## **PROCES VERBAL DE DESCRIPTION**

**LE VENDREDI SIX JUIN DEUX MILLE VINGT CINQ de 07  
heures 35 à 09 heures 45**

Certifie m'être transporté ce jour au 282 Rue Anatole France à (59690) VIEUX-CONDE à l'effet de procéder à la description exacte et détaillée du bien immobilier s'y trouvant et figurant à la matrice cadastrale de la Commune de VIEUX-CONDE sous la référence section BH N°412, section BH N°413 et section BH N°507 ;

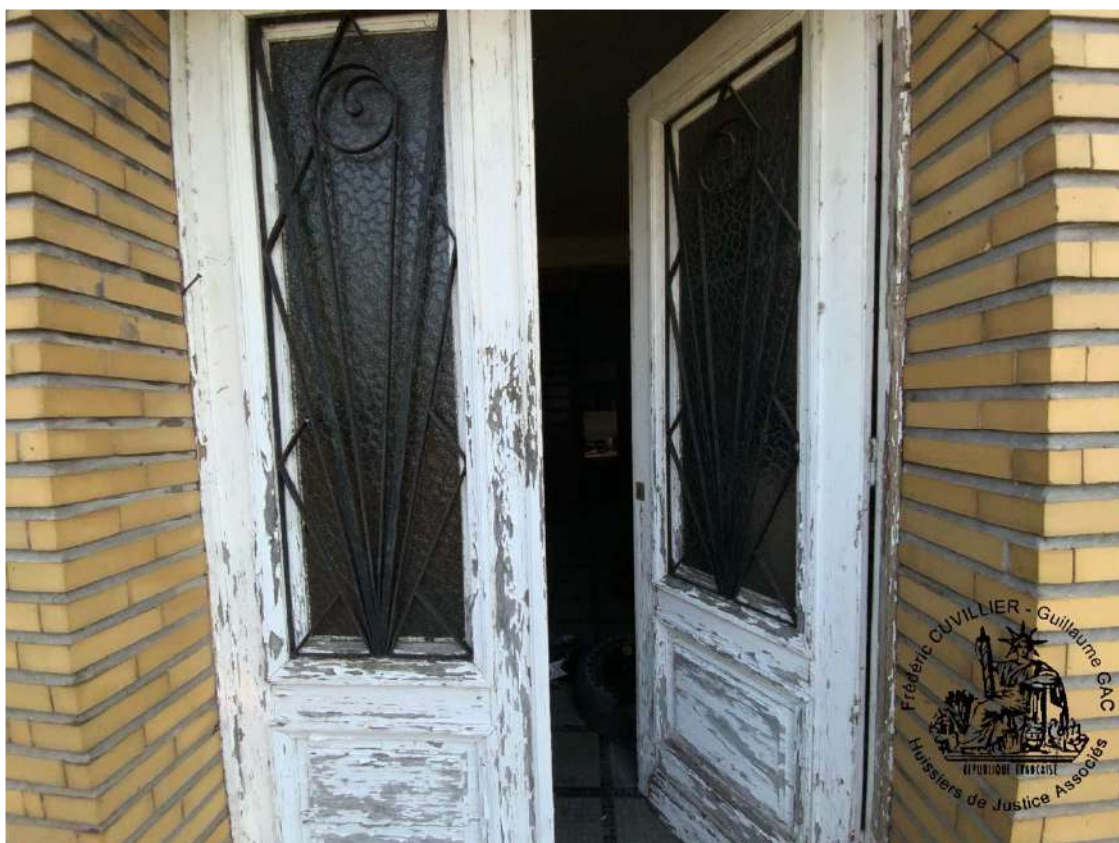
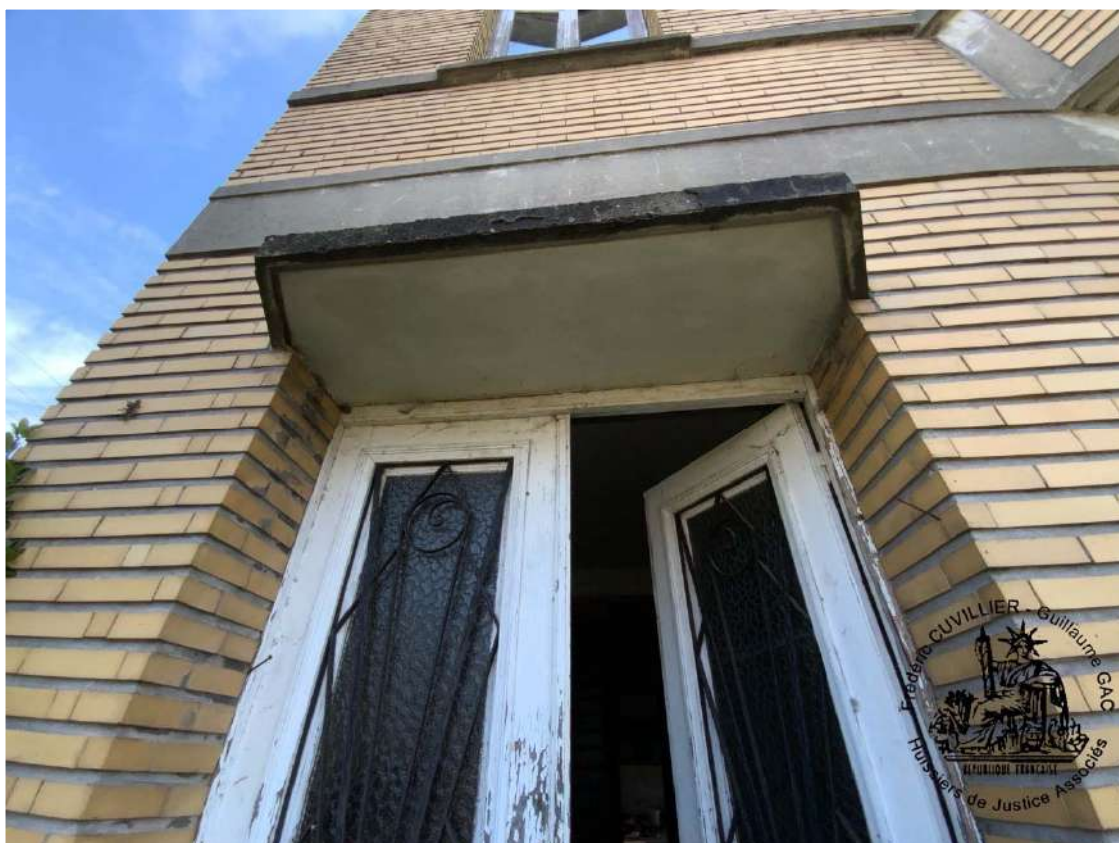
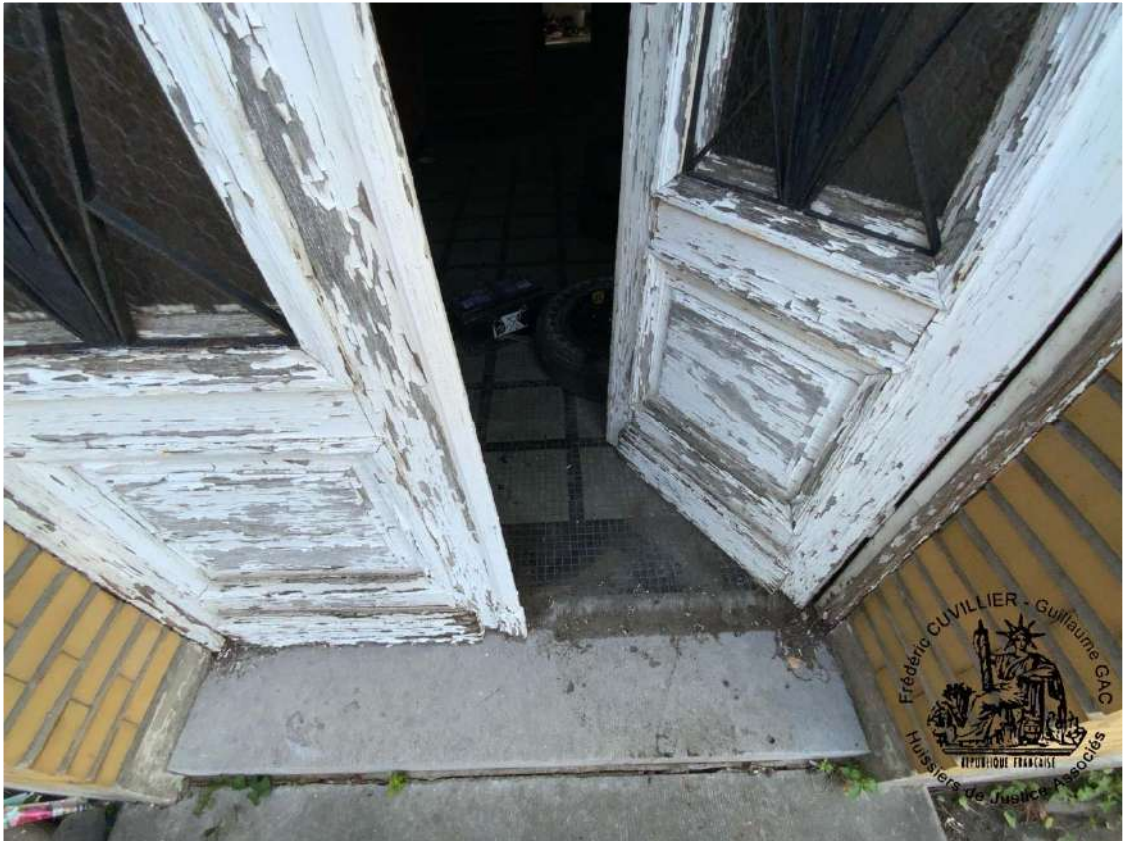
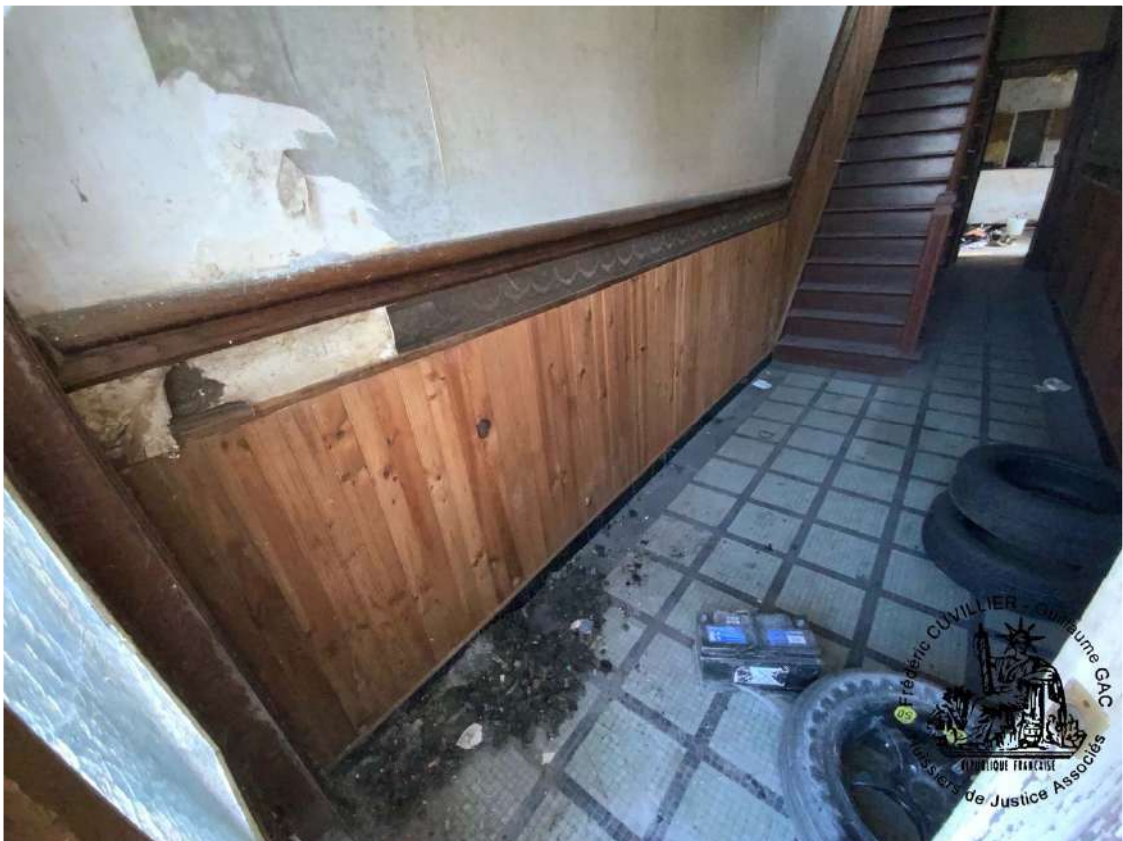
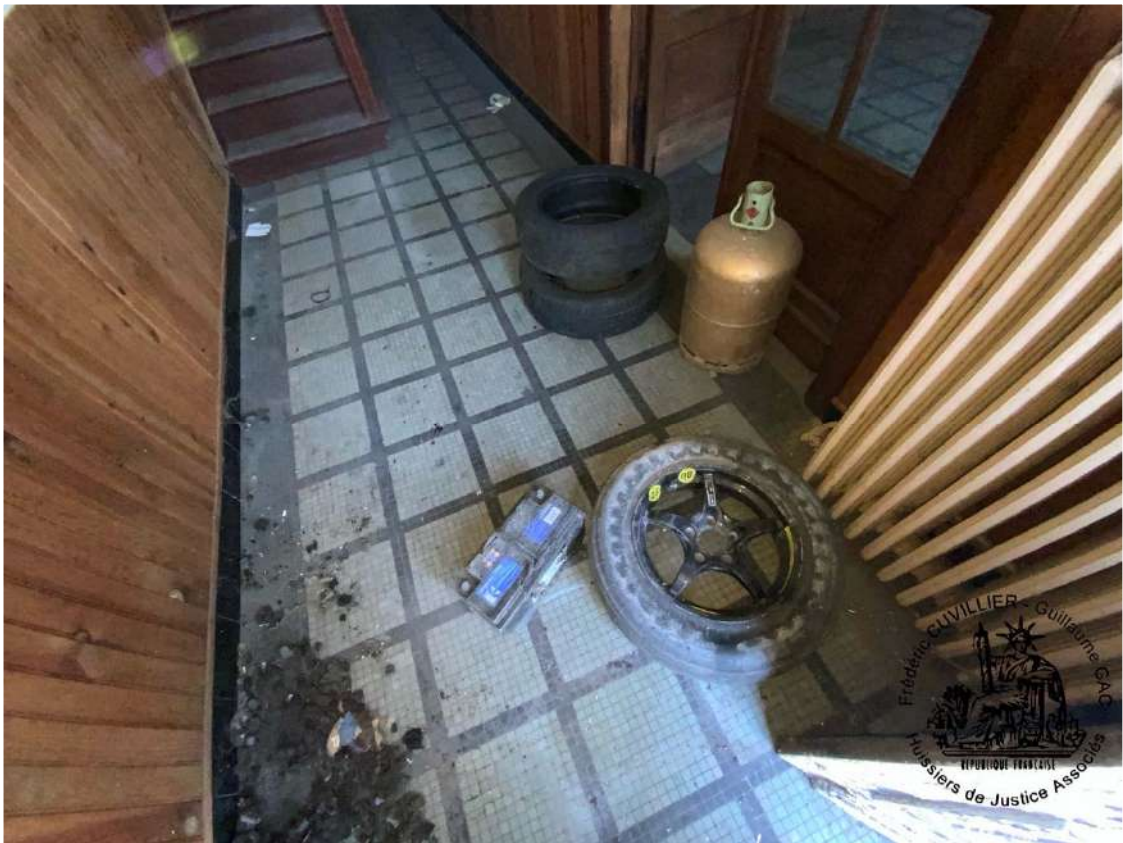
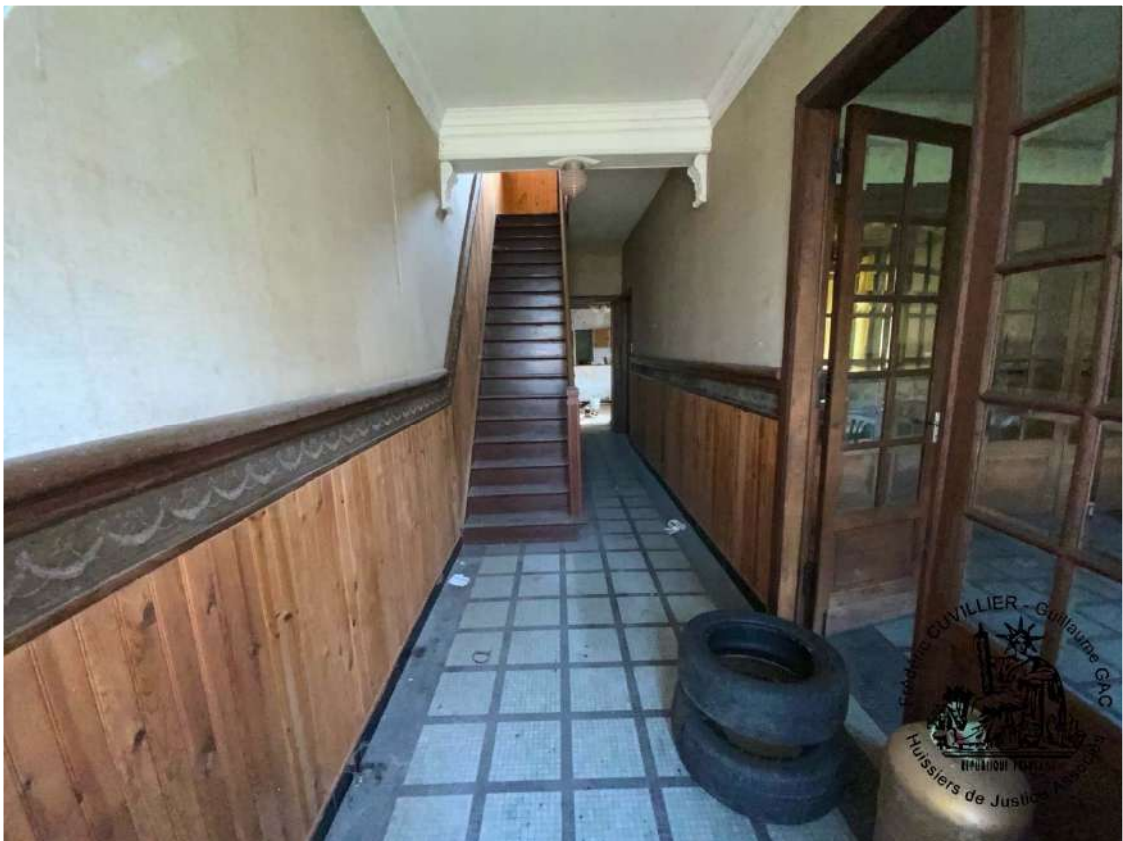
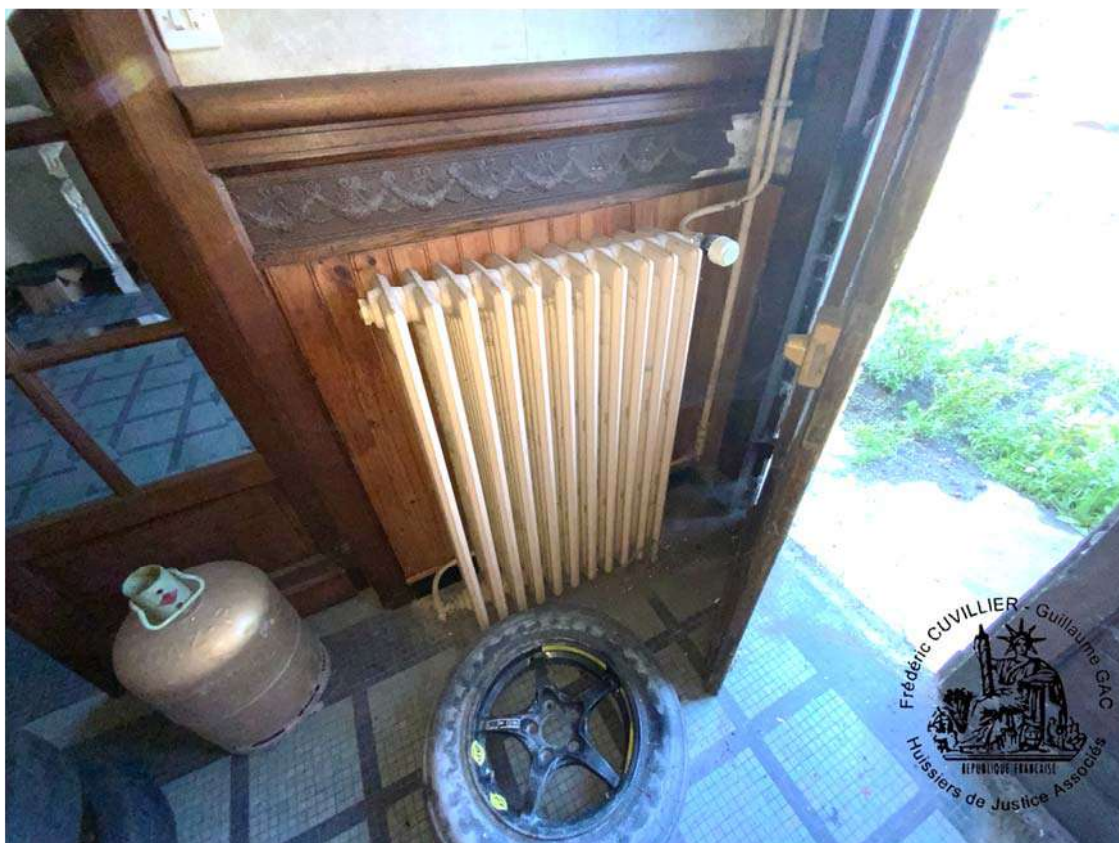
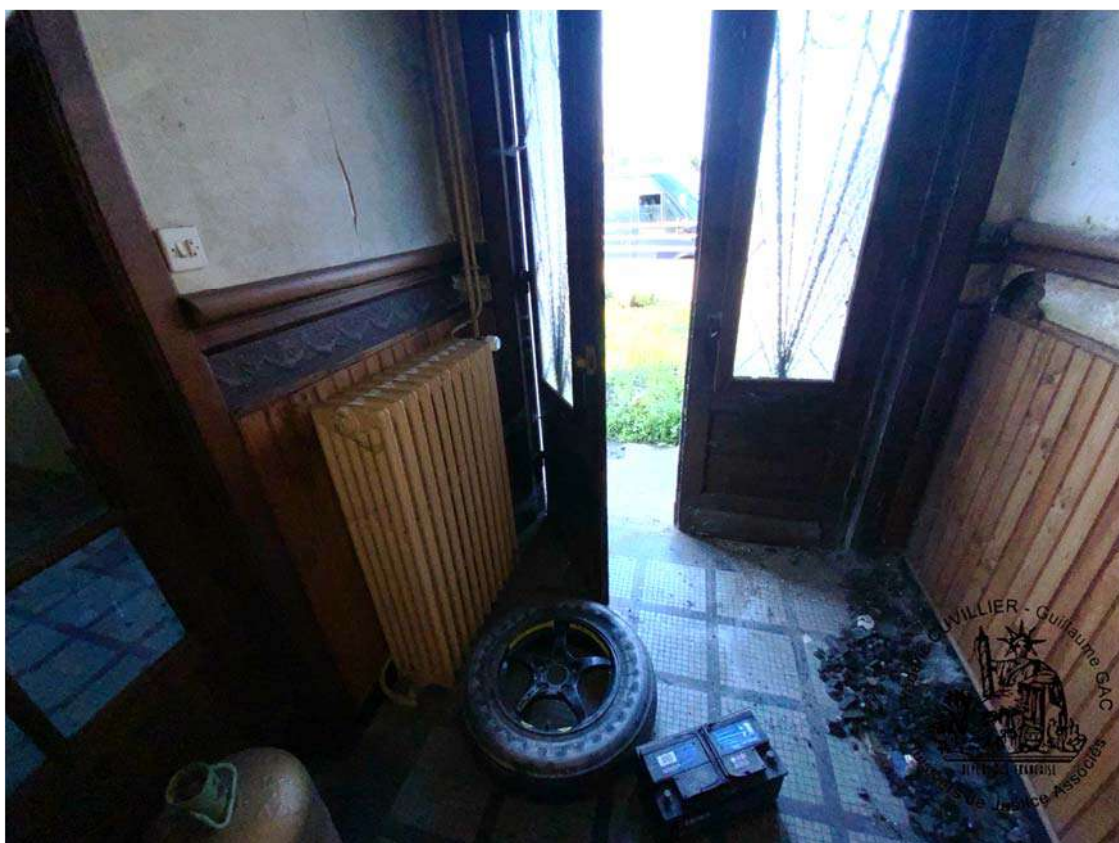
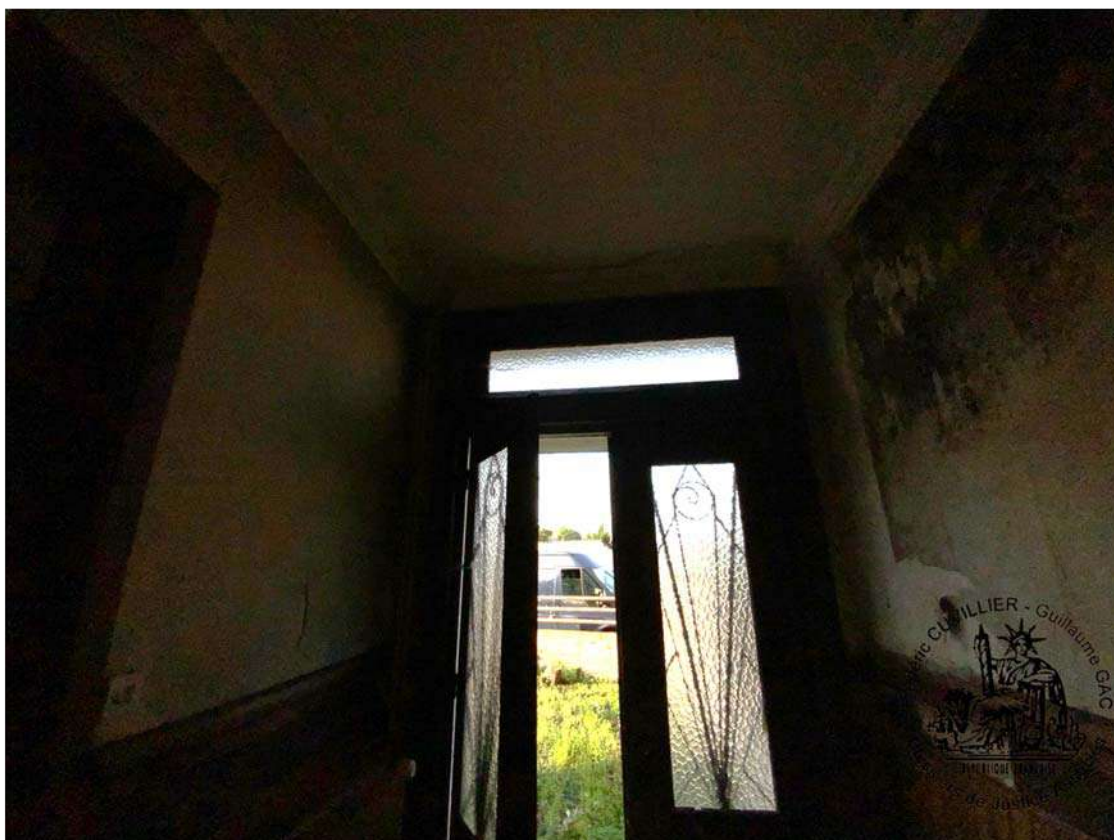
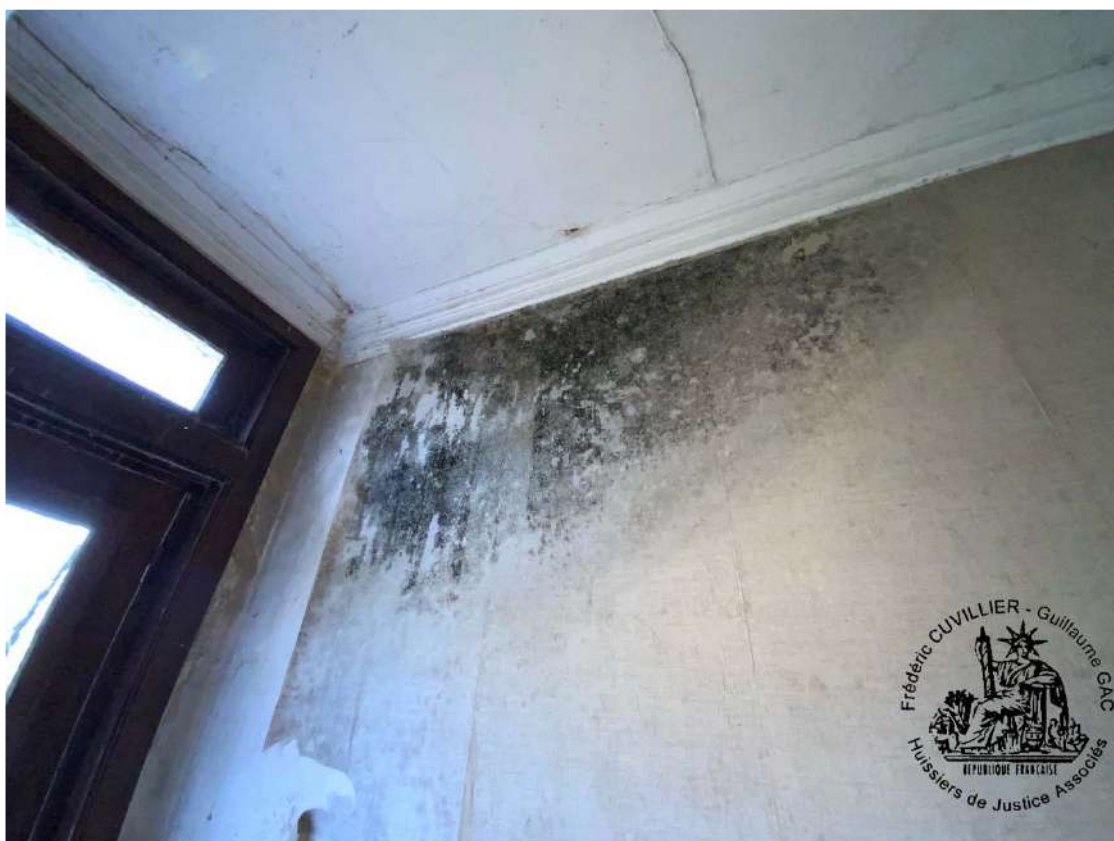
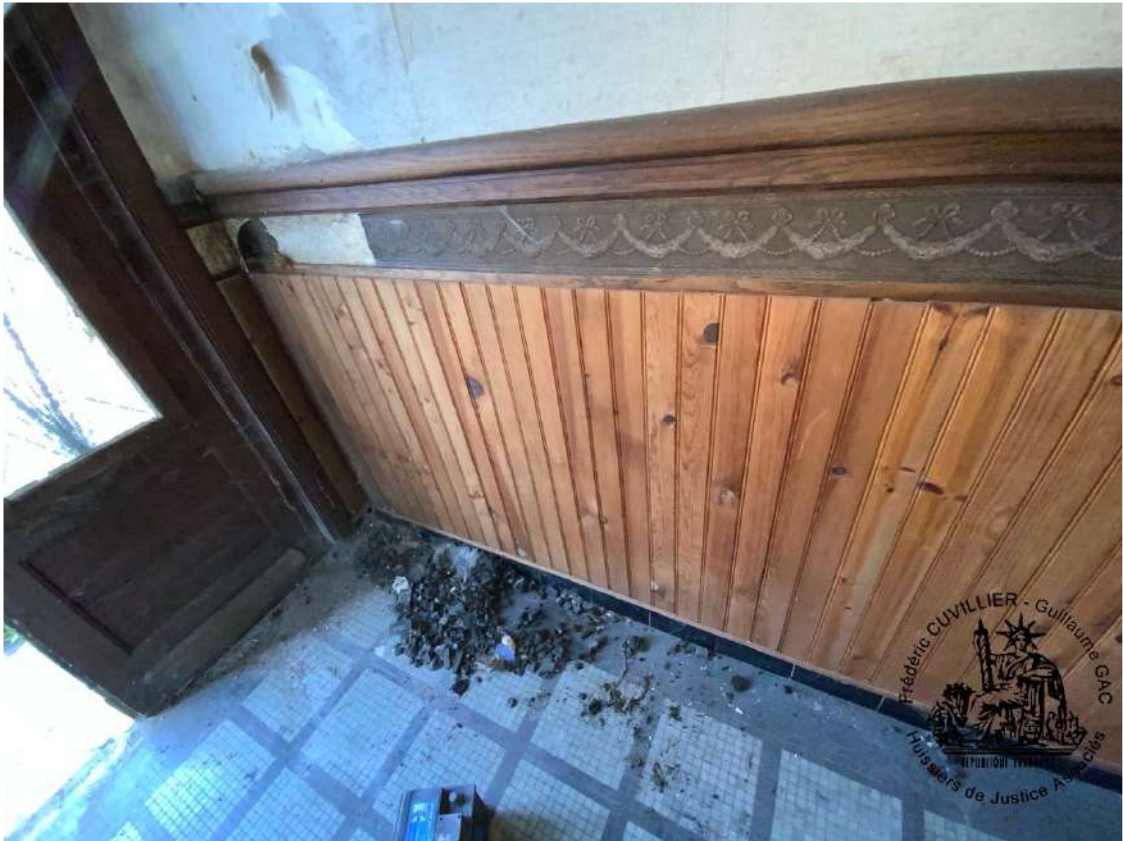
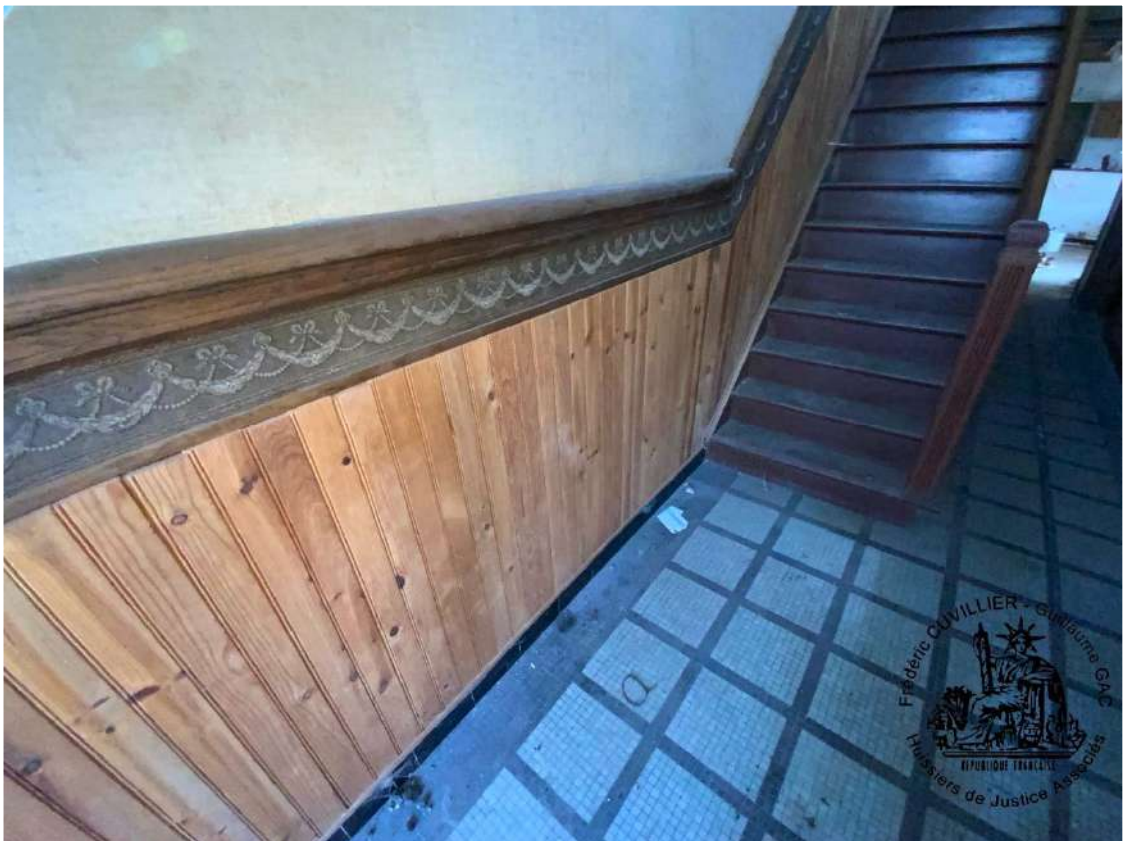
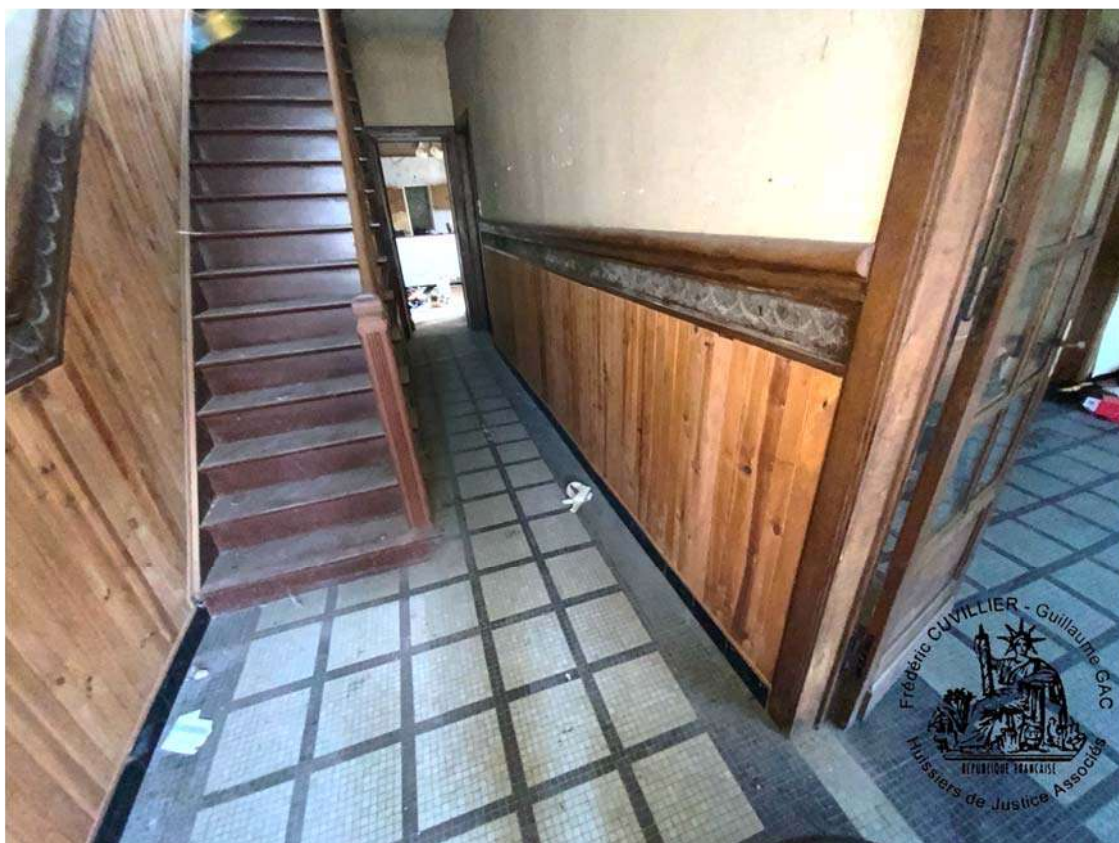
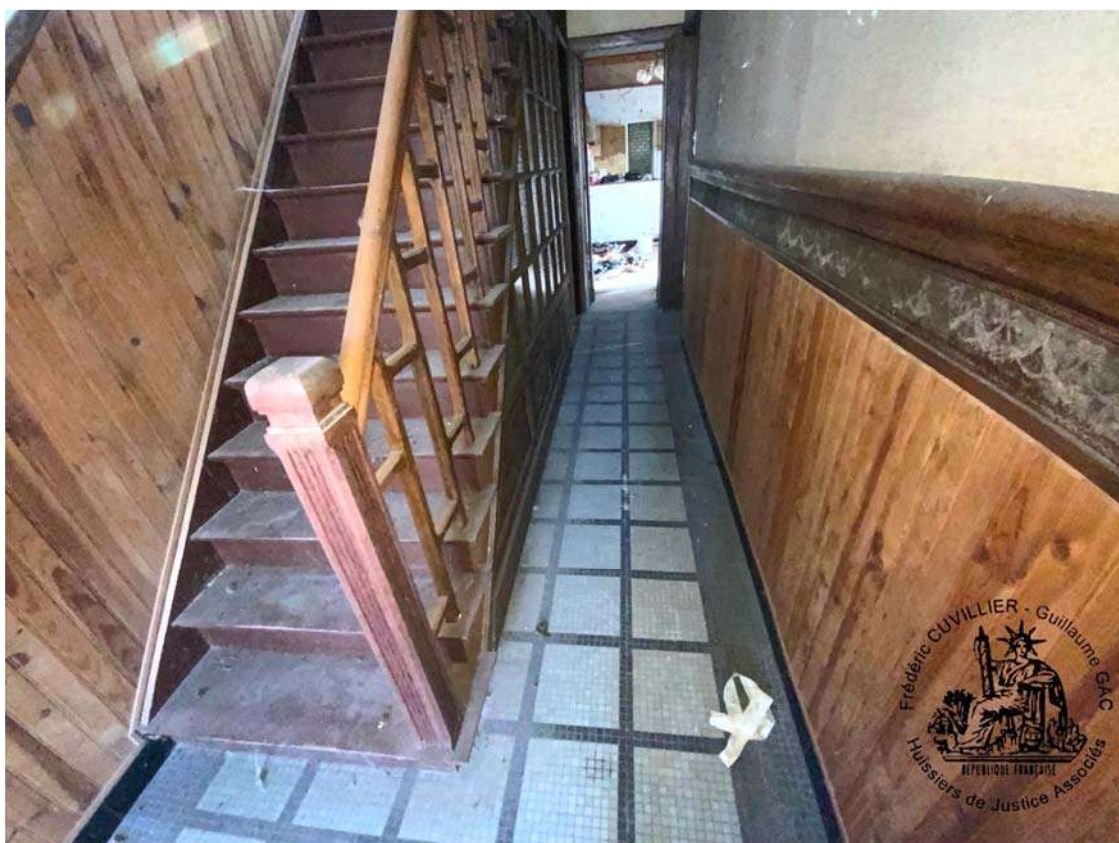
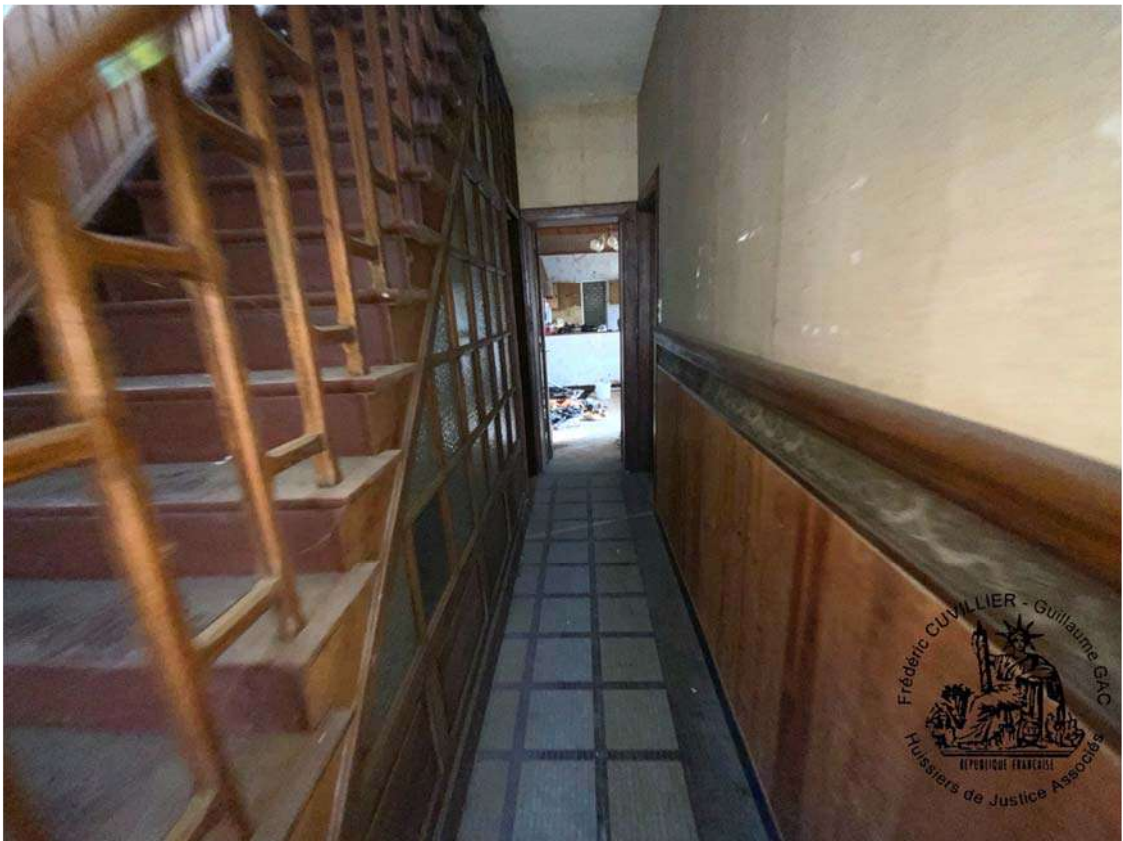
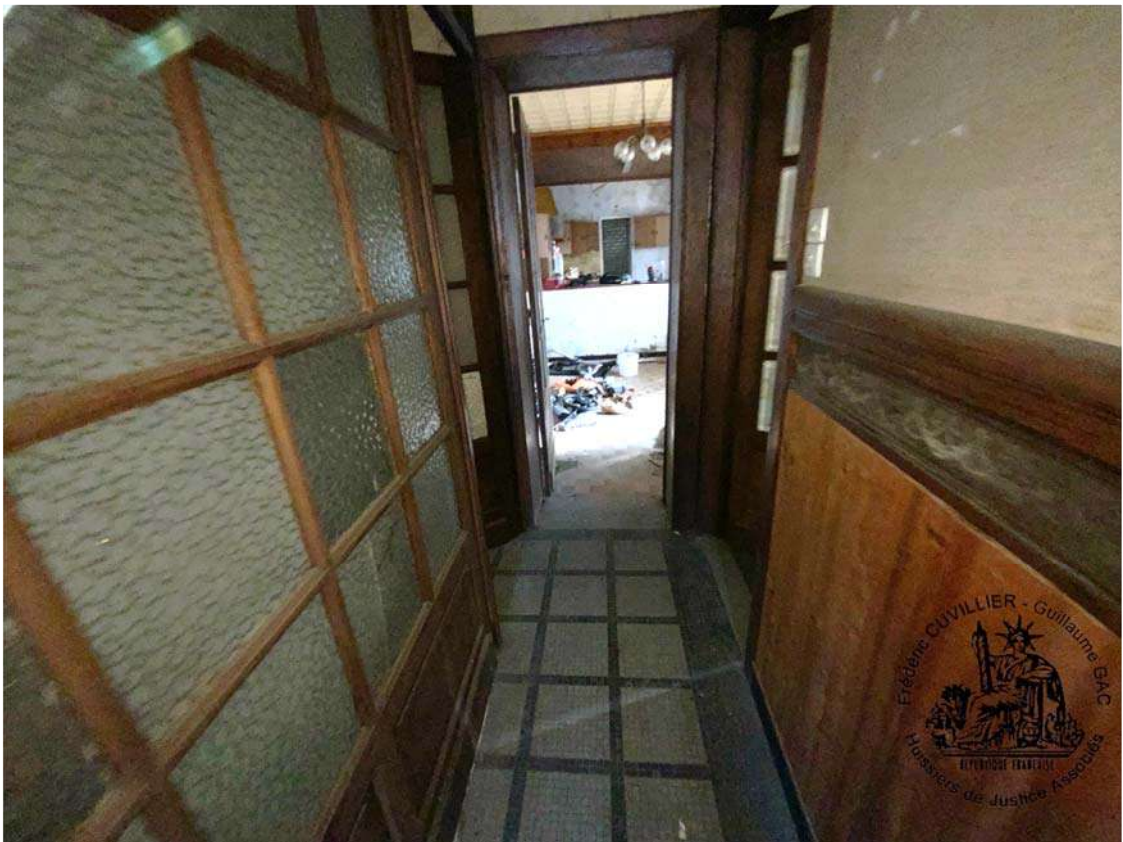
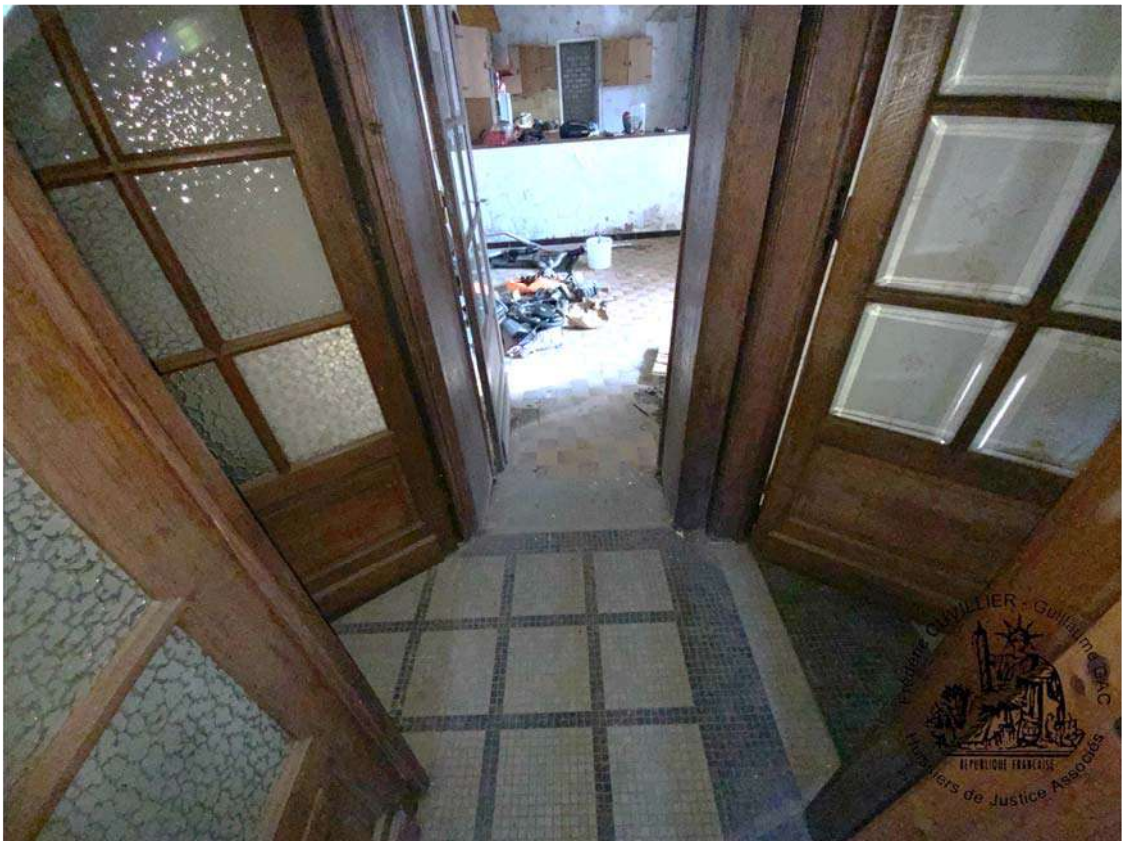
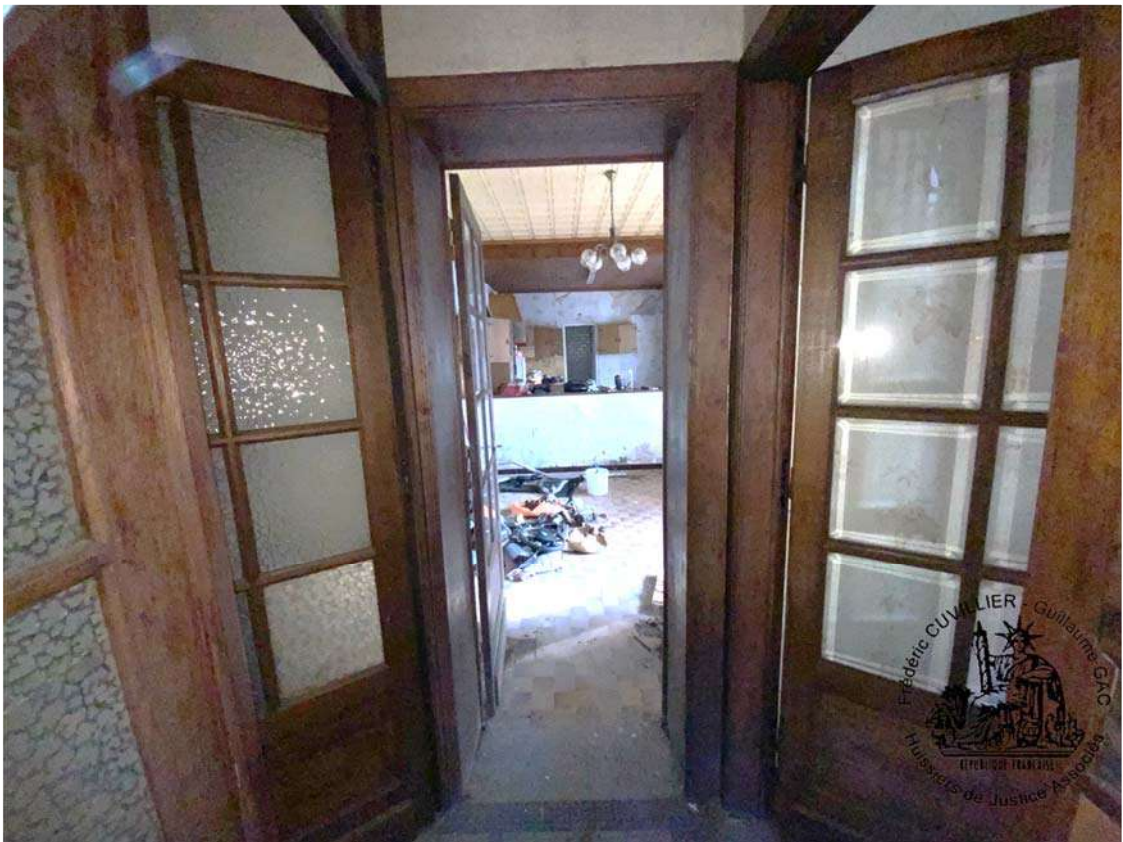
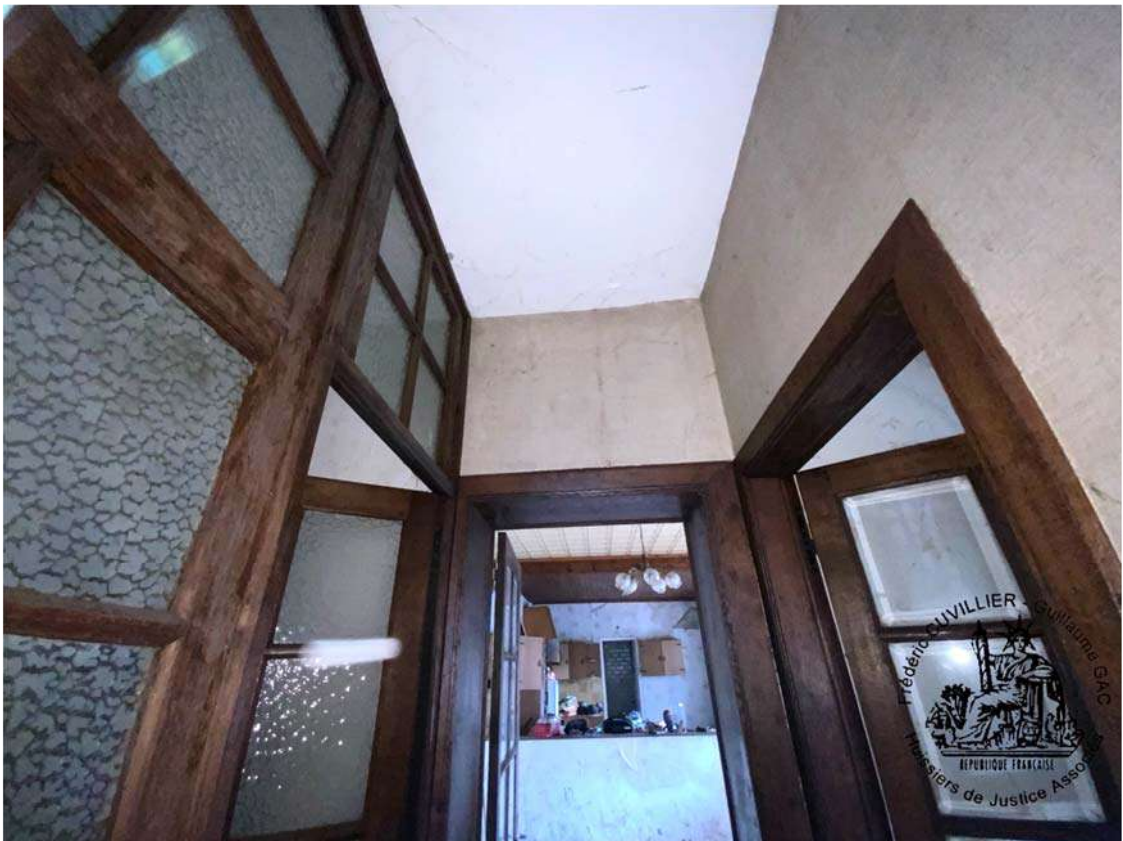
### ENTRÉE

J'accède à l'entrée de l'immeuble d'habitation par une porte en bois, ancienne et usagée.

Sol sur carrelage ancien. Présence d'un lambris jusqu'à mi-hauteur des murs.

Présence de traces de type moisissures par endroits.

Présence d'un radiateur sur la droite en entant.

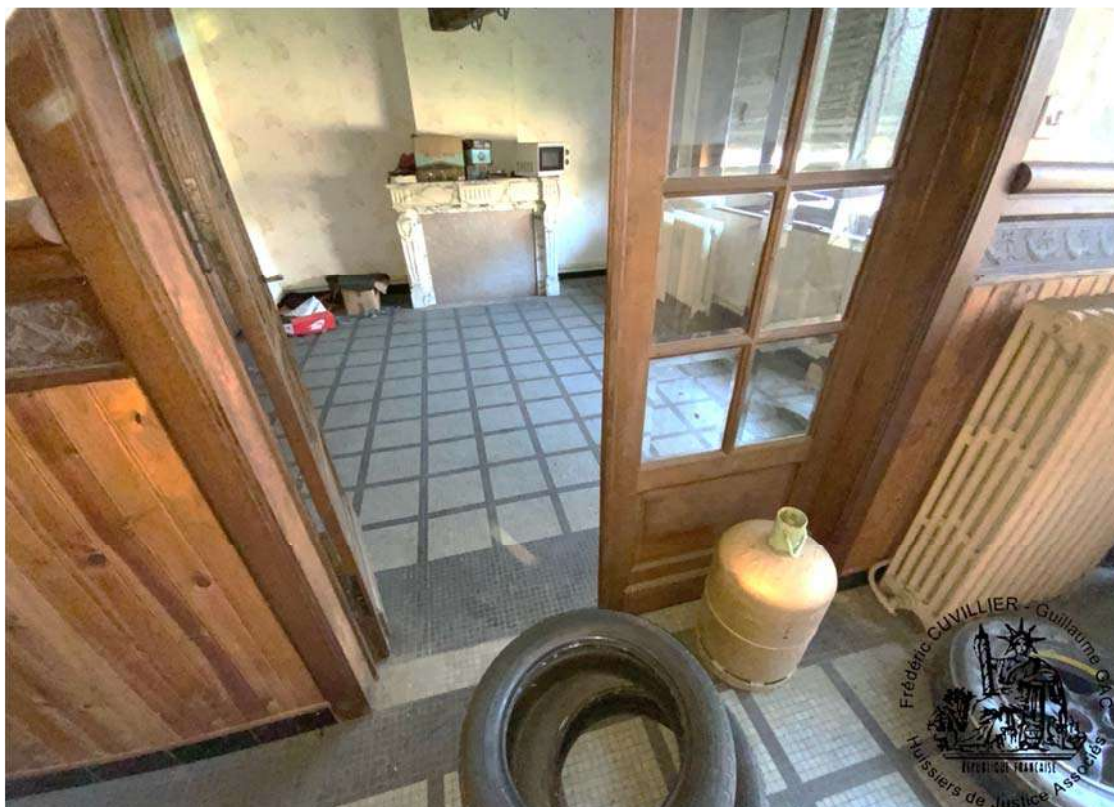
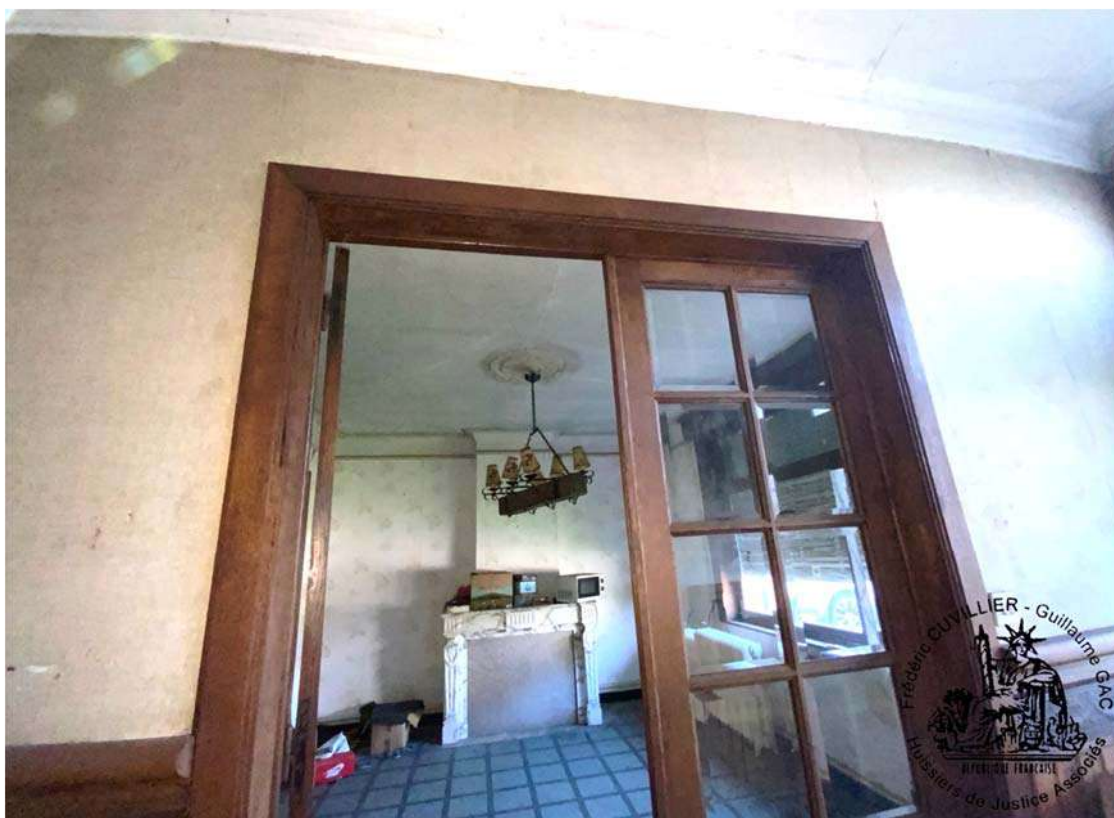
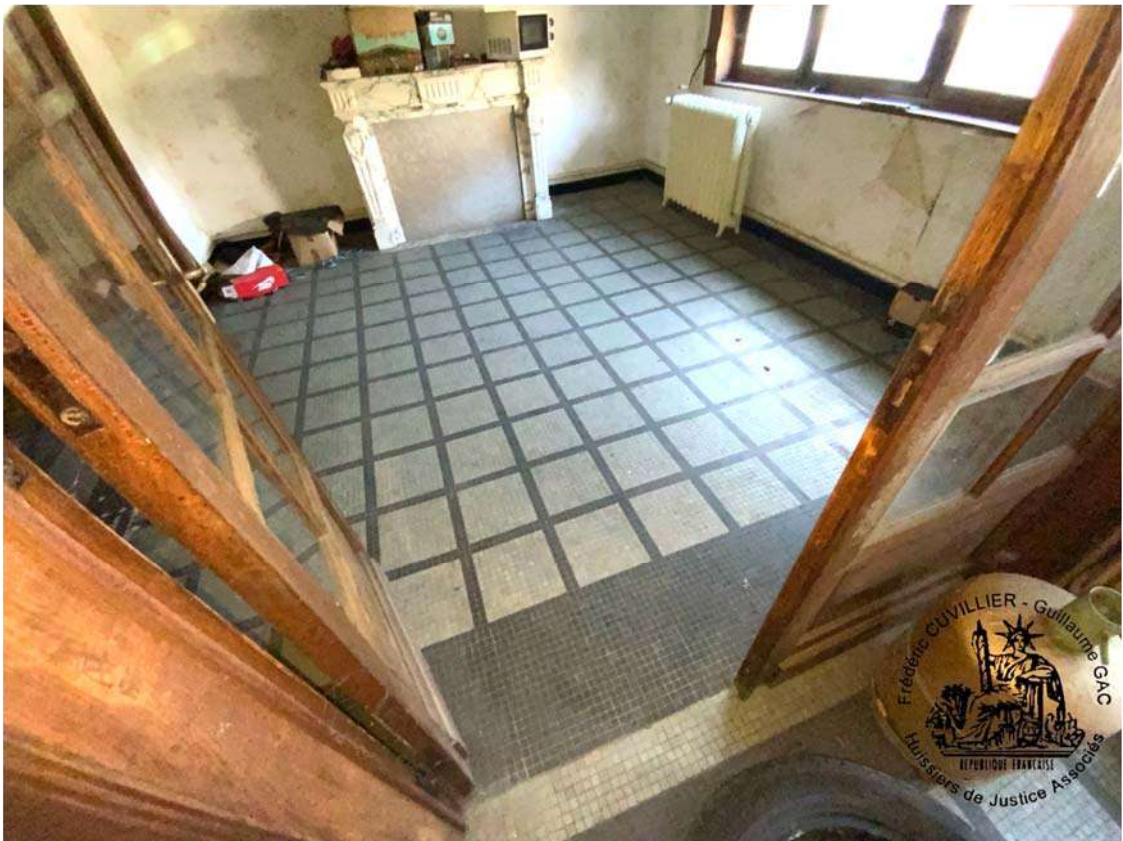
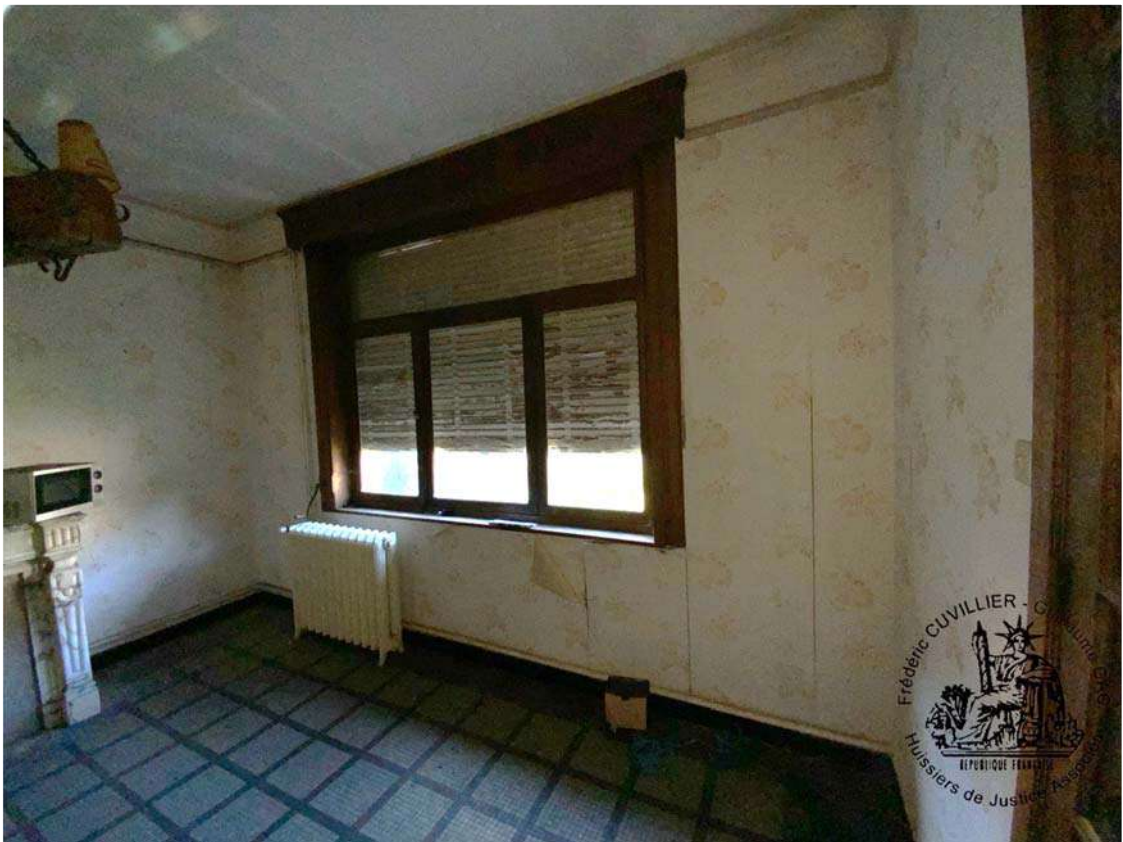
## SALON

De l'entrée, immédiatement sur la droite, j'accède au salon par une double porte vitrée. Sol sur carrelage ancien. Présence d'une fenêtre trois battants côté façade avant surmontée d'une imposte. En équipement, présence d'une cheminée dont le foyer a été obstrué et d'un radiateur.
