## **PROCES VERBAL DE DESCRIPTION**

**LE VENDREDI SIX JUIN DEUX MILLE VINGT CINQ de 07  
heures 35 à 09 heures 45**

Certifie m'être transporté ce jour au 282 Rue Anatole France à (59690) VIEUX-CONDE à l'effet de procéder à la description exacte et détaillée du bien immobilier s'y trouvant et figurant à la matrice cadastrale de la Commune de VIEUX-CONDE sous la référence section BH N°412, section BH N°413 et section BH N°507 ;

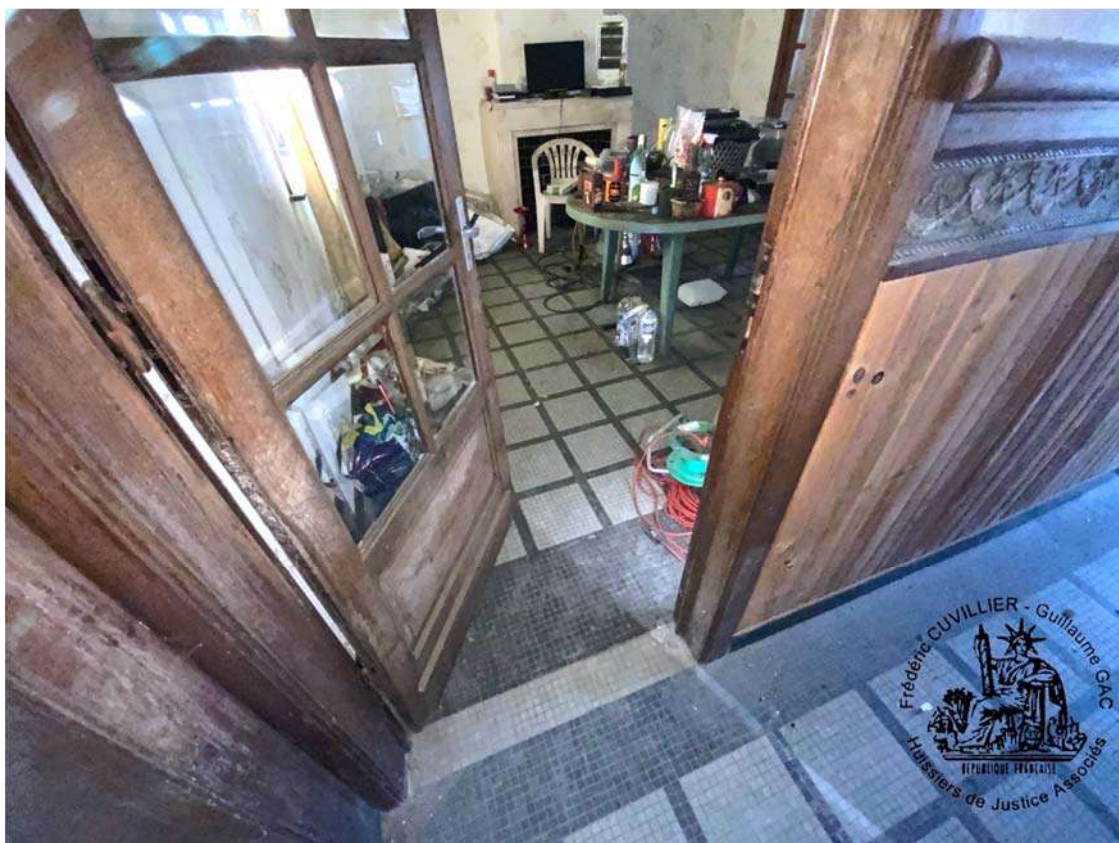
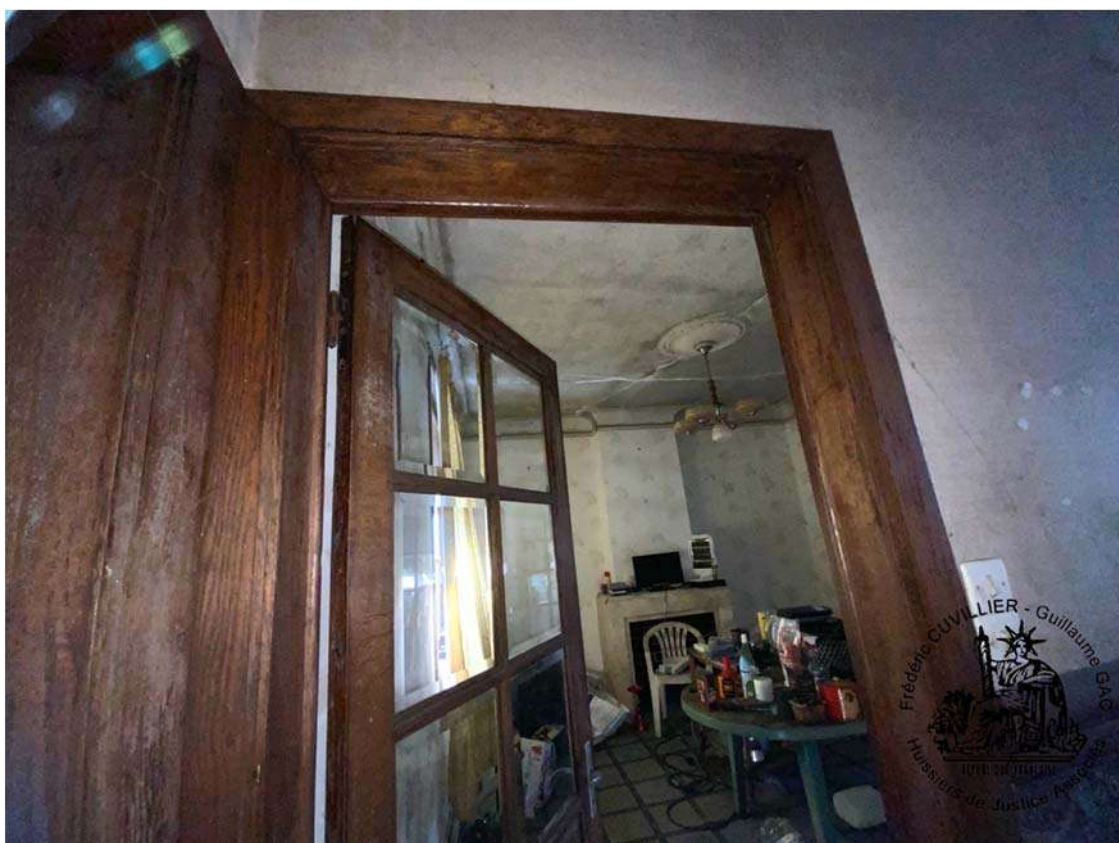
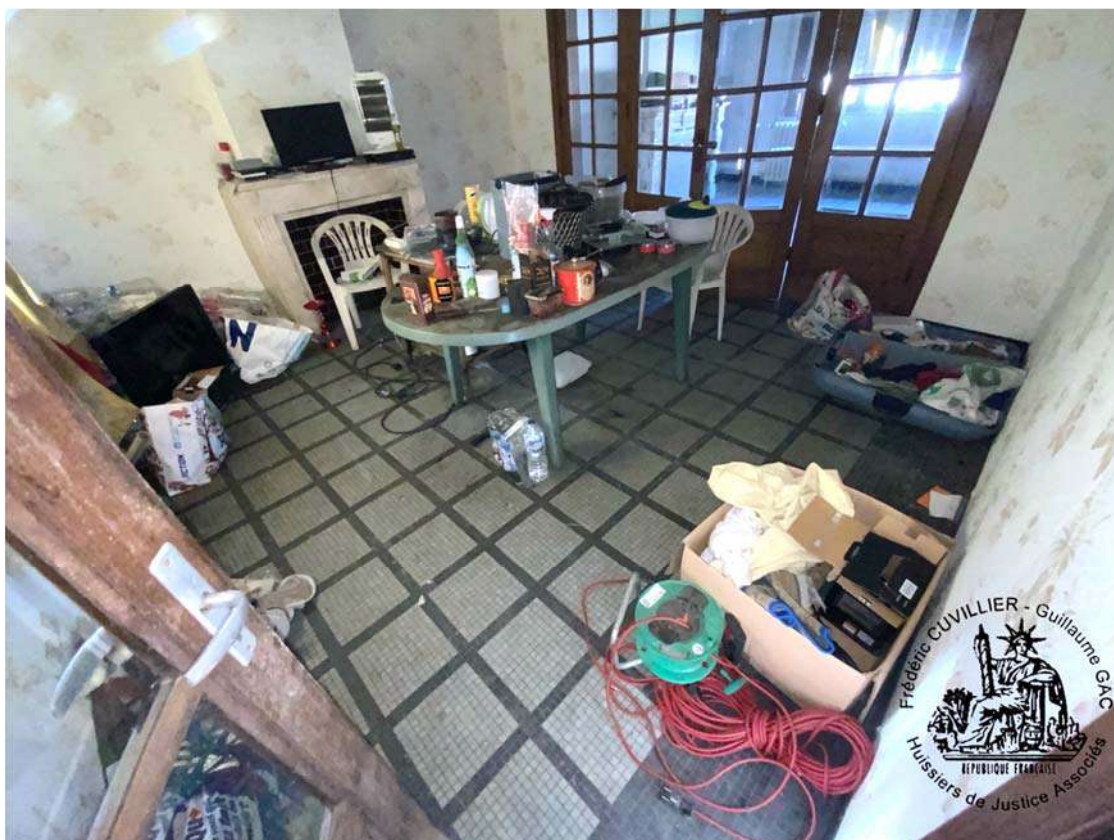
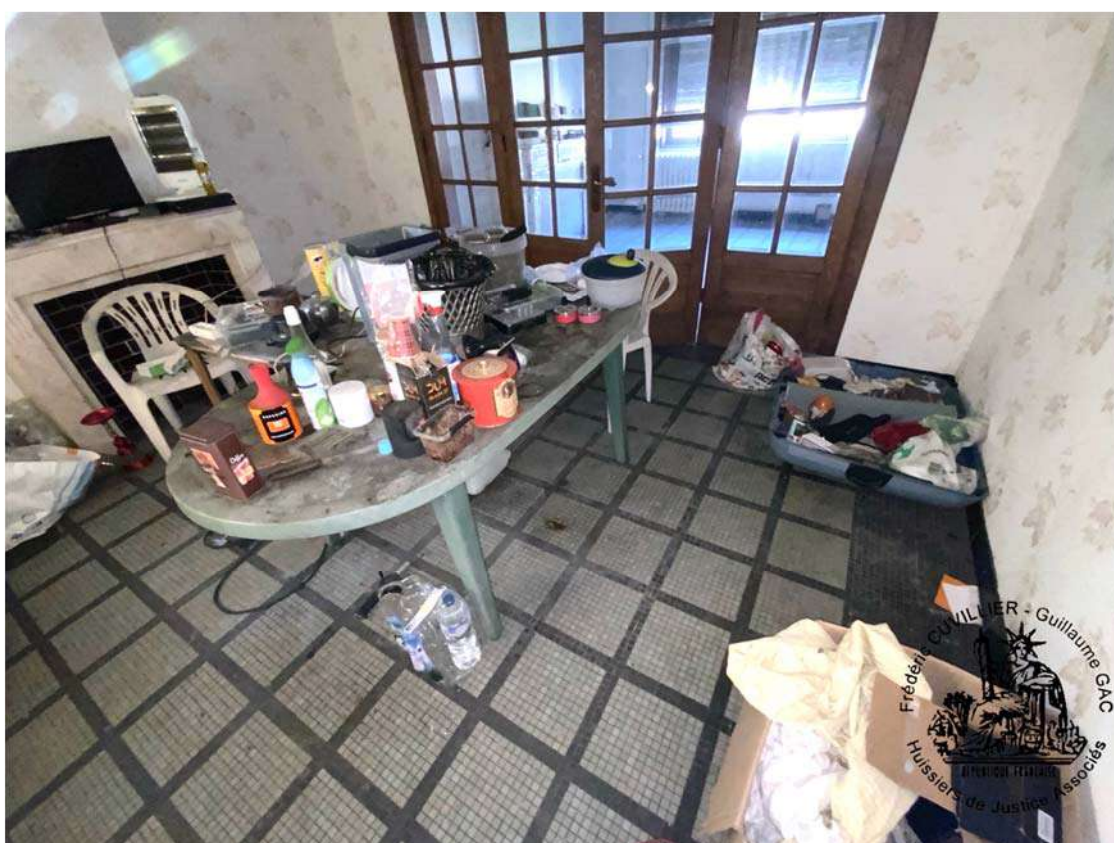
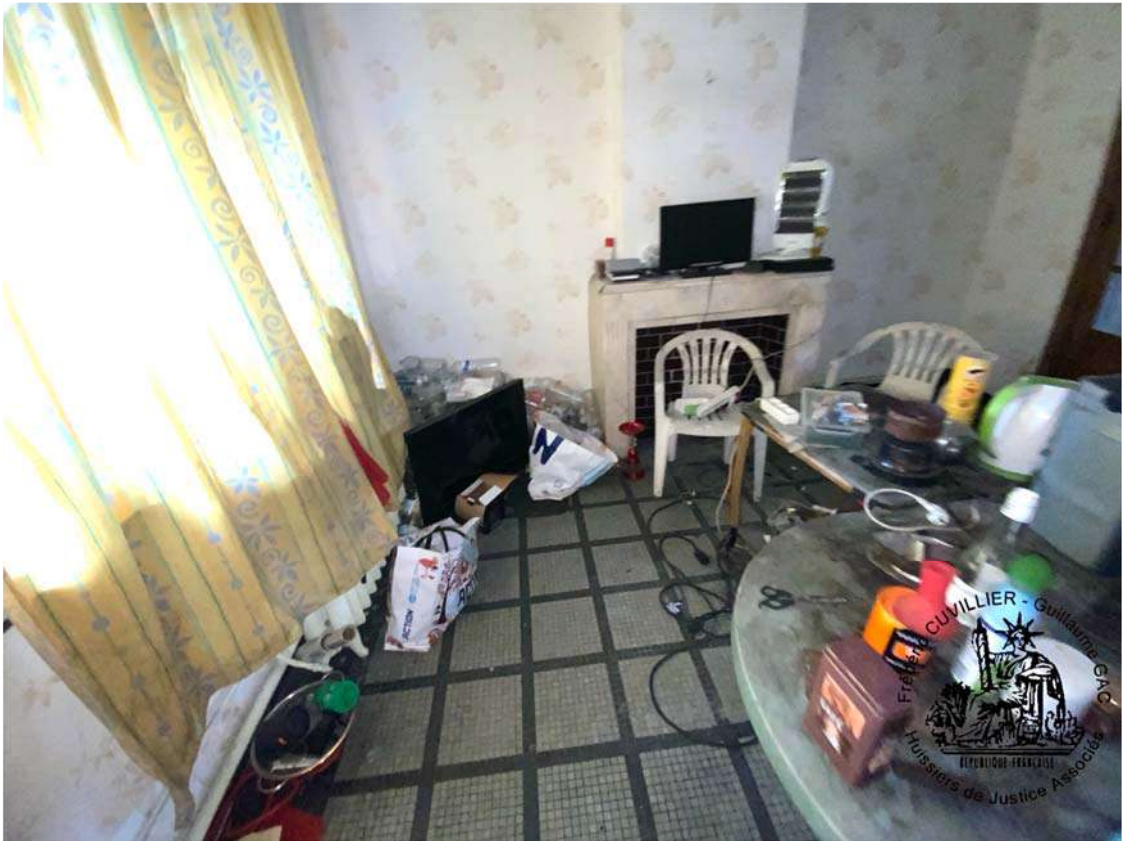
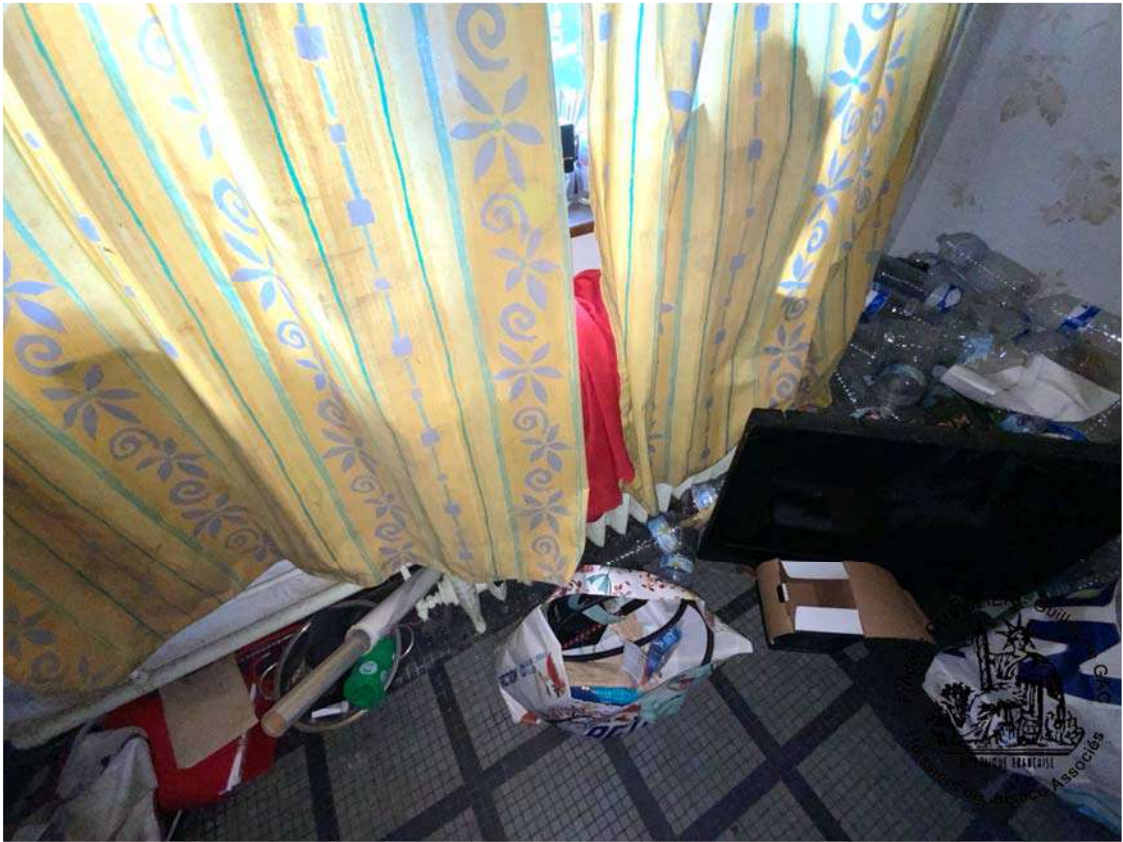
## SALLE À MANGER

A l'extrémité droite de l'entrée, j'accède à la salle à manger par une porte en bois avec oculus. J'accède également à la salle à manger depuis le salon par une quadruple porte vitrée. Sol sur carrelage ancien. Présence de fissurations au plafond. Donnant sur la véranda, une fenêtre deux battants surmontée d'une imposte. Présence d'un radiateur et d'une cheminée dont le foyer a été obstrué.

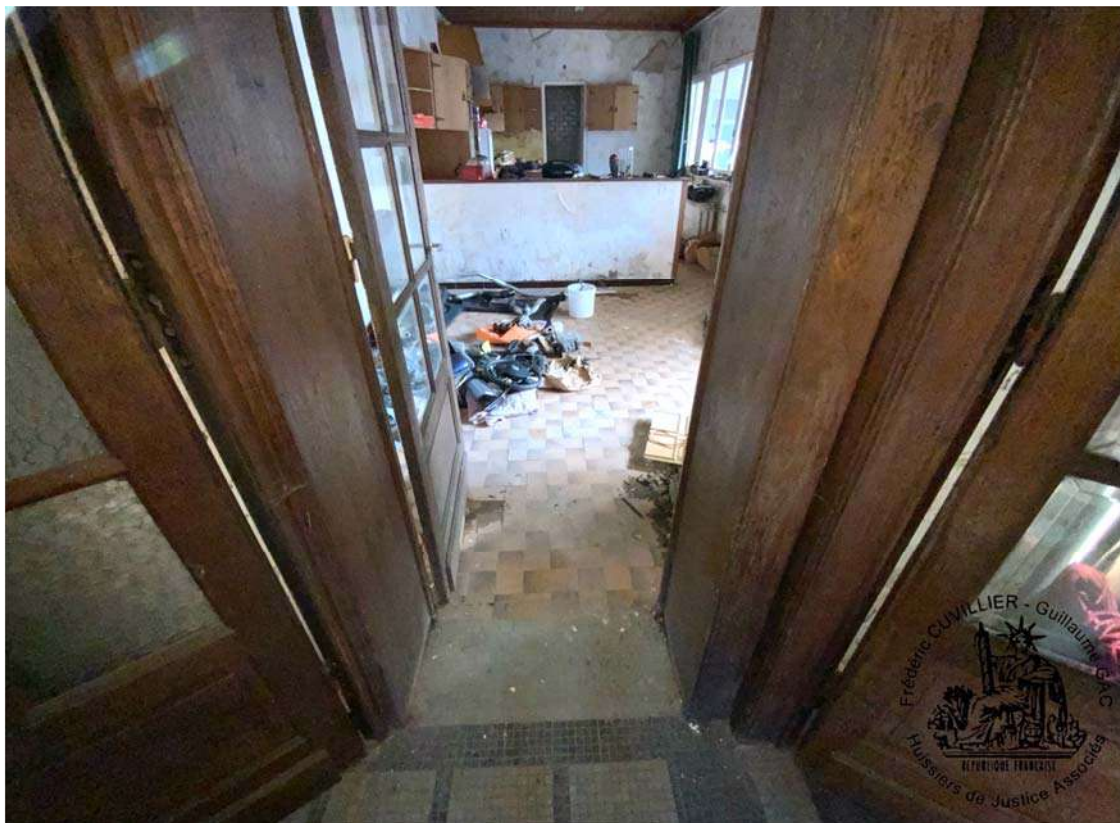
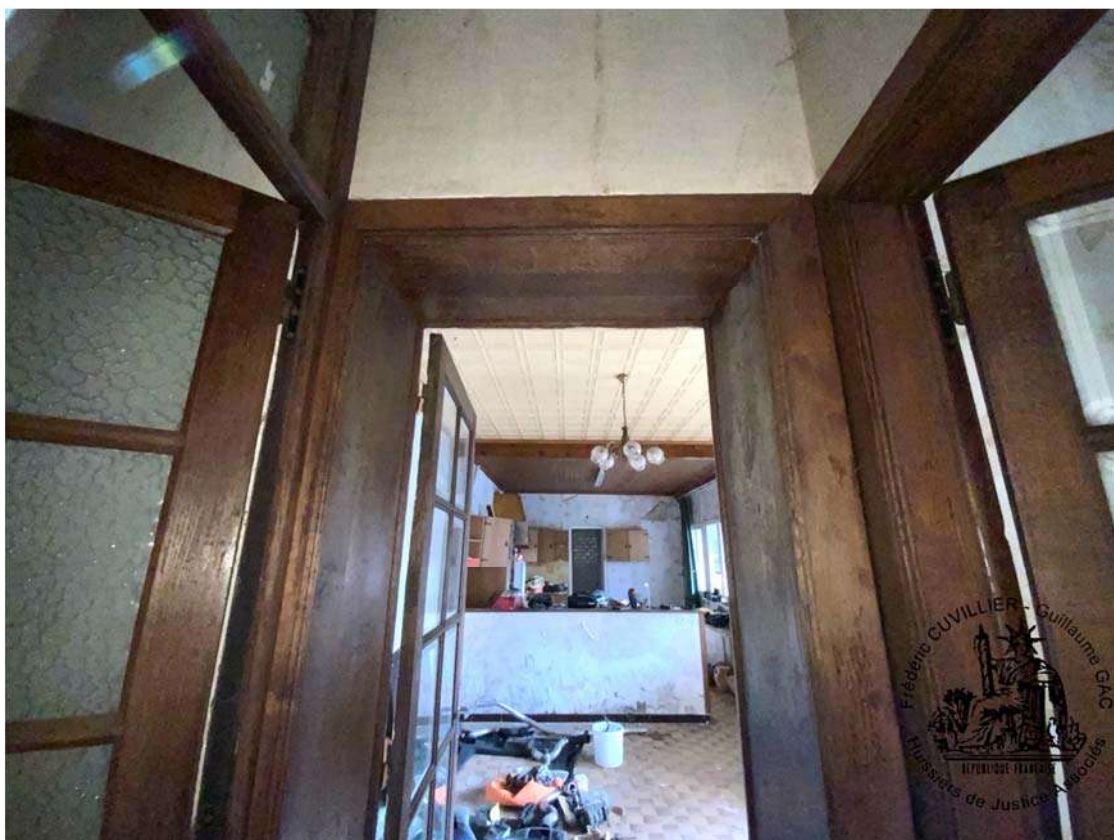
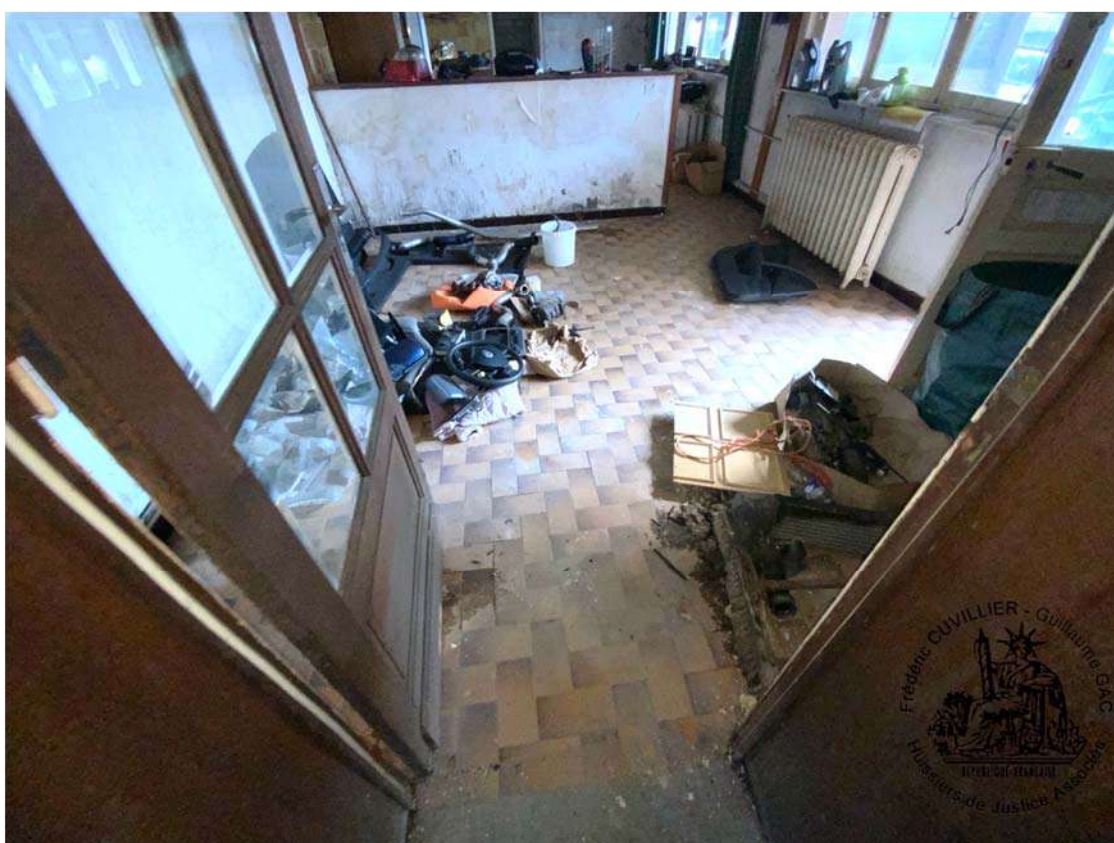
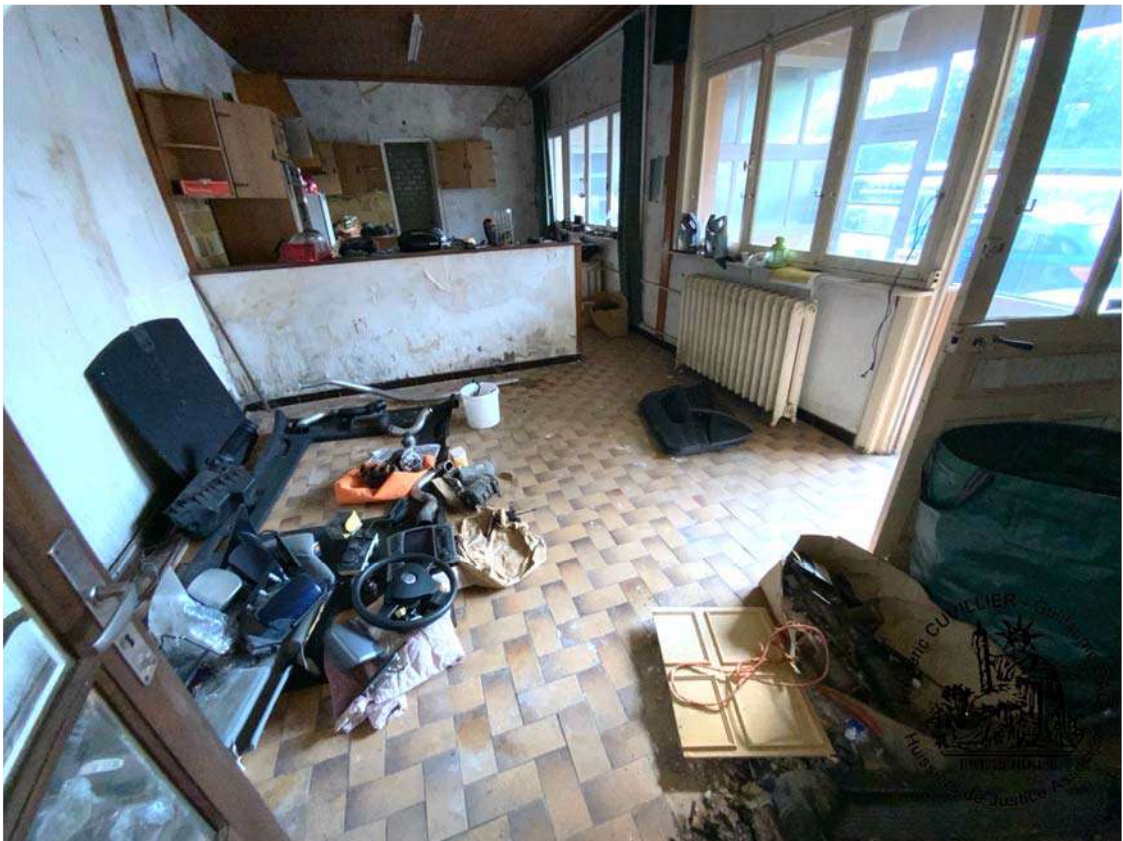
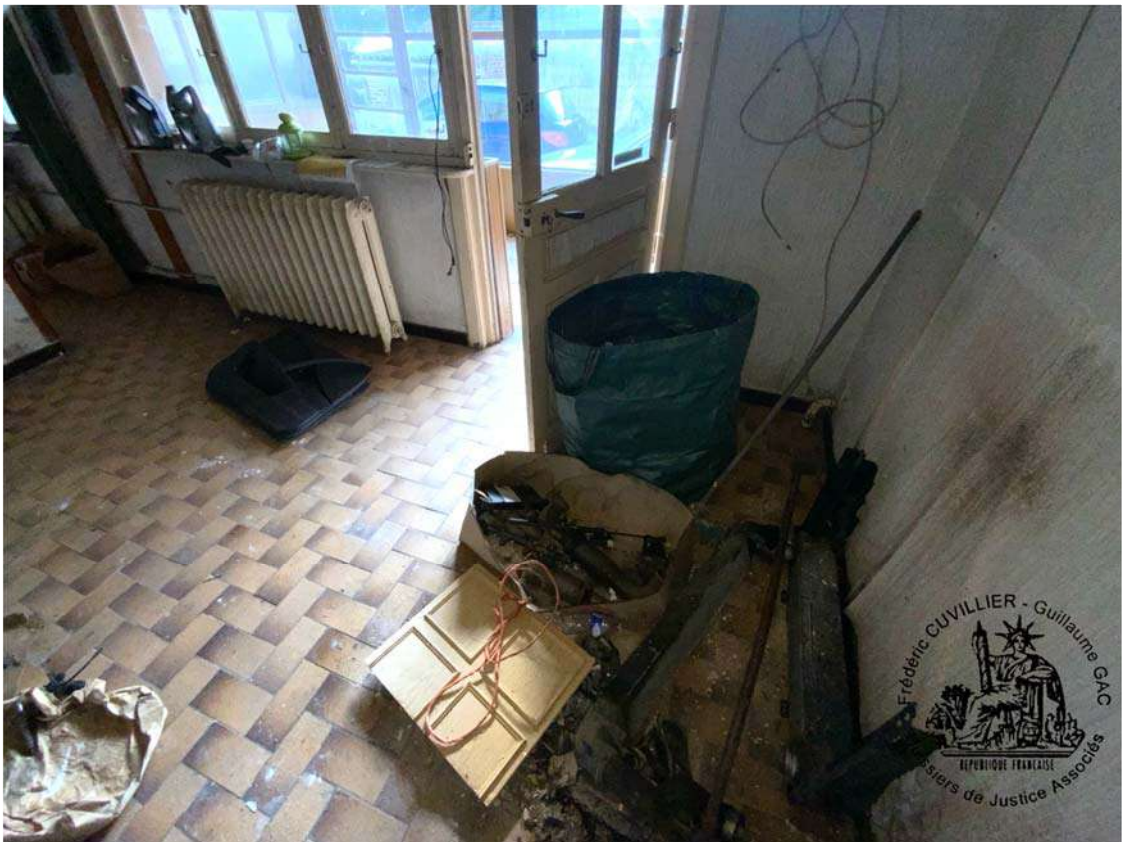
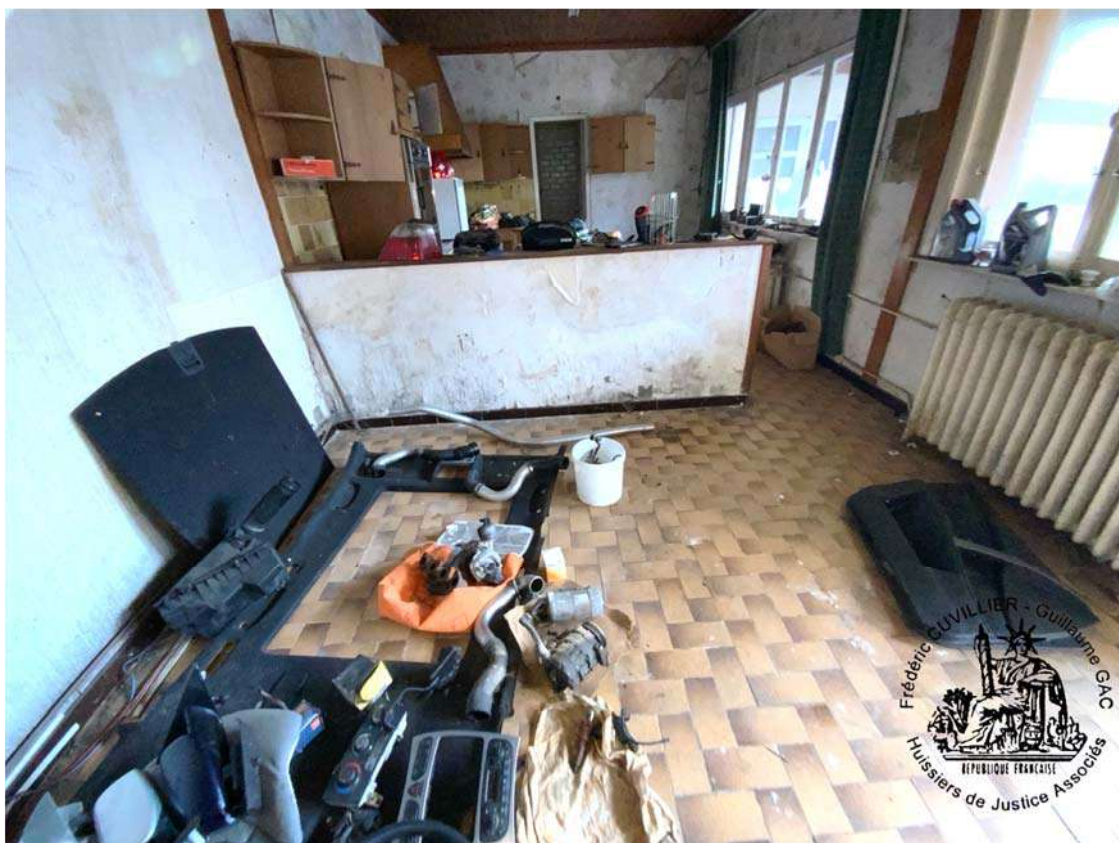
## CUISINE

A l'extrémité du couloir d'entrée, une porte avec oculus, j'accède à la cuisine. Sol sur carrelage. Une partie du plafond est sur lambris en bois. Donnant sur le mur pignon droit de l'immeuble et la véranda, des fenêtres usagées et une porte-fenêtre. Je dénombre deux radiateurs dans cette pièce. Présence d'anciens eubles de cuisine.

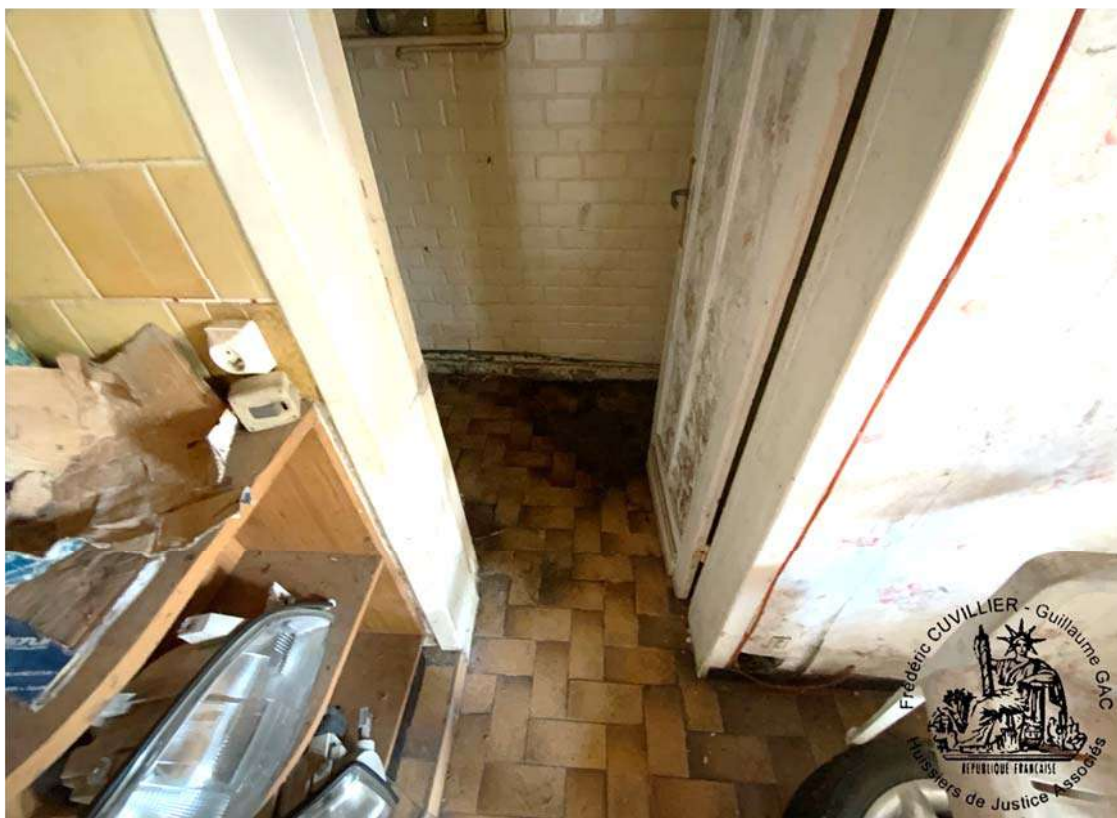
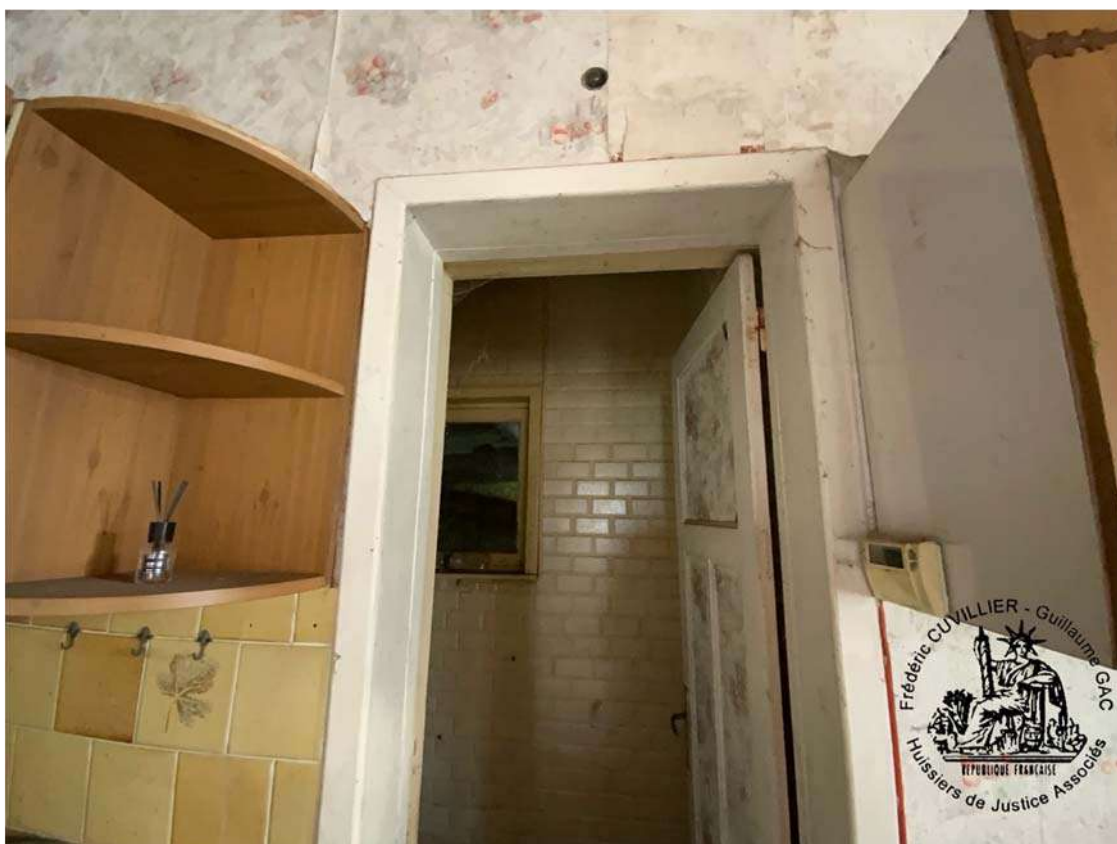
## WC

En enfilade, j'accède de la cuisine à la pièce WC. Sol et murs sur carrelage. Présence d'un bloc sanitaire usagé. Présence d'une petite ouverture condamnée.

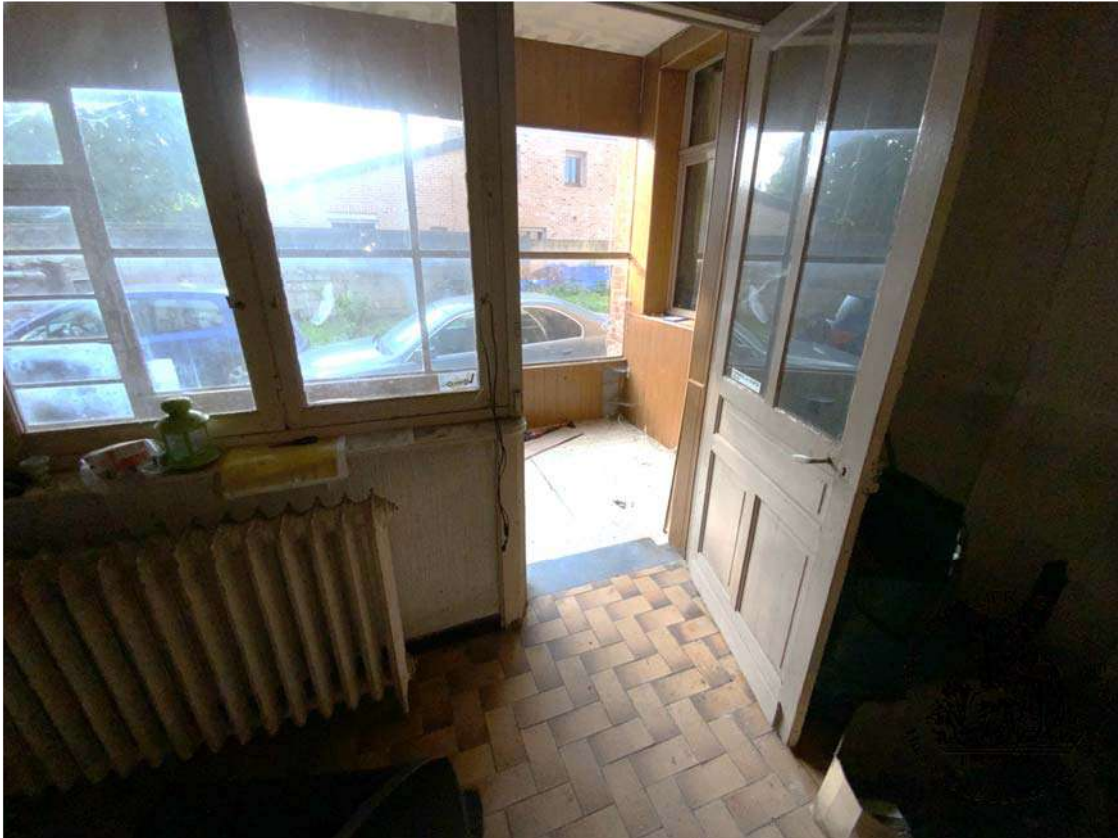
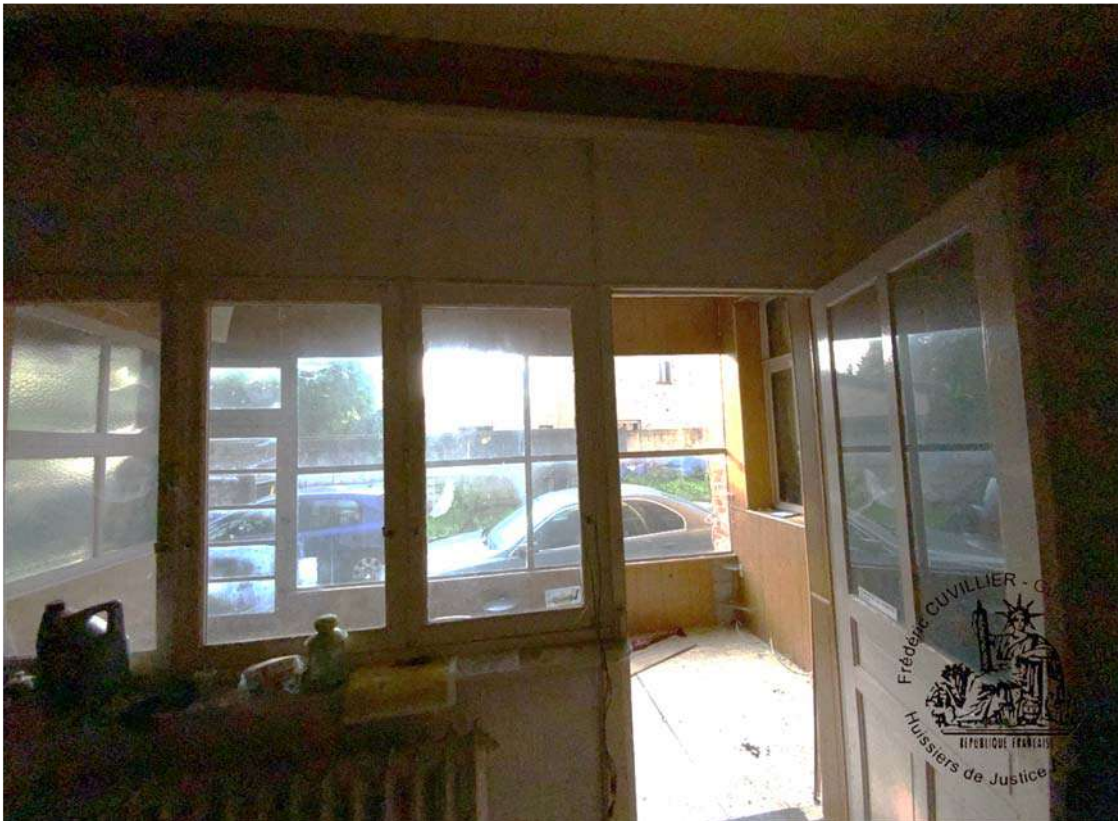
## VÉRANDA

De la cuisine, par une porte-fenêtre, j'accède à la véranda. Sol sur carrelage. Présence d'un radiateur. Présence de battants fixes et d'une porte vitrée qui donnent sur l'extérieur.
