## **PROCES VERBAL DE DESCRIPTION**

**LE VENDREDI SIX JUIN DEUX MILLE VINGT CINQ de 07  
heures 35 à 09 heures 45**

Certifie m'être transporté ce jour au 282 Rue Anatole France à (59690) VIEUX-CONDE à l'effet de procéder à la description exacte et détaillée du bien immobilier s'y trouvant et figurant à la matrice cadastrale de la Commune de VIEUX-CONDE sous la référence section BH N°412, section BH N°413 et section BH N°507 ;

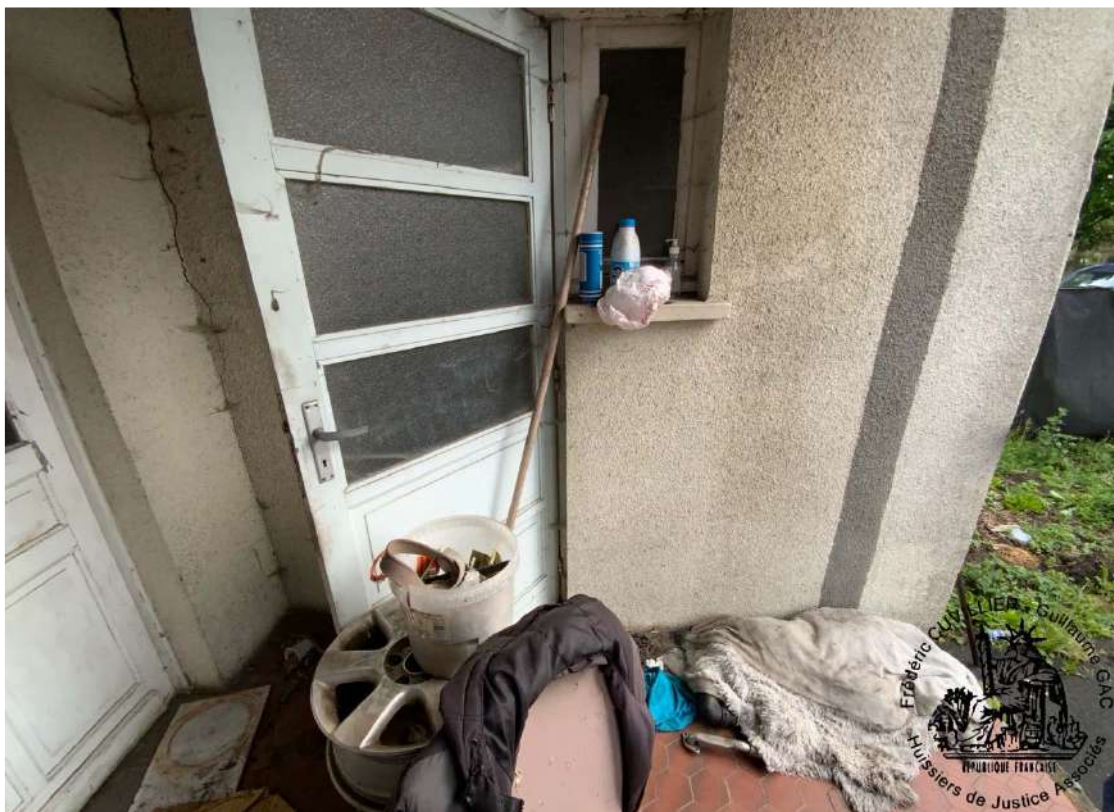
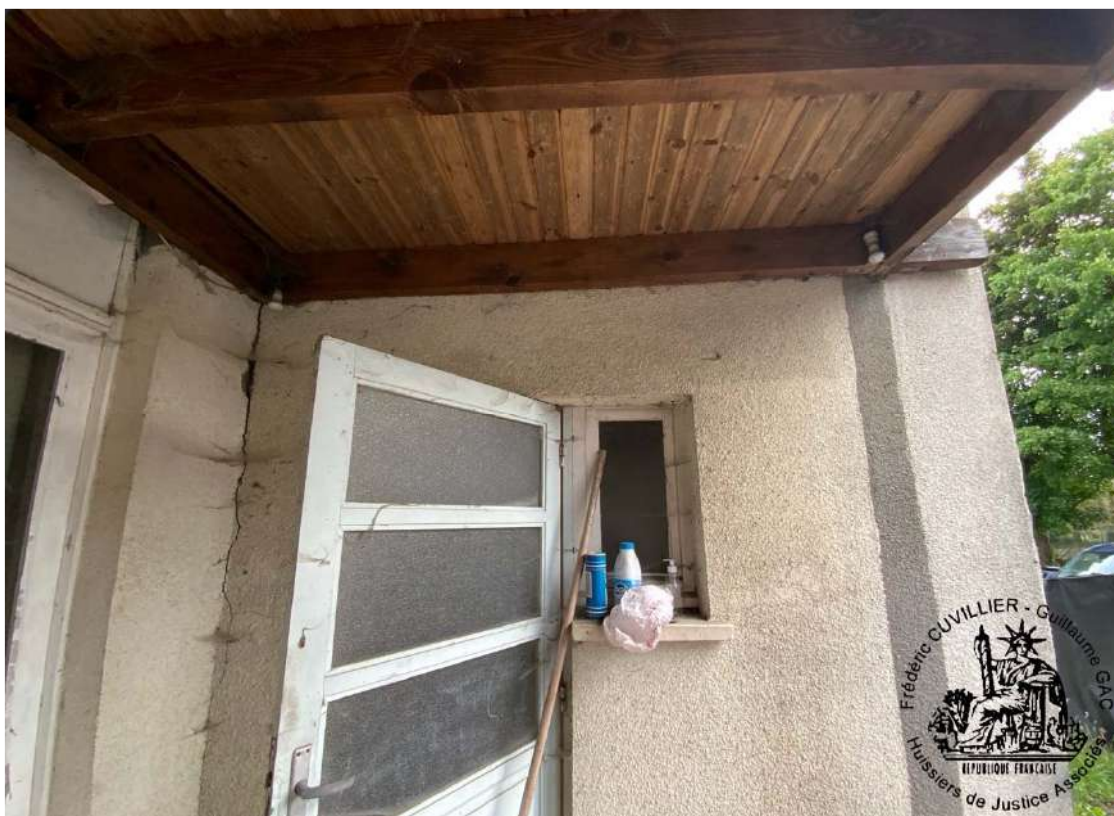
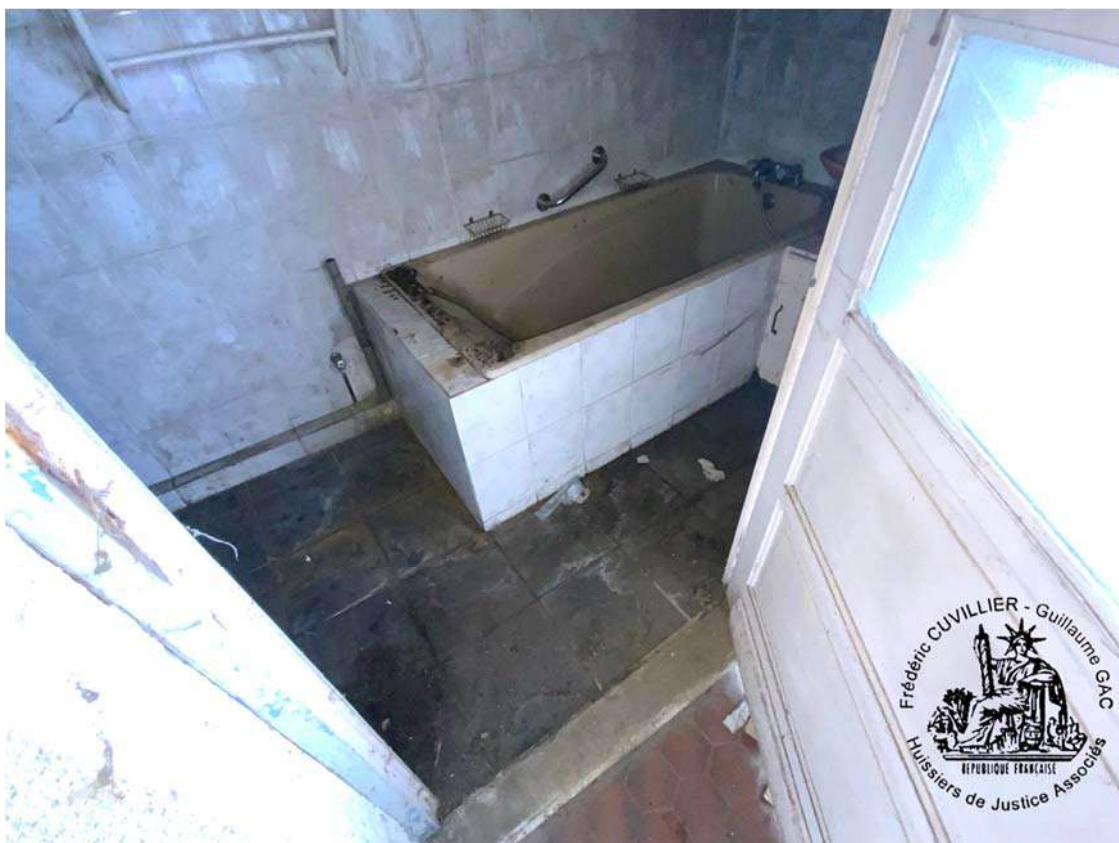
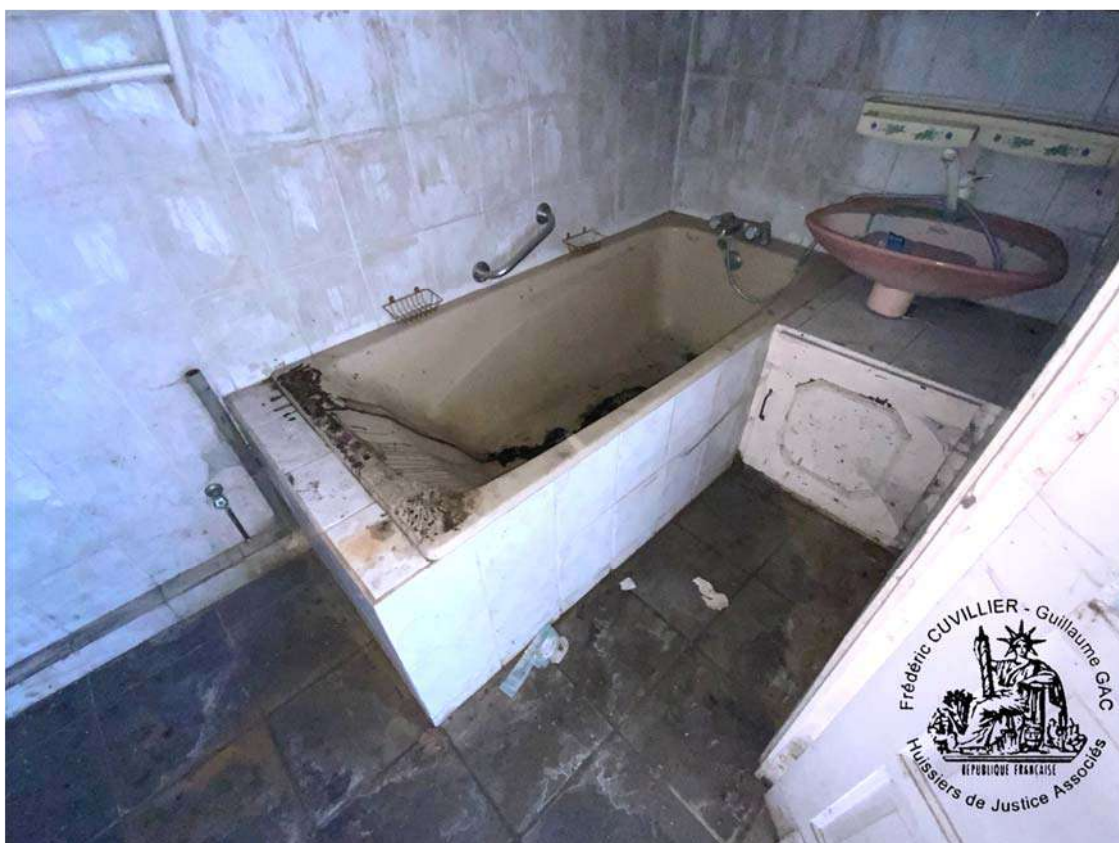
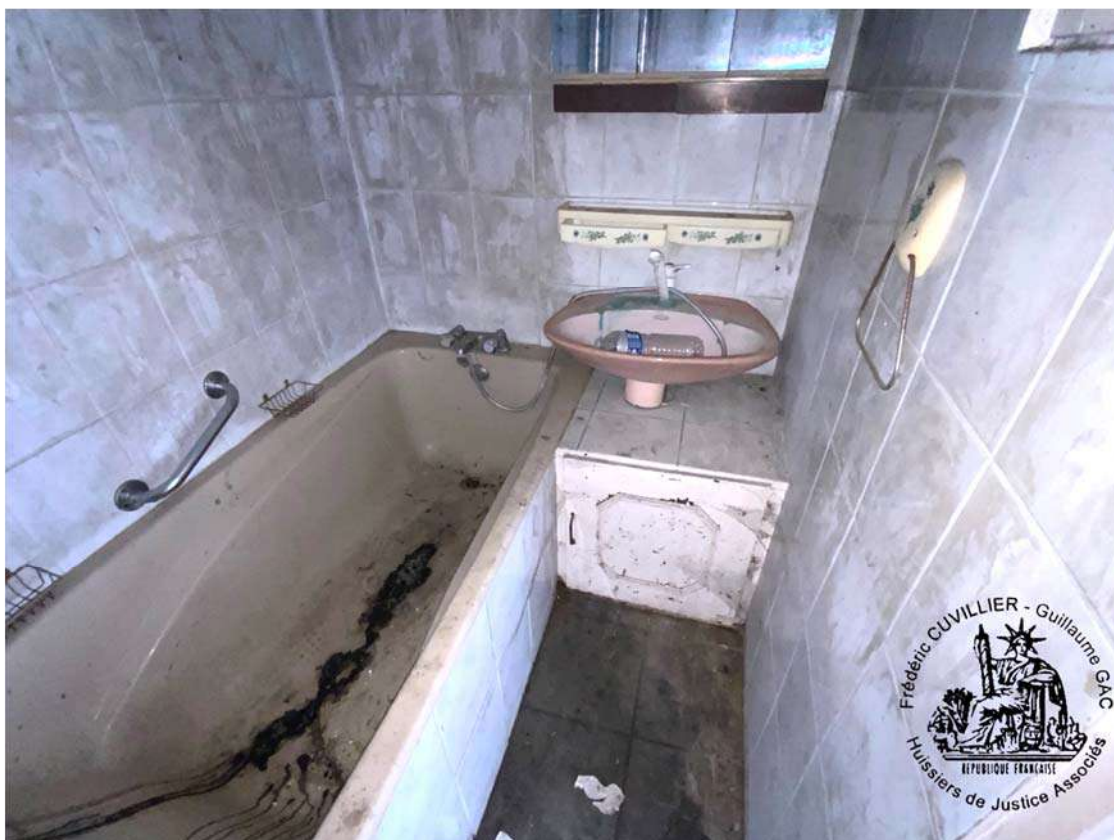
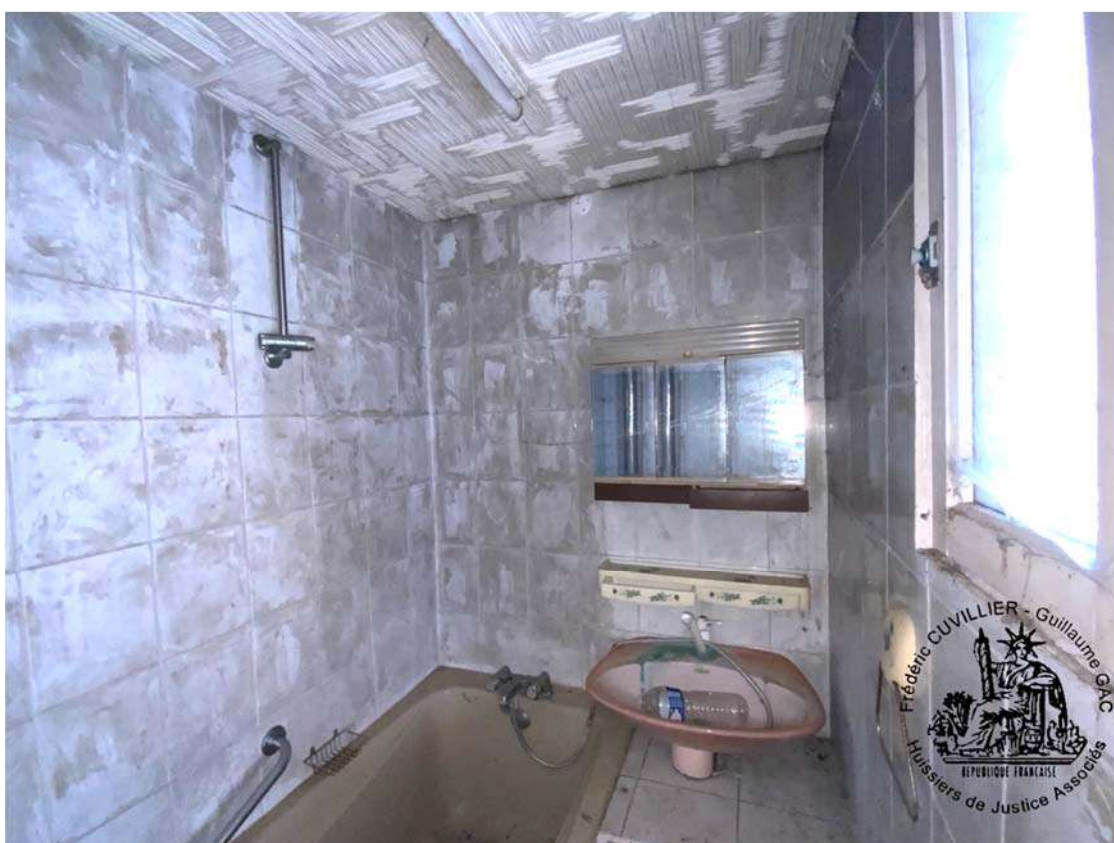
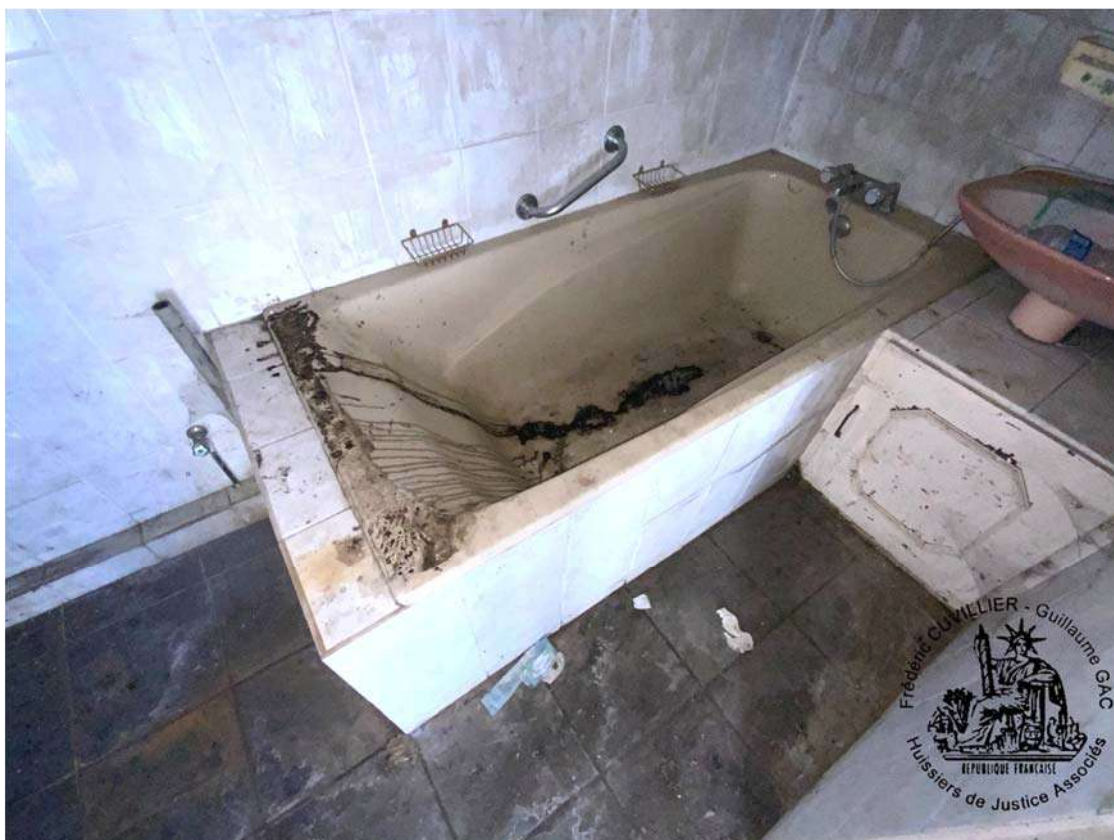
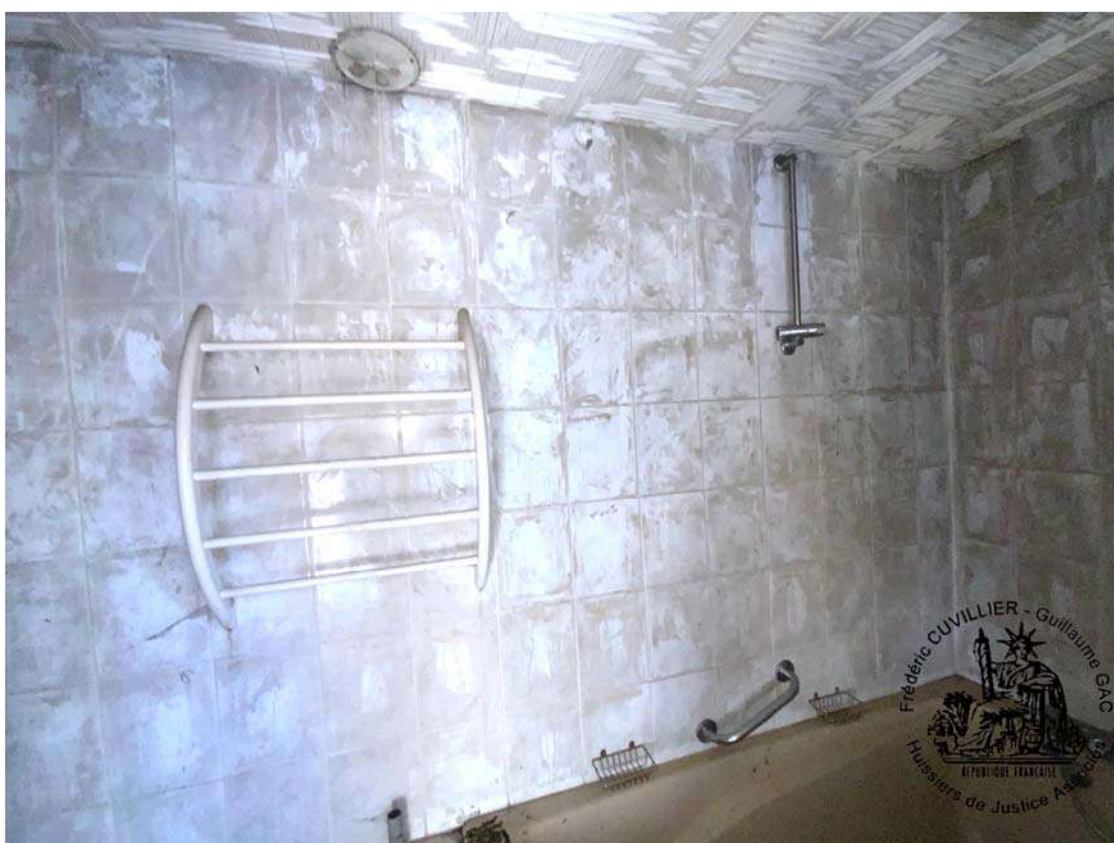
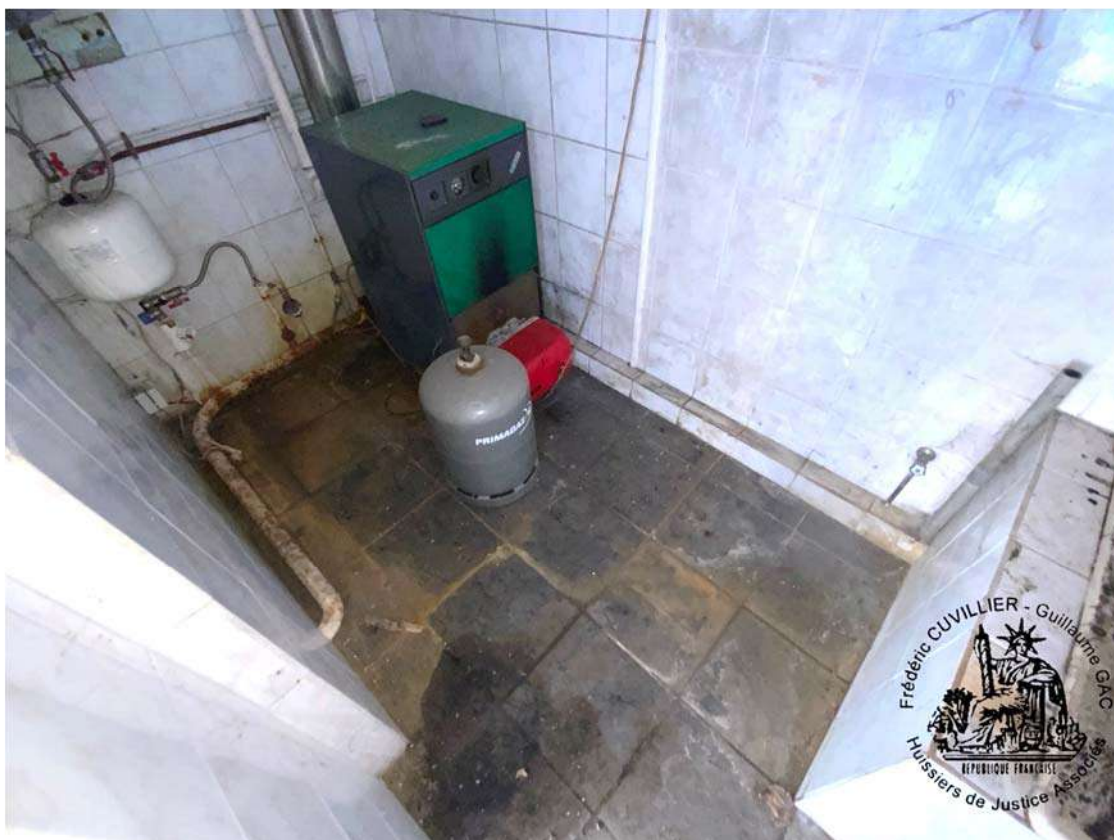
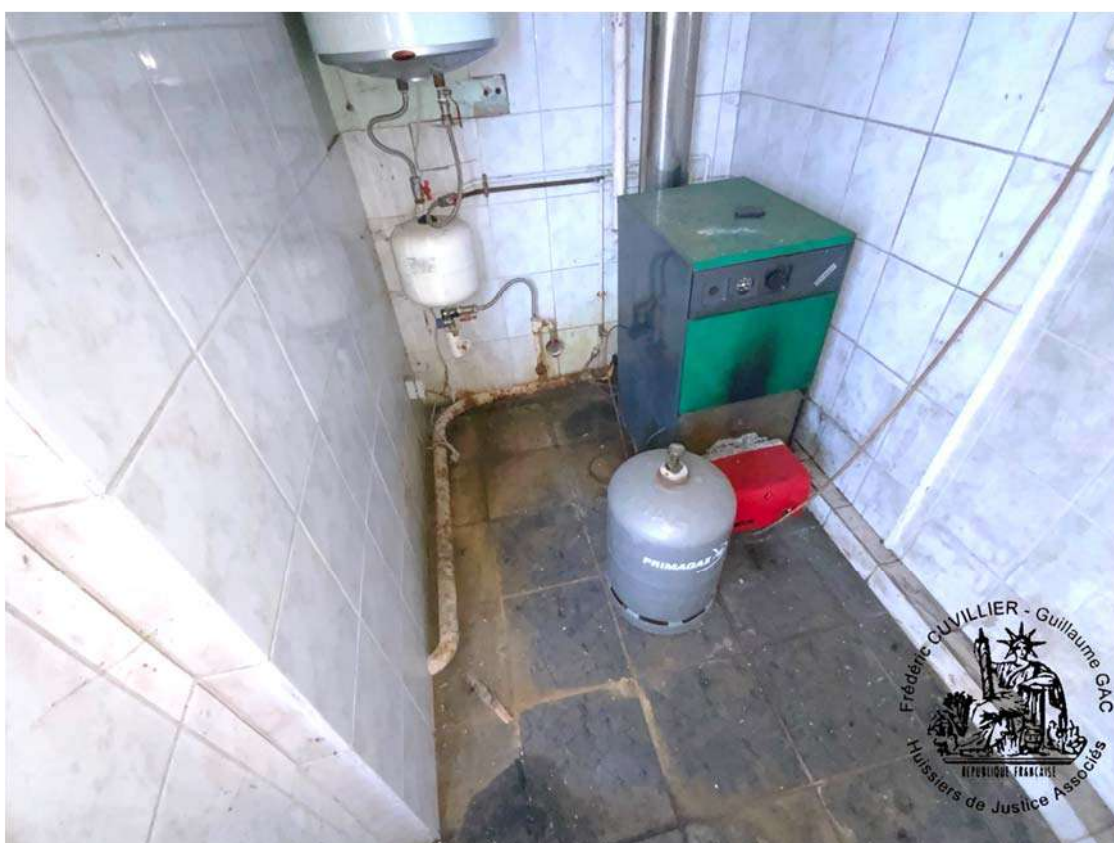
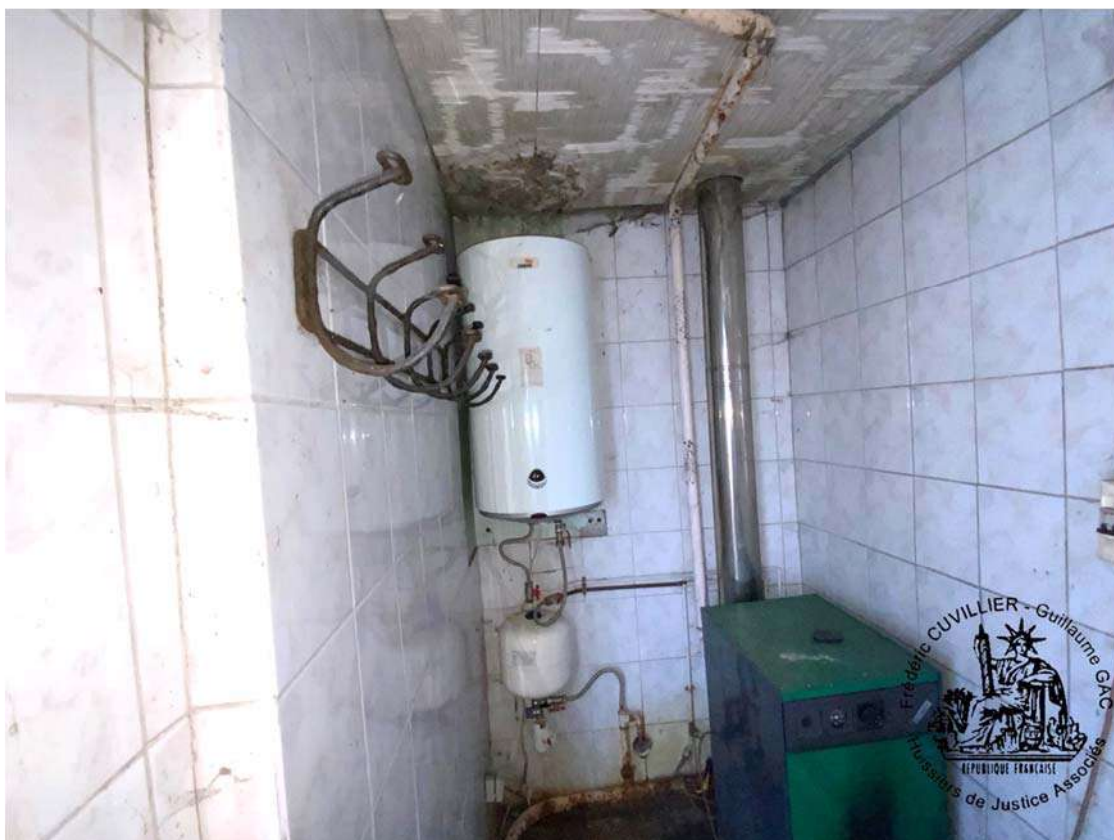
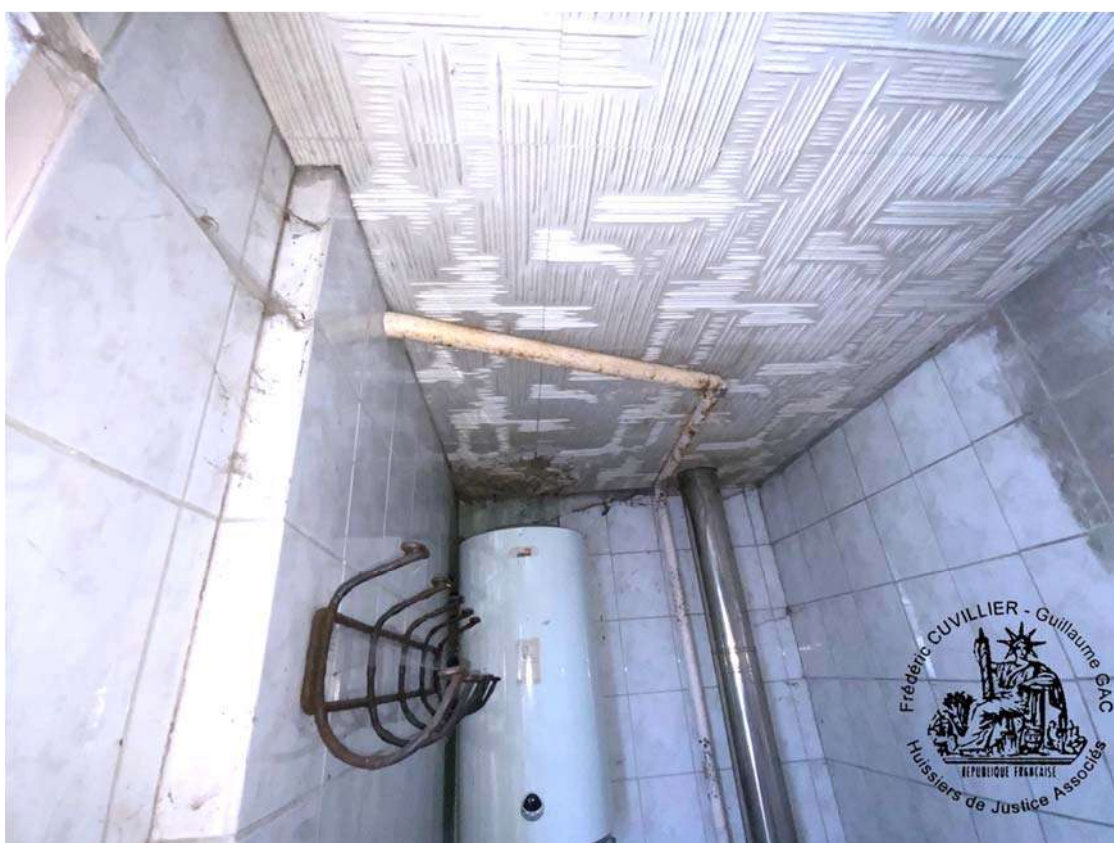
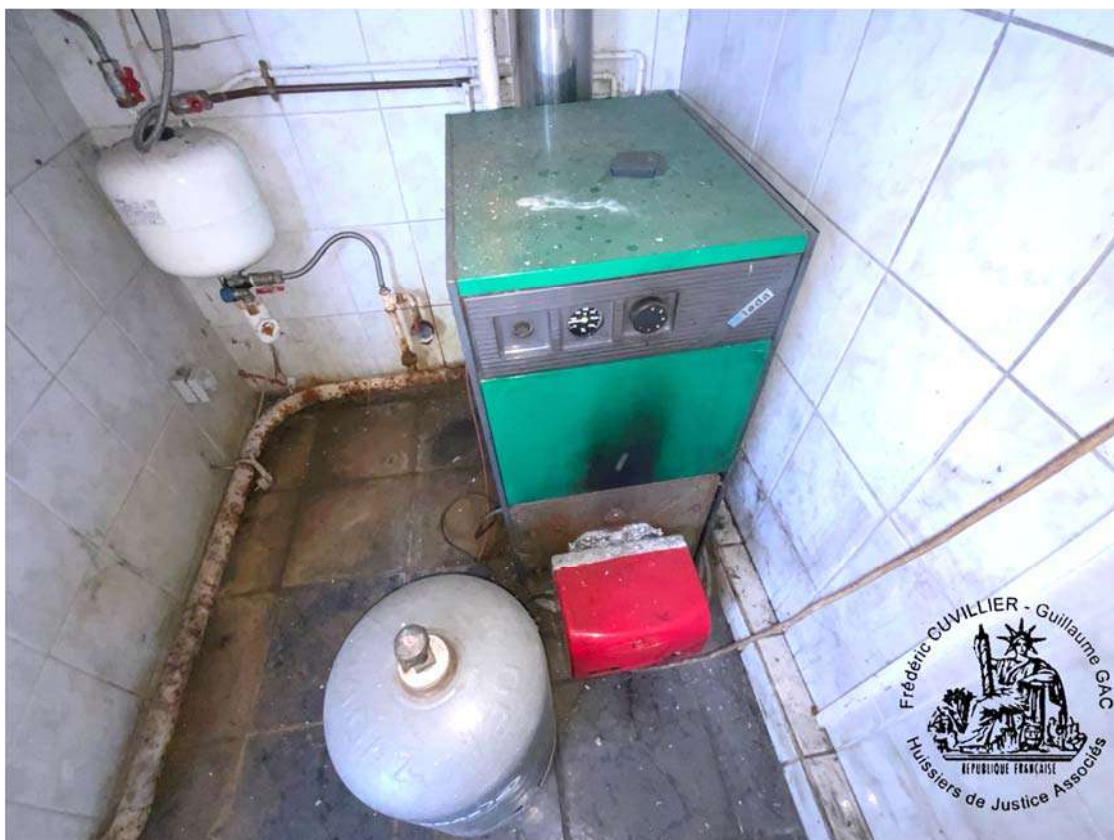
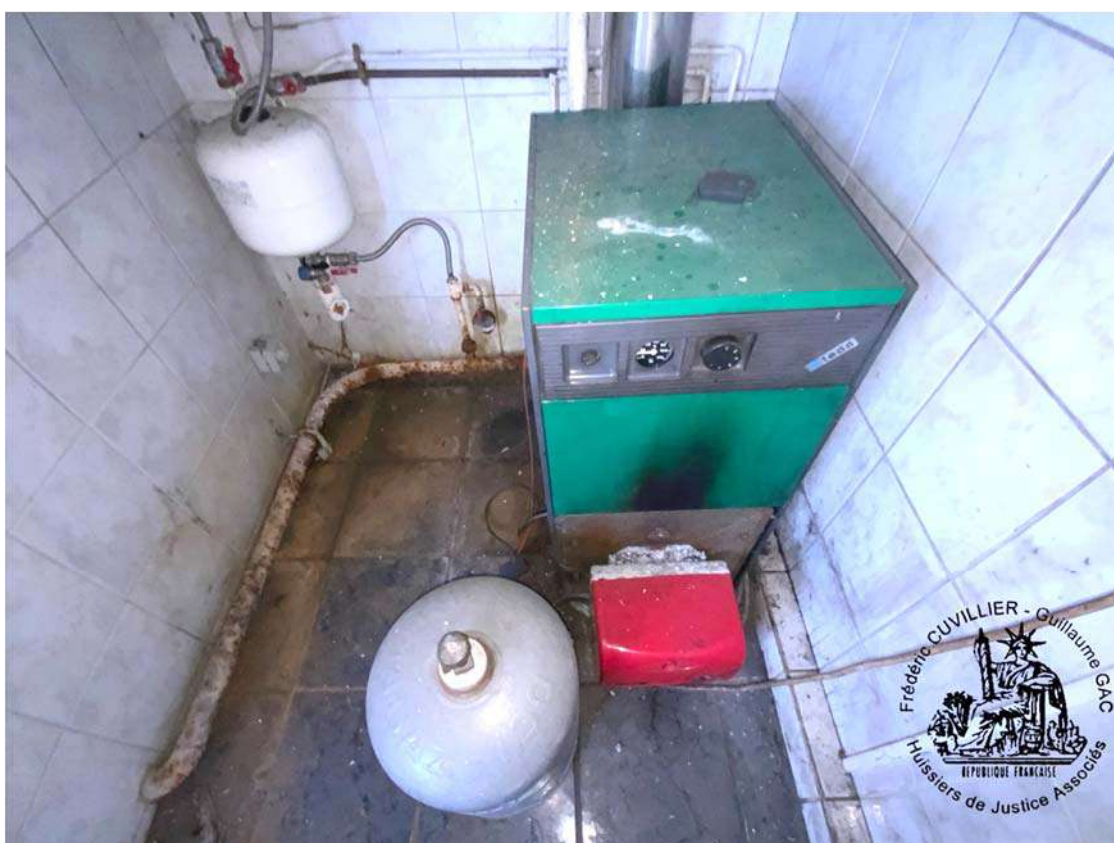
## SALLE DE BAINS

Depuis l'extérieur, à proximité de la véranda, j'accède à la salle de bain/chaufferie par une porte vitrée. Sol et murs carrelés. Présence d'une petite fenêtre. En équipement, présence d'une baignoire, d'un lavabo, d'une chaudière au fioul et d'un cumulus.

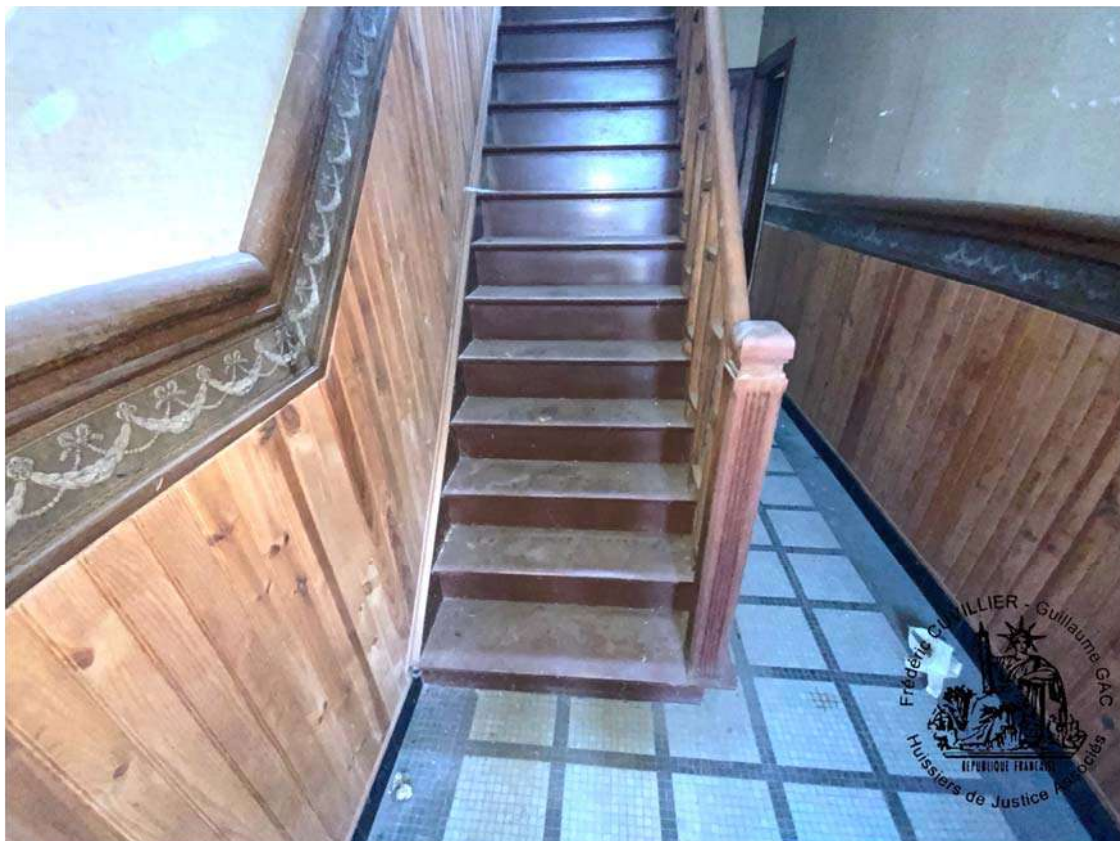
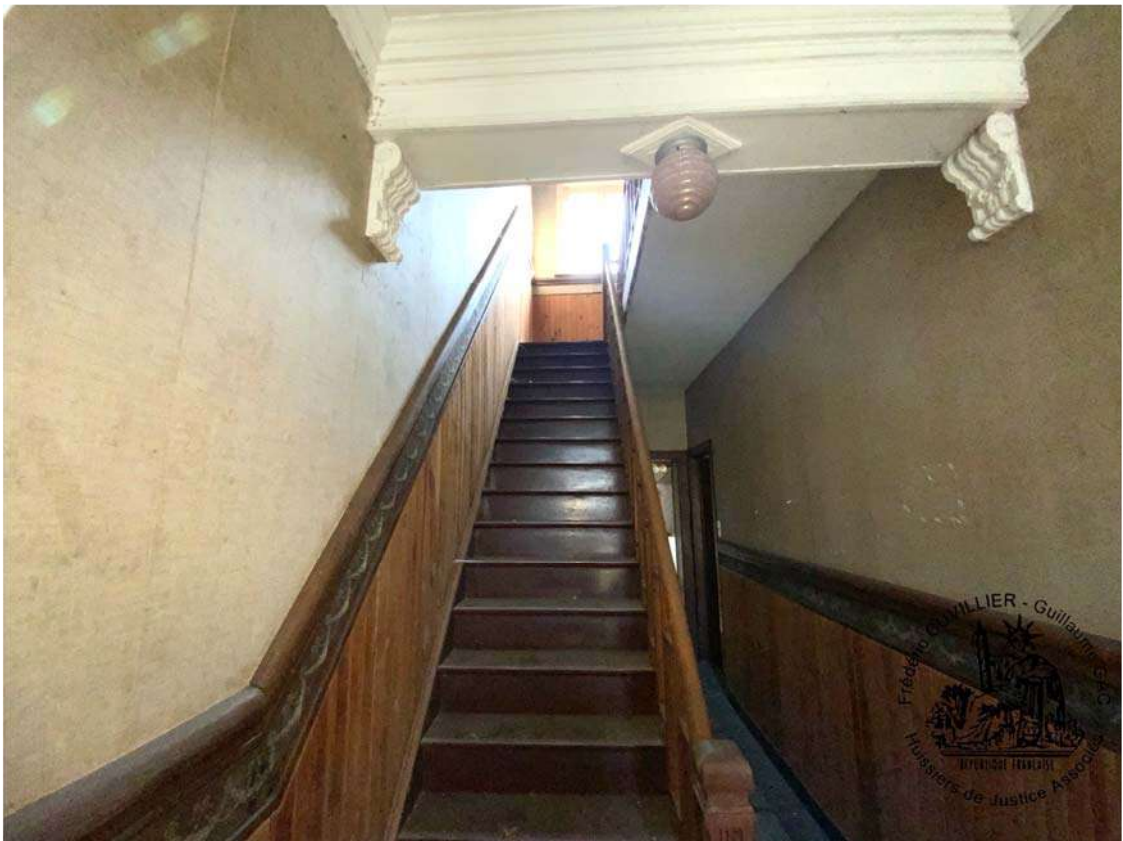
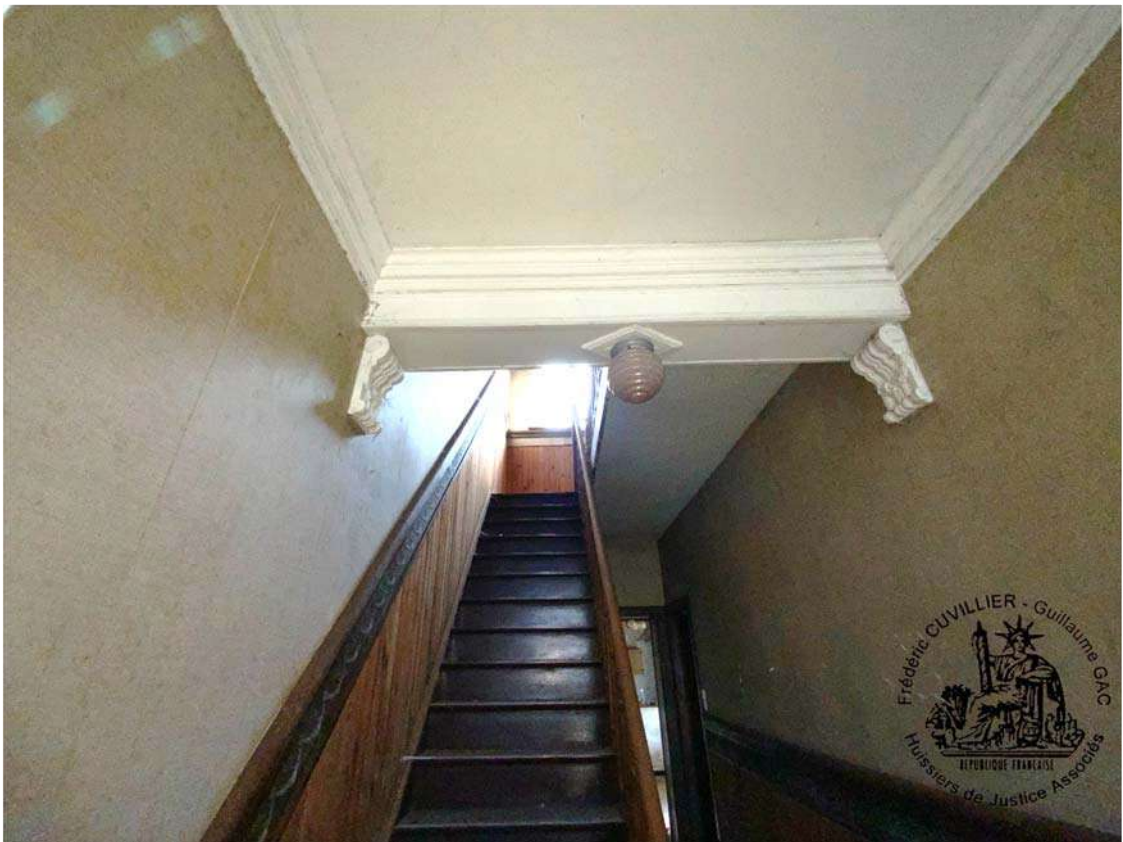
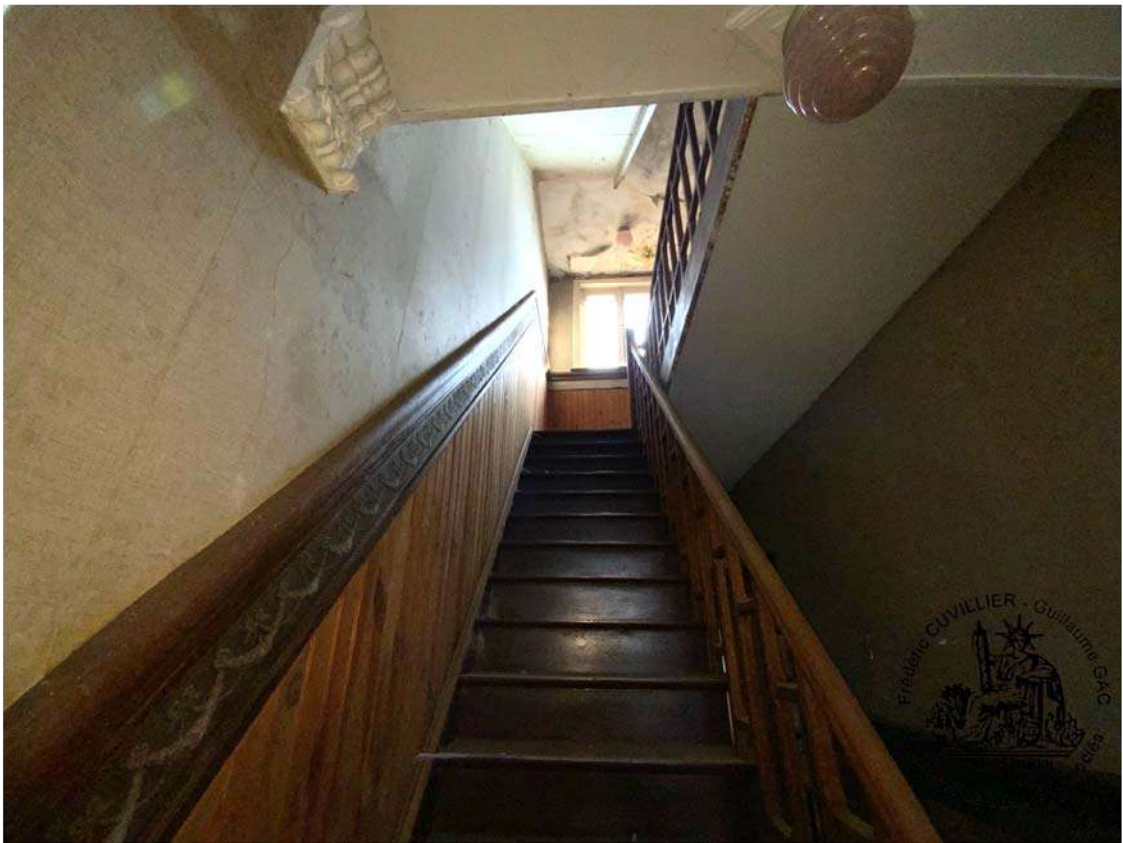
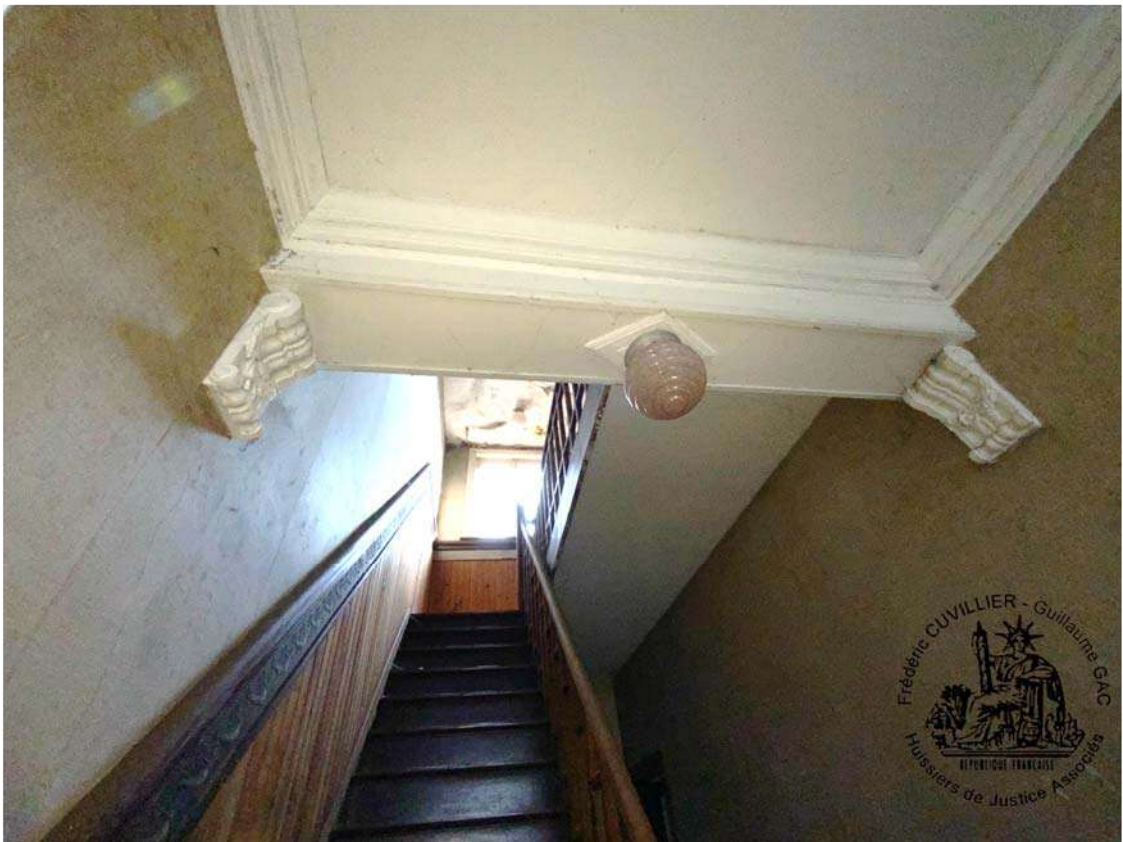
## ESCALIER 1

Depuis l'entrée, j'accède à l'étage par un escalier en bois avec rampe en bois.
