## **PROCES VERBAL DE DESCRIPTION**

**LE VENDREDI SIX JUIN DEUX MILLE VINGT CINQ de 07  
heures 35 à 09 heures 45**

Certifie m'être transporté ce jour au 282 Rue Anatole France à (59690) VIEUX-CONDE à l'effet de procéder à la description exacte et détaillée du bien immobilier s'y trouvant et figurant à la matrice cadastrale de la Commune de VIEUX-CONDE sous la référence section BH N°412, section BH N°413 et section BH N°507 ;

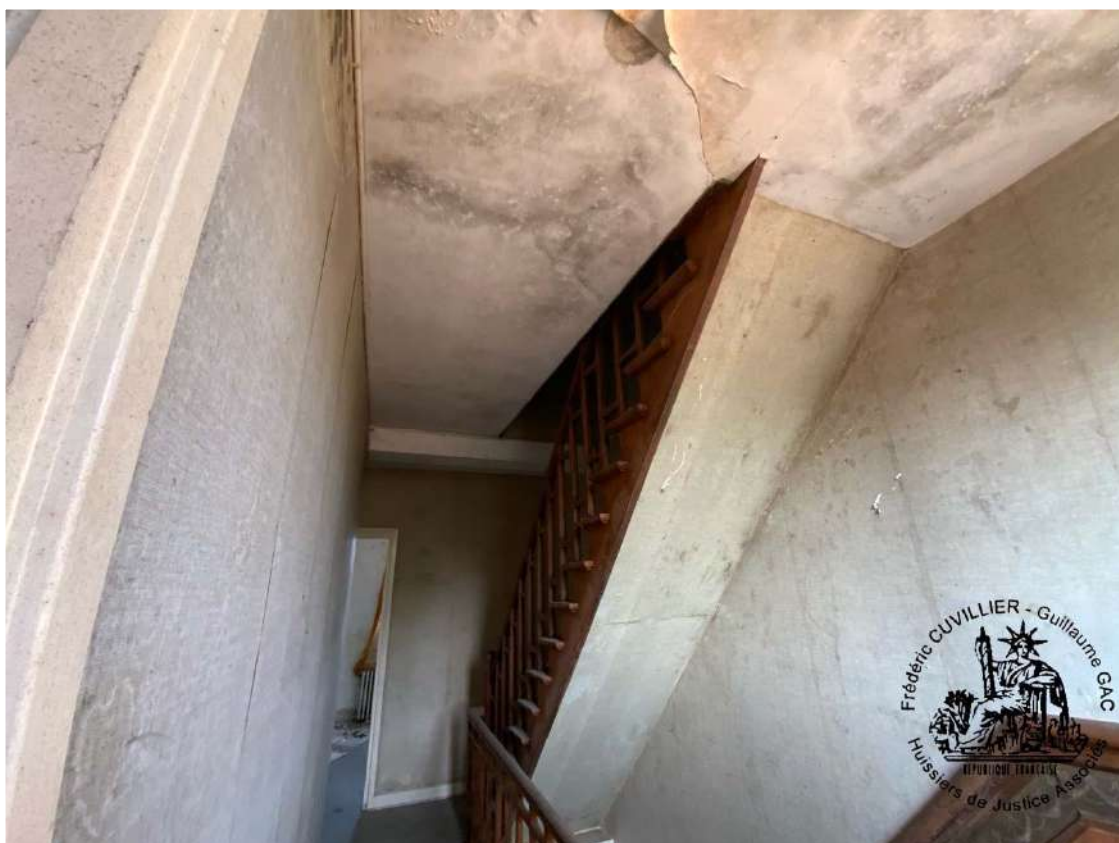
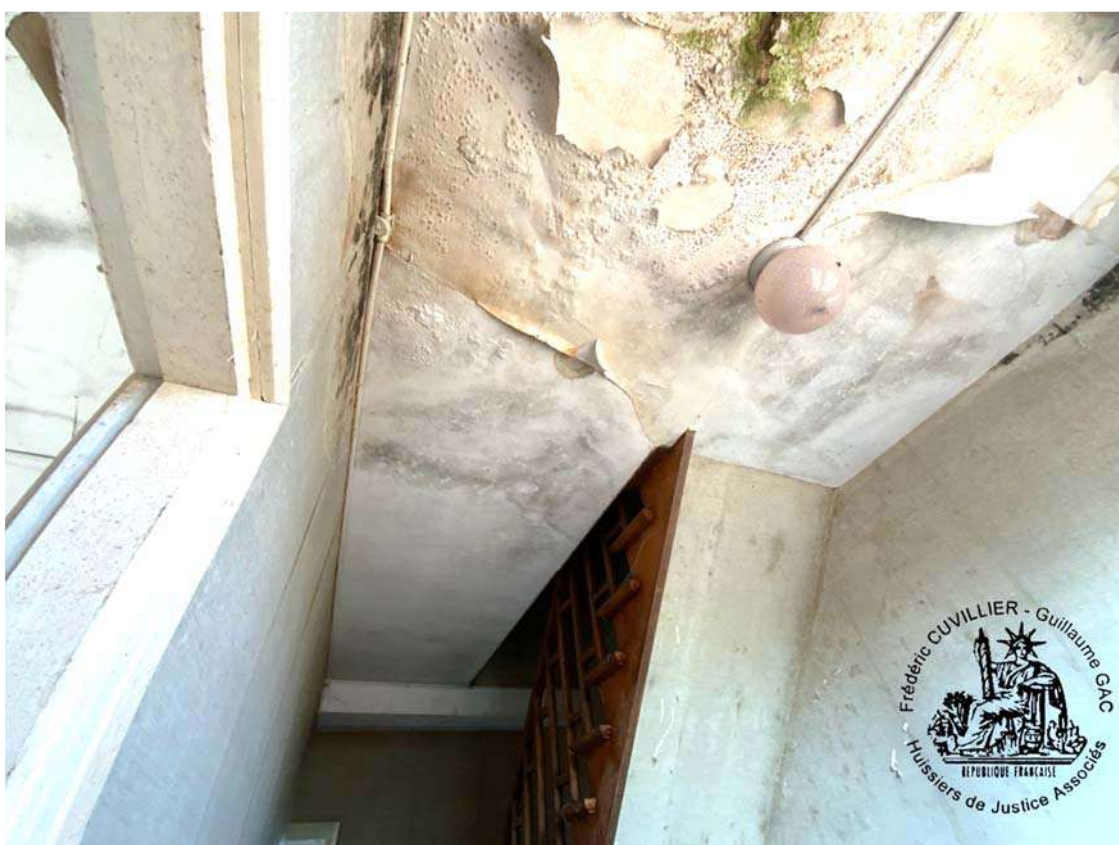
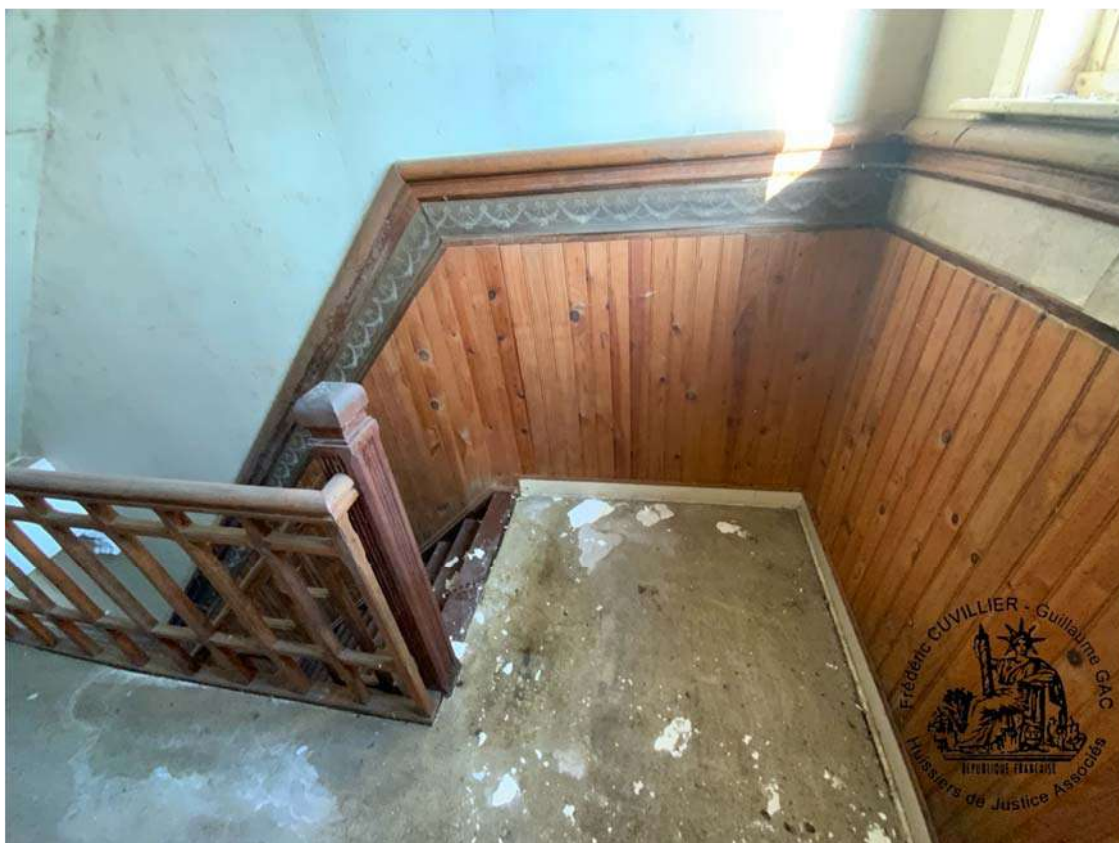
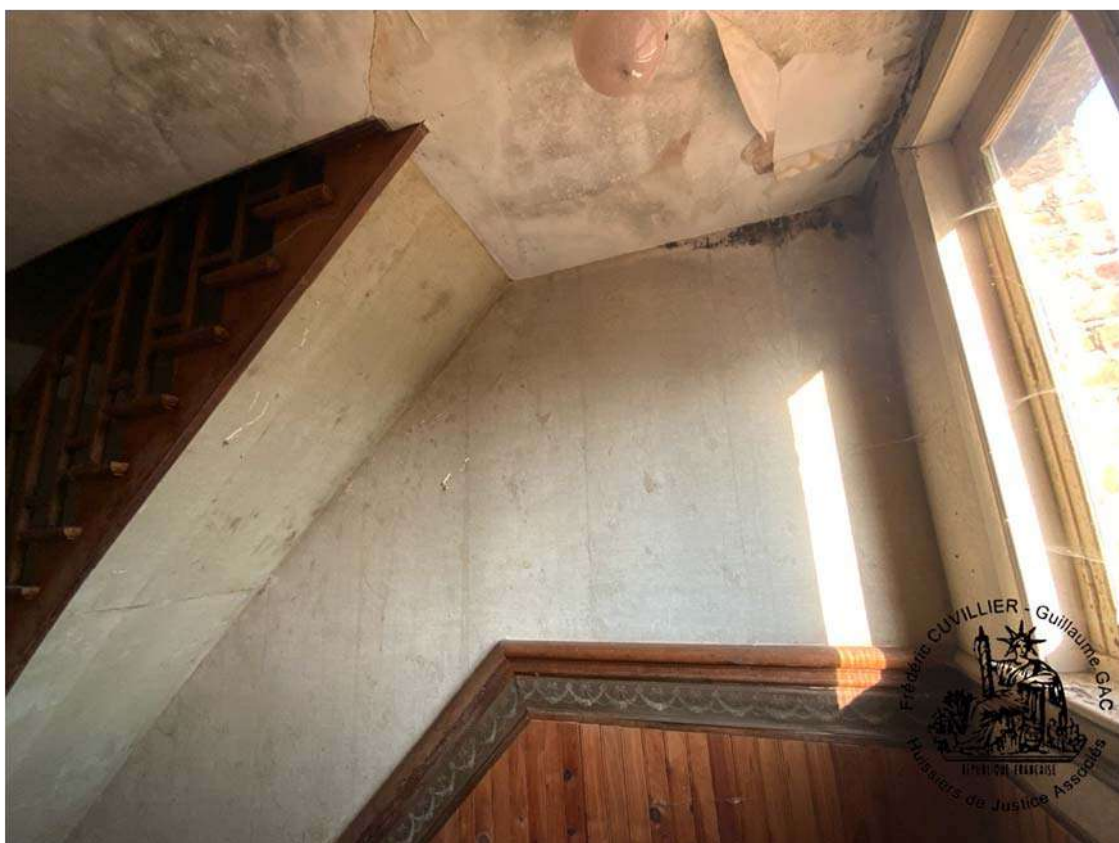
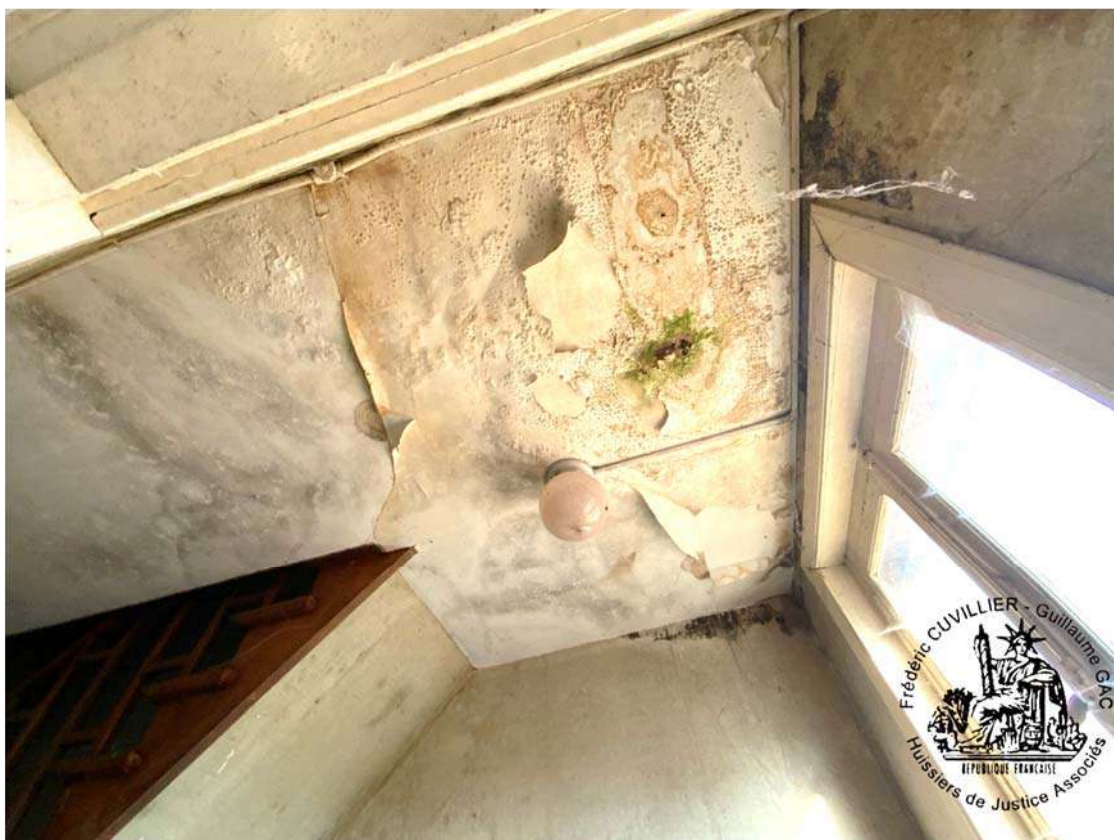
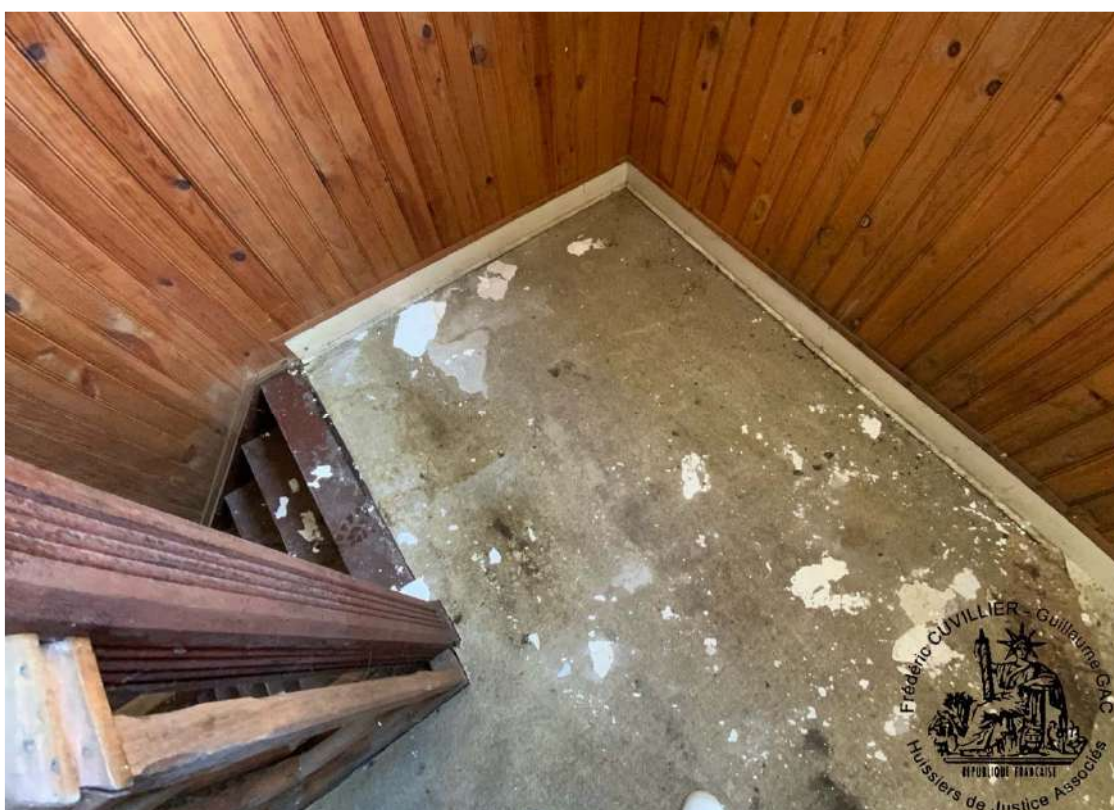
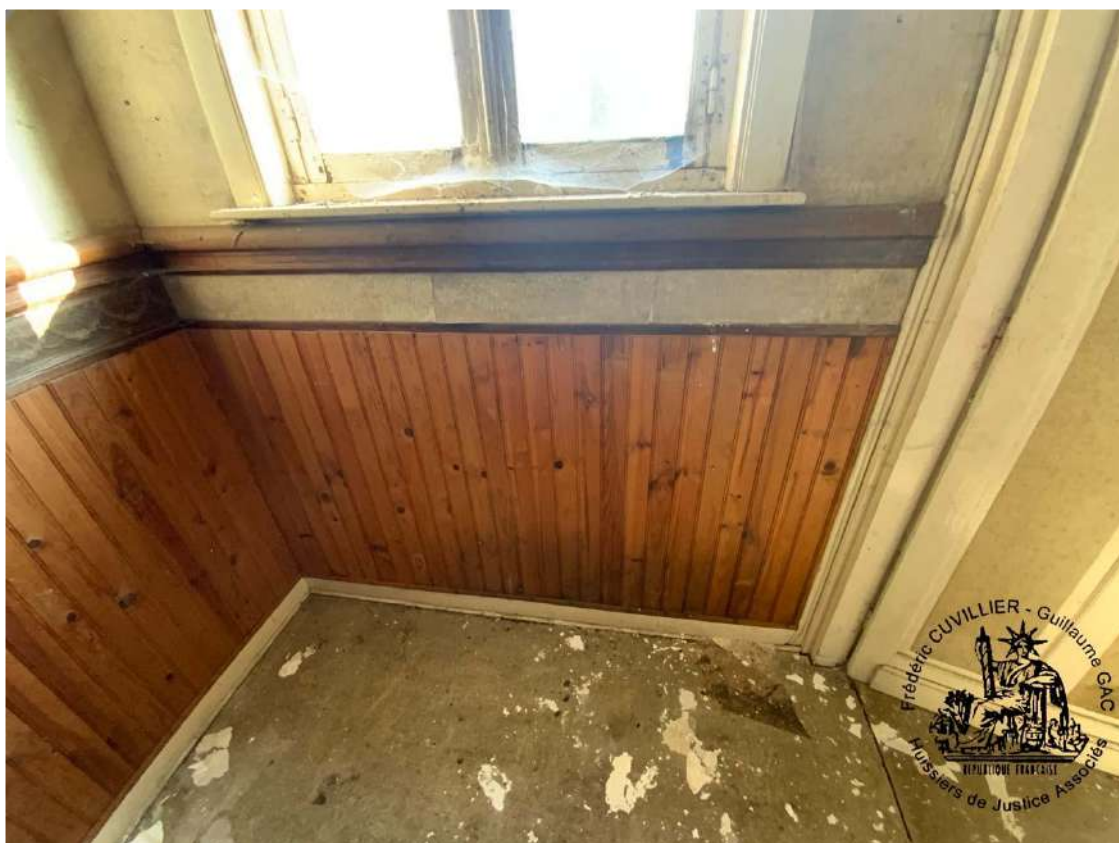
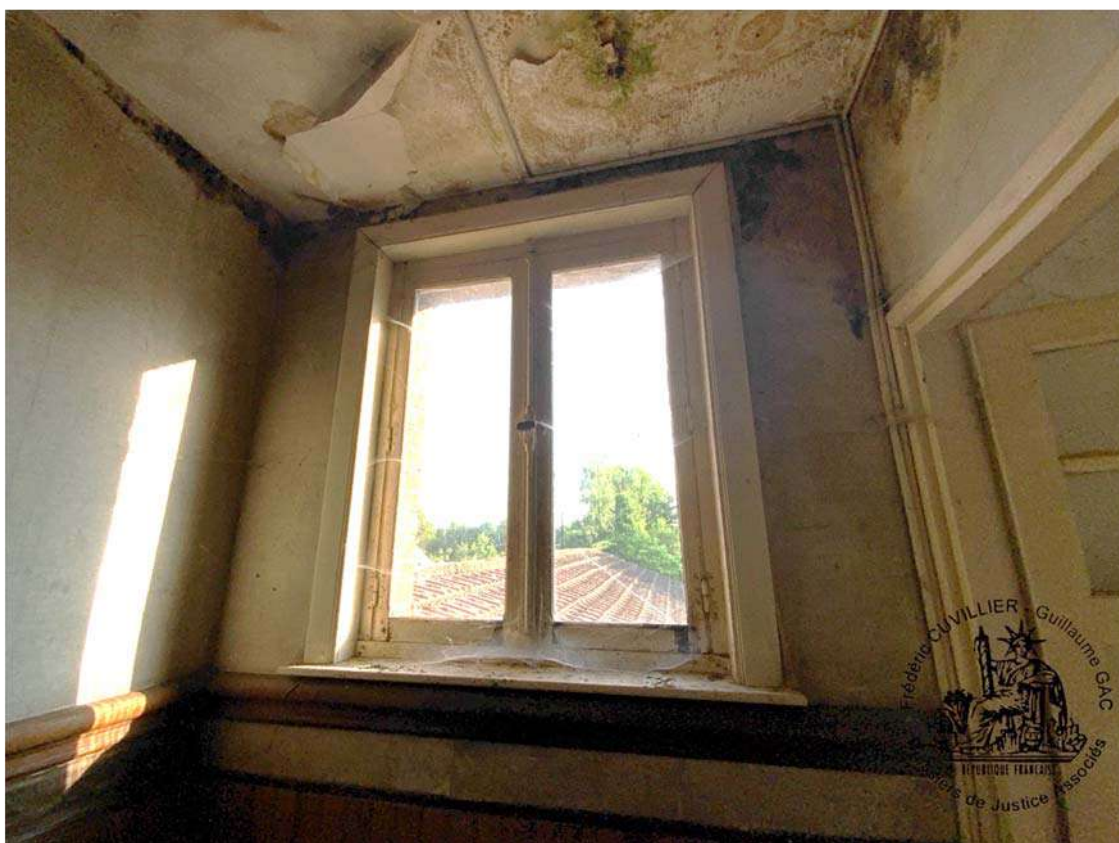
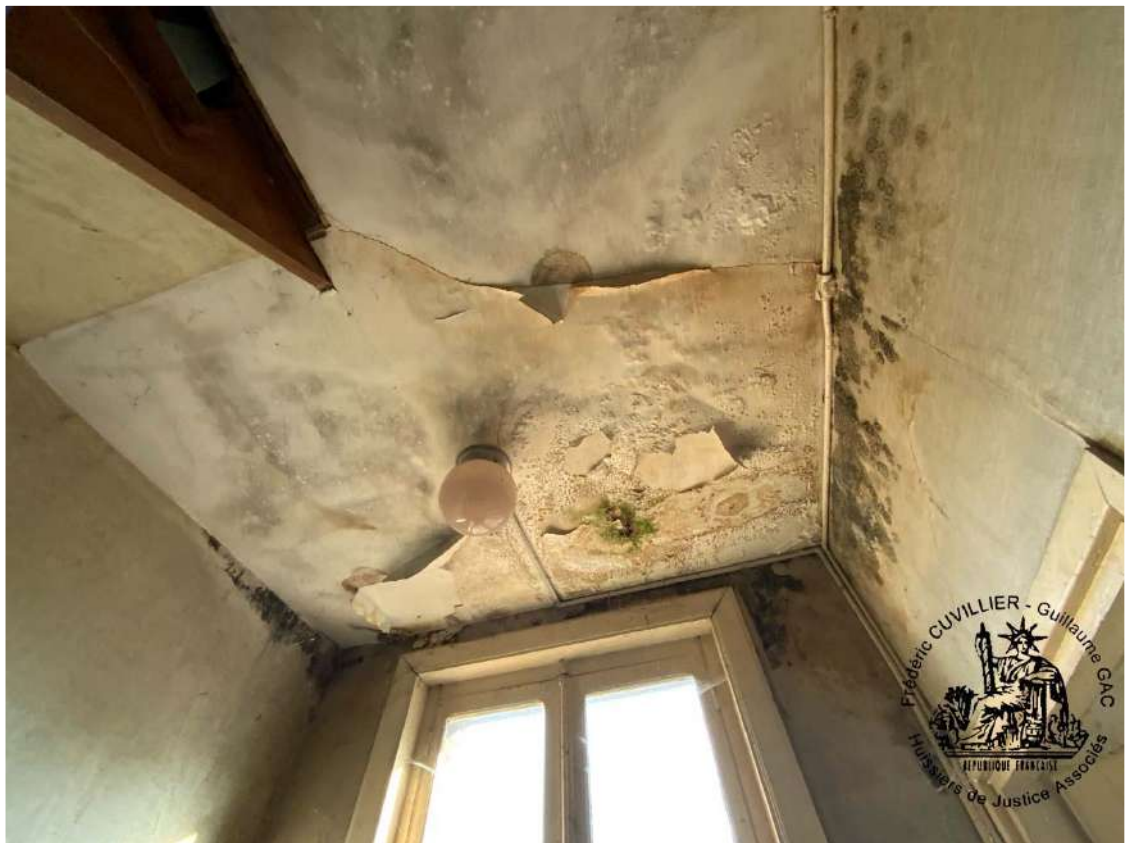
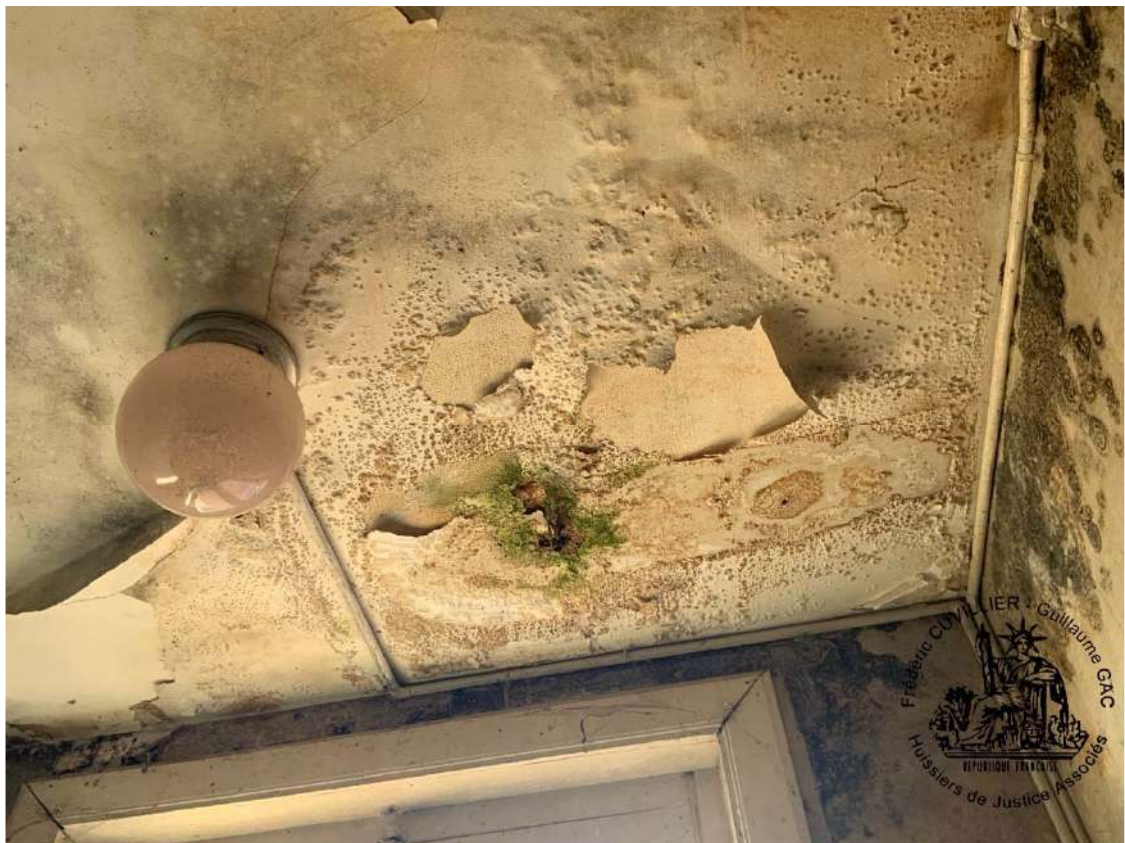
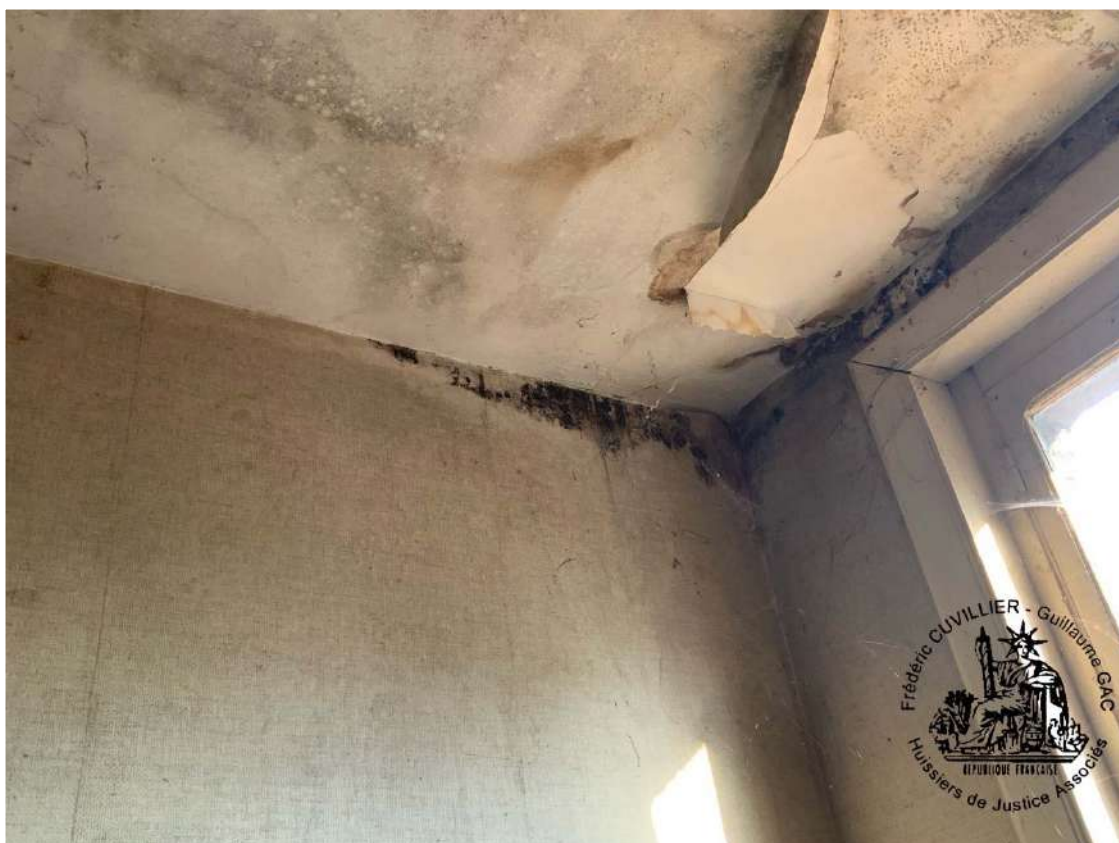
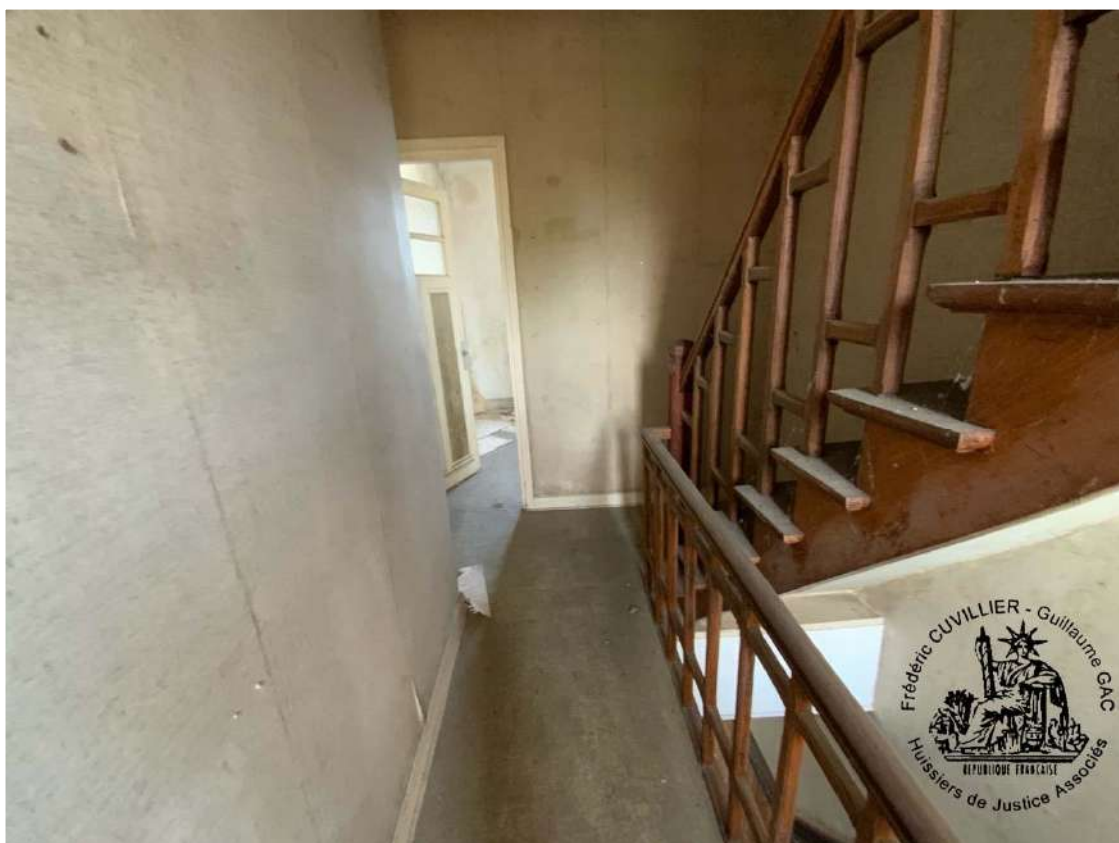
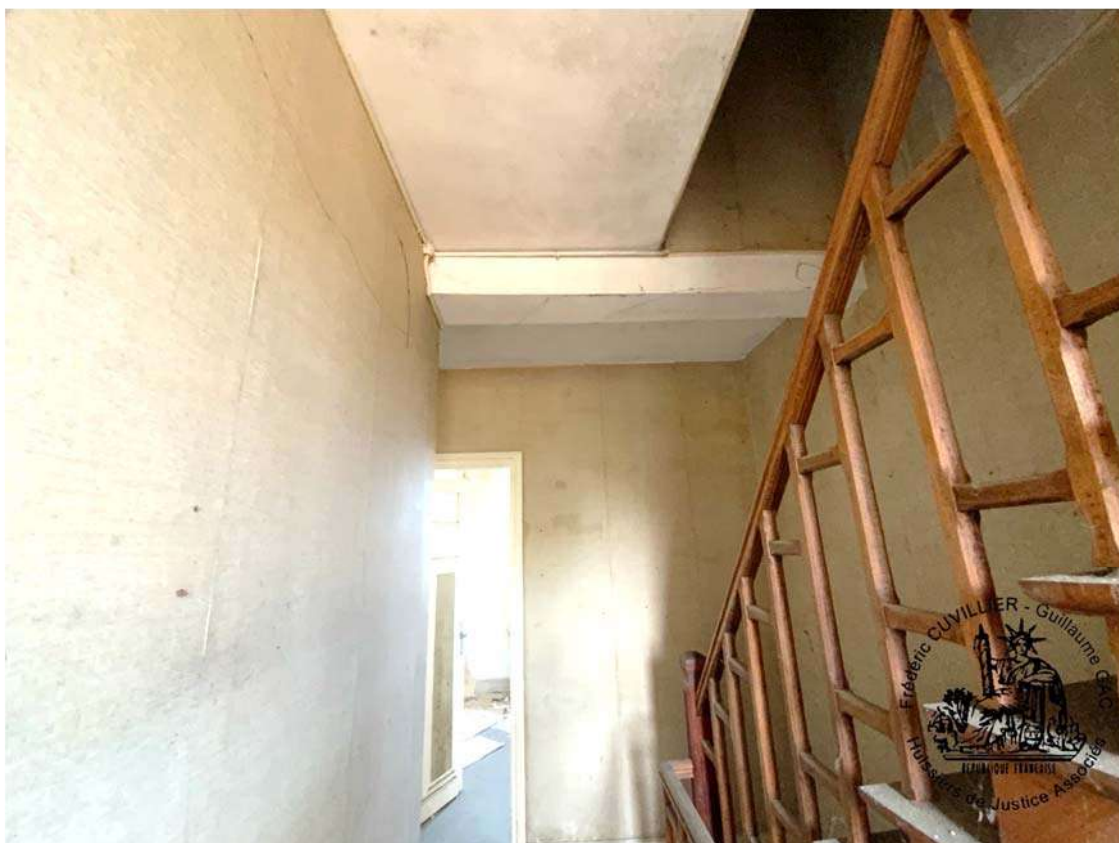
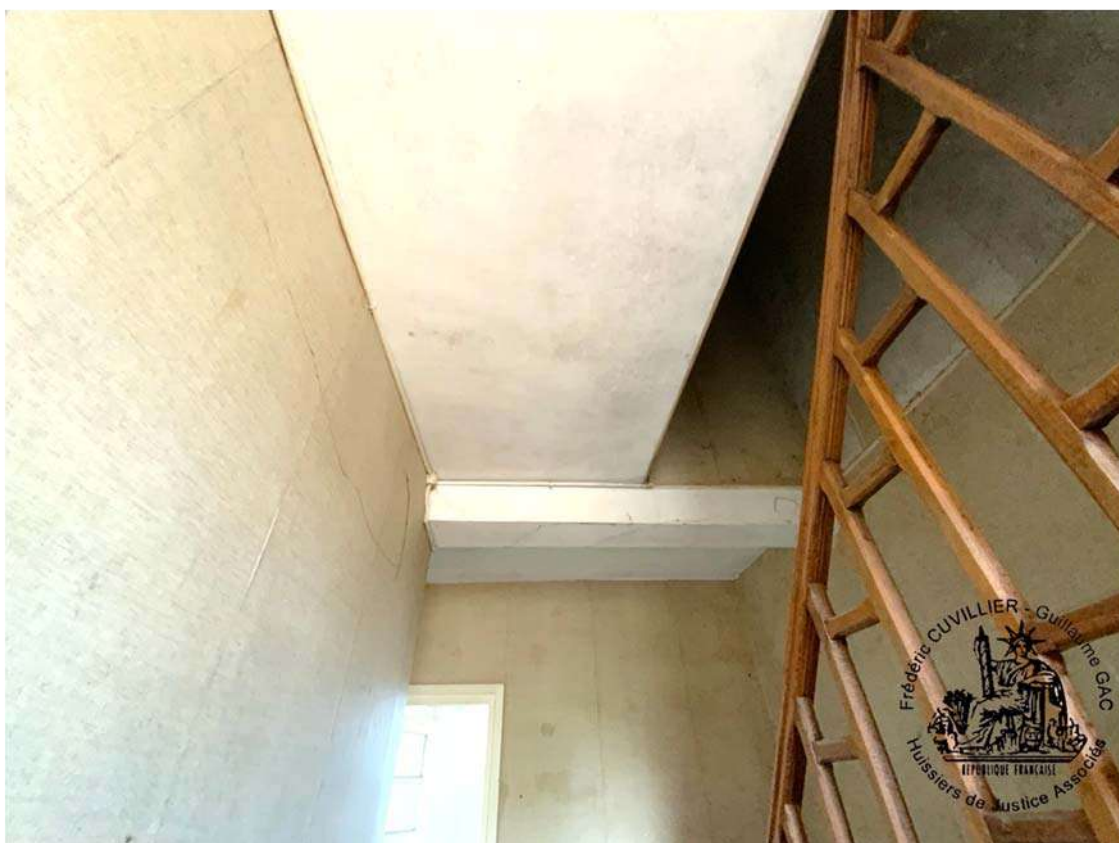
### PALIER

J'accède au palier du premier étage. Une fenêtre deux battants côté façade arrière. Présence de traces de type moisissures au plafond ainsi que des infiltrations : présence d'une flaque d'eau au sol au sommet de l'escalier. Présence d'un garde de corps en bois.

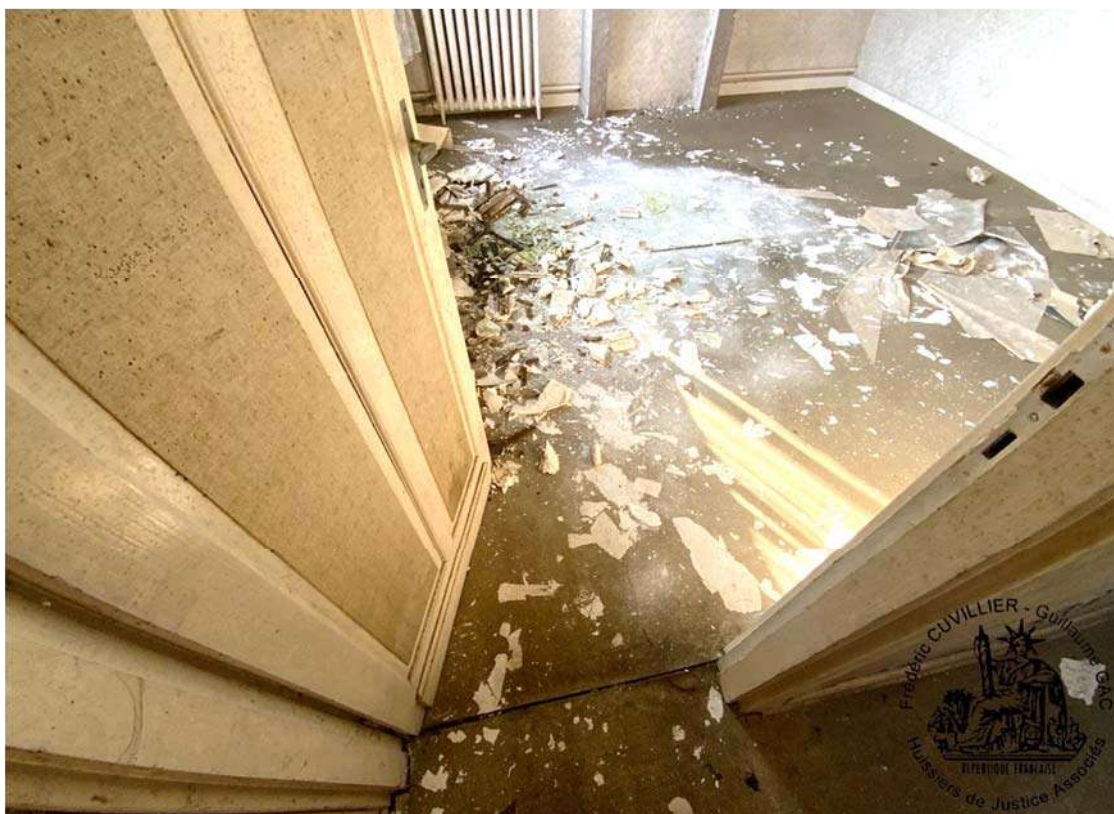
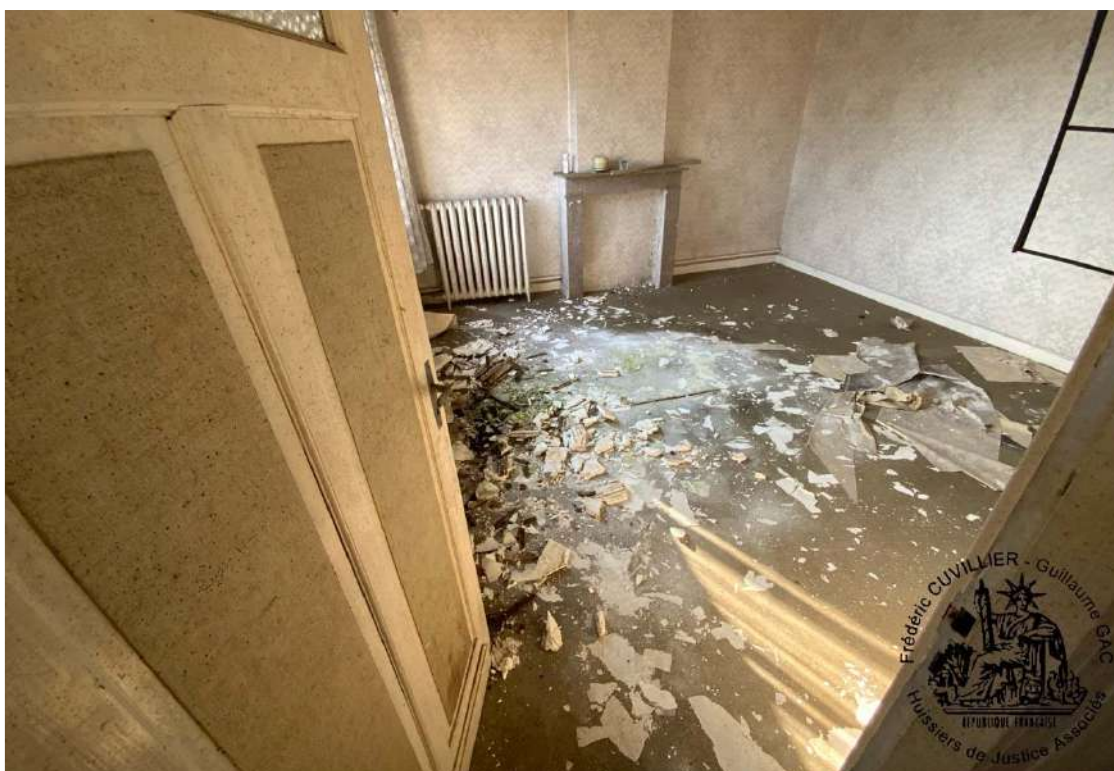
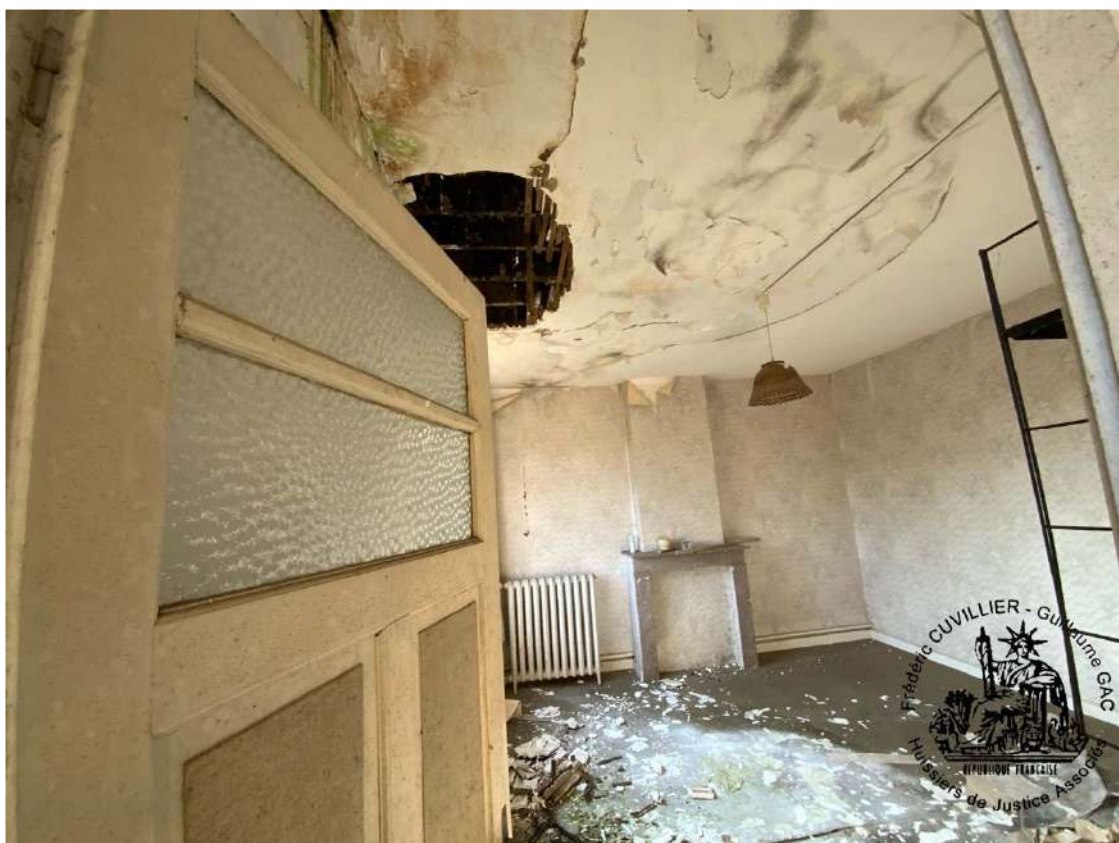
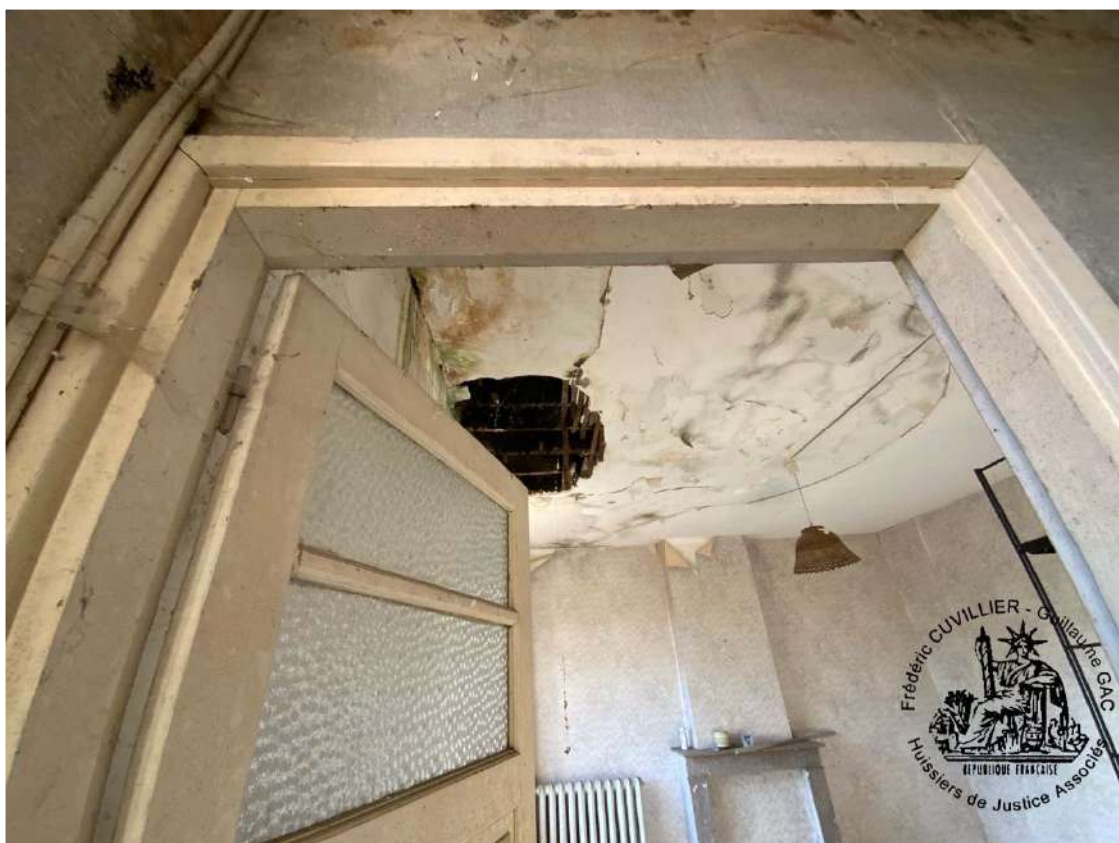
## CHAMBRE 1

Du palier, j'accède à la chambre n°1 située en partie arrière de l'immeuble. Une fenêtre trois battants surmontée d'une imposte. Le plafond est usagé : une partie de celui-ci est tombé au sol. Présence de coulures au niveau des murs. Présence d'un radiateur et d'une cheminée dont le foyer a été obstrué.
