## **PROCES VERBAL DE DESCRIPTION**

**LE VENDREDI SIX JUIN DEUX MILLE VINGT CINQ de 07  
heures 35 à 09 heures 45**

Certifie m'être transporté ce jour au 282 Rue Anatole France à (59690) VIEUX-CONDE à l'effet de procéder à la description exacte et détaillée du bien immobilier s'y trouvant et figurant à la matrice cadastrale de la Commune de VIEUX-CONDE sous la référence section BH N°412, section BH N°413 et section BH N°507 ;

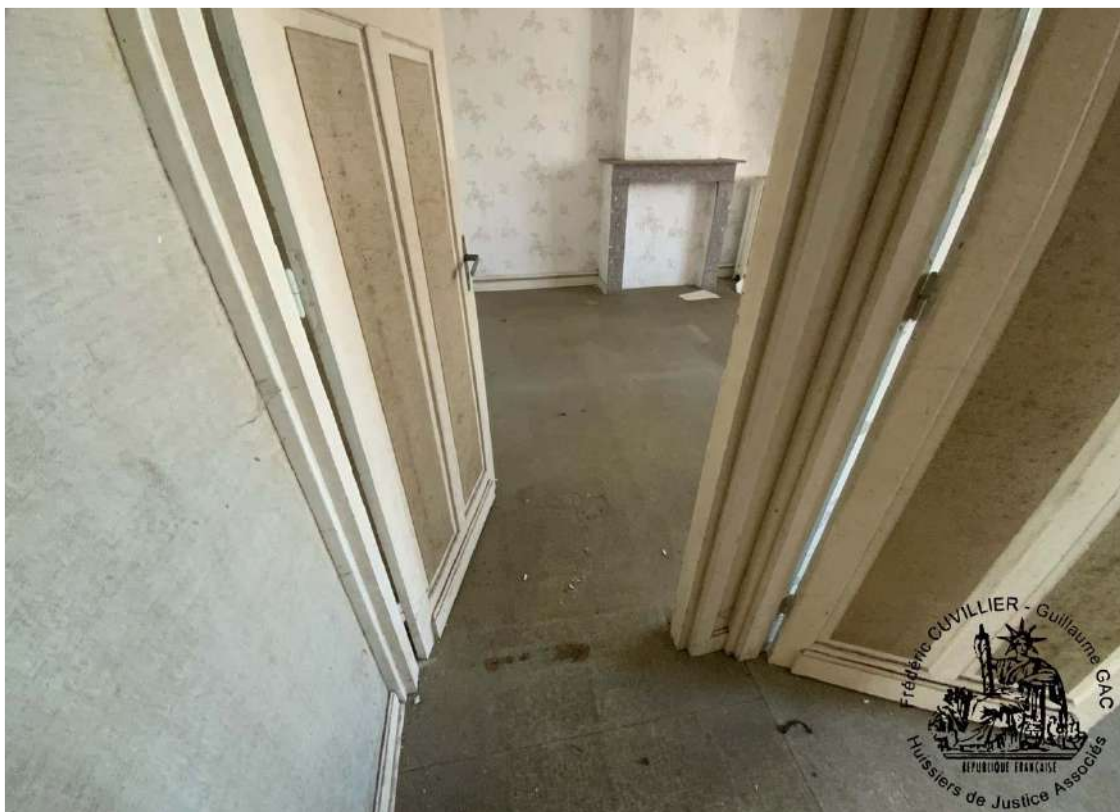
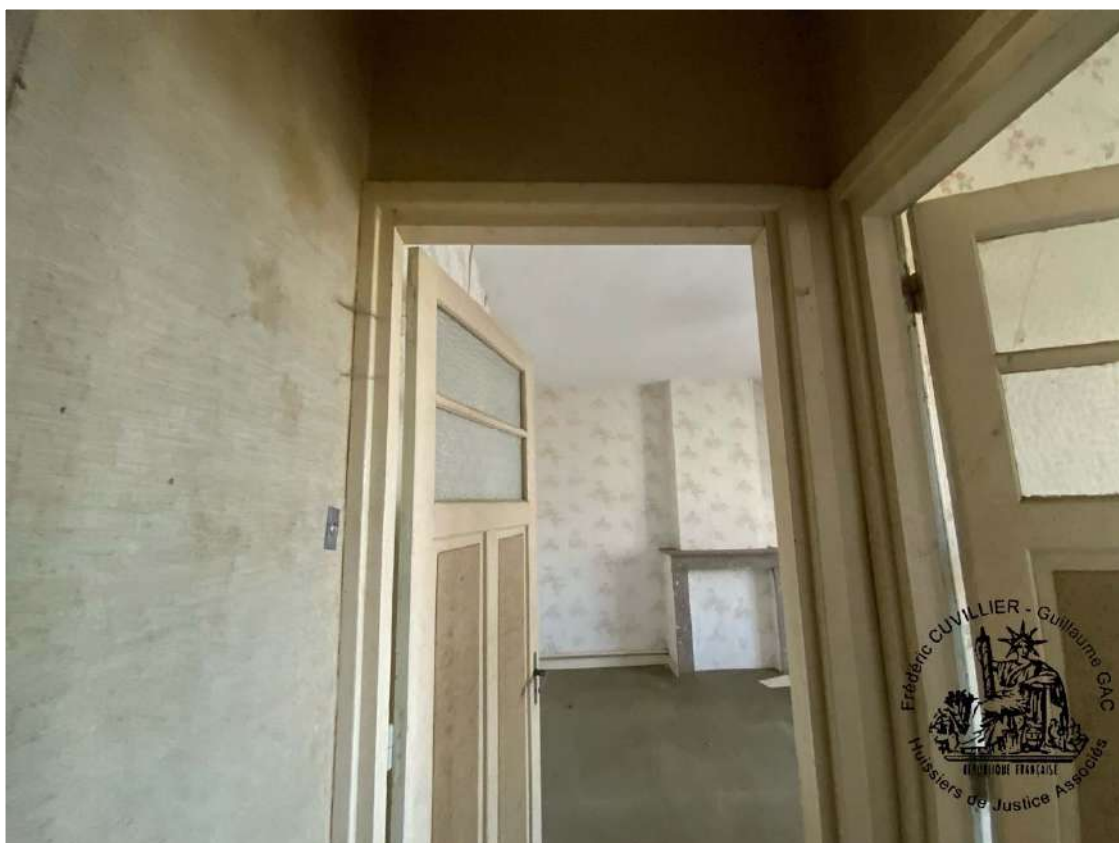
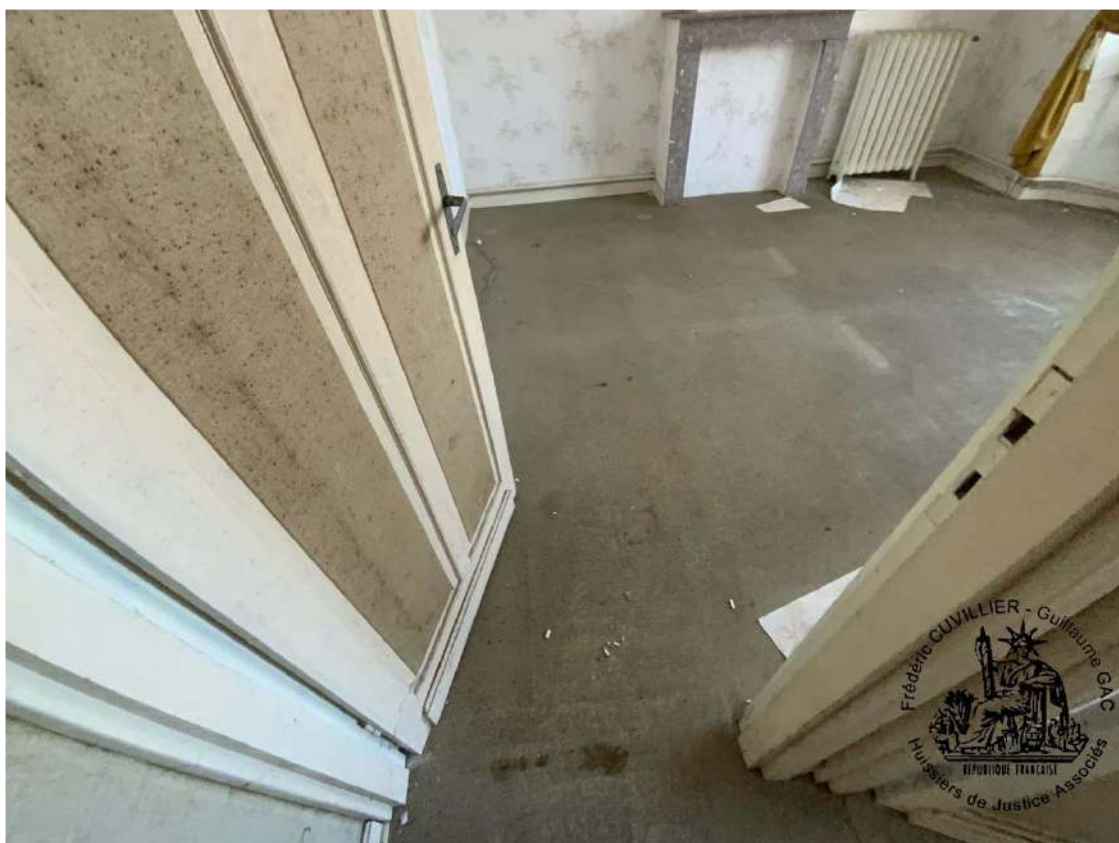
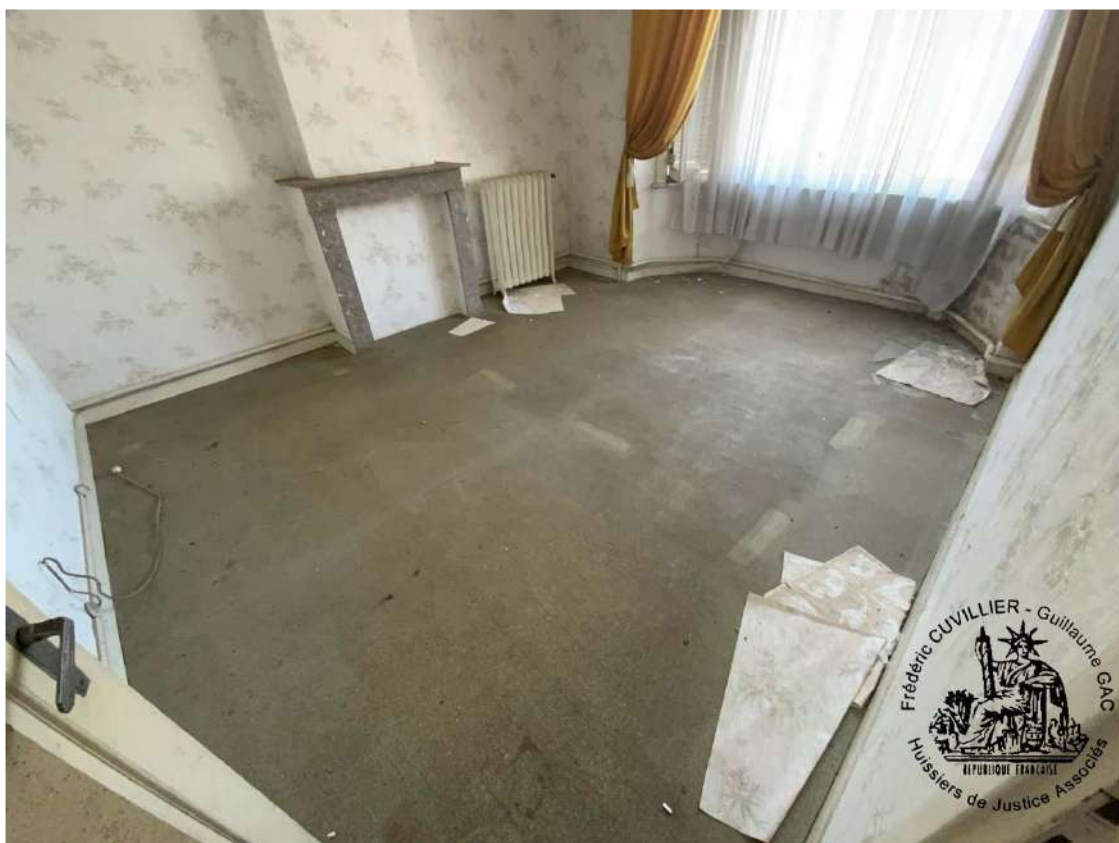
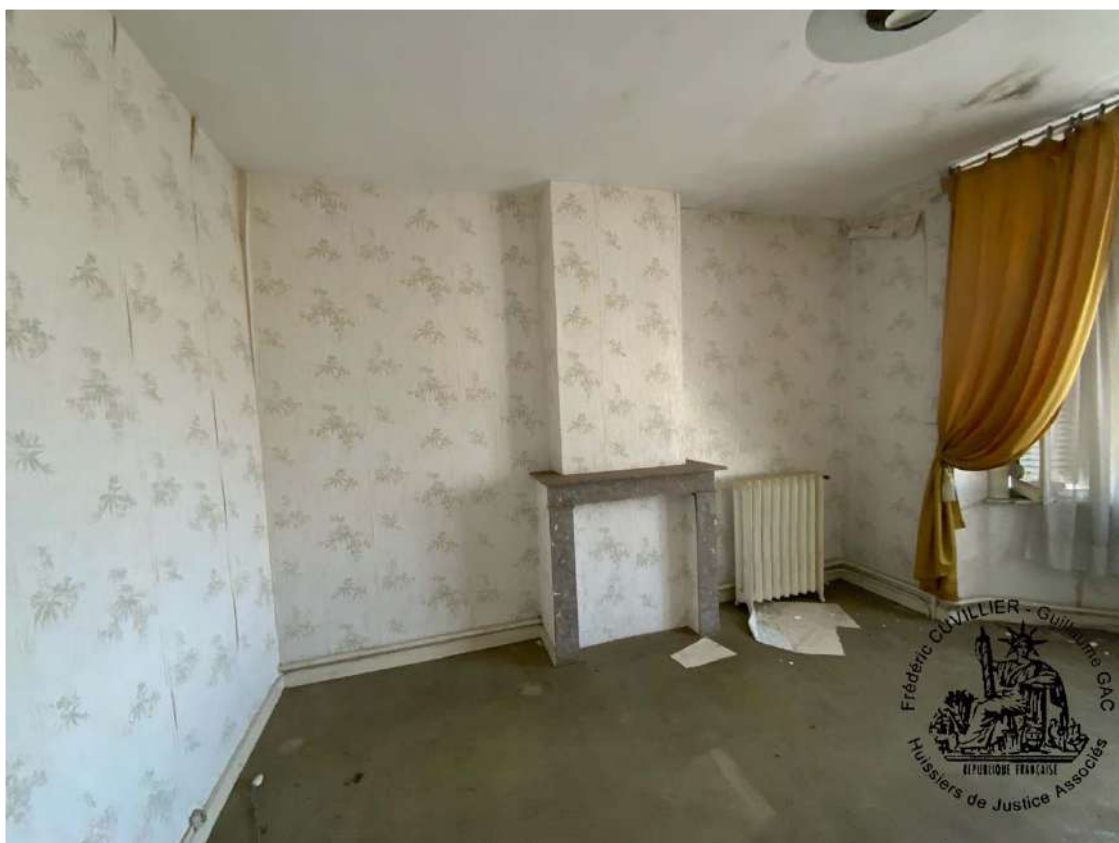
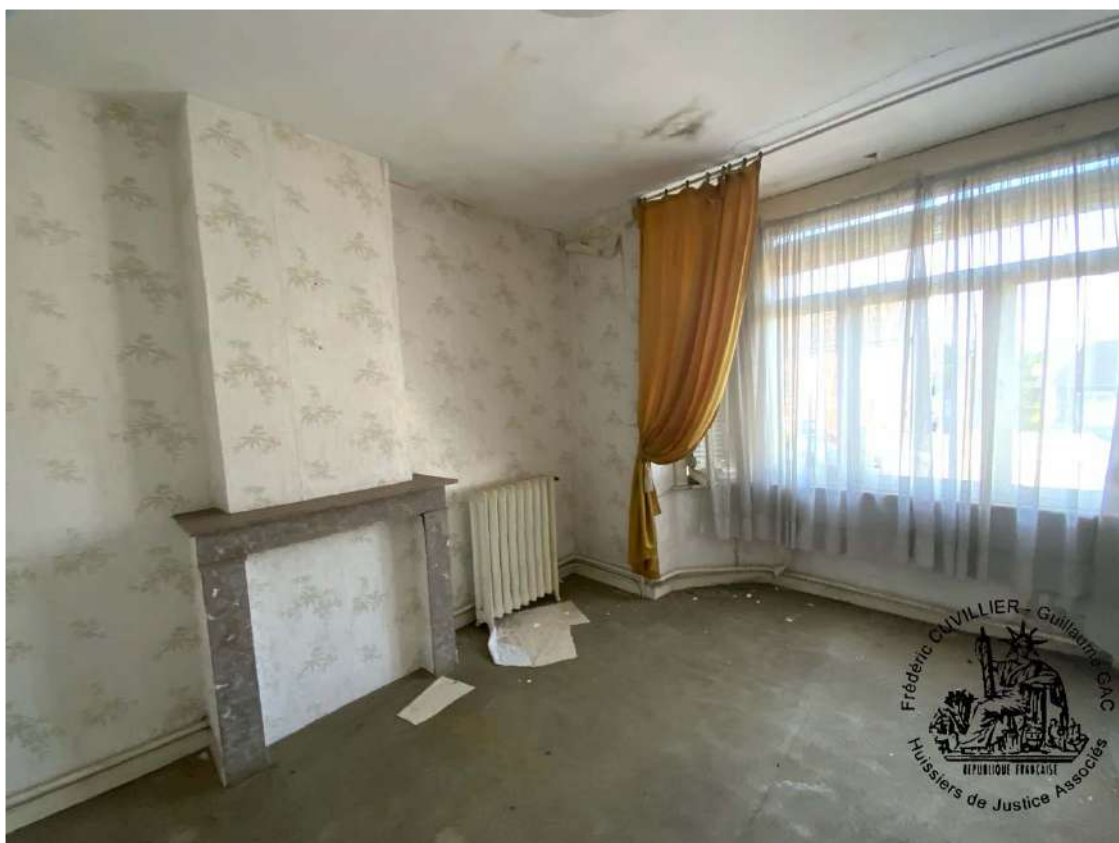
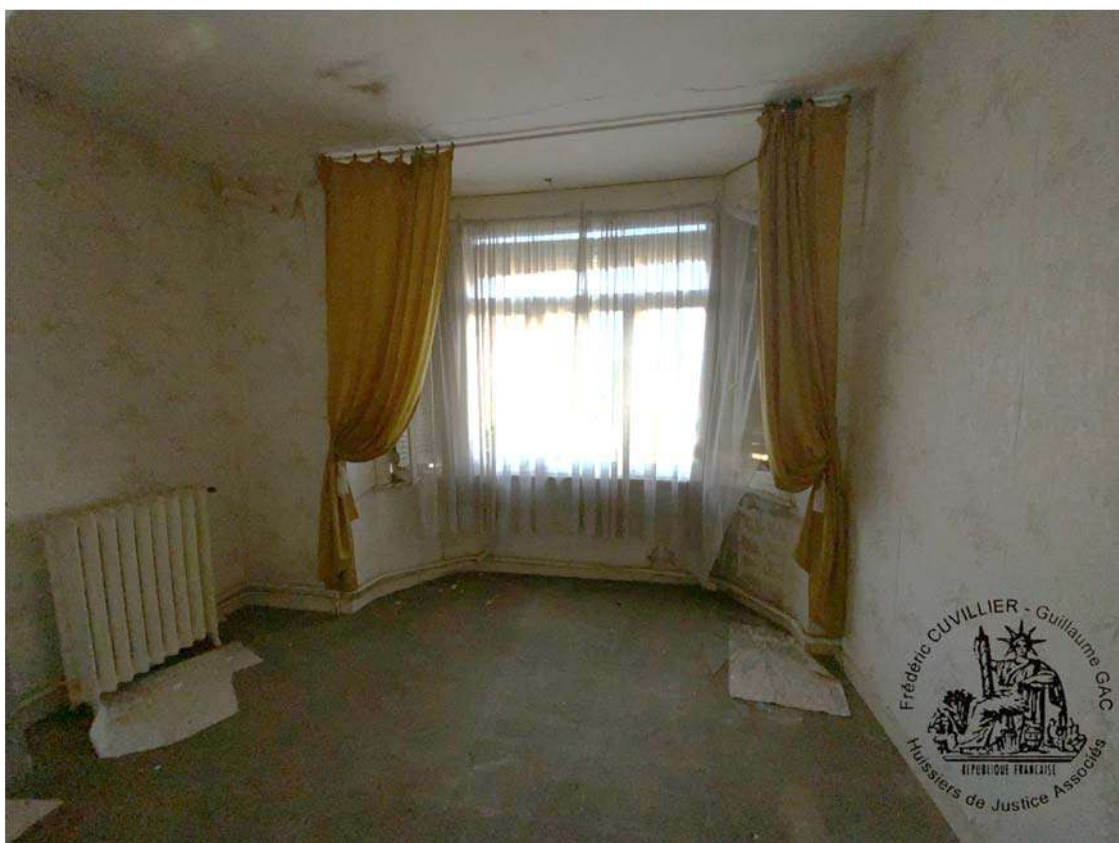
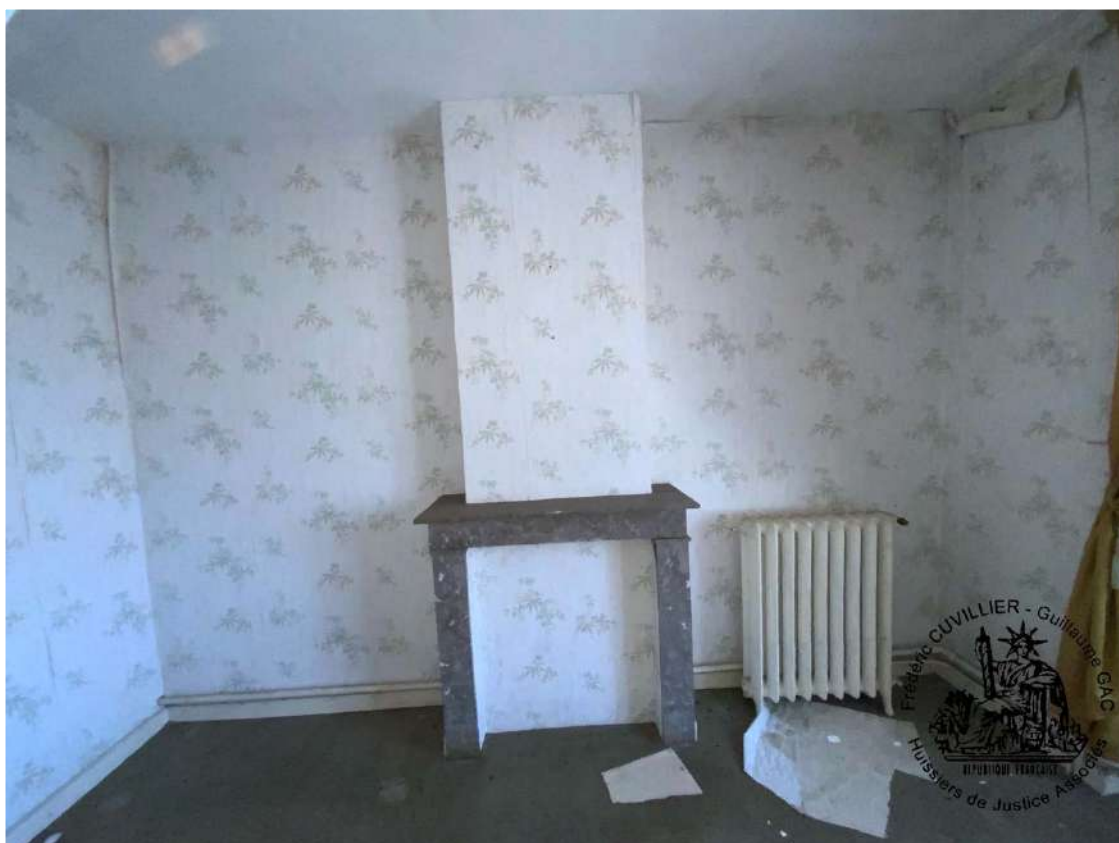
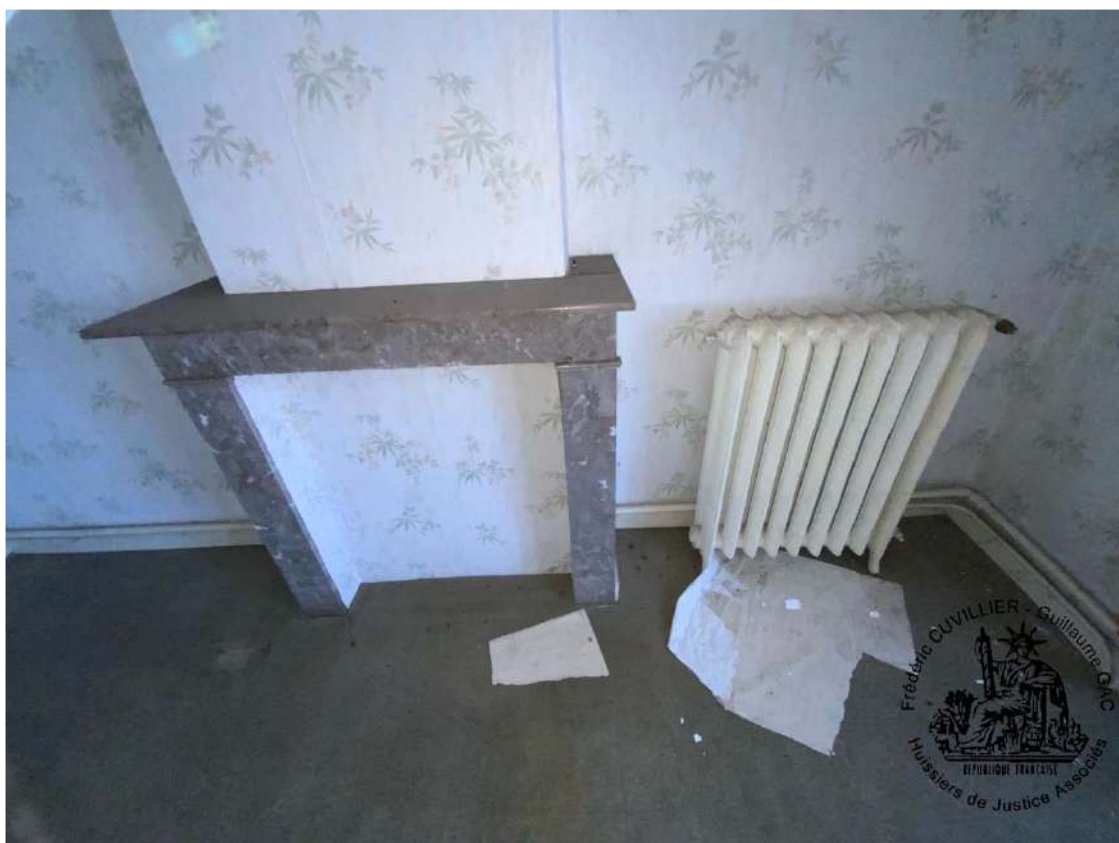
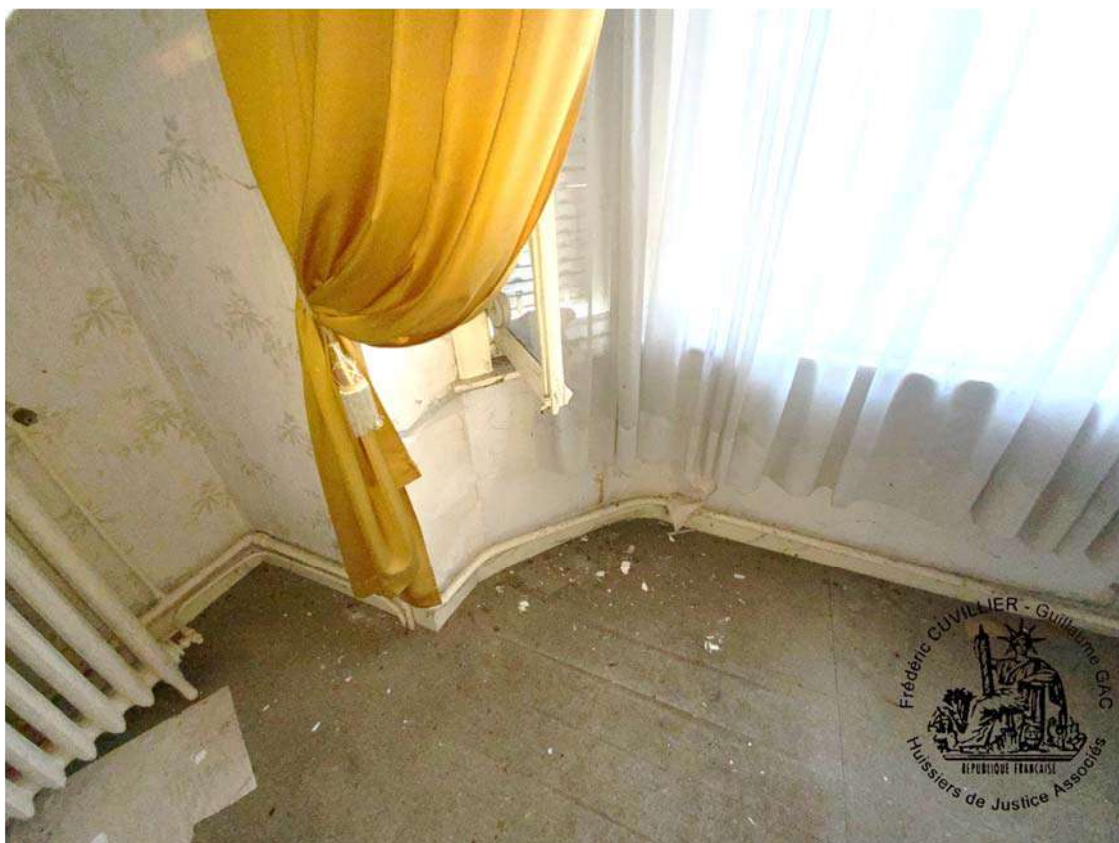
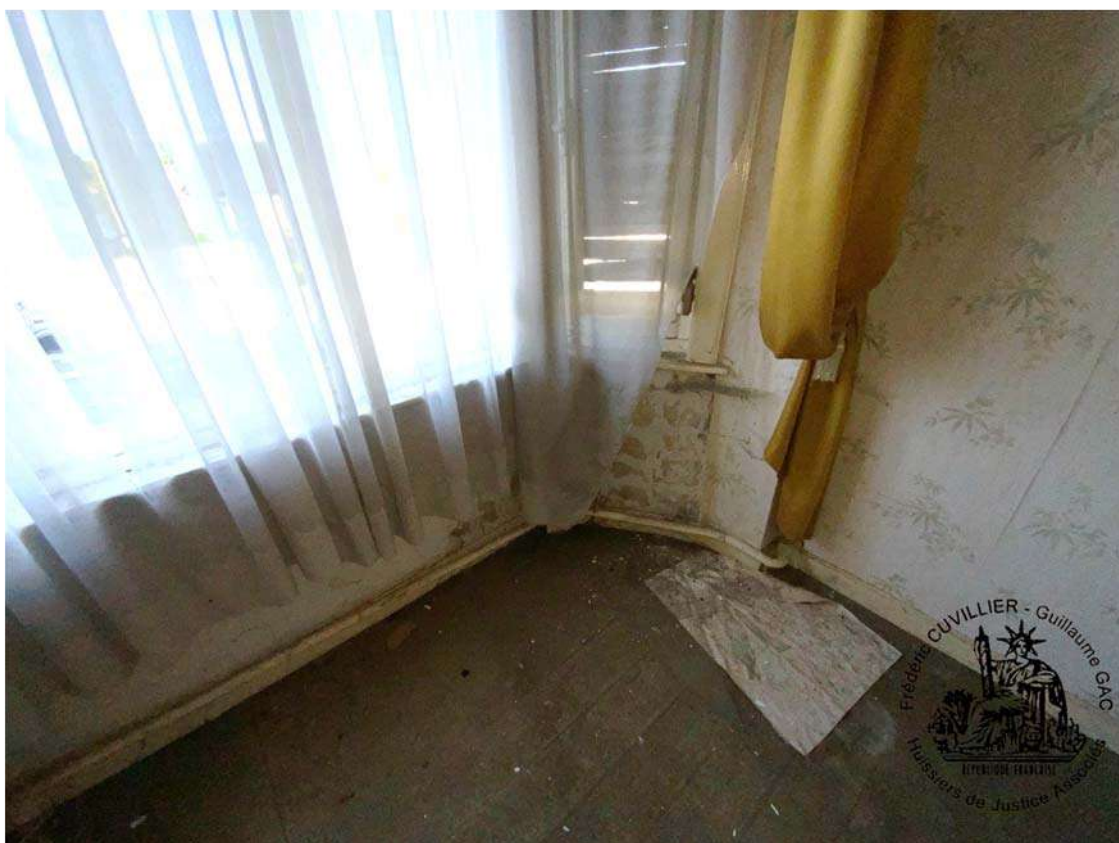
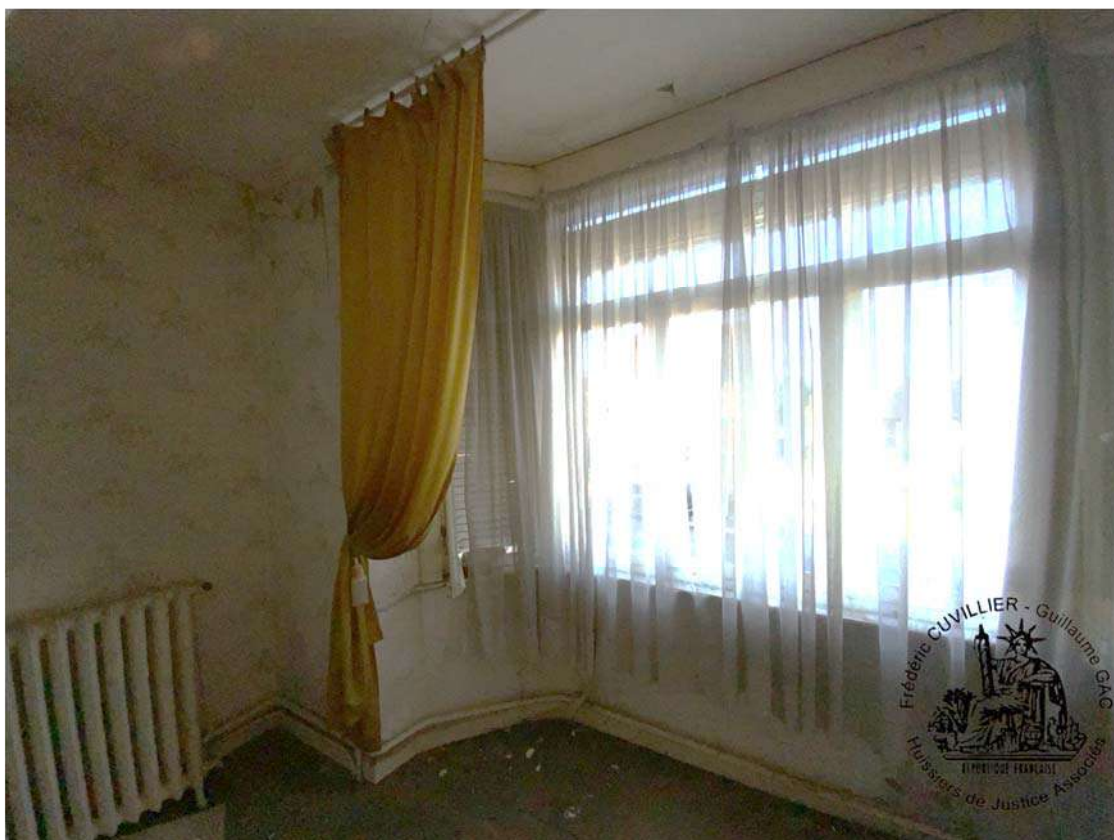
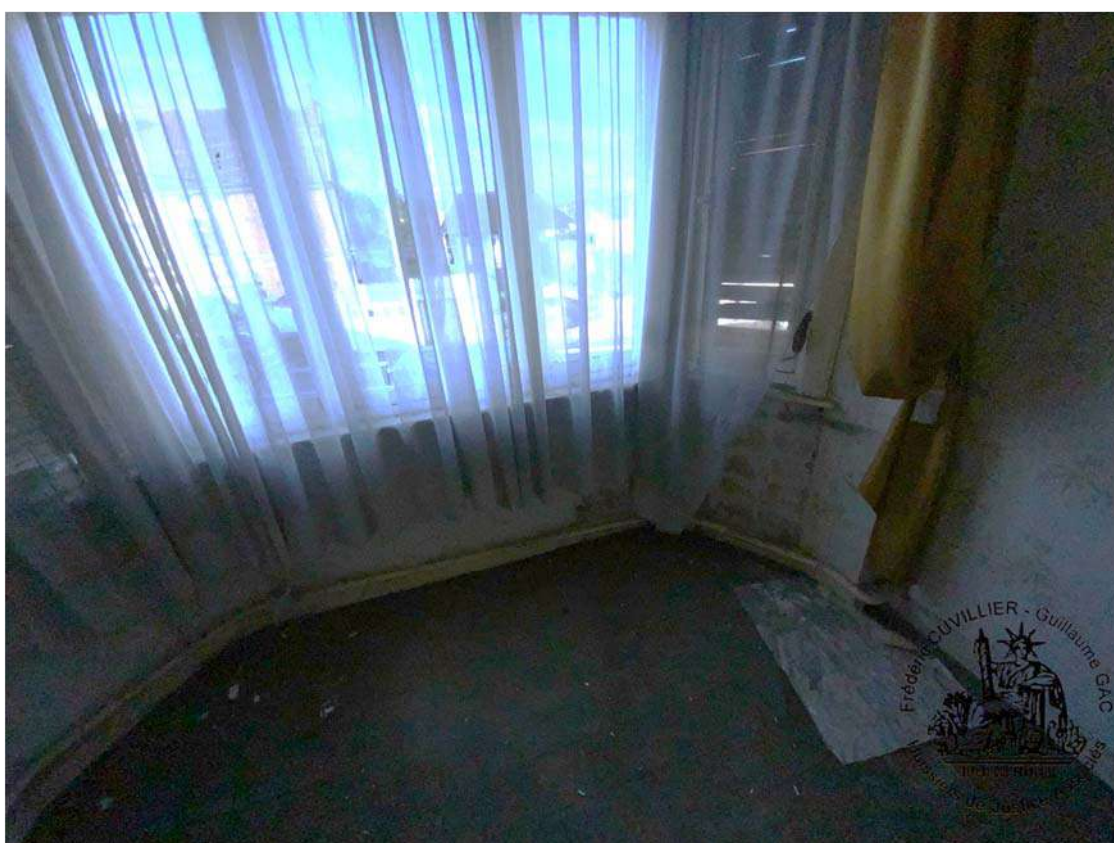
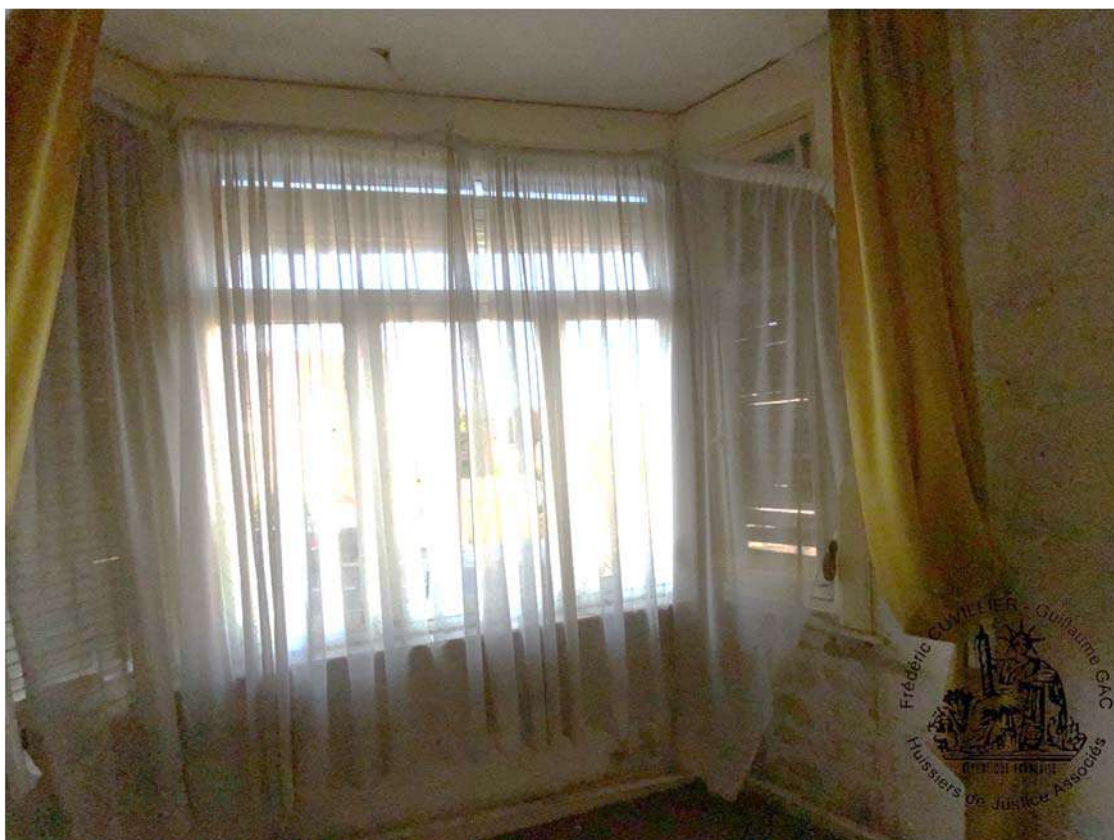
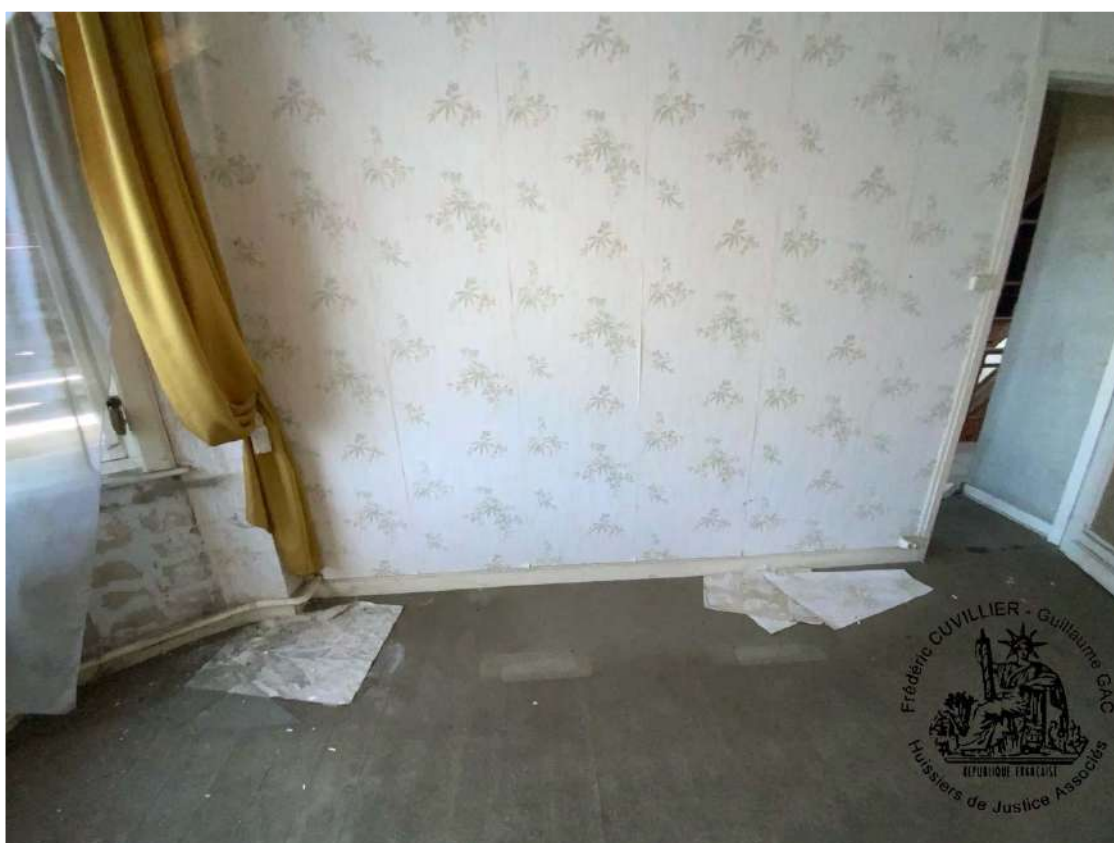
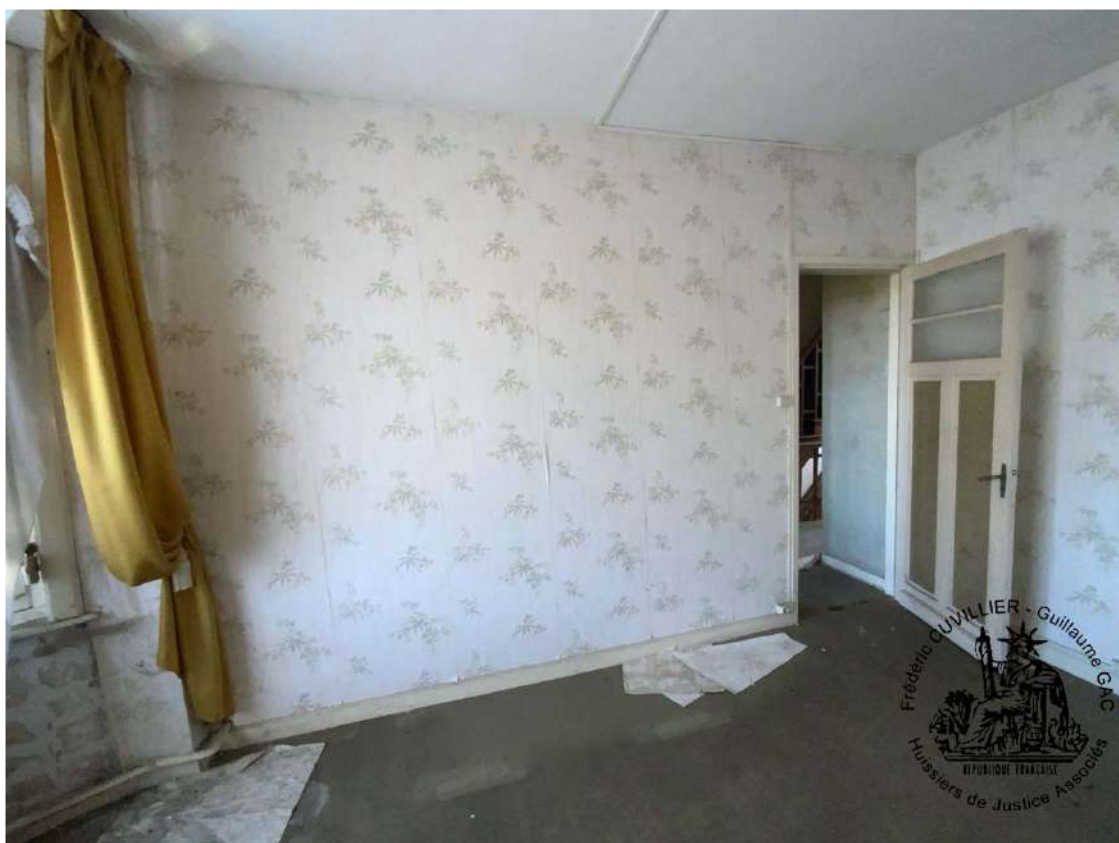
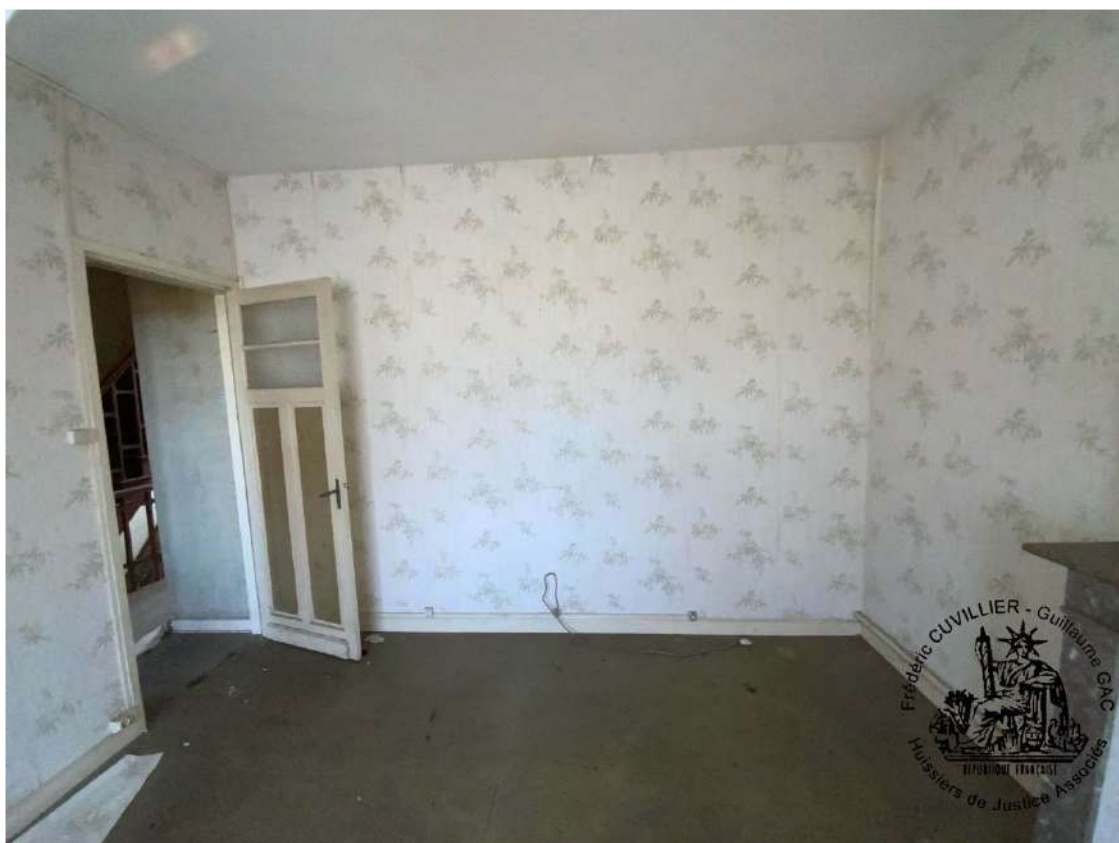
## CHAMBRE 2

Du palier, j'accède à la chambre n°2 située en façade avant de l'immeuble. Présence d'une fenêtre en bois usagée. Présence également d'un radiateur et d'une cheminée dont le foyer a été obstrué.

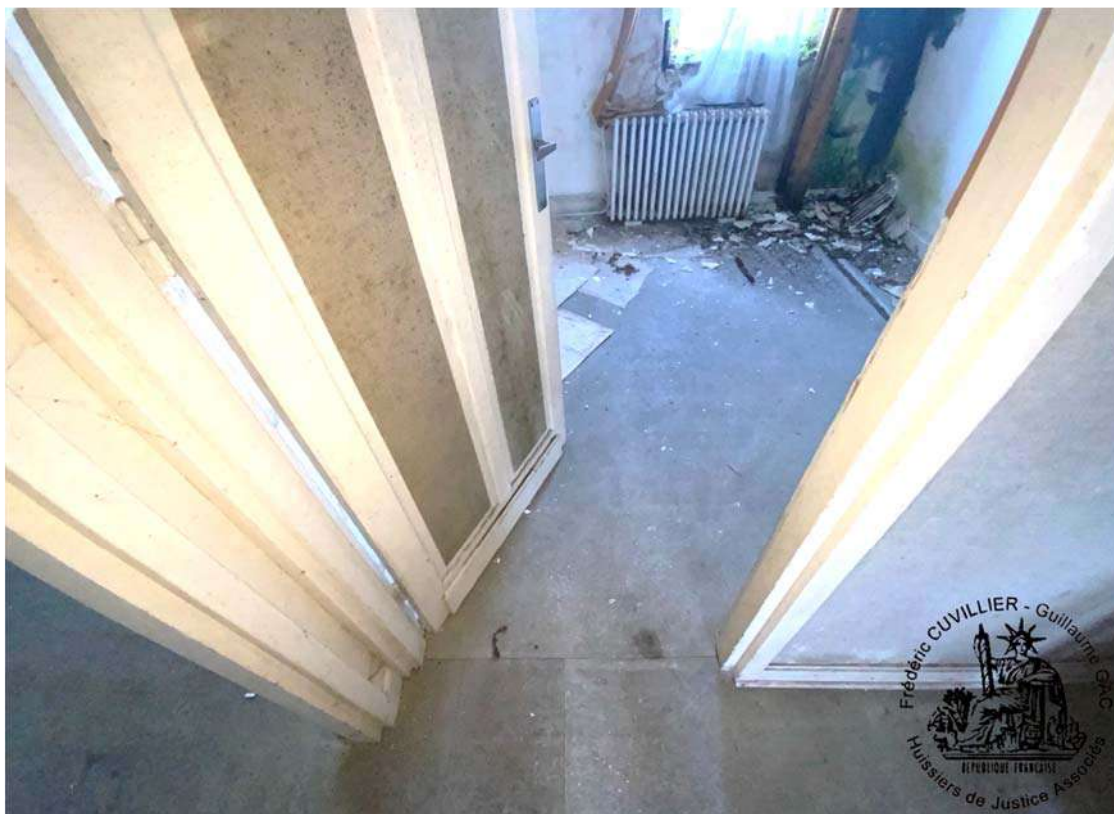
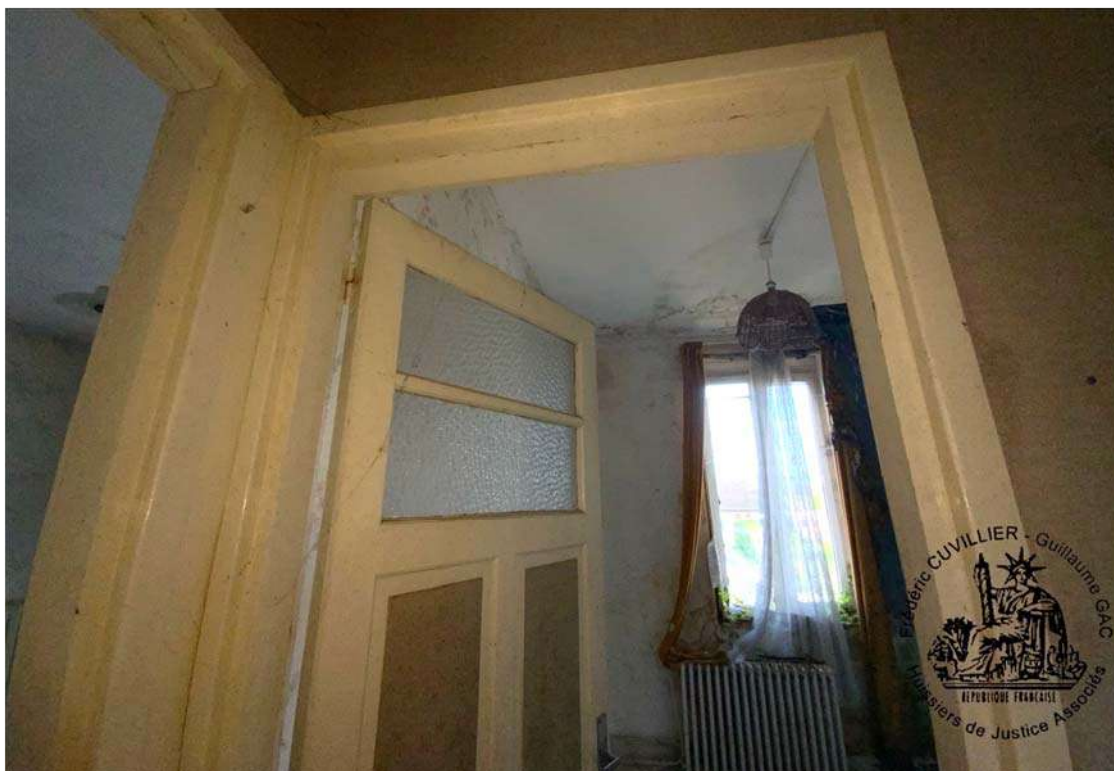
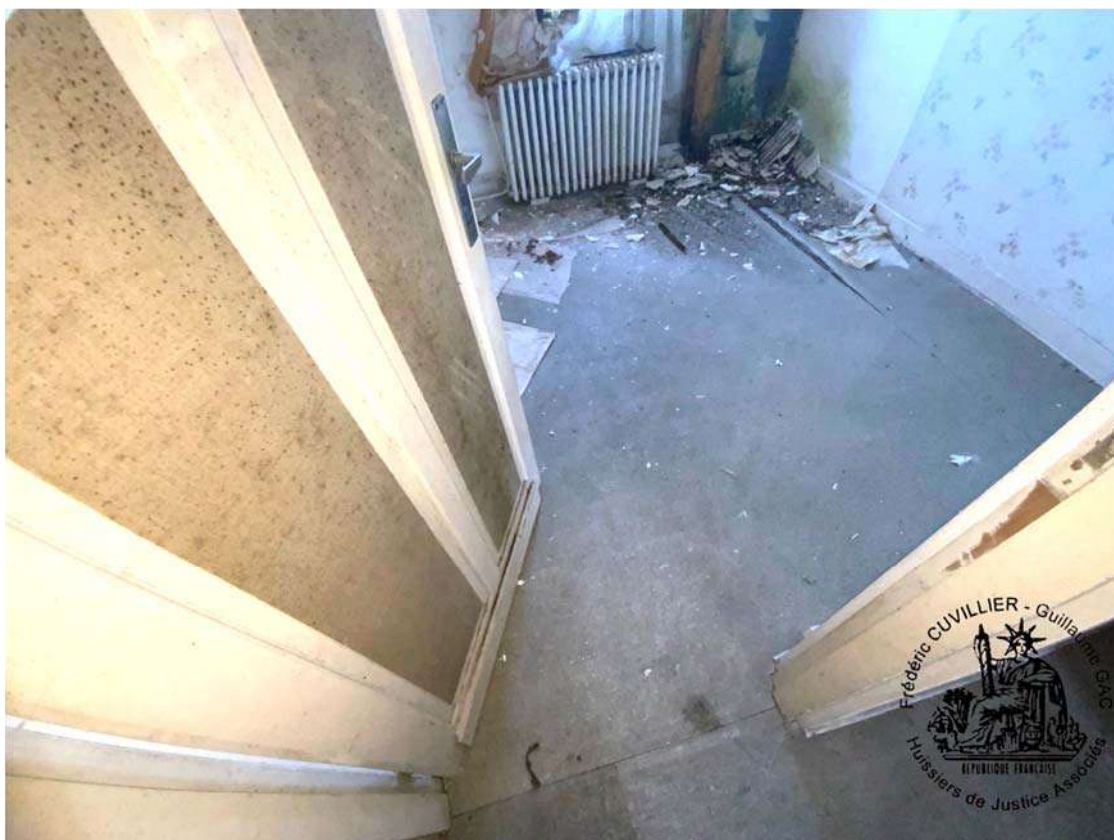
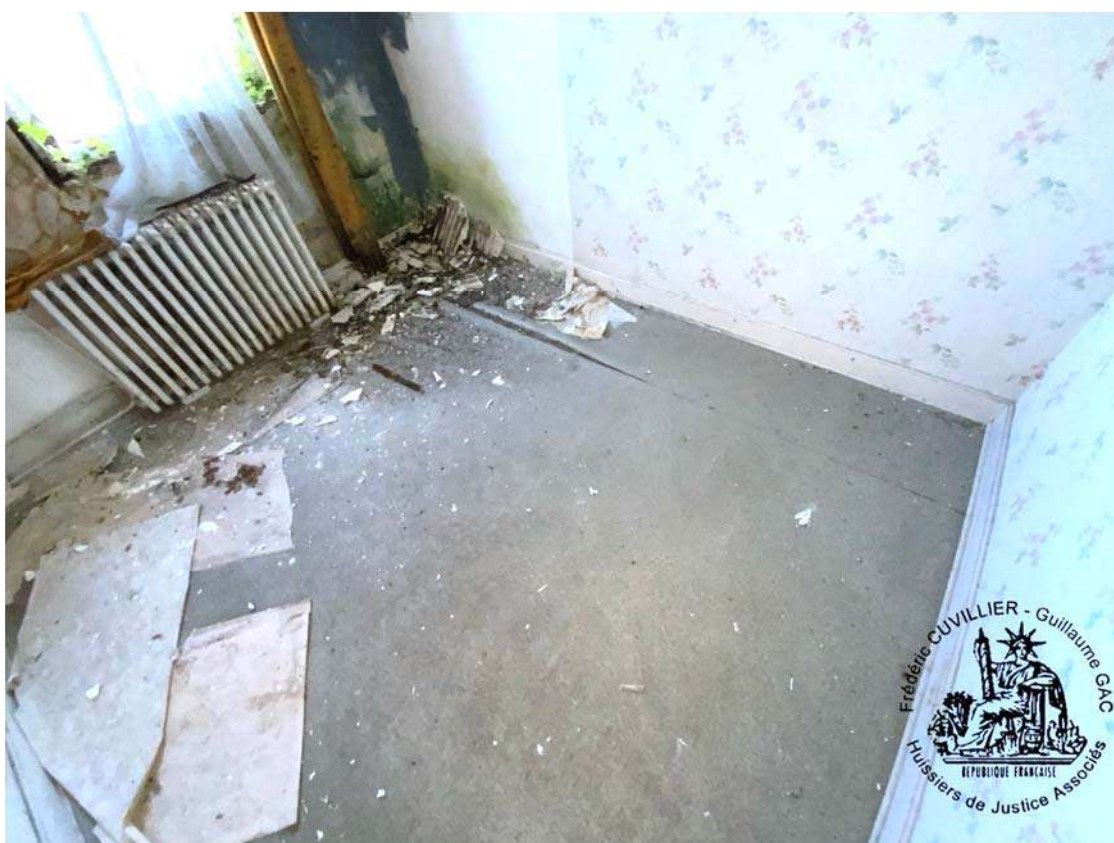
### CHAMBRE 3

Du palier, j'accède à la chambre n°3 située également en façade avant de l'immeuble. Une partie du plafond est tombé au sol. Présence d'une fenêtre en bois deux battants usagée : présence de végétation au niveau de l'appui-fenêtre. Présence également d'un radiateur.
