## **PROCES VERBAL DE DESCRIPTION**

**LE VENDREDI SIX JUIN DEUX MILLE VINGT CINQ de 07  
heures 35 à 09 heures 45**

Certifie m'être transporté ce jour au 282 Rue Anatole France à (59690) VIEUX-CONDE à l'effet de procéder à la description exacte et détaillée du bien immobilier s'y trouvant et figurant à la matrice cadastrale de la Commune de VIEUX-CONDE sous la référence section BH N°412, section BH N°413 et section BH N°507 ;

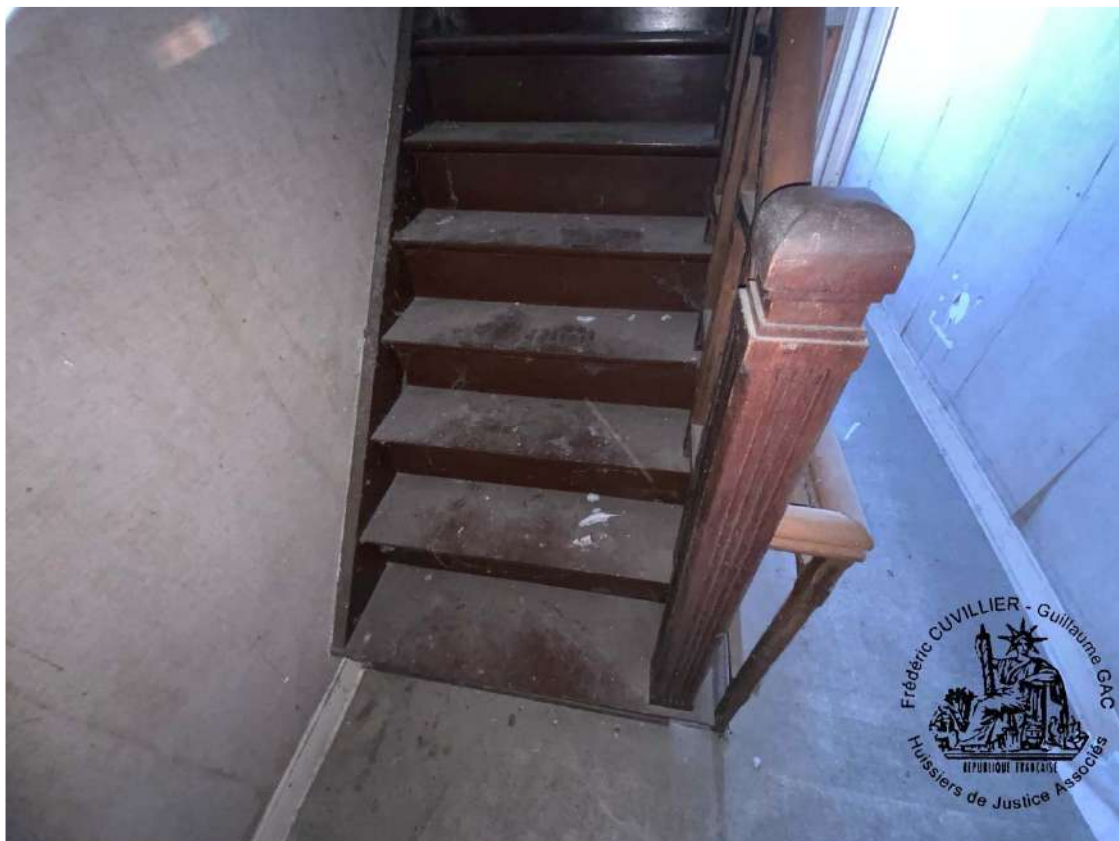
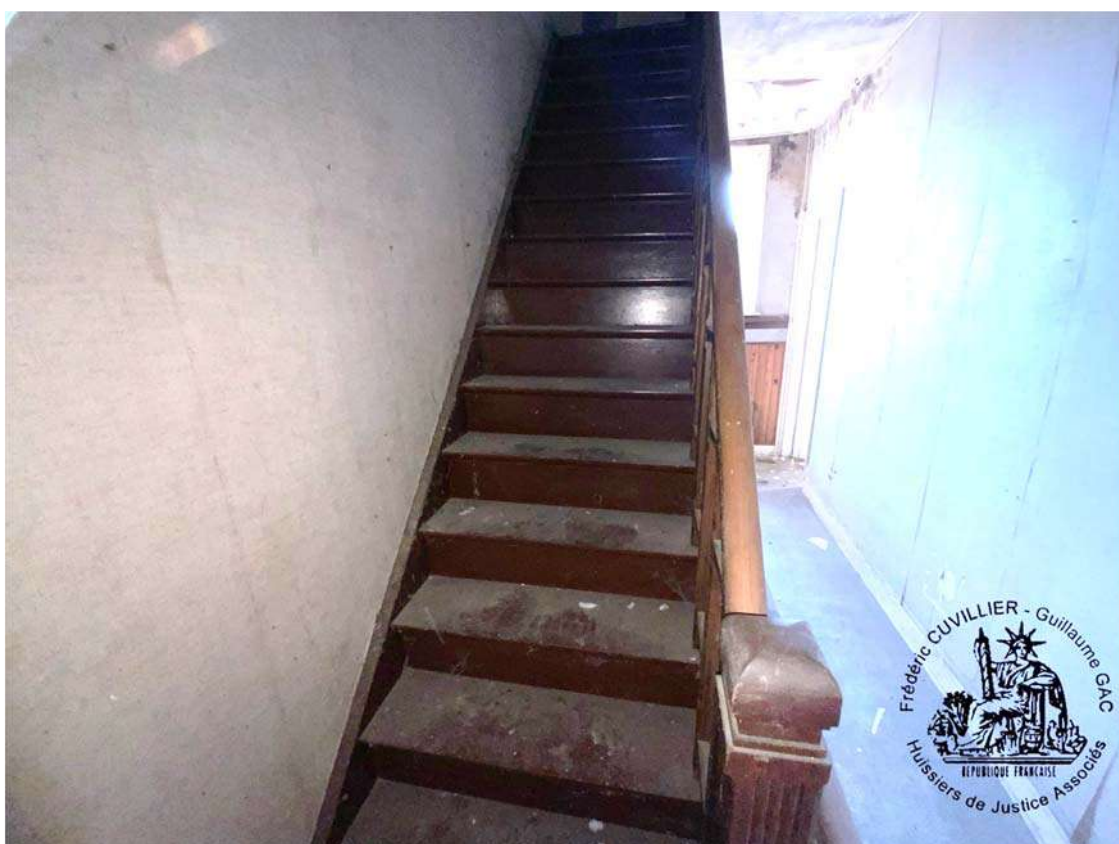
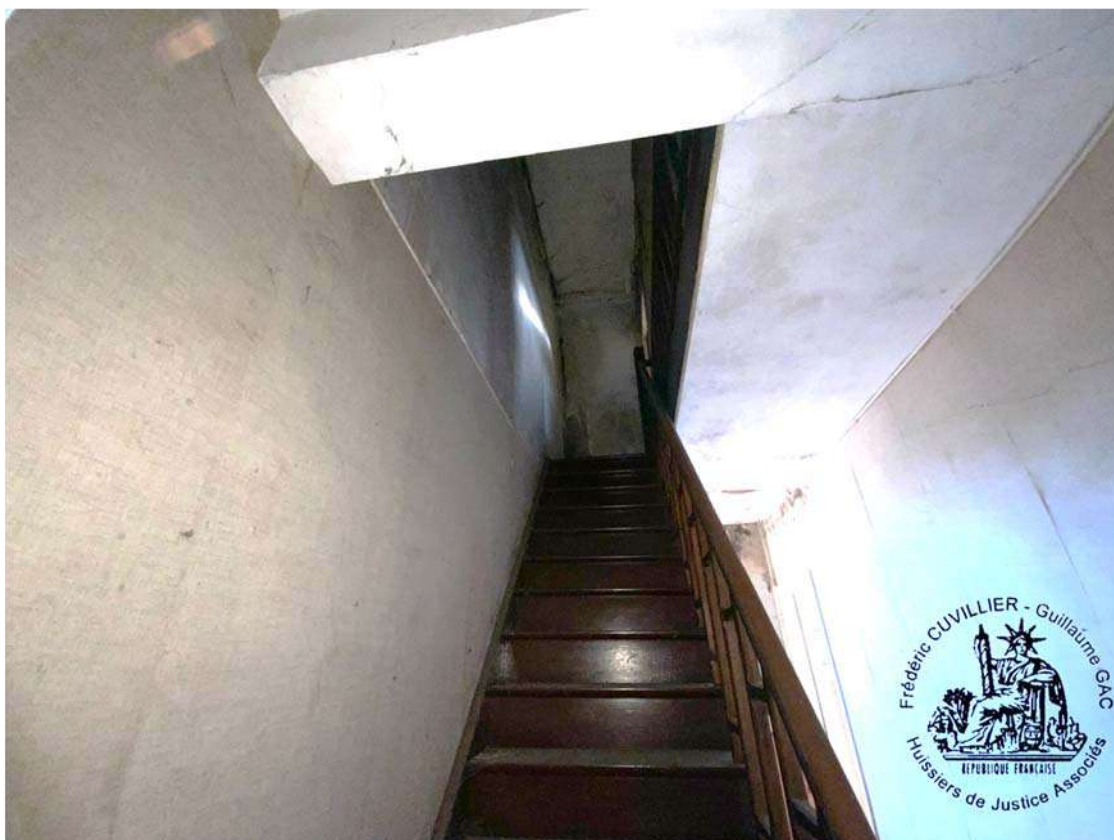
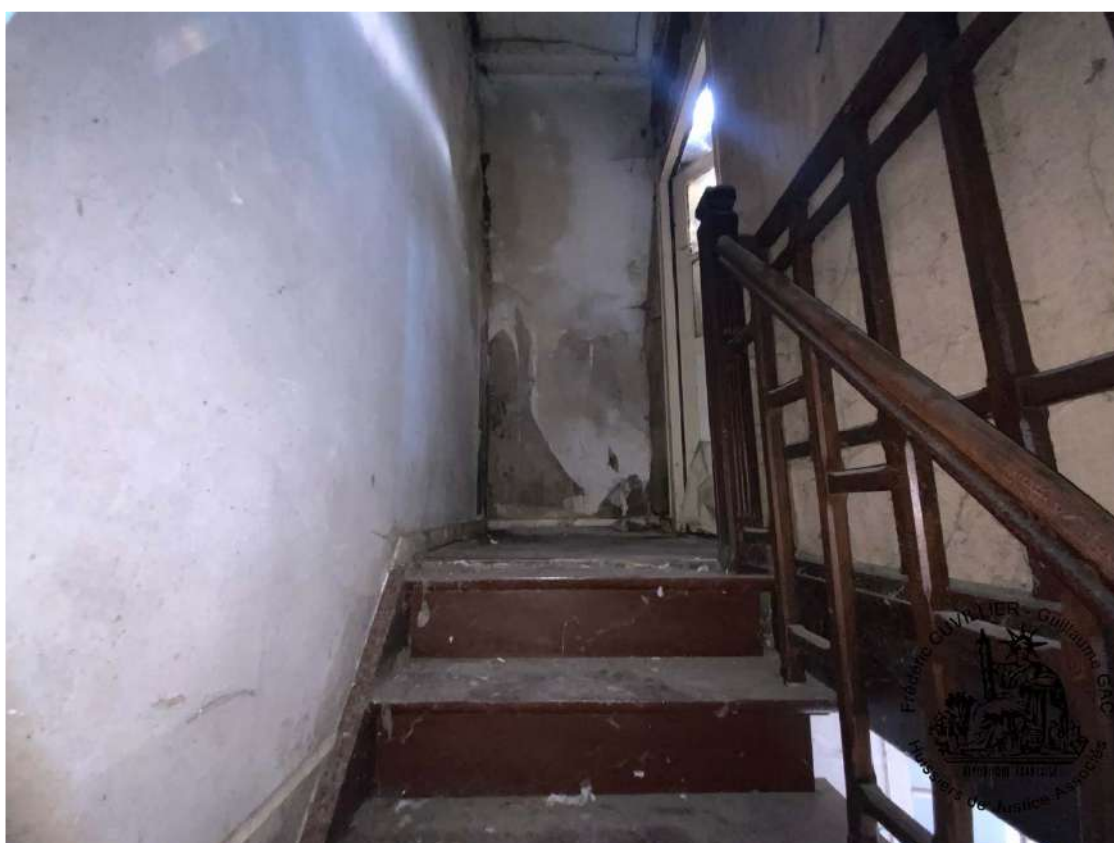
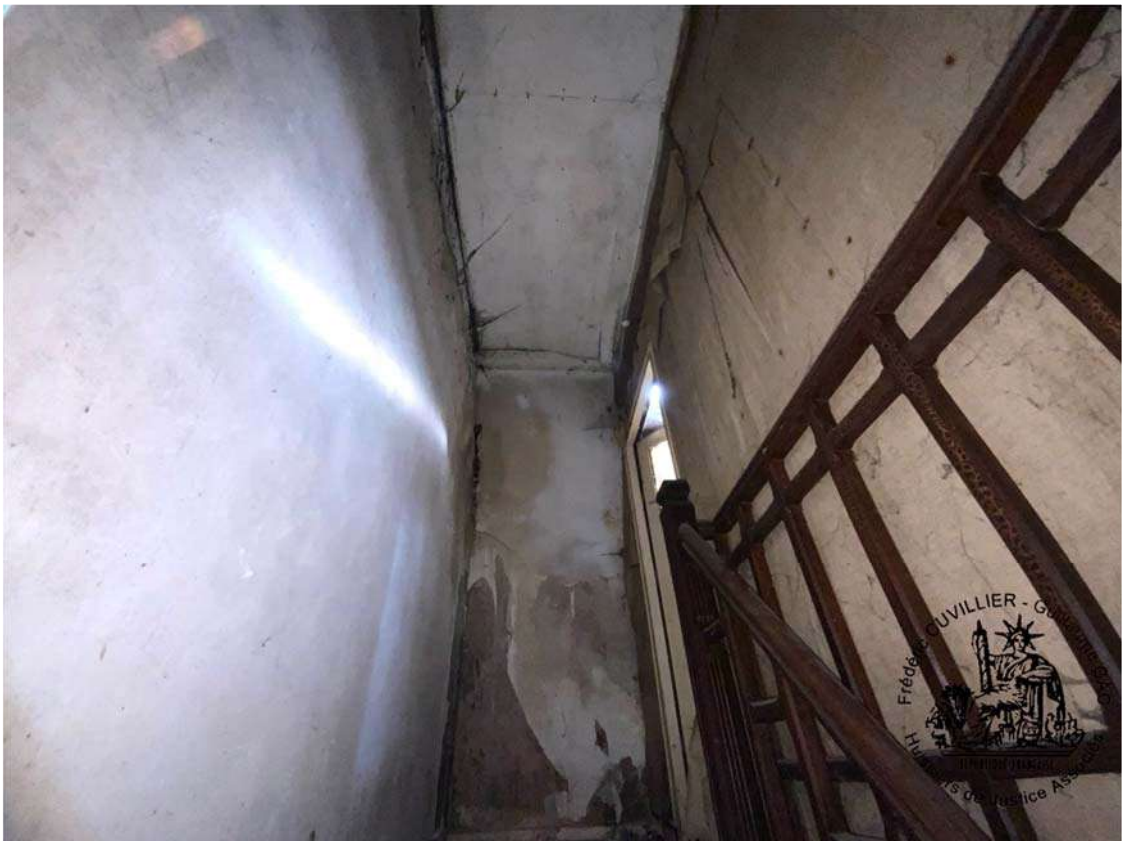
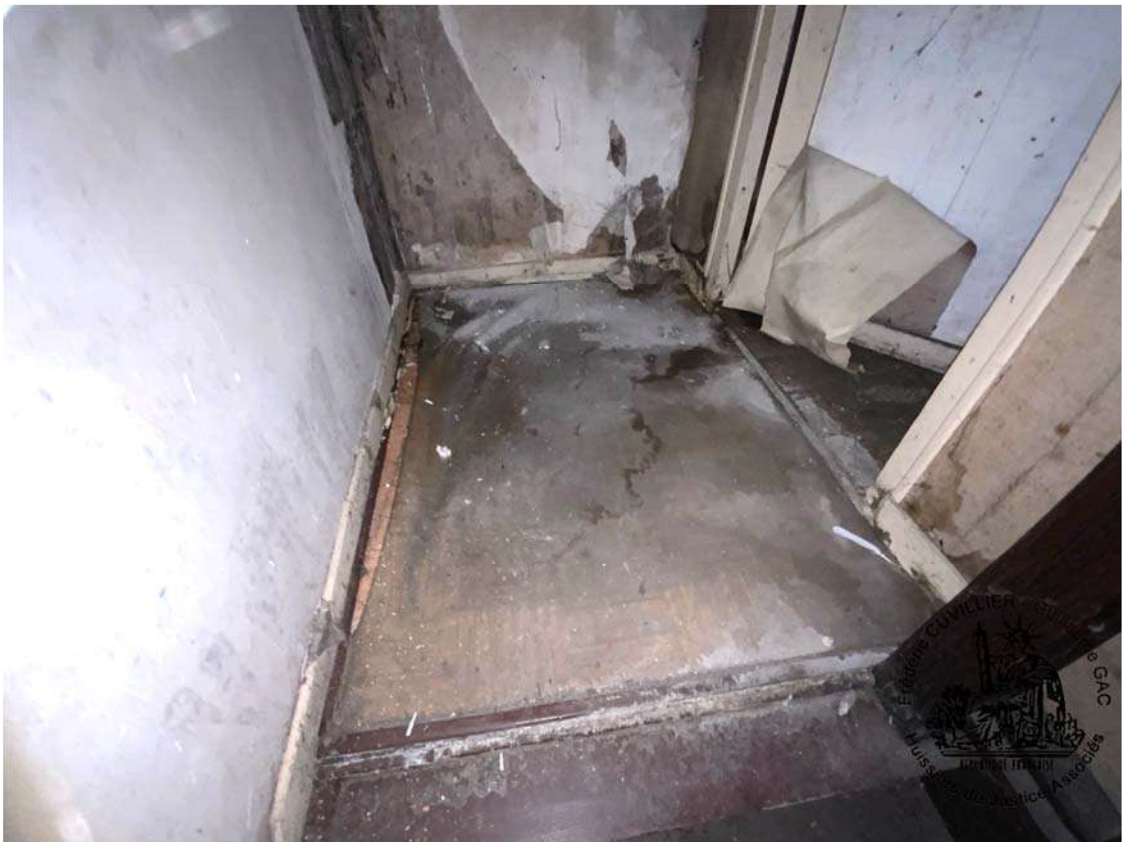
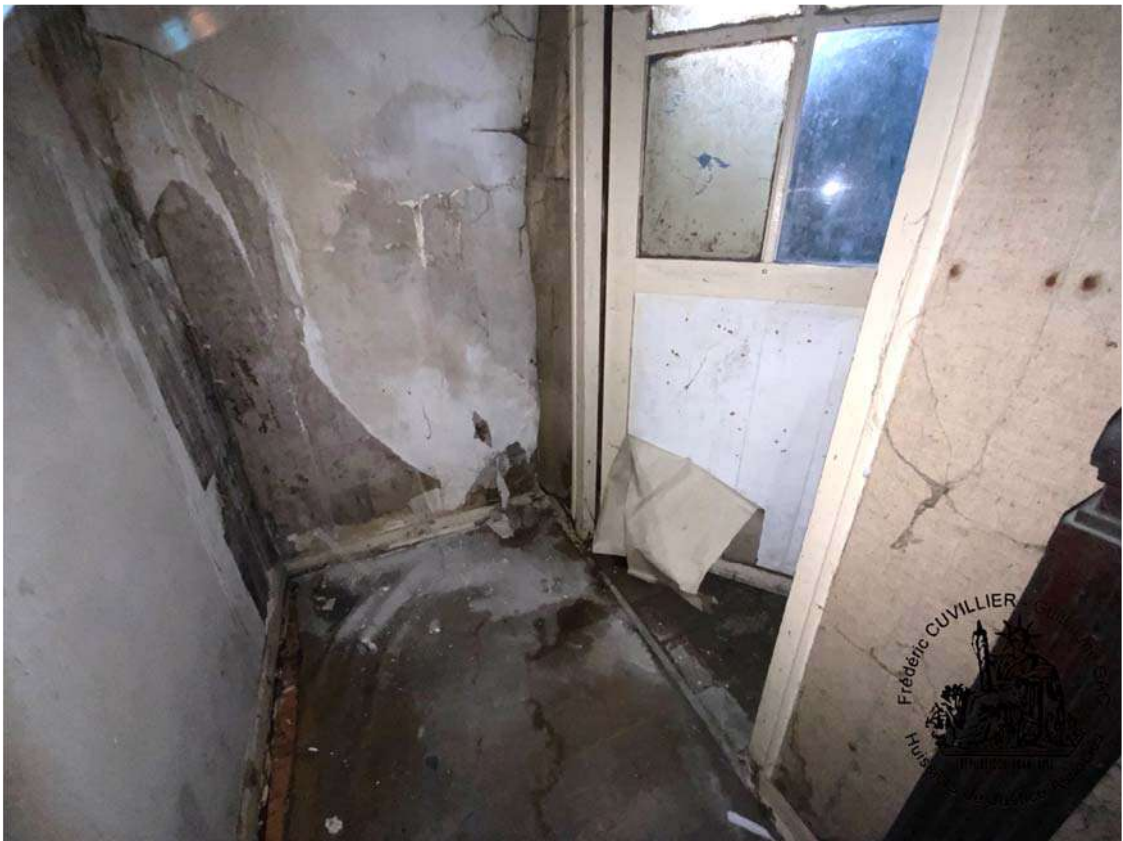
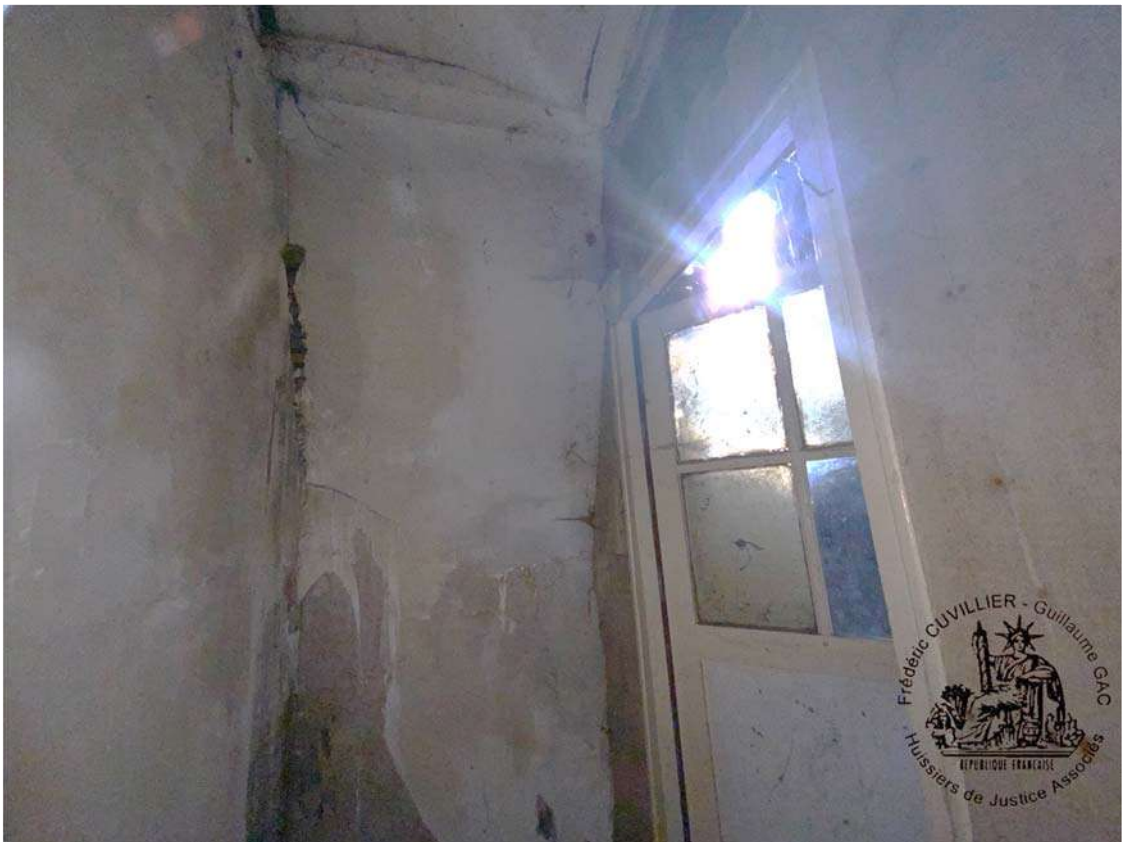
## ESCALIER 2

Du palier, j'accède à second étage par un escalier en bois.
