## **PROCES VERBAL DE DESCRIPTION**

**LE VENDREDI SIX JUIN DEUX MILLE VINGT CINQ de 07  
heures 35 à 09 heures 45**

Certifie m'être transporté ce jour au 282 Rue Anatole France à (59690) VIEUX-CONDE à l'effet de procéder à la description exacte et détaillée du bien immobilier s'y trouvant et figurant à la matrice cadastrale de la Commune de VIEUX-CONDE sous la référence section BH N°412, section BH N°413 et section BH N°507 ;

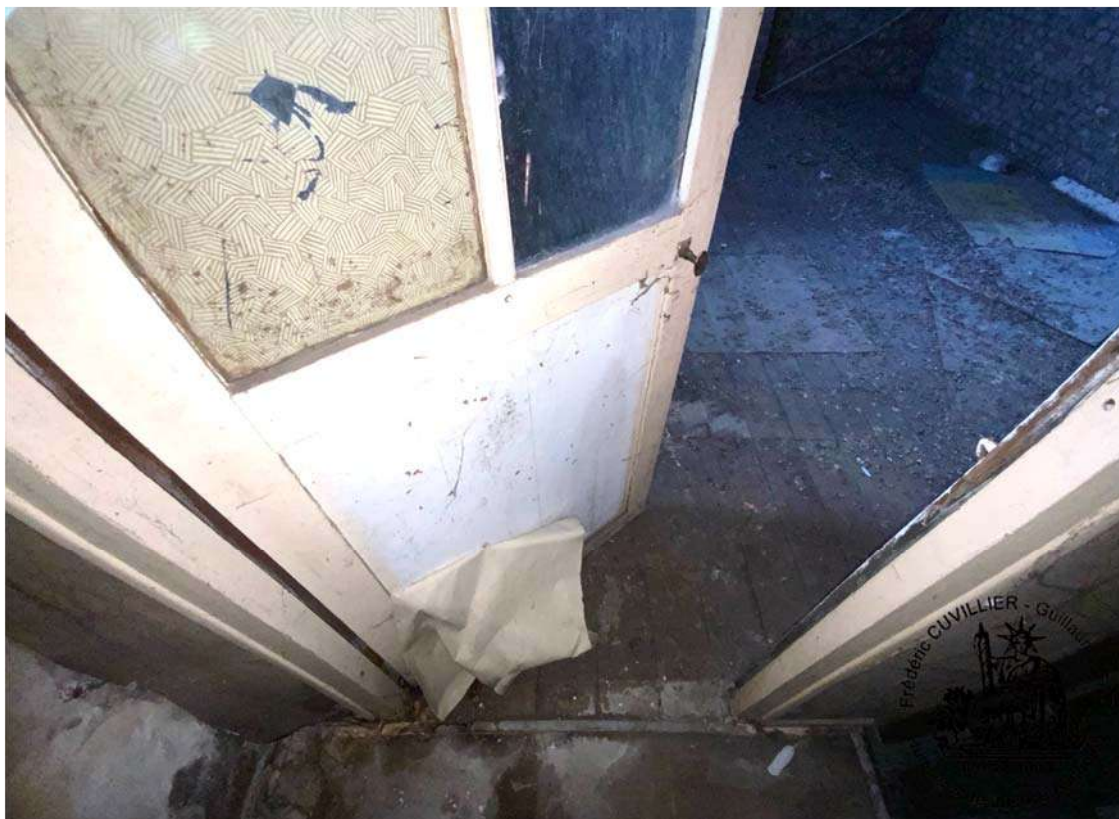
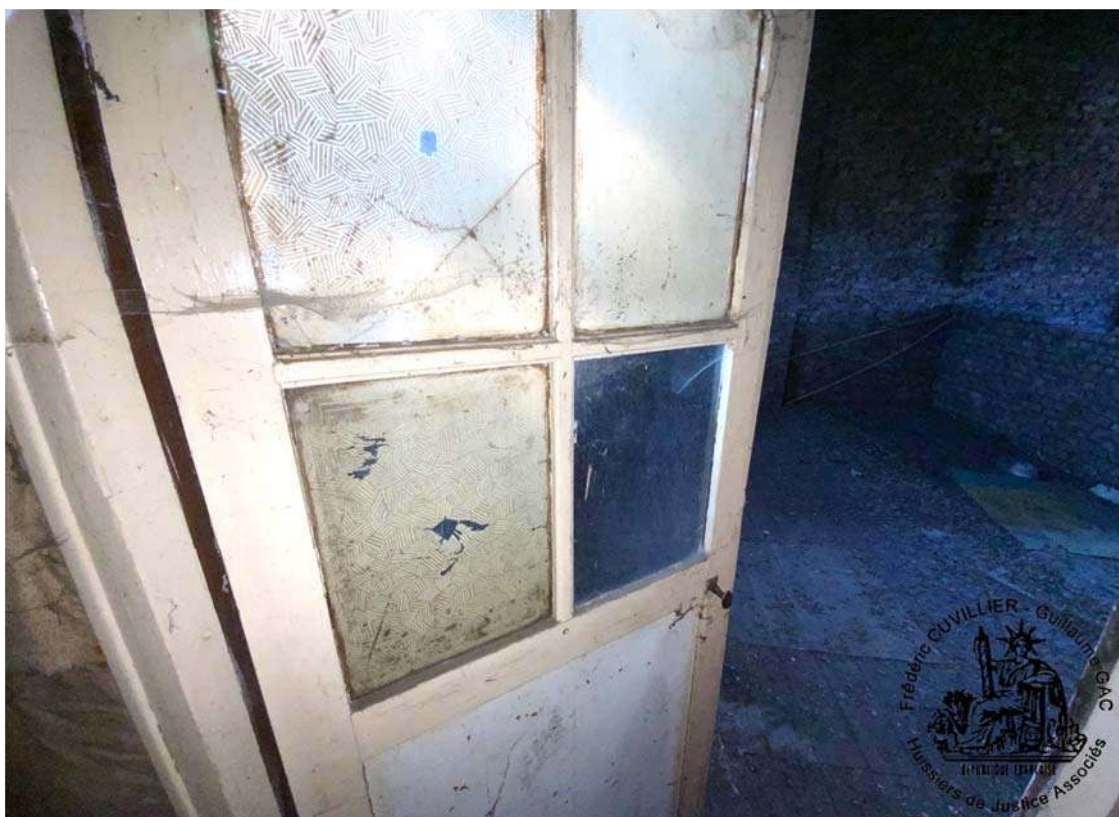
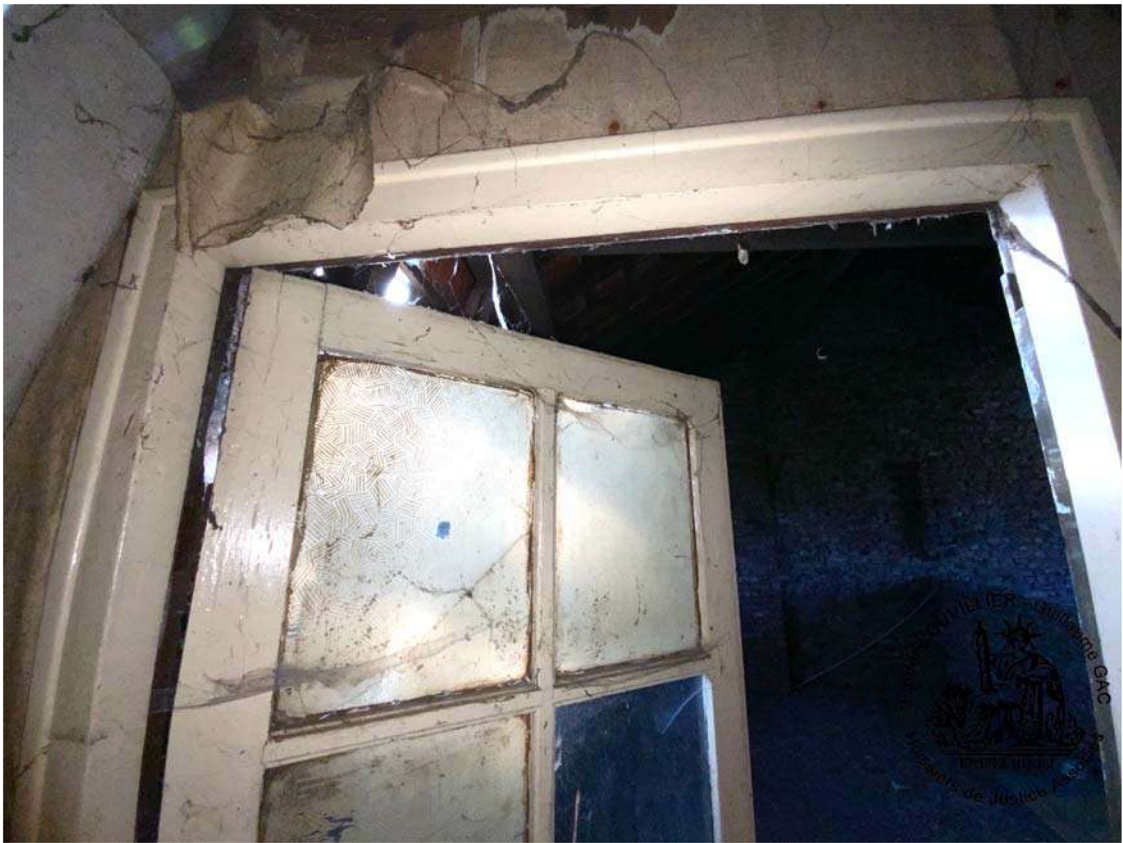
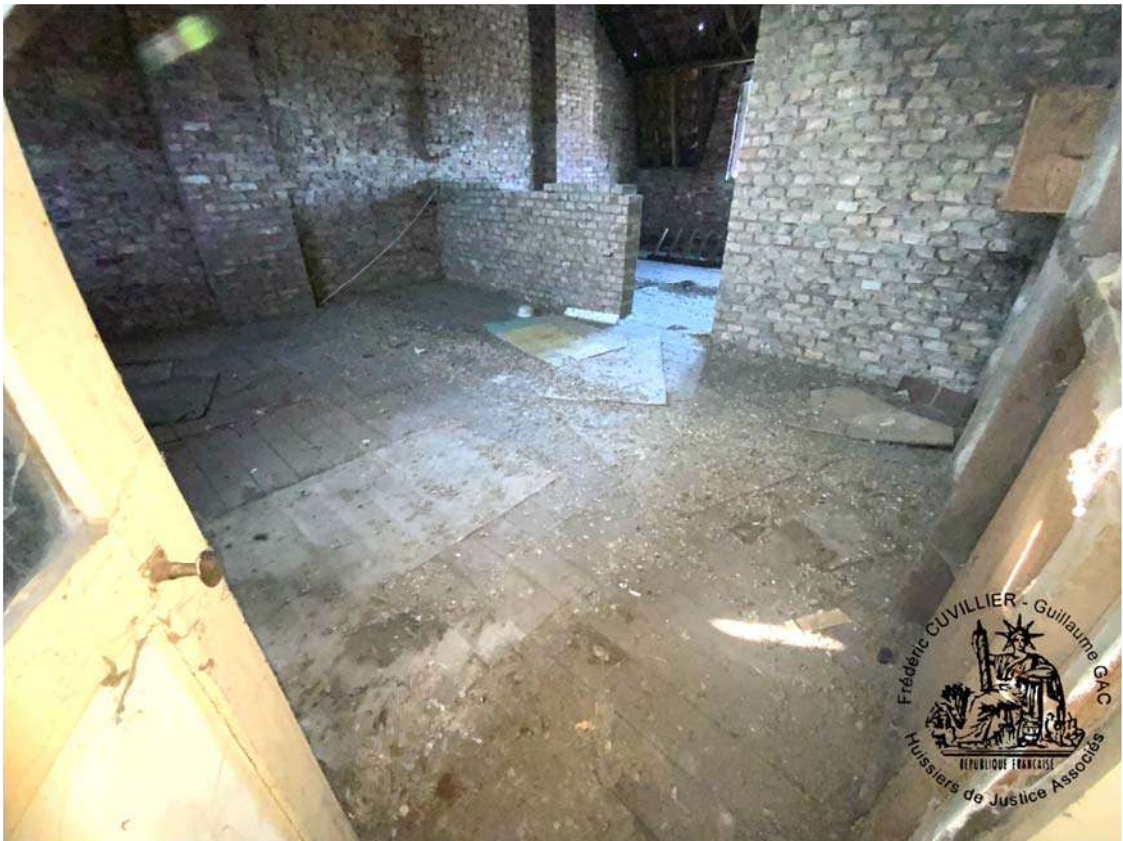
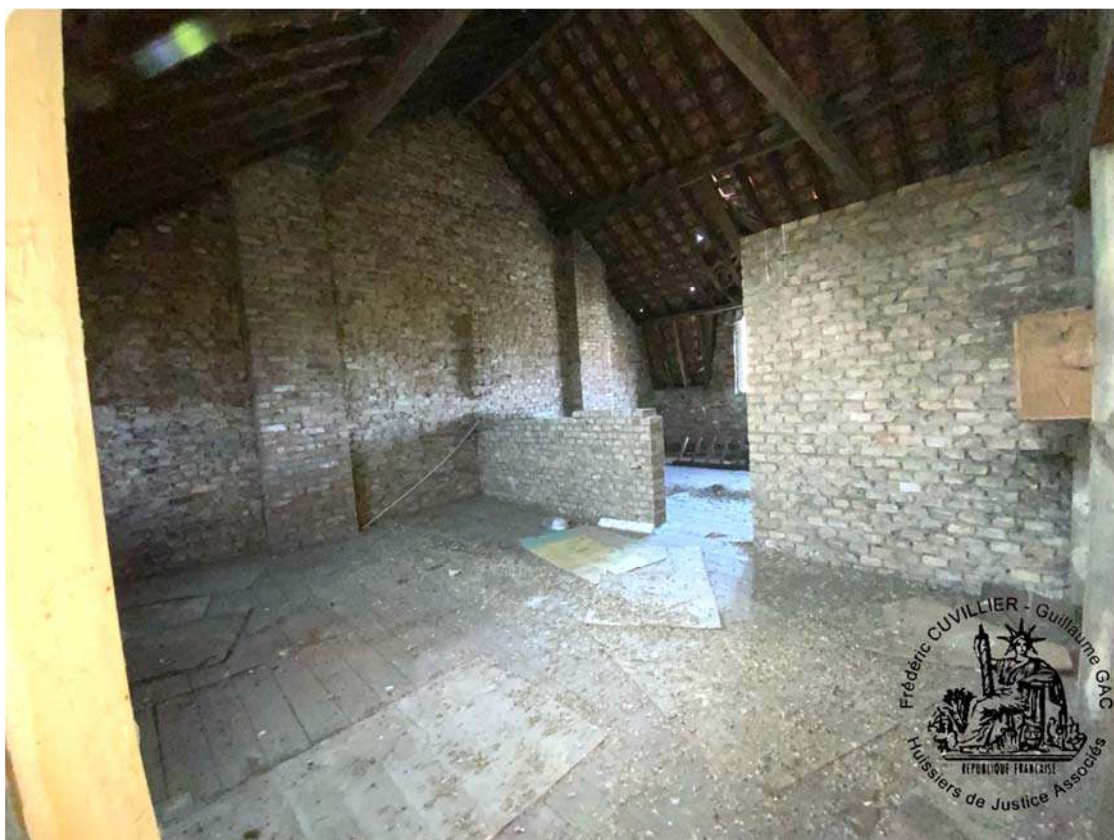
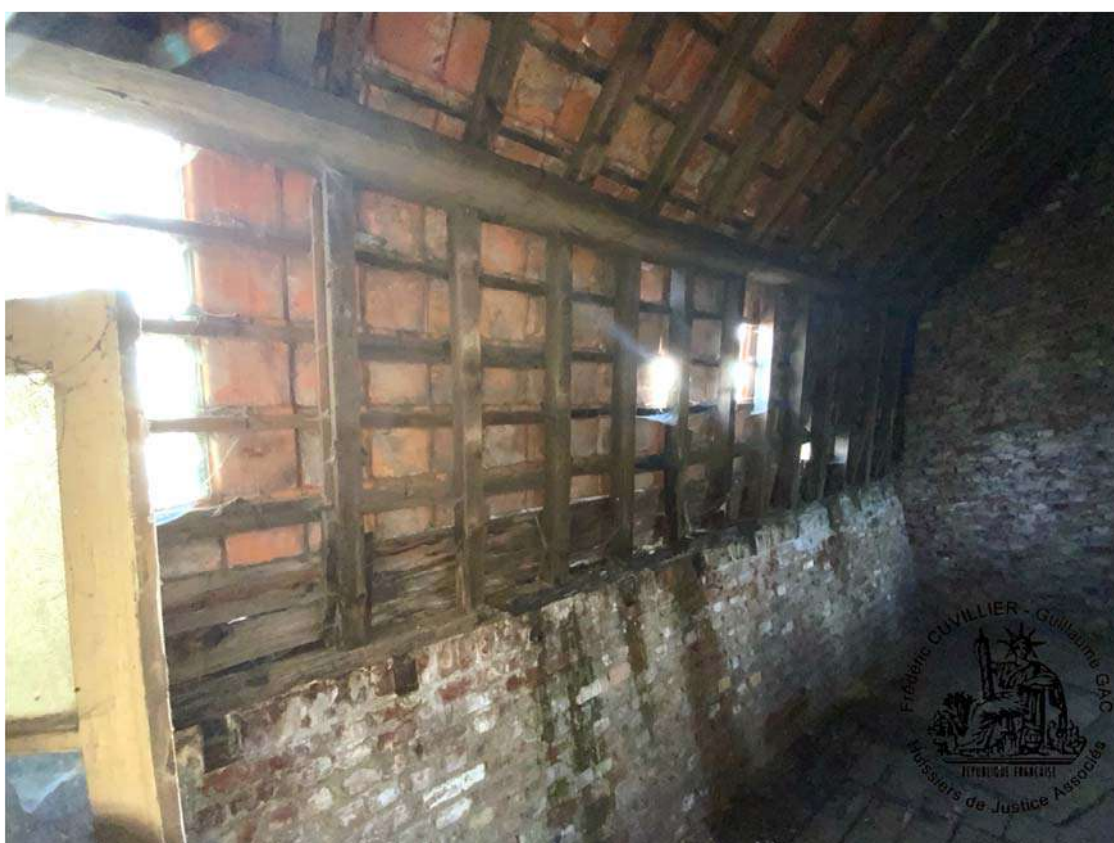
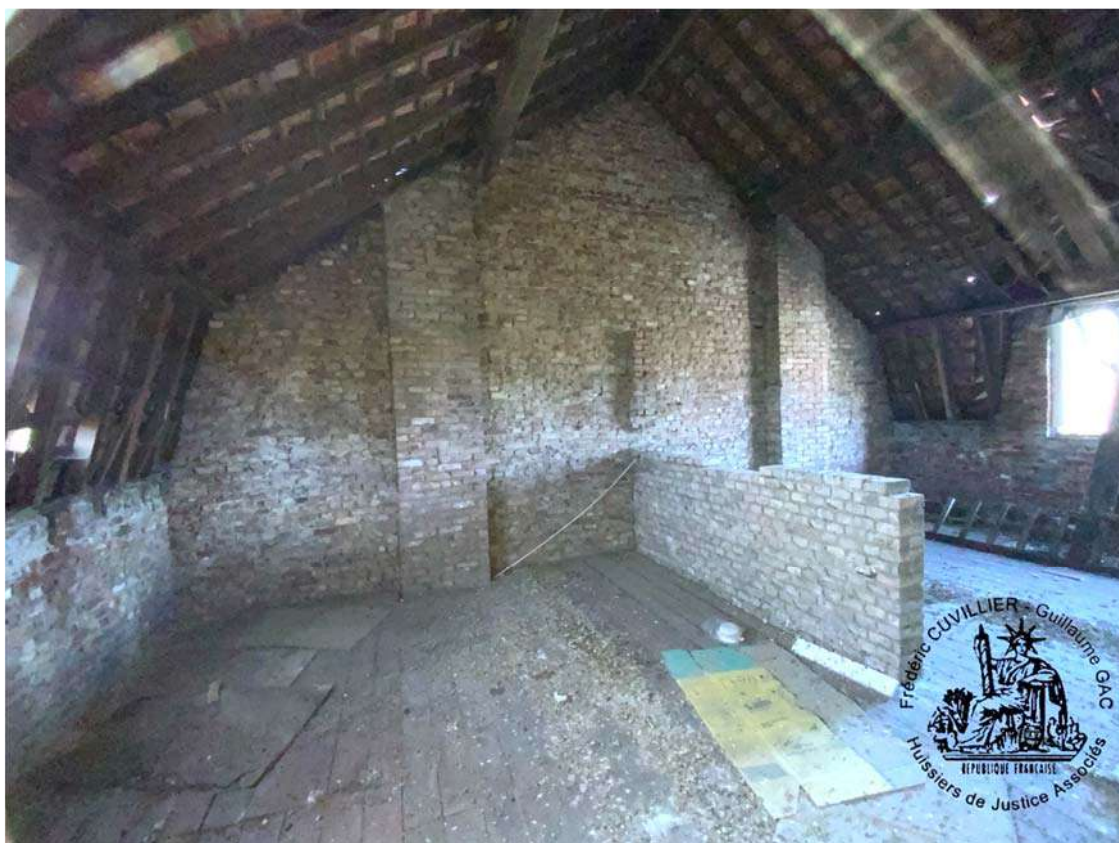
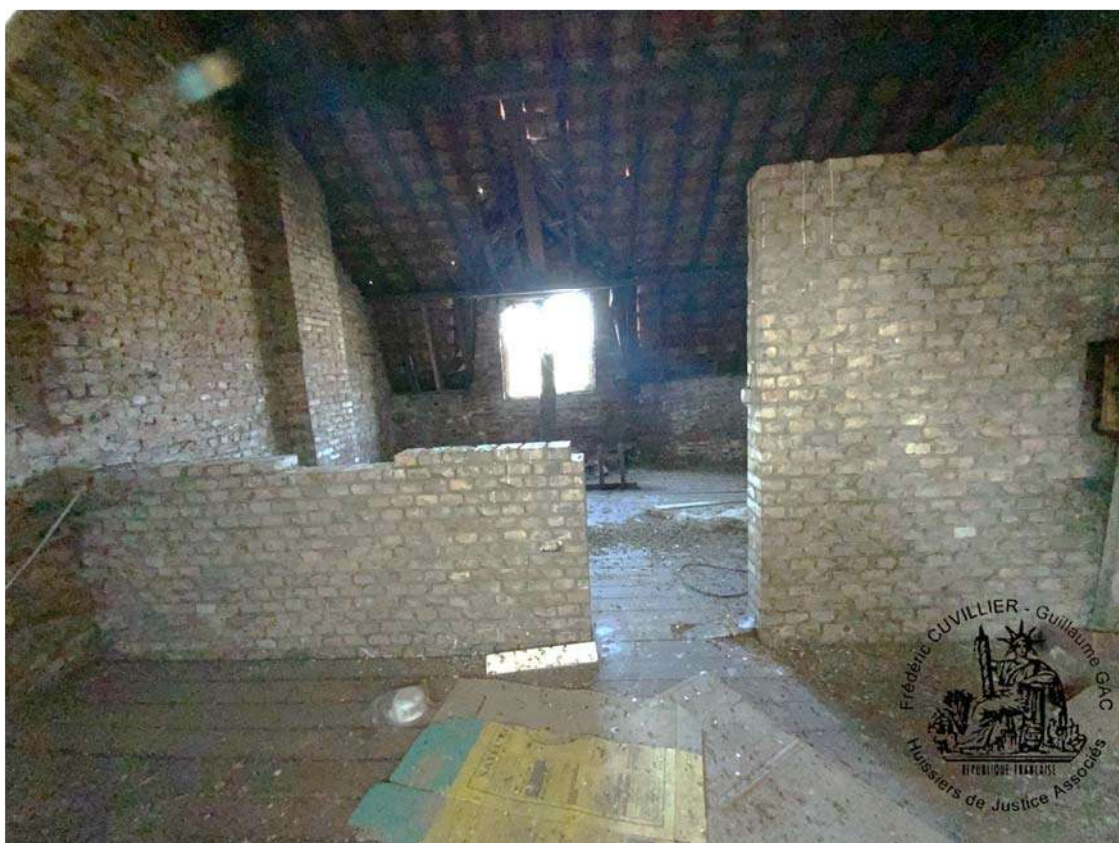
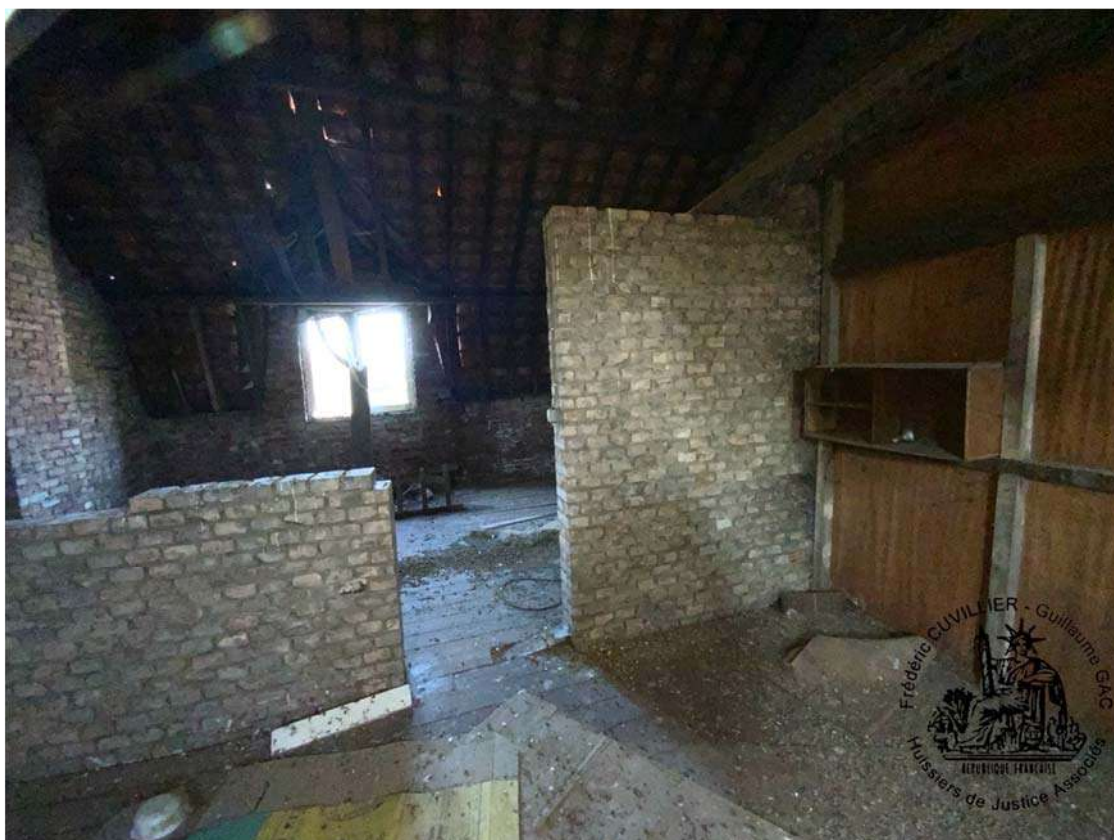
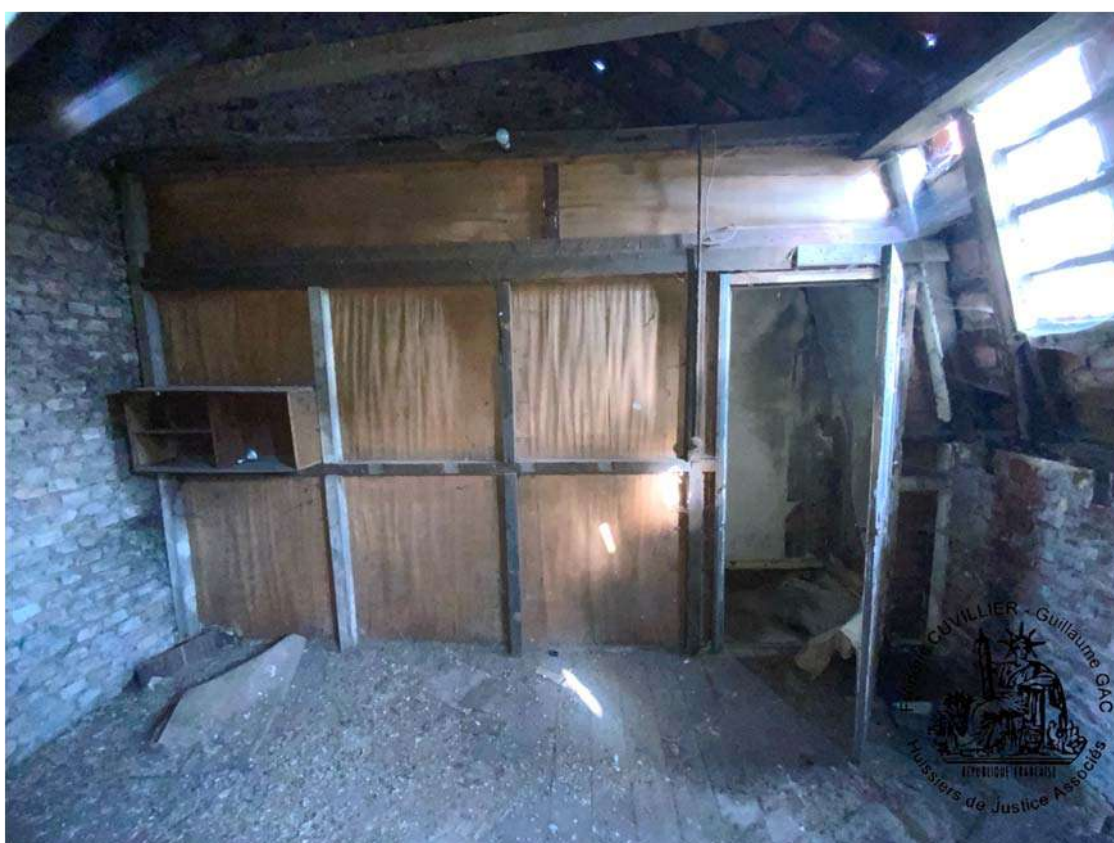
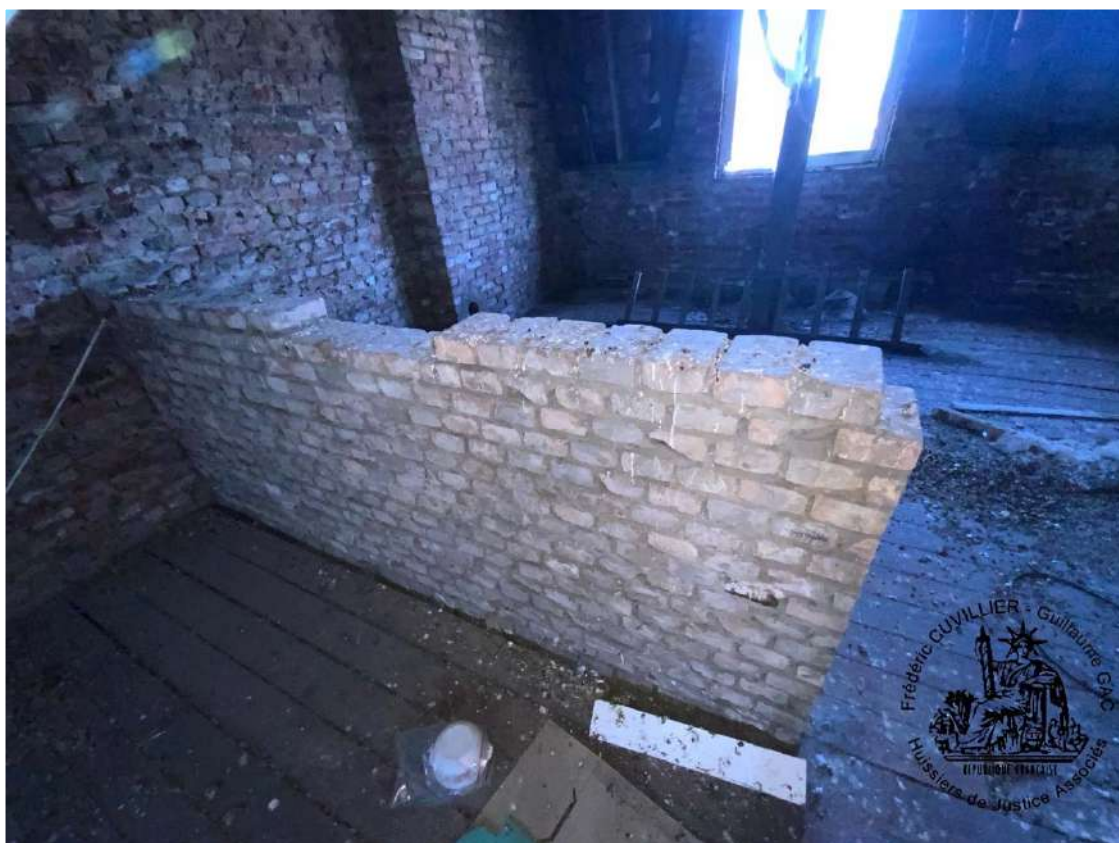
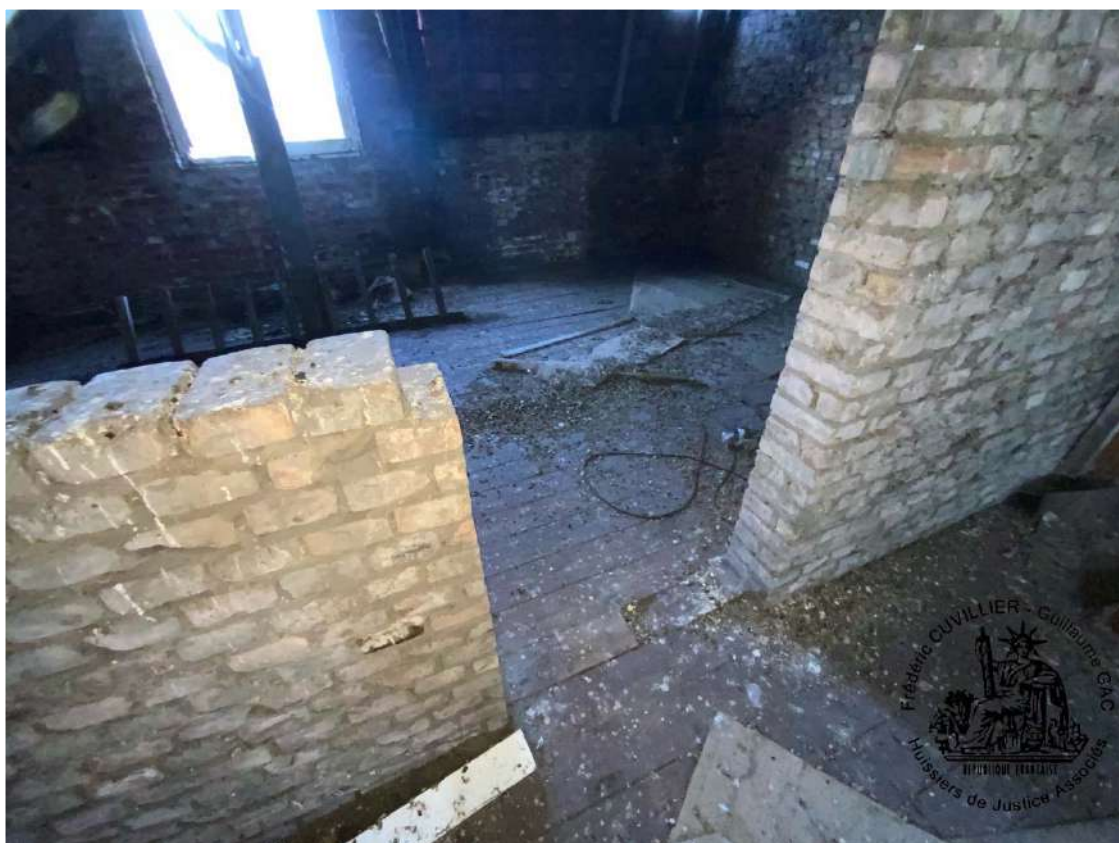
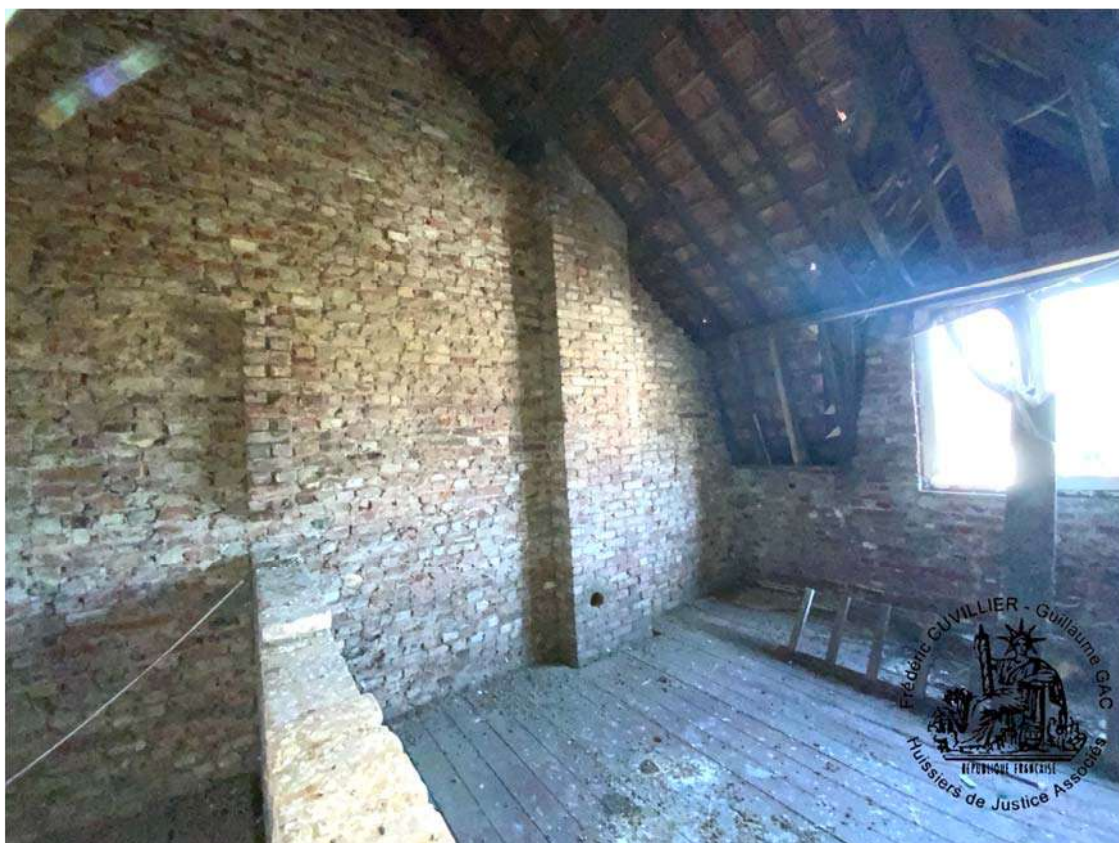
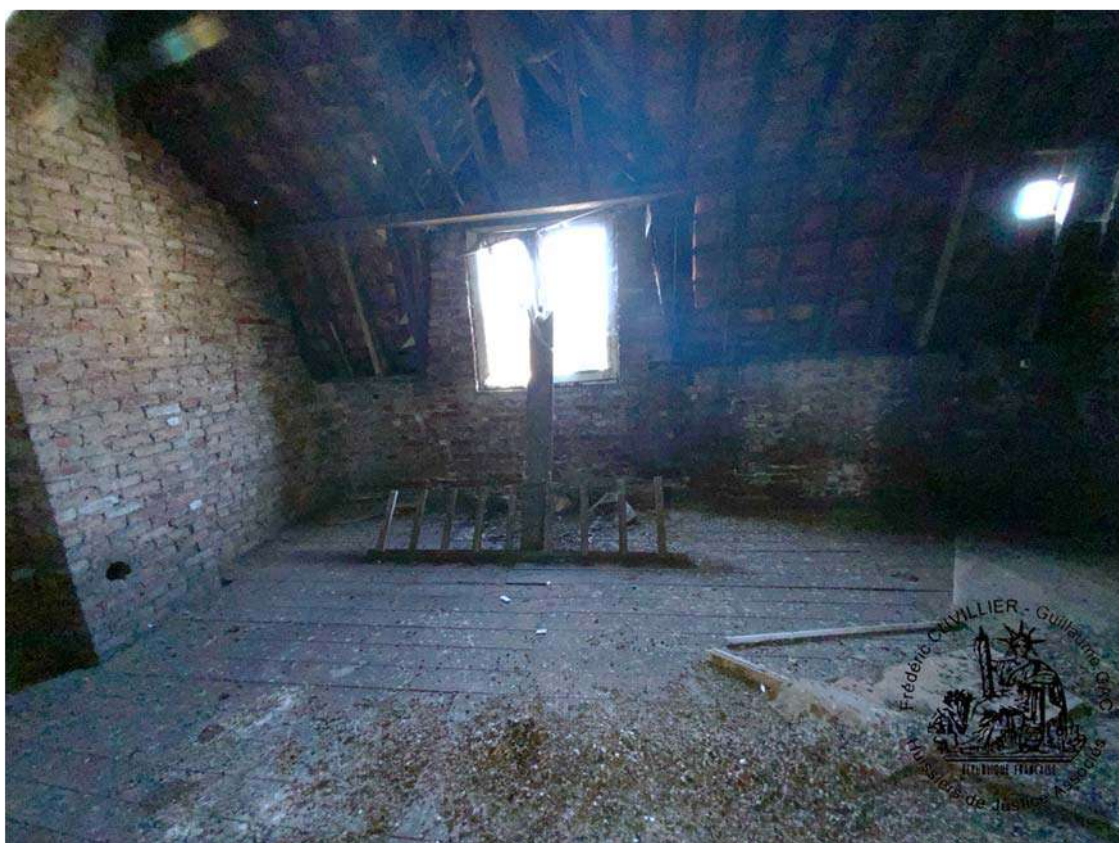
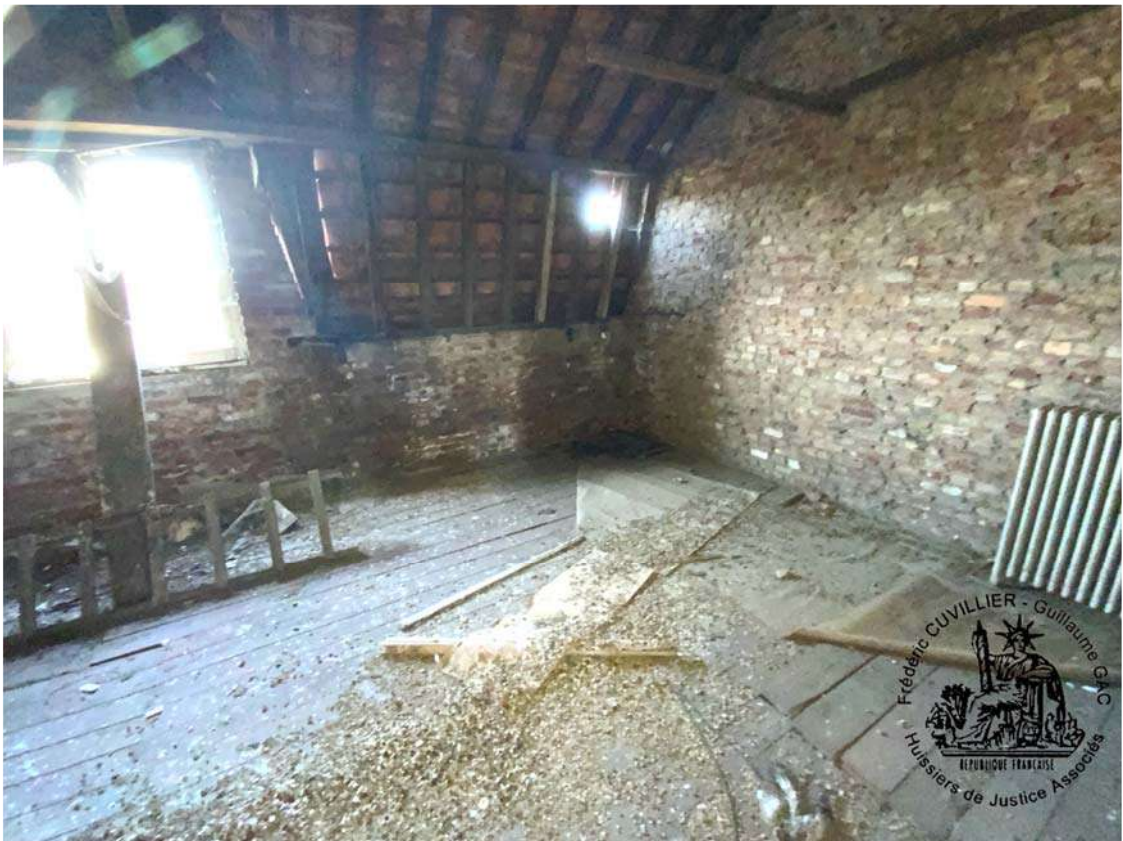
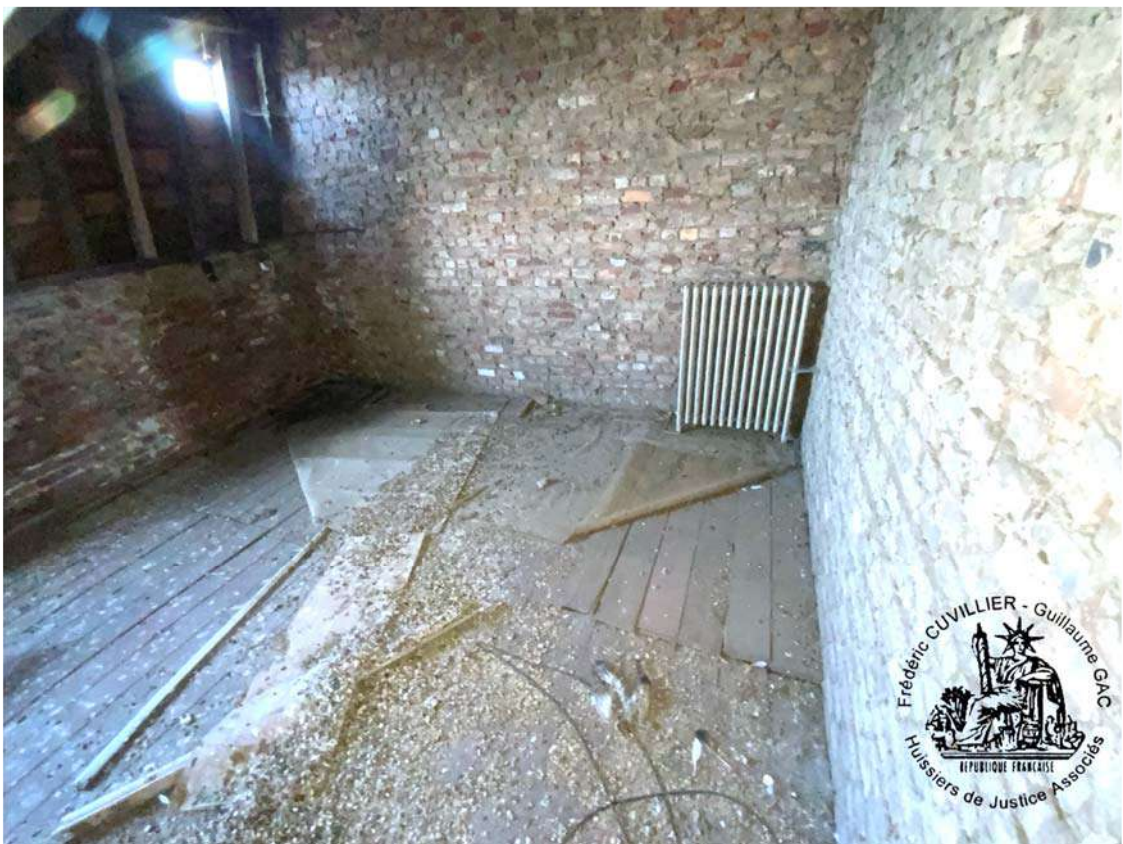
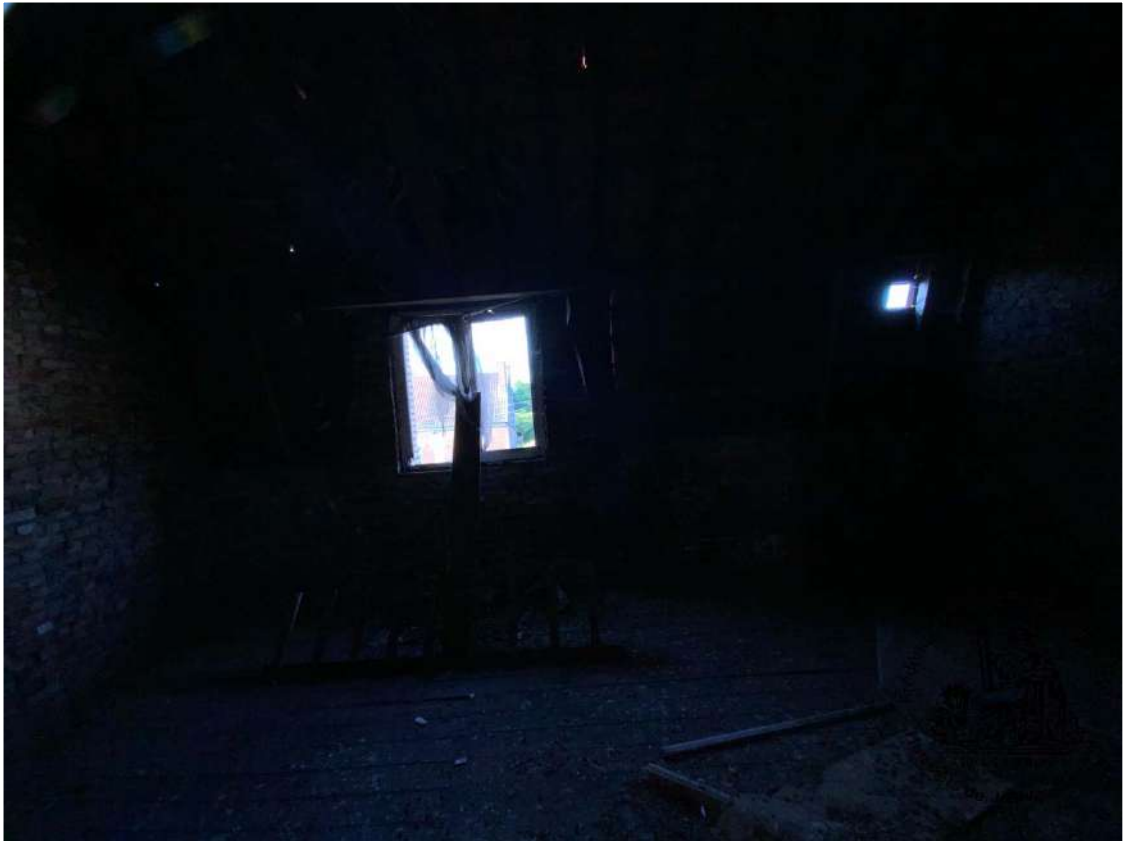
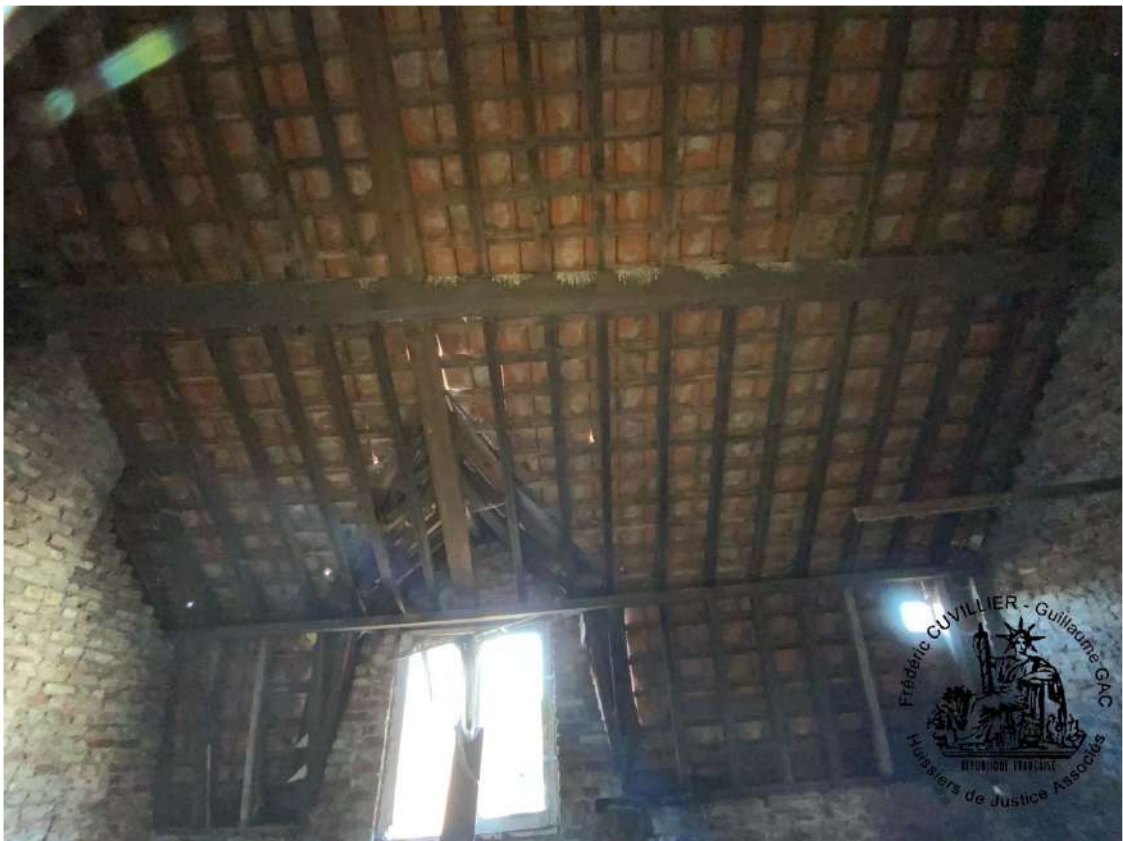
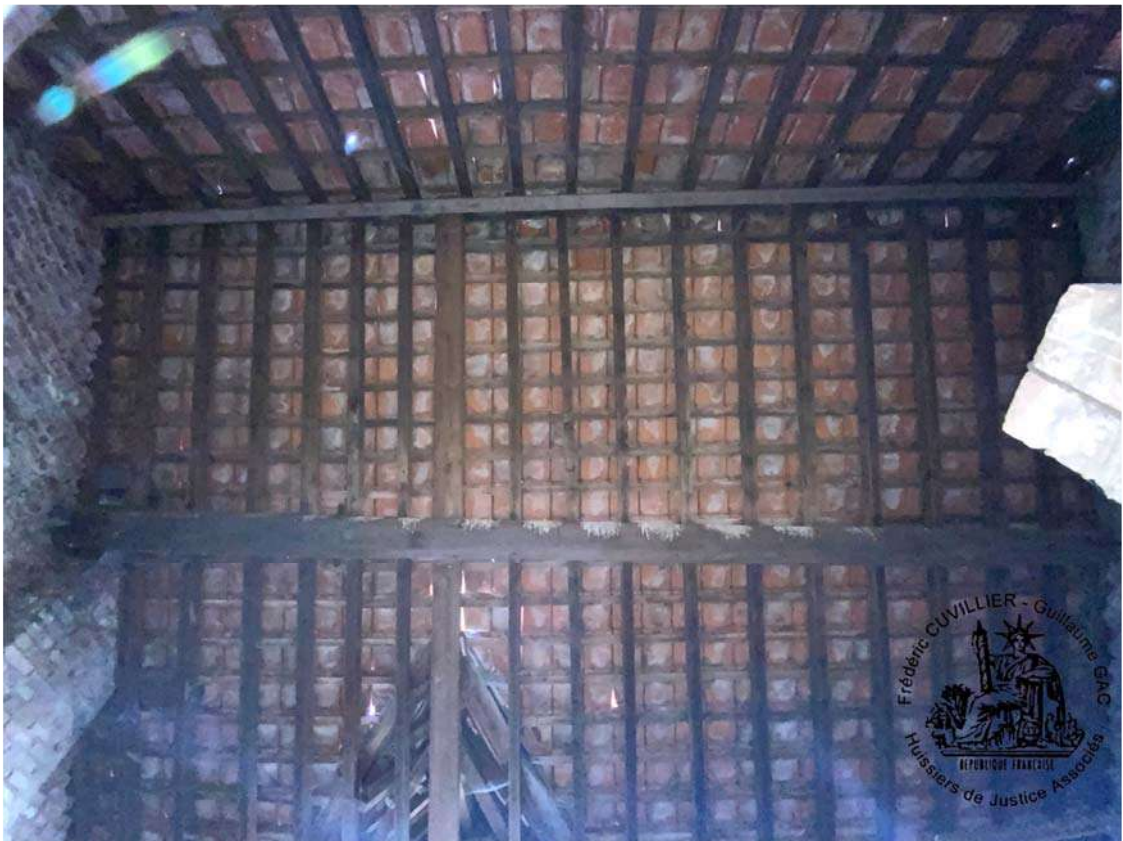
## **COMBLES**

J'accède aux combles en deux parties. Sol sur plancher en bois. La charpente est visible.

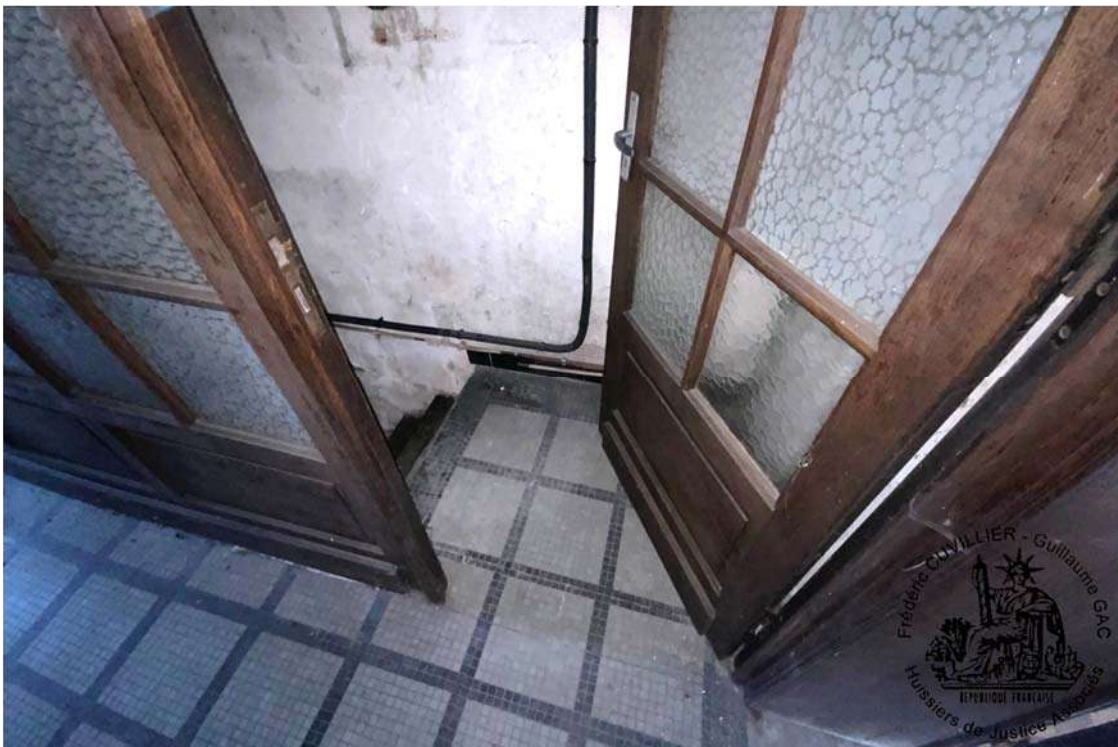
## CAVE

De l'entrée par un escalier situé sous l'escalier, j'accède à la cave. Murs en briques. Dans la cave, présence du tableau électrique avec le compteur EDF de type Linky ainsi que du compteur d'eau.

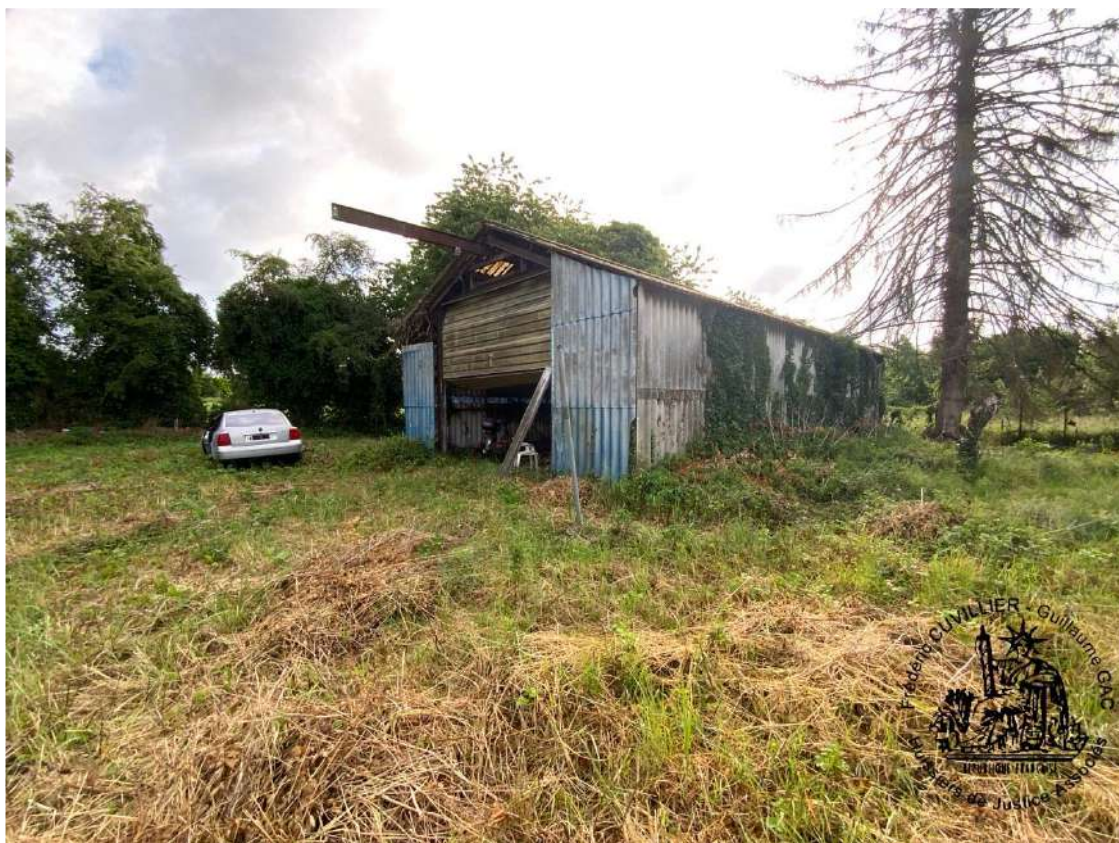
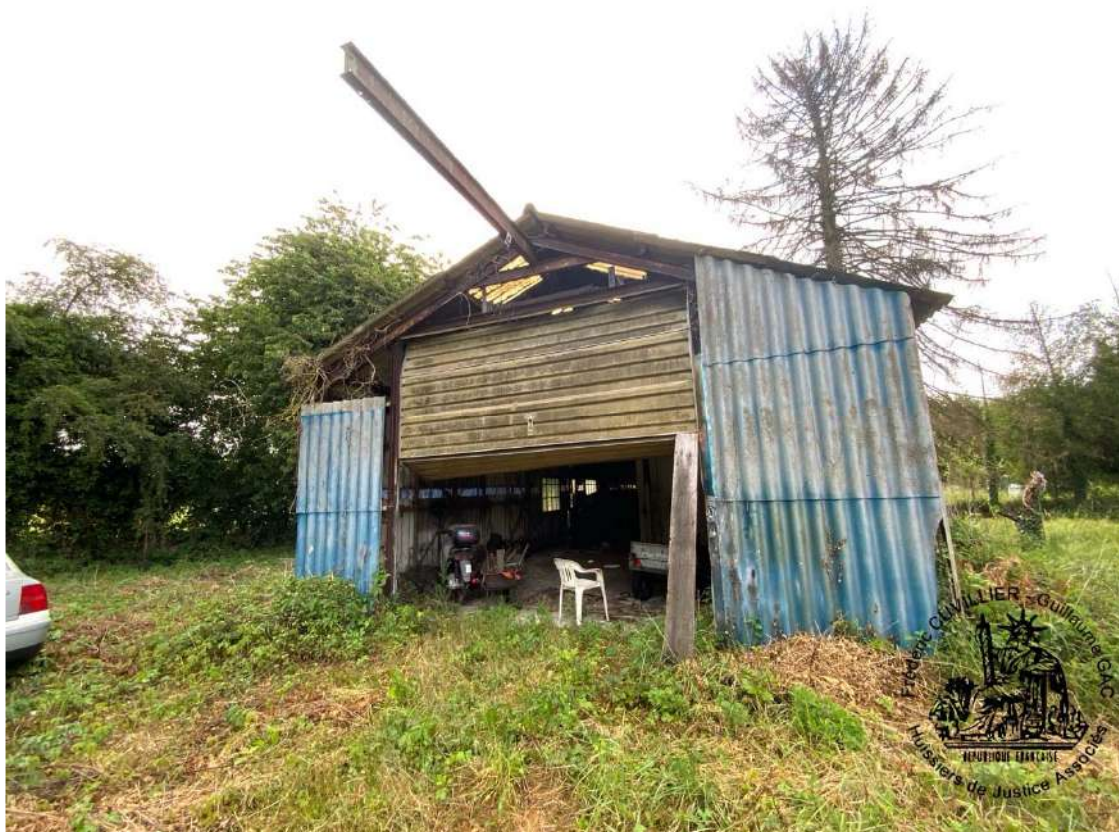
## HANGAR

Au niveau de la parcelle cadastrée section BH n°413, présence d'un hangar ancien au sein duquel se trouve une cabine de peinture.
