Résumé de l'expertise n° 25/0163

Désignation du ou des bâtiments		
<p><i>Localisation du ou des bâtiments :</i> Adresse : 39 Rue de Rosny Commune : 62200 Boulogne-sur-Mer (France) Références cadastrales non communiquées Désignation et situation du ou des lot(s) de copropriété : Ce bien ne fait pas partie d'une copropriété</p> <p>Périmètre de repérage : ... Totalité des parties privatives visibles et accessible sans investigations destructives</p>		
	Prestations	Conclusion

Numéro de dossier : 25/0163
 Norme méthodologique employée : AFNOR NF P 45-500 (juillet 2022)
 Date du repérage : 20/10/2025
 Heure d'arrivée : 09 h 30
 Durée du repérage : 02 h 30

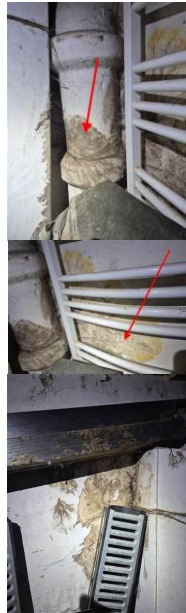
Parties d'immeubles bâties ou non bâties visitées	OUVRAGES parties d'ouvrages et éléments examinés	RESULTAT constatations des champignons lignivores	Photo
Cave	Murs (Béton peint)	Indice d'infestation de Champignon de pourriture cubique du type coniophore SP (Humidité importante): présence de filaments (ou hyphes) (infestation(s) importante(s))

Salon	Murs (Placoplâtre) et moulure en bois au plafond	Indice d'infestation de Champignon de pourriture cubique du type coniophore SP: présence de filaments (ou hyphes) (infestation(s) importante(s))

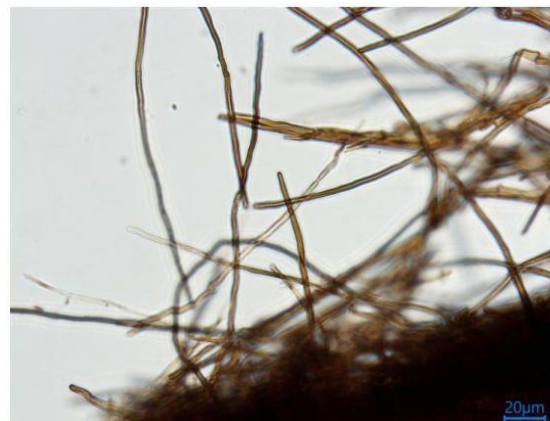
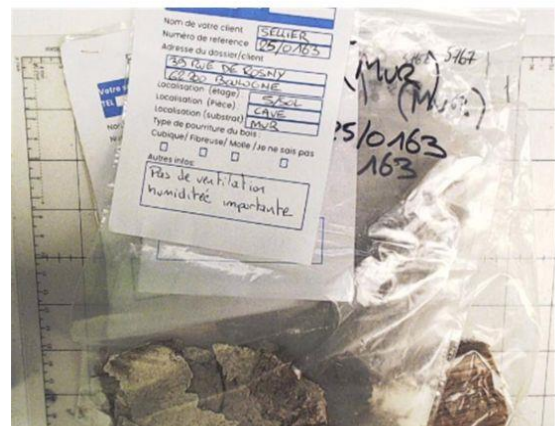
DETECTION D’ADN MÉRULE : NÉGATIF
RÉSULTATS D’ANALYSES : CONIOPHORA SP

N° dossier FONGILAB : **D576725**
Réception & d’analyse : **24/10/2025**
Référence client : **25/0163**
Adresse de prélèvement : **39 Rue de Rosny 62200 BOULOGNE SUR MER**
Localisation du prélèvement : **Sous-sol cave mur**

Echantillon pollué par des matières minérales et du papier.

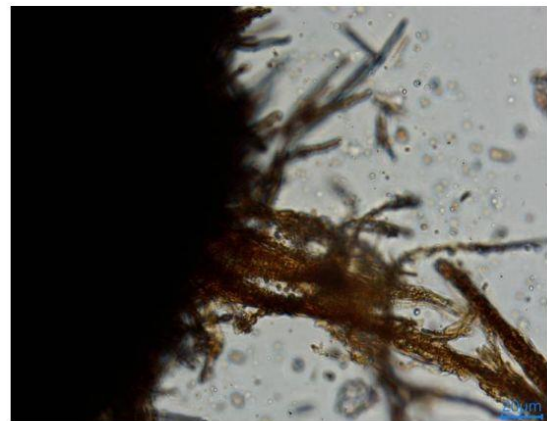
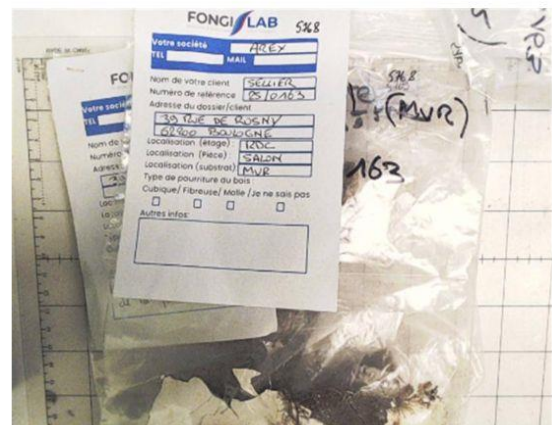
DETECTION D'ADN MÉRULE : NÉGATIF
RÉSULTATS D'ANALYSES : CONIOPHORA SP

N° dossier FONGILAB : **D576825**
Réception & d'analyse : **24/10/2025**
Référence client : **25/0163**
Adresse de prélèvement : **39 Rue de Rosny 62200 BOULOGNE SUR MER**
Localisation du prélèvement : **RDC Salon mur**

Présence d'ADN de mérule	NEGATIF
Champignon identifié	CONIOPHORA SP
Nom vernaculaire	CONIOPHORE
Type de pourriture	CUBIQUE
Champignon lignivore	OUI
Présence d'hyphes	OUI
Présence de spores	NON
Agrandissement	400X / 630X
Echantillon conforme	NON
Echantillon pollué par de la peinture.	
Voir www.fongilab.com/echantillon

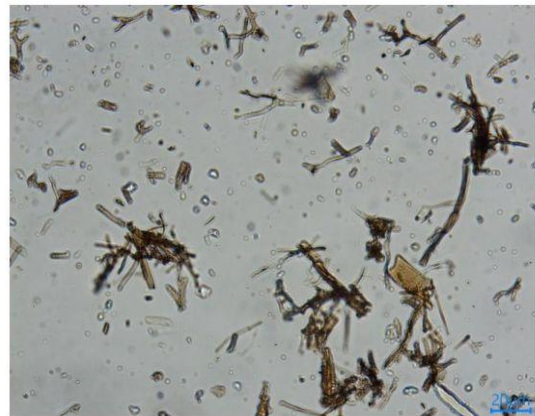
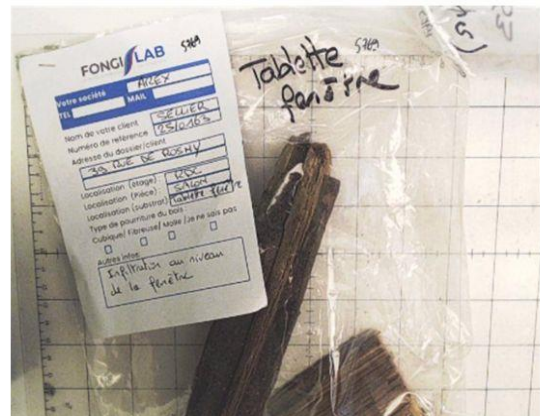
DETECTION D'ADN MÉRULE : NÉGATIF
RÉSULTATS D'ANALYSES : CONIOPHORA SP

N° dossier FONGILAB : **D576925**
Réception & d'analyse : **24/10/2025**
Référence client : **25/0163**
Adresse de prélèvement : **39 Rue de Rosny 62200 BOULOGNE SUR MER**
Localisation du prélèvement : **RDC Salon tablette fenêtre**

Présence d'ADN de mérieux	NEGATIF
Champignon identifié	CONIOPHORA SP
Nom vernaculaire	CONIOPHORE
Type de pourriture	CUBIQUE
Champignon lignivore	OUI
Présence d'hyphes	OUI
Présence de spores	NON
Agrandissement	400X / 630X
Echantillon conforme	NON

Echantillon pollué par du bois. Voir www.fongilab.com/echantillon

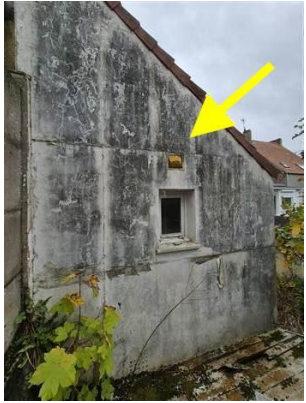
Localisation	Identifiant + Description	Conclusion (justification)	Etat de conservation** et préconisations*	Photo
Rez de chaussée - Extérieur	Identifiant: M001-P001 Description: Plaques Liste selon annexe.13-9 du CSP: B	Présence d’amiante (Après analyse en laboratoire)	Matériau non dégradé Résultat EP** Préconisation : Il est recommandé de réaliser une évaluation périodique.
