PROCES VERBAL DE DESCRIPTION DES LIEUX

Dressé le vendredi 1 août 2025

LIEUDIT : 1 RUE DE LA CROISETTE

1 rue de la Croisette,
54440 HERSERANGE,

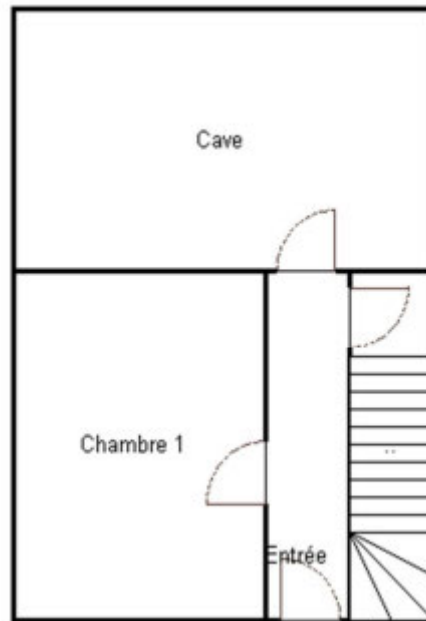
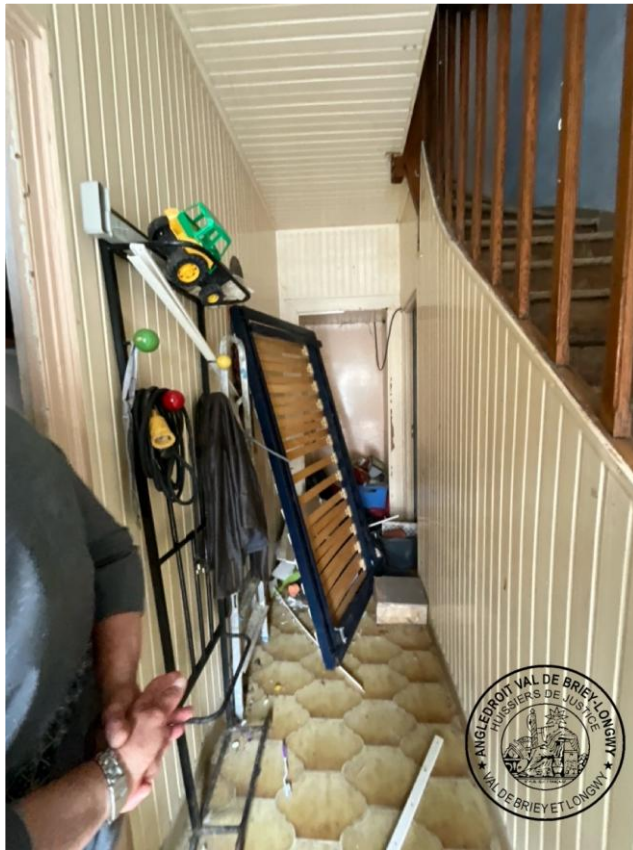
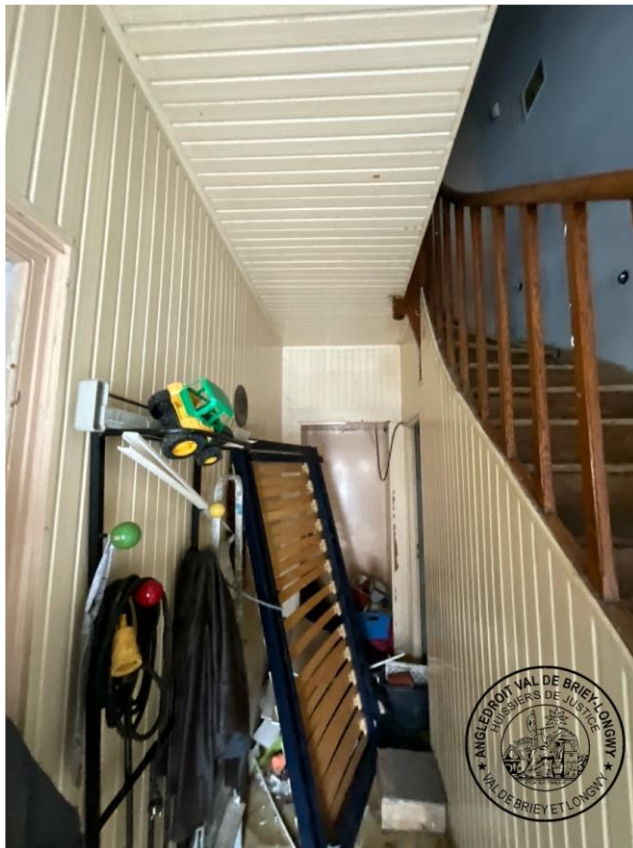
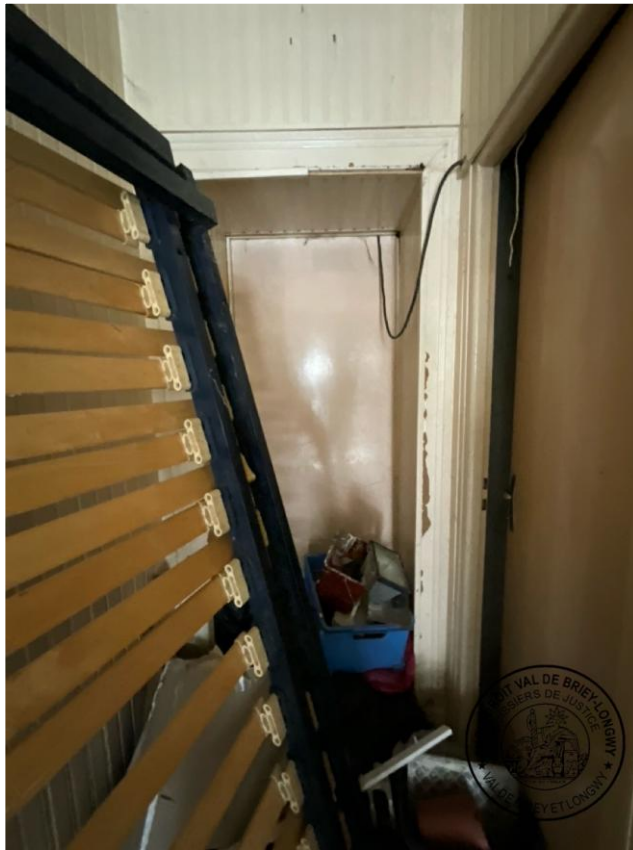
Entrée :

Le sol est en carrelage extrêmement sale

Les murs et plafond recouverts d'un lambris en PVC, également très sale recouverts de toiles d'araignées

De nombreux encombrants sans valeur sont éparpillés au sol.

L'accès au sous-sol n'est pas possible, en raison de la présence de nombreux sacs-poubelles et autres encombrants obstruant l'ouverture de la porte sur plusieurs centimètres de hauteur.

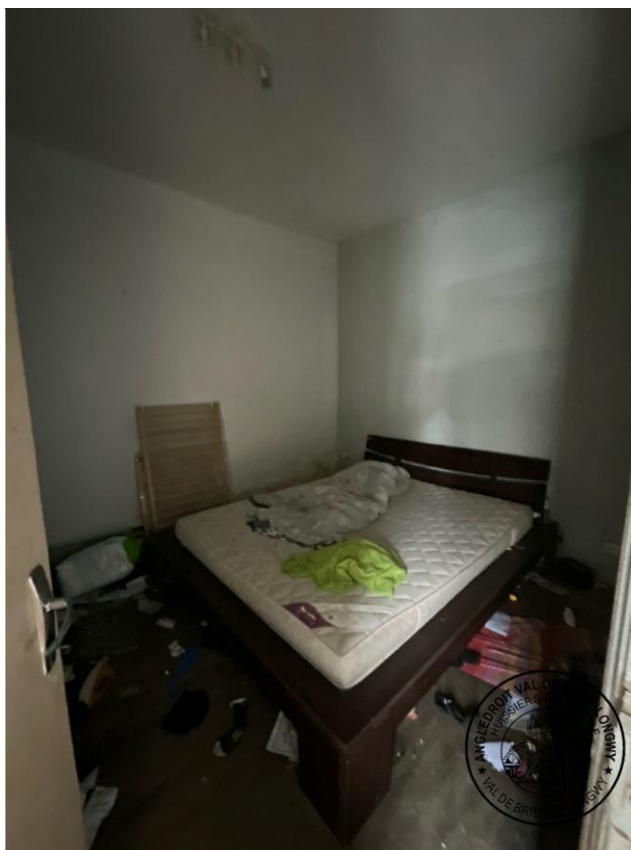
Chambre n°1:

Le sol en stratifié est sale

Les murs et le plafond sont peints mais en mauvais état.

La pièce est encombrée d'un lit avec matelas, de vêtements et de mobilier sans valeur, ainsi que d'immondices dispersés au sol.

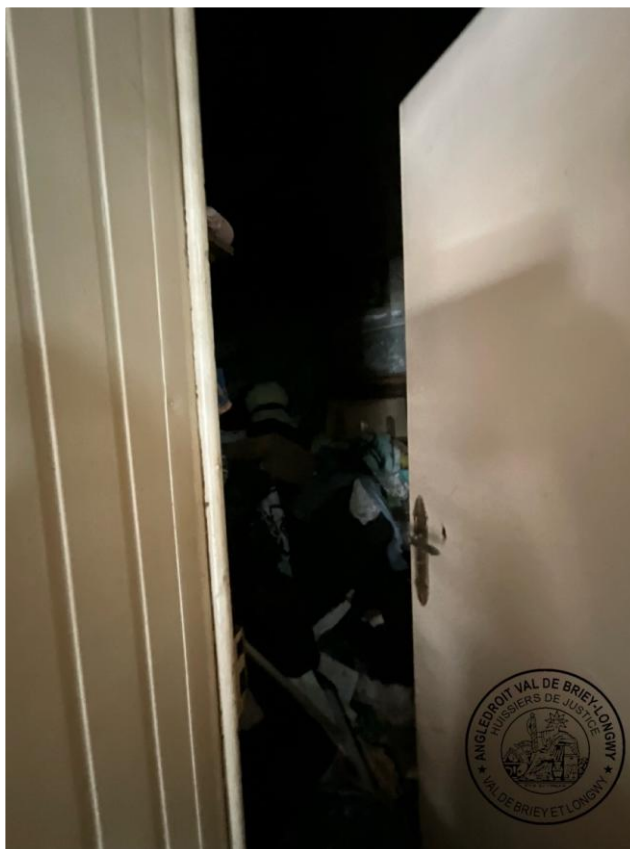
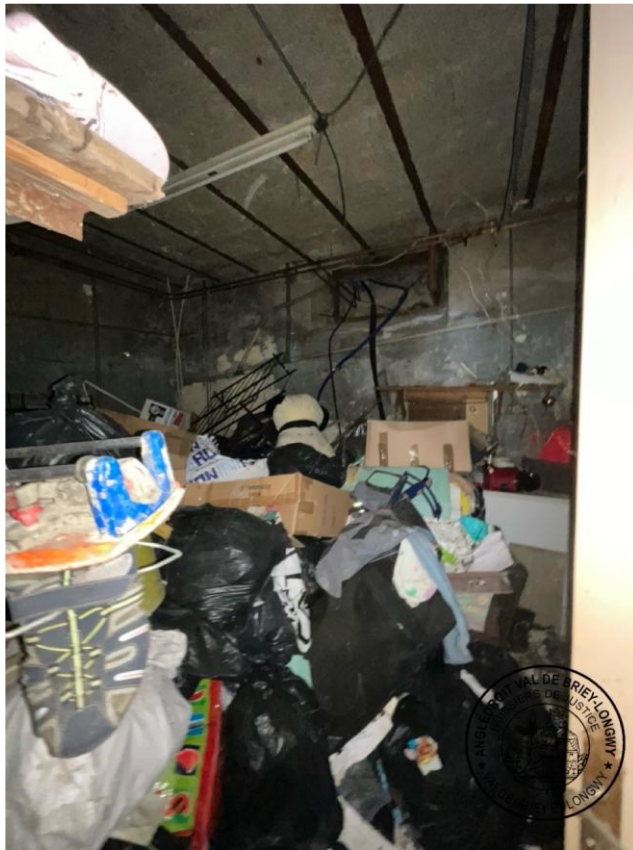
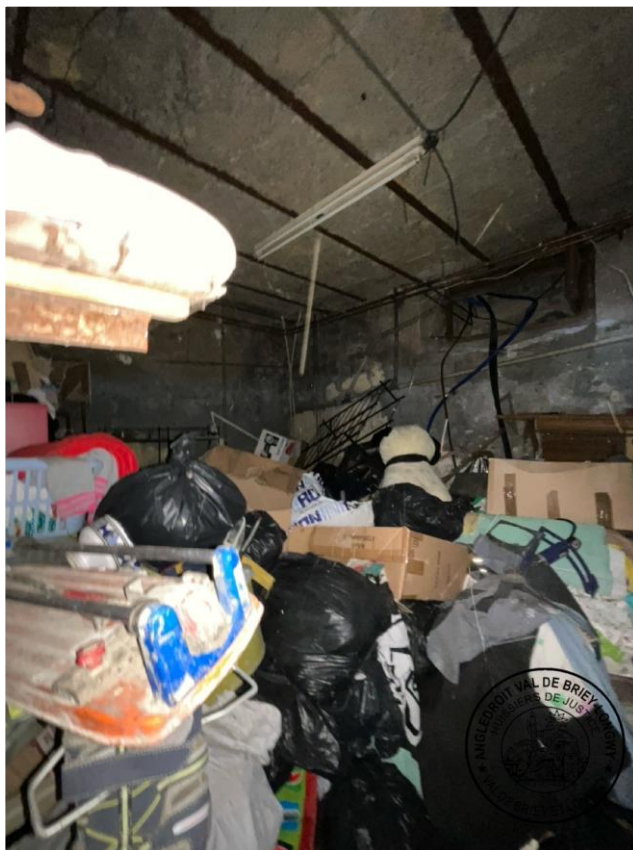
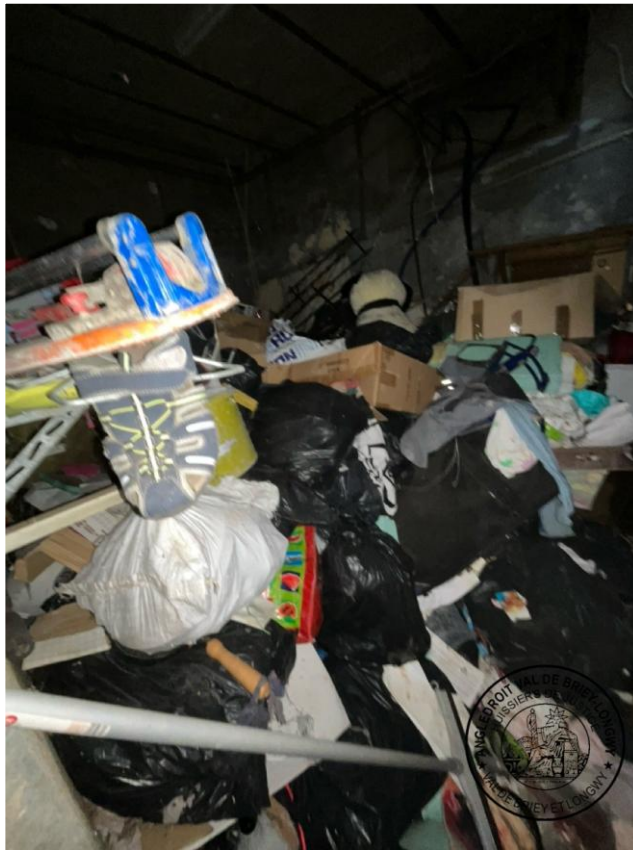
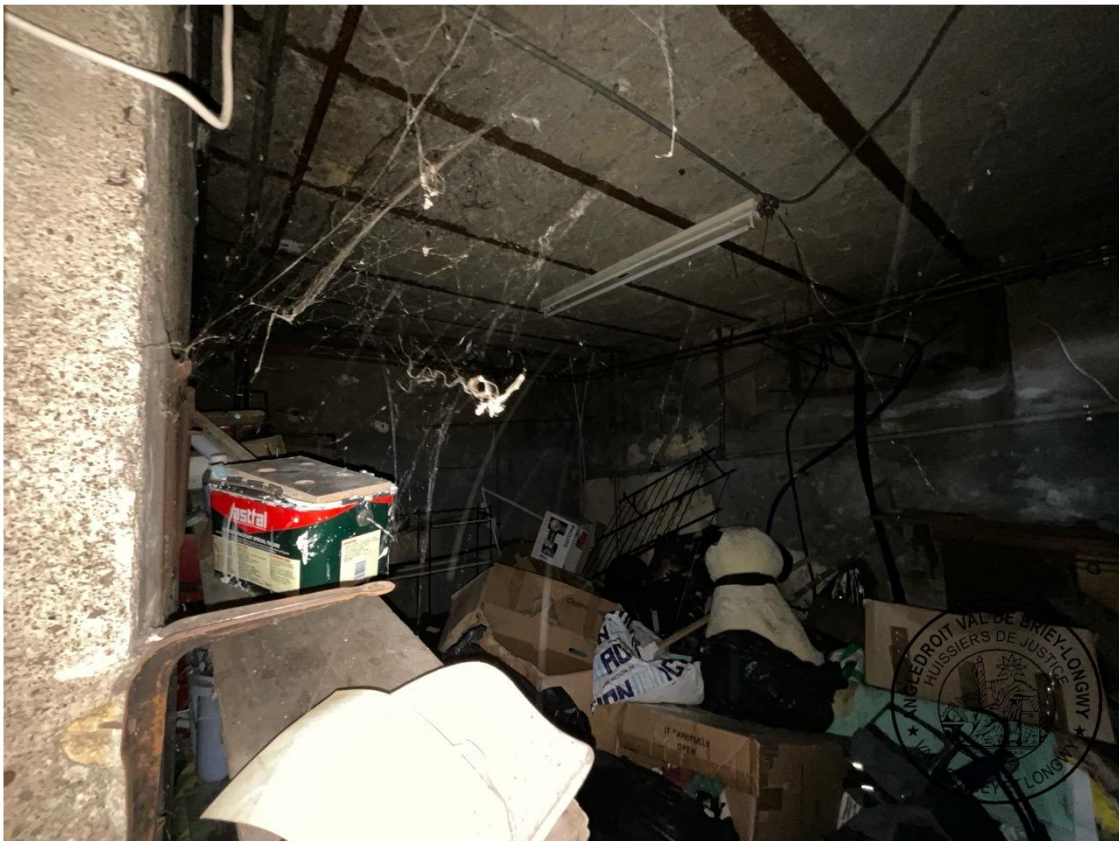
Cave :

L'accès se fait par une porte en bois, difficilement praticable en raison de la présence de nombreux sacs-poubelles et autres encombrants obstruant l'ouverture sur plusieurs centimètres de hauteur.

Les murs sont à l'état brut et le plafond est constitué de poutrelles et d'ourdis.

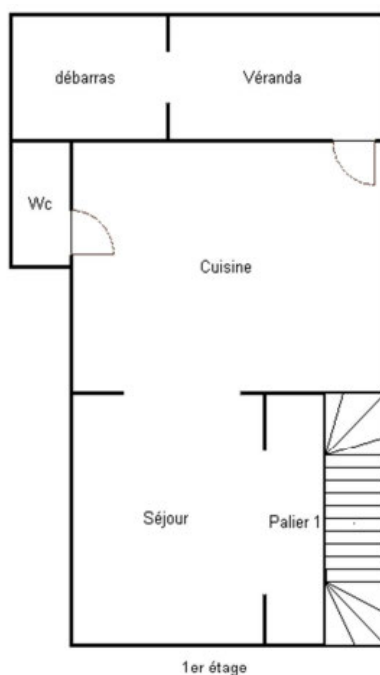
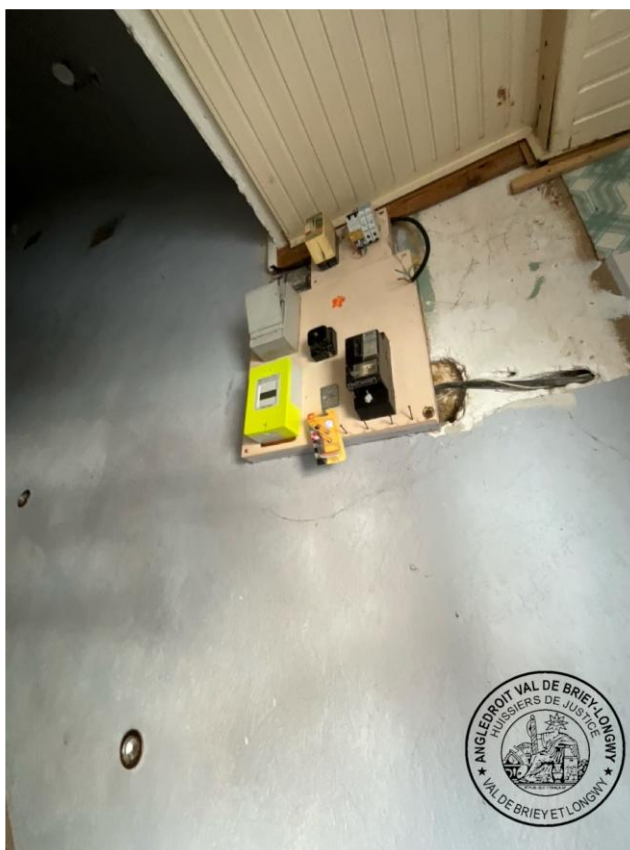
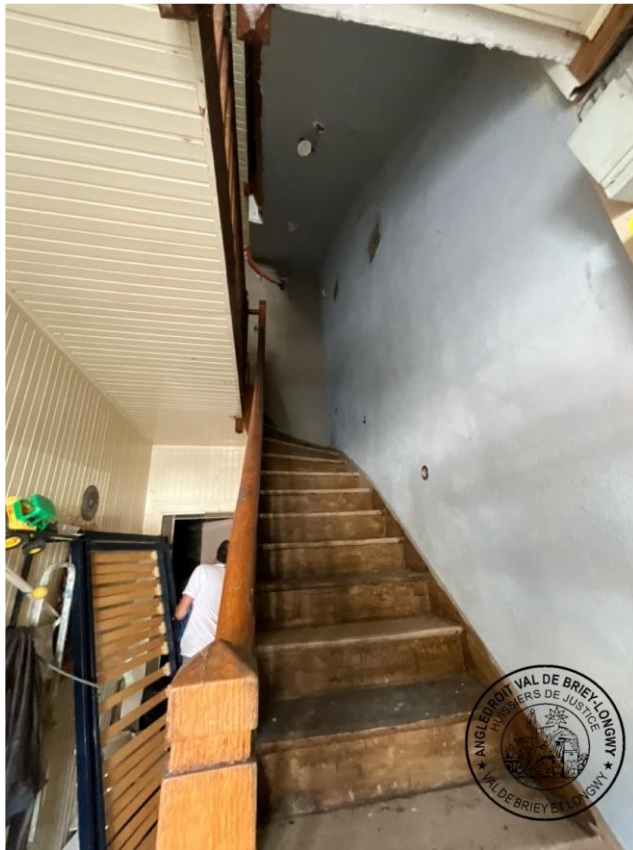
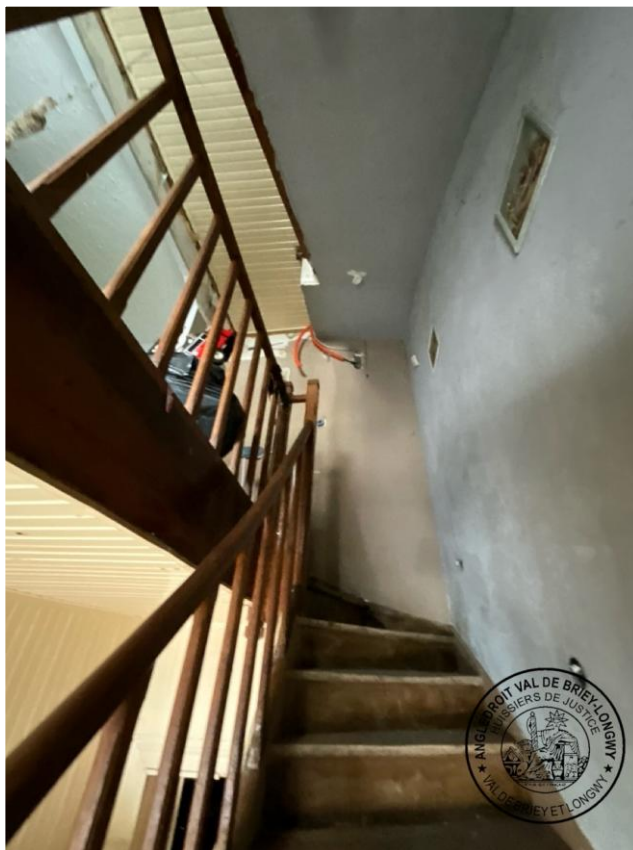
Accès 1^{er} étage :

L'accès à l'étage s'effectue par un escalier en bois très encrassé.

Les murs sont peints, la peinture étant souillée et en mauvais état.

À l'arrivée, le palier dessert un dégagement dont une grande ouverture a été réalisée dans la cloison séparative a été déposée, permettant ainsi un accès direct à la pièce attenante.

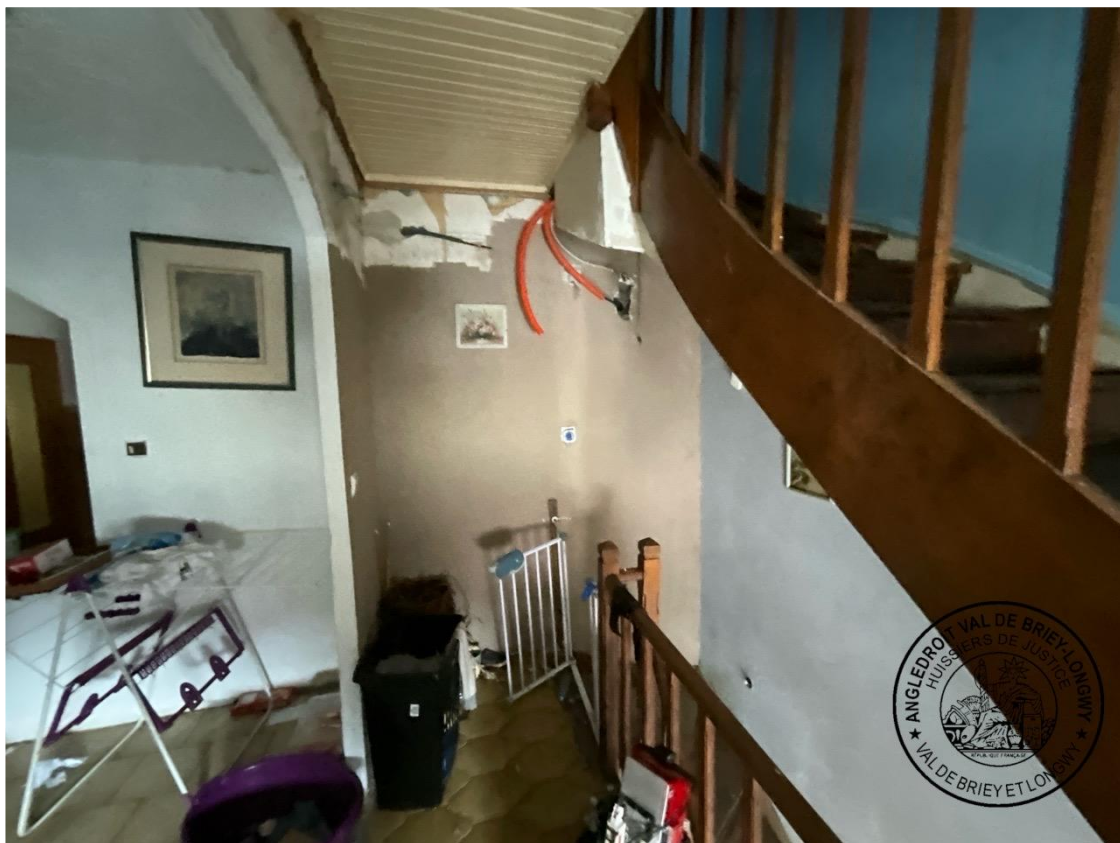
Séjour :

Le sol est recouvert d'un carrelage encrassé.

Les murs sont peints, la peinture étant souillée.

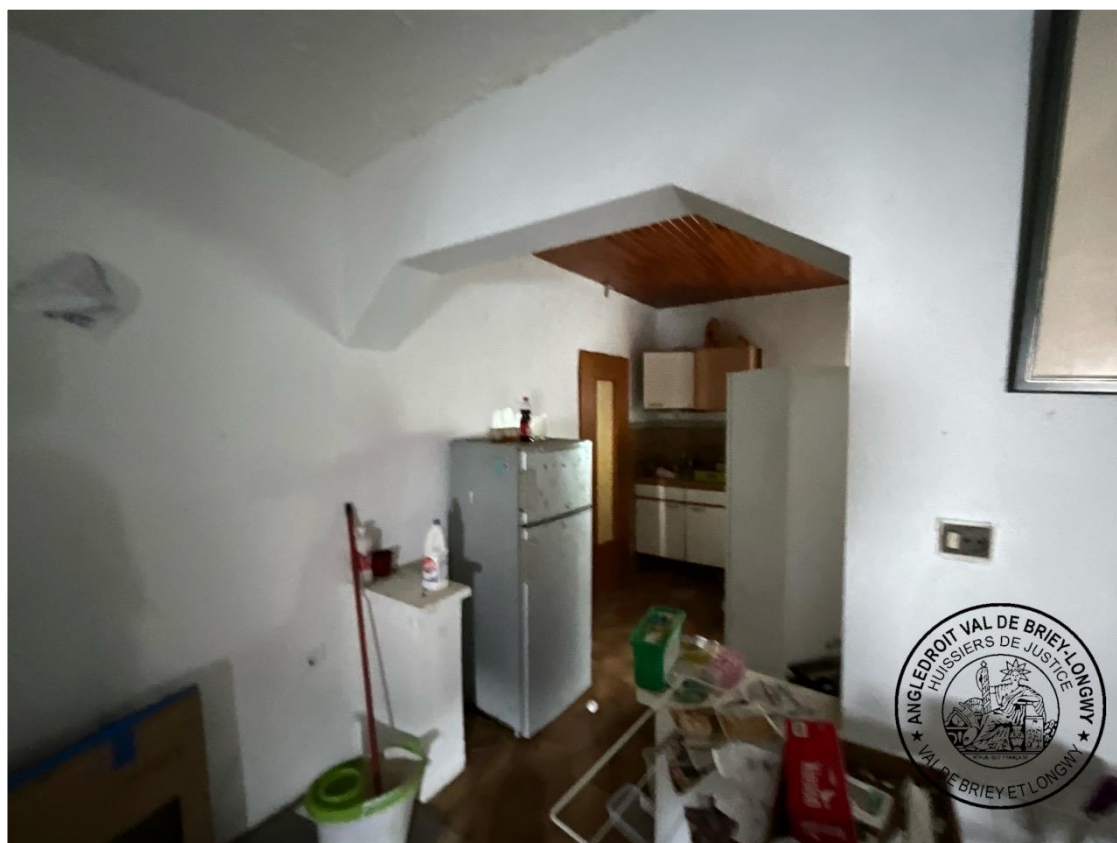
Cuisine :

Le sol est recouvert de carrelage, fortement souillé.

Les murs sont en partie couverts d'une crédence et d'une tapisserie, tous deux en mauvais état et encrassés.

Une cuisine équipée comprenant des éléments hauts et bas en bois de type rustique, l'ensemble étant en mauvais état.

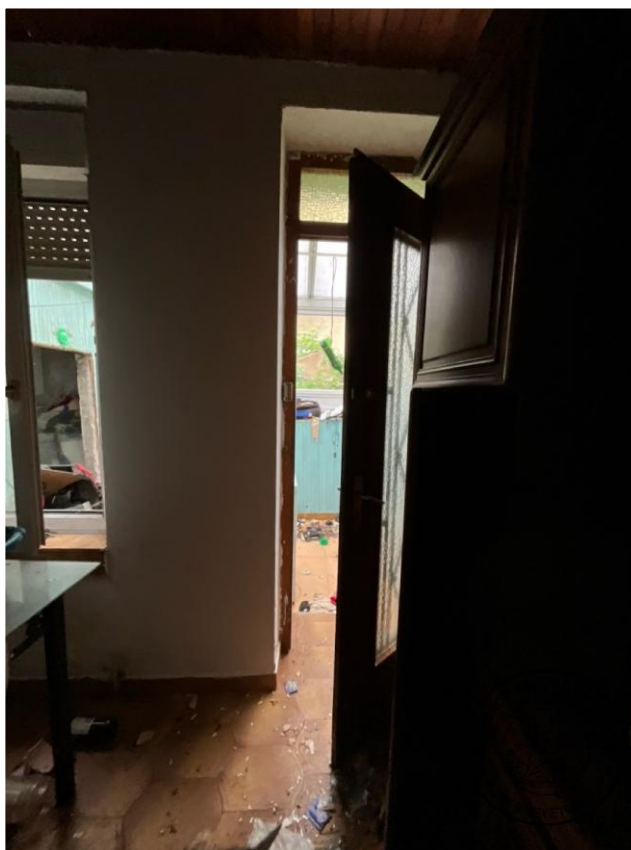
Véranda et extension :

La cuisine donne accès à une extension, elle-même encombrée de débris et d'objets sans valeur.

Depuis cette extension, une ouverture a été pratiquée dans un mur, mais l'accès à la pièce attenante est impossible tant celle-ci est jonchée d'encombrants et d'immondices sur plusieurs centimètres de hauteur.

Le sol est recouvert d'un carrelage sale.

Les murs sont habillés de lambris en bois et de panneaux en PVC, l'ensemble étant encrassé.

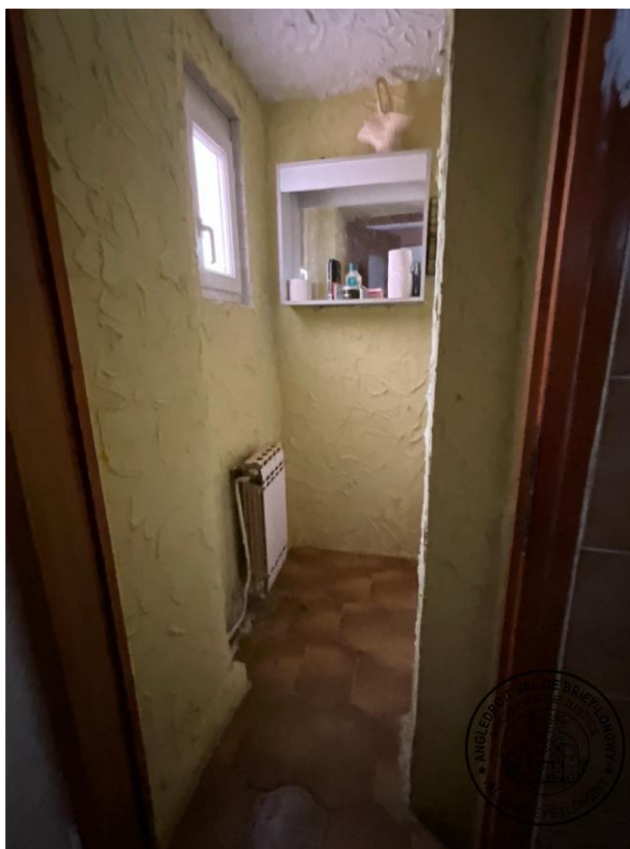
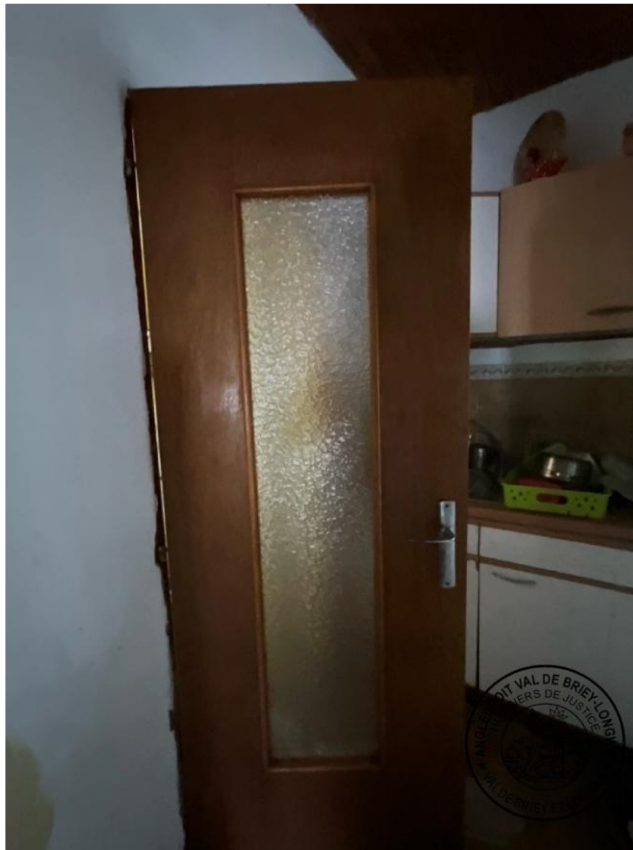
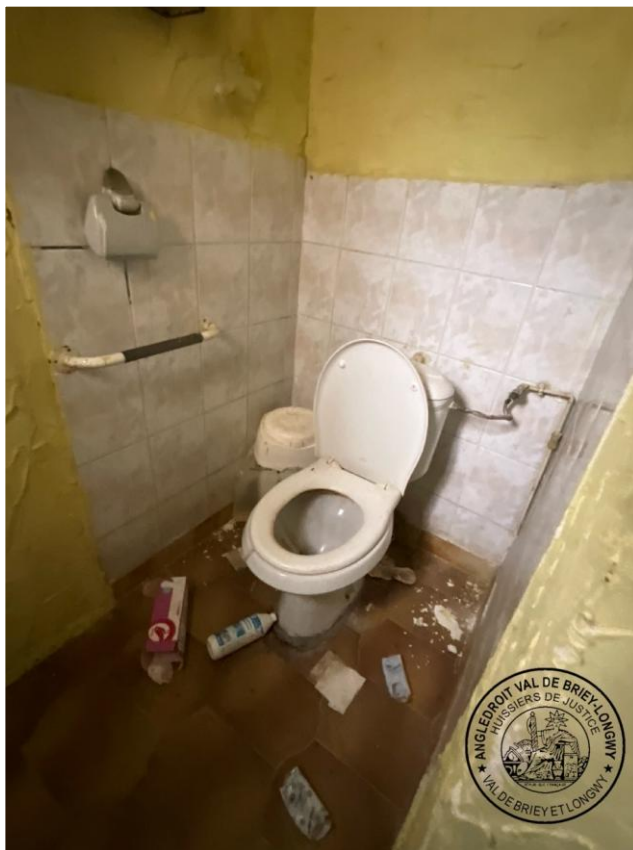
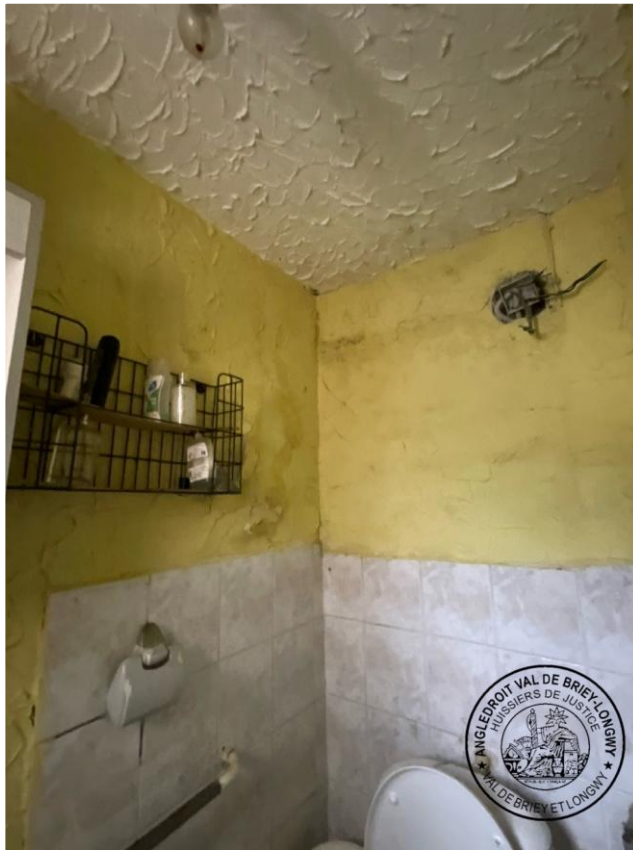
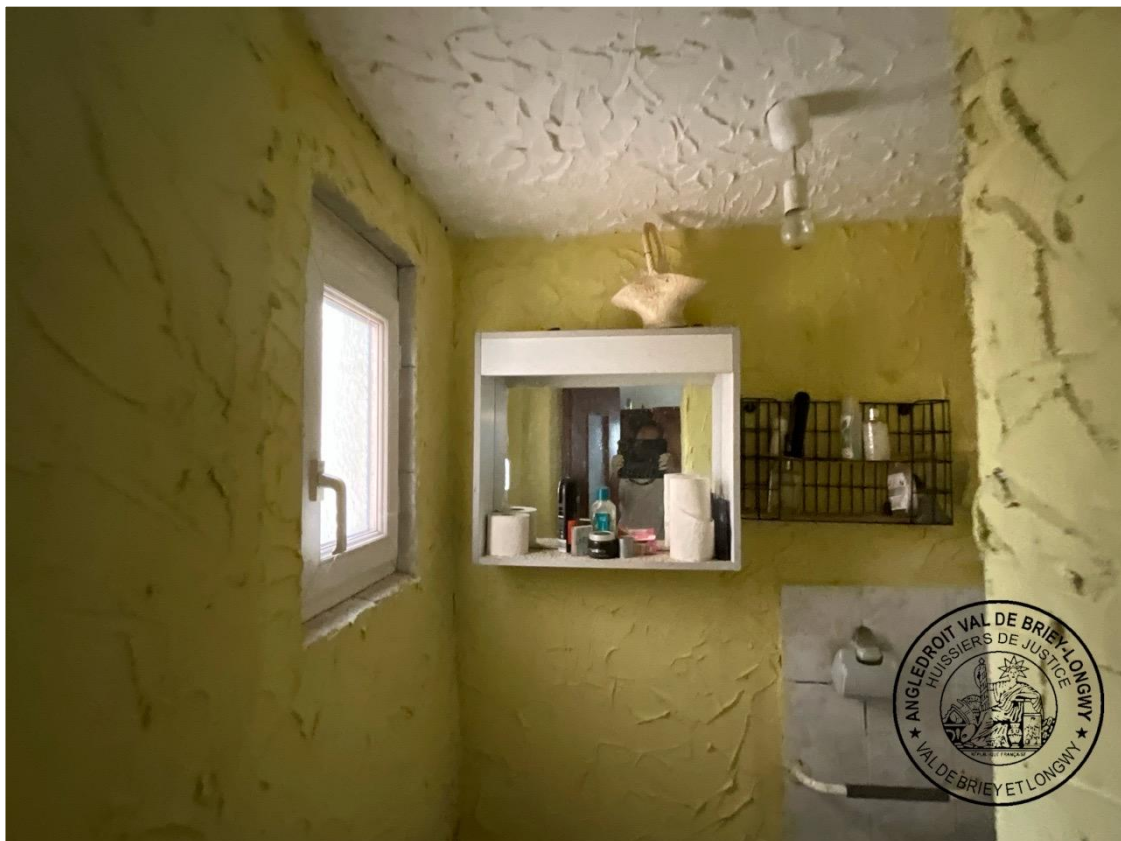
Toilettes :

Le sol est carrelé, sale ;

-Une cuvette de toilettes sale,

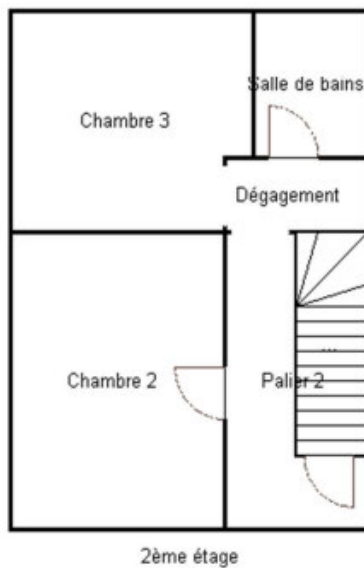
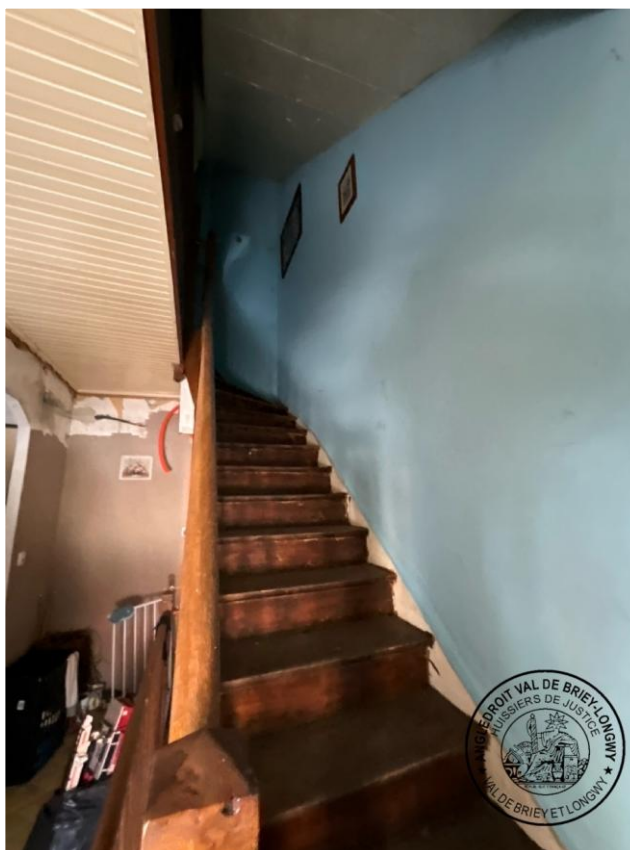
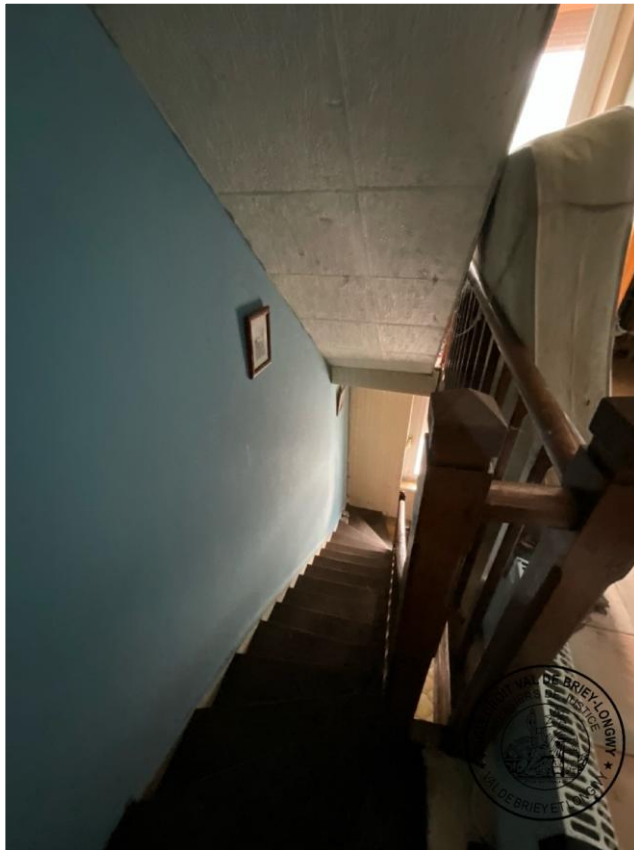
Accès étage n°2 :

L'accès se fait par un escalier en bois souillé

Le sol est recouvert d'un carrelage encrassé.

Les murs, peints, sont sales.

Le plafond est recouvert de plaques de polystyrène également sales

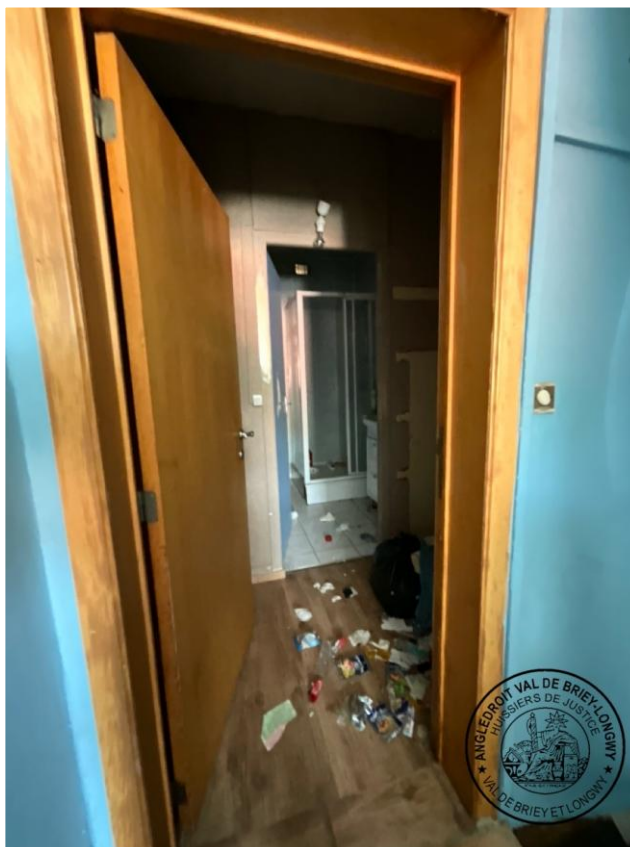
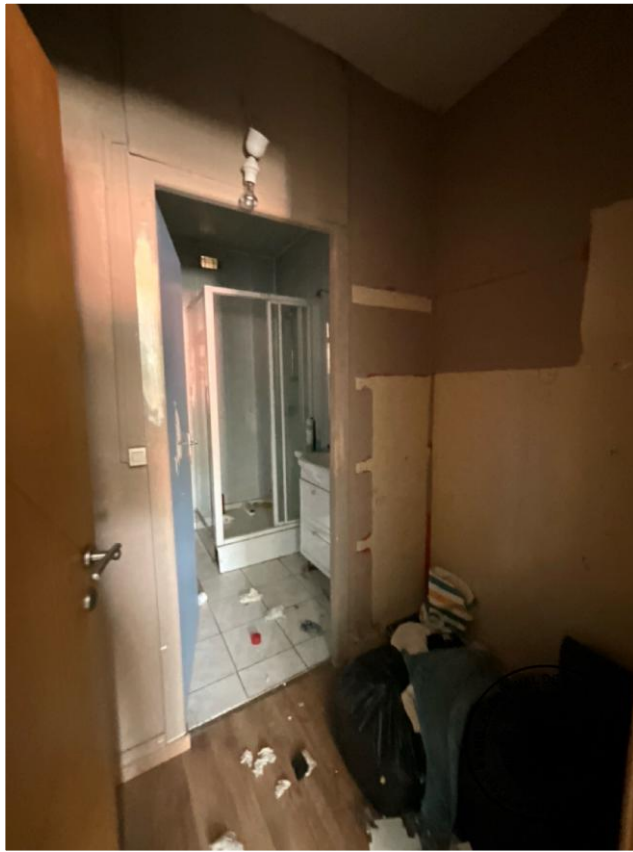
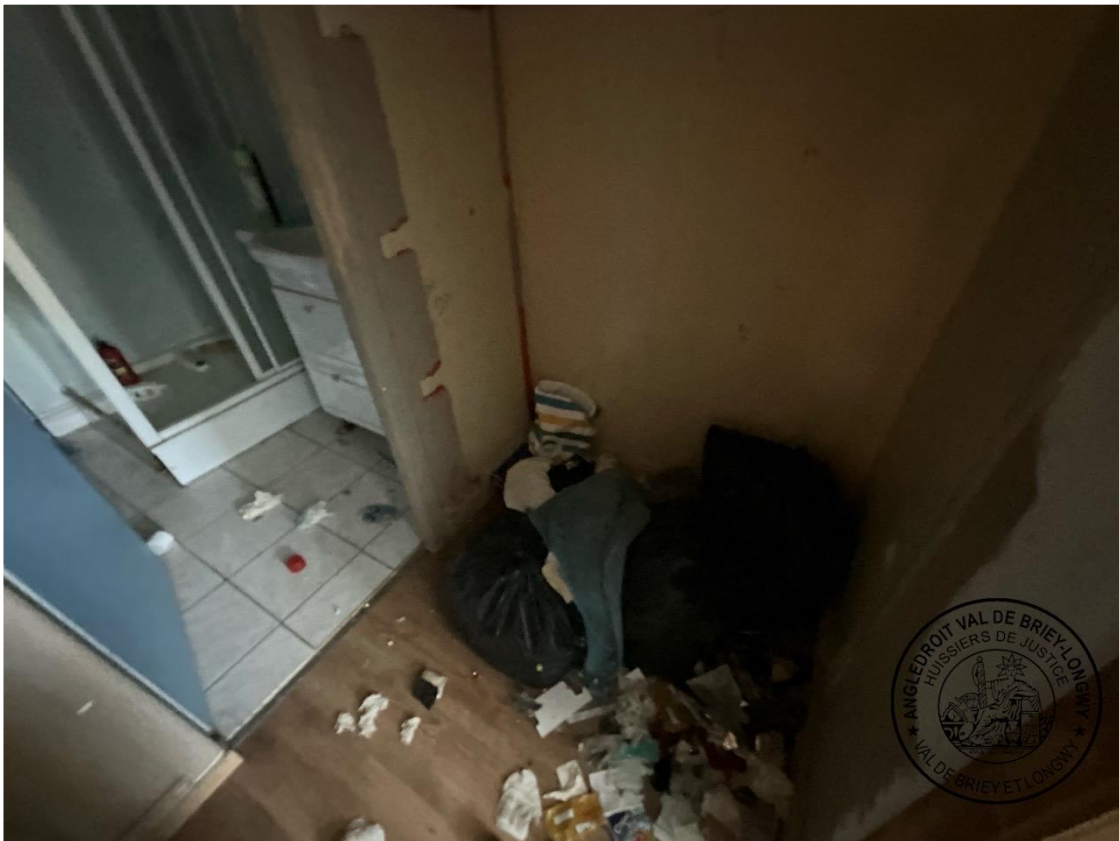
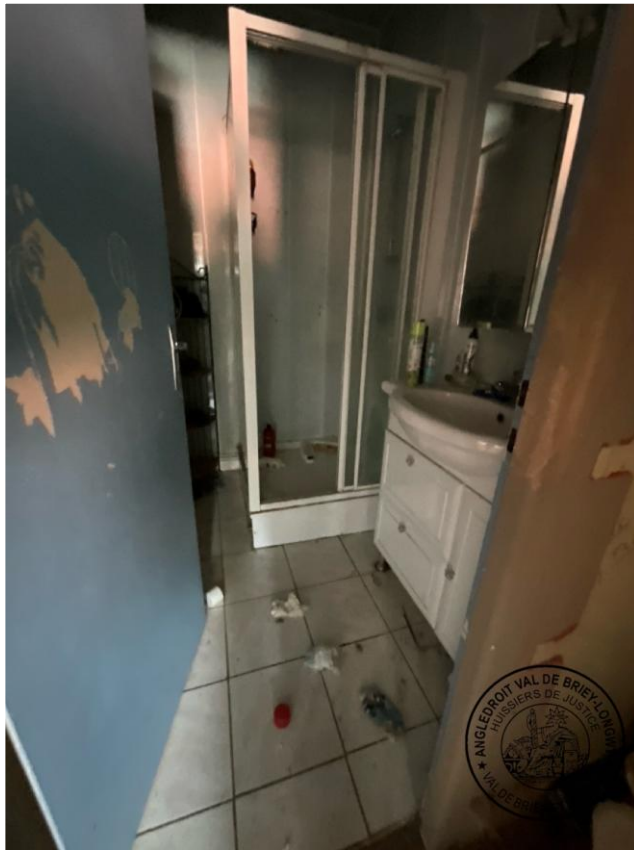
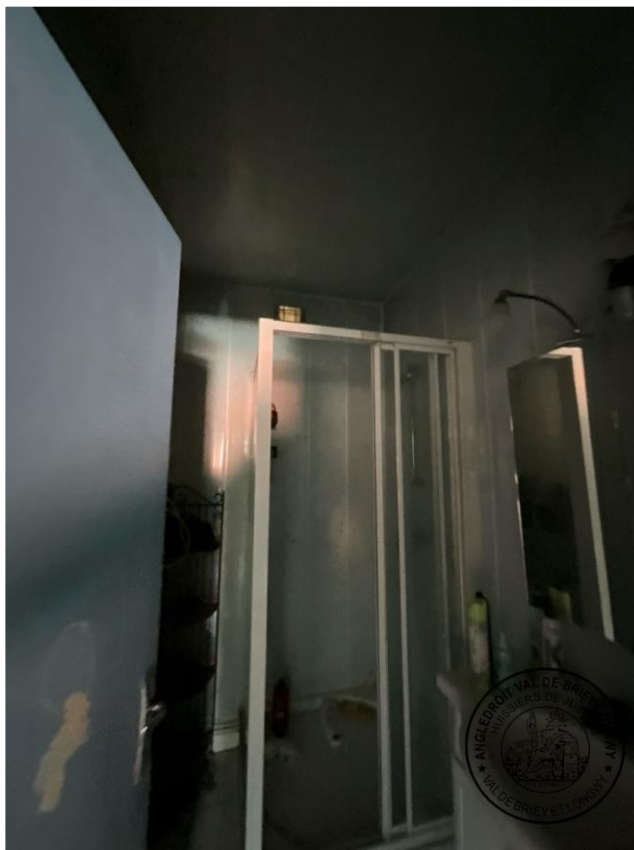
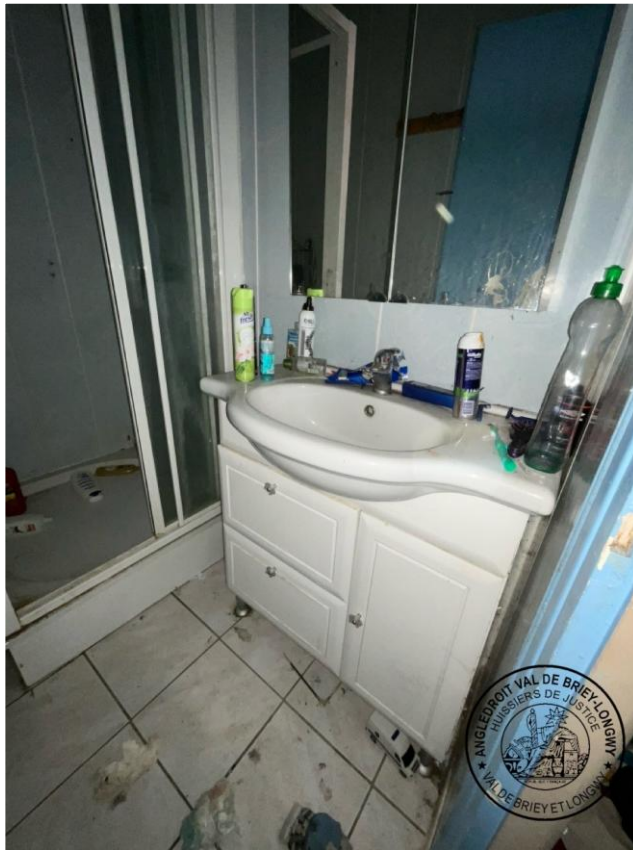
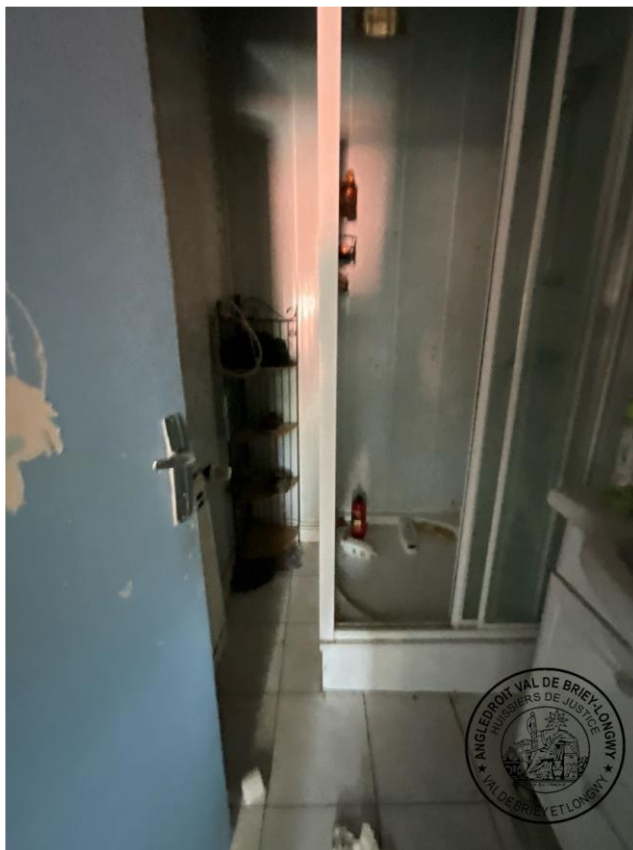
Salle d'eau :

Le sol est recouvert d'un parquet stratifié sale.

Les murs sont recouvert d'un papier peint en mauvais état.

Le plafond est peint, peinture salle.

Le sol est recouvert d'un carrelage sale.

Les murs sont peints, peinture sale.

-Une cabine de douche , sale et en mauvais état

-Un meuble salle de bains, comprenant une vasque, des tiroirs, un robinet mitigeur et miroir de courtoise, l'ensemble est encrassé.

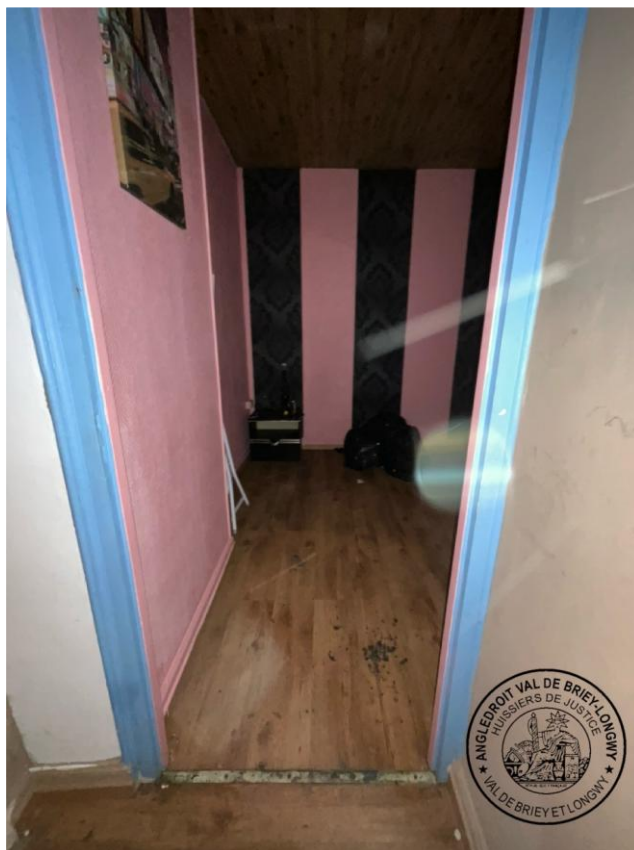
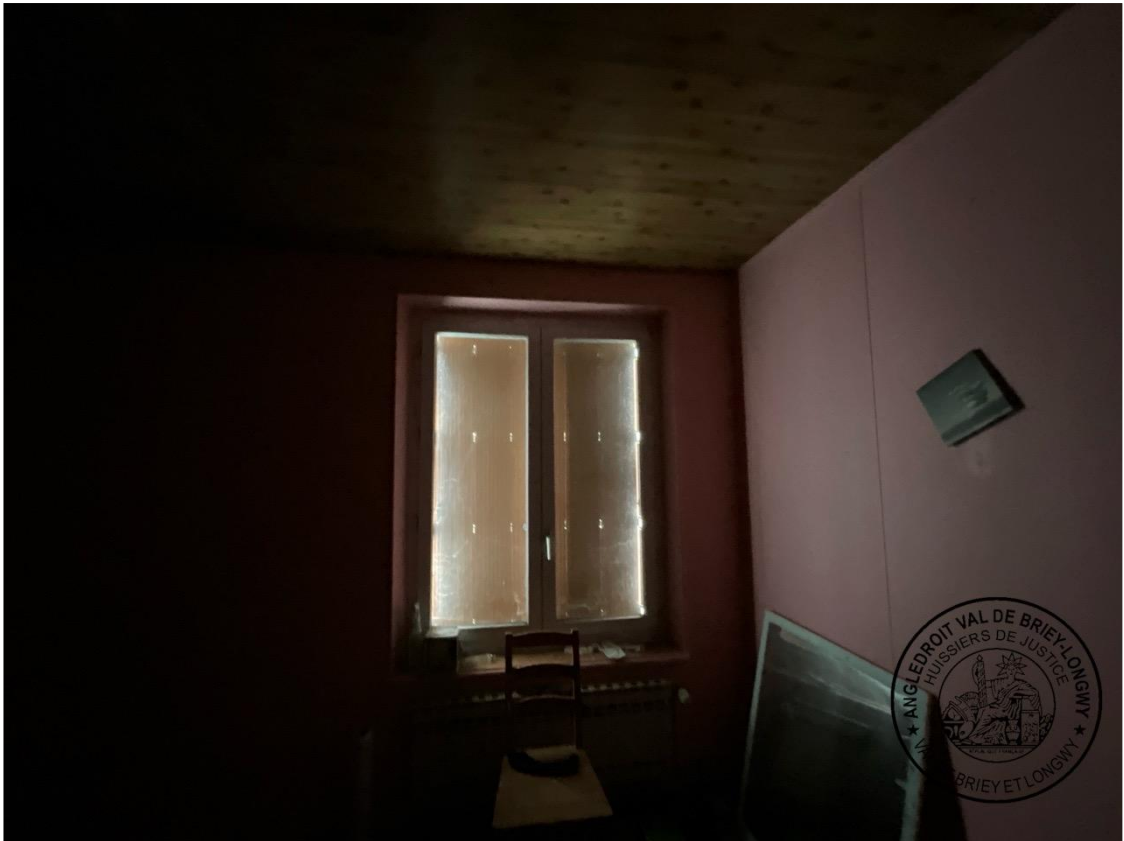
Chambre n°1:

Le sol est en parquet stratifié, encrassé.

Les murs sont recouverts d'une tapisserie abîmée.

Le plafond est en lambris, encrassé.
