PROCES VERBAL DE DESCRIPTION DES LIEUX

Dressé le vendredi 1 août 2025

LIEUDIT : 1 RUE DE LA CROISETTE

1 rue de la Croisette,
54440 HERSERANGE,

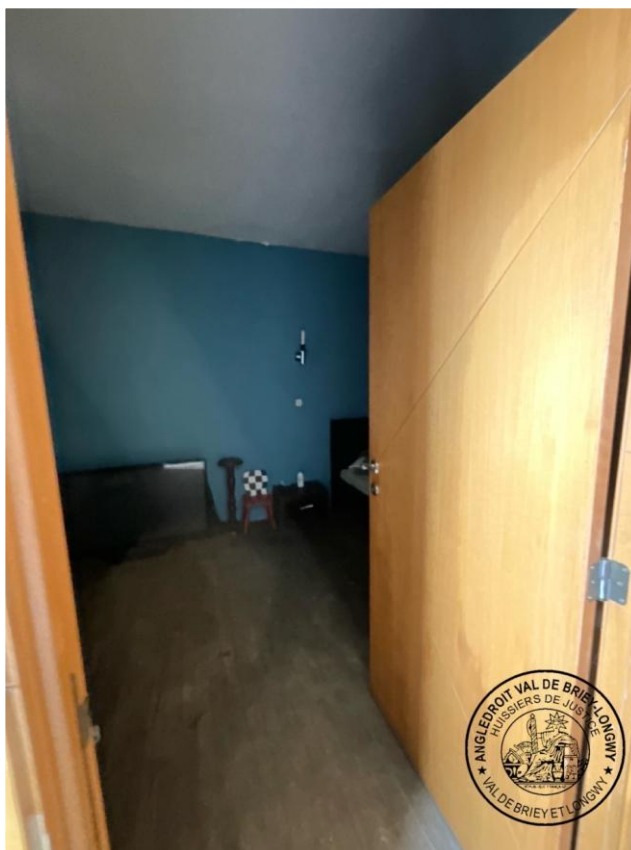
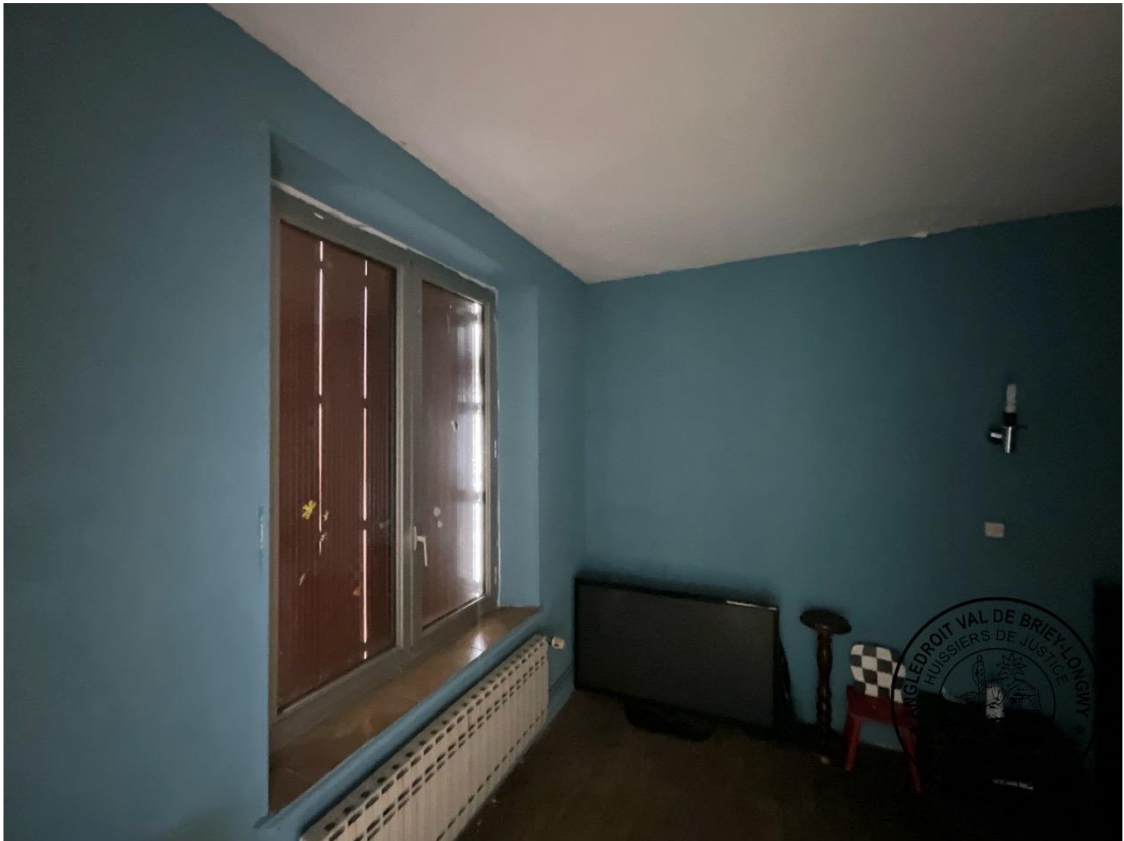
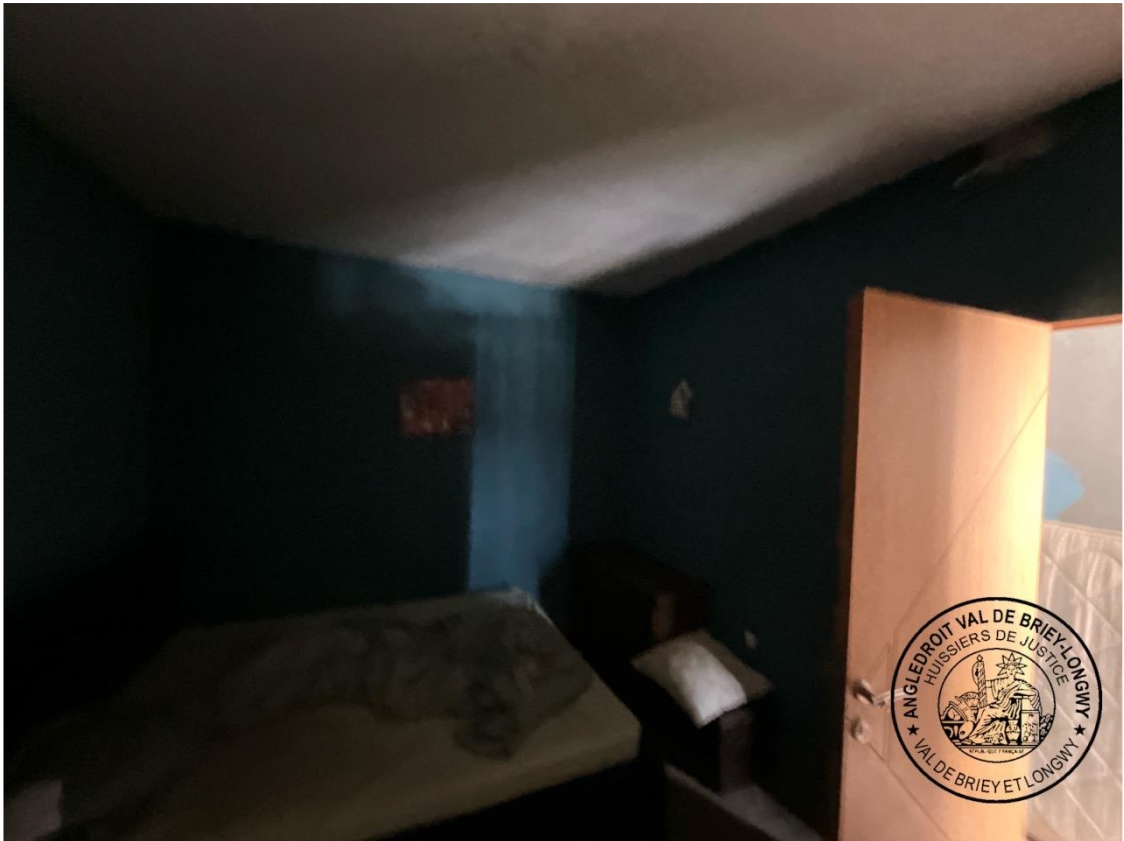
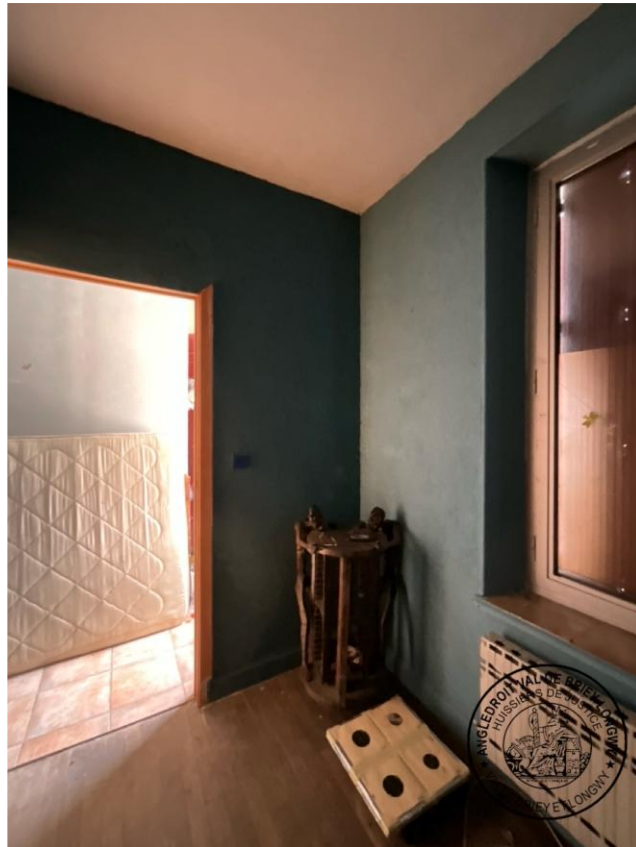
Chambre n°2:

Le sol est en parquet stratifié, encrassé.

Les murs sont recouverts d'une tapisserie abîmée.

Le plafond est en lambris, encrassé.

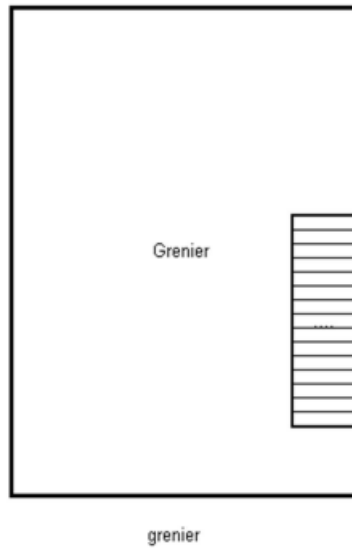
Grenier :

L'accès se fait par des escaliers en bois peints, sale.

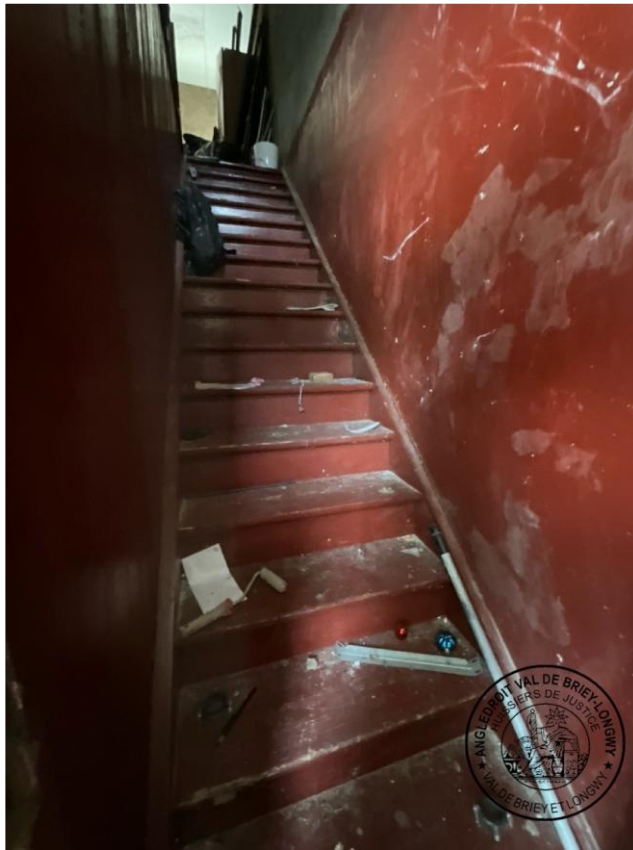
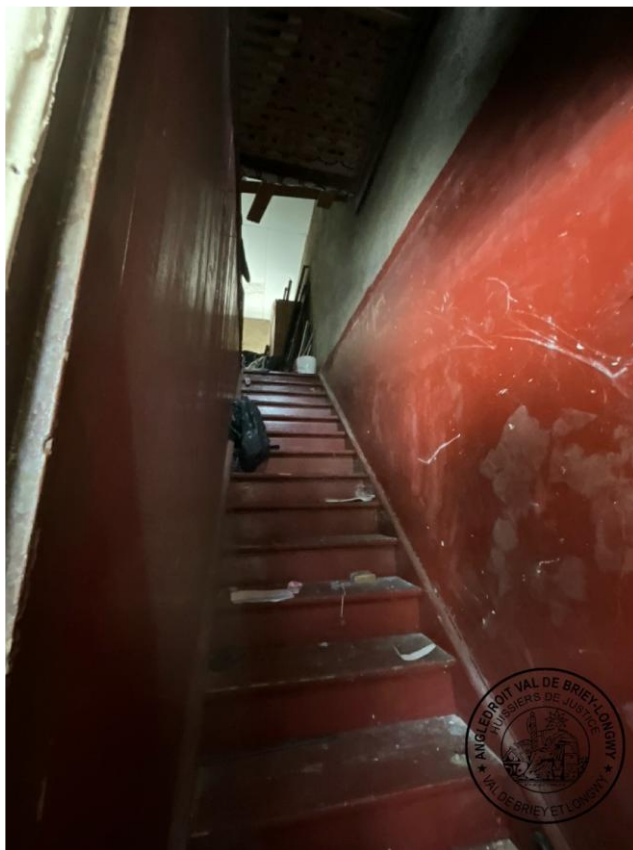
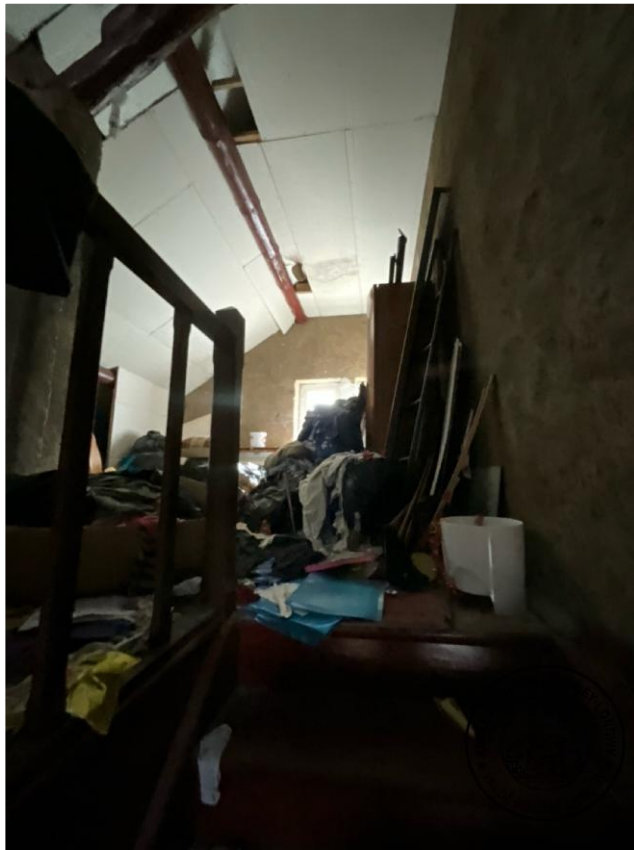
Les murs sont en crépi.

Le plafond est recouvert de plaques de polystyrène
