PROCÈS-VERBAL DESCRIPTIF

**L'AN DEUX MILLE VINGT-CINQ
ET LE VINGT OCTOBRE**

DESIGNATION DU BIEN

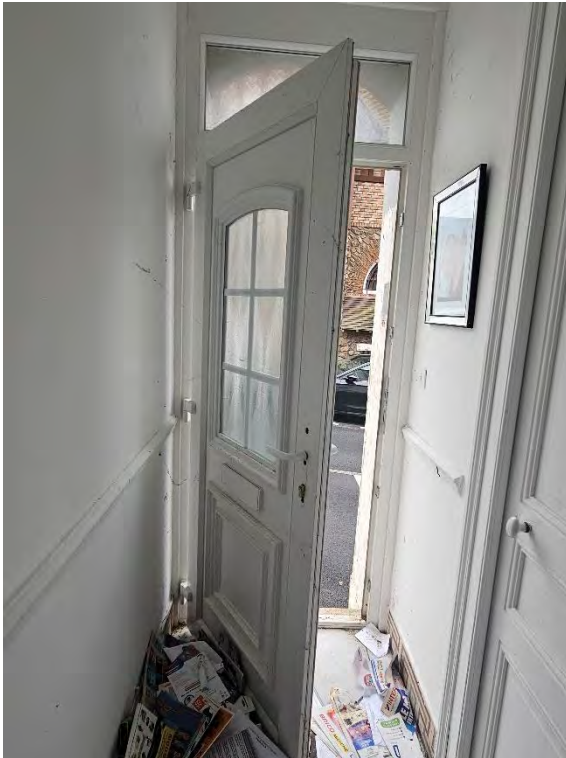
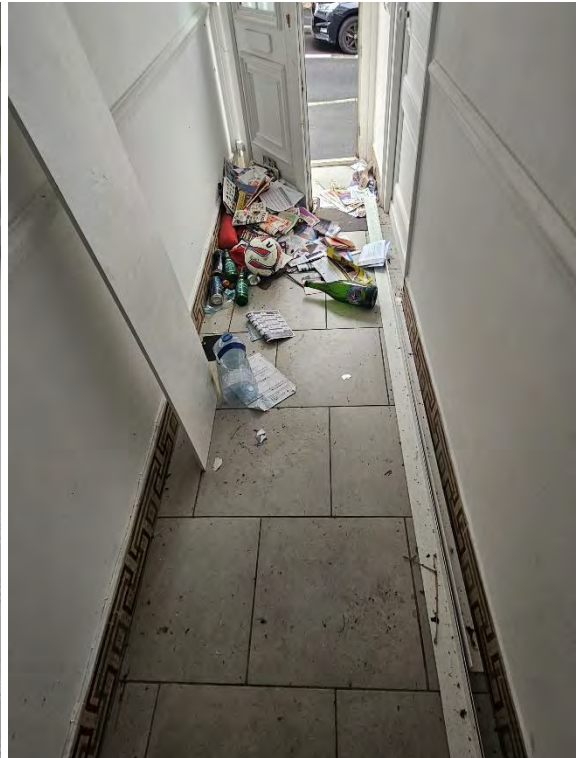
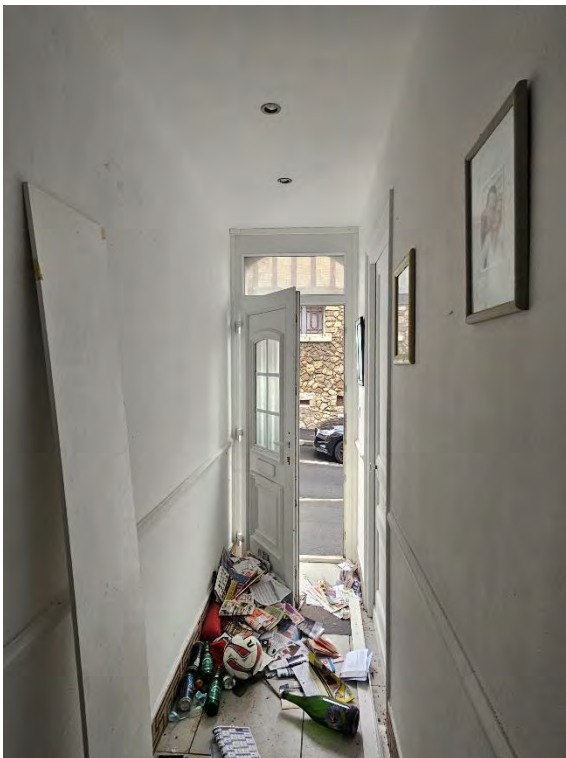
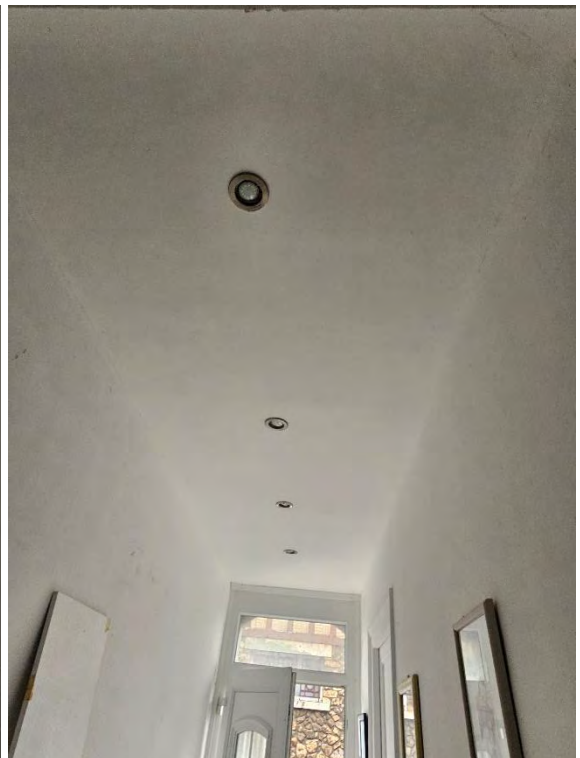
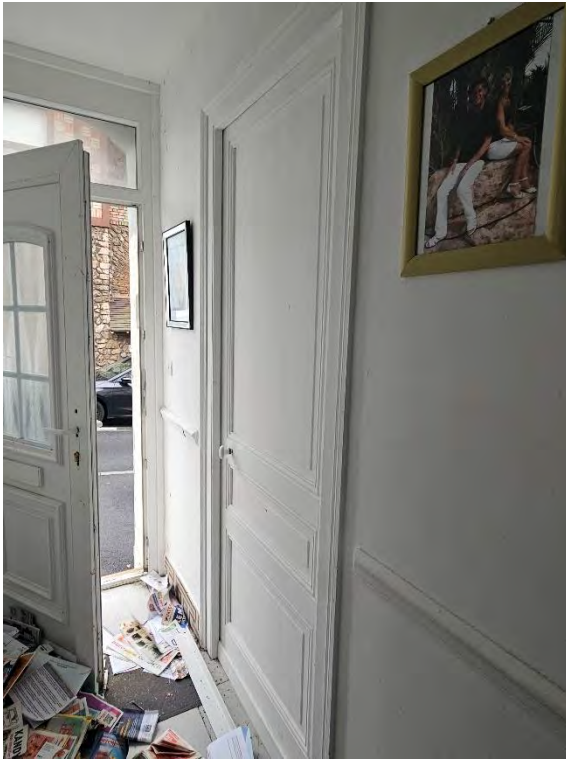
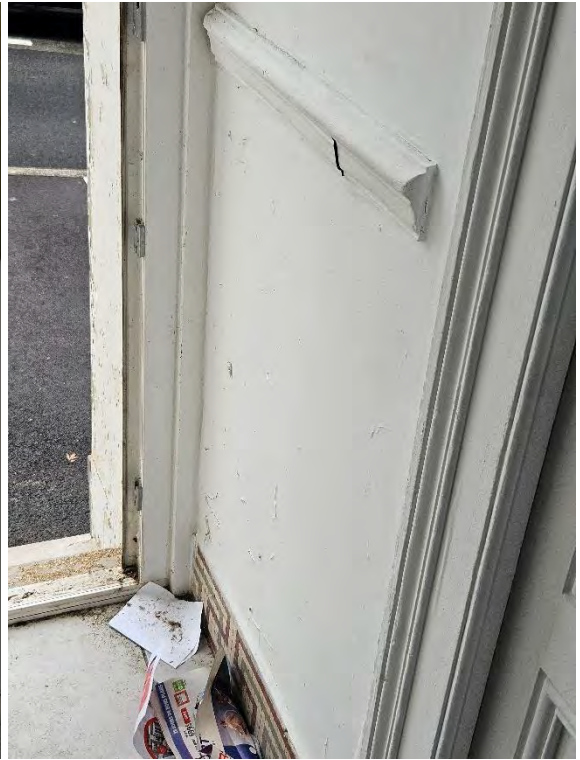
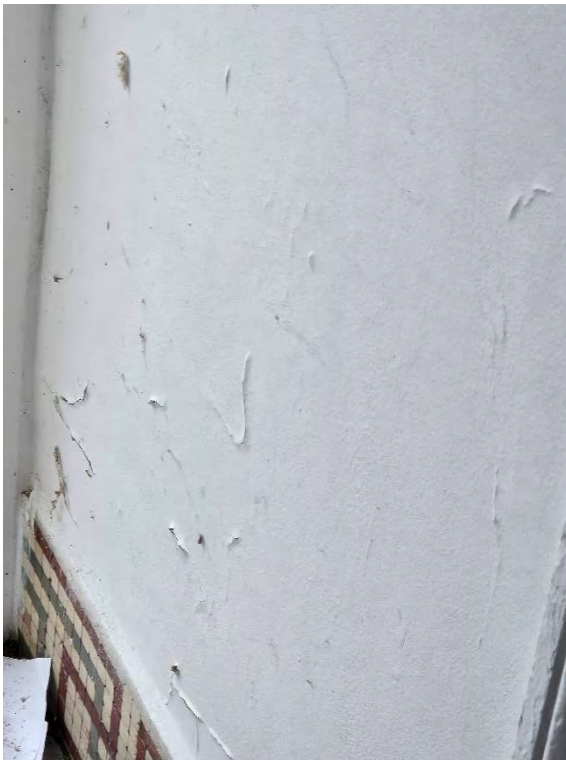
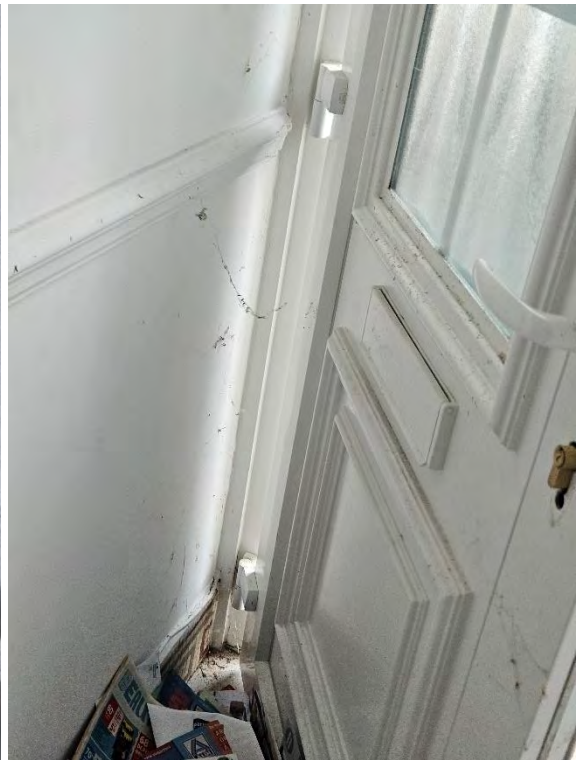
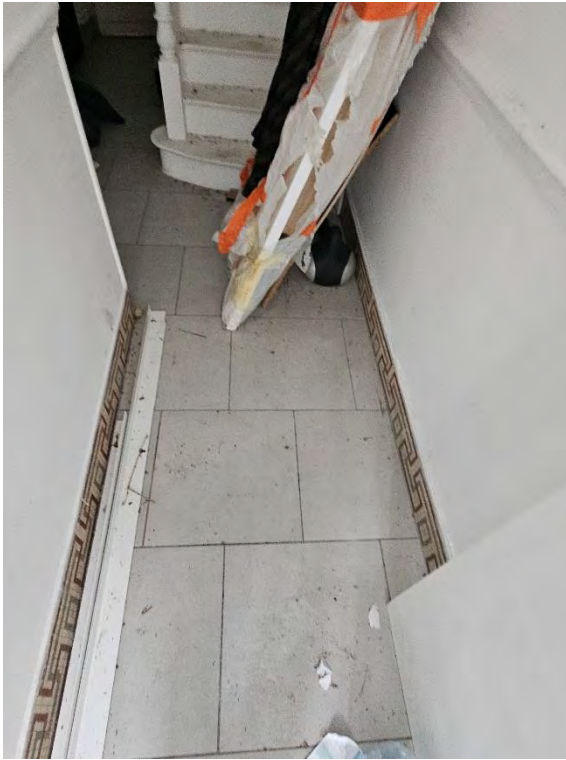
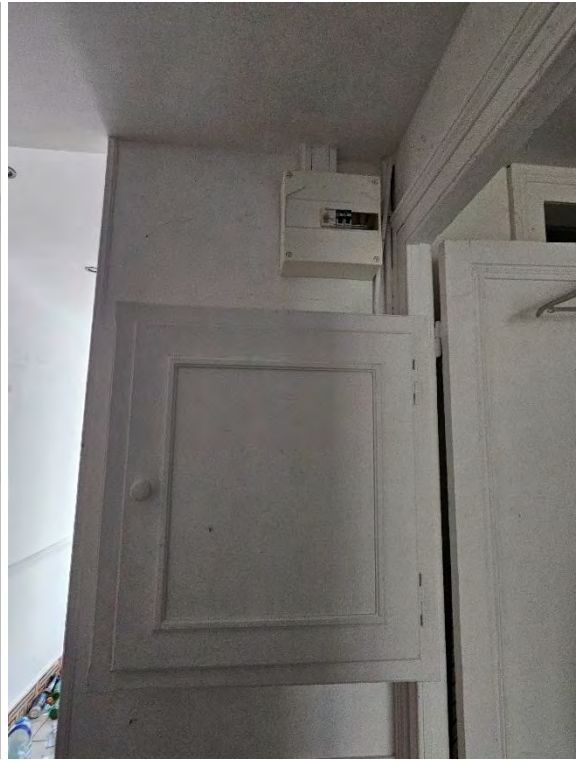
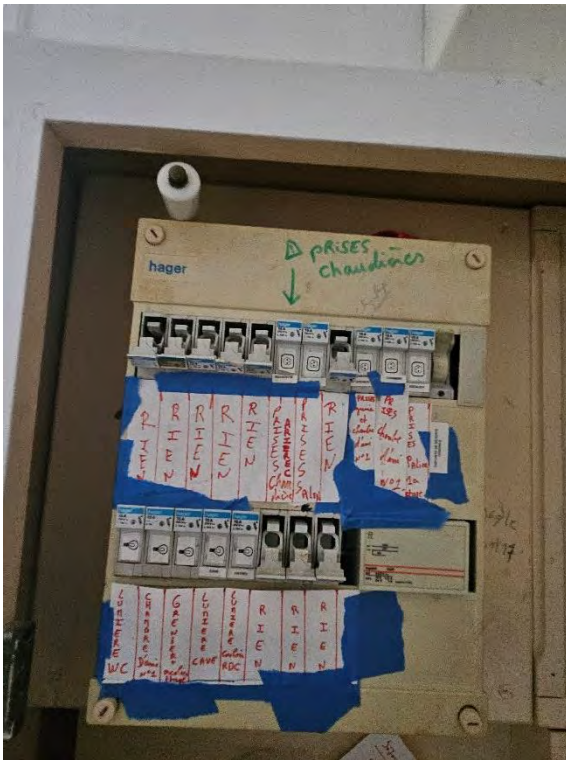
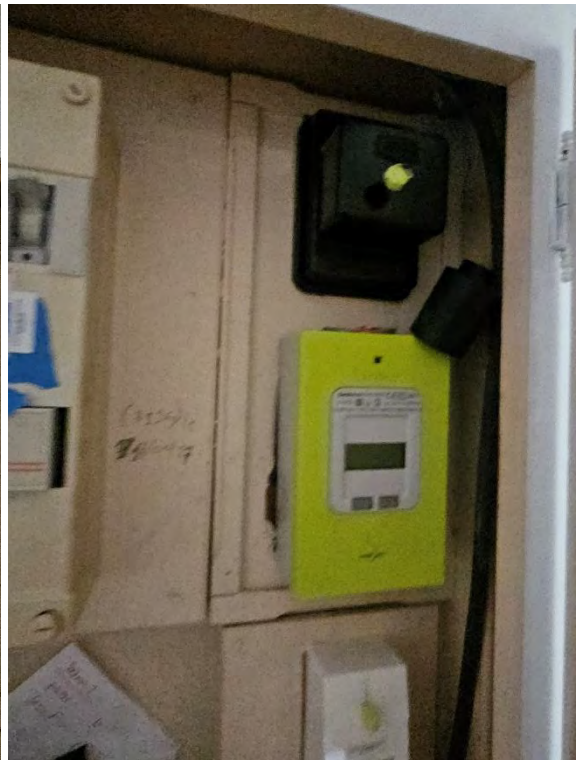
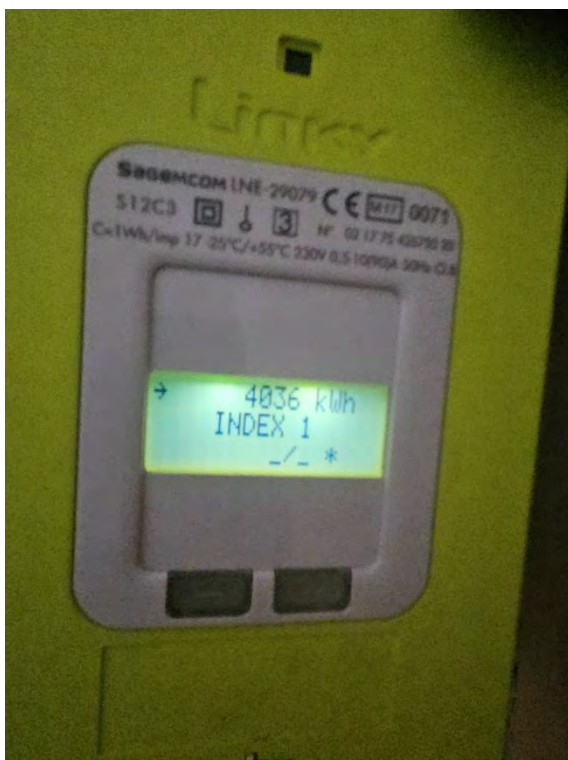
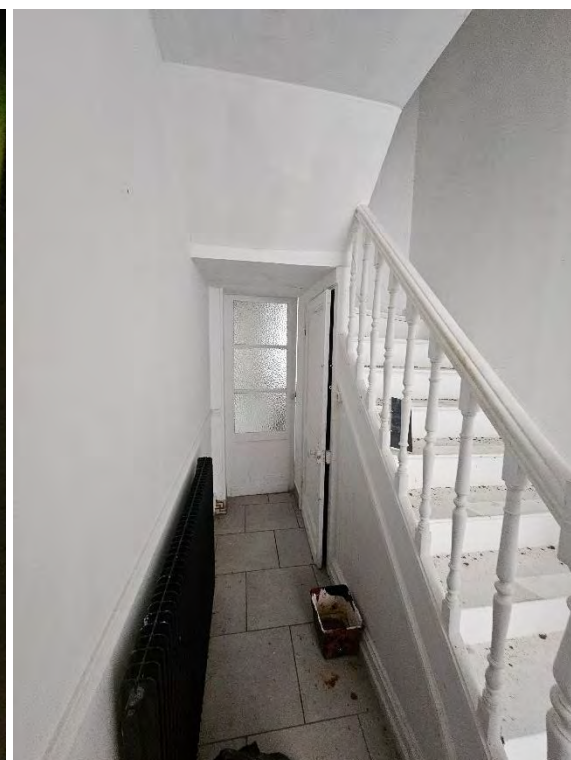
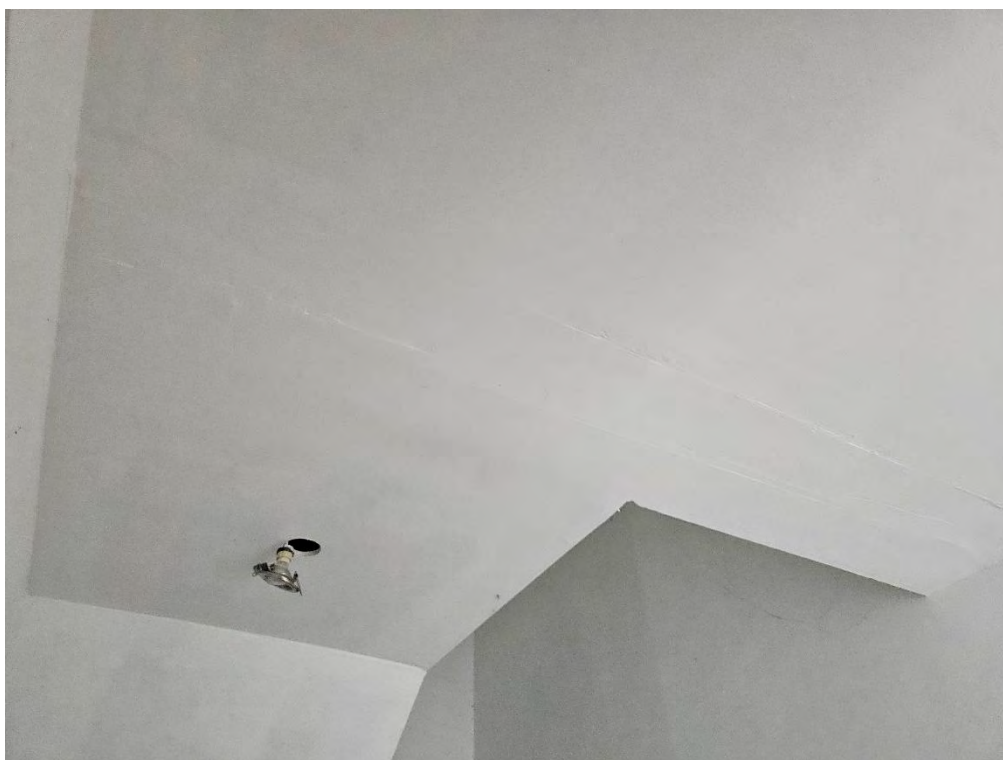
HALL D'ENTREE

Il s'agit d'un sol carrelé non nettoyé avec plinthes à caractère mosaïque. En rez-de-plinthes passage de câbles électriques.

Murs enduits, peinture blanchie avec de multiples traces noirâtres.

Eclairage assuré par quatre spots intégrés dont un est désolidarisé dans la cage d'escalier.

- un radiateur chauffage central dont la manette a été déposée.
- Tableau électrique
- compteur LINKY.

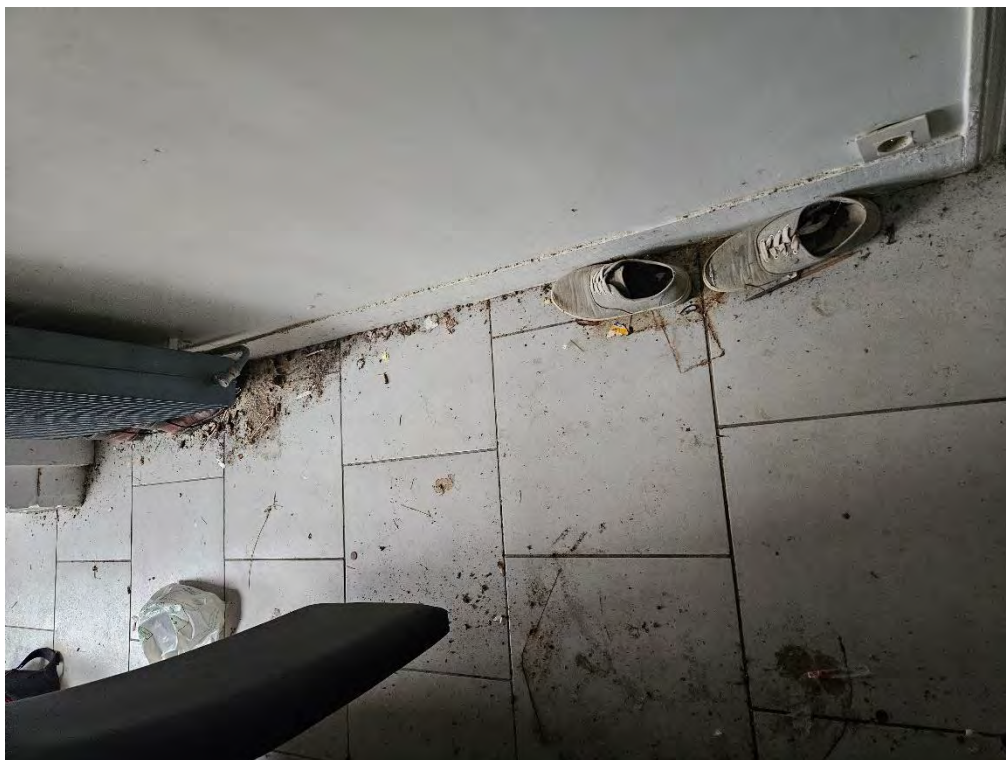
SALLE A MANGER

Murs enduits, peinture blanchie. Altération en partie basse dès la porte d'entrée sur le mur mitoyen au salon.

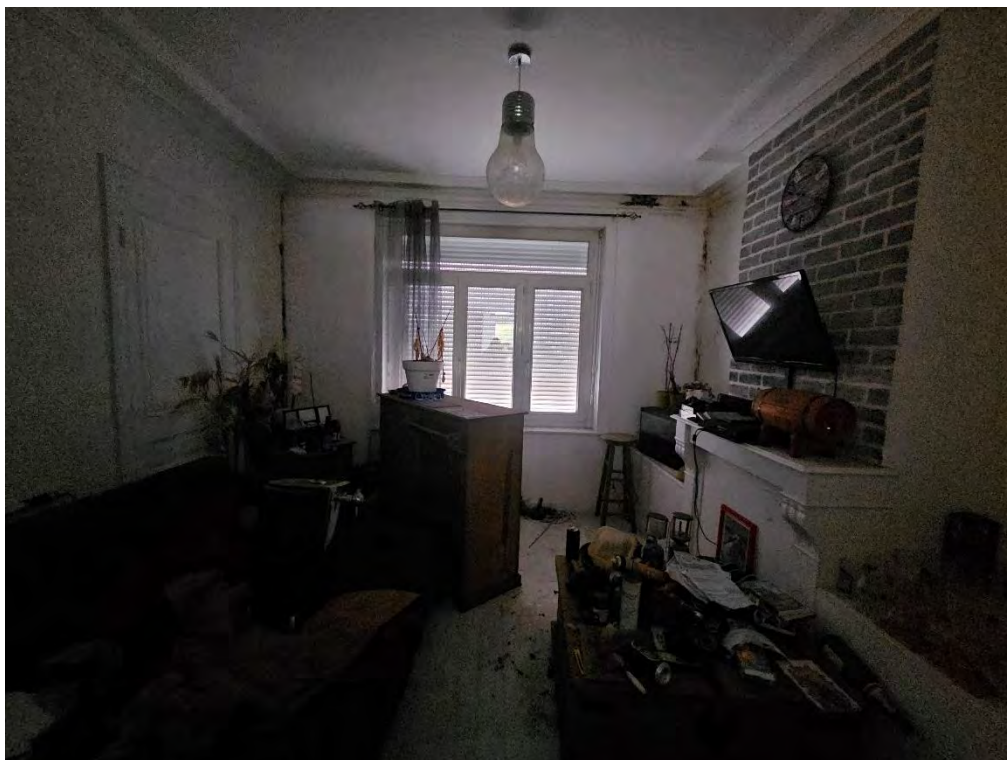
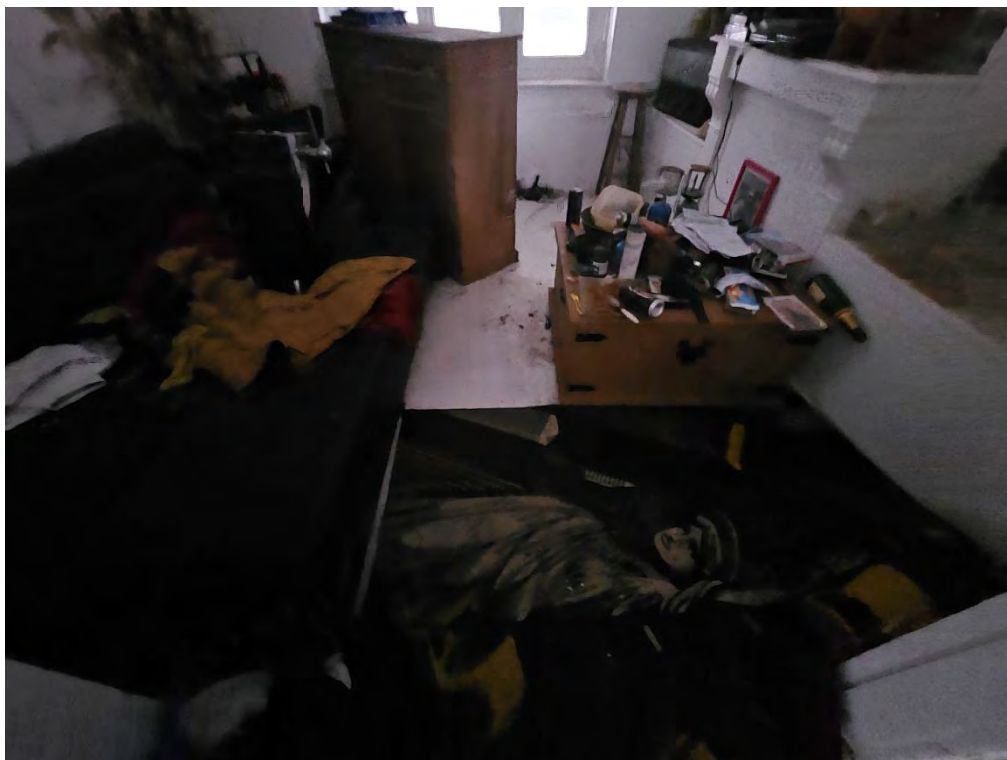
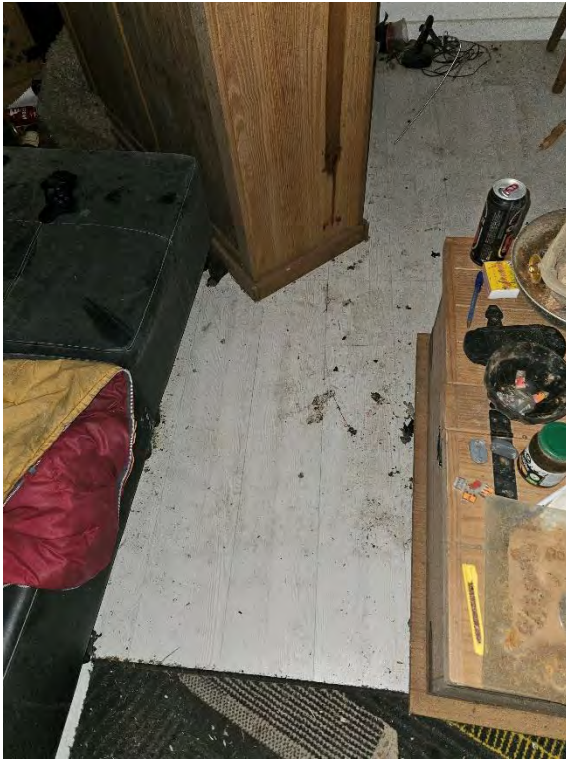
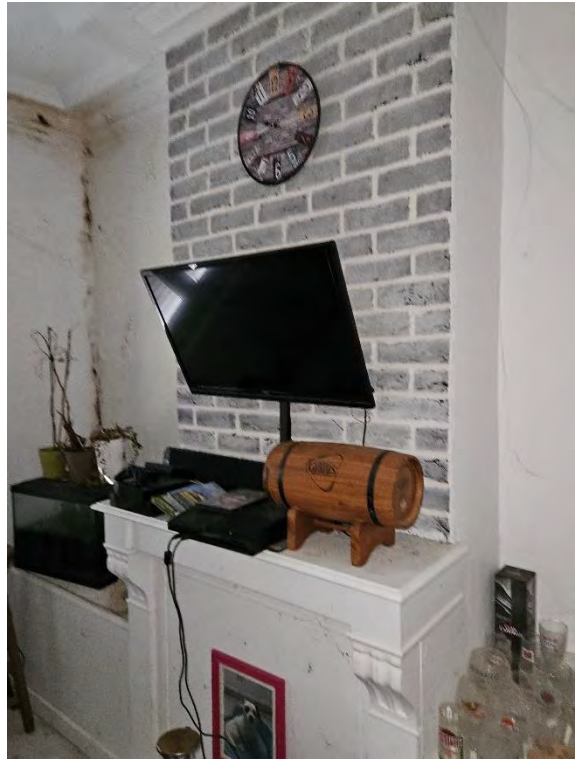
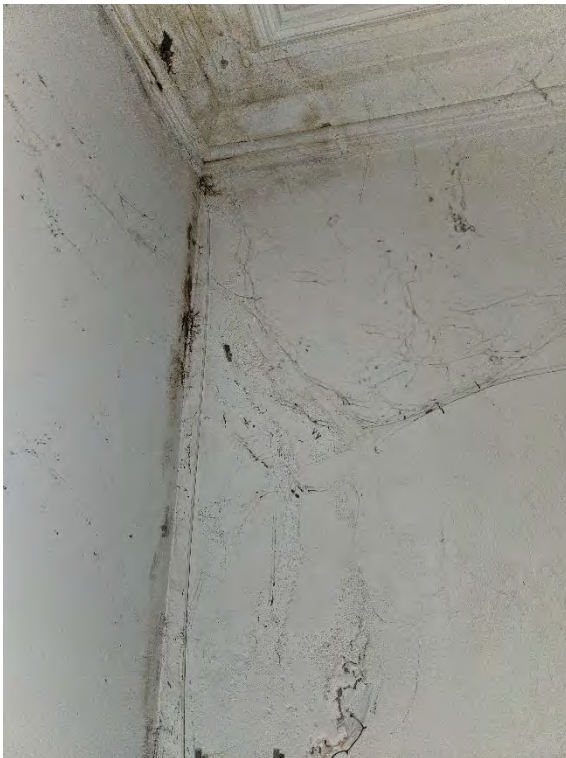
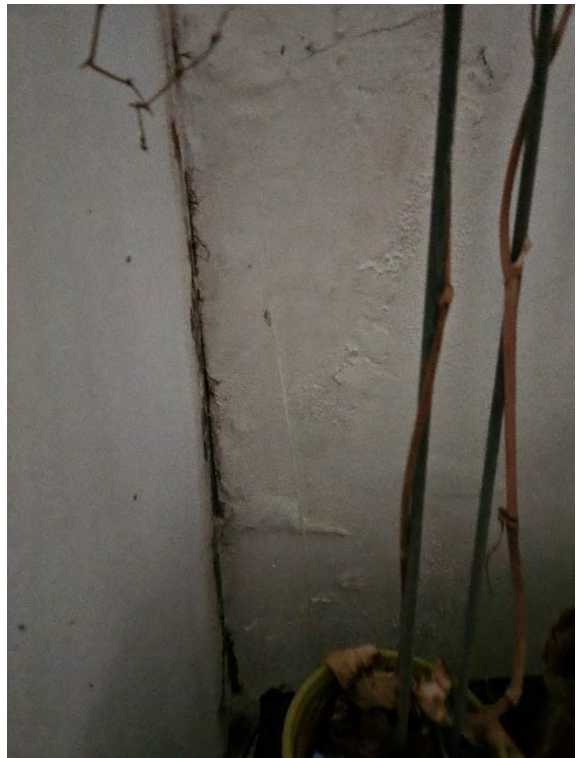
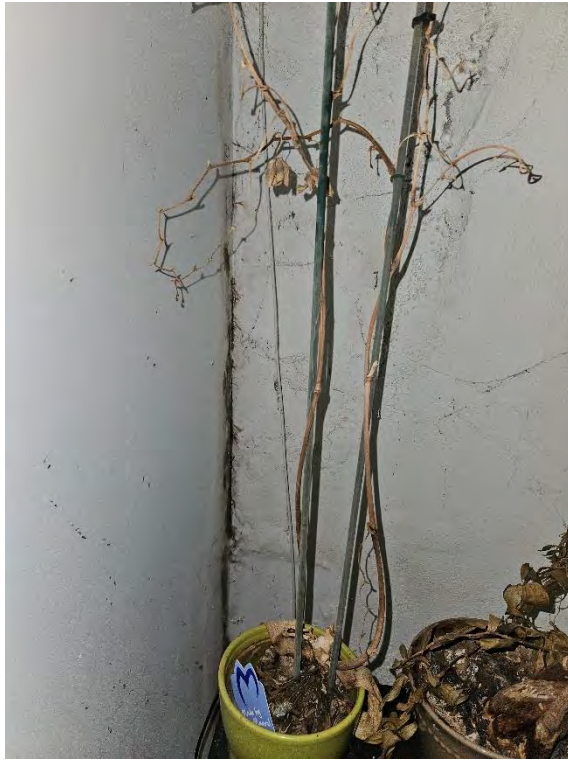
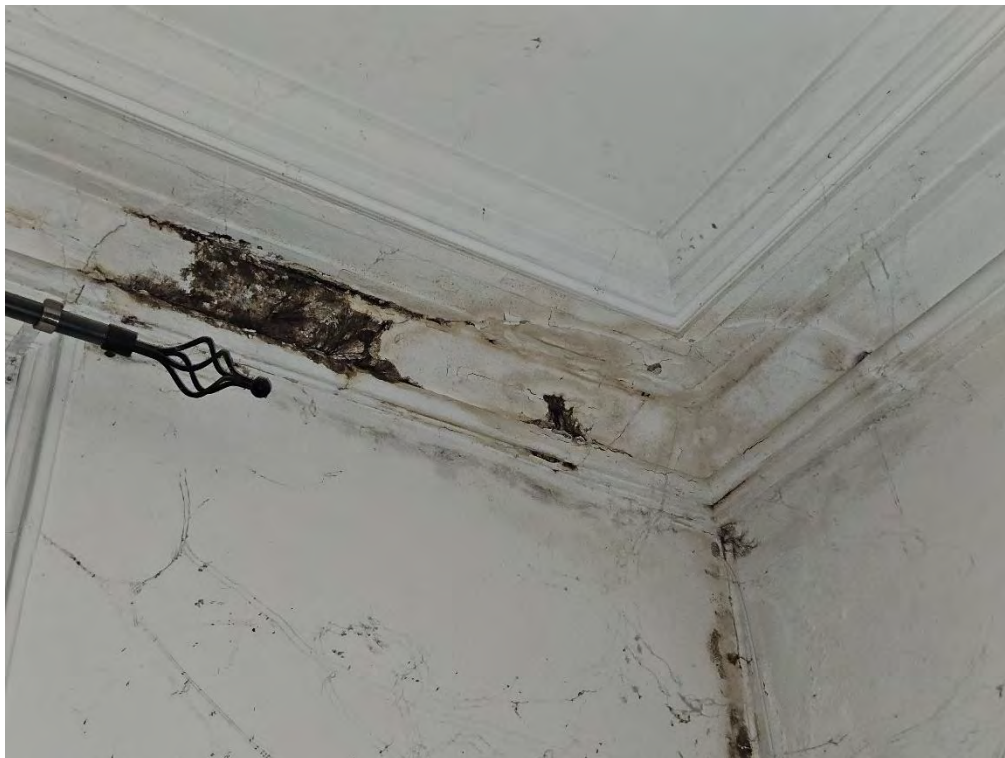
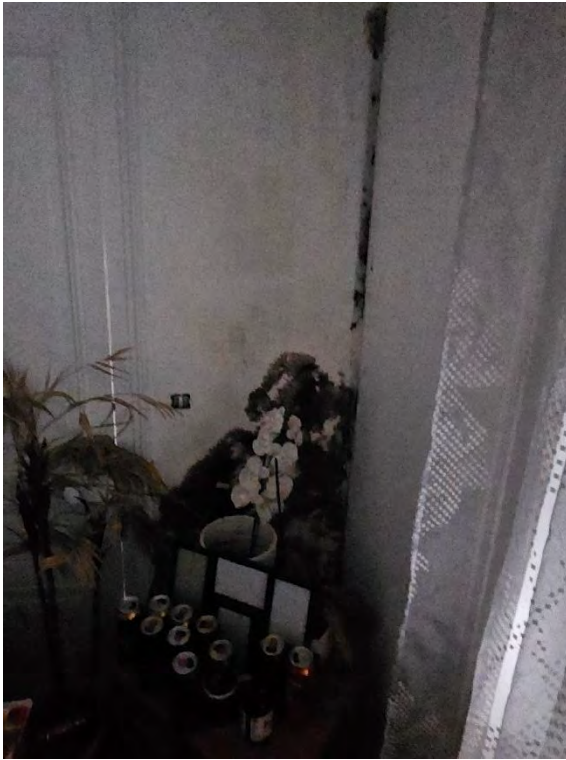
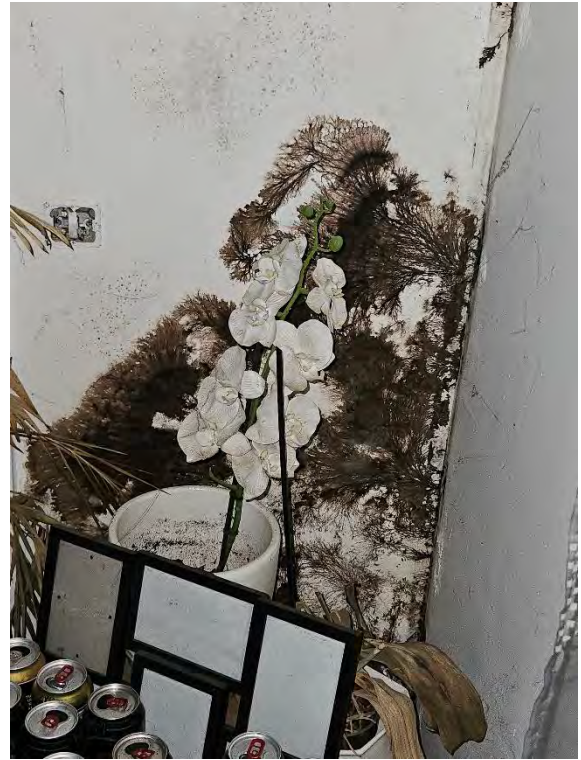
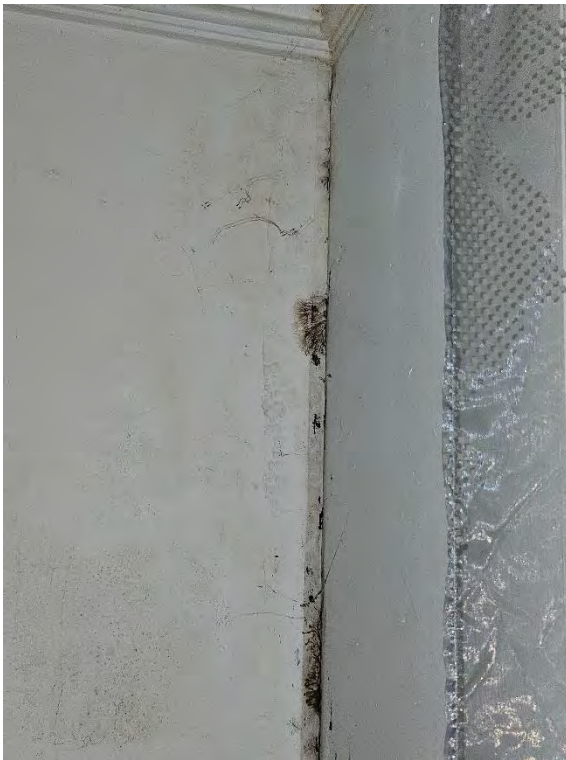
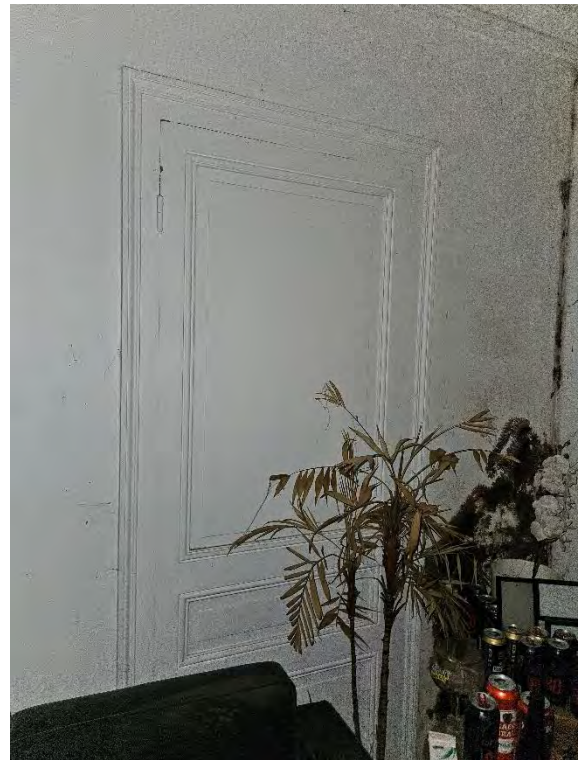
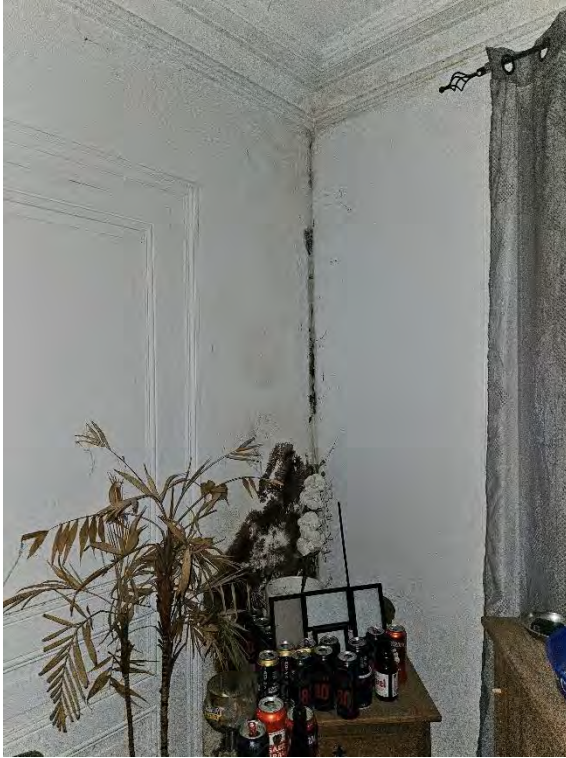
SALON

Murs enduits, peinture blanchie. Multiple présence de champignons. (en partie gauche basses sur mur mitoyen au couloir d'entrée sur plus d'un mètre de haut). Le long des deux angles de murs en façade avant coté entrée et côté voisin. En partie haute cornière en ligne de cueillie. Traces d'infiltrations et de moisissures de couleur noirâtre orienté sur l'immeuble voisin

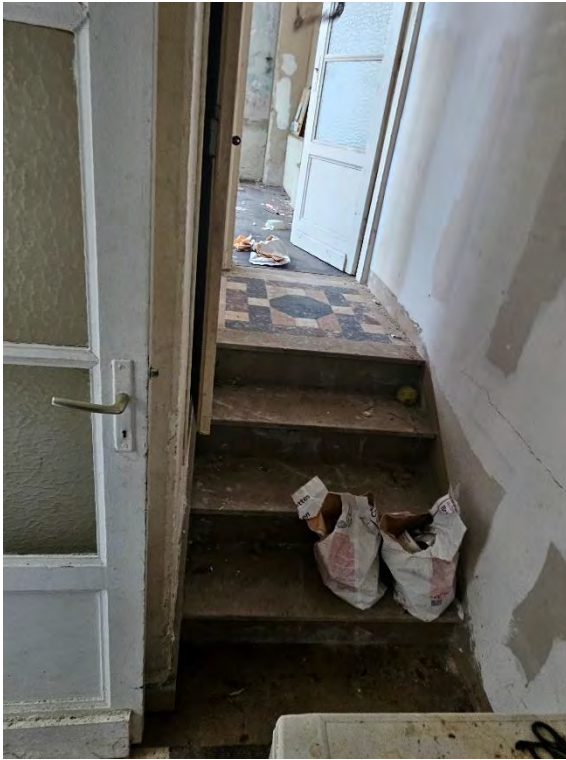
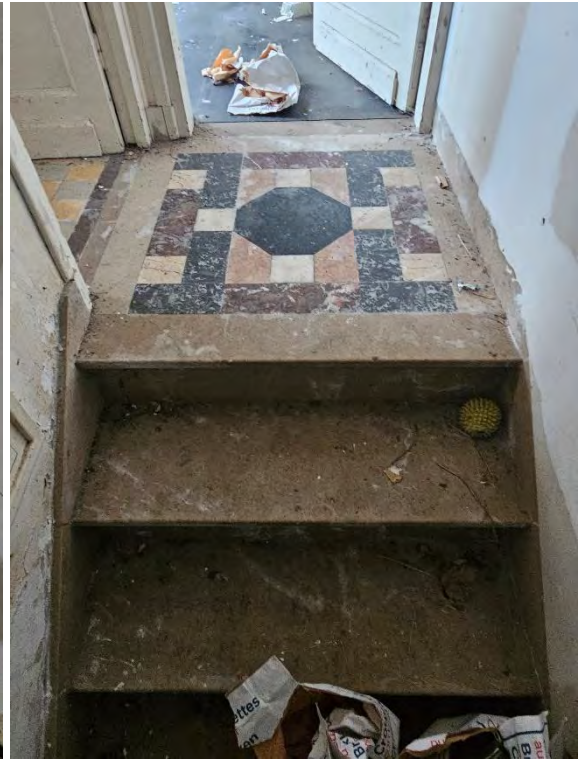
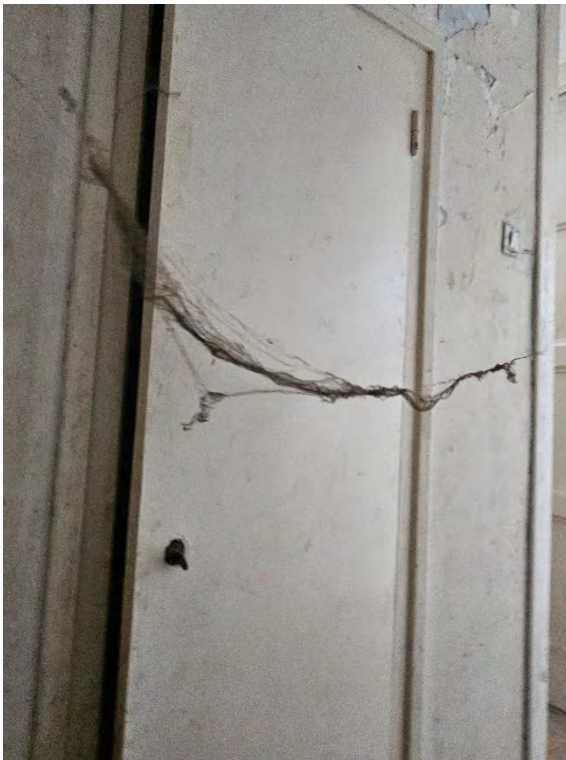
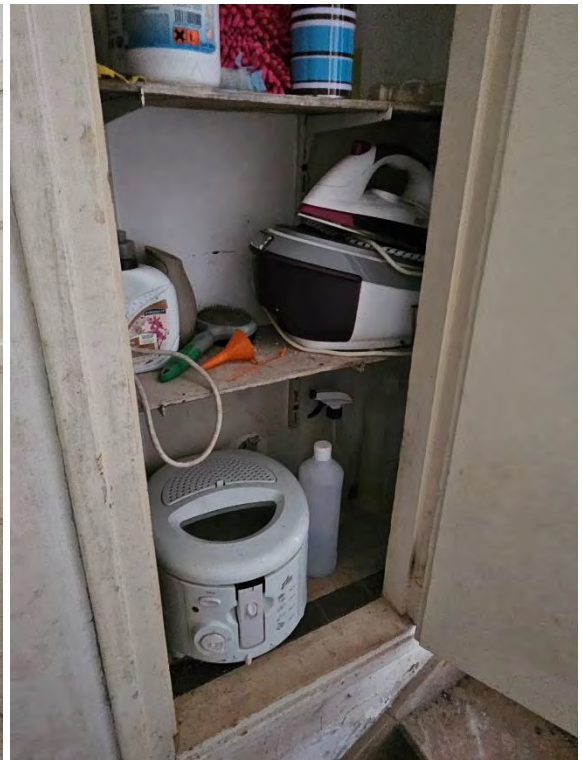
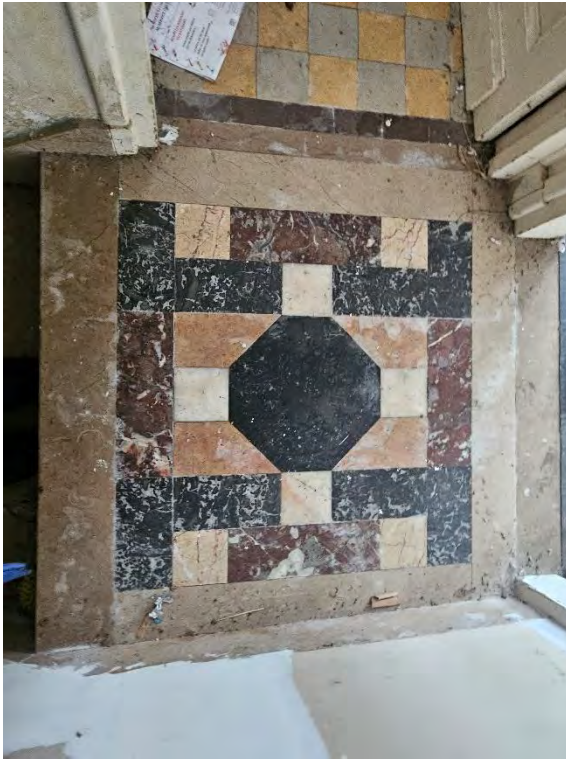
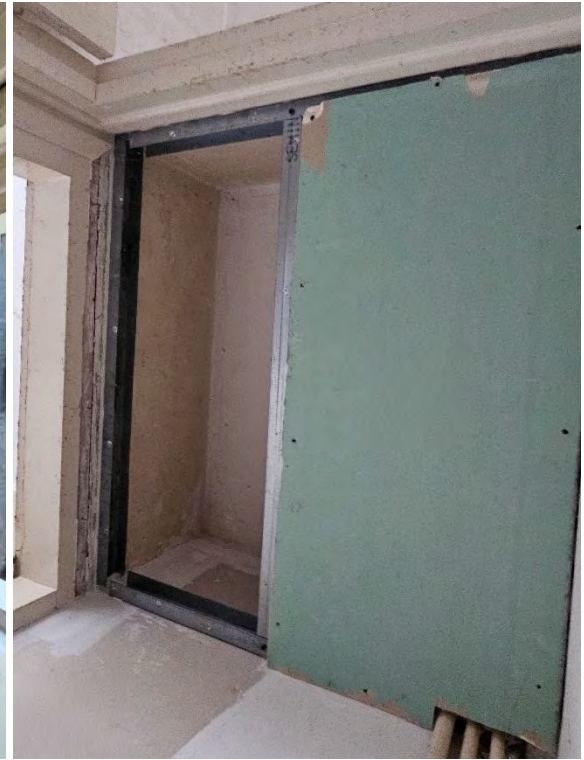
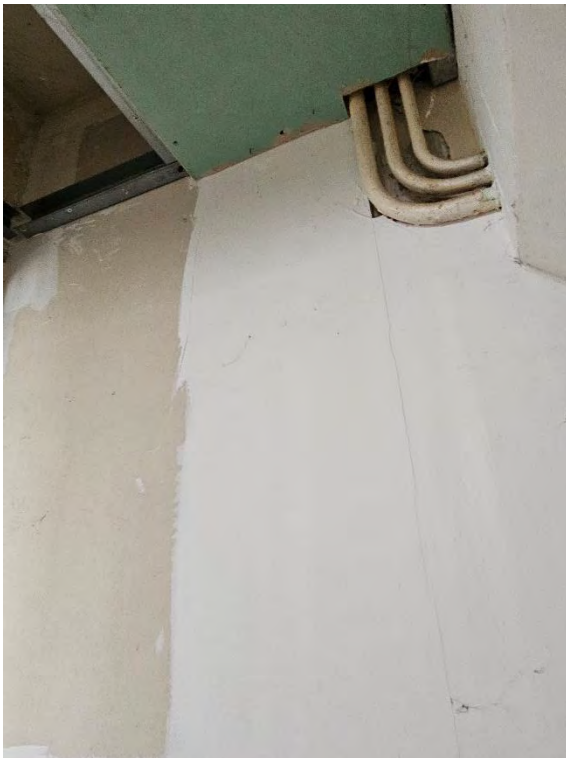
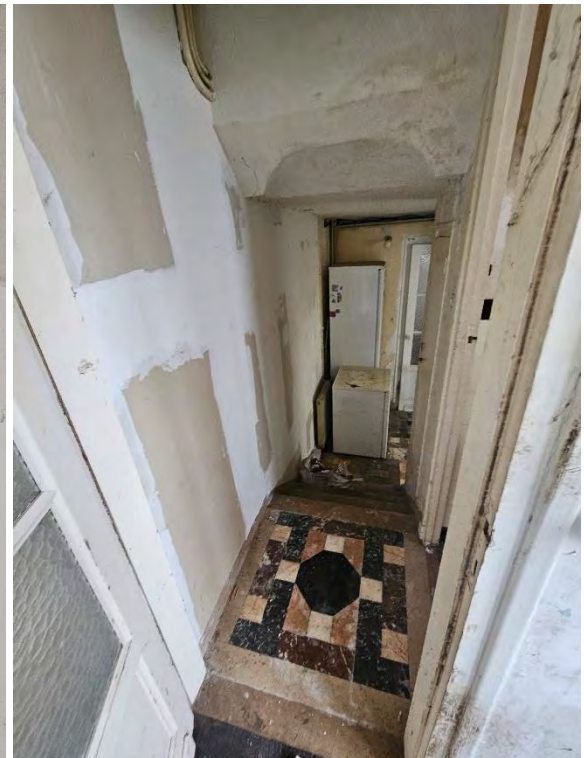
PALIER

Mur blanchi et orienté mur voisin, plaque de placoplâtre brute.

Plafond non achevé, plaque de placoplâtre brute avec structure métallique visible

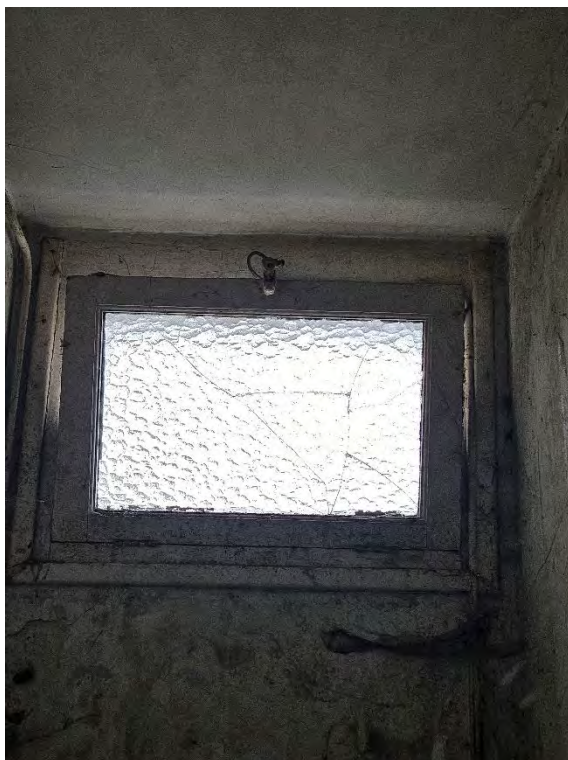
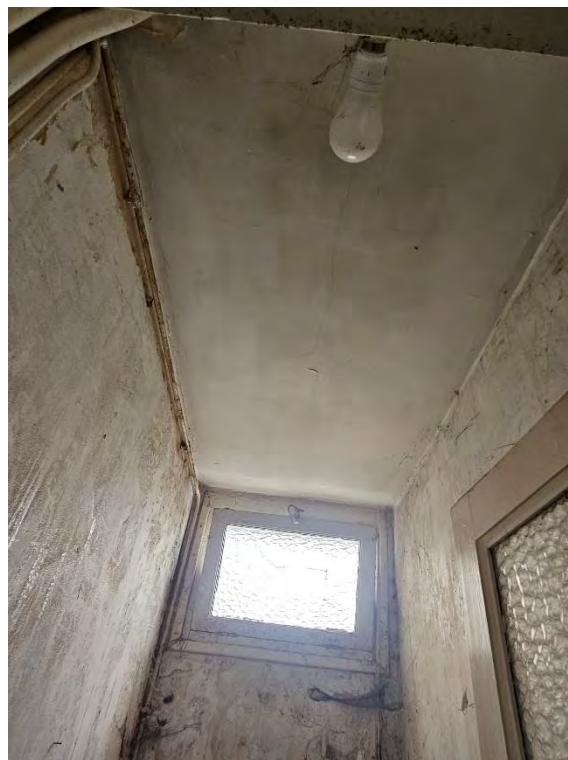
SANITAIRES

Soubassement carrelé avec un listel marron, partie haute enduite avec de multiples traces d'humidité.

Plafond enduit, peinture blanchie avec de multiples fissurations.

Huissérie : fenêtre basculante, vitrage cassé.
