PROCÈS-VERBAL DESCRIPTIF

**L'AN DEUX MILLE VINGT-CINQ
ET LE VINGT OCTOBRE**

DESIGNATION DU BIEN

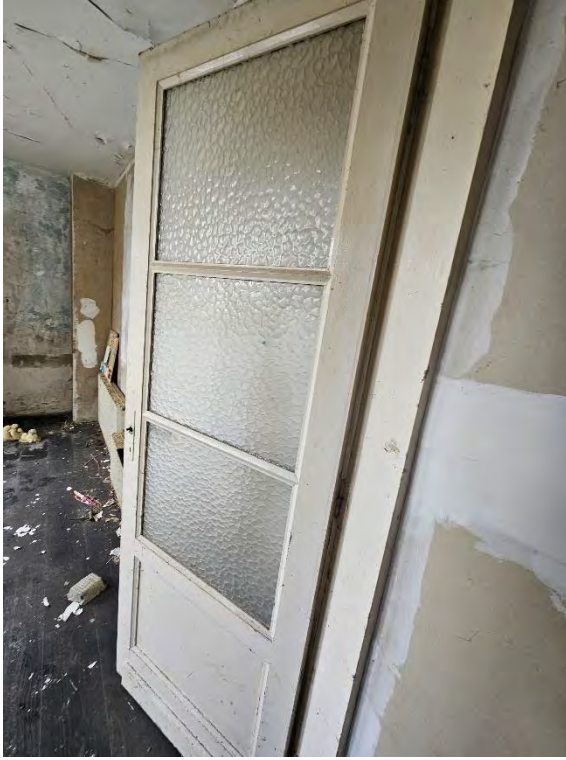
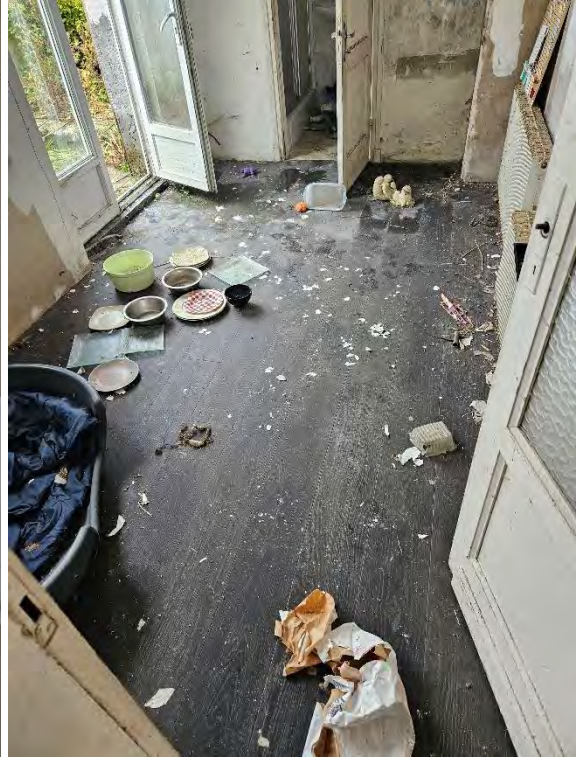
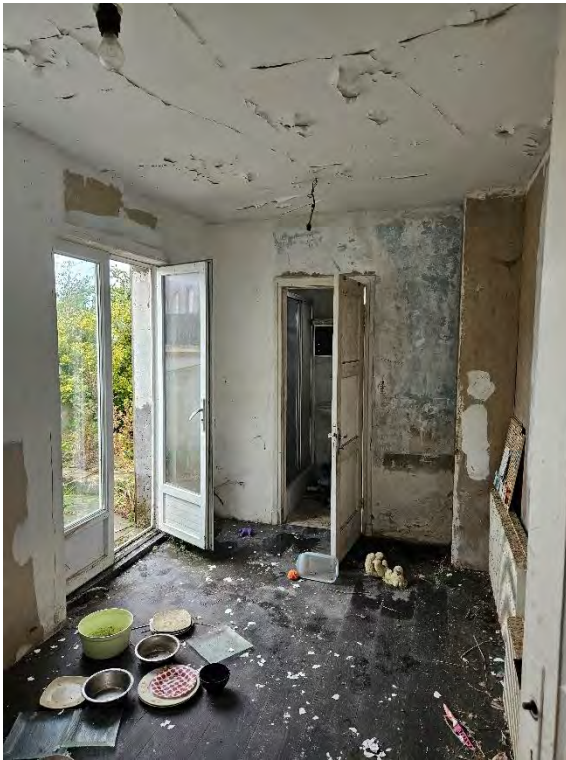
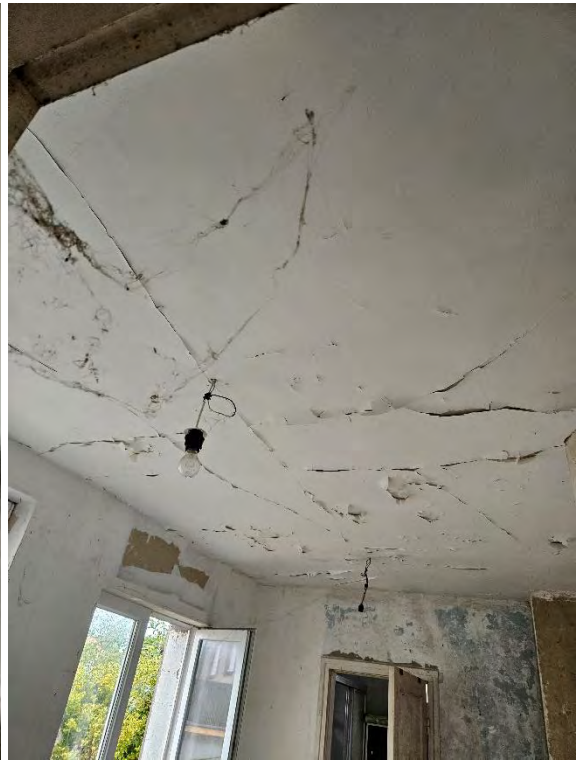
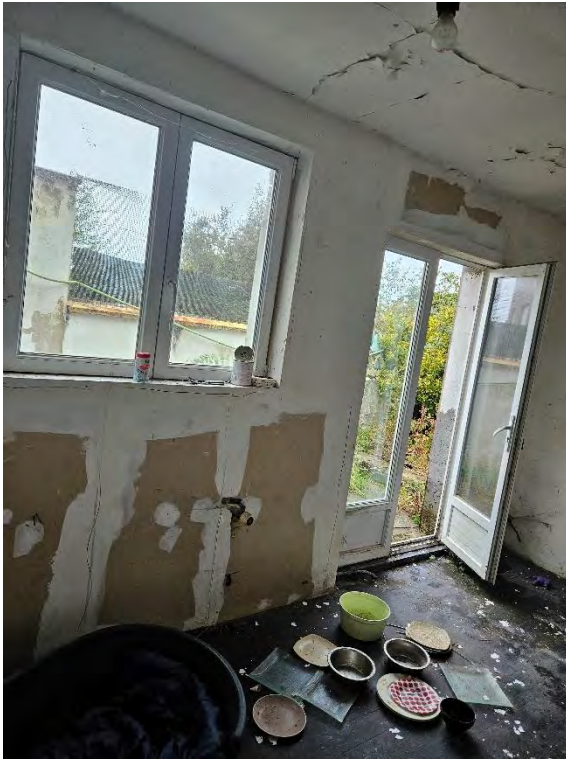
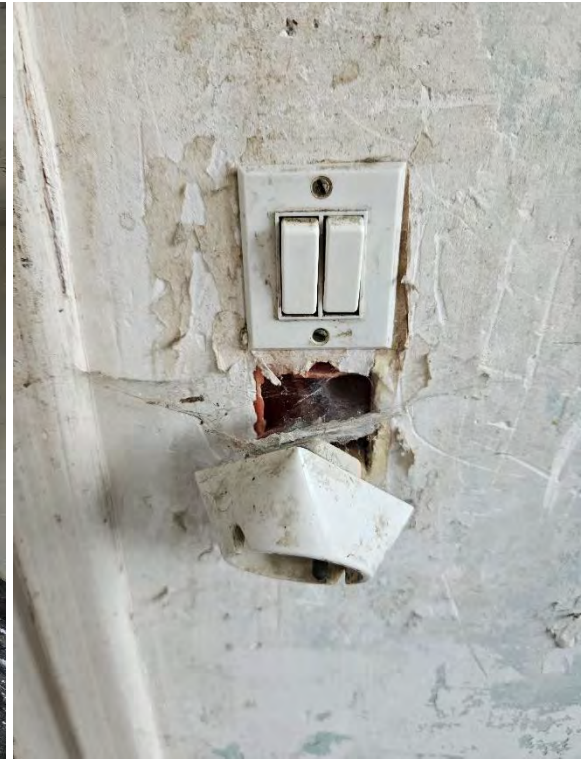
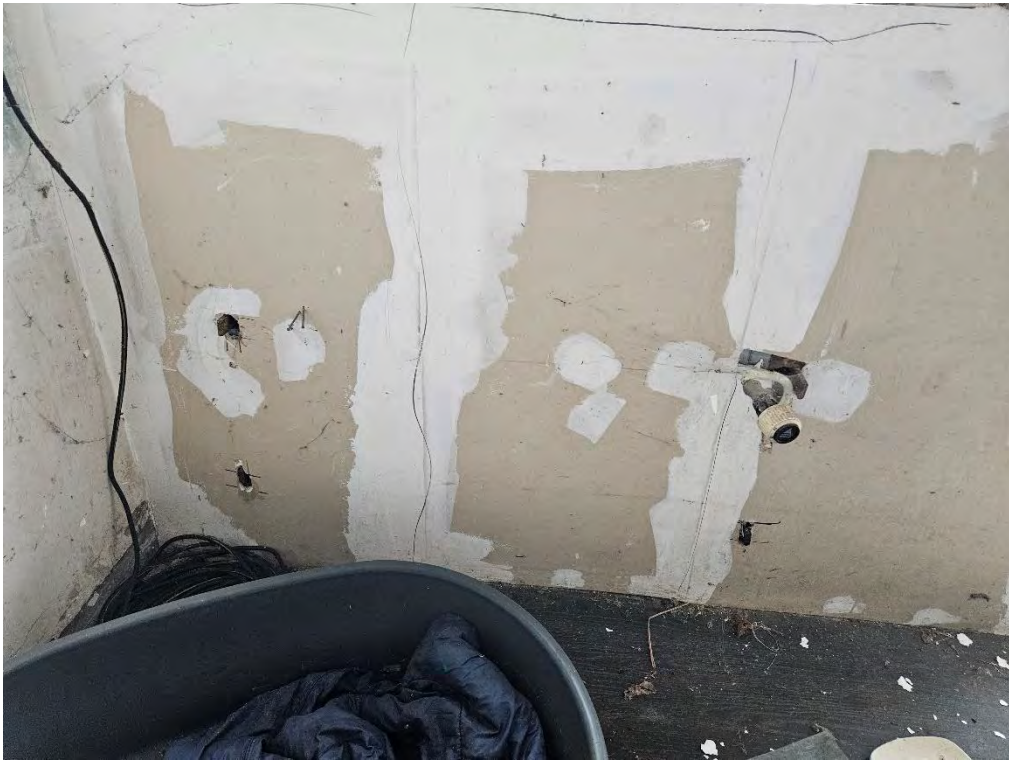
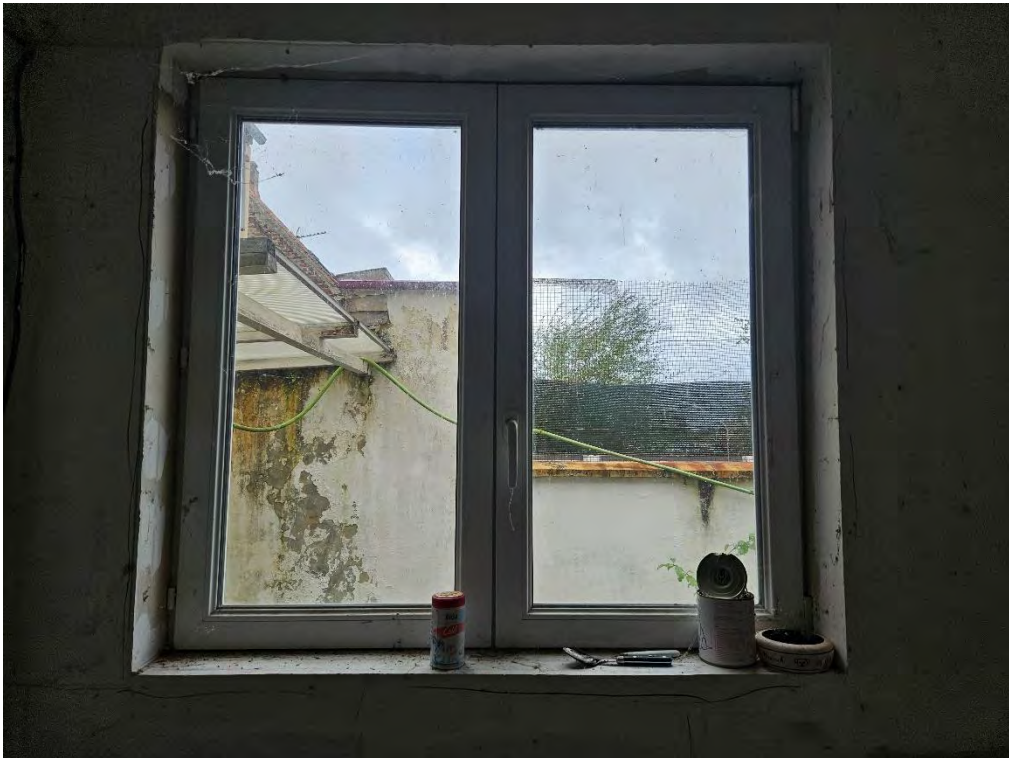
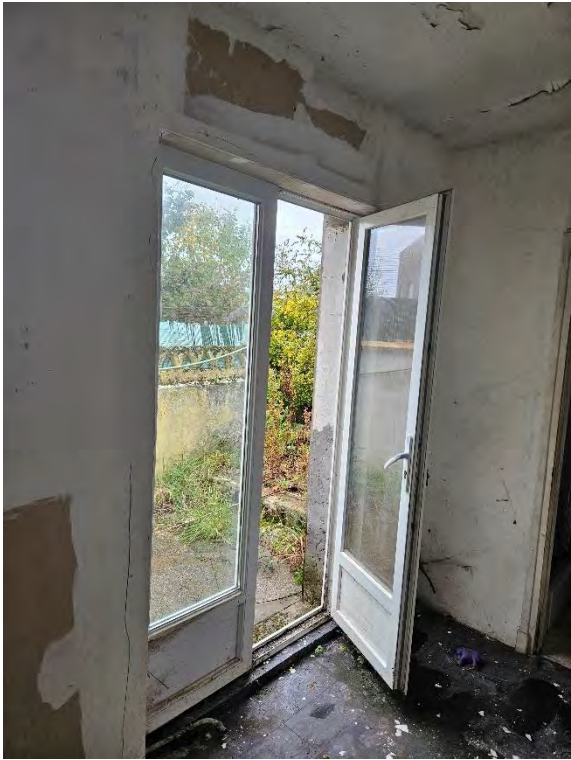
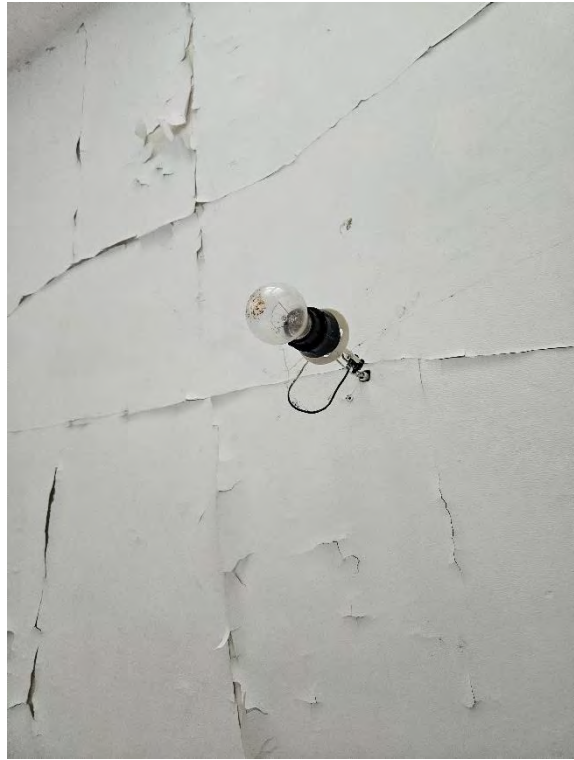
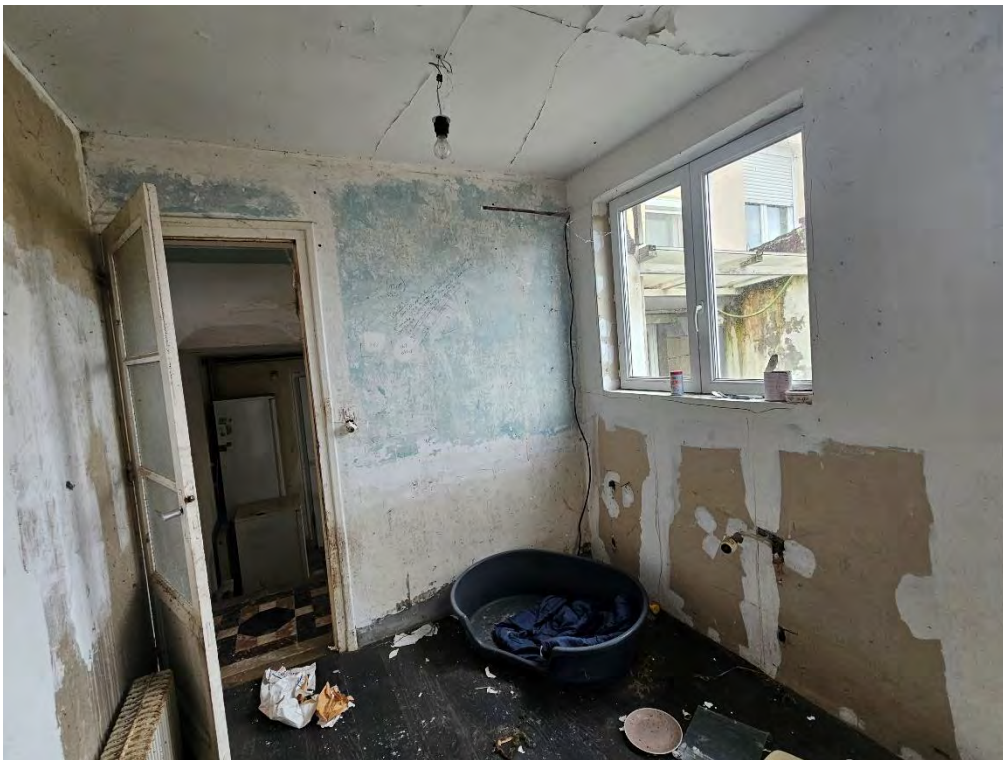
PIECE DU FOND

Sol parquet stratifié. Présence d'urine à même le sol.

Murs blanchis en état d'usage avancés avec mur en allège en plaque de placoplâtre brute simplement non enduits.

Plafond qui est fortement écaillé

Eclairage assuré par deux douilles, électricité à caractère ancien avec multiples toiles d'araignée.

- un double ouvrant PVC blanc double vitrage sain et entier
- Accès à l'extérieur depuis cette pièce par une double porte fenêtre PVC double vitrage sain et entier dont les clés sont rouillées dans la serrure bloquée en position ouverte.

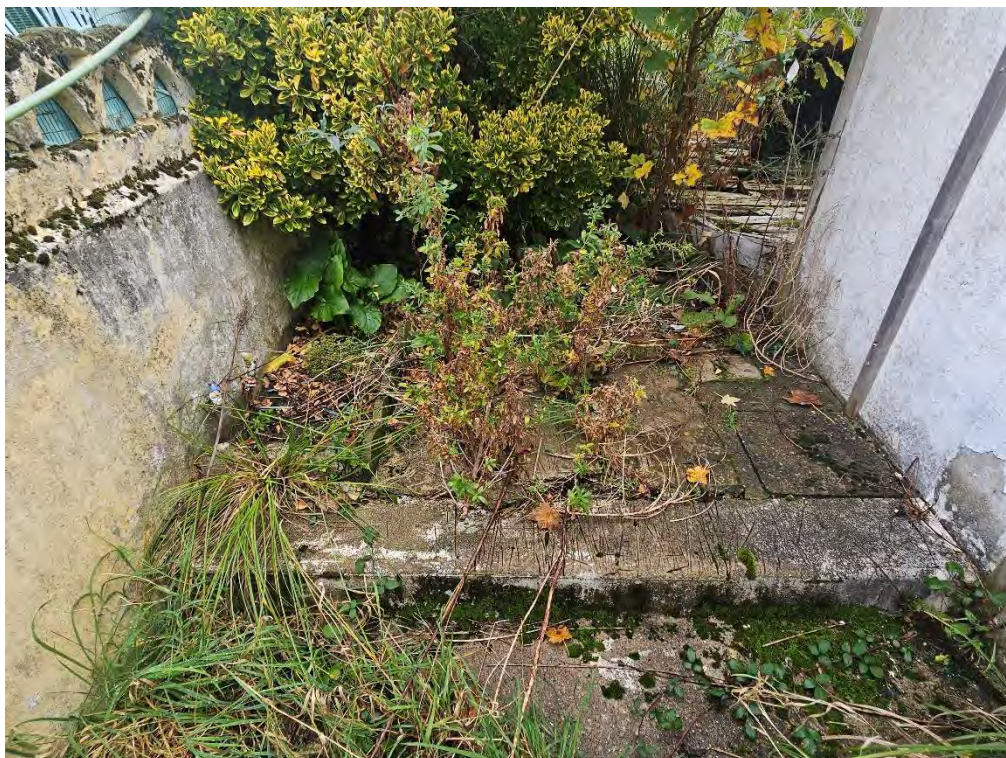
La végétation a envahi la terrasse.

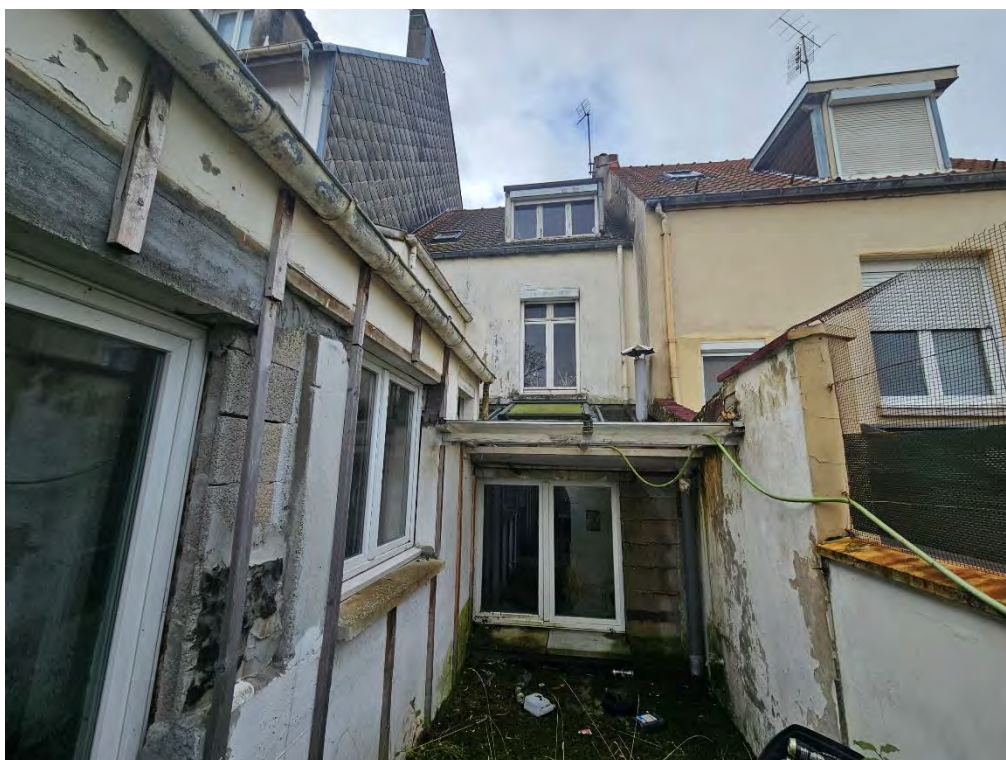
Façade de l'extension en parpaing brute revêtue partiellement de panneaux avec des tasseaux bois verticaux type support bardage.

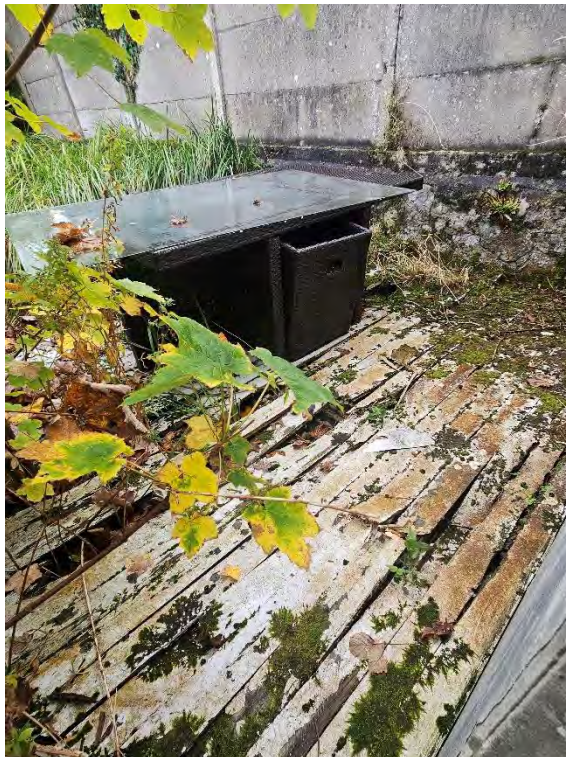
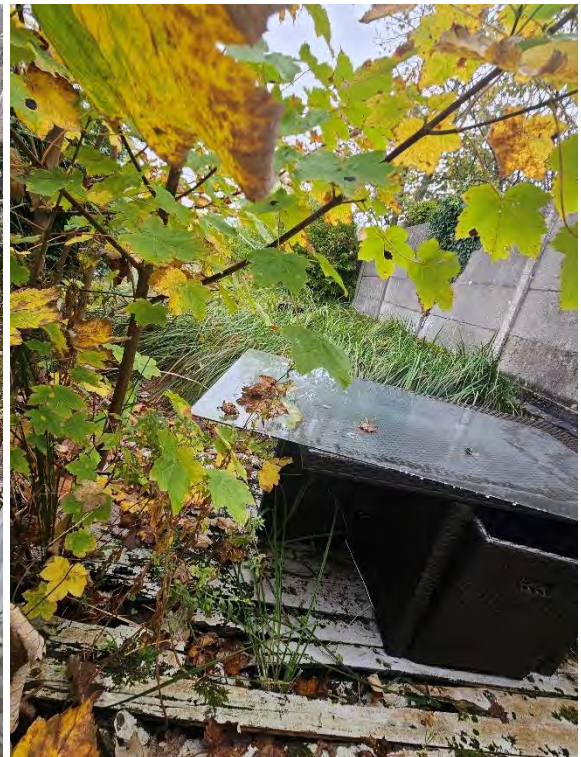
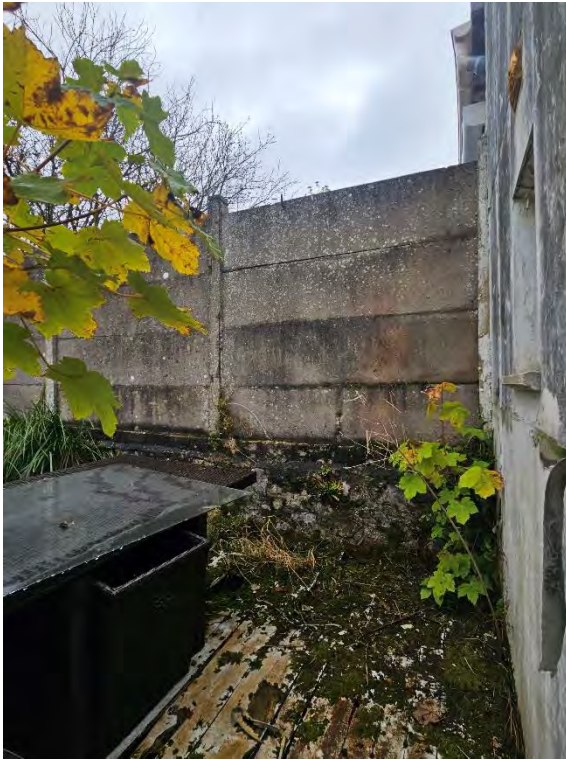
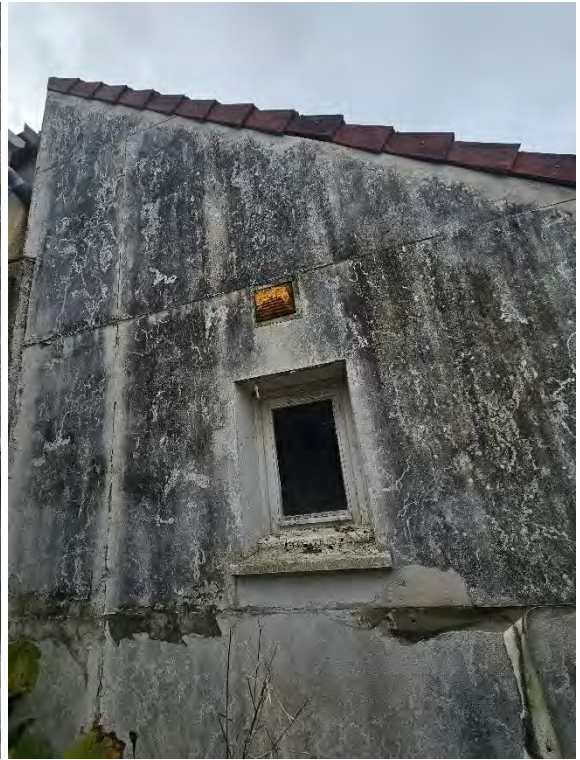
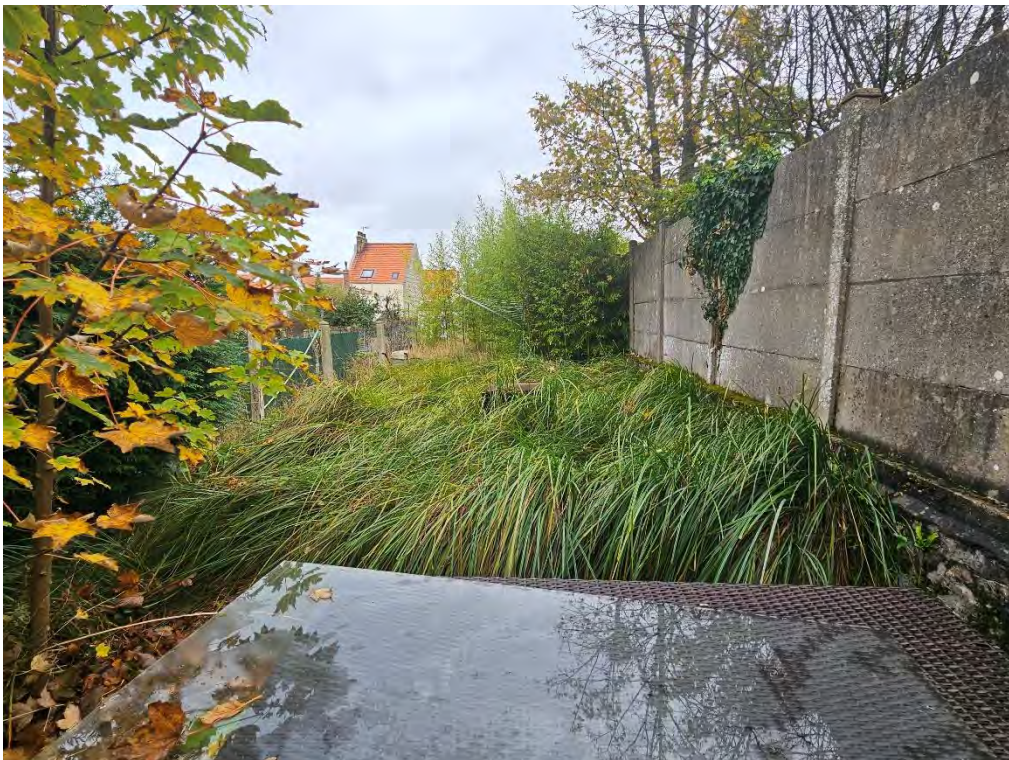
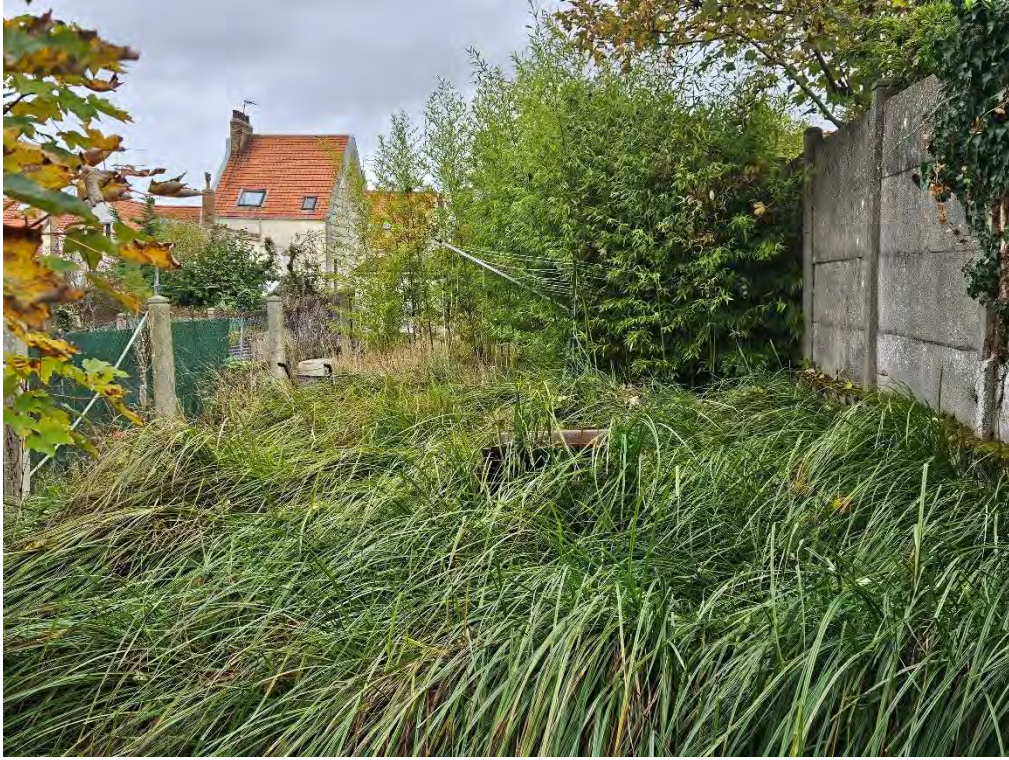
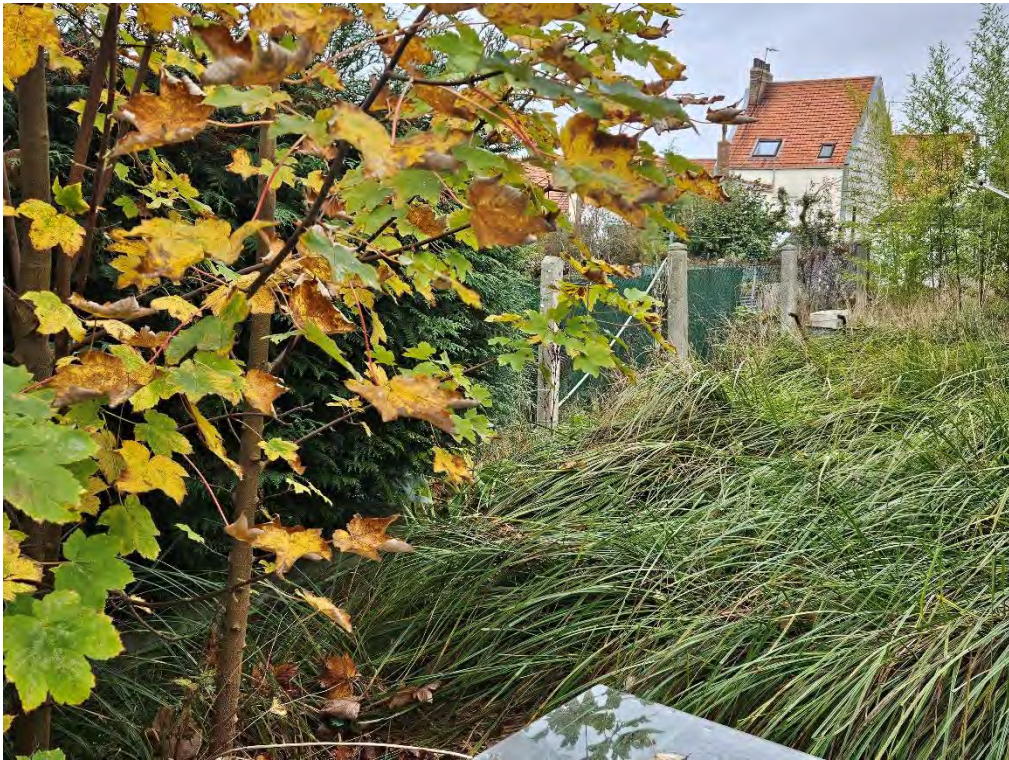
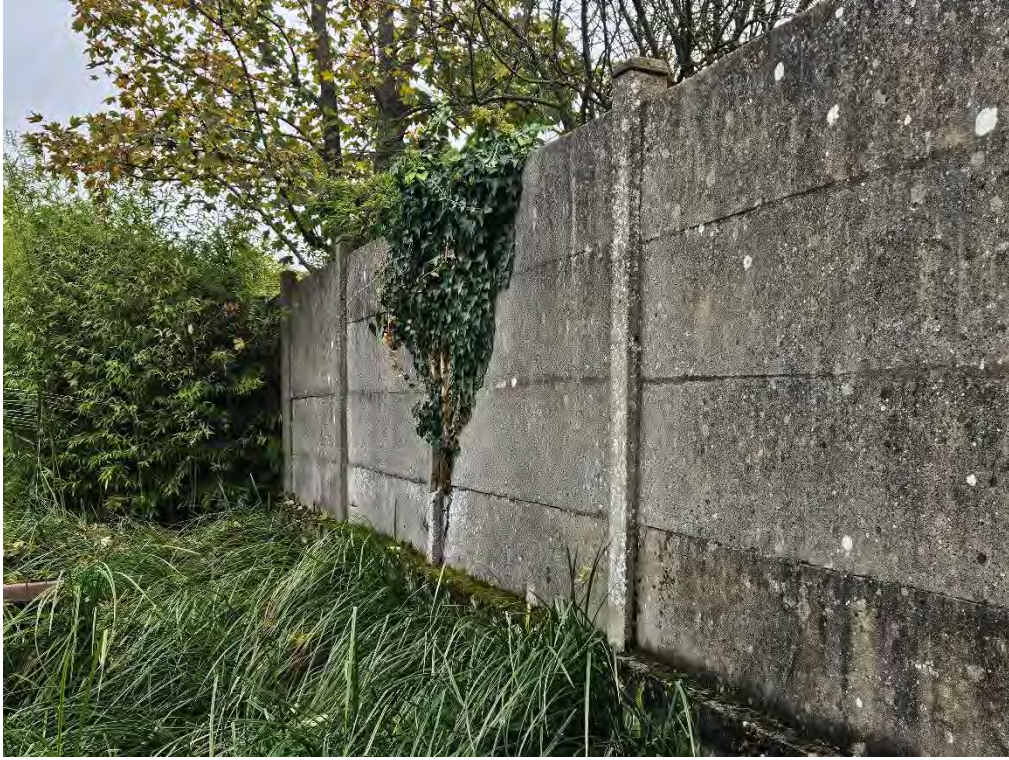
En partie arrière, accès à une terrasse bois sur laquelle se trouve un salon de jardin. En tentant d'y accéder, le sol s'est dérobé sous mes pieds. La pelouse n'est pas entretenue et je ne peux aller plus en avant dans cette description, le jardin est inaccessible.

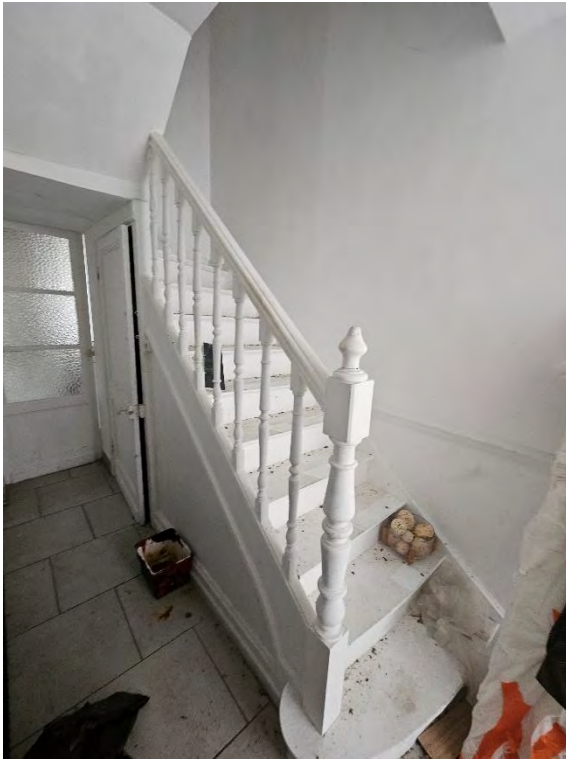
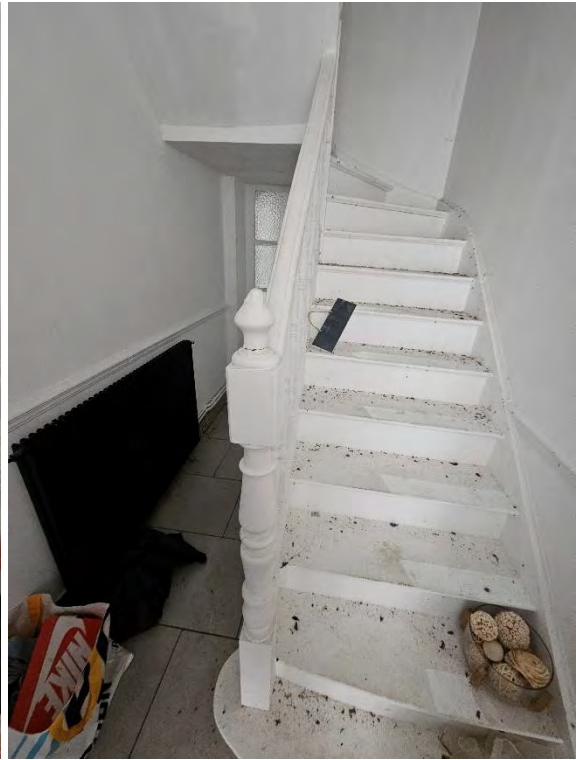
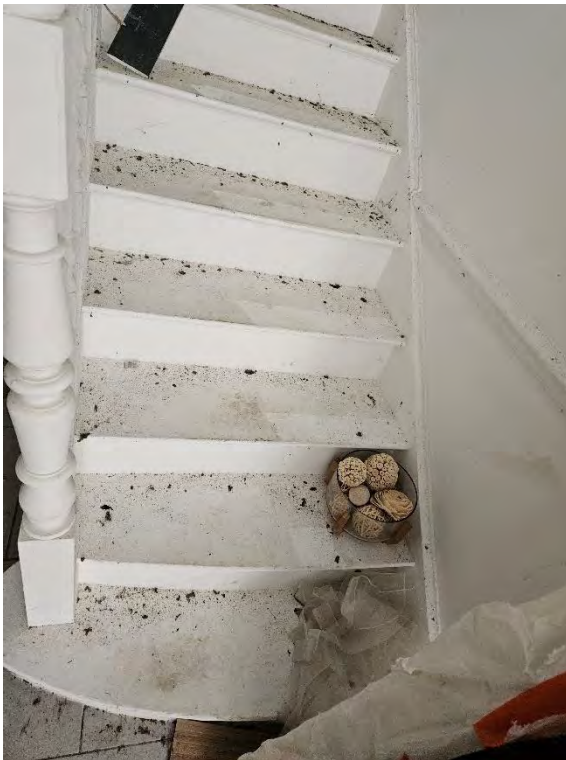
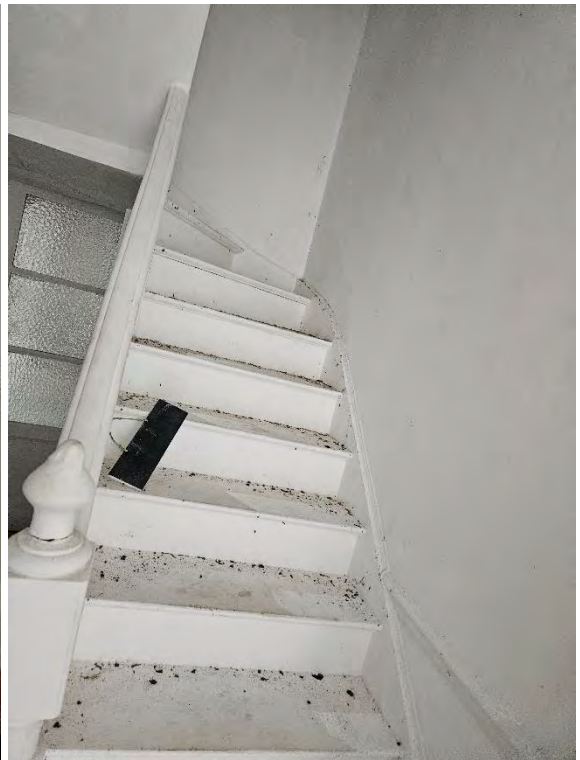
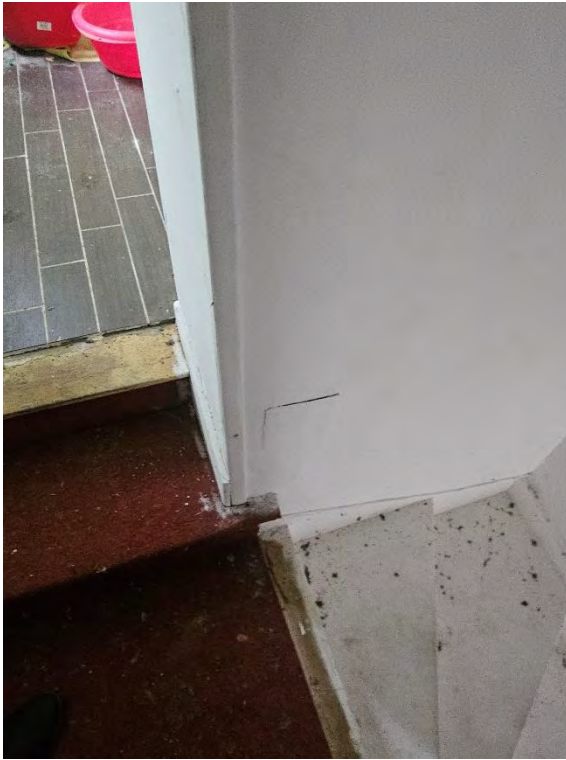
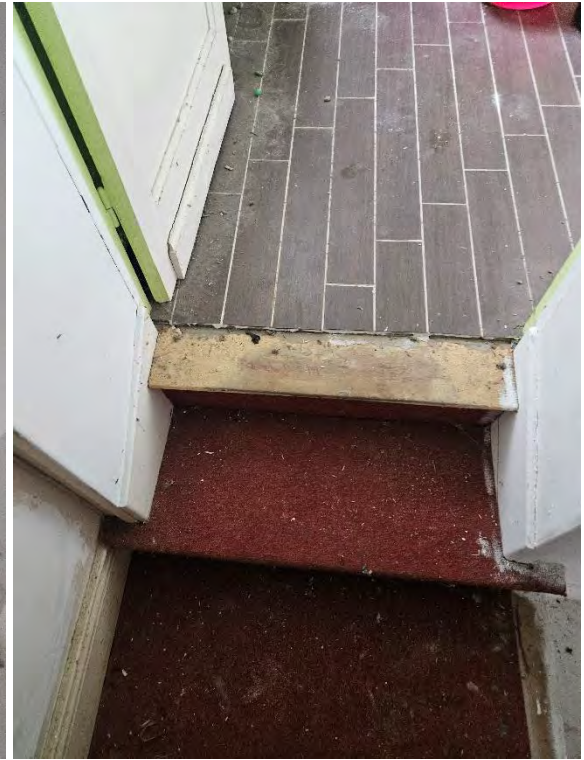
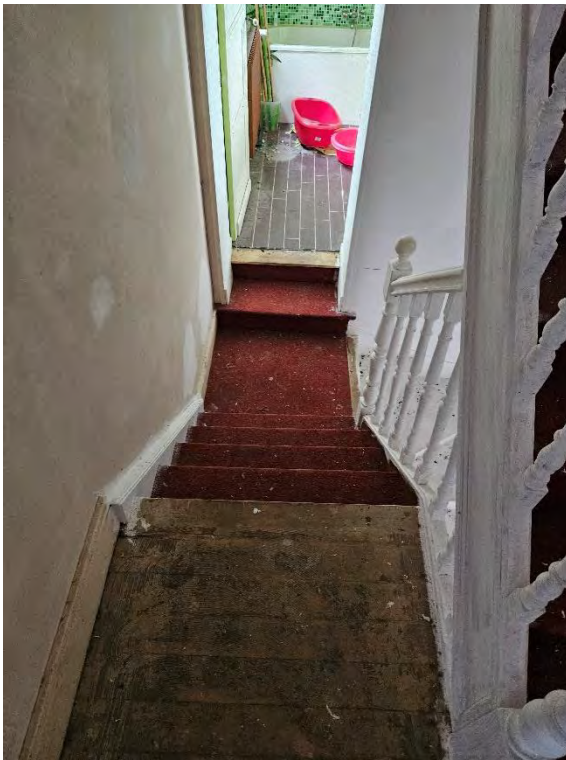
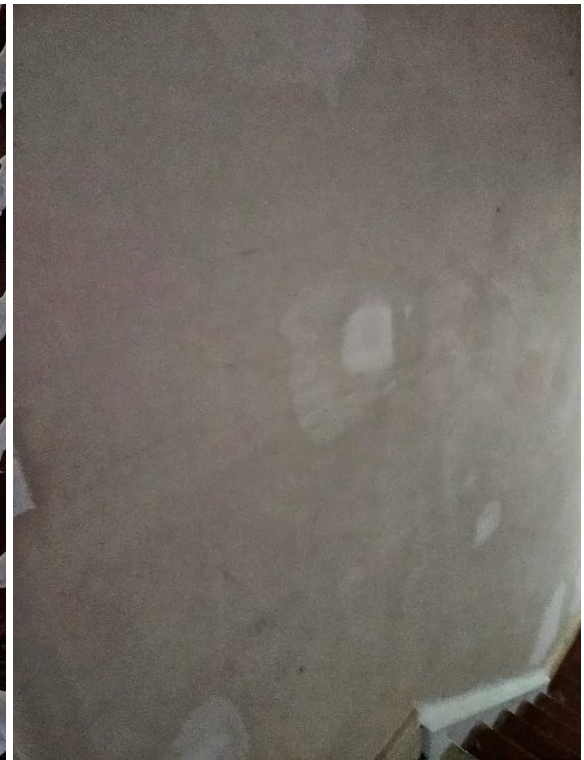
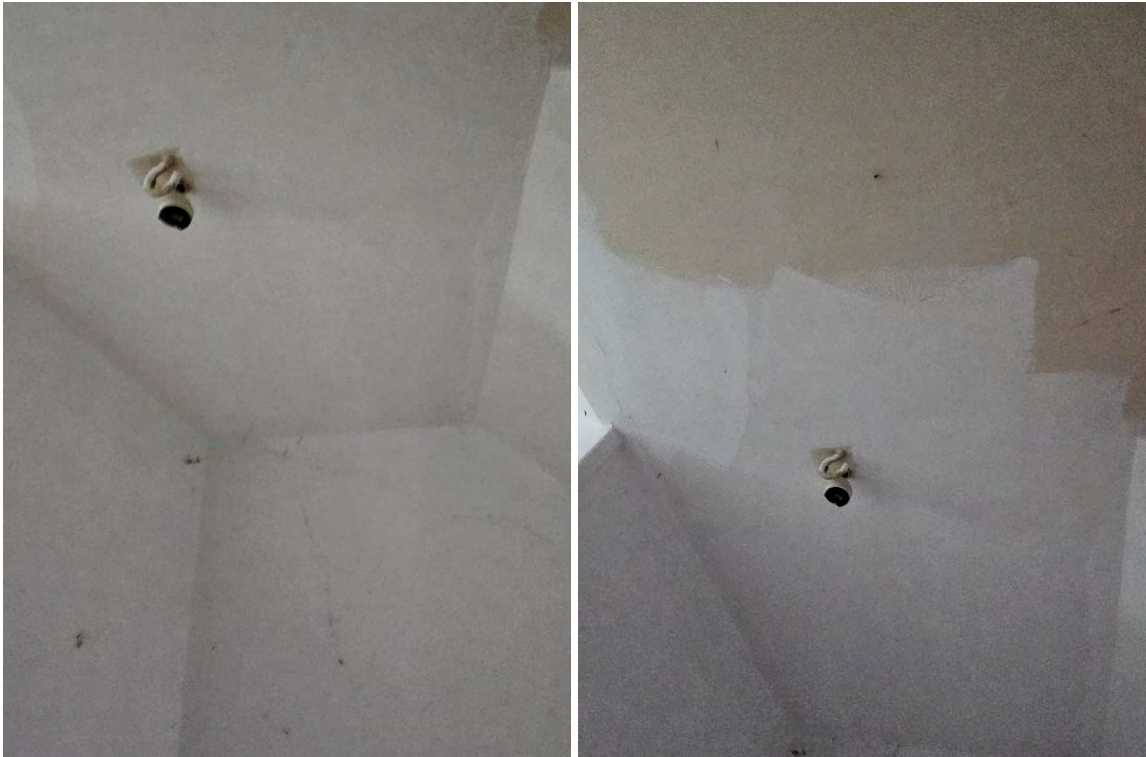
NIVEAU R+1

Murs en placoplâtre brut avec des traces d'enduit de rebouchage.

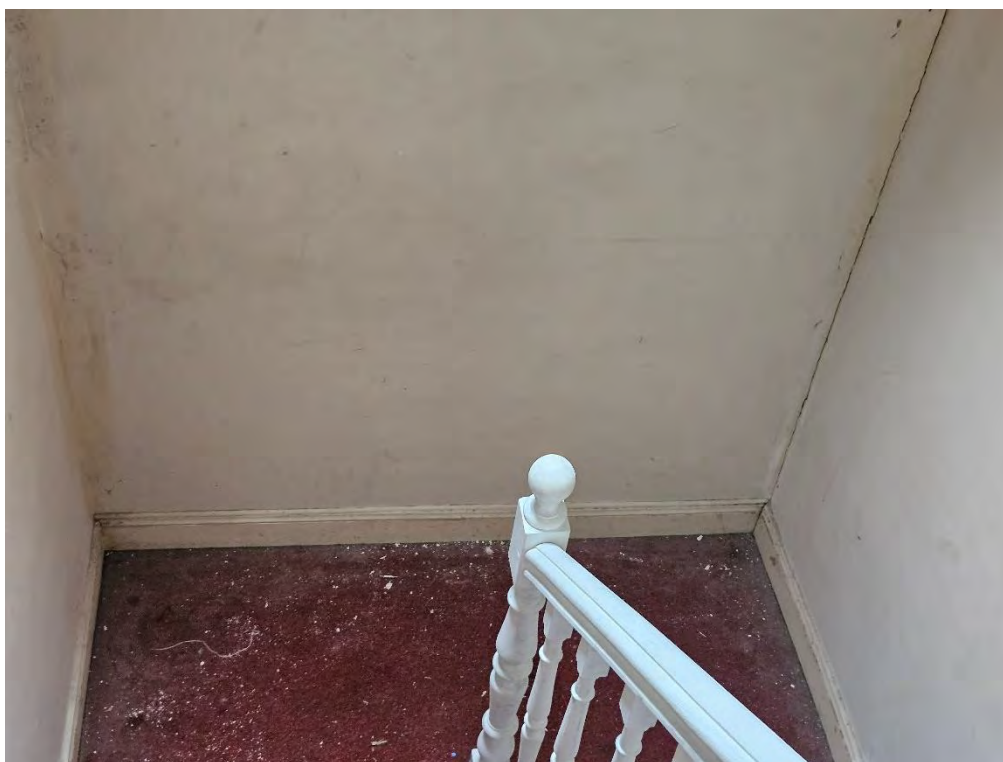
Murs bruts avec multiples fissurations.

Rampant altéré.

A niveau du palier de repos qui est également recouvert de moquette avec plinthes bois, murs bruts fissurés.

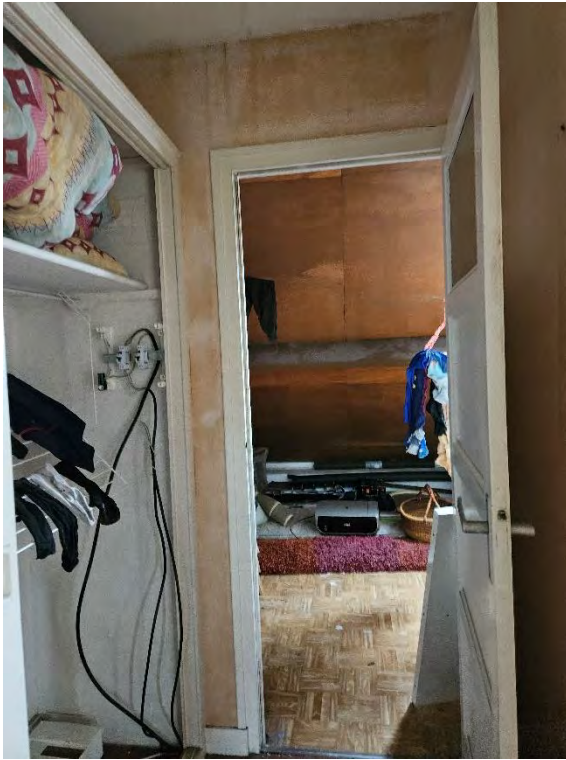
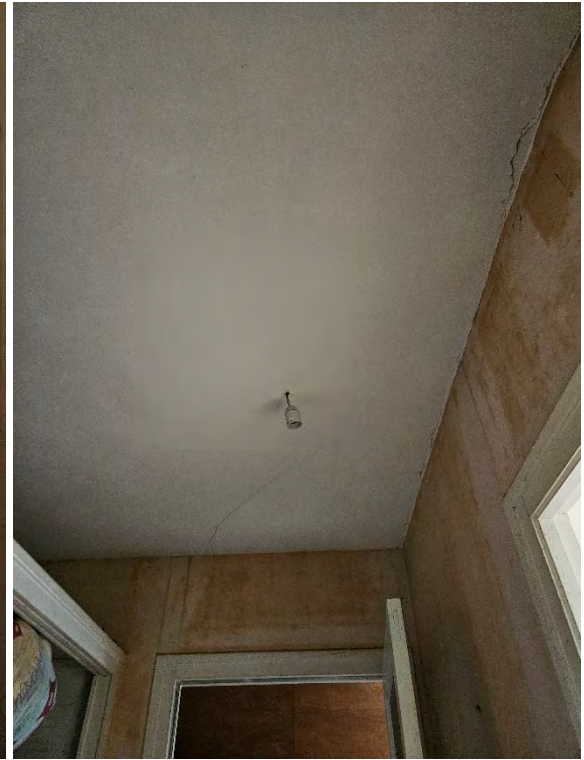
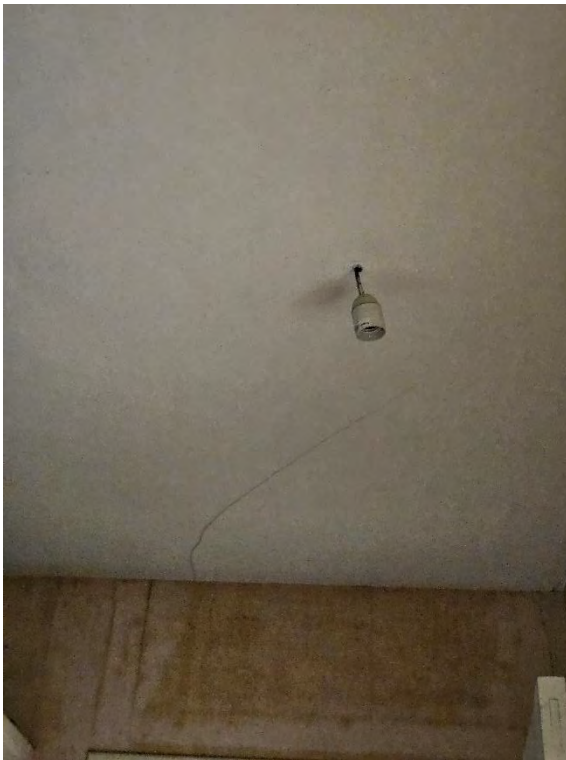
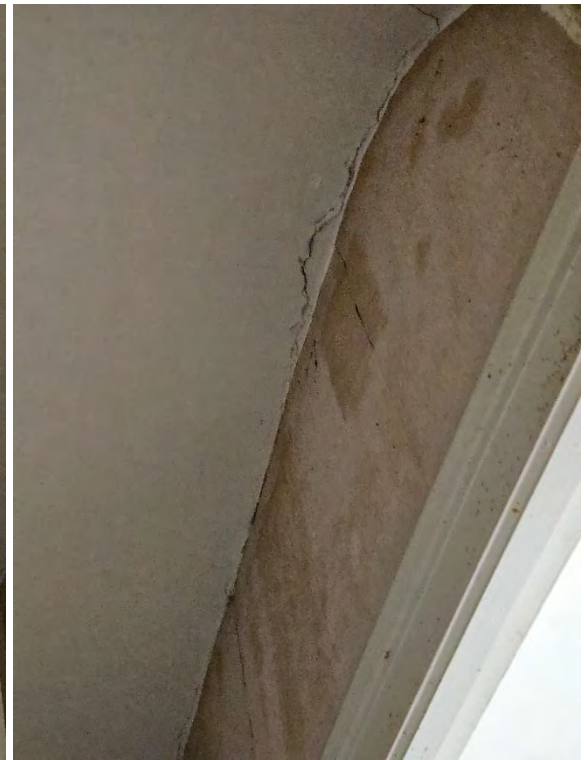
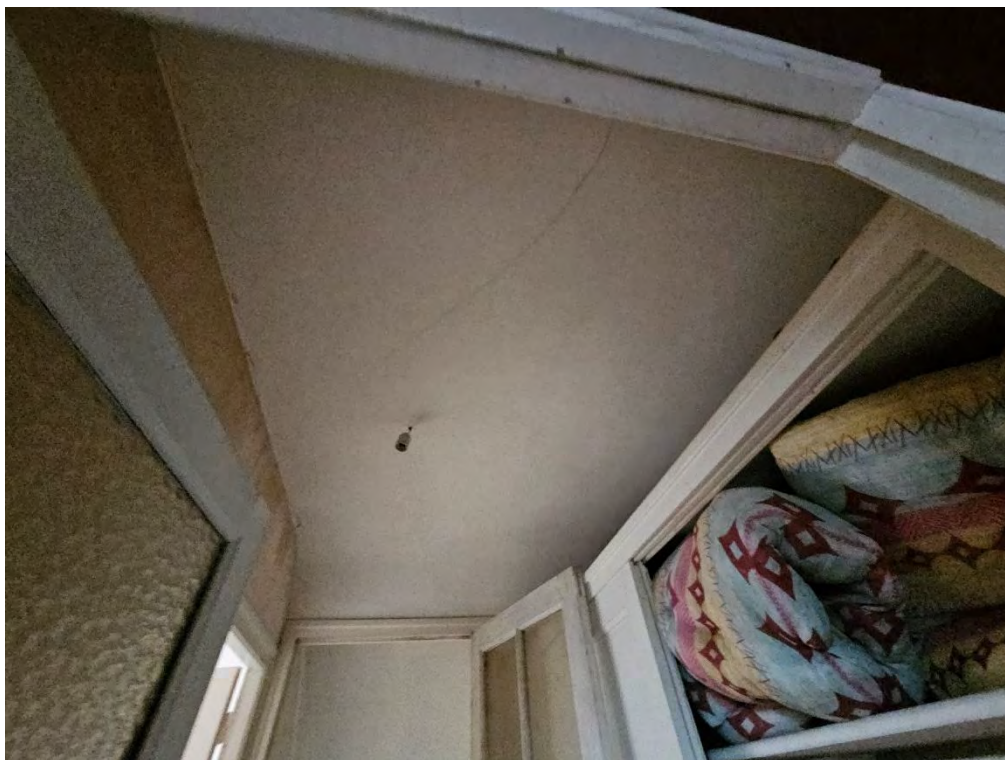
PALIER

Plafond enduit, peinture blanche multiplement fissurée

Eclairage assuré par une douille, trace auréolaire sur le papier peint.

Des boîtiers électriques dans un placard aménagé à portes coulissantes, menuiserie bois. Sol en moquette, plinthes bois, murs bruts fissurés en partie du fond de ce placard.

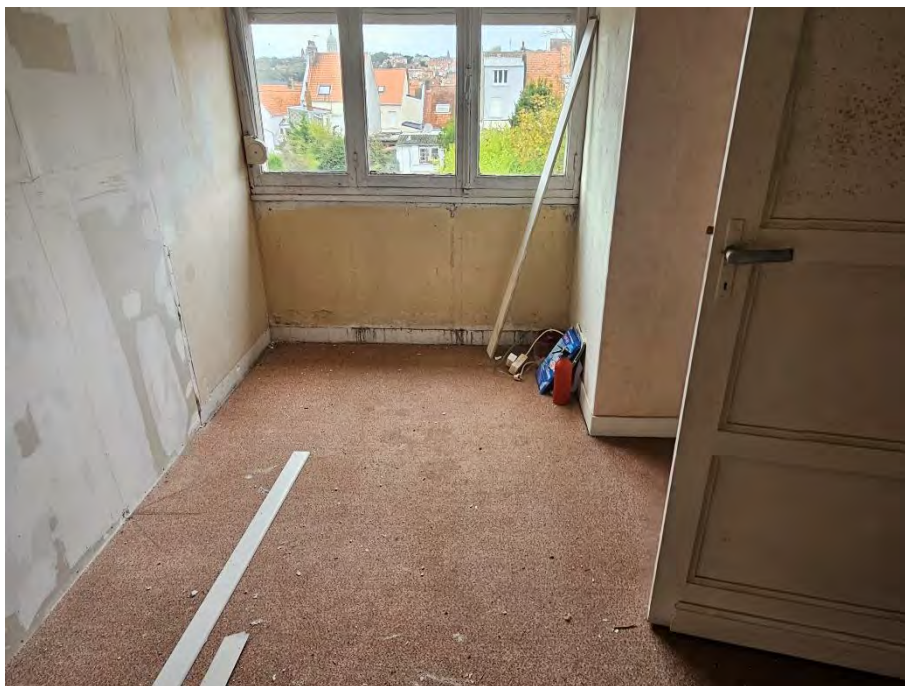
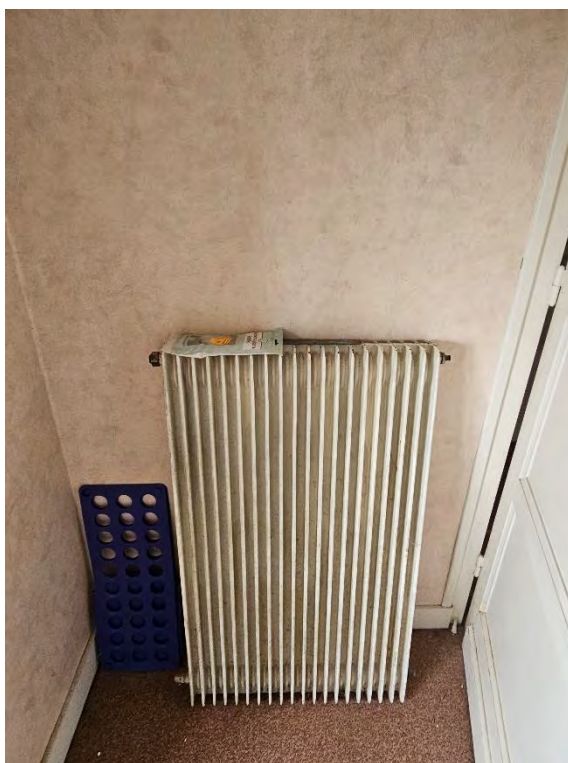
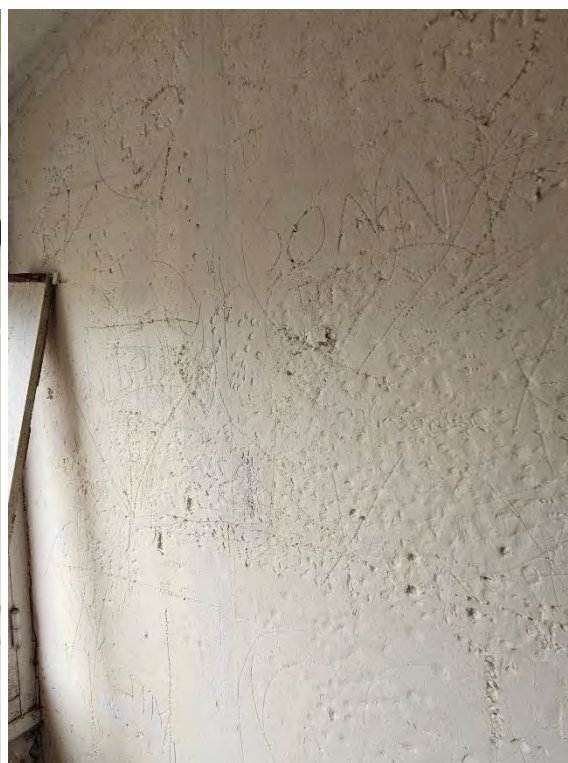
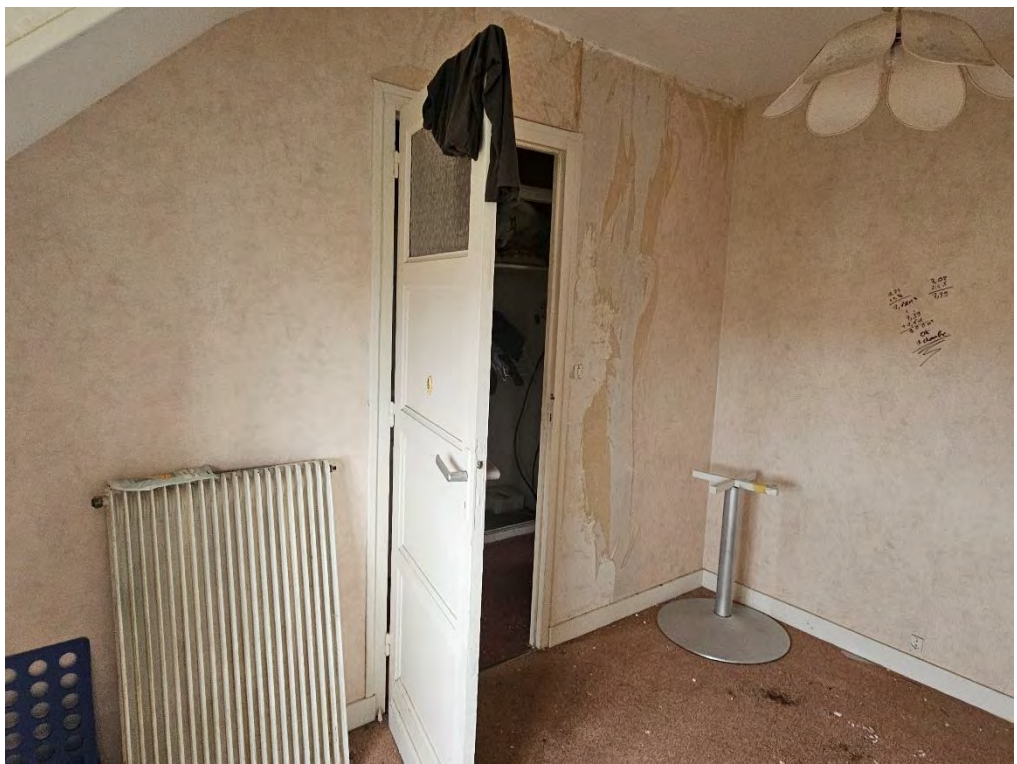
ESPACE SOUS TOITURE EN FACADE ARRIERE

Accès par une porte menuiserie quatre panneaux, trois panneaux multiples marqués d'humidité et poignées simples, produit verrier en partie haute.

Tapissierie disposée en plusieurs lés, particulièrement altérée en périphérie de la fenêtre avec des panneaux type polystyrène. Sur le mur pignon placoplâtre brut.

Plafond enduit, peinture blanchie avec de multiples traces de reprise. Une suspension.

Huissieries : en façade arrière un double ouvrant menuiserie bois simple vitrage, vitrage sain et entier, la menuiserie est altérée par l'humidité, non testé et un simple ouvrant, l'ensemble est protégé par un volet roulant à ruban.
