PROCÈS-VERBAL DESCRIPTIF

**L'AN DEUX MILLE VINGT-CINQ
ET LE VINGT OCTOBRE**

DESIGNATION DU BIEN

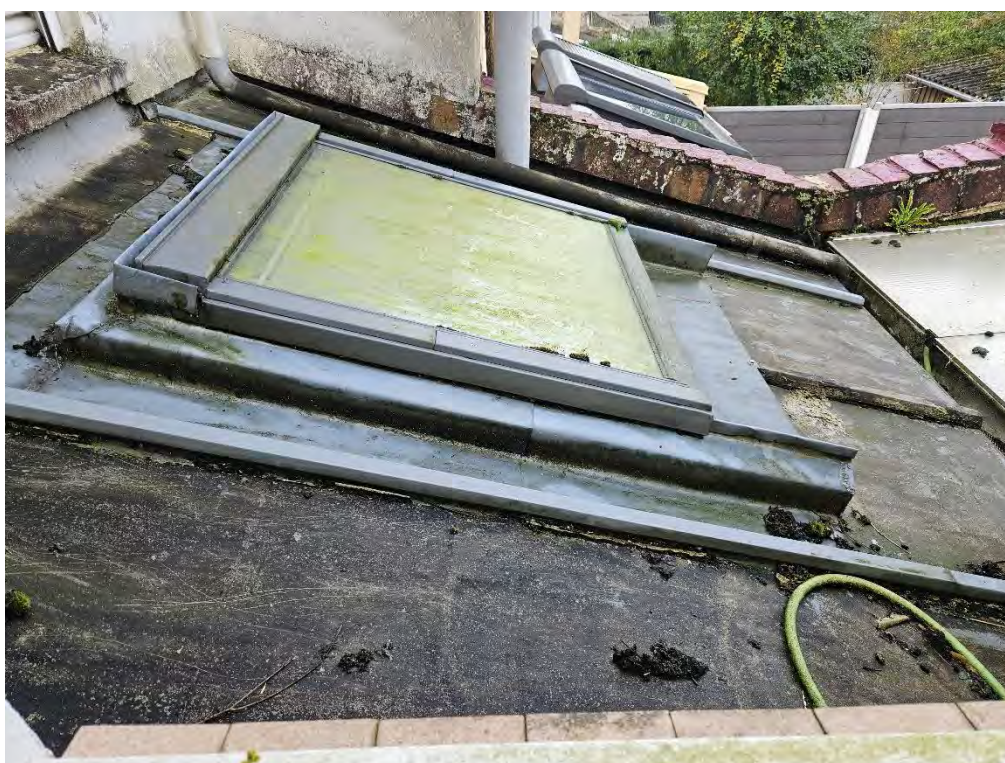
Vue sur toit de la cuisine en Zinc

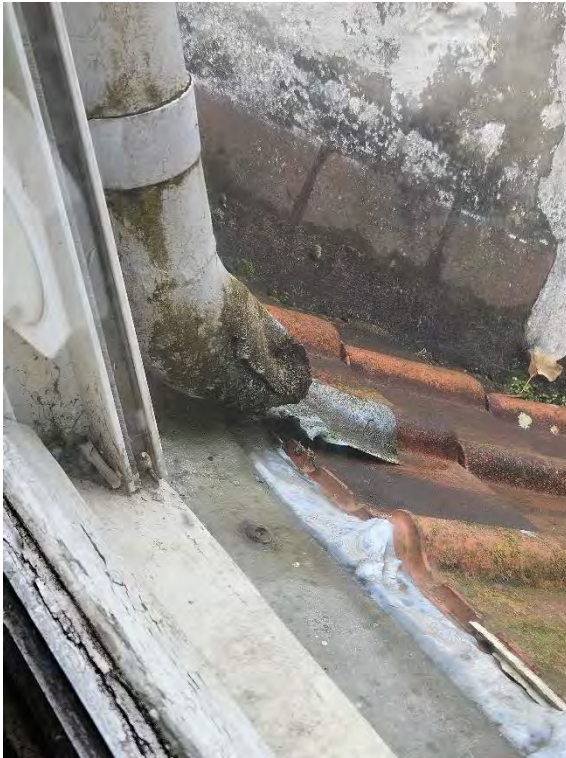
Depuis cette fenêtre vue sur toiture tuile avec descente d'eau altérée.

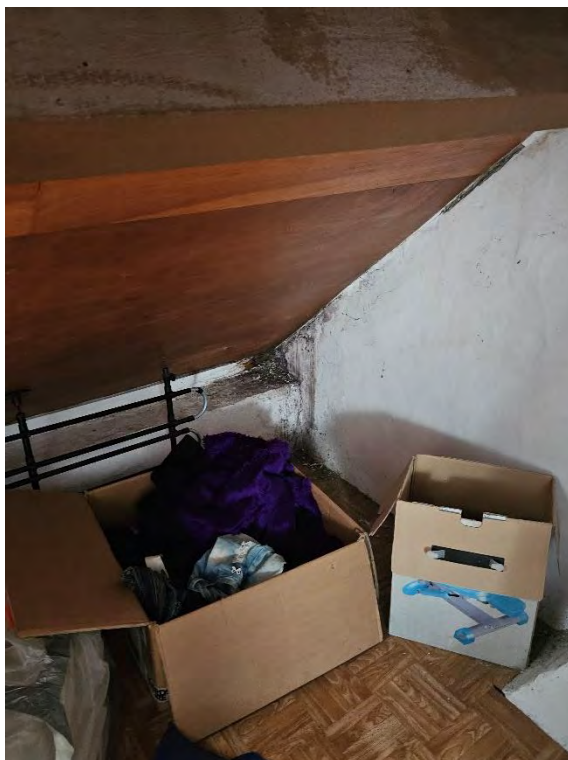
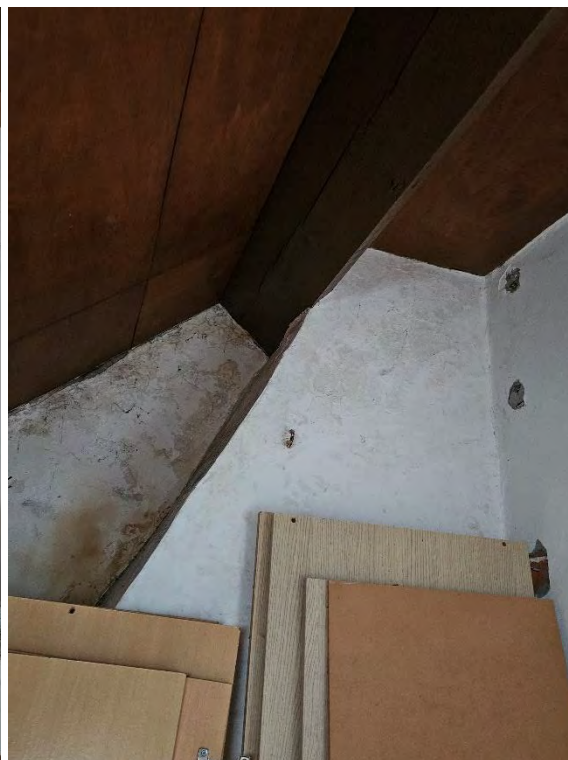
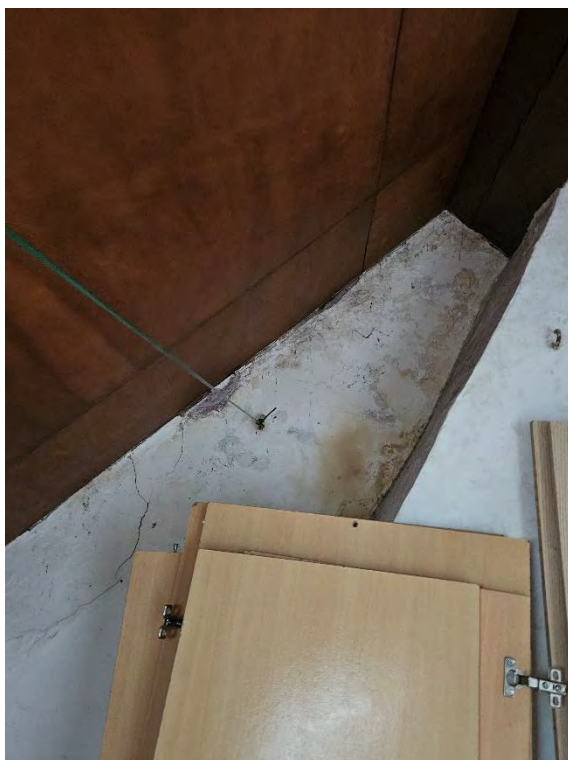
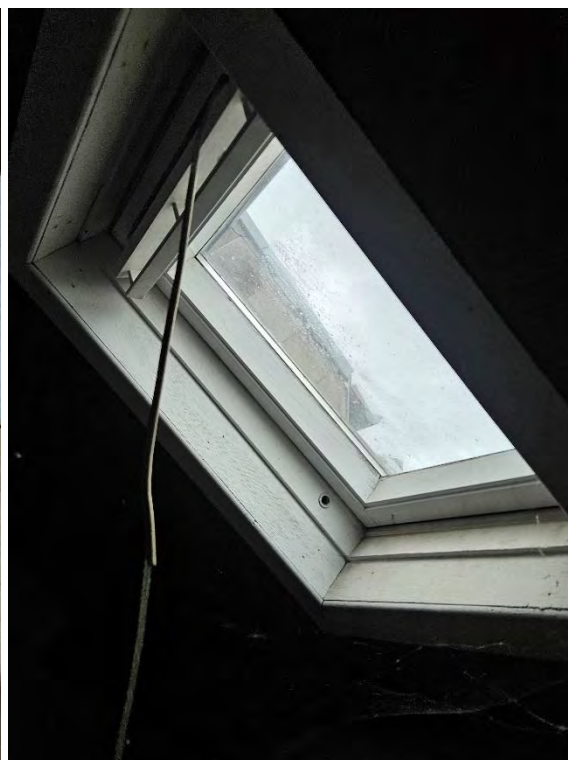
ESPACE SOUS TOITURE EN FACADE AVANT

Rampants plaqués bois avec ossature bois visible. Présence de traces noirâtres d'humidité sous les rampants.

Huisserie : une fenêtre de toit de type Velux et multiples points d'humidité sur le mur pignon.

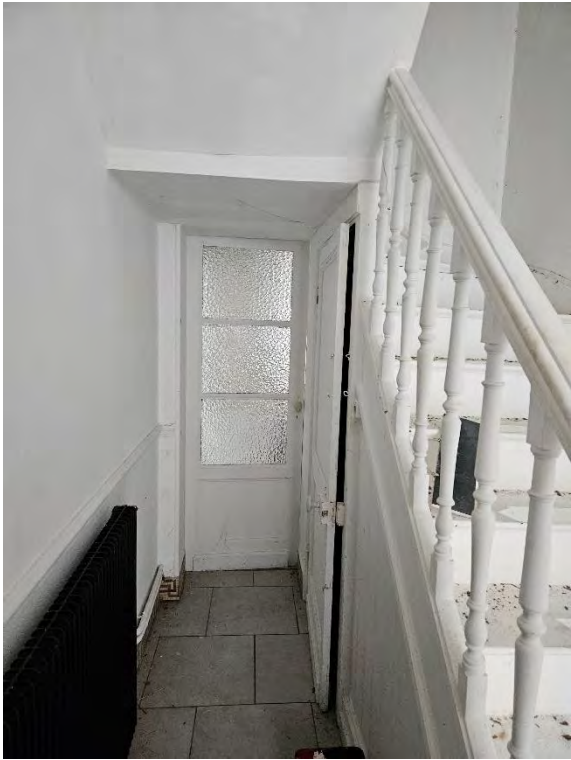
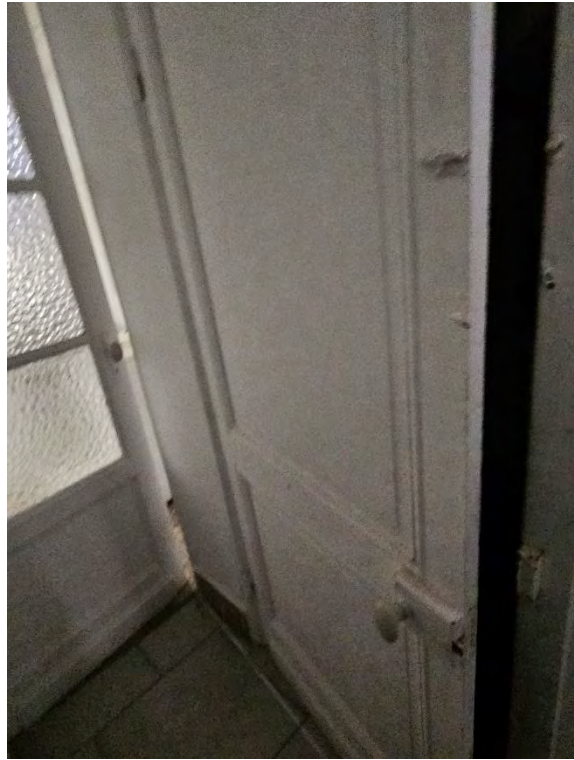
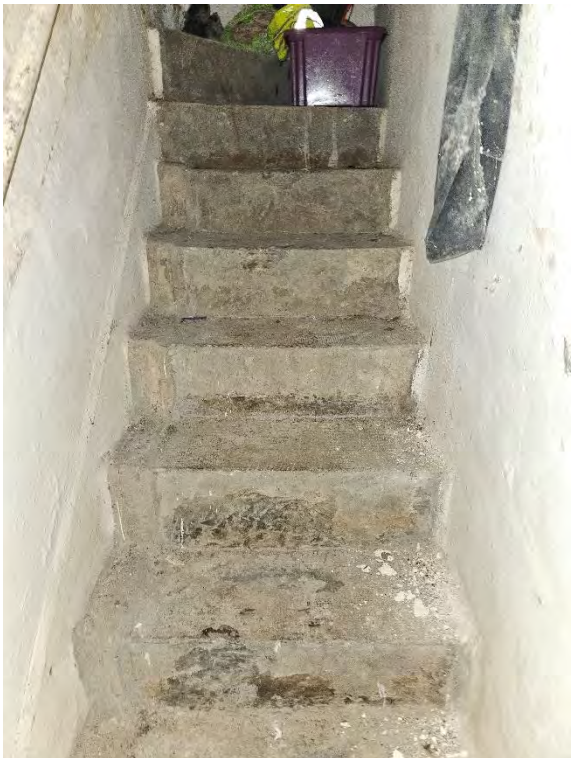
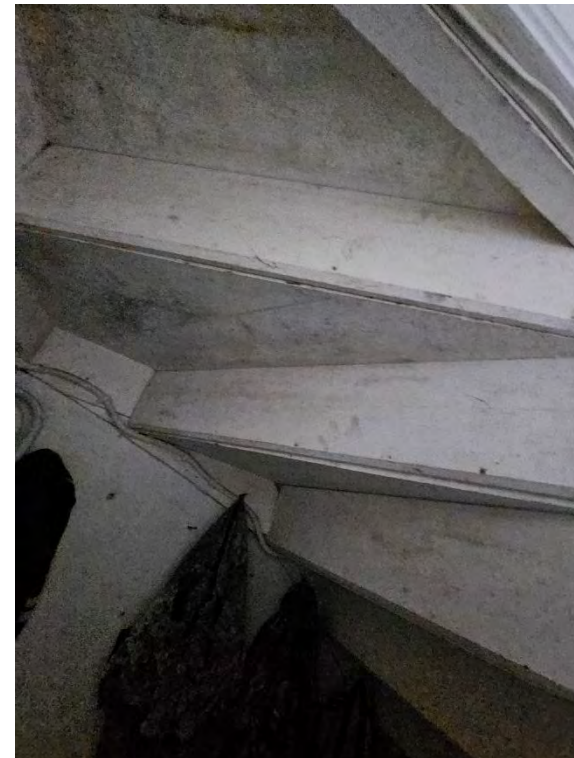
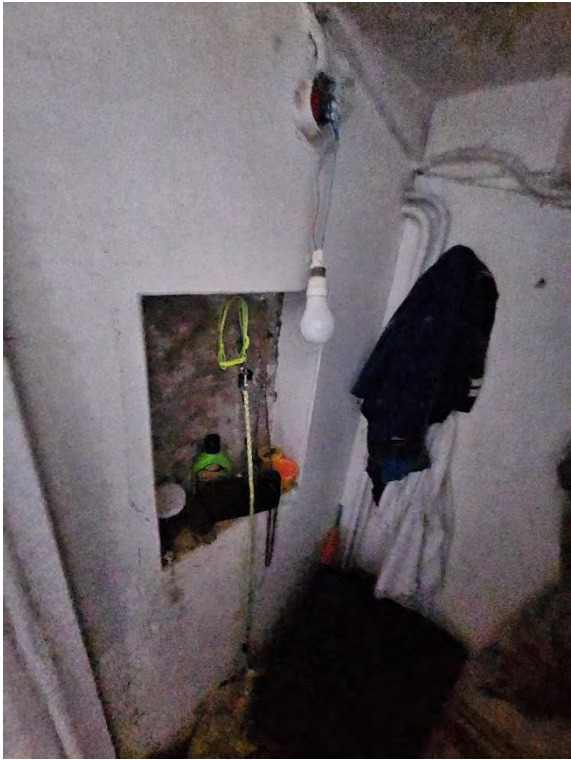
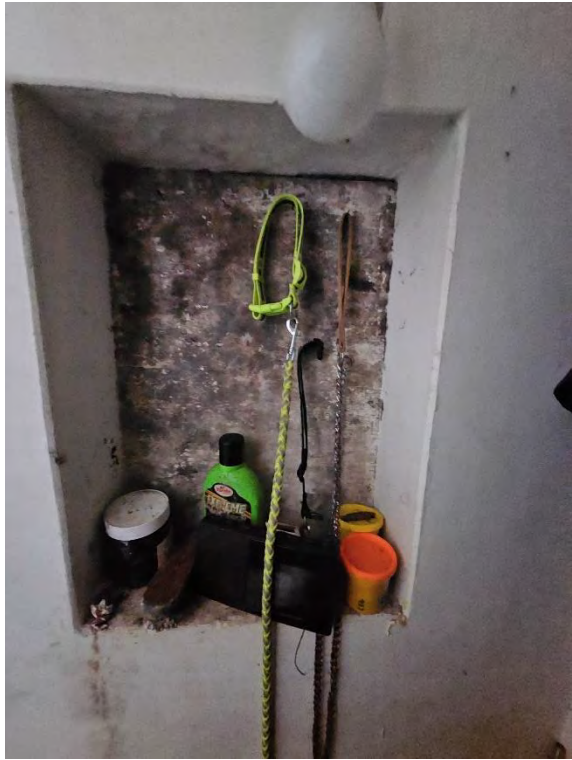
CAVE

Accès par une porte menuiserie deux panneaux avec boutons et targette, revêtue de peinture blanche en partie haute. Face interne double panneau piquetée d'humidité.

Murs avec de multiples traces d'humidité. Des niches de rangement en carreaux de placoplâtre. Présence d'humidité d'un champignon sur le mur pignon façade avant. Sous le salon

L'aménagement se tient en hauteur à environ 1,70 mètre de haut, soubassement avec de multiples cloquages.
