**PROCES VERBAL DE DESCRIPTION
PAR COMMISSAIRE DE JUSTICE**

Me suis rendue, ce jour, le mardi 17 juin 2025 à 12 heures 30 à (62370) GUEMPS, 27 rue du Sauve en Temps.

Il s'agit d'un immeuble à usage d'habitation construit en 2000.

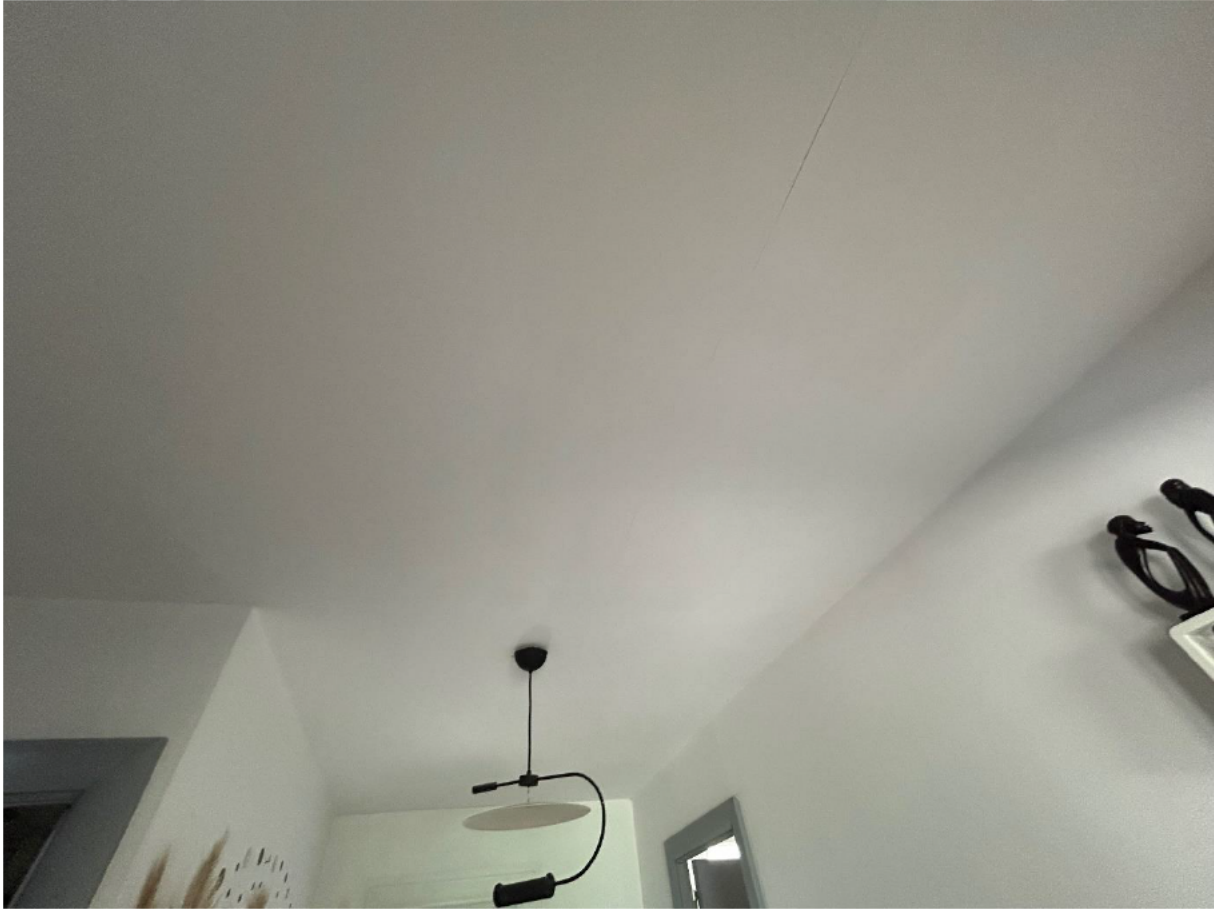
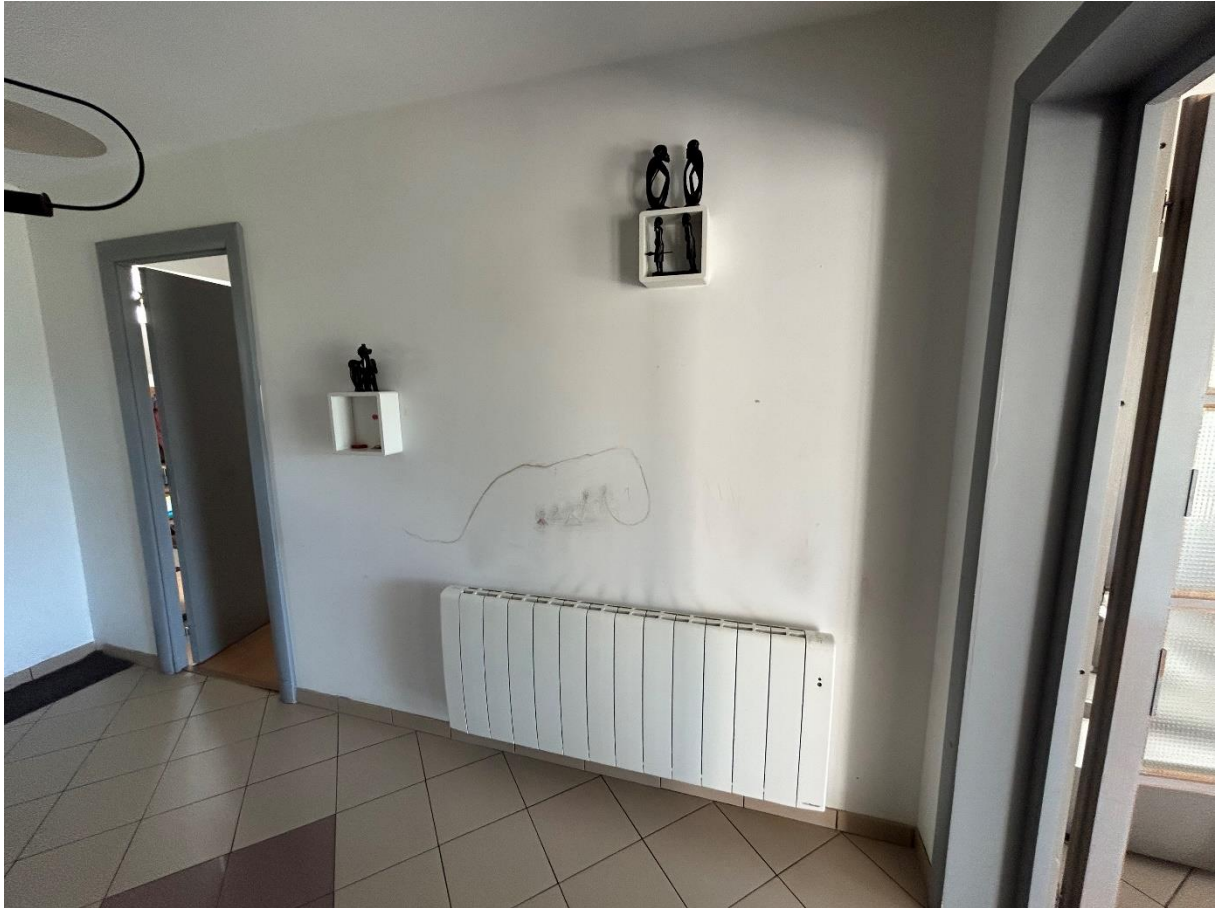
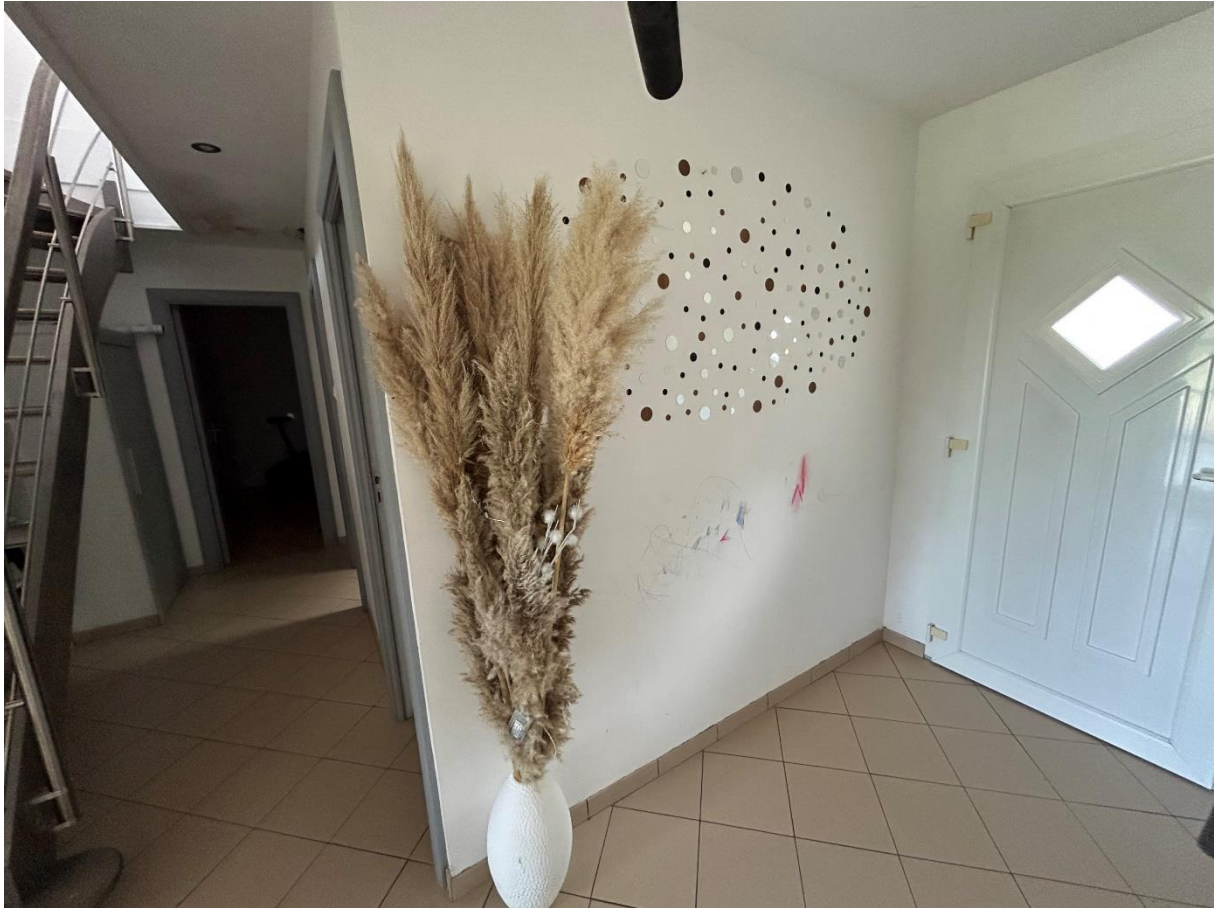
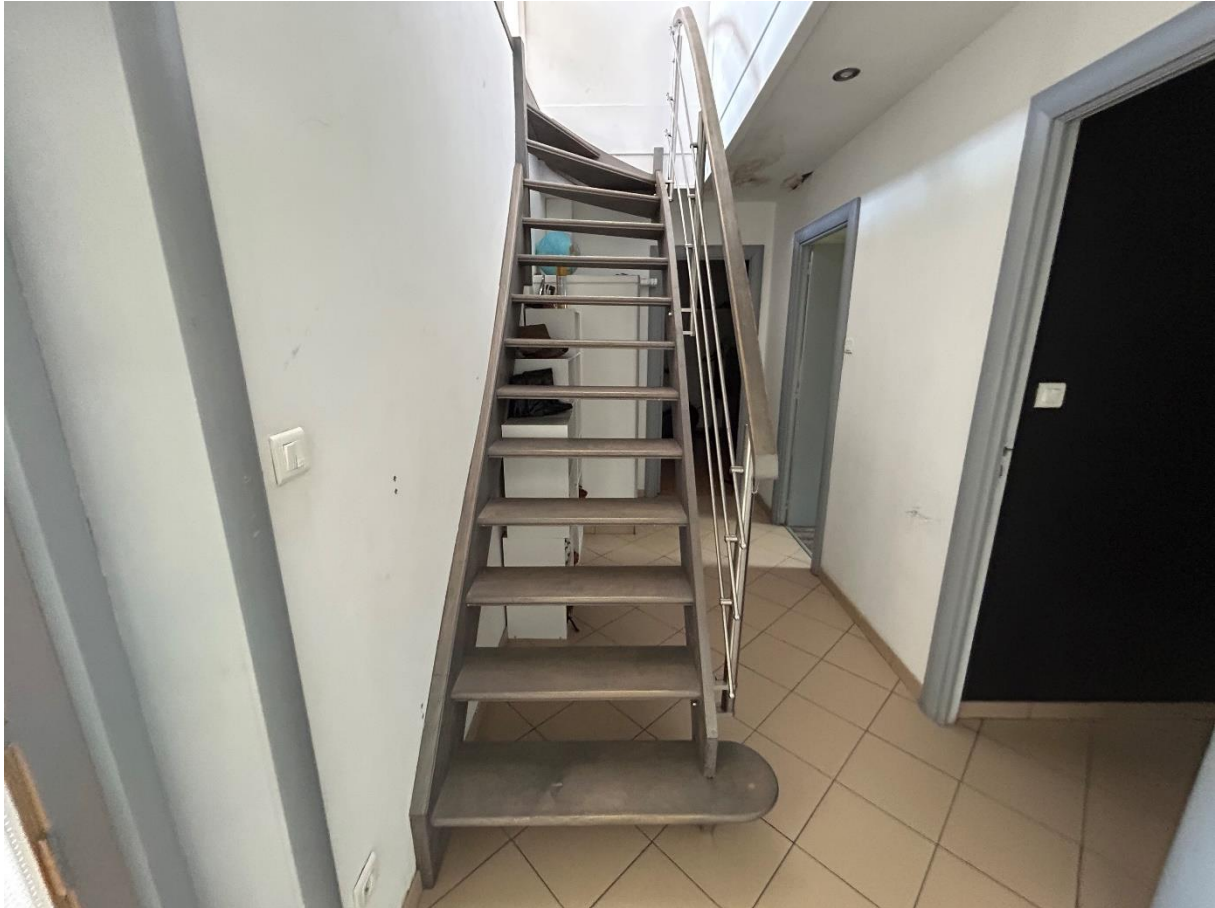
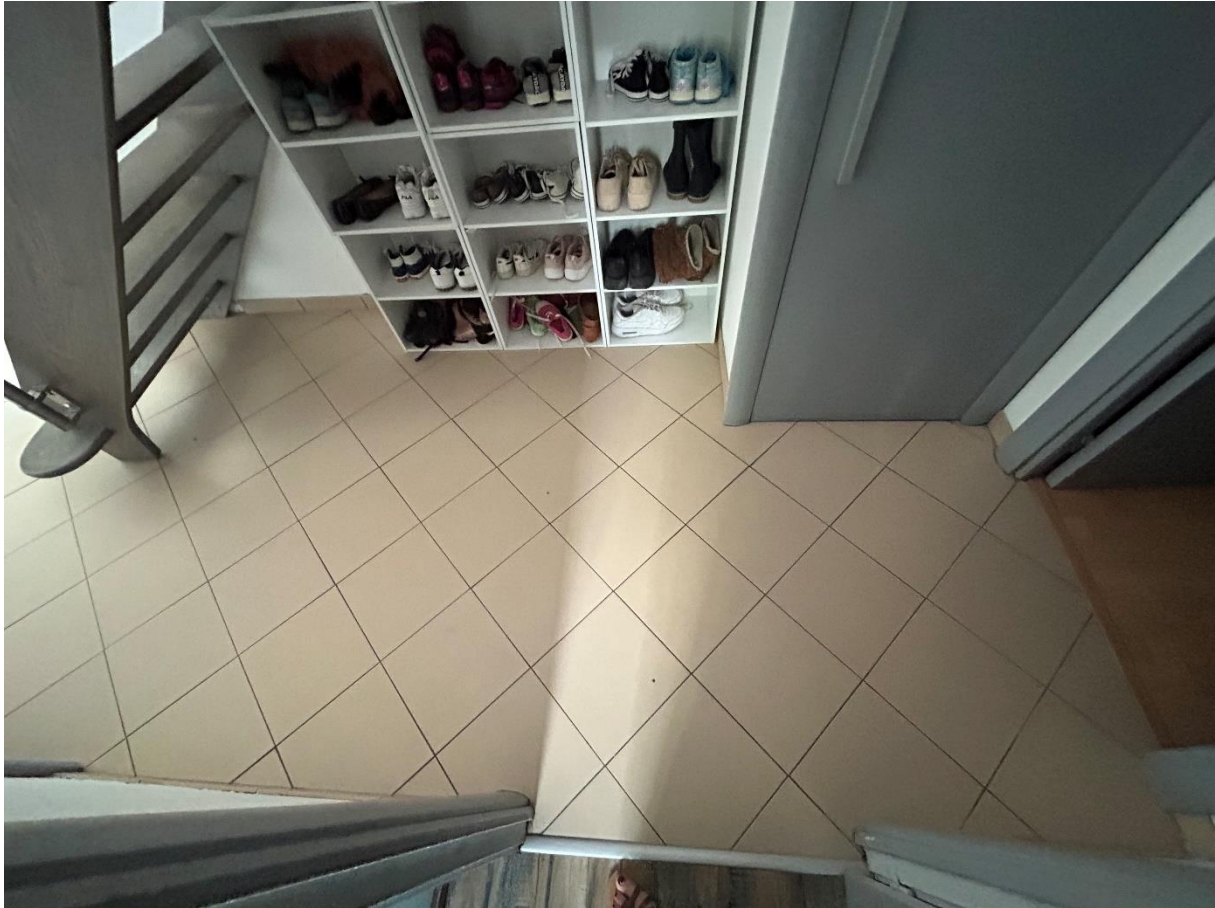
ENTREE

Le **plafond** est constitué de plaques de placoplâtre peintes. Une grande auréole en plafond à proximité des escaliers. Le fils de Madame ** m'indique qu'il s'agit d'un dégât des eaux qui est réparé.

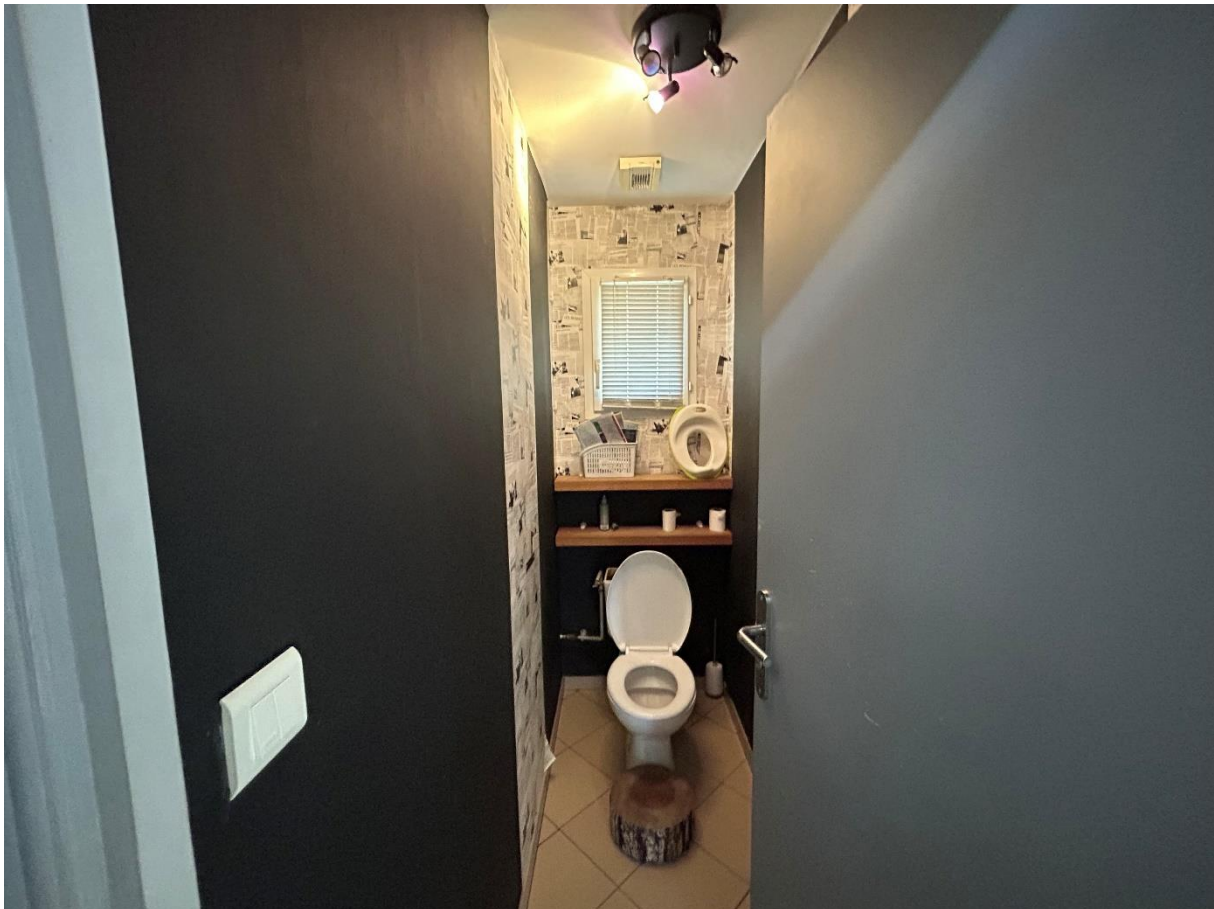
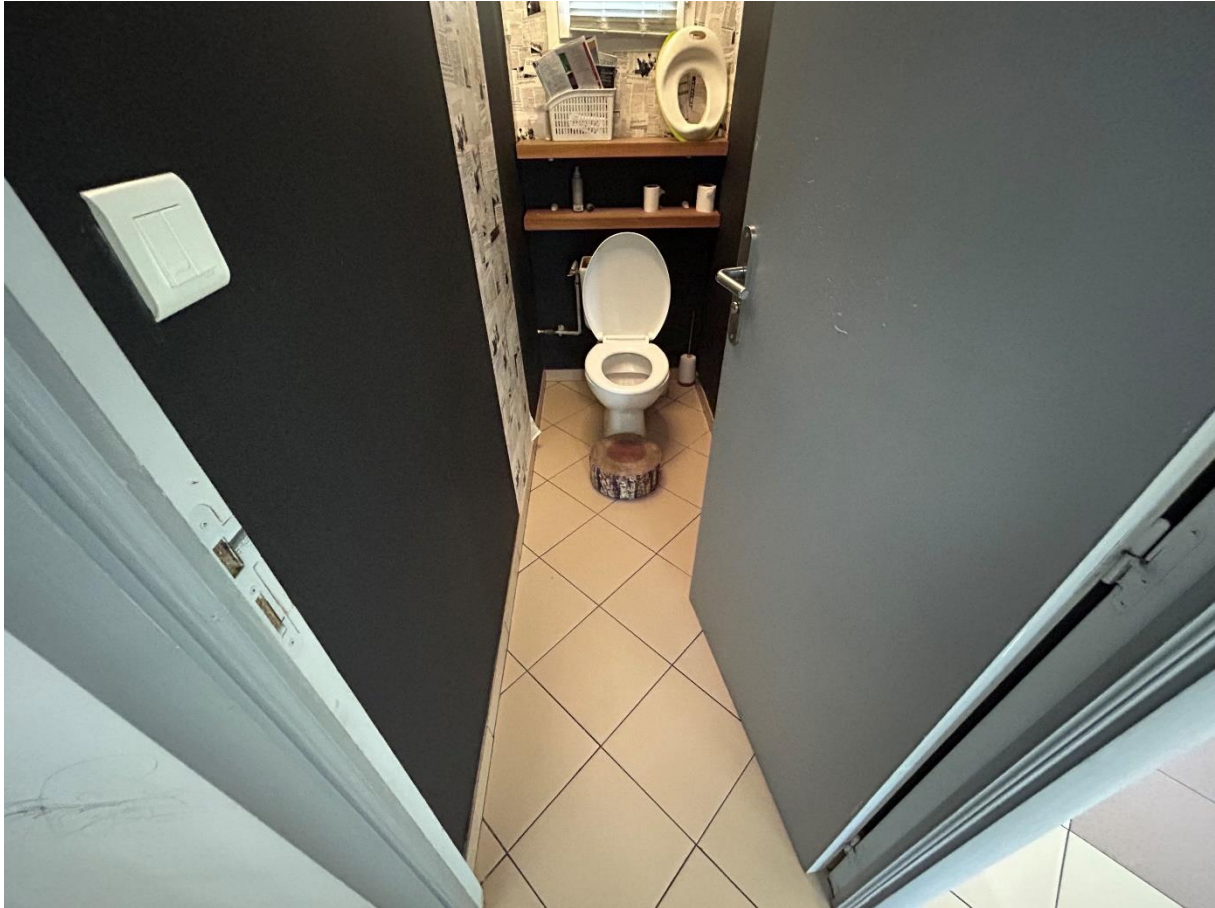
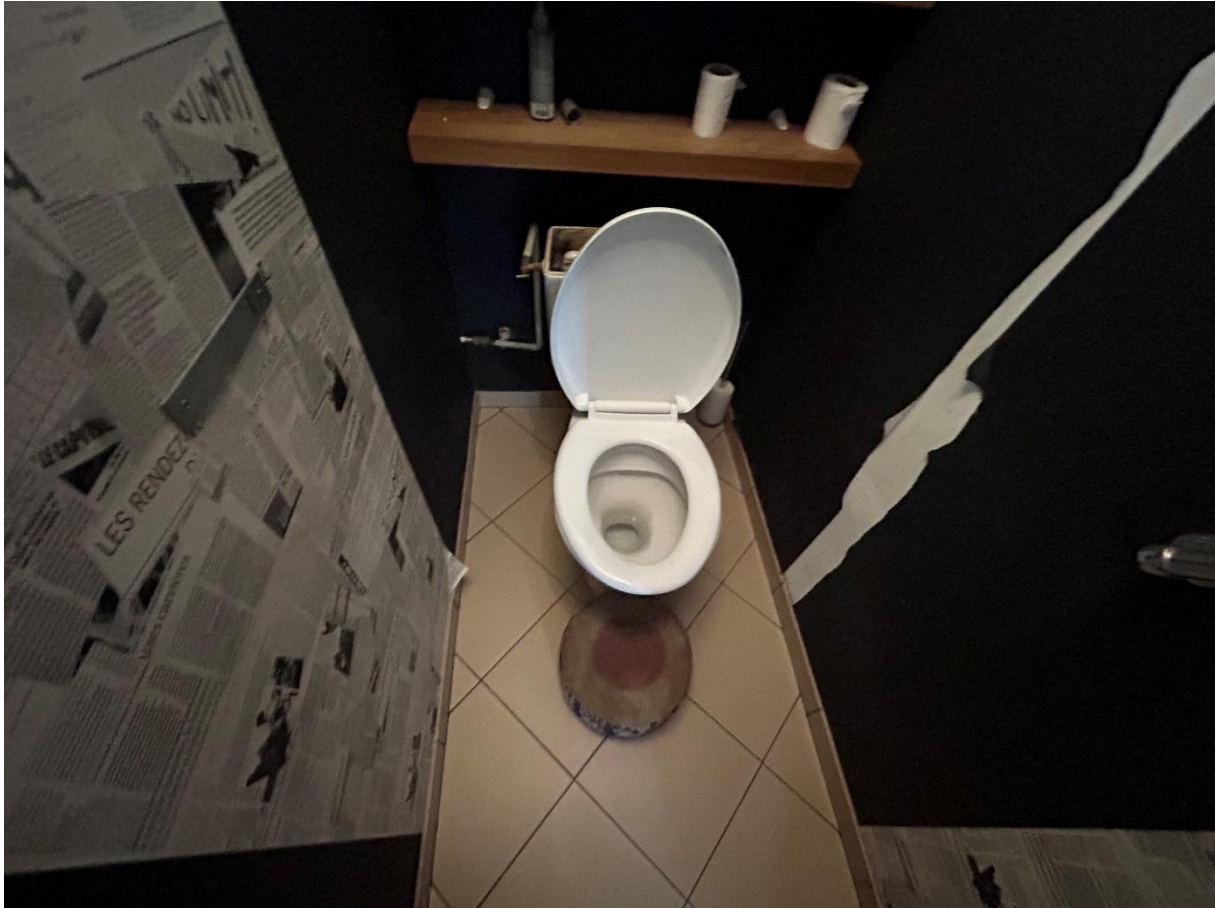
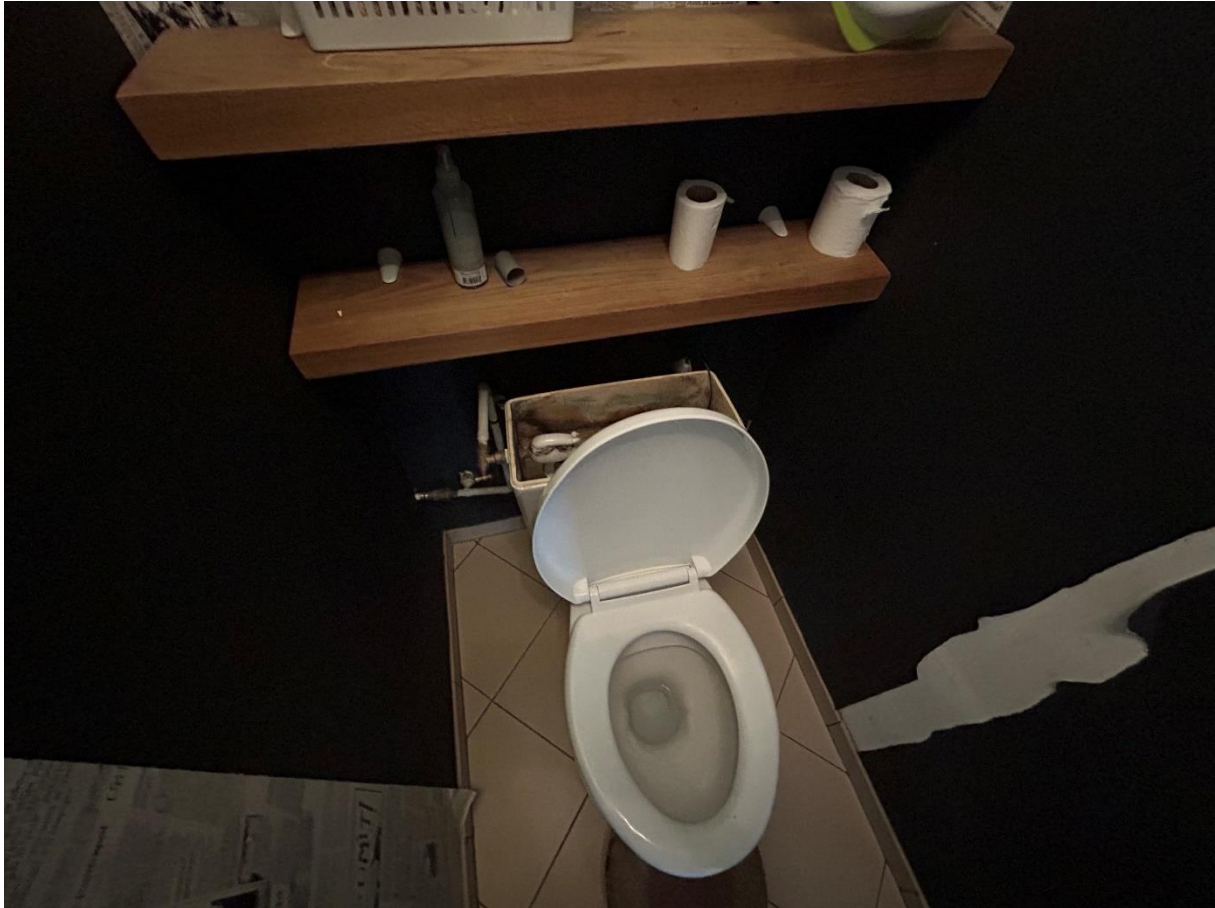
- Une cuvette WC avec chasse d'eau double commande sur pied. Le couvercle de la chasse d'eau dorsale est manquant. Dysfonctionnement sur les sanitaires selon déclarations du fils de Madame **.
- Une bouche de ventilation VMC en plafond.

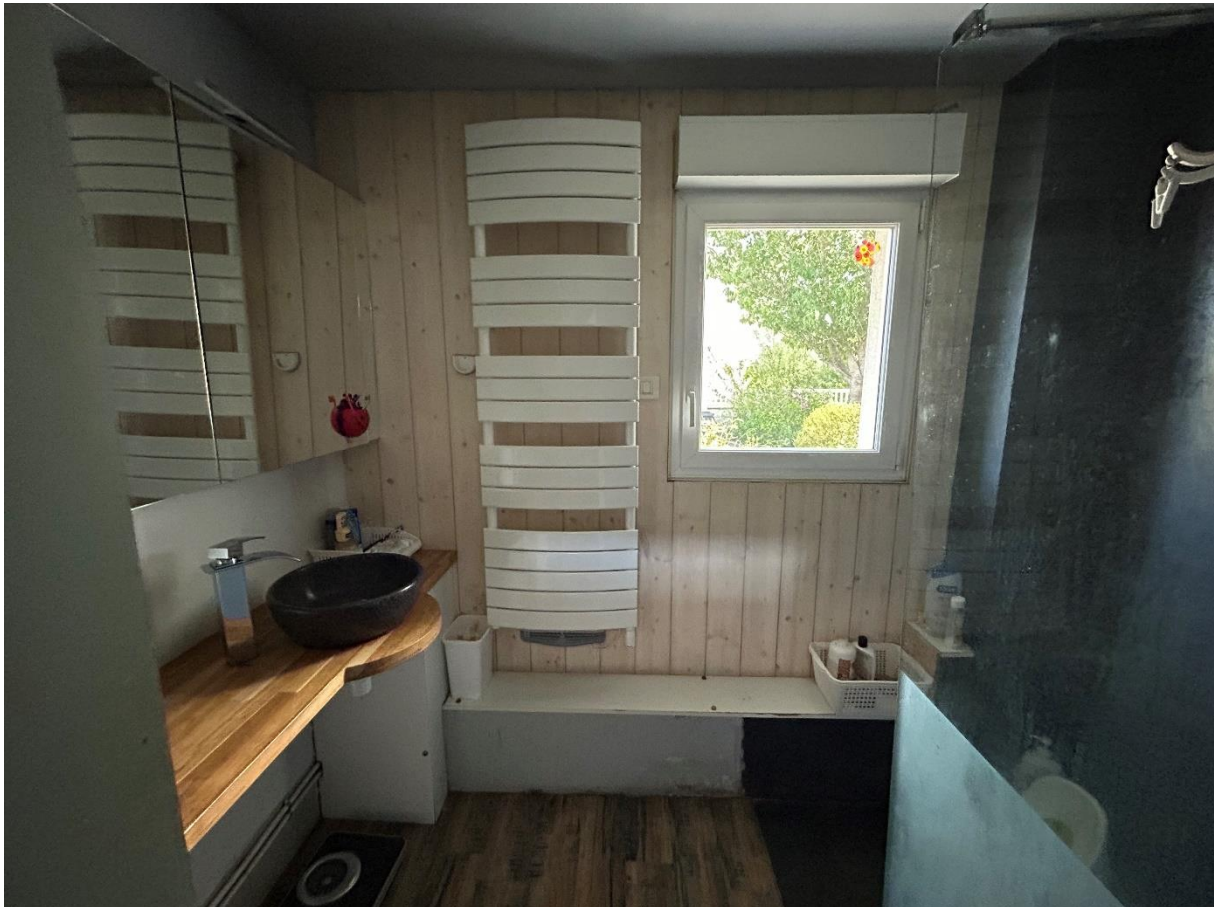
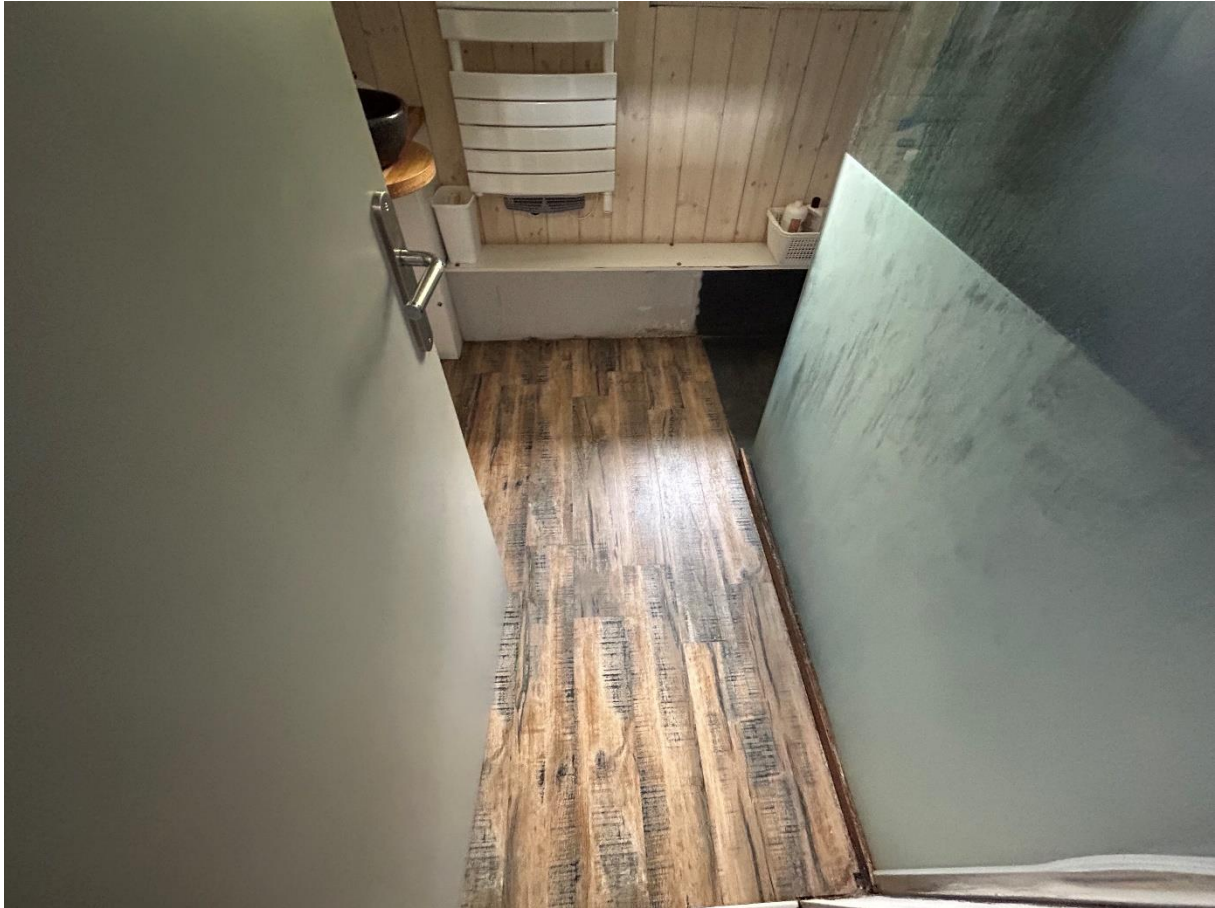
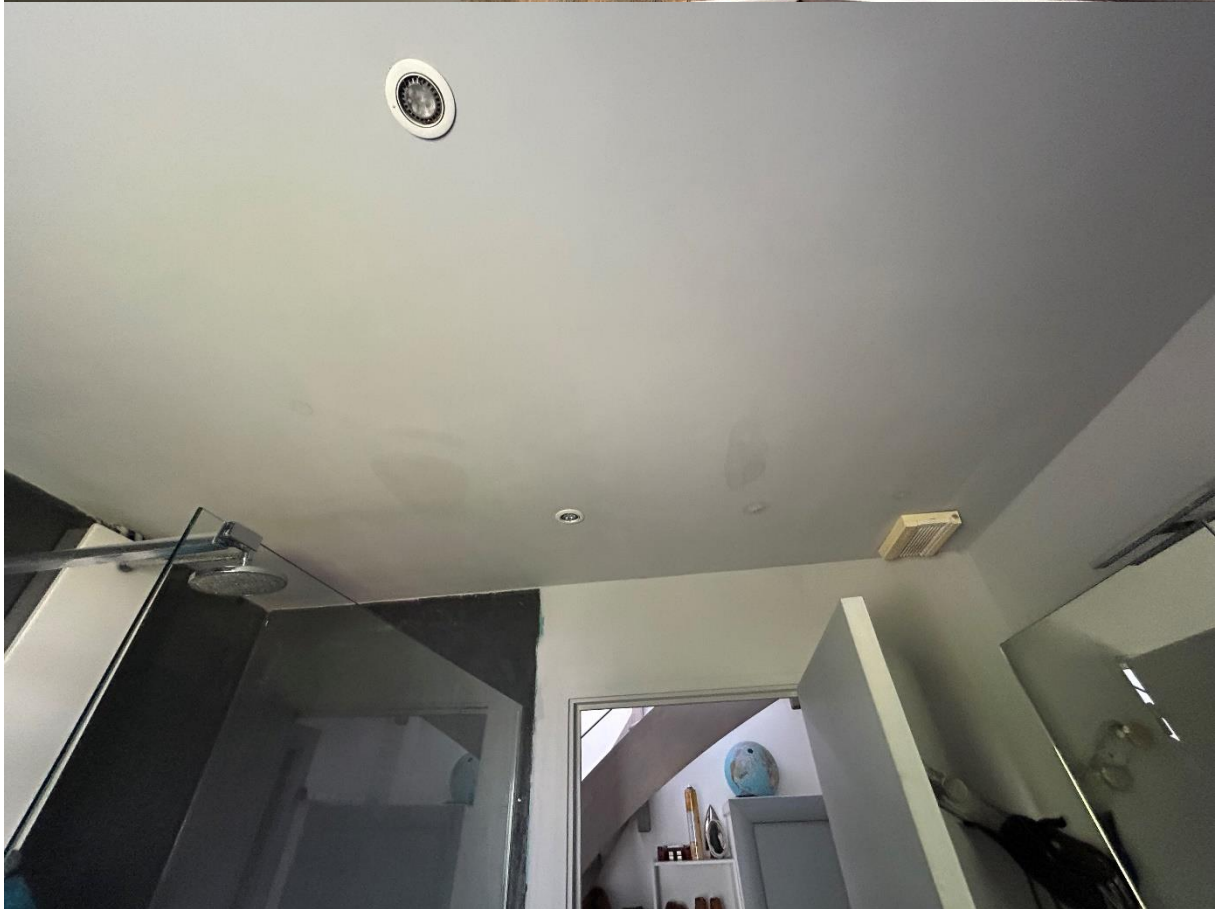
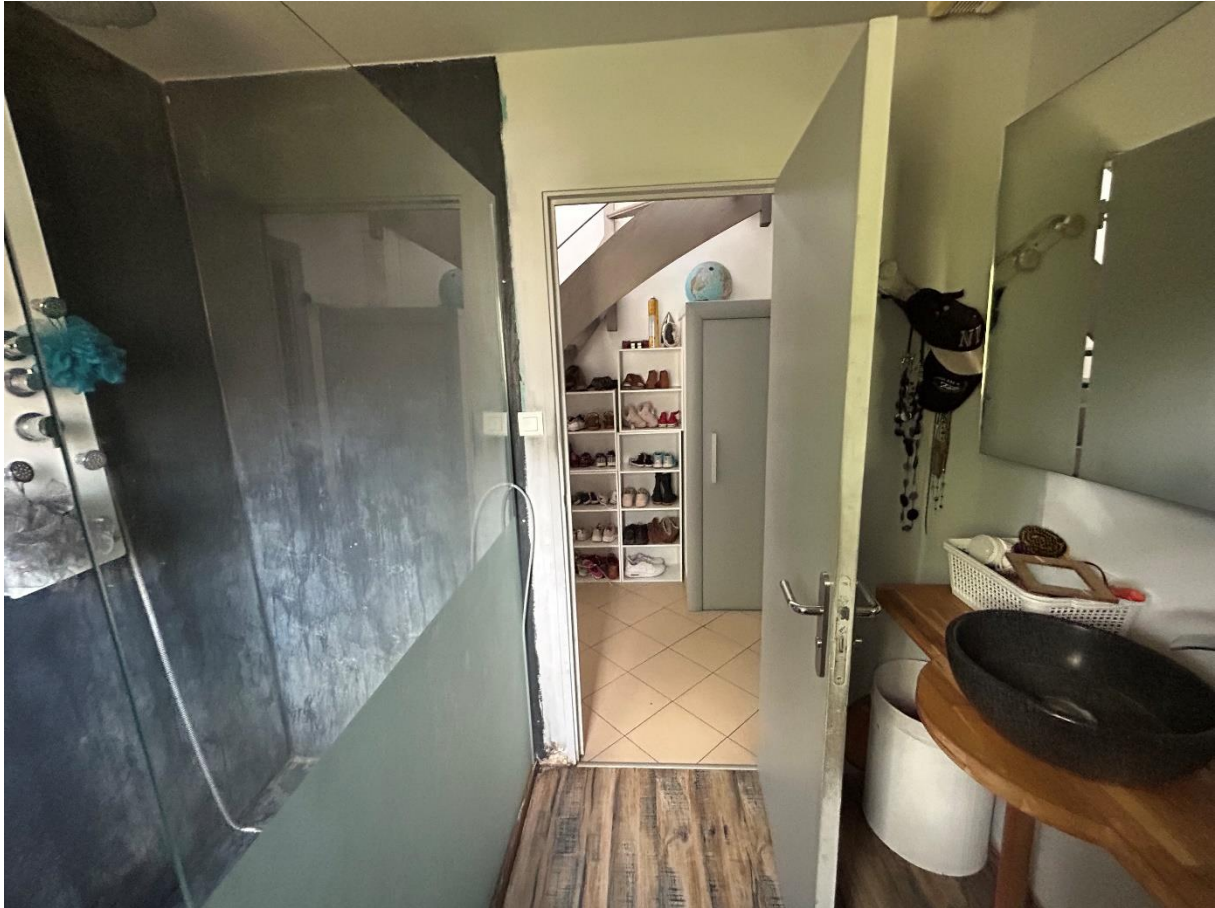
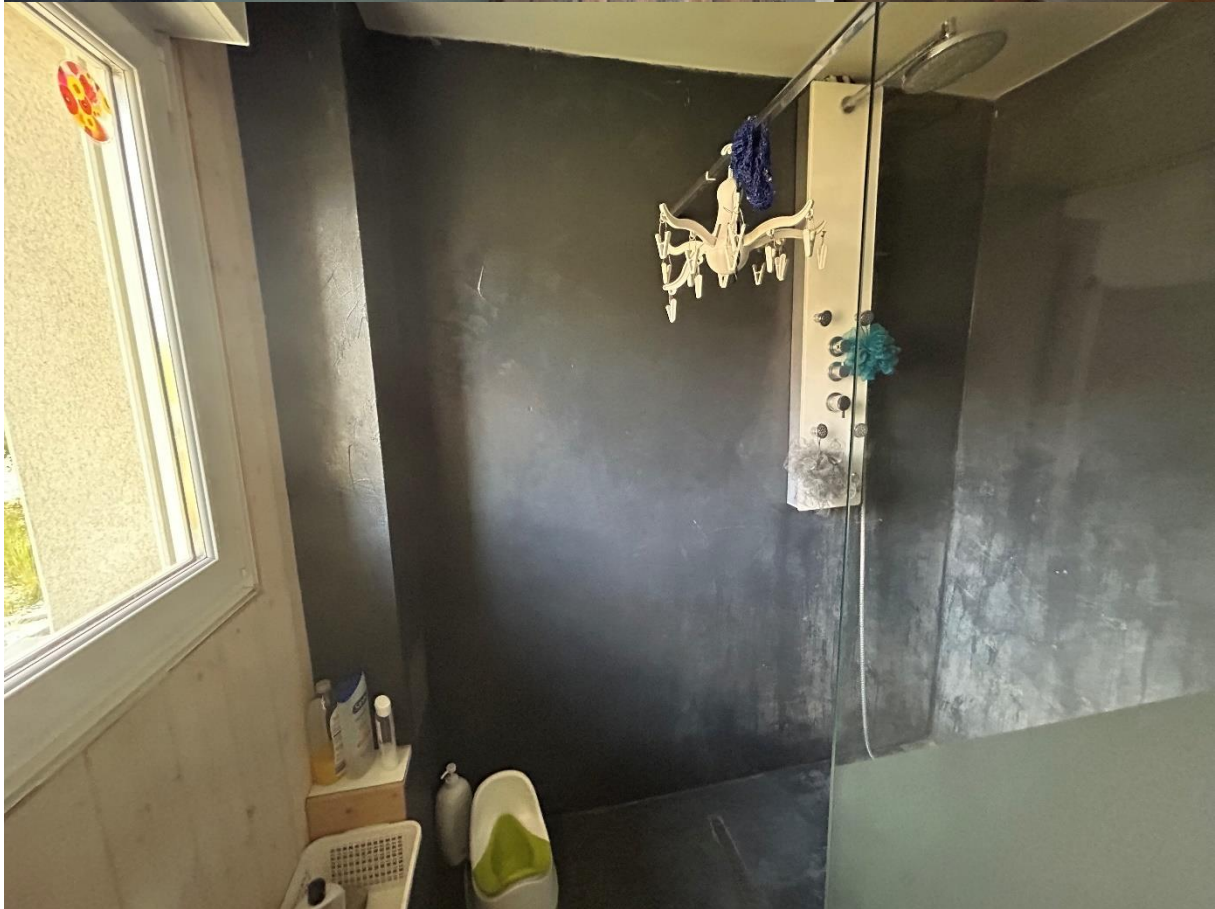
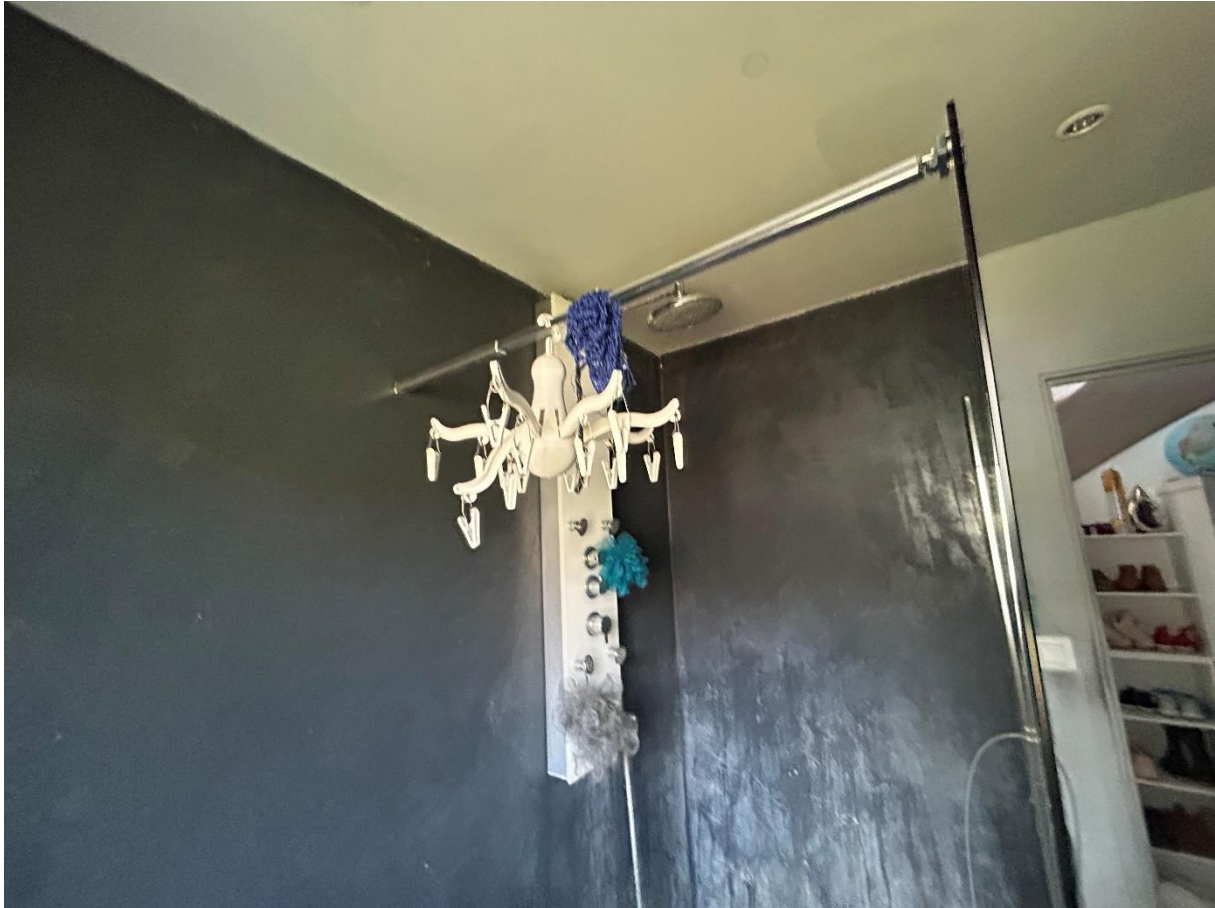
SALLE DE BAINS

- Une douche à l'italienne, les parois sont entartrées
- Un meuble de salle de bains en bois avec deux vasques de teinte noire posées. Deux robinets mitigeurs en inox brossé.
- Un meuble haut avec porte vitrées, trois portes.
- Une bouche d'extraction VMC en plafond
