**PROCES VERBAL DE DESCRIPTION
PAR COMMISSAIRE DE JUSTICE**

Me suis rendue, ce jour, le mardi 17 juin 2025 à 12 heures 30 à (62370) GUEMPS, 27 rue du Sauve en Temps.

Il s'agit d'un immeuble à usage d'habitation construit en 2000.

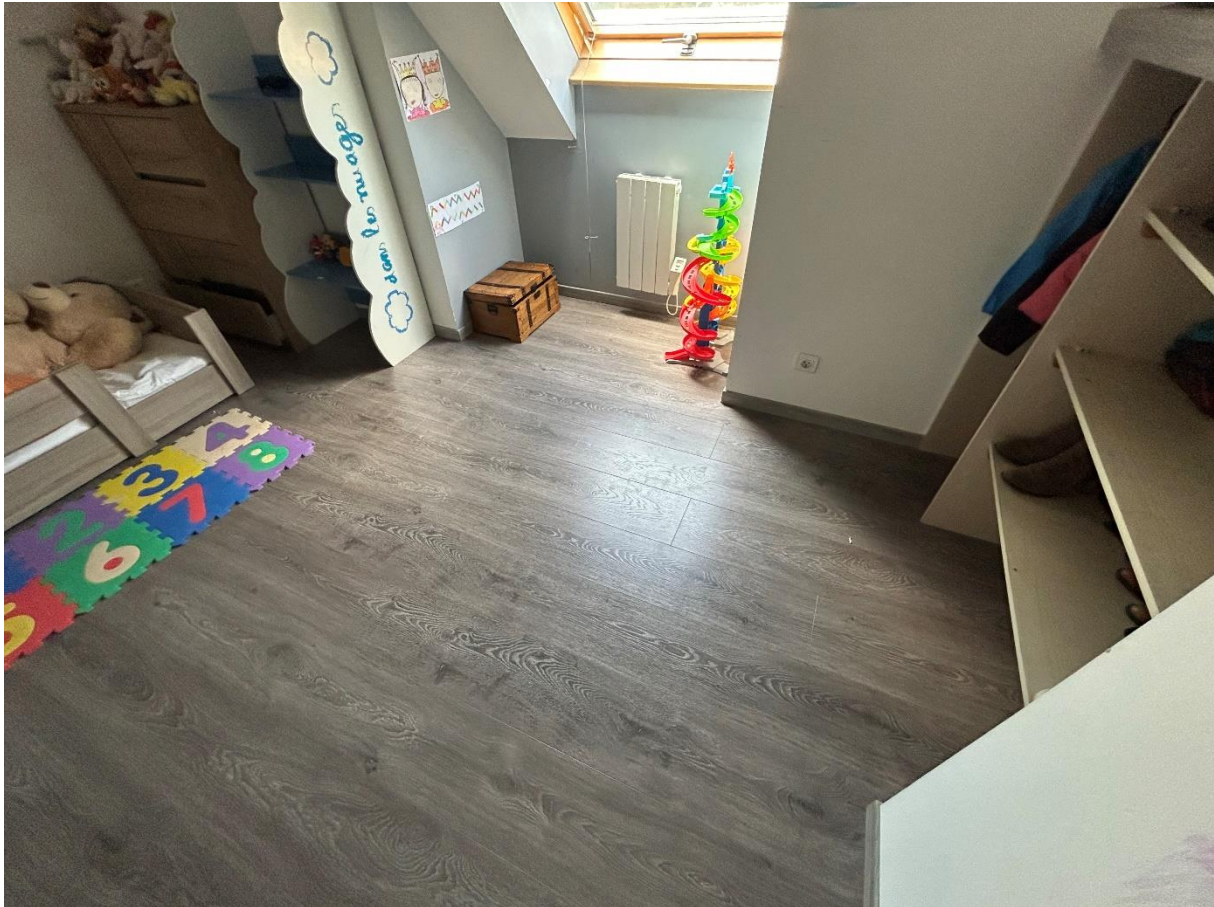
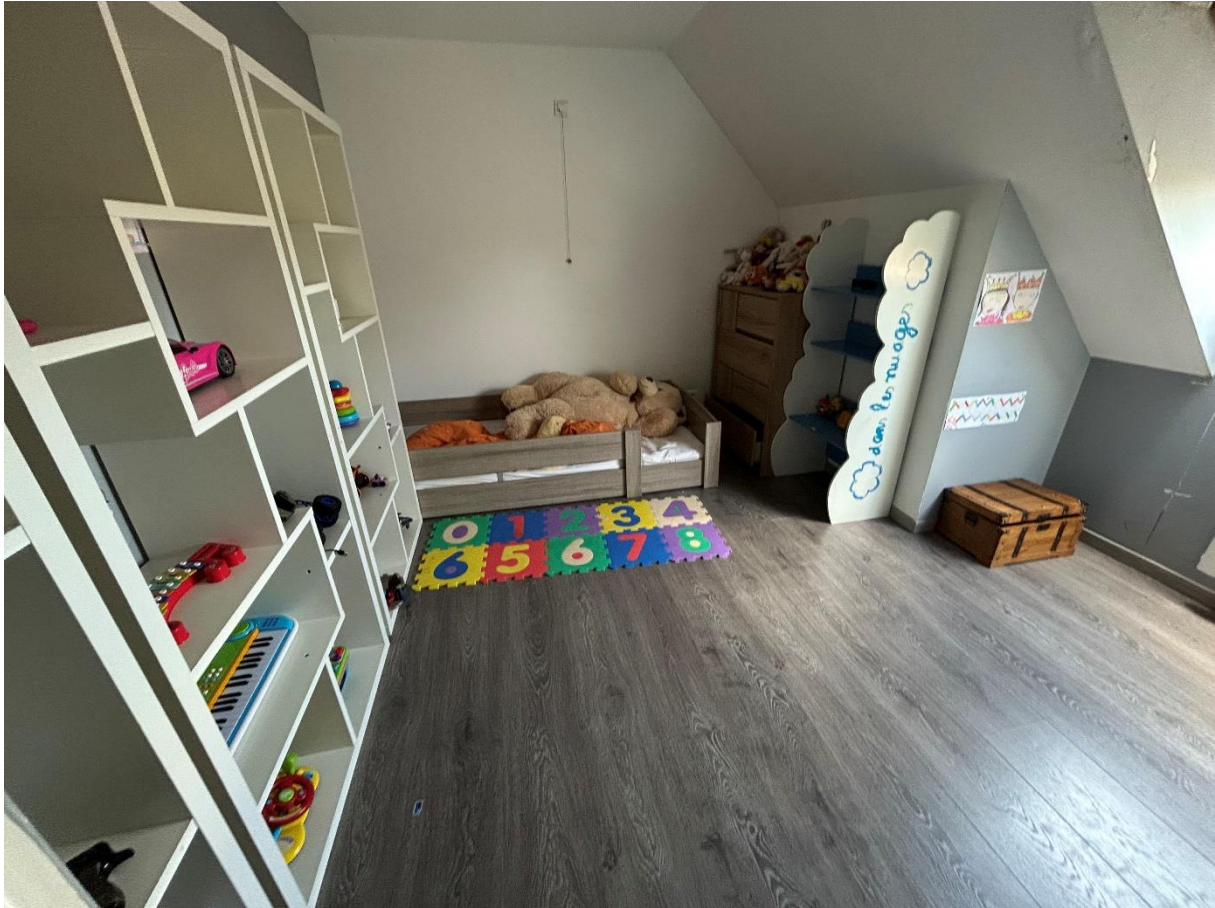
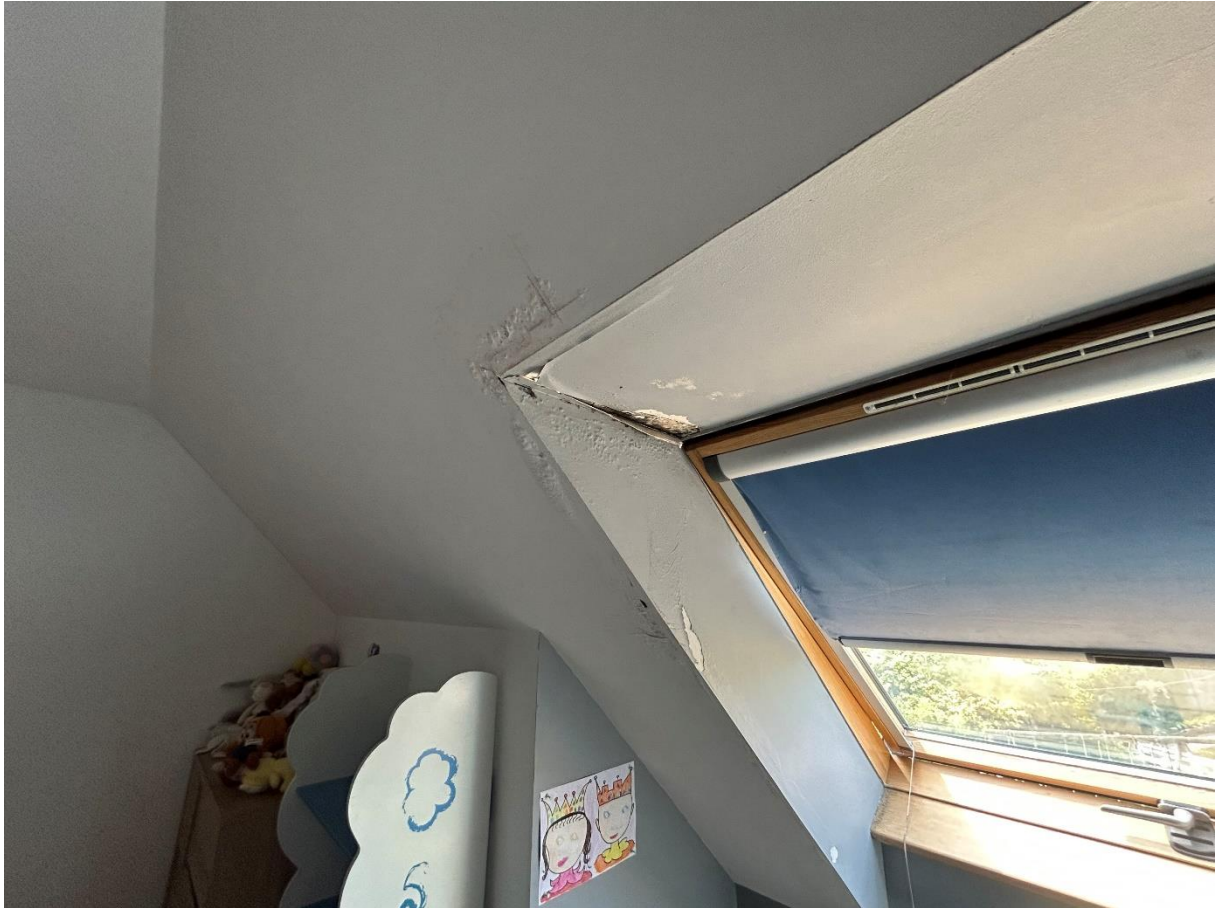
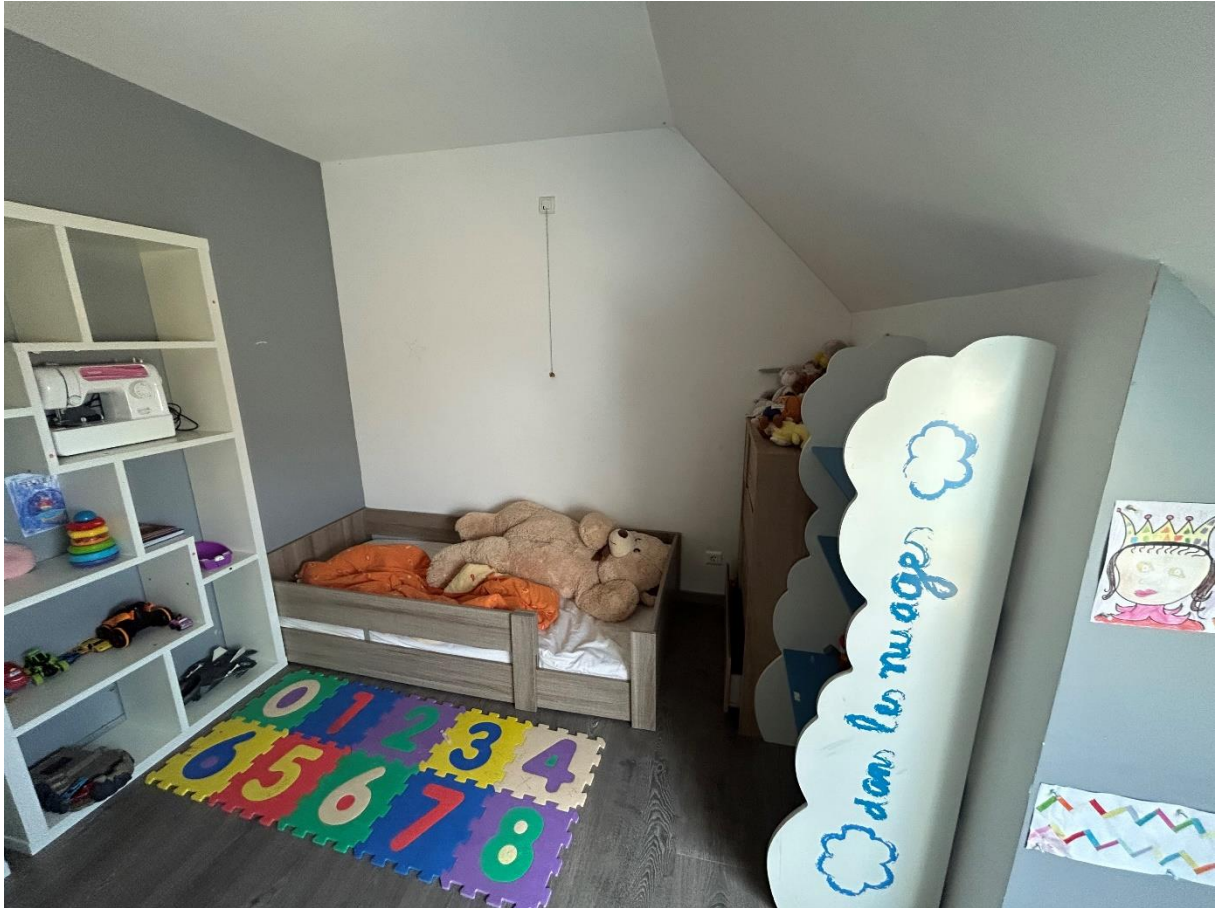
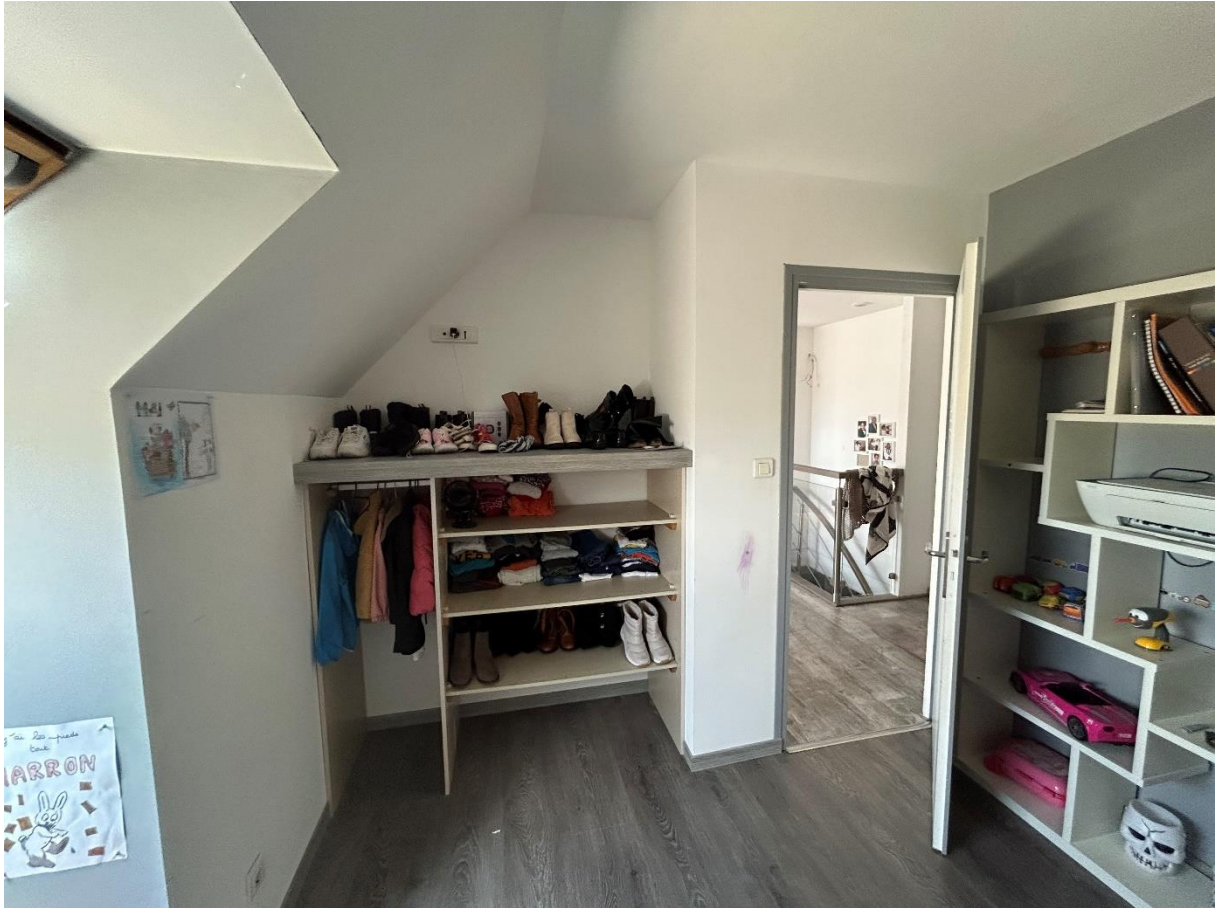
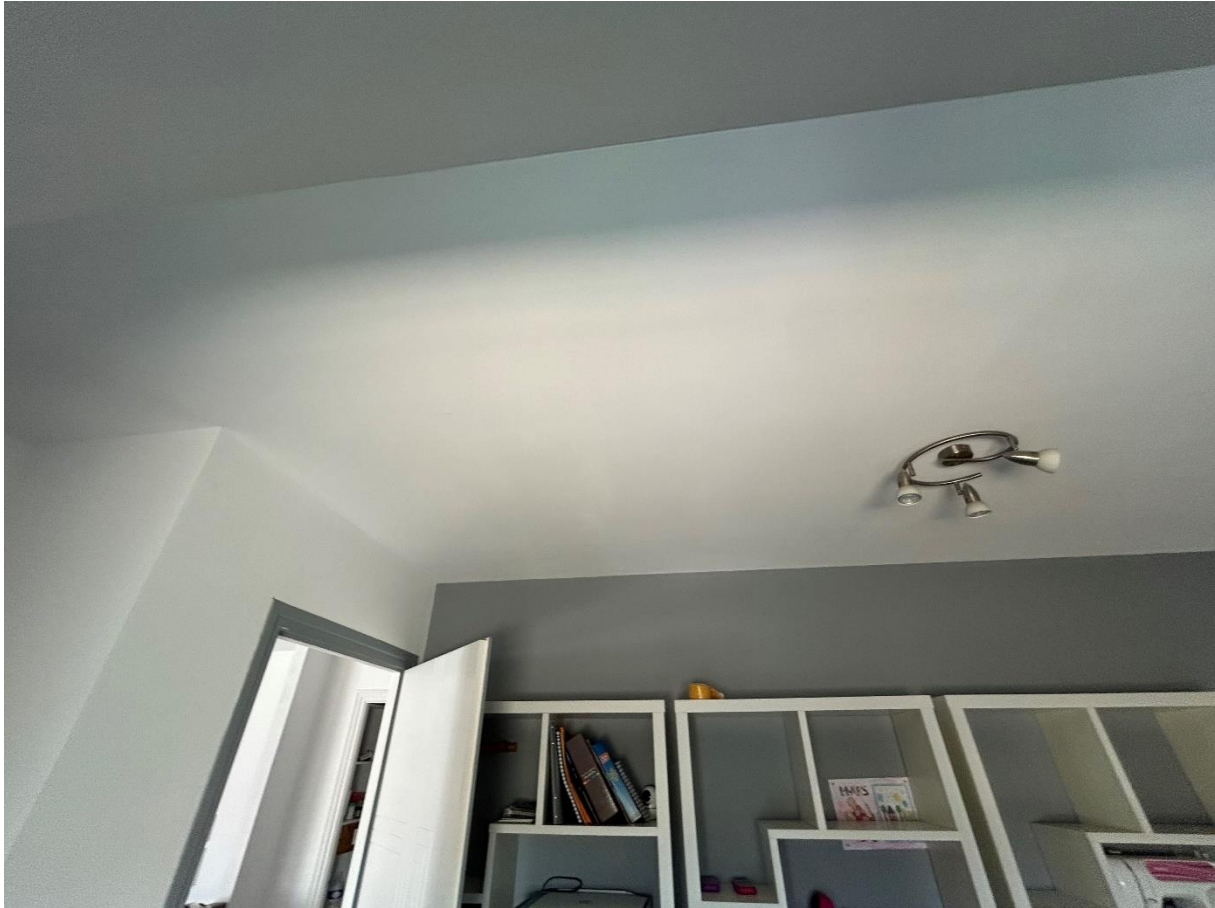
CHAMBRE N°4

Les **murs et soupen**te sont en placoplâtre peint. Une infiltration au niveau des ébrasements de fenêtre.
