**PROCES VERBAL DE DESCRIPTION
PAR COMMISSAIRE DE JUSTICE**

Me suis rendue, ce jour, le mardi 17 juin 2025 à 12 heures 30 à (62370) GUEMPS, 27 rue du Sauve en Temps.

Il s'agit d'un immeuble à usage d'habitation construit en 2000.

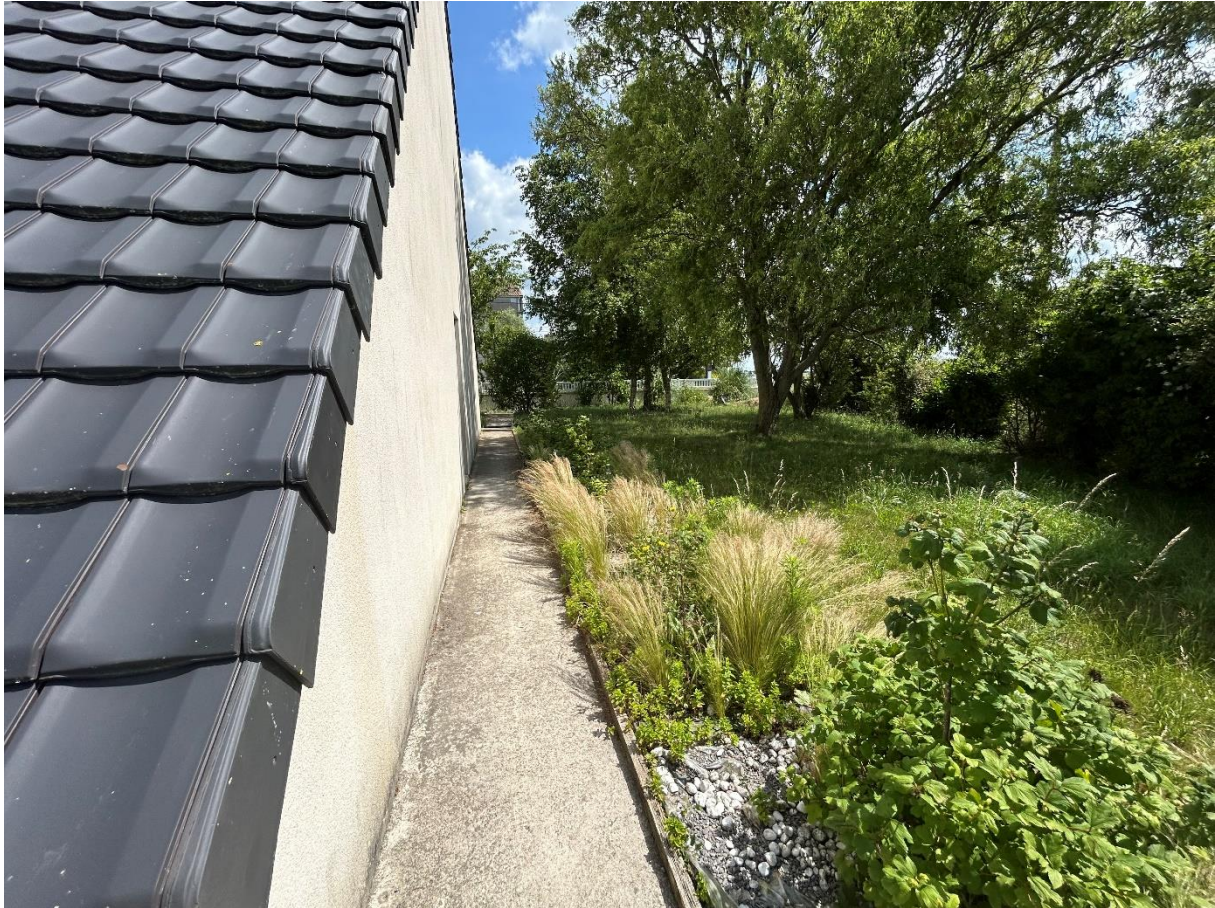
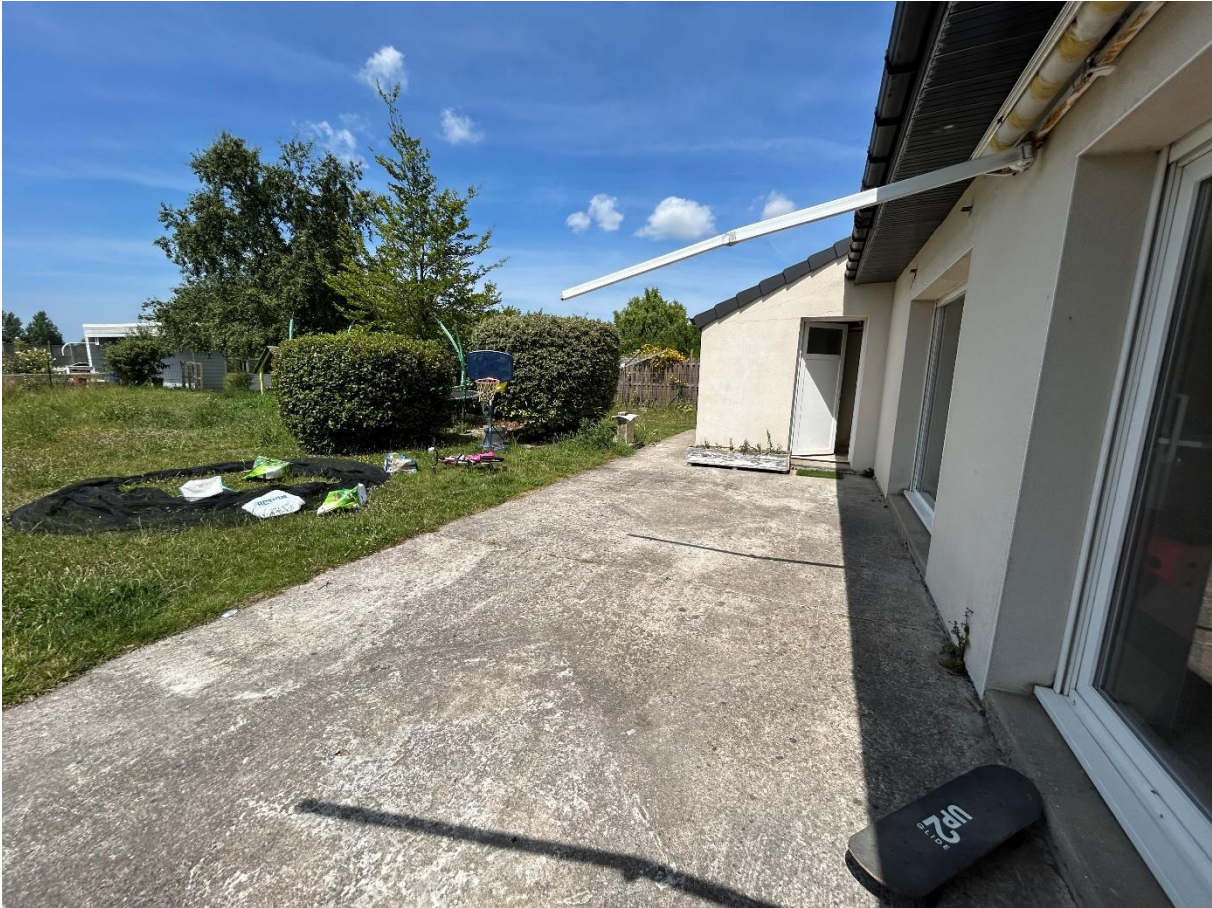
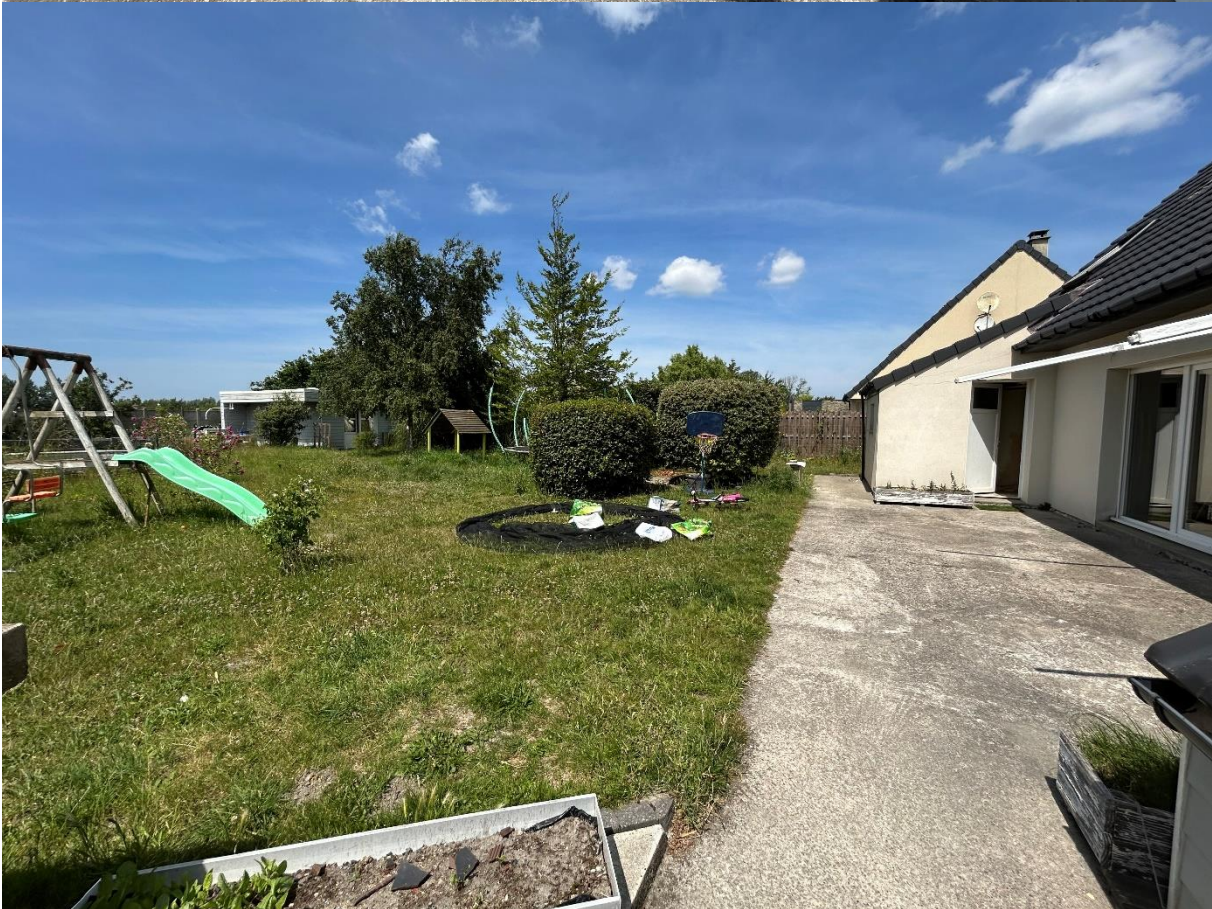
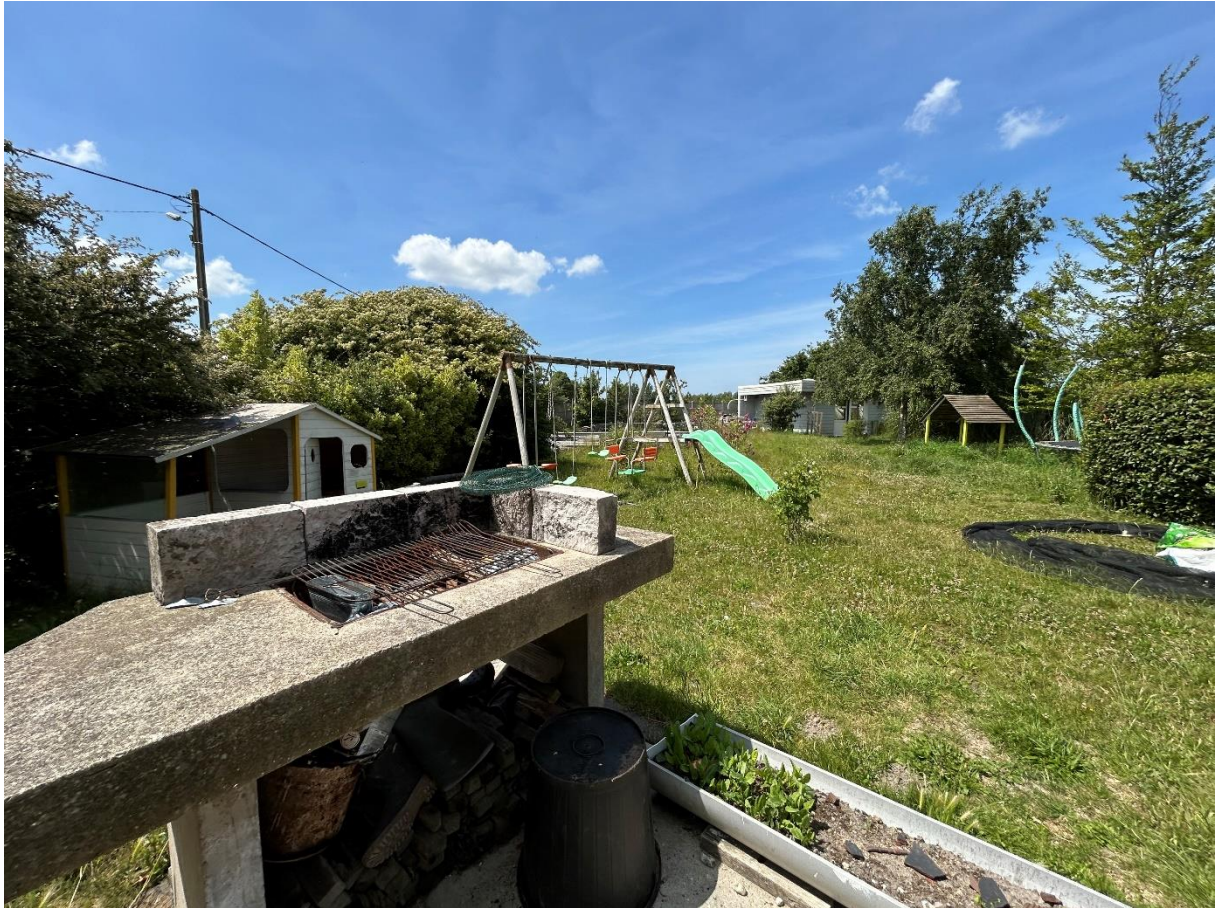
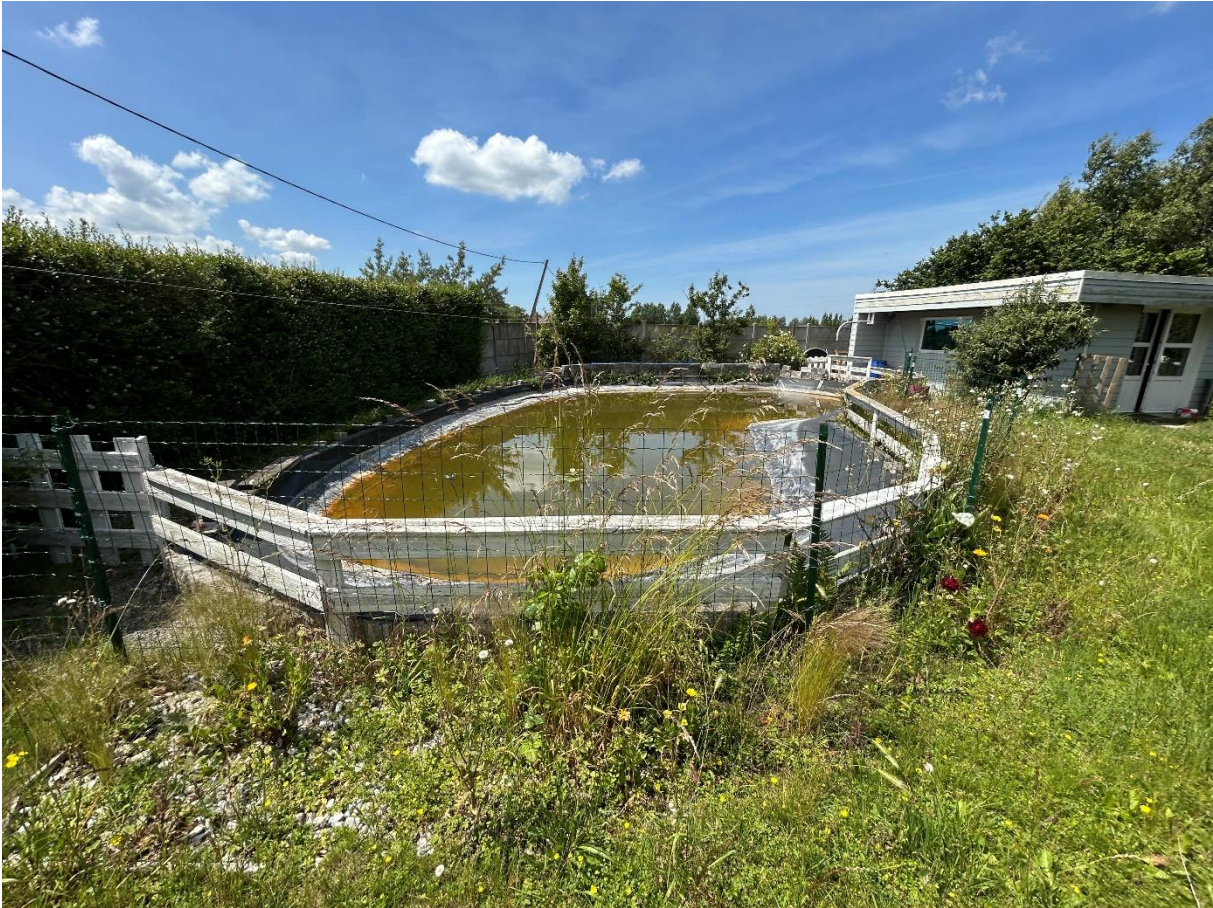
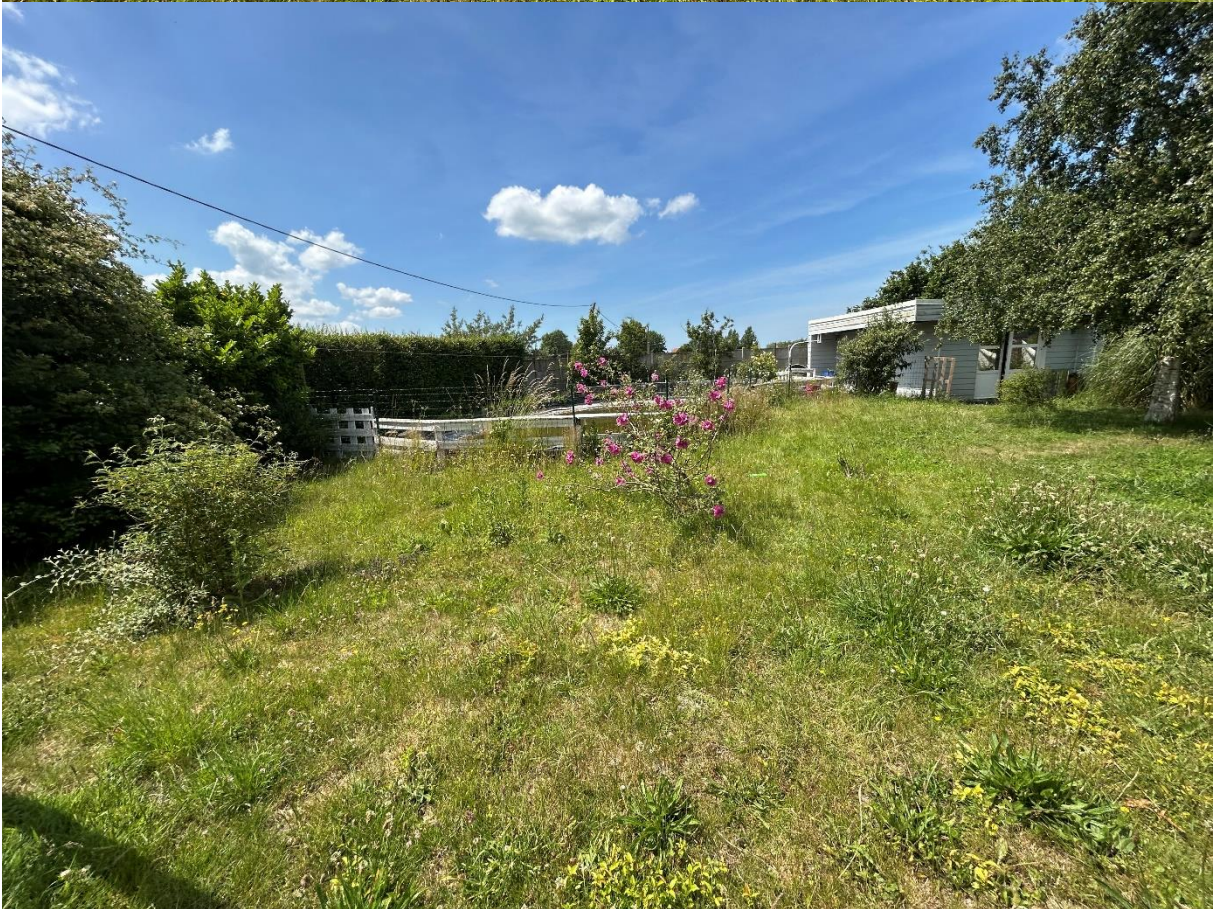
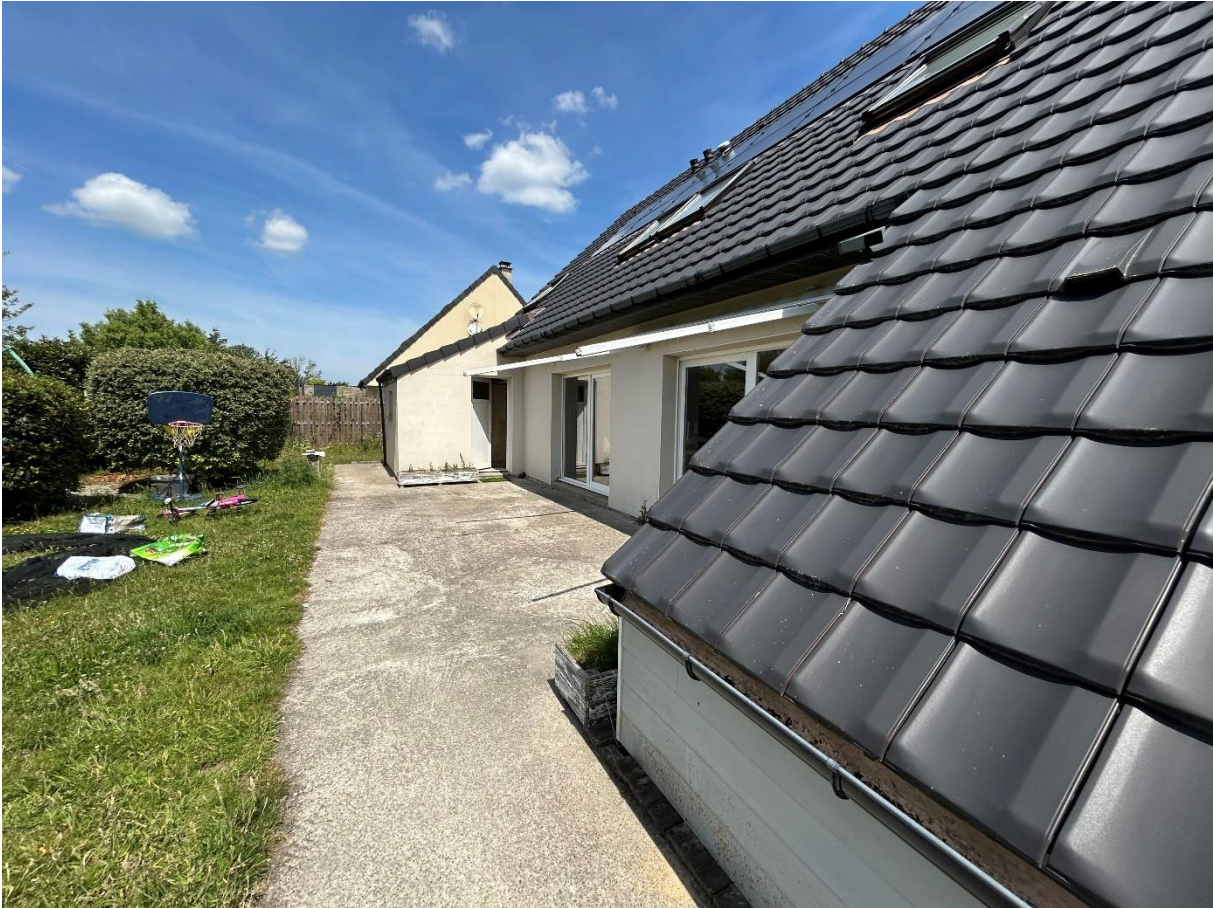
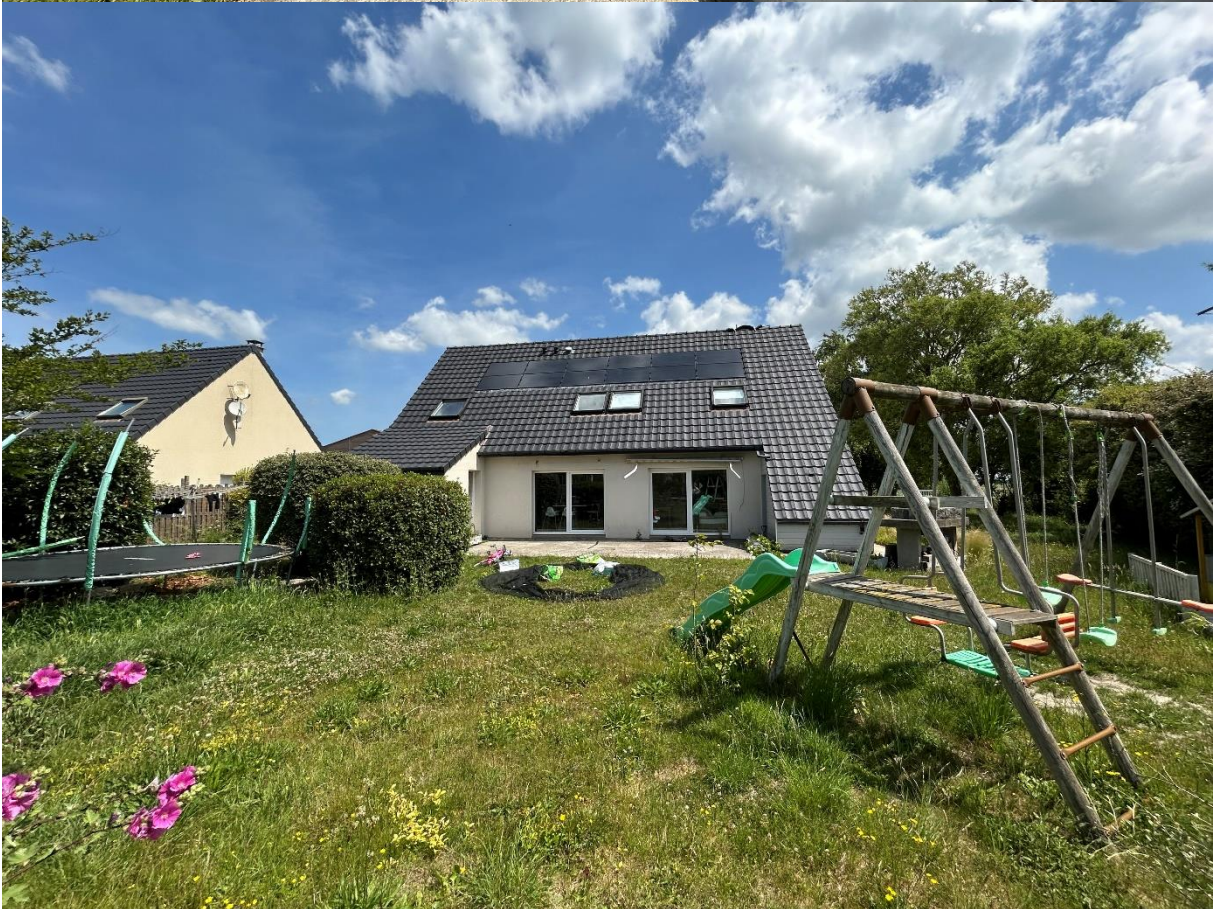
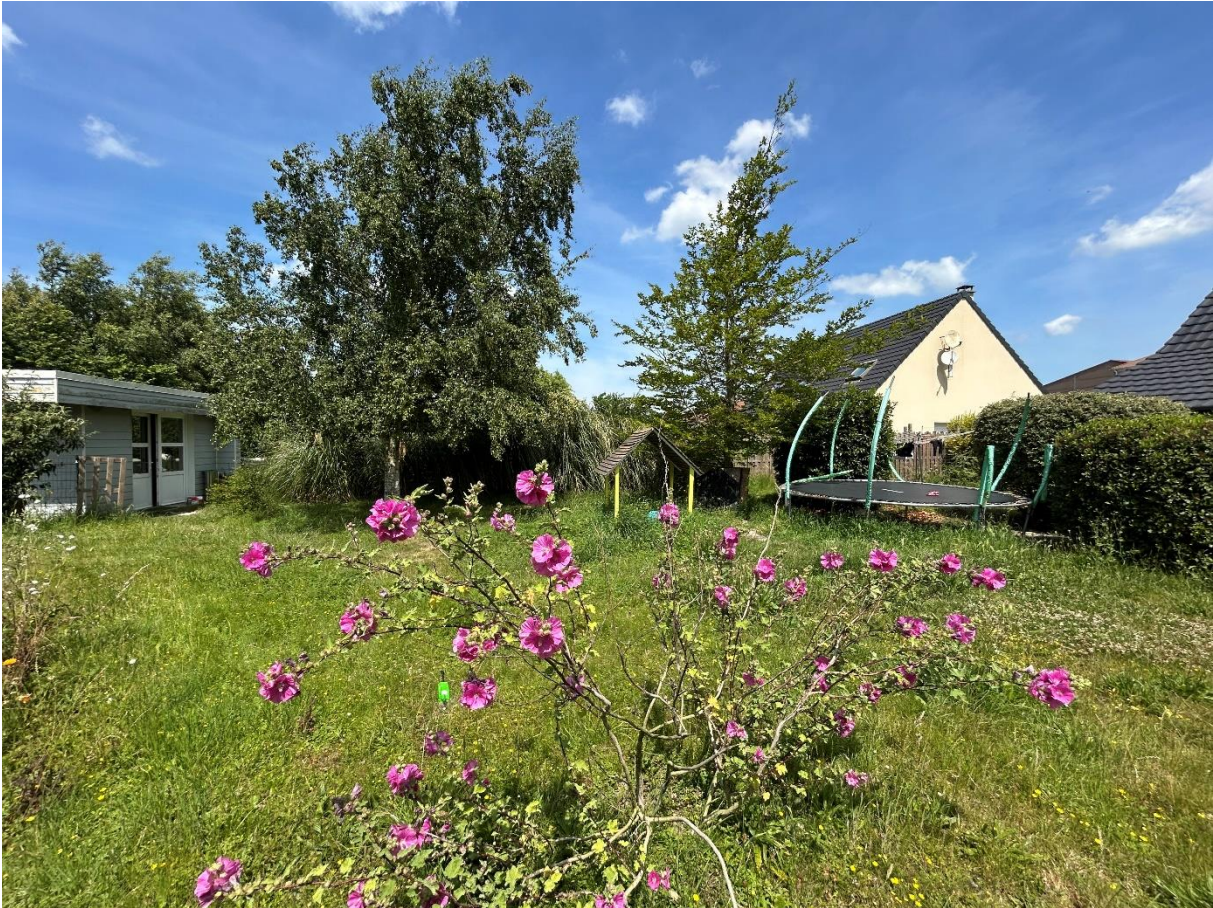
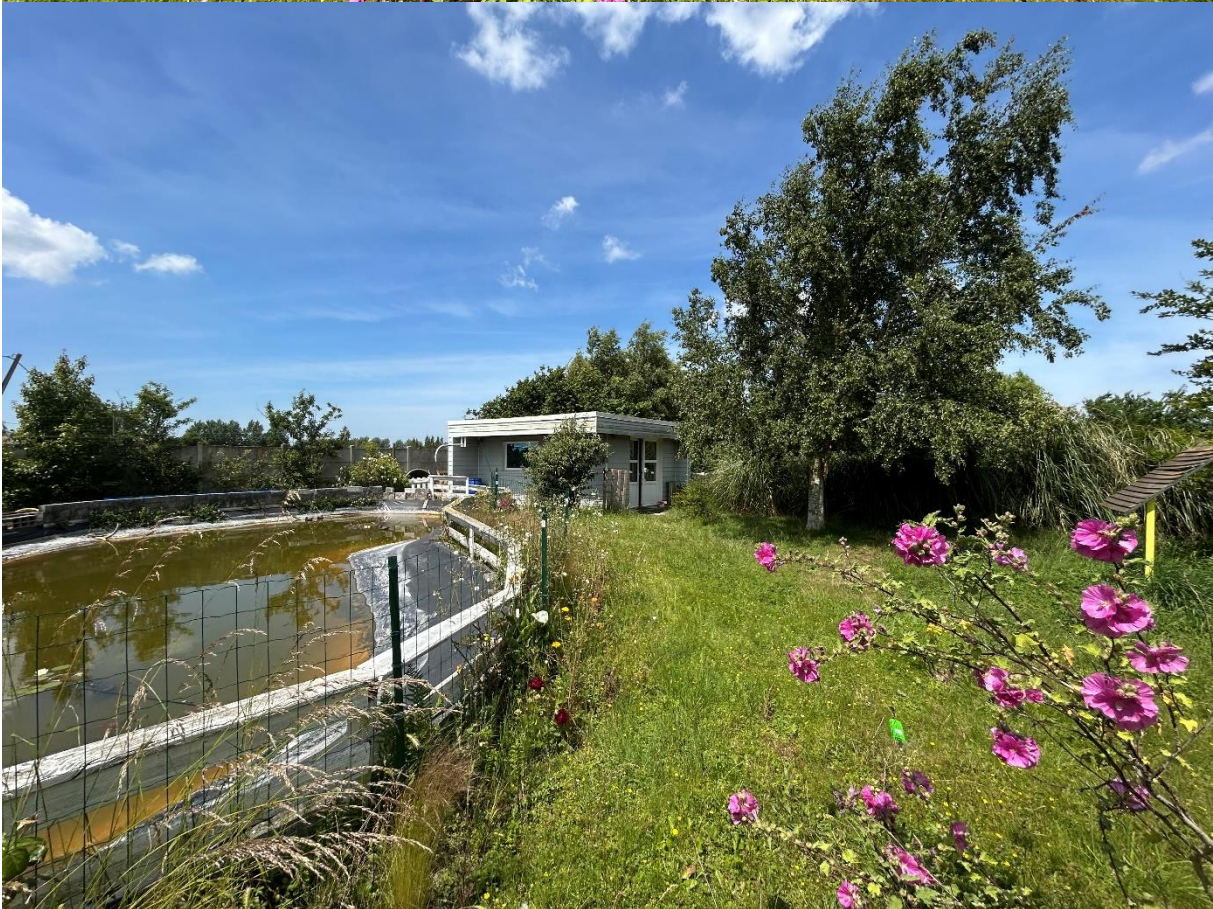
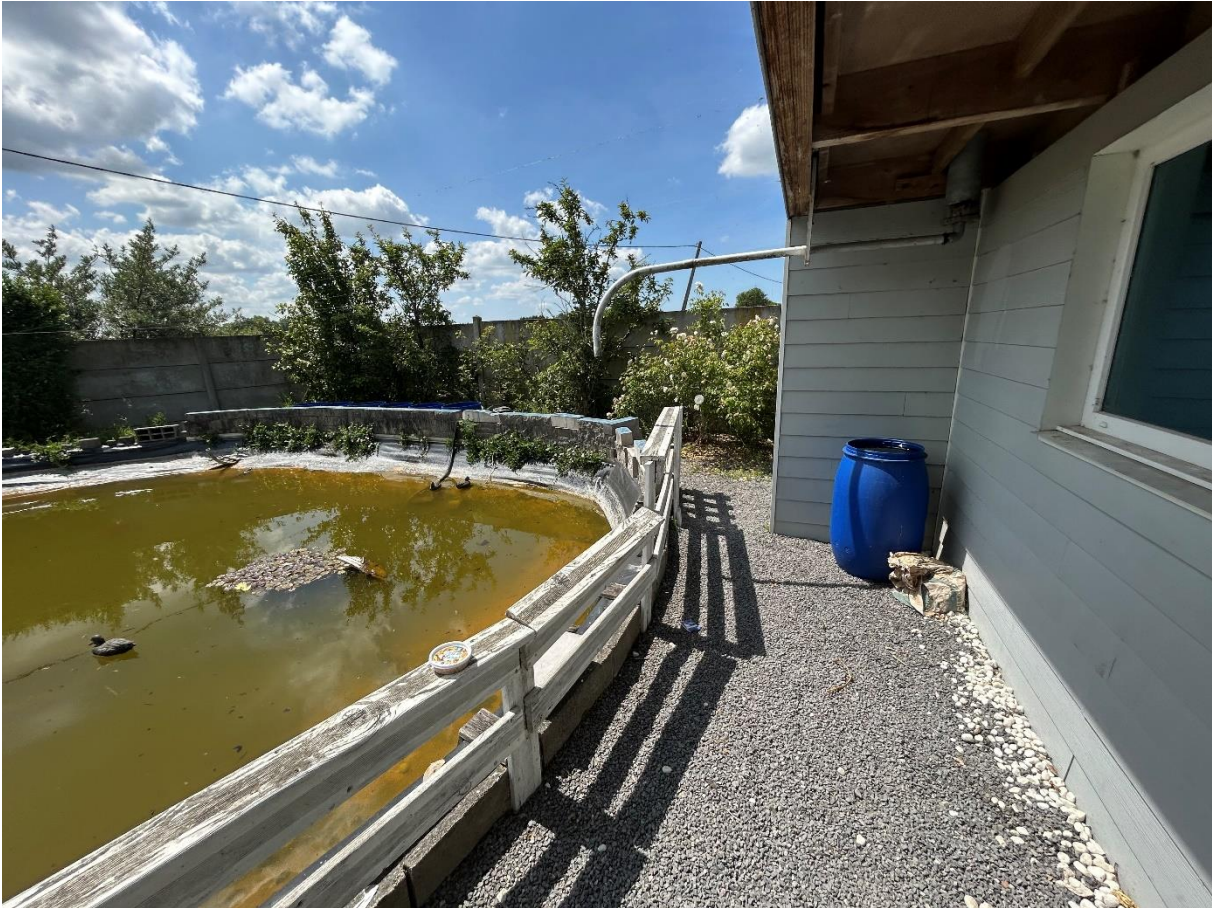
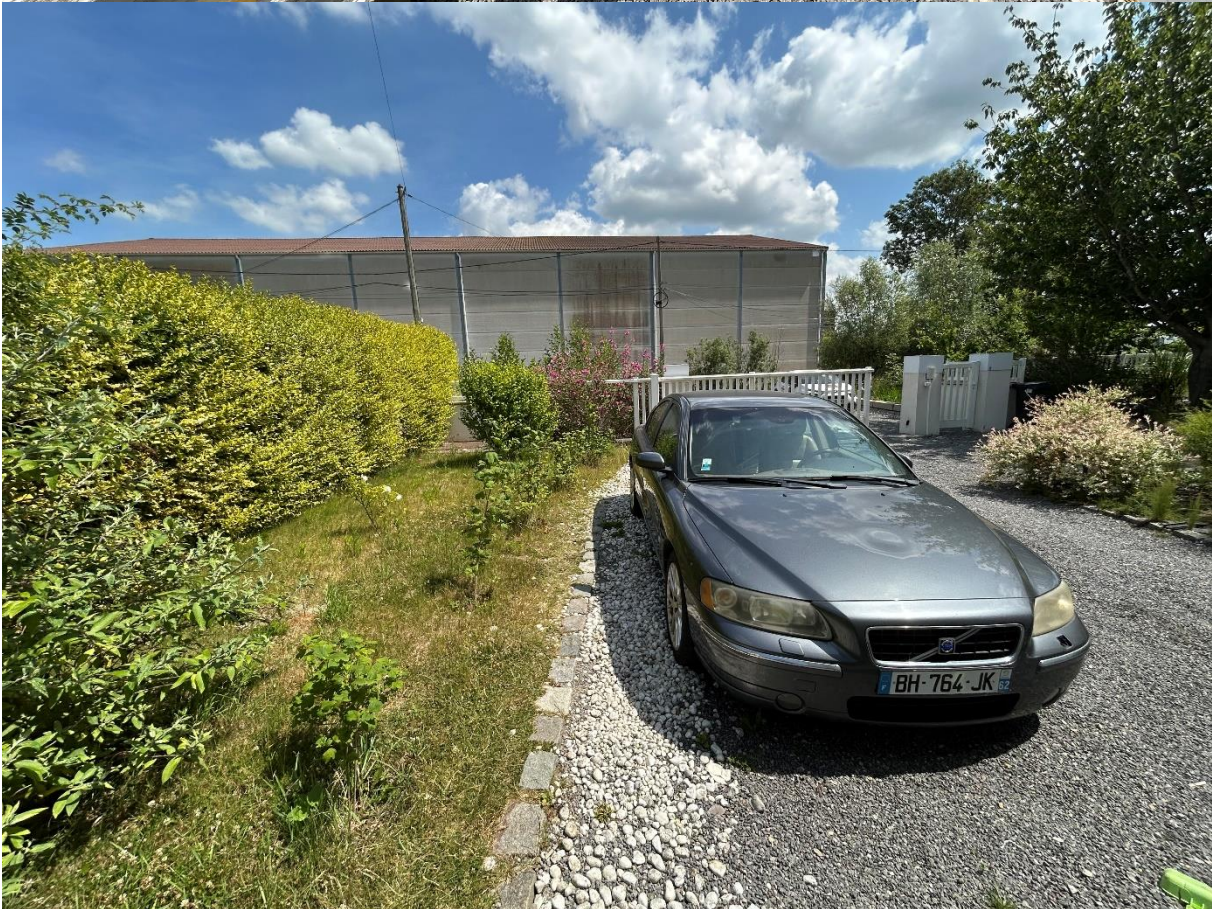
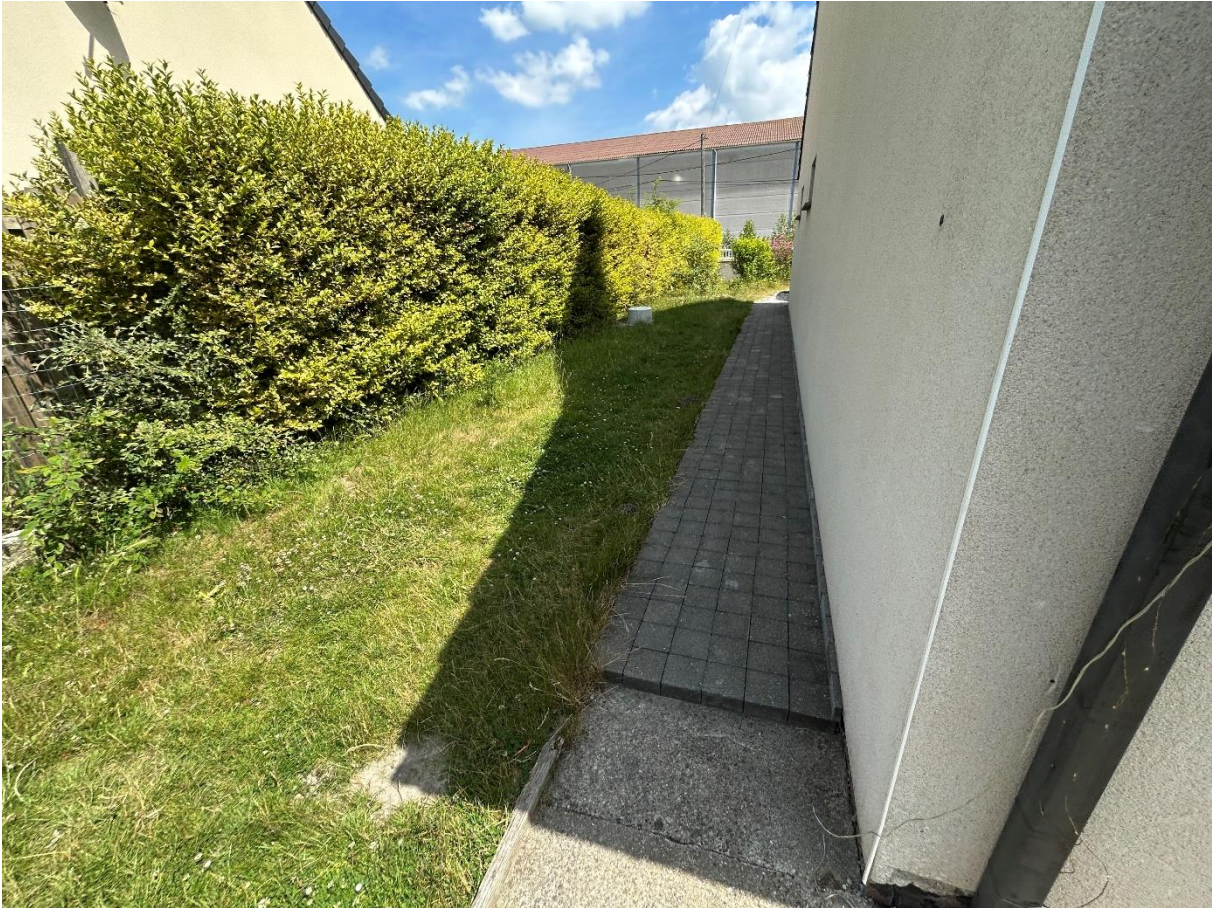
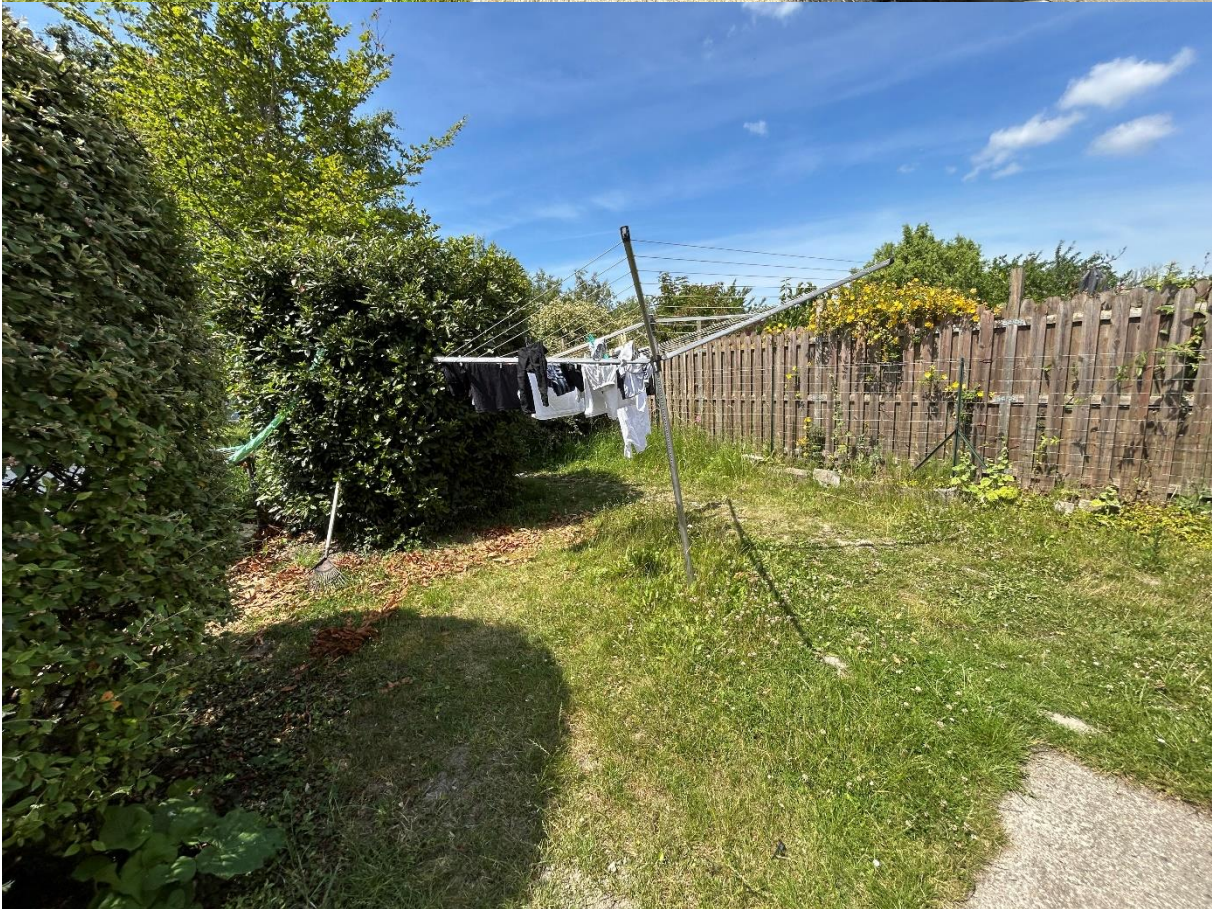
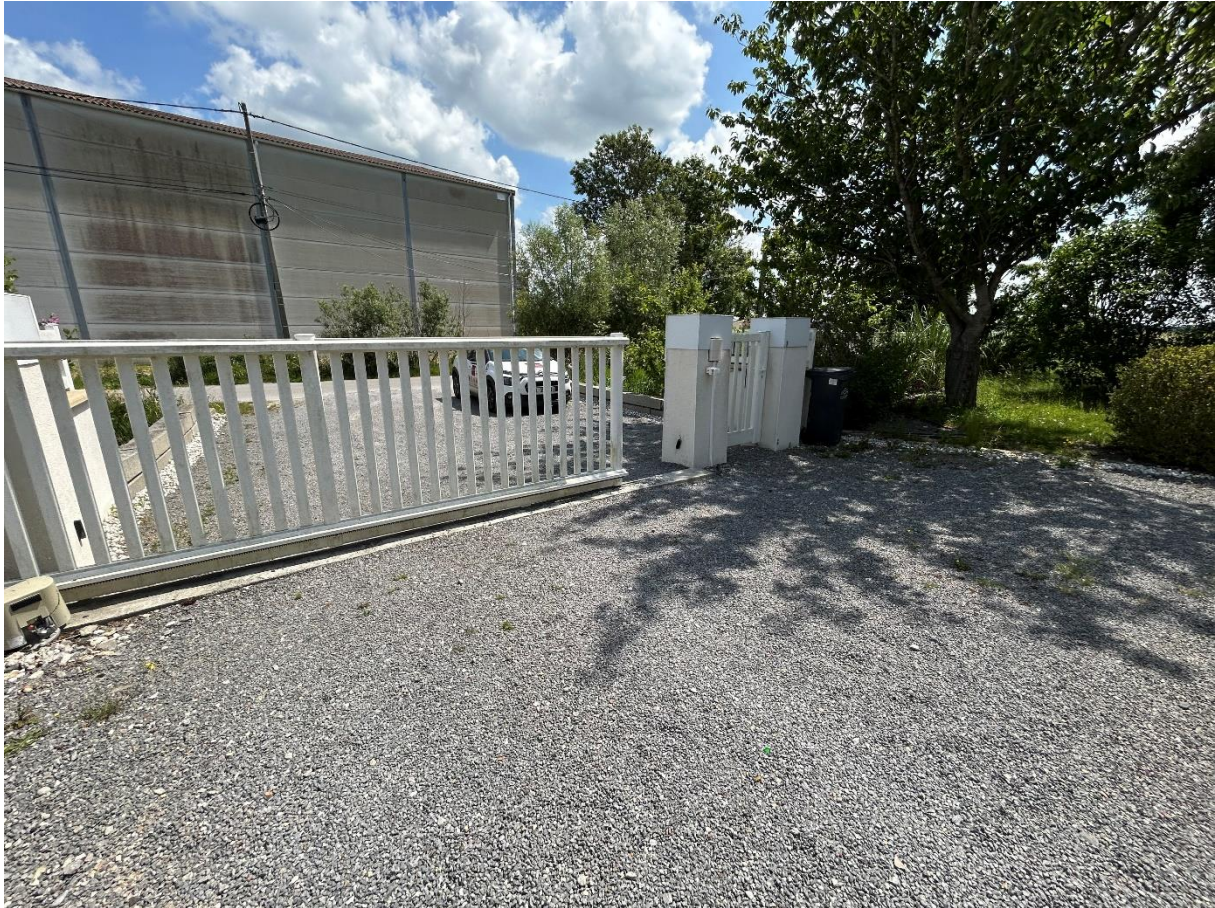
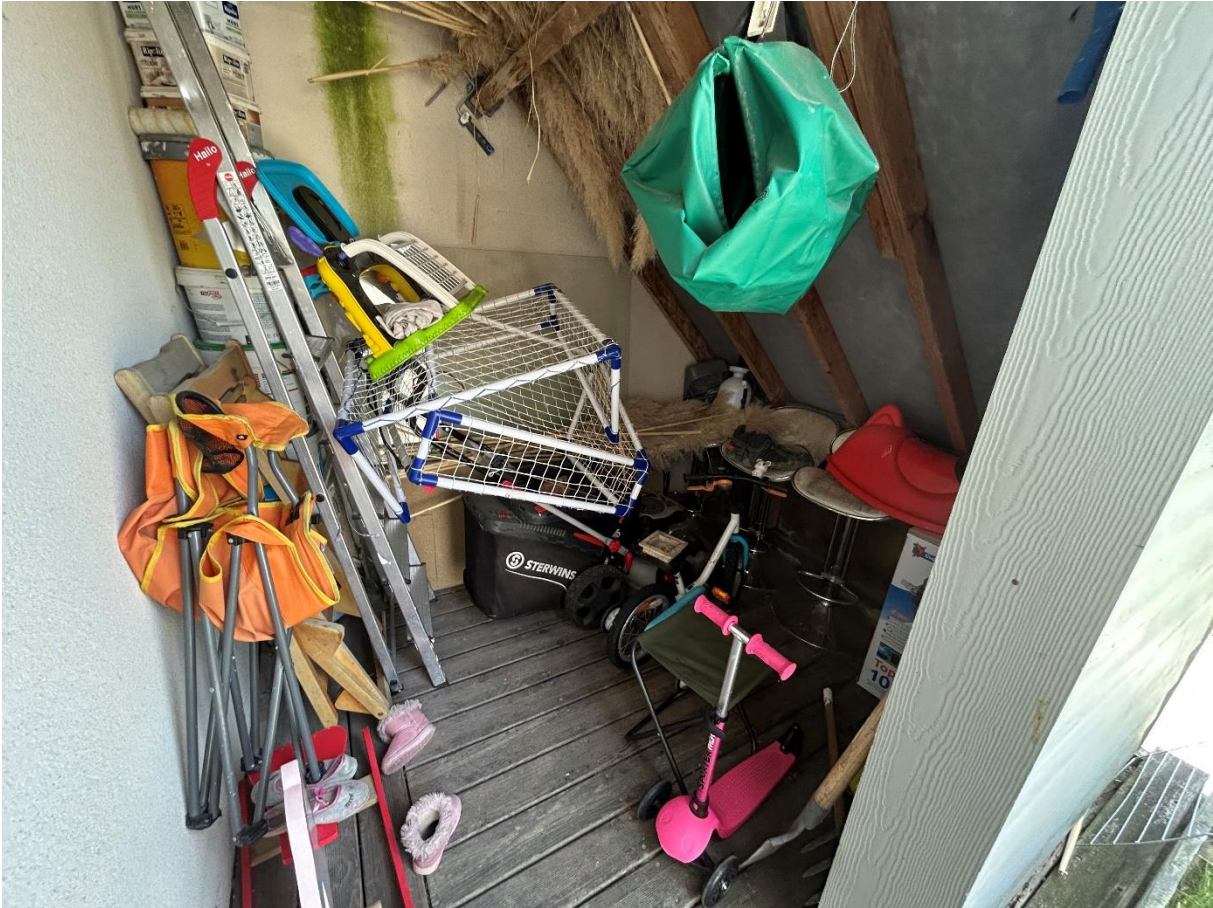
JARDIN

Un store banne cassé.
