## **PROCES VERBAL DE DESCRIPTION**

**LE VENDREDI DIX NEUF DÉCEMBRE DEUX MILLE  
VINGT CINQ de 08h20 à 10h35**

Certifie m'être transporté ce jour au 202 ter Avenue Jean Jaurès à (59600) MAUBEUGE à l'effet de procéder à la description exacte et détaillée de l'ensemble immobilier s'y trouvant et figurant à la matrice cadastrale de la Commune de MAUBEUGE sous la référence suivante : section AH N°72.

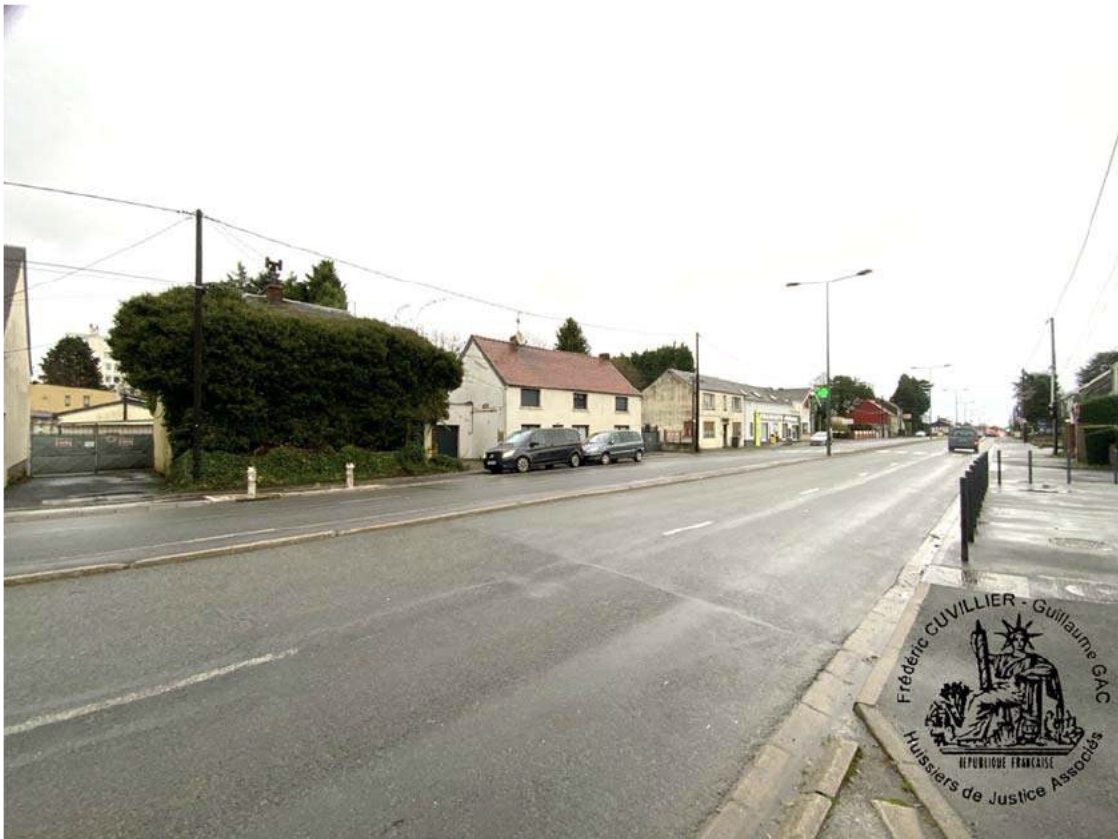
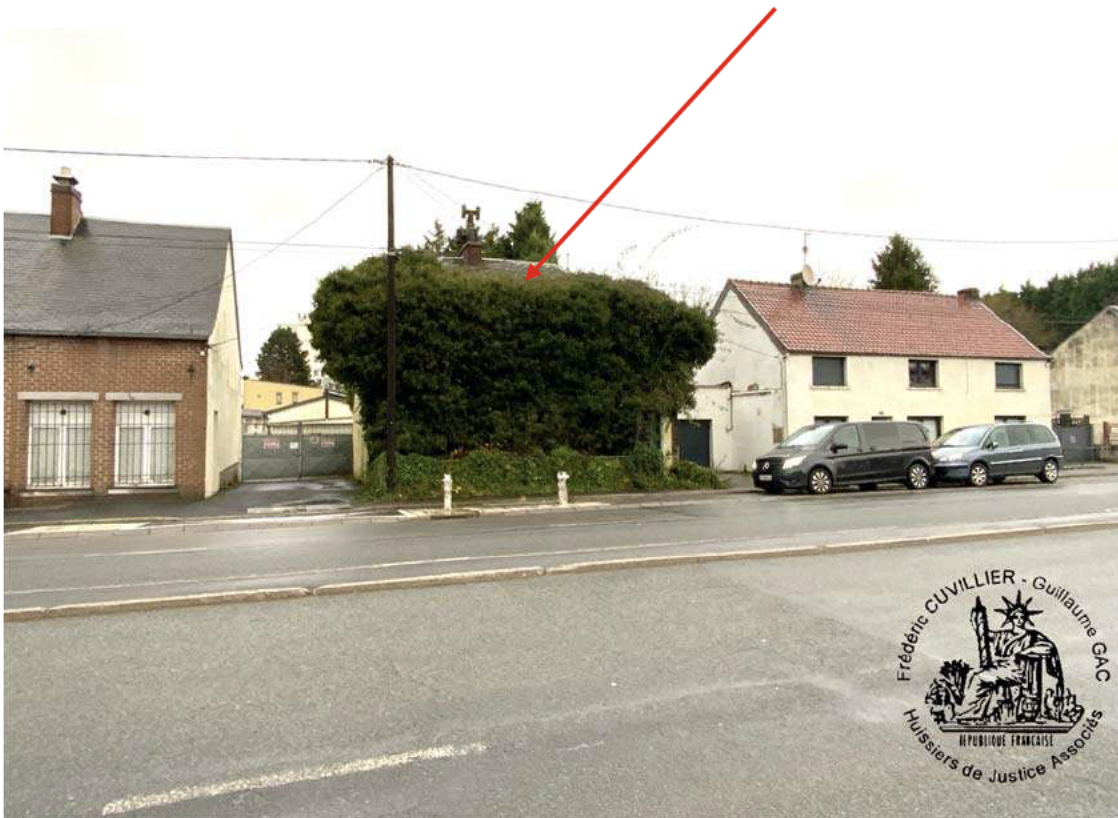
La façade avant de l'immeuble est entièrement recouverte de végétation.

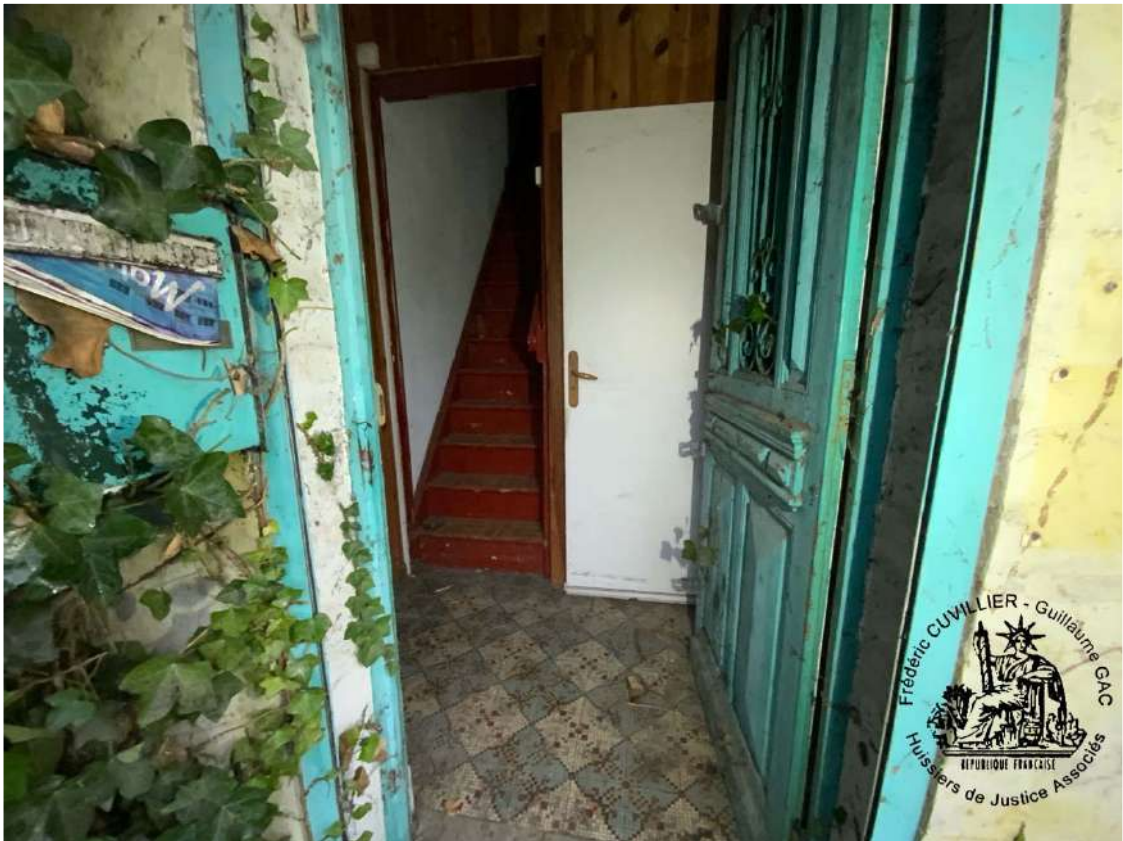
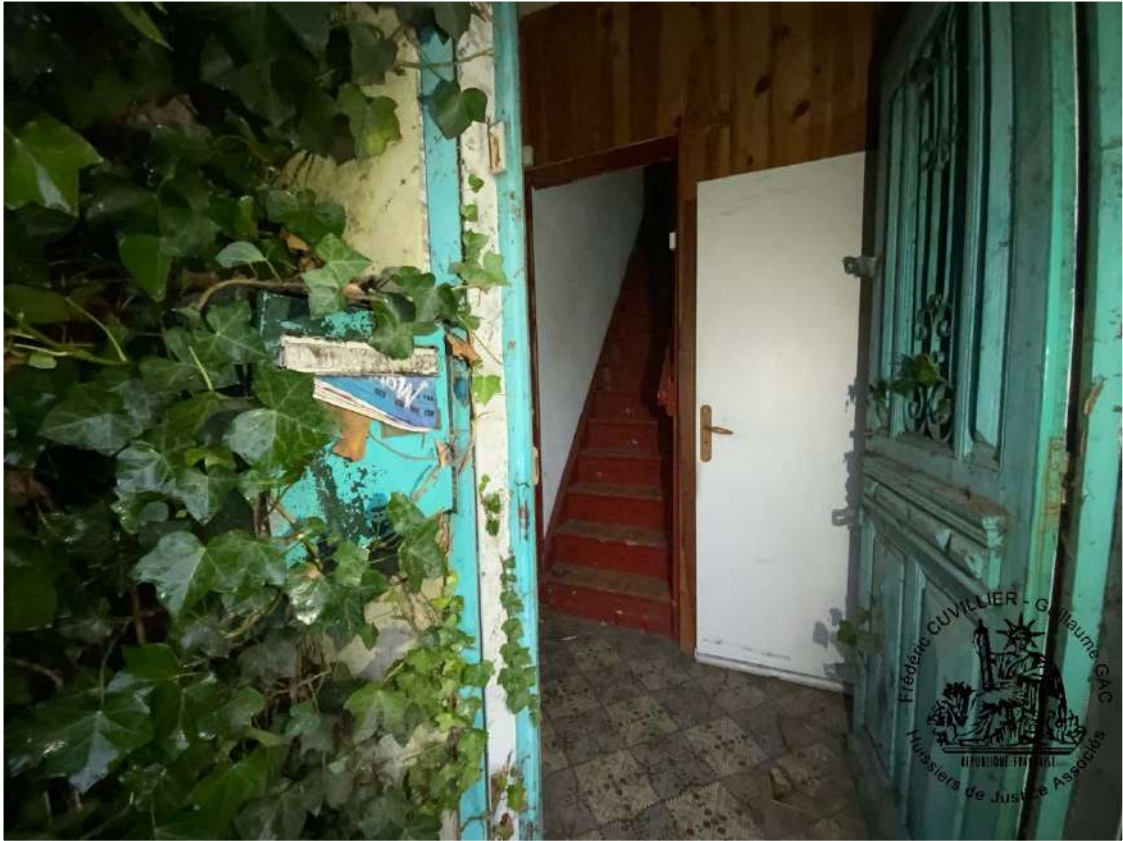
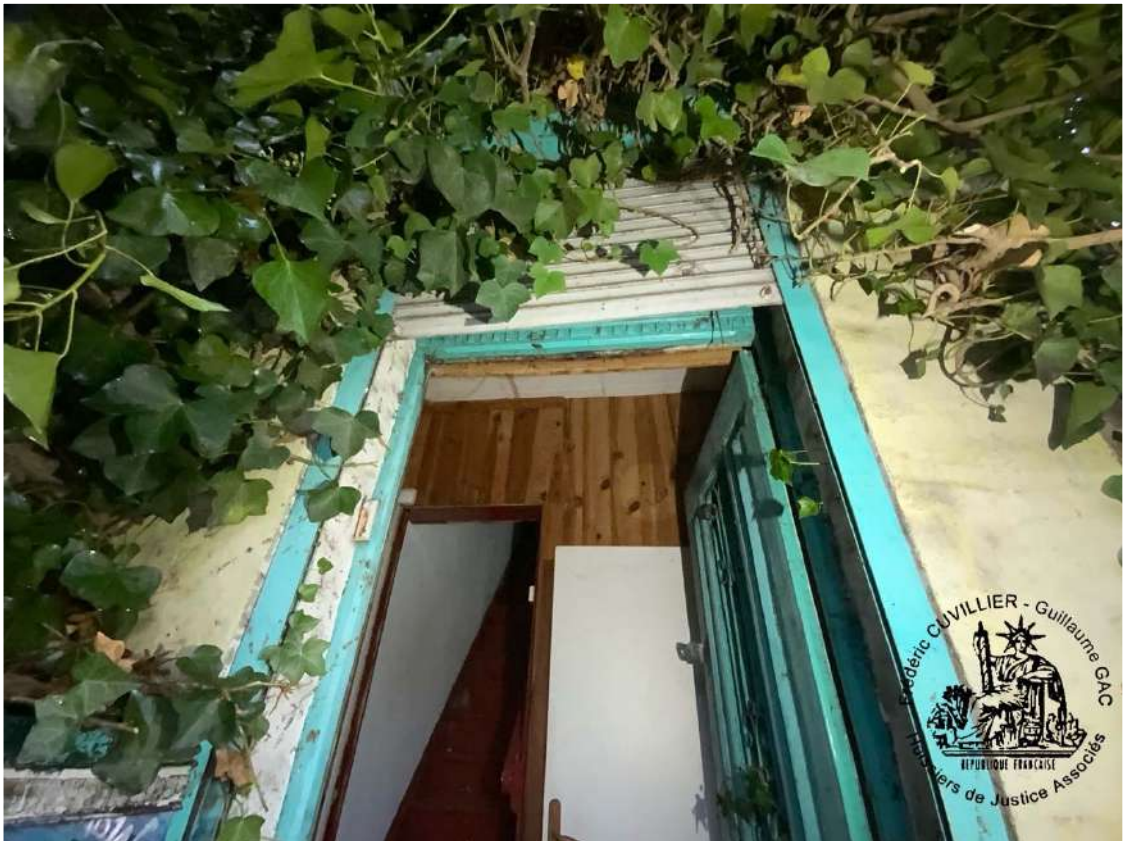
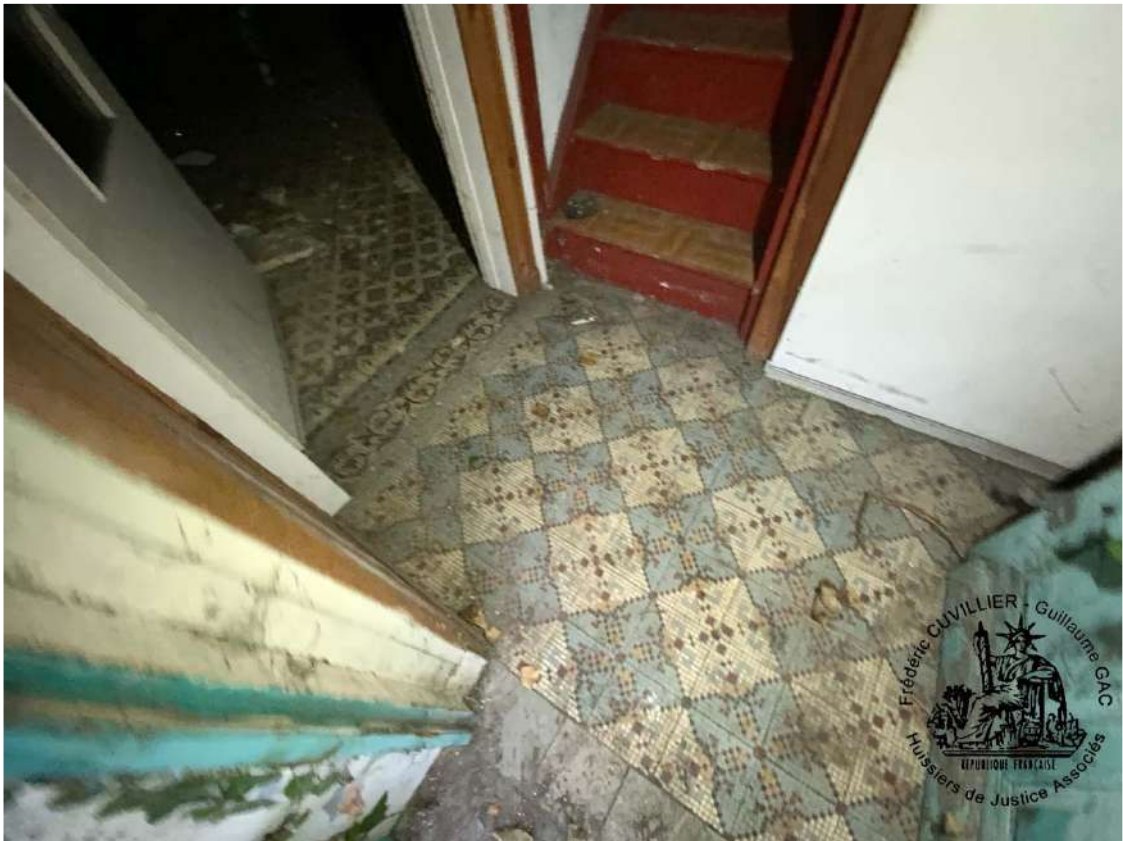
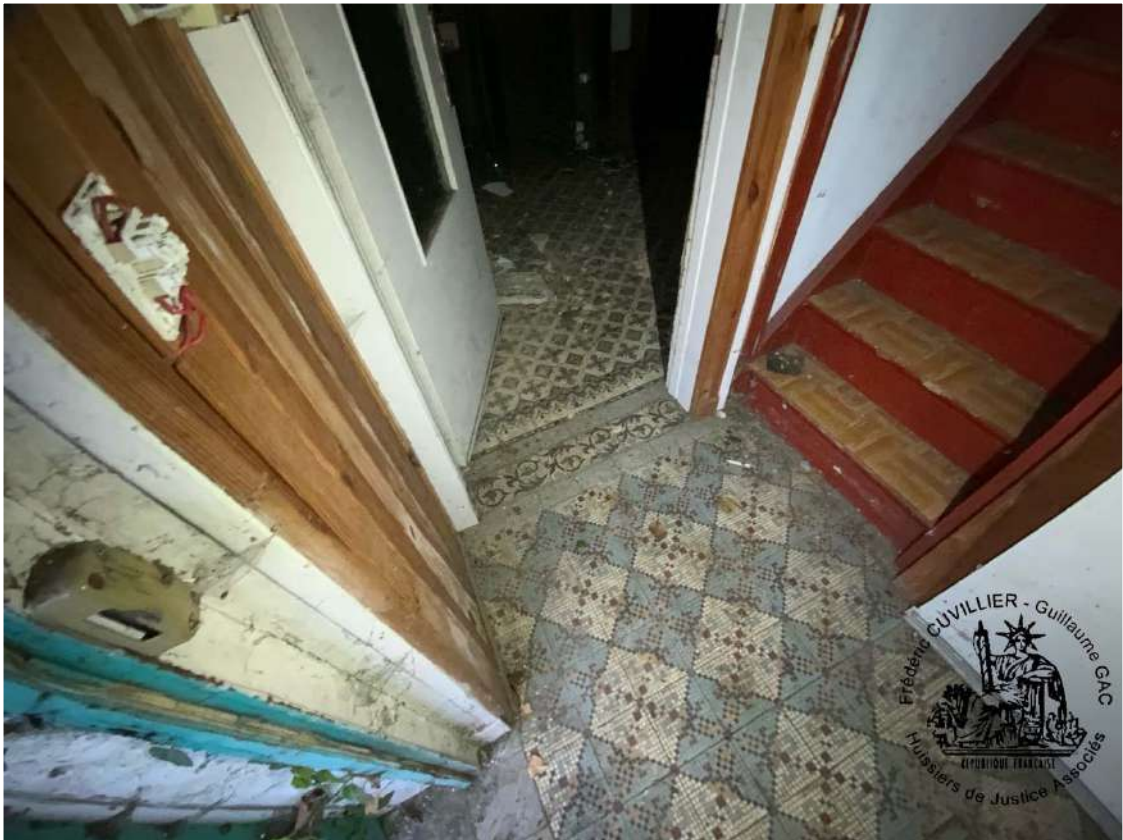
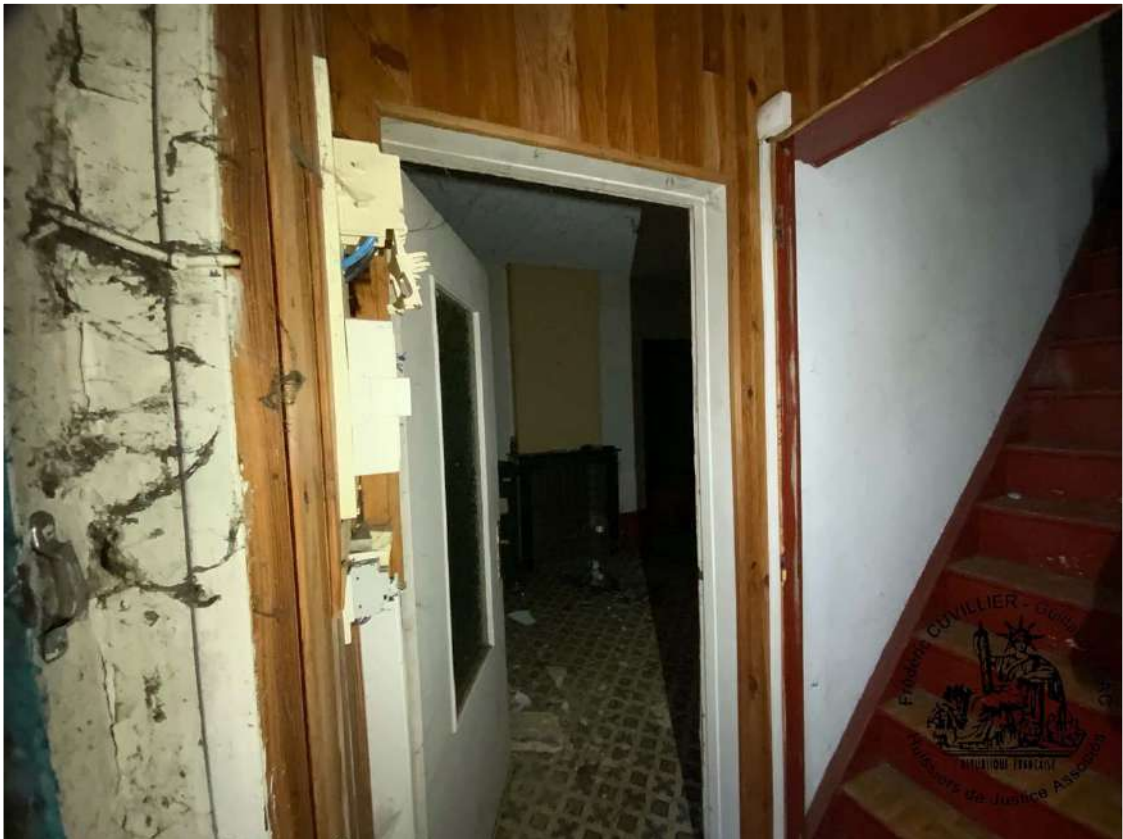
#### ENTRÉE

J'accède à l'immeuble par une vieille porte en bois recouverte en partie de végétation. Je pénètre au niveau d'une entrée avec sol sur carrelage ancien. Présence d'un tableau électrique ancien et usagé.

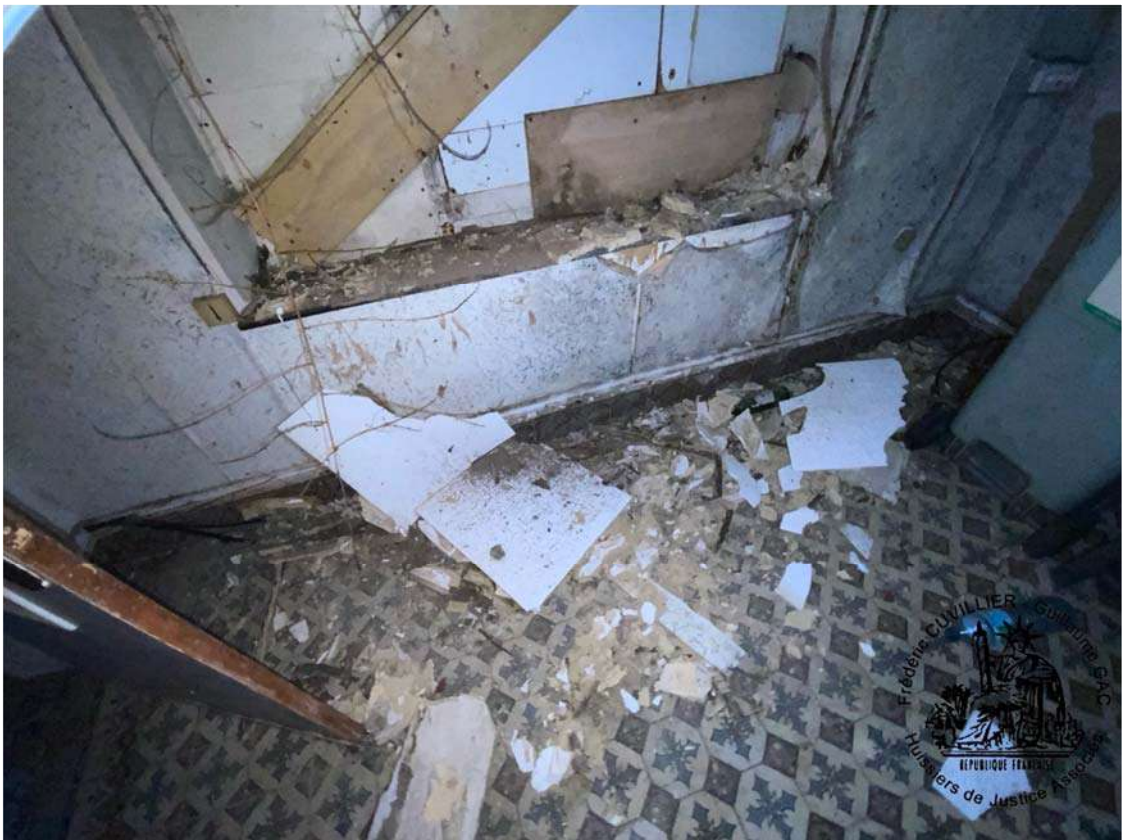
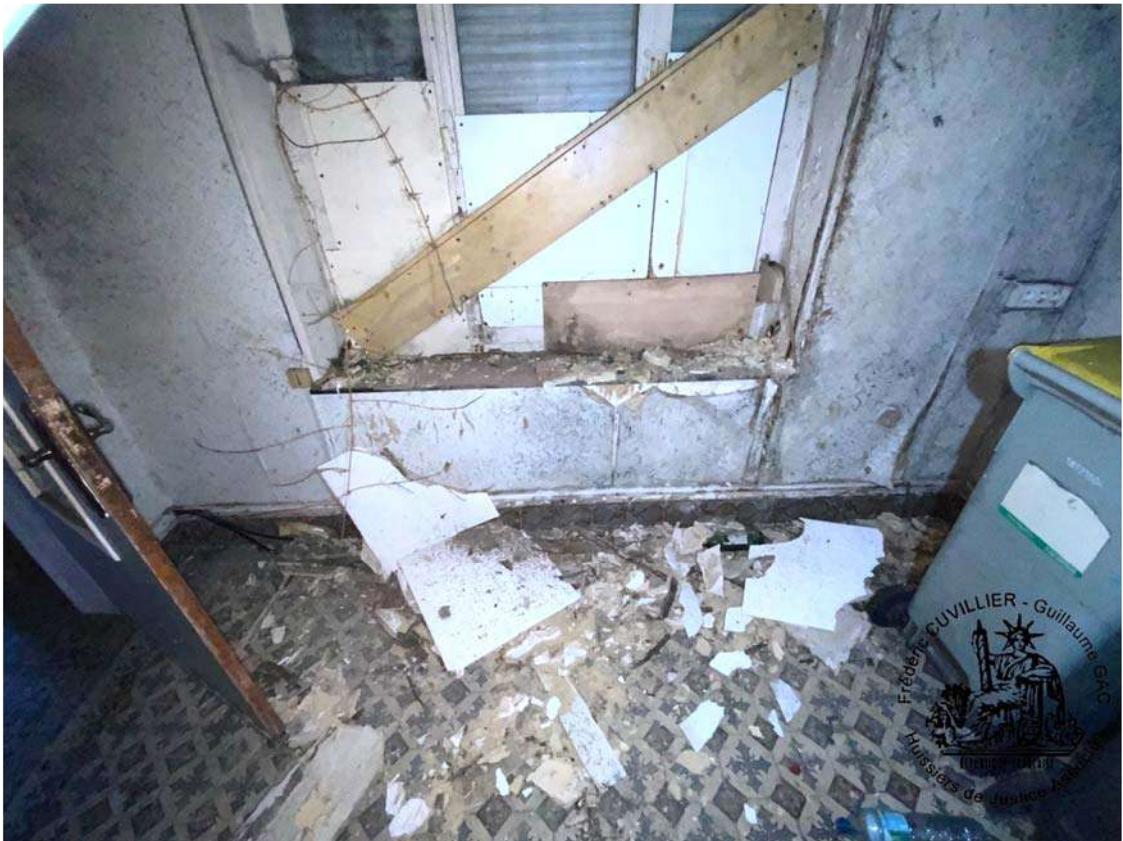
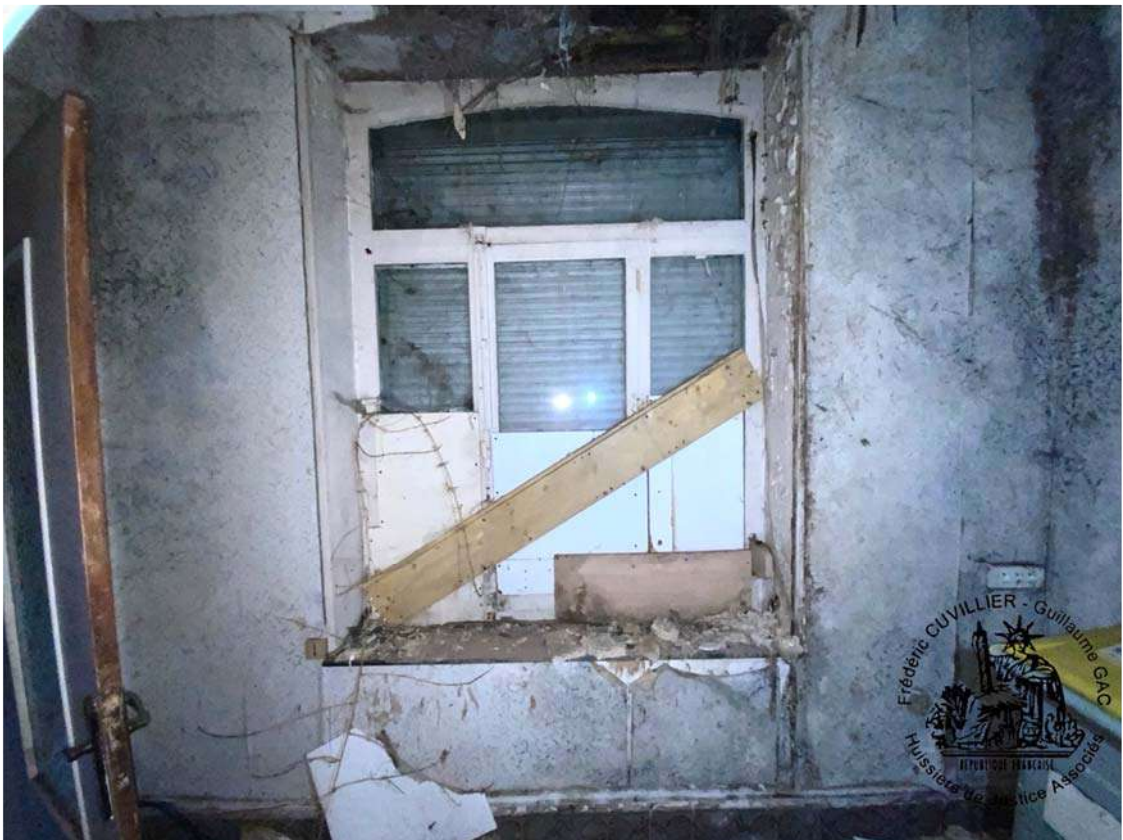
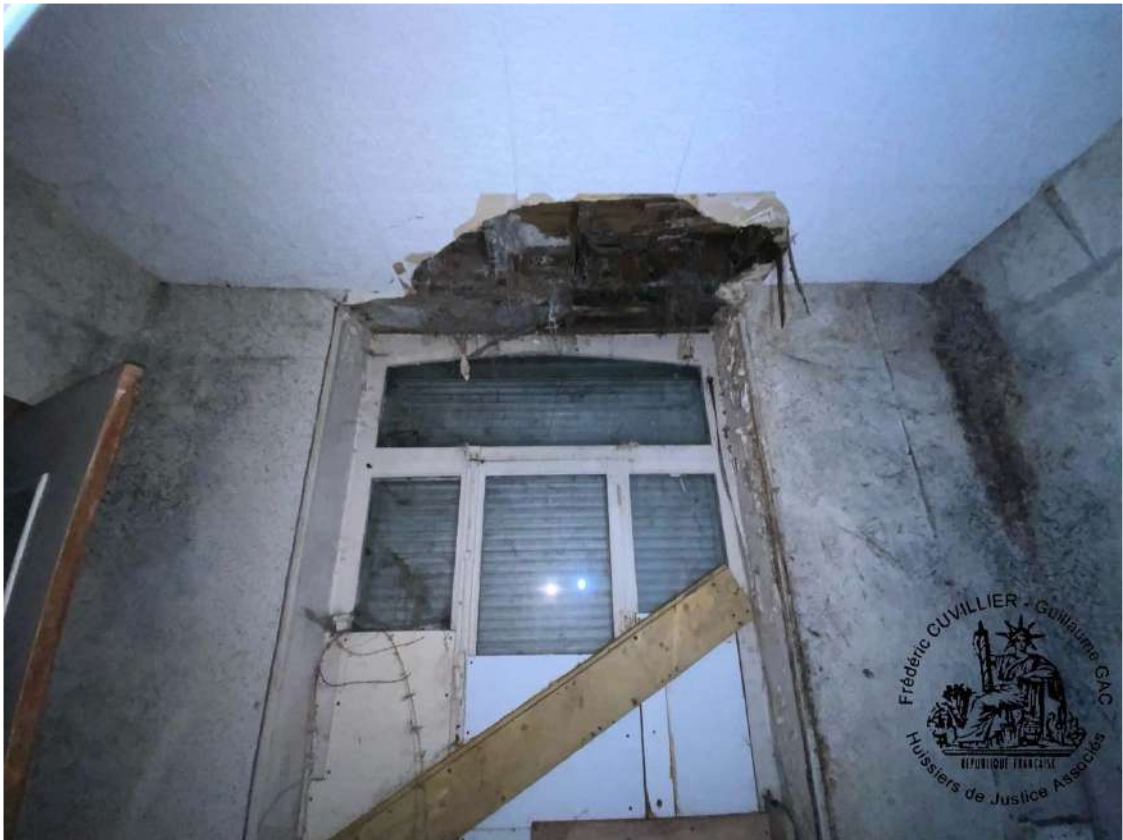
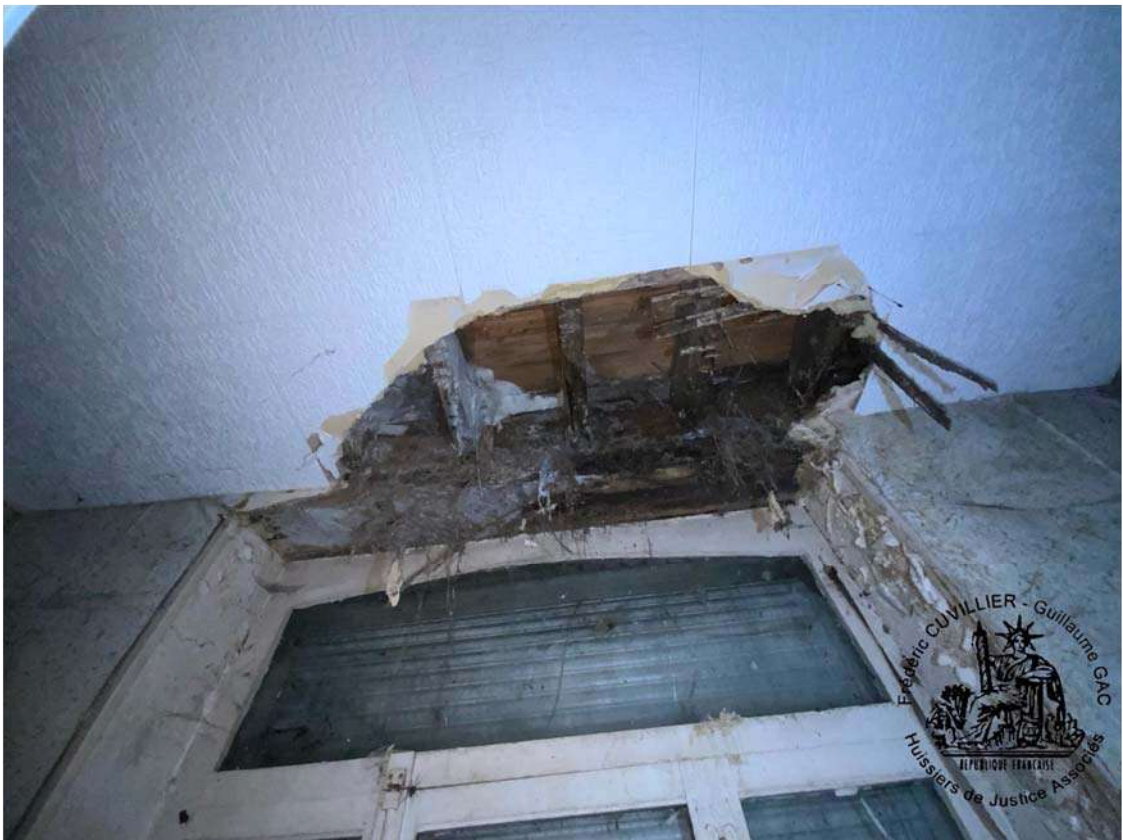
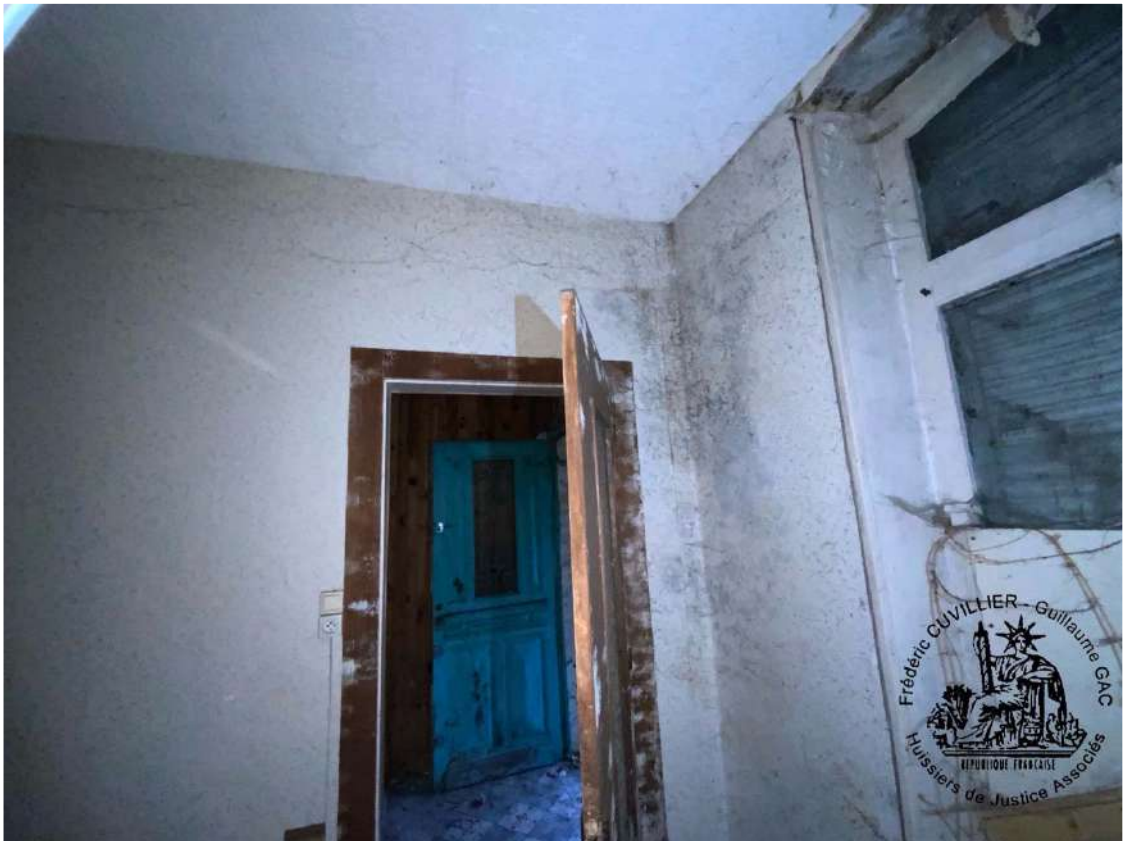
## SALLE À MANGER

De l'entrée sur la gauche par une porte avec oculus, j'accède à la salle à manger. Sol sur carrelage. Une ancienne fenêtre trois battants surmontée d'une imposte côté rue. Le plafond est usagé au-dessus de cette fenêtre : Présence de nombreuses traces de type moisissures. Une partie du plafond est au sol. Présence d'une cheminée dont le foyer a été obstrué.

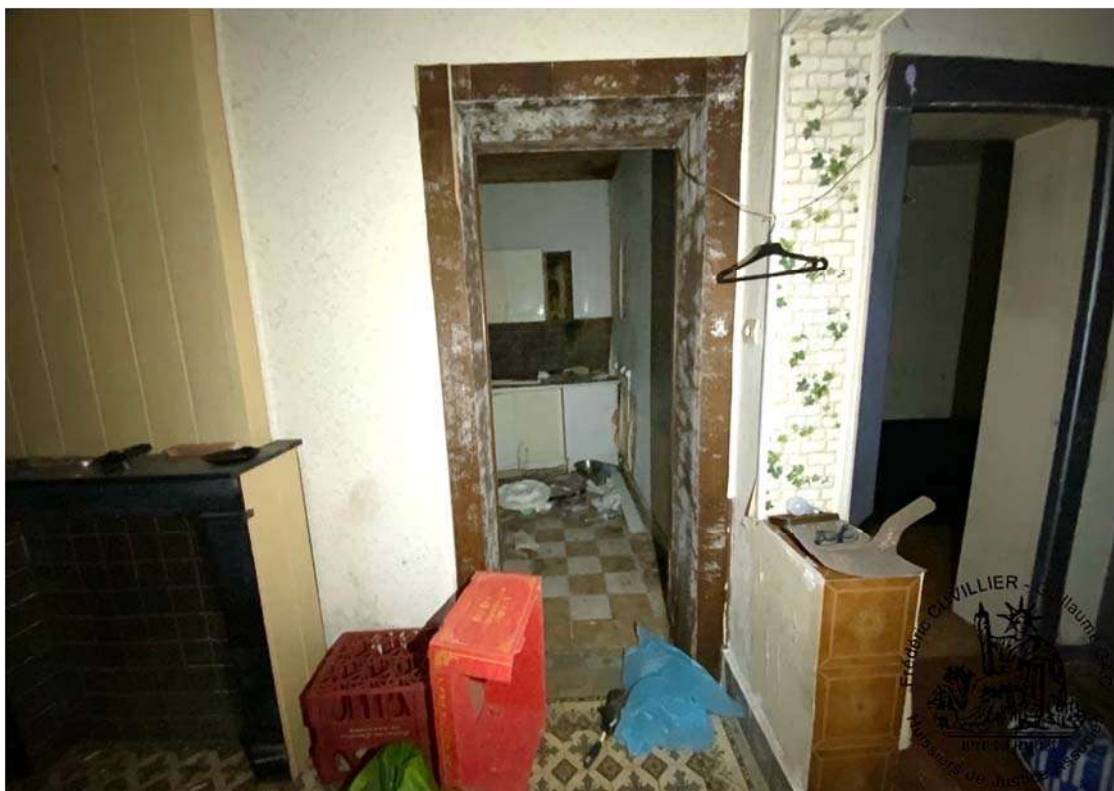
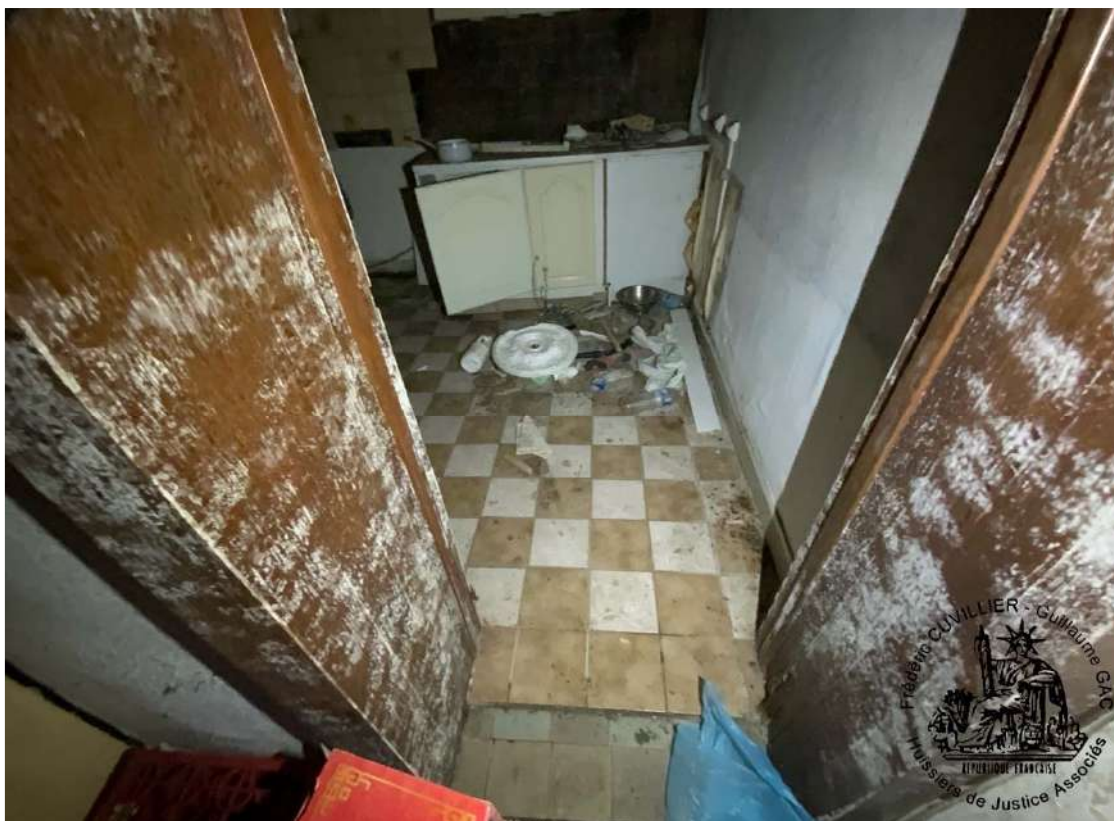
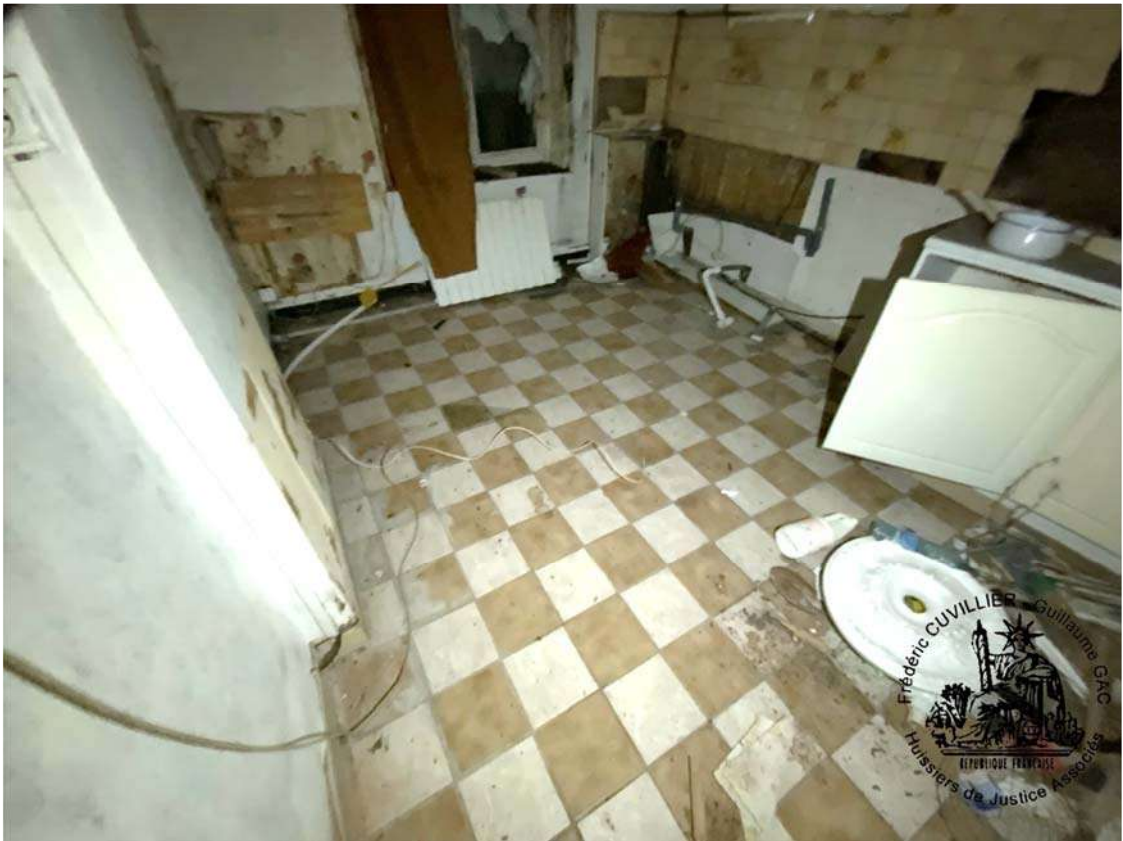
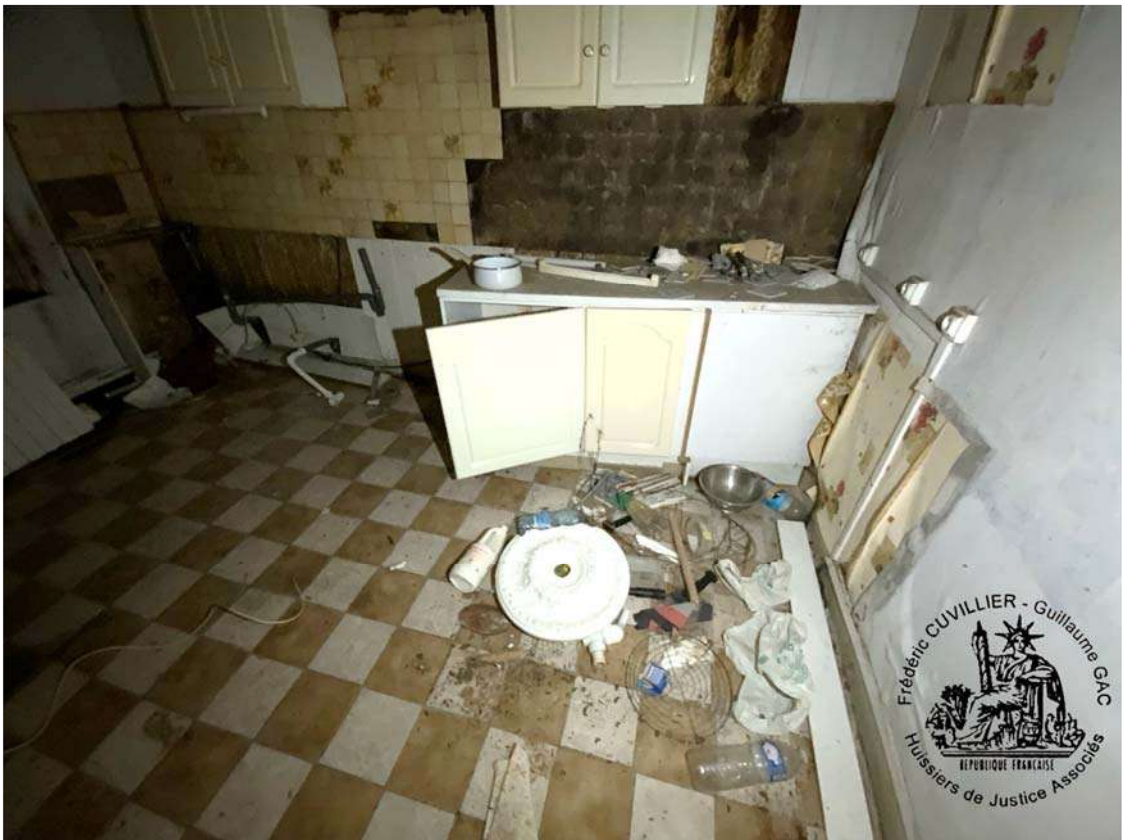
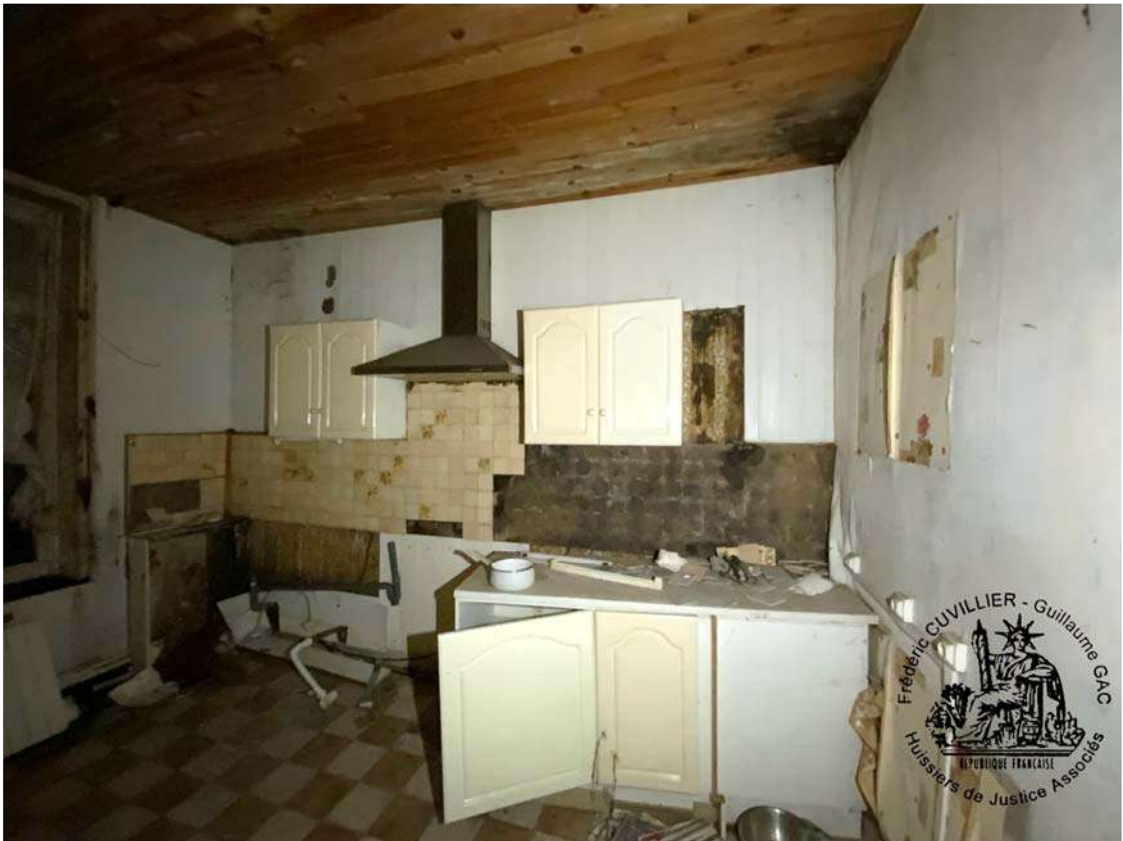
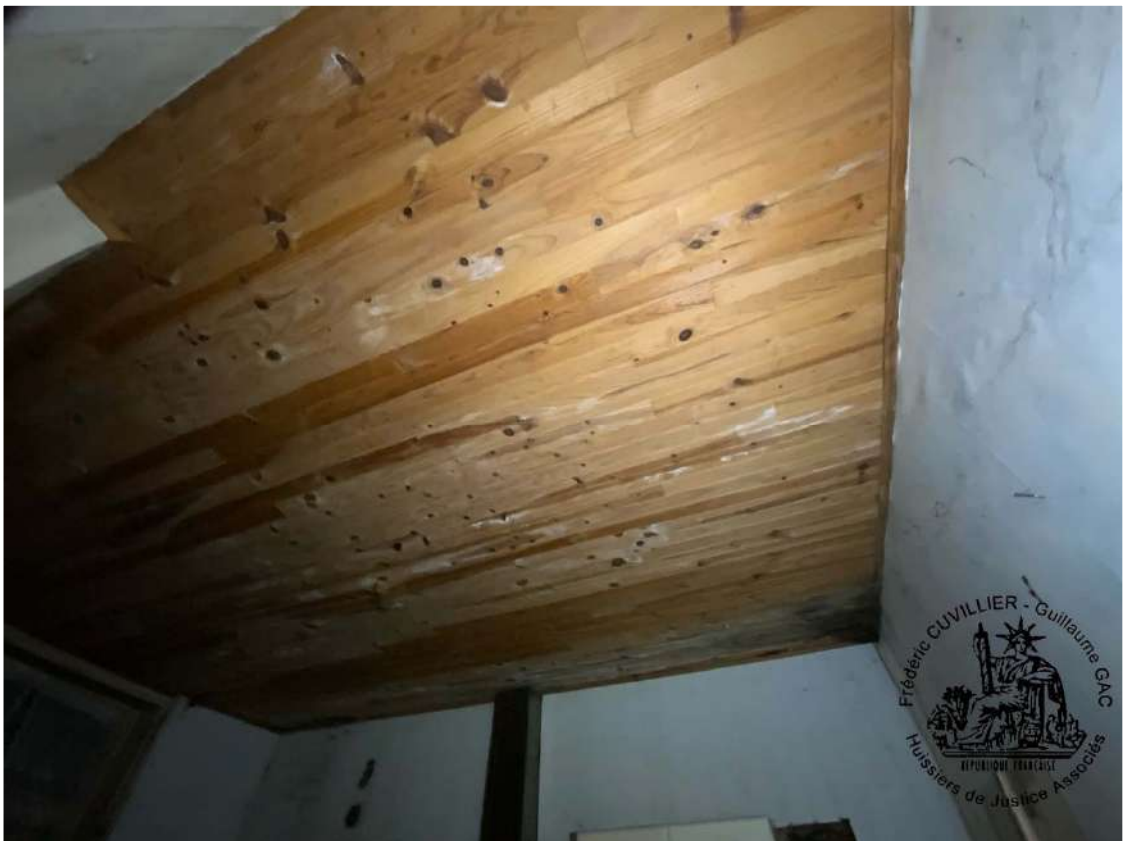
## CUISINE

De la salle à manger, j'accède par une ouverture libre à la pièce cuisine qui donne sur la rue. Sol sur carrelage. Les murs sont usagés. Plafond sur lambris bois. Côté rue, une fenêtre deux battants surmontée d'une imposte : l'ensemble est usagé. Les meubles de cuisine sont partiellement démontés. Un radiateur démonté.
