## **PROCES VERBAL DE DESCRIPTION**

**LE VENDREDI DIX NEUF DÉCEMBRE DEUX MILLE  
VINGT CINQ de 08h20 à 10h35**

Certifie m'être transporté ce jour au 202 ter Avenue Jean Jaurès à (59600) MAUBEUGE à l'effet de procéder à la description exacte et détaillée de l'ensemble immobilier s'y trouvant et figurant à la matrice cadastrale de la Commune de MAUBEUGE sous la référence suivante : section AH N°72.

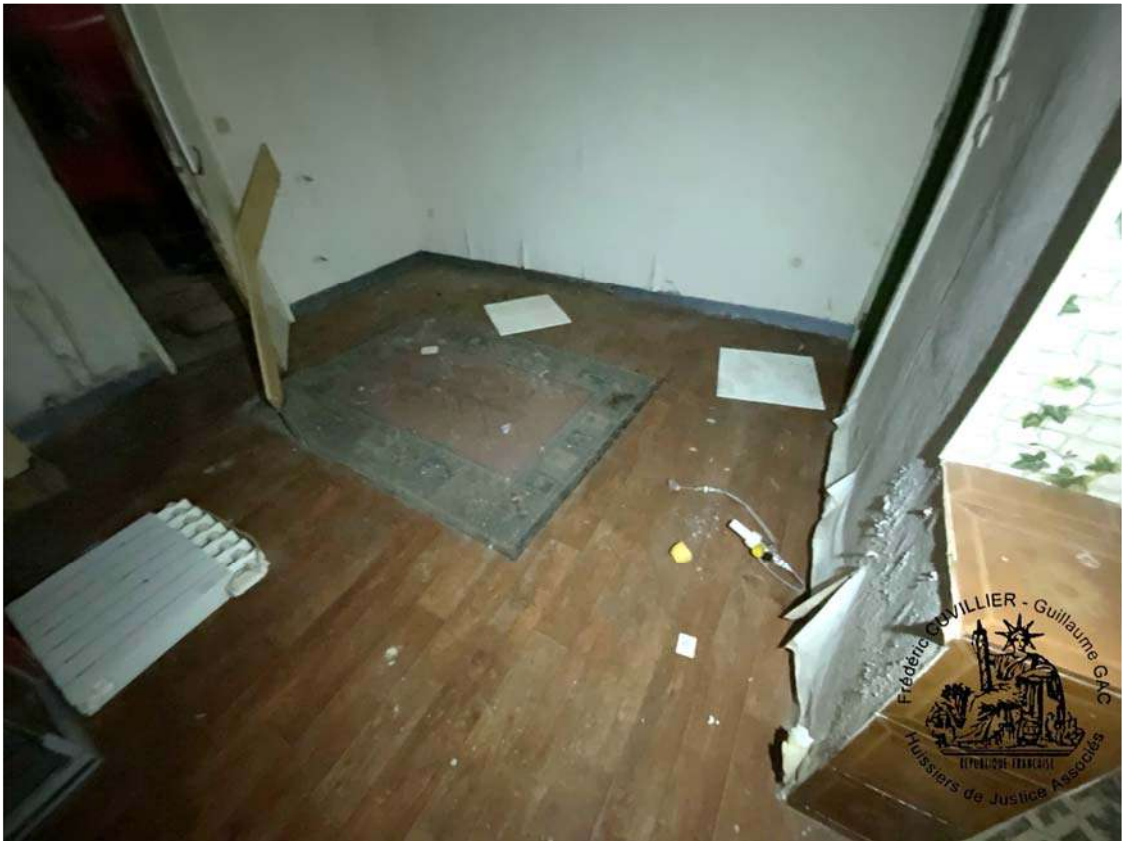
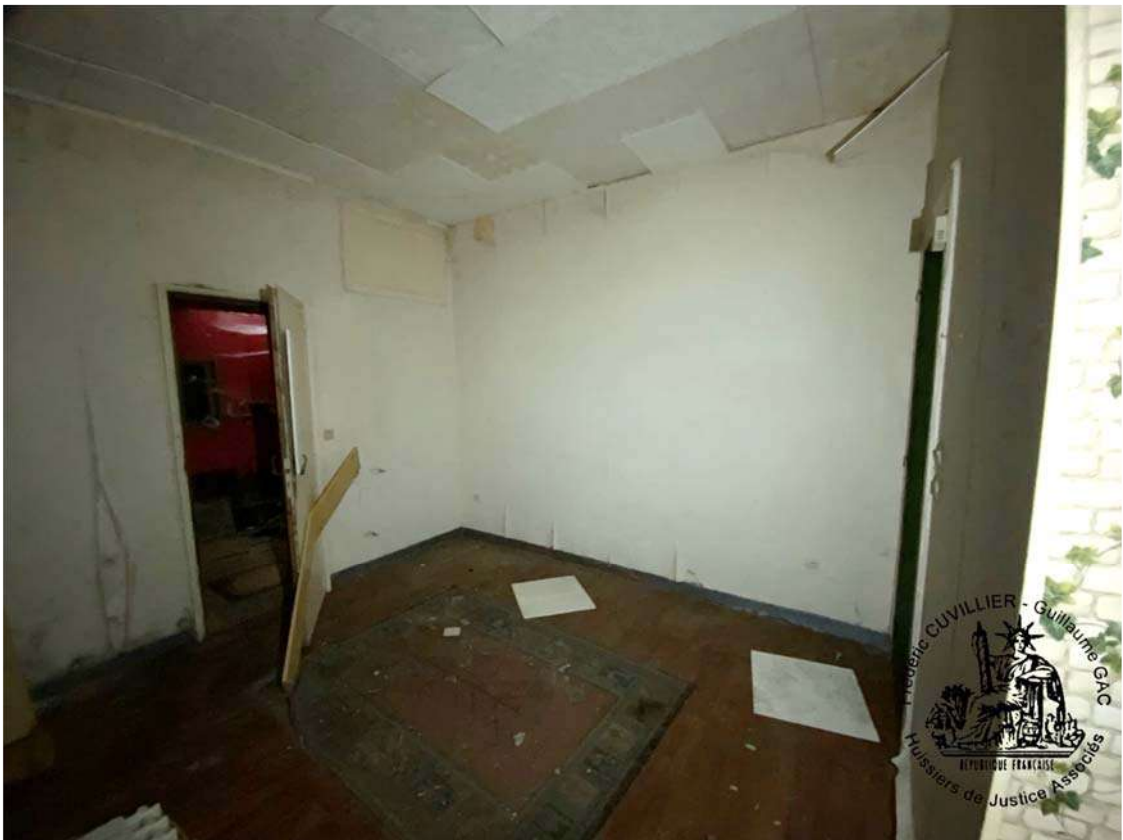
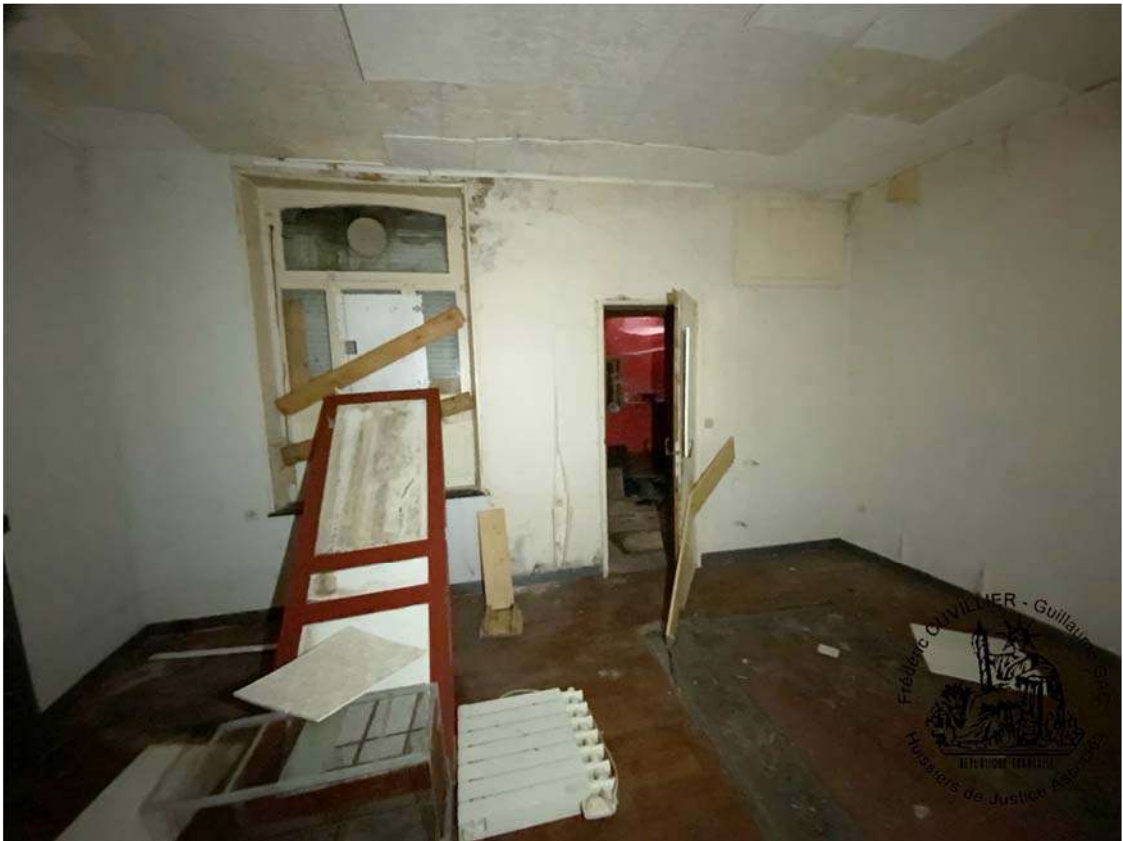
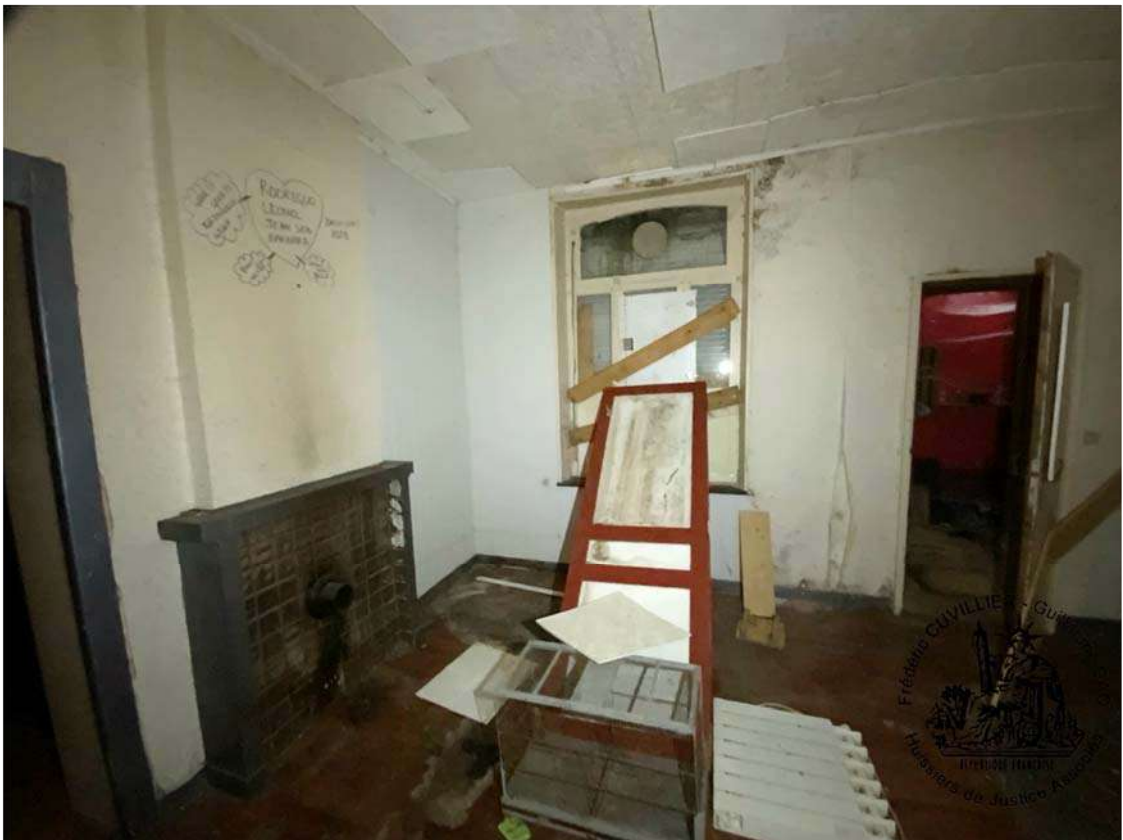
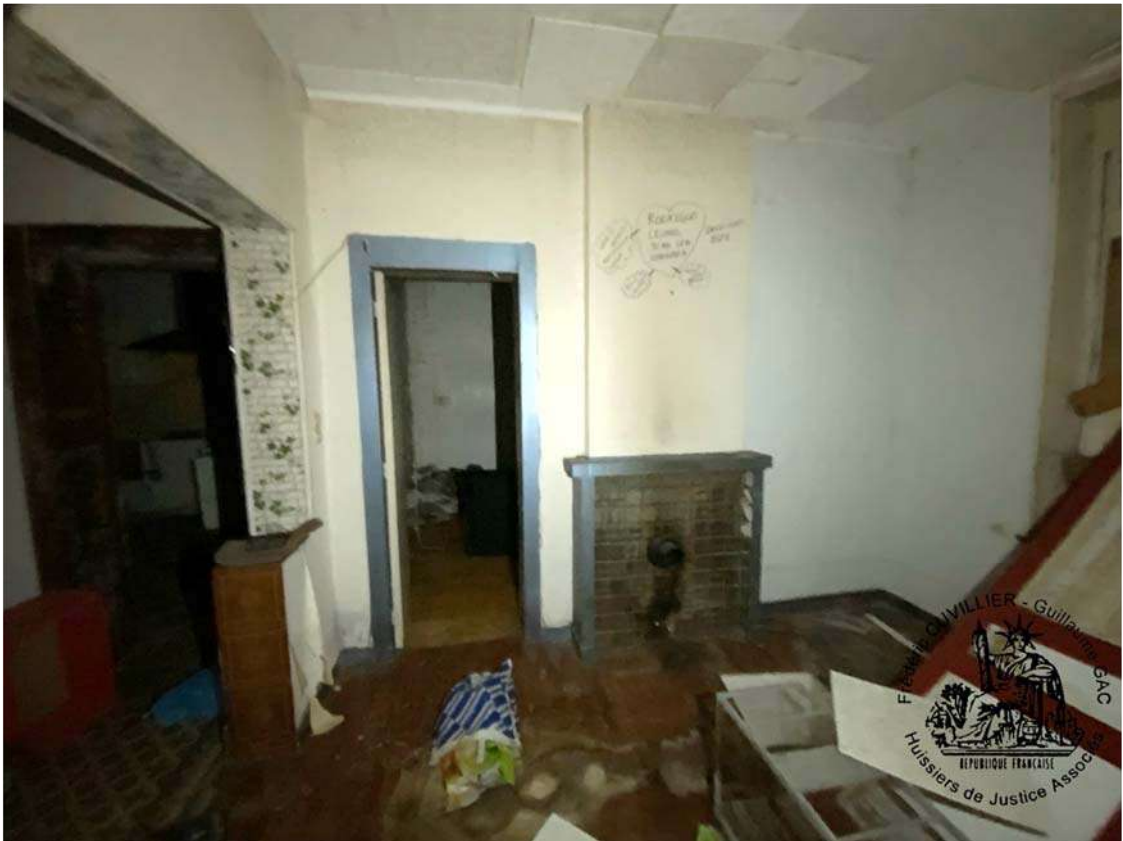
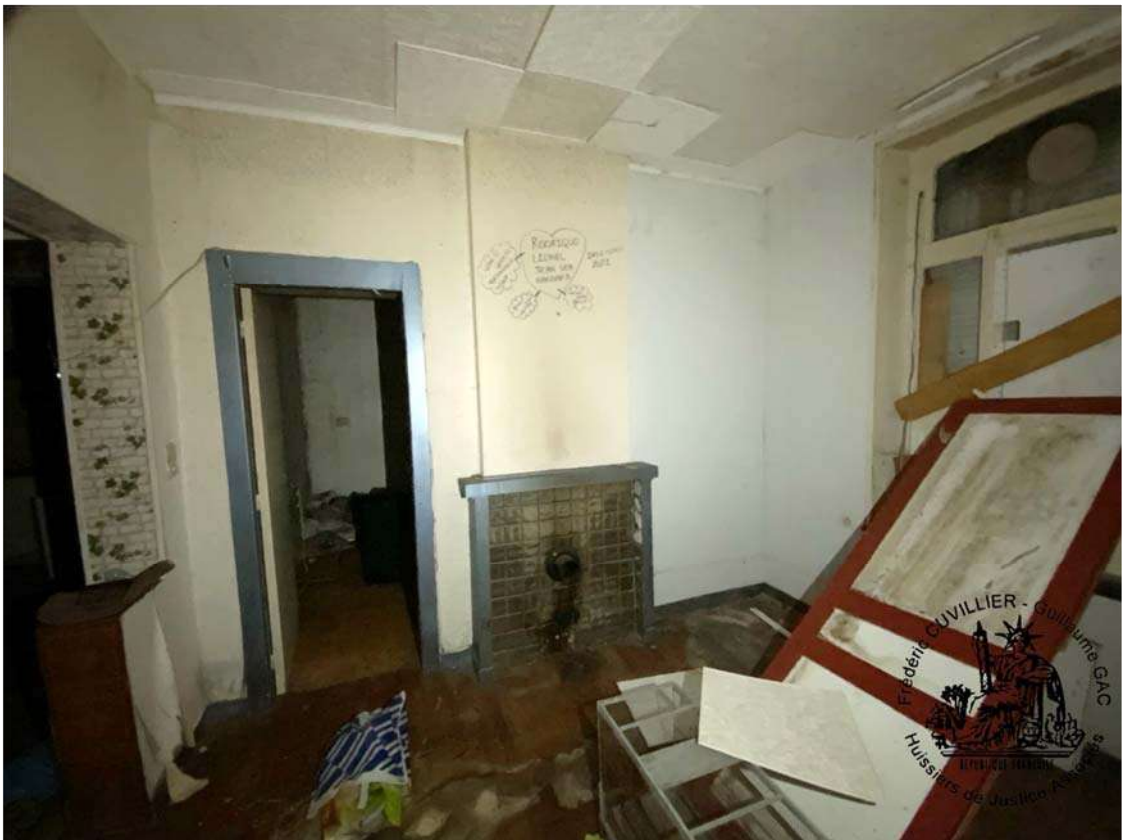
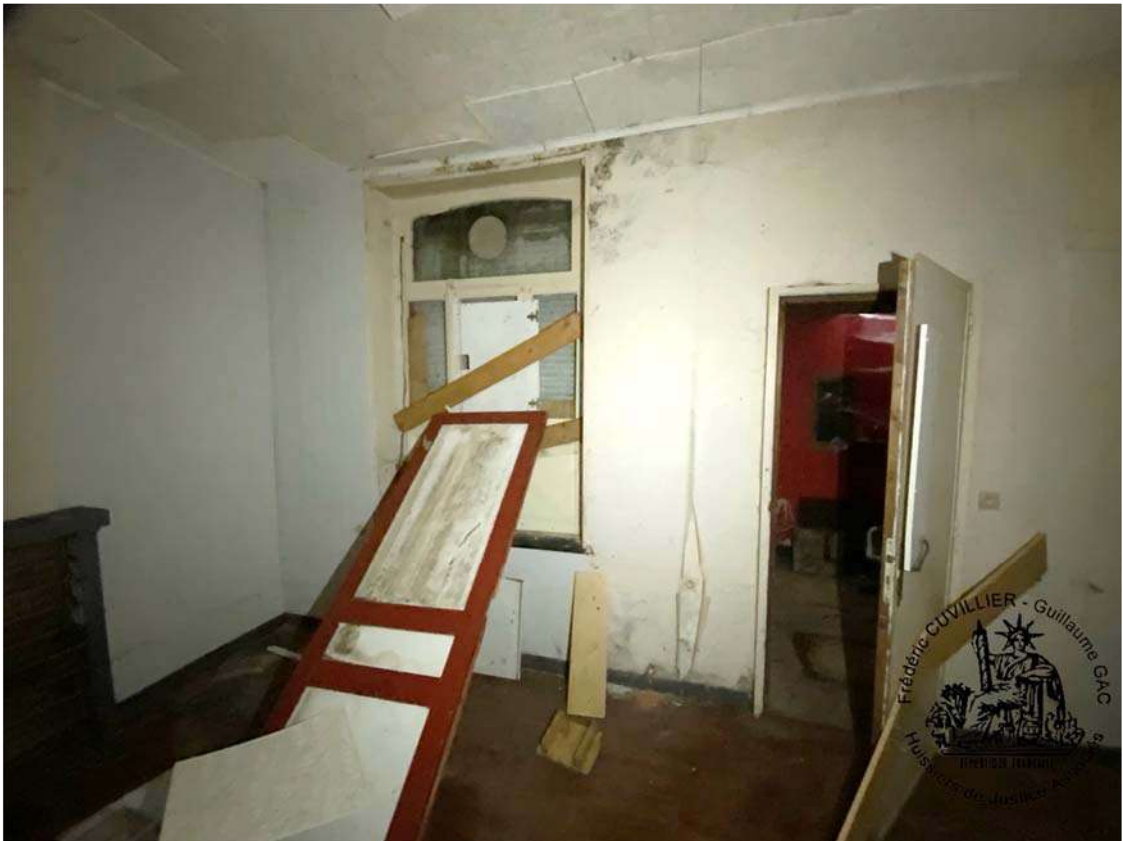
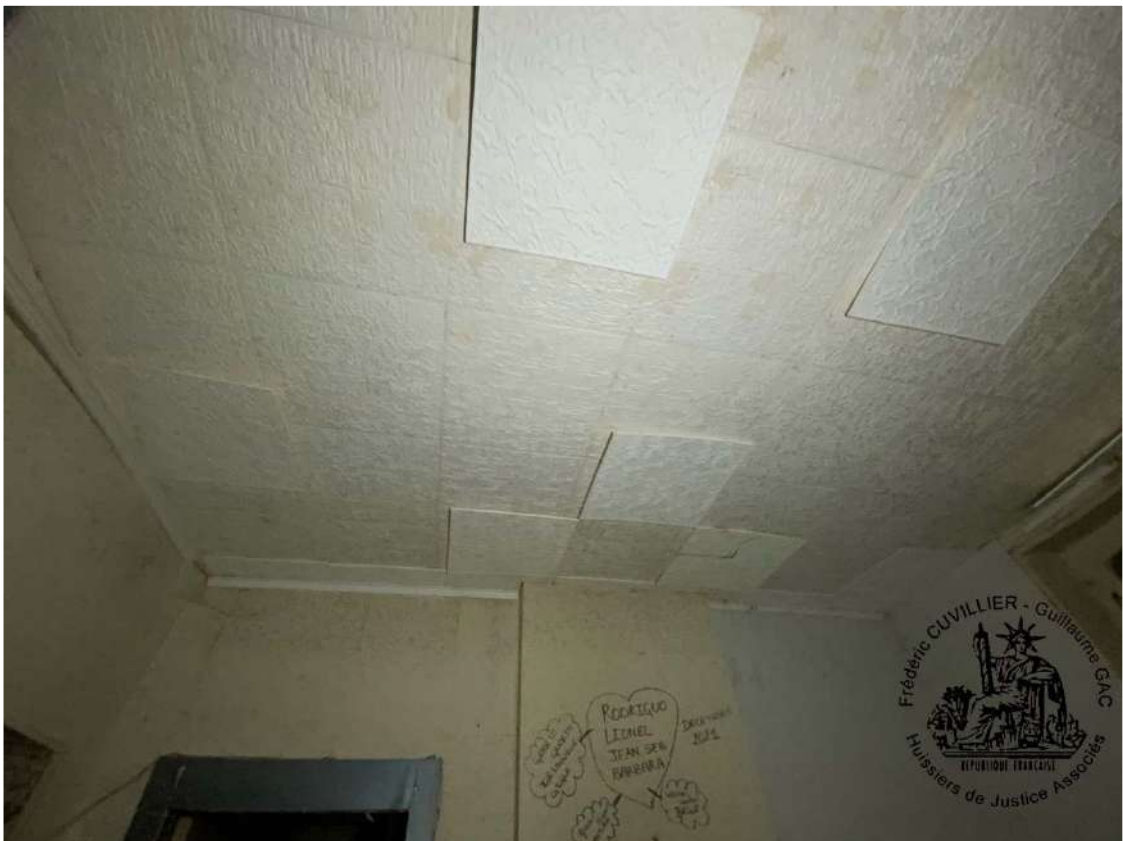
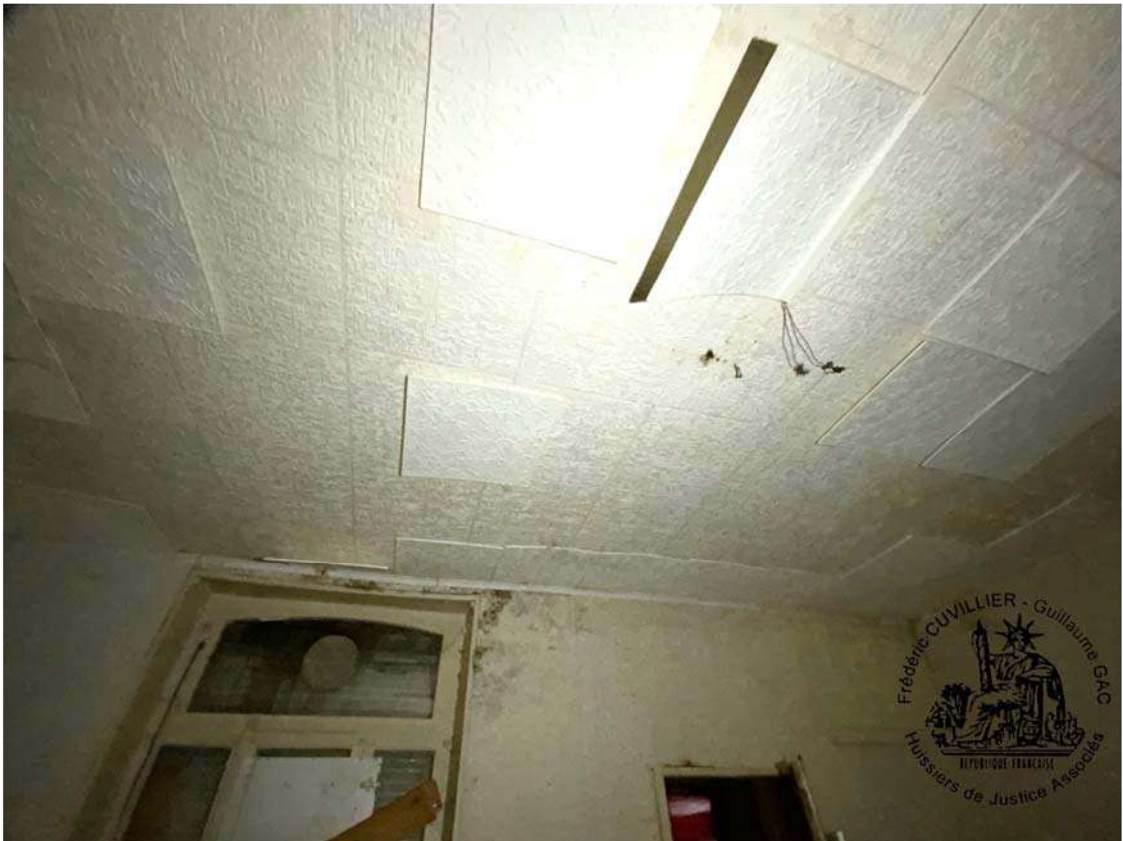
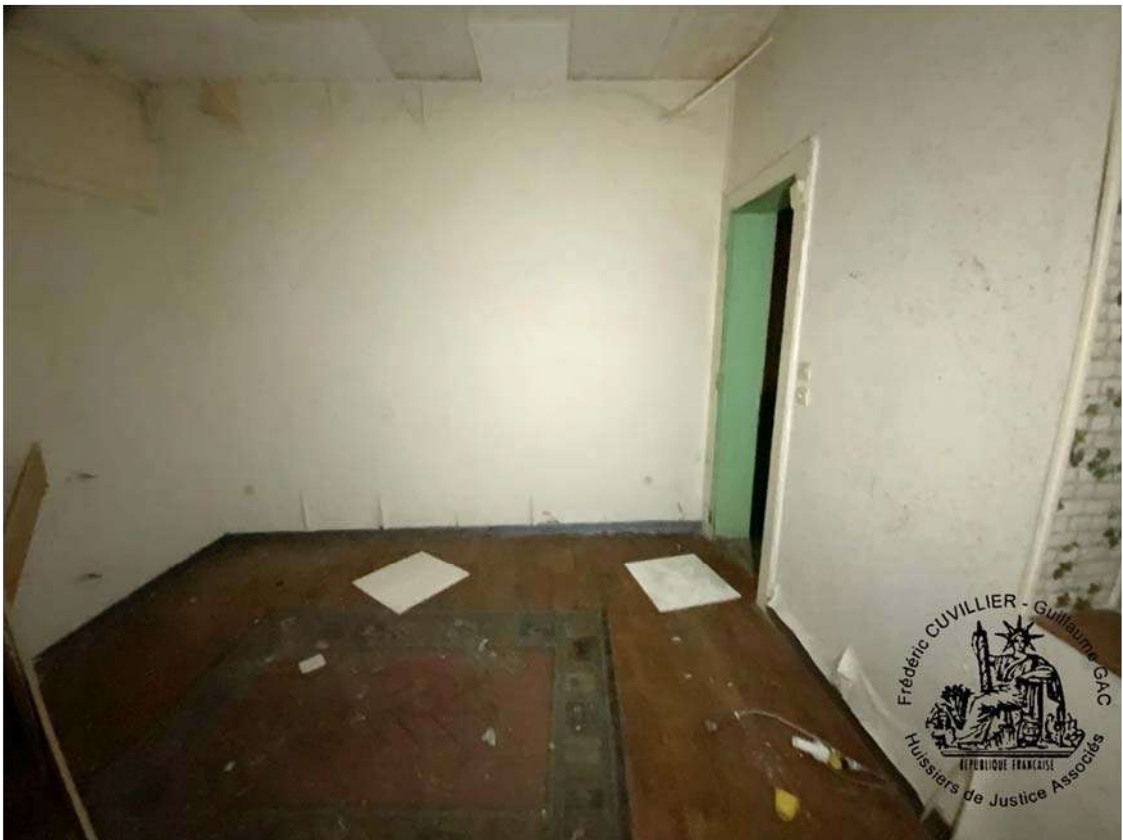
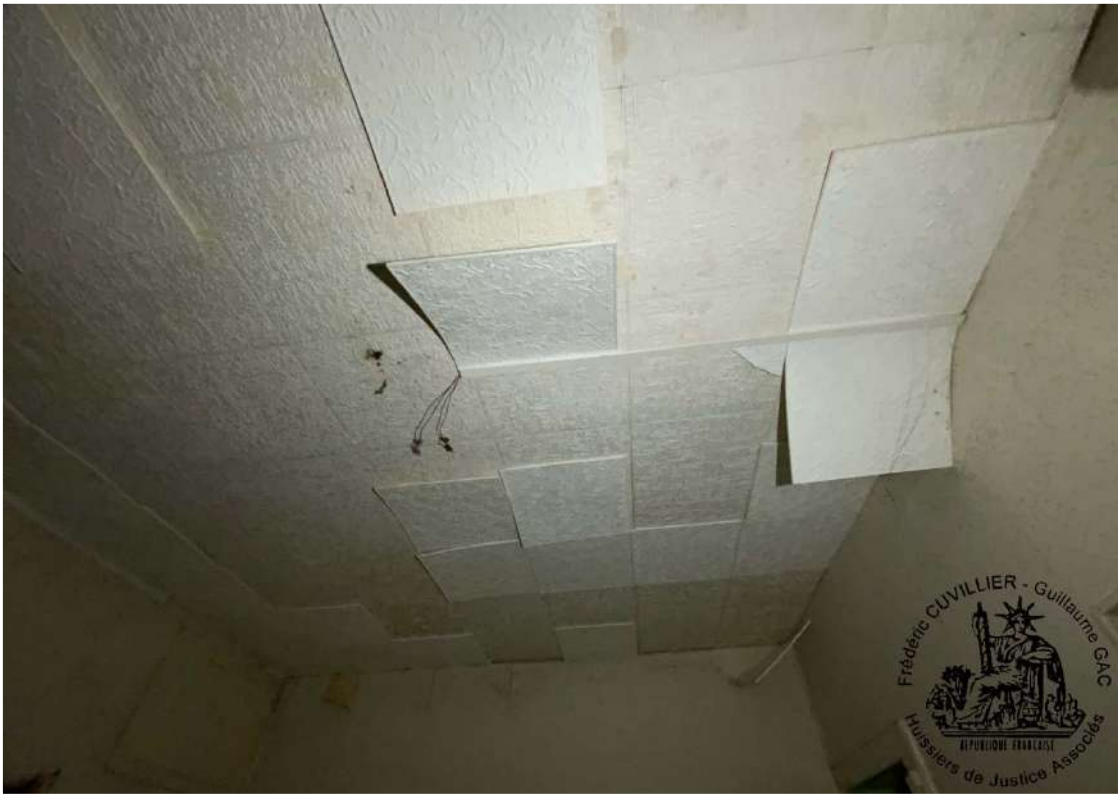
## SALON

De la salle à manger, par une ouverture libre, j'accède à la pièce salon. Présence d'un sol souple usagé. Plafond sur dalles de type polystyrène. Une fenêtre trois battants côté façade arrière surmontée d'une imposte. Présence de traces de type moisissures au niveau des murs
