## **PROCES VERBAL DE DESCRIPTION**

**LE VENDREDI DIX NEUF DÉCEMBRE DEUX MILLE  
VINGT CINQ de 08h20 à 10h35**

Certifie m'être transporté ce jour au 202 ter Avenue Jean Jaurès à (59600) MAUBEUGE à l'effet de procéder à la description exacte et détaillée de l'ensemble immobilier s'y trouvant et figurant à la matrice cadastrale de la Commune de MAUBEUGE sous la référence suivante : section AH N°72.

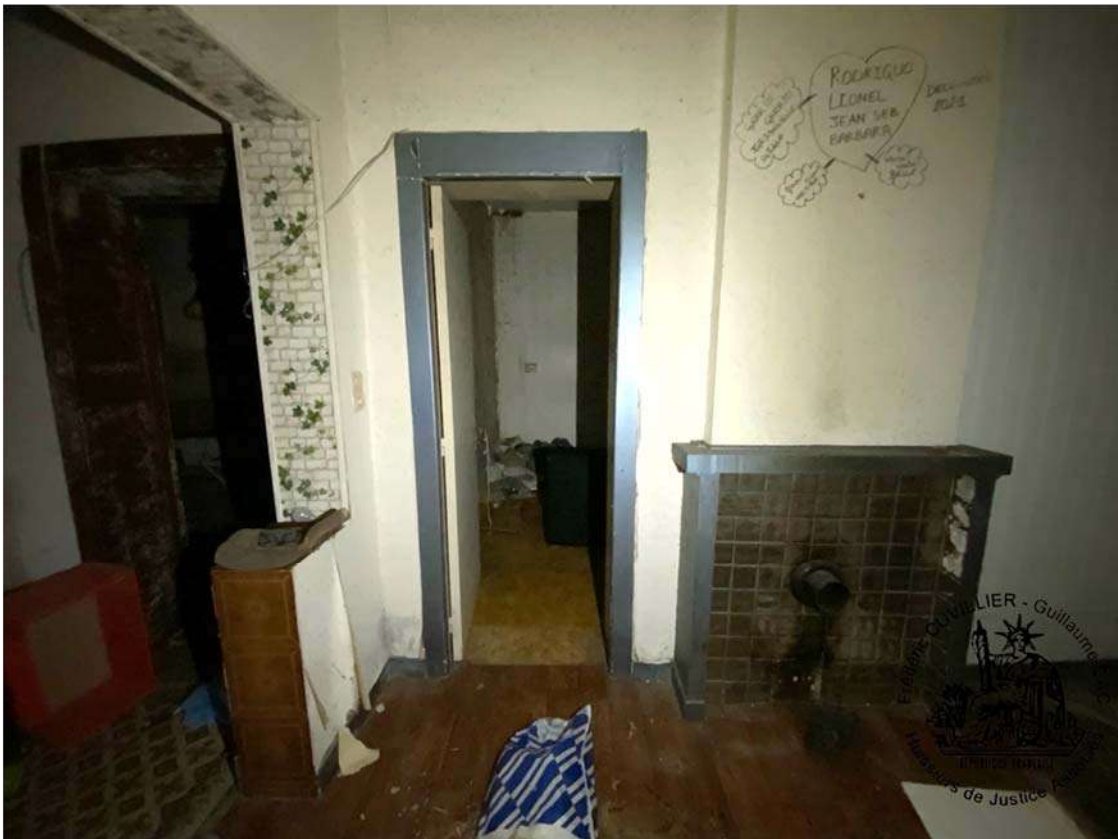
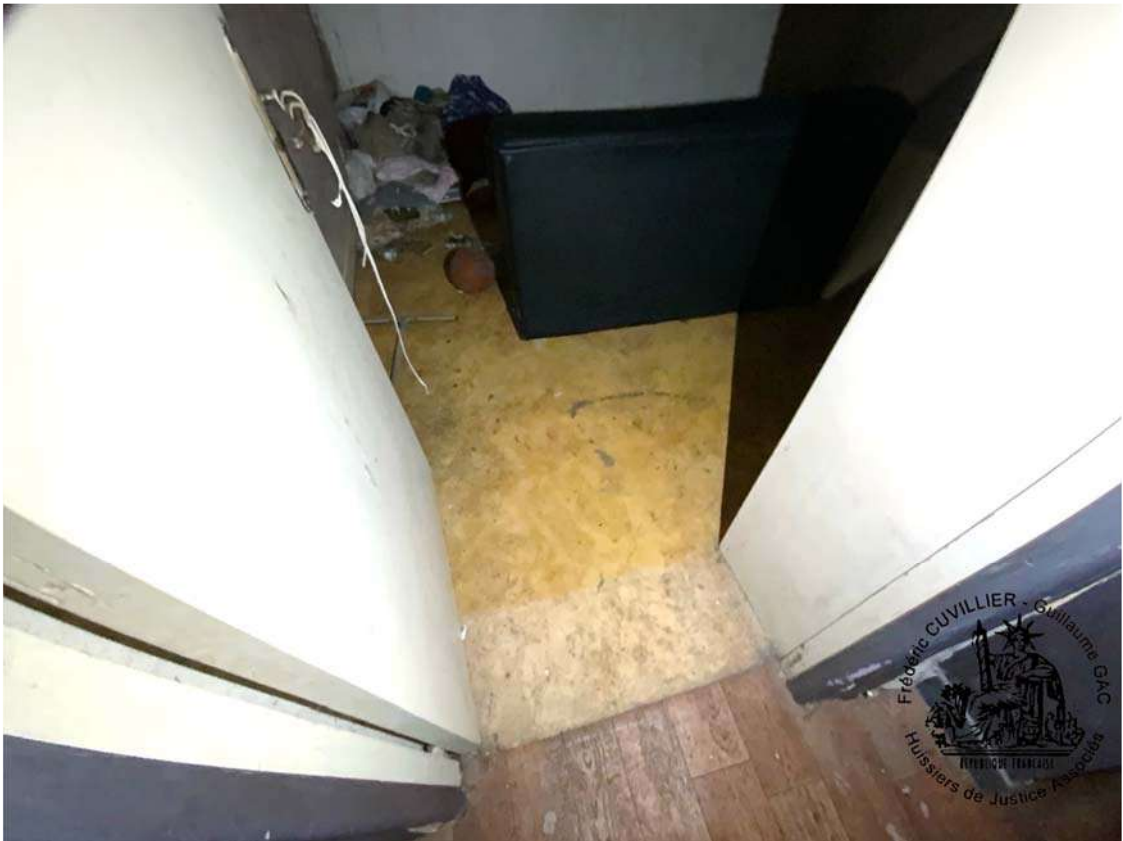
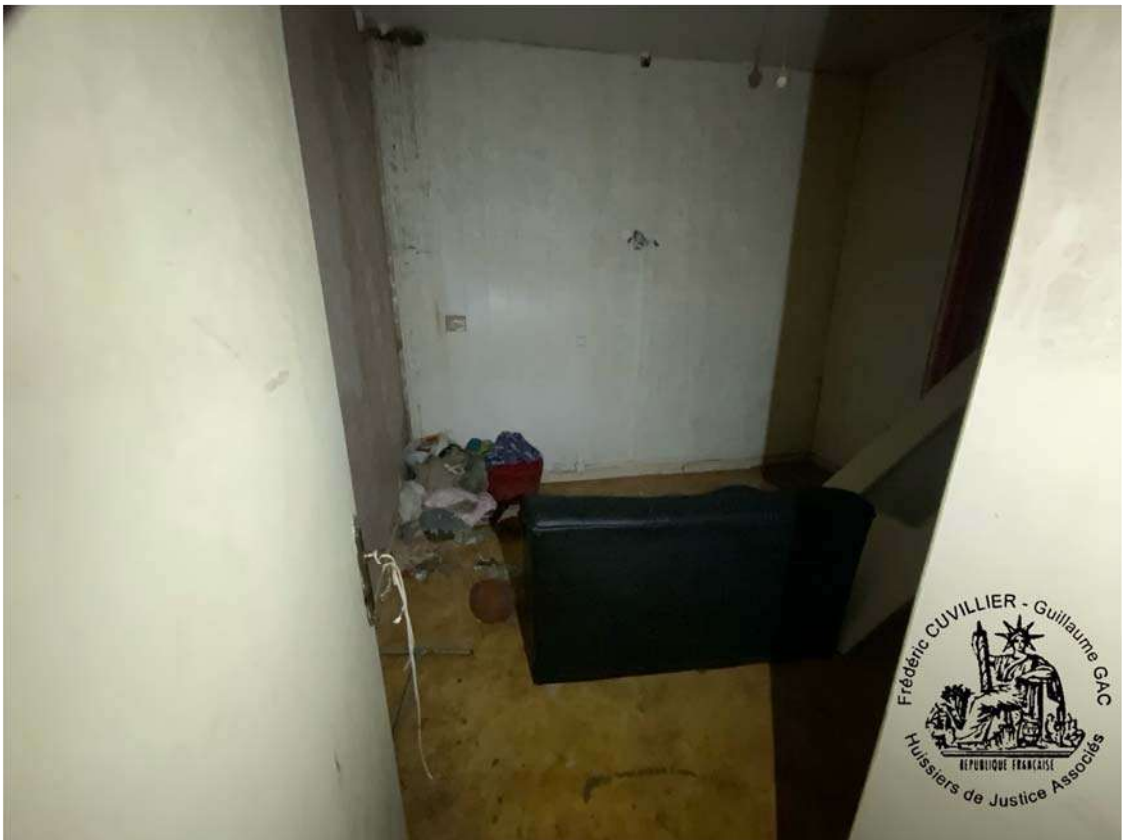
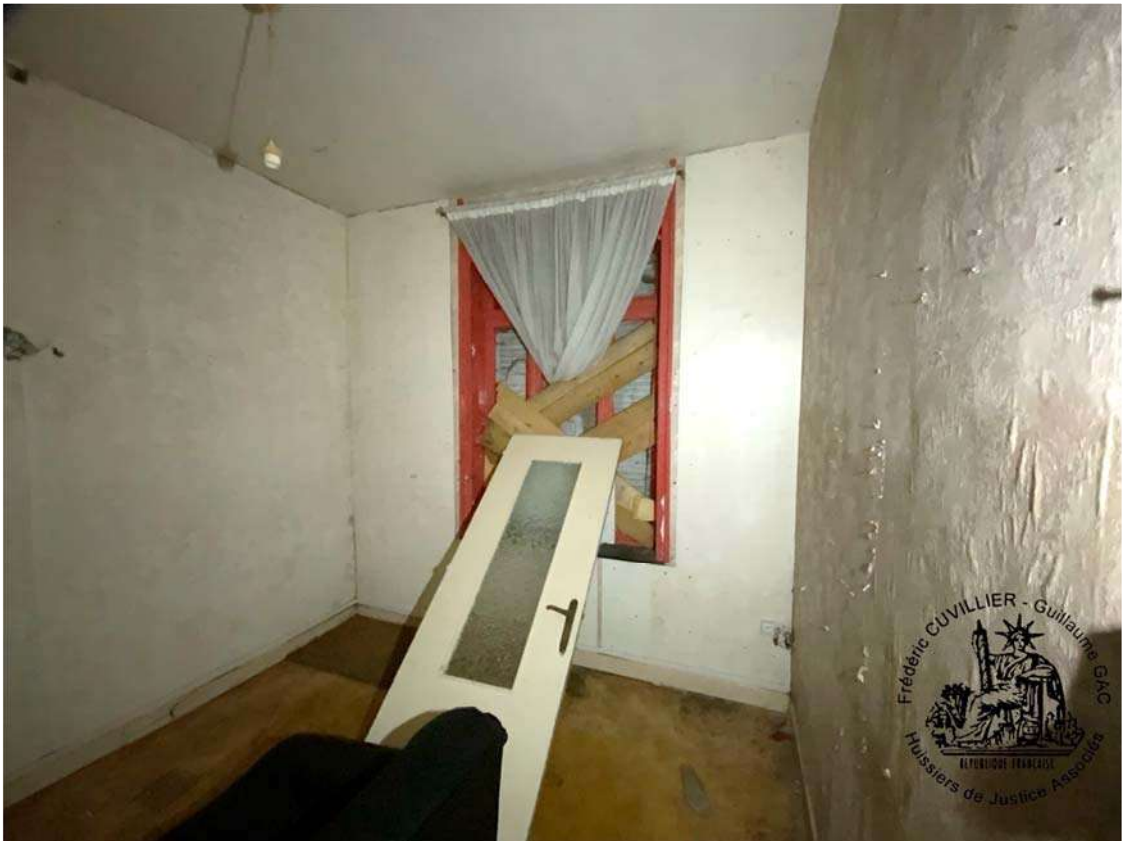
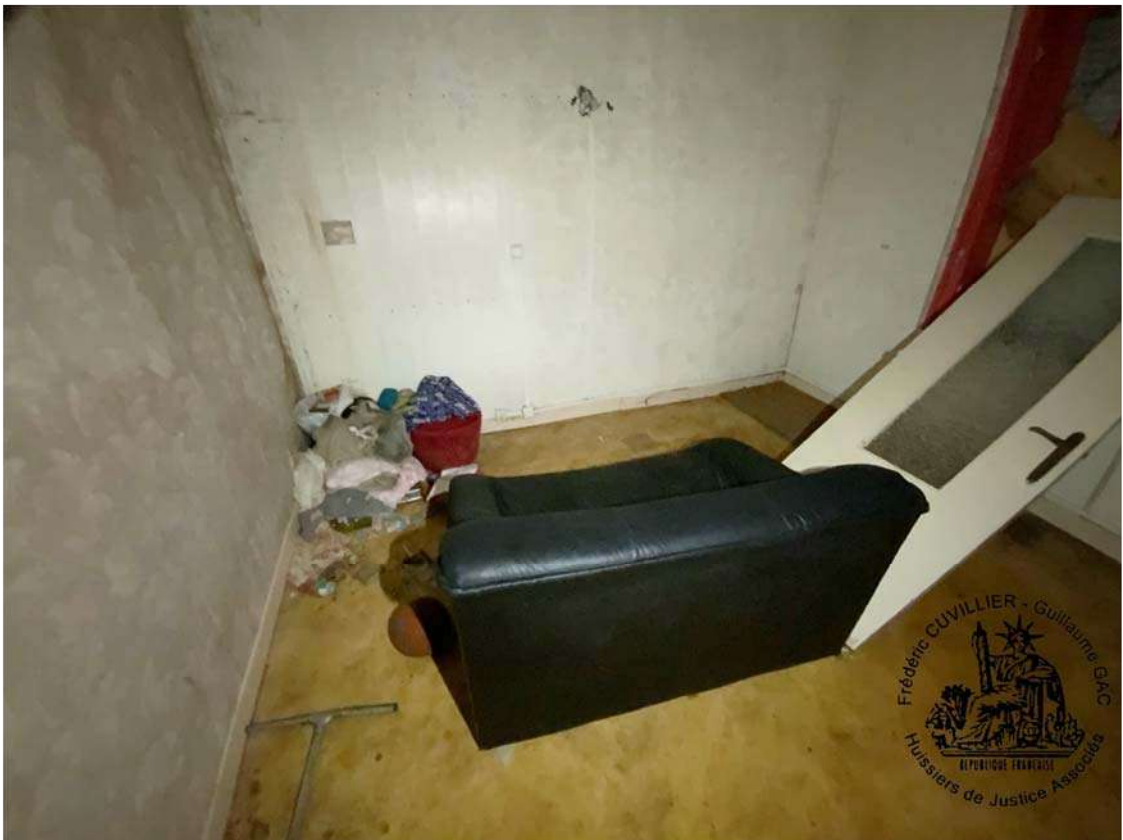
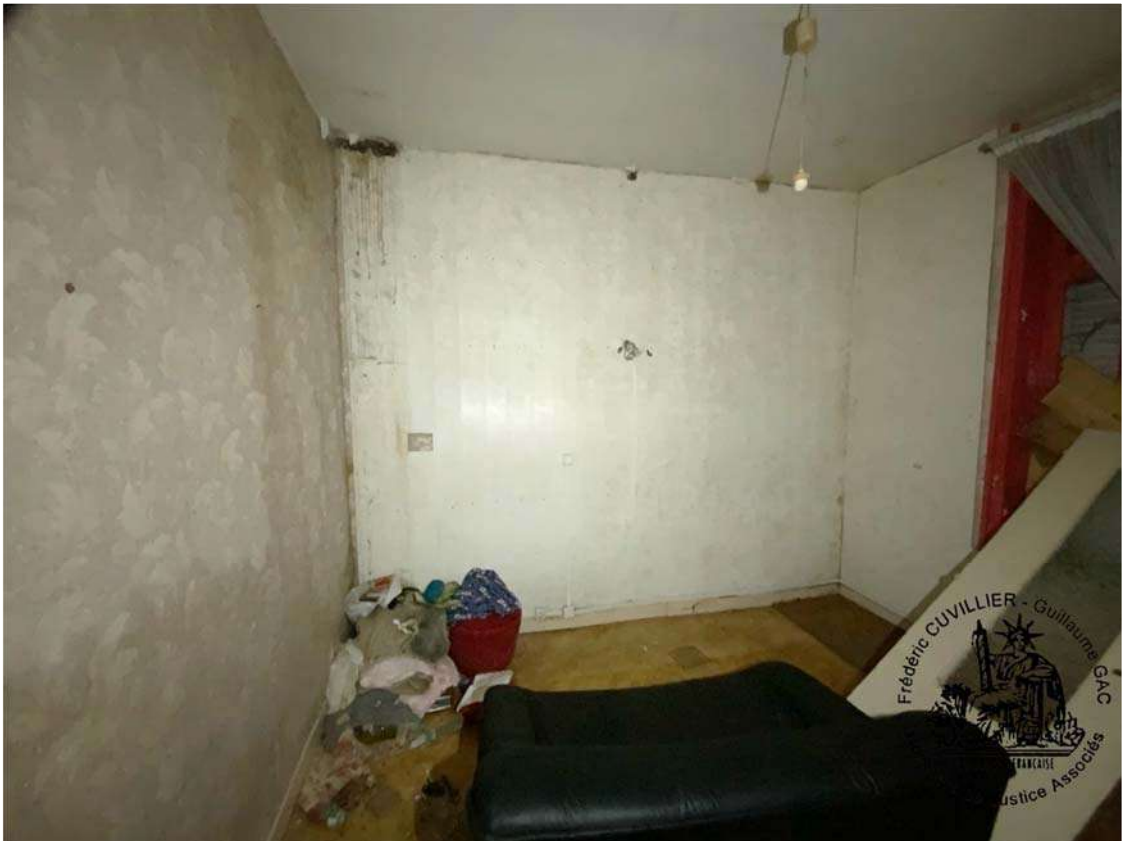
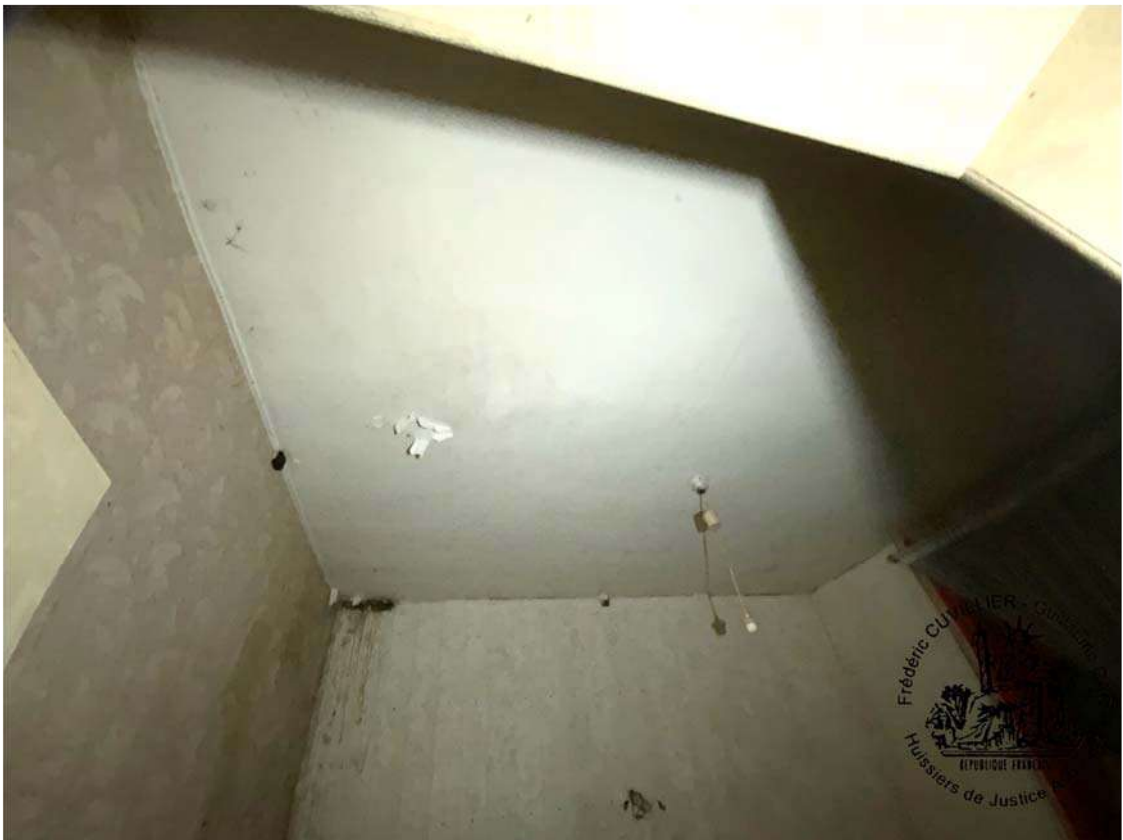
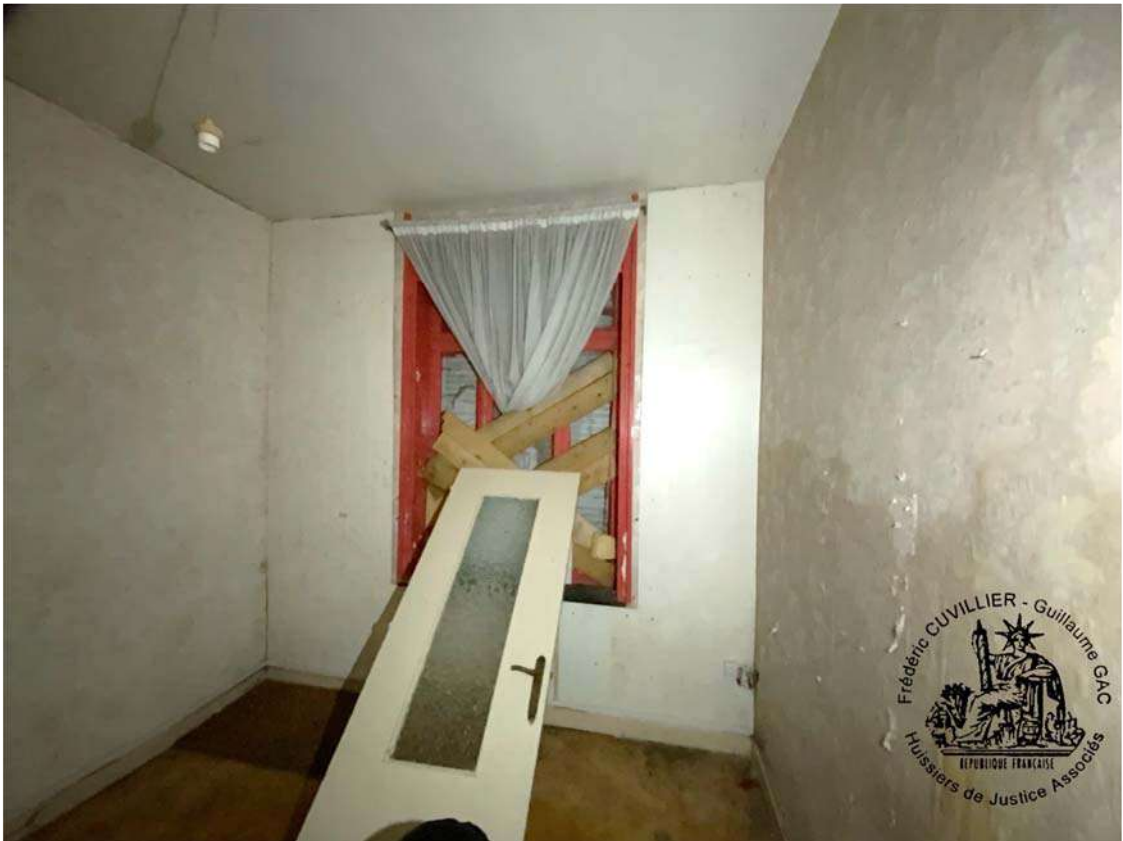
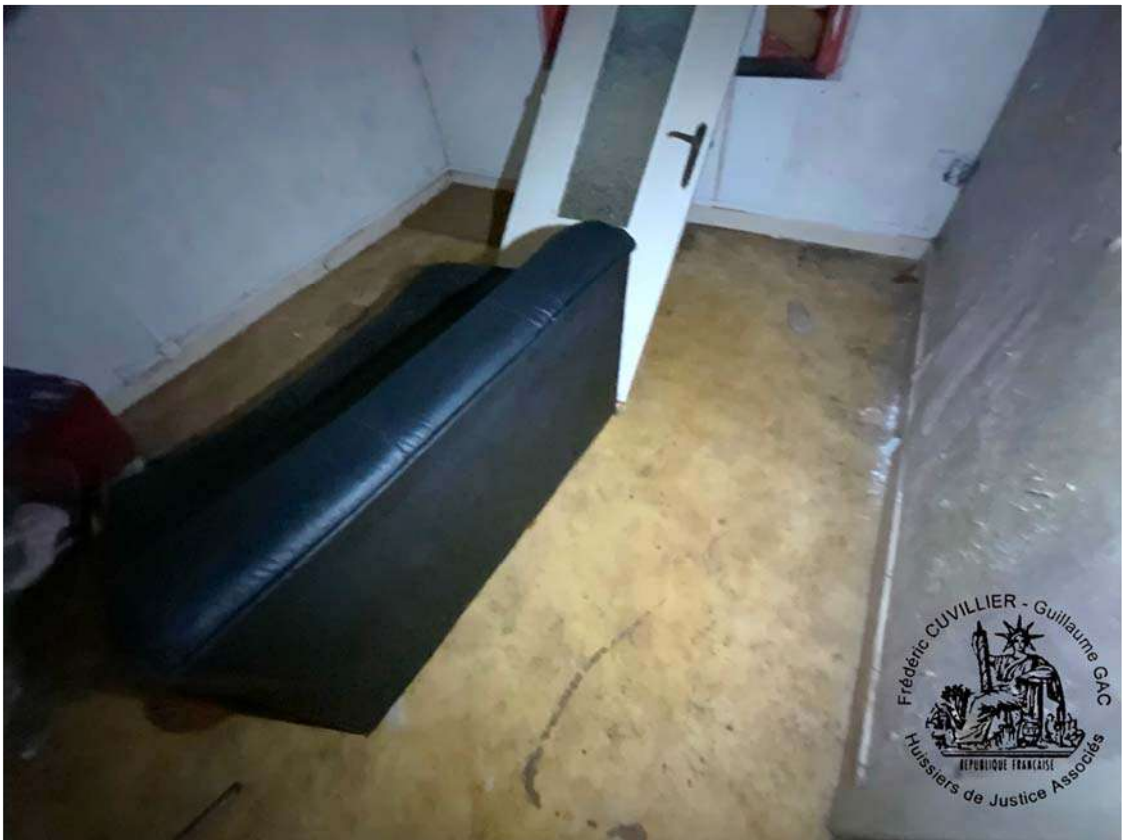
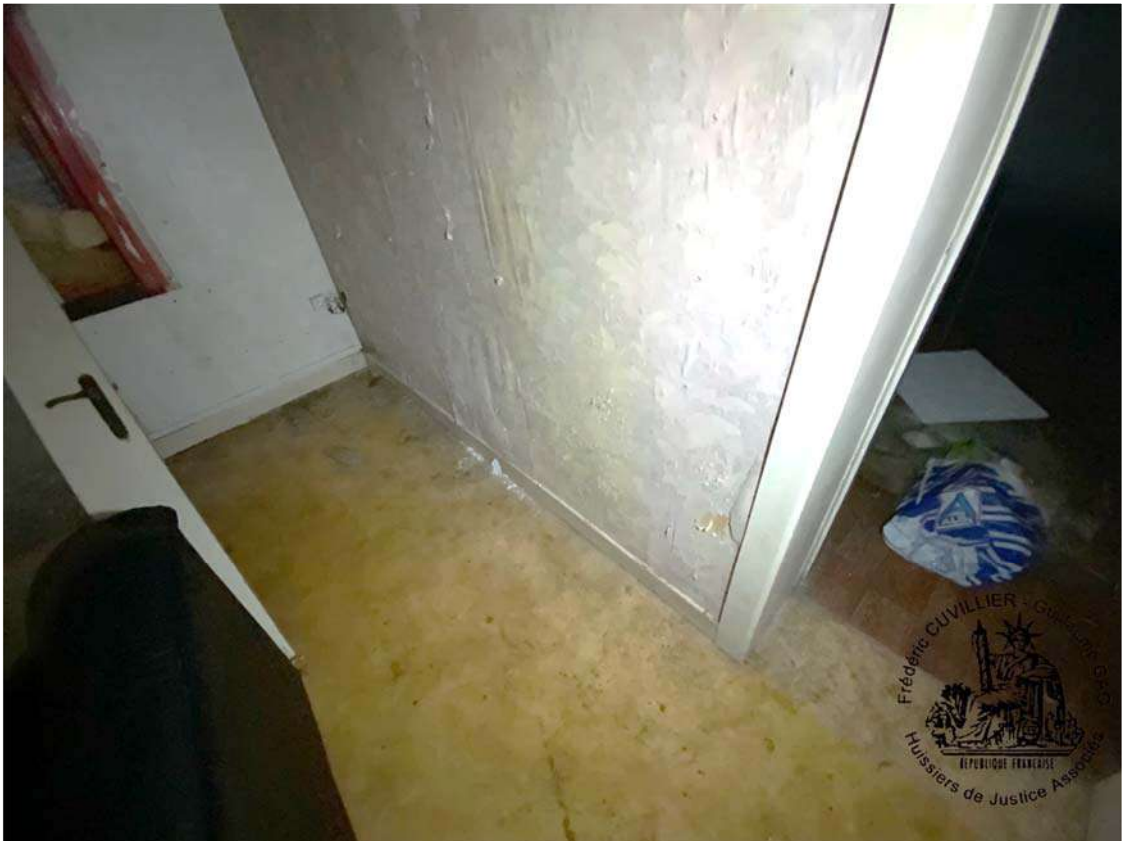
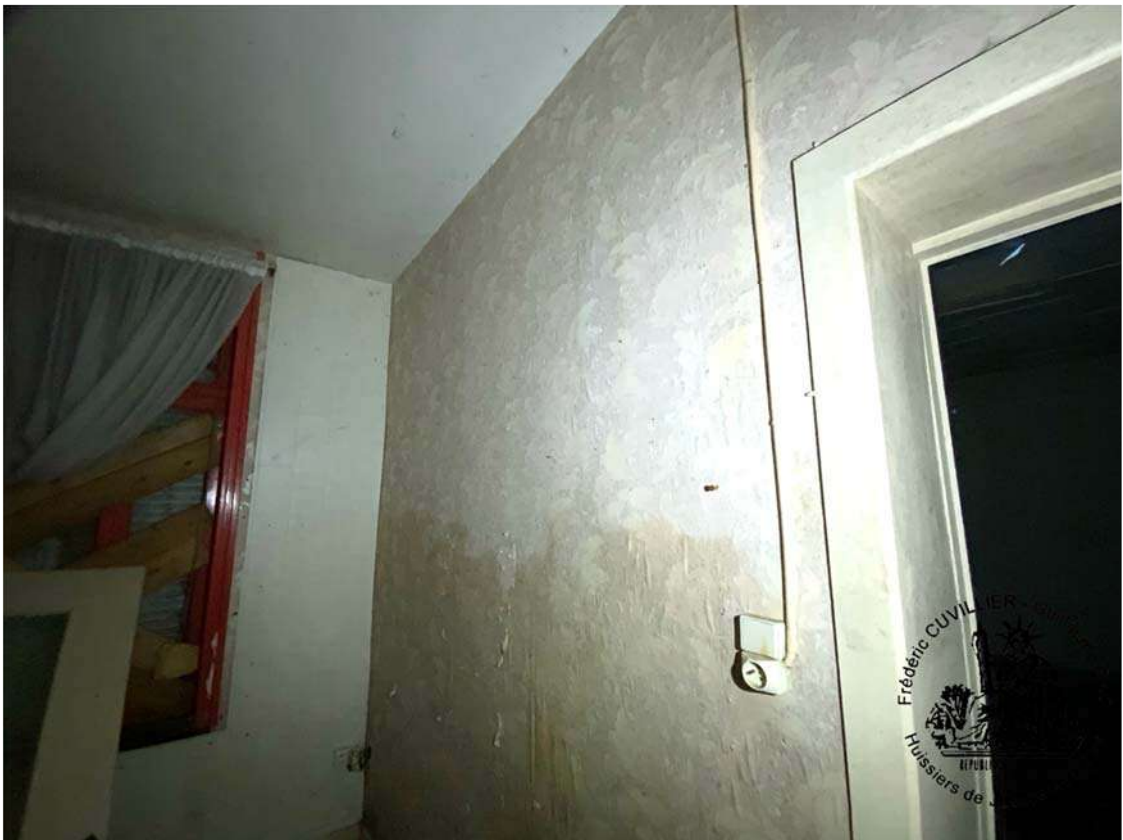
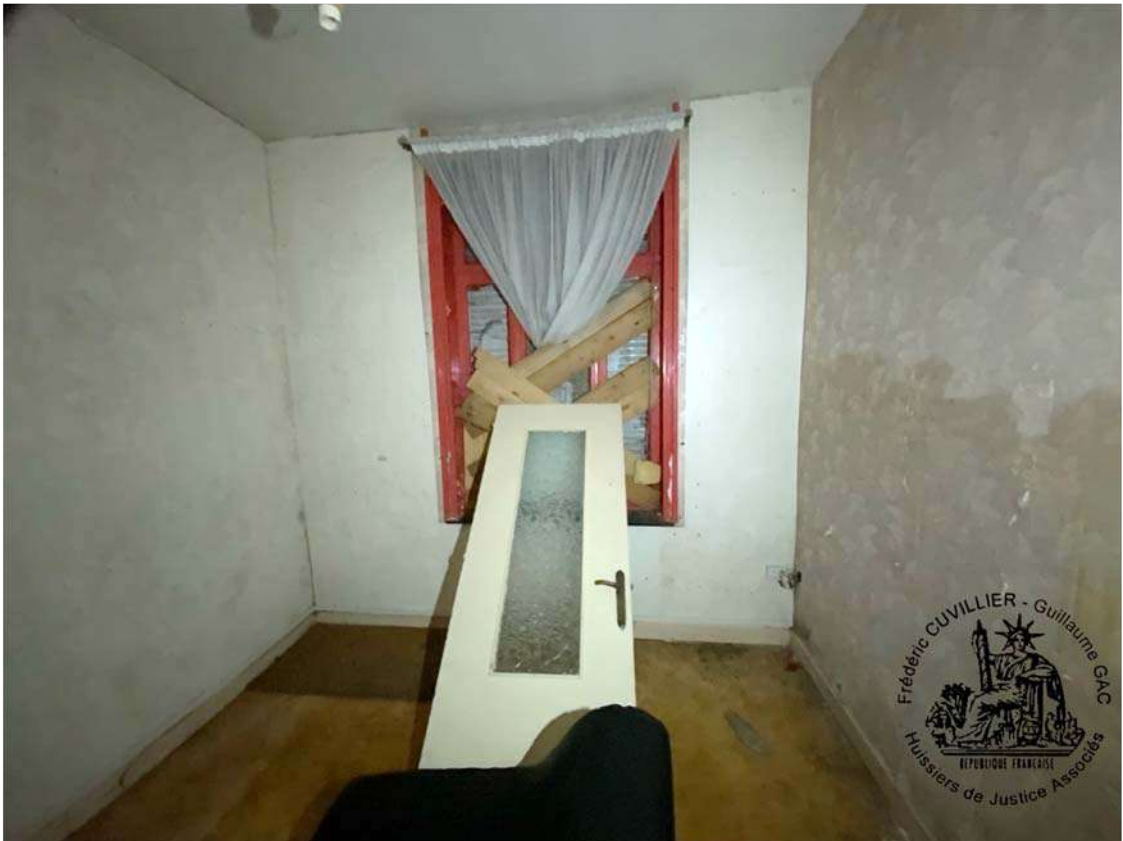
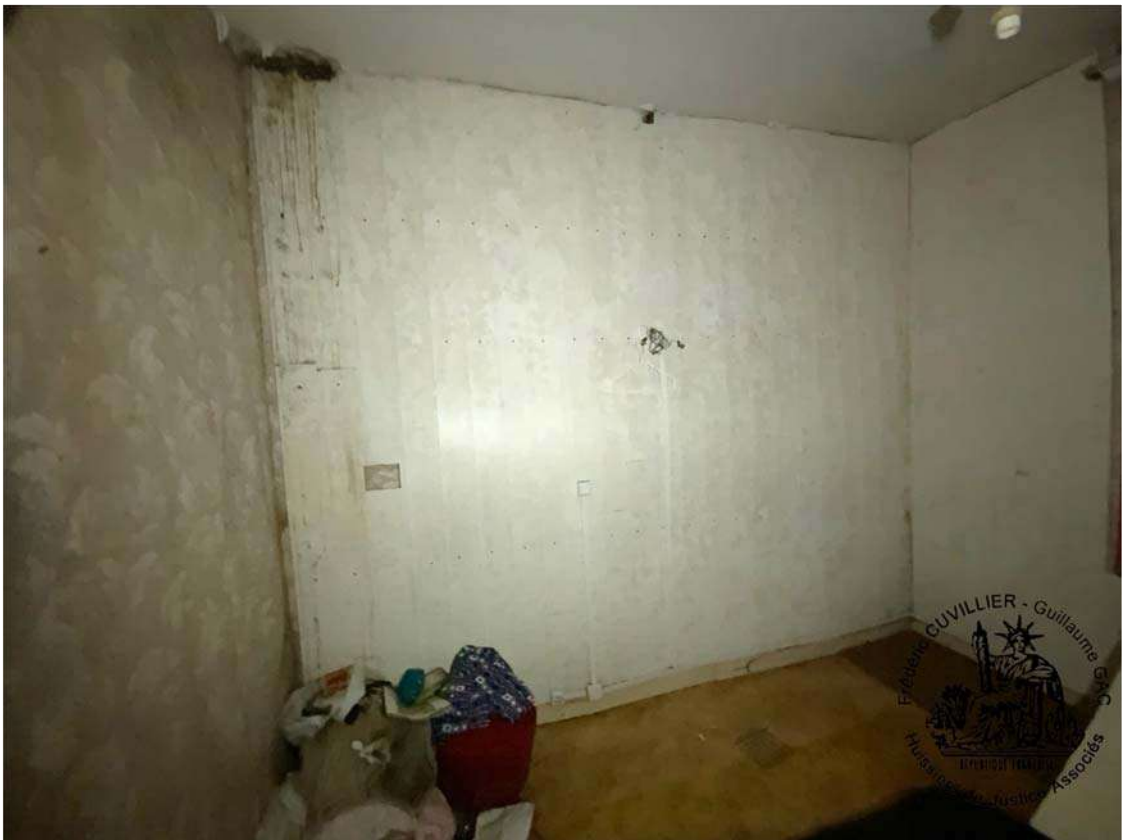
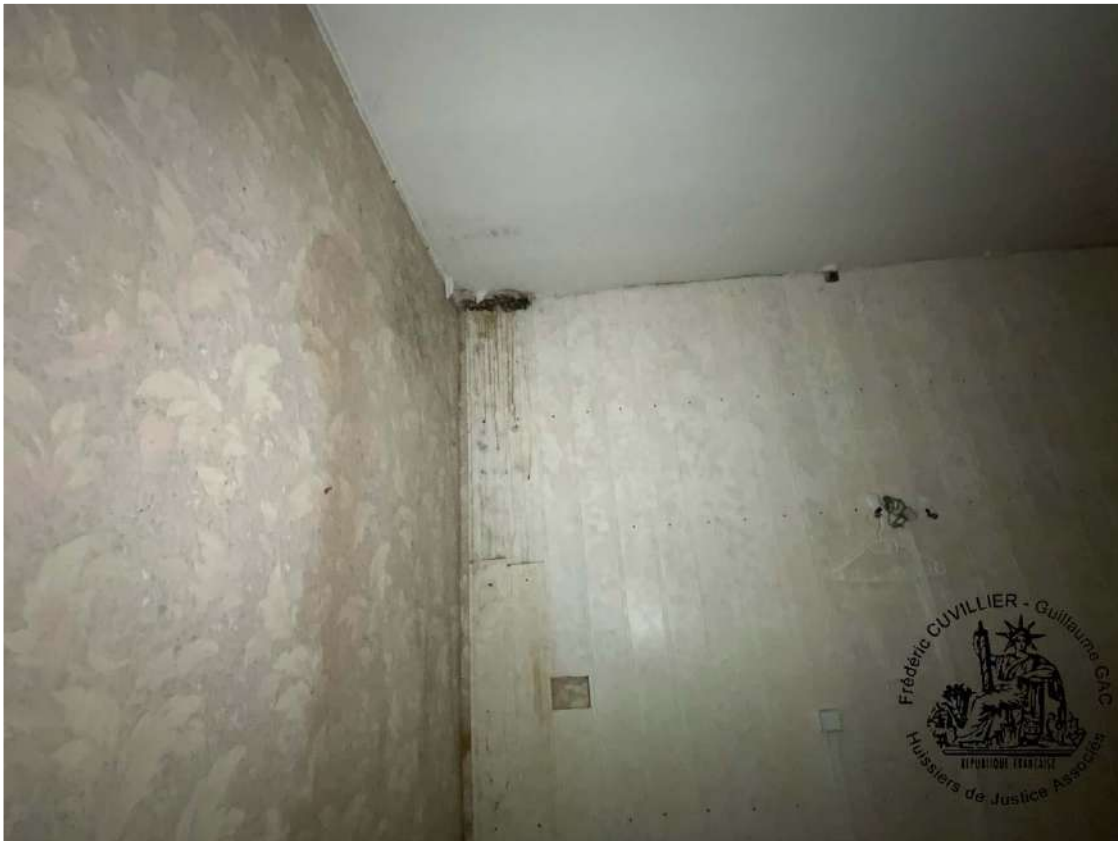
## BUREAU

Du salon, par une porte pleine, j'accède à la pièce bureau qui donne sur la façade arrière. Sol souple. Murs sur tapisserie usagée avec coulures. Une fenêtre trois battants surmontée d'une imposte côté façade arrière.
