## **PROCES VERBAL DE DESCRIPTION**

**LE VENDREDI DIX NEUF DÉCEMBRE DEUX MILLE  
VINGT CINQ de 08h20 à 10h35**

Certifie m'être transporté ce jour au 202 ter Avenue Jean Jaurès à (59600) MAUBEUGE à l'effet de procéder à la description exacte et détaillée de l'ensemble immobilier s'y trouvant et figurant à la matrice cadastrale de la Commune de MAUBEUGE sous la référence suivante : section AH N°72.

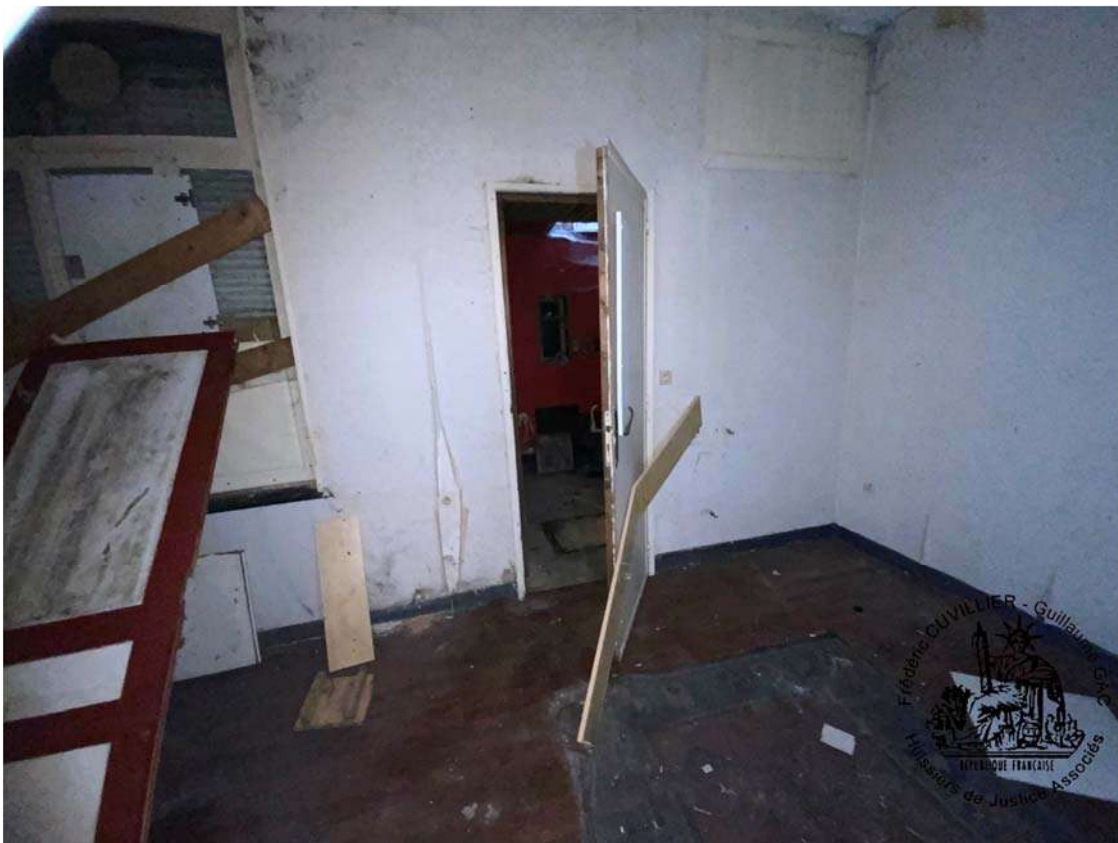
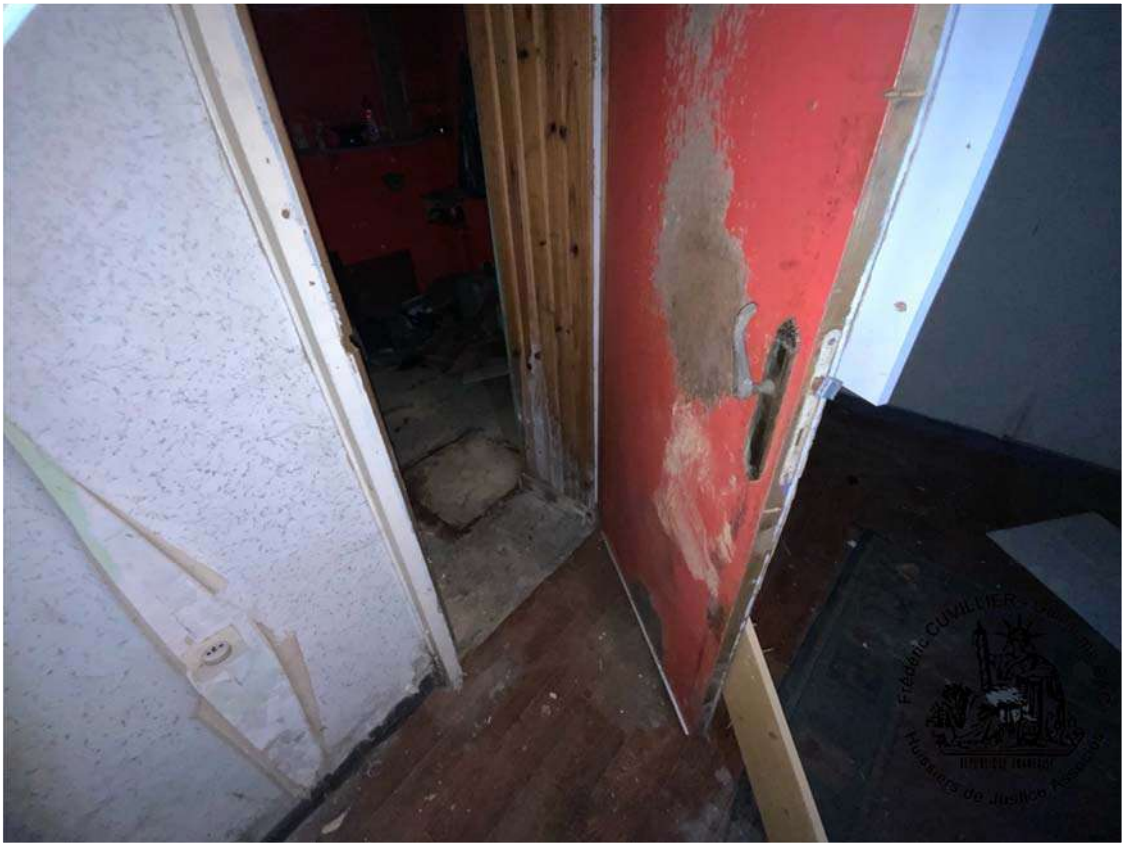
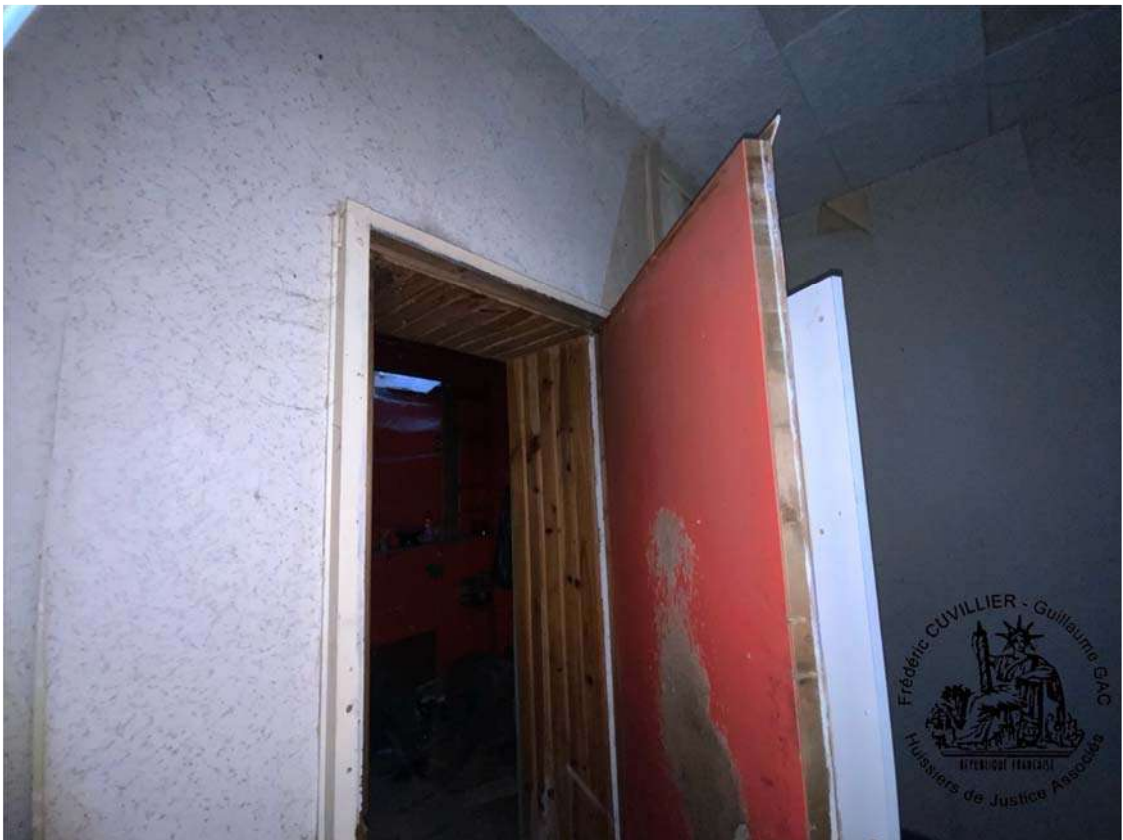
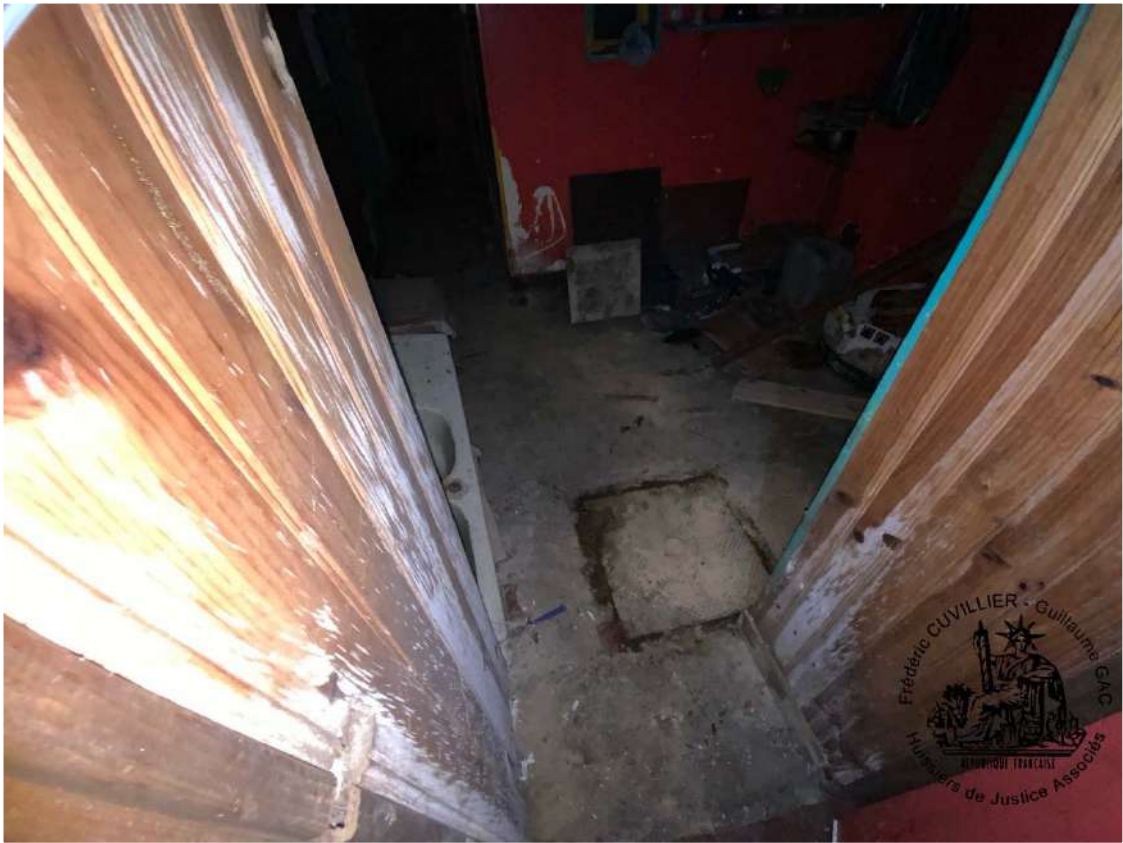
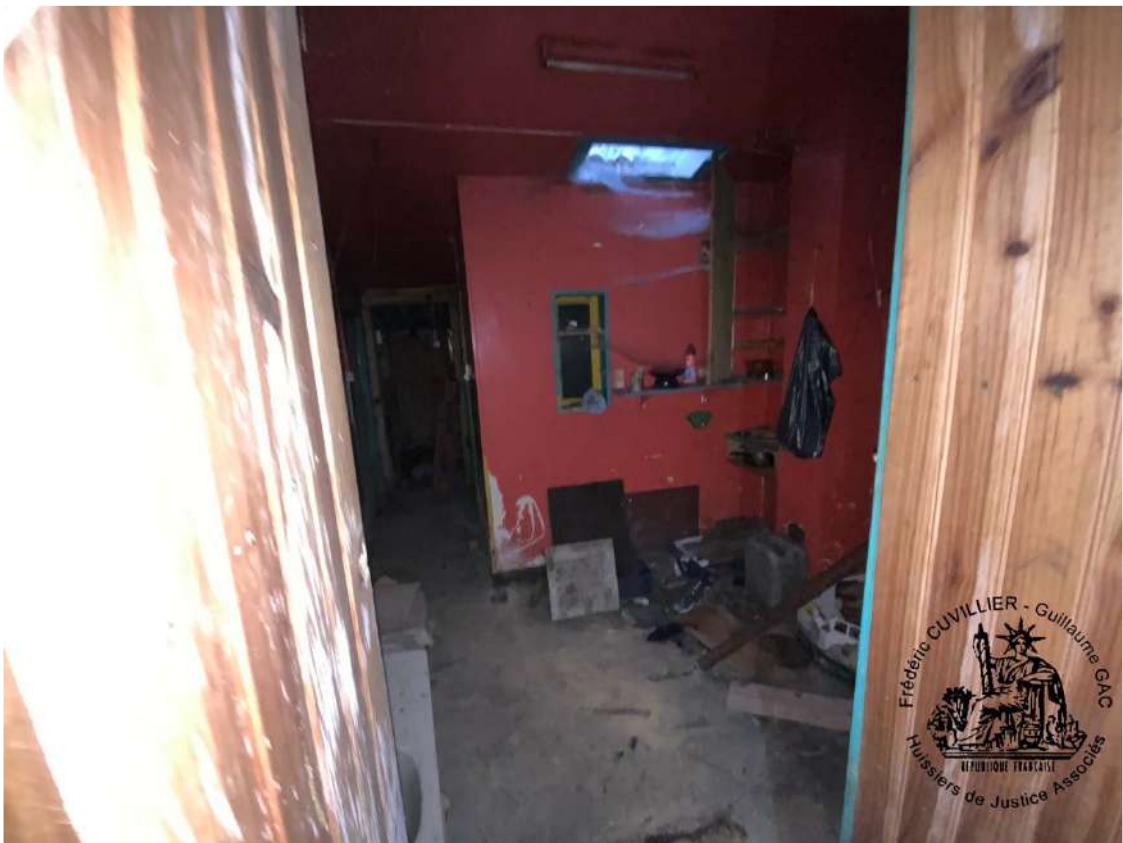
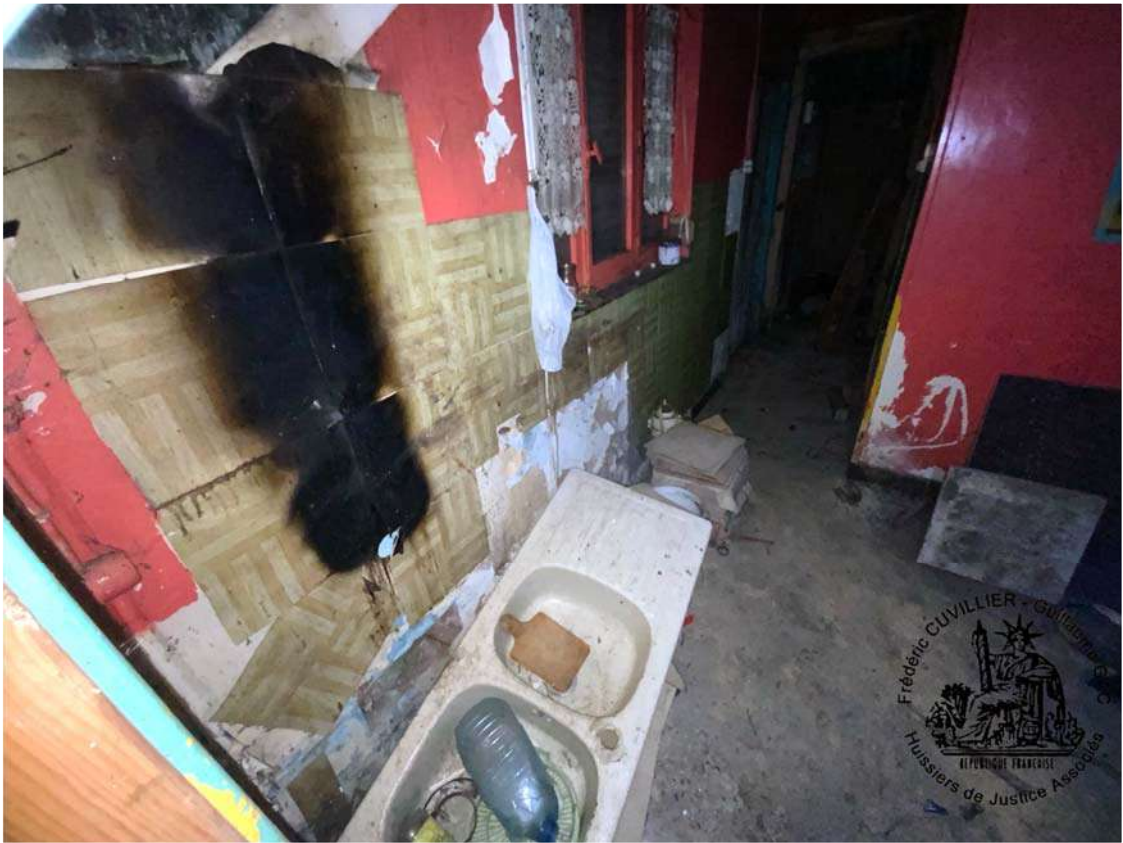
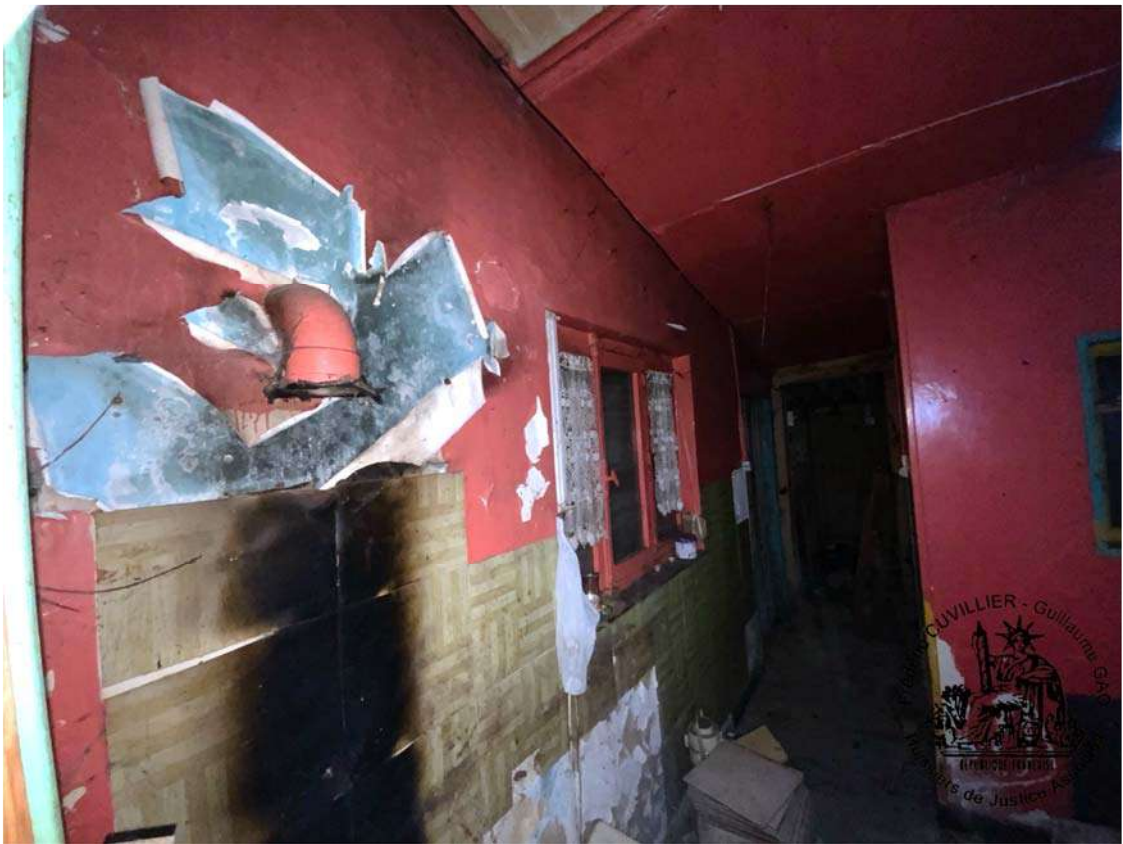
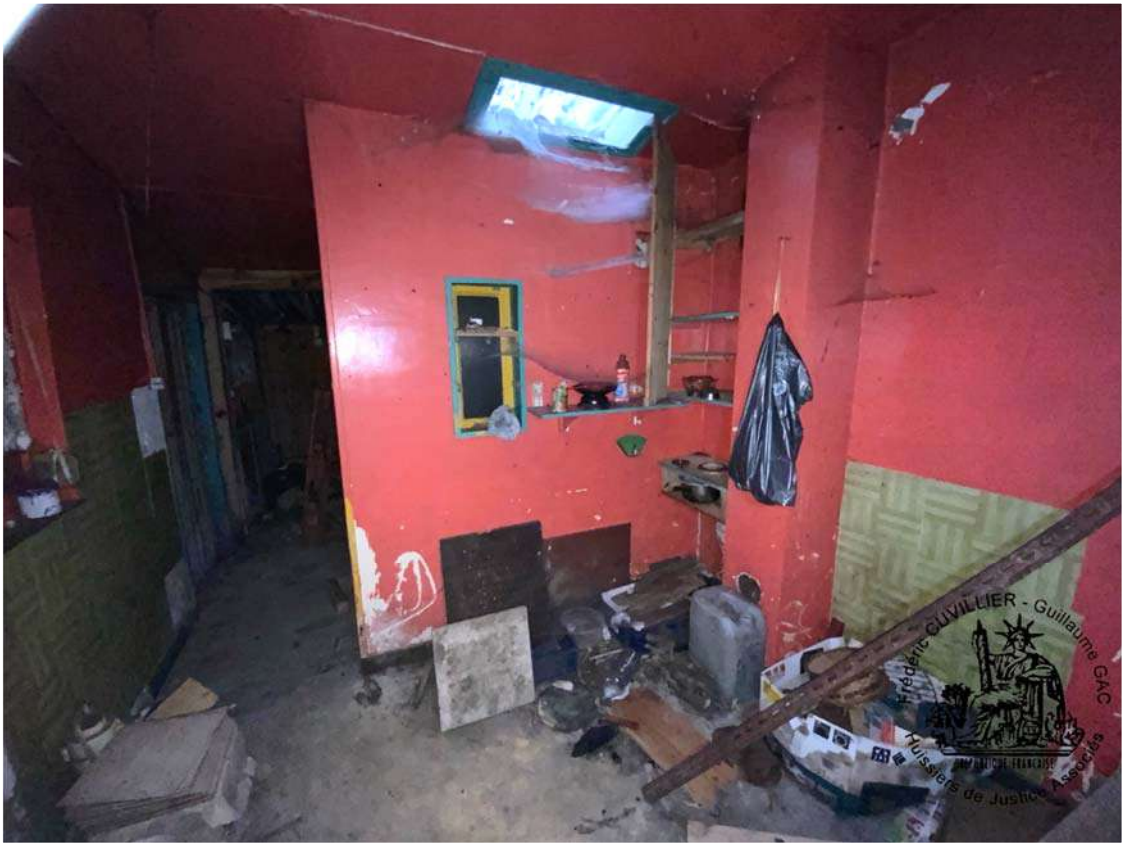
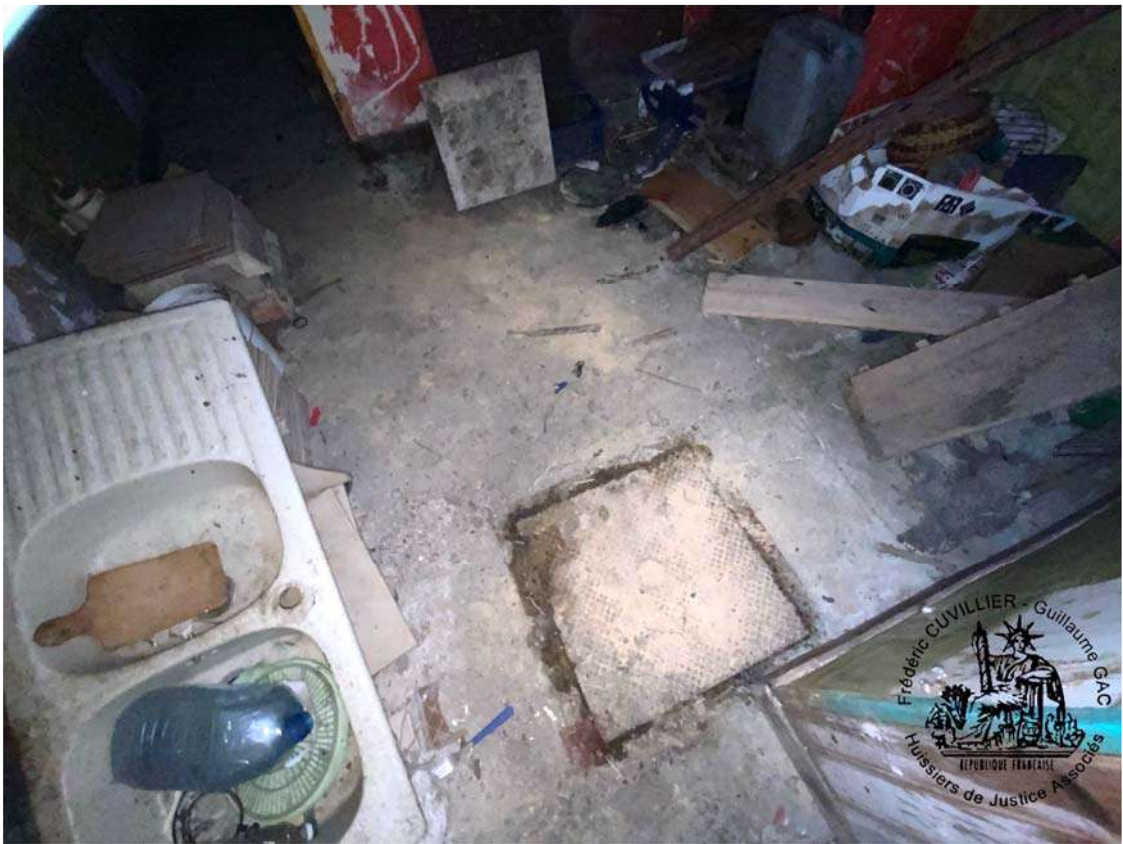
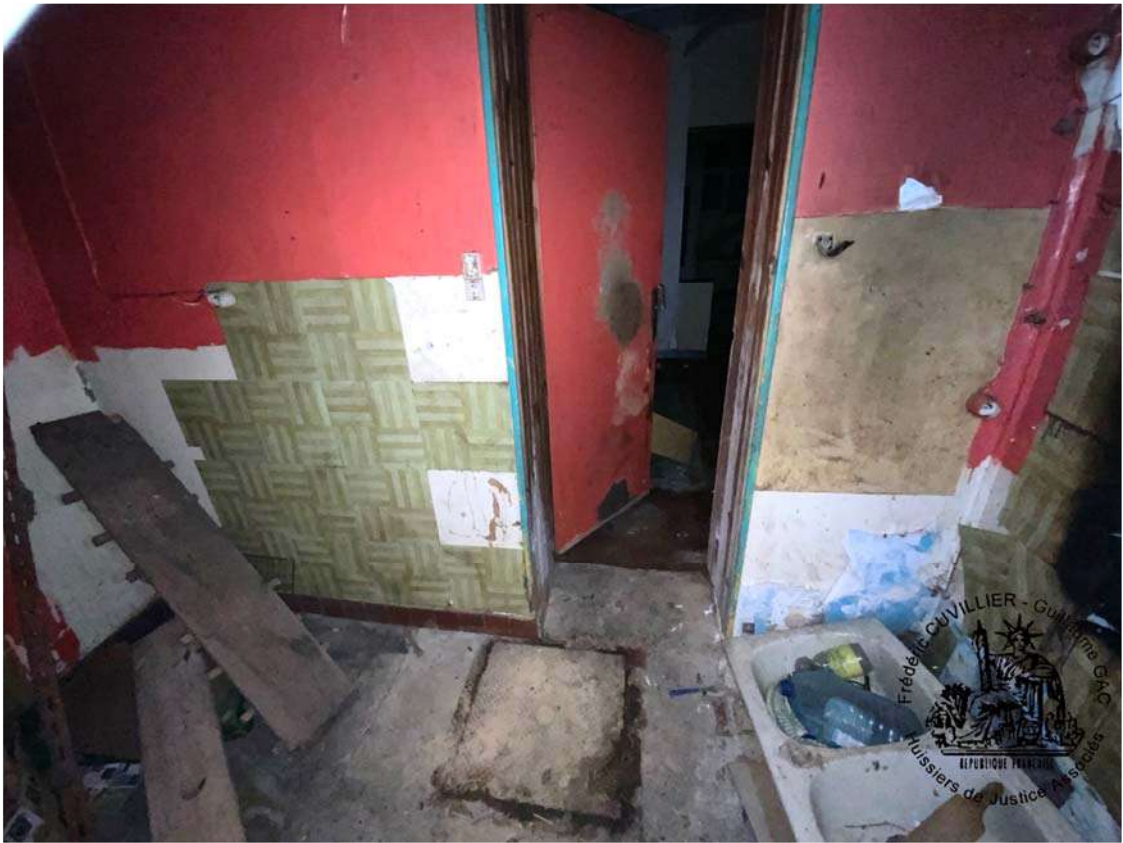
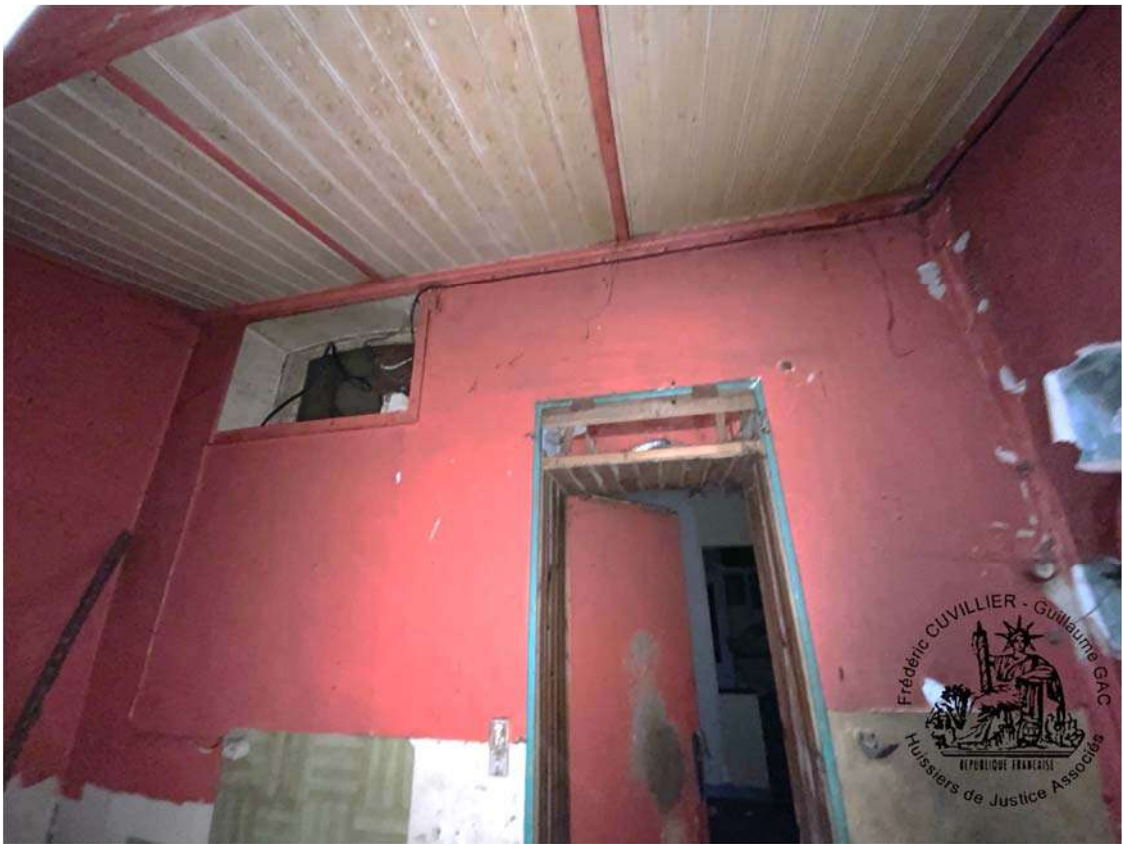
## ARRIÈRE CUISINE

Depuis le salon, j'accède à une arrière-cuisine par une porte pleine. L'ensemble est usagé. Une fenêtre trois battants côté jardin.

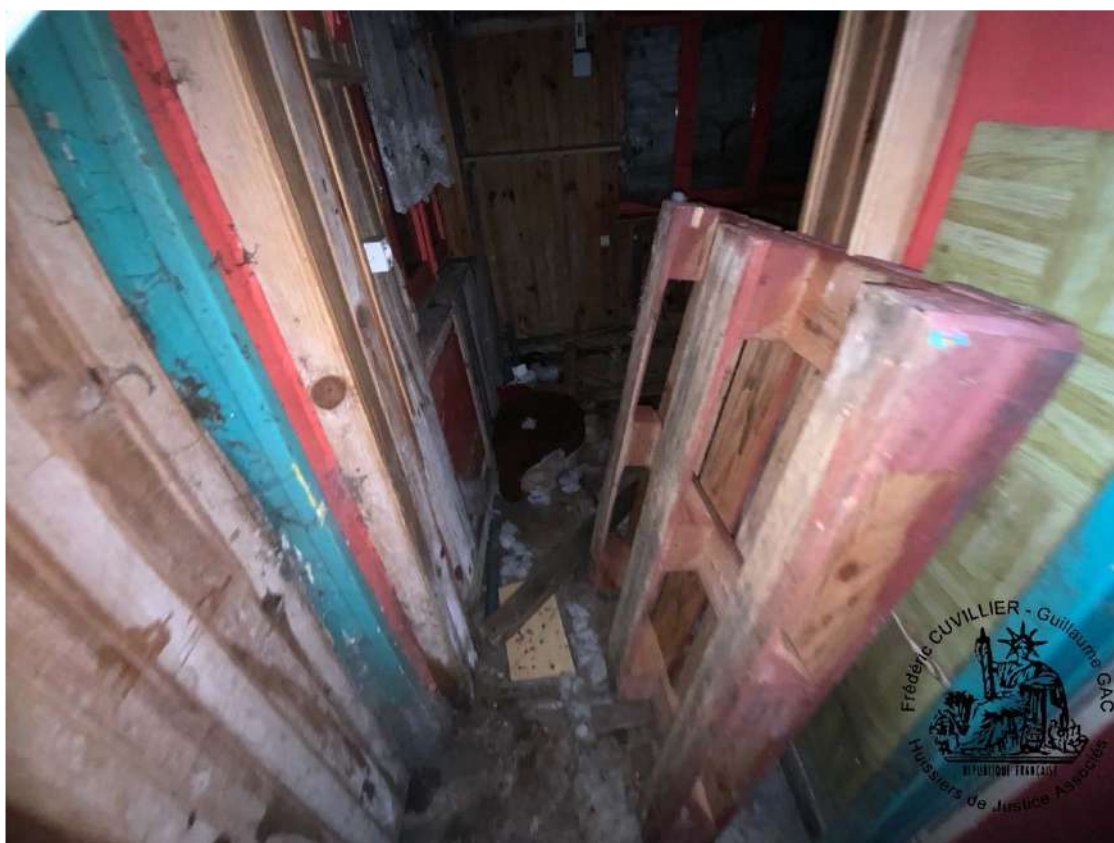
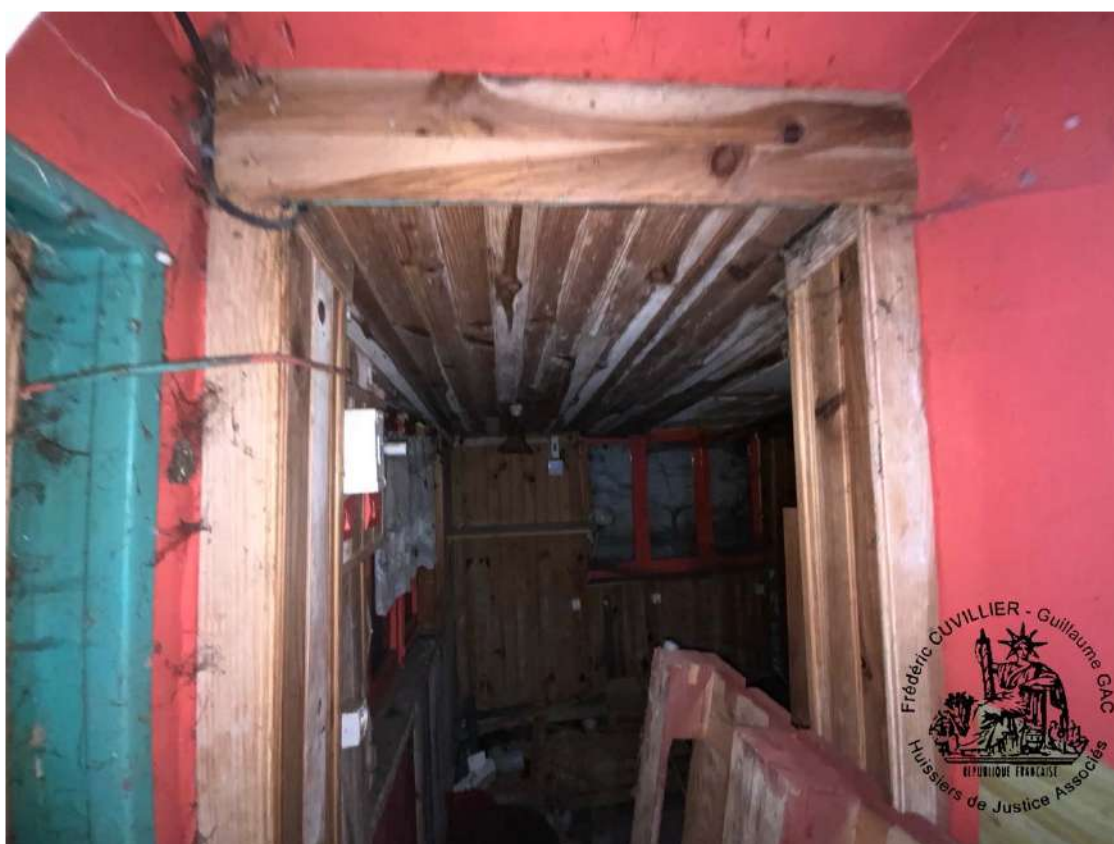
## DEGAGEMENT N°1

Depuis l'arrière-cuisine, j'accède à un dégagement. Présence de deux fenêtres trois battants. Présence d'un cumulus également. L'ensemble est vétuste.

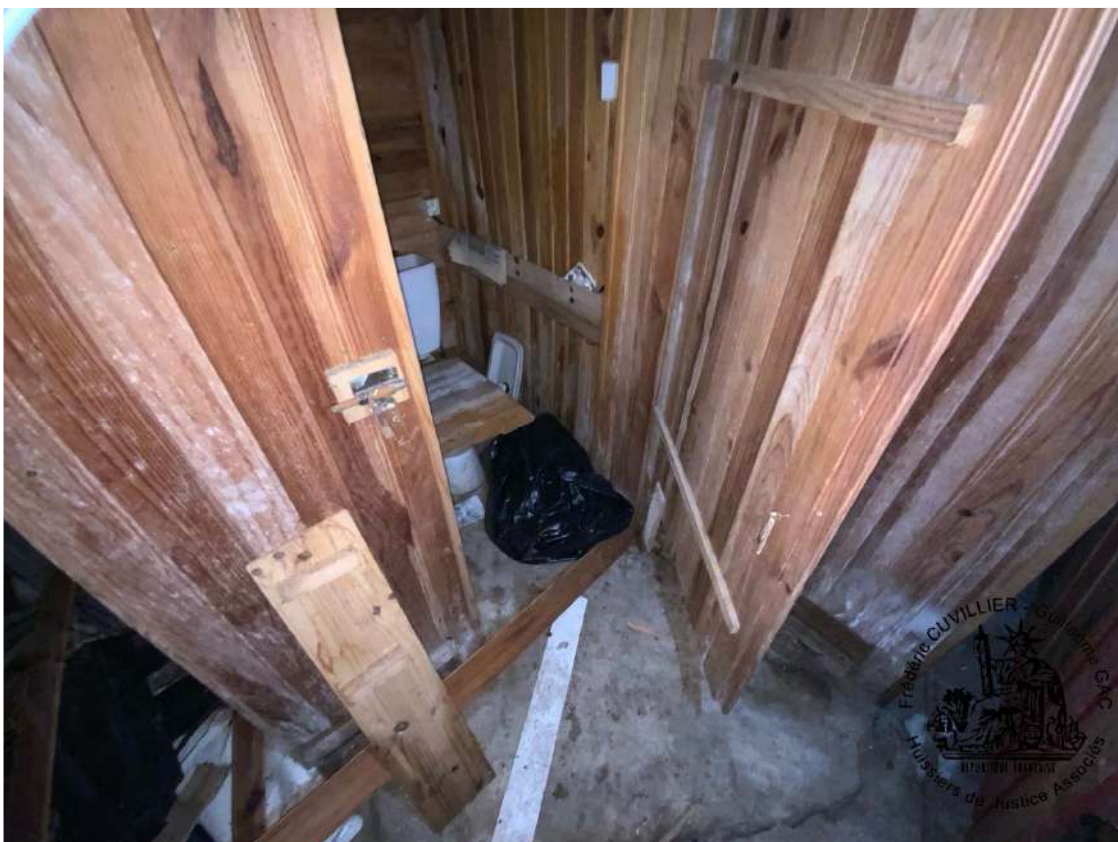
## WC N°1

Depuis le dégagement, j'accède à la pièce WC. Murs et plafond sur lambris en bois.

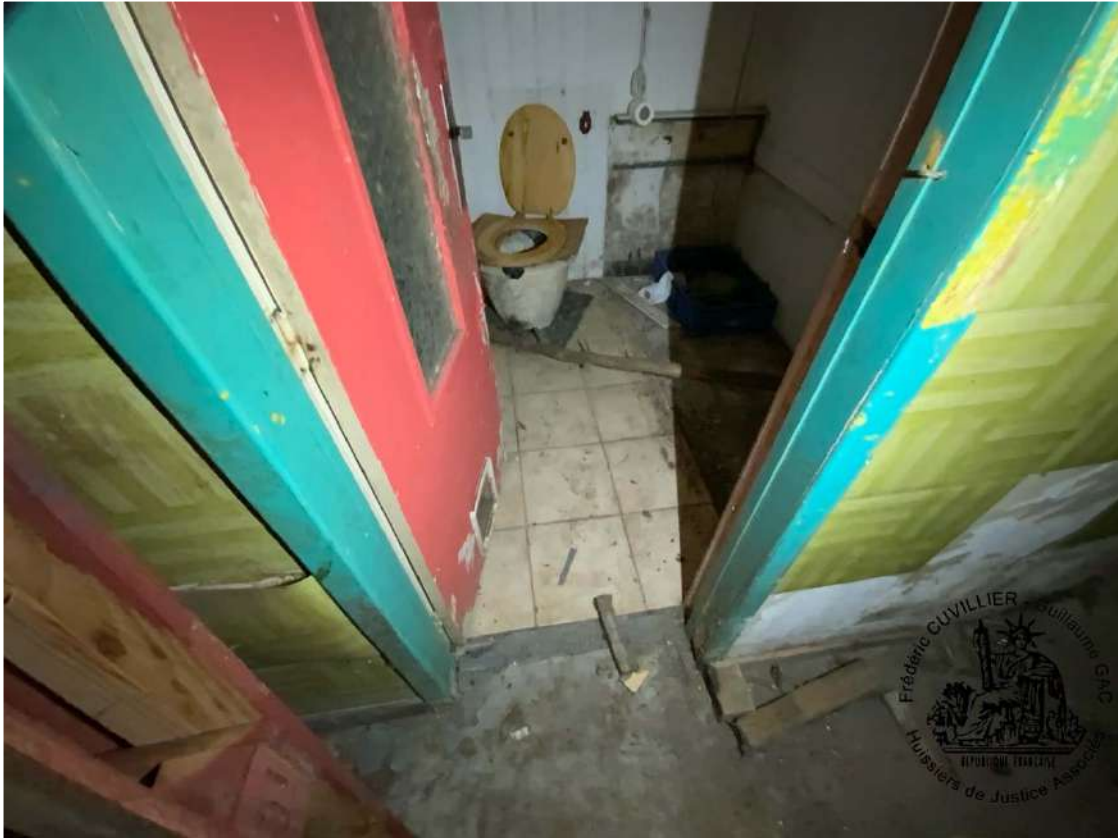
## SALLE D'EAU

Depuis l'arrière-cuisine, j'accède à une pièce salle d'eau par une porte avec oculus. Sol sur carrelage. Murs et plafond sur lambris. Présence d'un bloc sanitaire usagé L'ensemble est vétuste.

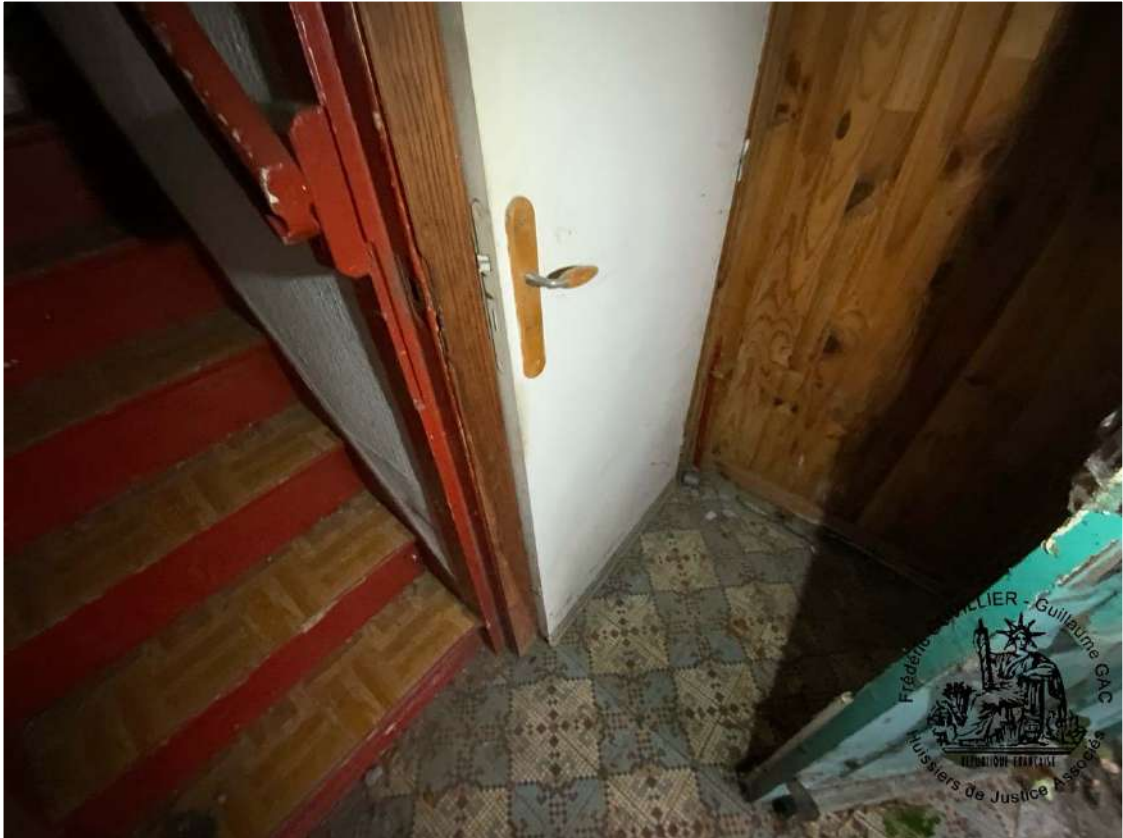
## WC N°2

Depuis l'entrée, j'accède à la pièce WC n°2 par une porte pleine. Sol sur carrelage ancien. Murs et plafond sur lambris en bois. Présence d'un bloc sanitaire.

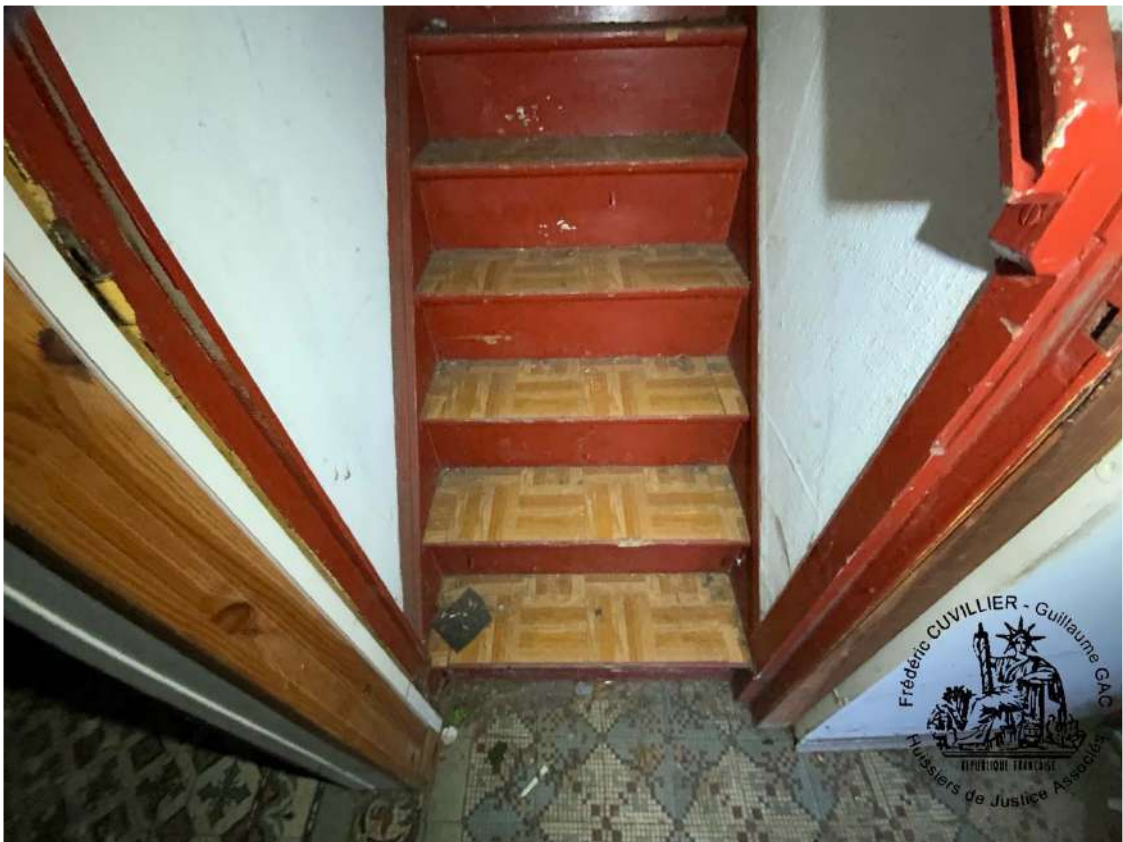
## ESCALIER

Depuis l'entrée, j'accède à l'étage par un escalier en bois.

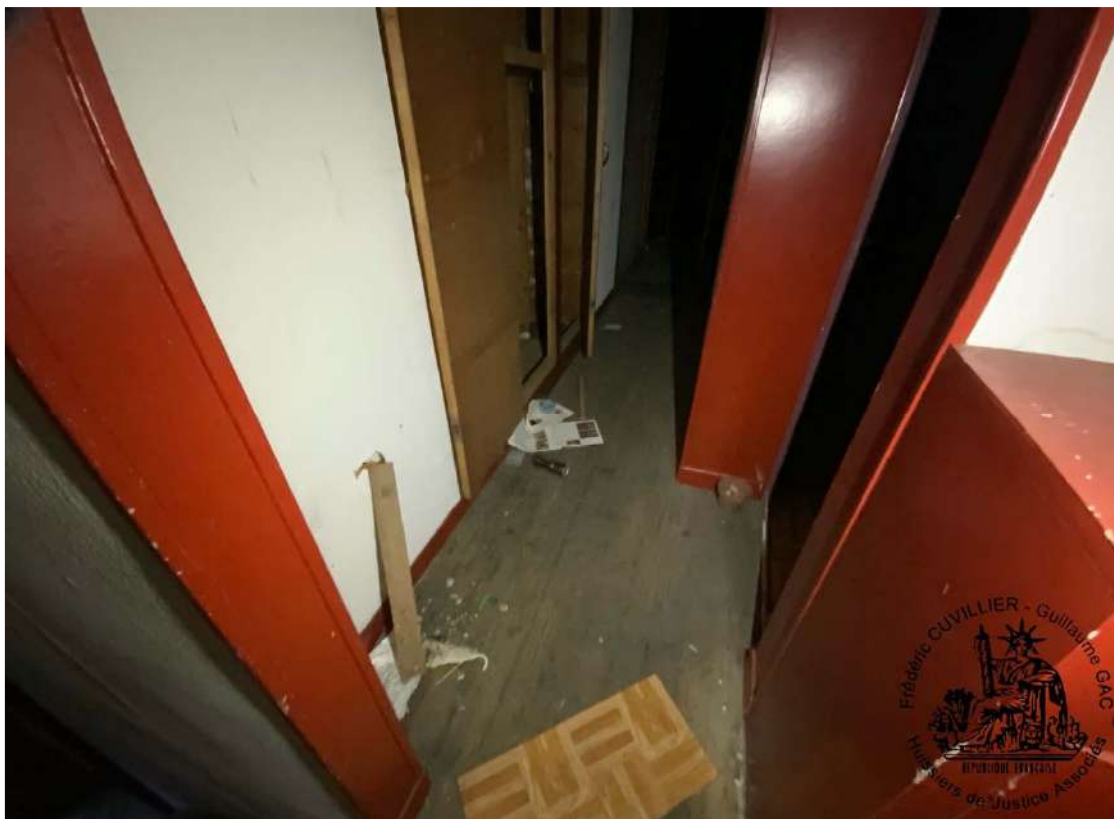
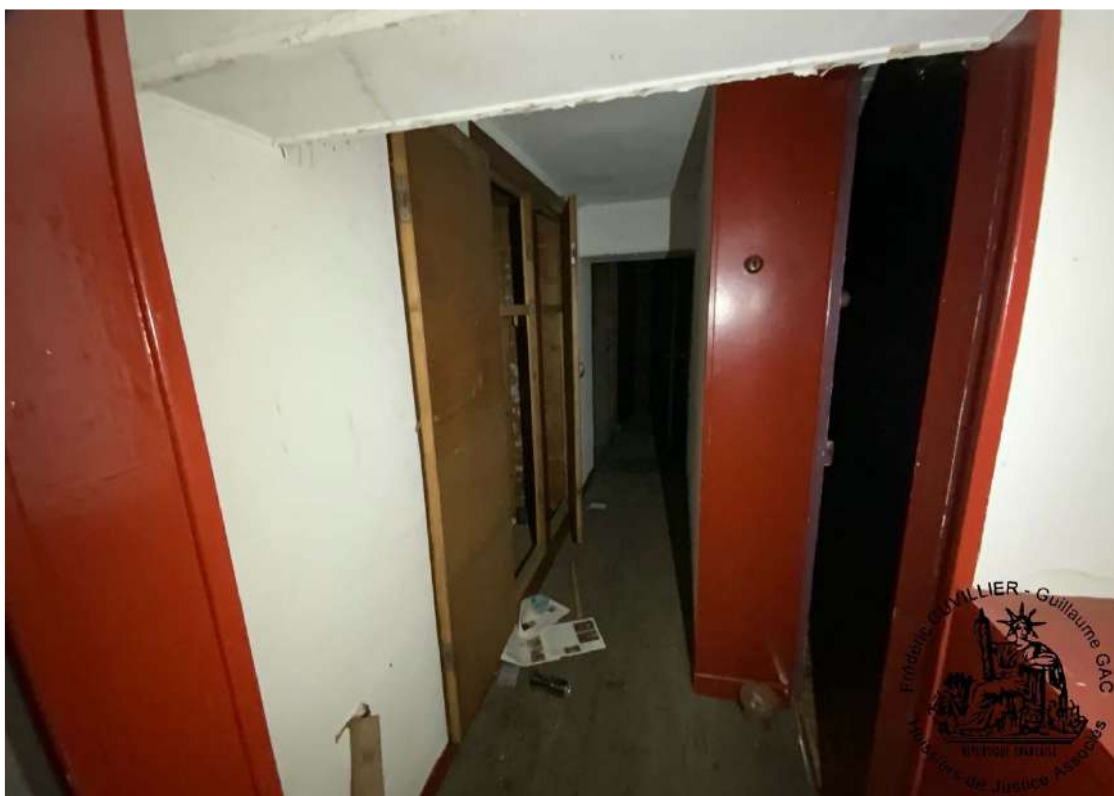
### PALIER

Au niveau de l'étage sur la gauche, un palier avec sol sur plancher en bois. Présence de deux placards.

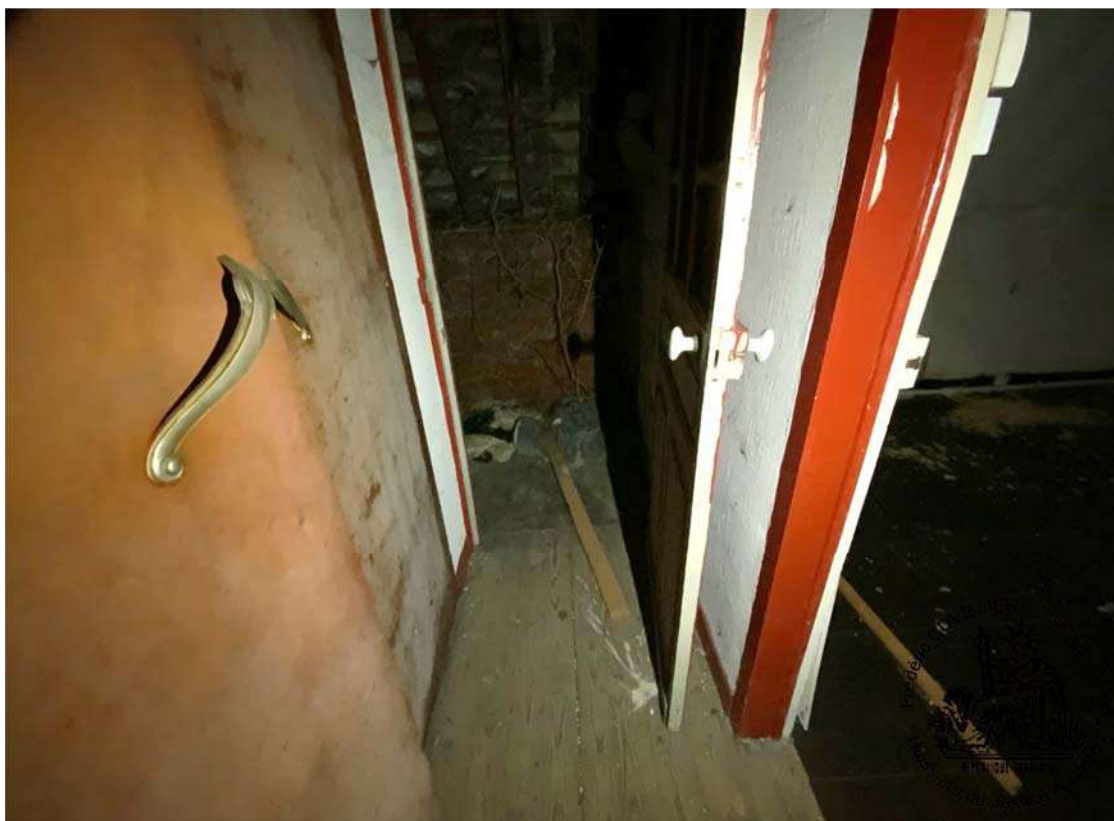
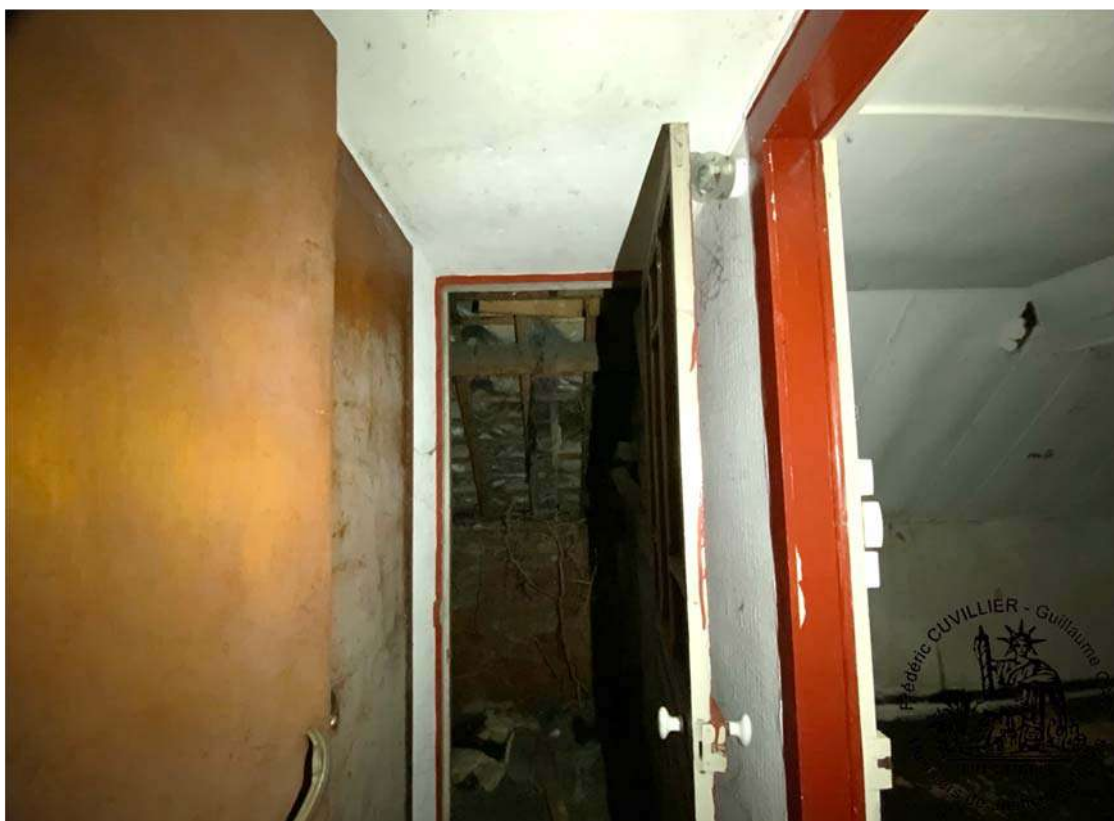
## GRENIER N°1

A l'extrémité du palier, par une porte avec oculus, j'accède à une pièce grenier qui donne sur la façade avant de l'immeuble. Murs en briques. La toiture est visible. La végétation a pénétré au niveau de cette pièce. Sol sur plancher en bois.

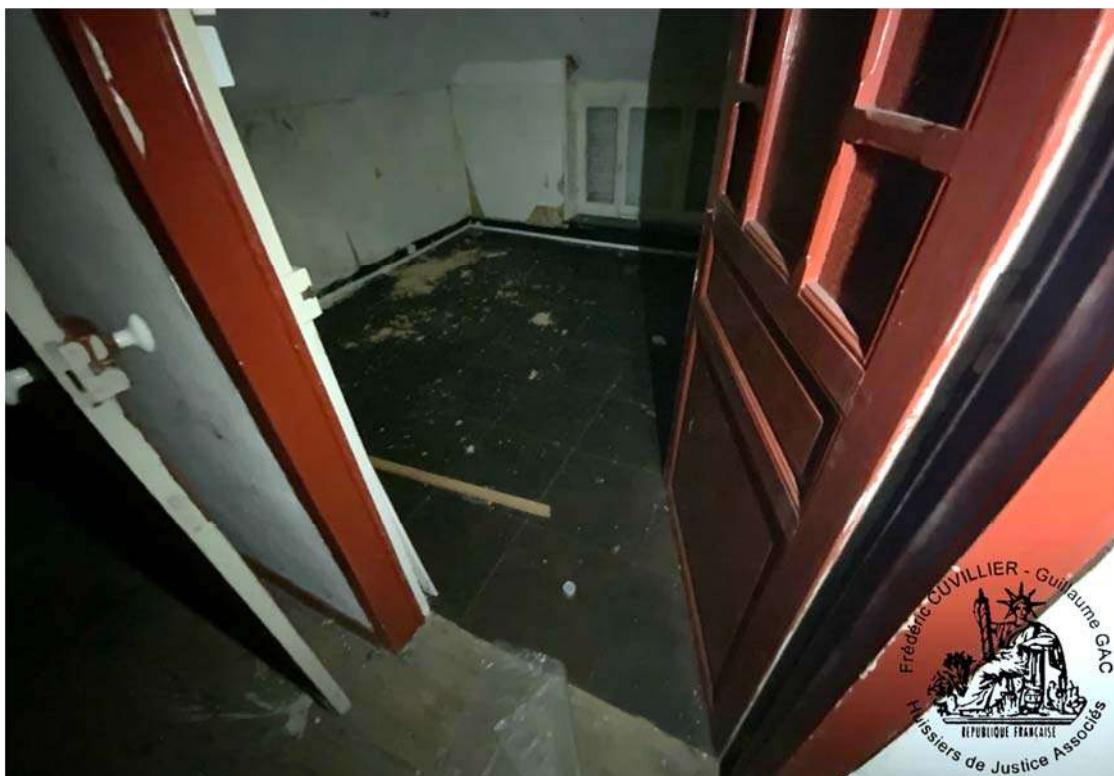
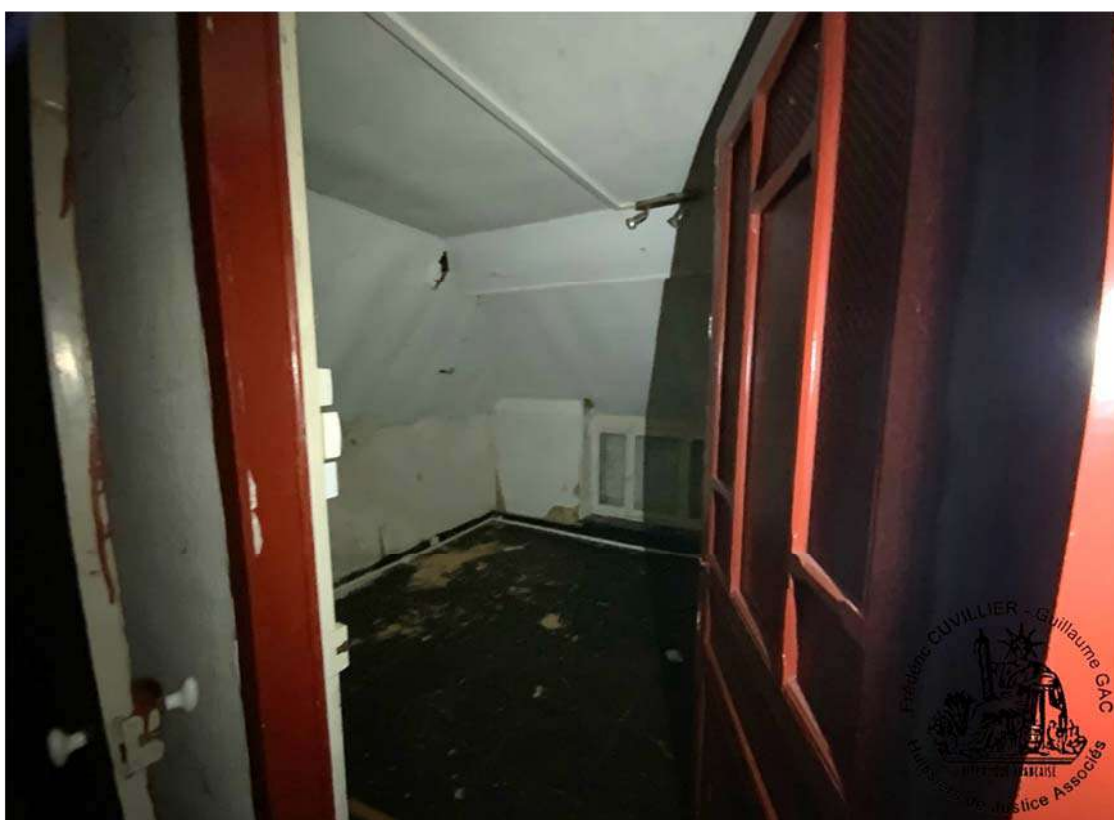
## CHAMBRE 1

Du palier, j'accède à la chambre n°1 qui donne sur la façade arrière. Sol sur parquet flottant. Une fenêtre trois battants côté façade arrière. Une petite perforation au niveau du mur qui se désagrège à un endroit.

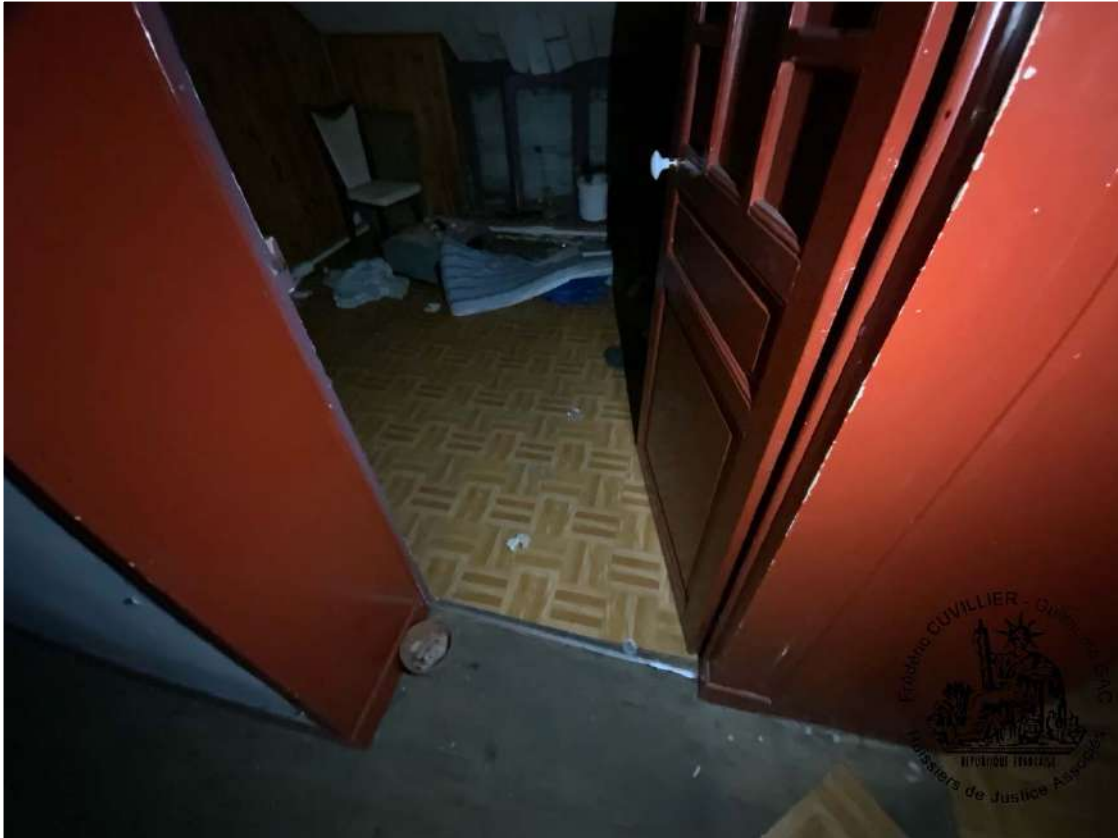
## CHAMBRE 2

Du palier, j'accède à la chambre n°2. Un sol souple. Murs sur lambris. Présence de lambris également au niveau de la soupenette et du plafond. Une fenêtre trois battants usagée.
