## **PROCES VERBAL DE DESCRIPTION**

**LE VENDREDI DIX NEUF DÉCEMBRE DEUX MILLE  
VINGT CINQ de 08h20 à 10h35**

Certifie m'être transporté ce jour au 202 ter Avenue Jean Jaurès à (59600) MAUBEUGE à l'effet de procéder à la description exacte et détaillée de l'ensemble immobilier s'y trouvant et figurant à la matrice cadastrale de la Commune de MAUBEUGE sous la référence suivante : section AH N°72.

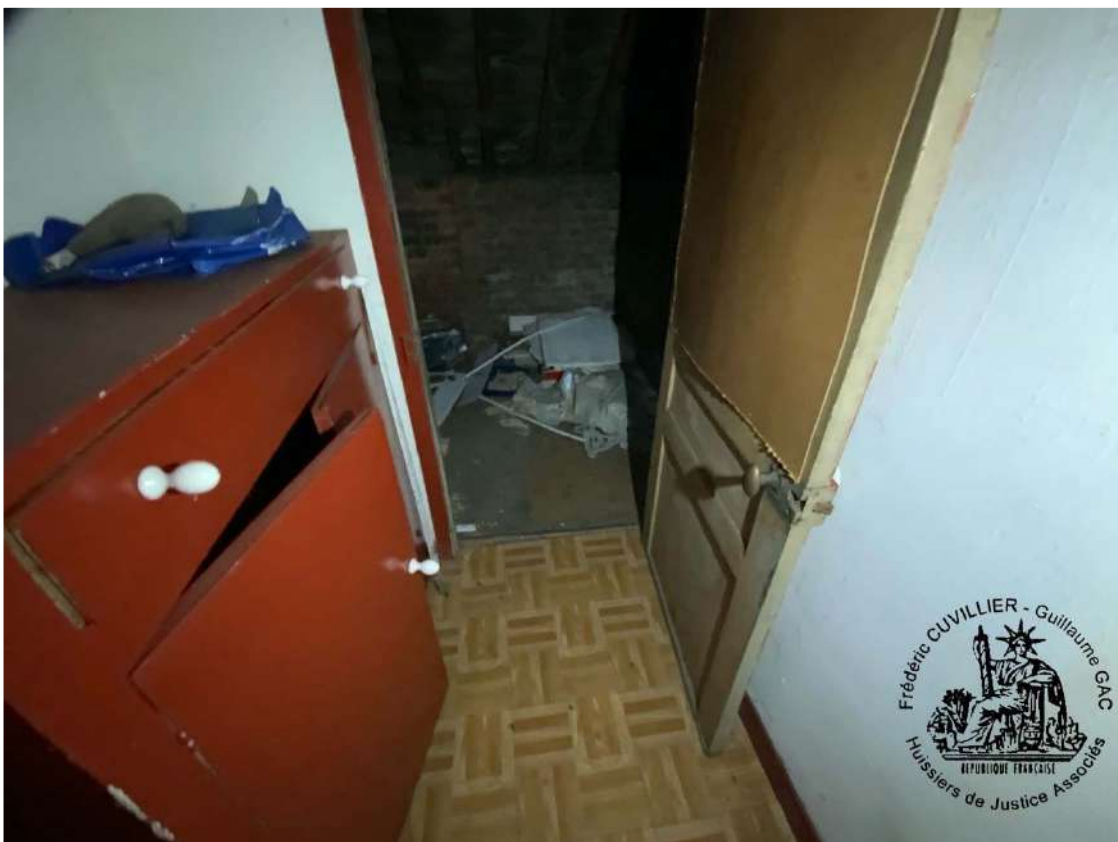
## **GRENIER 2**

Du palier, face à l'escalier, j'accède à une pièce grenier n°2 Murs en briques. La toiture est visible.

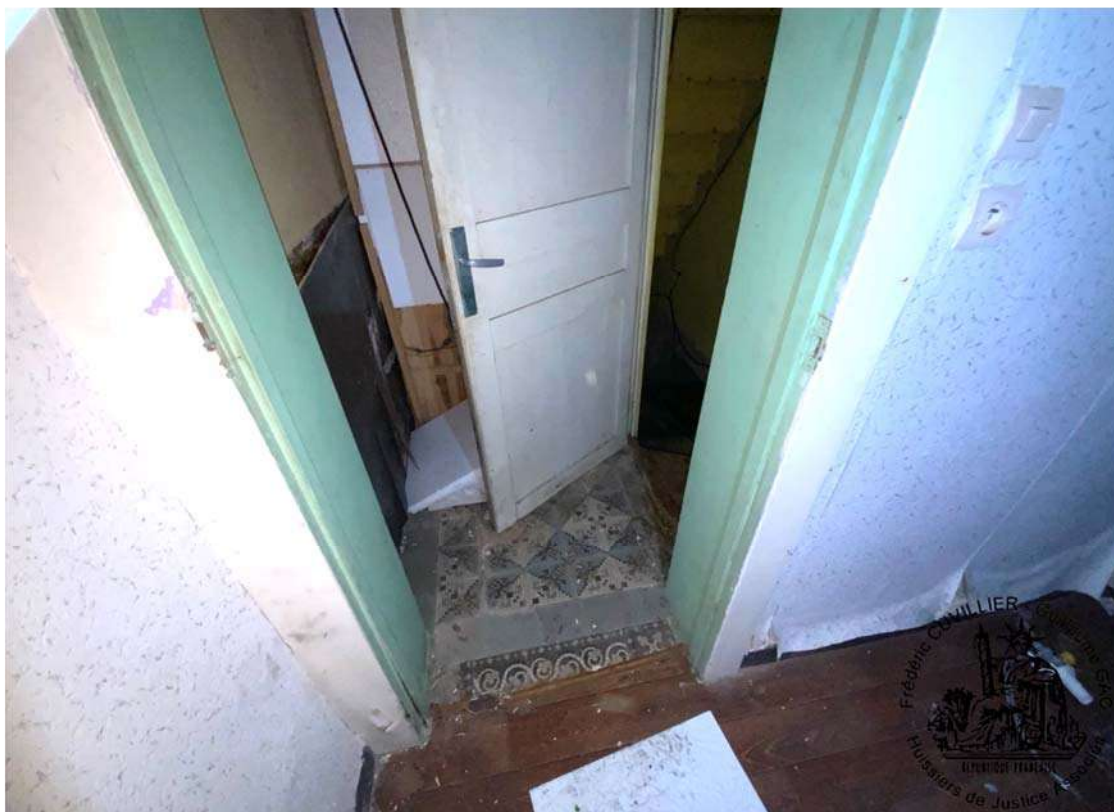
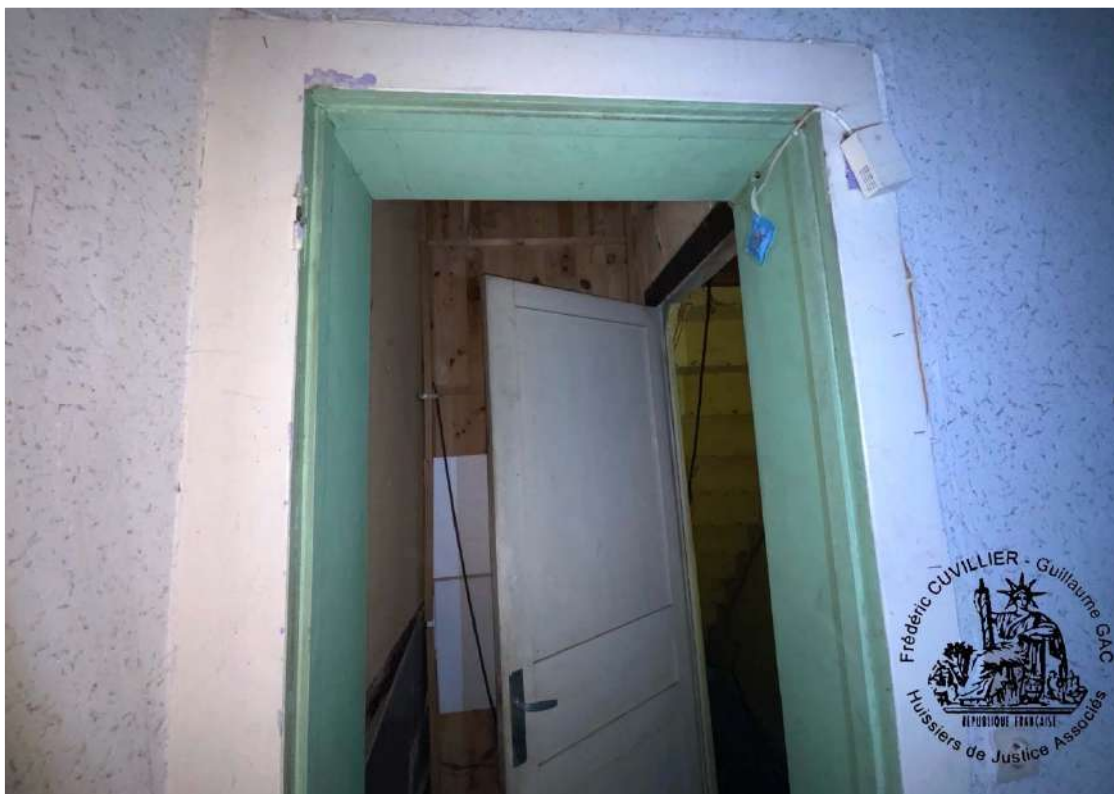
## **CAVE**

Du salon, j'accède à la cave. L'ensemble est vétuste.

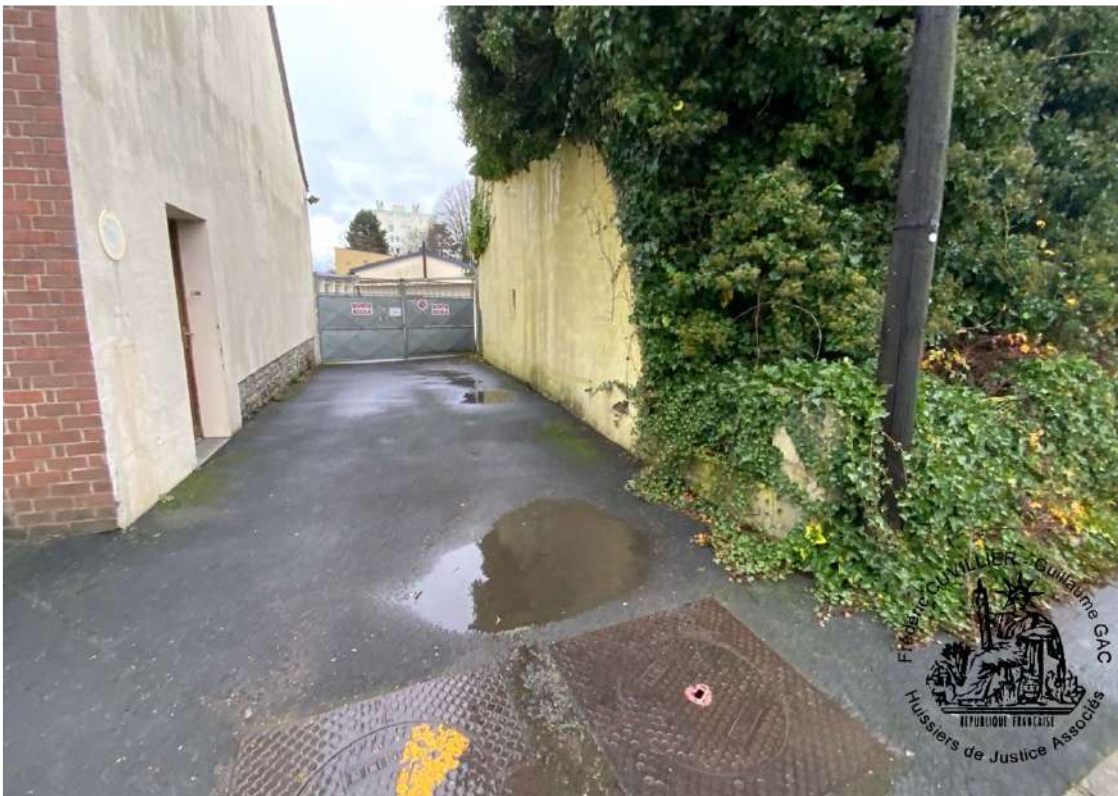
## EXTERIEUR

Présence d'un jardin en friche en partie arrière de la parcelle. Le jardin et la dépendance qui s'y trouve ne sont pas accessibles.
