## **PROCÈS-VERBAL DE DESCRIPTION**

**Me suis transportée ce jour, à 14h00, à : 265 rue Anatole France 59690 VIEUX CONDE.**

Il s'agit d'une maison à usage d'habitation en semi mitoyenneté, située en retrait de rue.

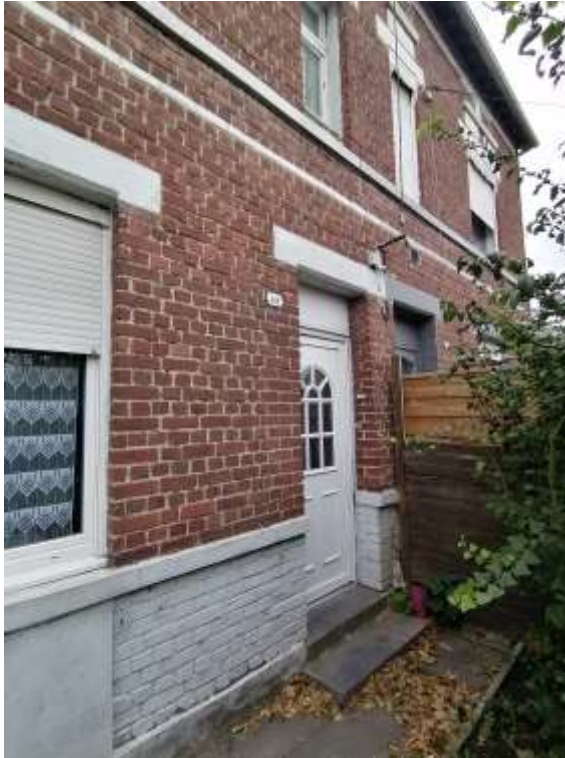
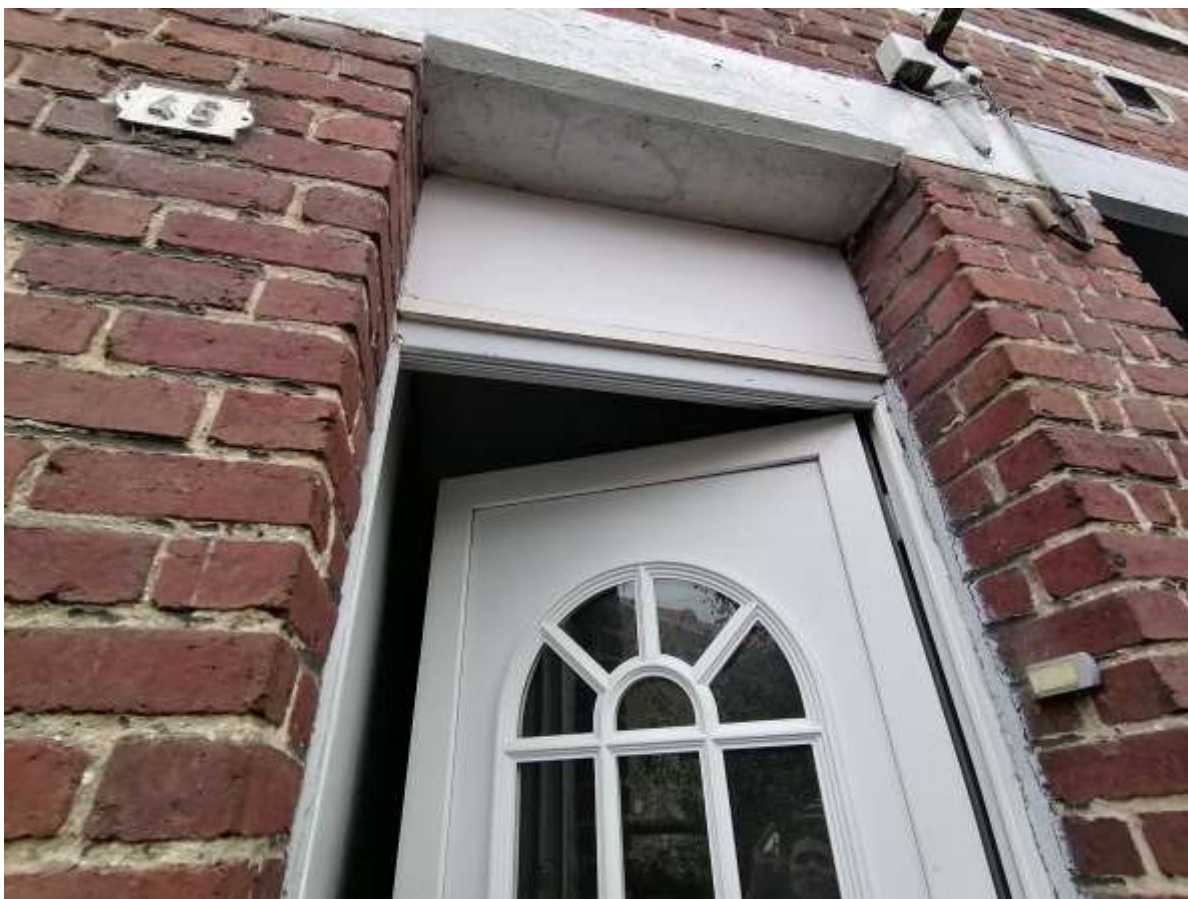
La porte d'entrée de l'habitation est une porte en PVC de couleur blanche à l'état d'usage, partie oculus dormant double vitrage intacte, poignée et plaque de propreté, point de serrure.

Deux vieilles marches en pierre mènent à la porte d'entrée.

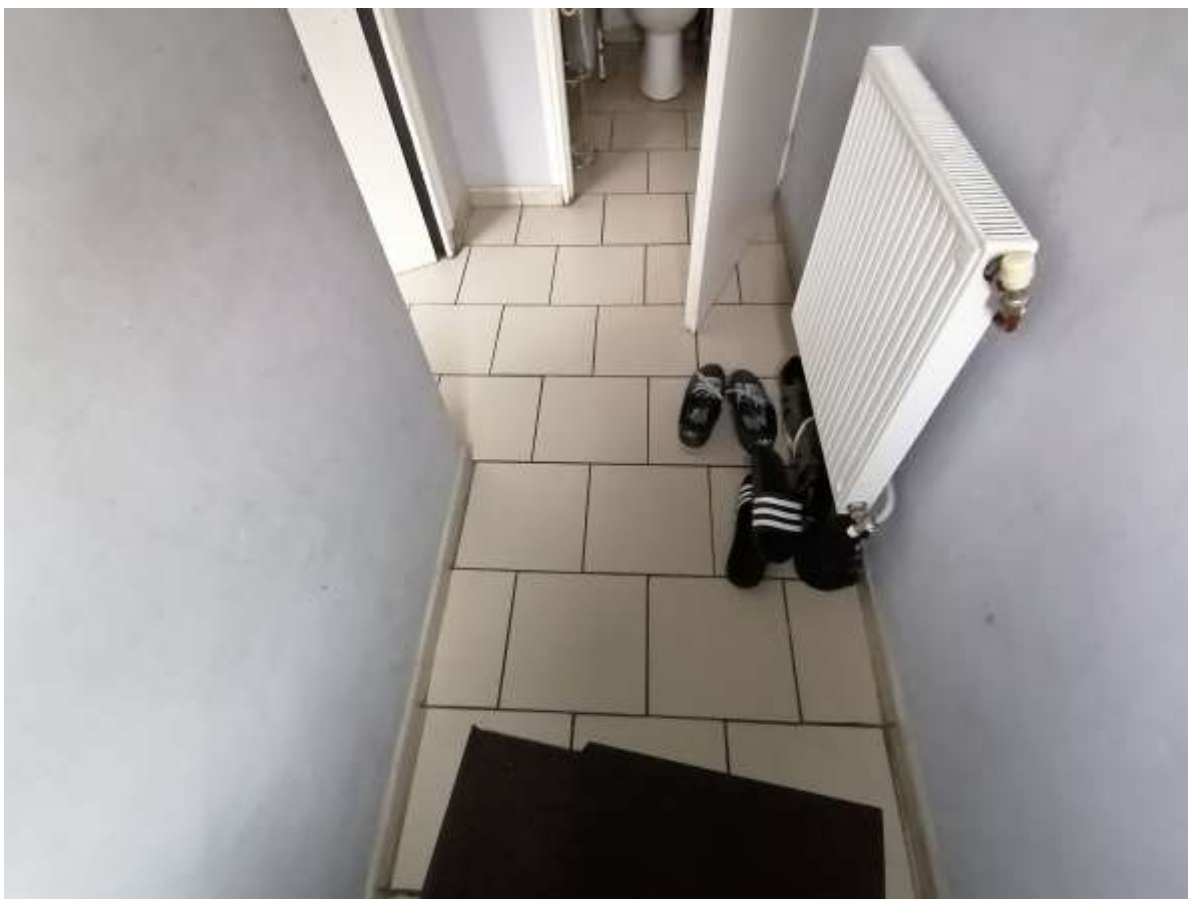
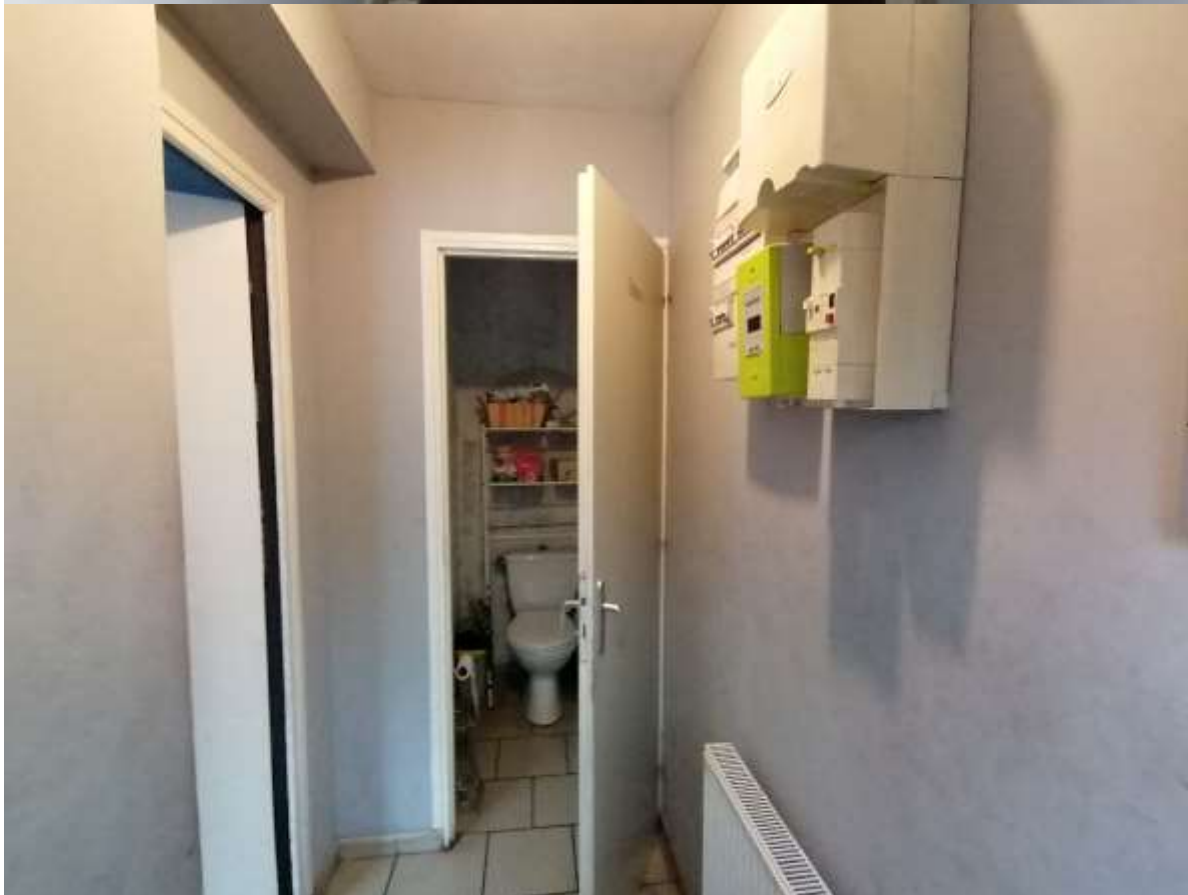
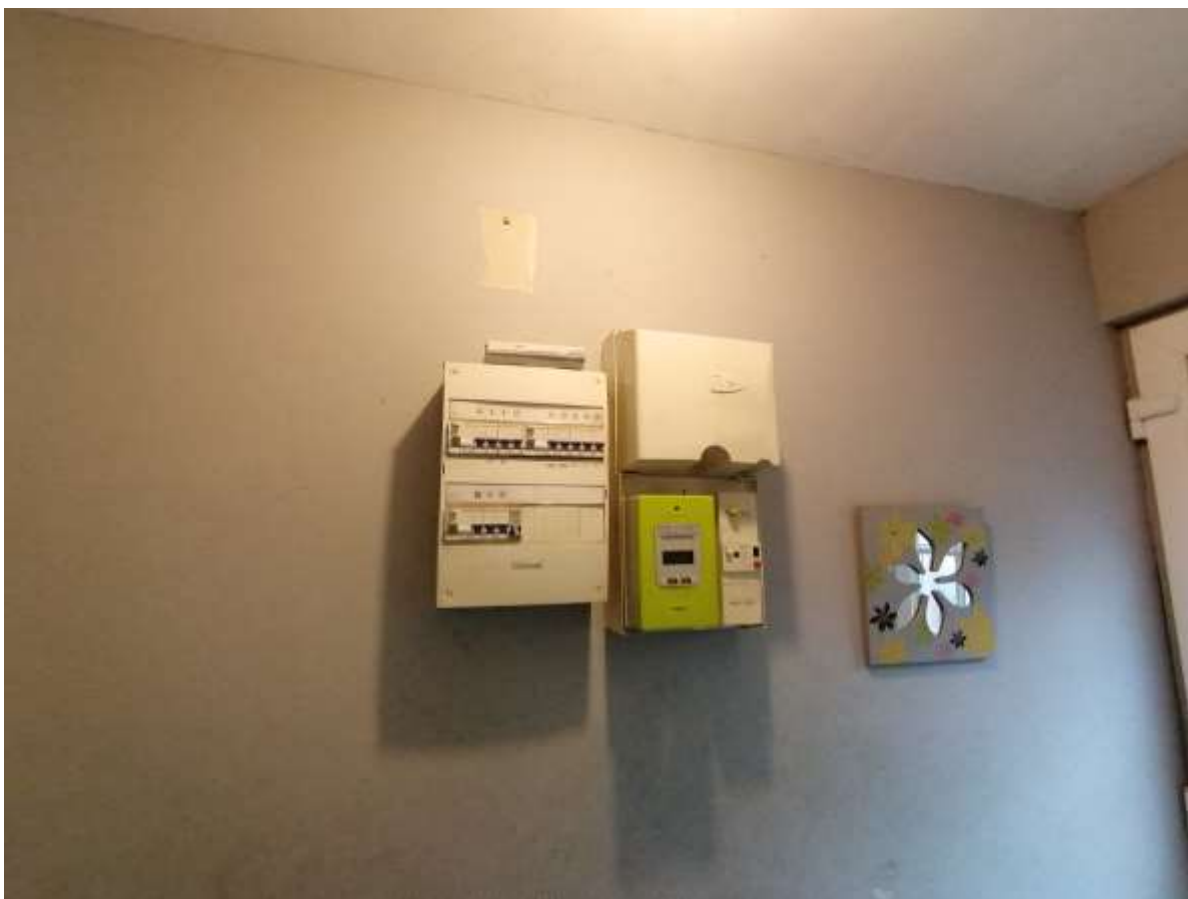
### **COULOIR DE CIRCULATION :**

On notera un défaut d'application de la peinture des murs de ce couloir.

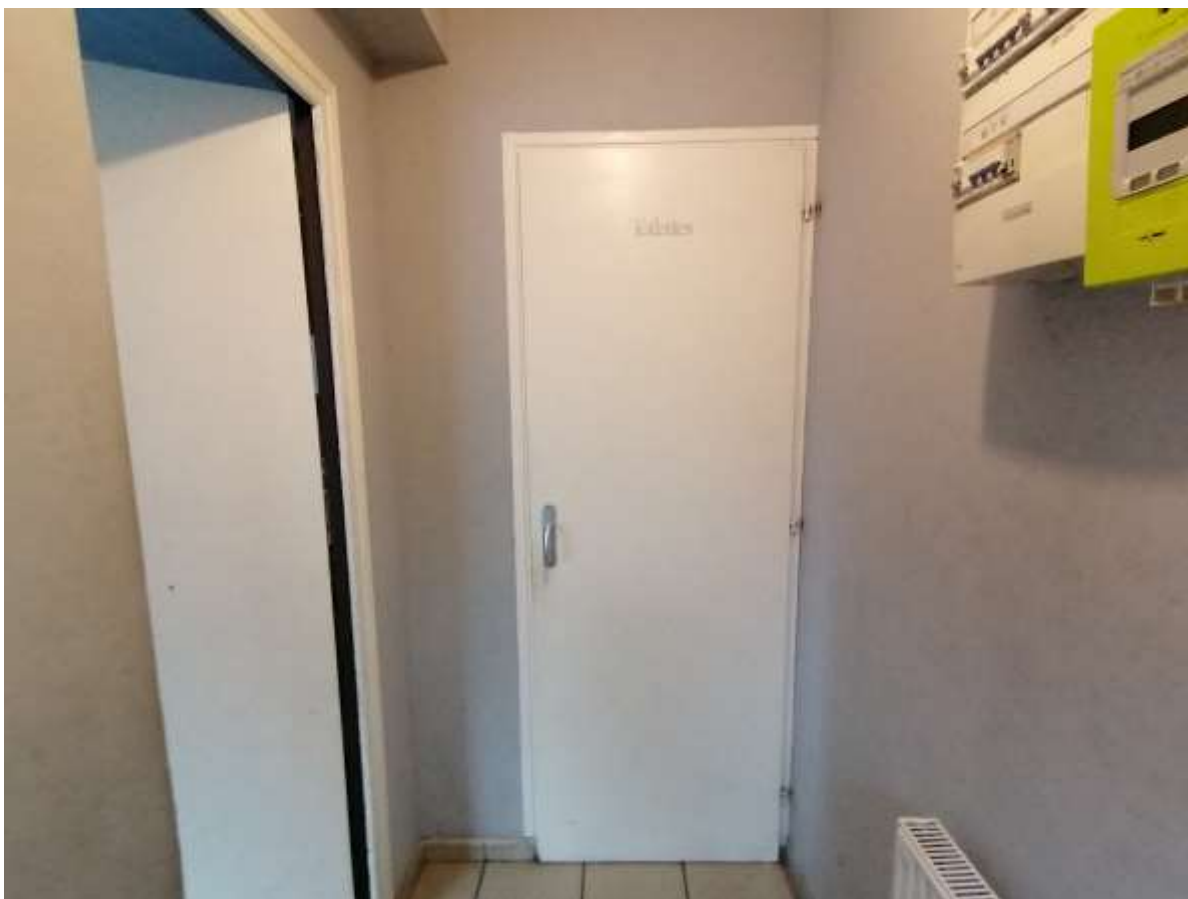
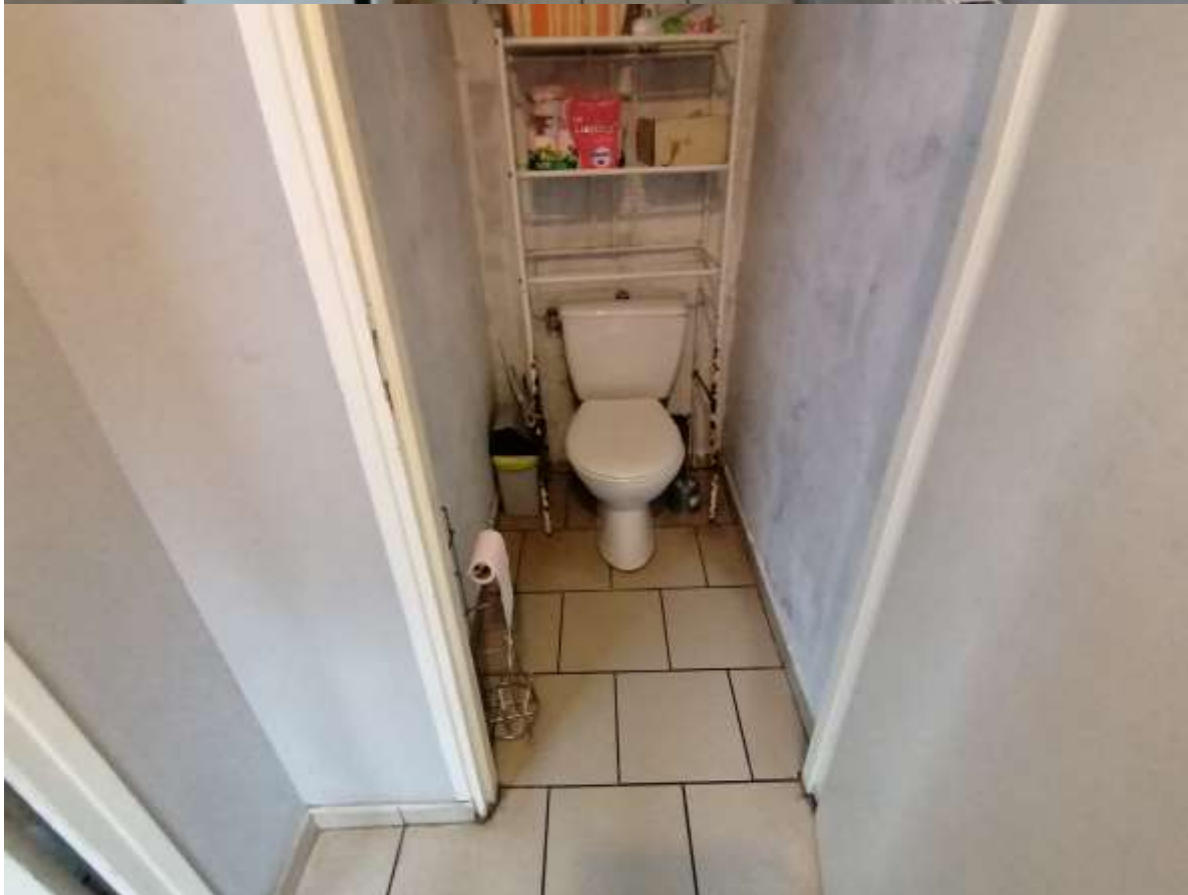
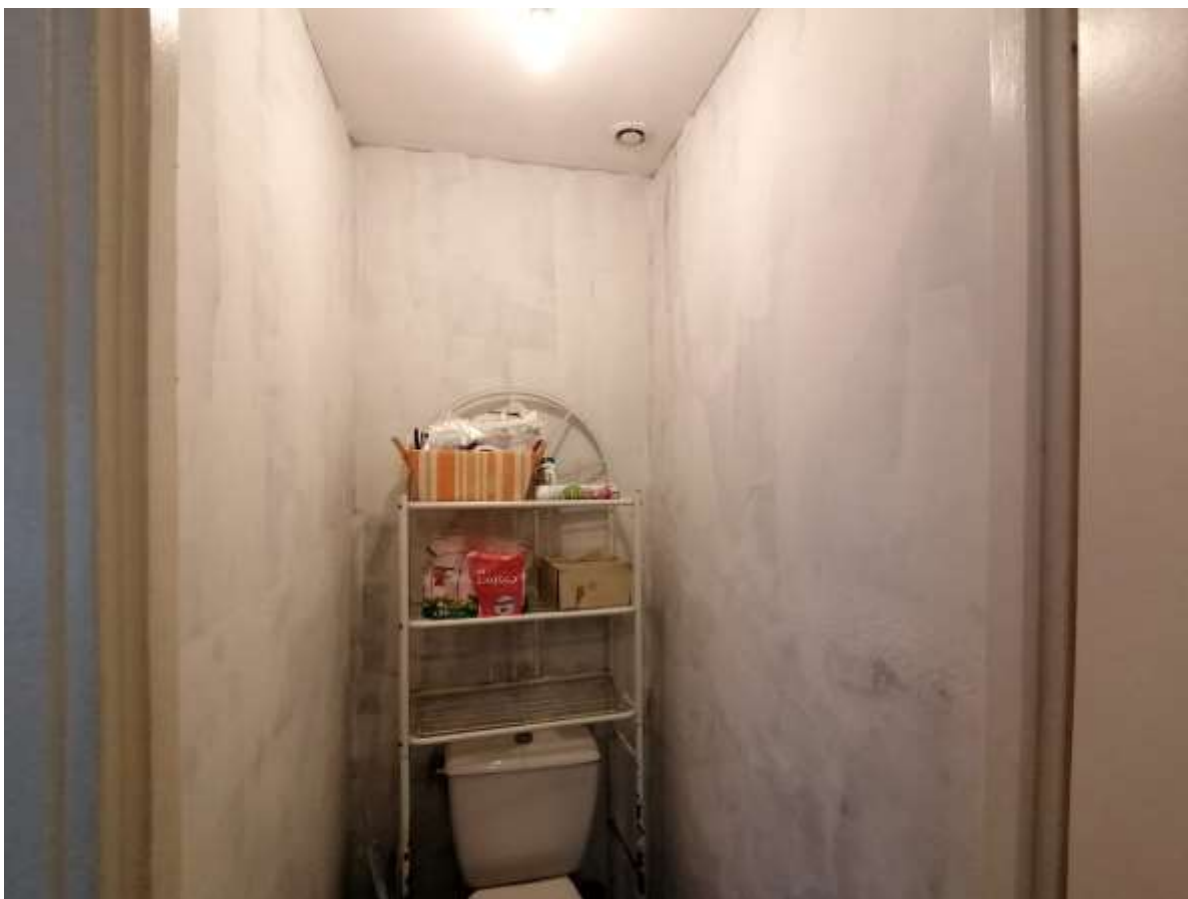
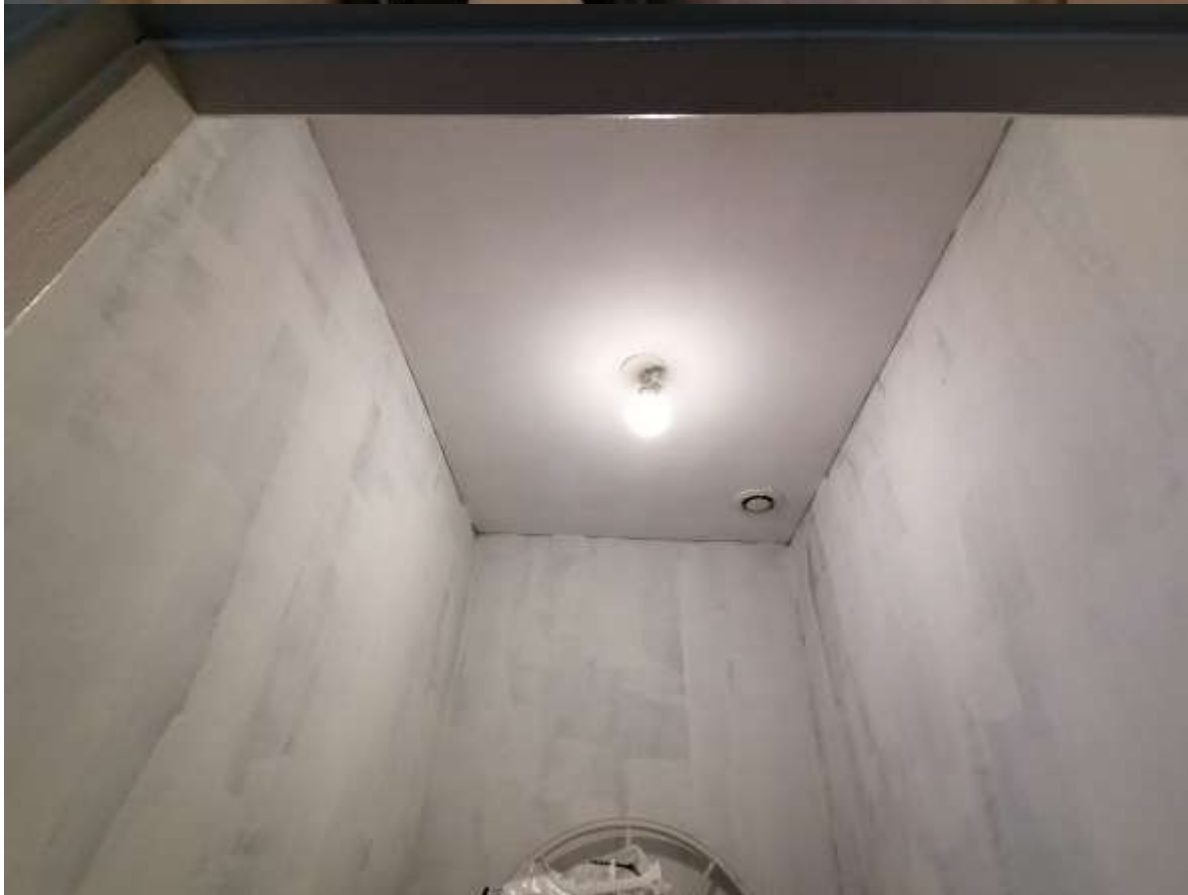
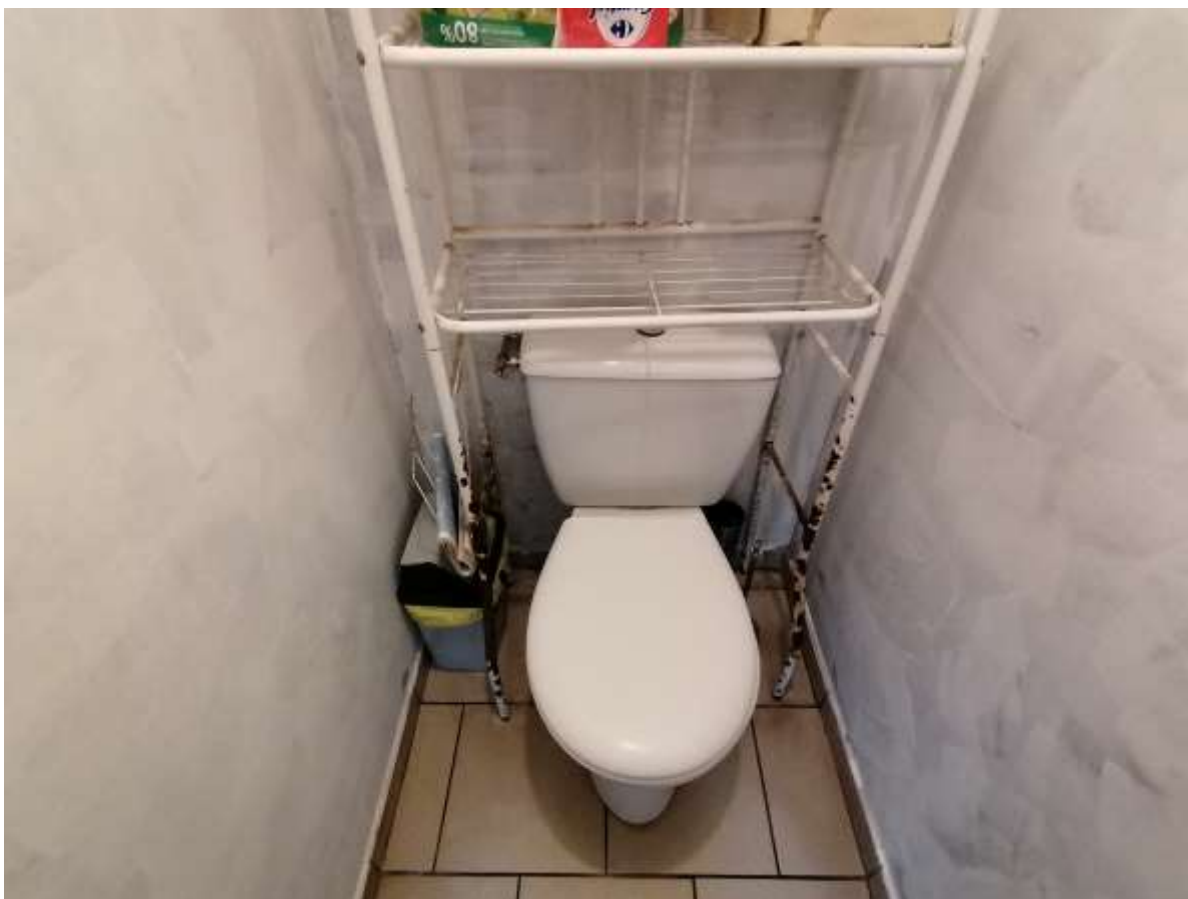
### **TOILETTES :**

Les toilettes sont donc accessibles par le biais d'une porte isoplane blanche à l'état d'usage, poignée et plaque de propreté cassée, qui tourne folle, verrou intérieur.

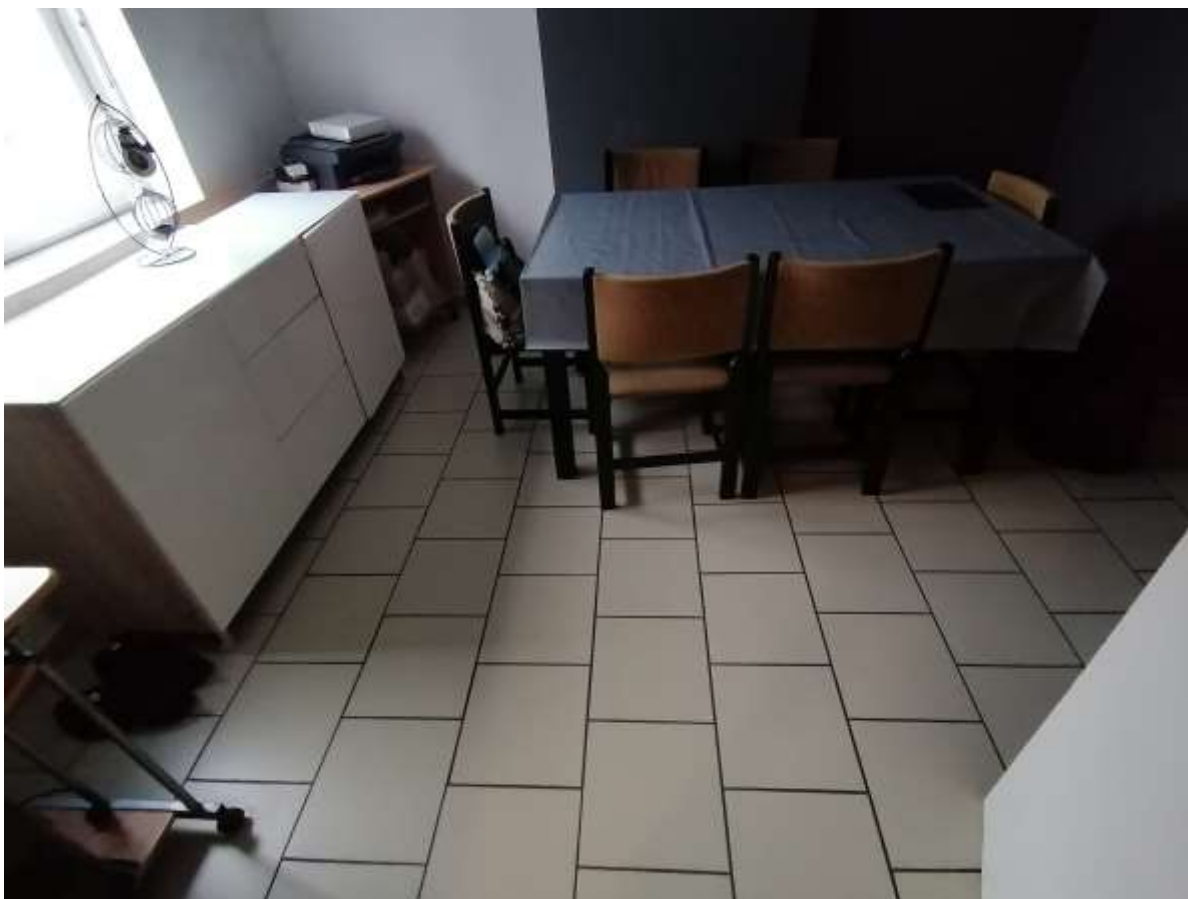
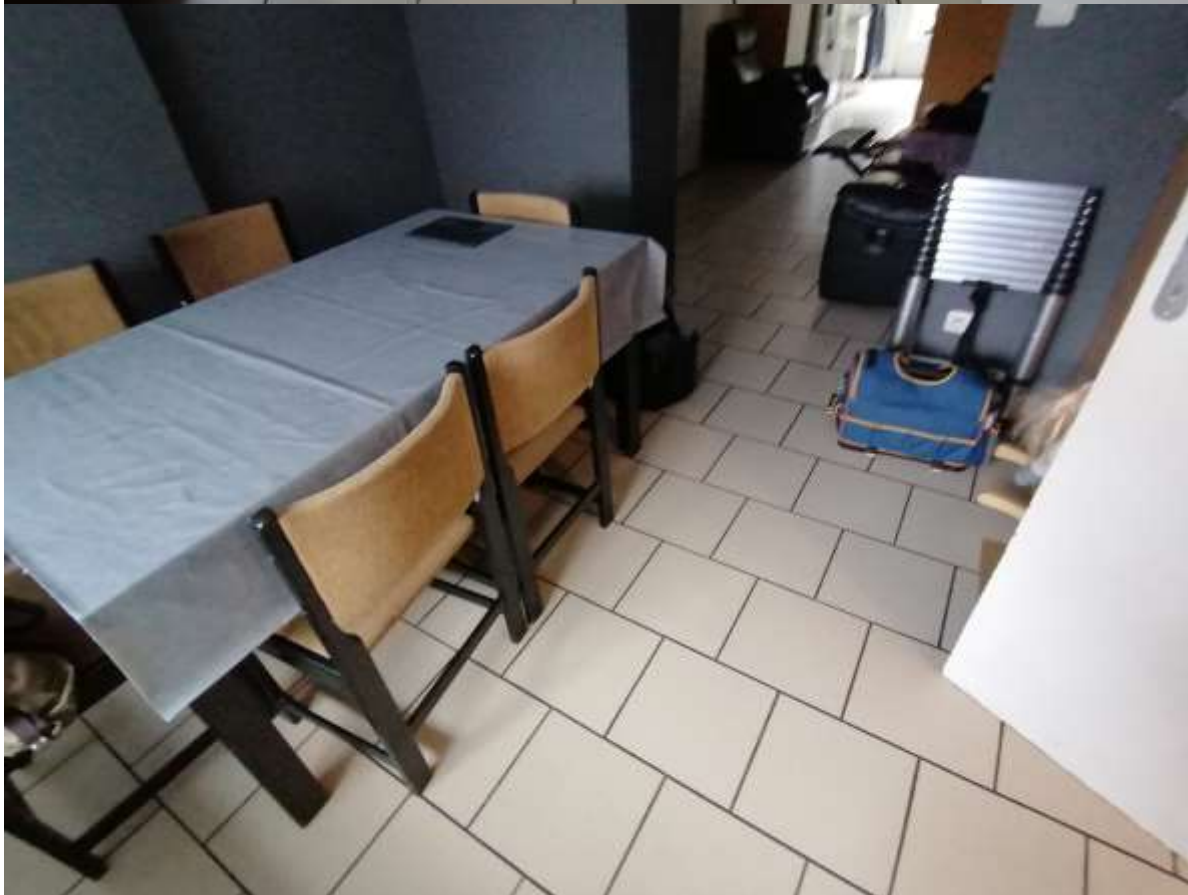
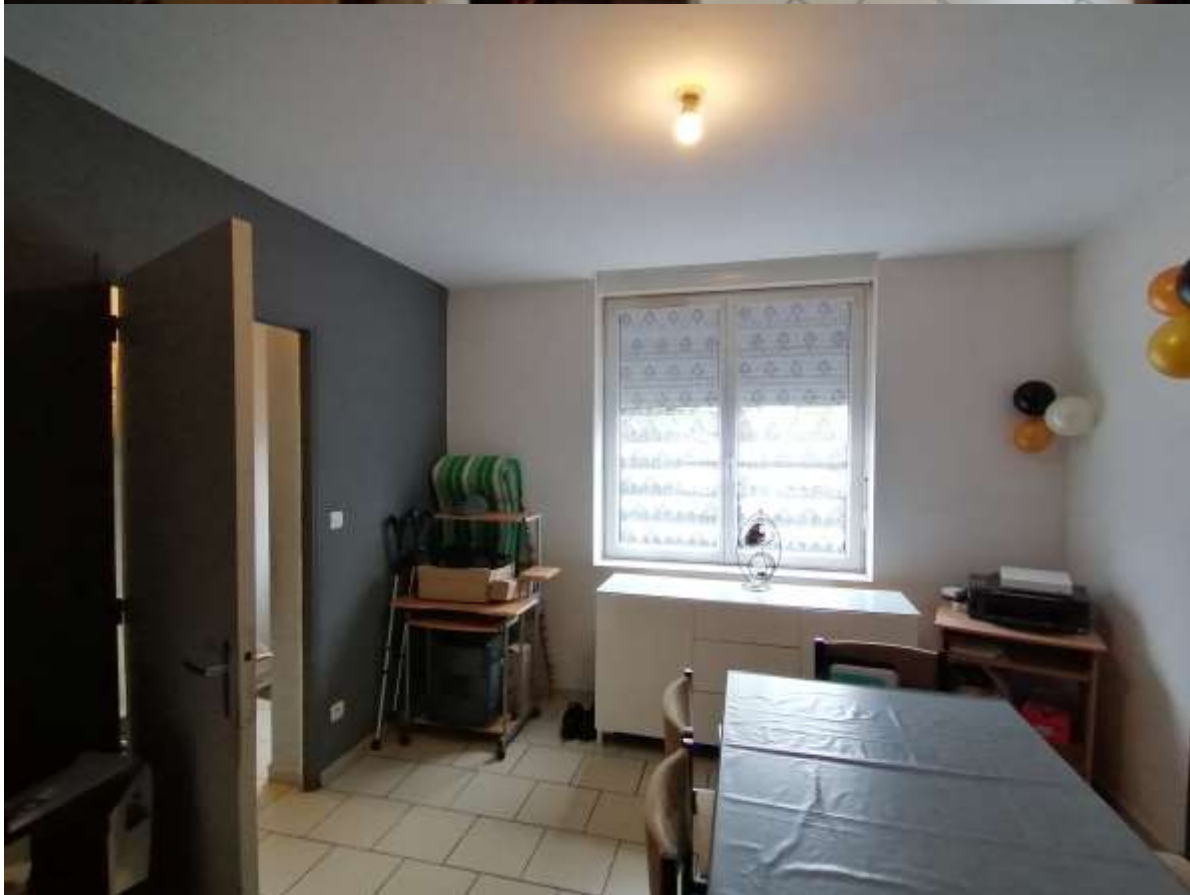
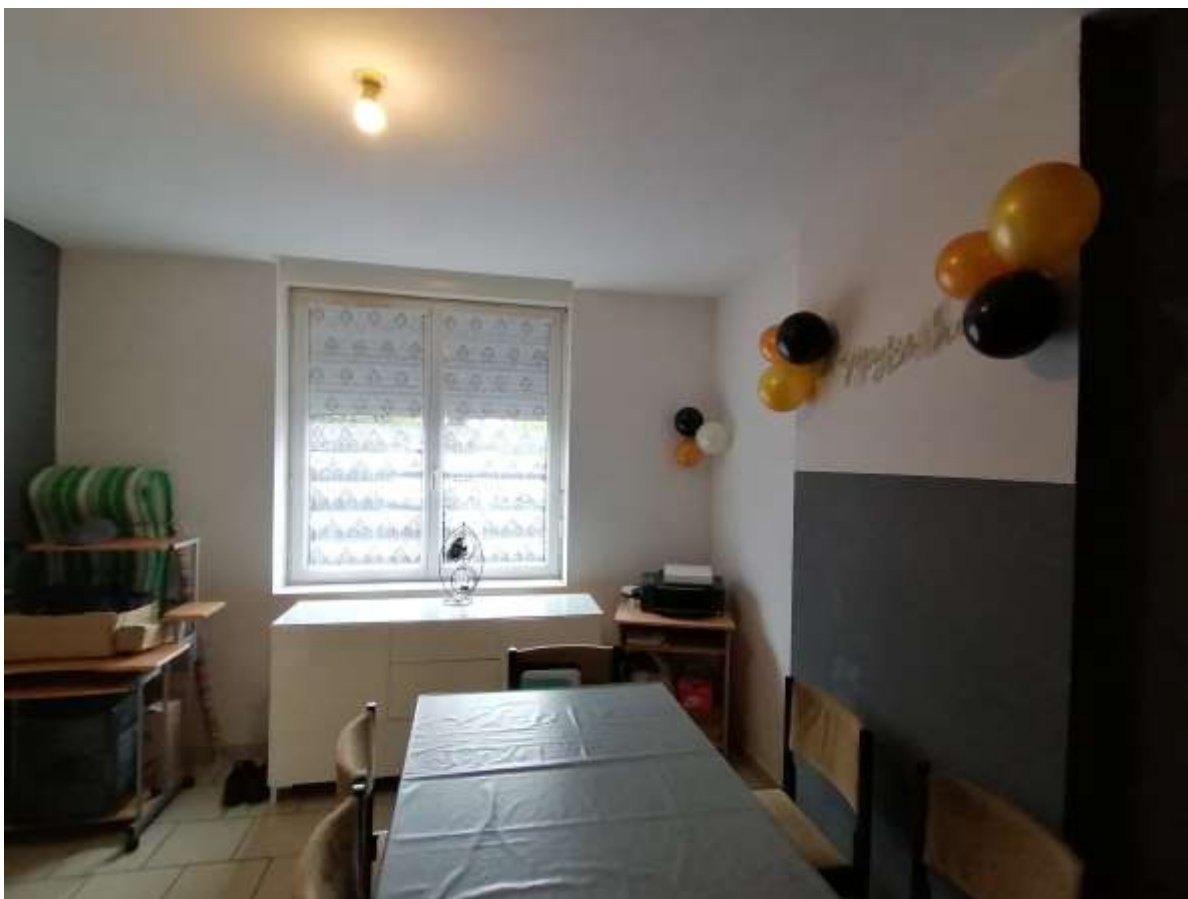
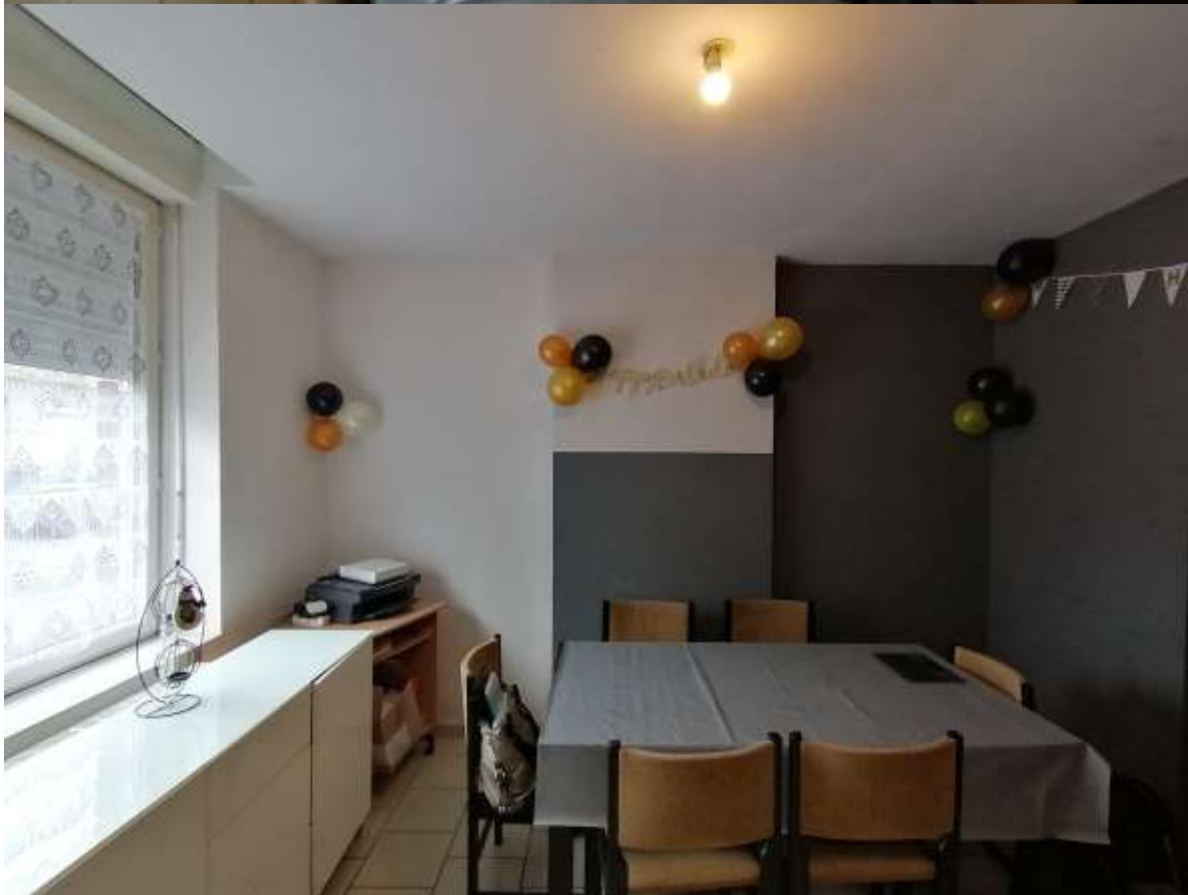
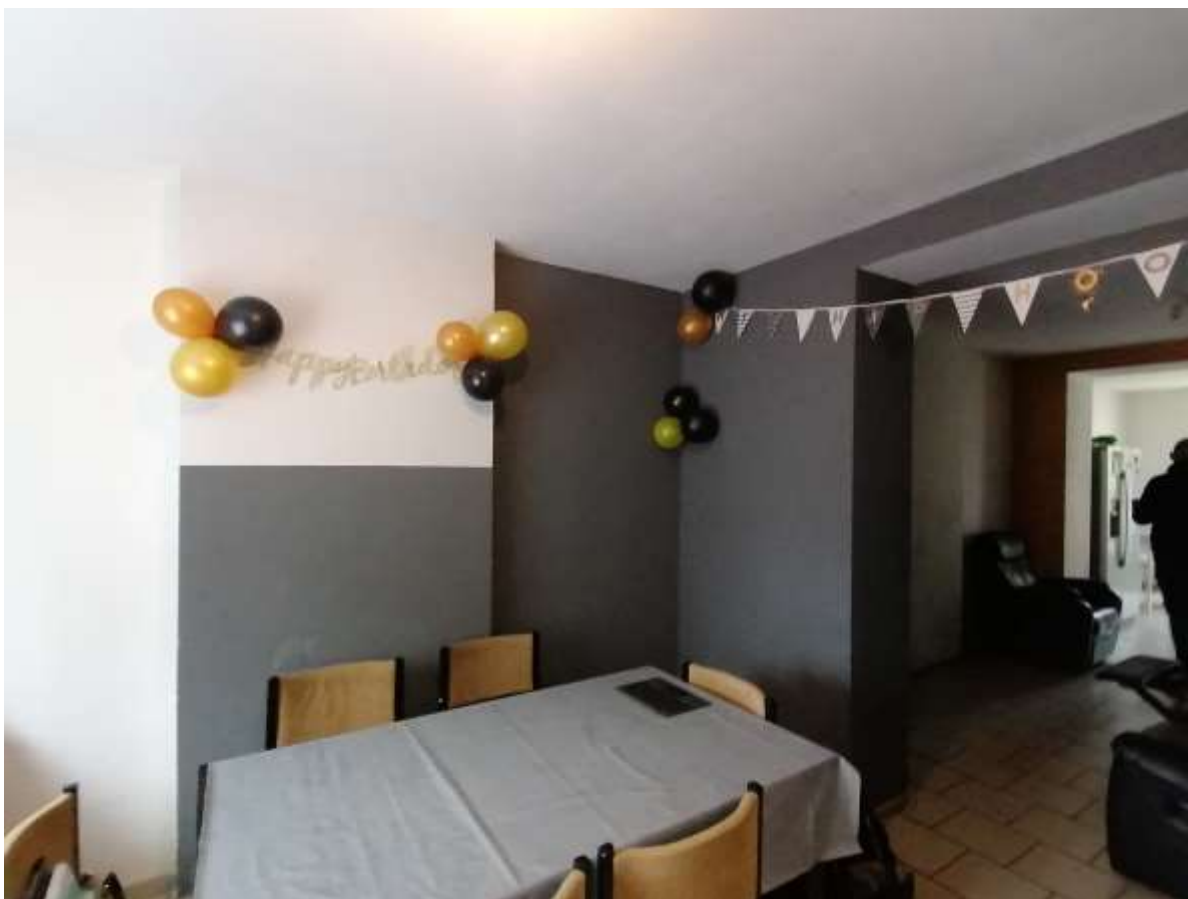
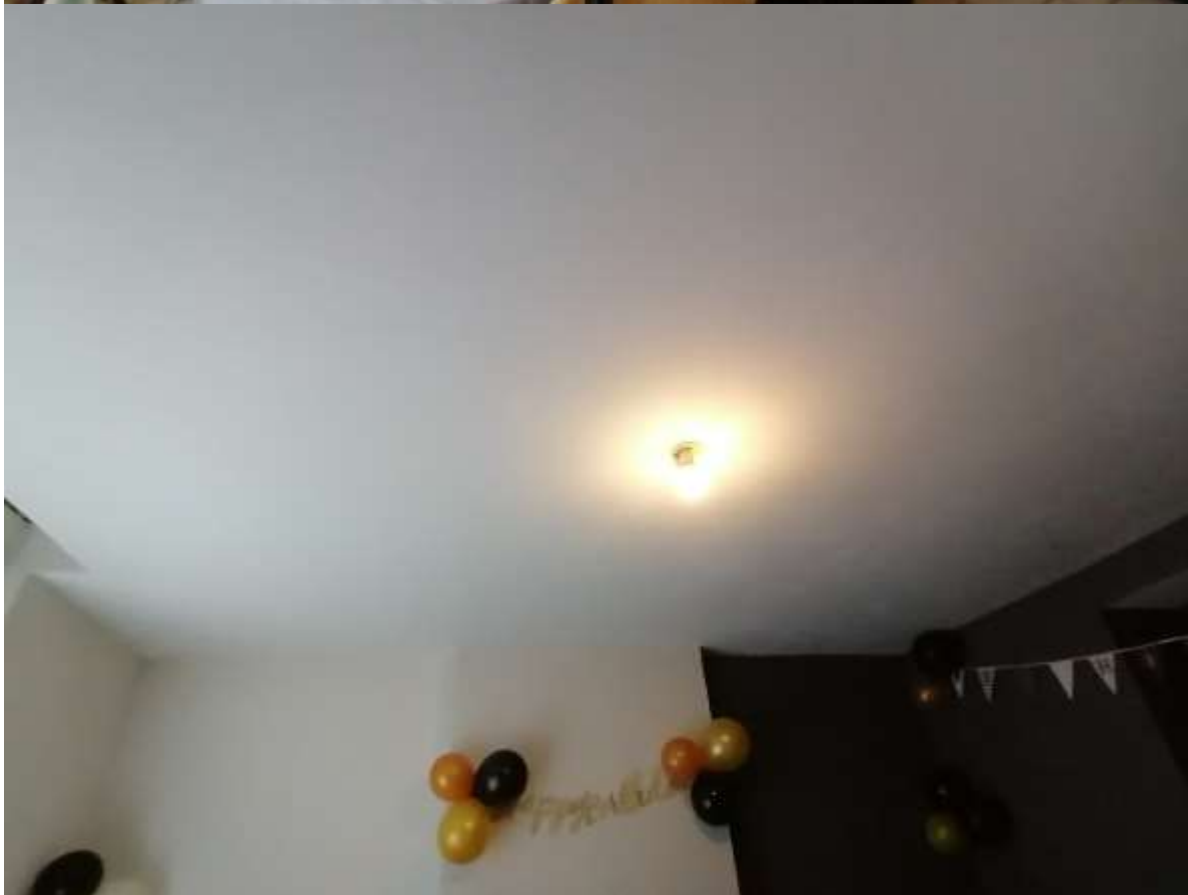
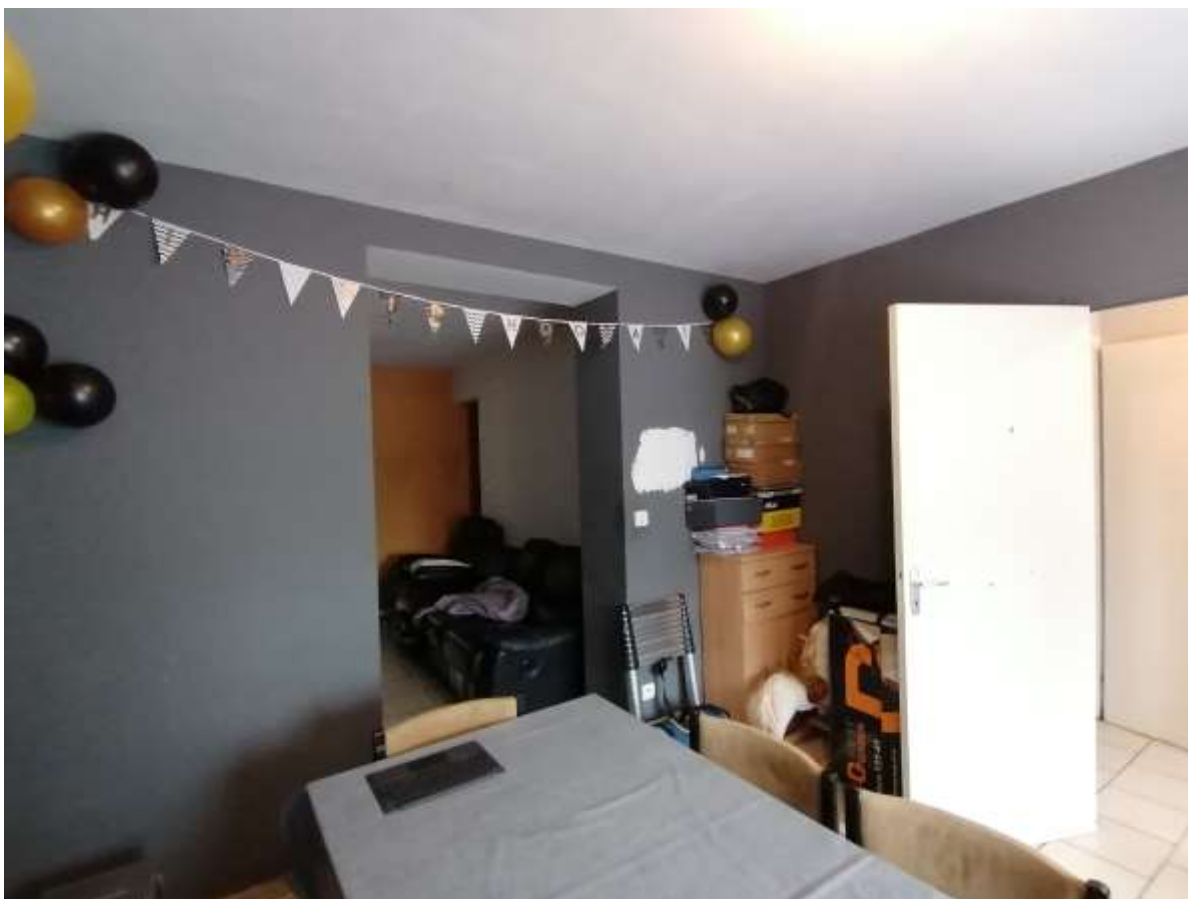
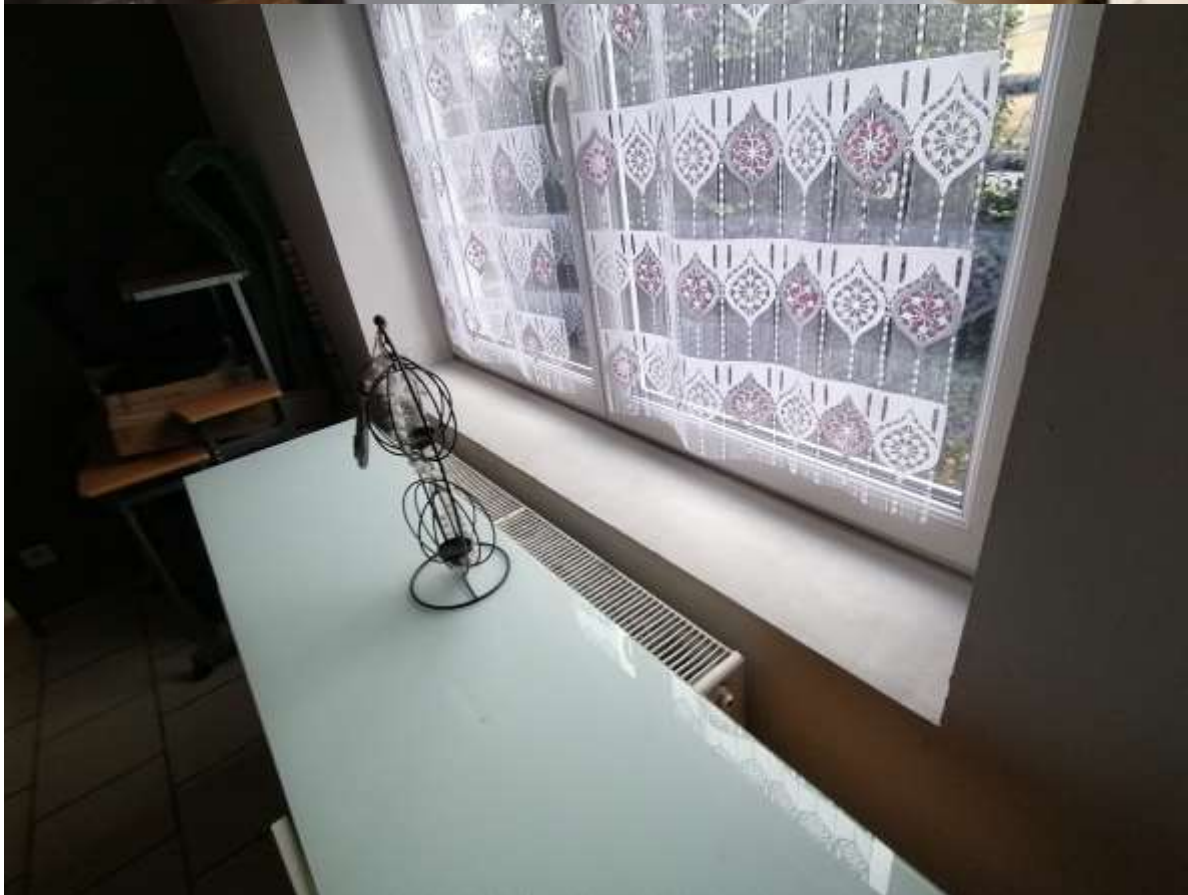
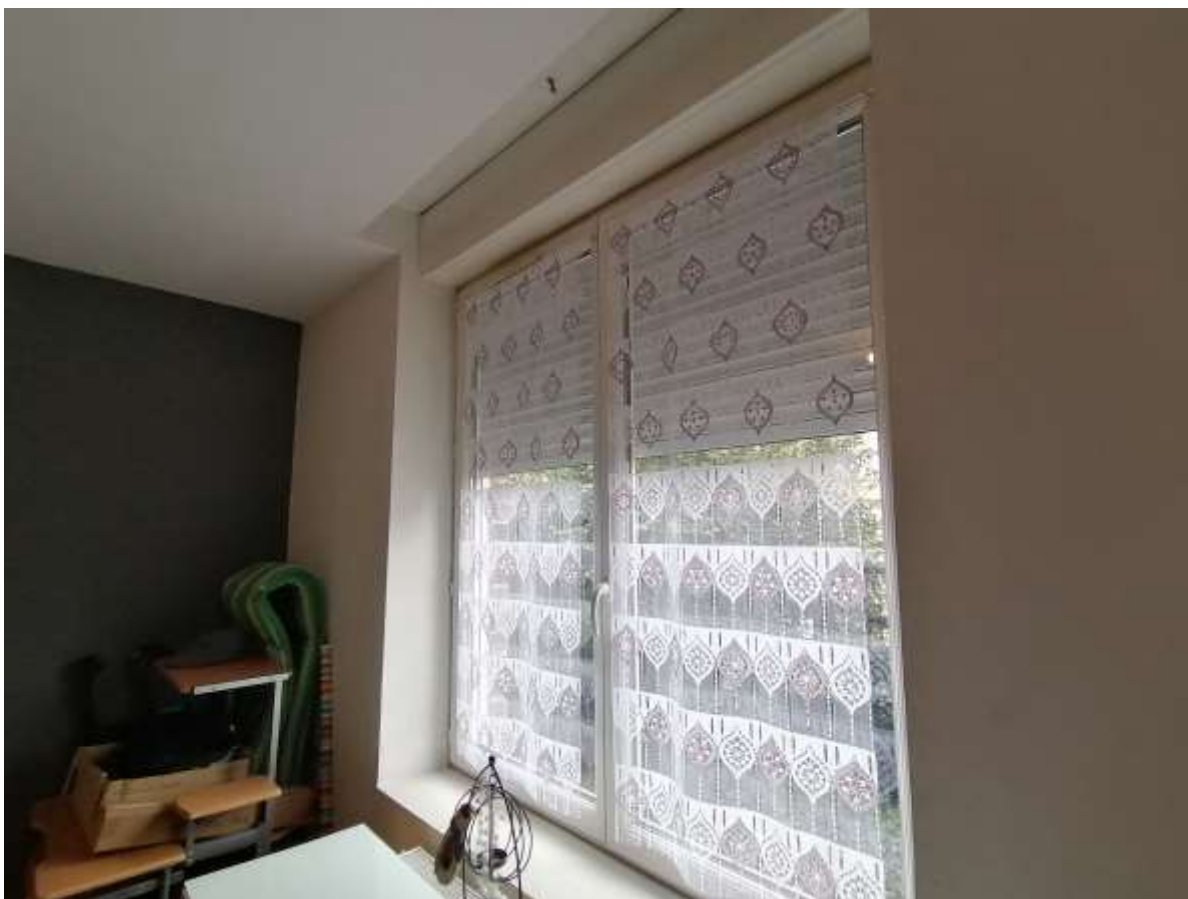
### **SEJOUR :**

Le séjour est ensuite accessible sur la gauche du palier d'entrée par le biais d'une vieille porte isoplane blanche usagée et impactée, poignée et plaque de propreté.

Le plafond est enduit et peint dans les tons blanc, il présente un défaut d'application de la peinture. Il y a un point lumineux au plafond avec cache, crochet et ampoule en état de fonctionnement.
