## **PROCÈS-VERBAL DE DESCRIPTION**

**Me suis transportée ce jour, à 14h00, à : 265 rue Anatole France 59690 VIEUX CONDE.**

Il s'agit d'une maison à usage d'habitation en semi mitoyenneté, située en retrait de rue.

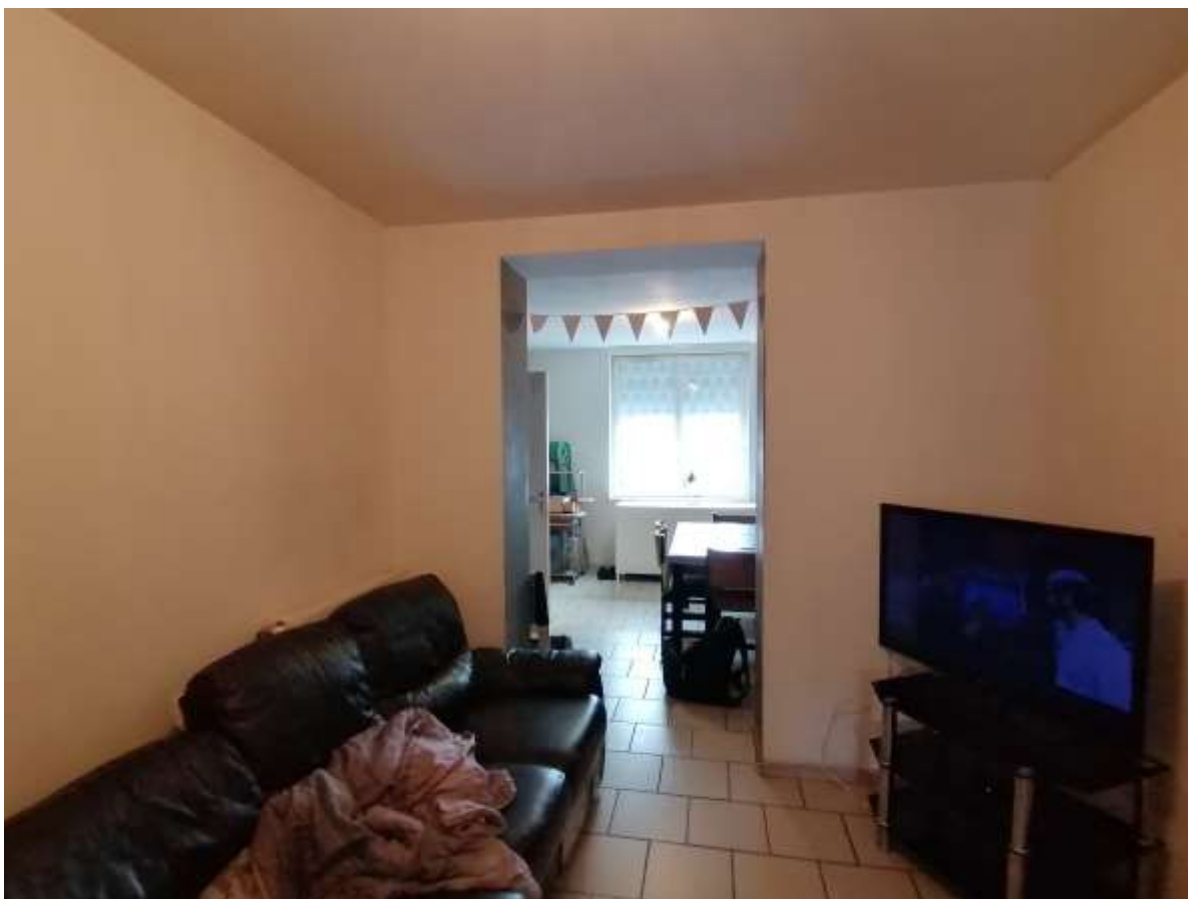
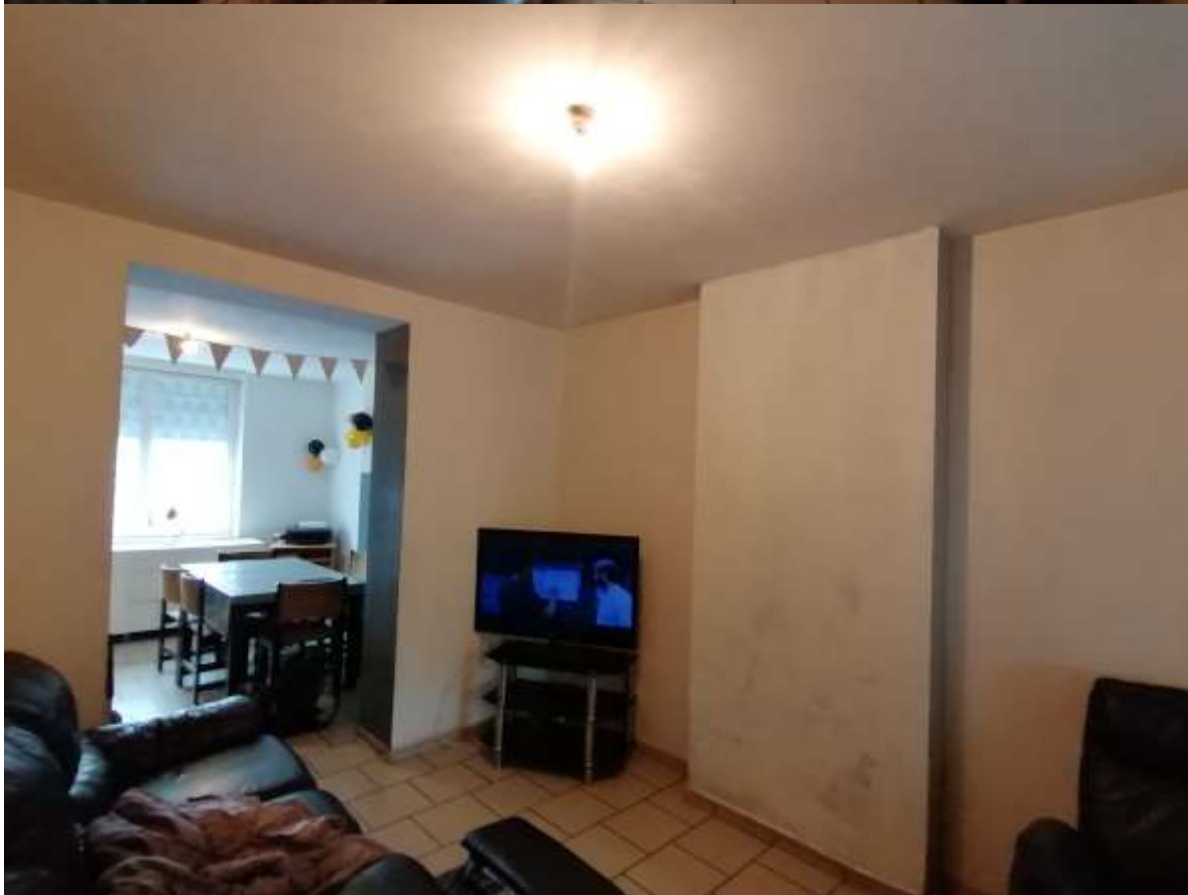
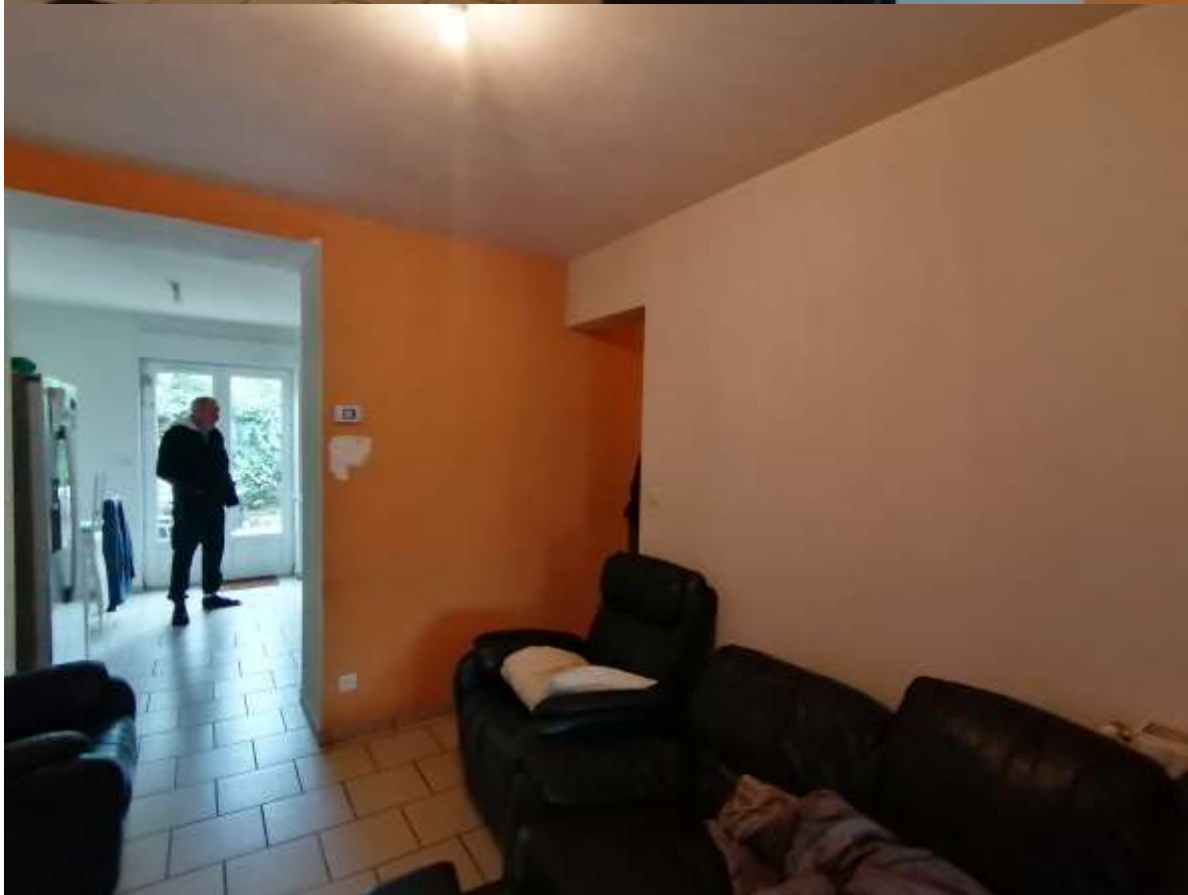
### **SALON :**

Les murs sont enduits et peints dans les tons blanc, ils présentent un défaut d'application de la peinture, plusieurs traces d'usage.

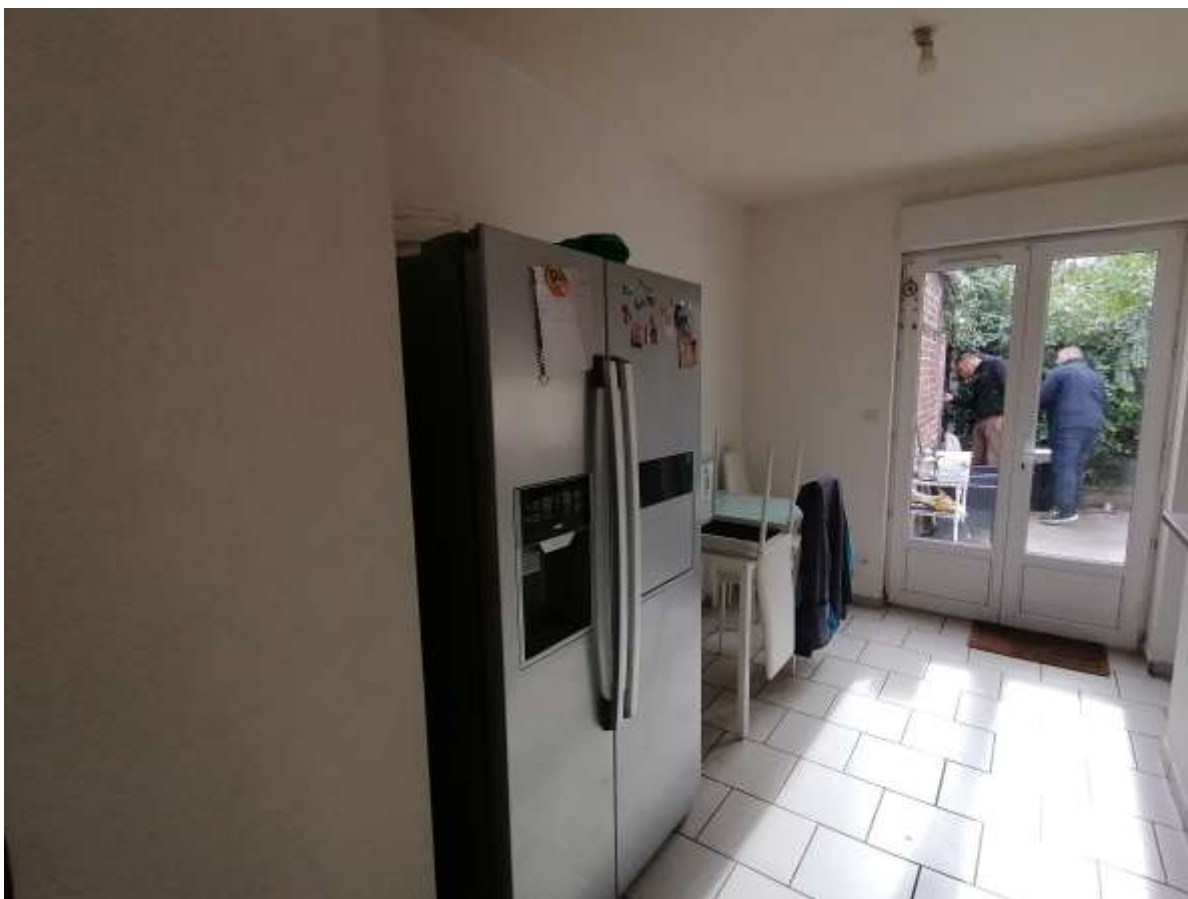
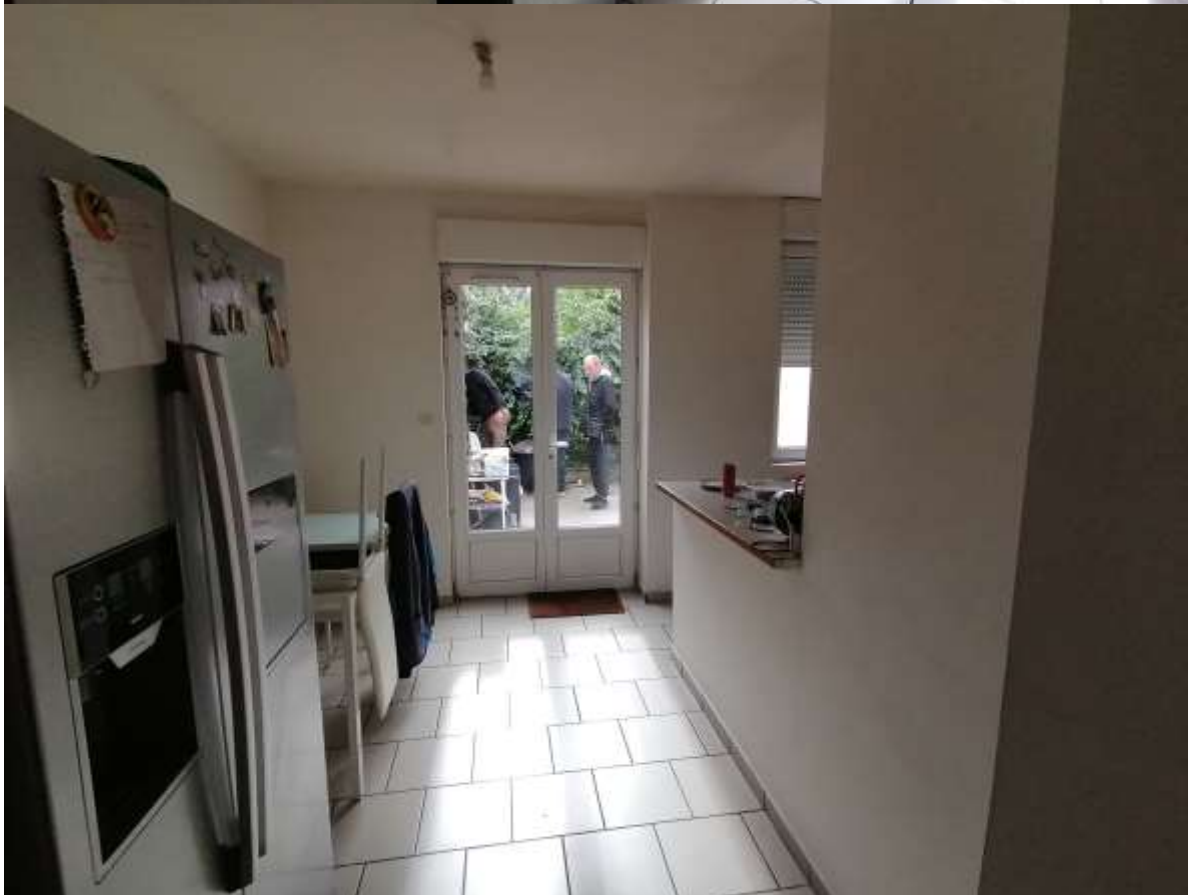
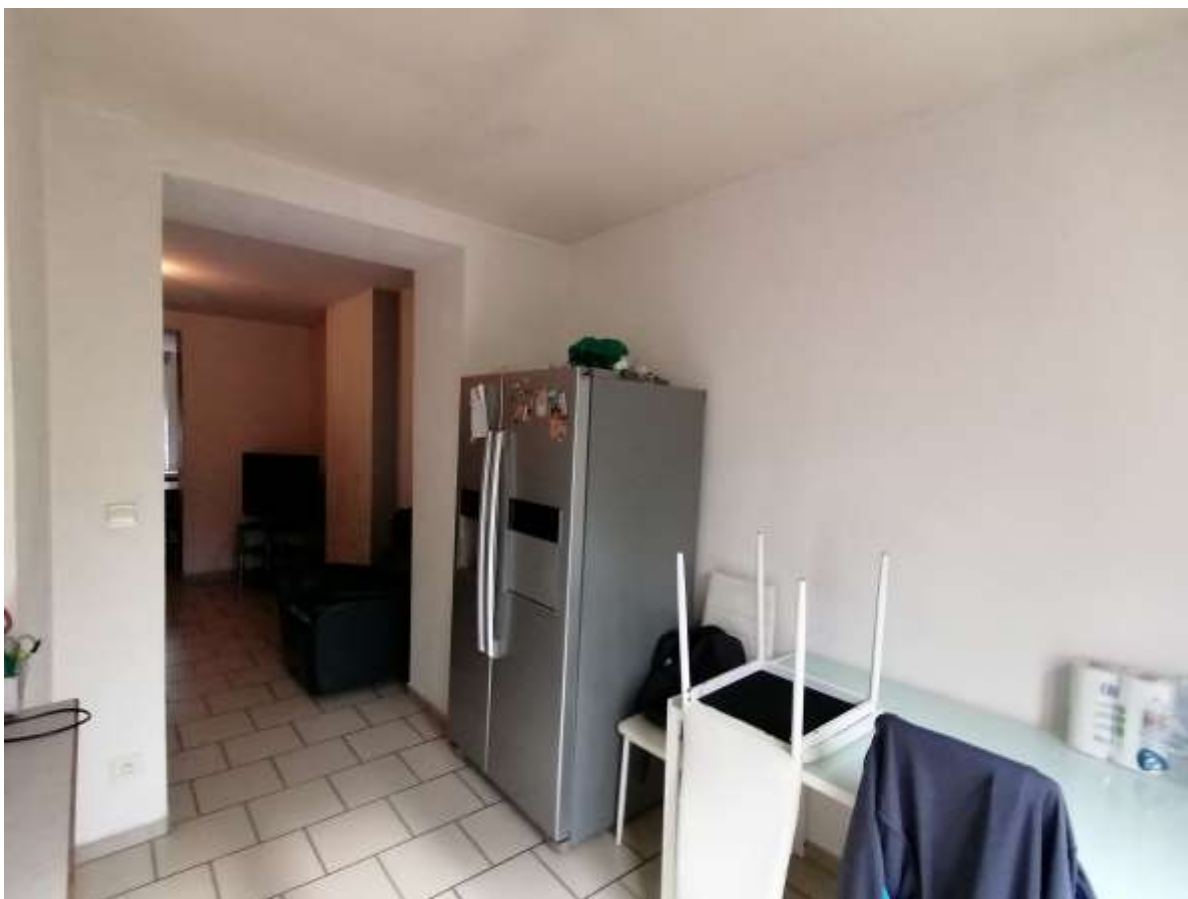
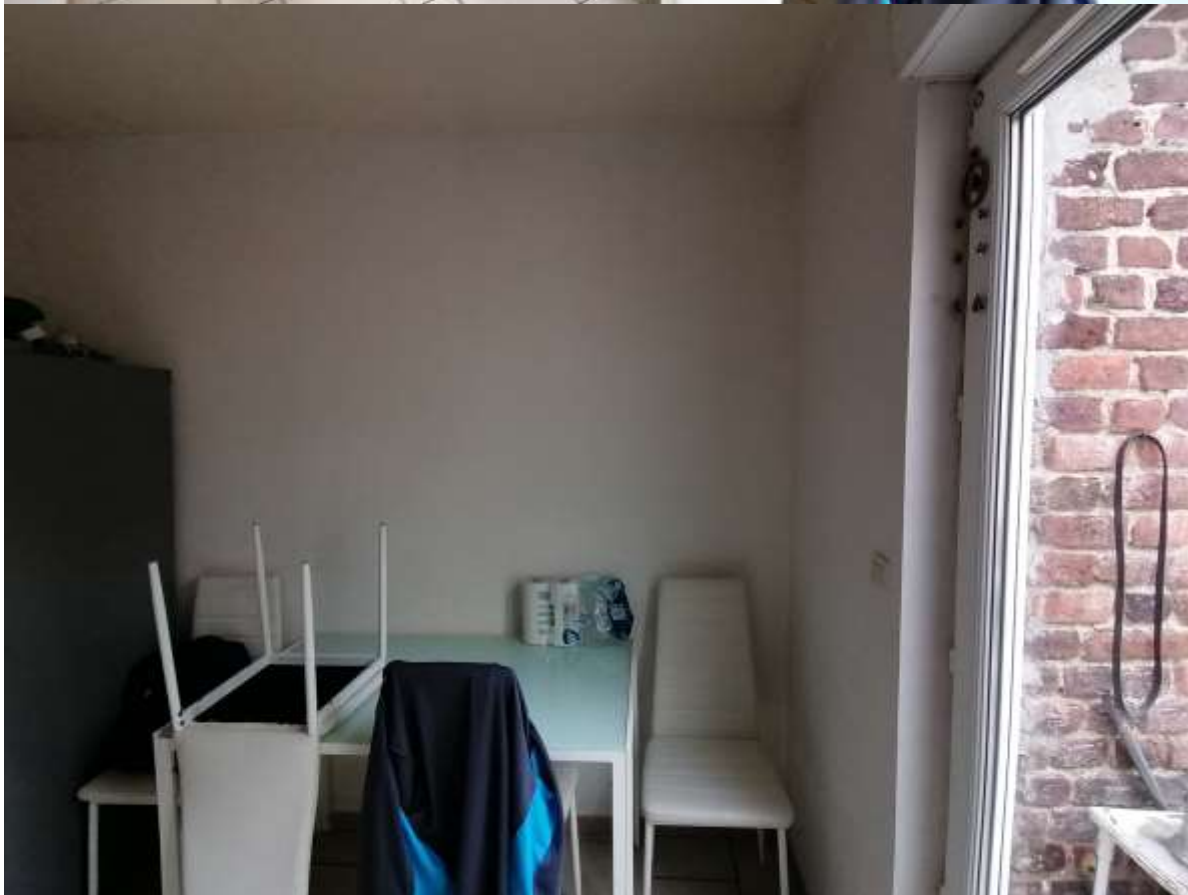
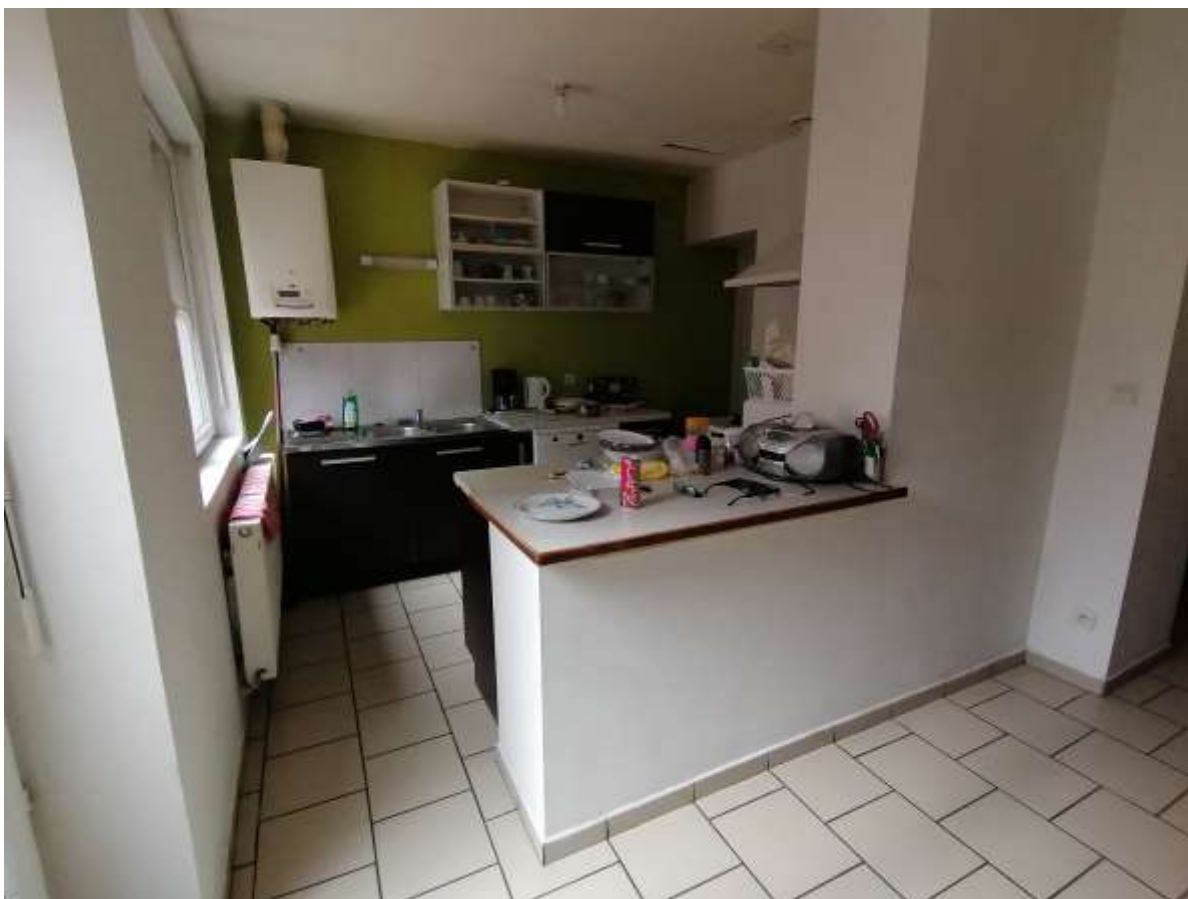
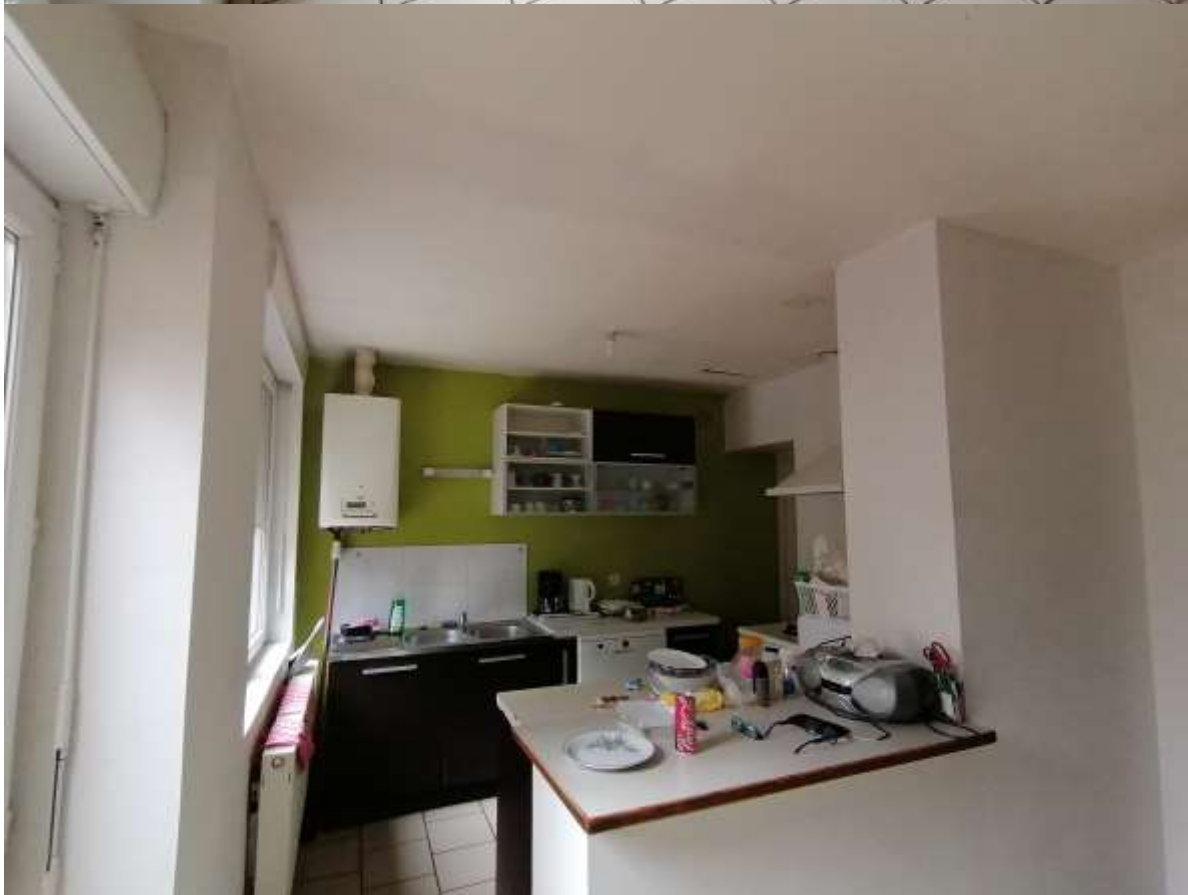
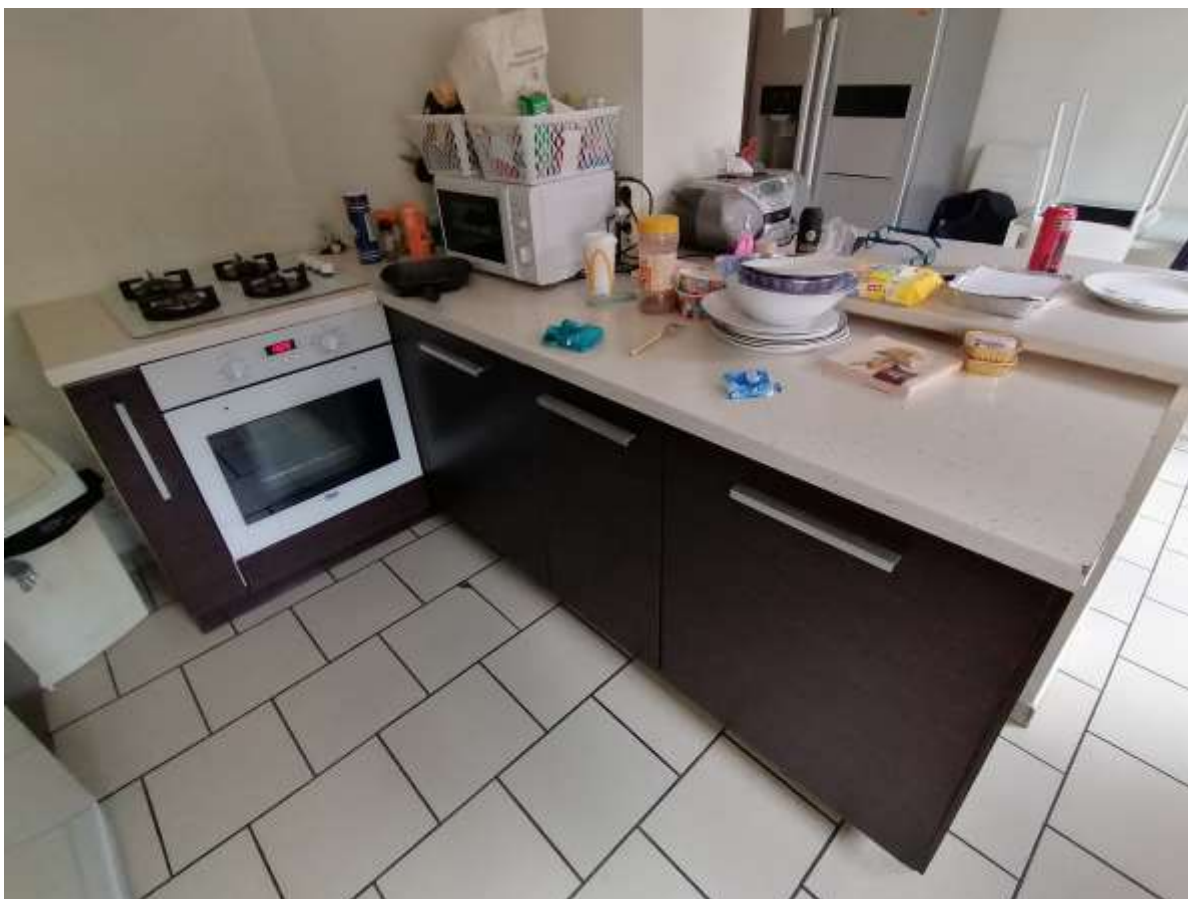
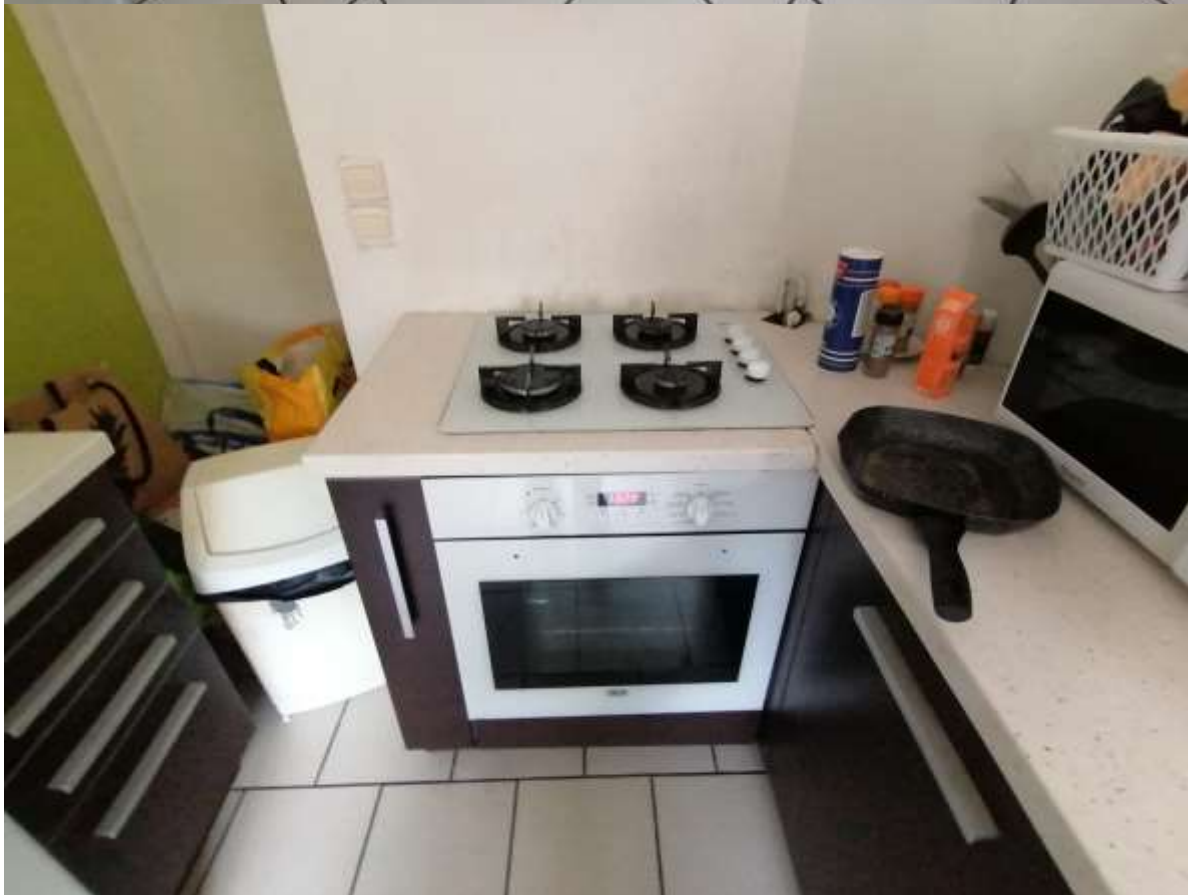
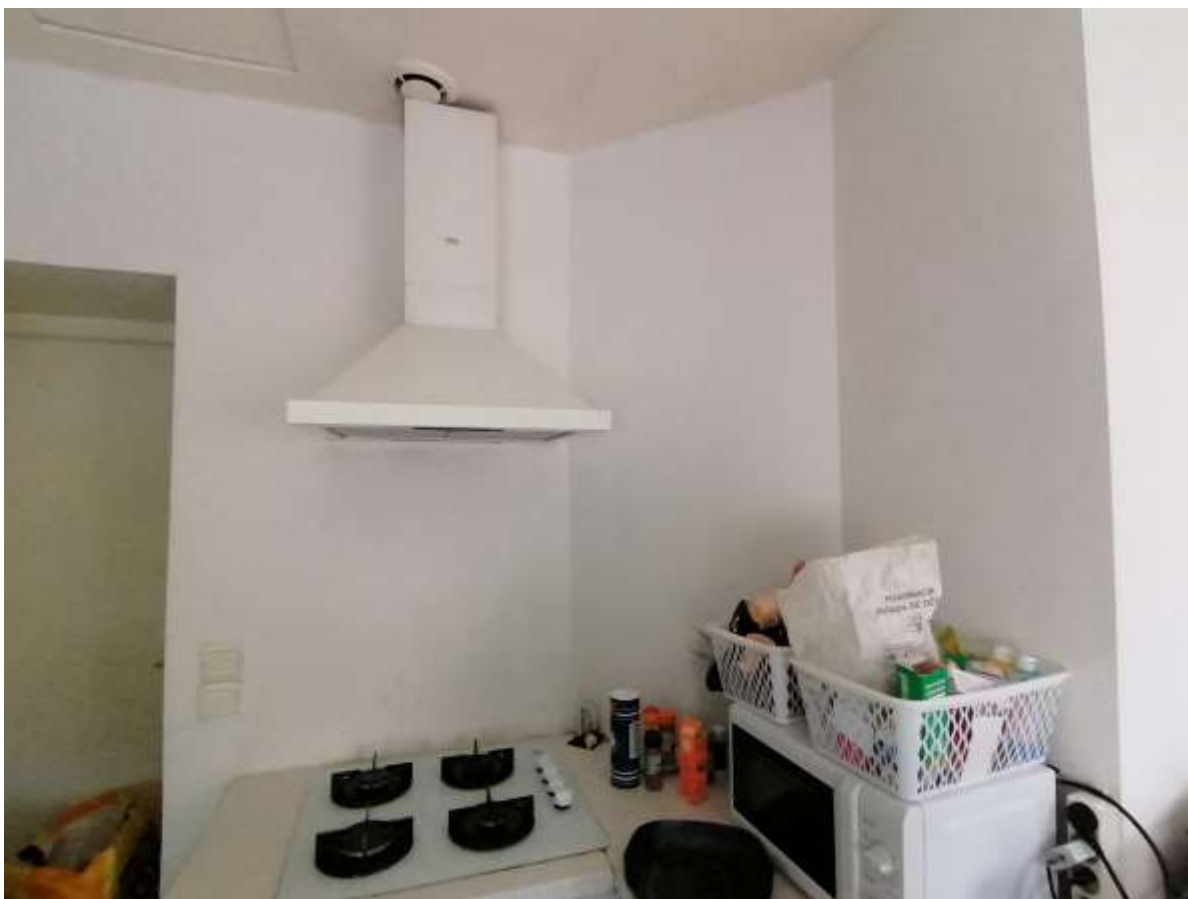
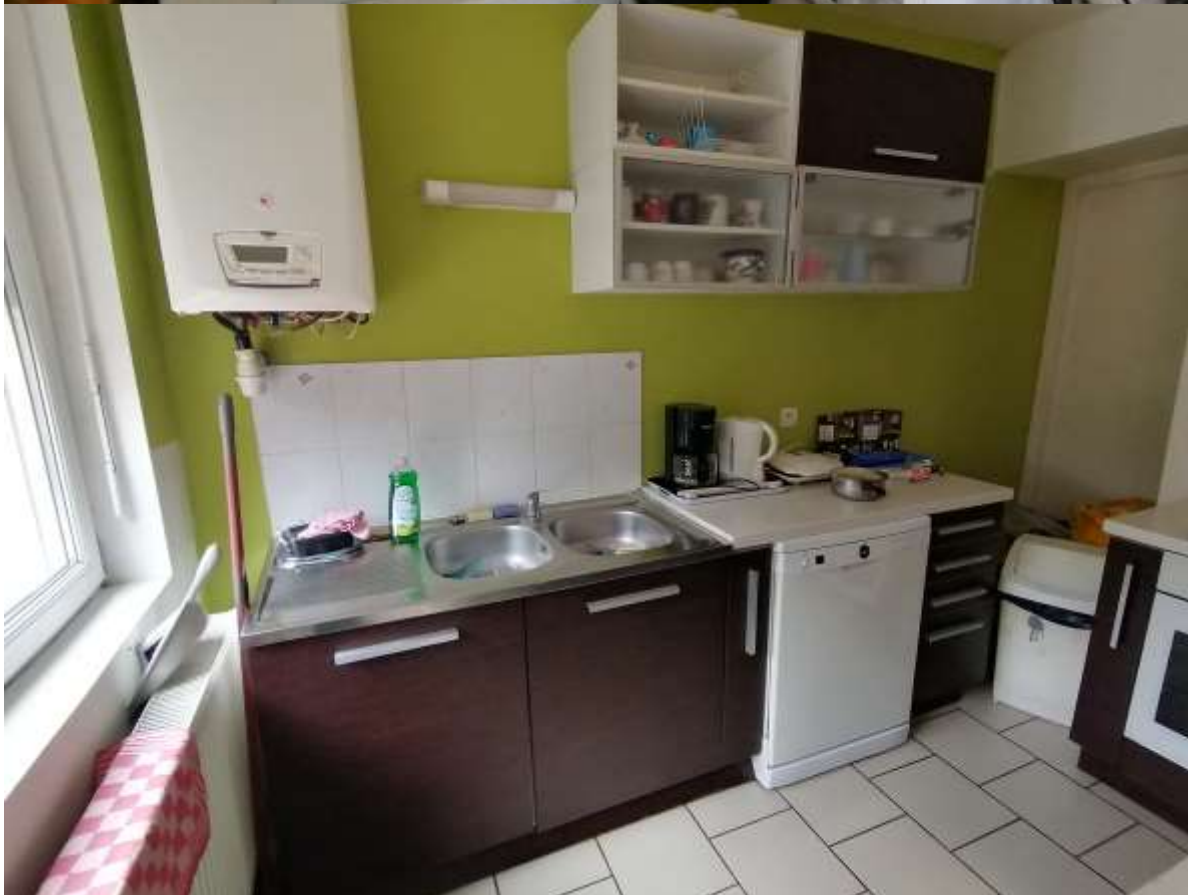
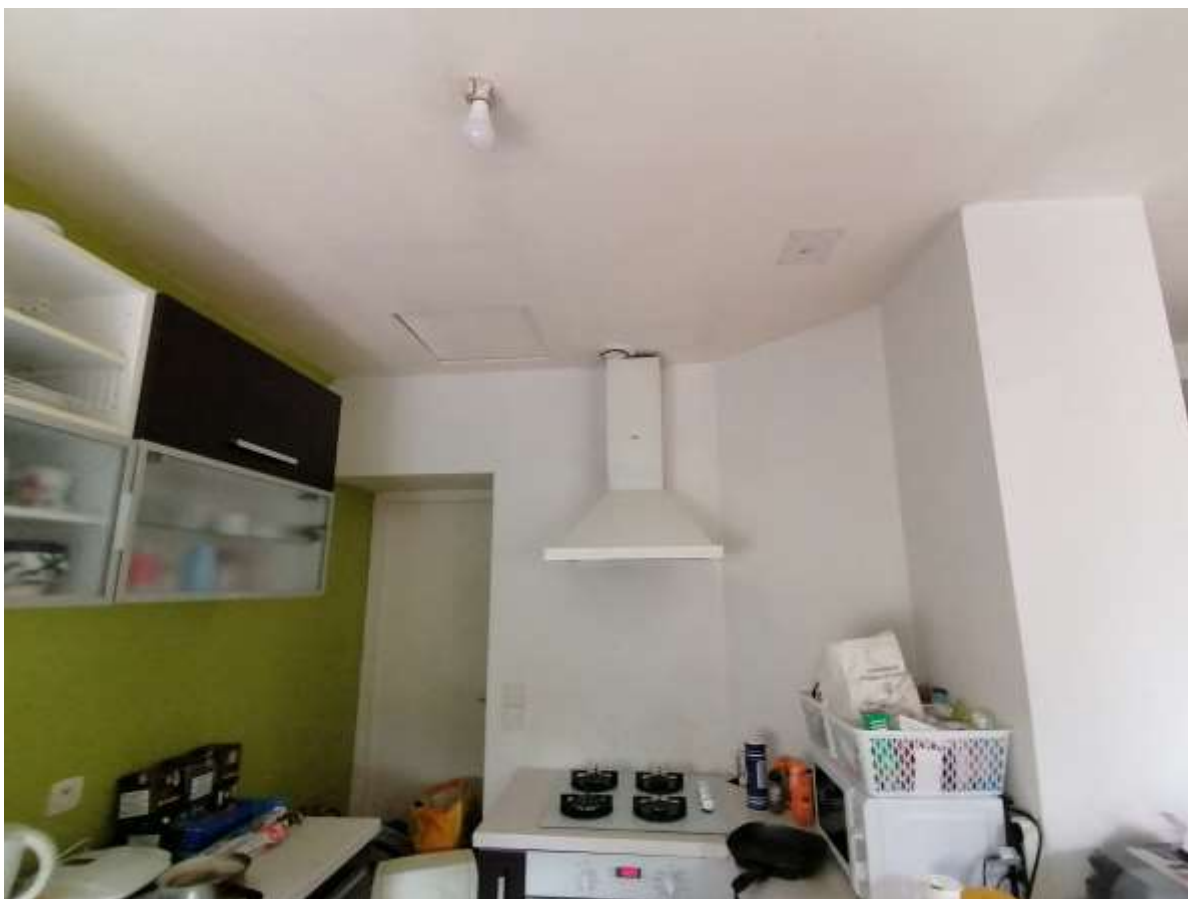
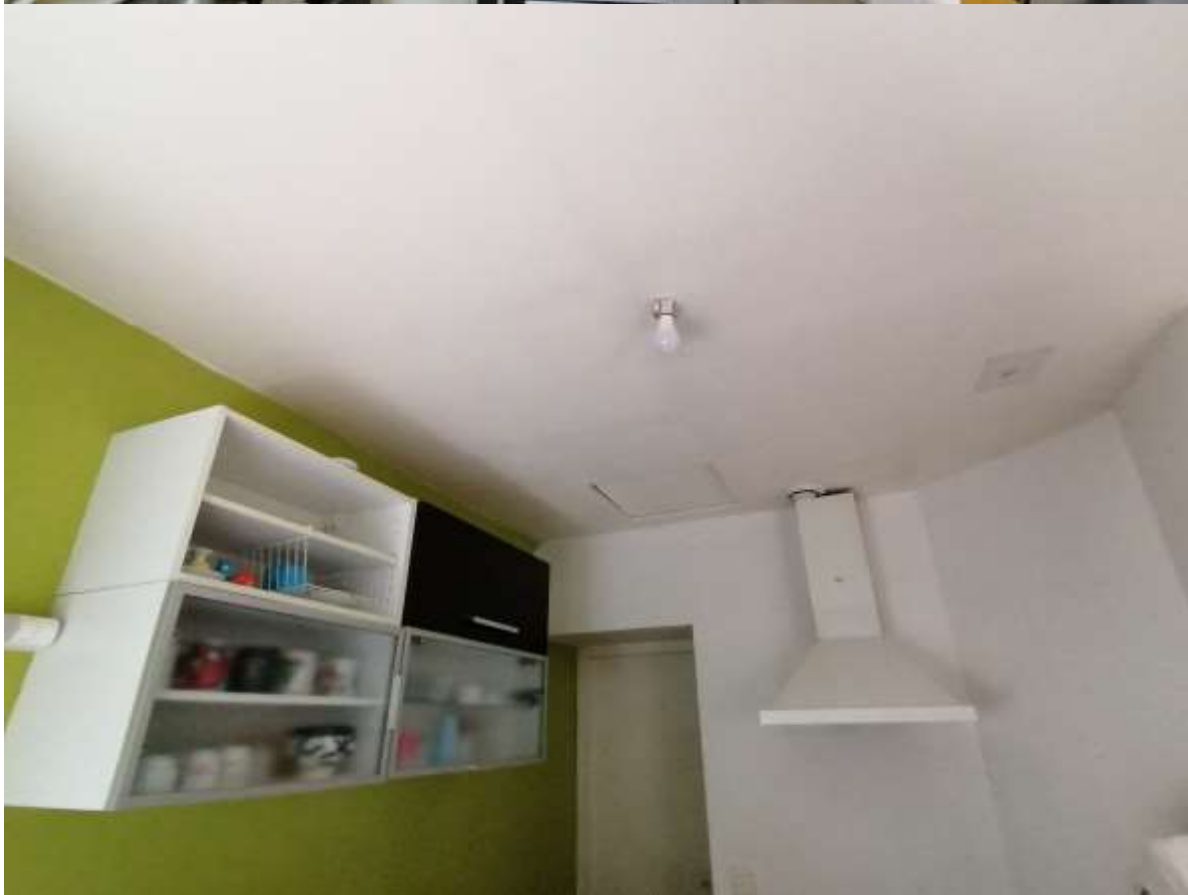
## **CUISINE :**

Les murs et plafond sont enduits et peints dans les tons blanc, hormis le mur au fond à droite de la cuisine qui est peint dans les tons vert pomme, on notera un défaut d'application de la peinture notable sur l'ensemble des murs et du plafond. Deux points lumineux au sein de la cuisine avec caches, crochets et ampoules.

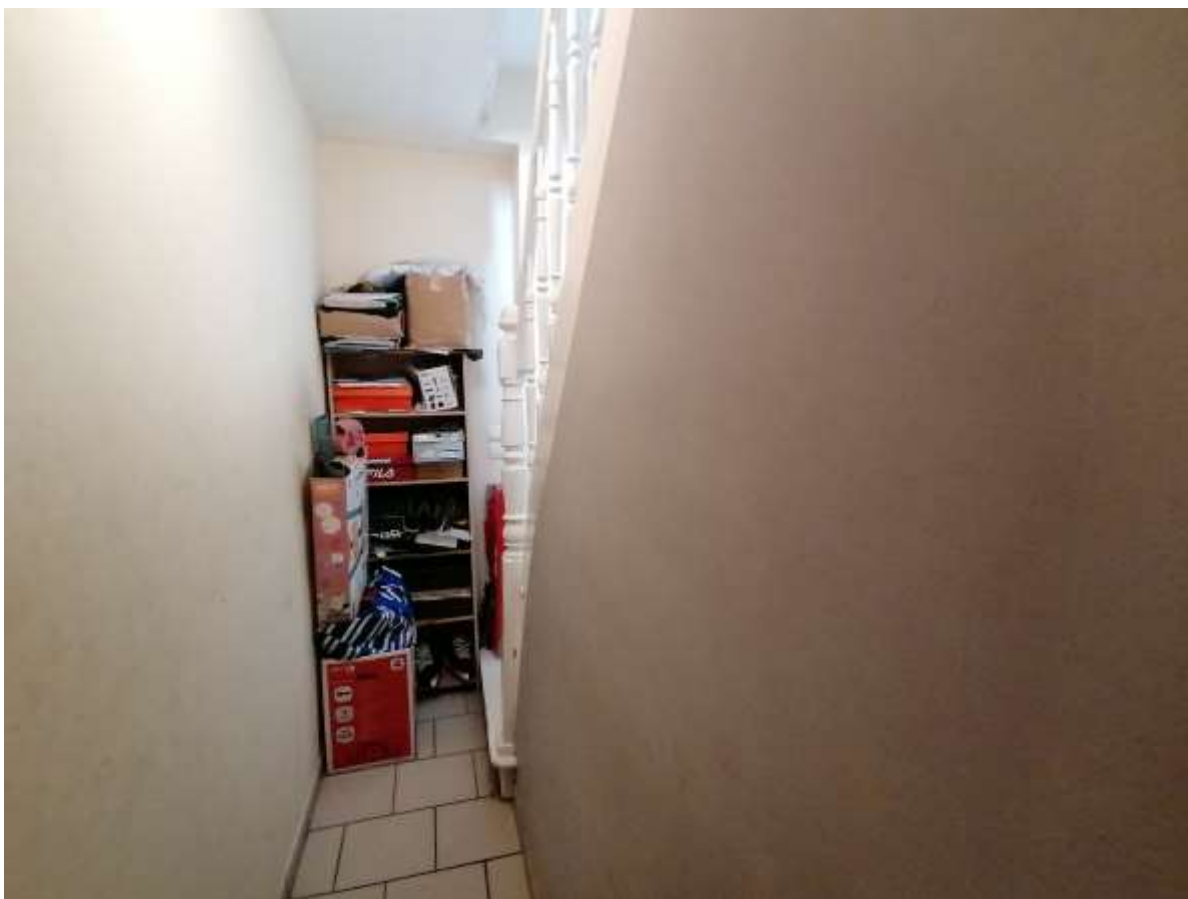
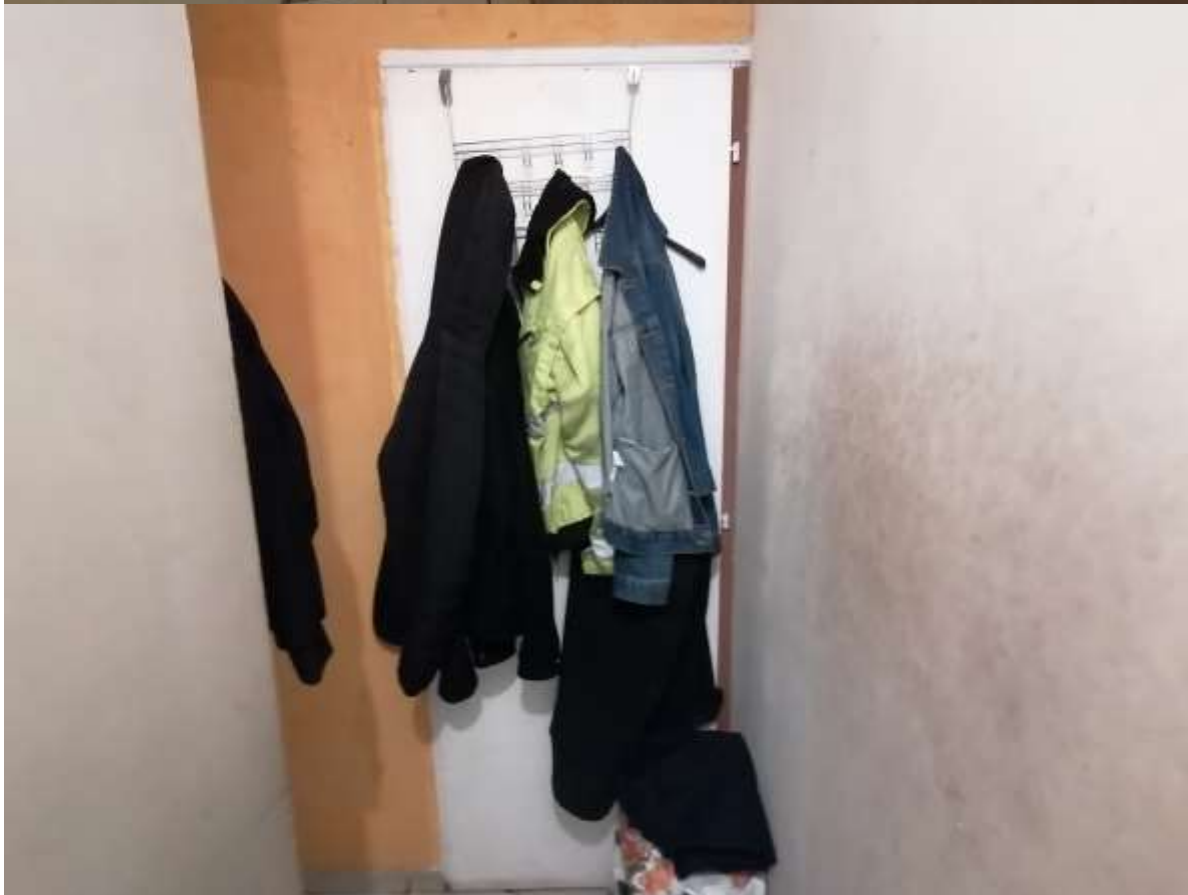
### **COULOIR DE CIRCULATION :**

Les murs sont enduits tantôt en orange tantôt en blanc, ils sont fortement tachés.

Le plafond est enduit et peint dans les tons blanc. Il y a un point lumineux au plafond avec cache, crochet et ampoule en état de fonctionnement.

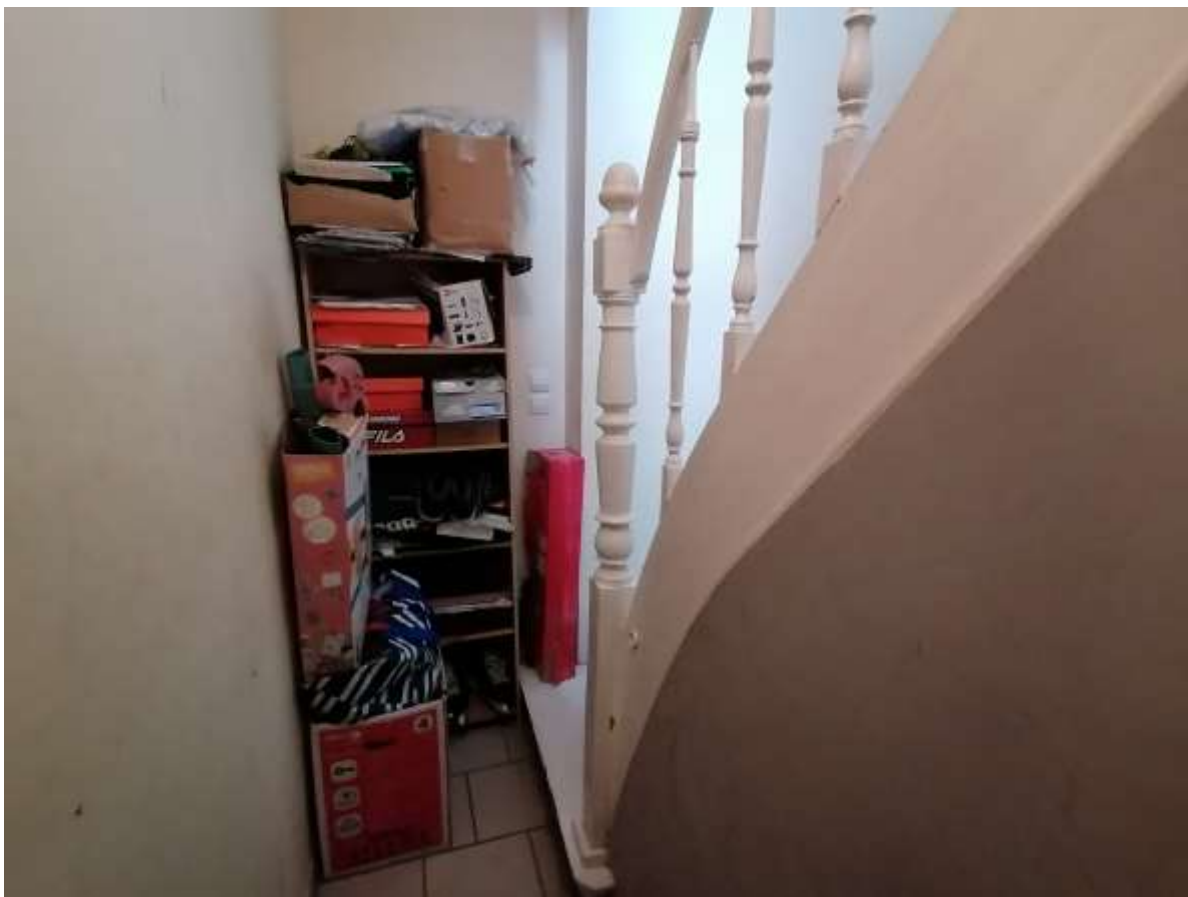
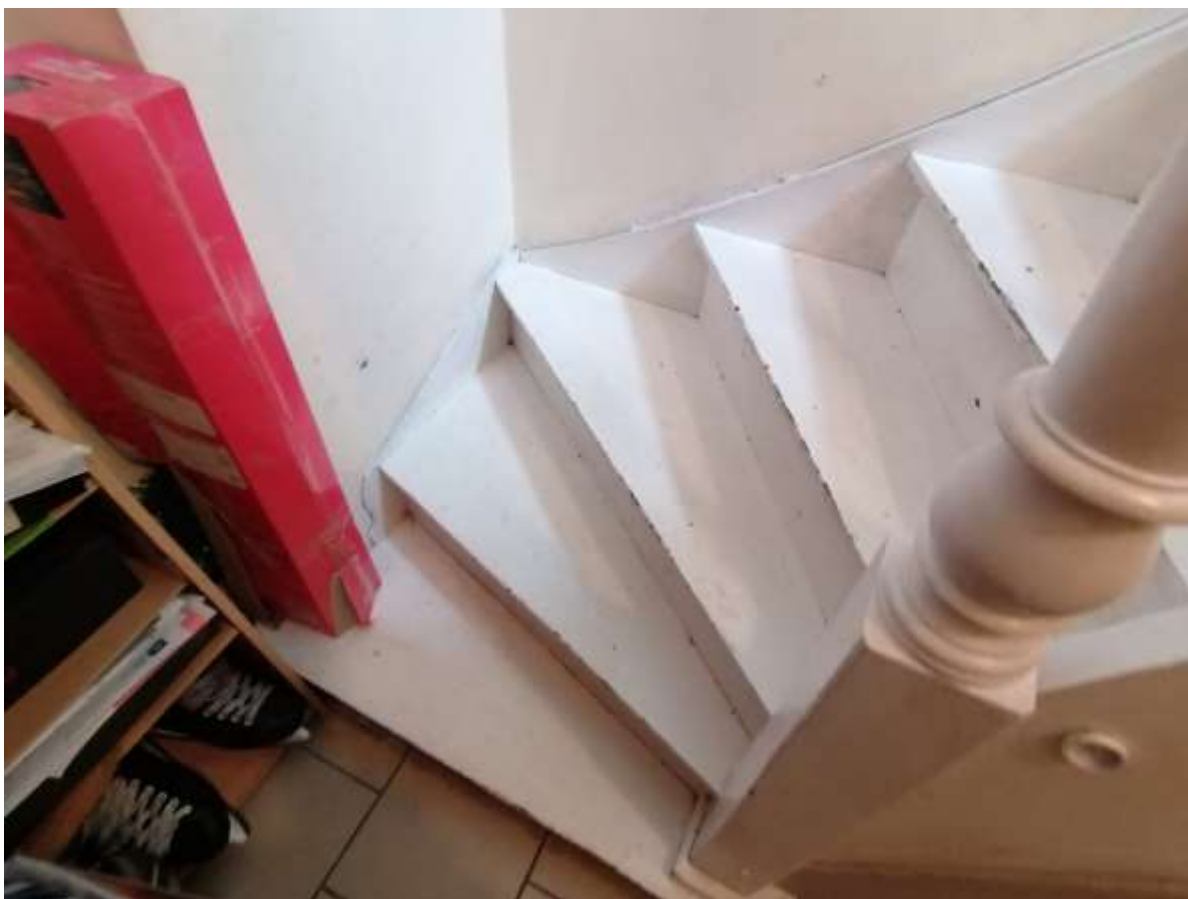
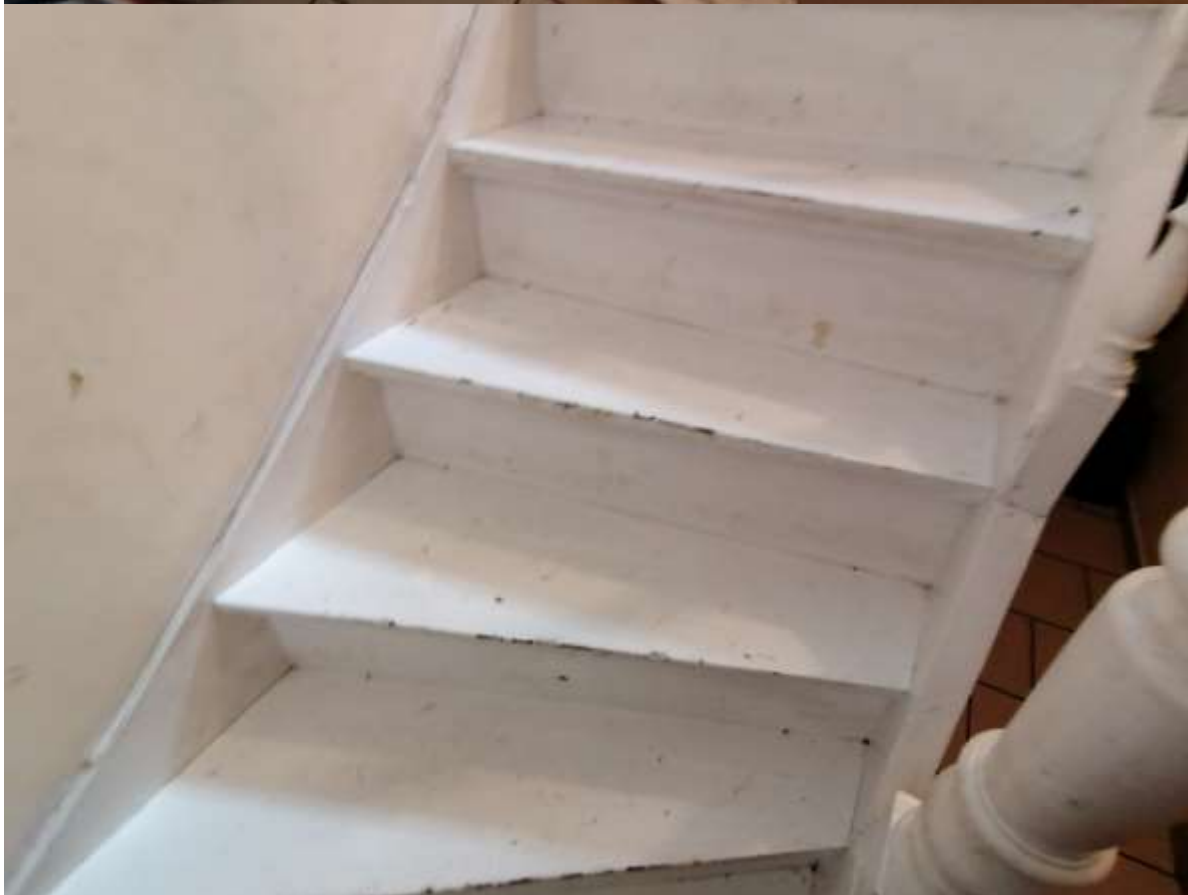
### **ETAGE :**

L'étage est accessible par le biais d'un escalier de bois usagé et ancien, peint dans les tons blanc, celui-ci est fortement sali du fait du passage de pas.

Les murs de la montée d'escalier sont enduits et peints dans les tons blanc à l'état d'usage, fortement tachés.
