## **PROCÈS-VERBAL DE DESCRIPTION**

**Me suis transportée ce jour, à 14h00, à : 265 rue Anatole France 59690 VIEUX CONDE.**

Il s'agit d'une maison à usage d'habitation en semi mitoyenneté, située en retrait de rue.

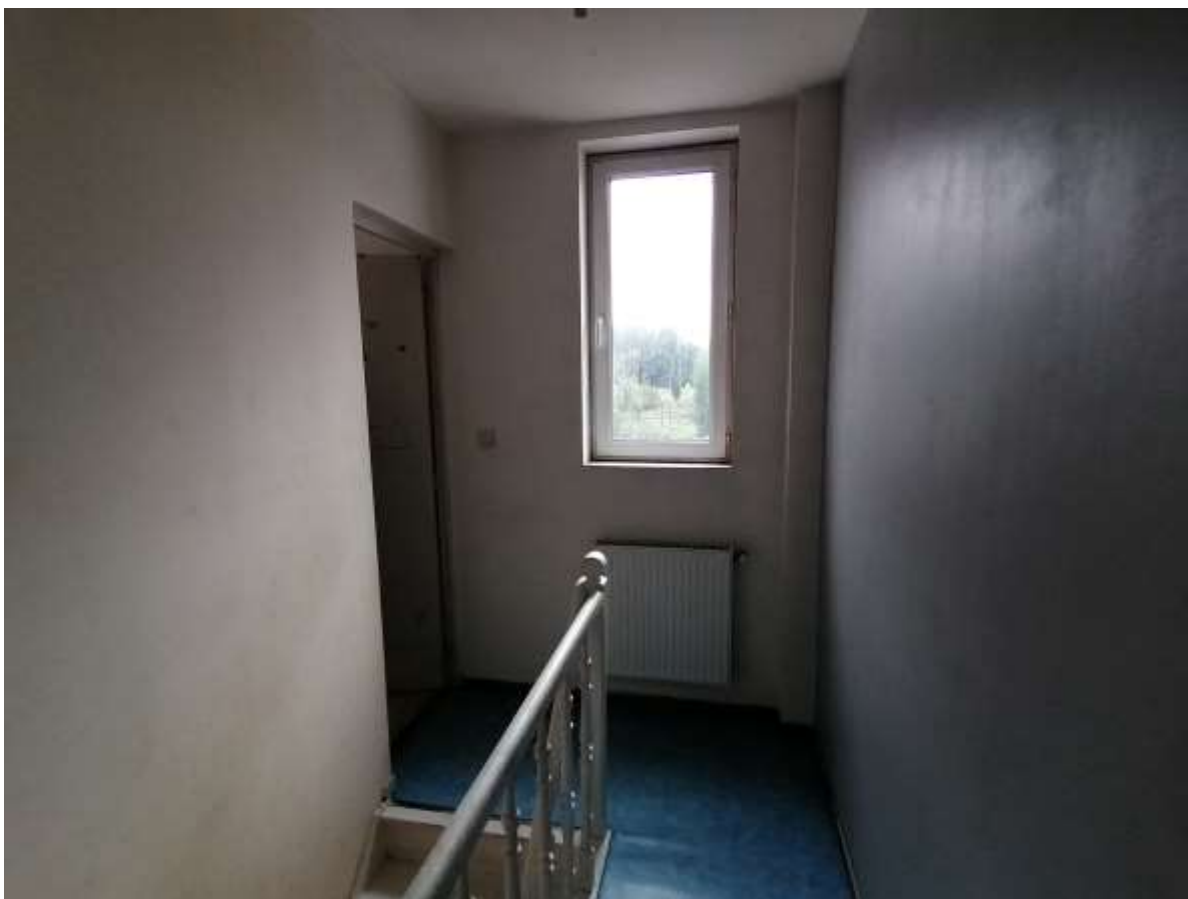
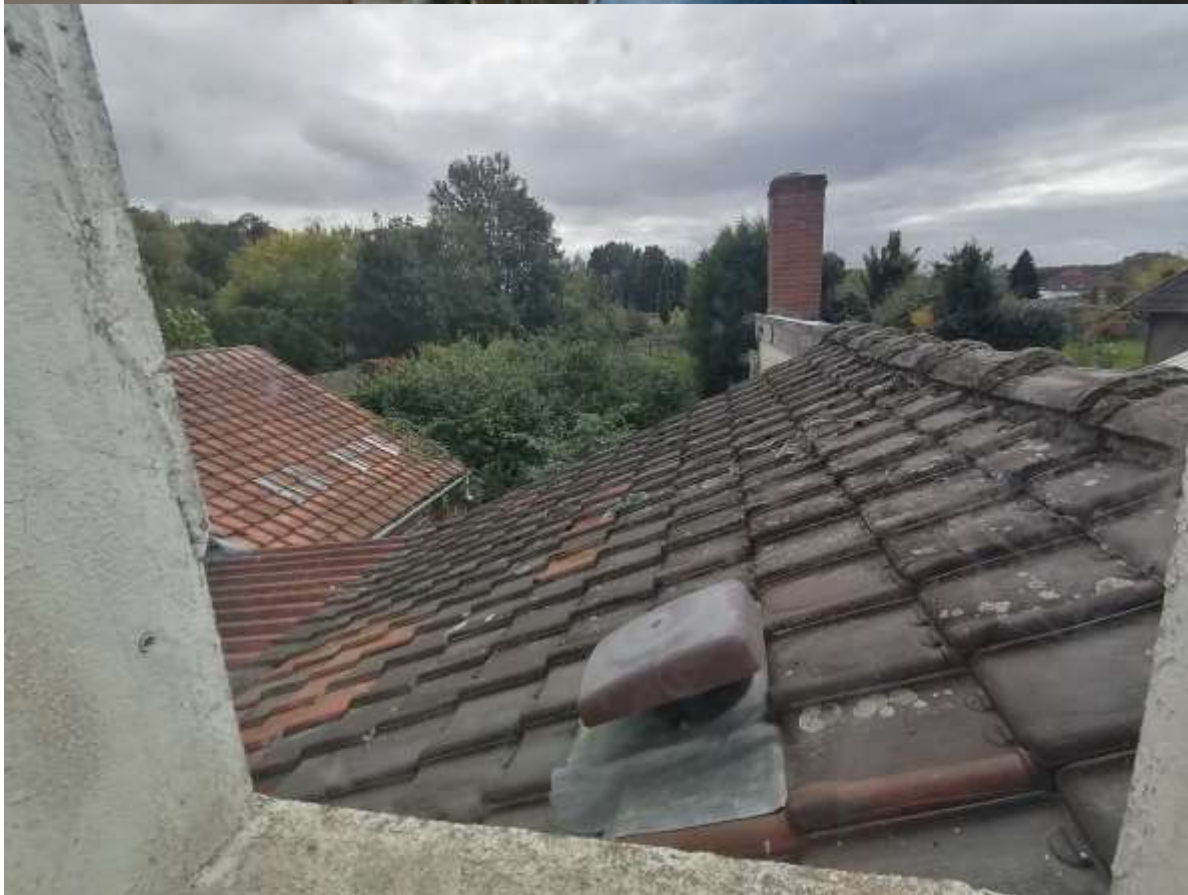
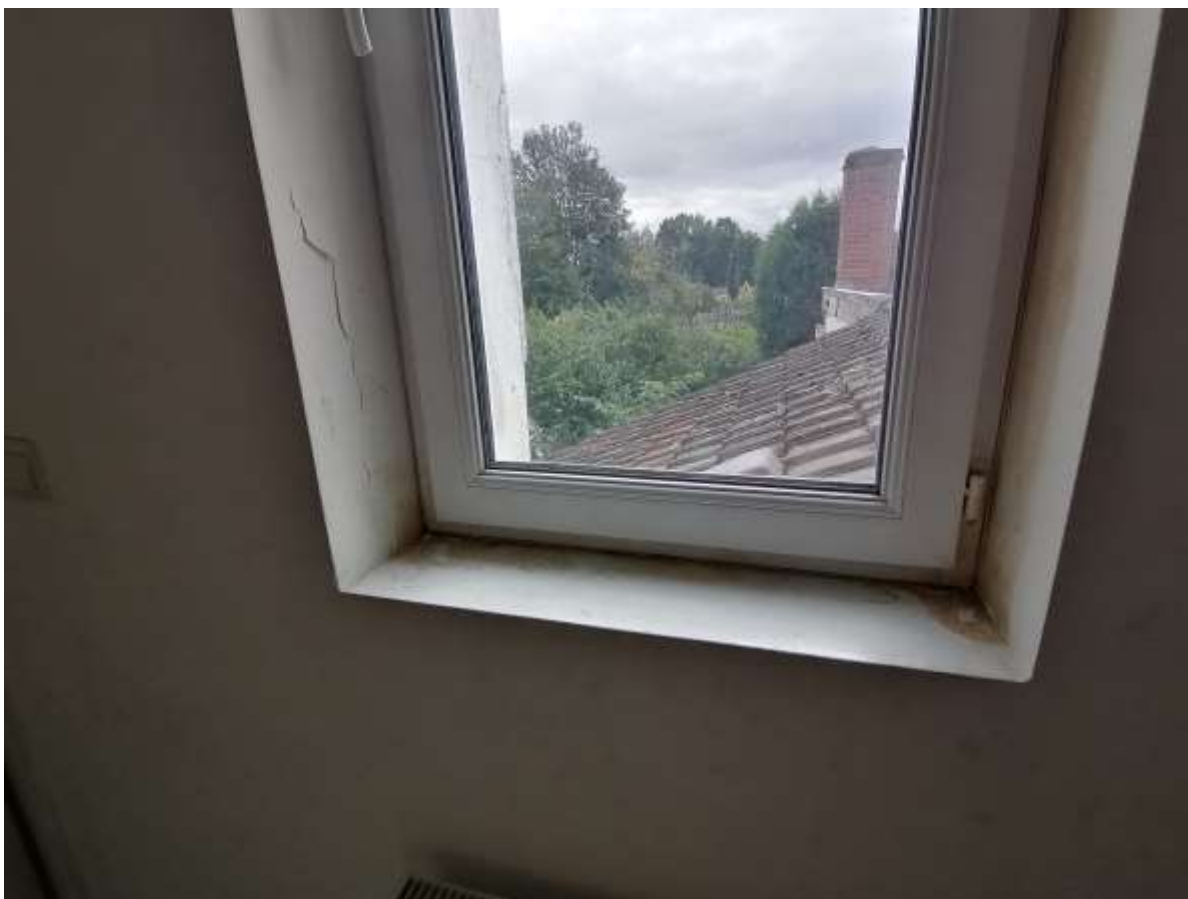
### **PALIER :**

Nous accédons à un palier côté pignon droit de l'habitation dont le sol est revêtu d'un vieux linoléum de couleur bleue usagé et ancien, taché, impacté et qui se décolle. Présence de vieilles plinthes sur le pourtour en bois.

Les murs et plafond sont enduits et peints dans les tons blanc à l'état d'usage, ils comprennent un défaut d'application de la peinture. De nombreuses toiles d'araignée sont visibles au plafond. Deux points lumineux avec caches, crochets mais toutefois sans ampoule.

On notera la présence d'importantes traces d'humidité sur le tableau intérieur de la menuiserie. Absence de volet.

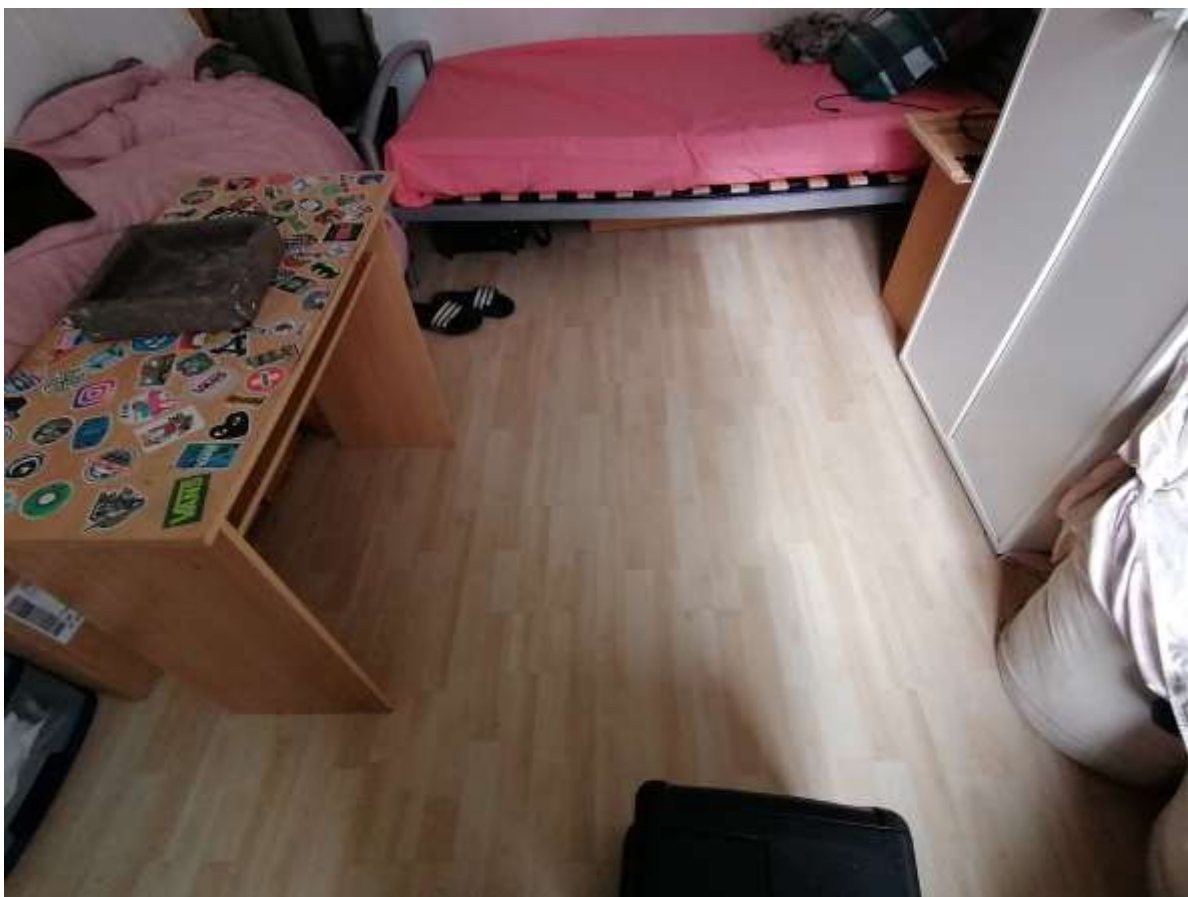
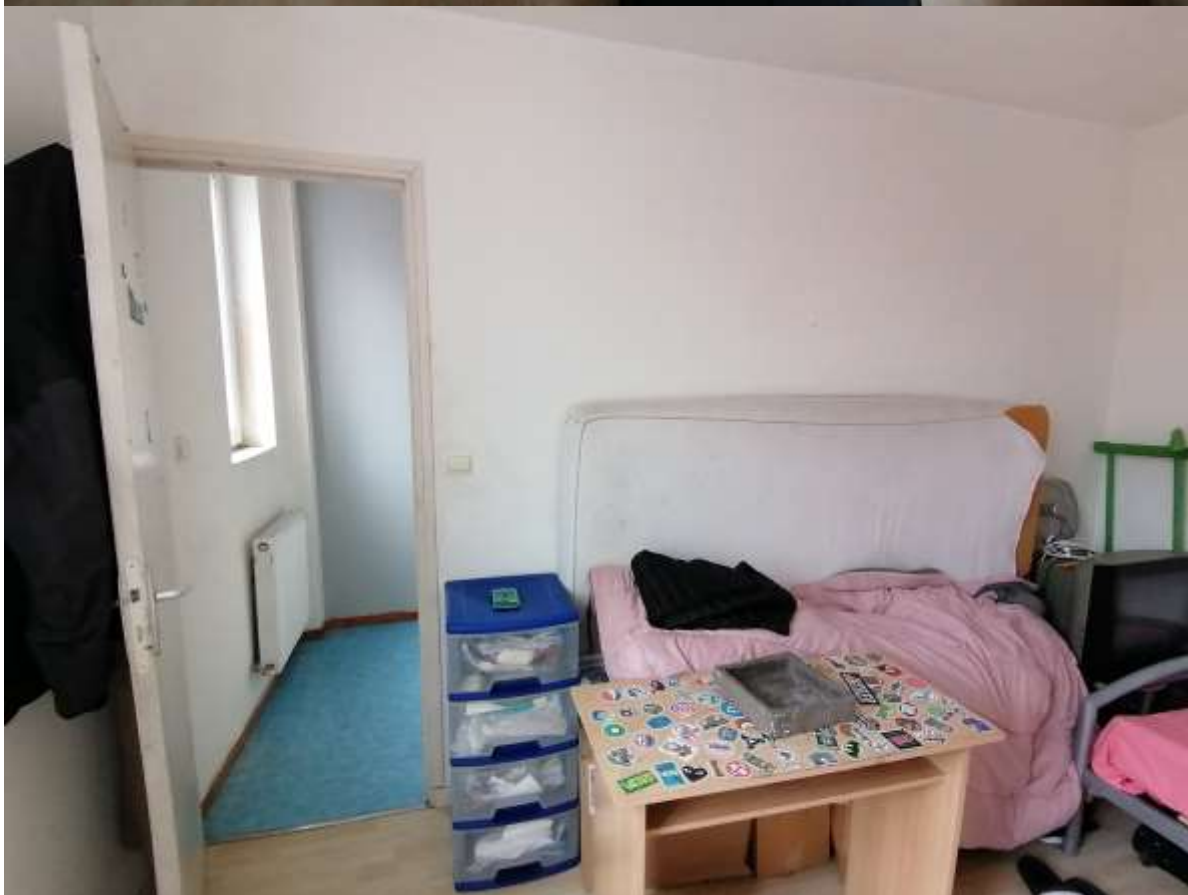
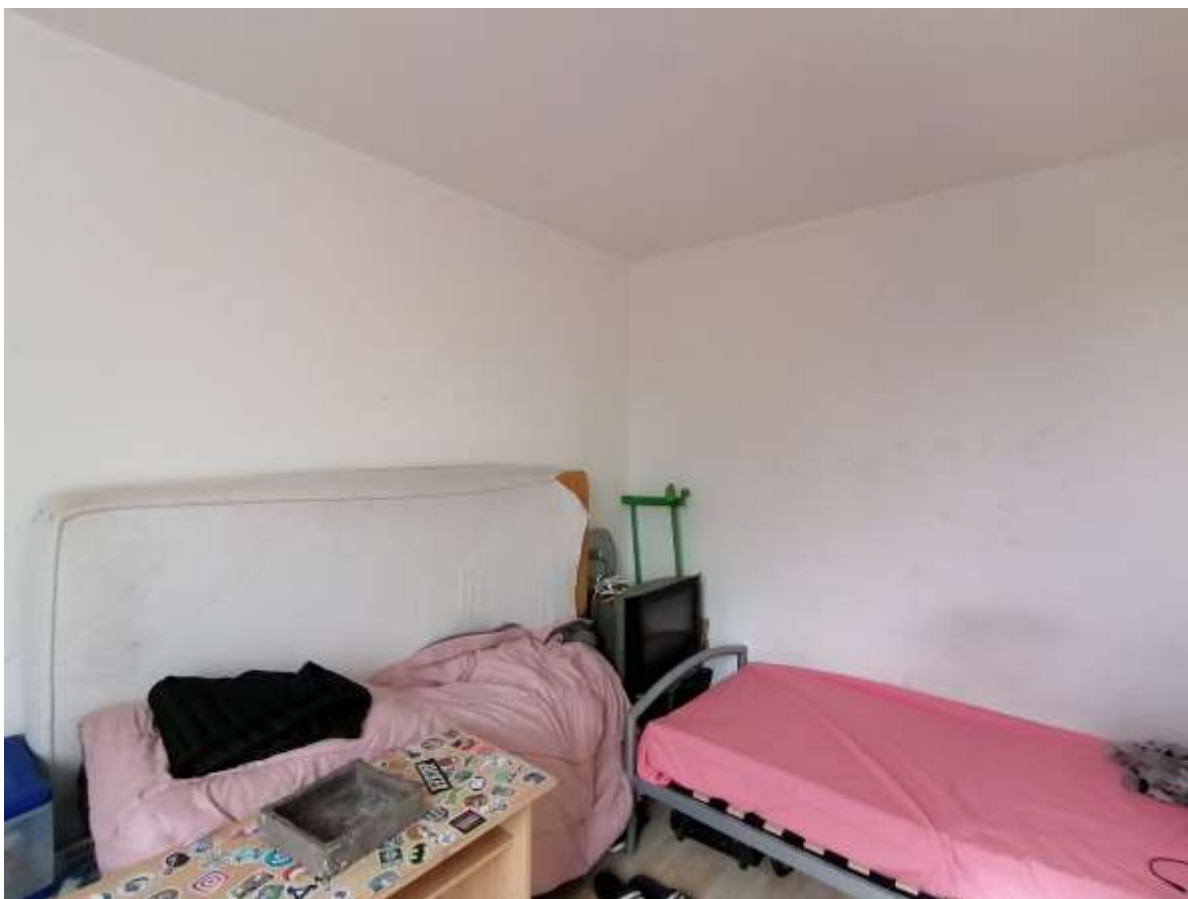
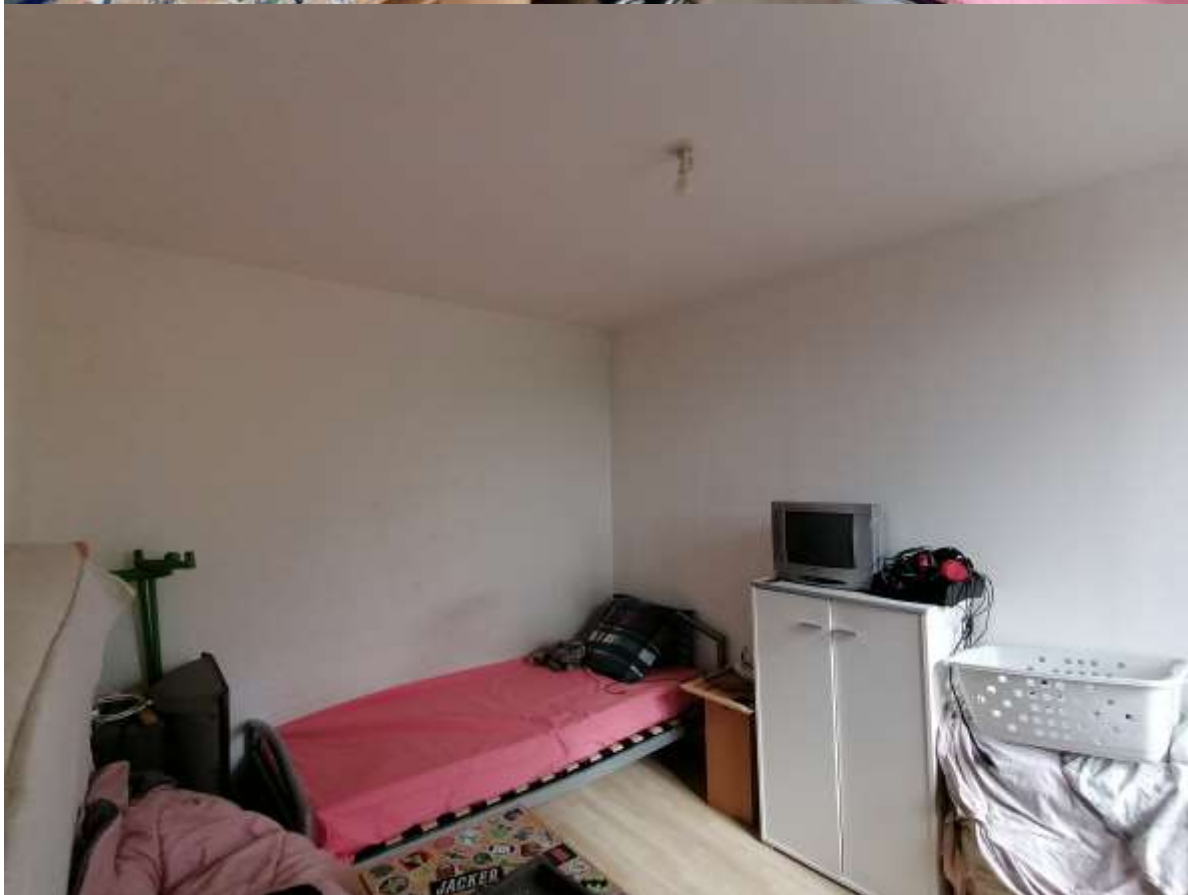
### **PREMIERE CHAMBRE :**

Une première chambre est accessible sur l'arrière du logement, immédiatement sur la gauche de la montée d'escalier, chambre située côté pignon gauche de l'habitation, accessible par le biais d'une vieille porte isoplane usagée et ancienne. Présence d'une barre de seuil mais qui n'est toutefois pas raccordée au niveau du revêtement de sol existant au sein de la chambre.

Le sol de cette chambre est en effet revêtu d'un stratifié imitation parquet bois usagé et ancien. Présence de plinthes en bois sur le pourtour.

Les murs et plafond sont enduits et peints dans les tons blanc à l'état d'usage. Les murs sont fortement tachés notamment au niveau de la literie, quelques toiles d'araignée sont également visibles au plafond ainsi qu'au niveau de l'arête mur et plafond. Il y a un point lumineux au plafond.

Cette pièce prend jour par le biais d'une fenêtre double vantail, châssis PVC blanc vitrerie double vitrage sans volet extérieur. Présence d'un garde-corps métallique rouillé à l'extérieur sur lequel est maintenue la prise télé.

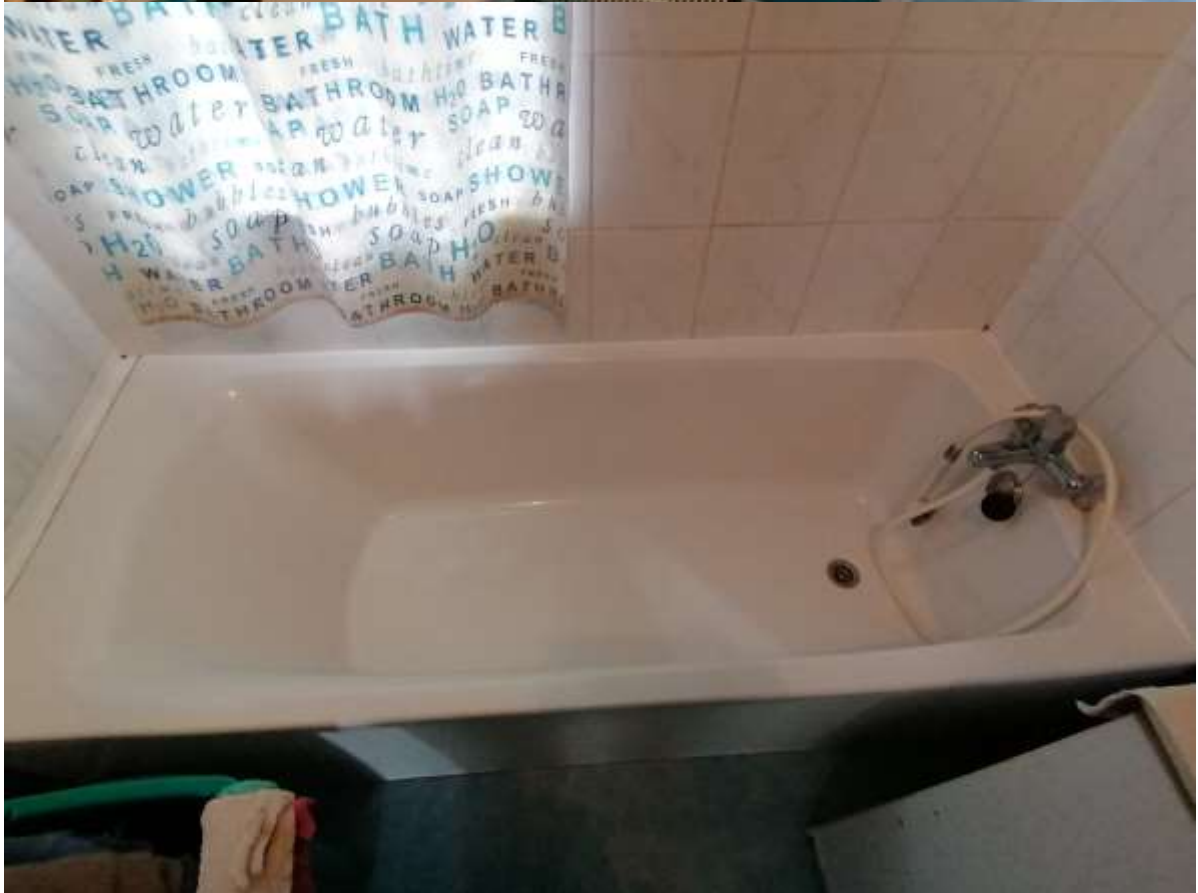
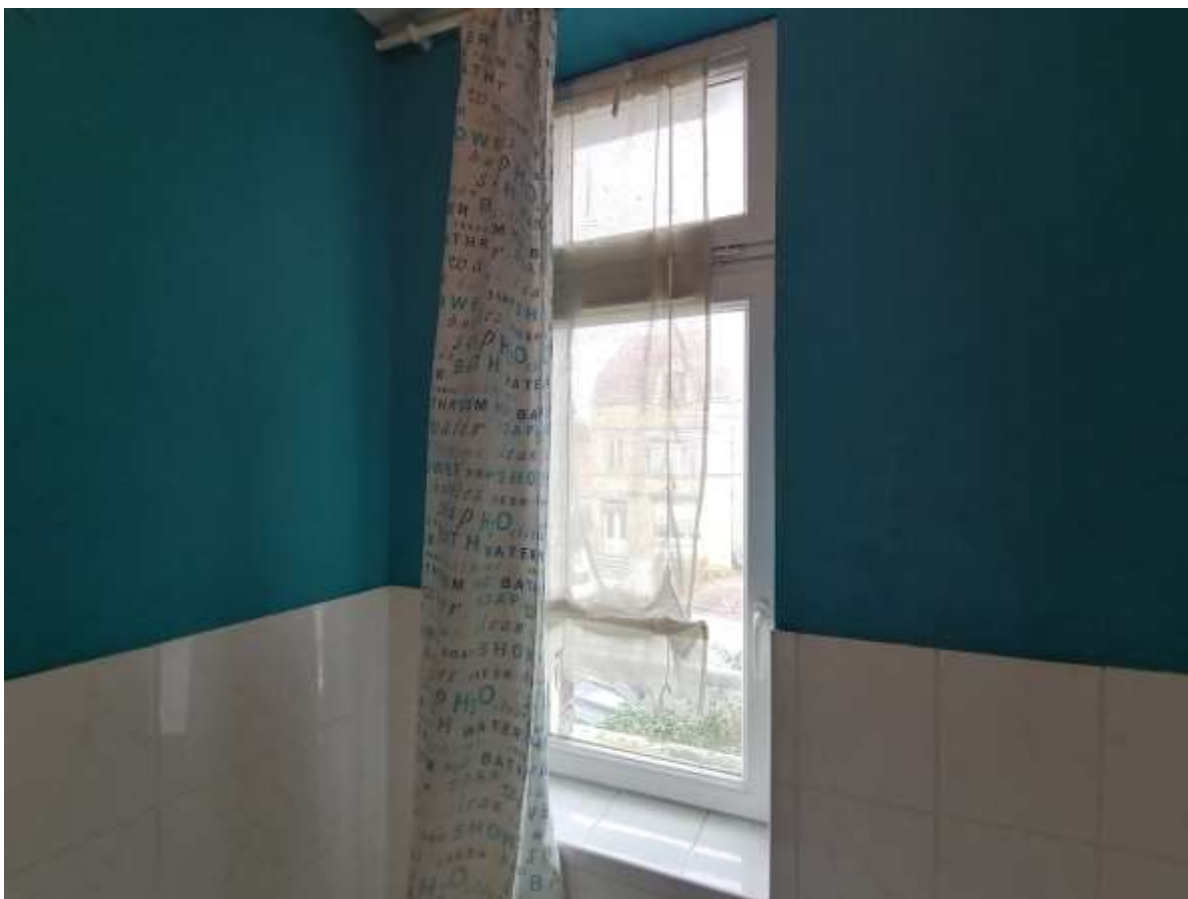
### **SALLE DE BAINS :**

La salle de bains est ensuite accessible en façade avant de l'habitation côté pignon droit de cette dernière, par le biais d'une vieille porte isoplane blanche qui est cassée, fracturée tant au niveau du bâti que de la poignée. Présence d'une barre de seuil.

Les murs de la salle de bains sont peints dans les tons bleu à l'état d'usage.

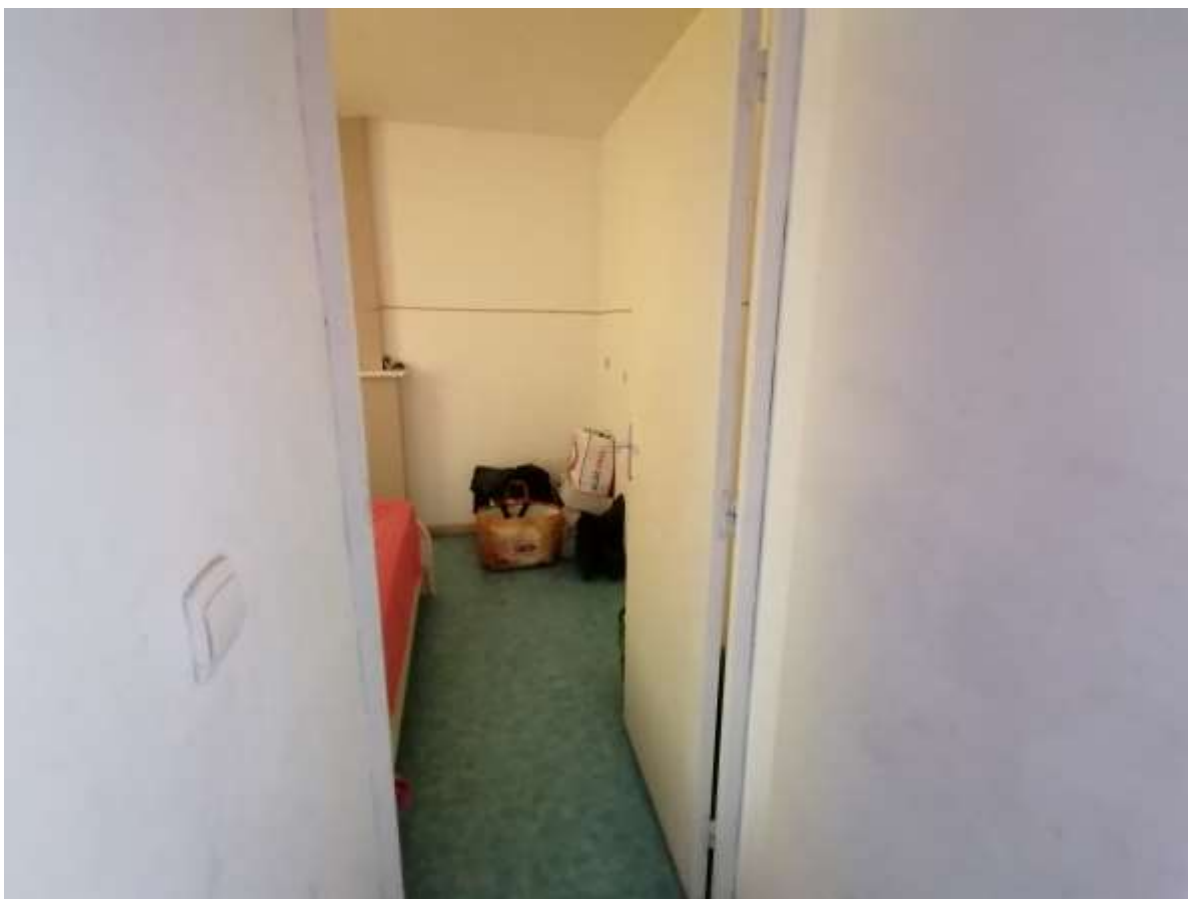
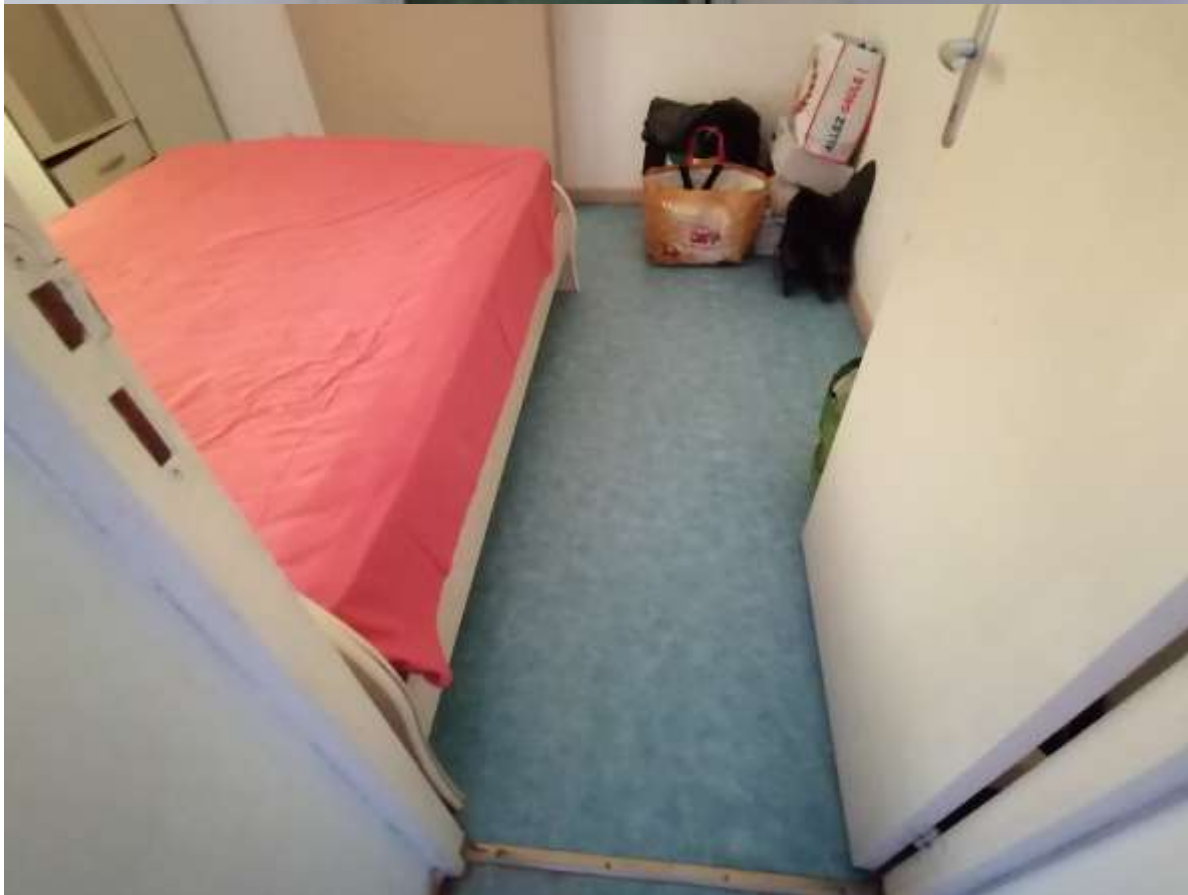
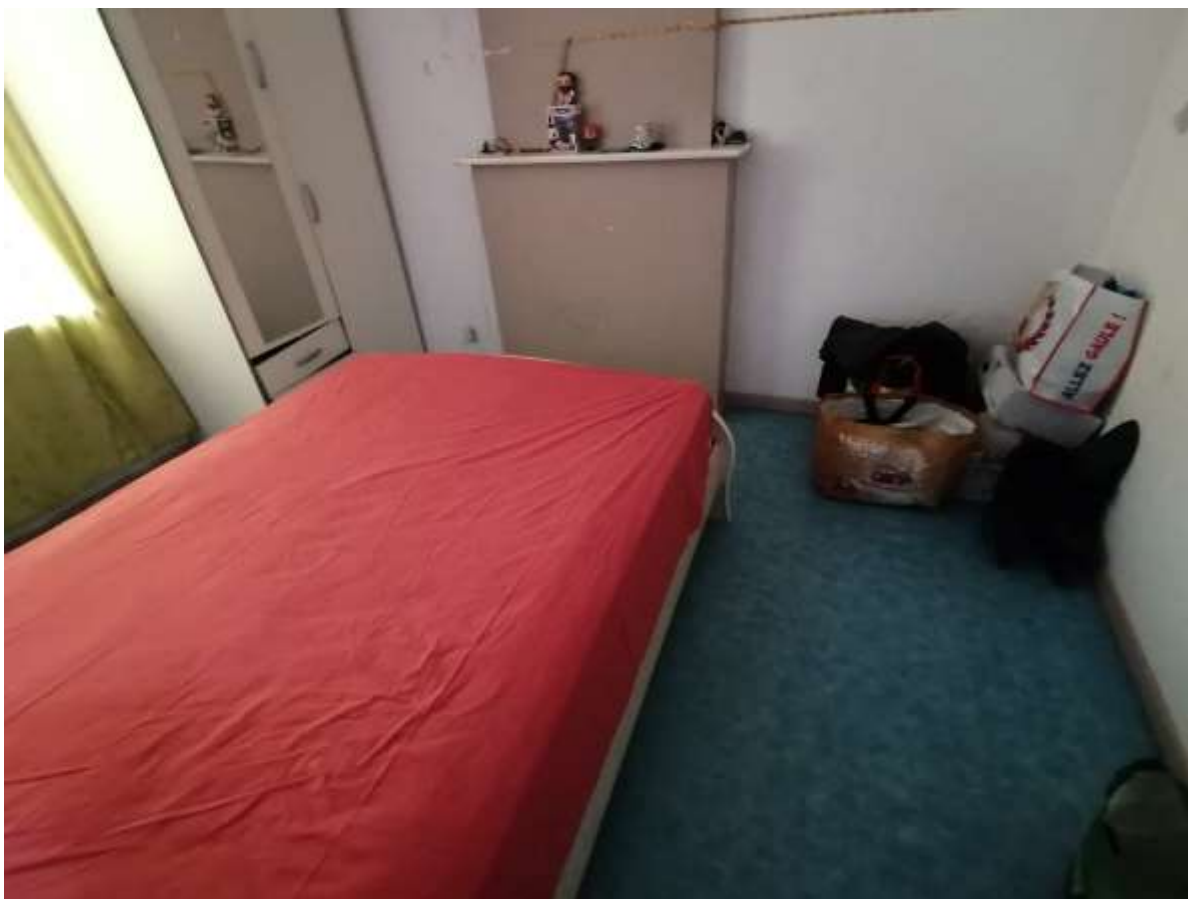
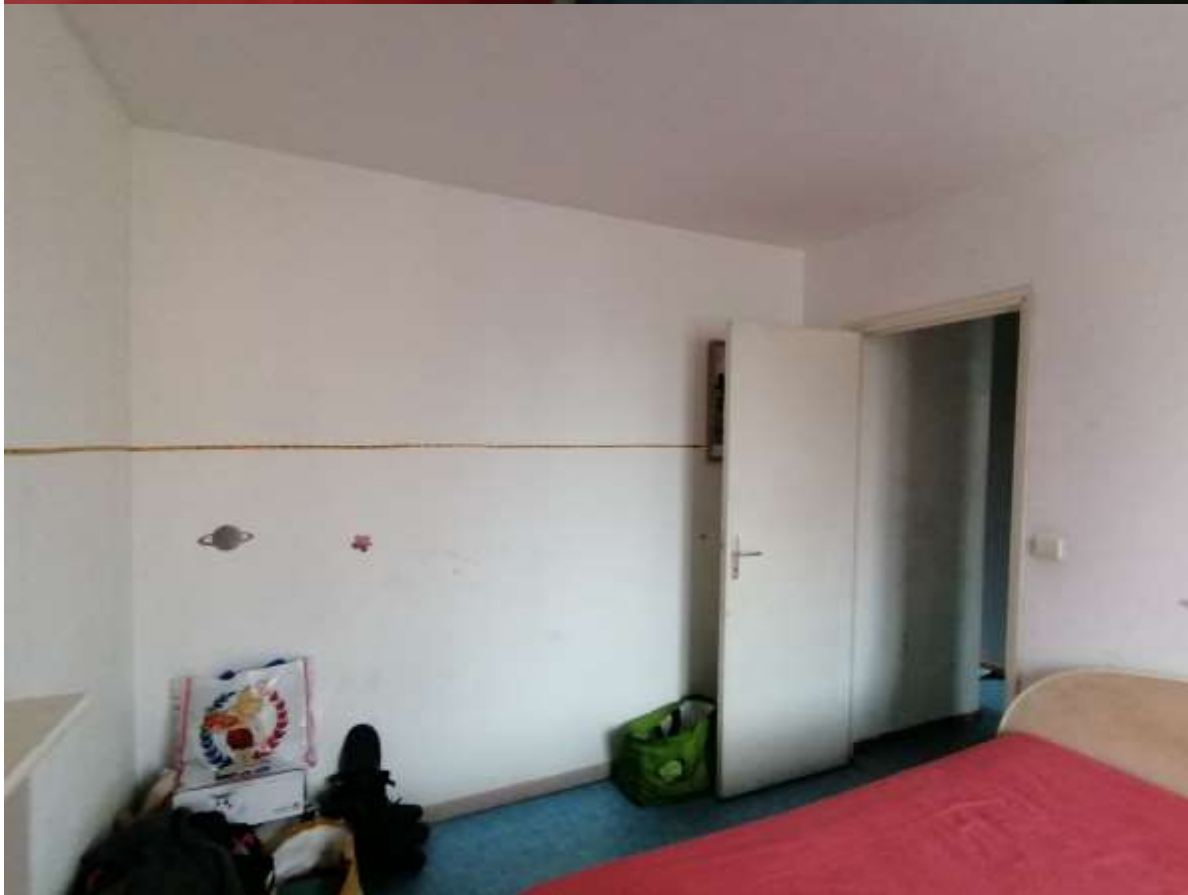
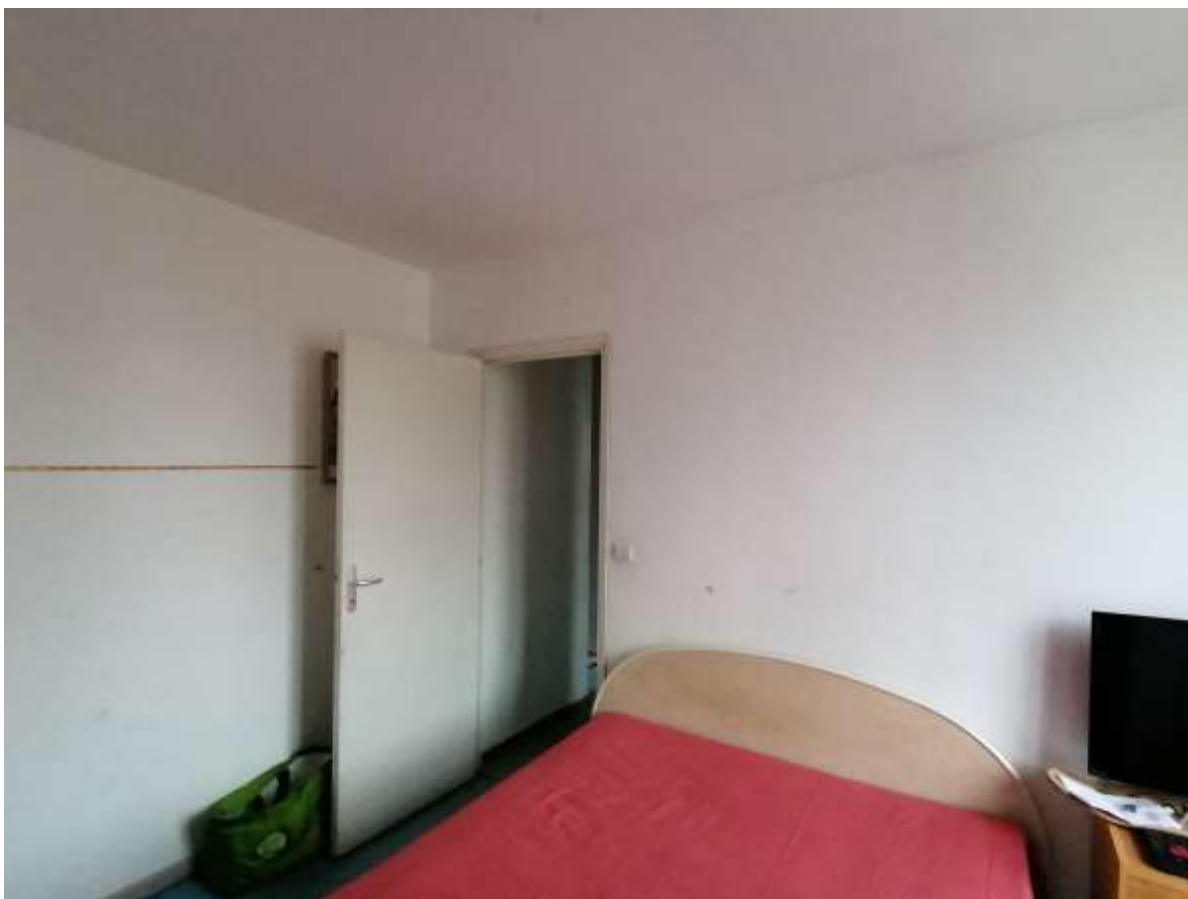
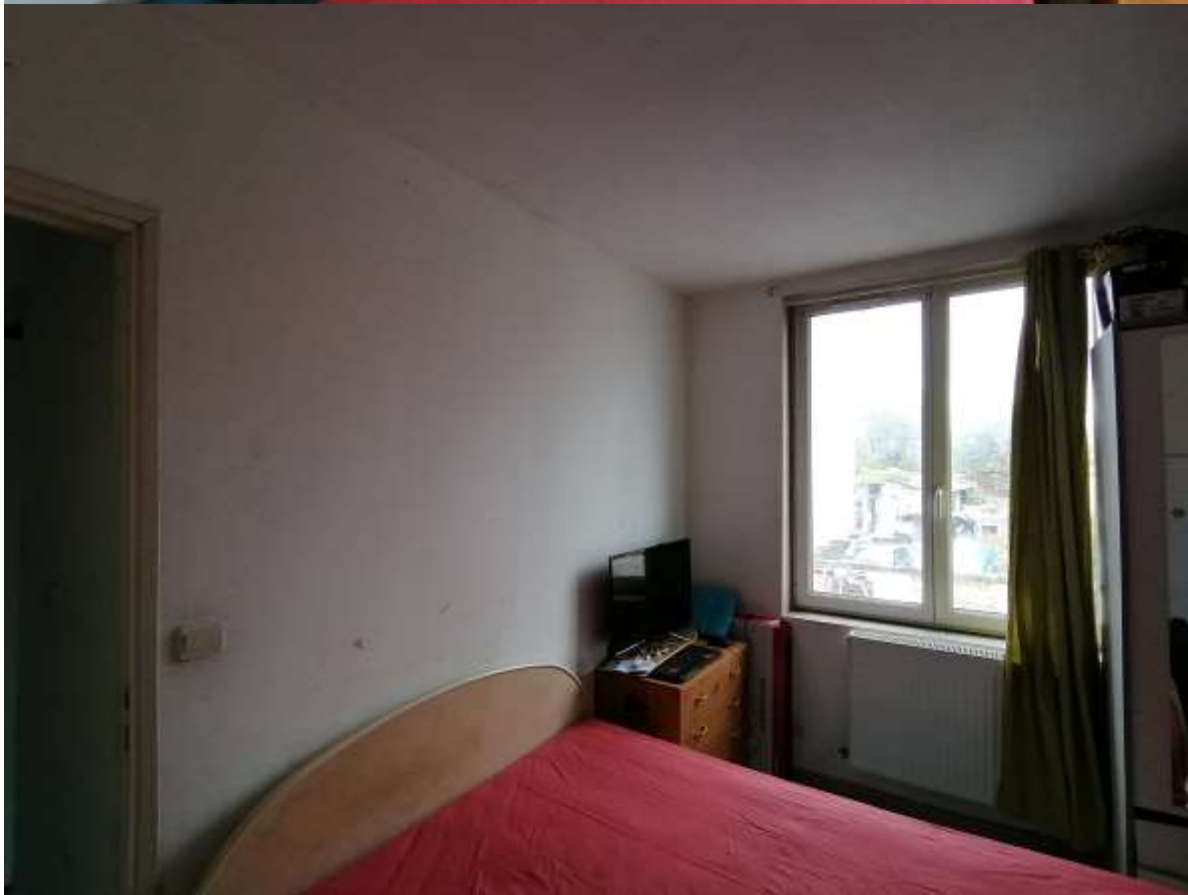
### **SECONDE CHAMBRE :**

Le plafond est enduit et peint en blanc. Il y a un point lumineux au plafond avec cache, crochet sans ampoule.

Présence d'un vieux radiateur gaz à tête thermostatique au-dessus duquel la pièce prend jour par le biais d'une fenêtre double vantail, châssis PVC blanc, vitrerie double vitrage, absence de volet extérieur, présence d'un garde-corps. Cette fenêtre donne vue en façade avant de l'habitation.
