## **PROCÈS-VERBAL DE DESCRIPTION**

**Me suis transportée ce jour, à 14h00, à : 265 rue Anatole France 59690 VIEUX CONDE.**

Il s'agit d'une maison à usage d'habitation en semi mitoyenneté, située en retrait de rue.

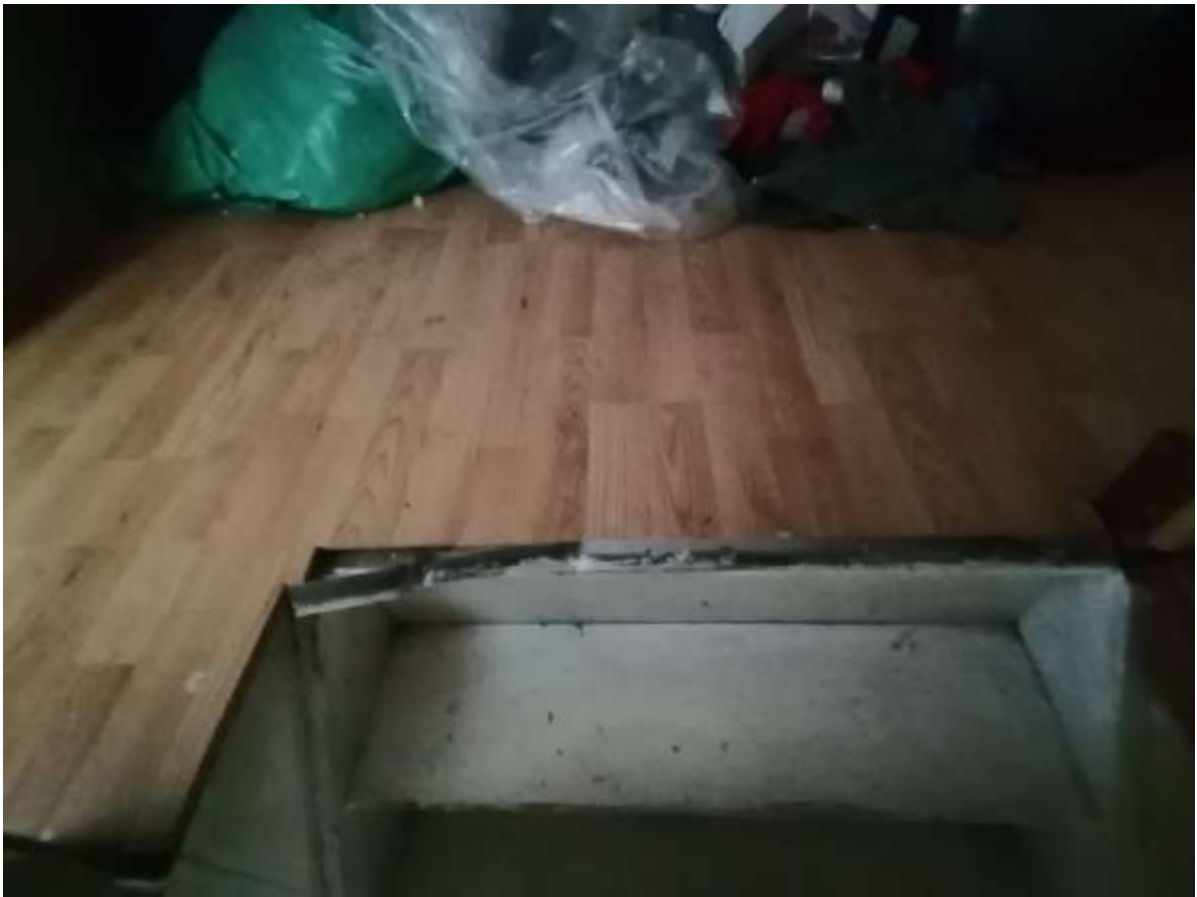
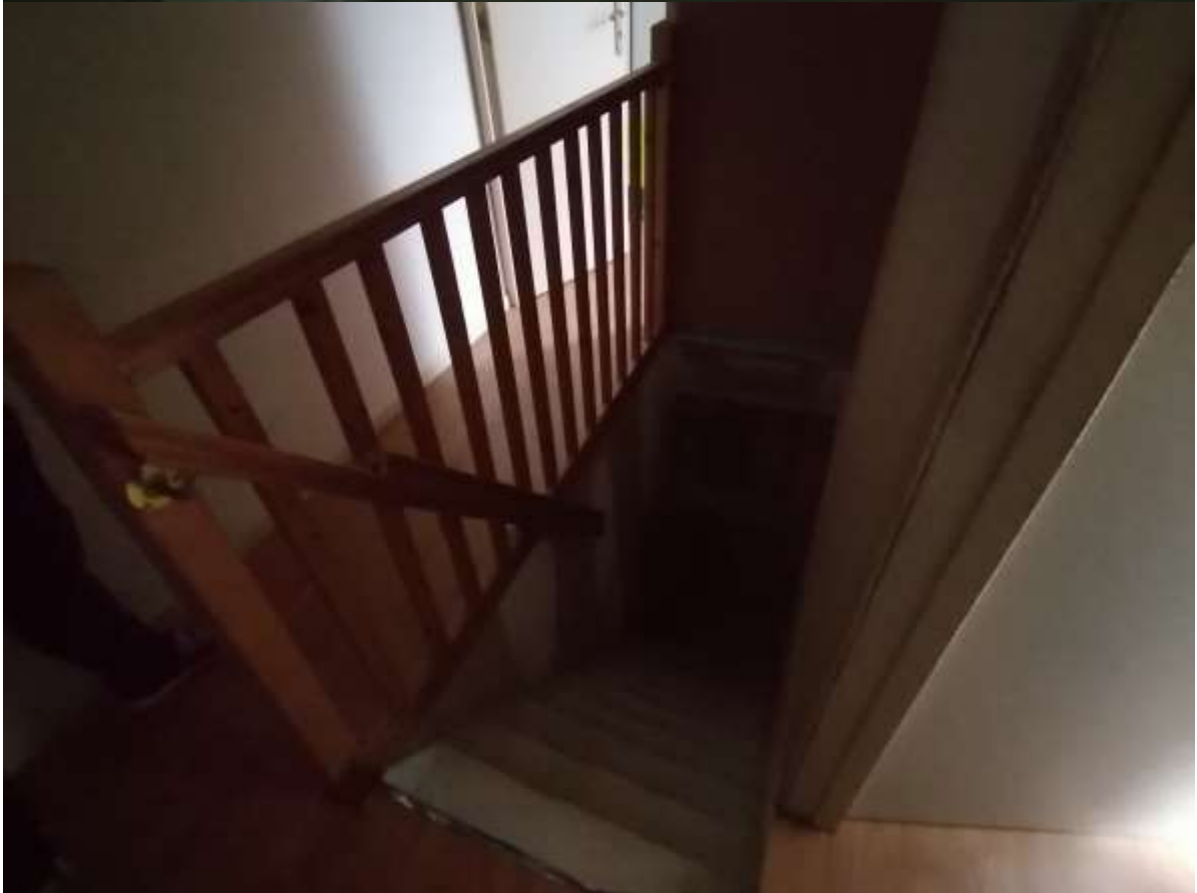
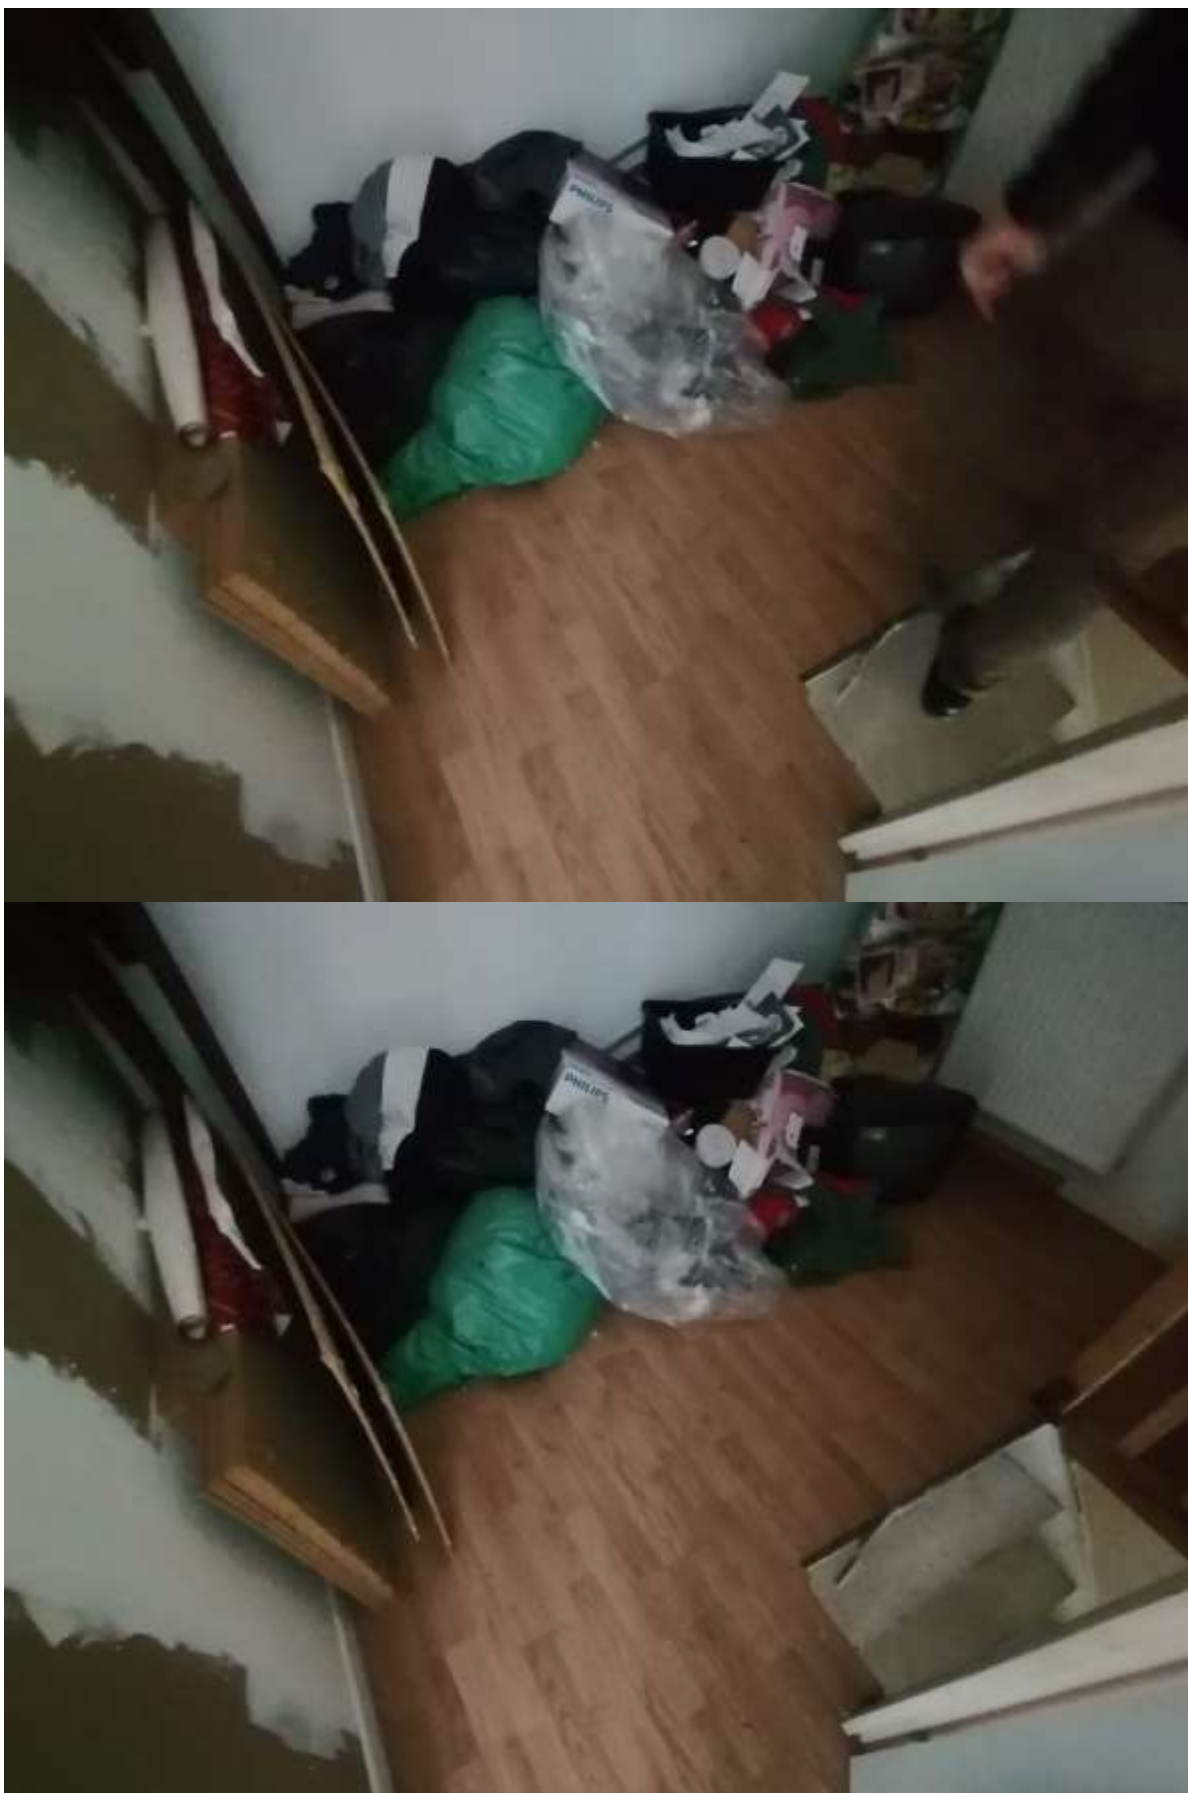
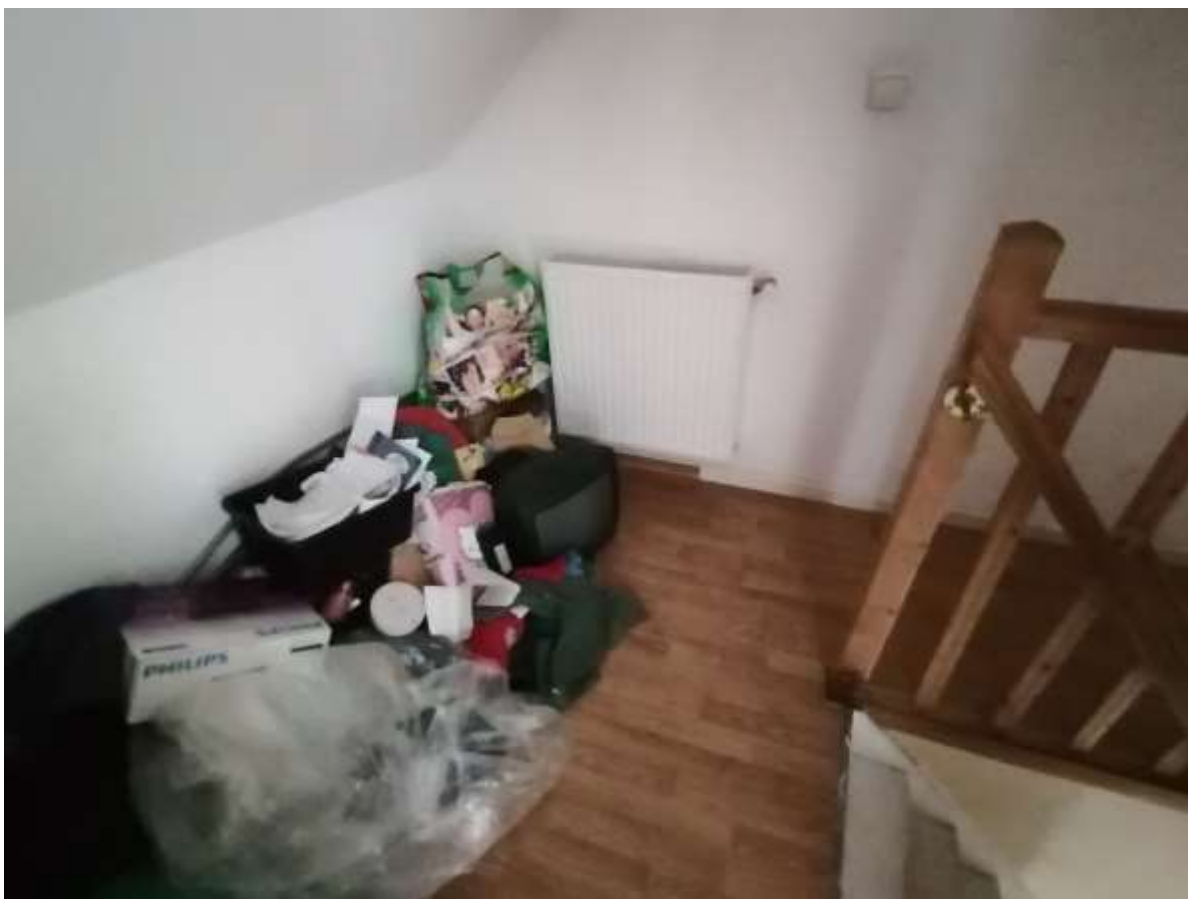
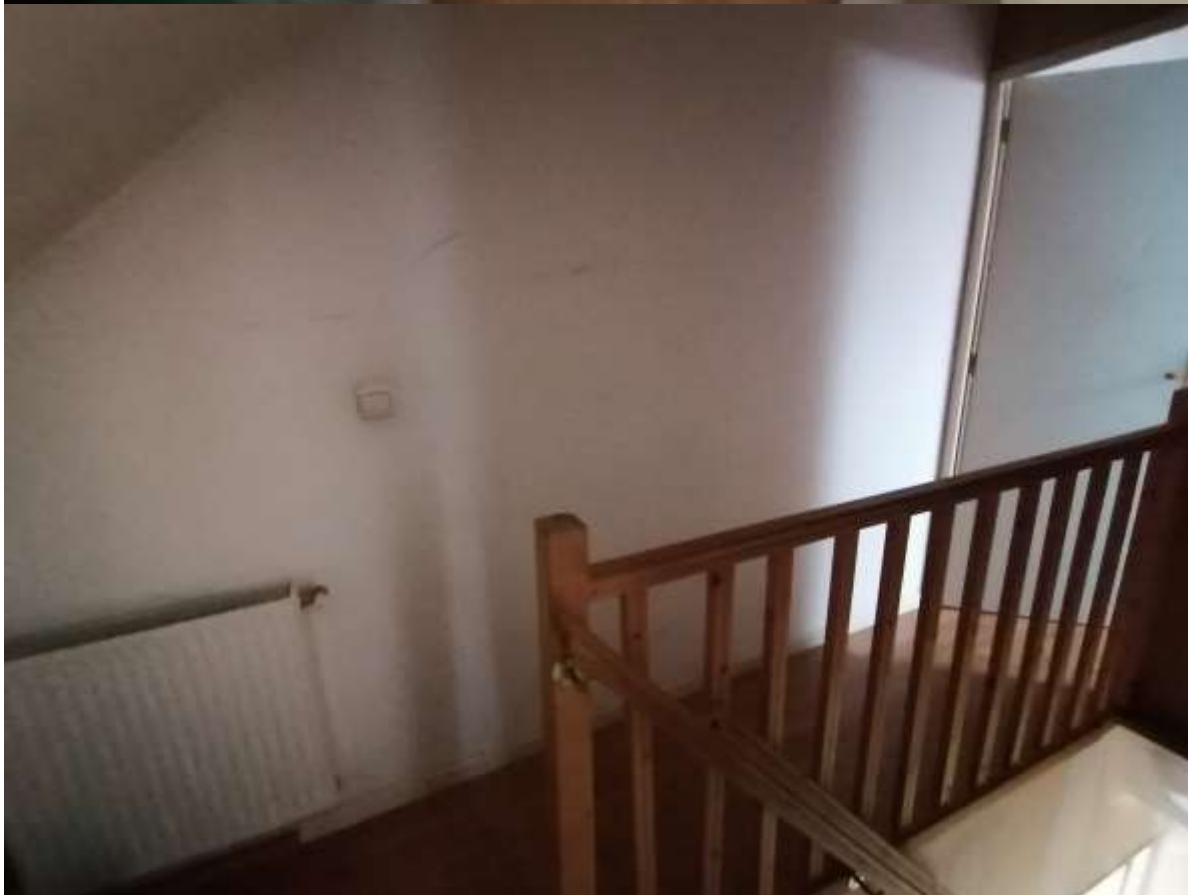
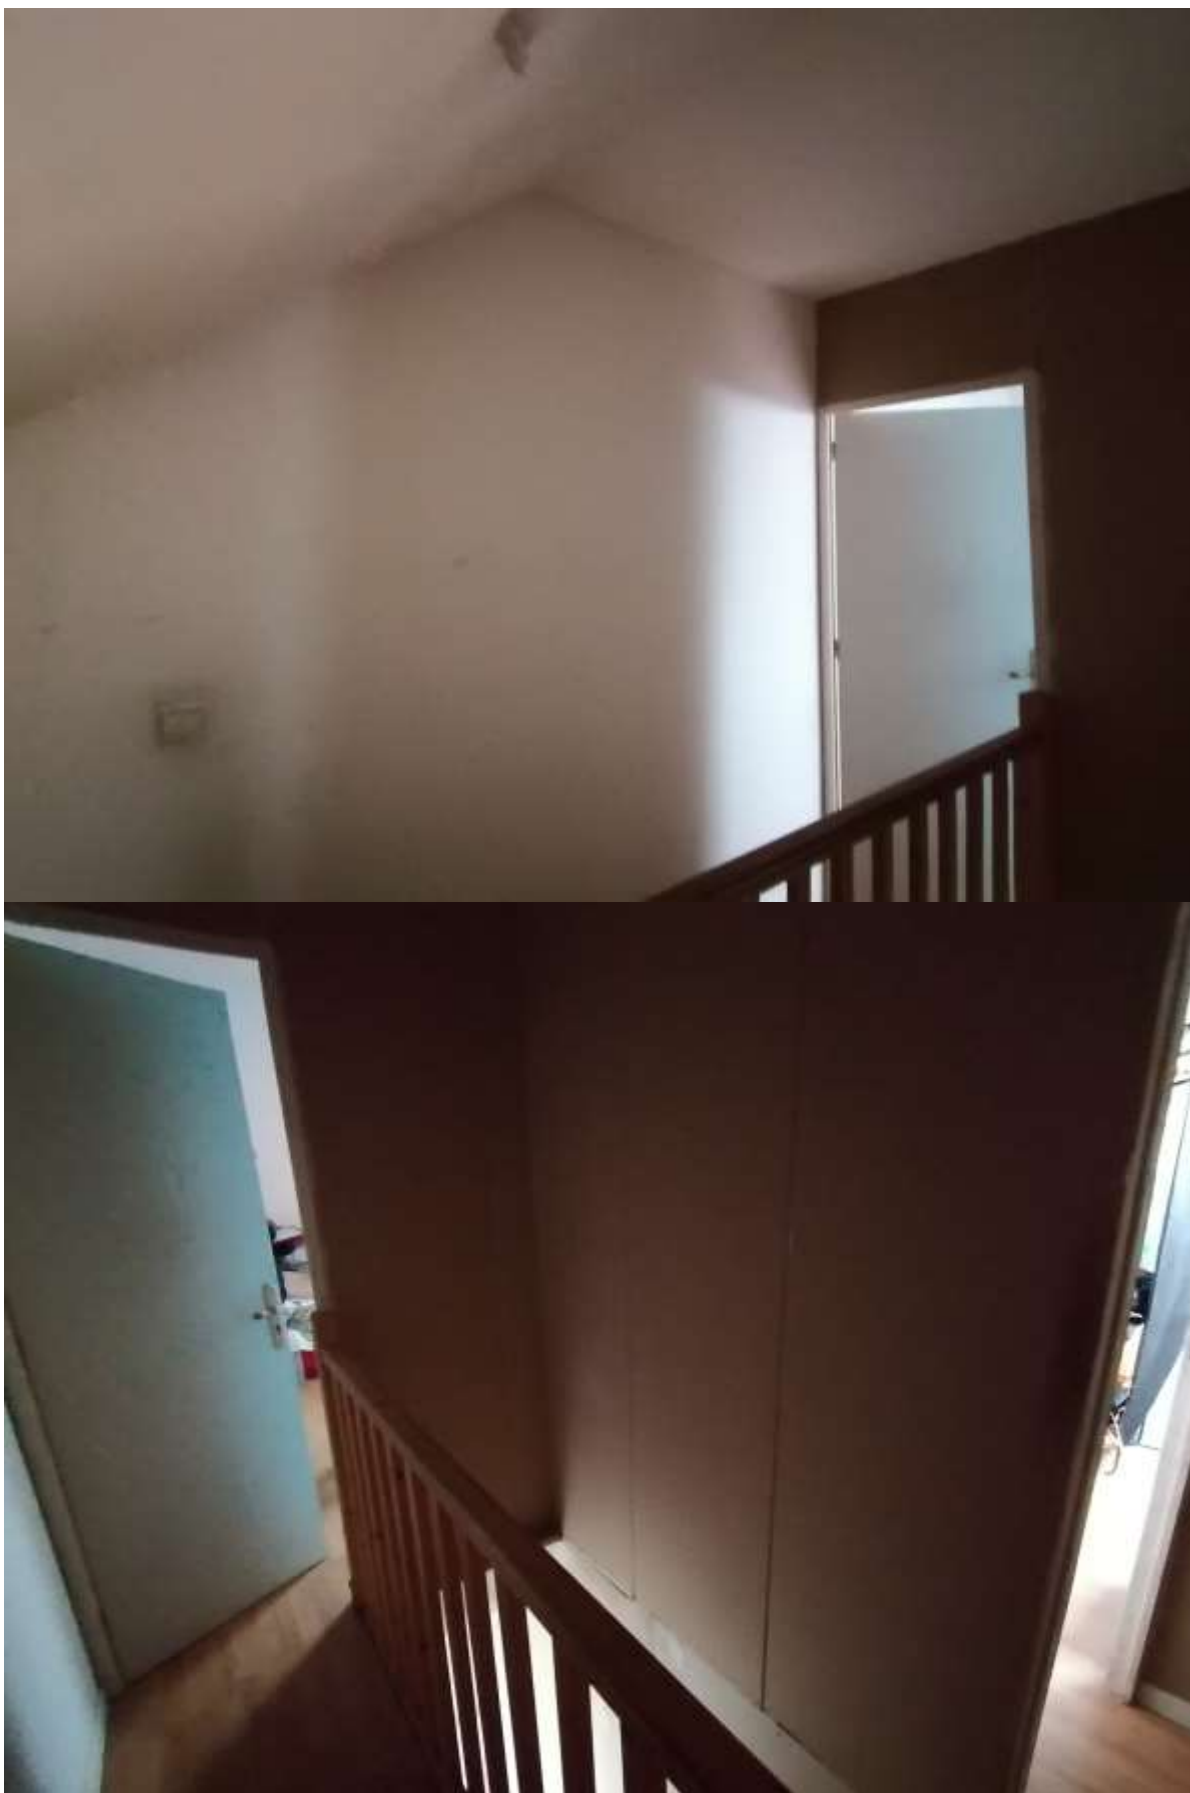
## **SECOND ETAGE :**

Le second étage est ensuite accessible par le biais d'une porte isoplane blanche usagée et ancienne, tachée, dont la montée d'escalier se situe au-dessus de celle du premier étage.

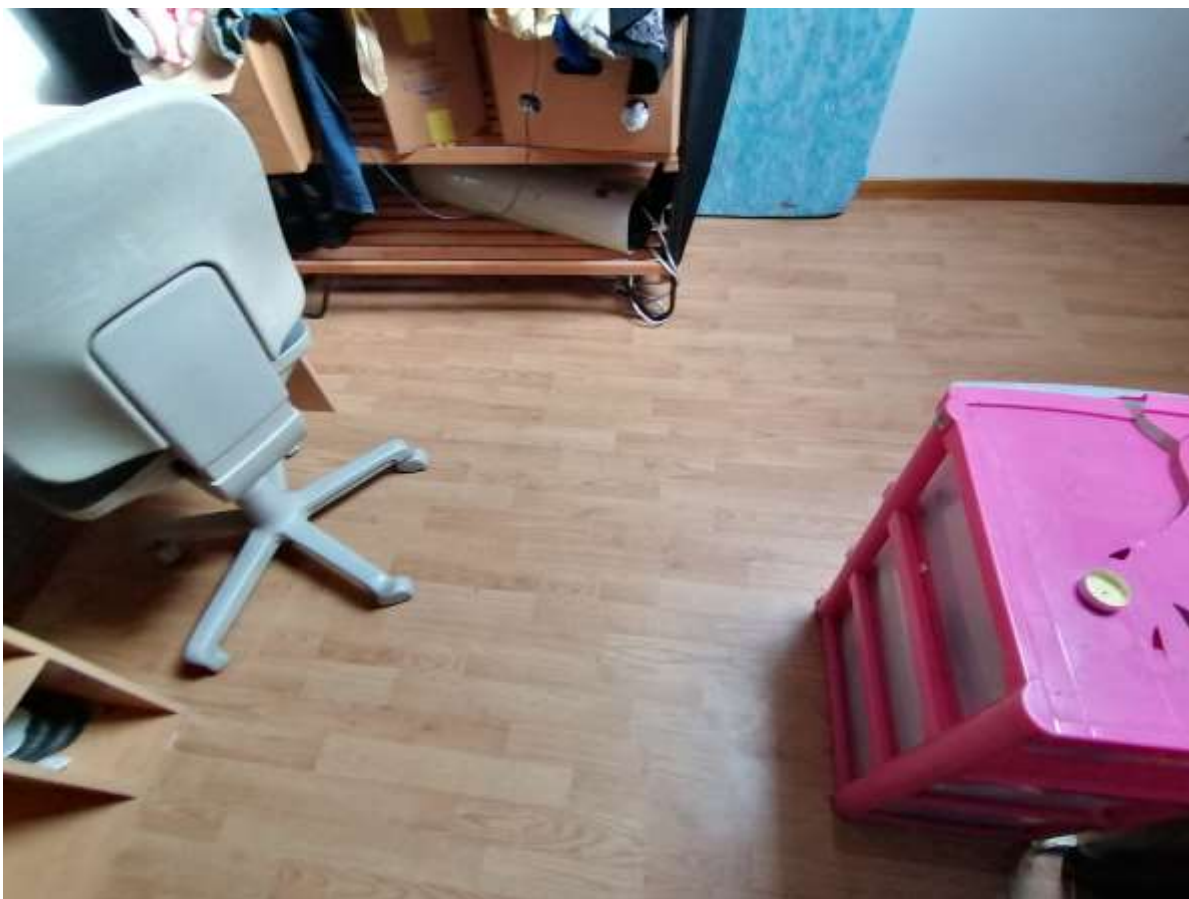
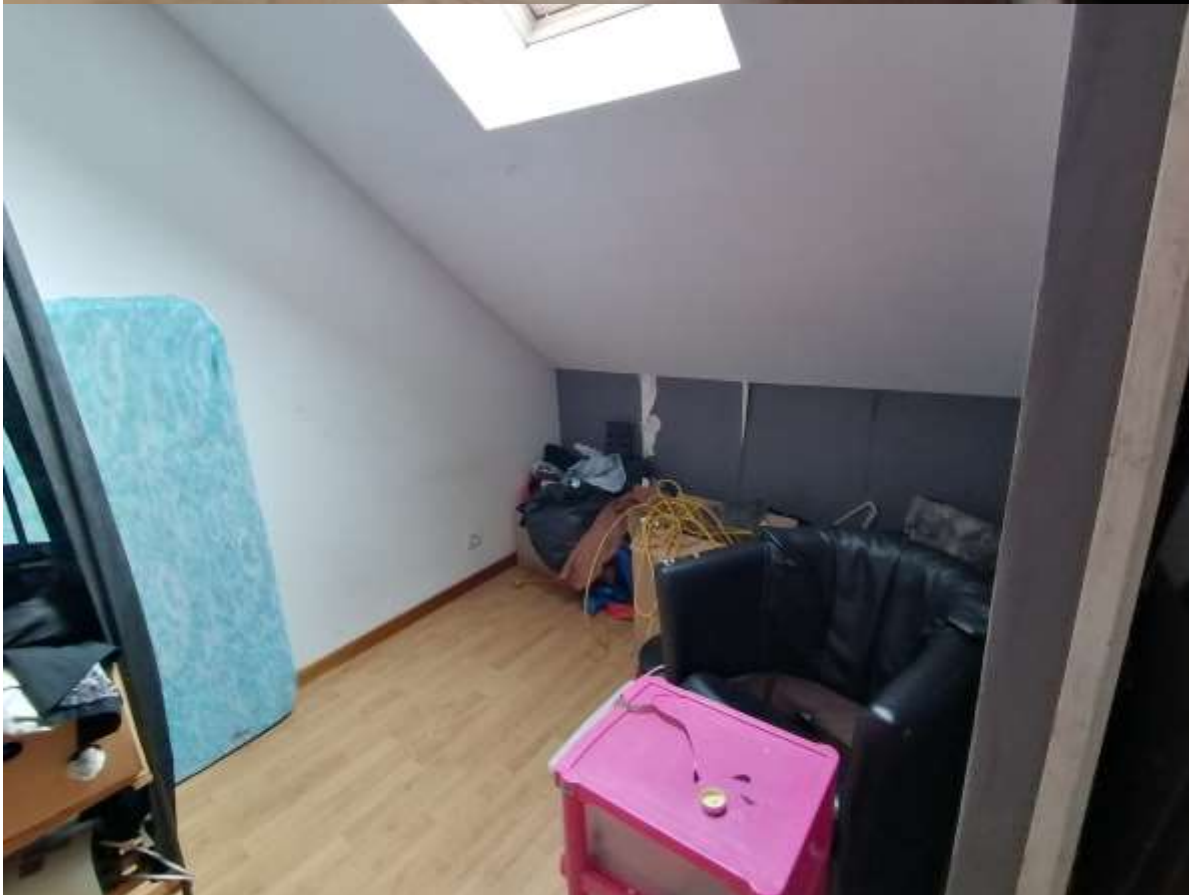
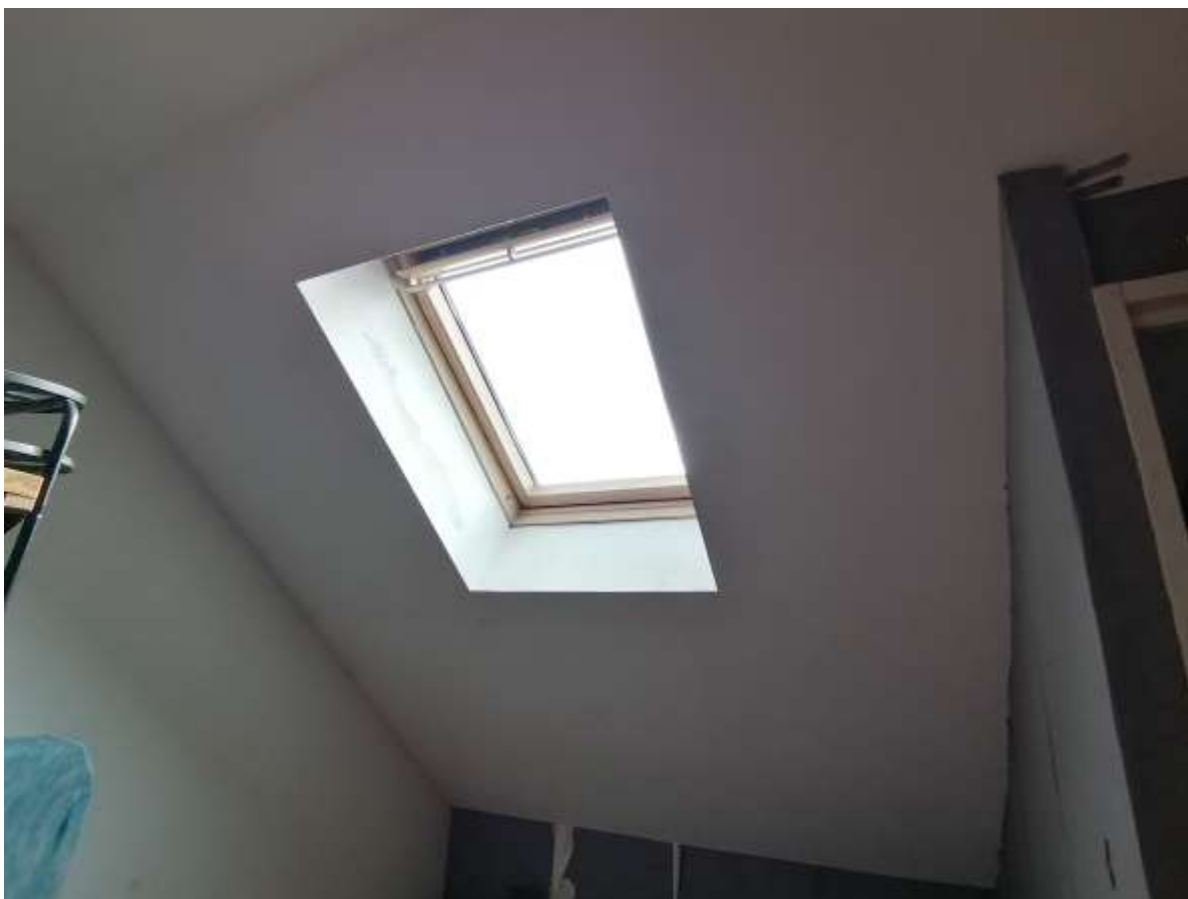
### **BUREAU :**

Cette pièce prend jour par le biais d'une fenêtre de toit rotative, châssis bois, vitrerie double vitrage dont l'aspect est assez récent, correct.

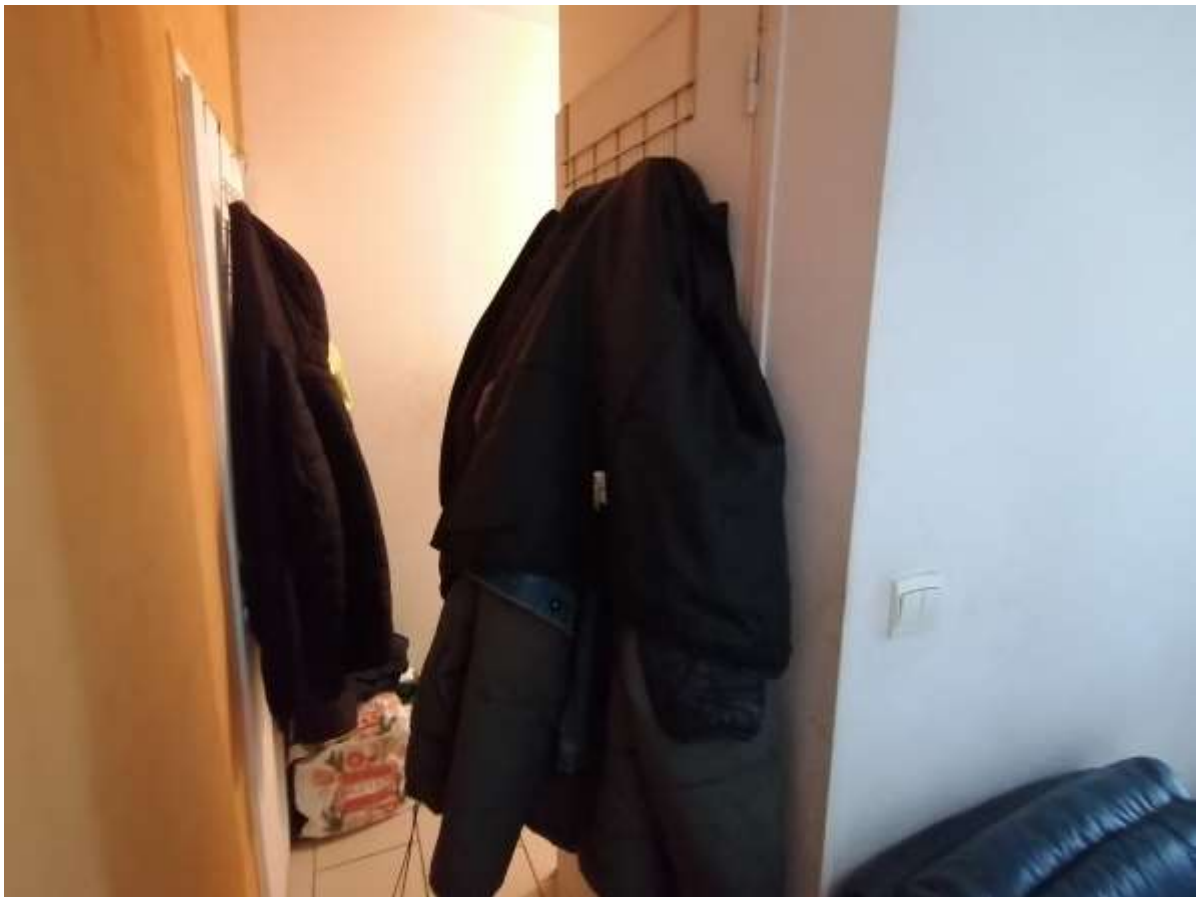
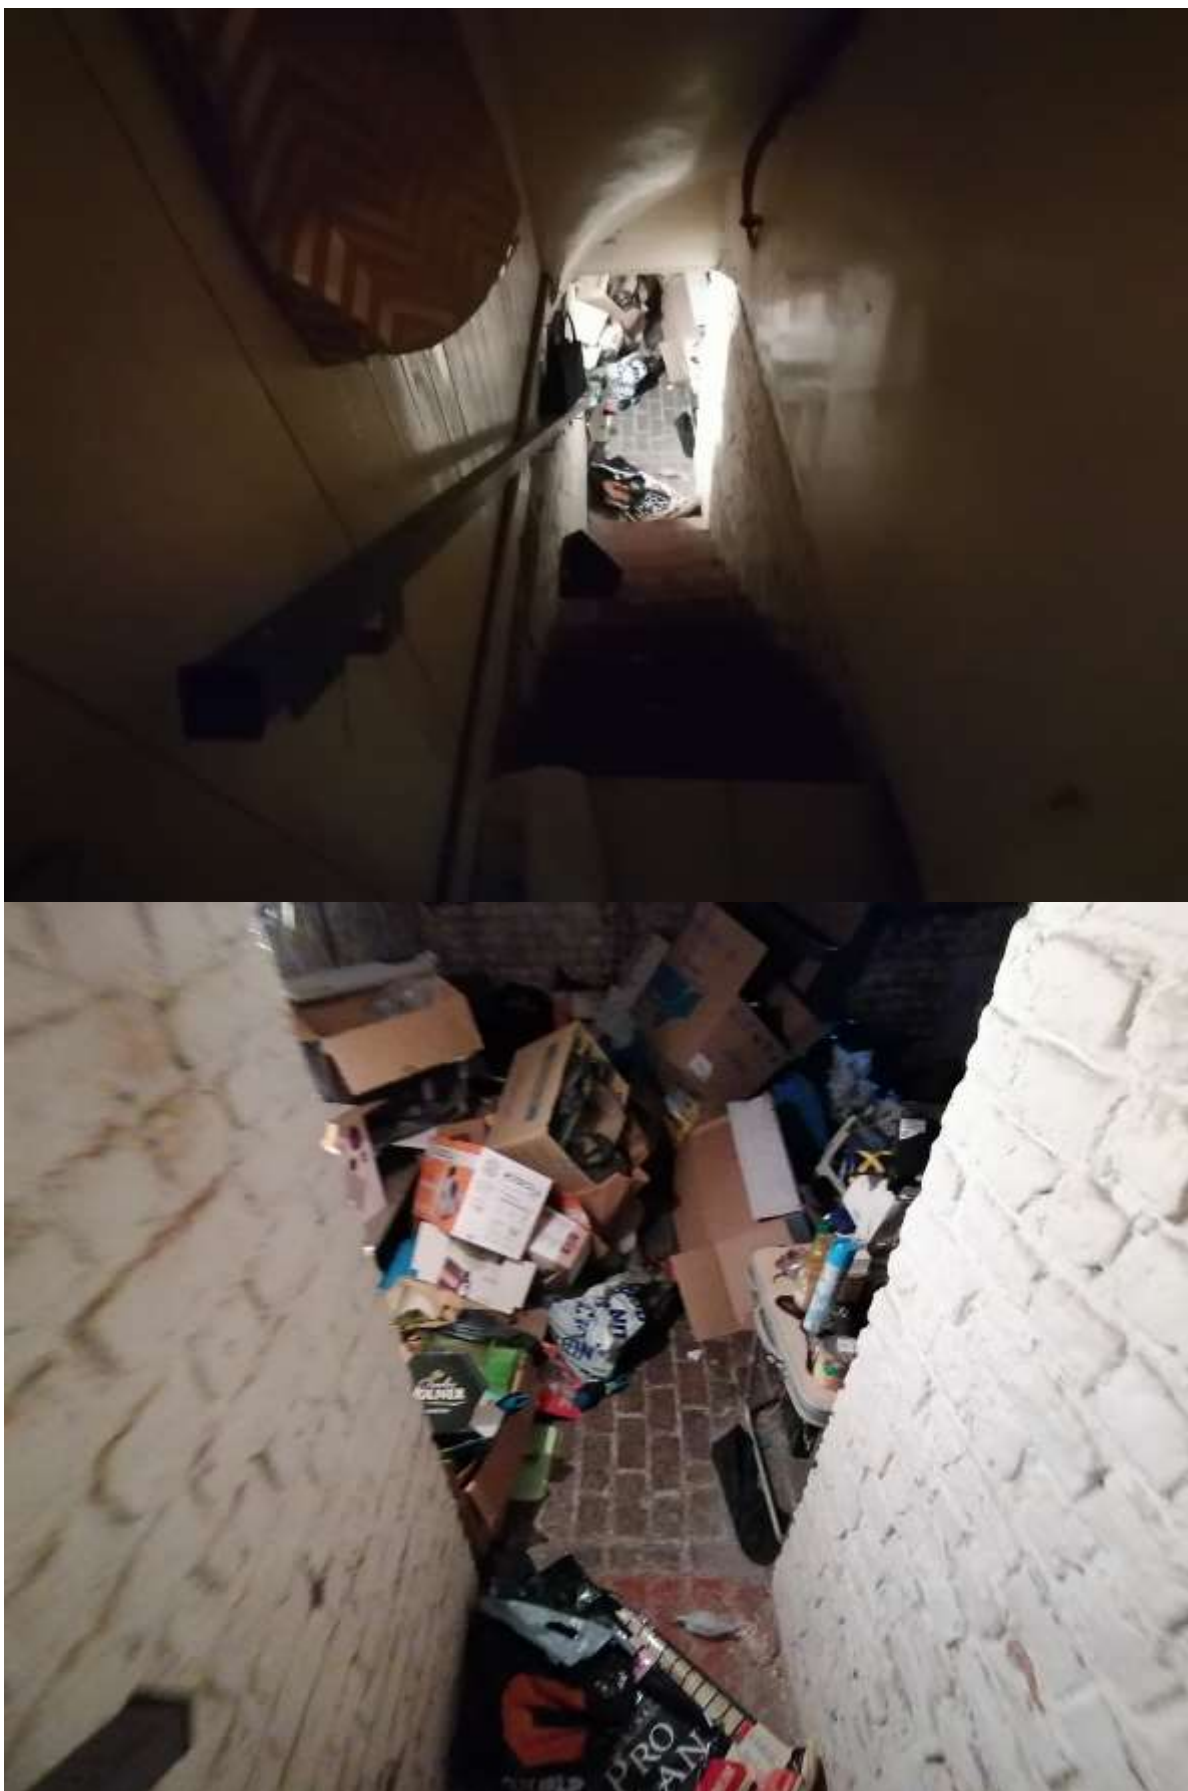
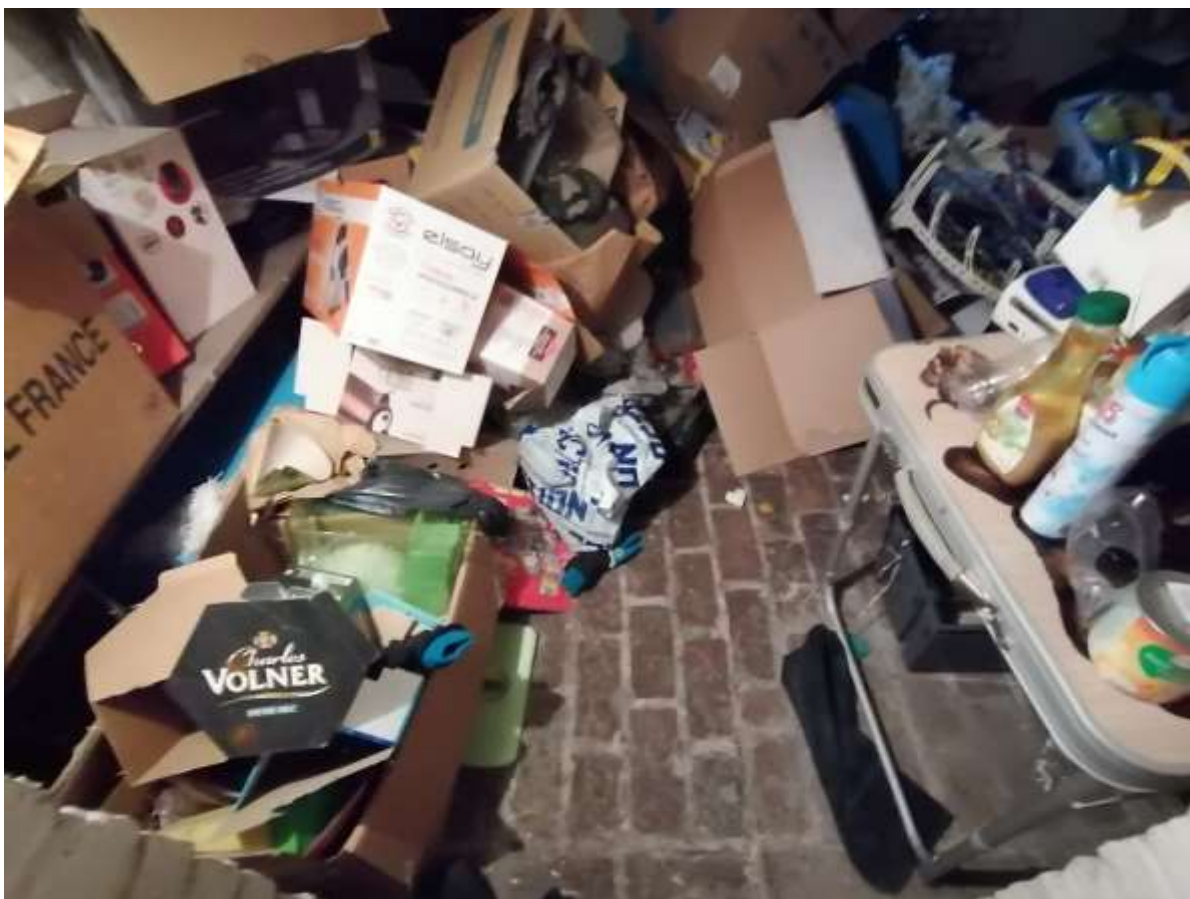
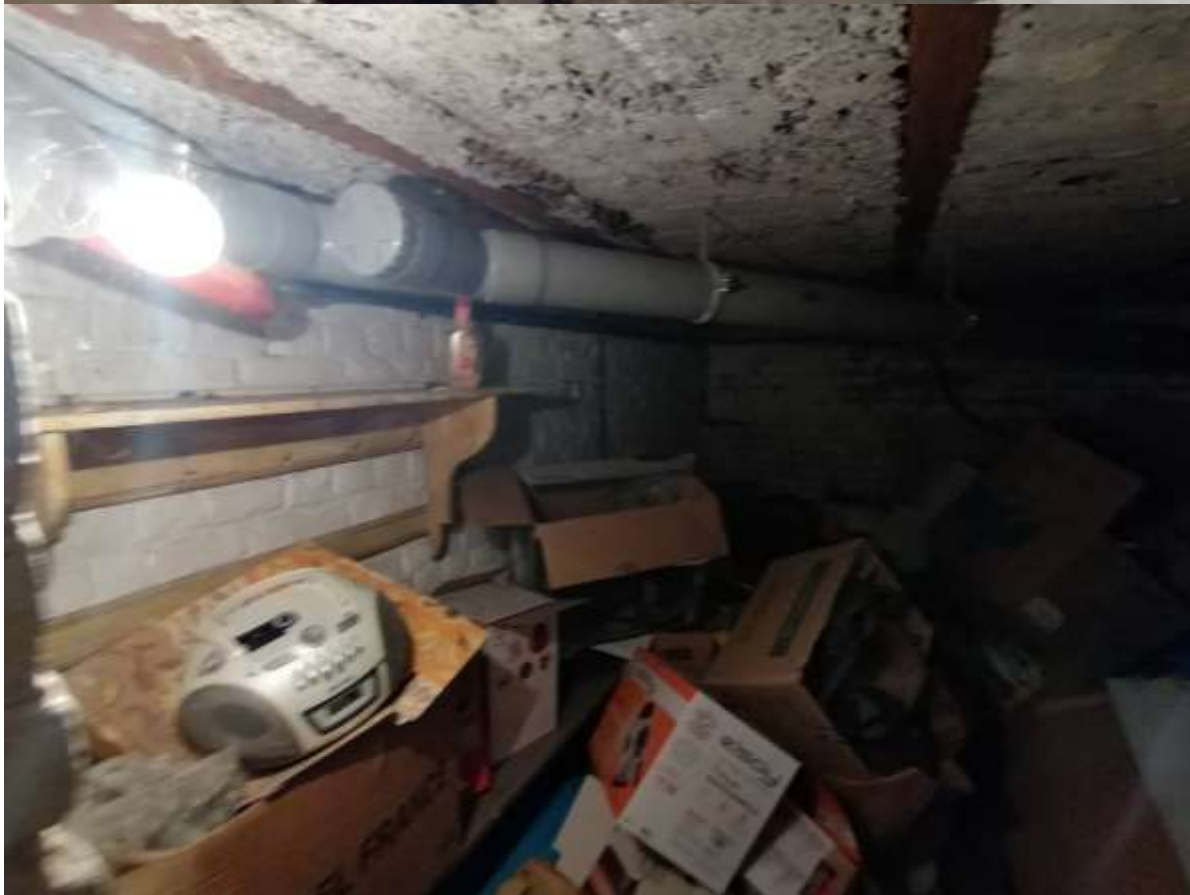
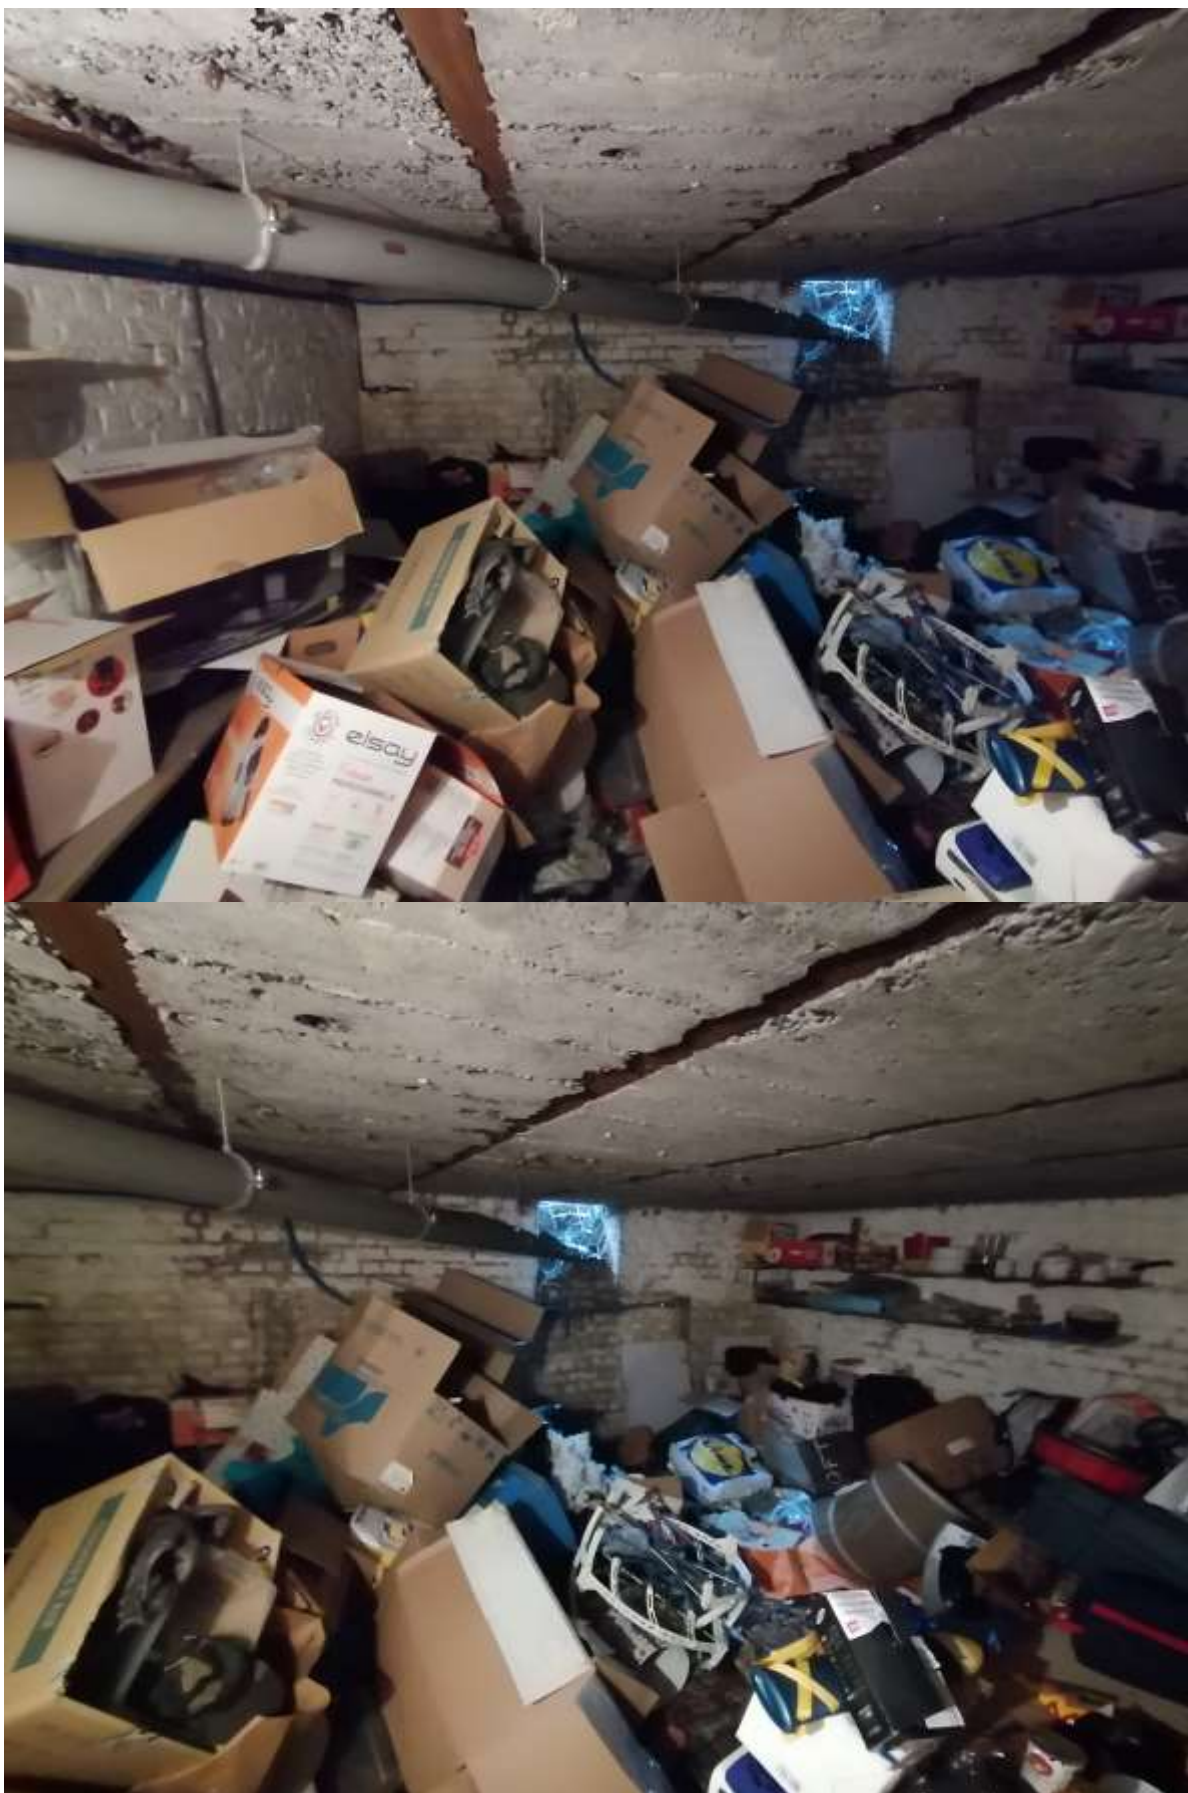
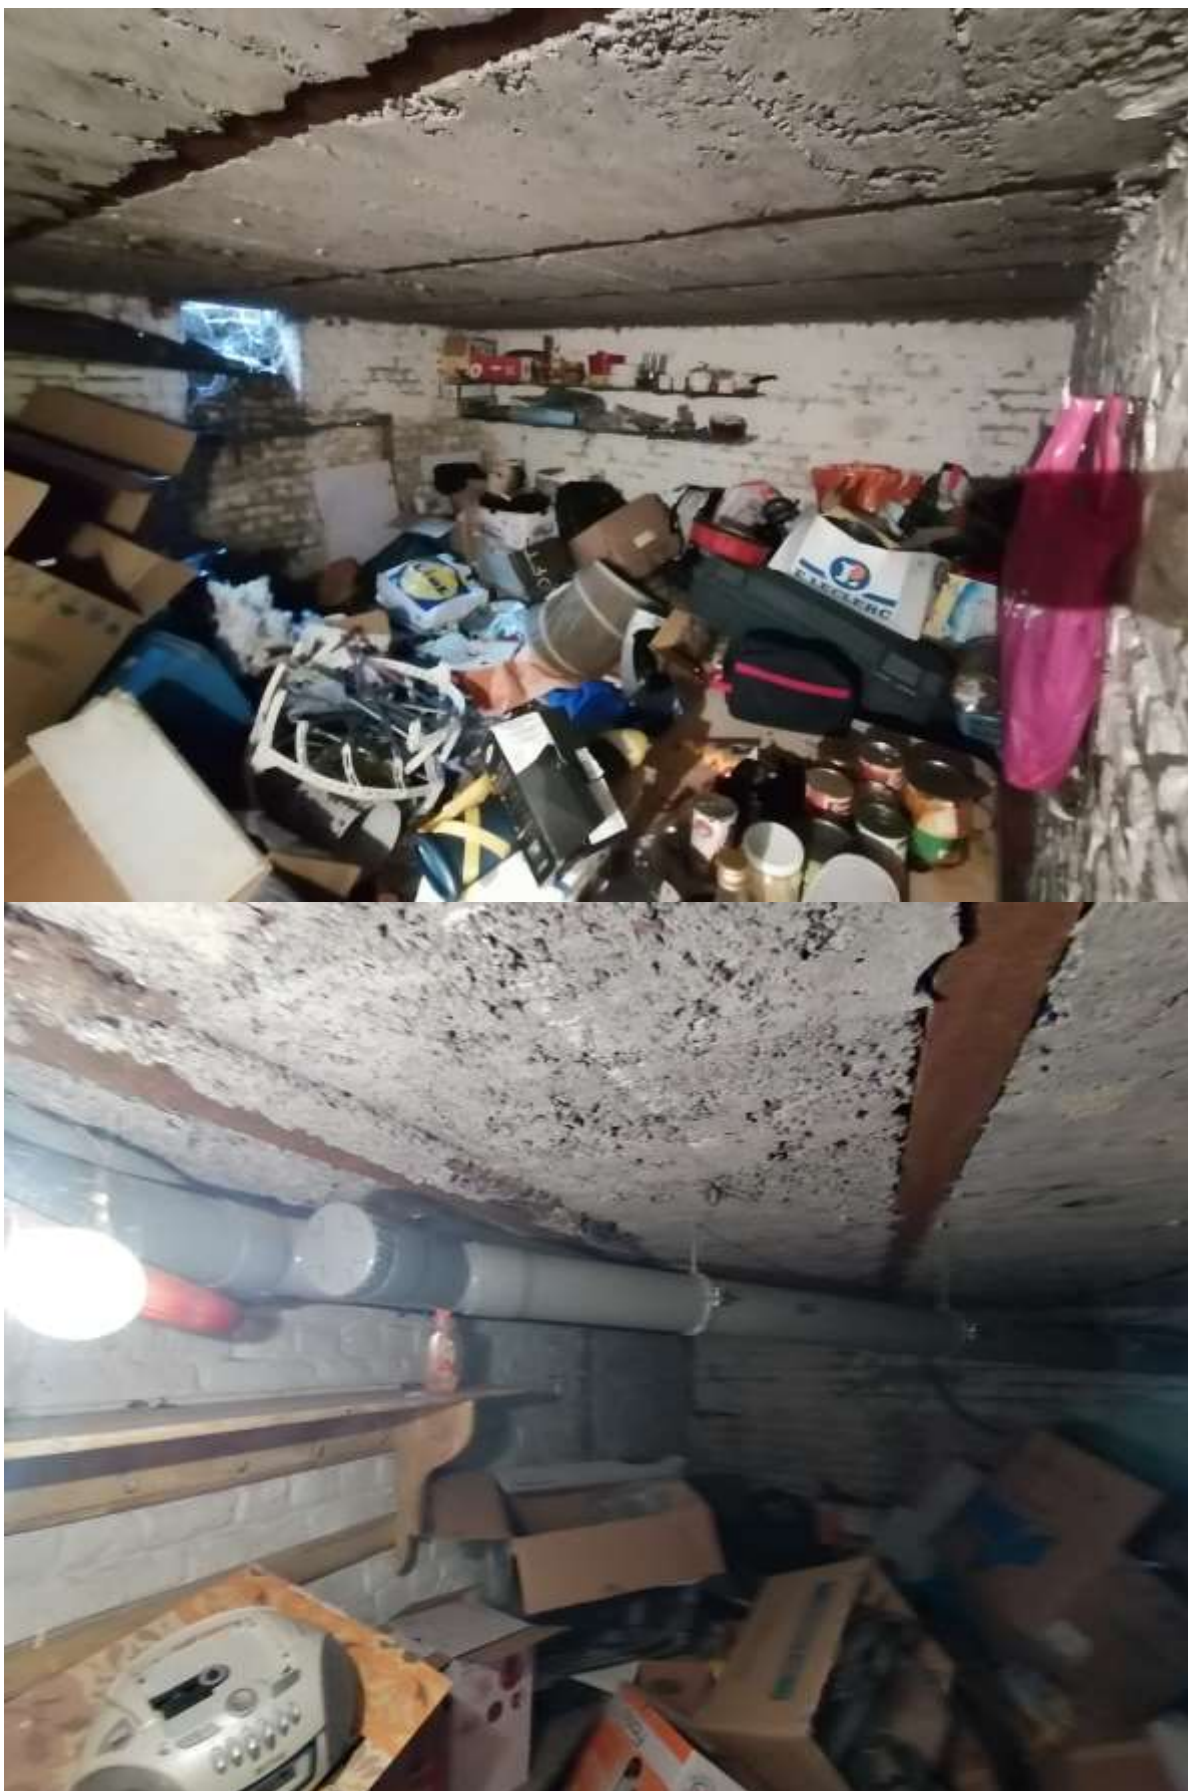
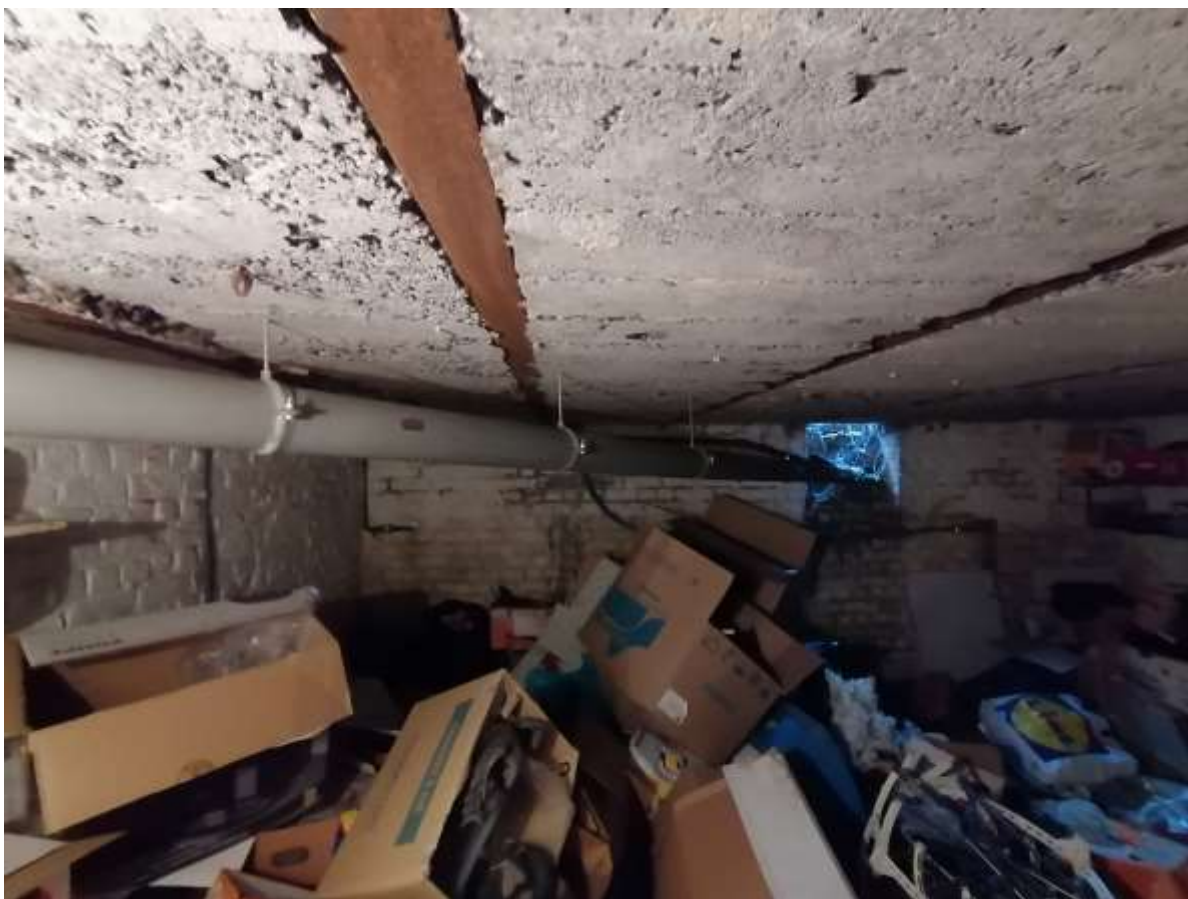
**CAVE :**

Le sol de la cave est en brique, mes constatations seront sous toutes réserves étant donné l'encombrement massif au sein de la cave, ne me permettant pas de circuler aisément au sein des lieux.

Les murs de la cave sont élevés en brique peints dans les tons blanc à l'état d'usage.

Le plancher haut est un plancher béton. Il y a un point lumineux en état de fonctionnement.

Présence également d'un soupirail avec grille en devanture de l'habitation.
