## **PROCÈS-VERBAL DE DESCRIPTION**

**Me suis transportée ce jour, à 14h00, à : 265 rue Anatole France 59690 VIEUX CONDE.**

Il s'agit d'une maison à usage d'habitation en semi mitoyenneté, située en retrait de rue.

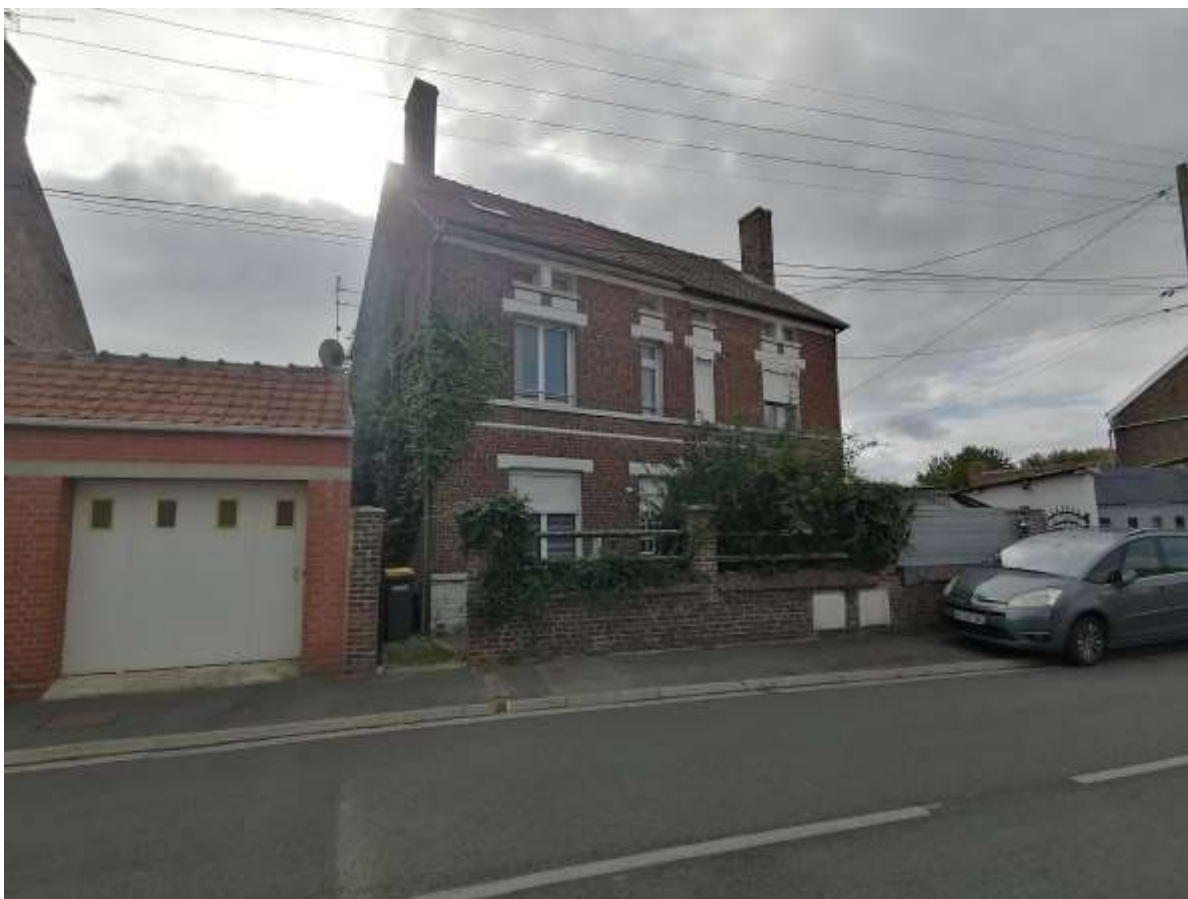
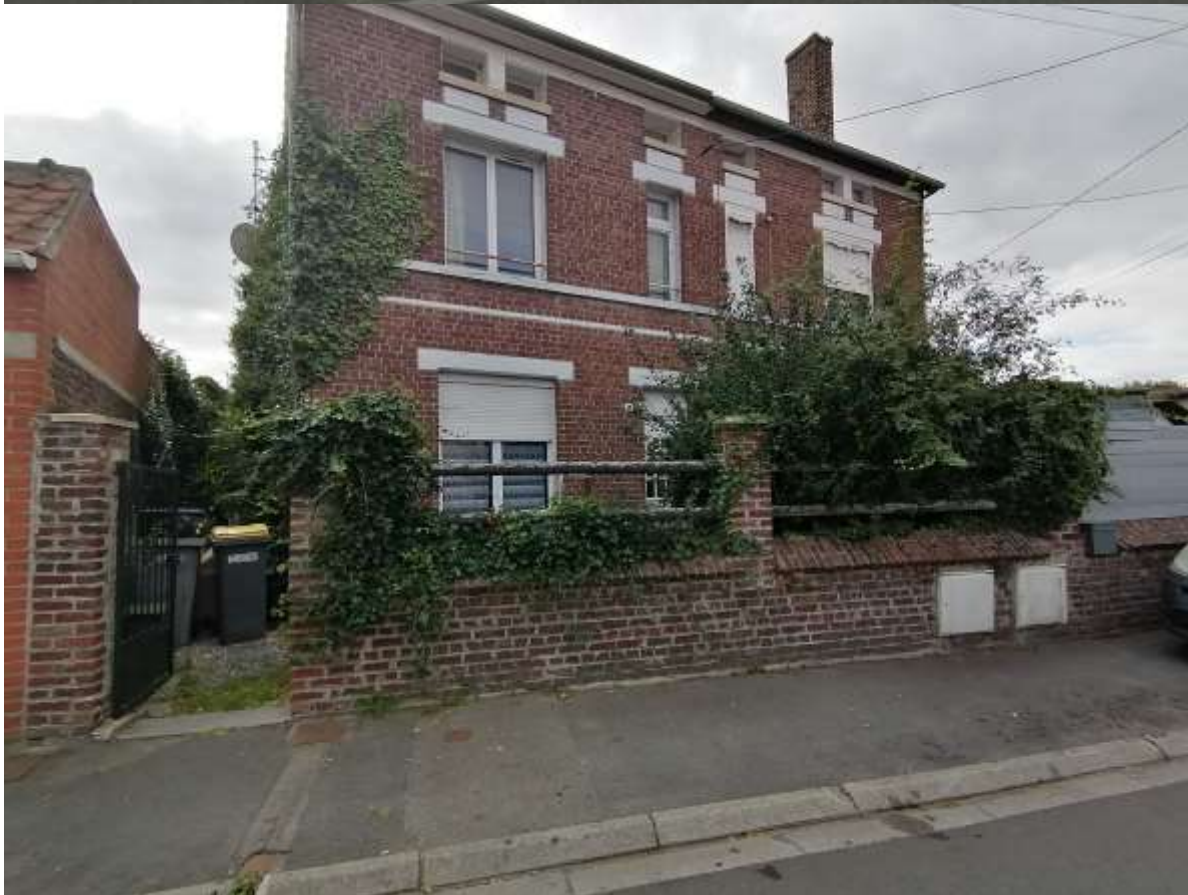
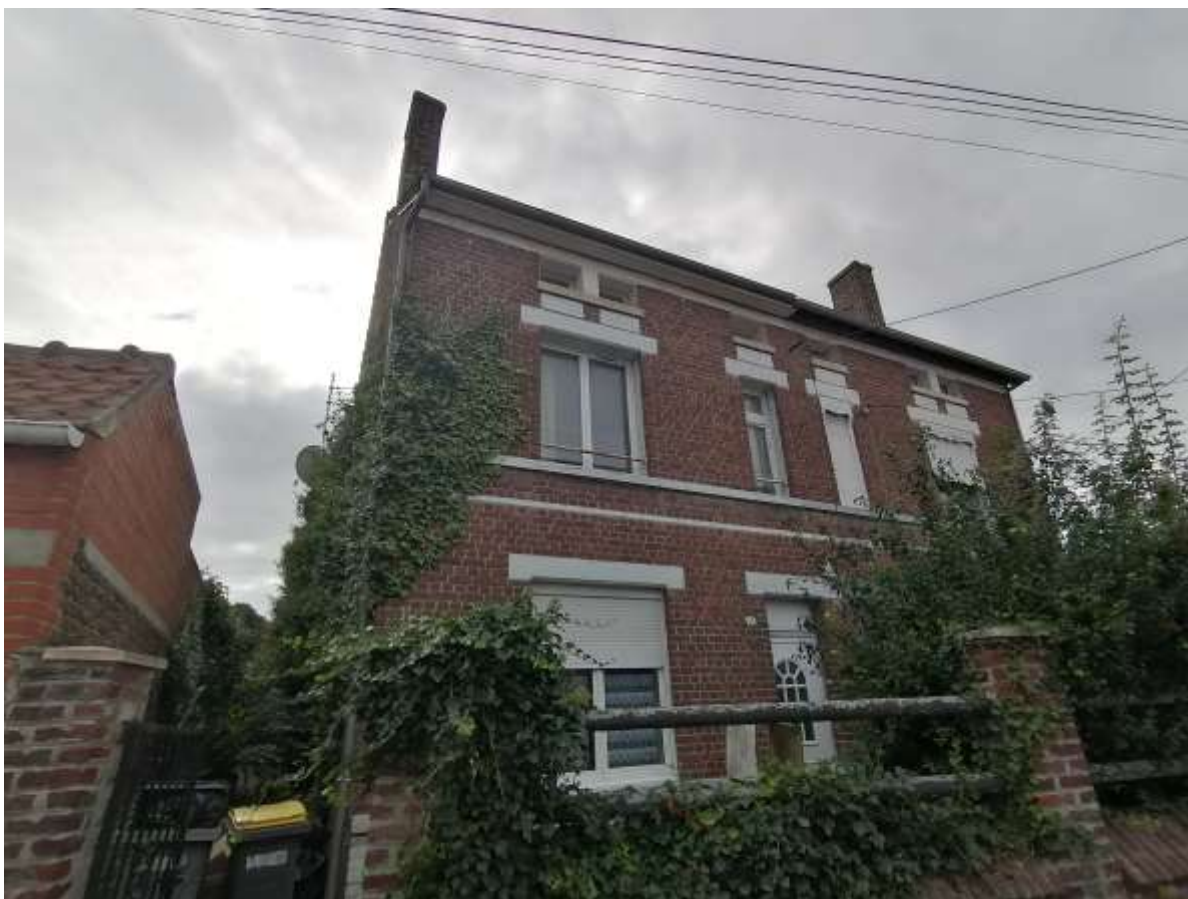
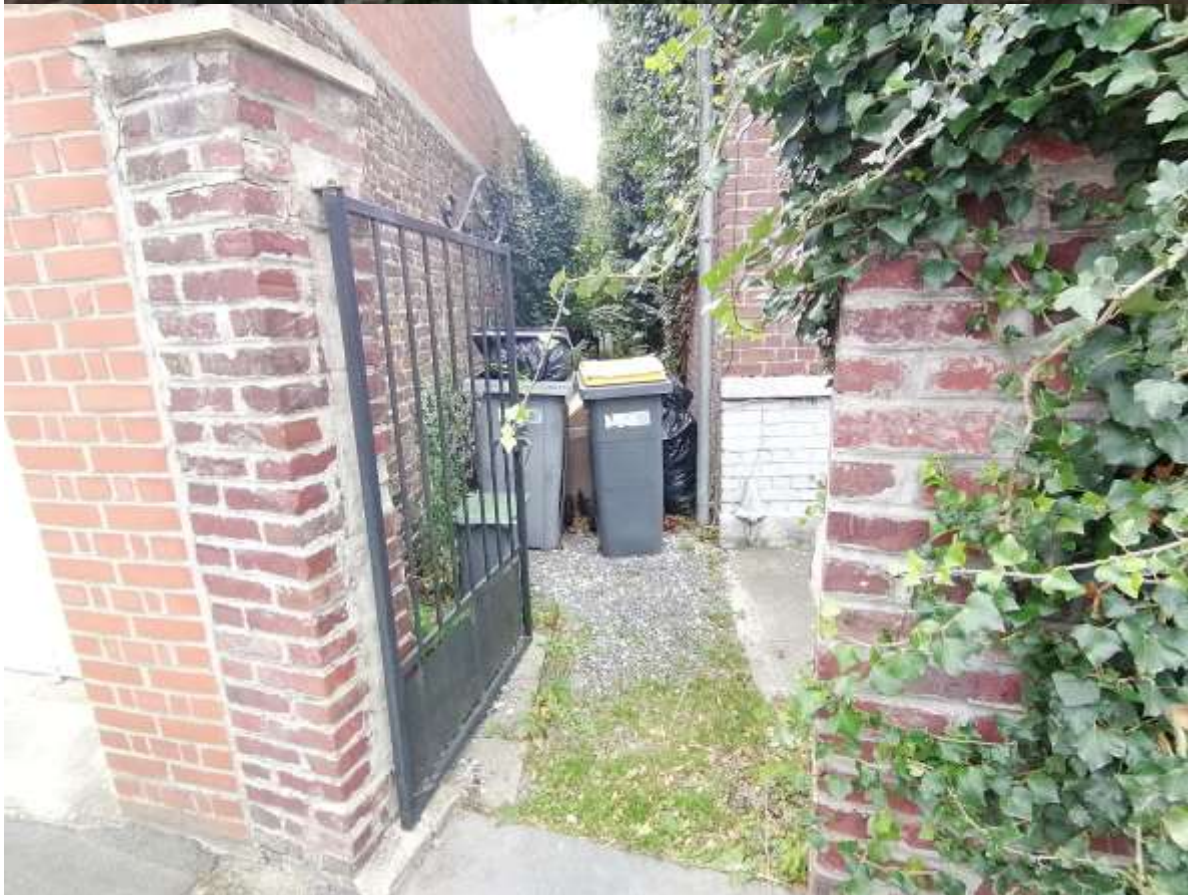
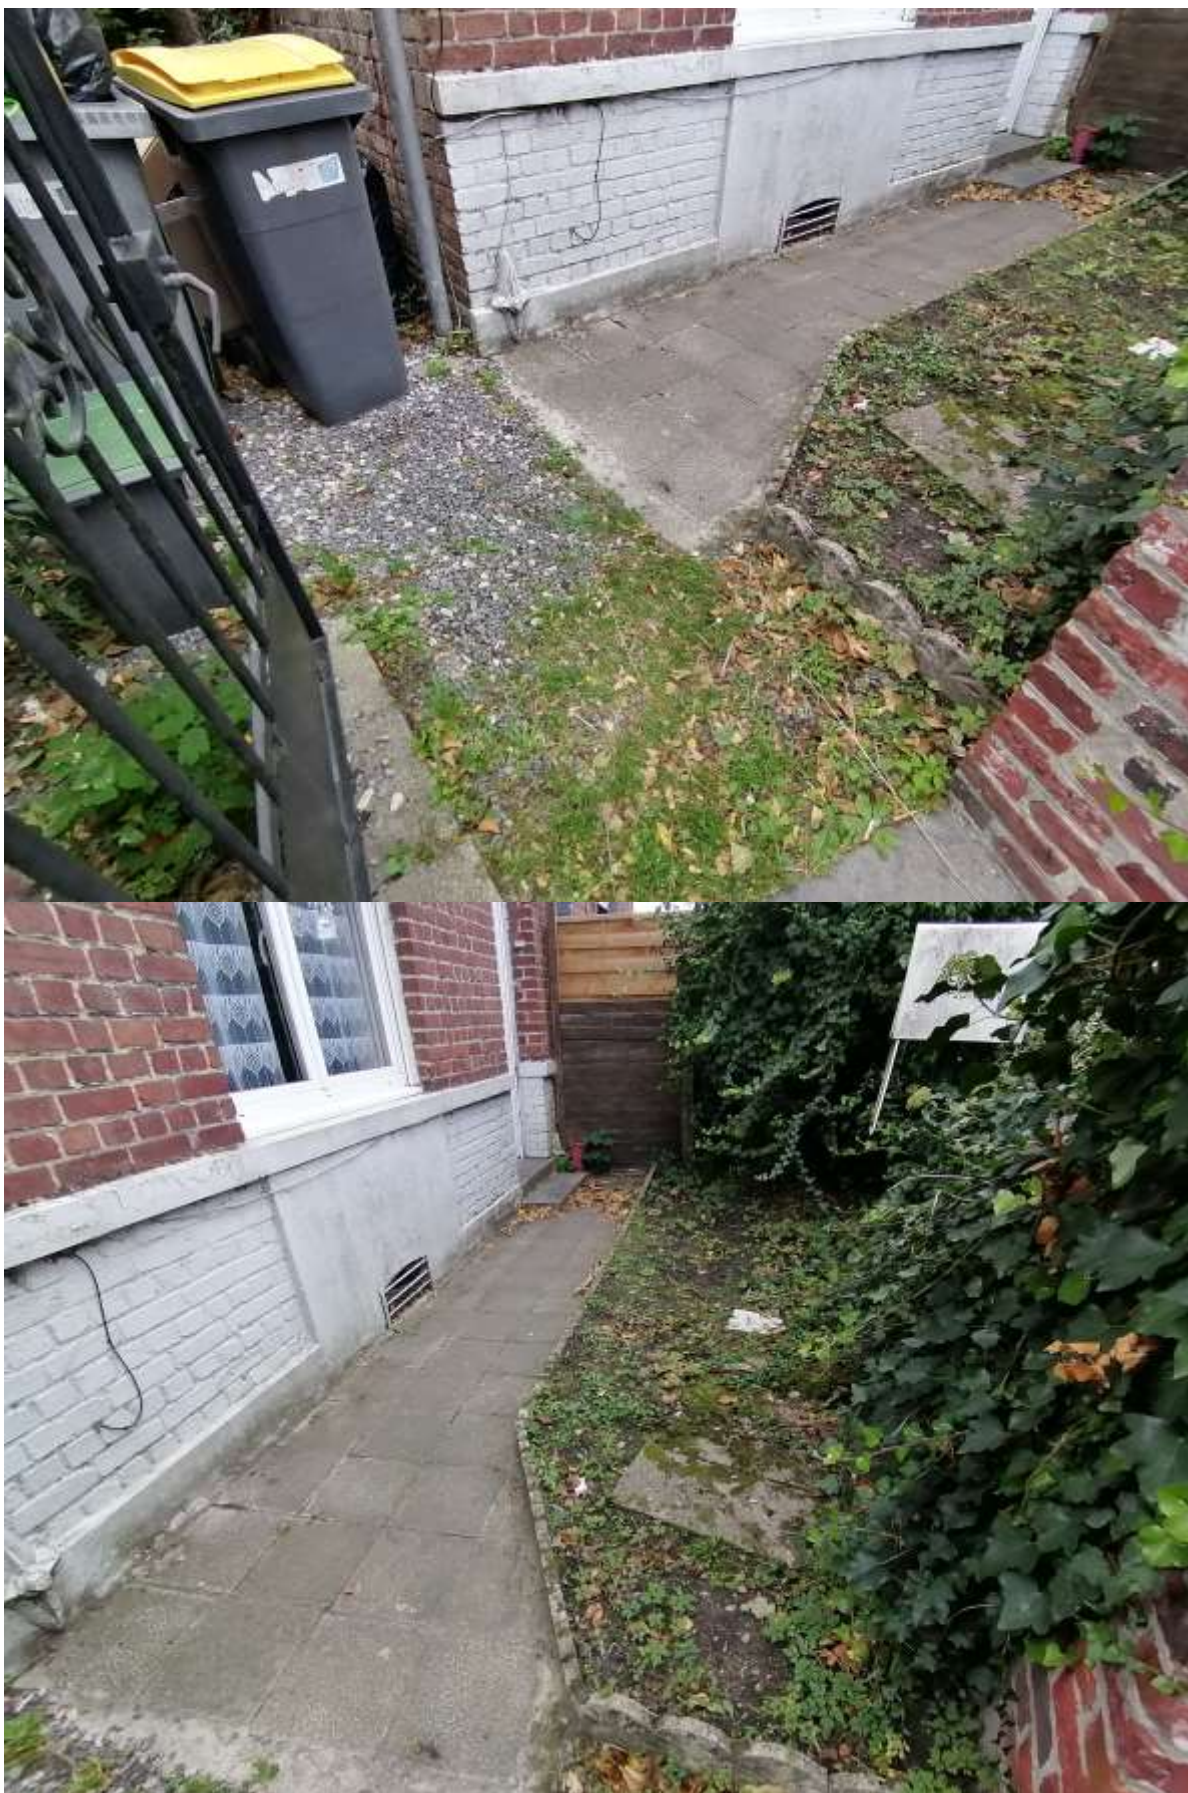
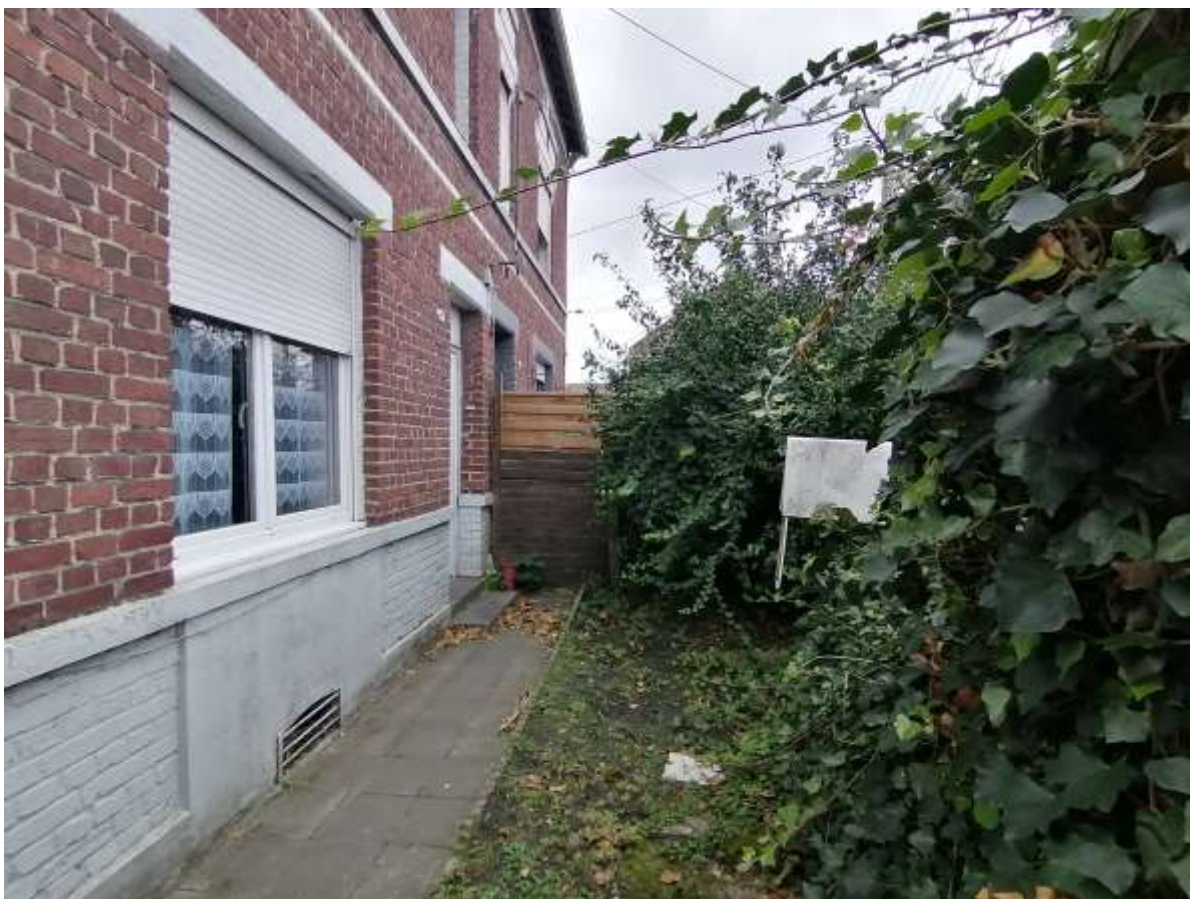
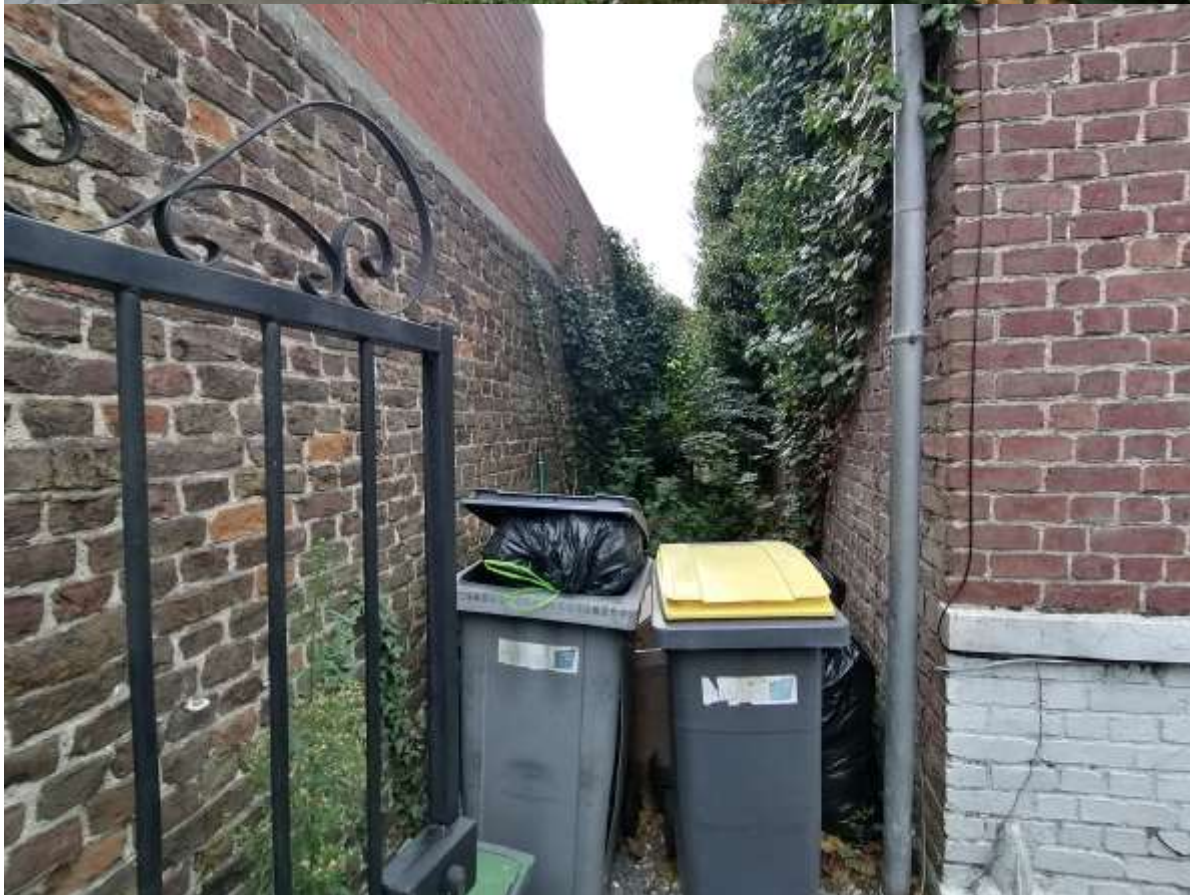
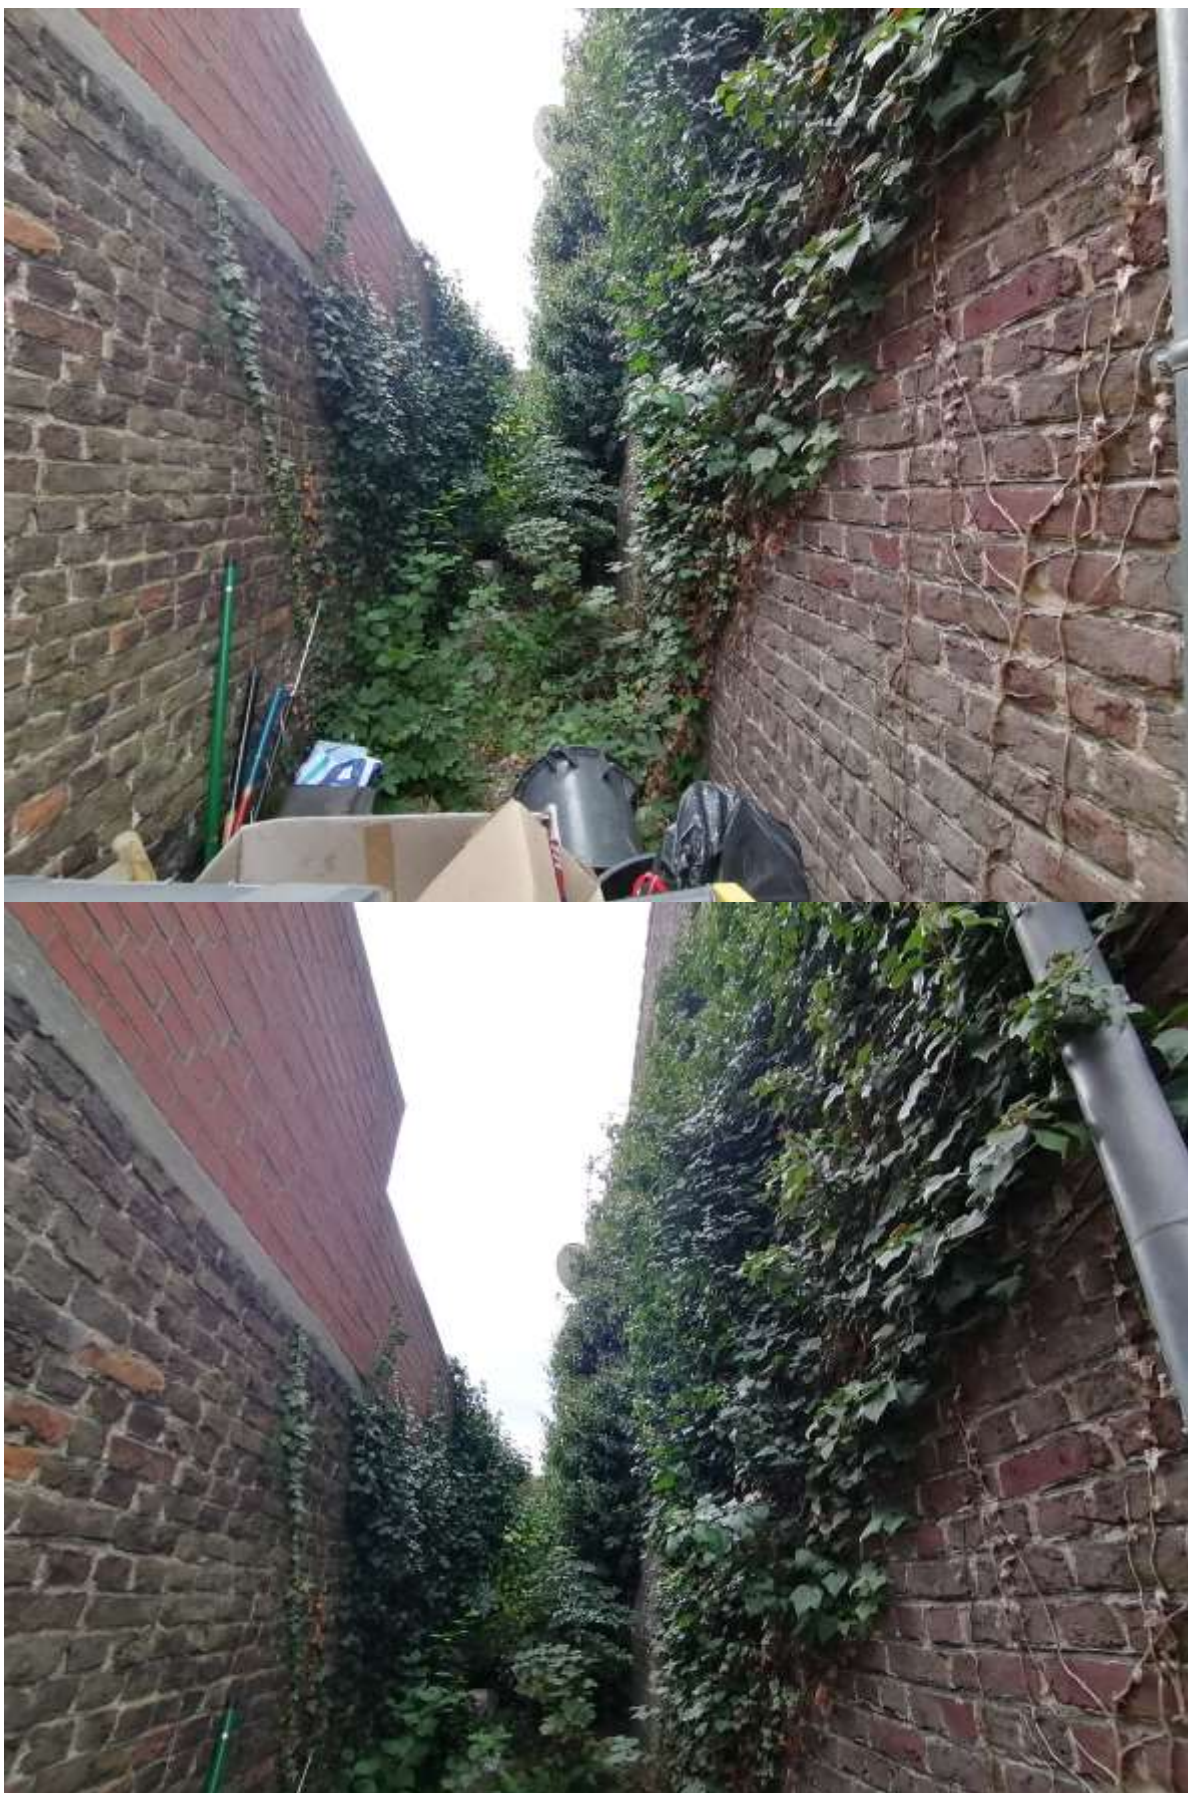
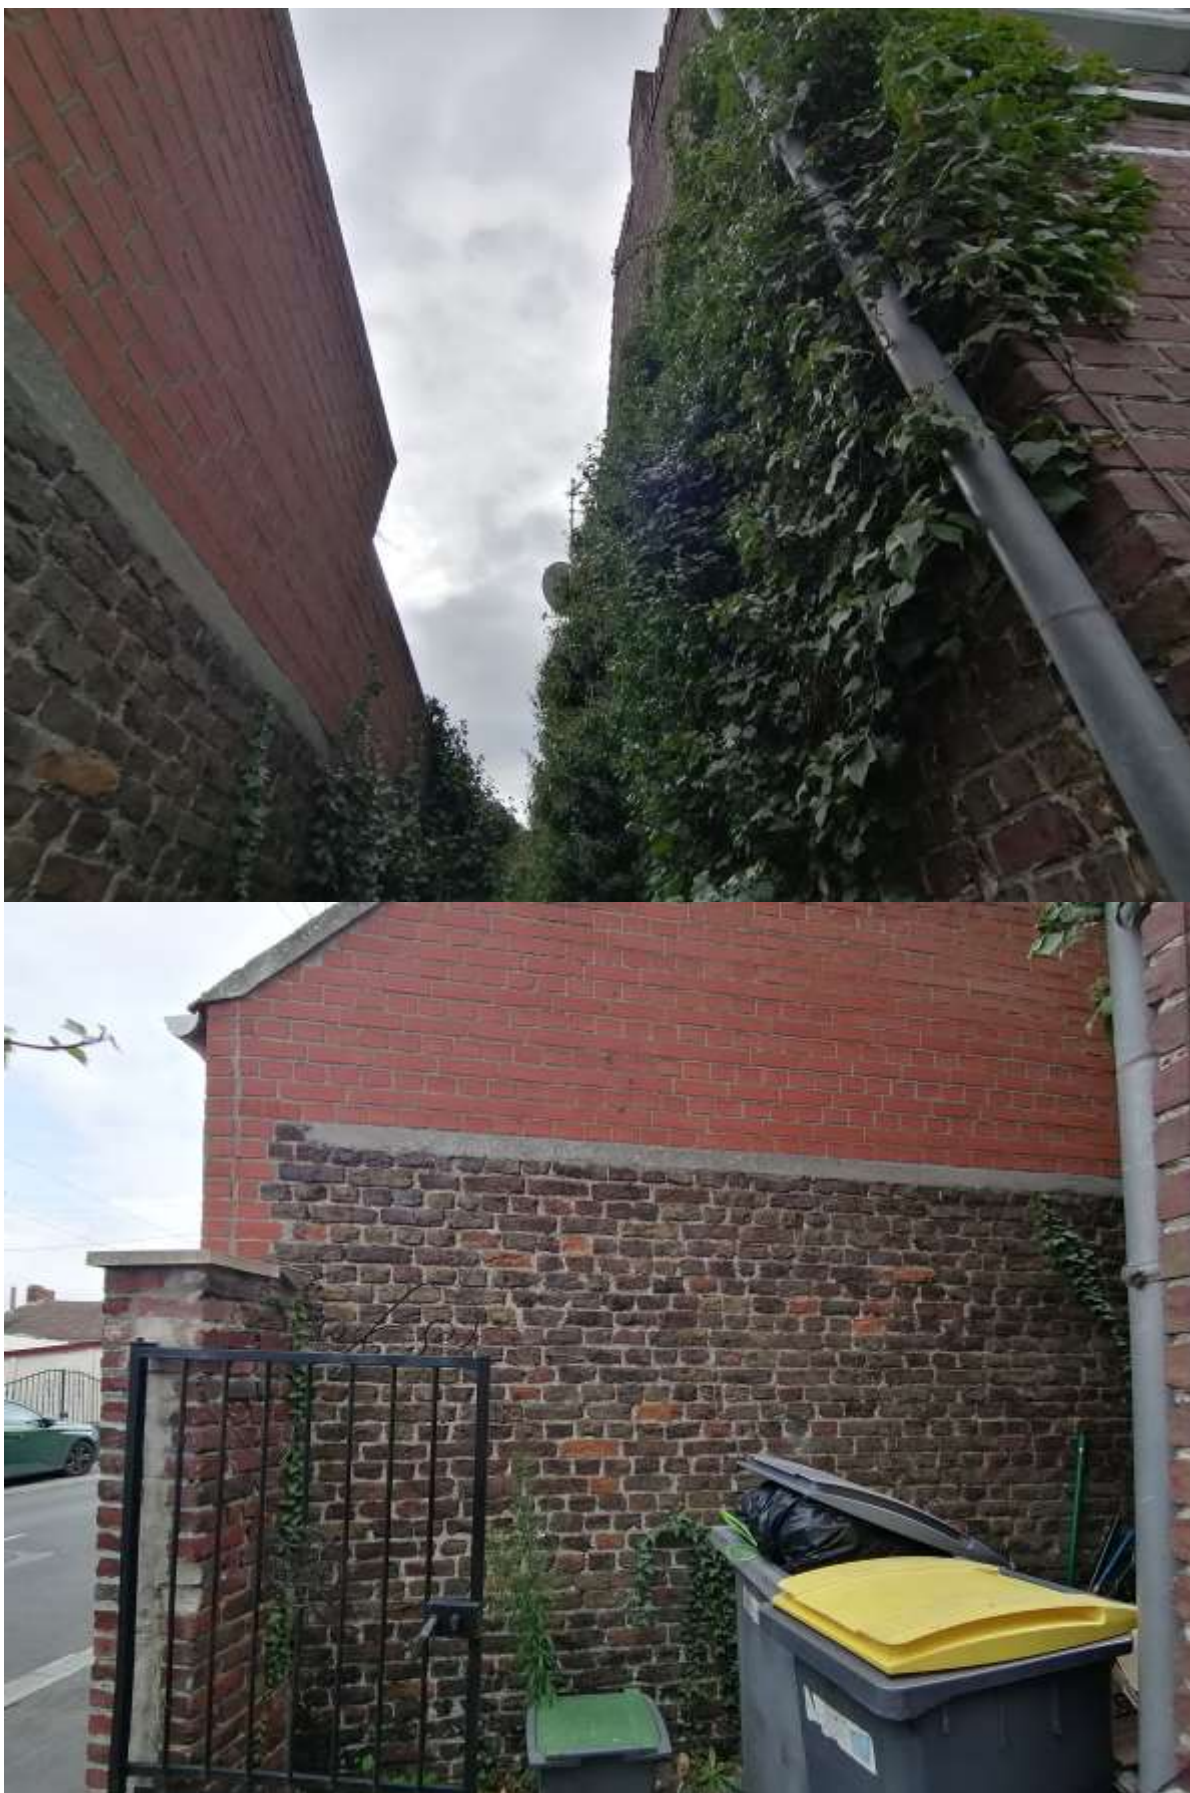
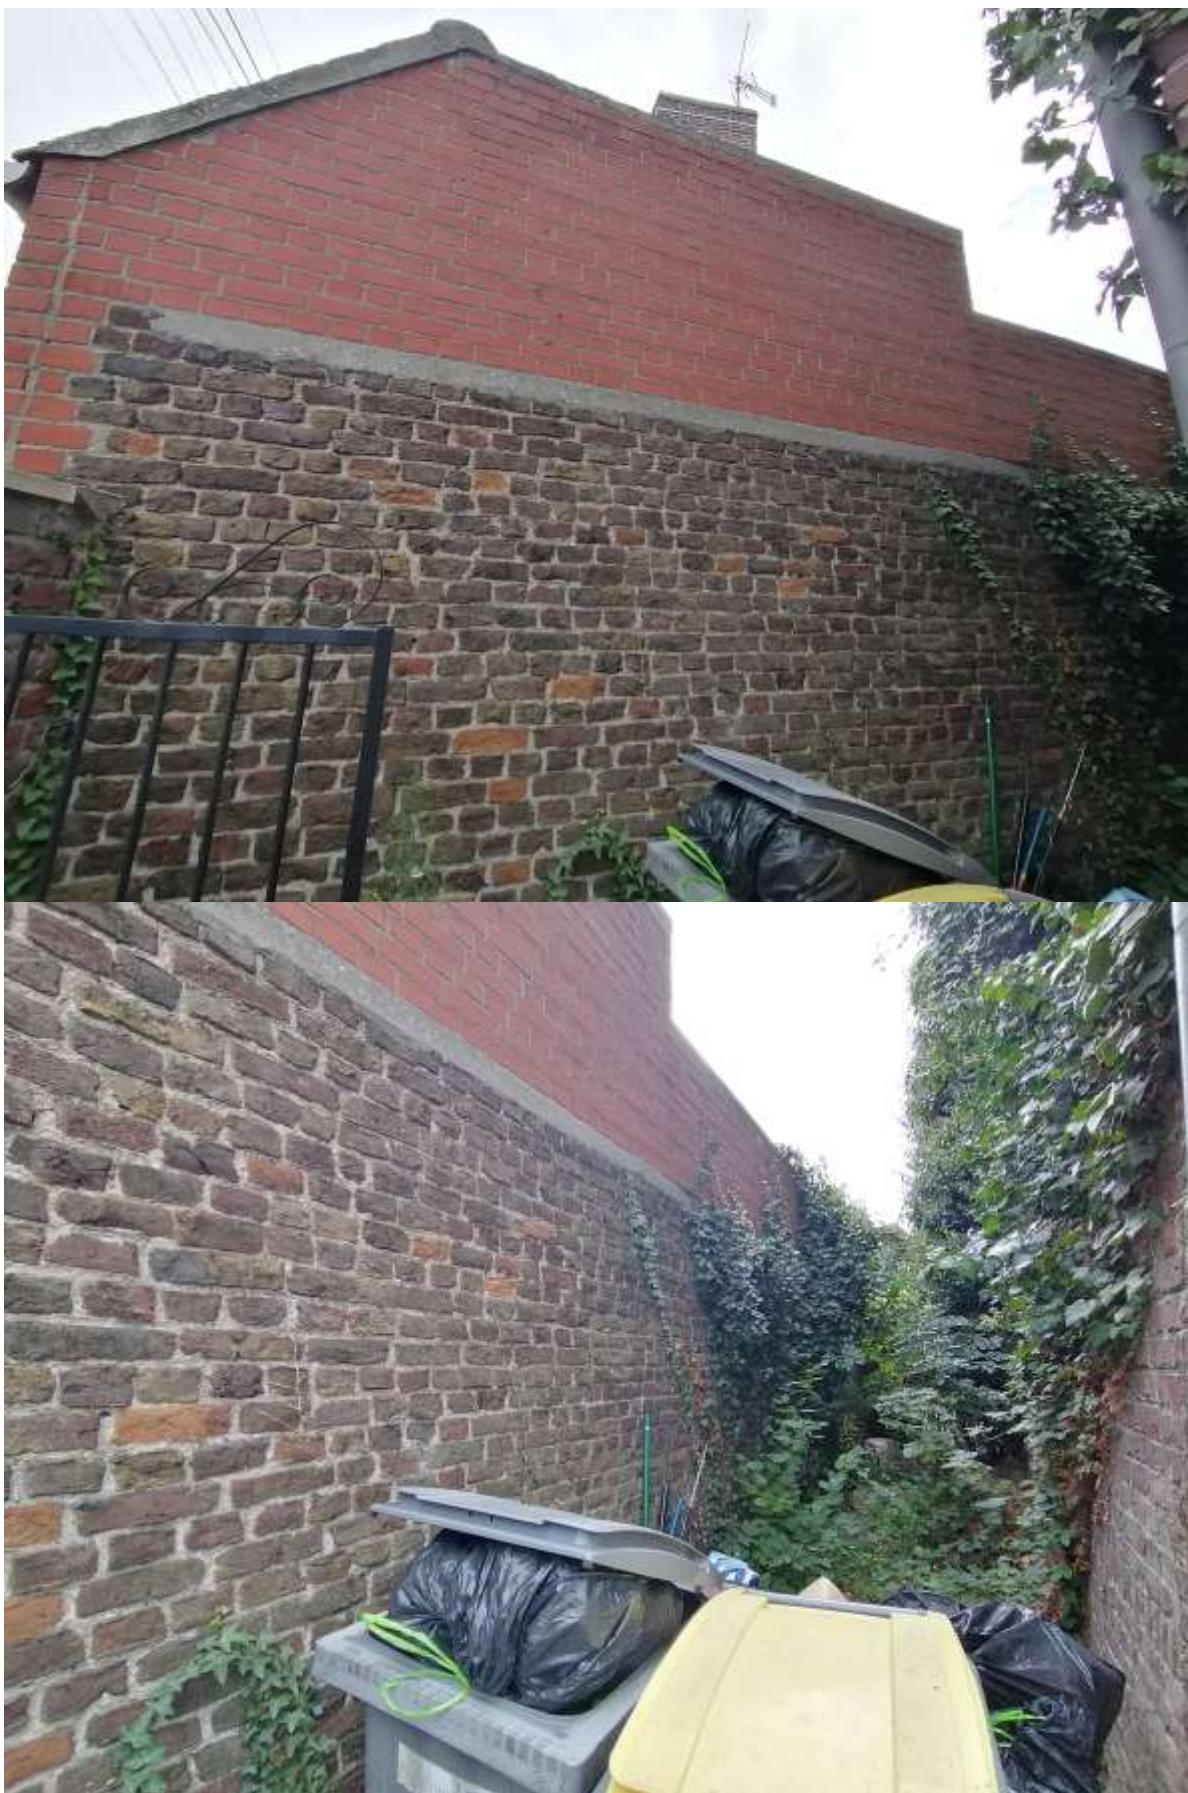
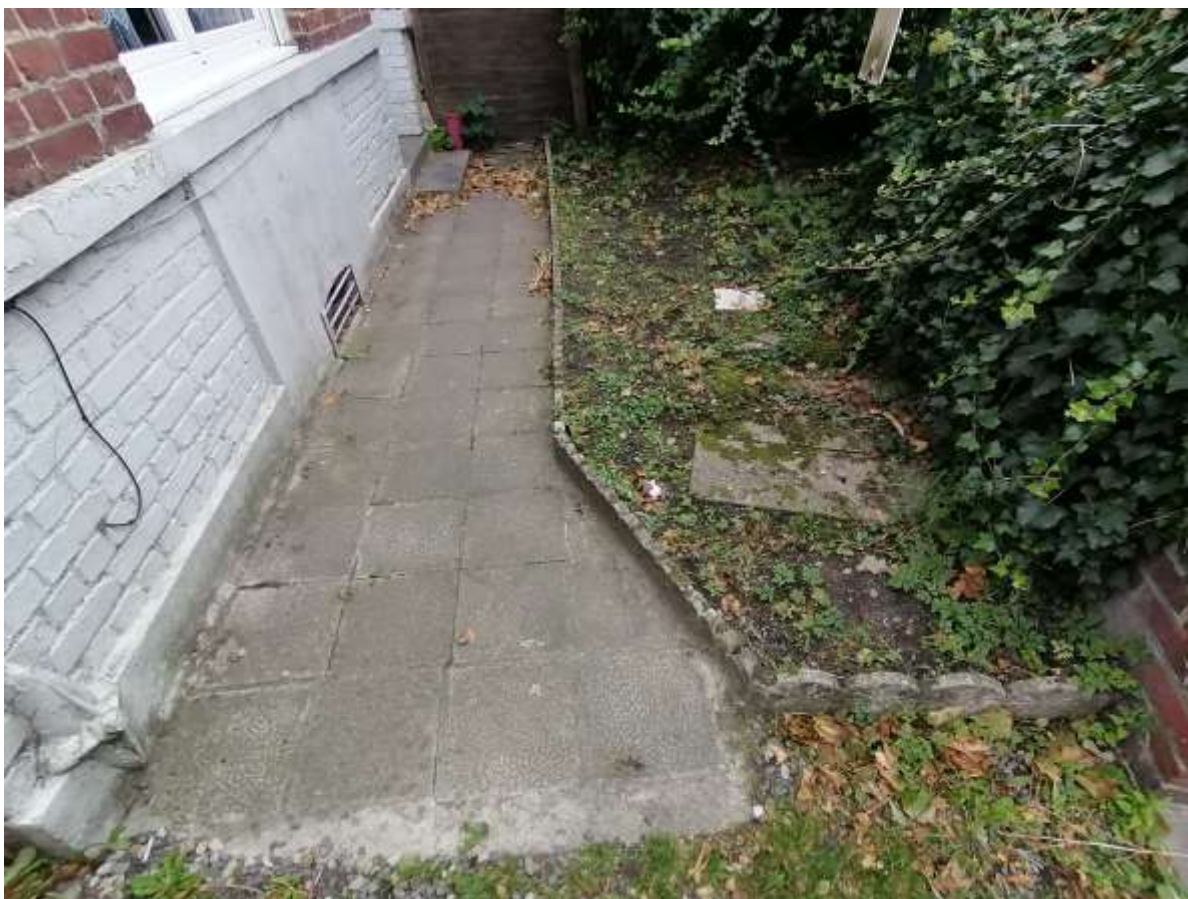
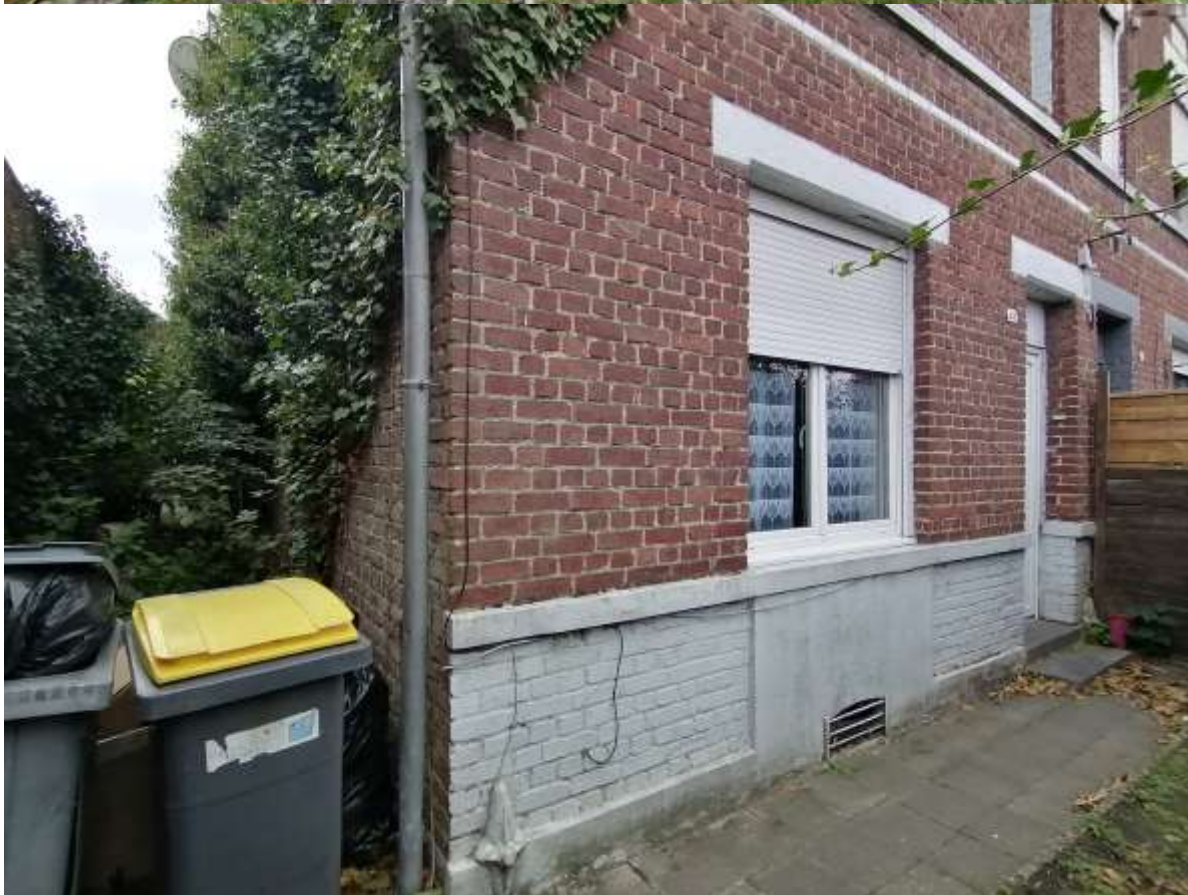
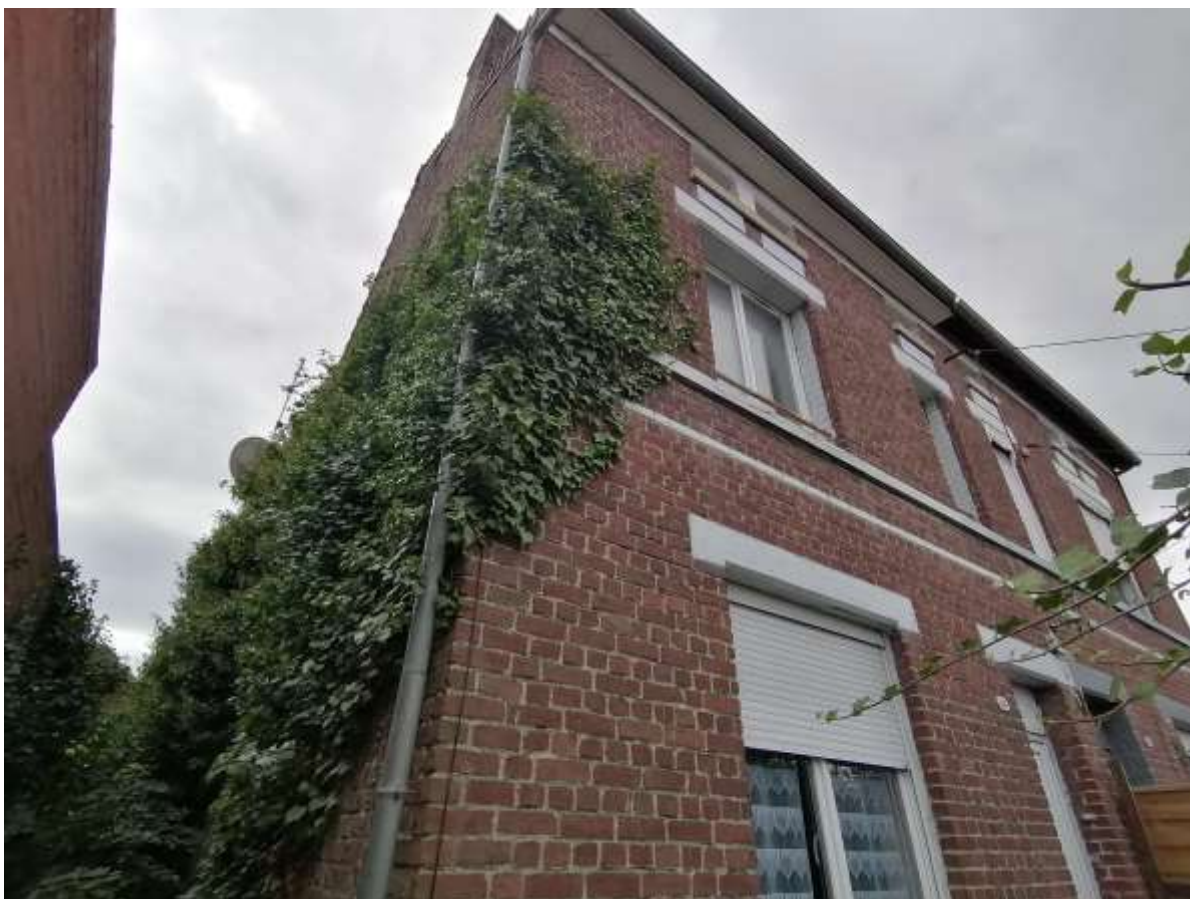
#### **FACADE ET PARCELLE AVANT DE L'HABITATION :**

En front de parcelle donnant sur la voirie présence d'un muret bas élevé en brique à l'état d'usage, envahi de lierre et de houx.

Présence d'une clôture métallique fixée au sein des pilastres brique usagée et ancienne.

Deux pilastres viennent également soutenir un vieux portail métallique de couleur noire à l'état d'usage.

Présence également d'un foyer de cheminée en brique à l'état d'usage dont les joints sont légèrement défaits.
