## **PROCÈS-VERBAL DE DESCRIPTION**

**Me suis transportée ce jour, à 14h00, à : 265 rue Anatole France 59690 VIEUX CONDE.**

Il s'agit d'une maison à usage d'habitation en semi mitoyenneté, située en retrait de rue.

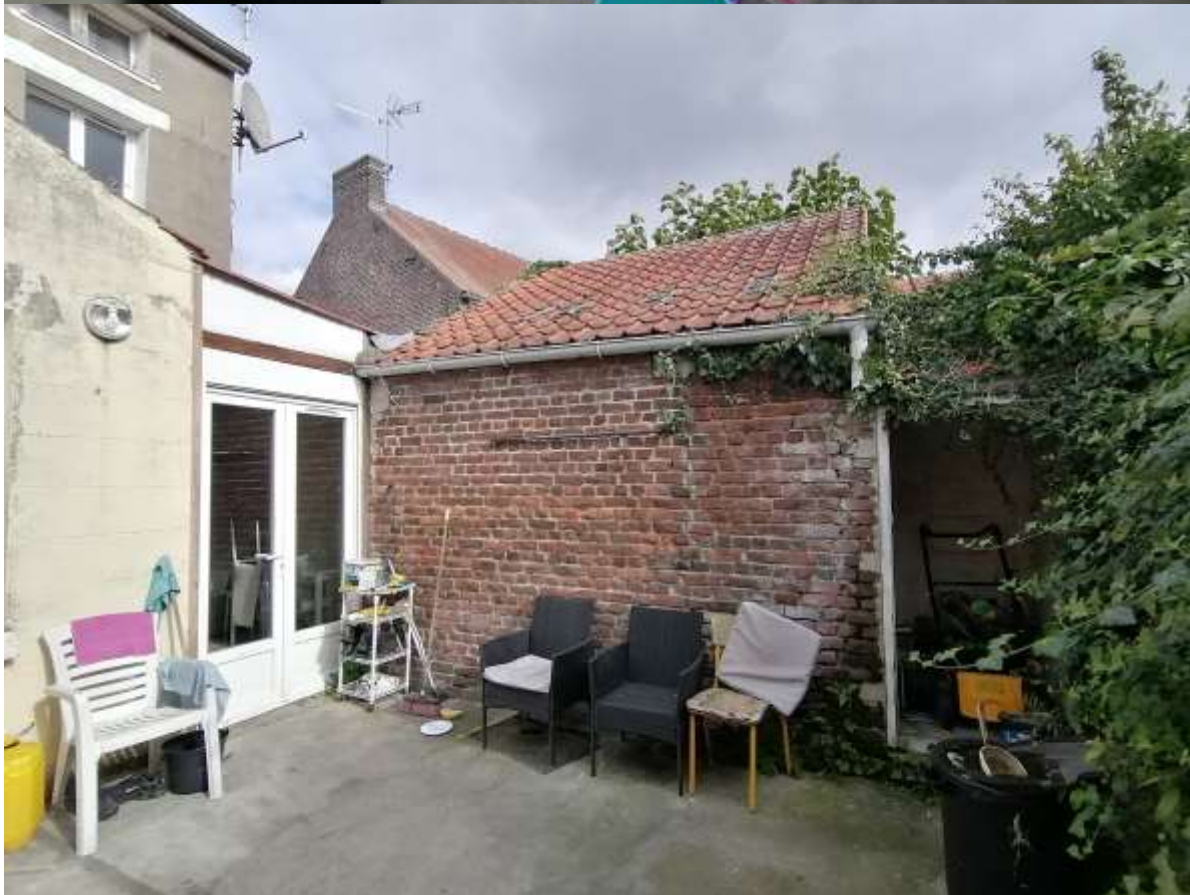
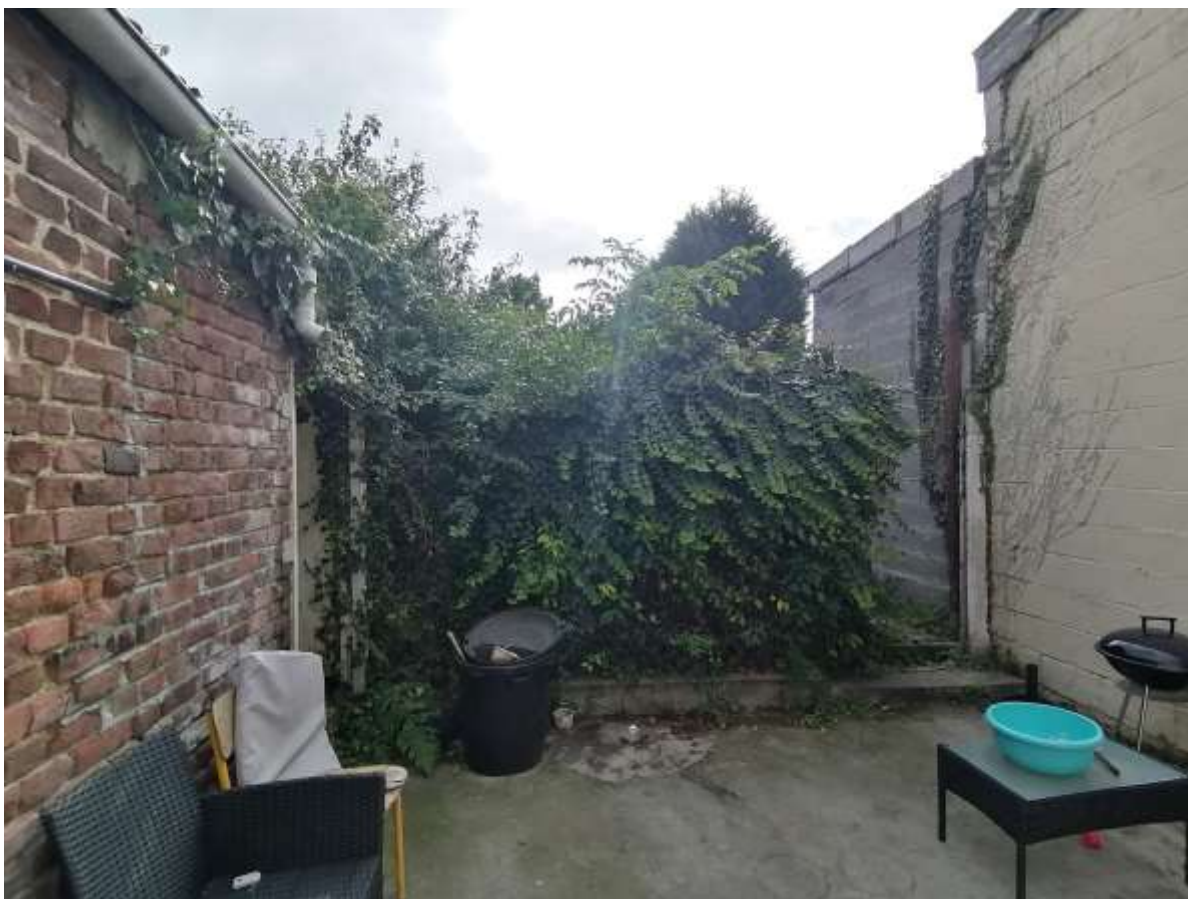
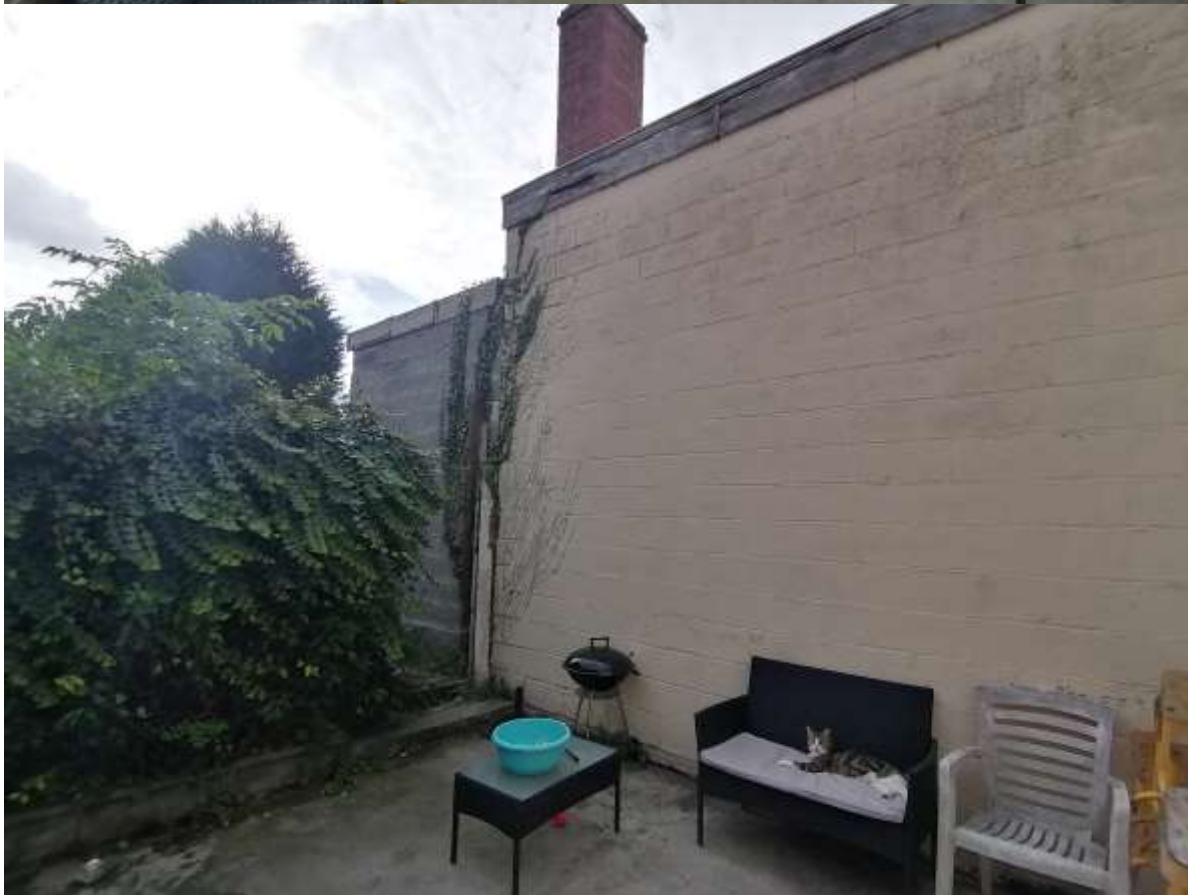
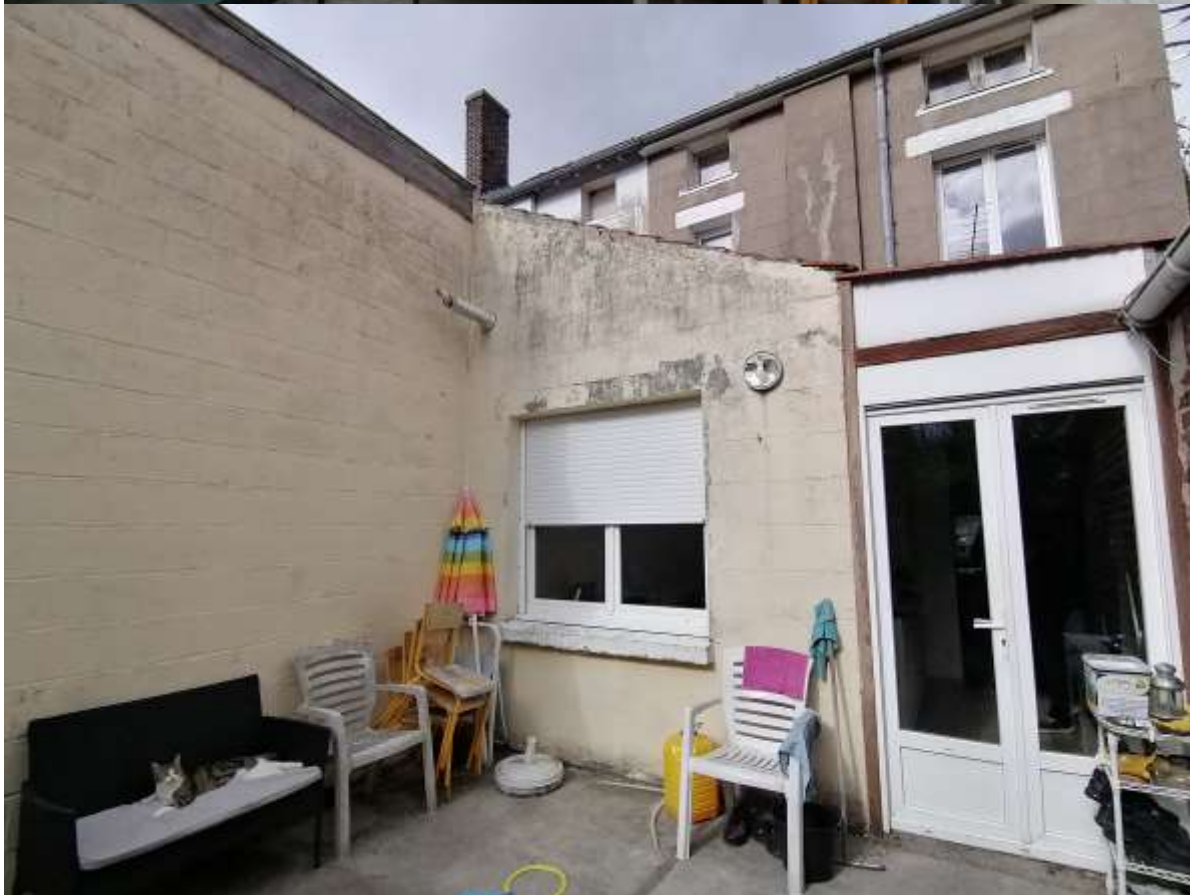
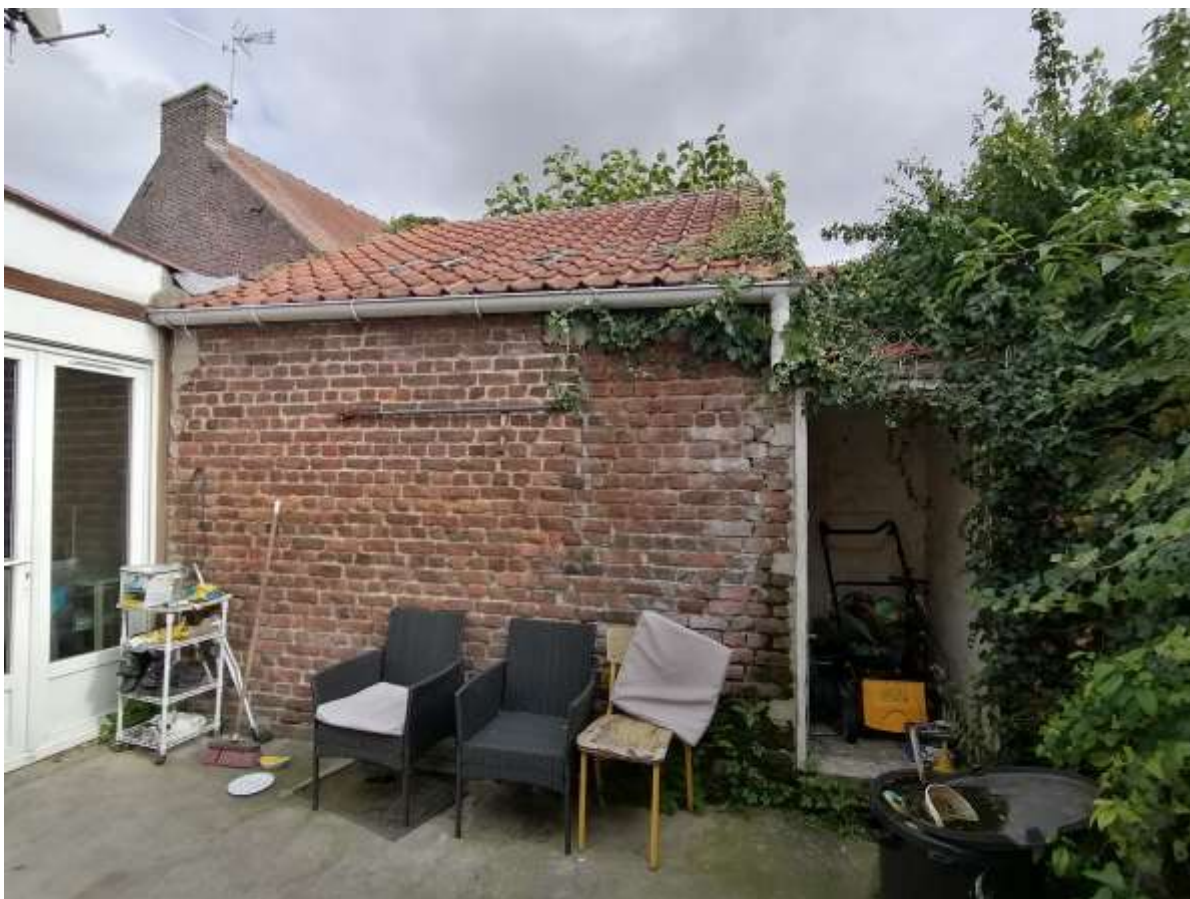
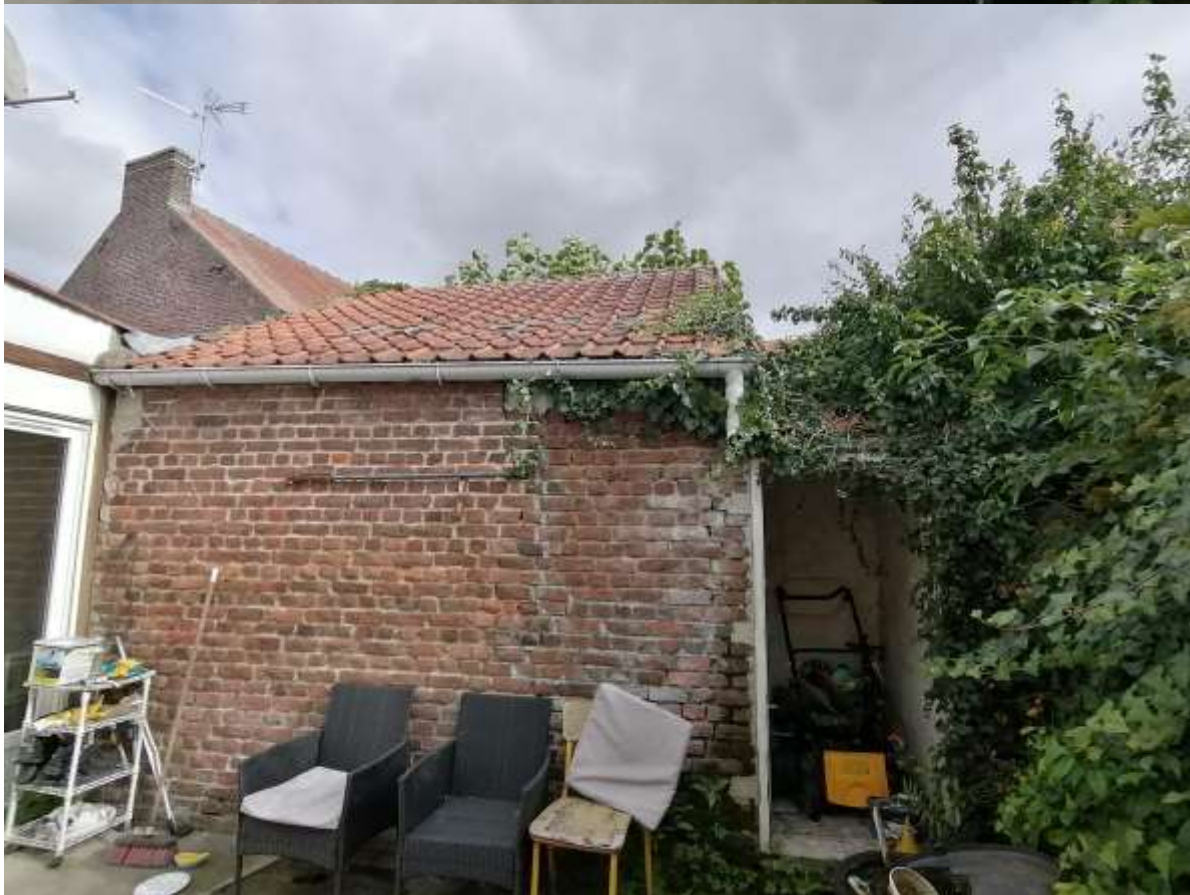
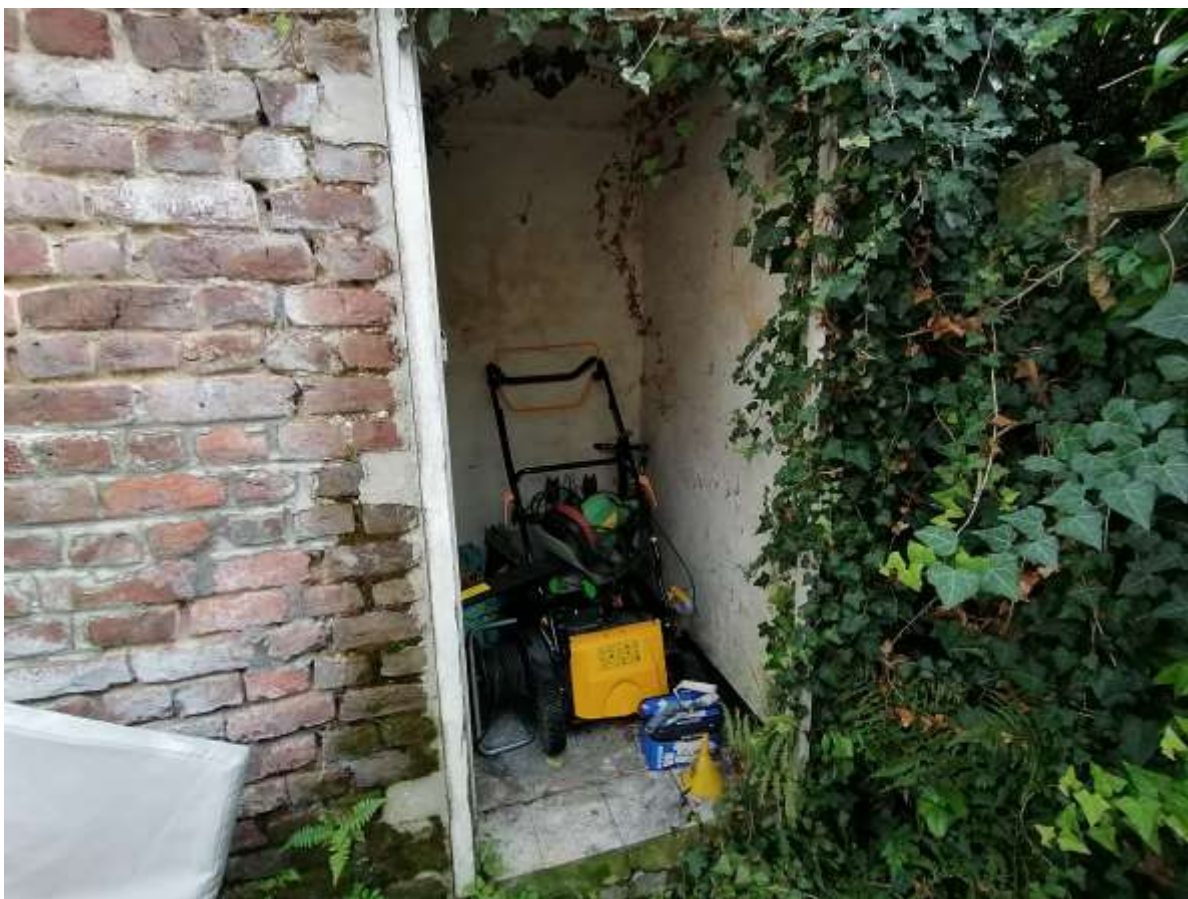
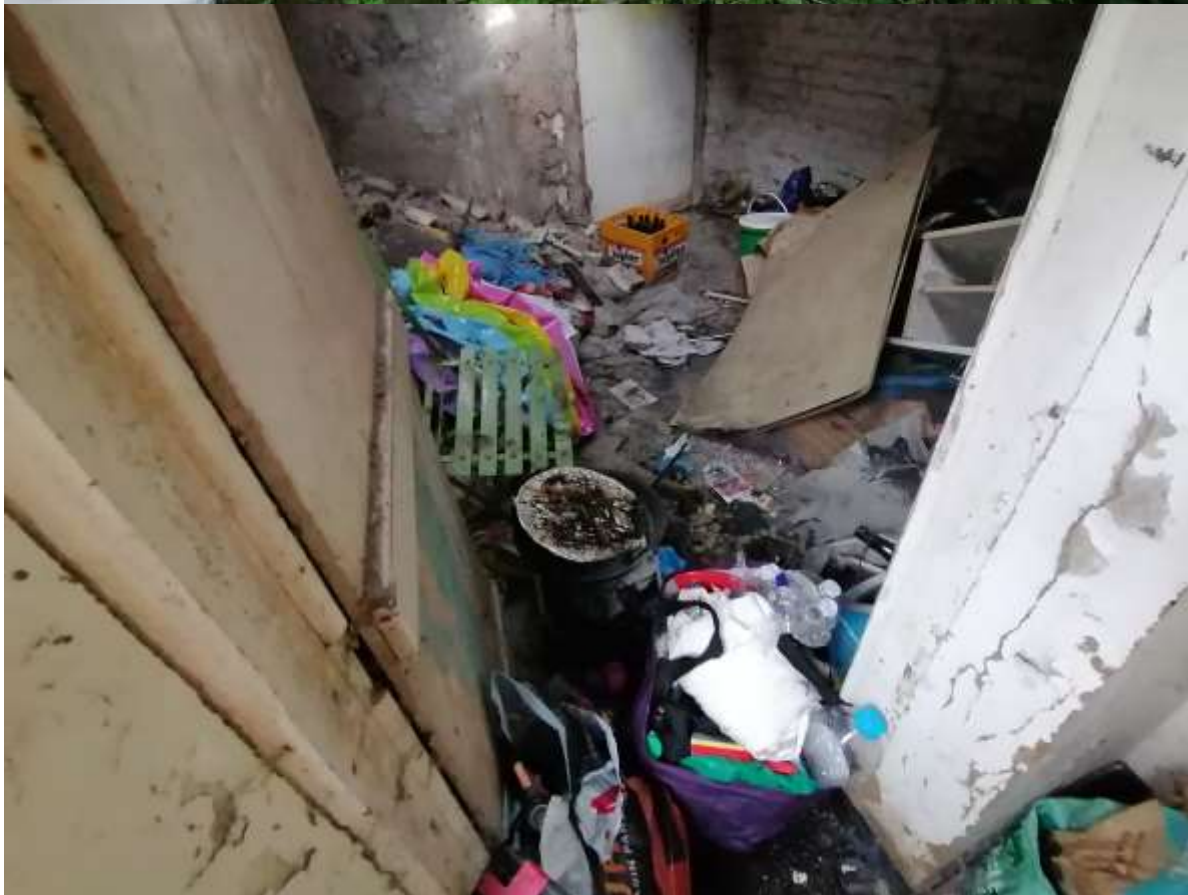
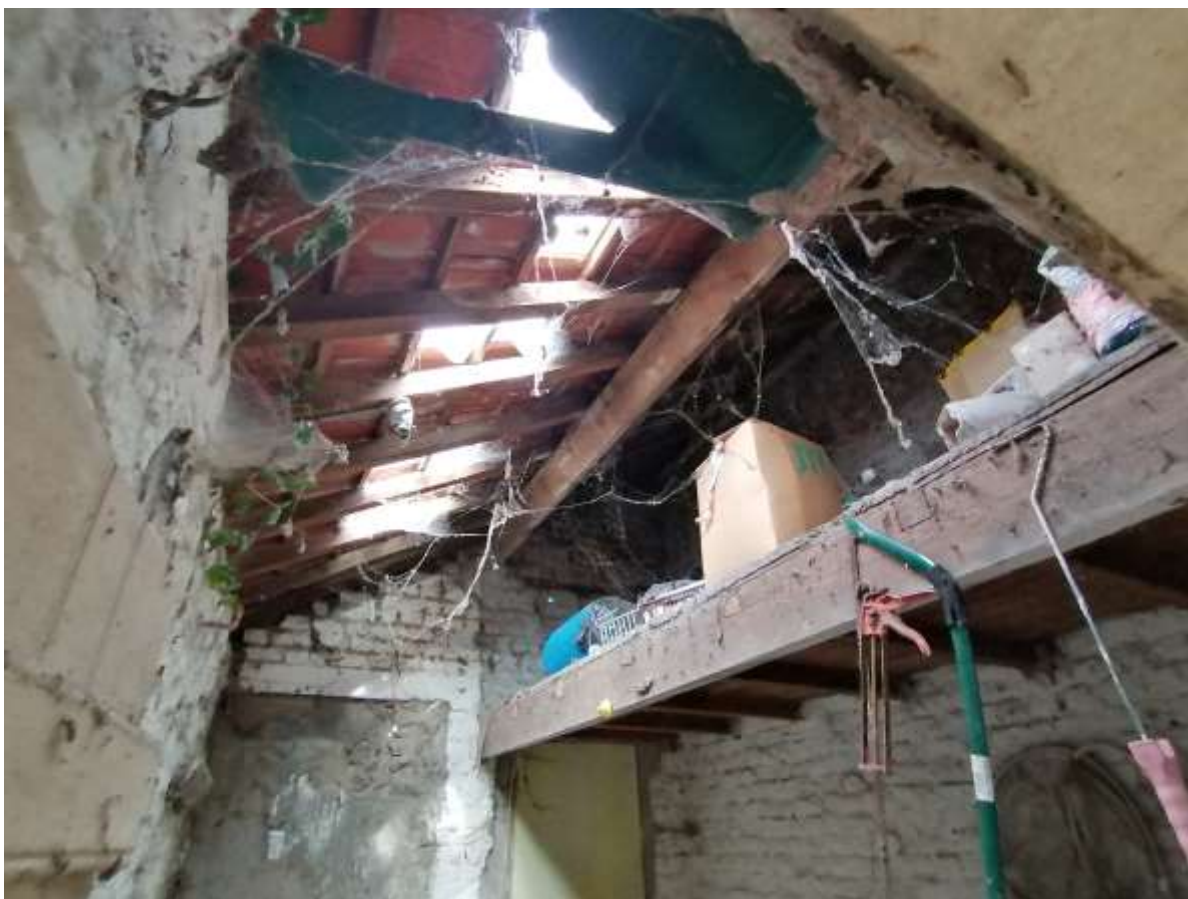
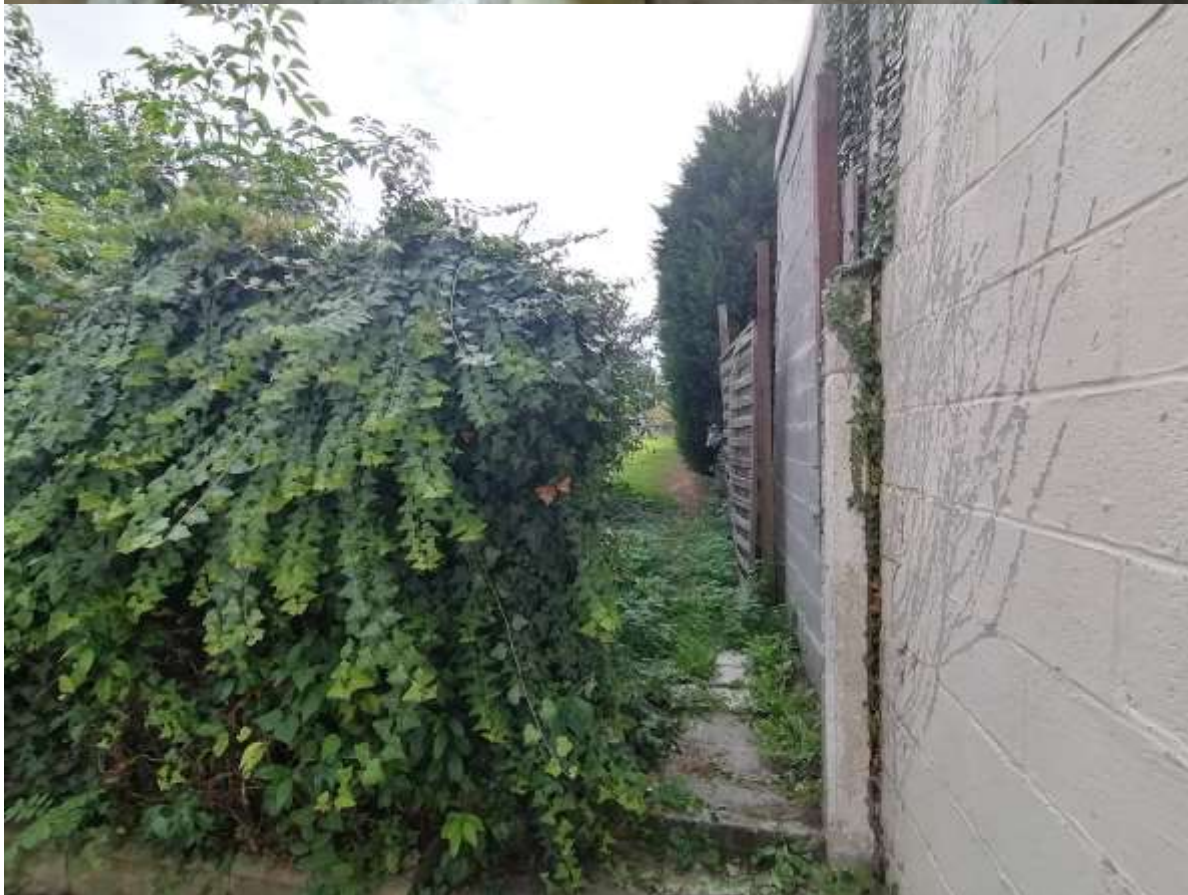
### **JARDIN ET PARCELLE ARRIERE DE L'HABITATION :**

L'abri de jardin situé sur la gauche de la cour jouxte l'habitation, il est élevé en brique à l'état d'usage, on notera la présence de nombreuses reprises au niveau des joints et nombreuses fissures sur cet abri. Il comporte une descente d'eaux pluviales mais non raccordée. Une toiture en tuiles qui est partiellement envahie de lierre.

On trouvera abandonnés au sein de la parcelle une vieille balançoire, un vieil abri de jardin en bois qui est totalement envahi de lierre et de végétation.
