### PROCES-VERBAL DE DESCRIPTION

**Maison d'habitation sise 90 rue pierre Sémard Evreux**

Référence étude : ACTAREC 128932 / P.V.D [REDACTED] (05.09.2025)

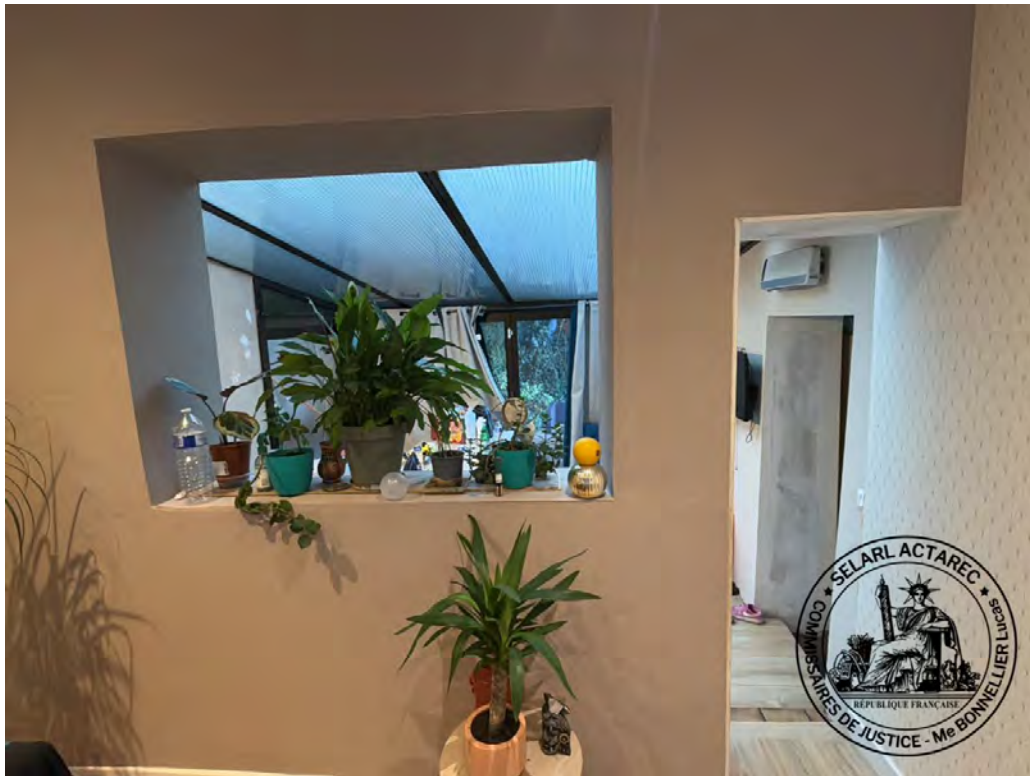
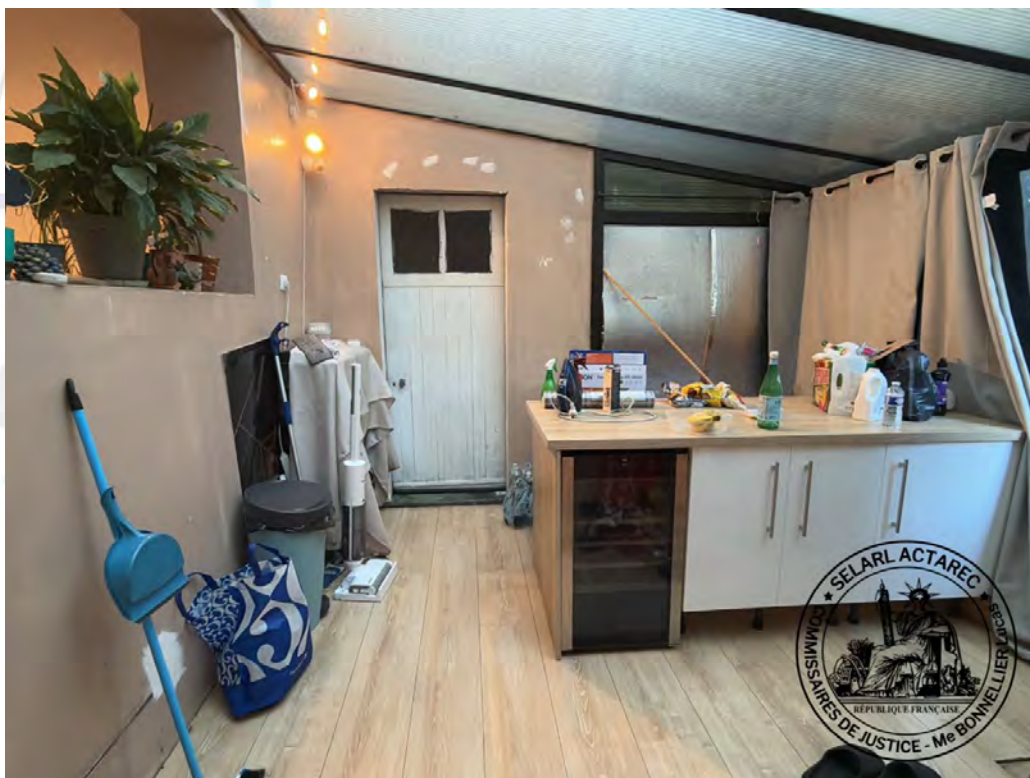
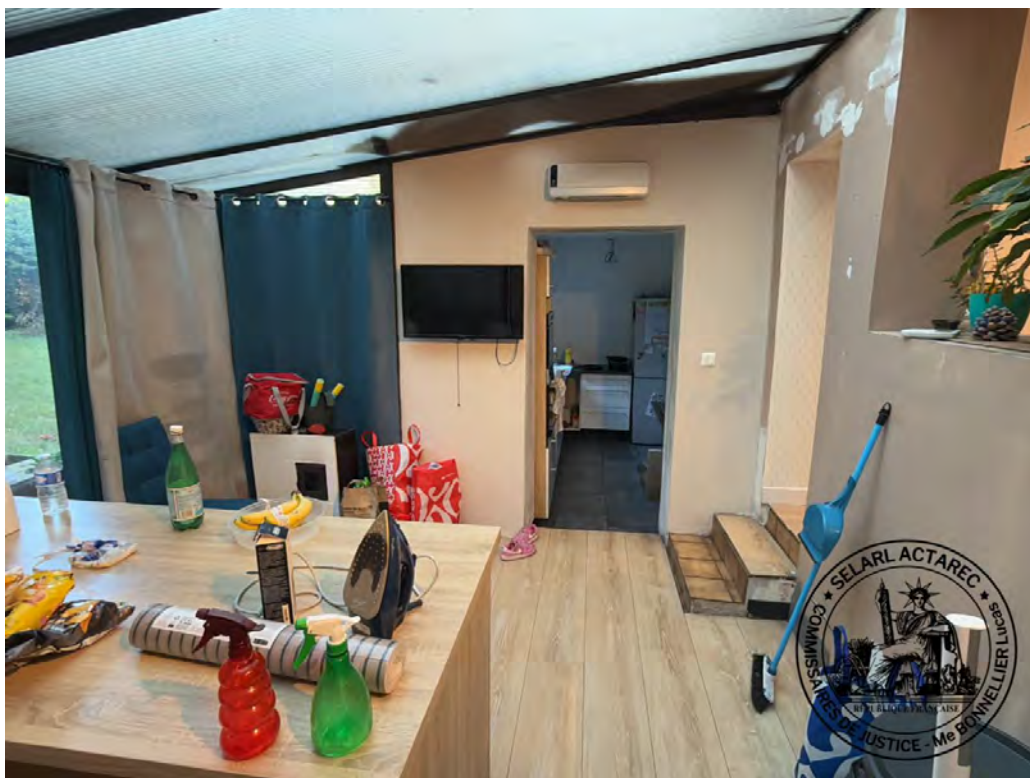
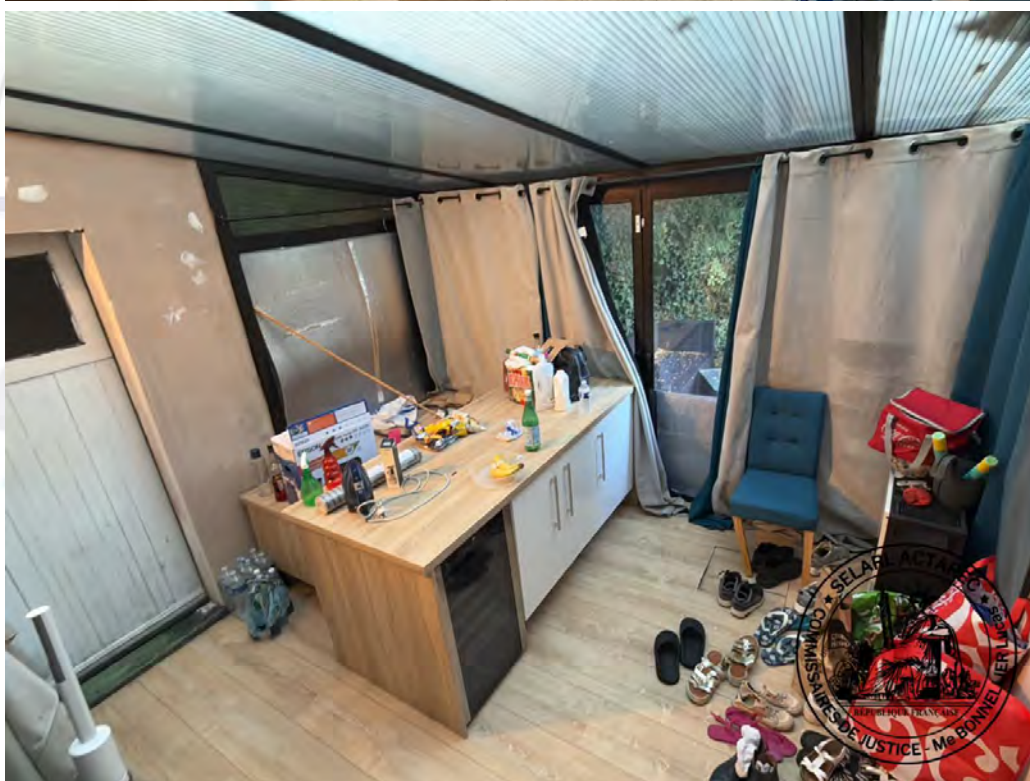
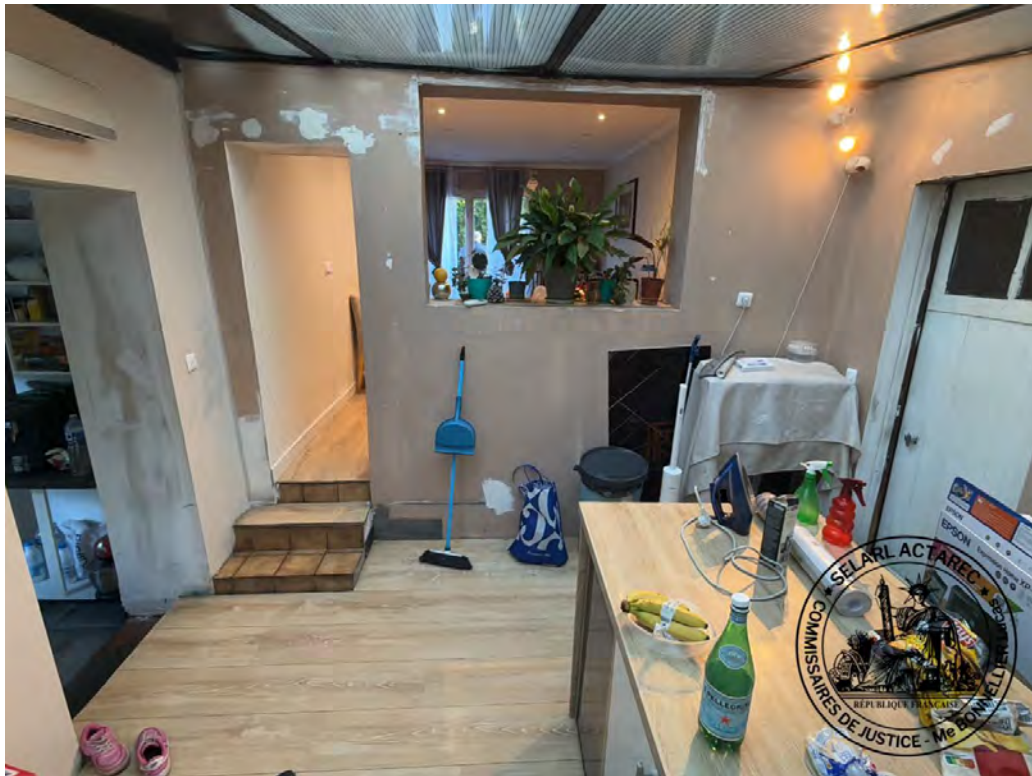
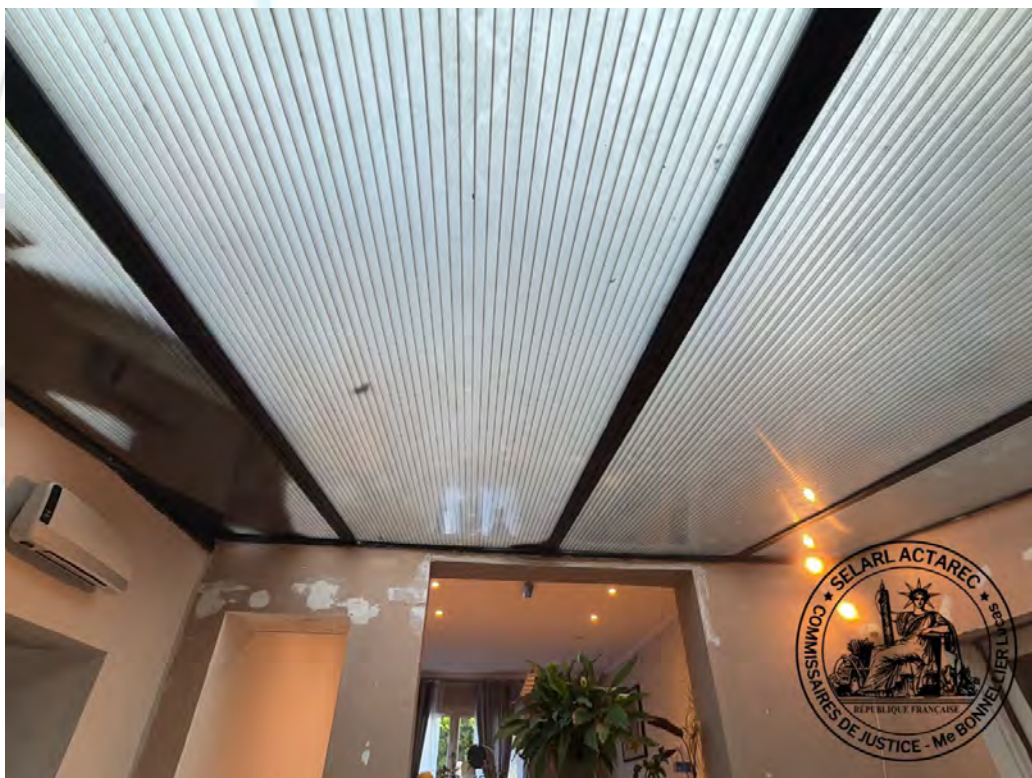
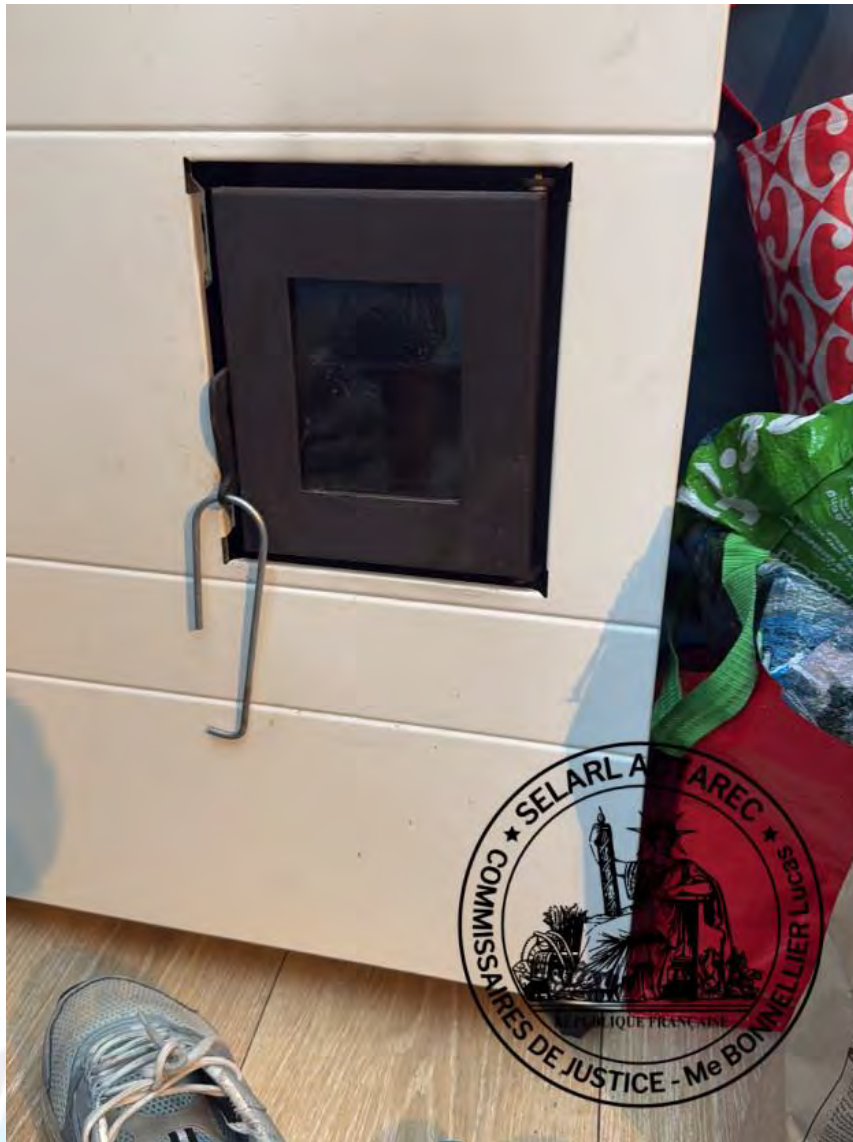
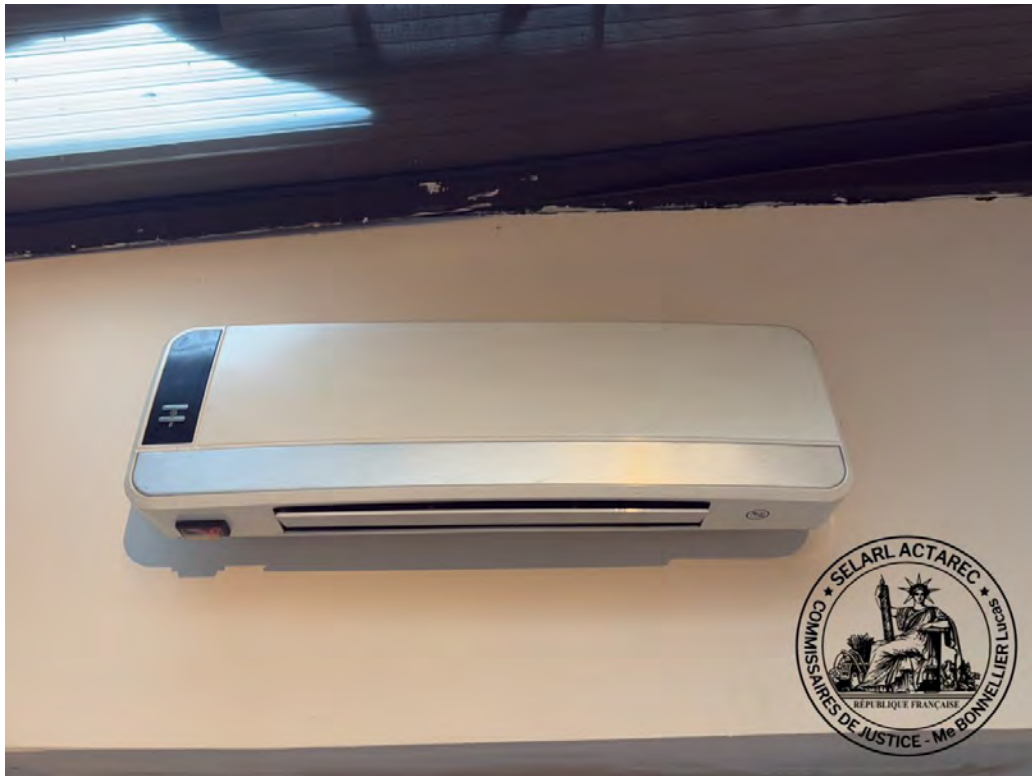
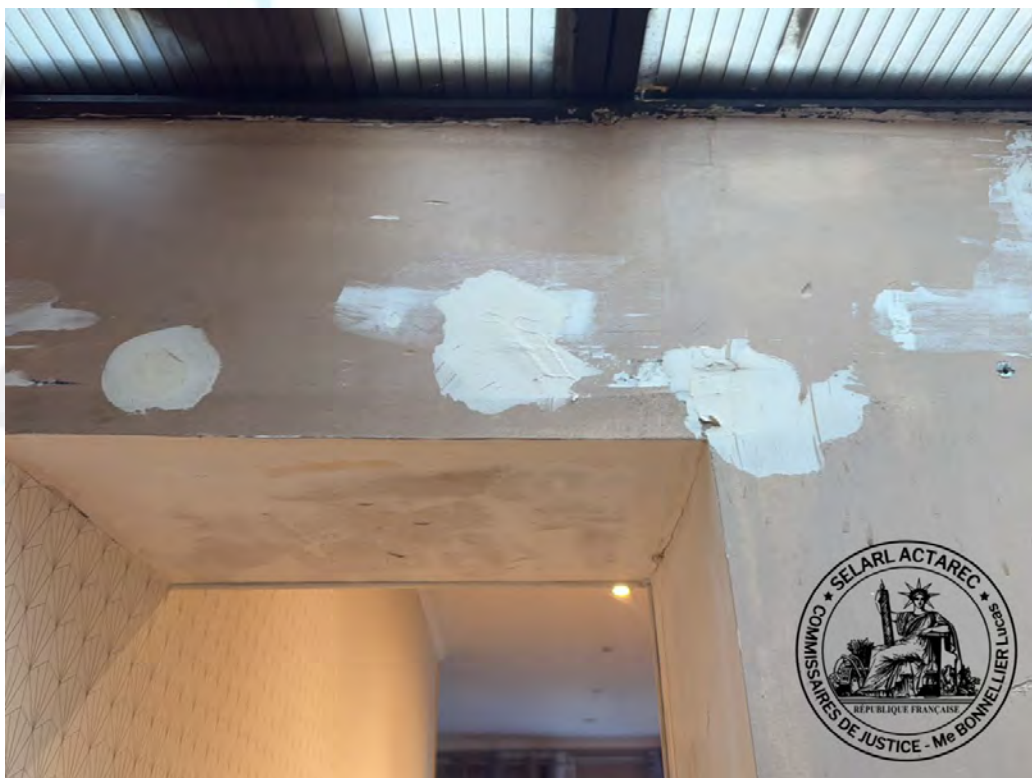
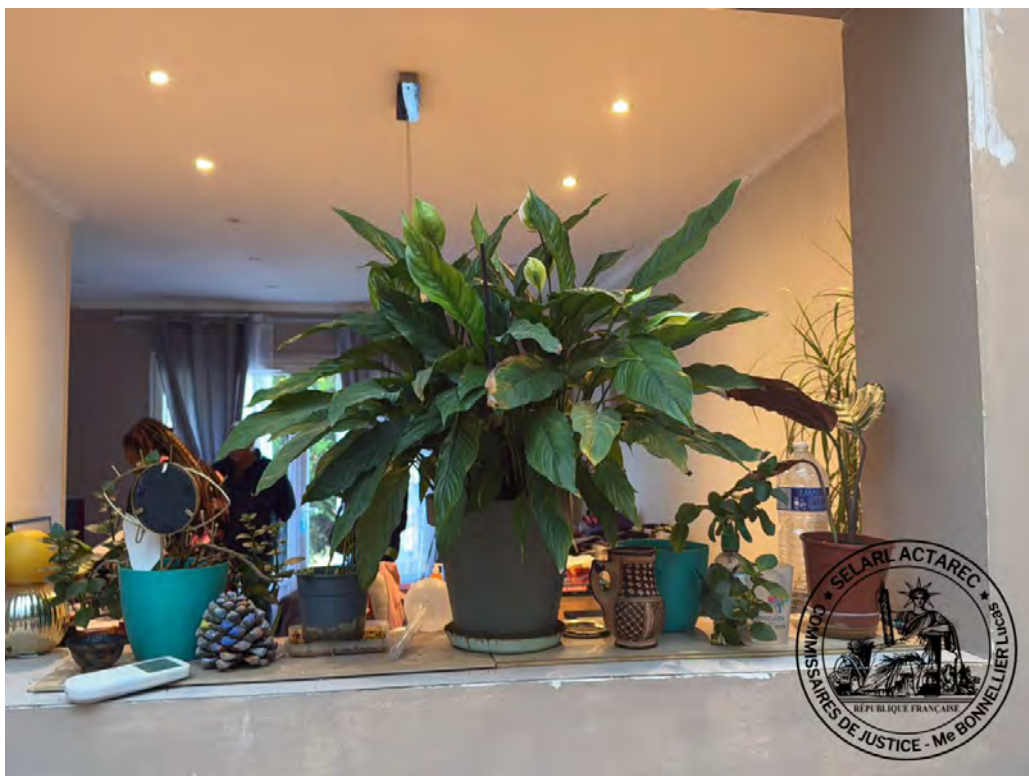
## SALLE A MANGER 2

La peinture reste inachevée, avec un défaut de finition.

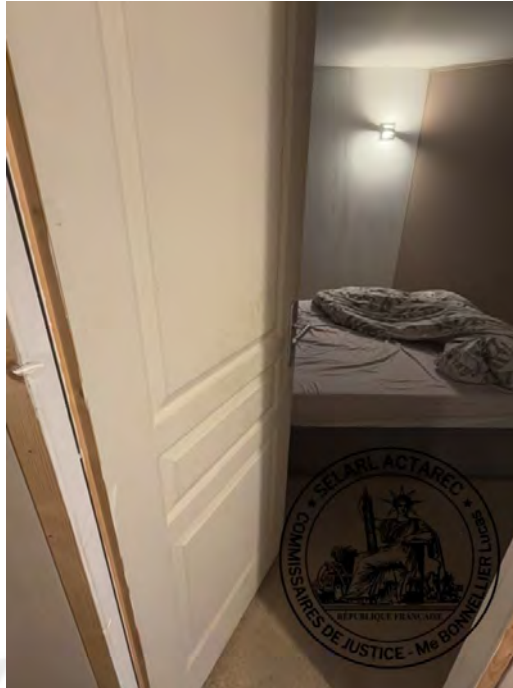
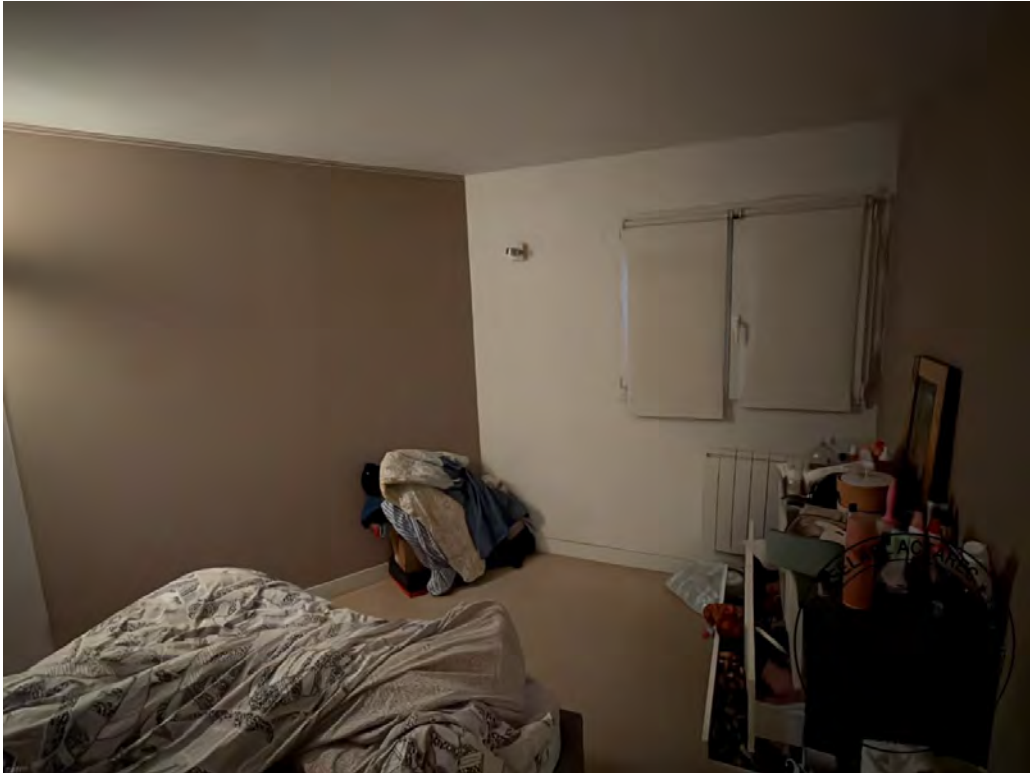
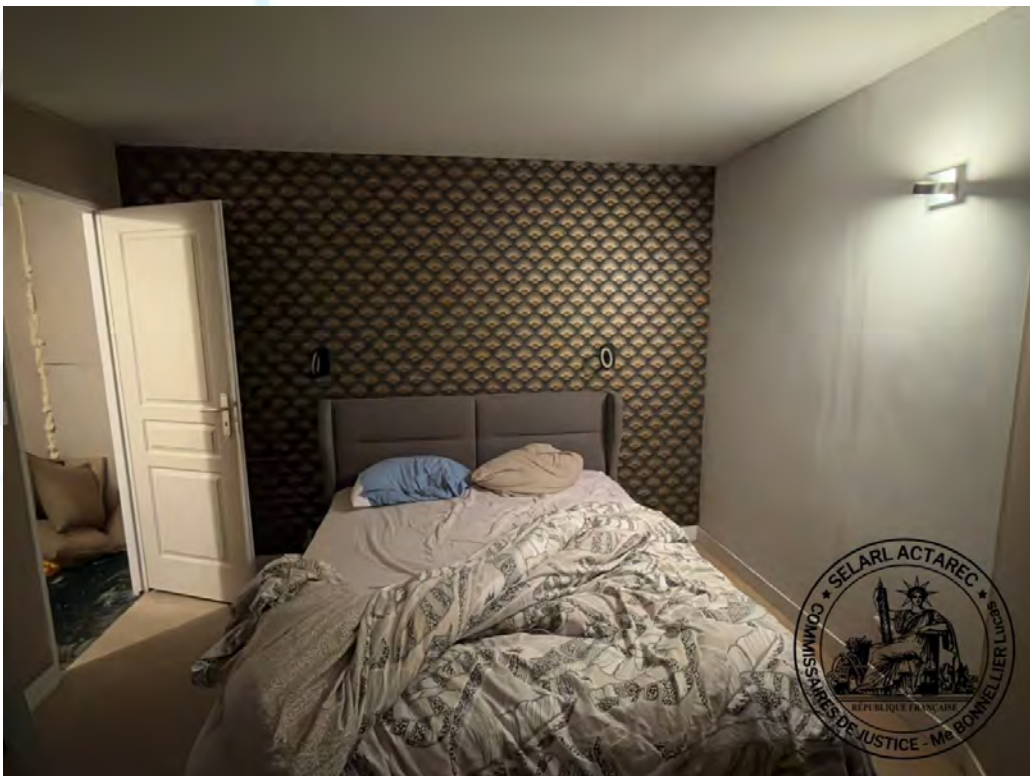
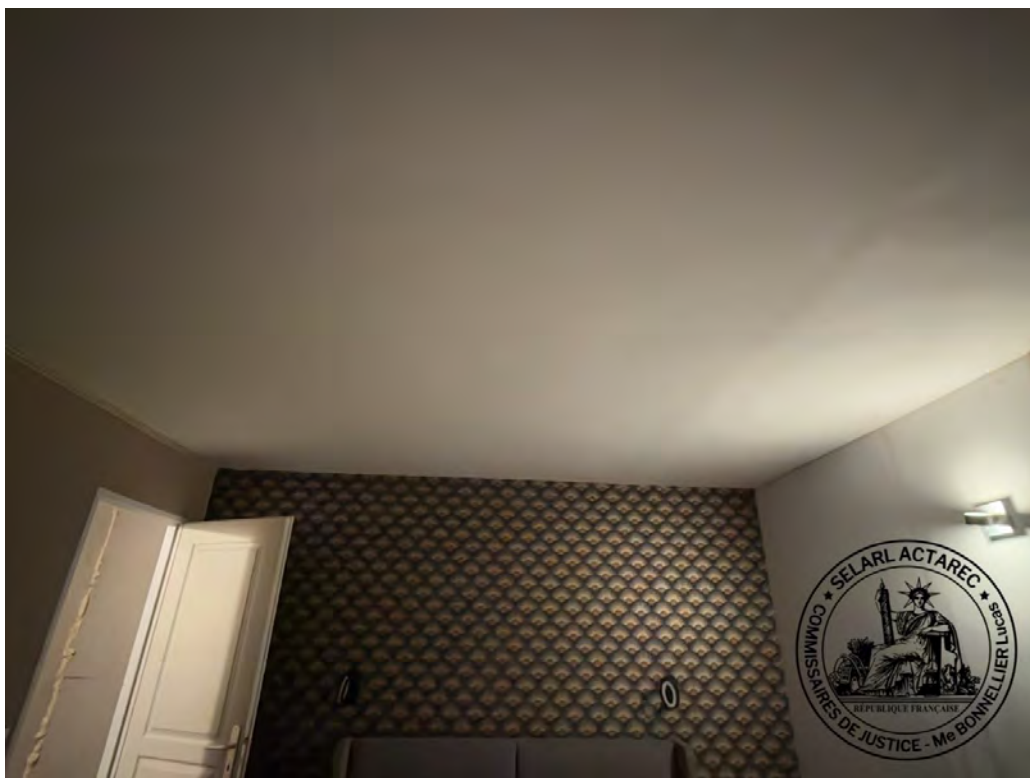
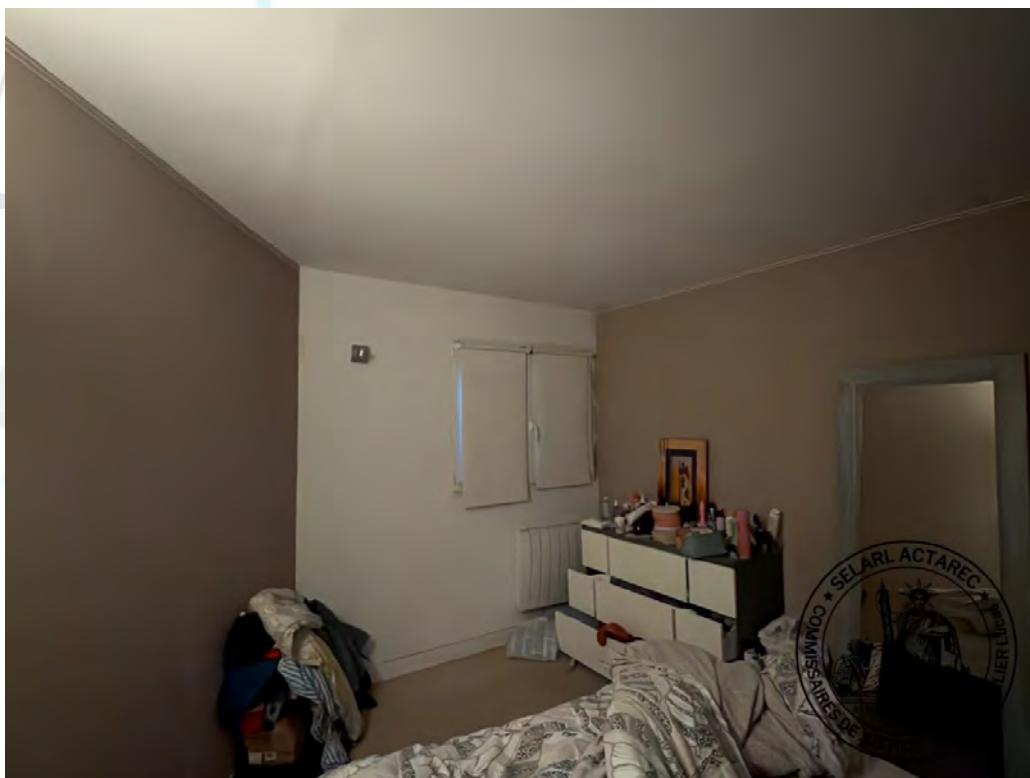
## CHAMBRE 1

La chambre numéro 1 est accessible par une porte en bois pleine, fonctionnelle.

L'éclairage naturel est assuré par une fenêtre oscillo-battante donnant sur le jardin arrière.

Un radiateur électrique de marque Delonghi est présent.

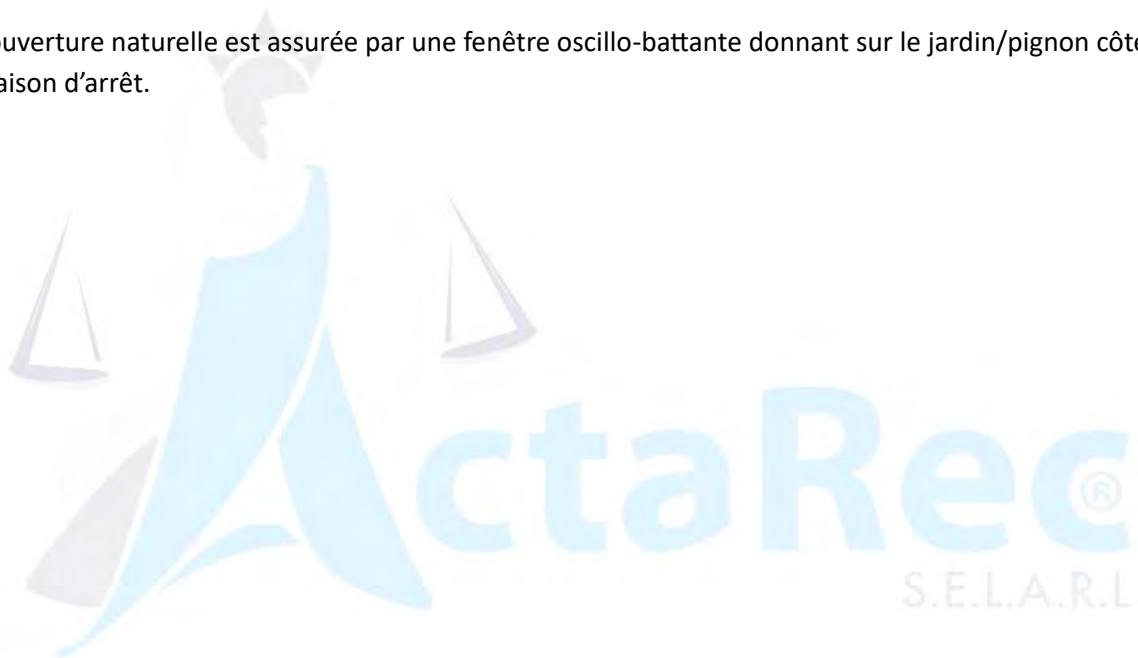
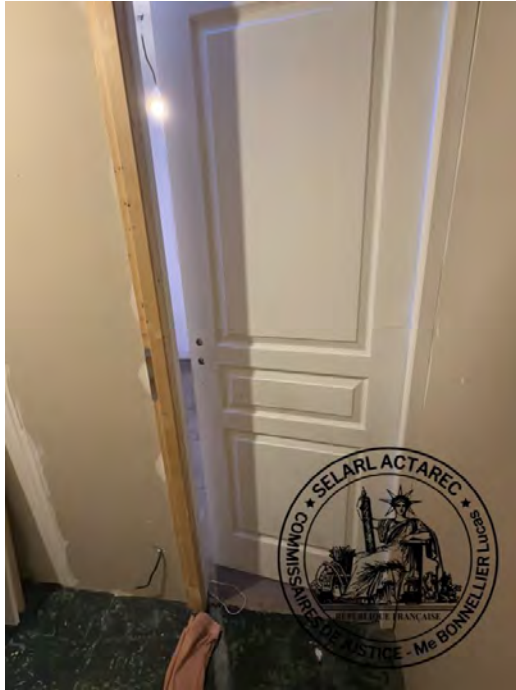
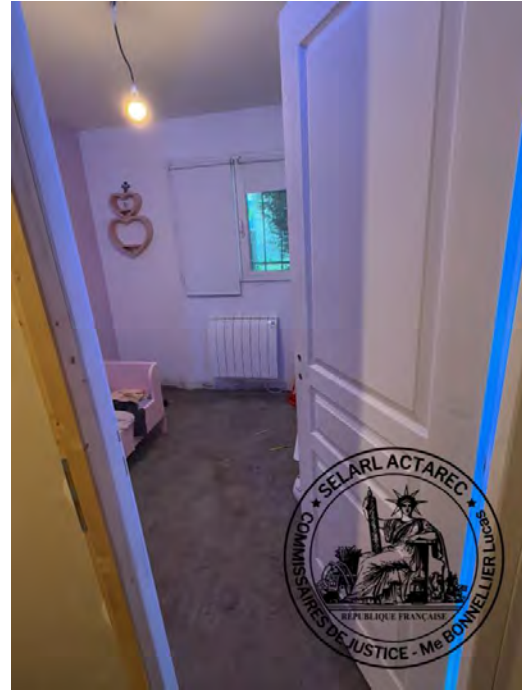
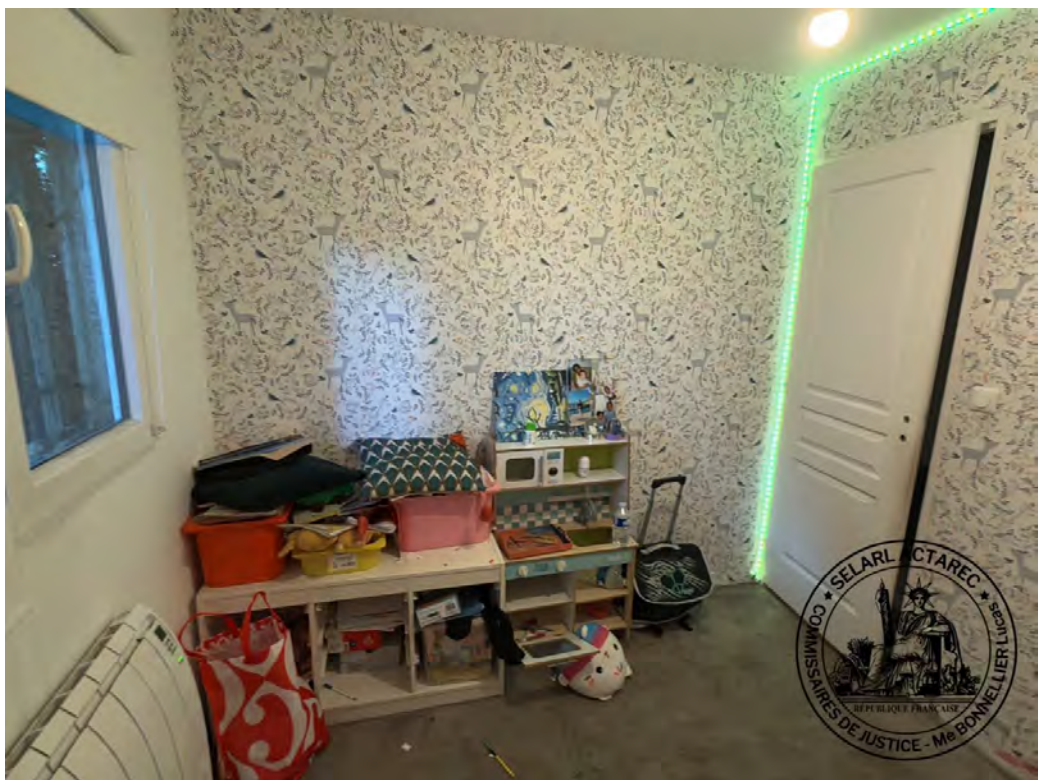
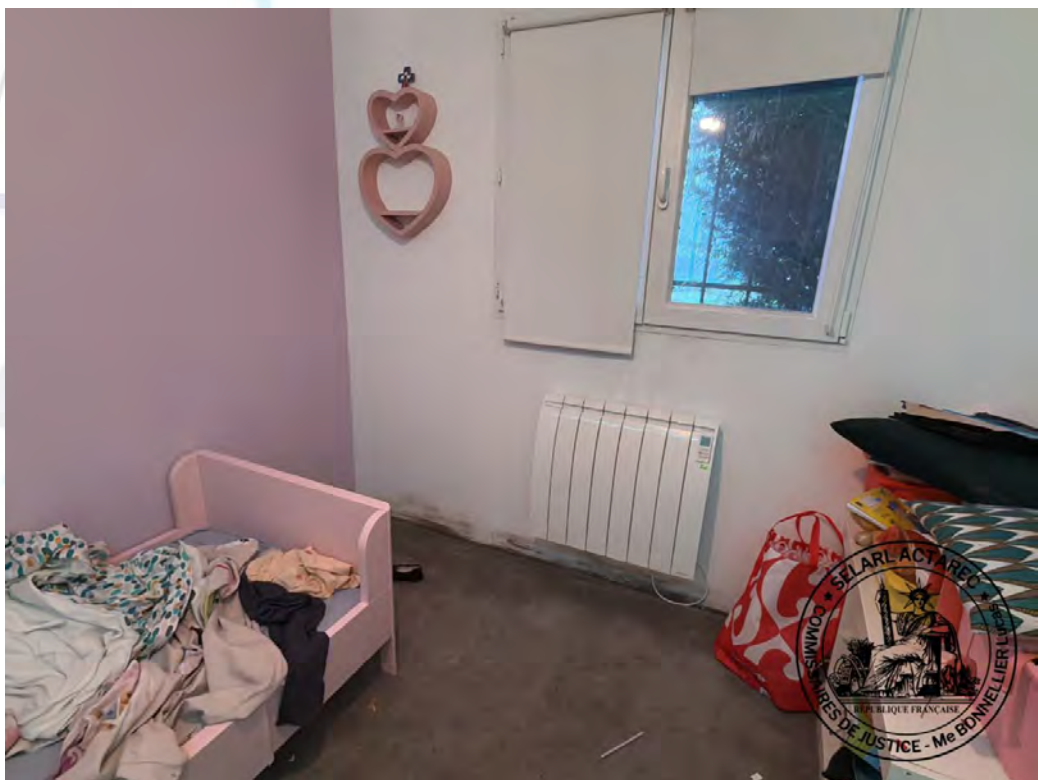
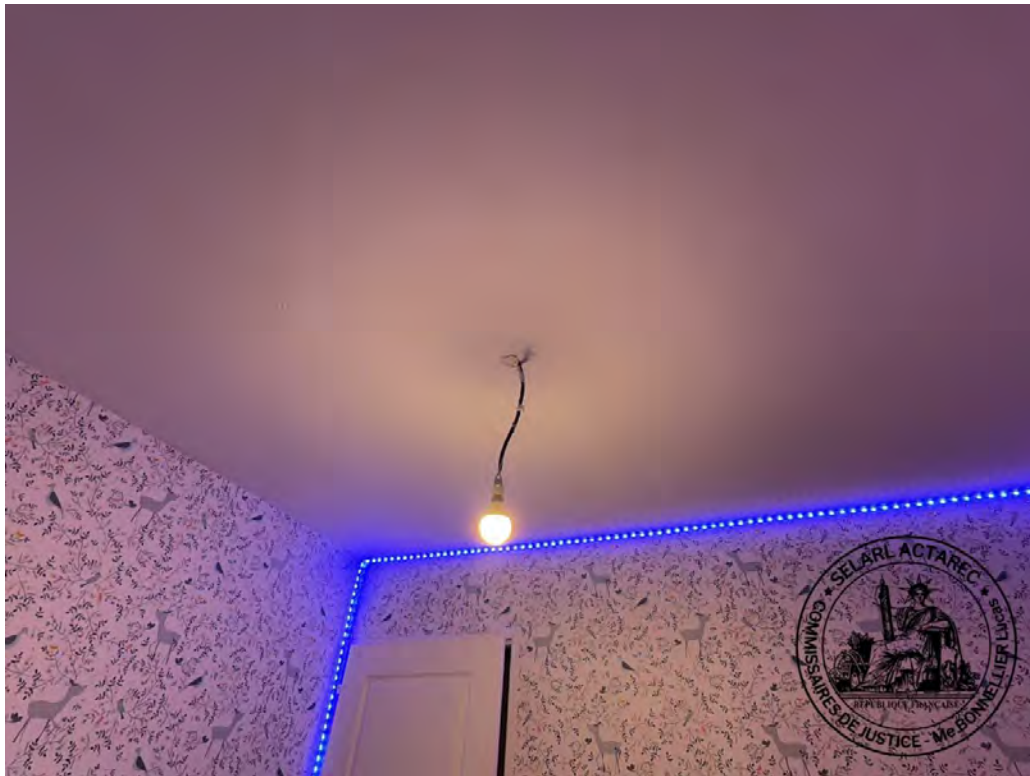
## CHAMBRE 2

Le plafond est peint en blanc mais comporte une grande trace d'humidité.

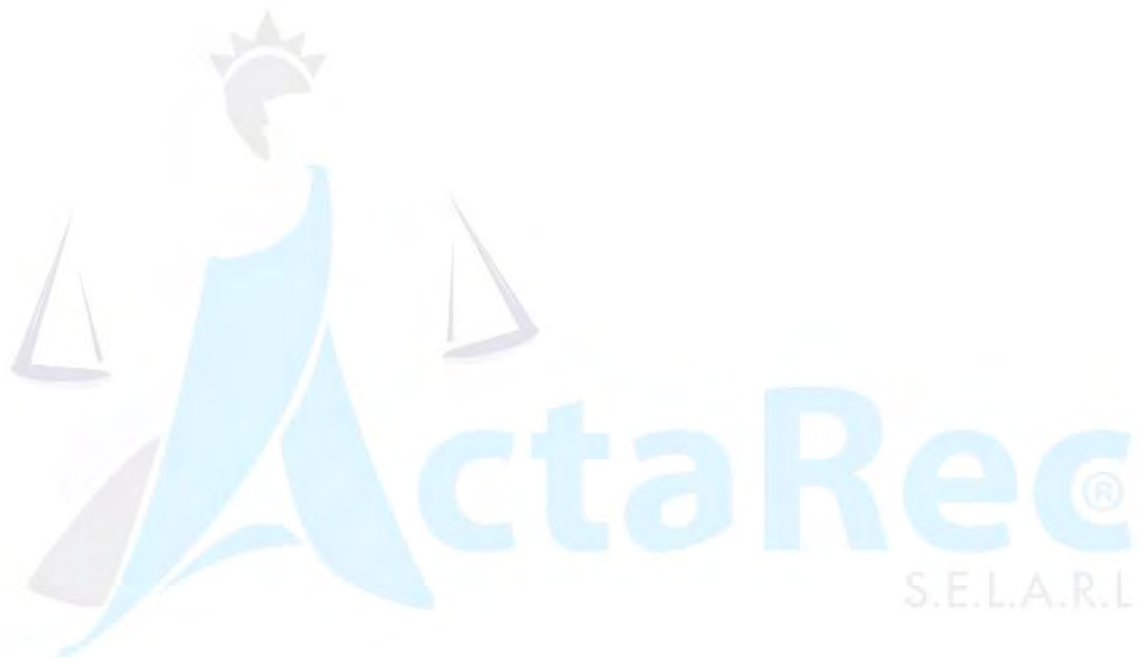
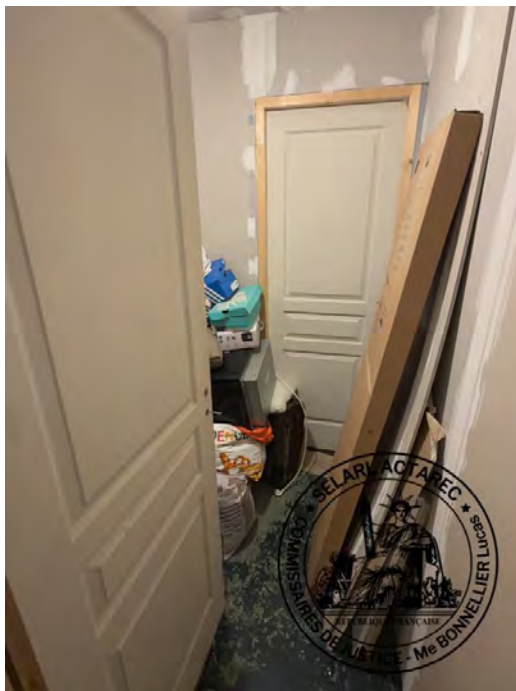
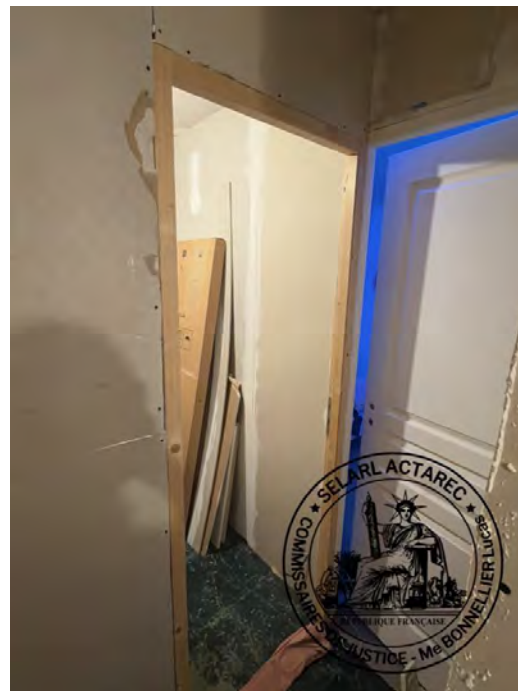
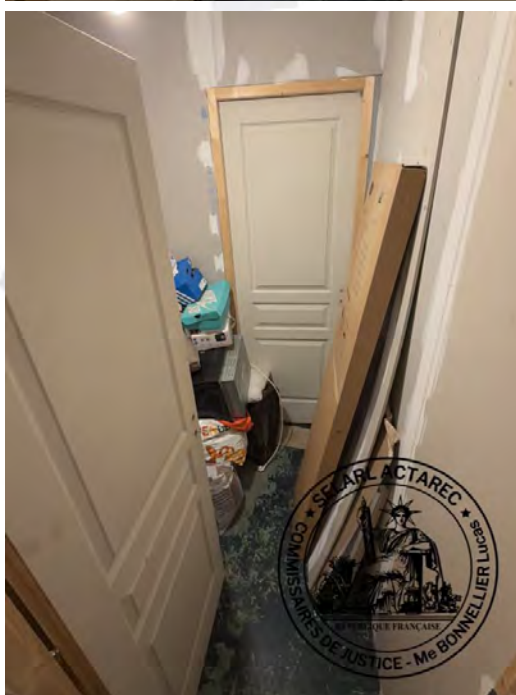
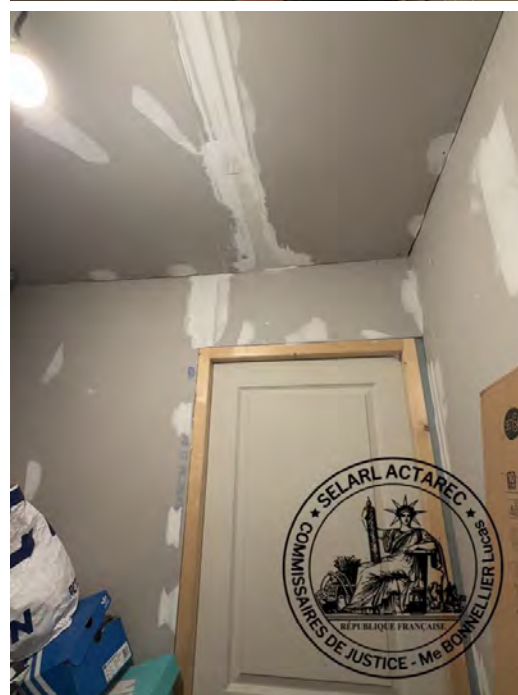
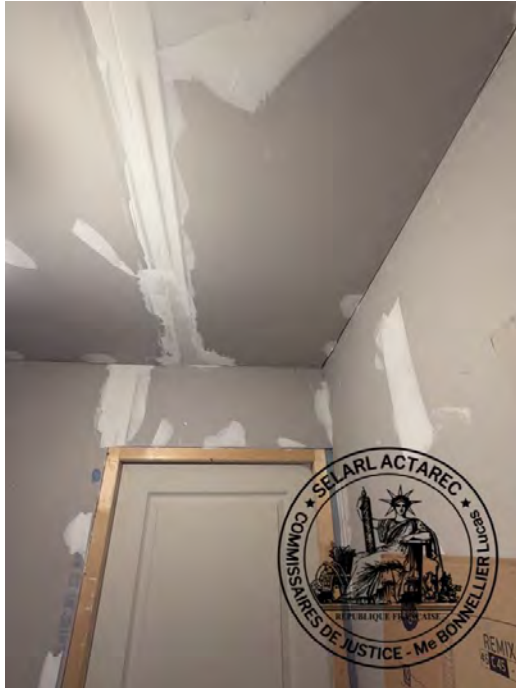
## DEGAGEMENT 2

Les équipements se limitent à une ampoule sur douille.

La toiture est en tôles ondulées fibre ciment.

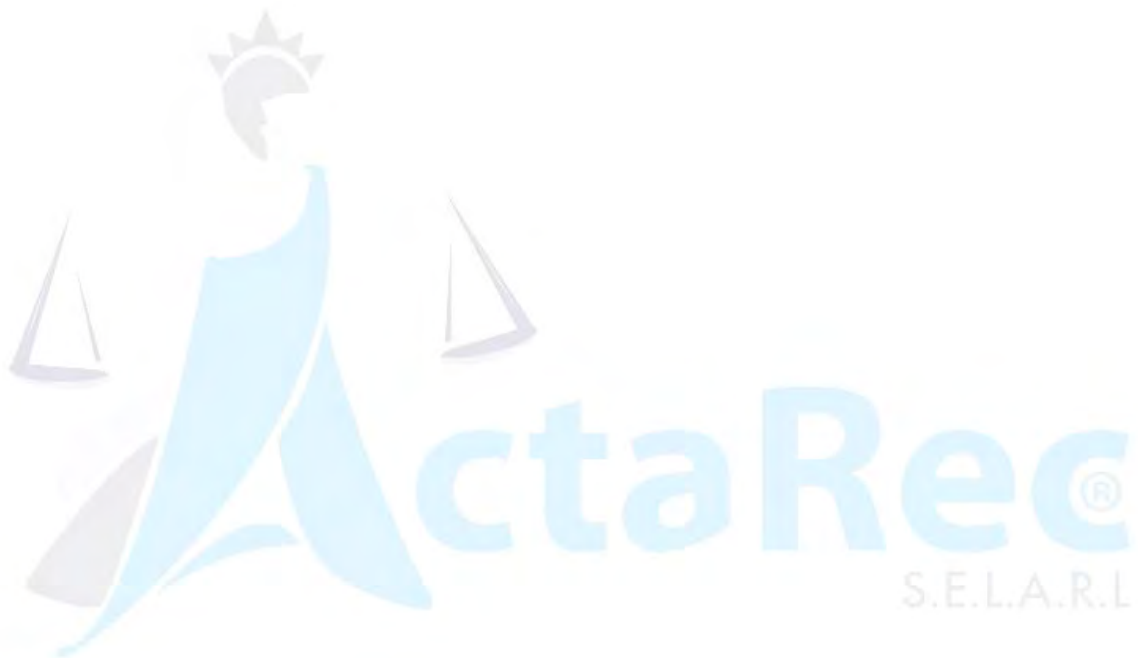
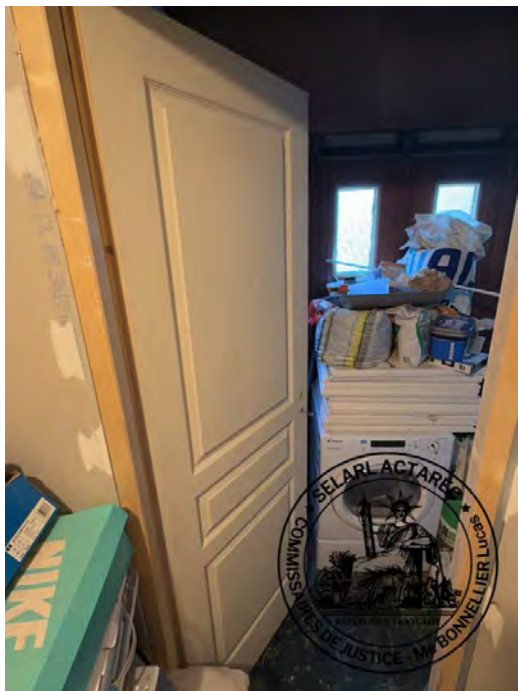
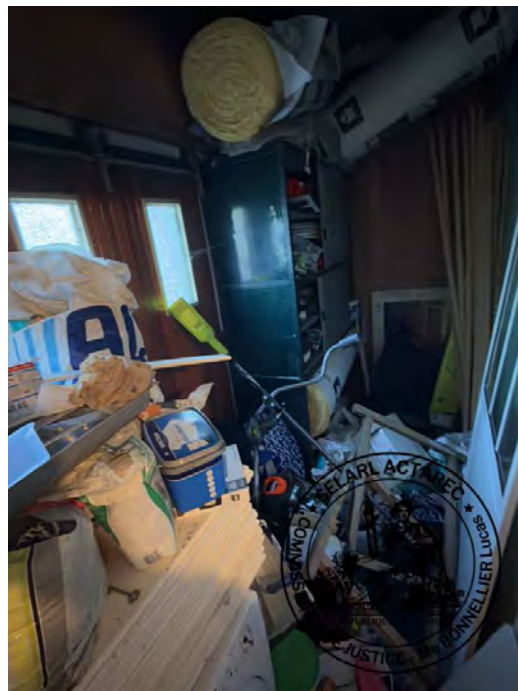
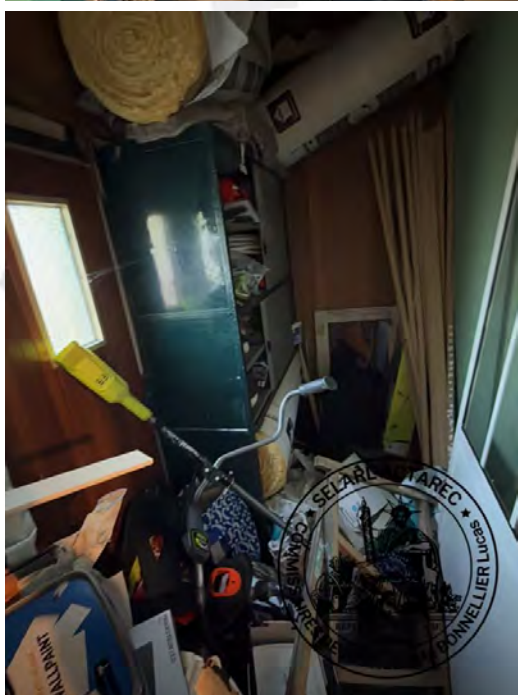
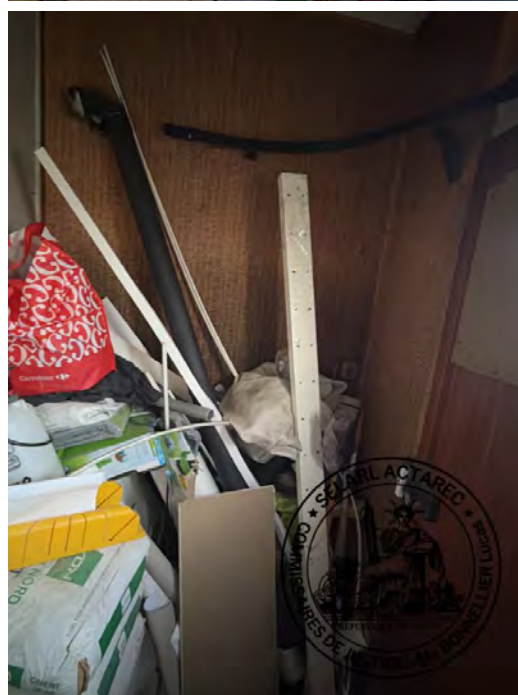
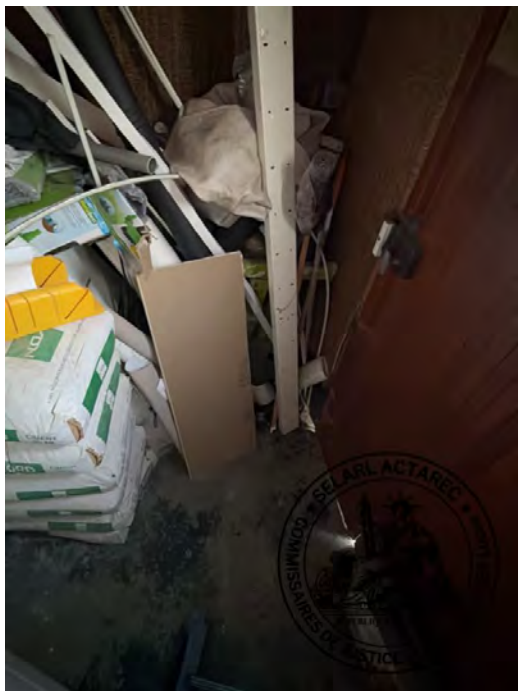
## DEBARRAS

Cette pièce correspond à l'ancien garage condamné.

L'équipement se limite à une porte de garage coulissante, apparemment condamnée.  
(Accès impossible au vu de l'encombrement)

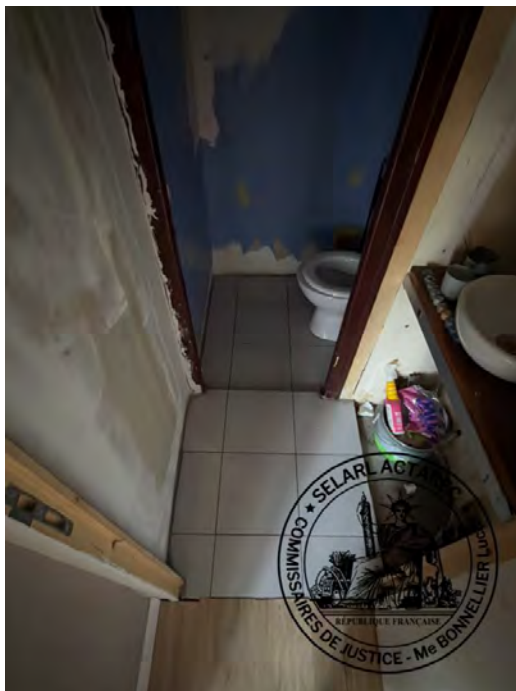
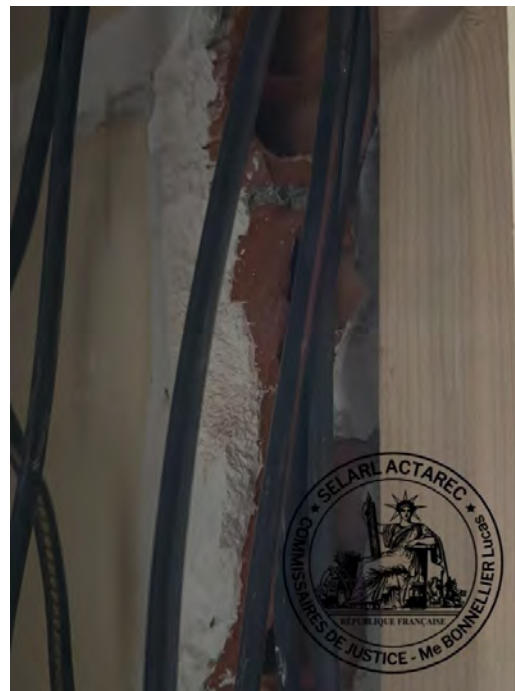
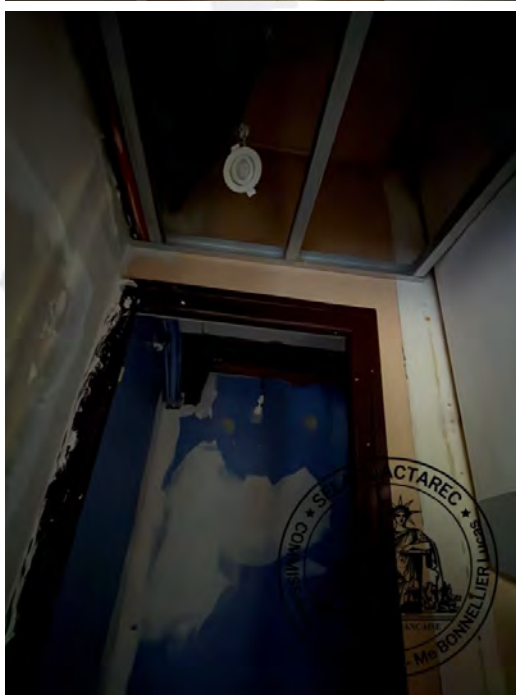
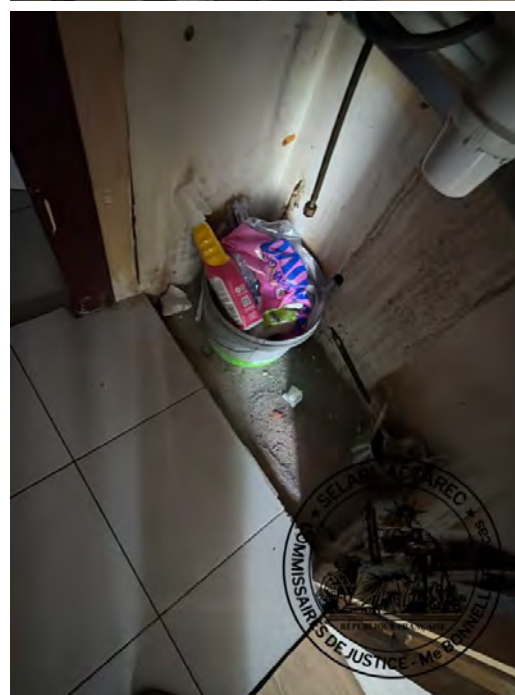
## DEGAGEMENT 1

Les équipements comprennent l'emplacement d'un lavabo, d'une petite tablette et d'un chauffe-eau de marque Ariston
