### PROCES-VERBAL DE DESCRIPTION

**Maison d'habitation sise 90 rue pierre Sémard Evreux**

Référence étude : ACTAREC 128932 / P.V.D [REDACTED] (05.09.2025)

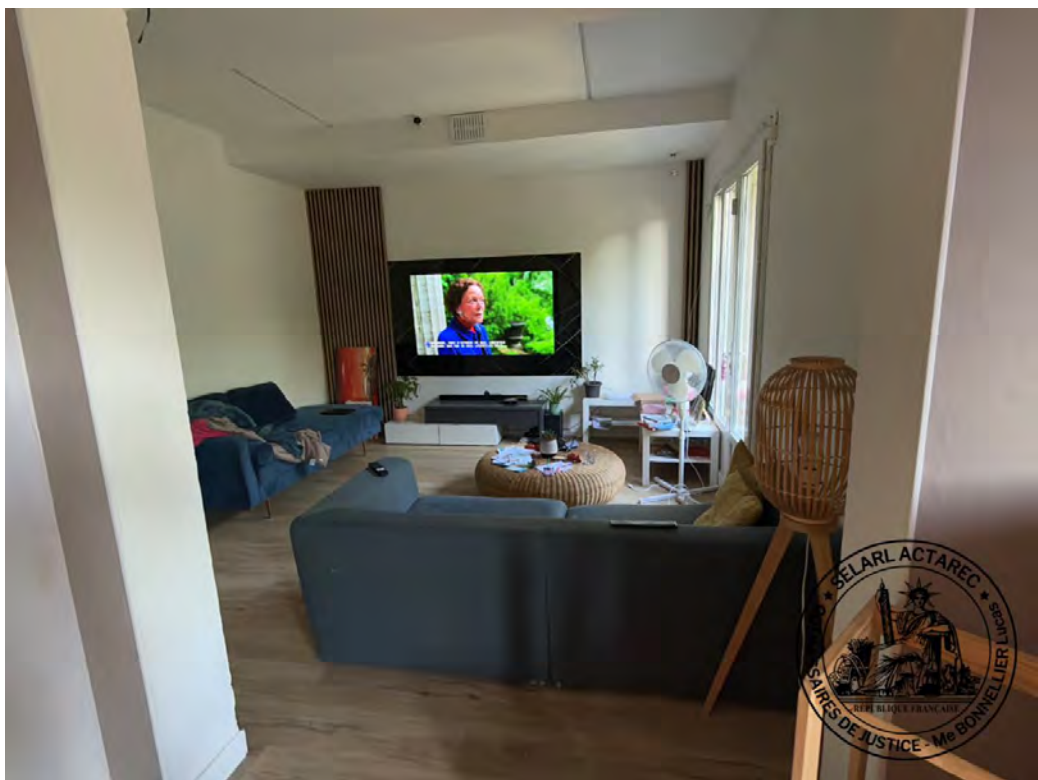
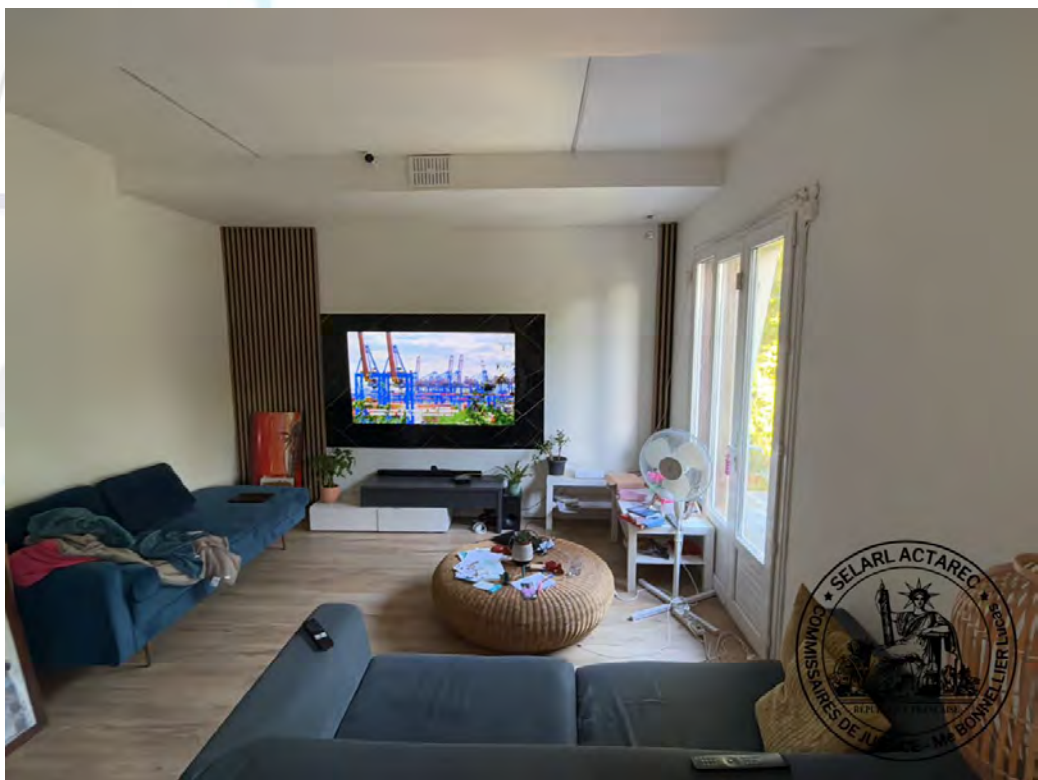
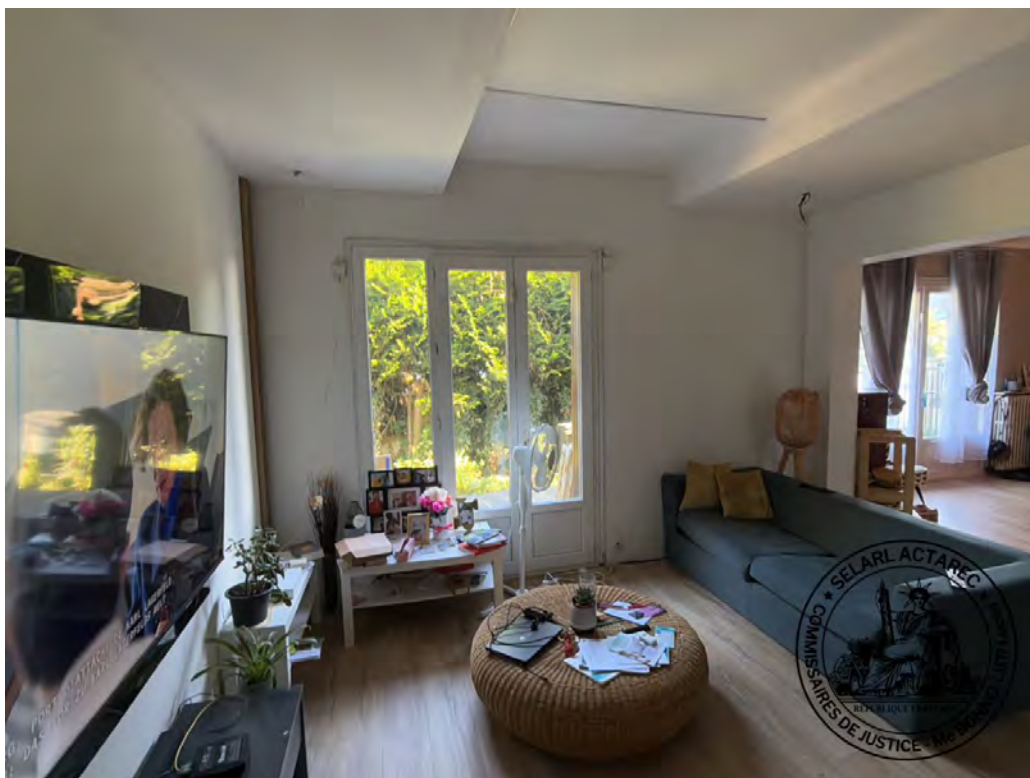
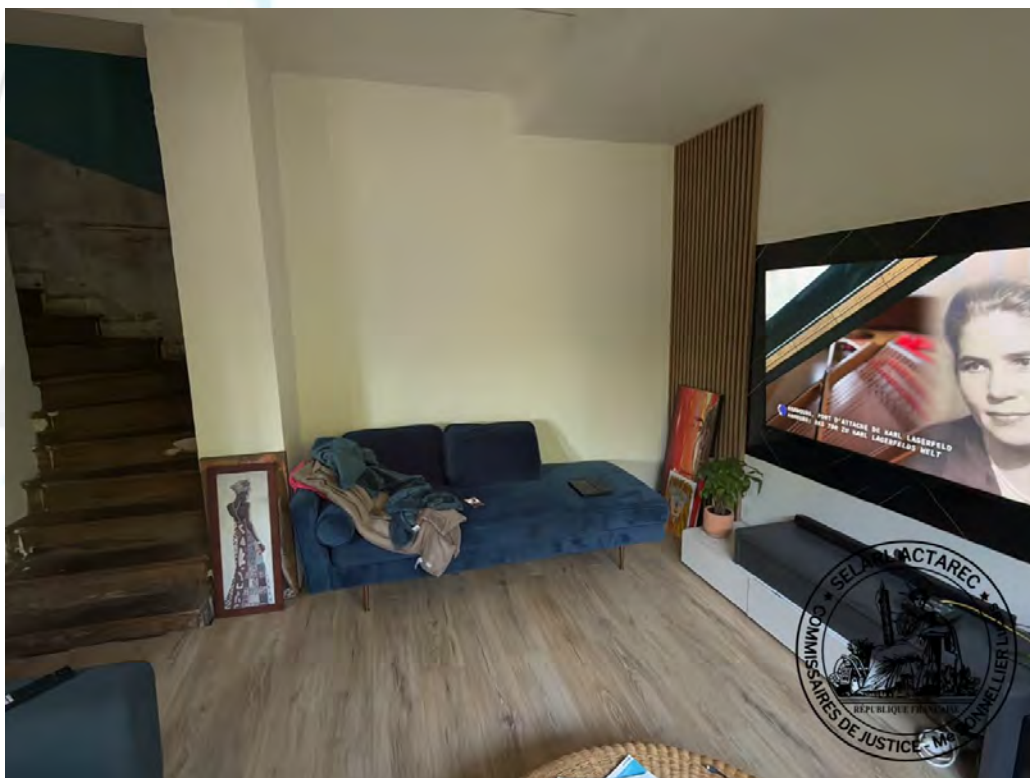
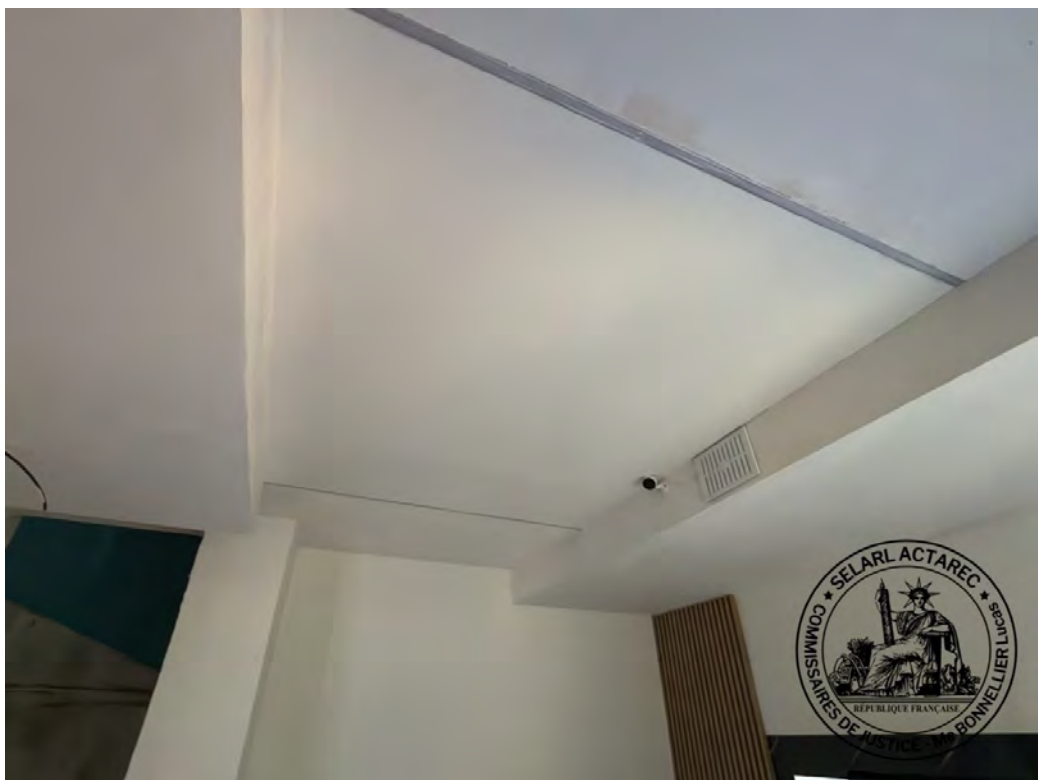
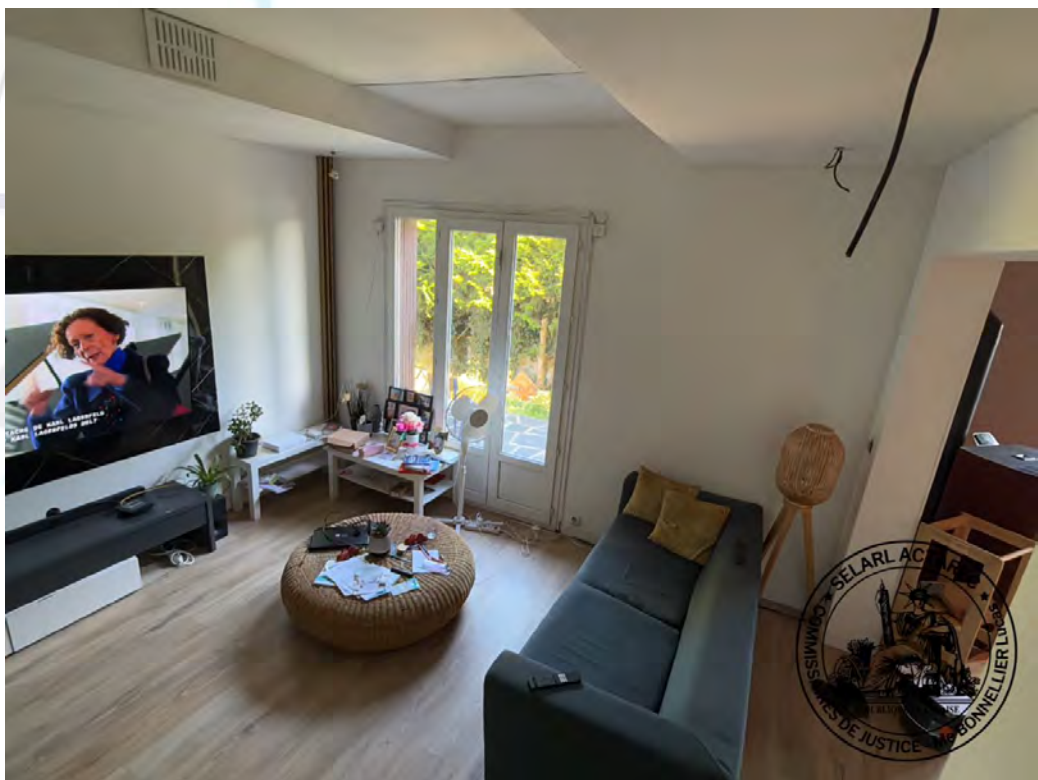
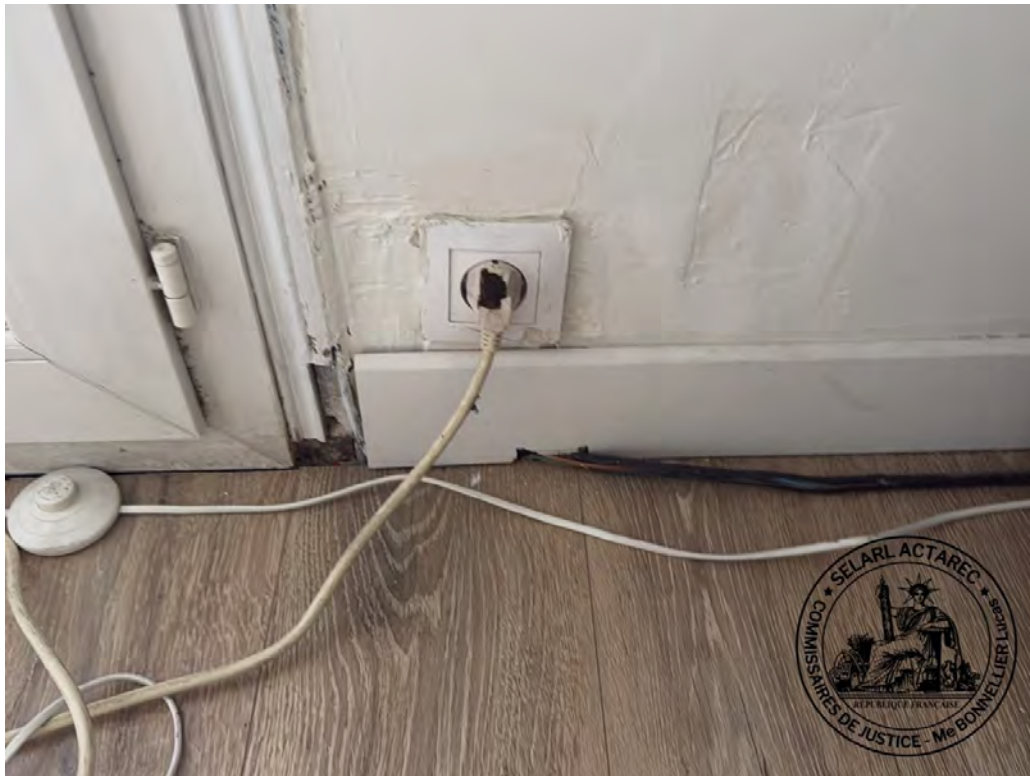
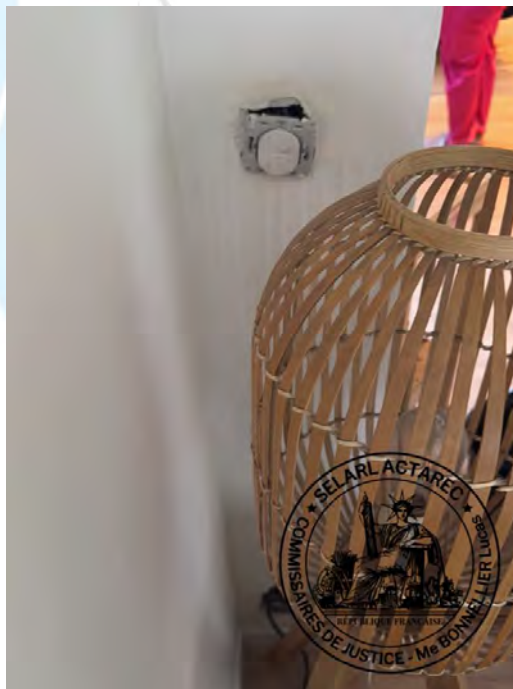
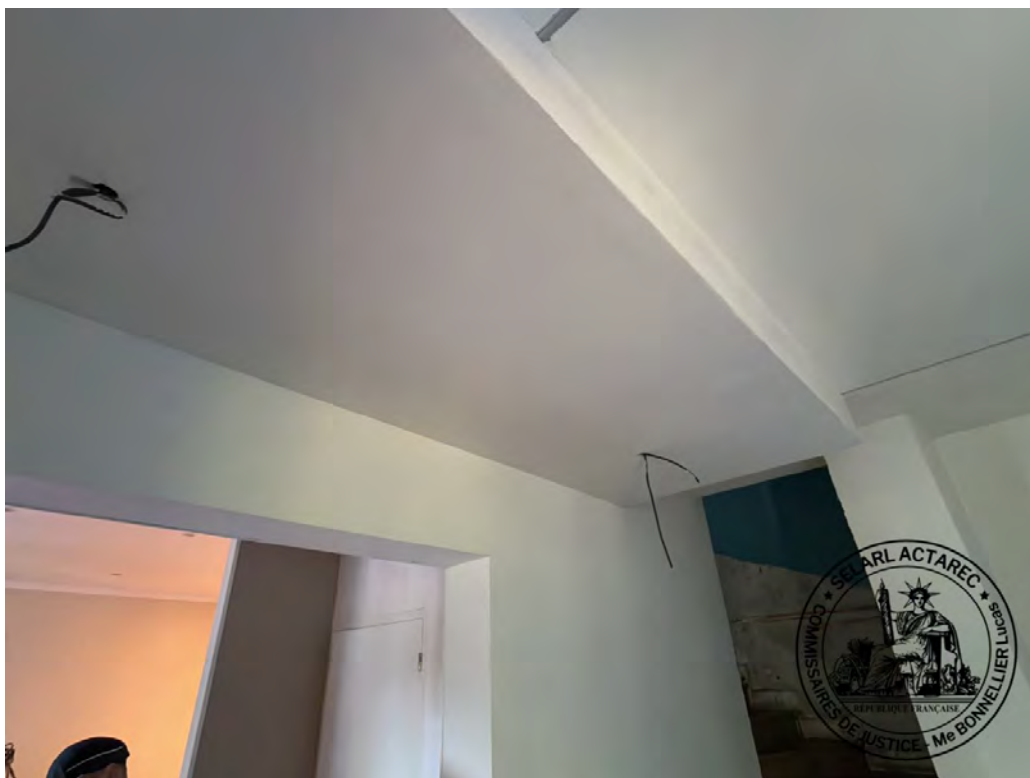
## SALON

Les équipements comprennent un interrupteur, des prises électriques, un spot décaissé de son socle et deux sorties de type gaines au plafond.

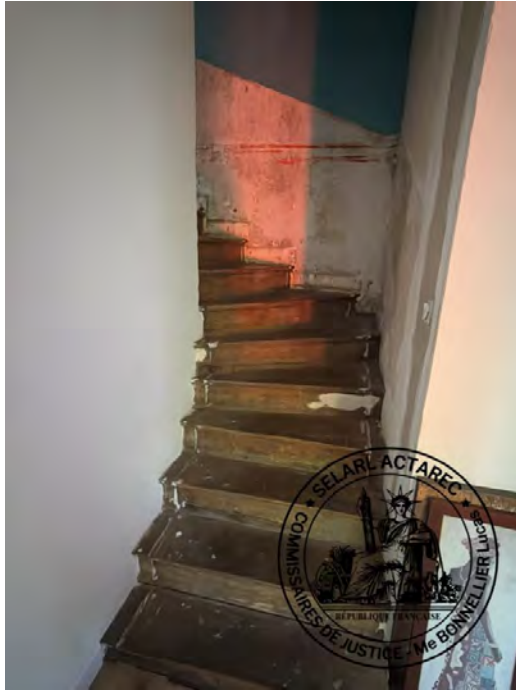
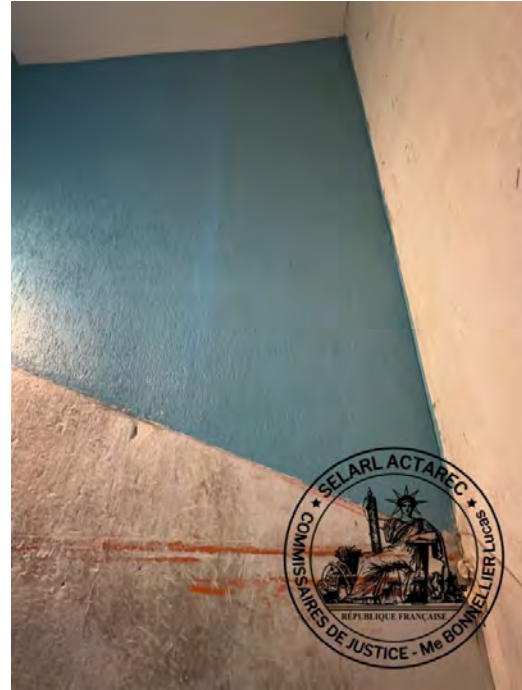
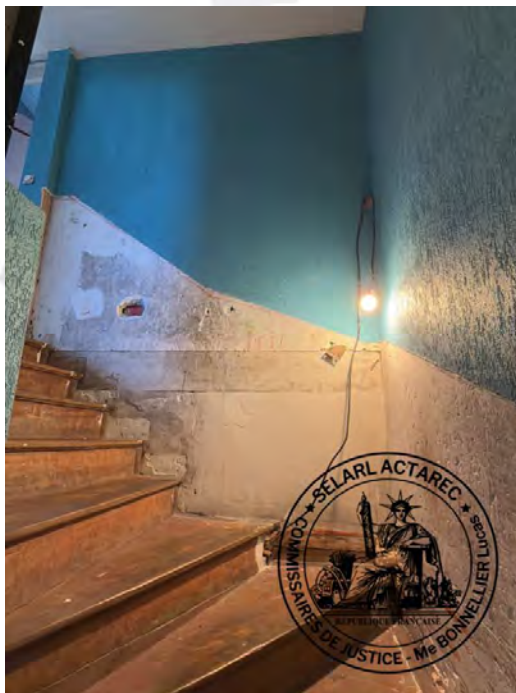
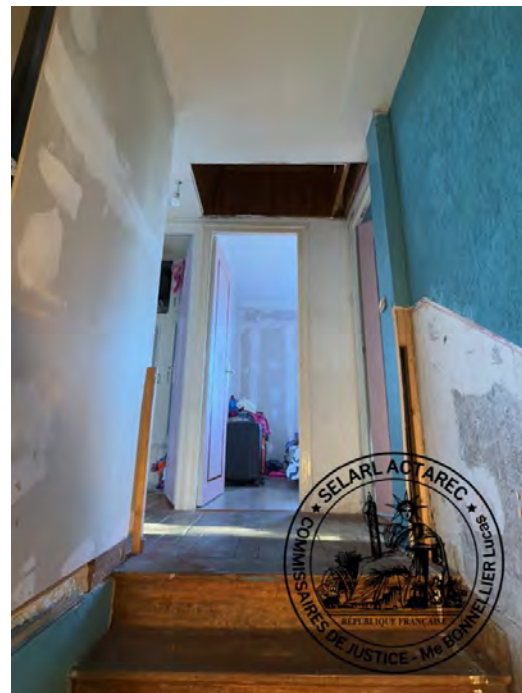
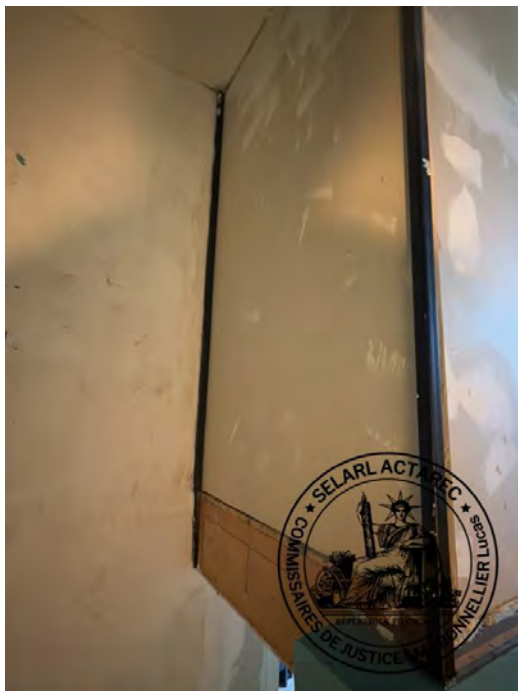
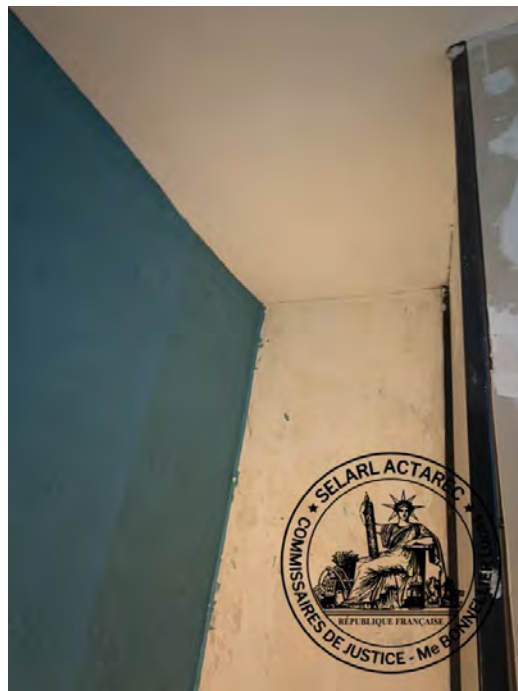
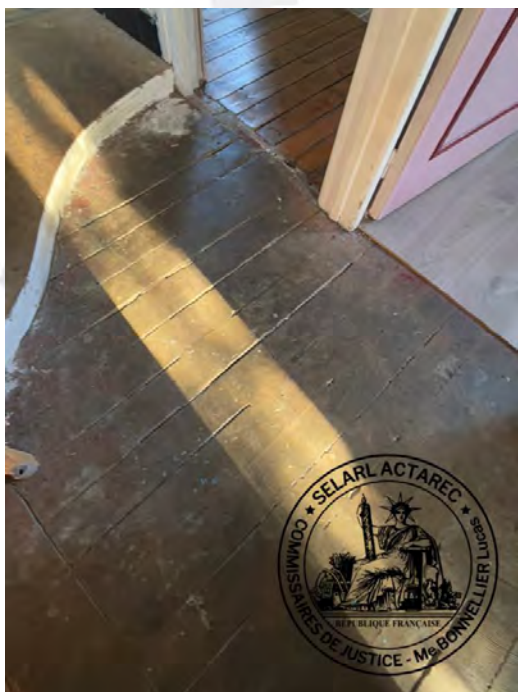
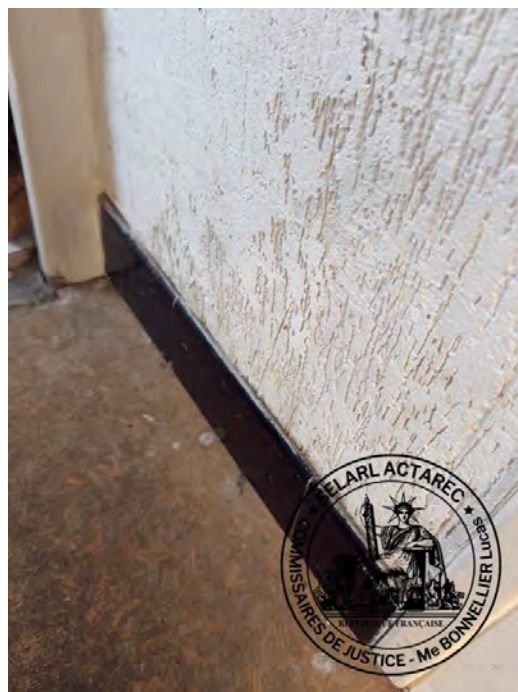
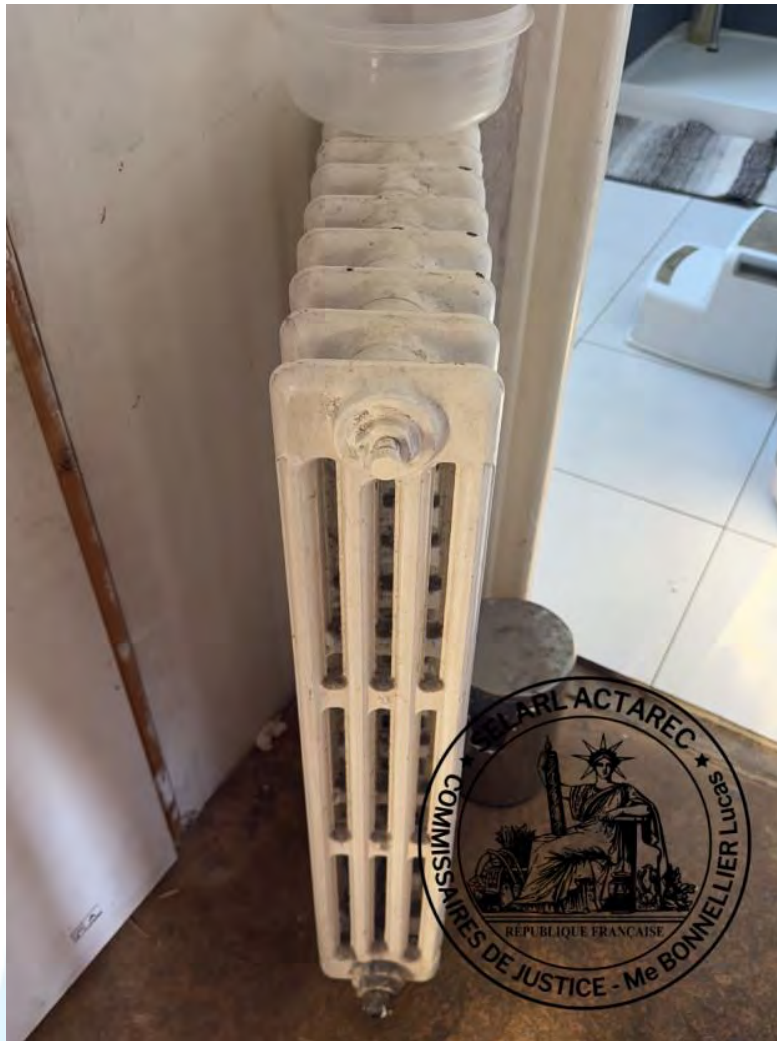
## PALIER

Les équipements comprennent deux interrupteurs, une ampoule sur douille et une trappe d'accès aux combles.

Et un radiateur en fonte

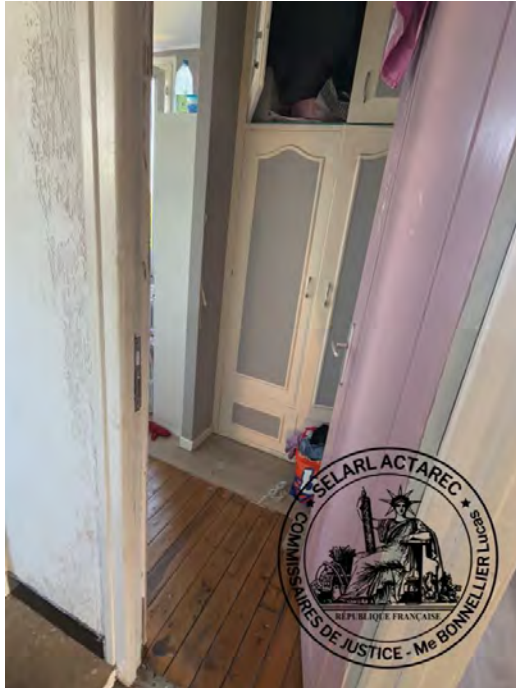
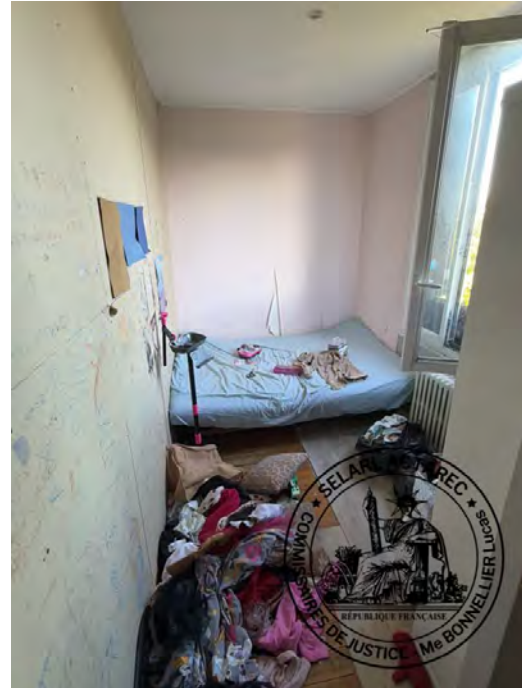
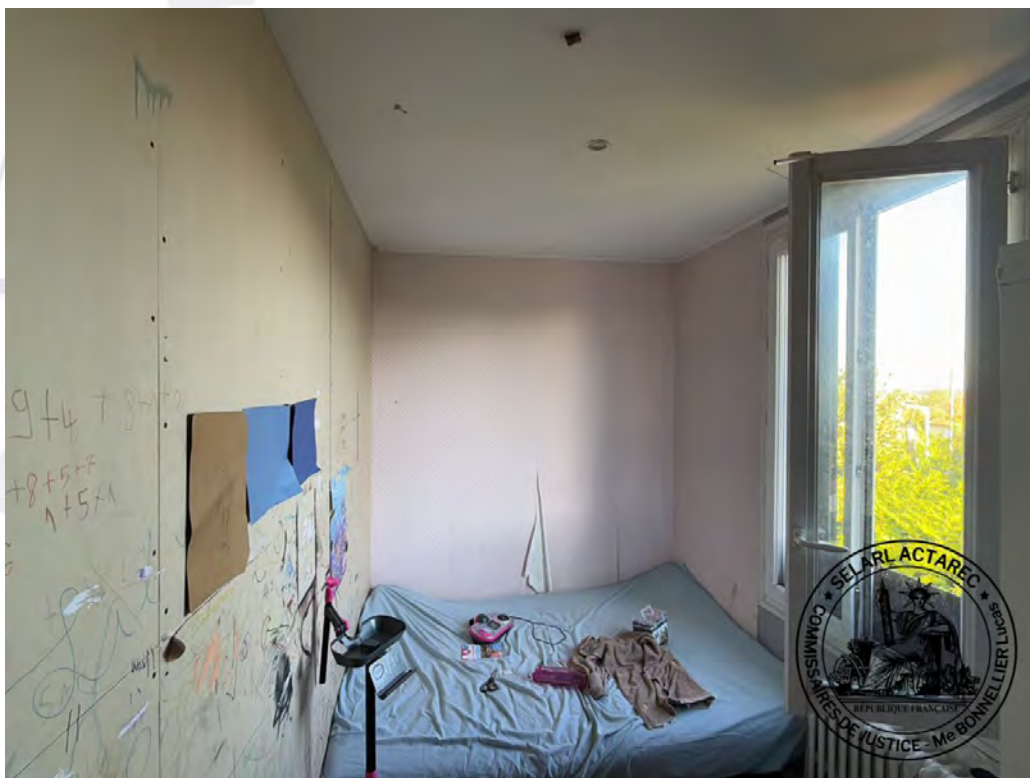
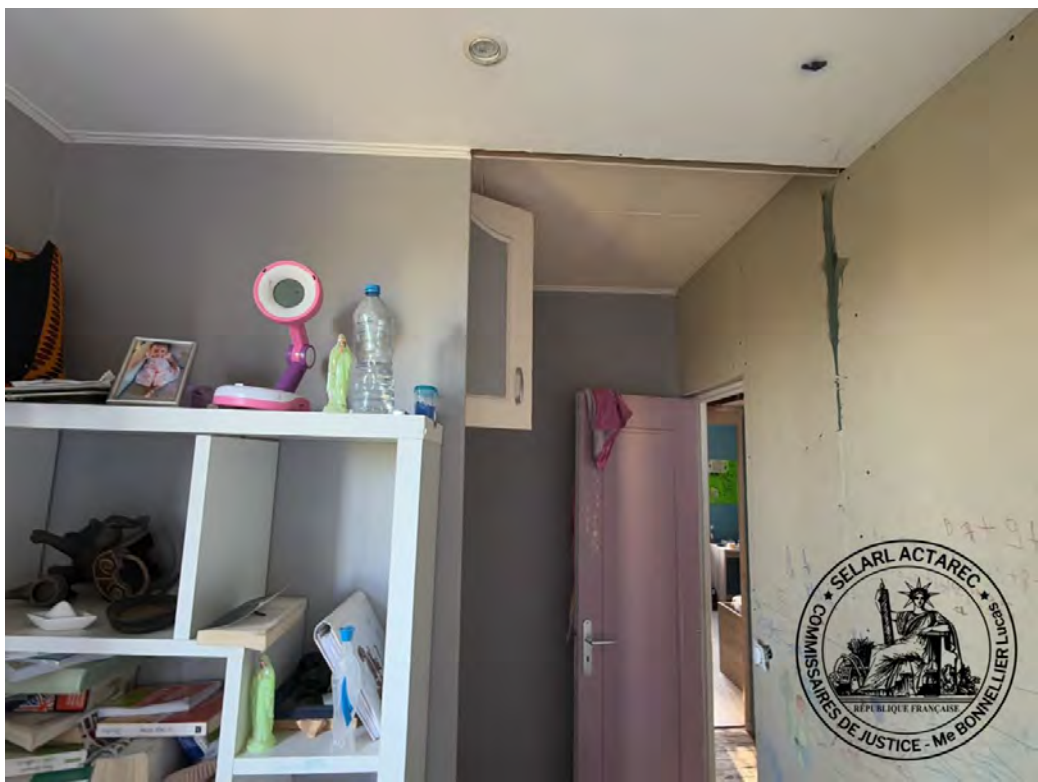
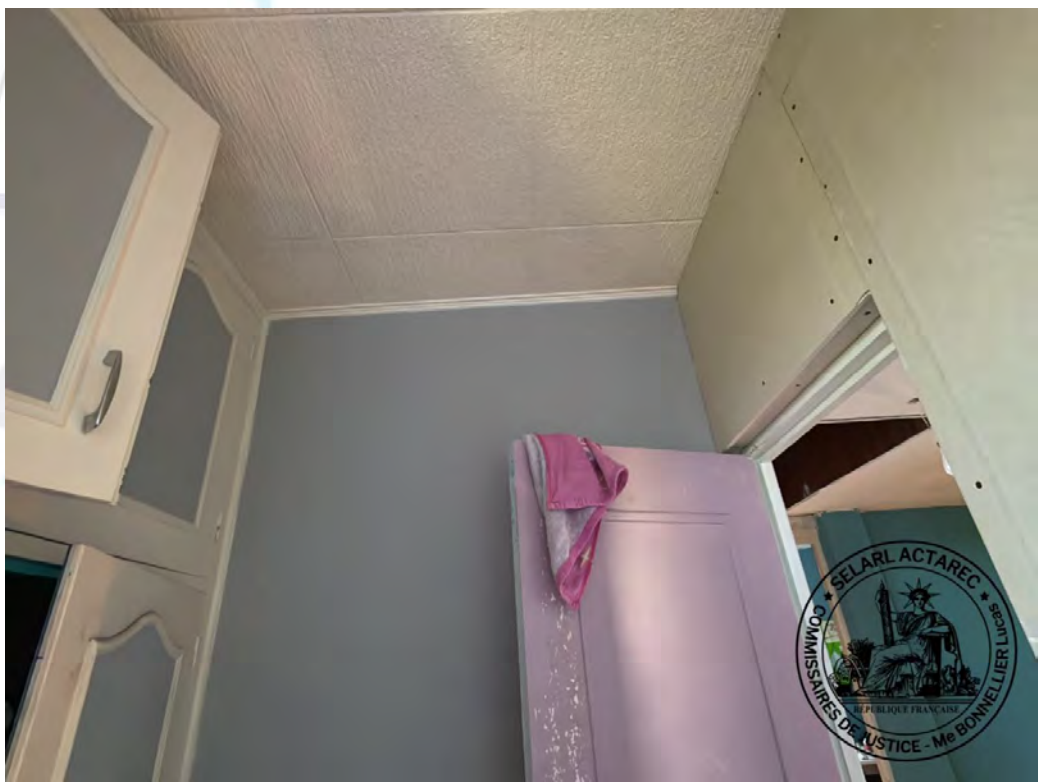
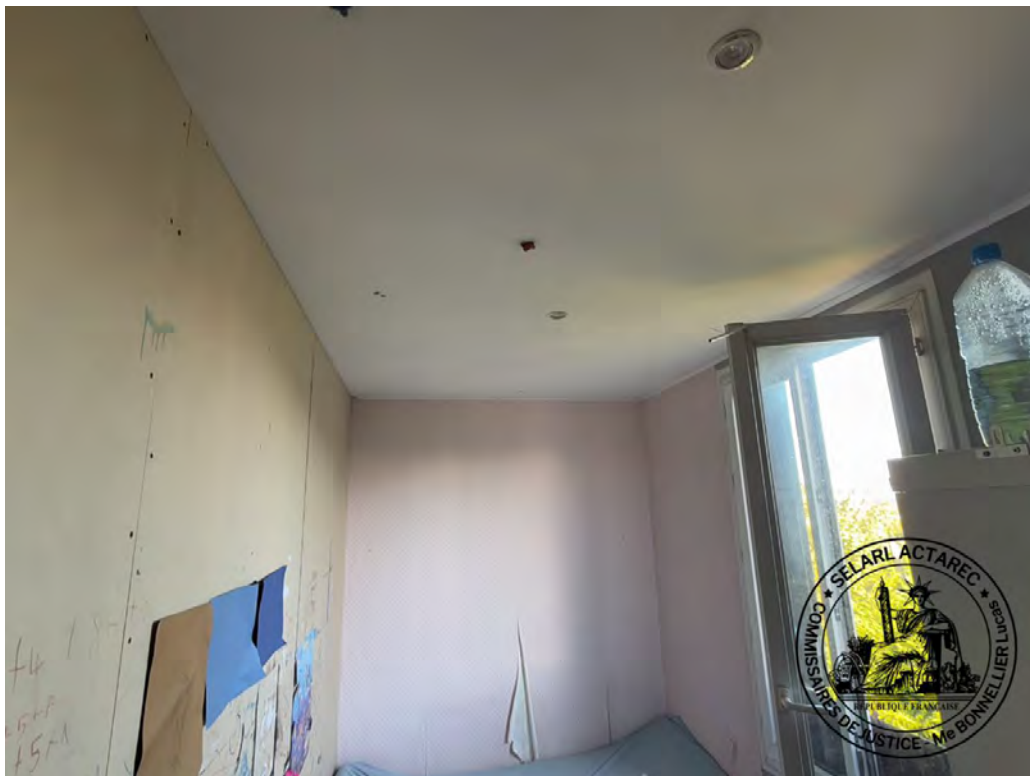
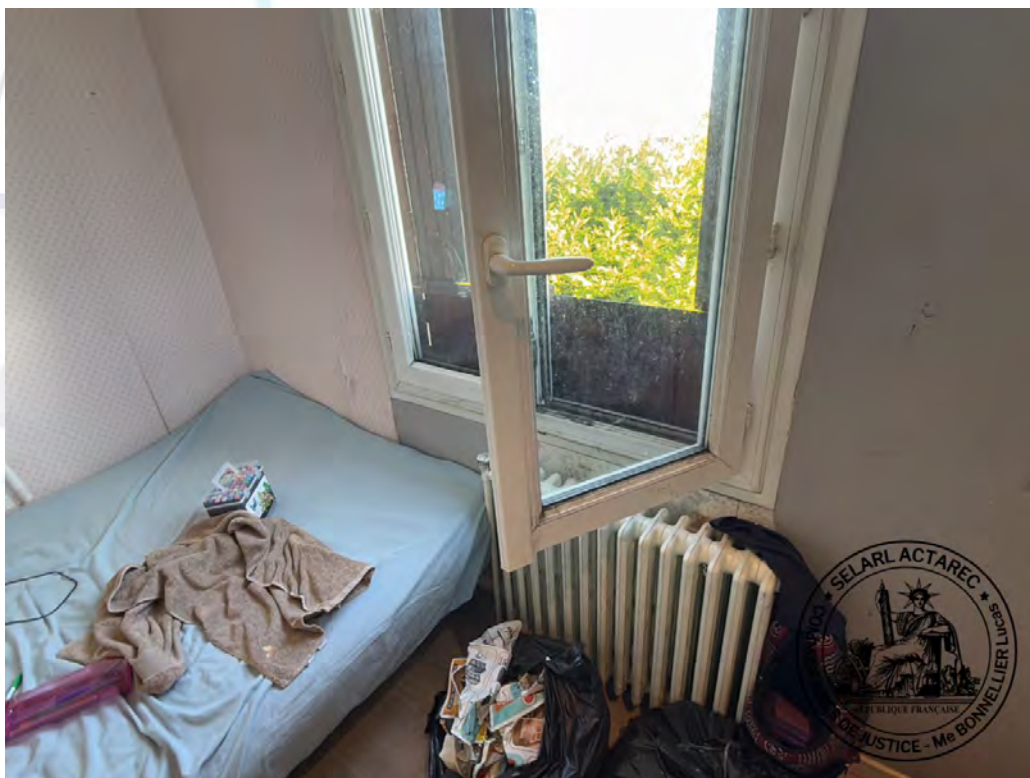
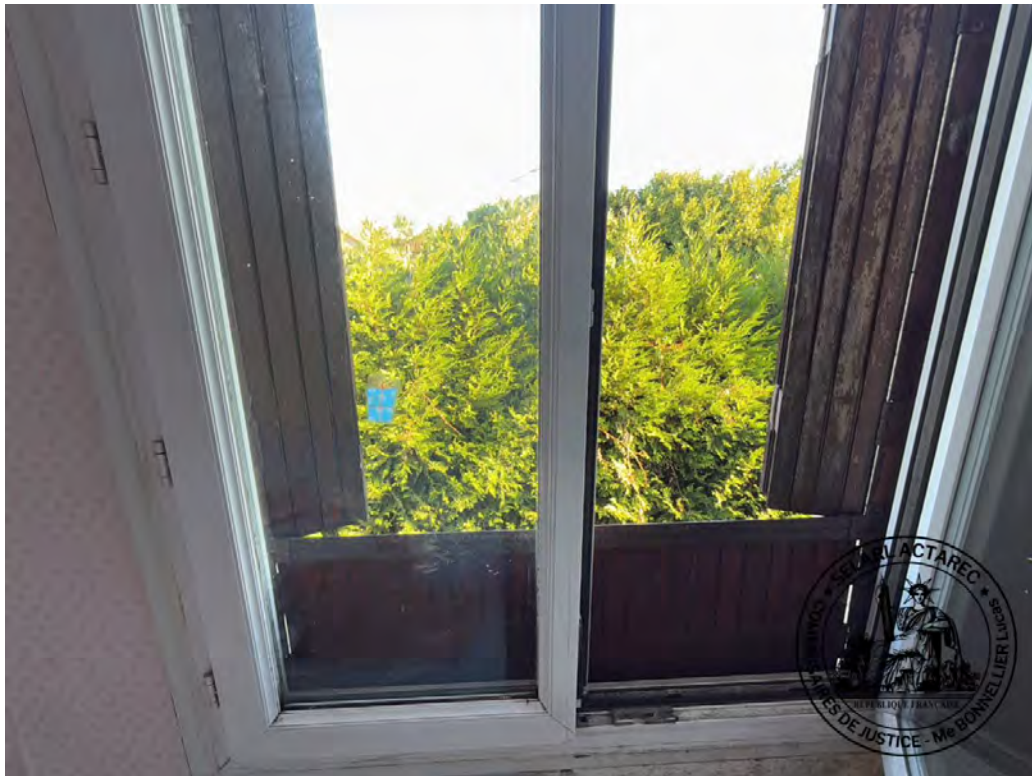
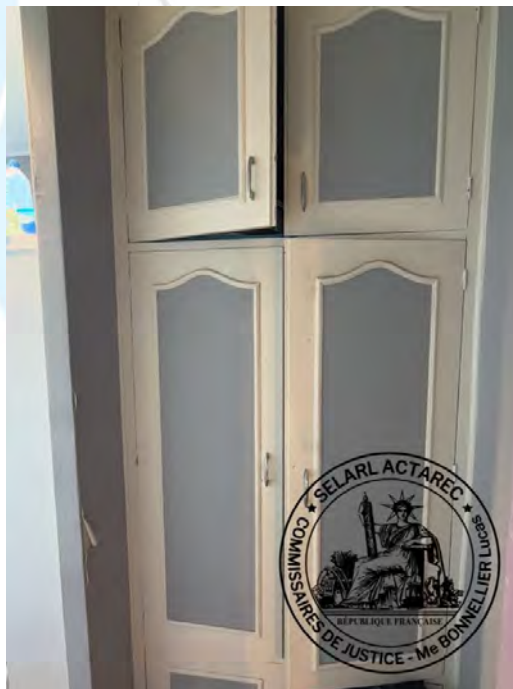
### CHAMBRE 3

Au-dessus de la porte, une partie du plafond est constituée de plaques de polystyrène.

Les équipements comprennent des plinthes sur certains pans, des spots lumineux au plafond, un radiateur en fonte, un placard encastré et une fenêtre battante donnant sur le jardin avant côté rue.

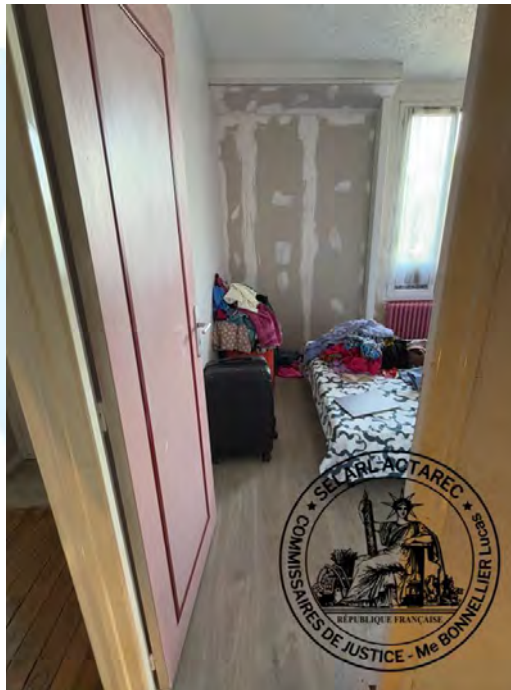
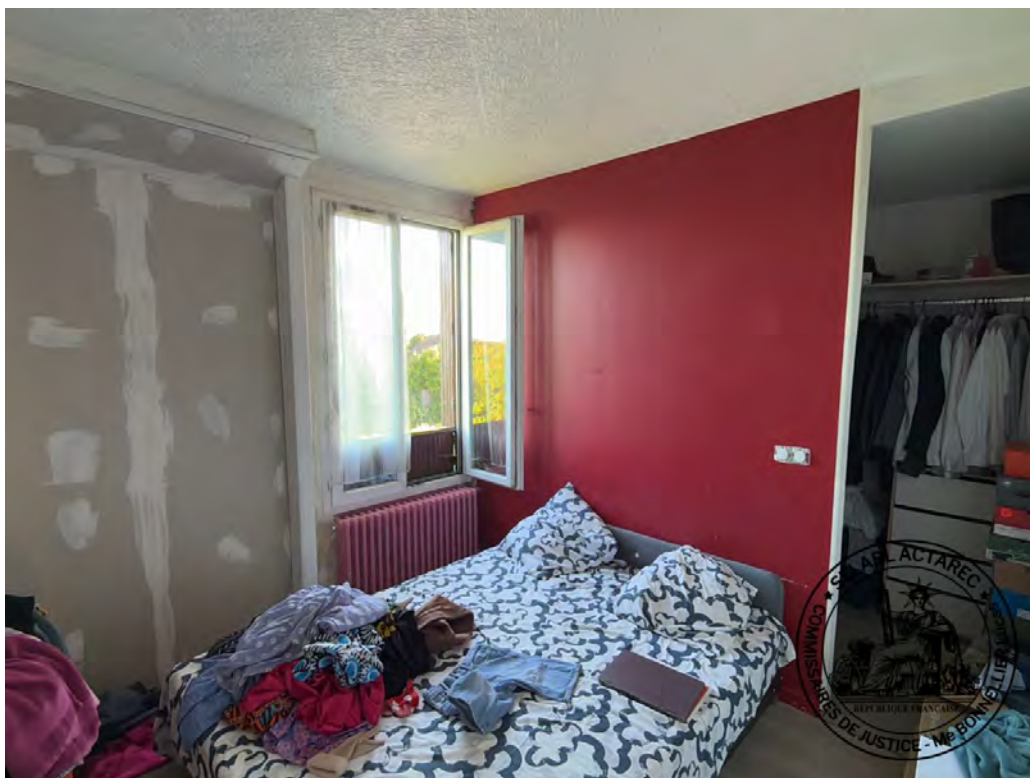
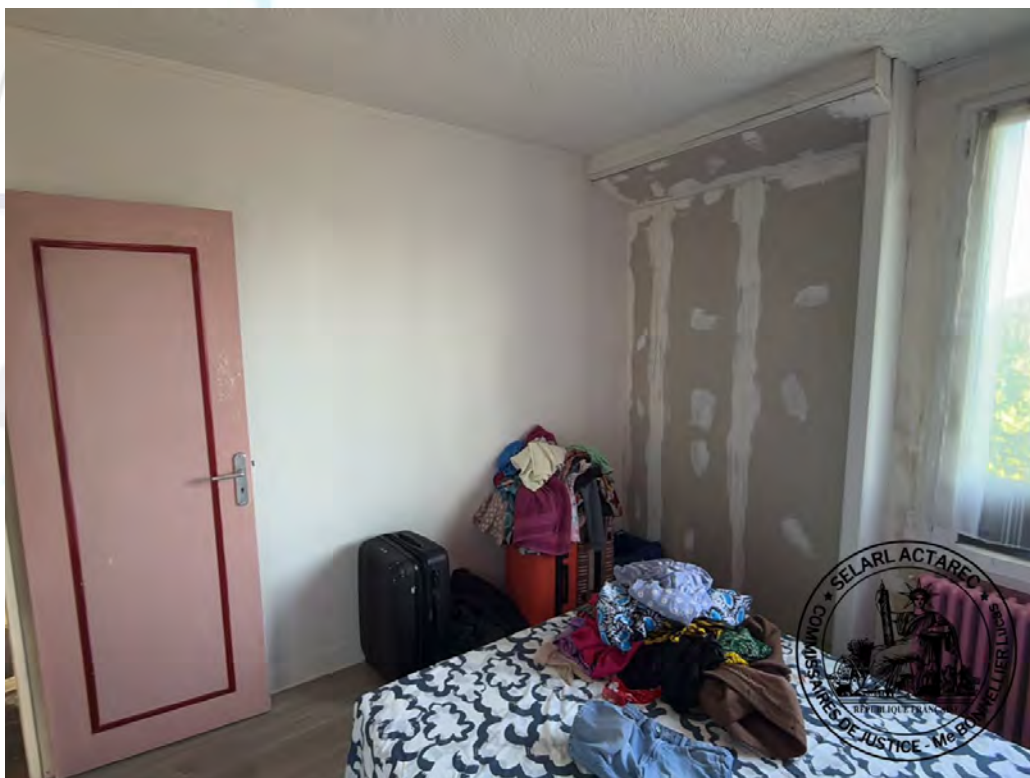
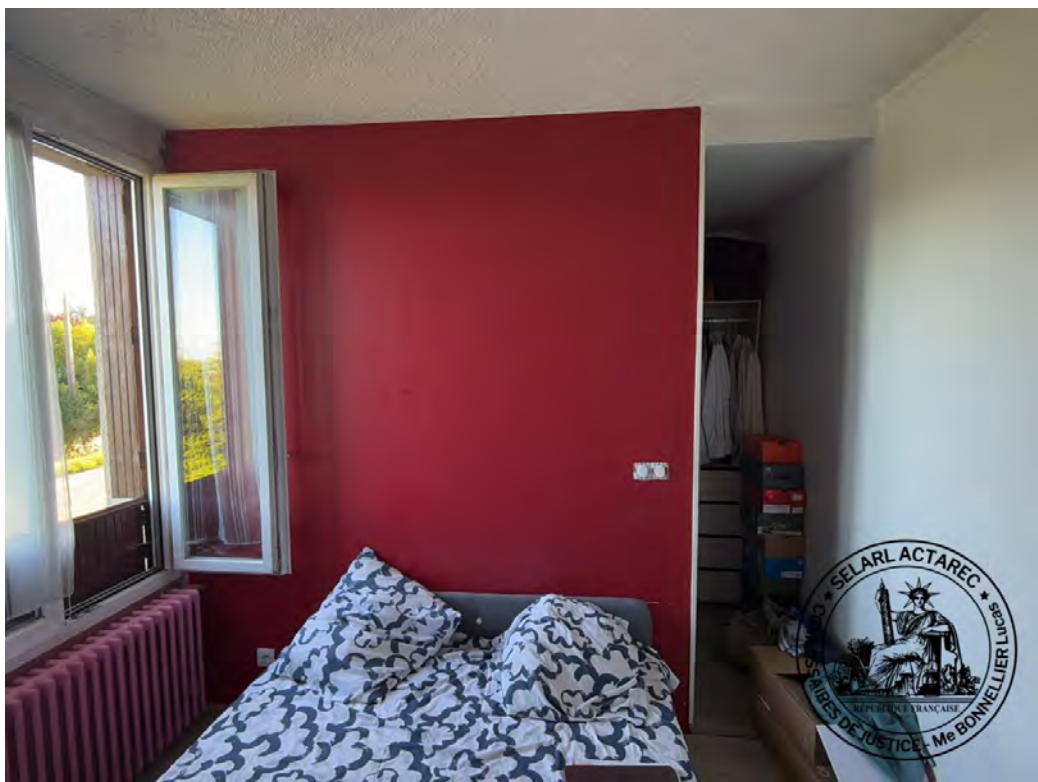
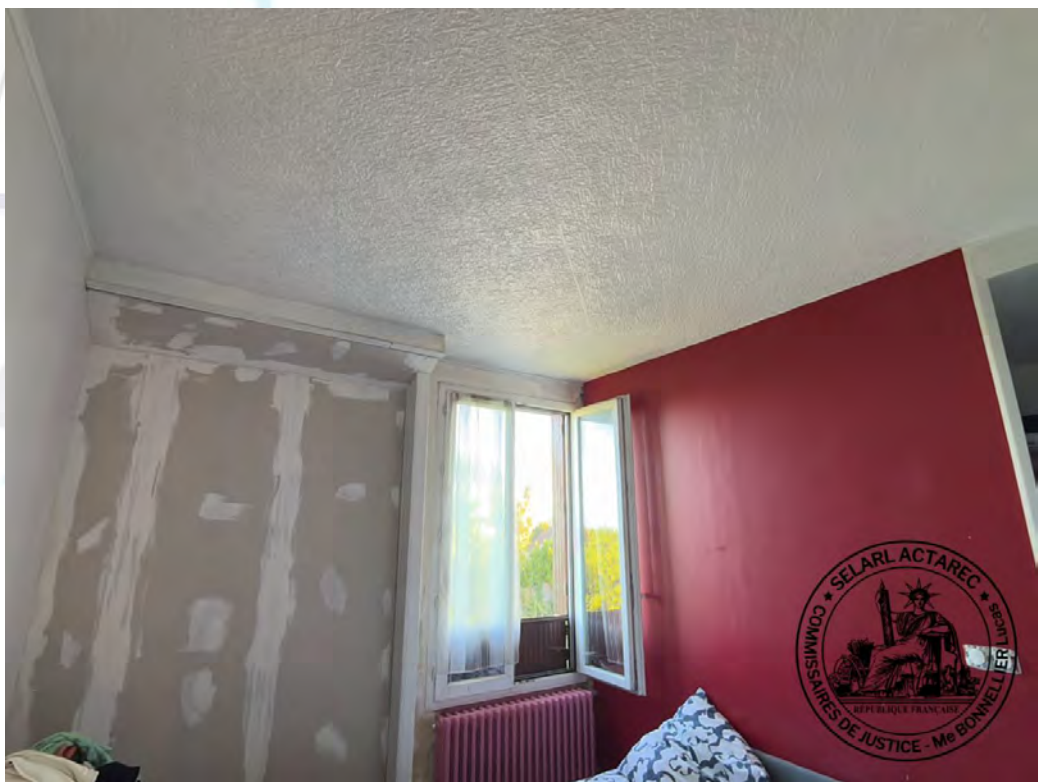
## CHAMBRE 4

Les équipements comprennent un interrupteur, des prises électriques, un radiateur en fonte peint en gris, un point lumineux mural et une fenêtre battante donnant sur le jardin avant (côté rue).

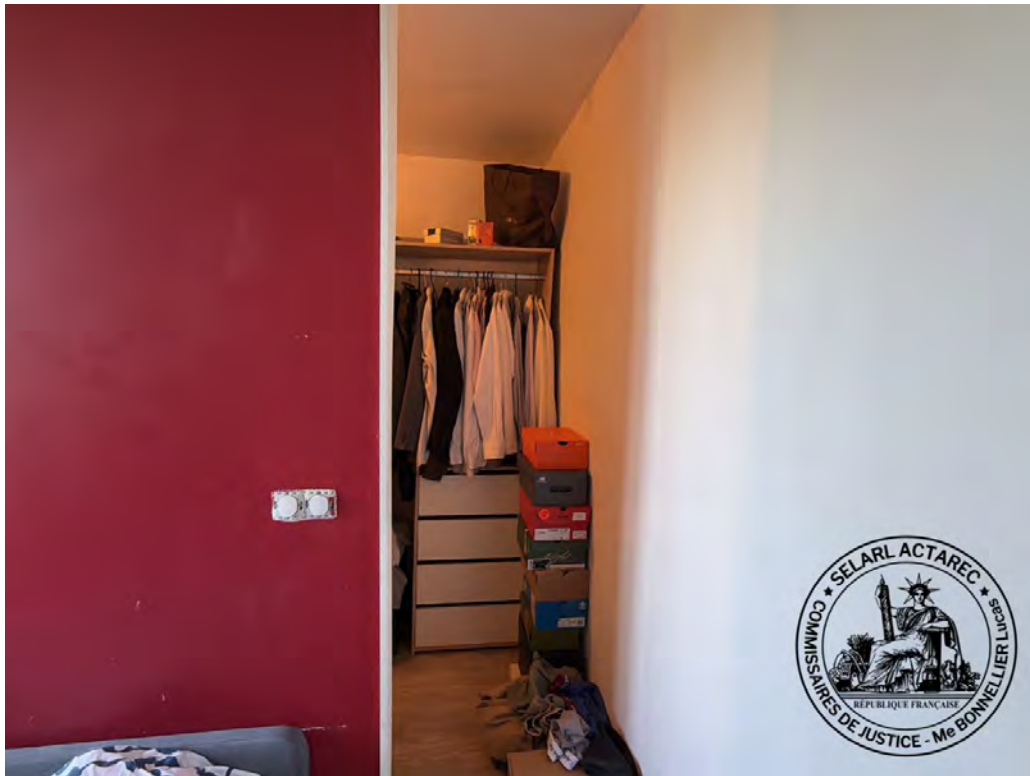
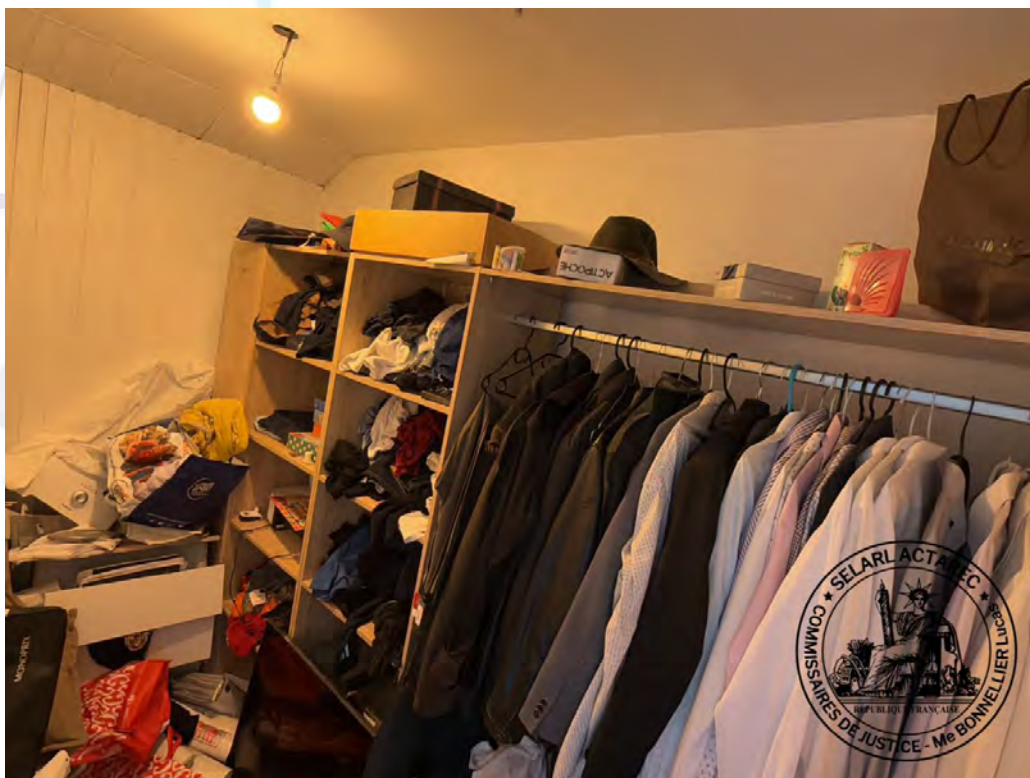
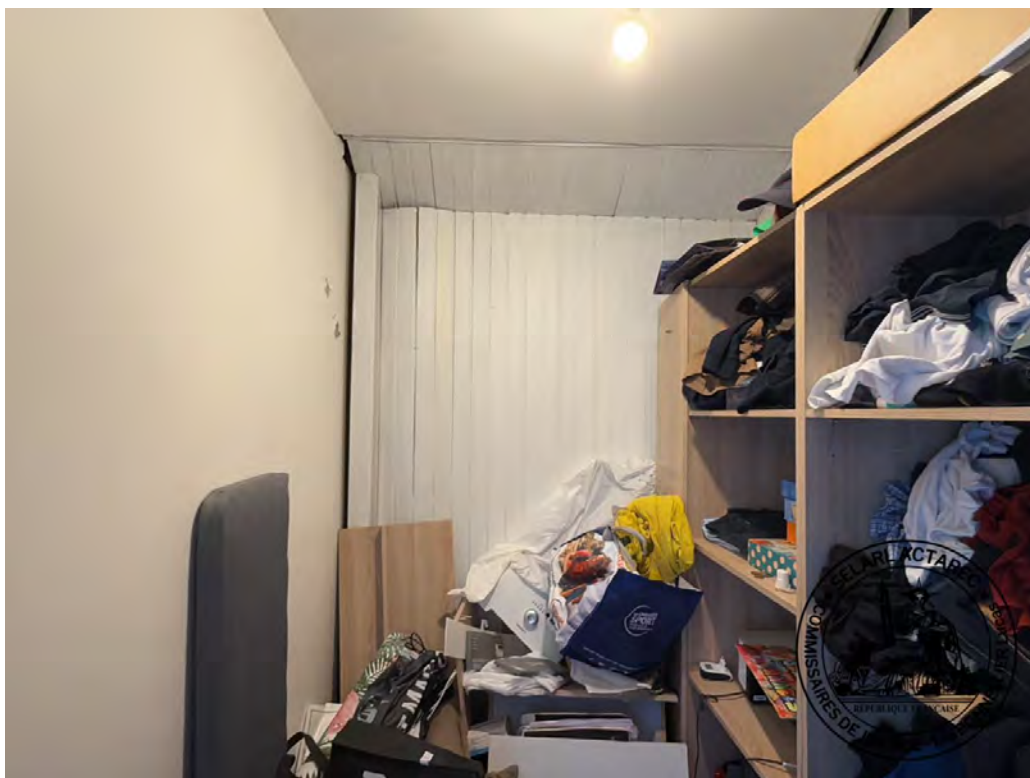
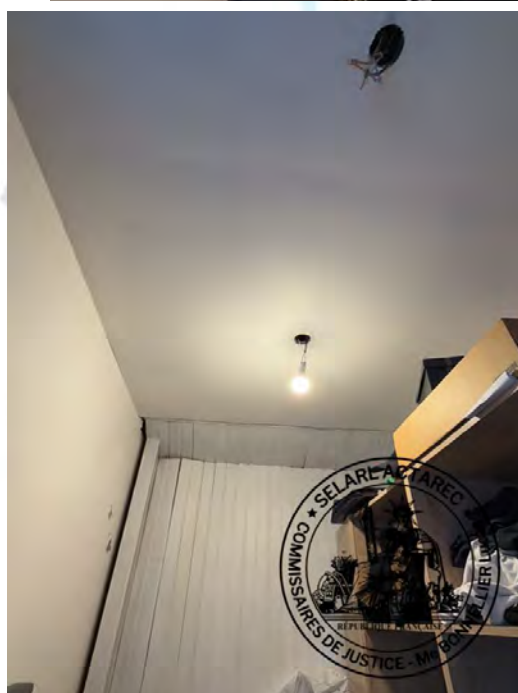
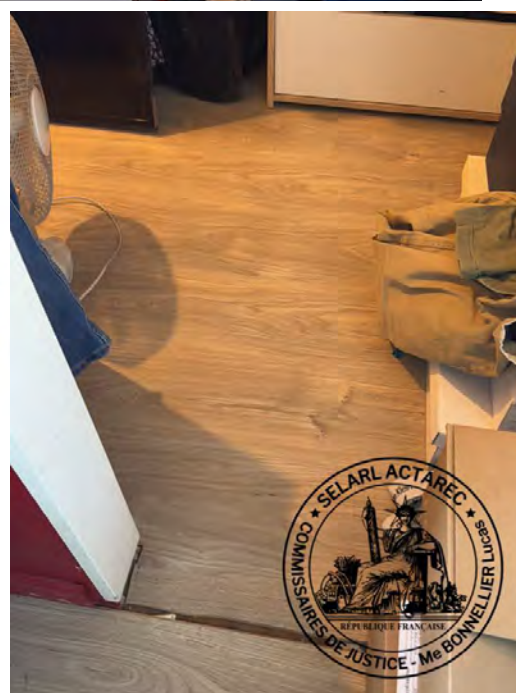
## DRESSING

La pièce est encombrée, ce qui limite l'observation complète.
