### PROCES-VERBAL DE DESCRIPTION

**Maison d'habitation sise 90 rue pierre Sémard Evreux**

Référence étude : ACTAREC 128932 / P.V.D [REDACTED] (05.09.2025)

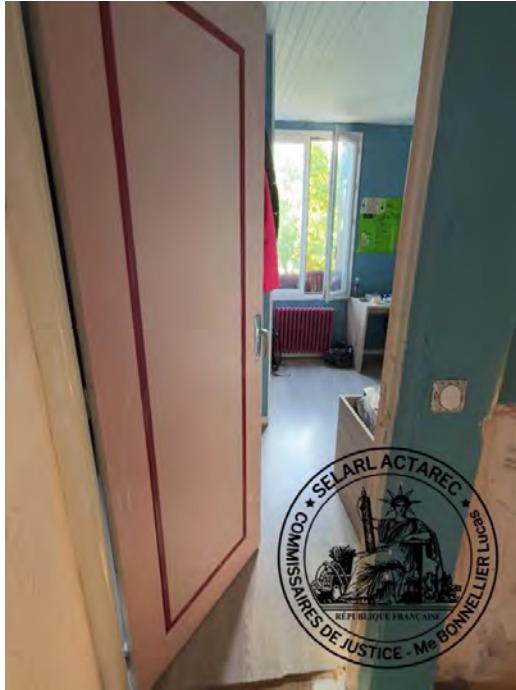
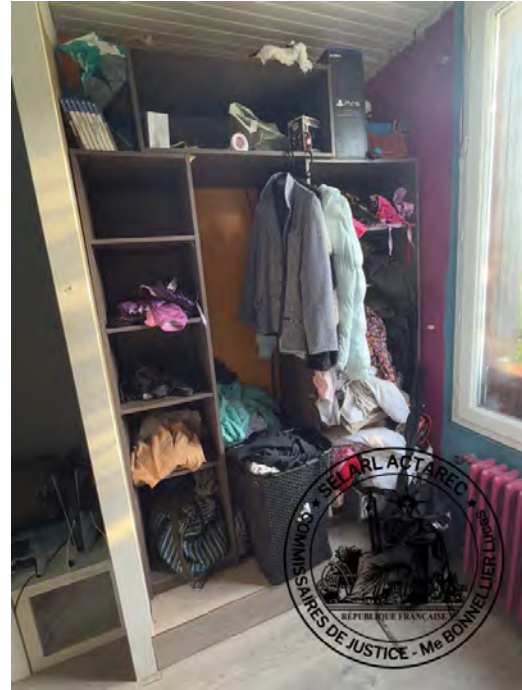
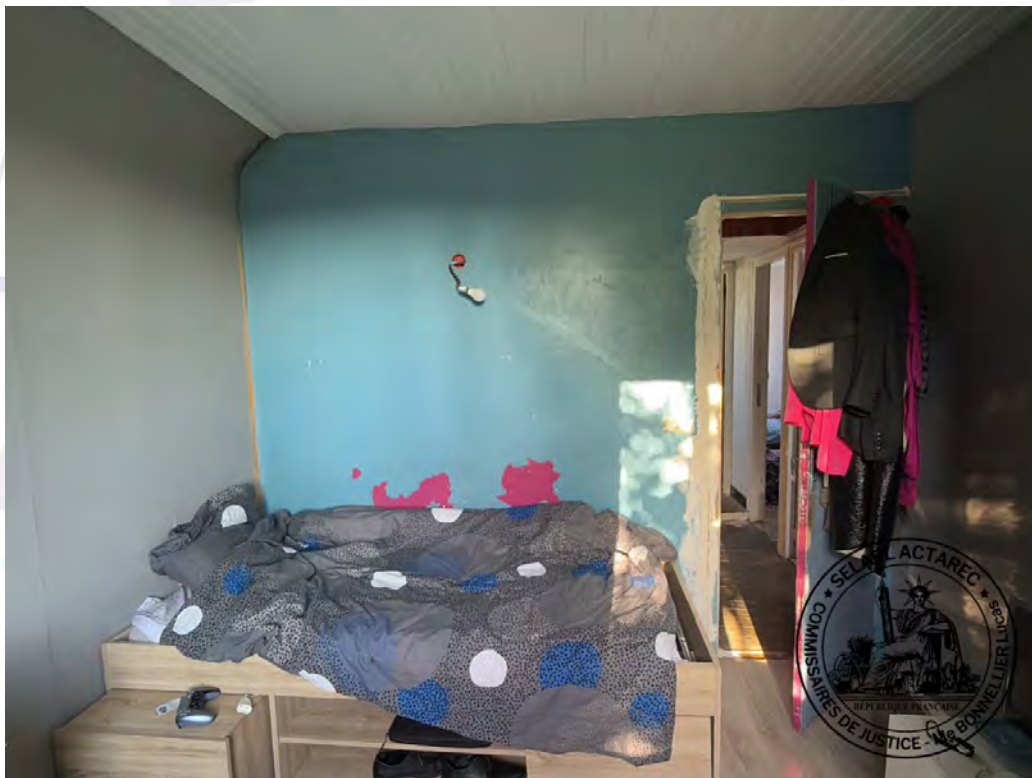
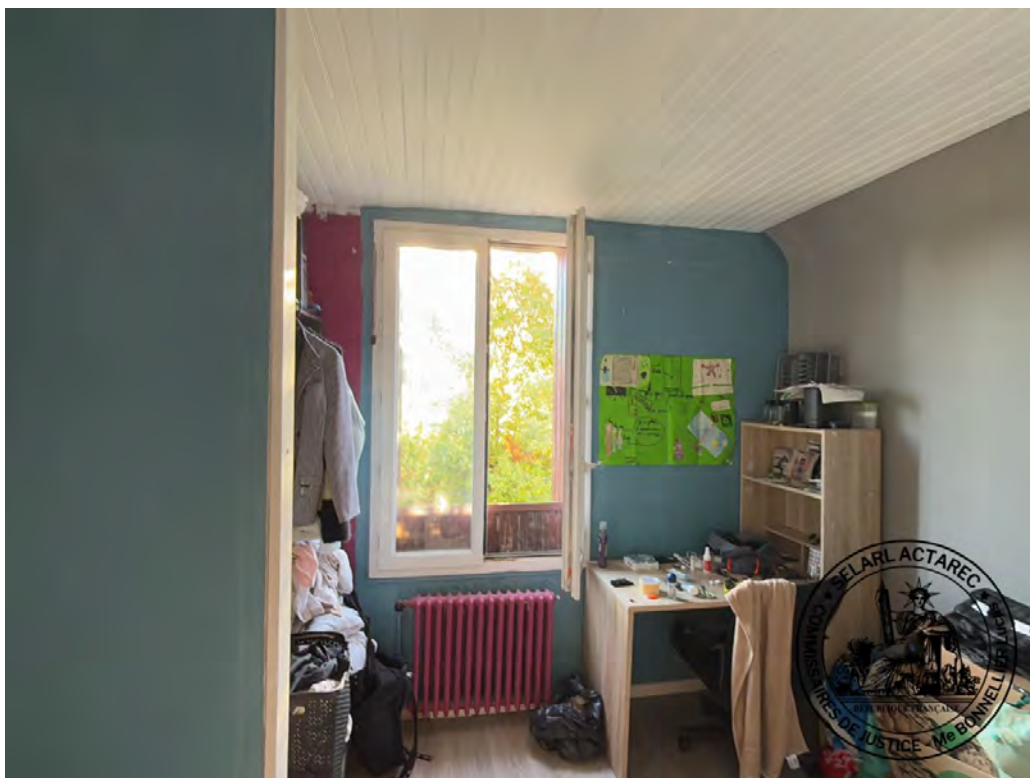
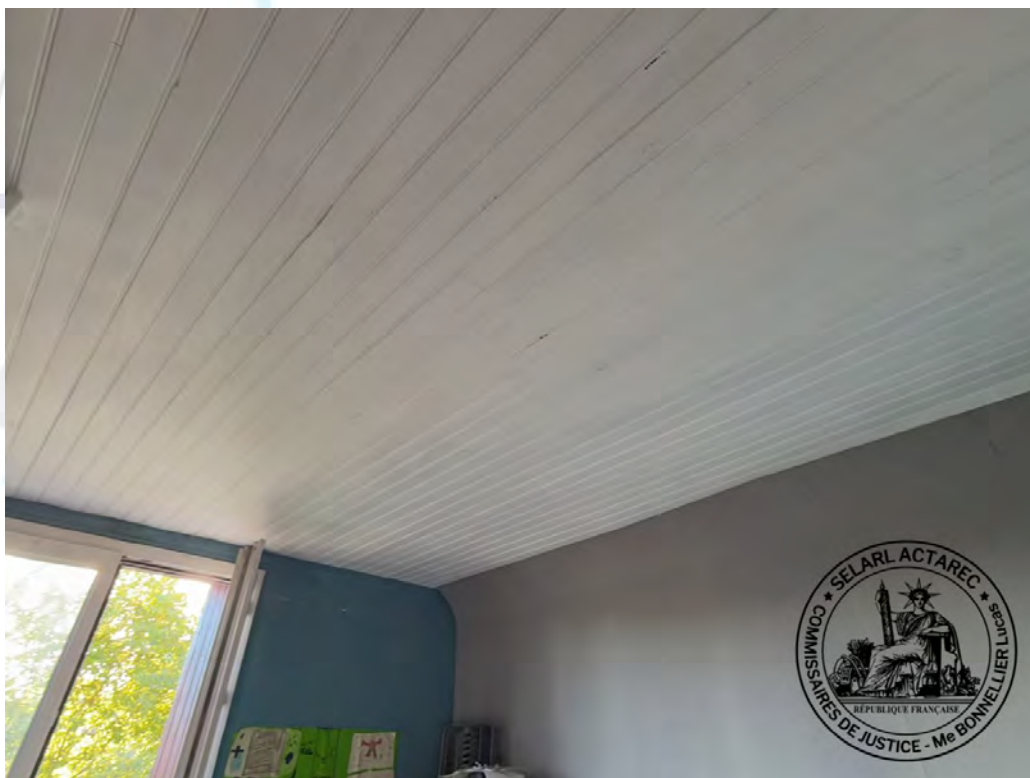
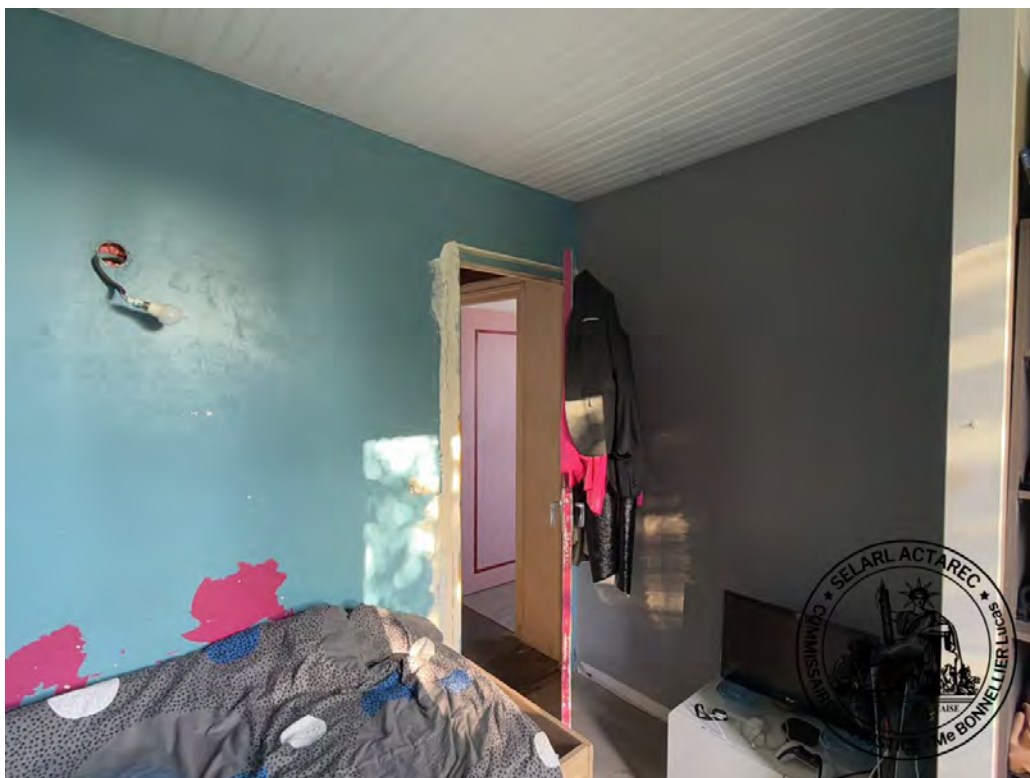
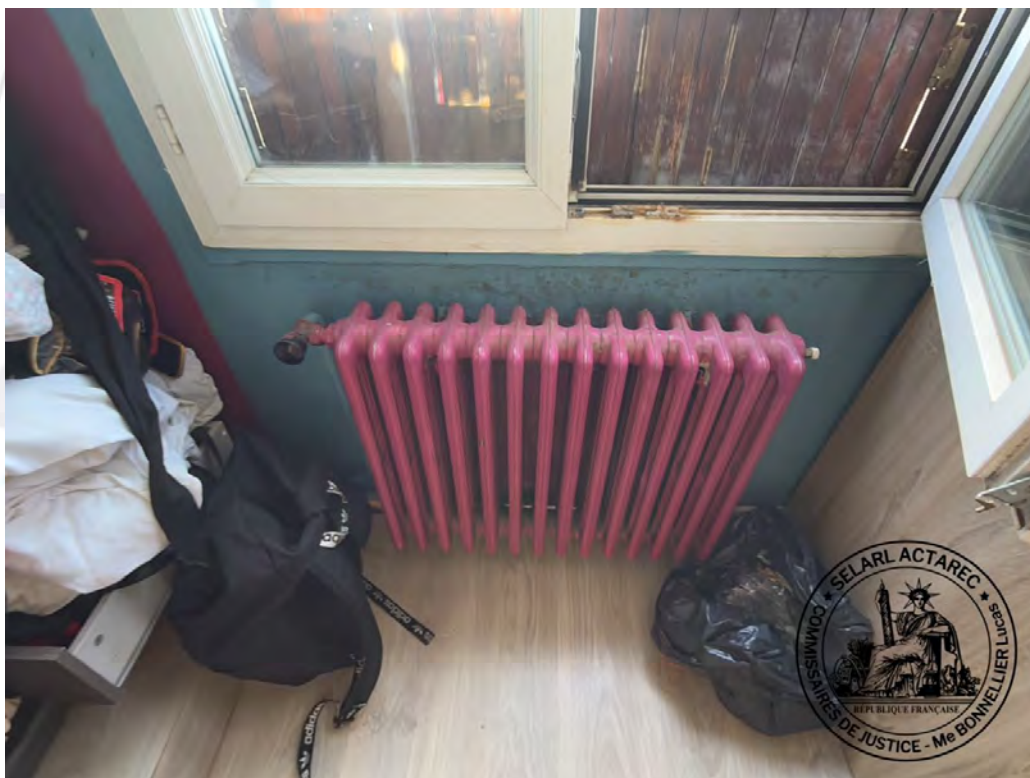
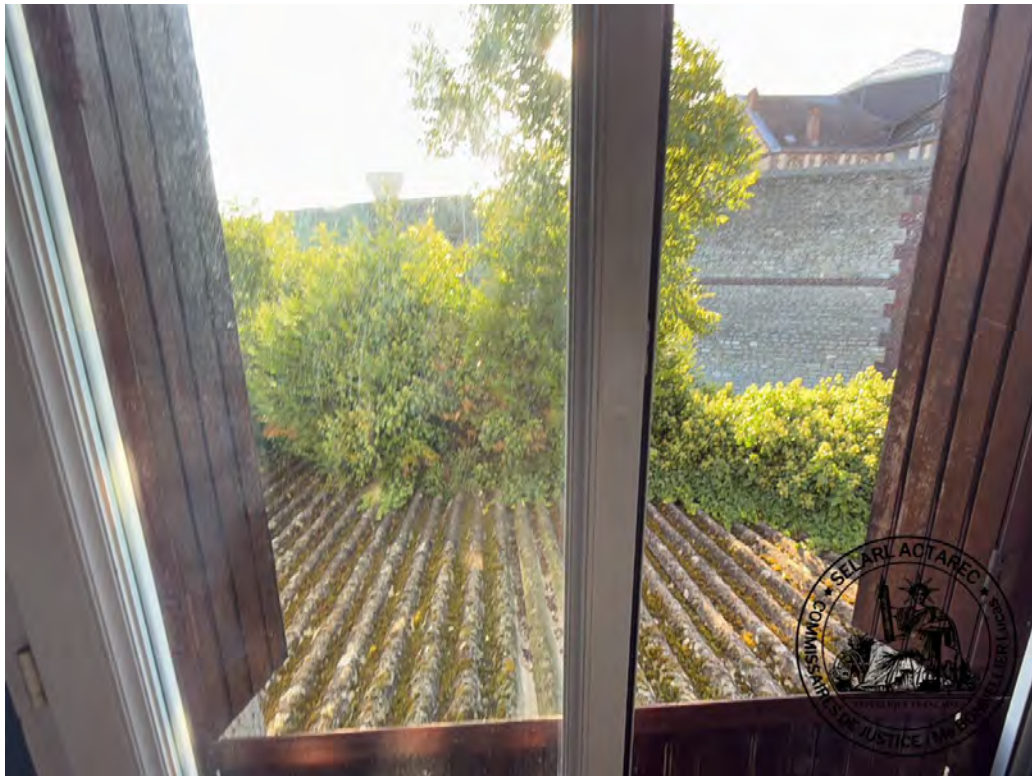
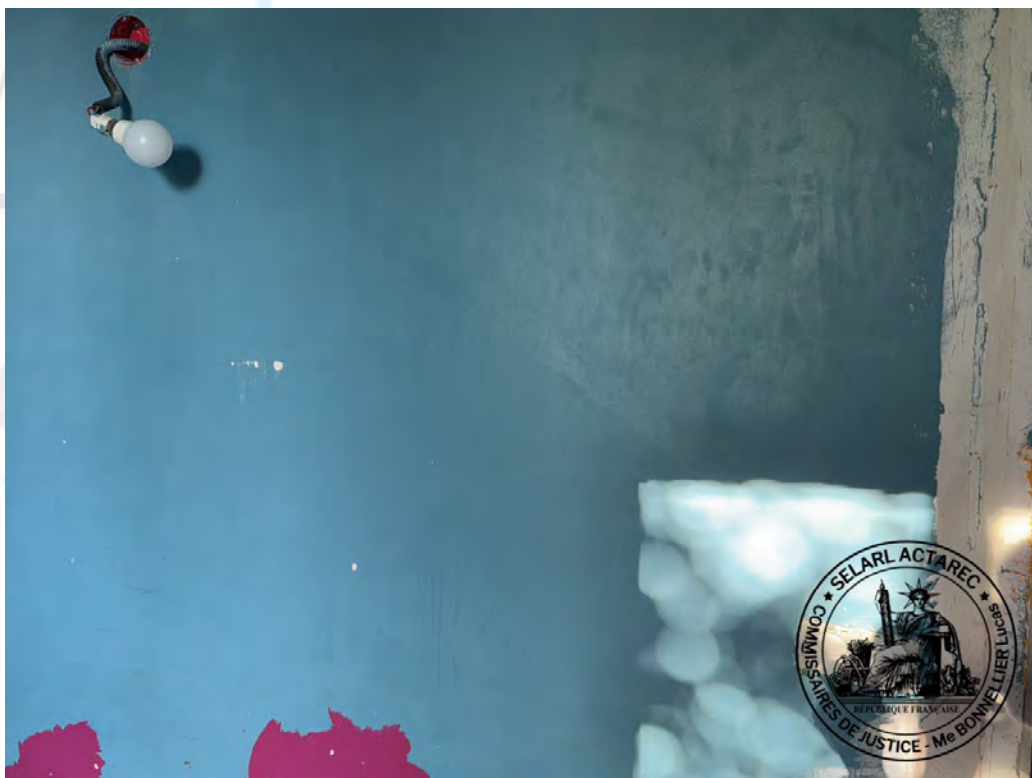
## CHAMBRE 5

La chambre numéro 5 est accessible à droite du haut de l'escalier, par une porte dont la béquille et la plaque de propreté sont cassées.

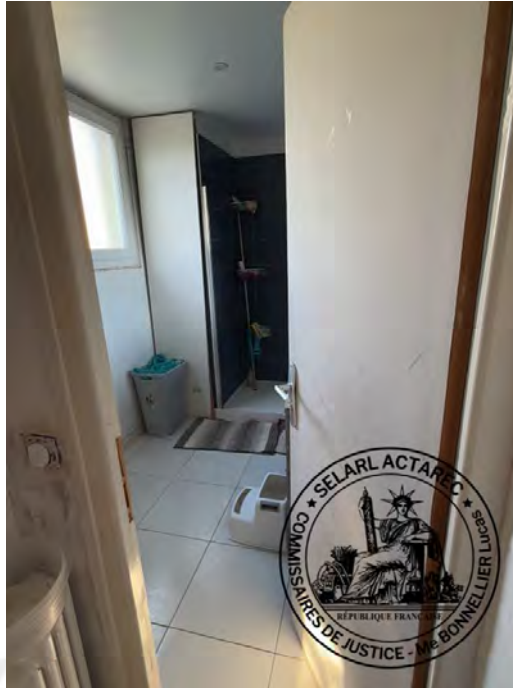
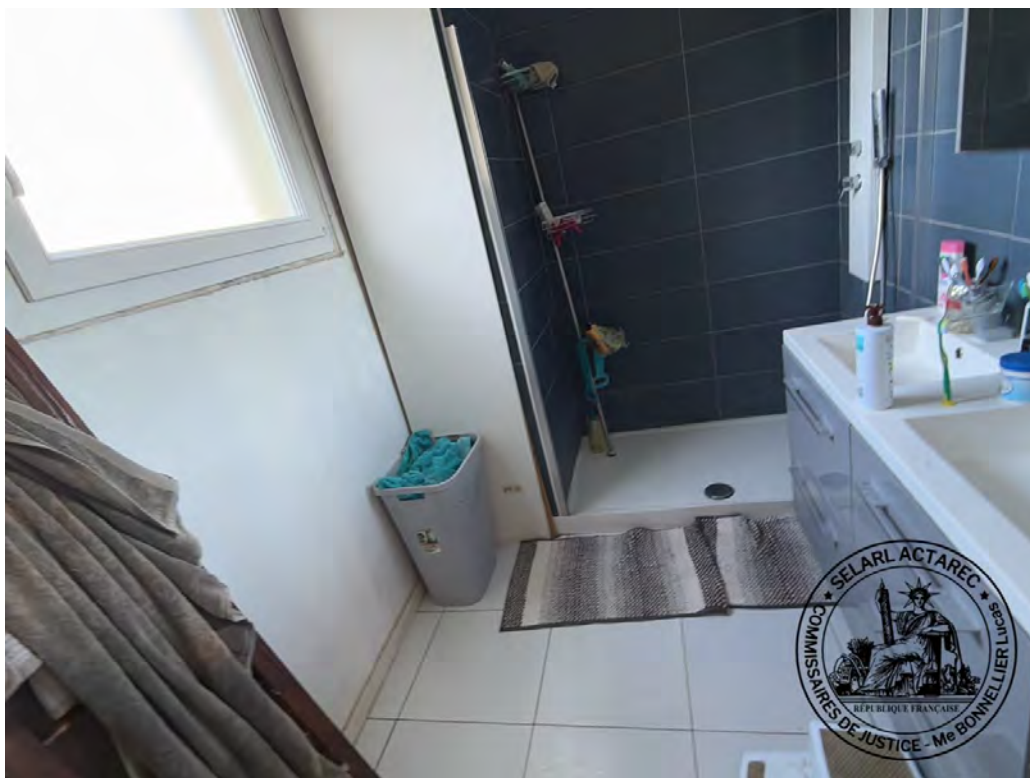
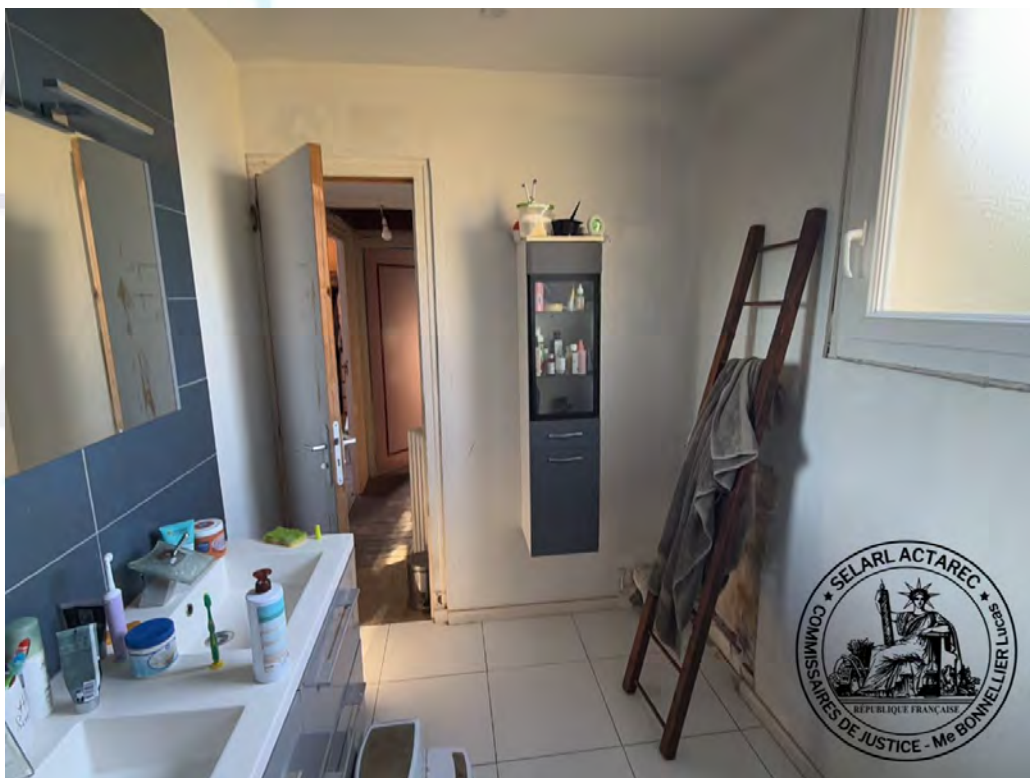
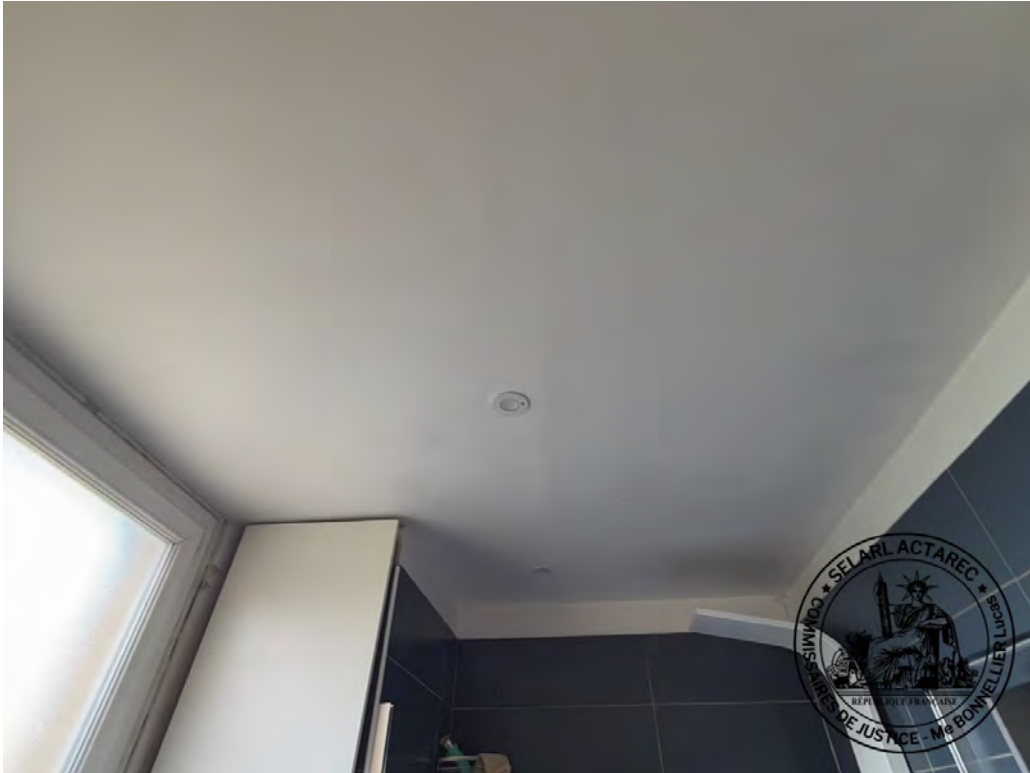
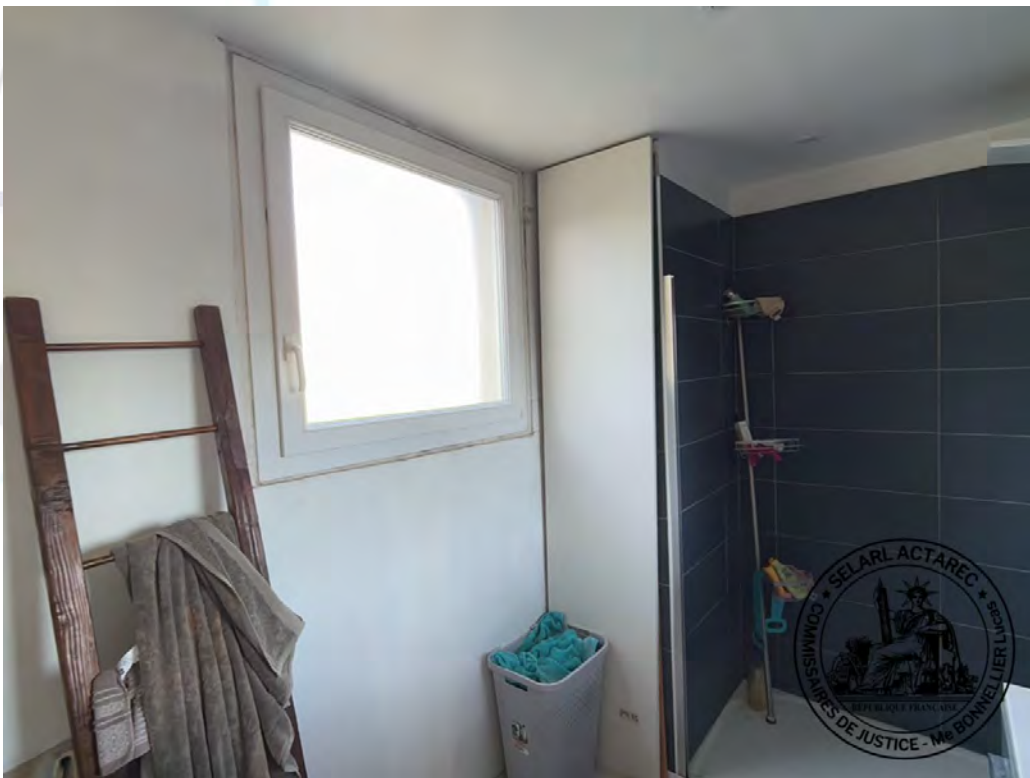
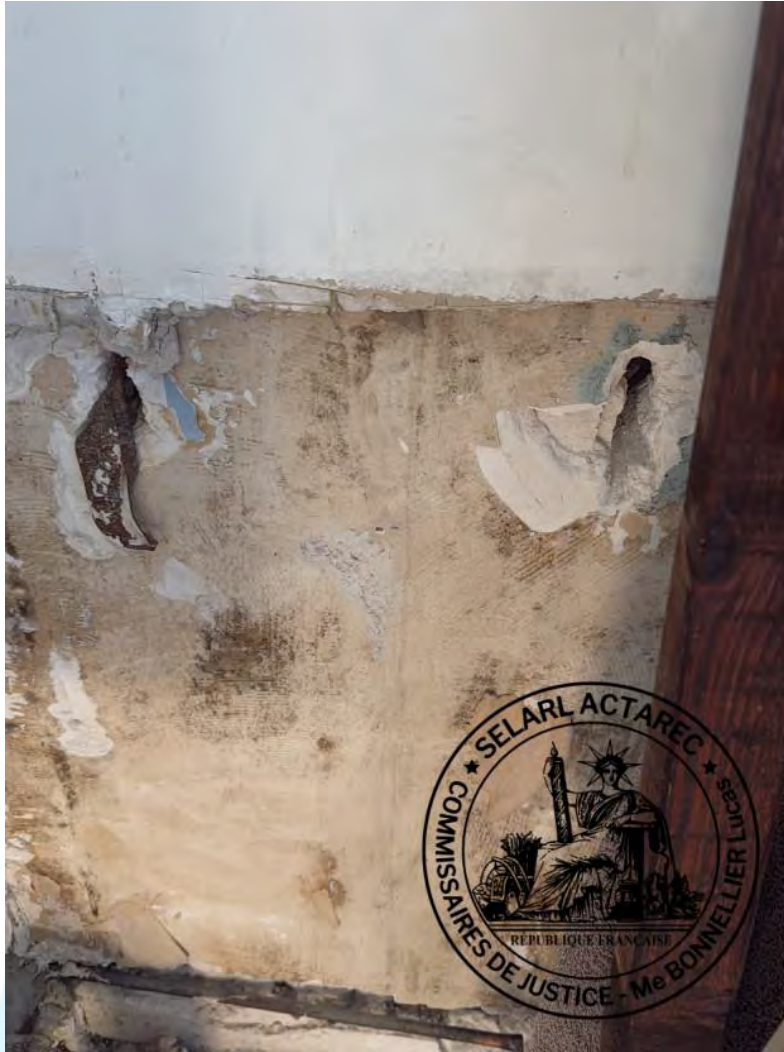
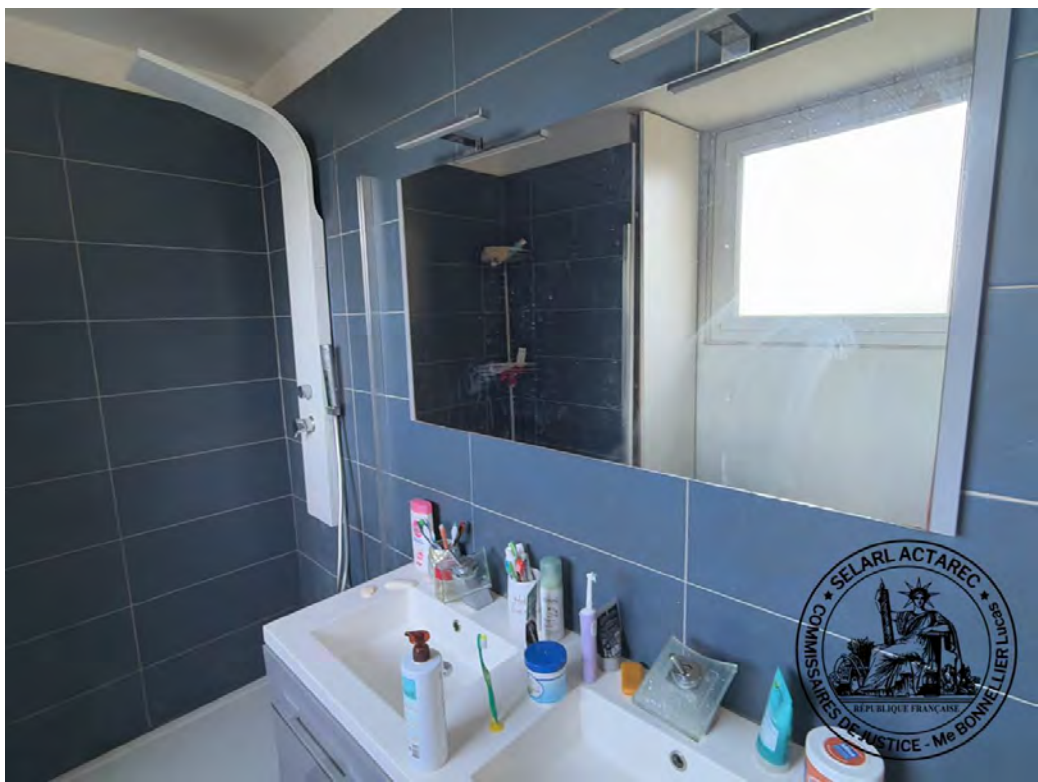
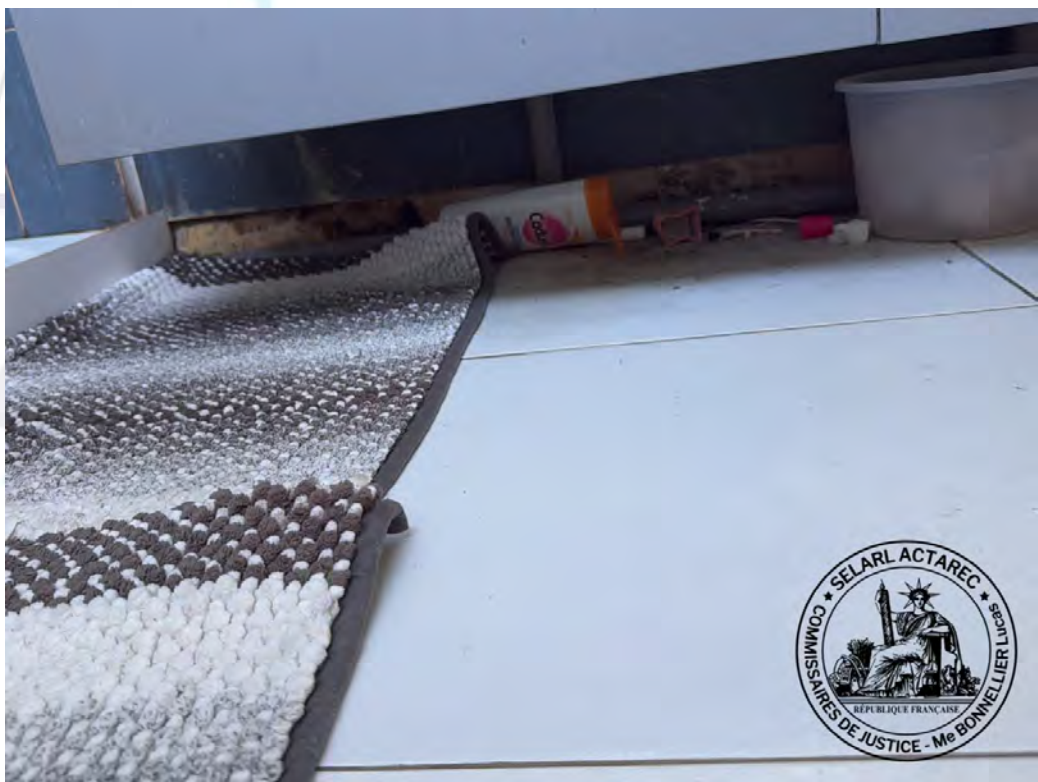
## SALLE D'EAU

La salle d'eau est accessible depuis le palier, au fond sur la gauche, par une porte pleine dont la béquille et la plaque de propreté sont tordues.

Aucune prise électrique apparente n'a été constatée.

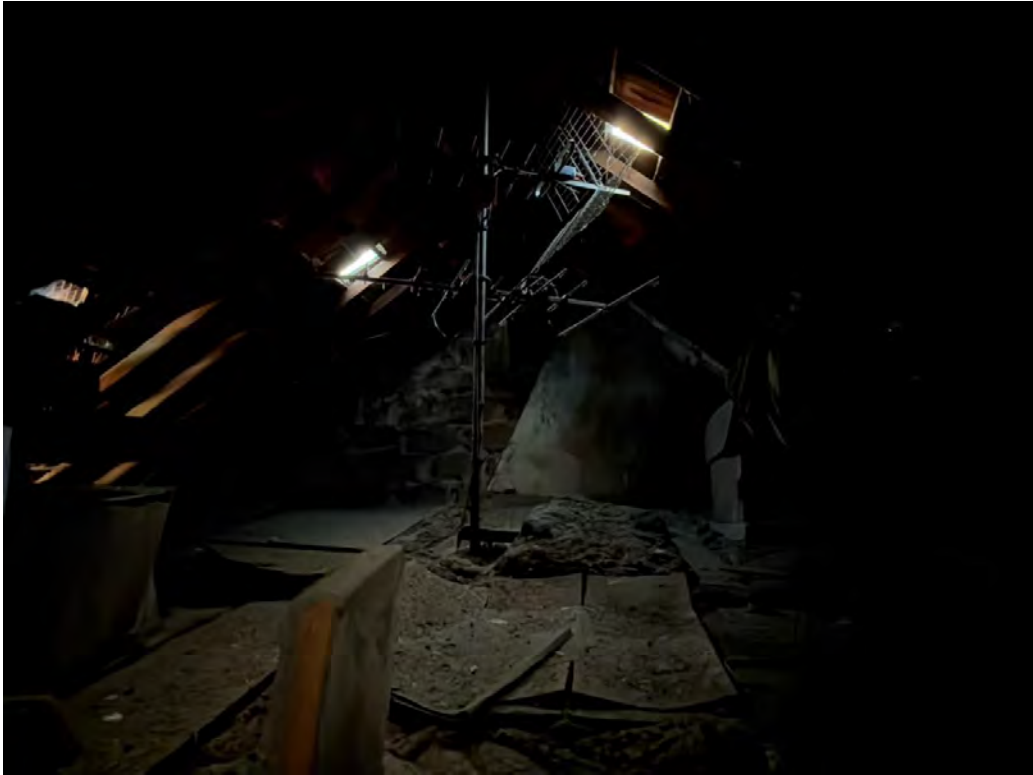
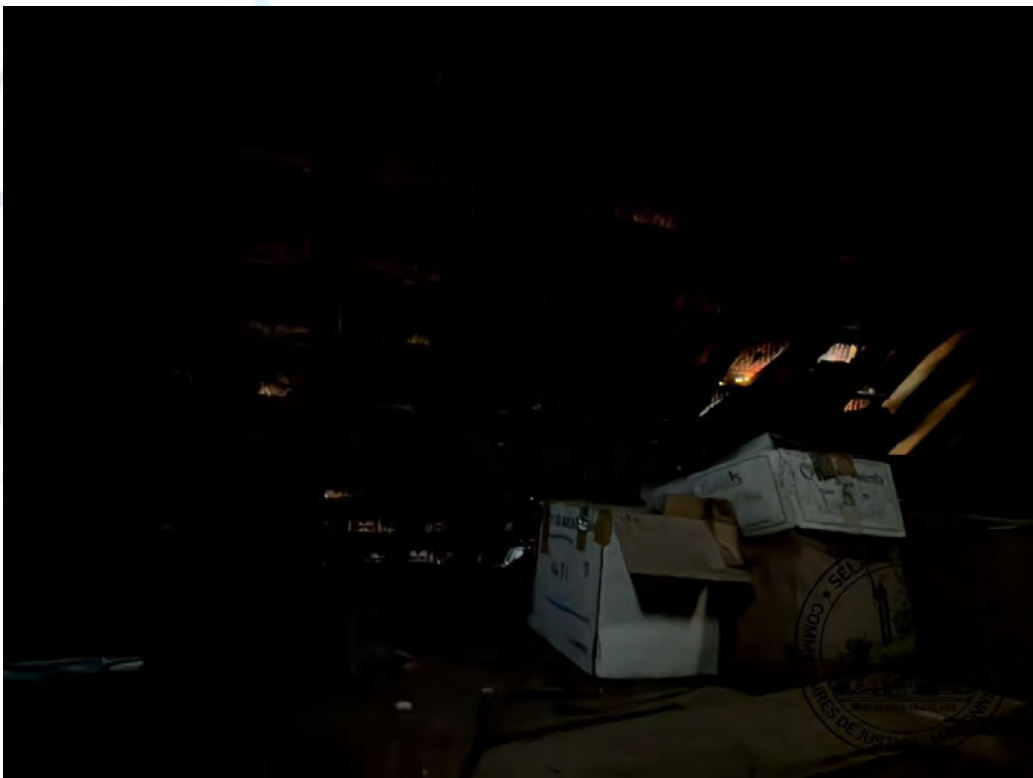
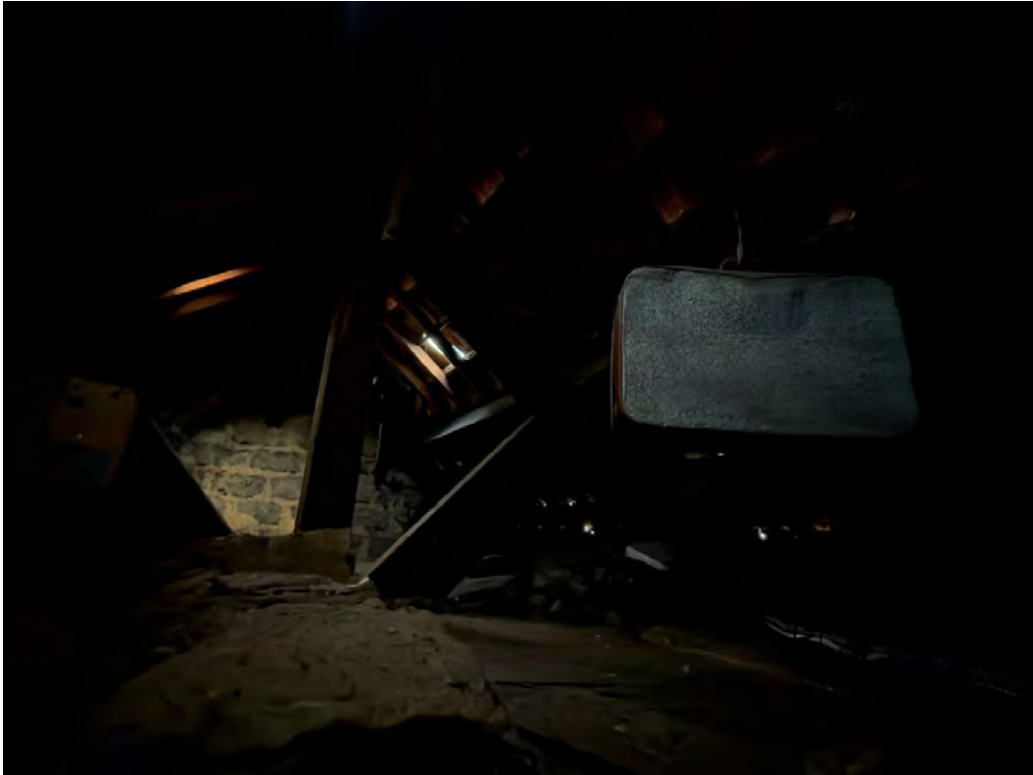
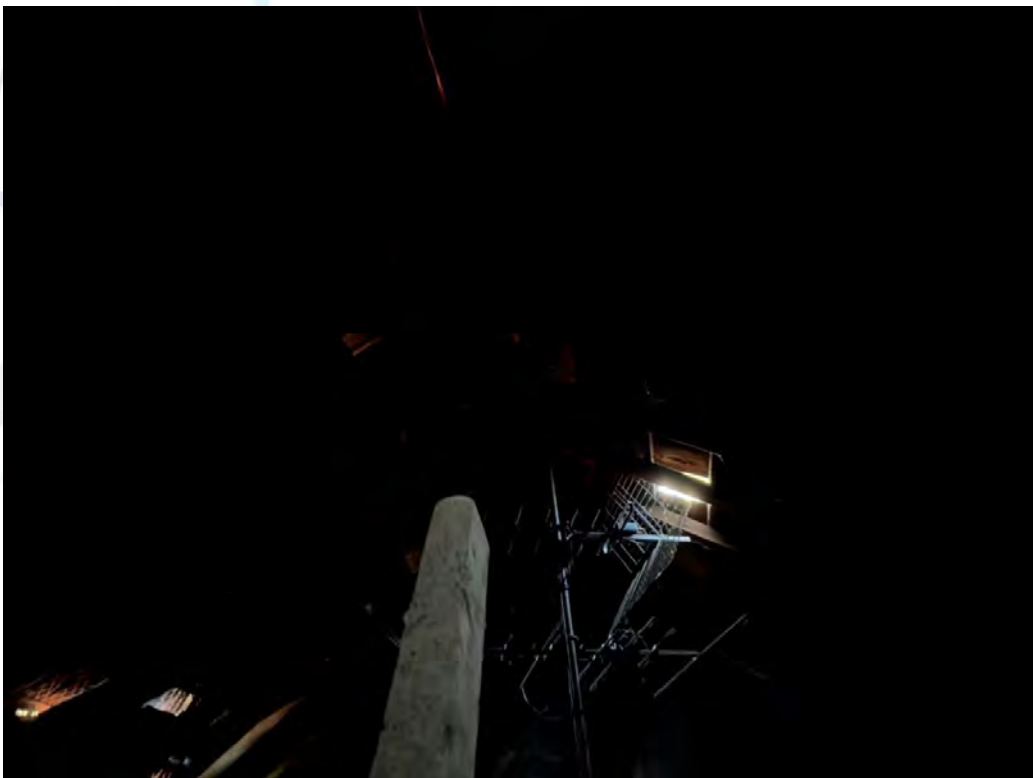
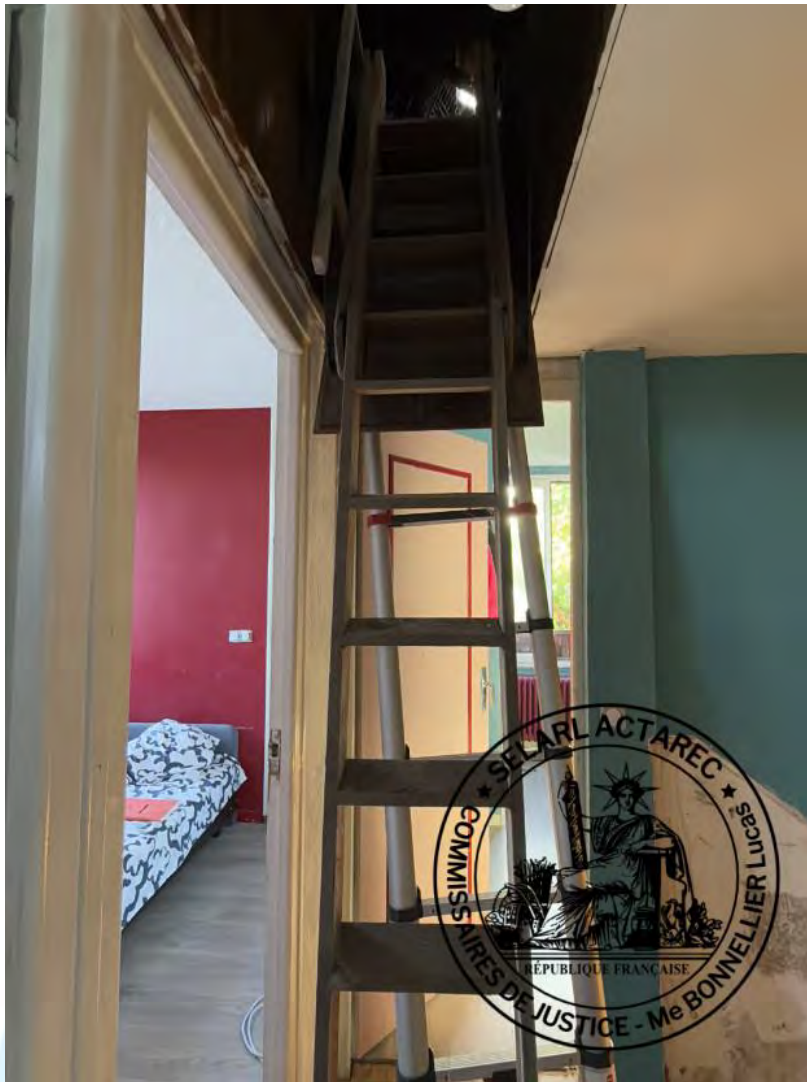
## COMBLE

La luminosité est réduite et aucun éclairage n'est présent

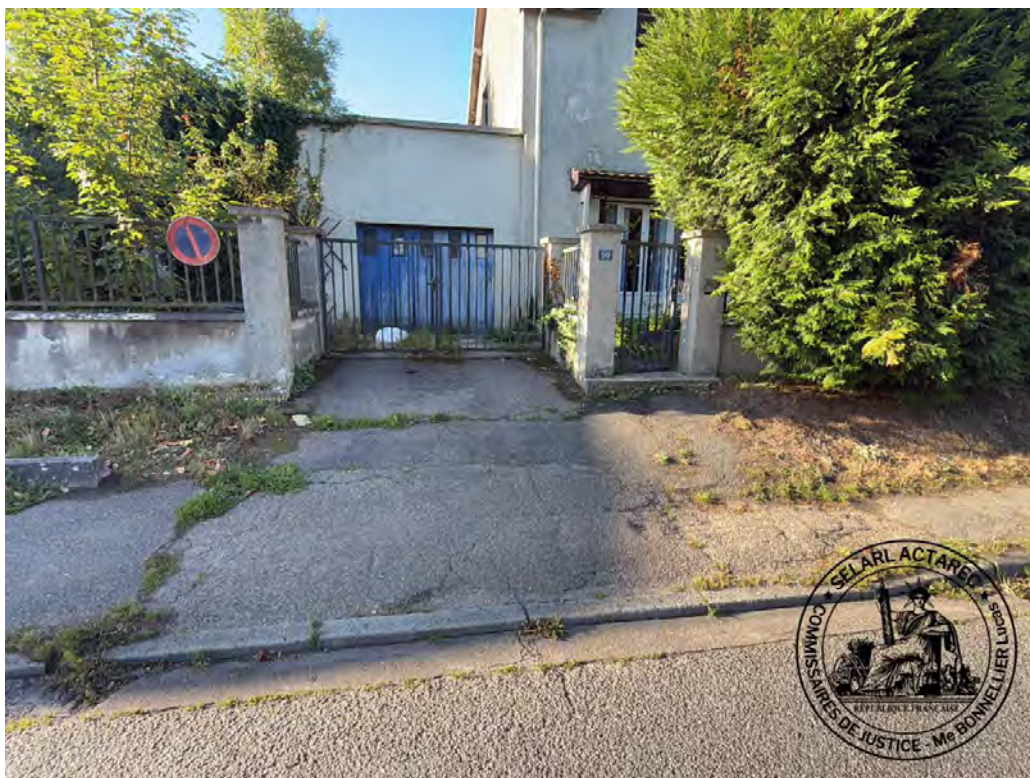
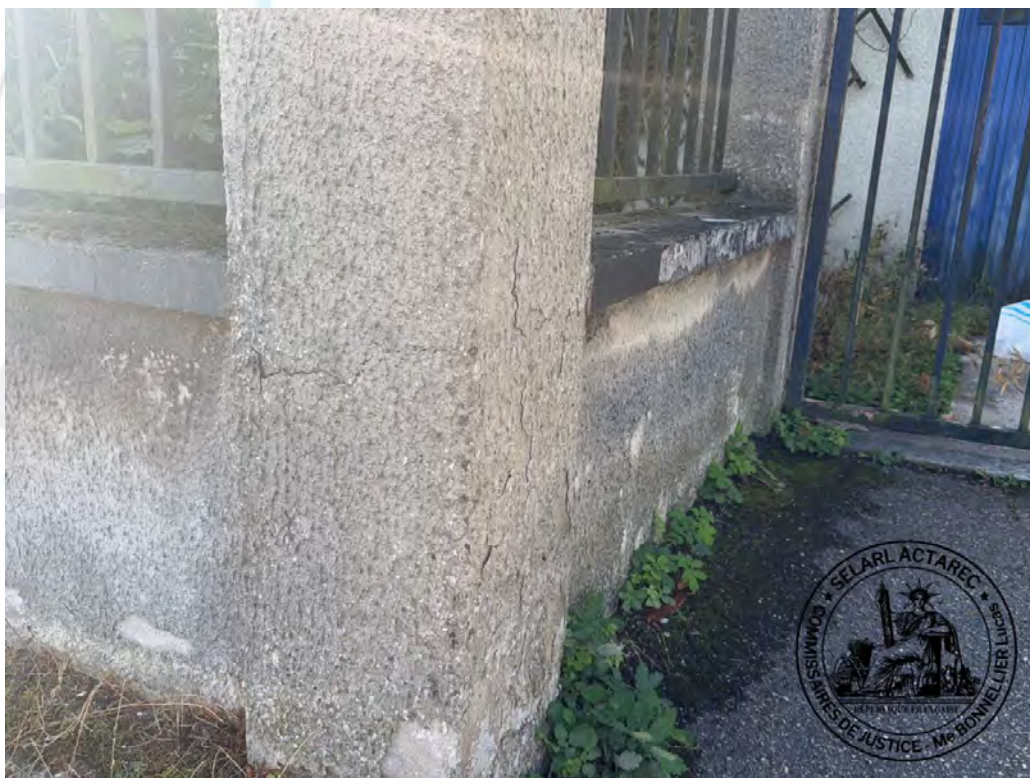
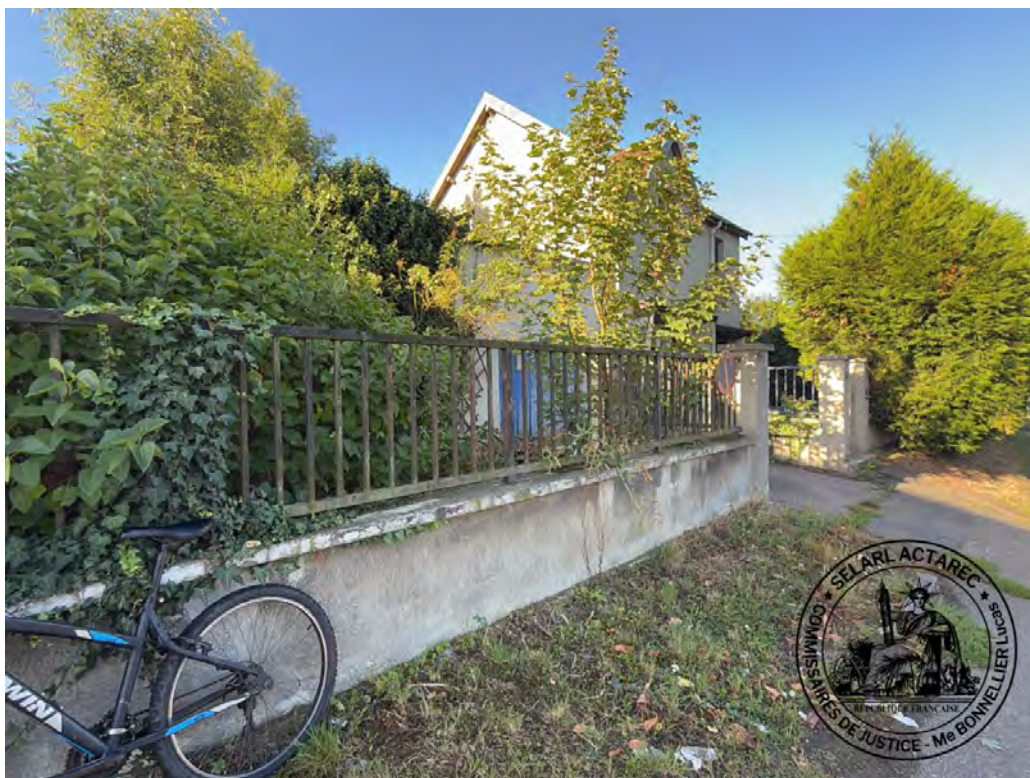
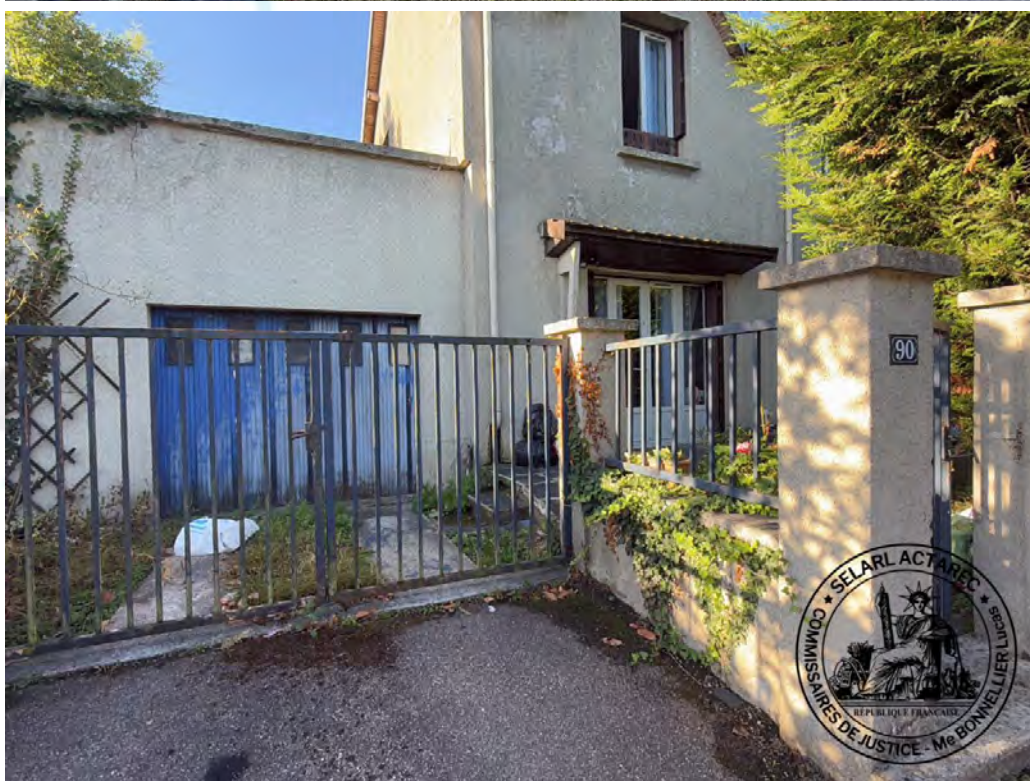
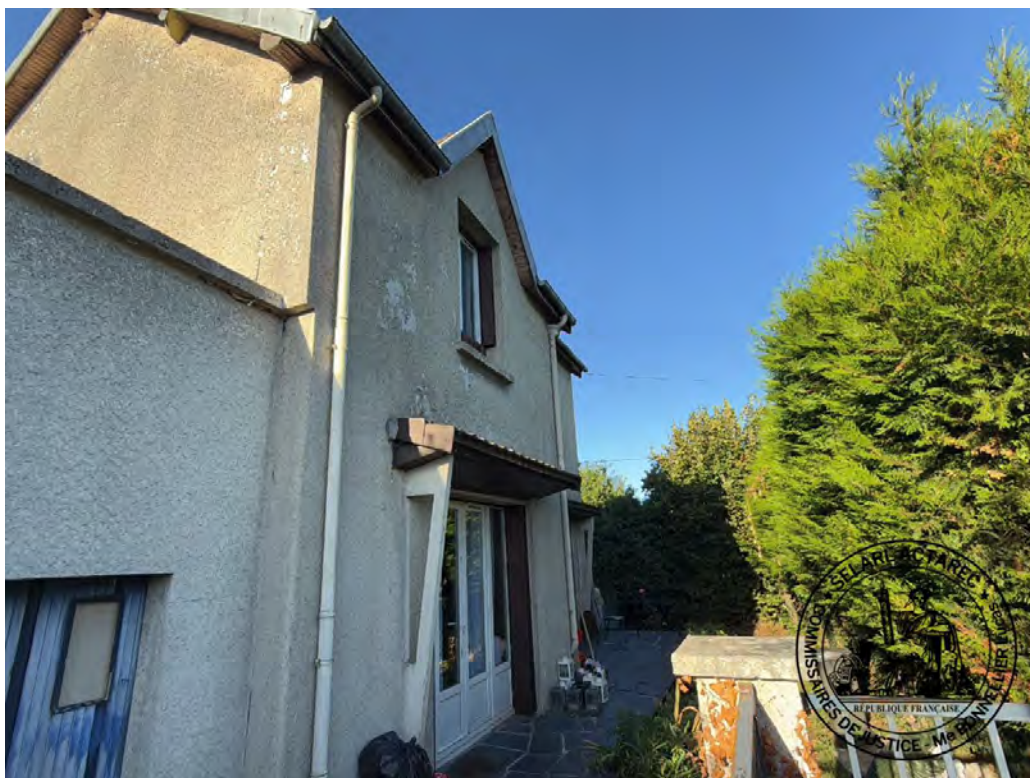
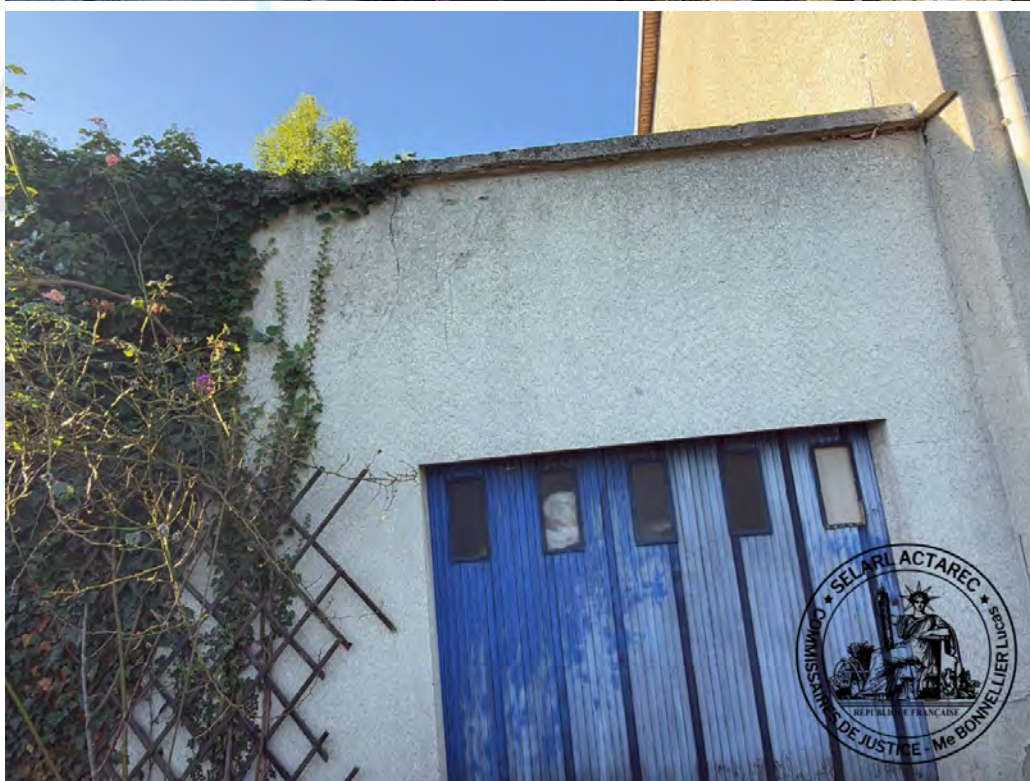
## JARDIN AVANT EXPOSE NORD / ACCES

Le jardin est délimité par un mur bahut ancien, présentant des fissures et un crépi partiellement décollé.

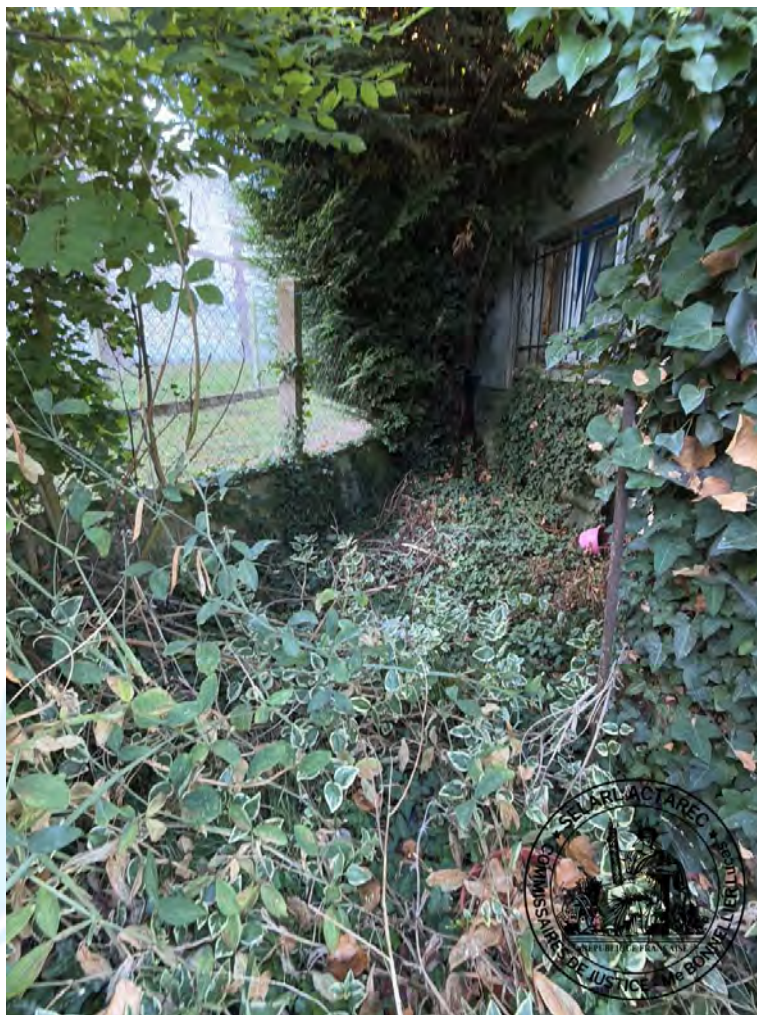
## PIGNON EXPOSE EST

Le pignon Est est difficilement accessible à cause de la végétation dense.
