### PROCES-VERBAL DE DESCRIPTION

**Maison d'habitation sise 90 rue pierre Sémard Evreux**

Référence étude : ACTAREC 128932 / P.V.D [REDACTED] (05.09.2025)

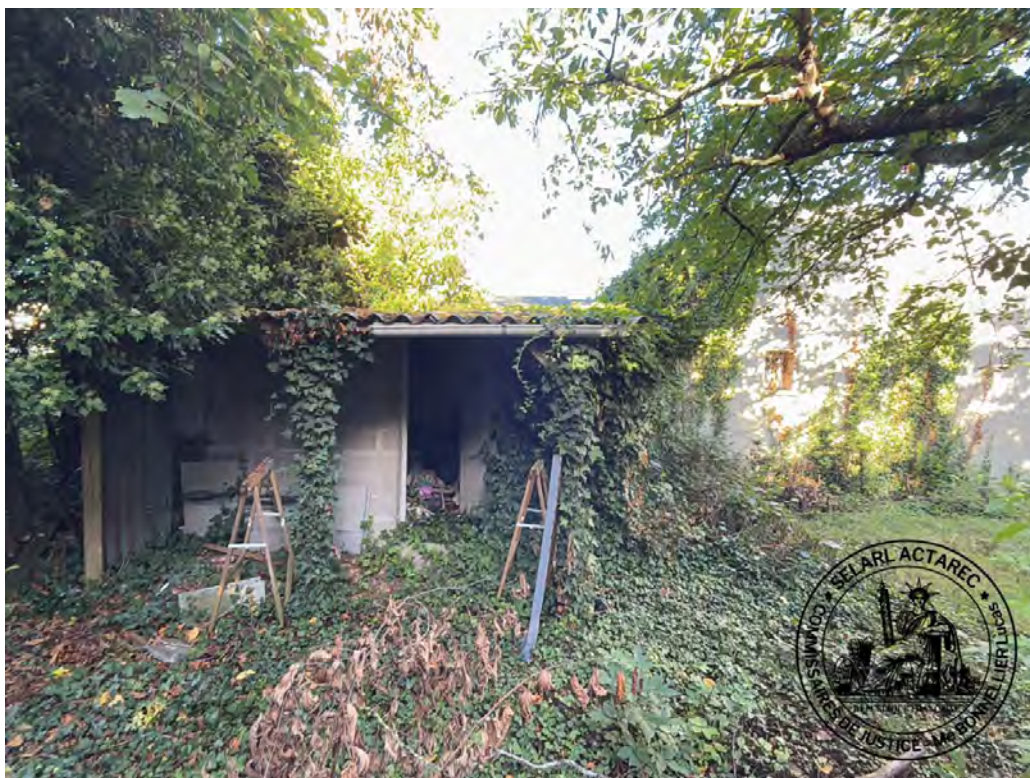
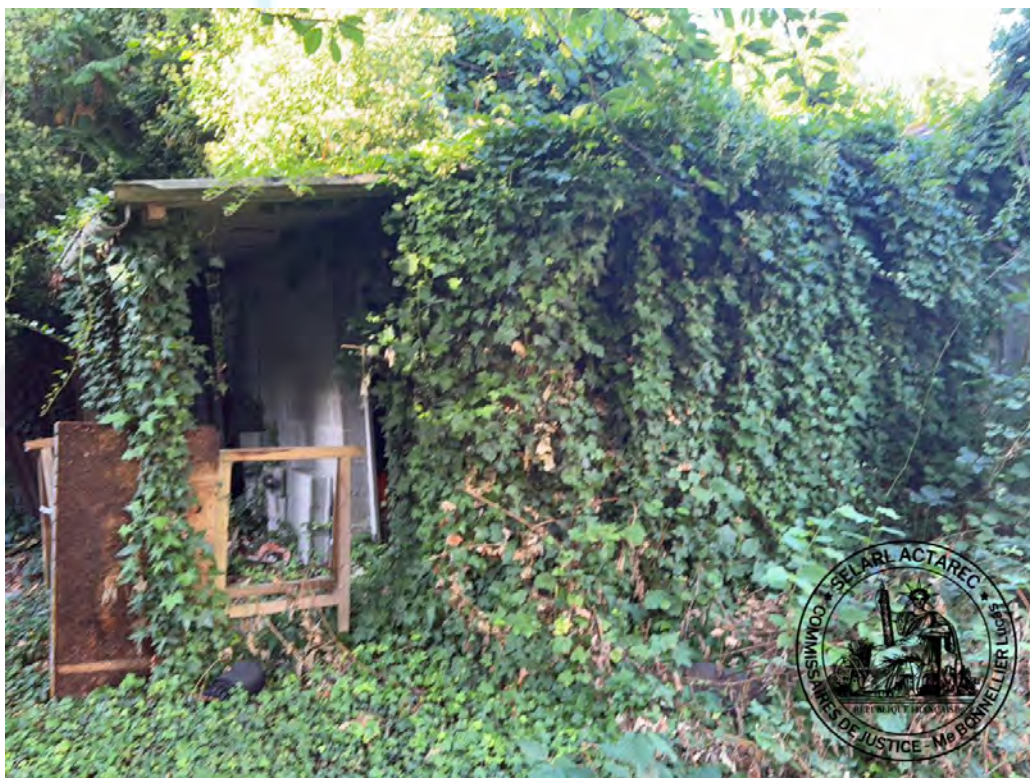
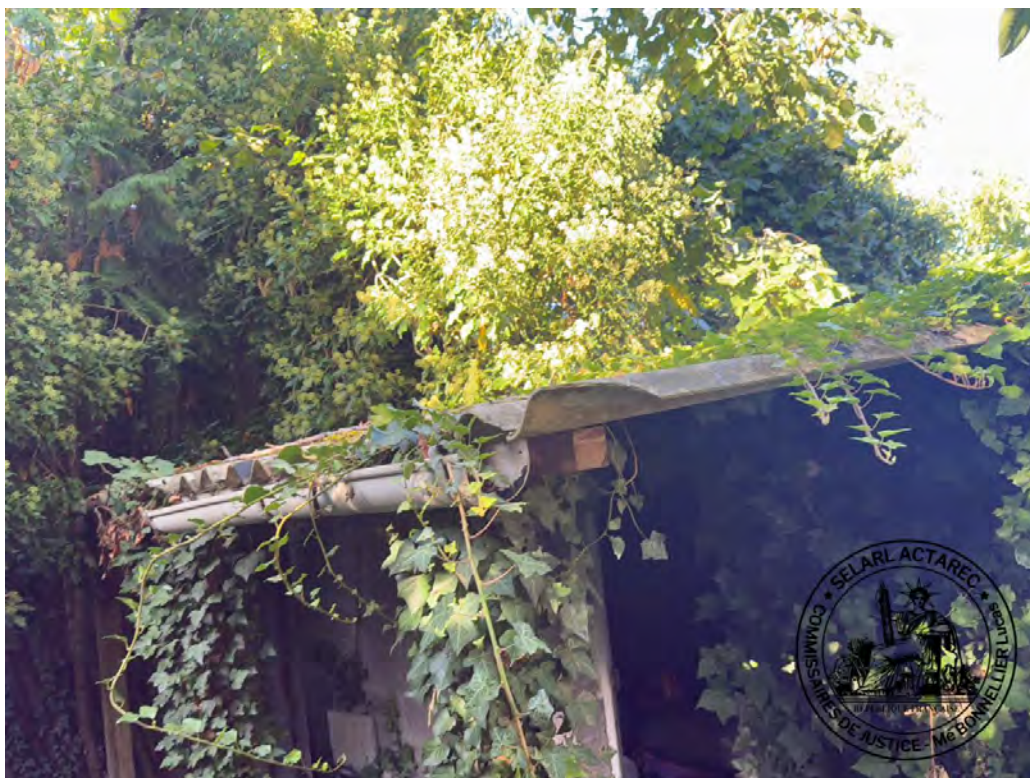
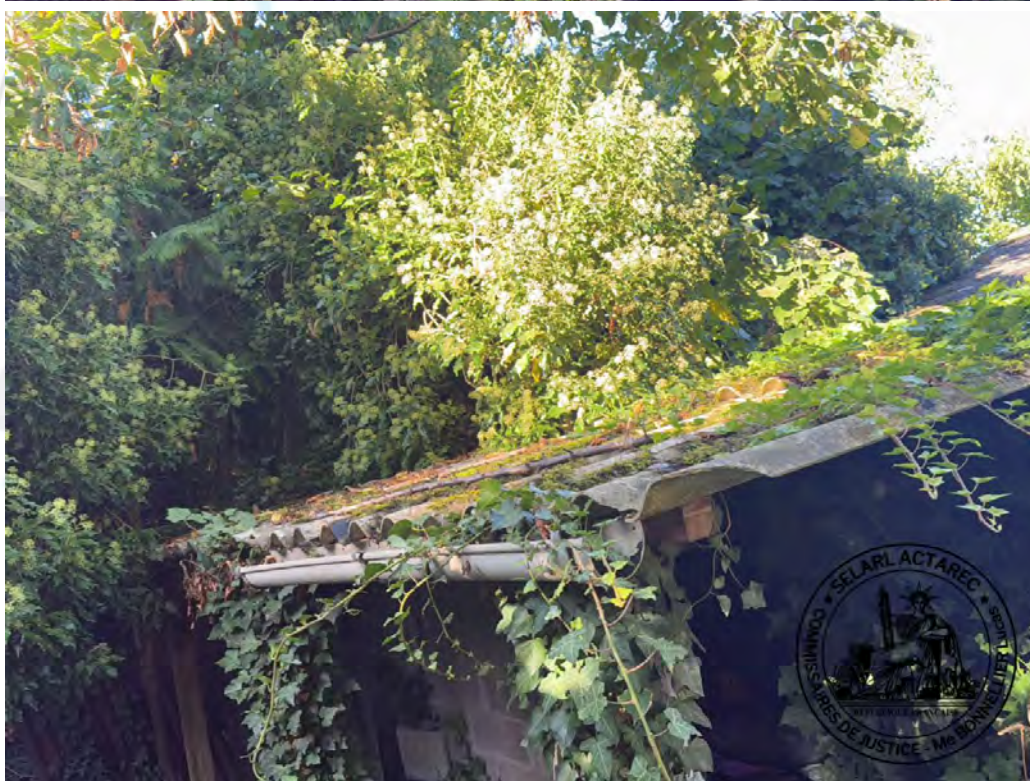
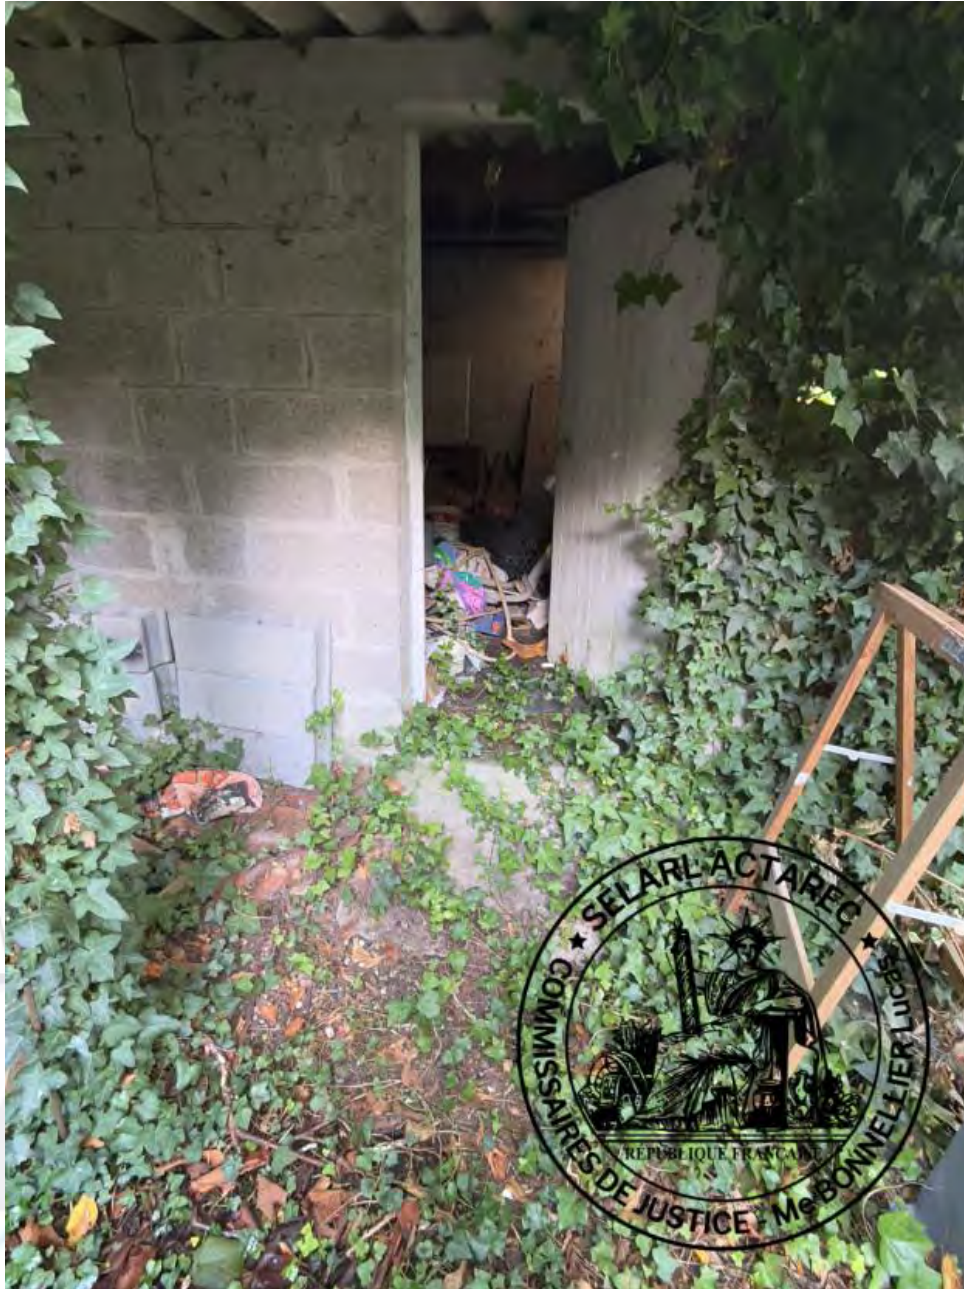
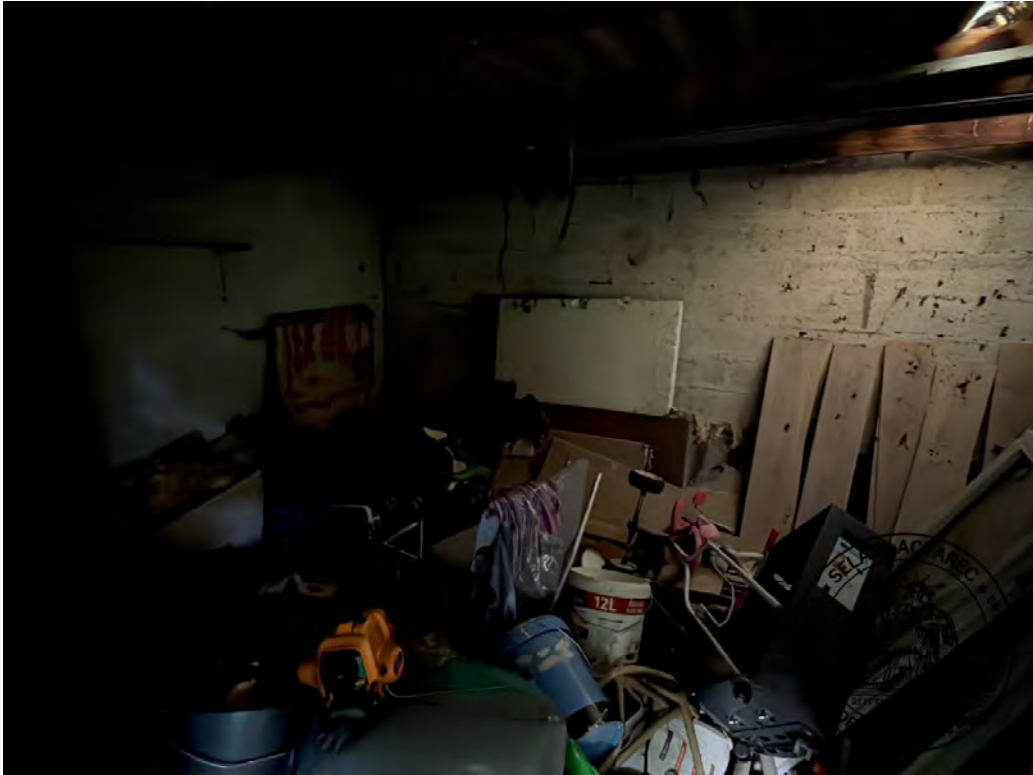
## BATIMENT EXTERIEUR ANNEXE

Un petit bâtiment en parpaings recouverts de végétation se situe à droite du jardin arrière.

Aucun équipement électrique ni arrivée d'eau n'a été relevé.
