## **PROCES VERBAL DE DESCRIPTION**

**LE JEUDI ONZE DÉCEMBRE DEUX MILLE VINGT CINQ  
de 13h35 à 15h45**

Certifie m'être transporté ce jour au 23 Rue Jeanne Bouchet à (59124) ESCAUDAIN à l'effet de procéder à la description exacte et détaillée du bien immobilier s'y trouvant et figurant à la matrice cadastrale de la Commune de (59124) ESCAUDAIN sous la référence section AH N°74 ;

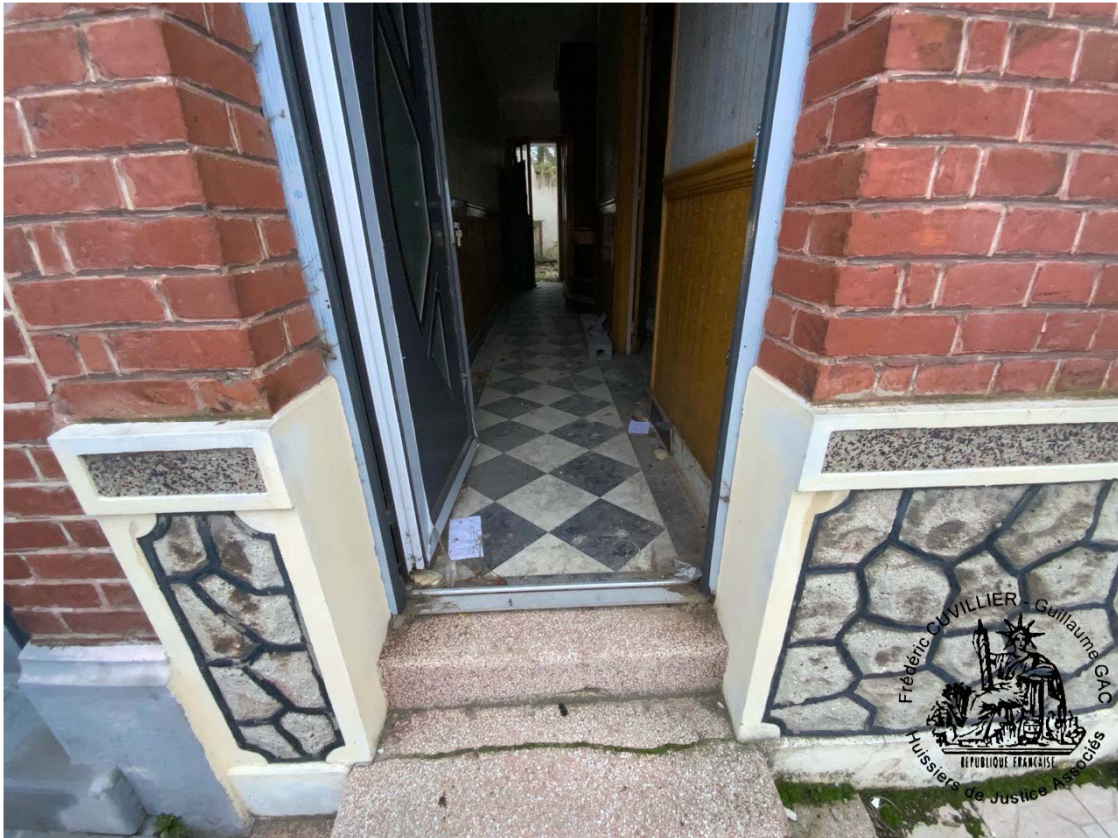
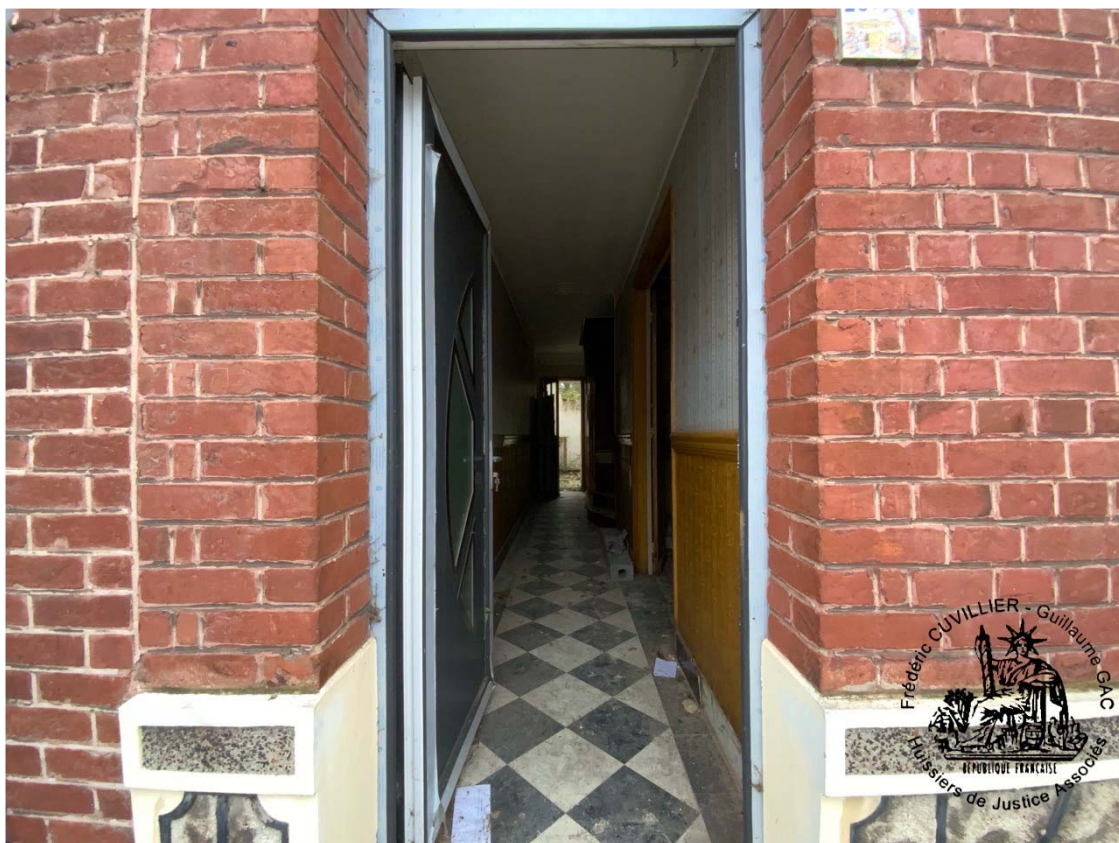
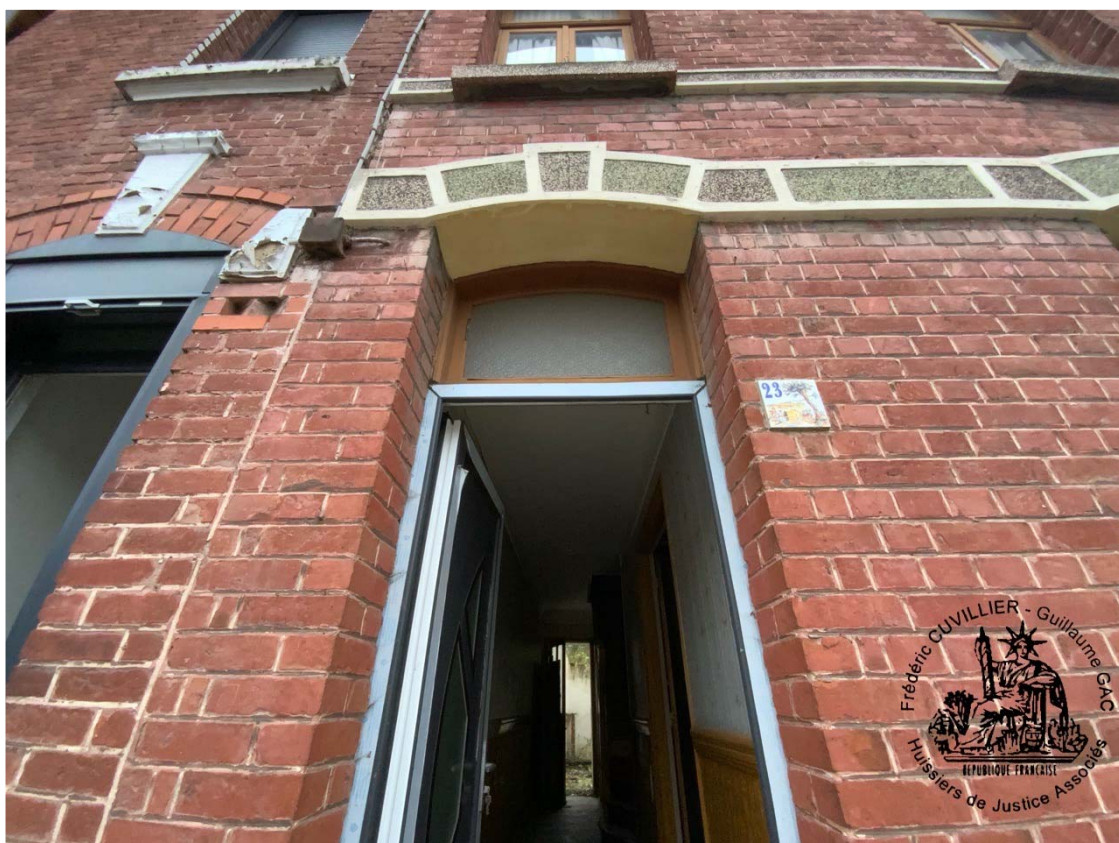
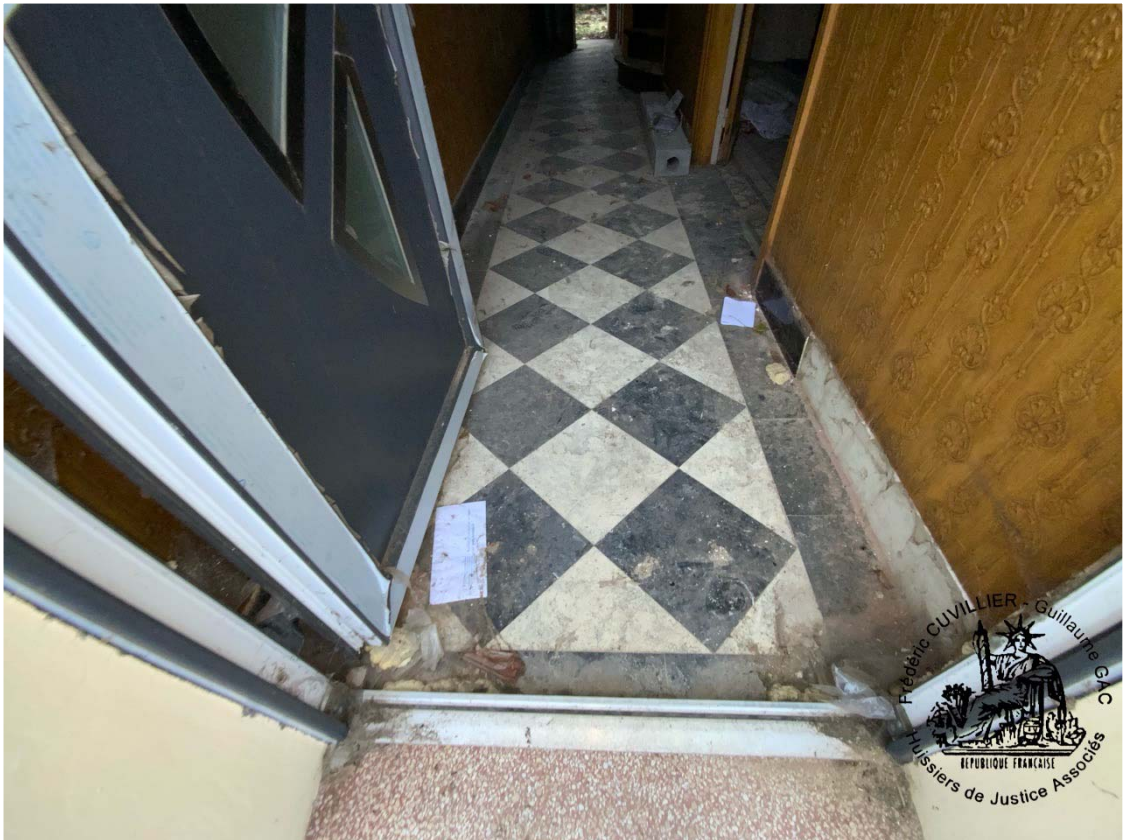
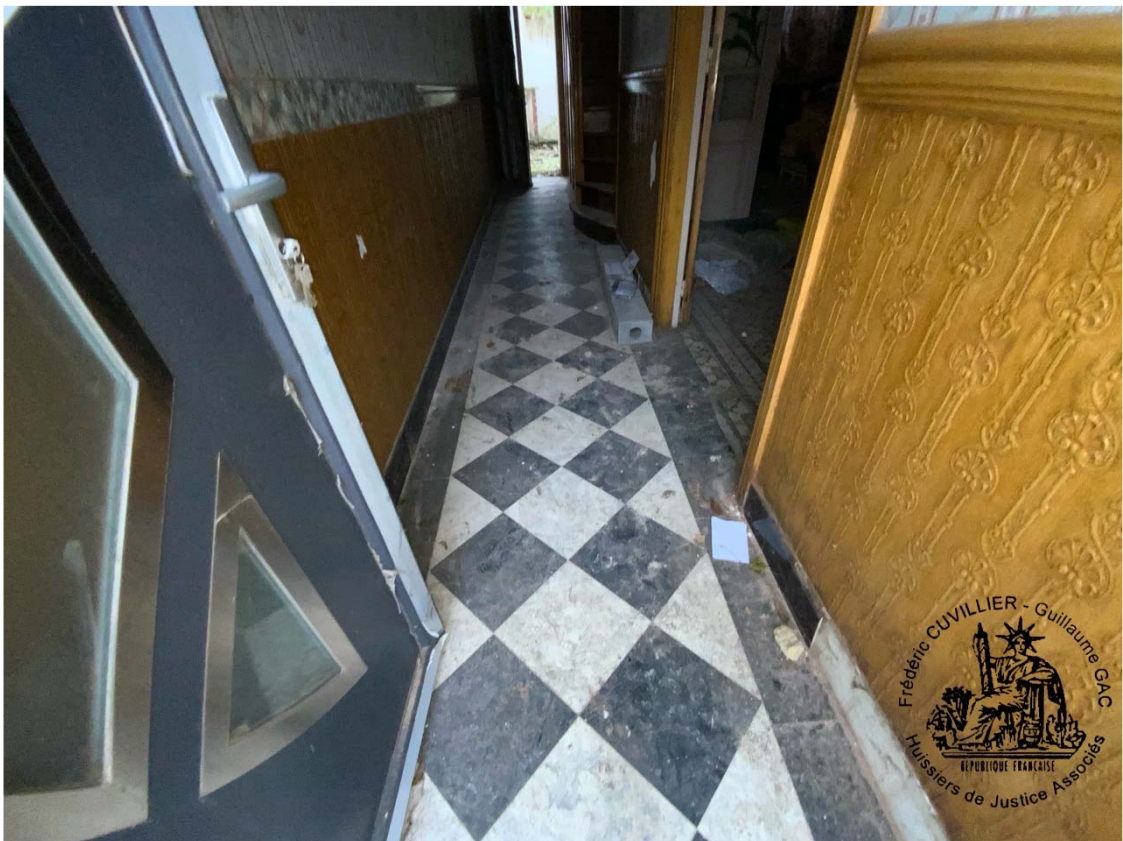
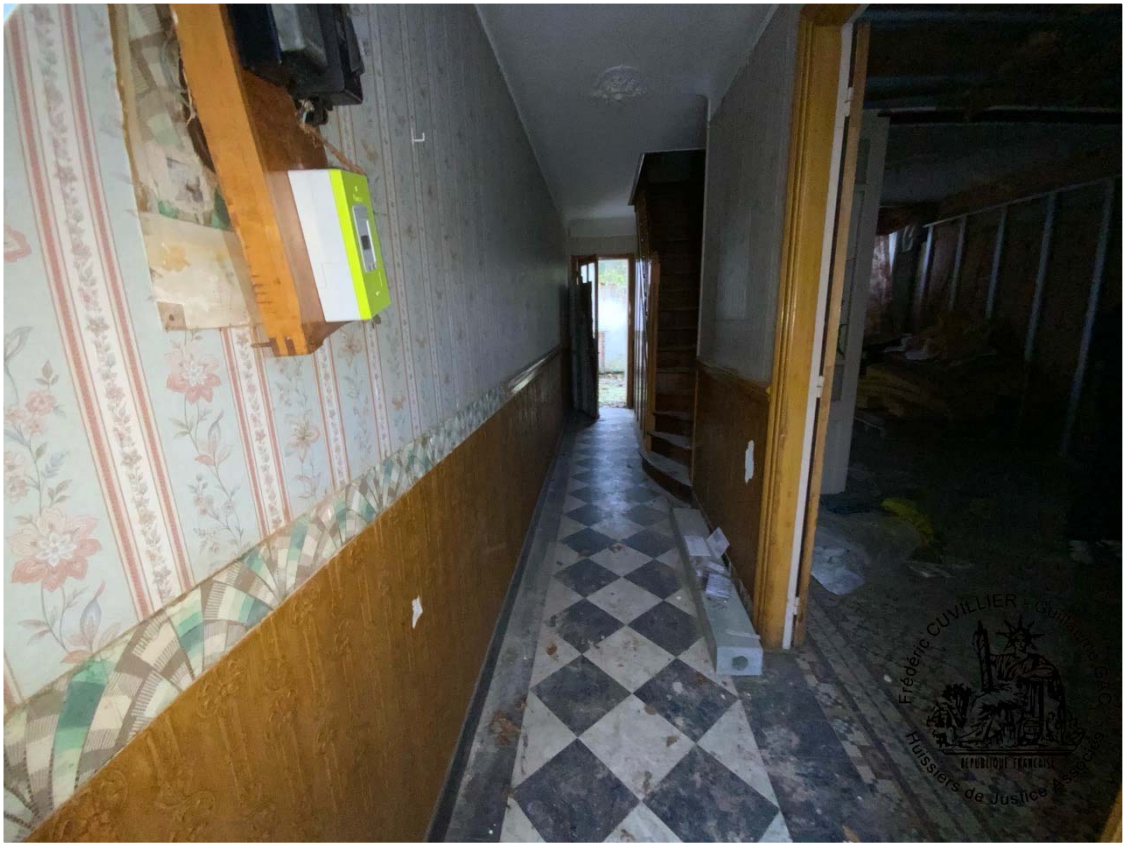
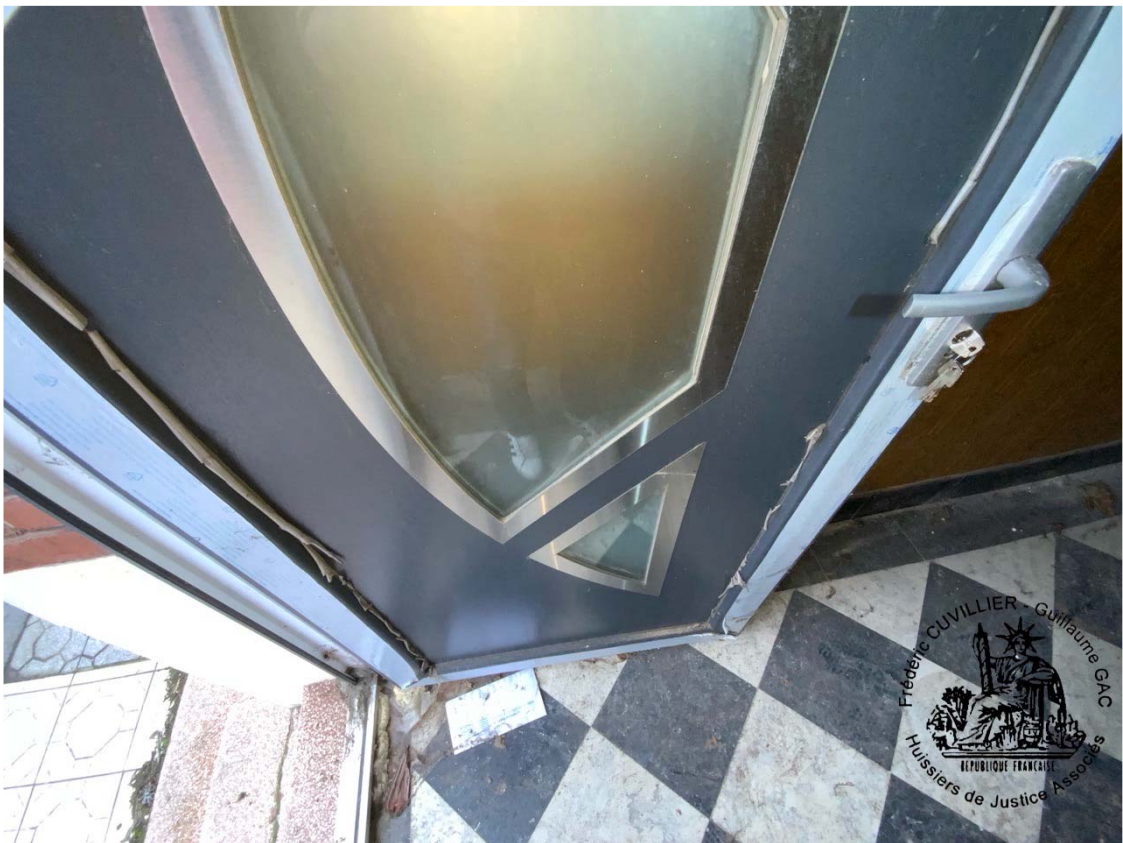
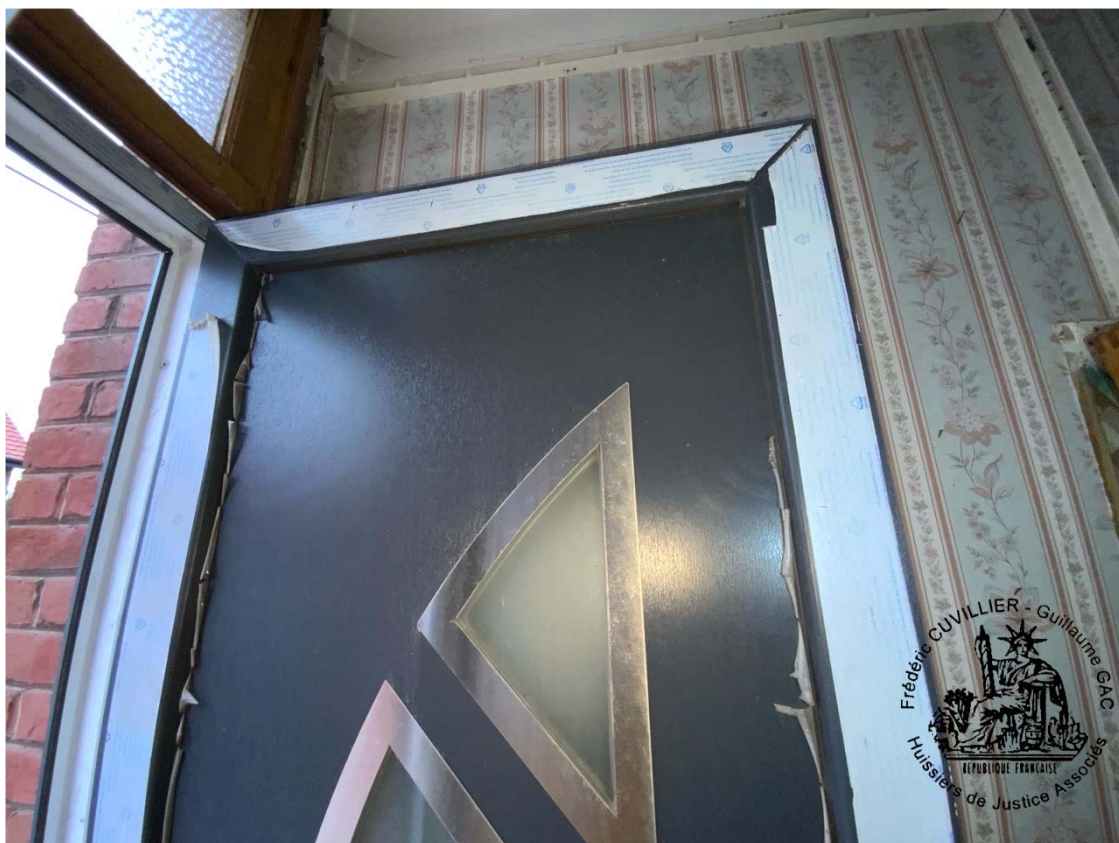
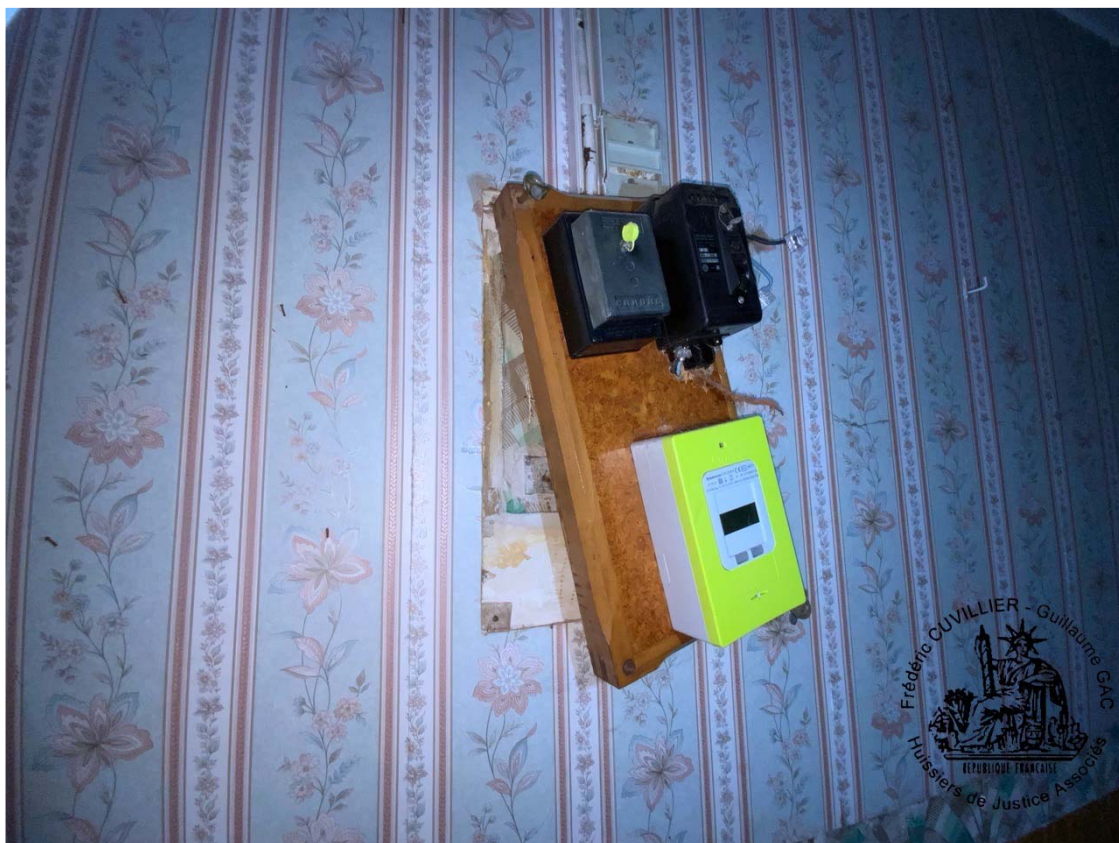
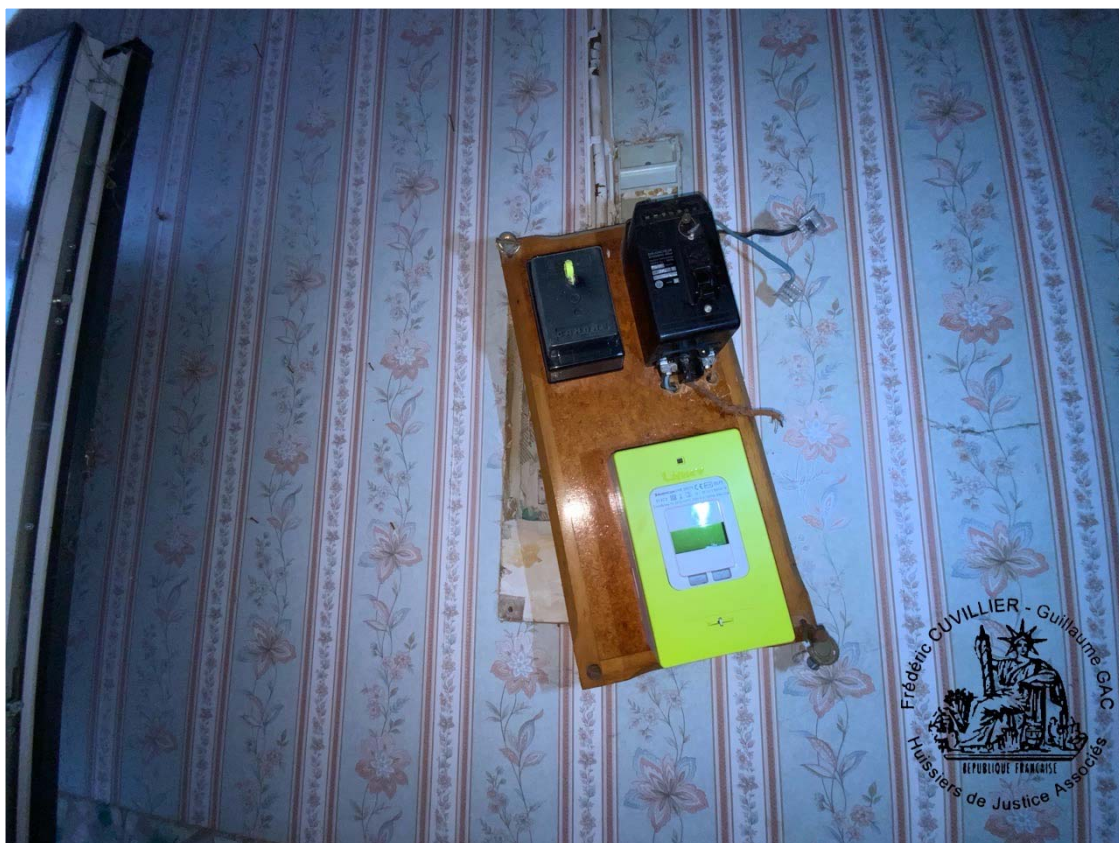
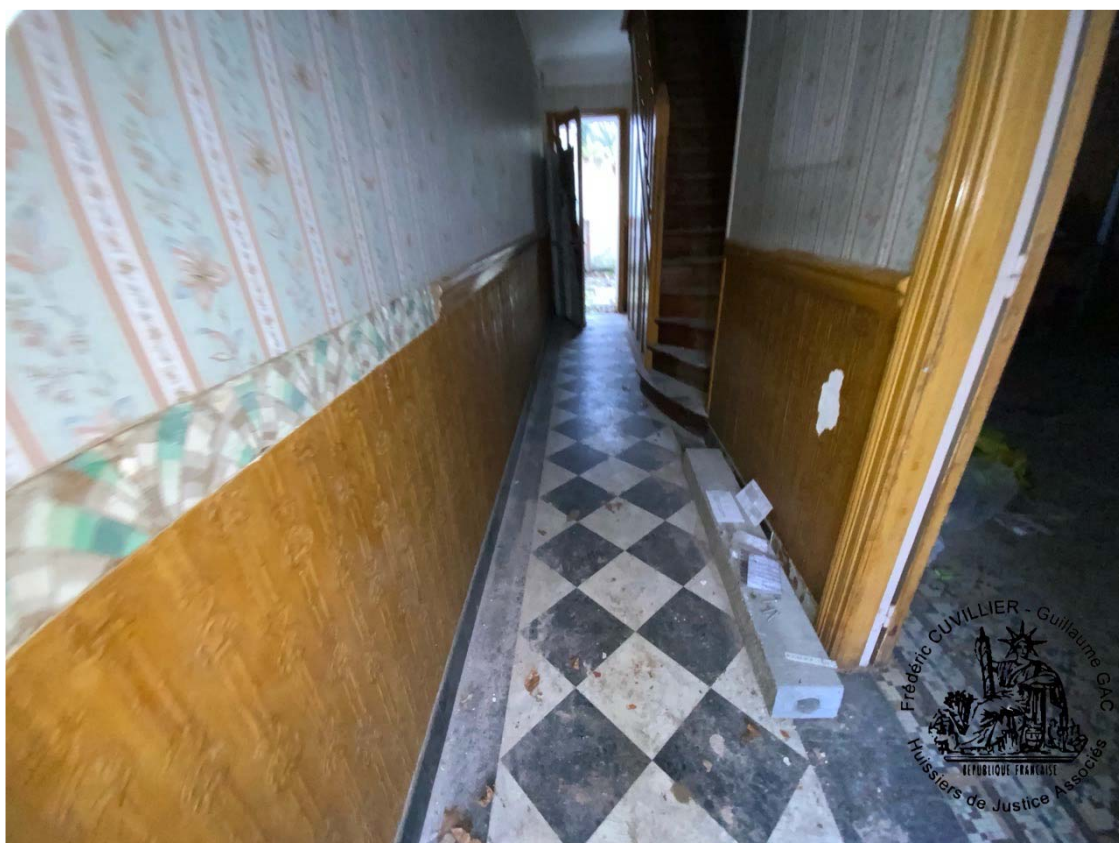
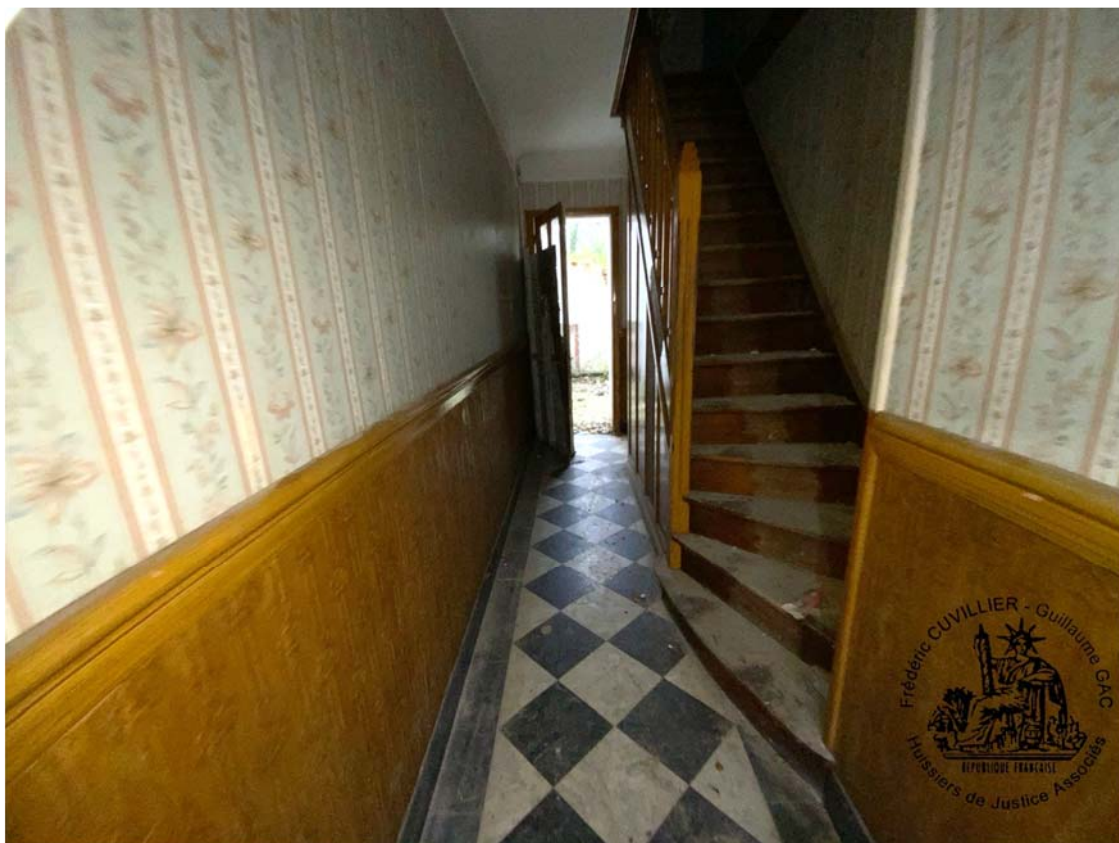
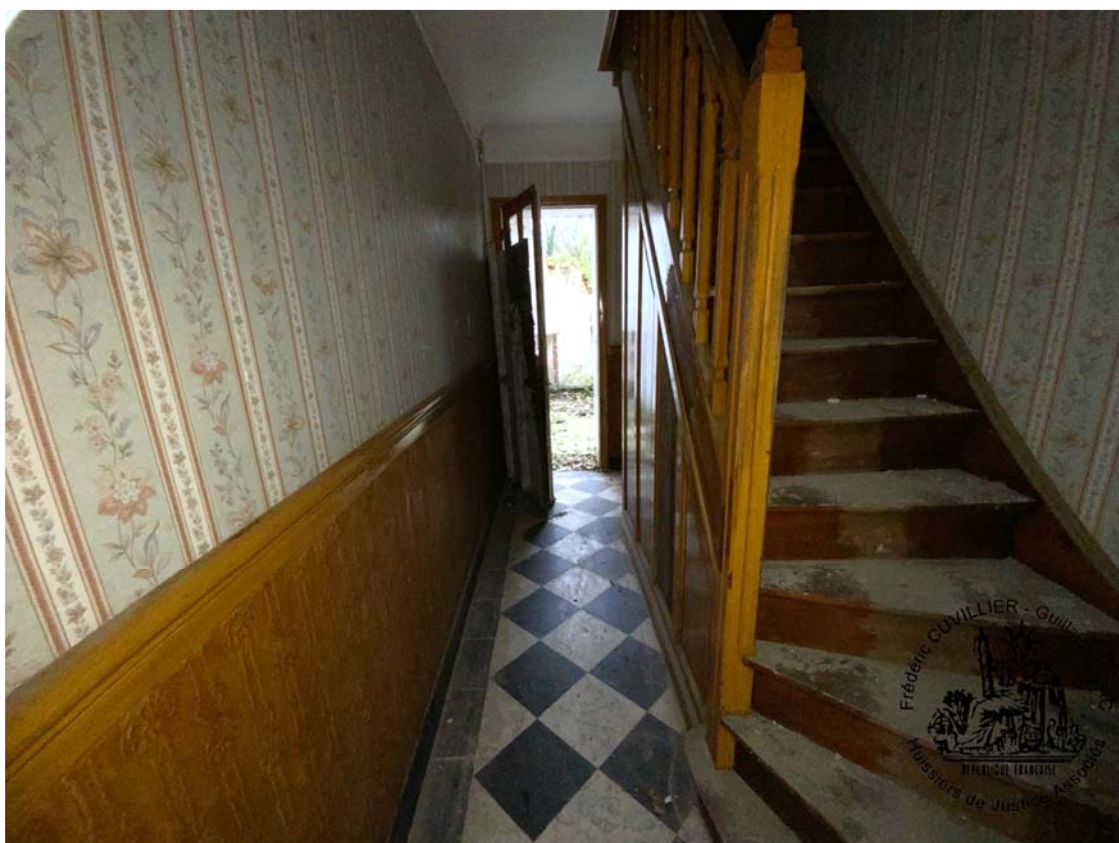
### ENTRÉE

Depuis la rue, j'accède à un couloir d'entrée par une porte avec oculus d'aspect récent.

Sol sur carrelage. Présence de lambris en partie basse des murs, pour le reste, présence de tapisserie ancienne et de peinture au plafond.

A l'extrémité du couloir d'entrée, une porte qui mène sur le jardin.

Présence du tableau électrique avec le compteur de type Linky.

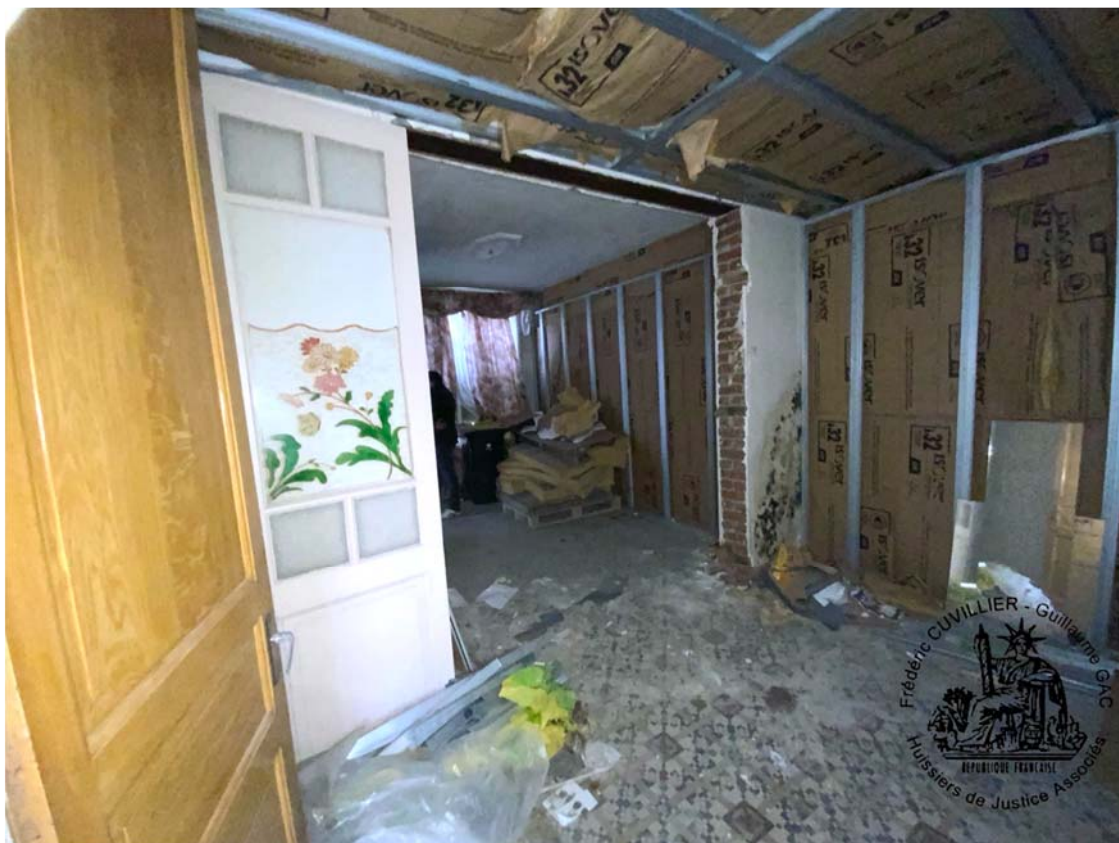
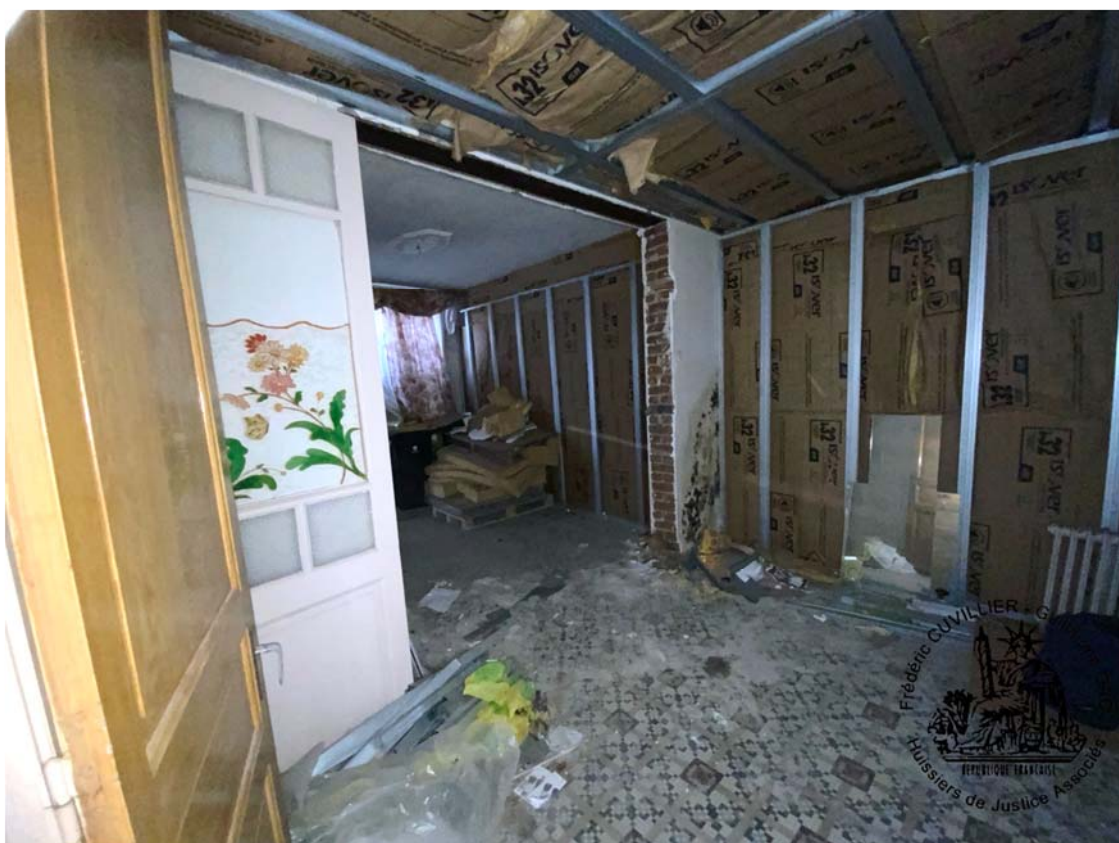
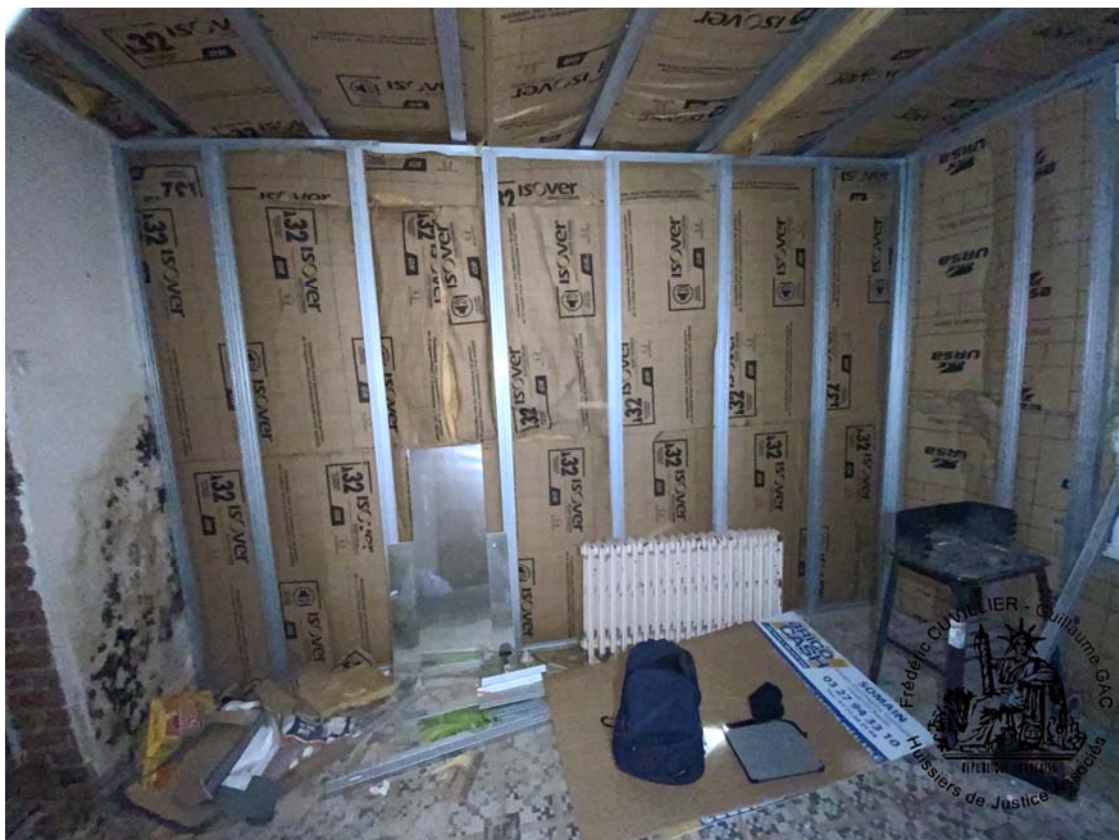
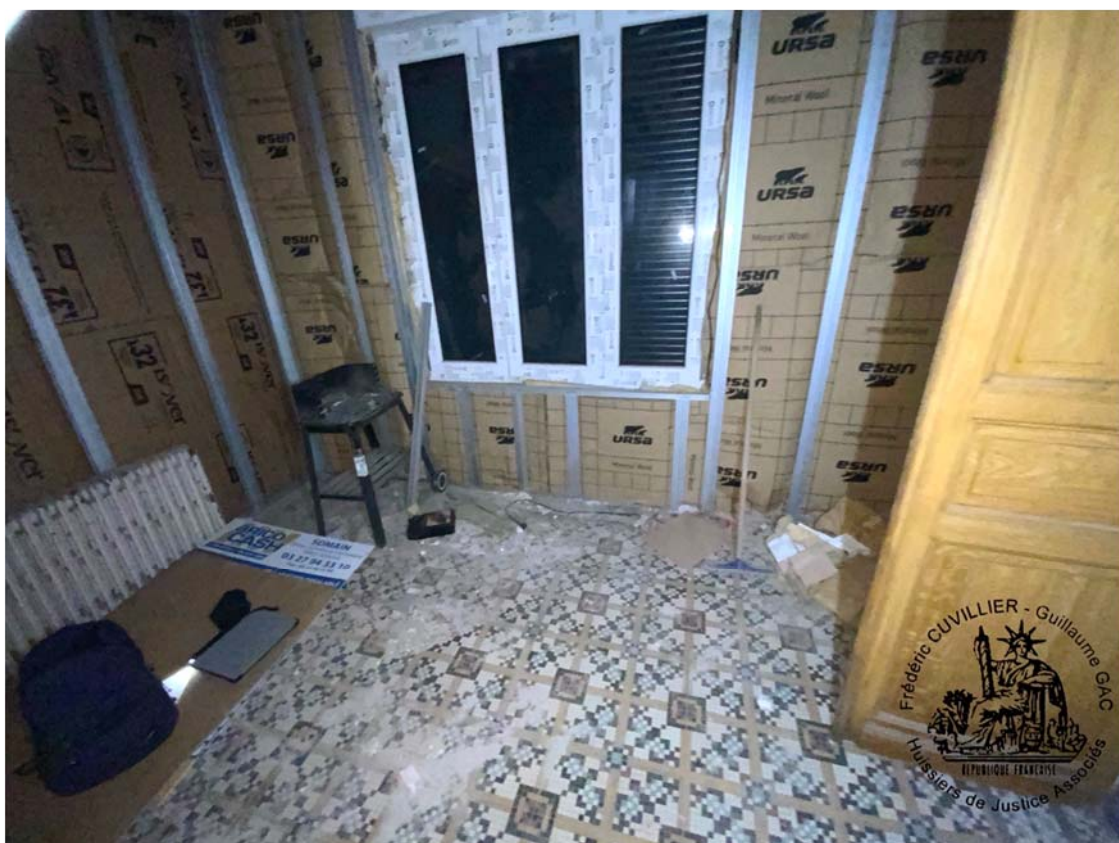
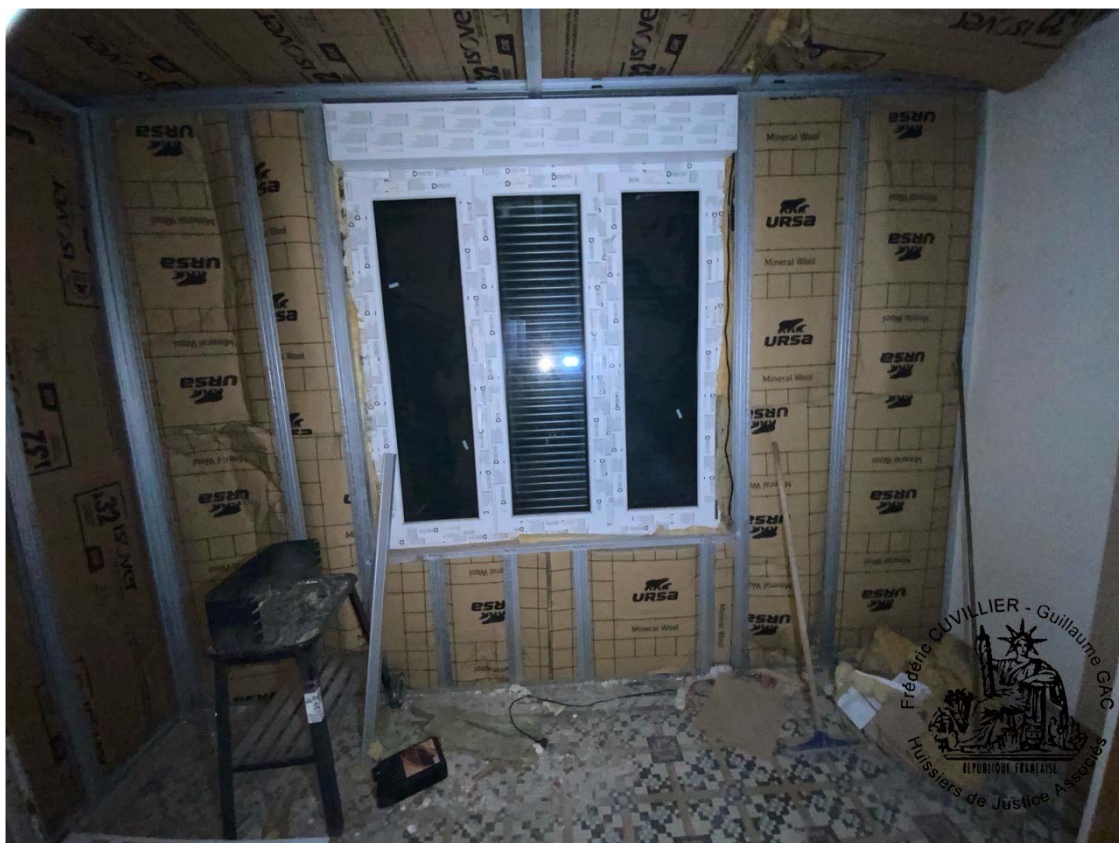
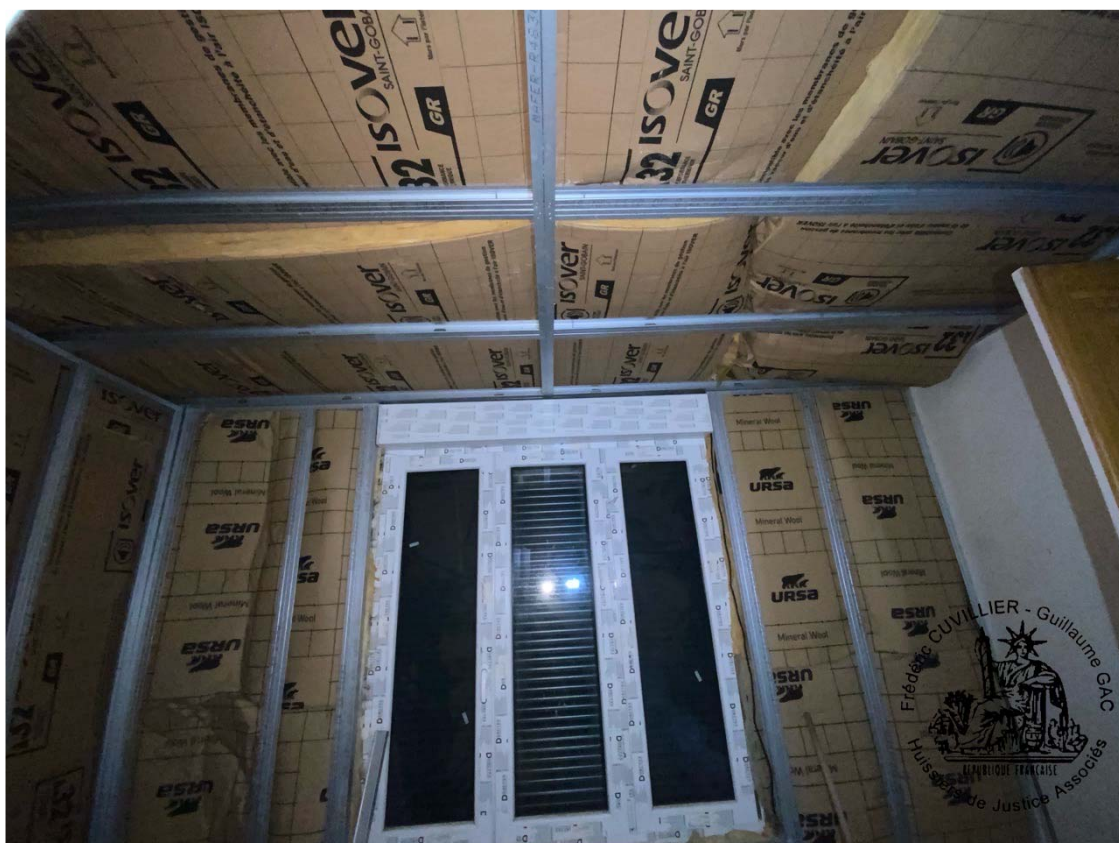
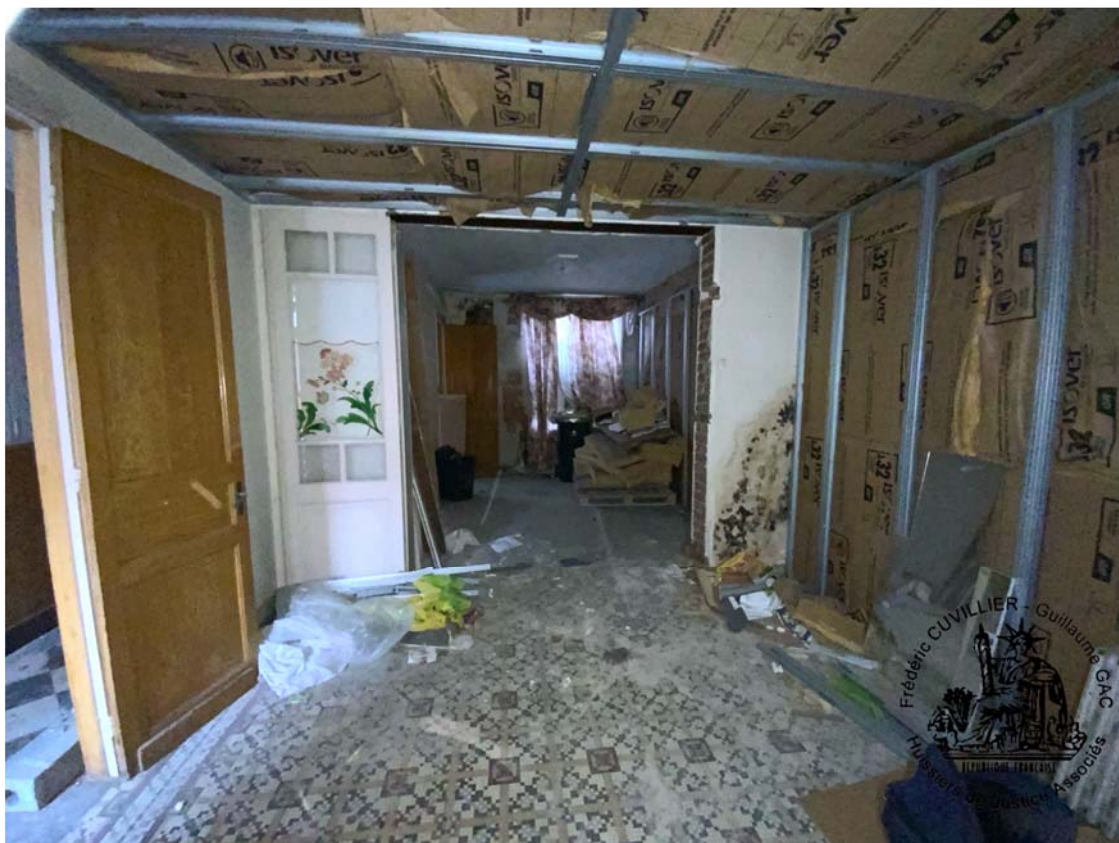
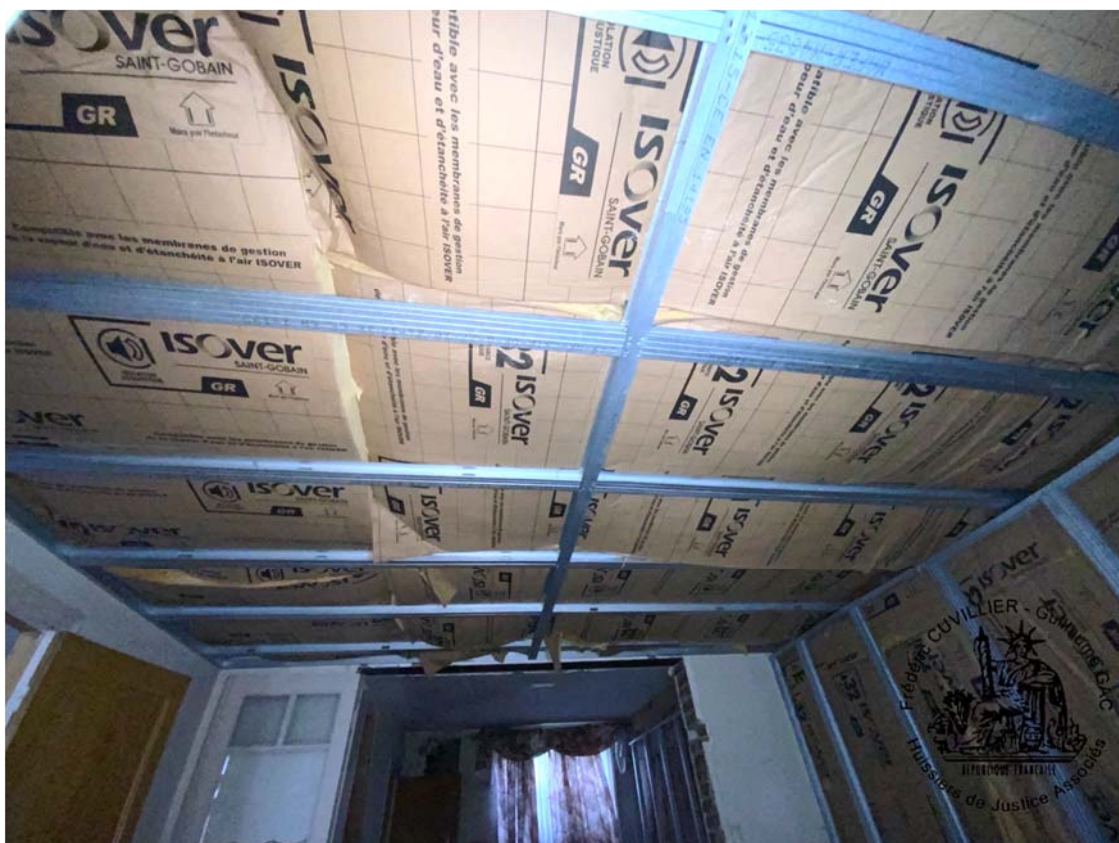
## SALON

De l'entrée, sur la droite, j'accède par une double porte en bois au salon qui donne sur la façade avant. Sol sur carrelage ancien. Des travaux d'isolation ont été engagés au niveau des murs et du plafond. Côté rue, une fenêtre trois battants d'aspect récent avec persienne PVC. Je relève des traces de type moisissures par endroits au niveau des murs.
