## **PROCES VERBAL DE DESCRIPTION**

**LE JEUDI ONZE DÉCEMBRE DEUX MILLE VINGT CINQ  
de 13h35 à 15h45**

Certifie m'être transporté ce jour au 23 Rue Jeanne Bouchet à (59124) ESCAUDAIN à l'effet de procéder à la description exacte et détaillée du bien immobilier s'y trouvant et figurant à la matrice cadastrale de la Commune de (59124) ESCAUDAIN sous la référence section AH N°74 ;

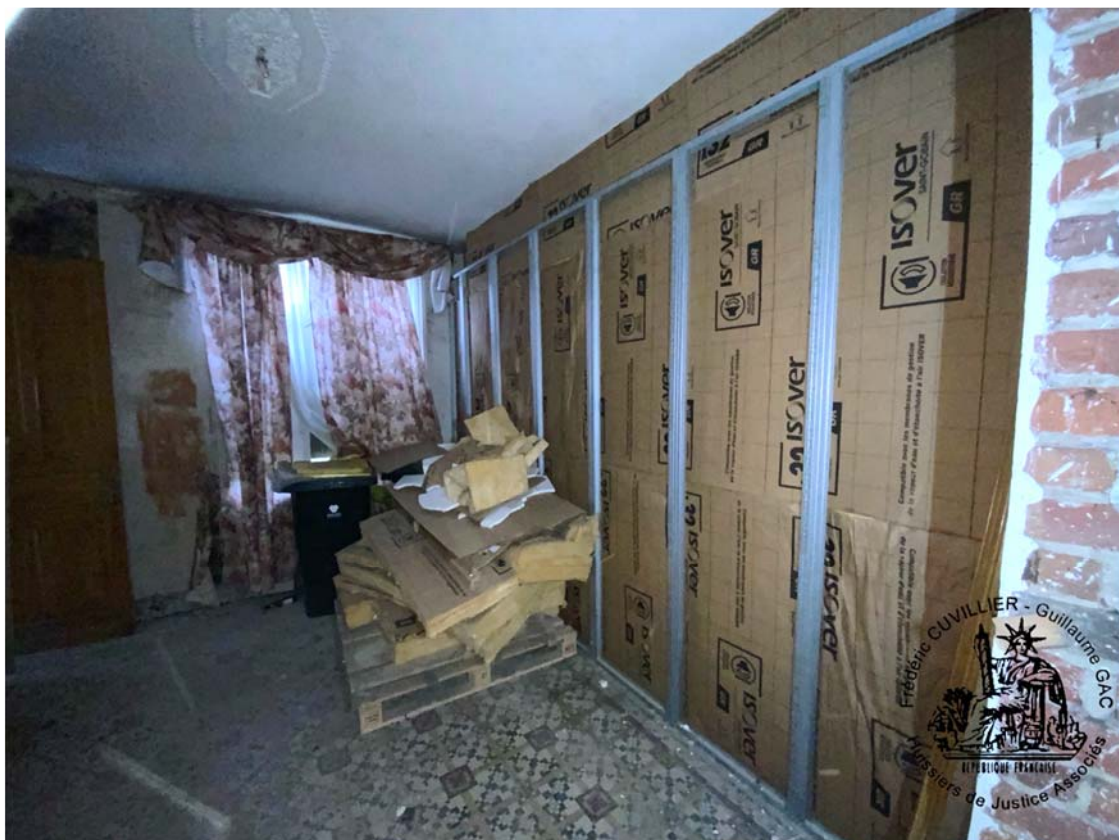
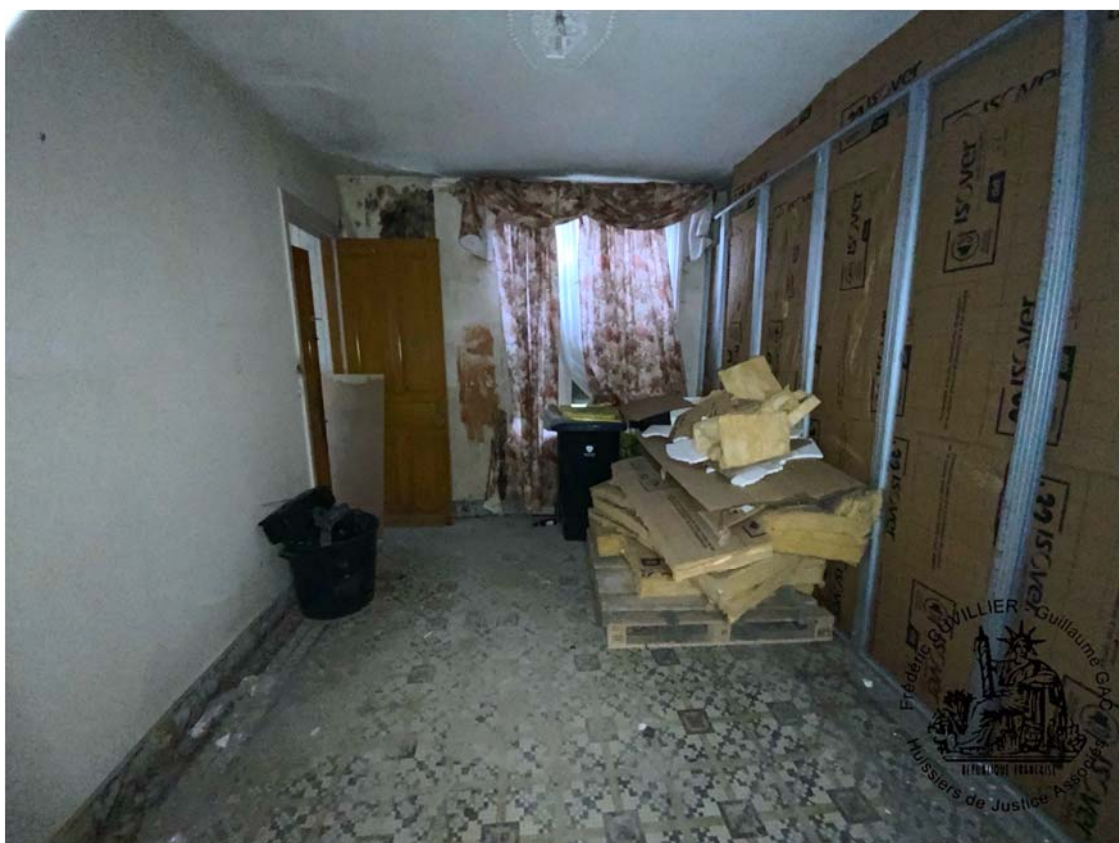
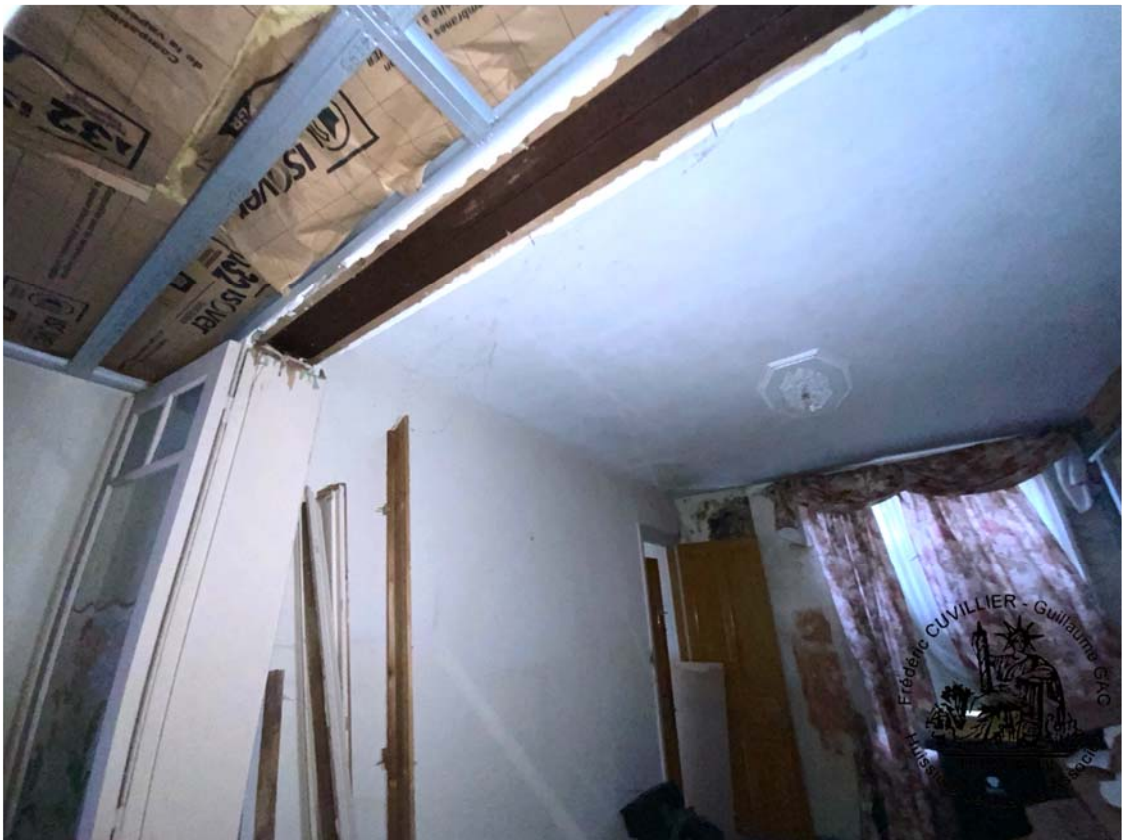
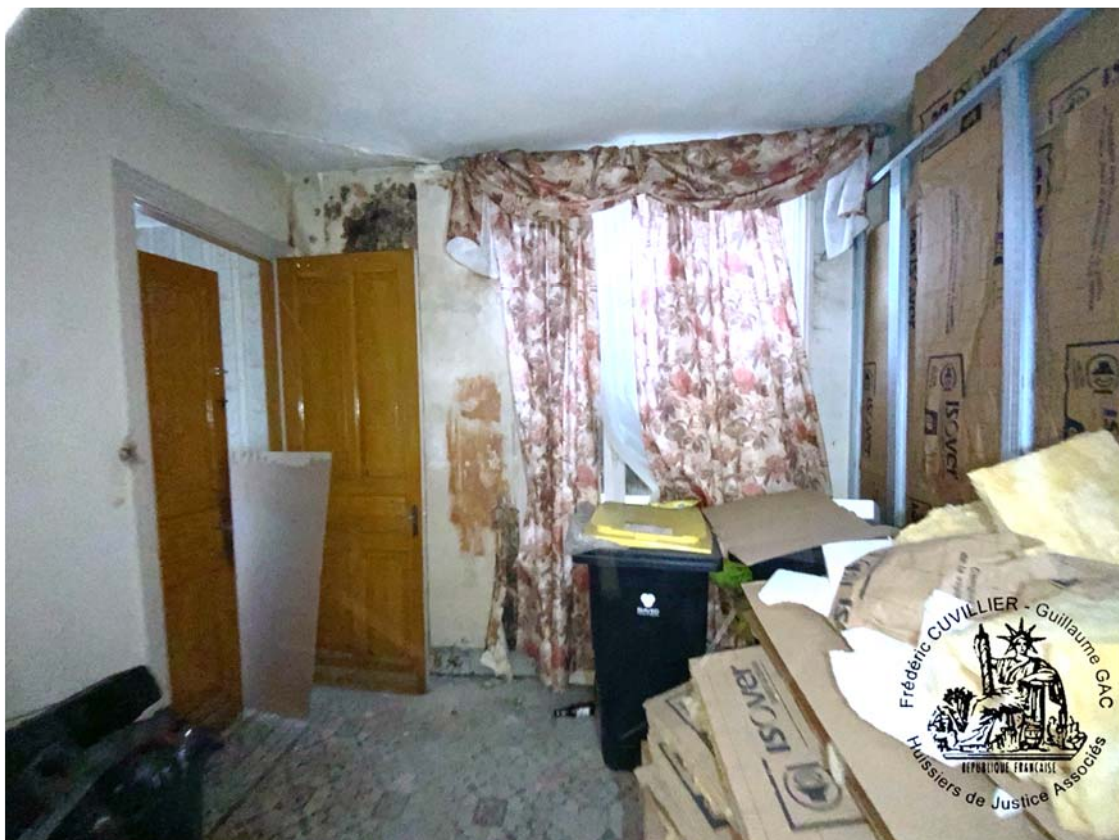
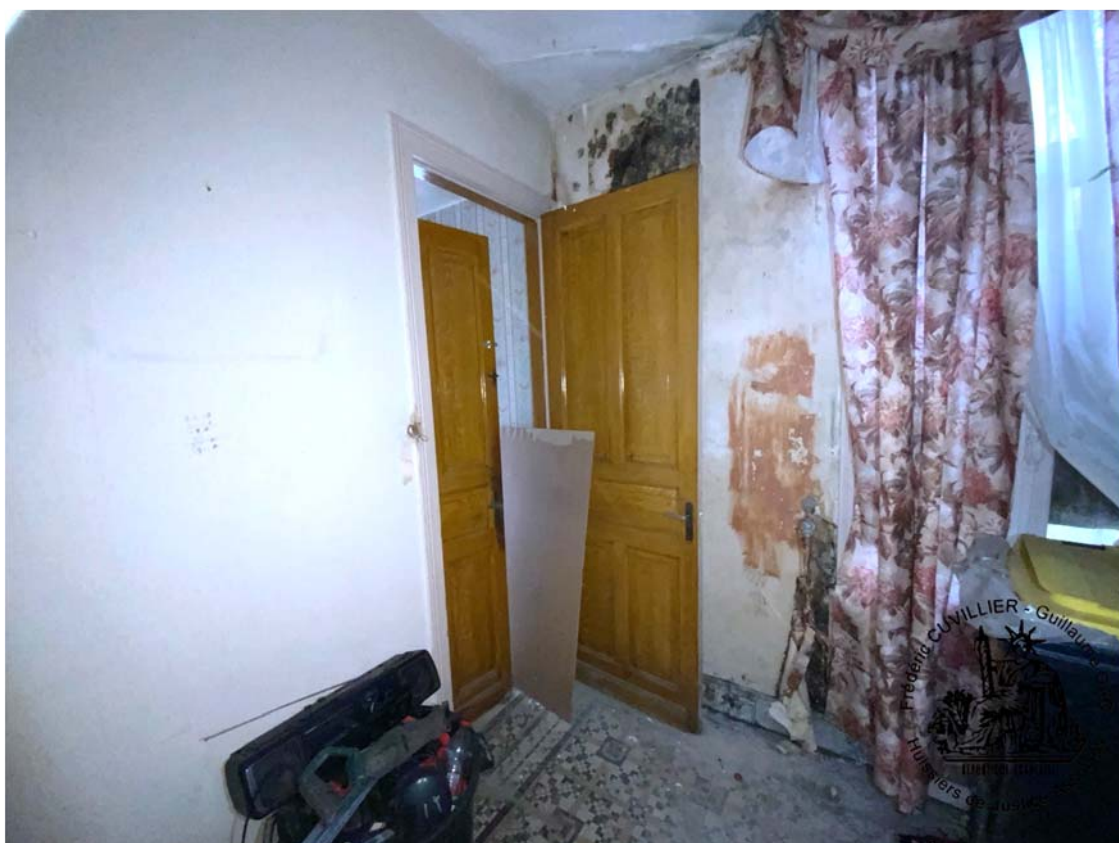
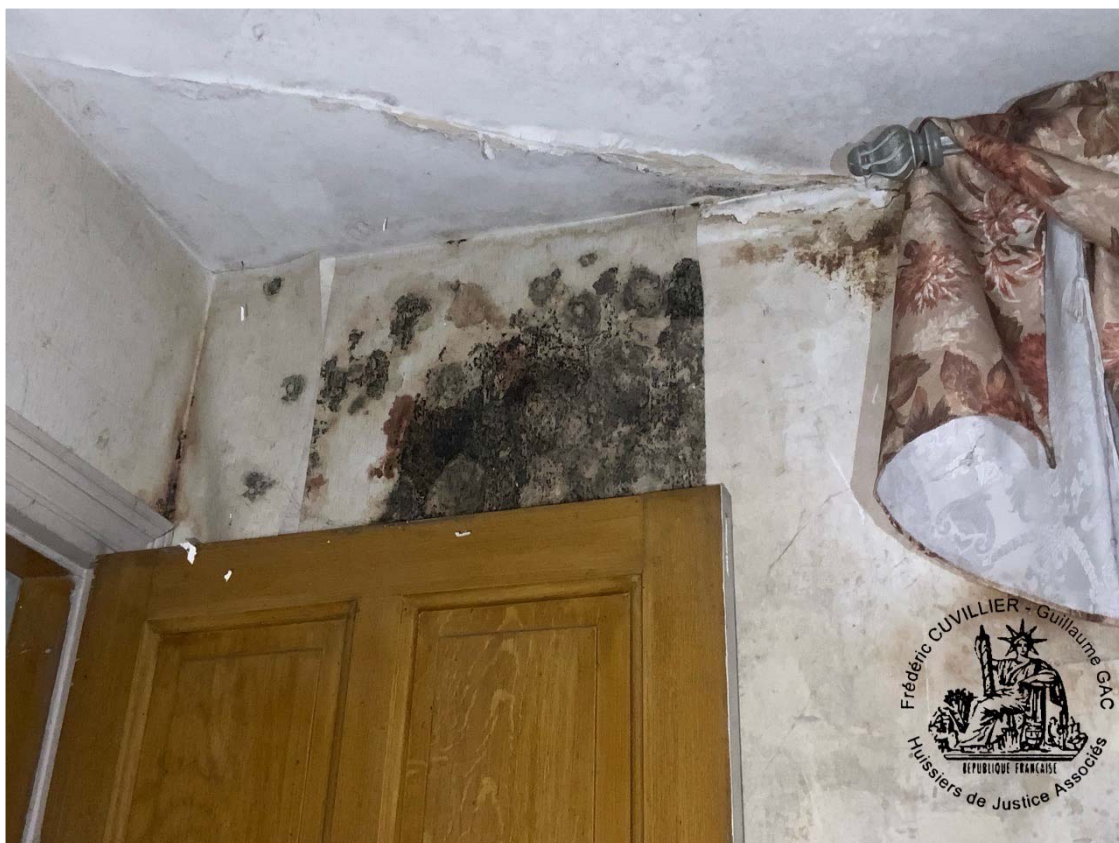
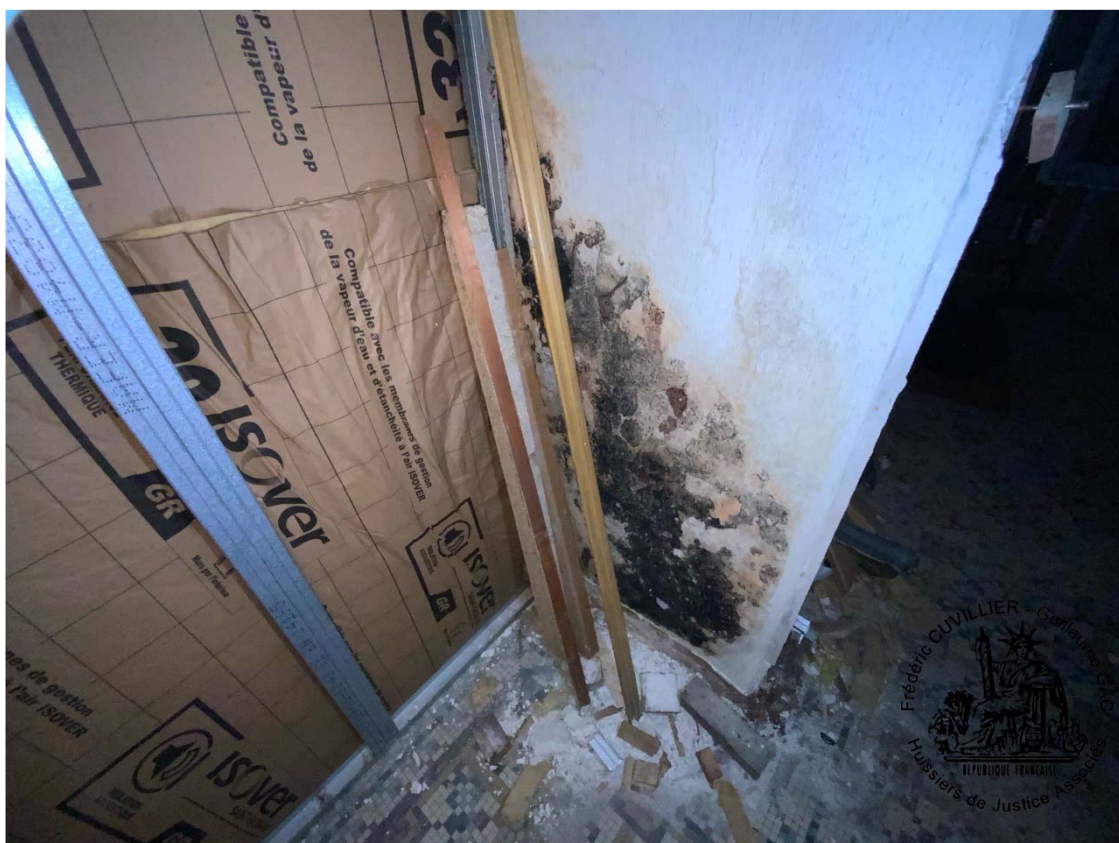
## SALLE À MANGER

Du salon, par une ouverture libre, j'accède à la pièce salle à manger qui donne sur la façade arrière. J'y accède également depuis l'extrémité droite du couloir d'entrée par une porte en bois. Sol sur carrelage ancien. Des travaux d'isolation ont été engagés au niveau d'une partie des murs. Présence de traces de type moisissures par endroits au niveau des murs. Une fenêtre trois battants côté façade arrière. La fenêtre est ancienne et est surmontée d'une imposte.

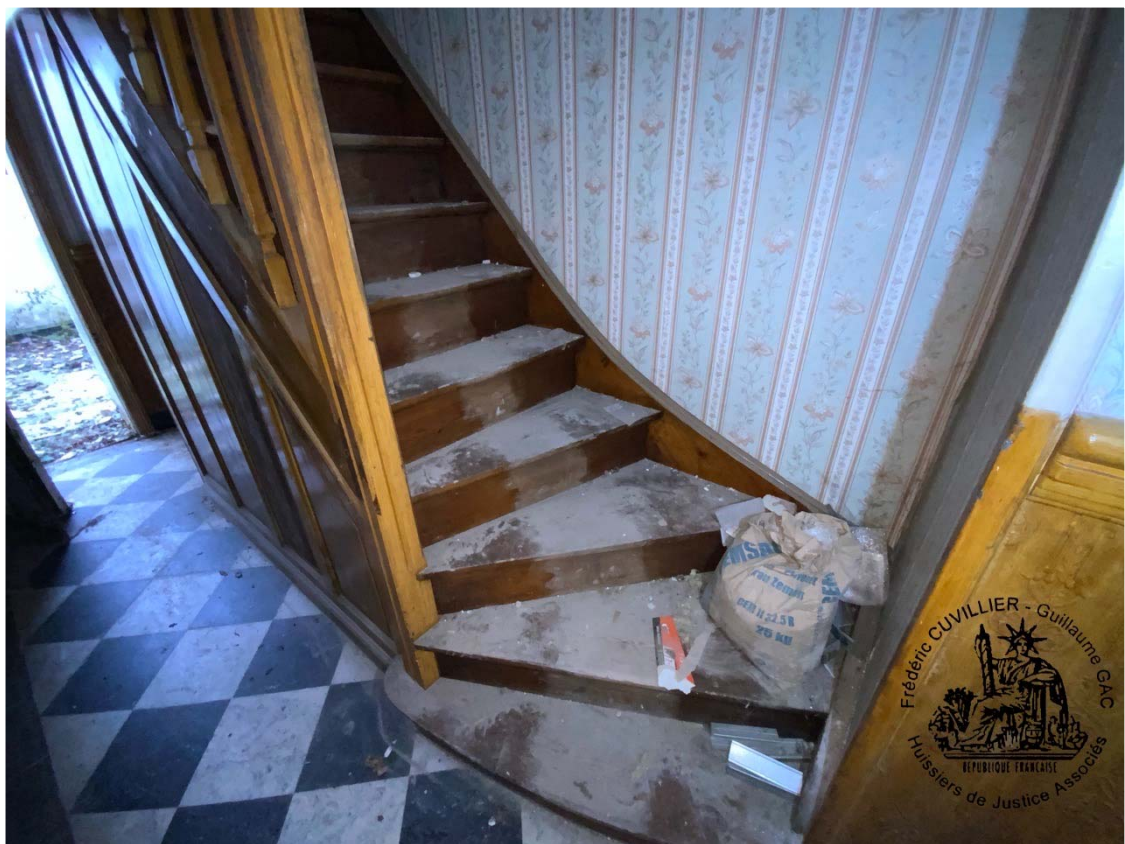
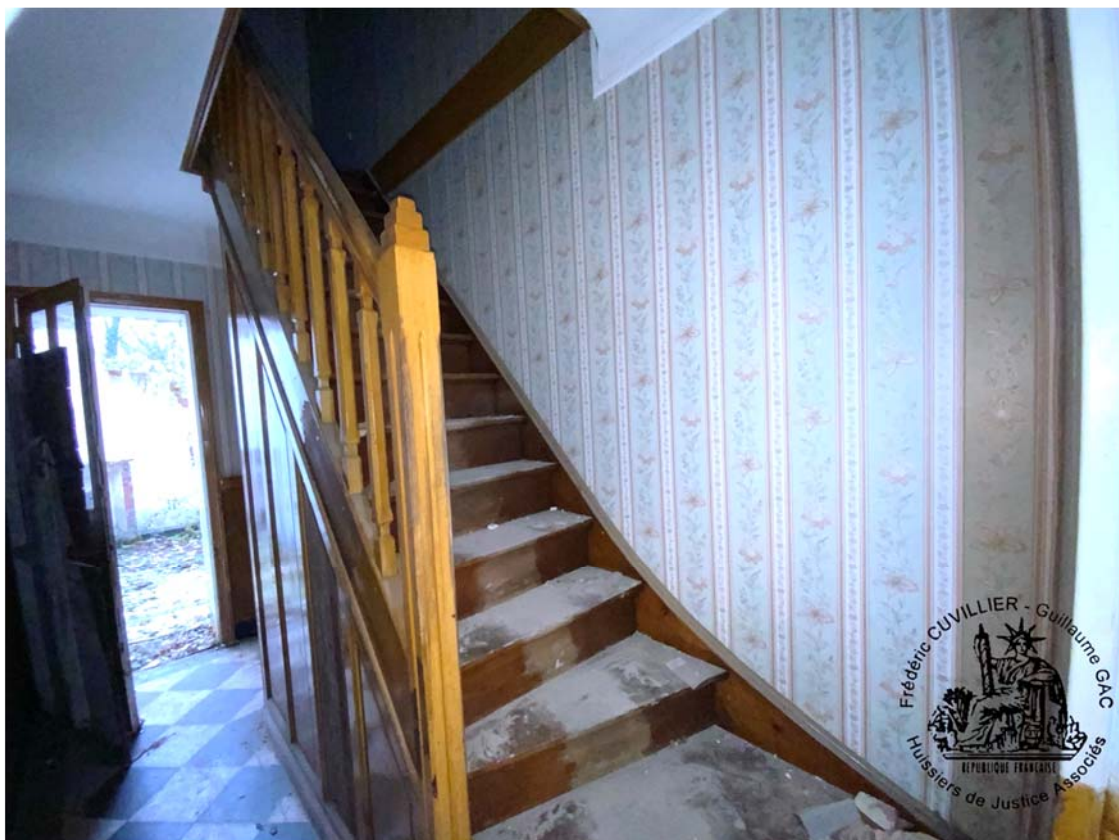
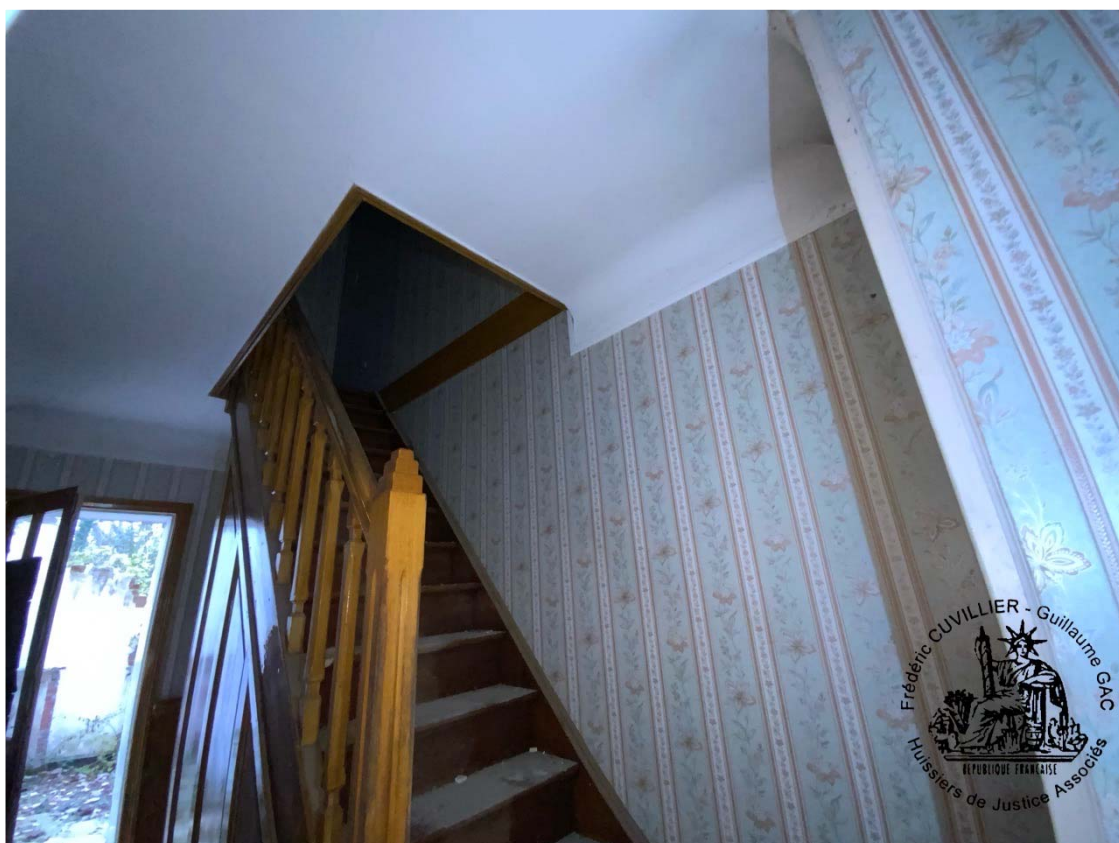
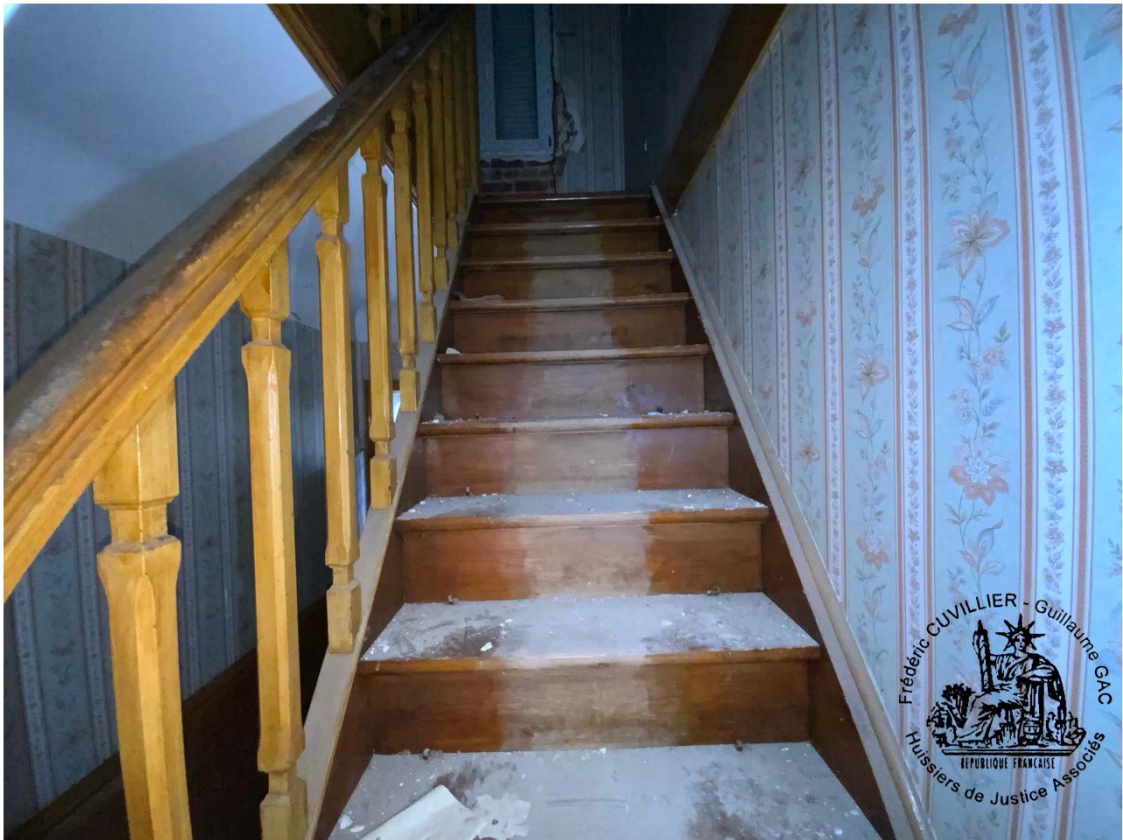
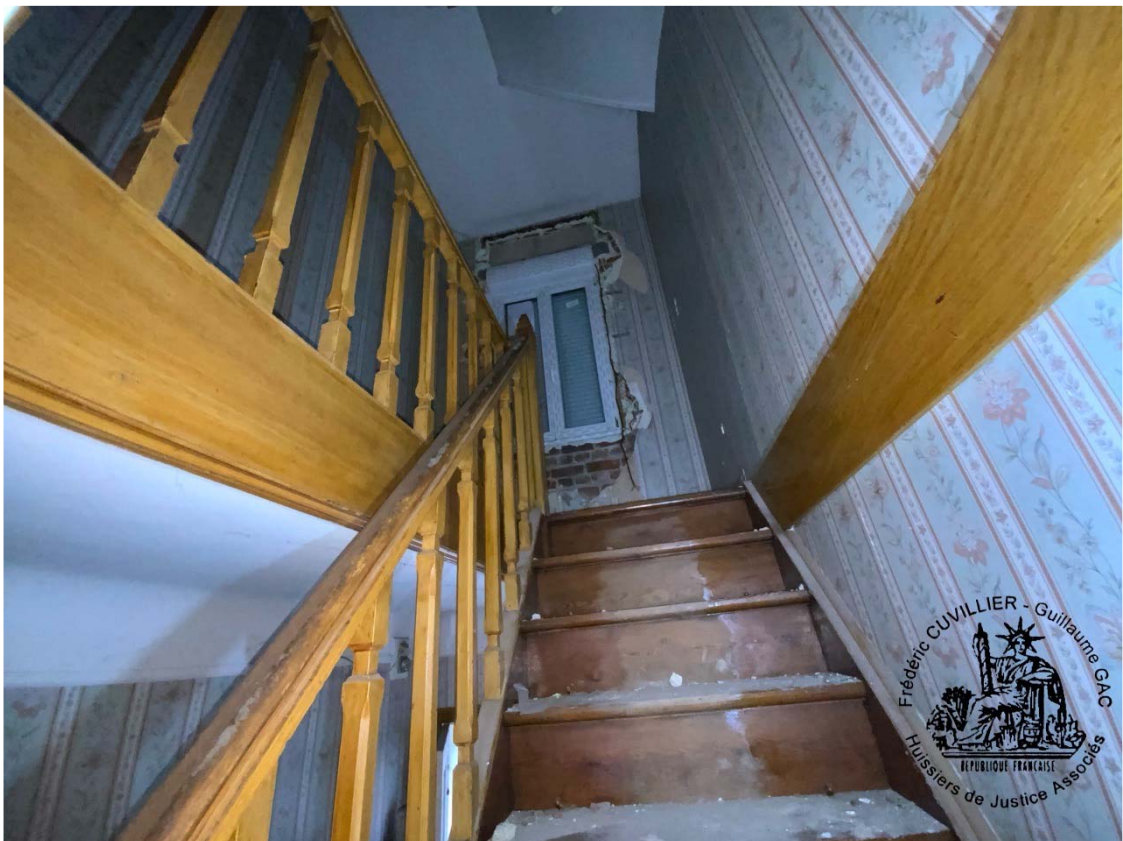
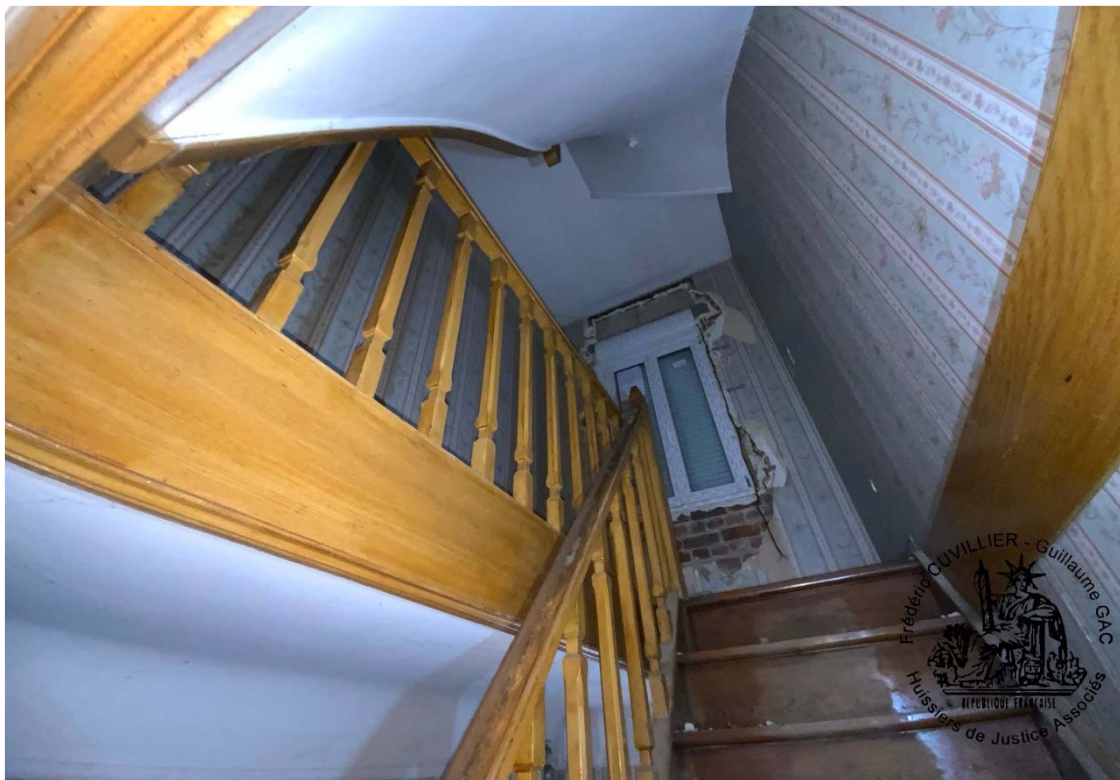
## ESCALIER

Depuis le couloir d'entrée, j'accède à l'étage par un escalier en bois équipé d'un garde de corps en bois.

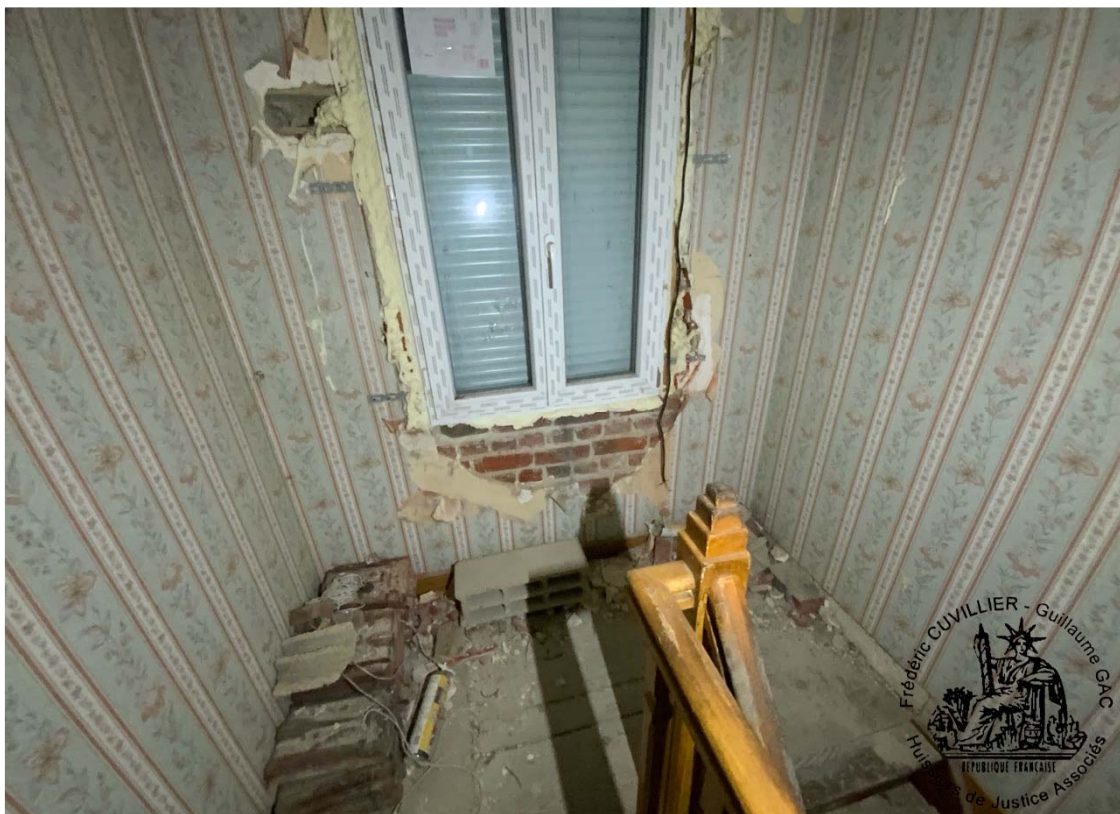
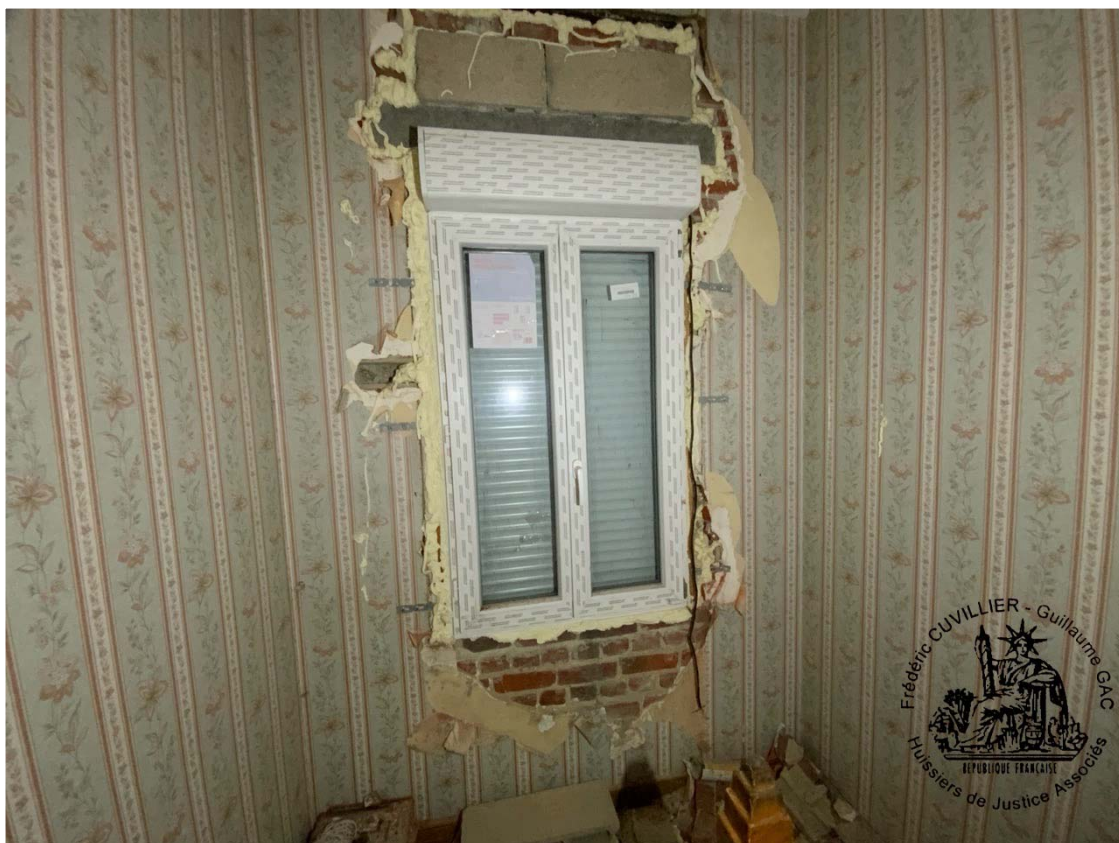
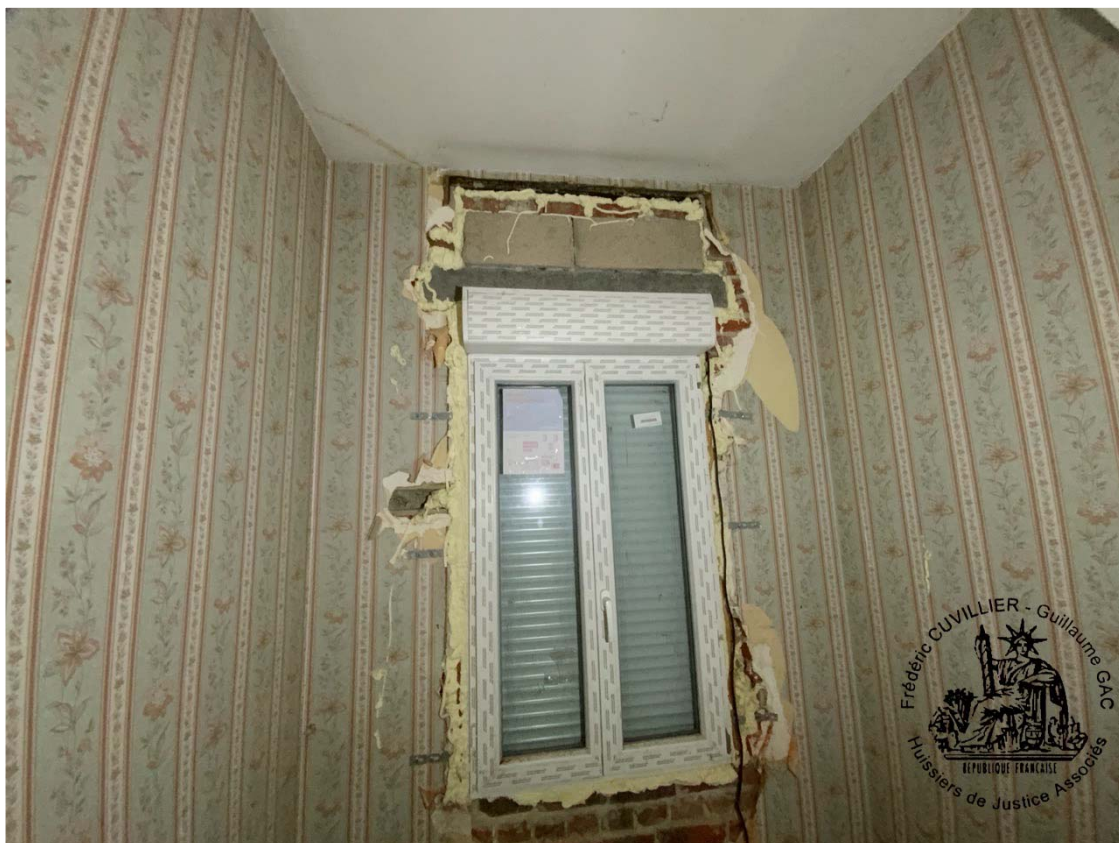
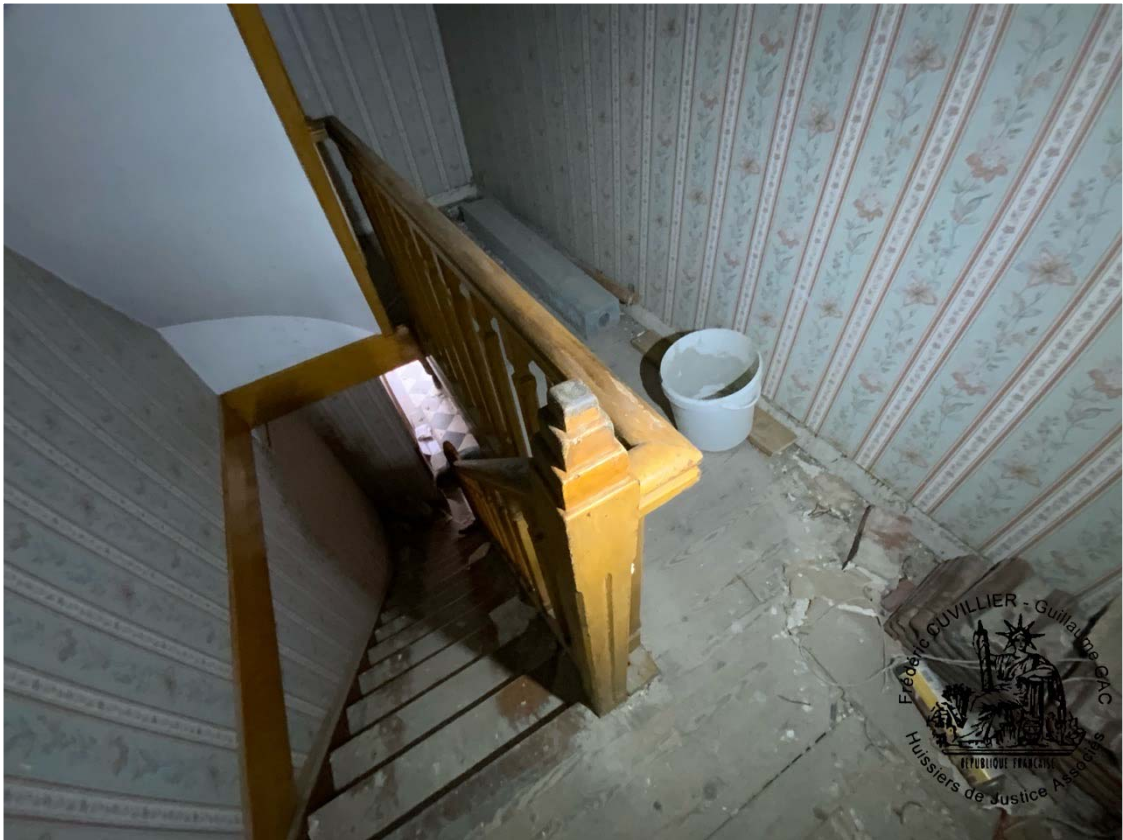
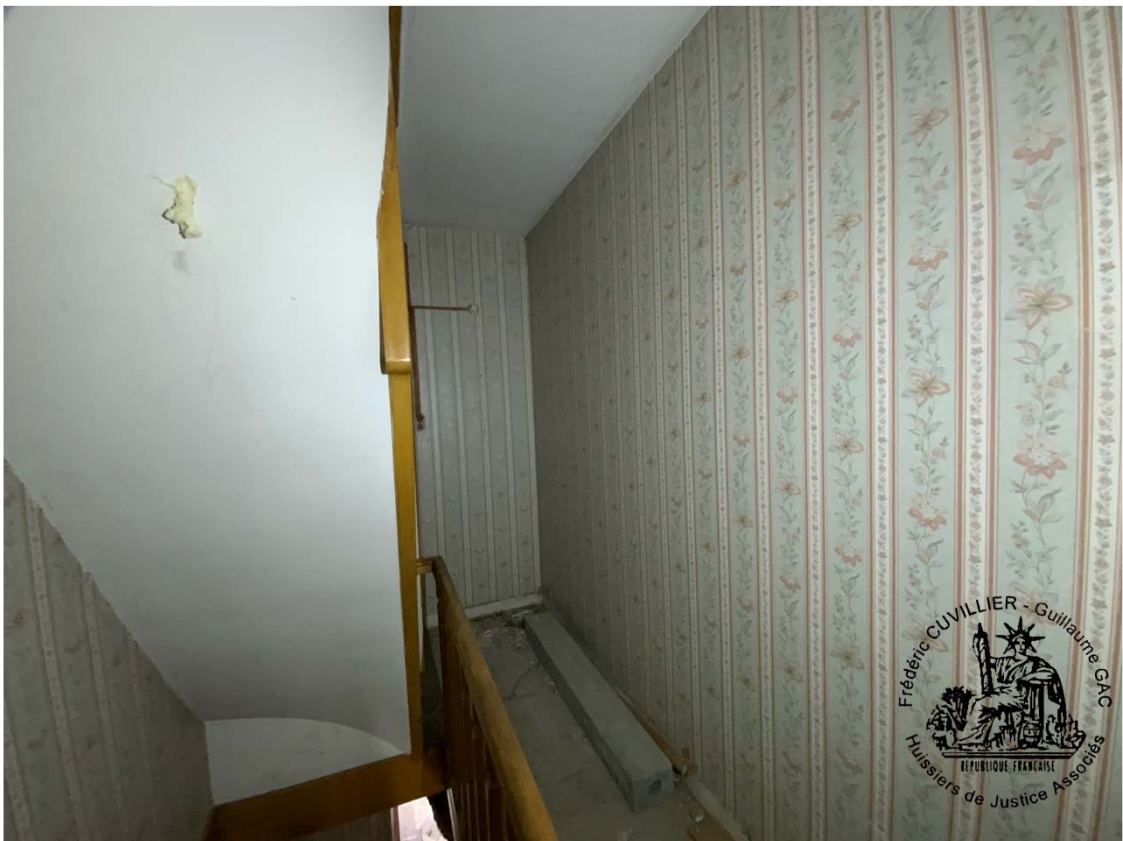
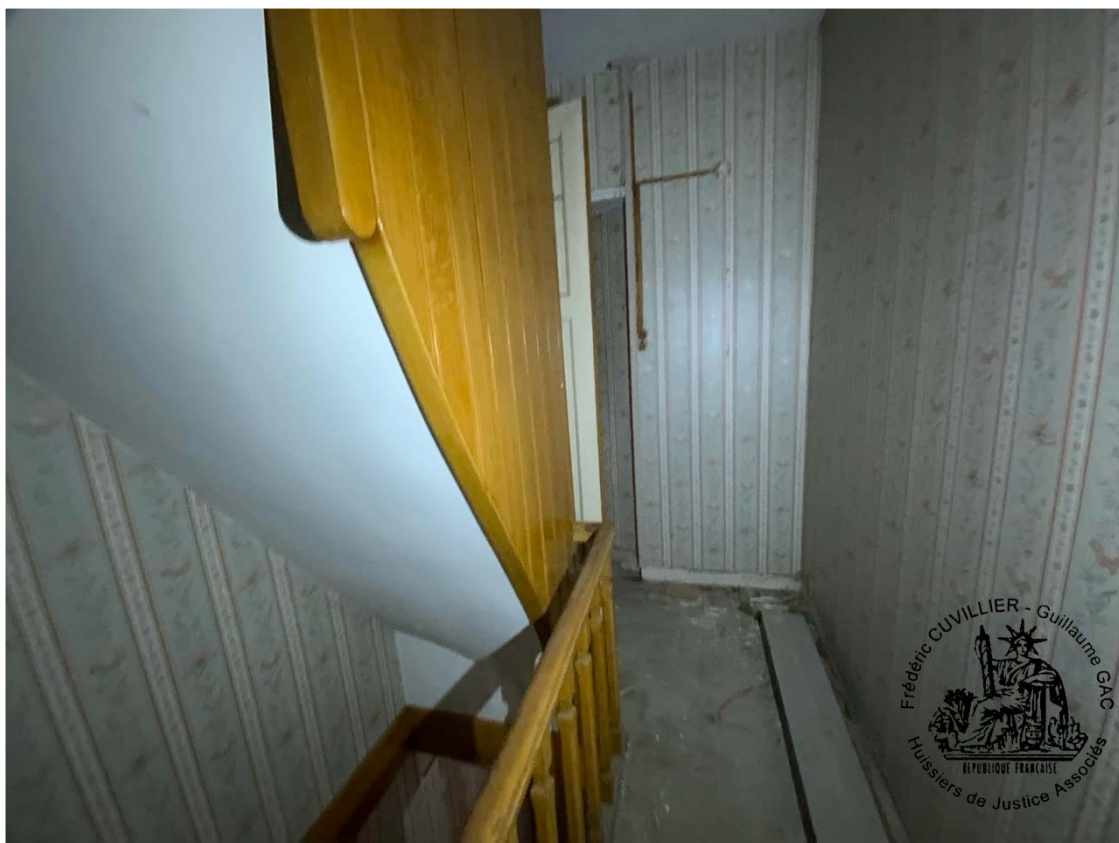
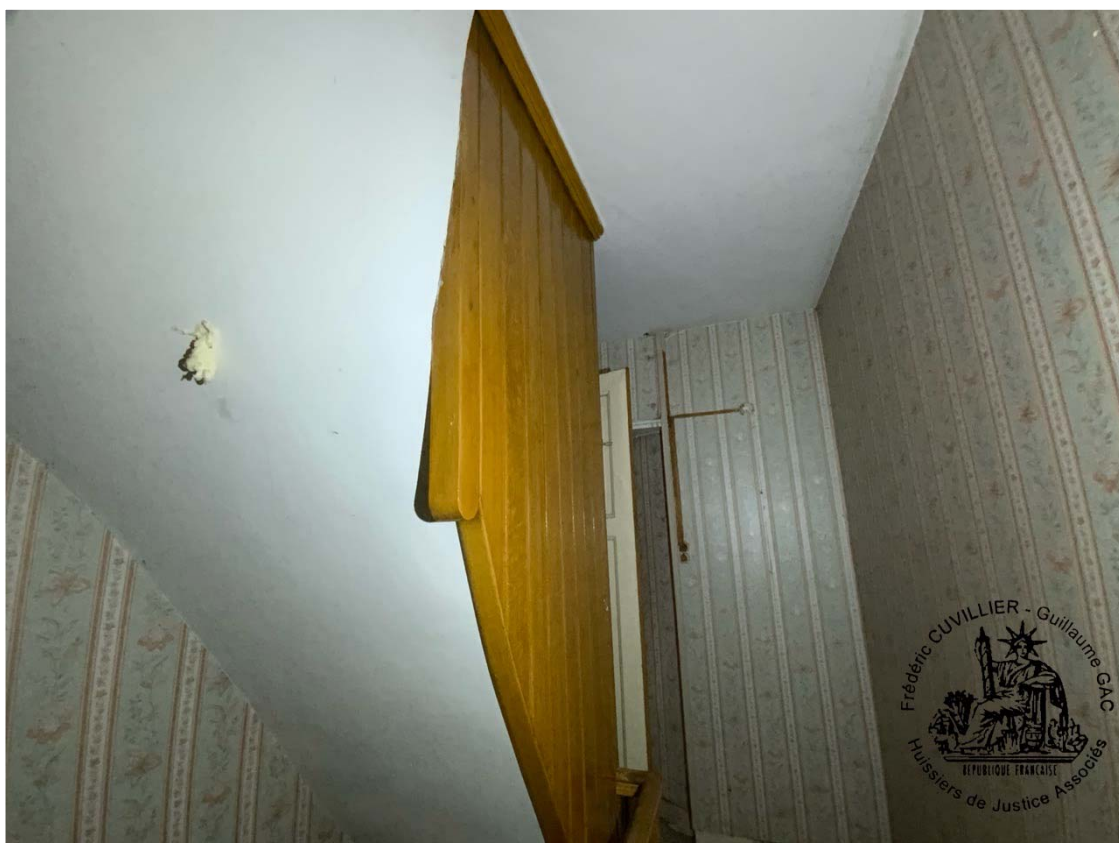
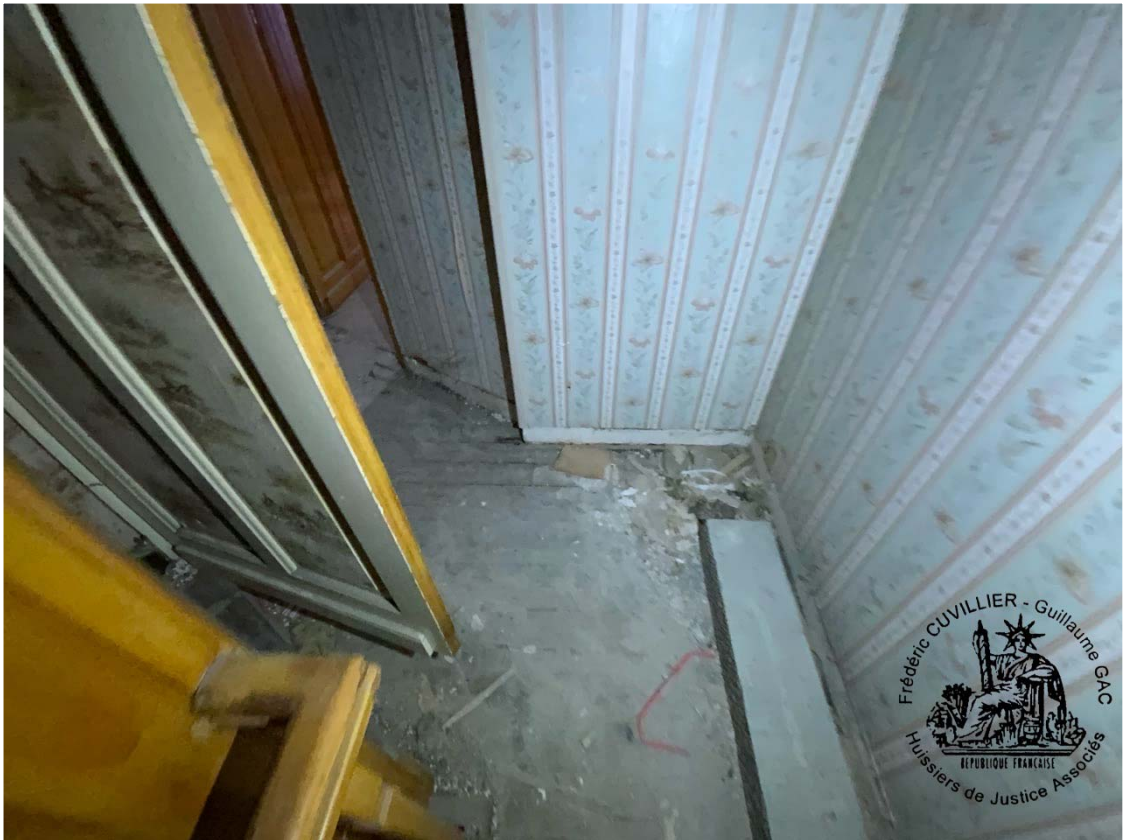
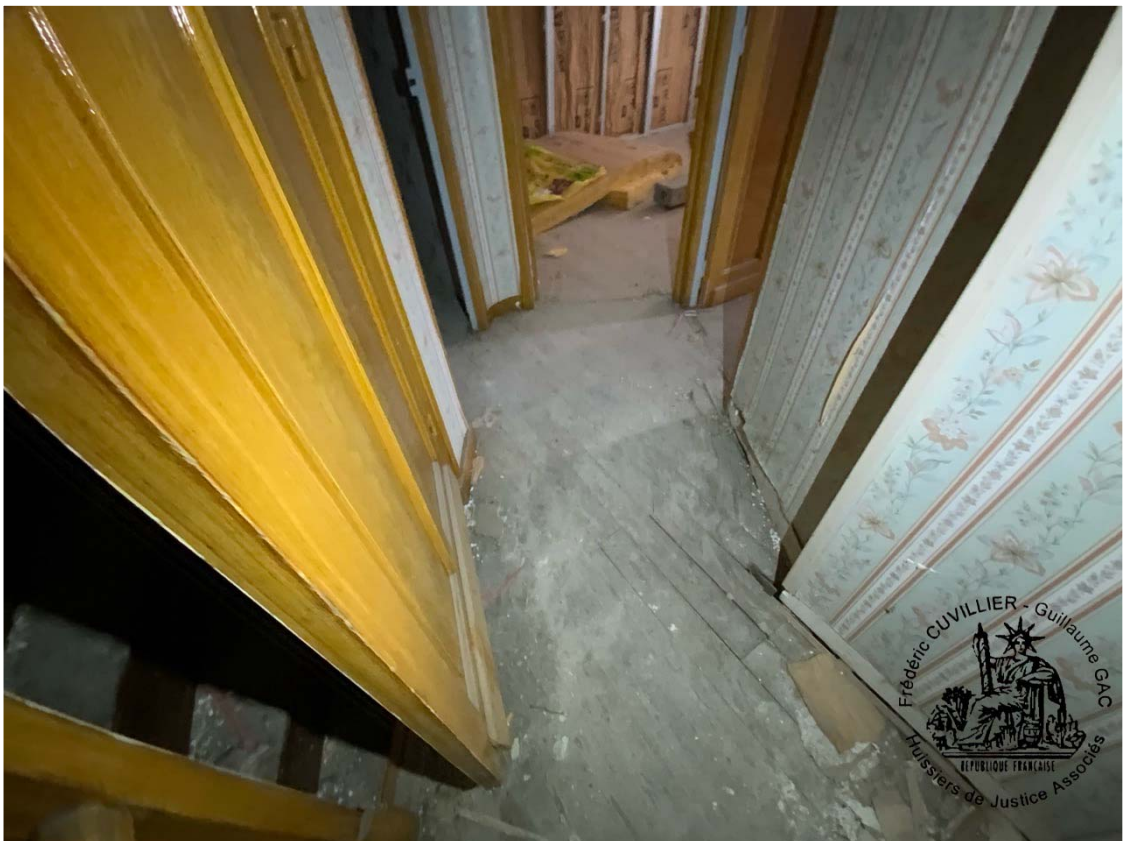
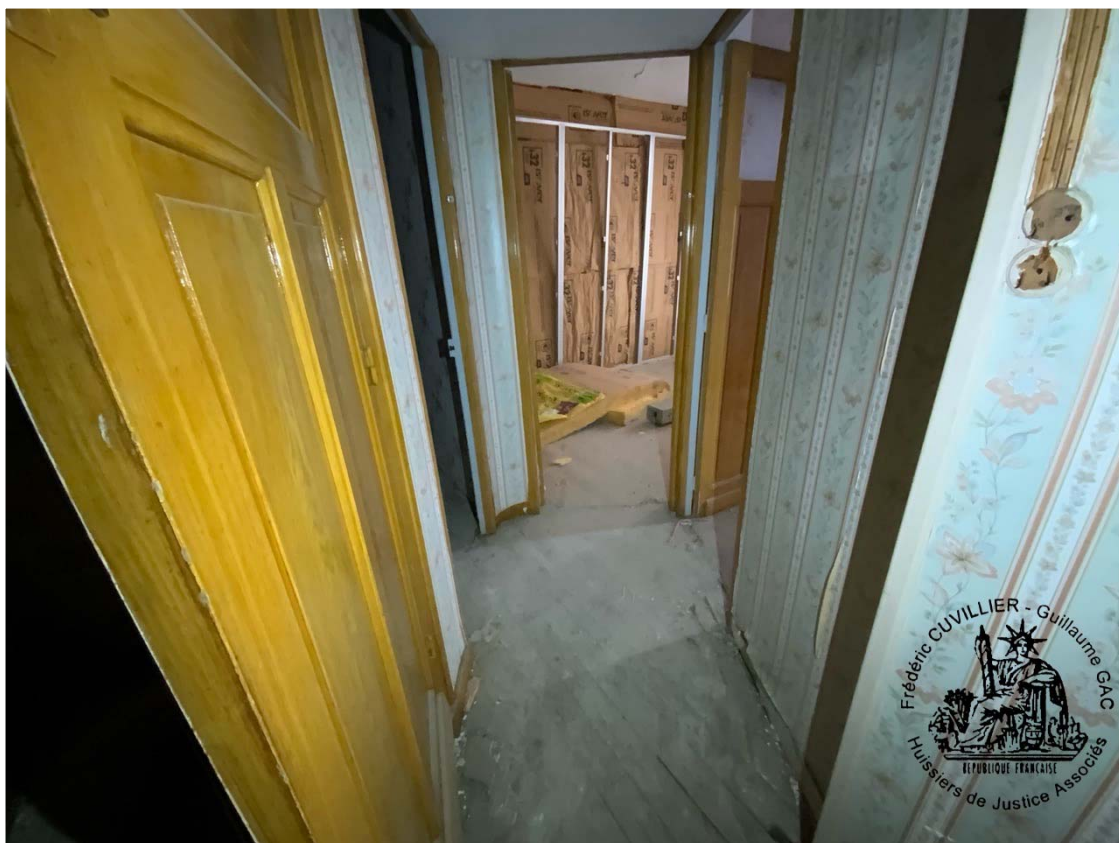
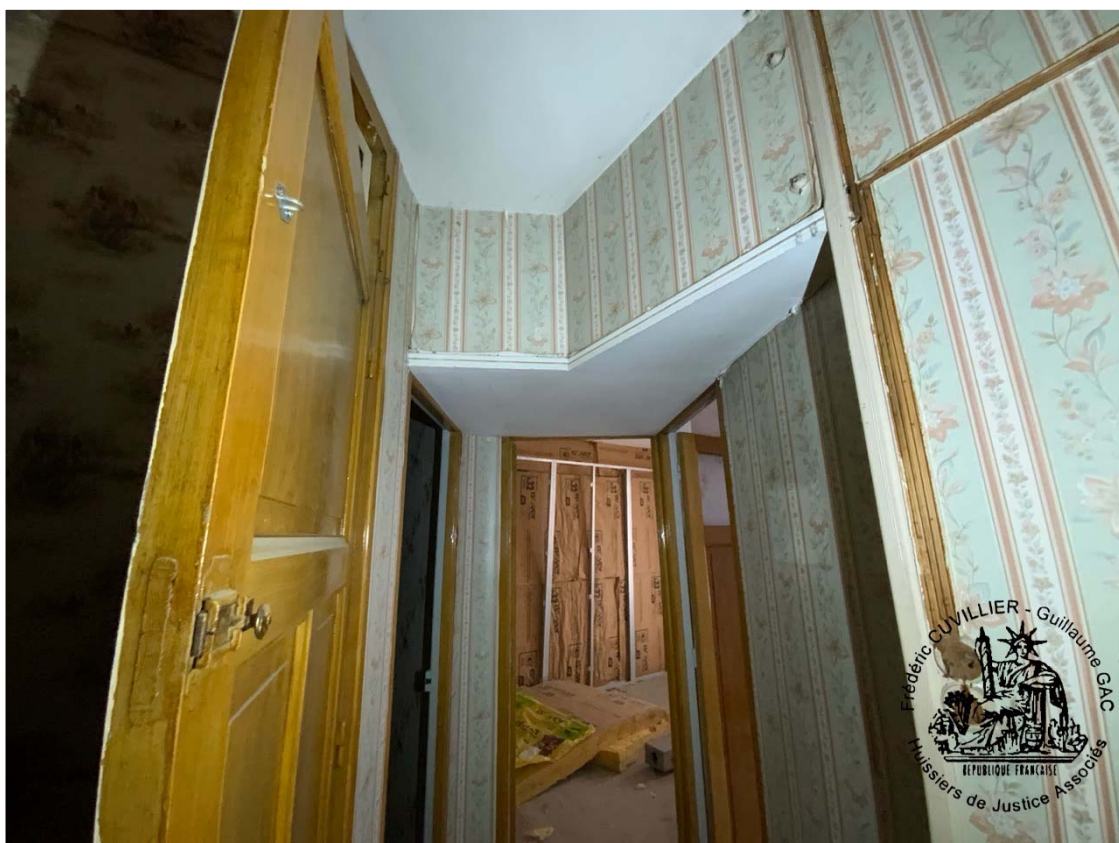
## **PALIER**

J'accède au palier du premier étage avec un sol sur plancher en bois. Présence d'un garde de corps en bois. Côté façade arrière, une fenêtre deux battants d'aspect récent avec persienne PVC.
