## **PROCES VERBAL DE DESCRIPTION**

**LE JEUDI ONZE DÉCEMBRE DEUX MILLE VINGT CINQ  
de 13h35 à 15h45**

Certifie m'être transporté ce jour au 23 Rue Jeanne Bouchet à (59124) ESCAUDAIN à l'effet de procéder à la description exacte et détaillée du bien immobilier s'y trouvant et figurant à la matrice cadastrale de la Commune de (59124) ESCAUDAIN sous la référence section AH N°74 ;

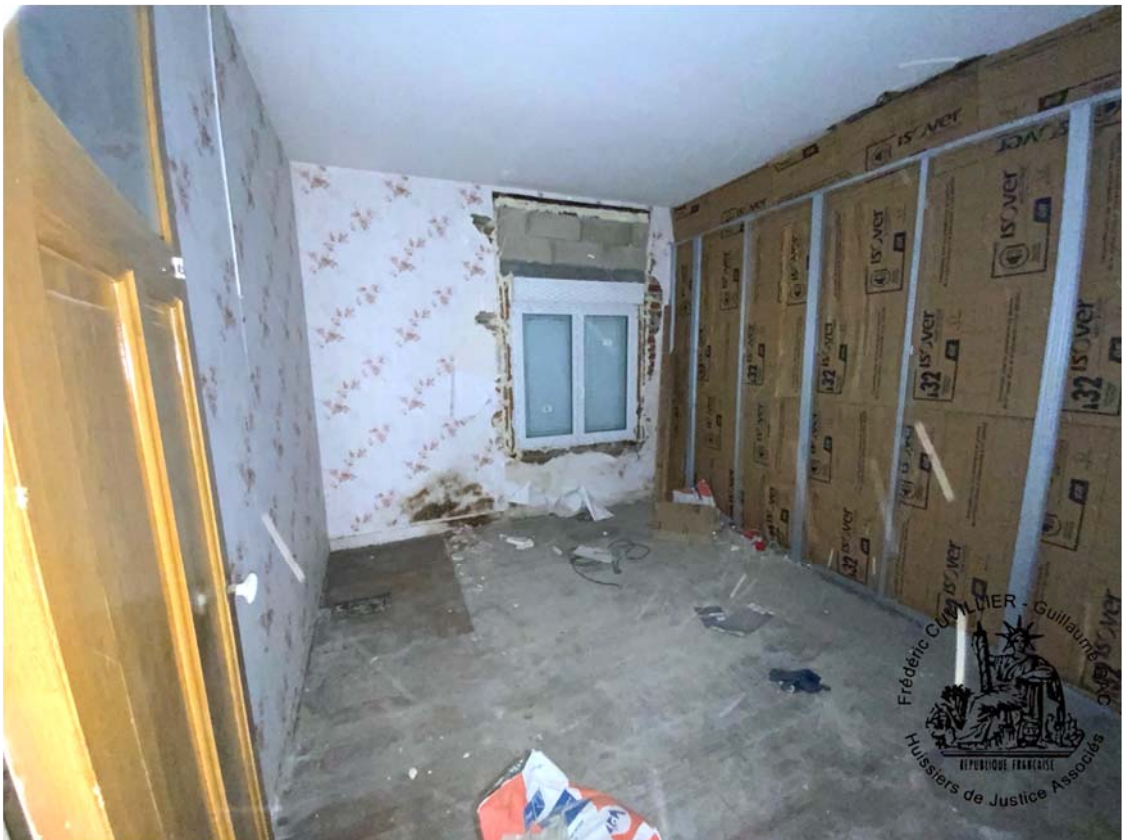
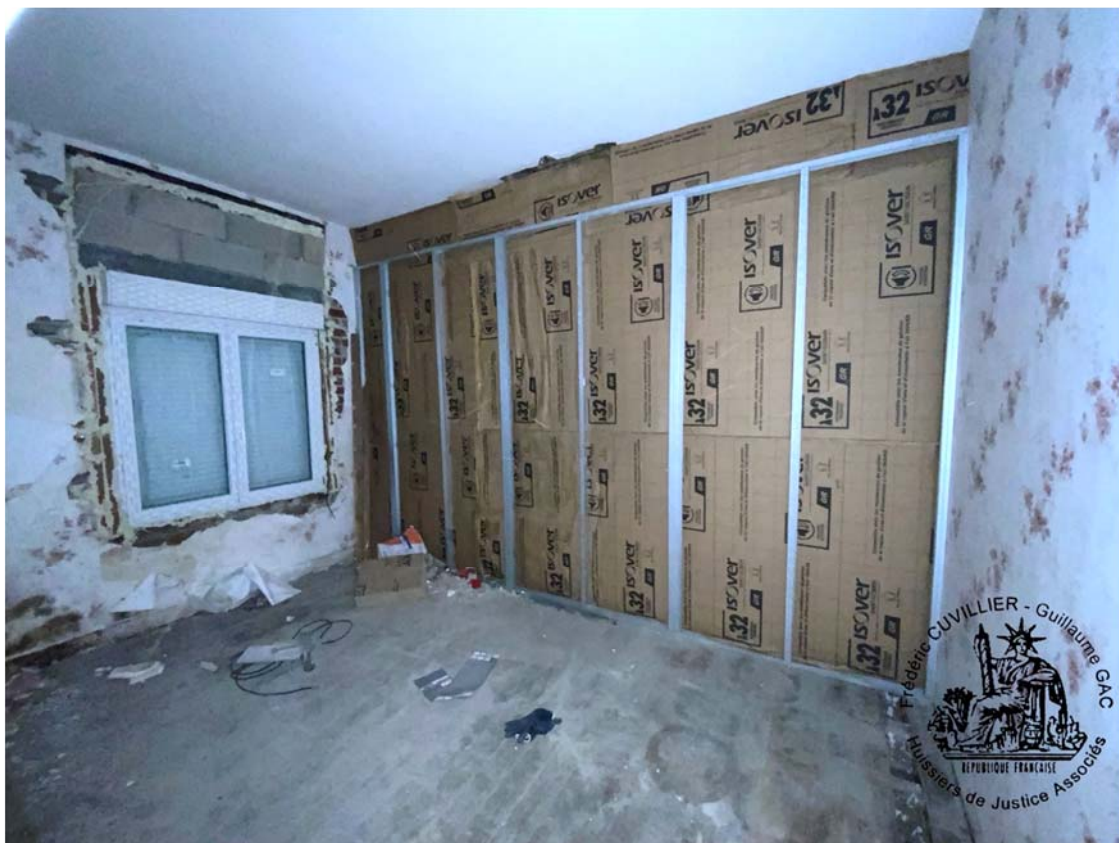
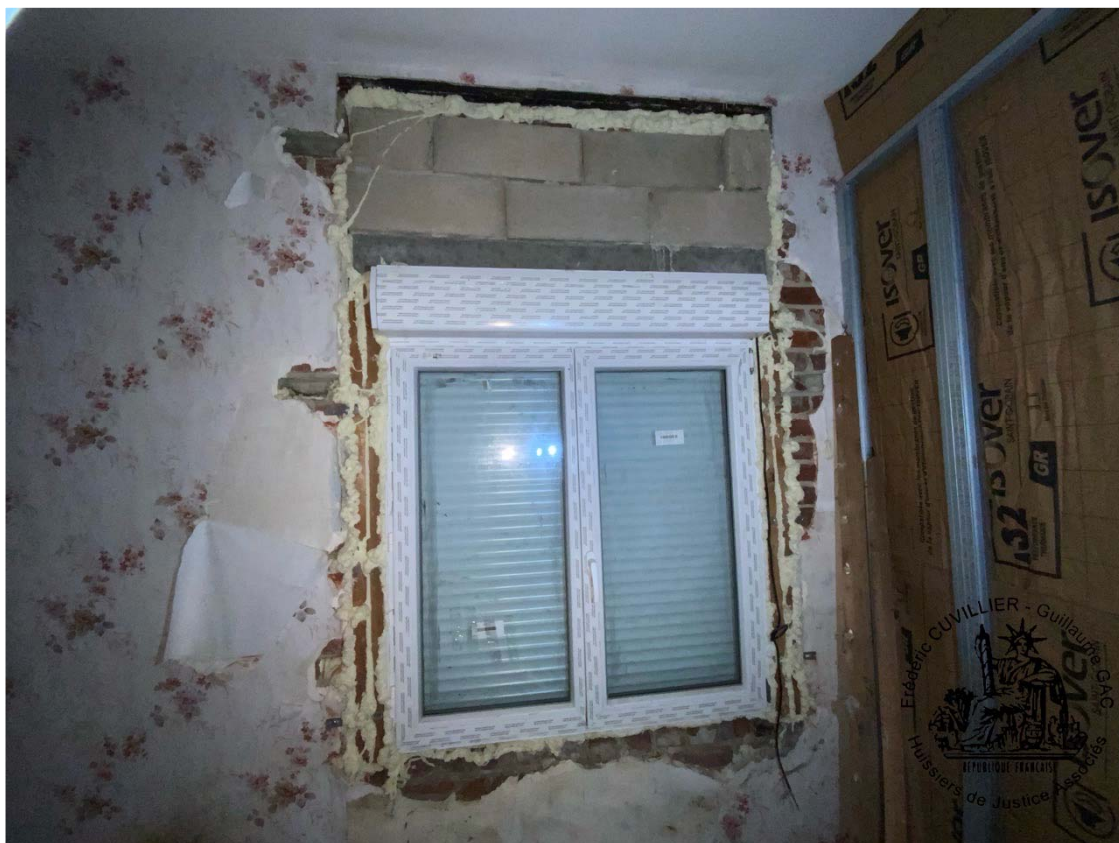
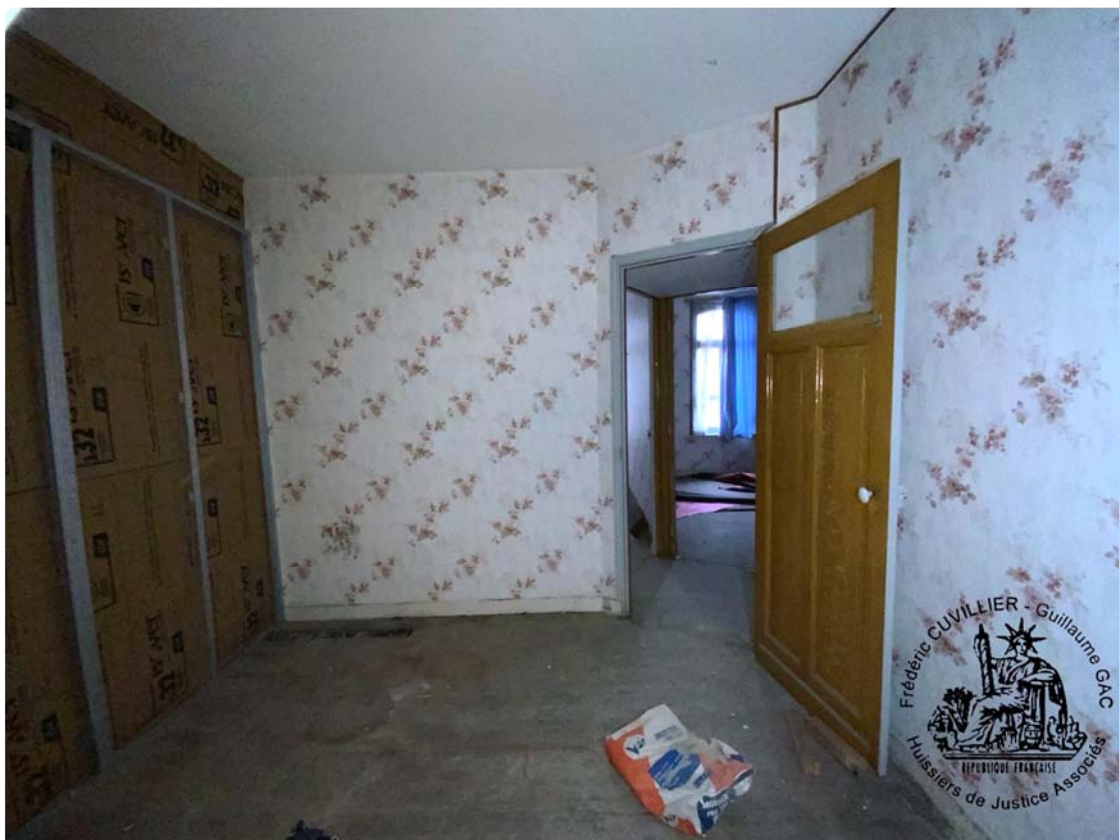
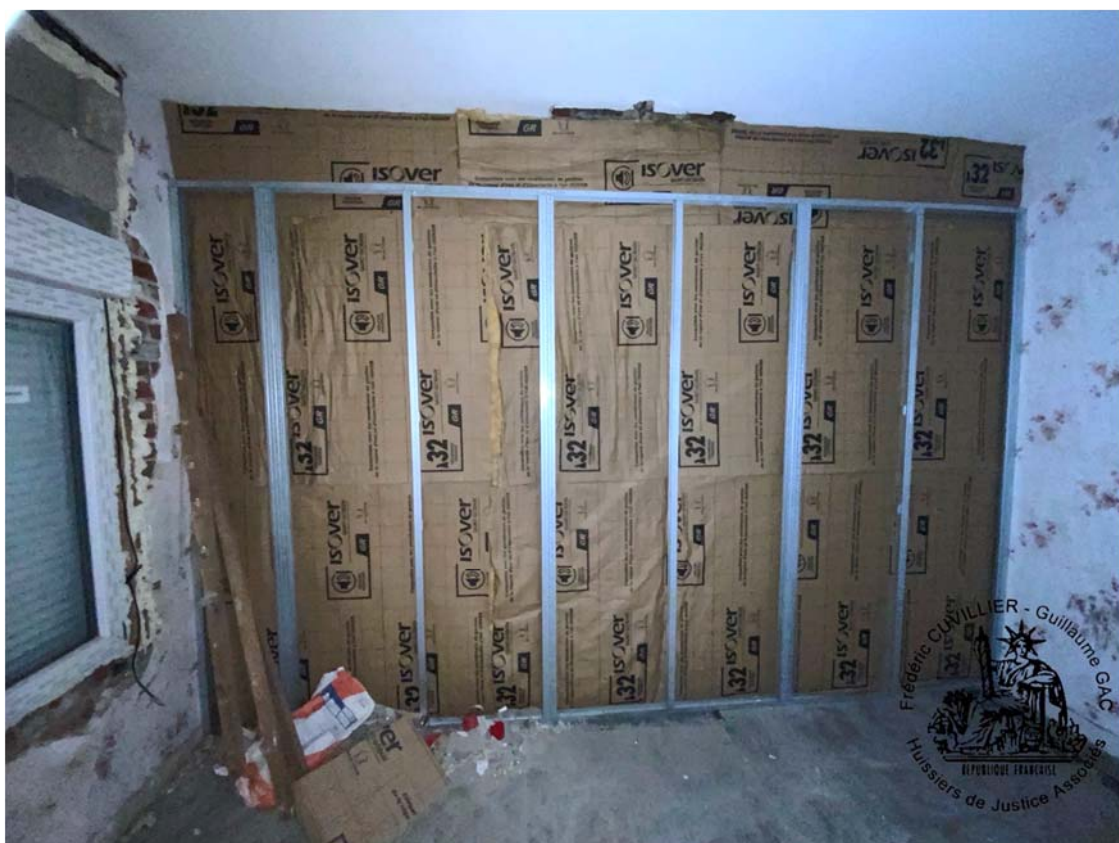
## CHAMBRE 1

Du palier du premier étage, par une porte en bois avec oculus, j'accède à la chambre numéro une qui donne sur la façade arrière. Sol sur plancher en bois ancien. Des travaux d'isolation ont été engagés. Une fenêtre deux battants d'aspect récent avec persienne PVC. Je relève des traces de type moisissures au niveau des murs à gauche de cette fenêtre.

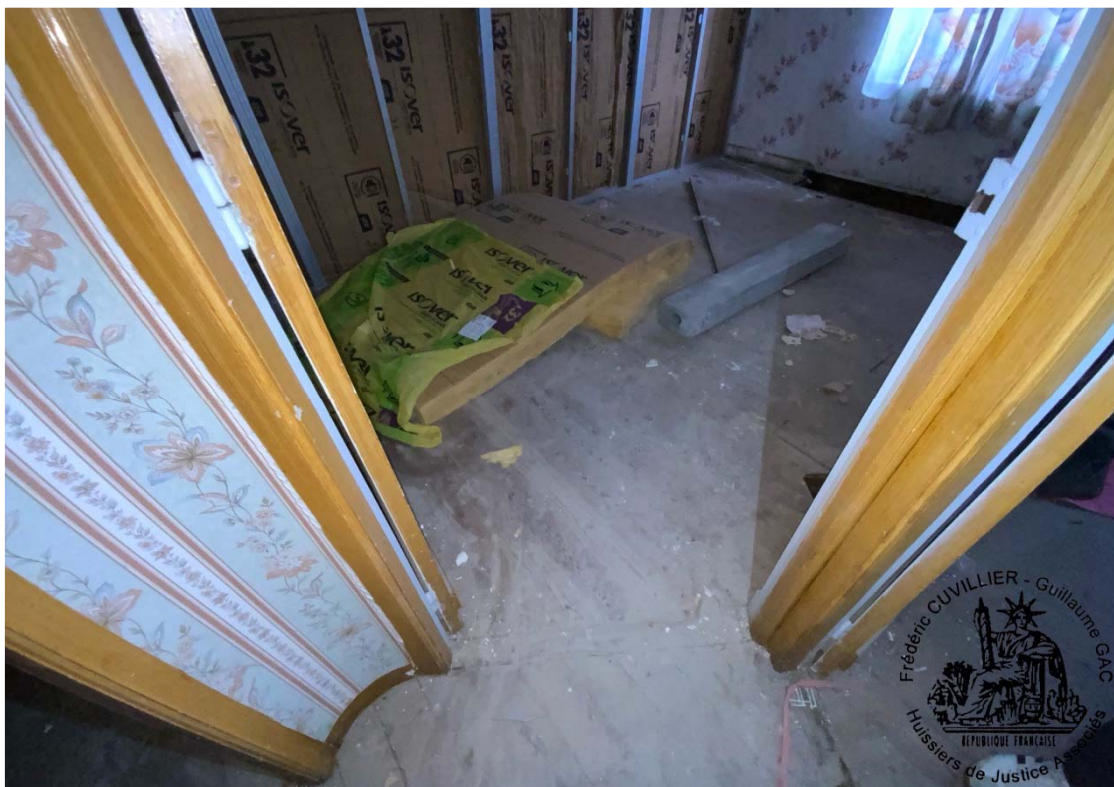
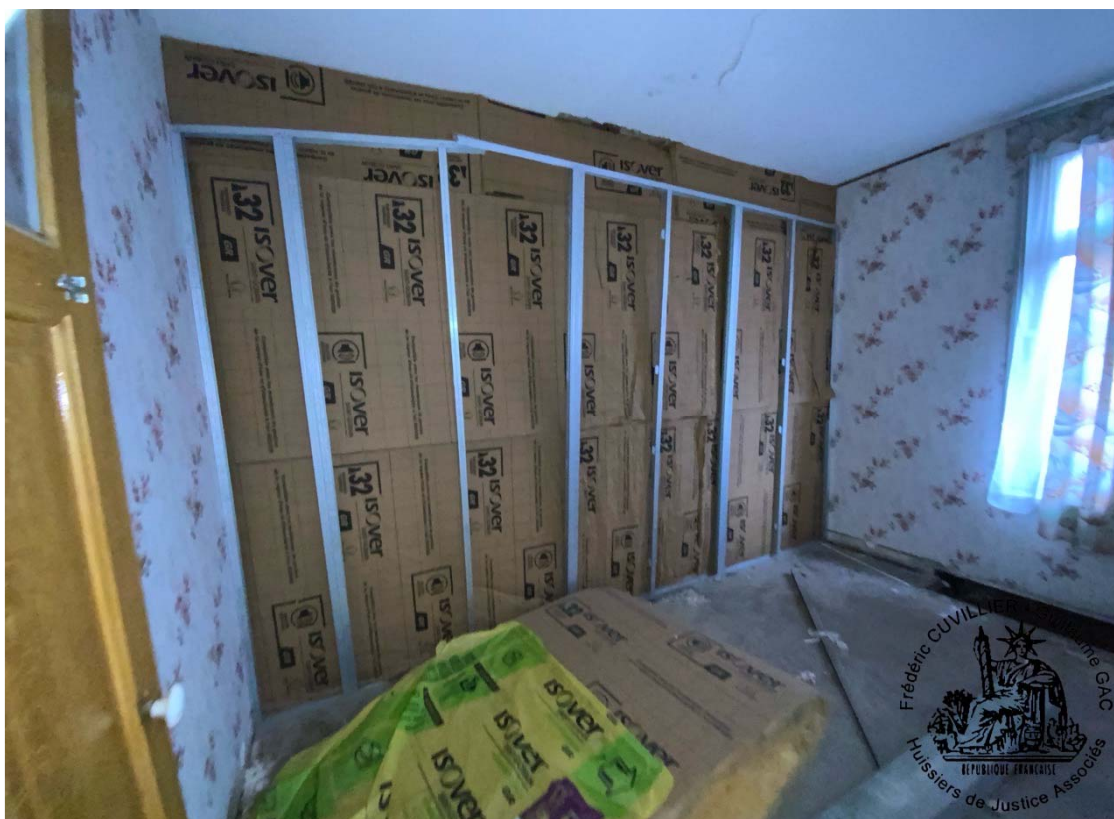
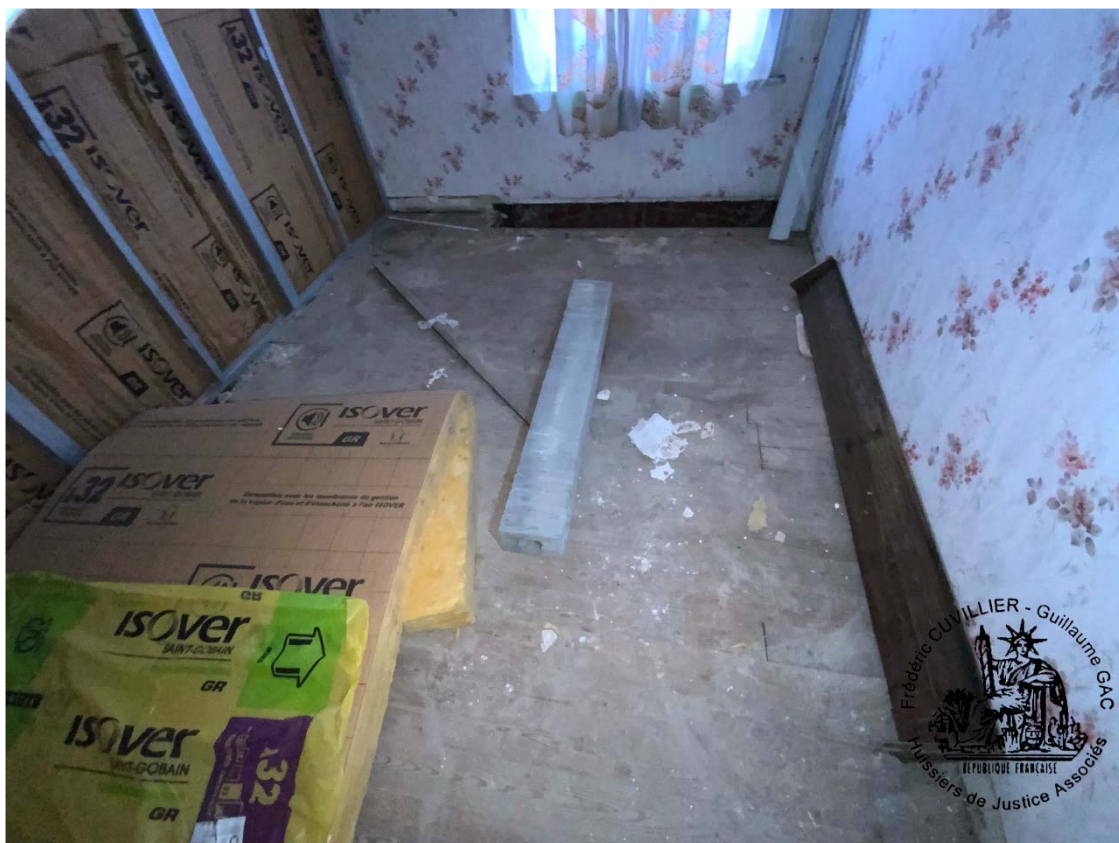
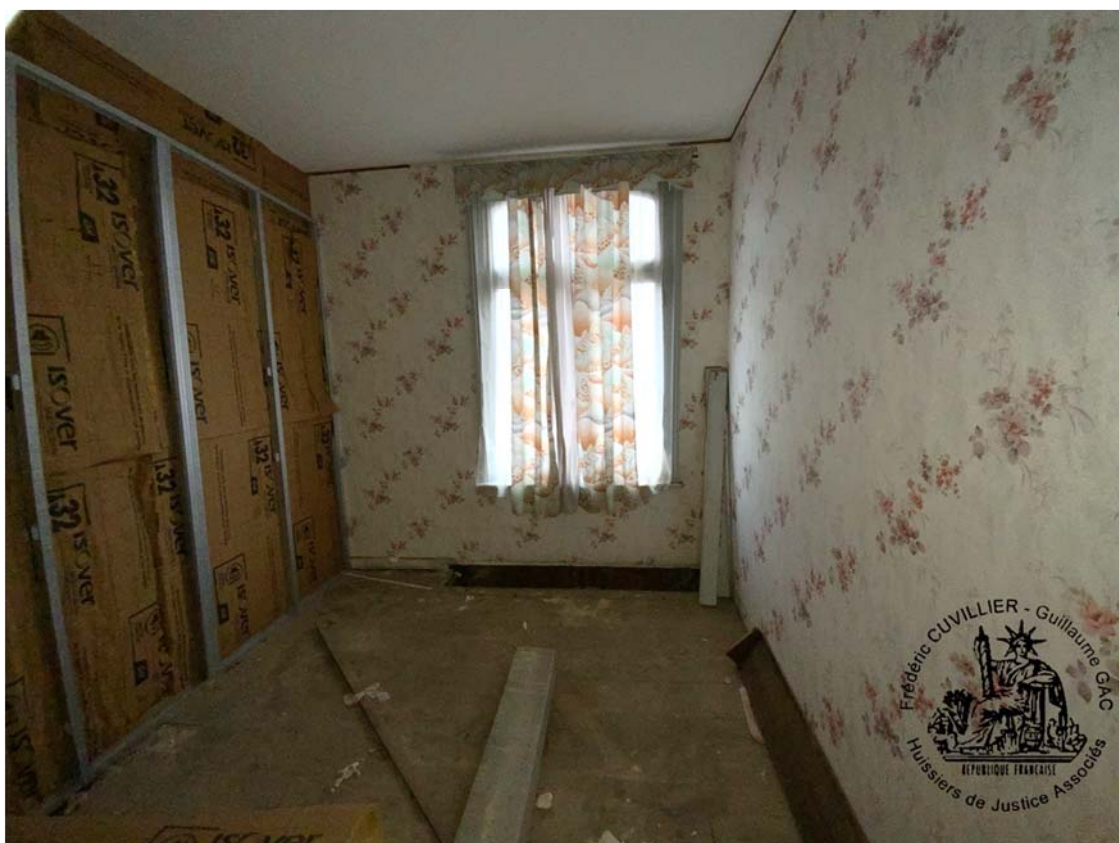
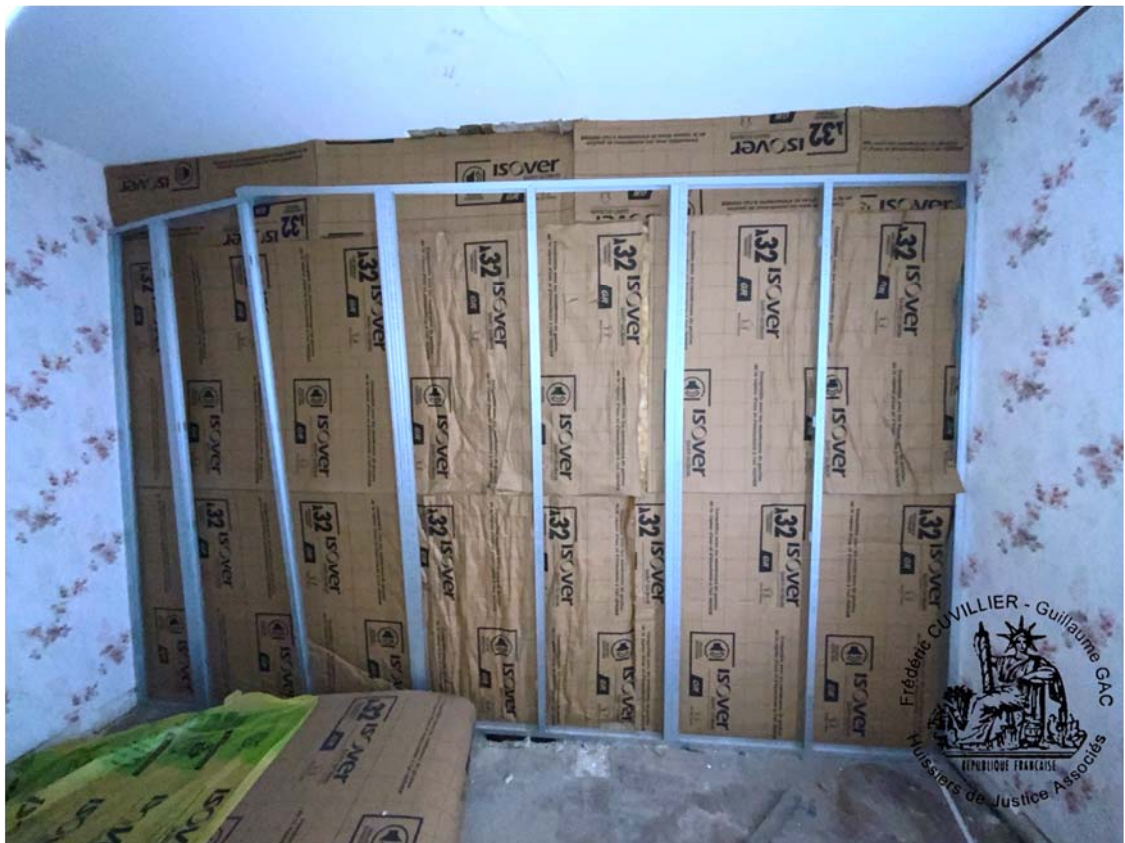
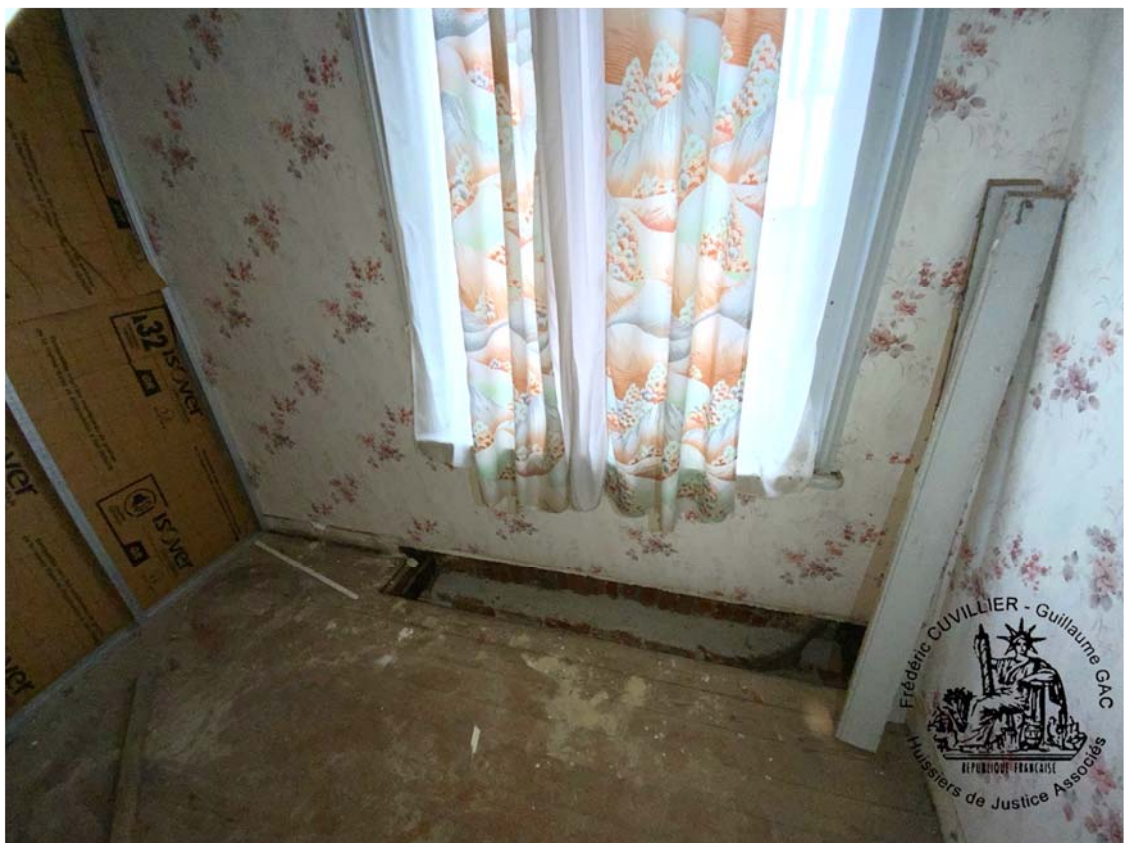
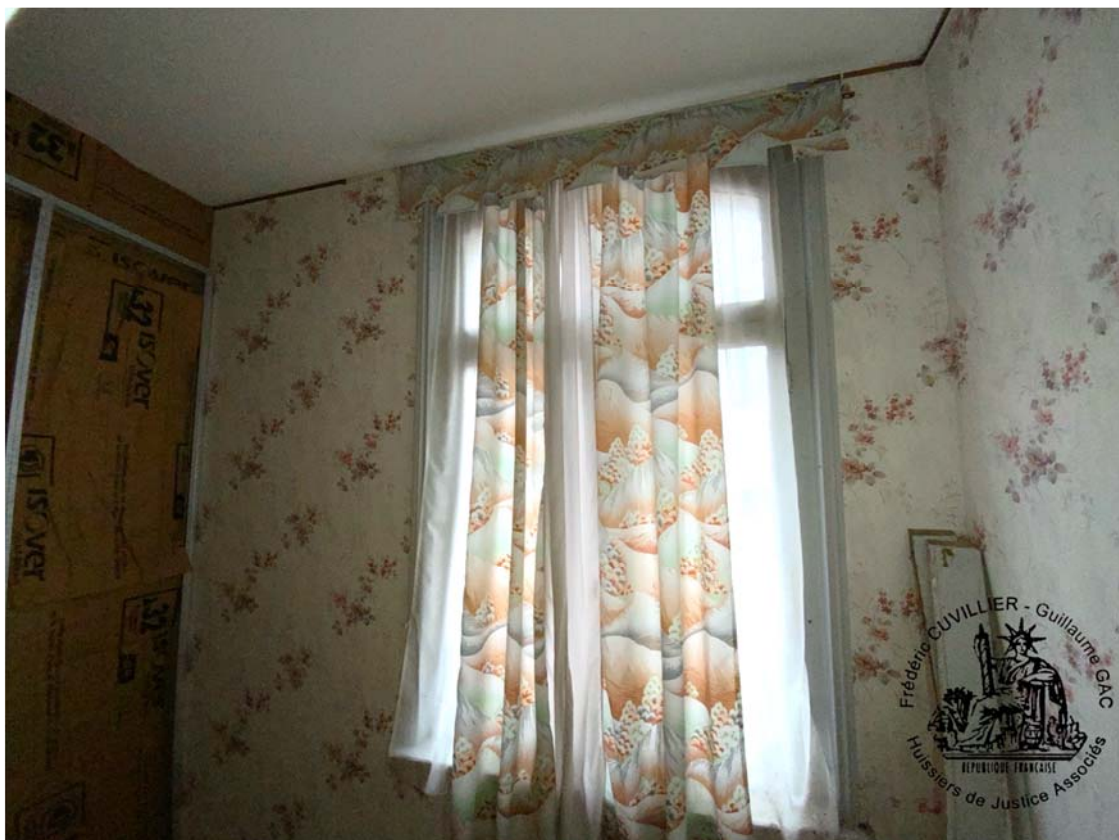
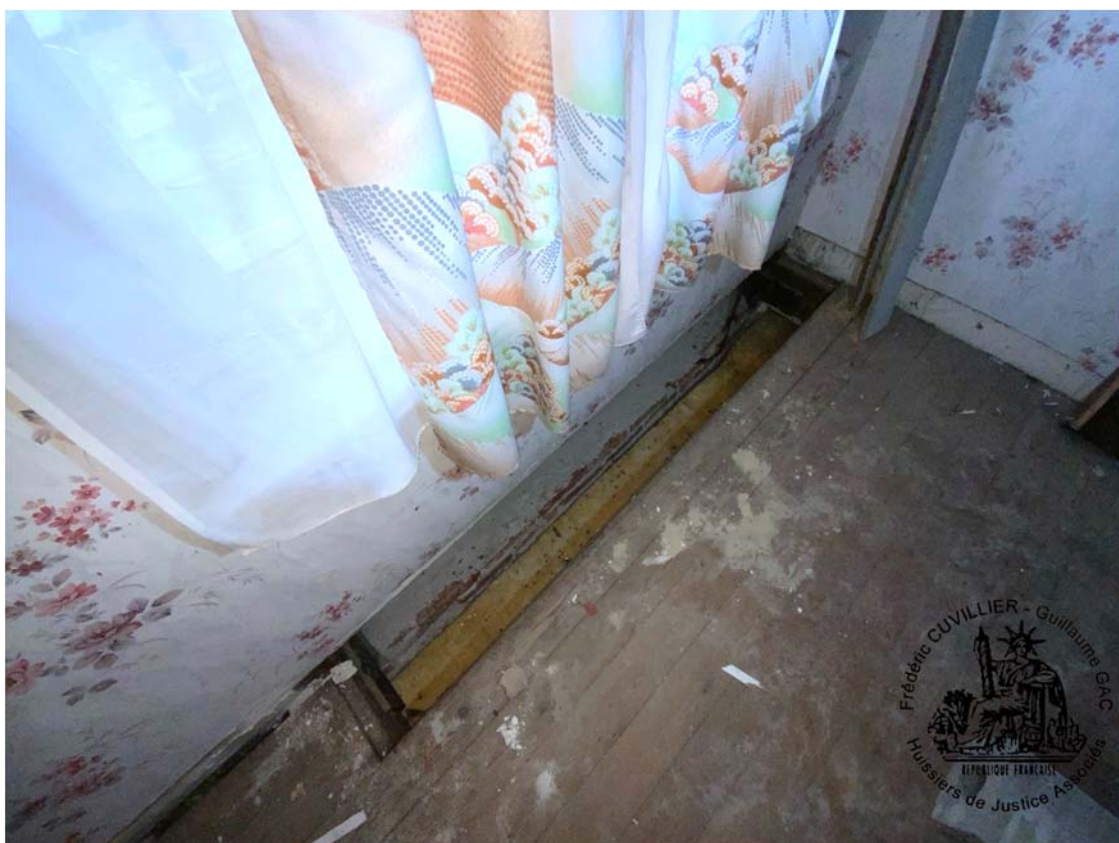
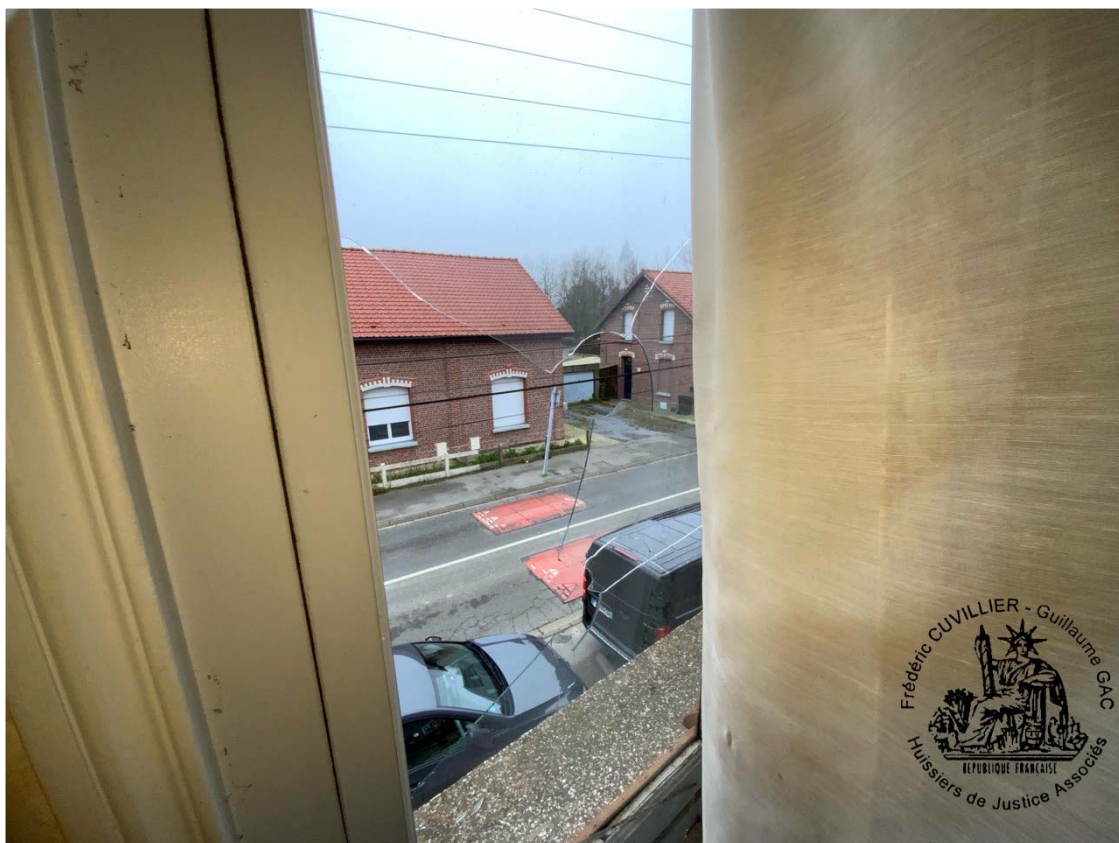
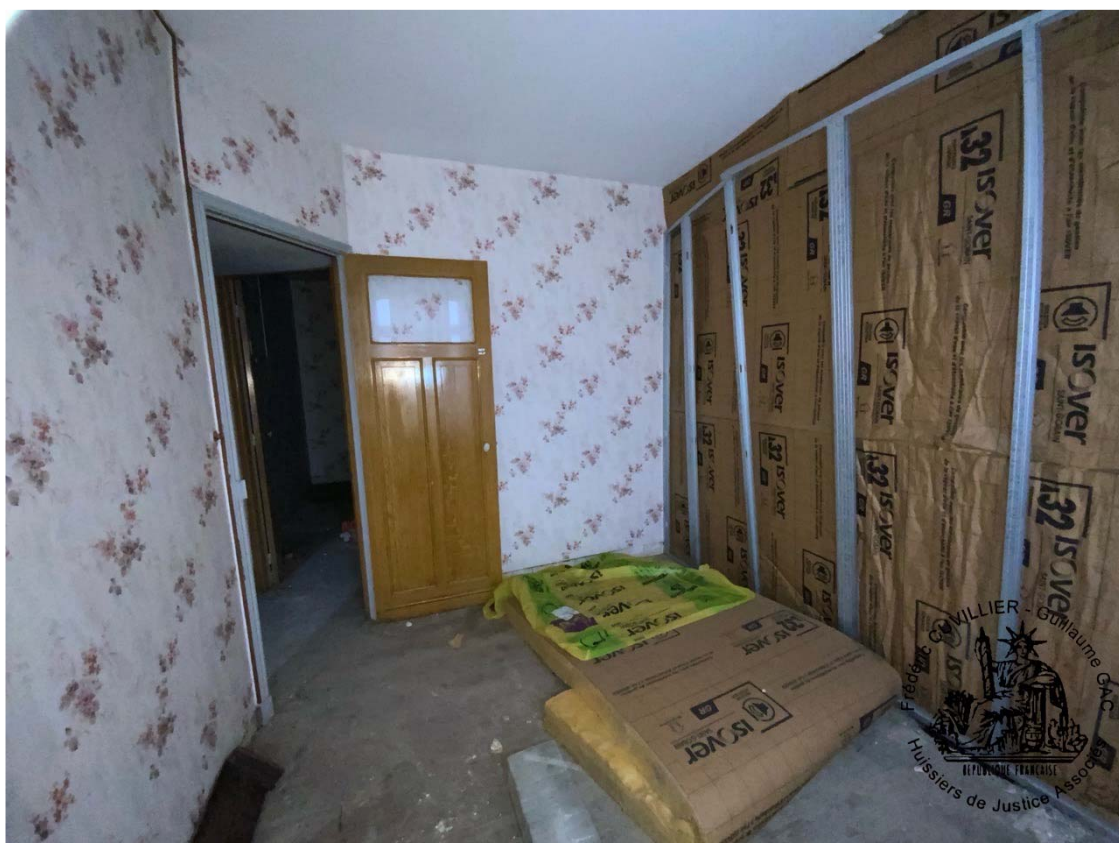
## CHAMBRE 2

Du palier du premier étage, par une porte en bois avec oculus, j'accède à la chambre numéro deux qui donne sur la façade avant. Sol sur plancher en bois ancien. Des travaux d'isolation ont été engagés. Une fenêtre deux battants surmontée d'une imposte côté rue. Le carreau de gauche est casé.

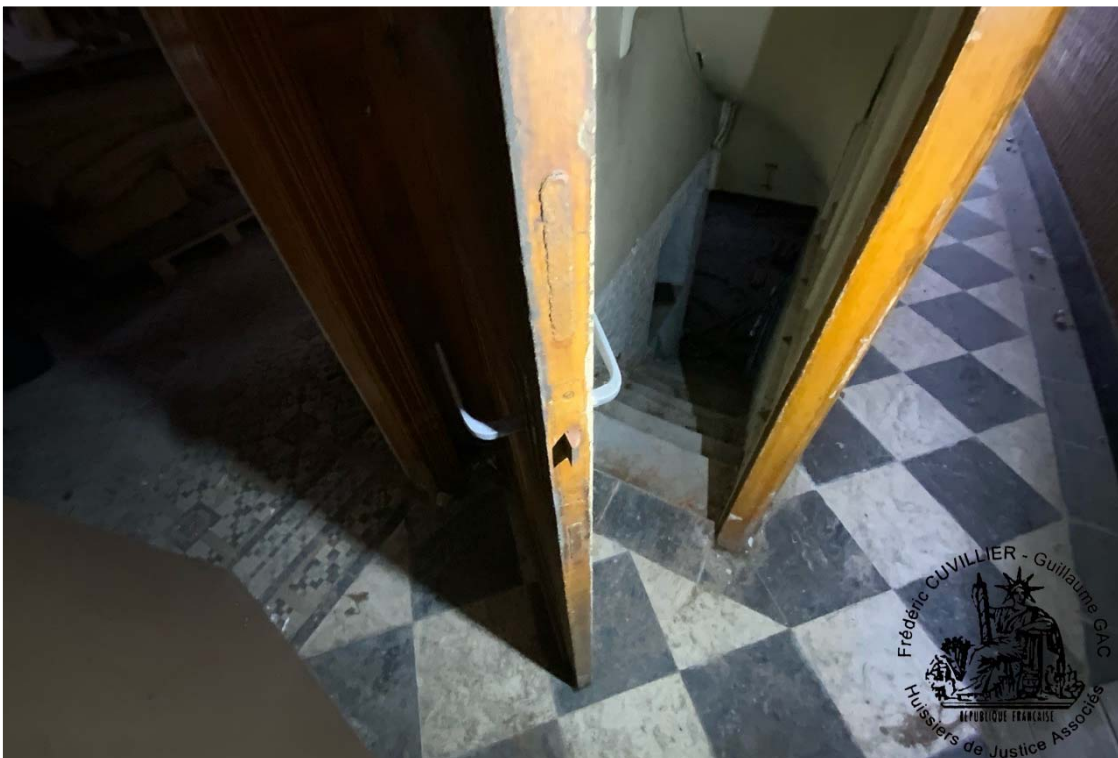
## **CAVE**

Du couloir d'entrée, par une porte en bois, je descends dans la cave. Cave voûtée en briques en deux parties. Présence du compteur d'eau

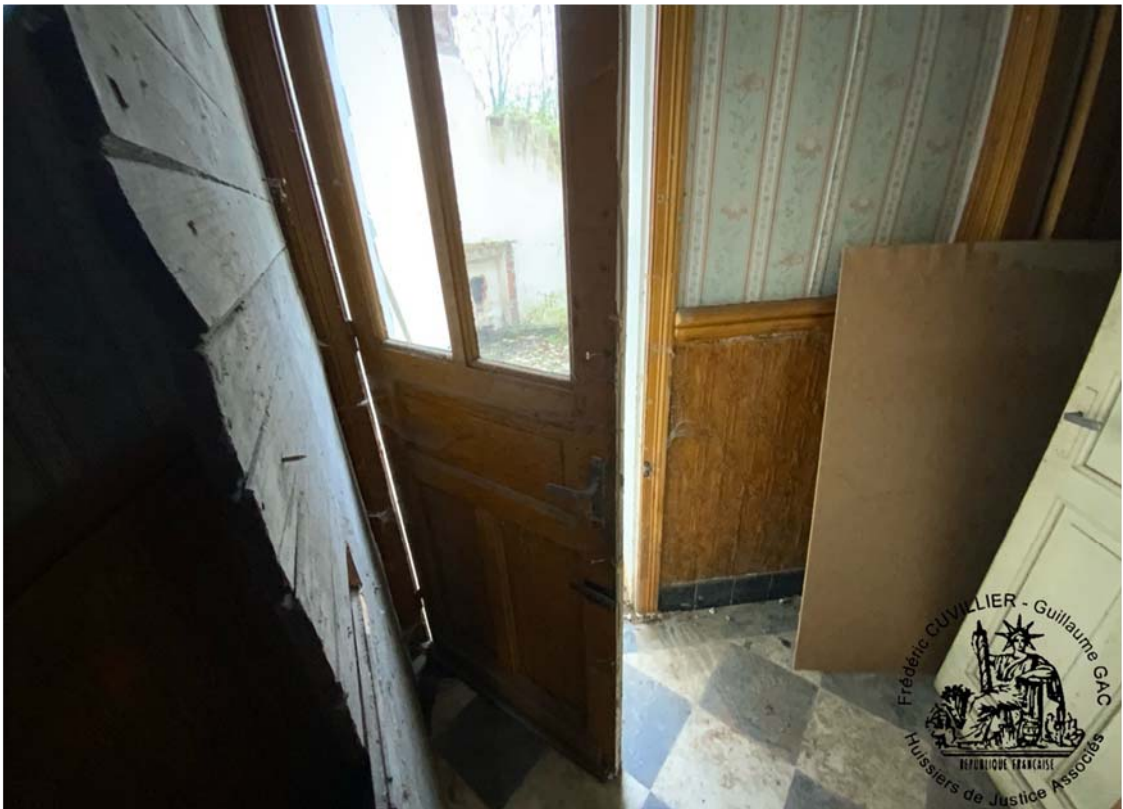
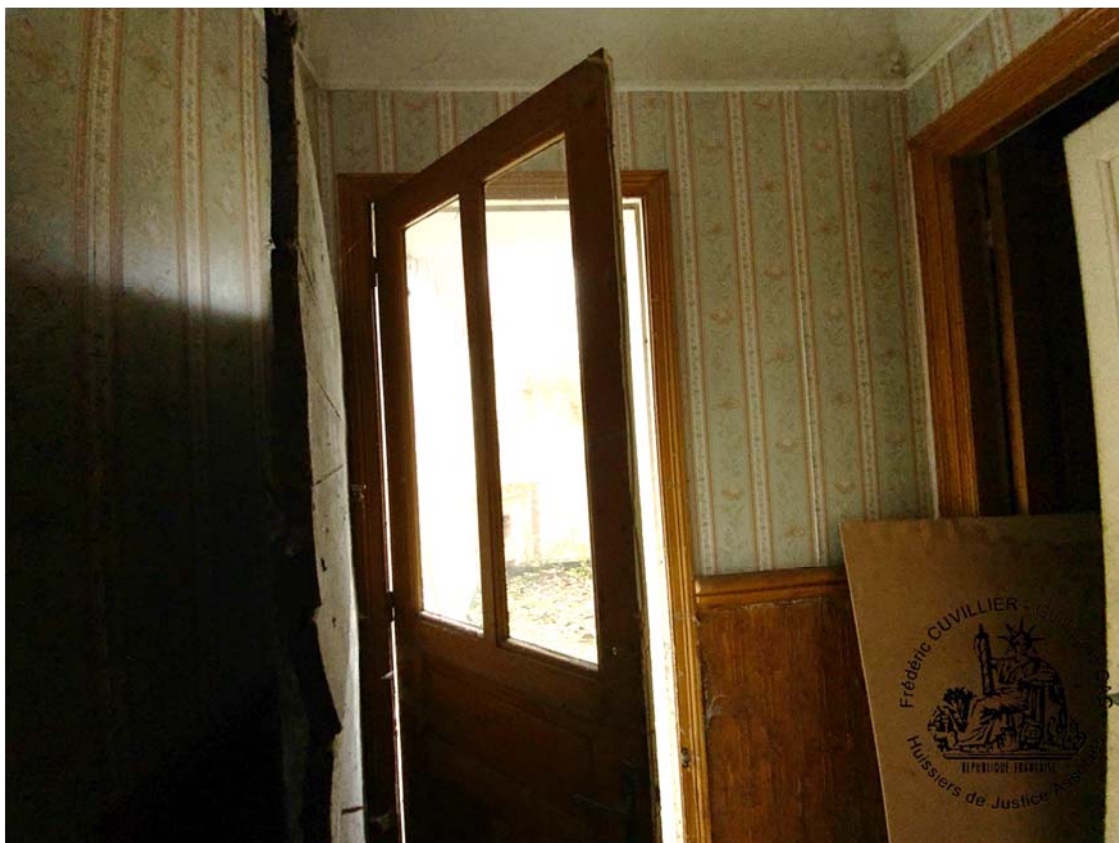
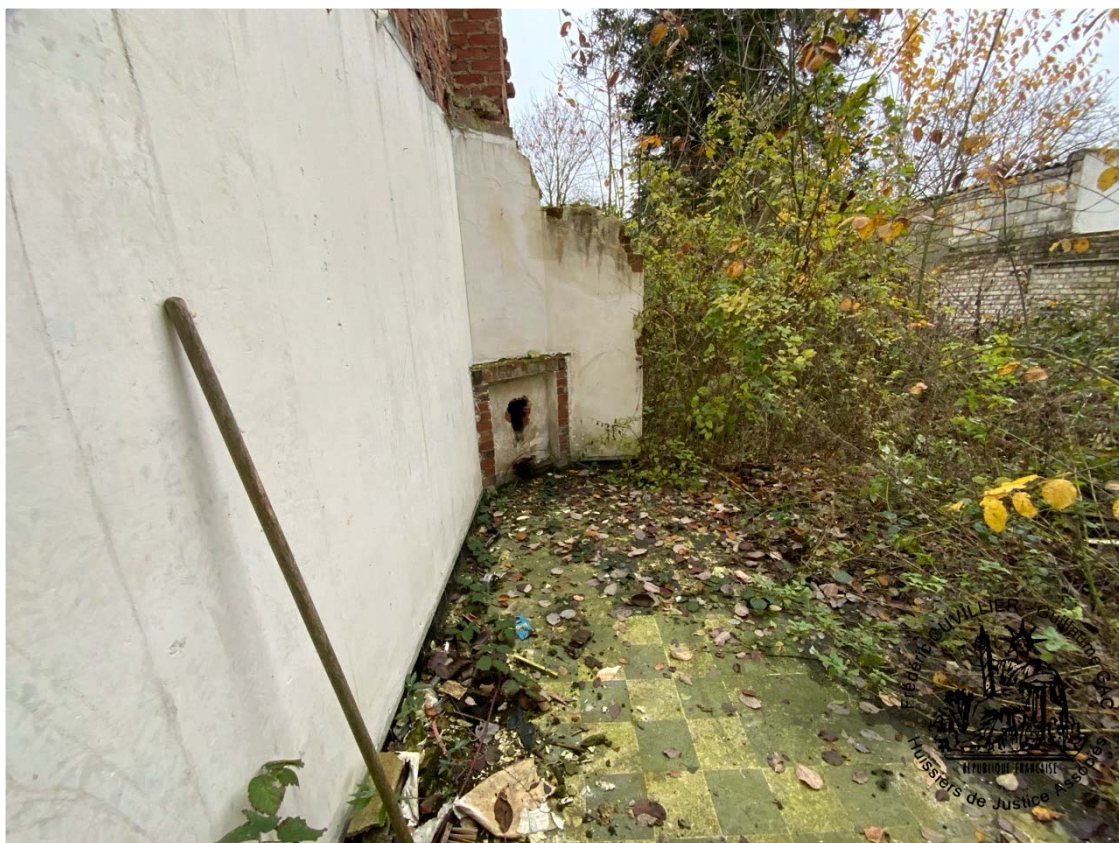
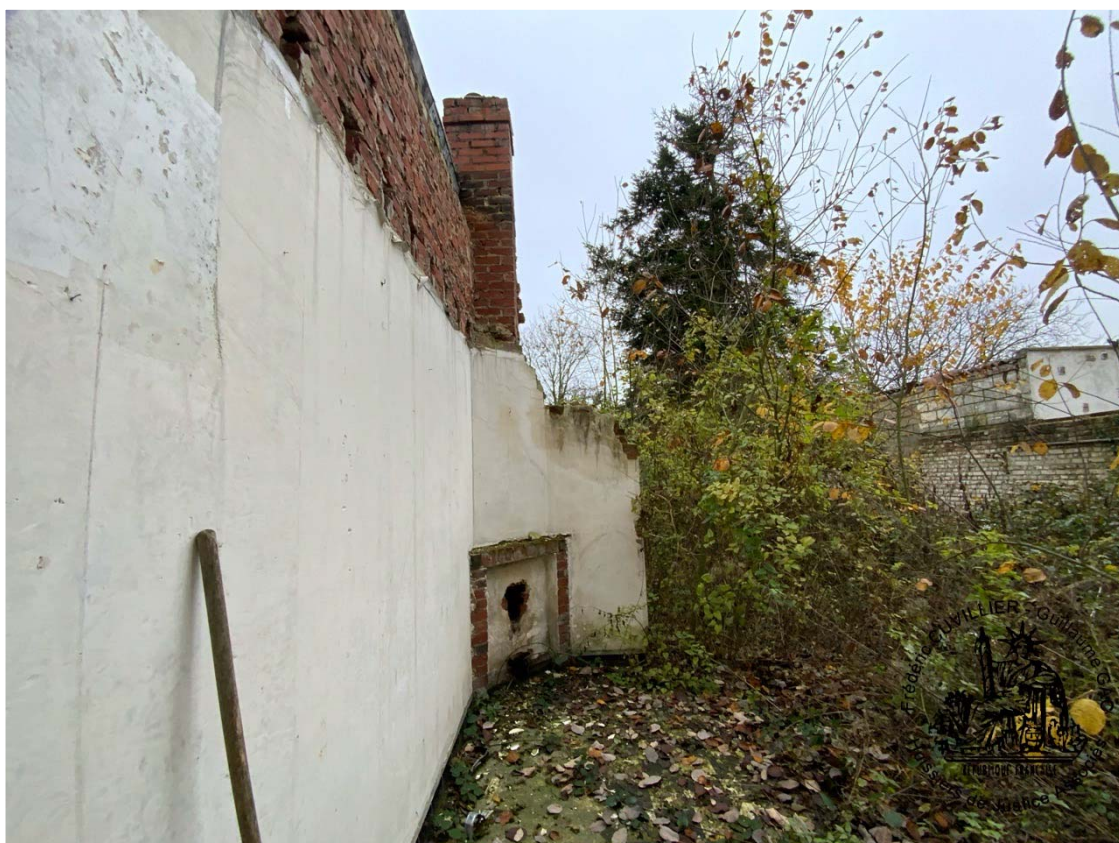
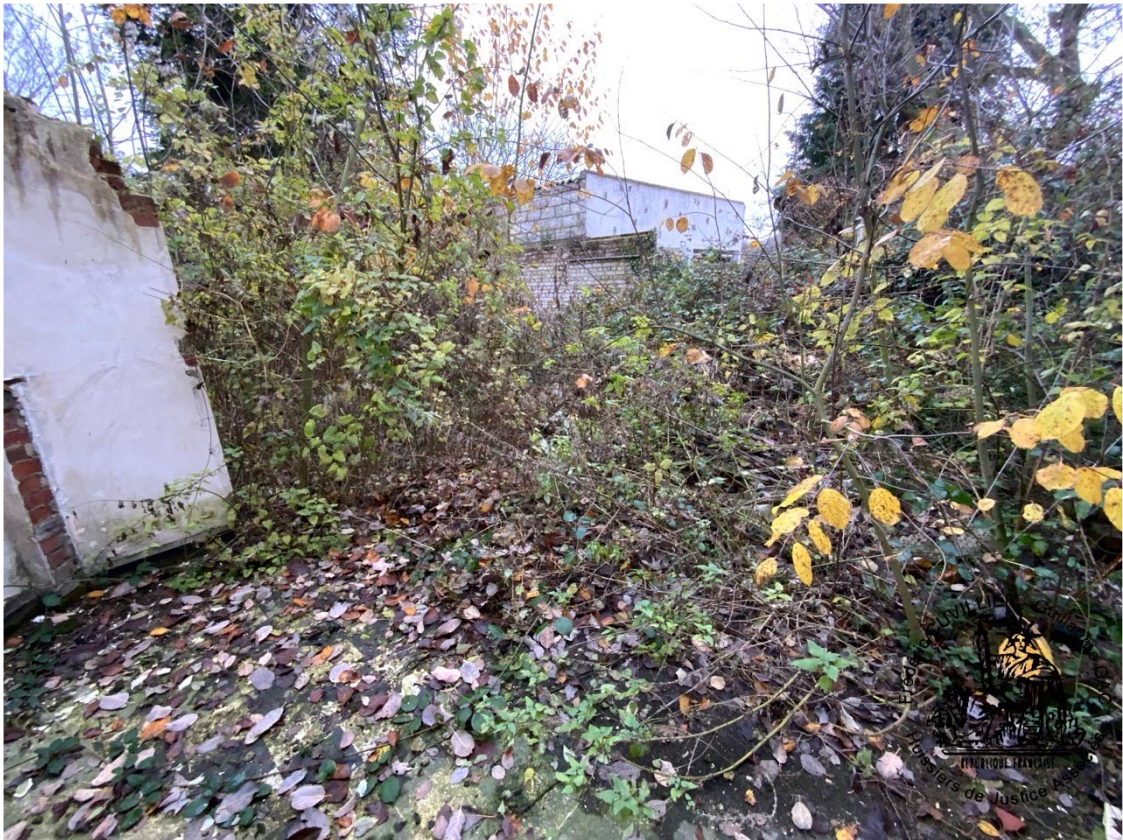
### Extérieur :

A l'extrémité du couloir d'entrée, j'accède à l'extérieur. La partie arrière de l'immeuble semble avoir été démolie. Le jardin est en friche et st tout à fait inaccessible.

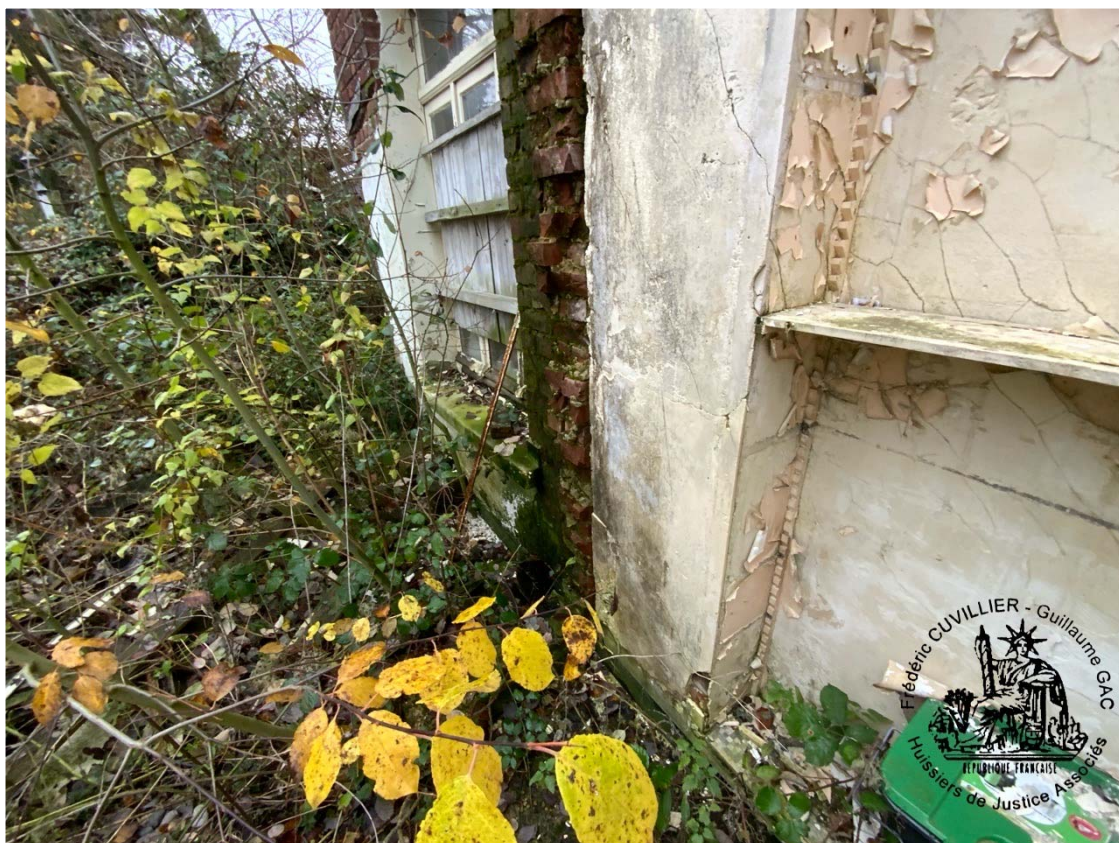
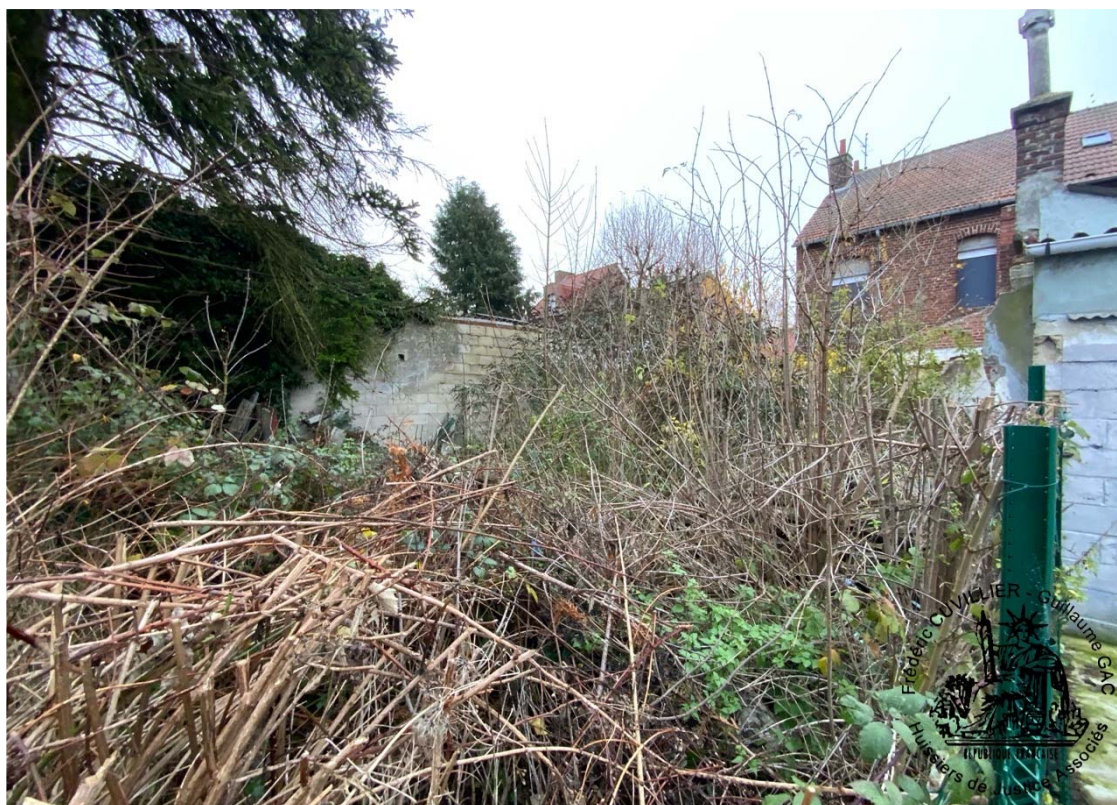
Depuis la propriété voisine (numéro 21) où la propriétaire Mme COUTELARD, ainsi déclarée m'a laissé l'accès, je réalise des clichés de la partie arrière en friche de la parcelle cadastrée section AH N°74.
