## PROCES VERBAL DE DESCRIPTION DE COMMISSAIRE DE JUSTICE

## **L'AN DEUX MILLE VINGT-SIX et le ONZE FEVRIER**

Laquelle en application de la loi me requiert à l'effet de procéder au procès-verbal de description tel qu'indiqué à l'article R322-2 du CPCE d'un immeuble situé **11, rue de Demicourt (62147) HERMIES**, consistant en un immeuble à usage d'habitation figurant au plan cadastral de ladite commune sous la relation suivante : section D, numéro 61, lieudit RUE DE DEMICOURT, contenance : 0ha06a88ca.

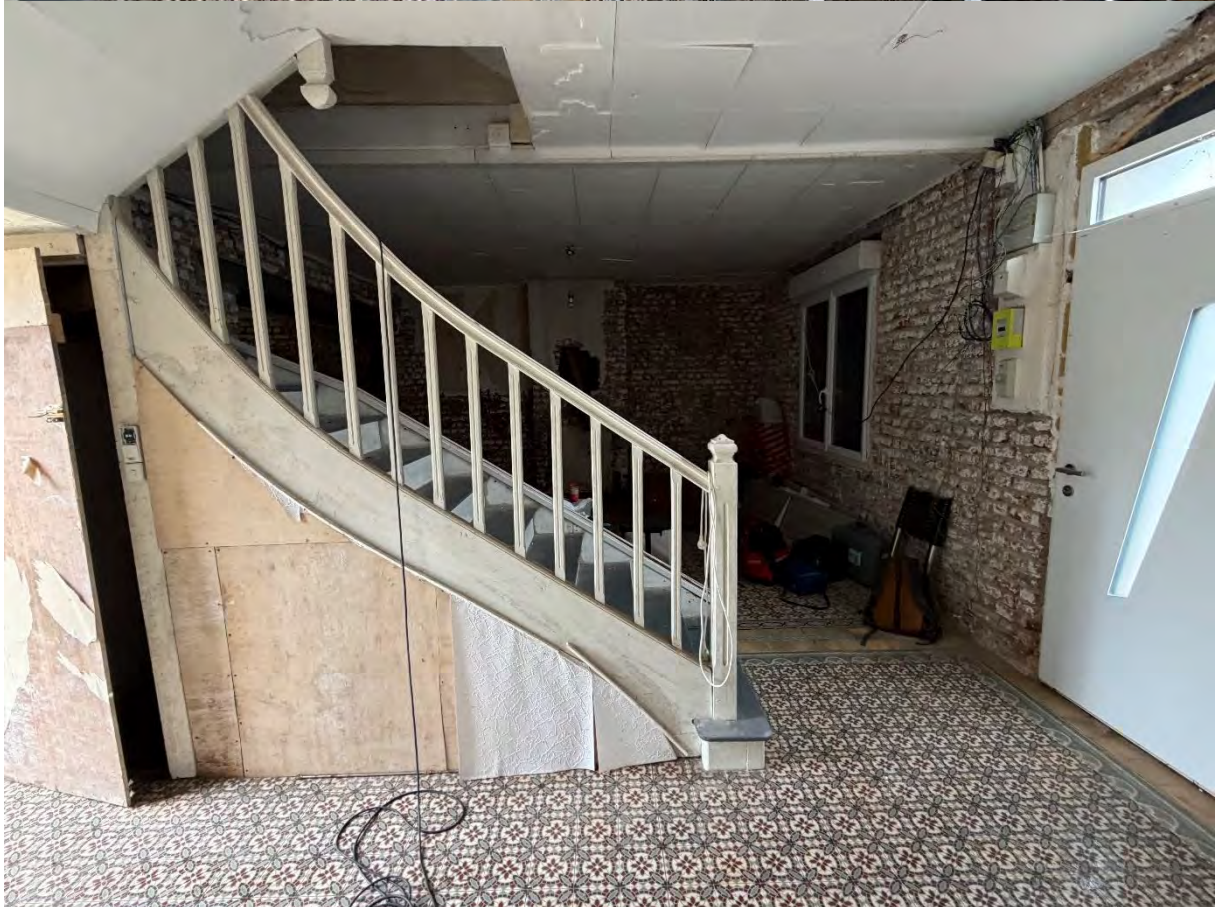
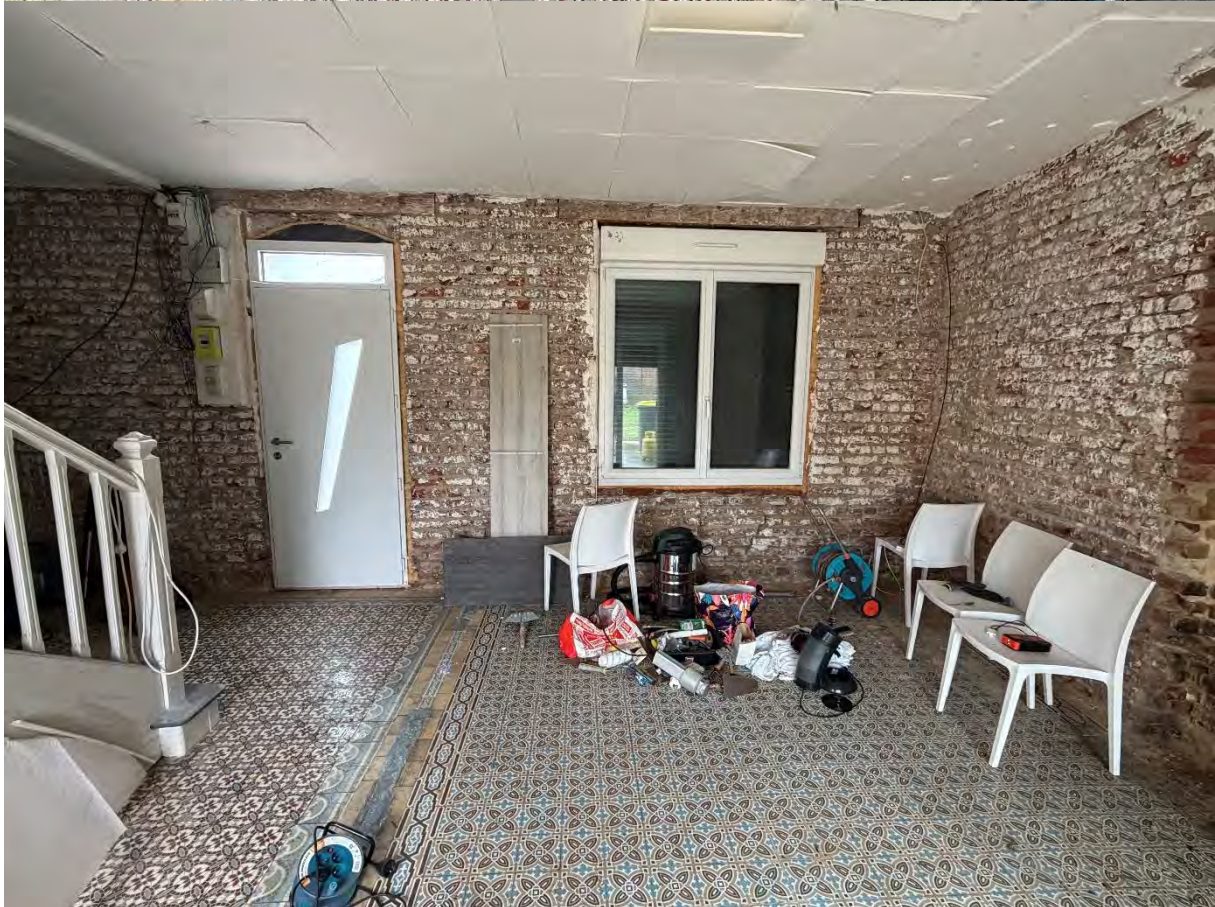
## **ENTREE ET PIECE PRINCIPALE (GAUCHE)**

Le **sol** est recouvert de carreaux de ciment, anciens.

Les **murs** sont en briques à l'état brut. Absence d'isolation.

Le **plafond** est recouvert de dalles en polystyrène usagées, anciennes.

Un châssis-fenêtre en PVC de teinte blanche côté intérieur et grise coté extérieur, double vitrage, deux ouvrants, récents. L'ouvrant gauche est fissuré.

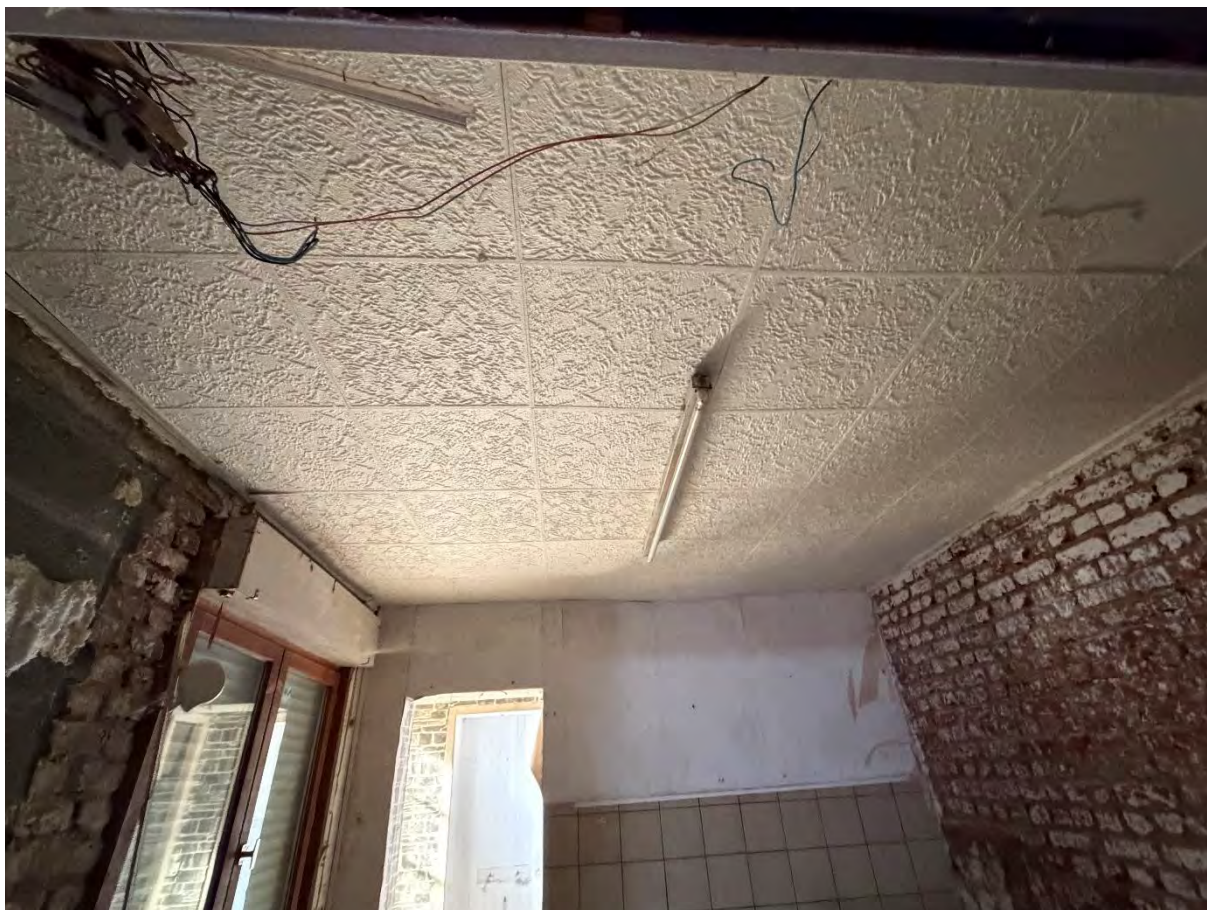
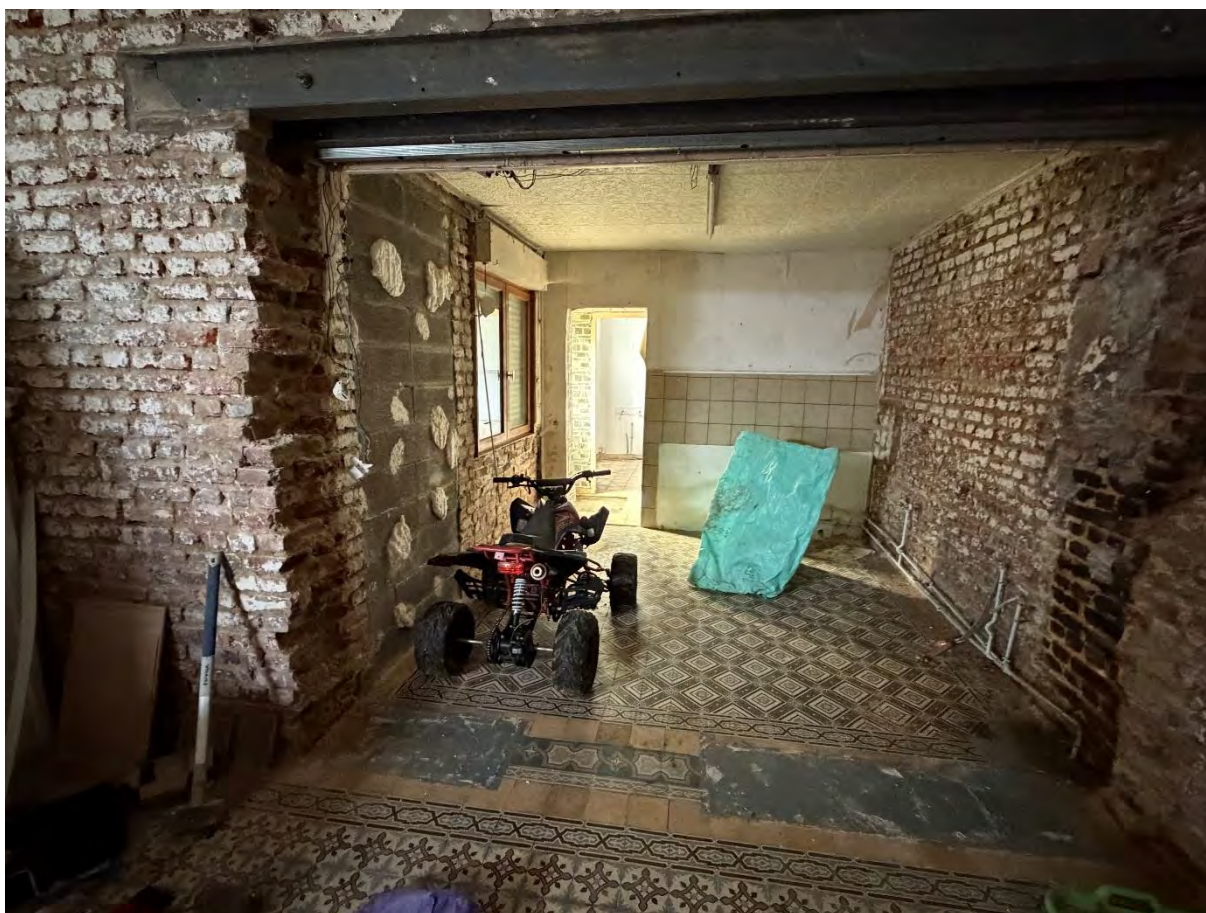
## **CUISINE**

Les **murs** sont en briques à l'état brut ainsi qu'une partie en parpaings à l'état brut. Absence d'isolation.

Le **plafond** est recouvert de dalles usagées, anciennes.

Un volet avec enrouleur et sangle cassé.

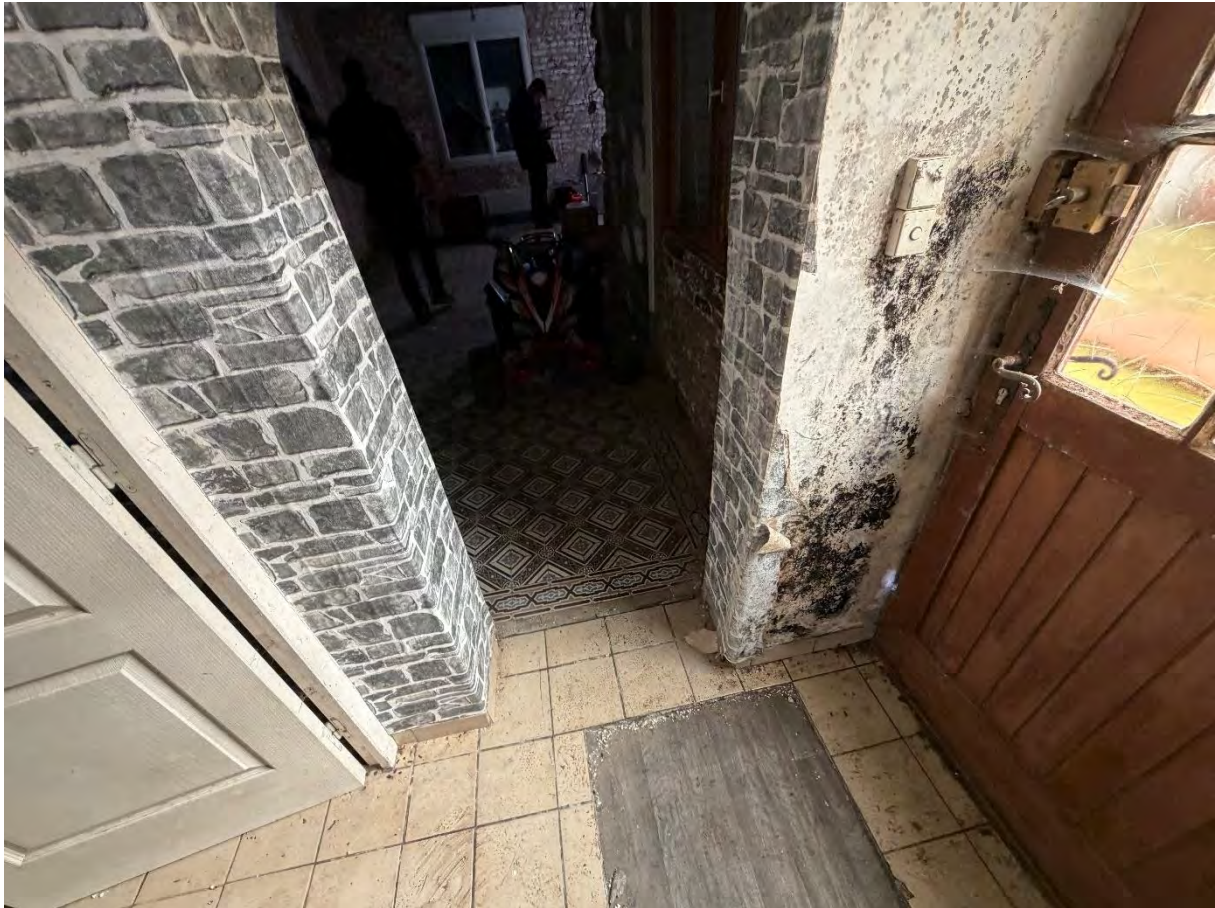
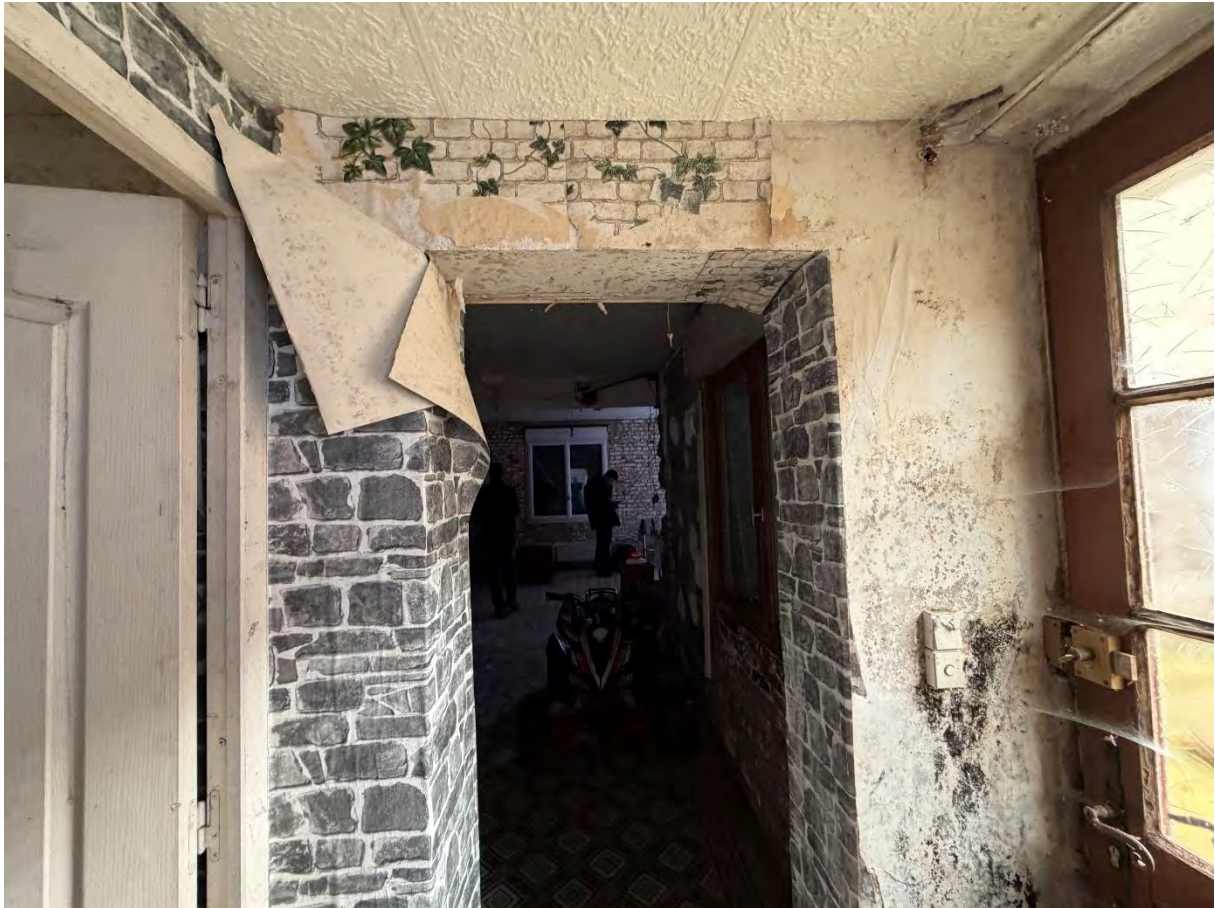
## **DEGAGEMENT**

Le sol est recouvert de carrelage ancien.  
Plinthes carrelées, anciennes, partiellement manquantes.  
Les murs sont tapissés, humides.  
Le plafond est constitué de dalles anciennes, branlantes.

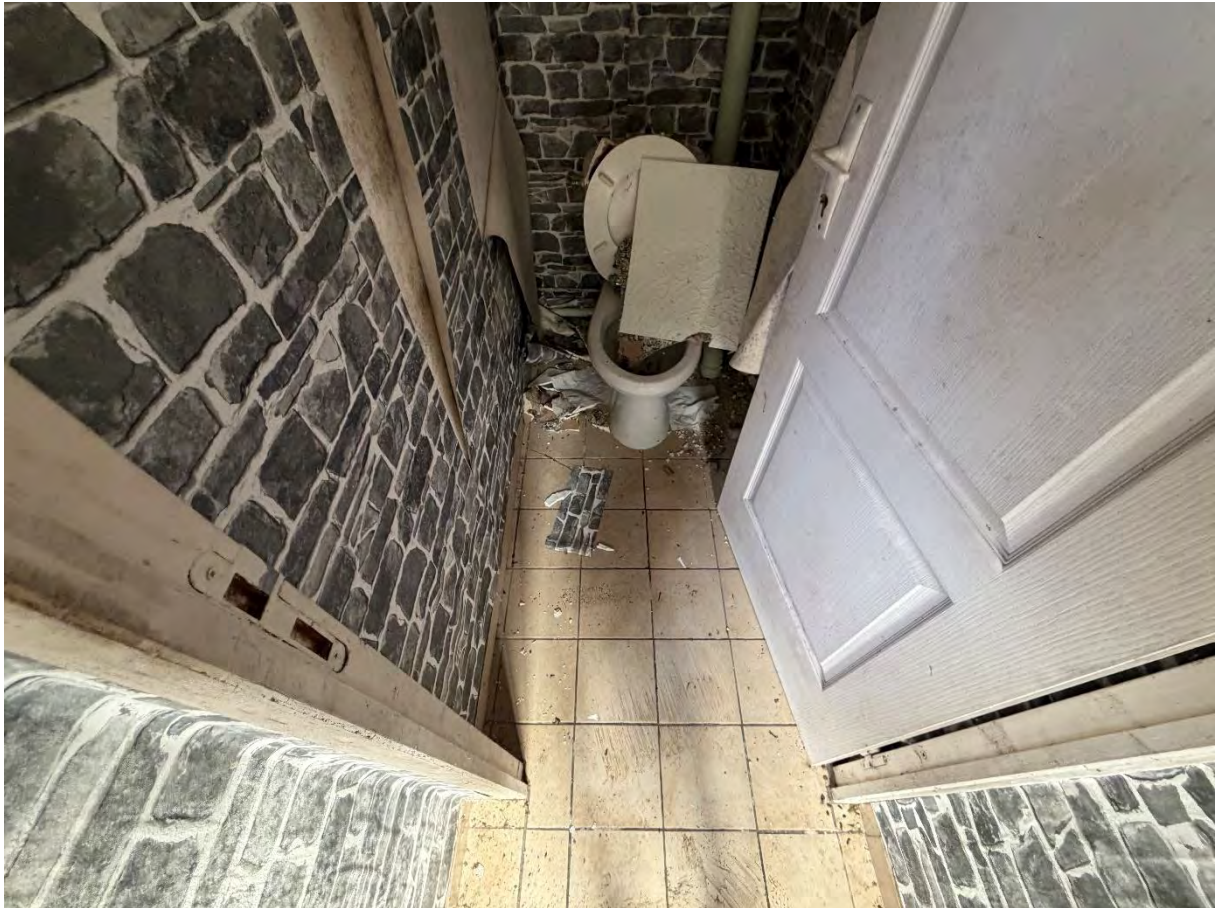
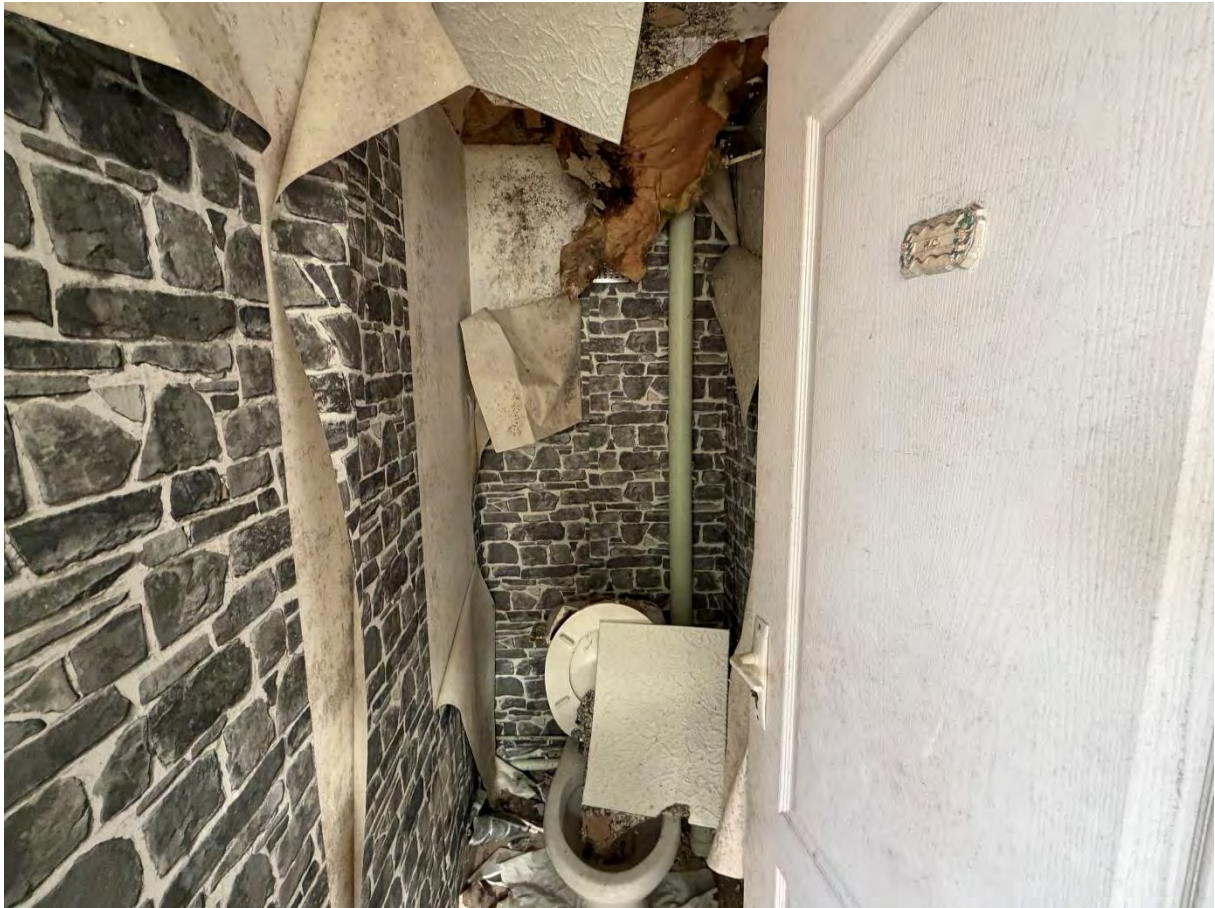
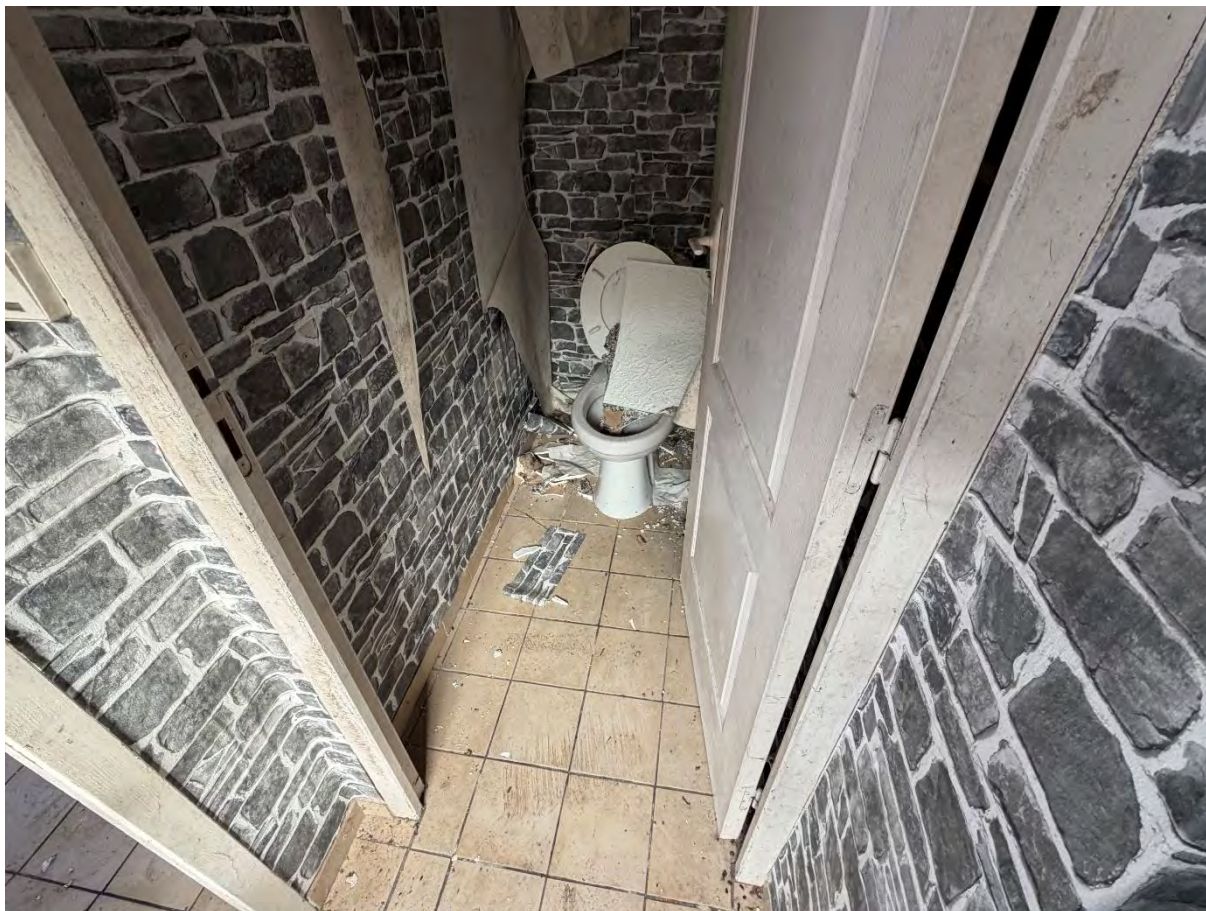
## WC

Une porte postformée ancienne, sale.

Les murs sont tapissés, humides. Tapisserie décaillée, présence de moisissure.

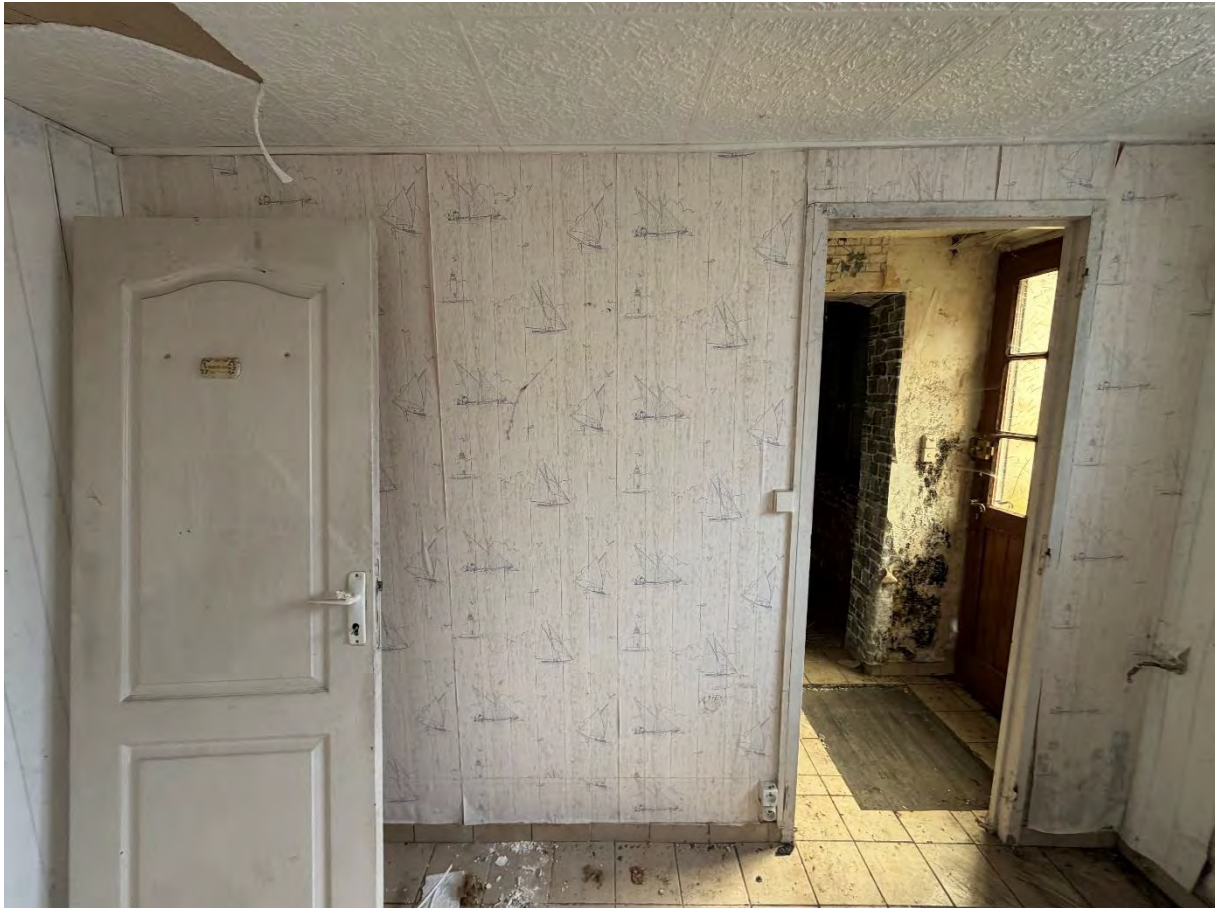
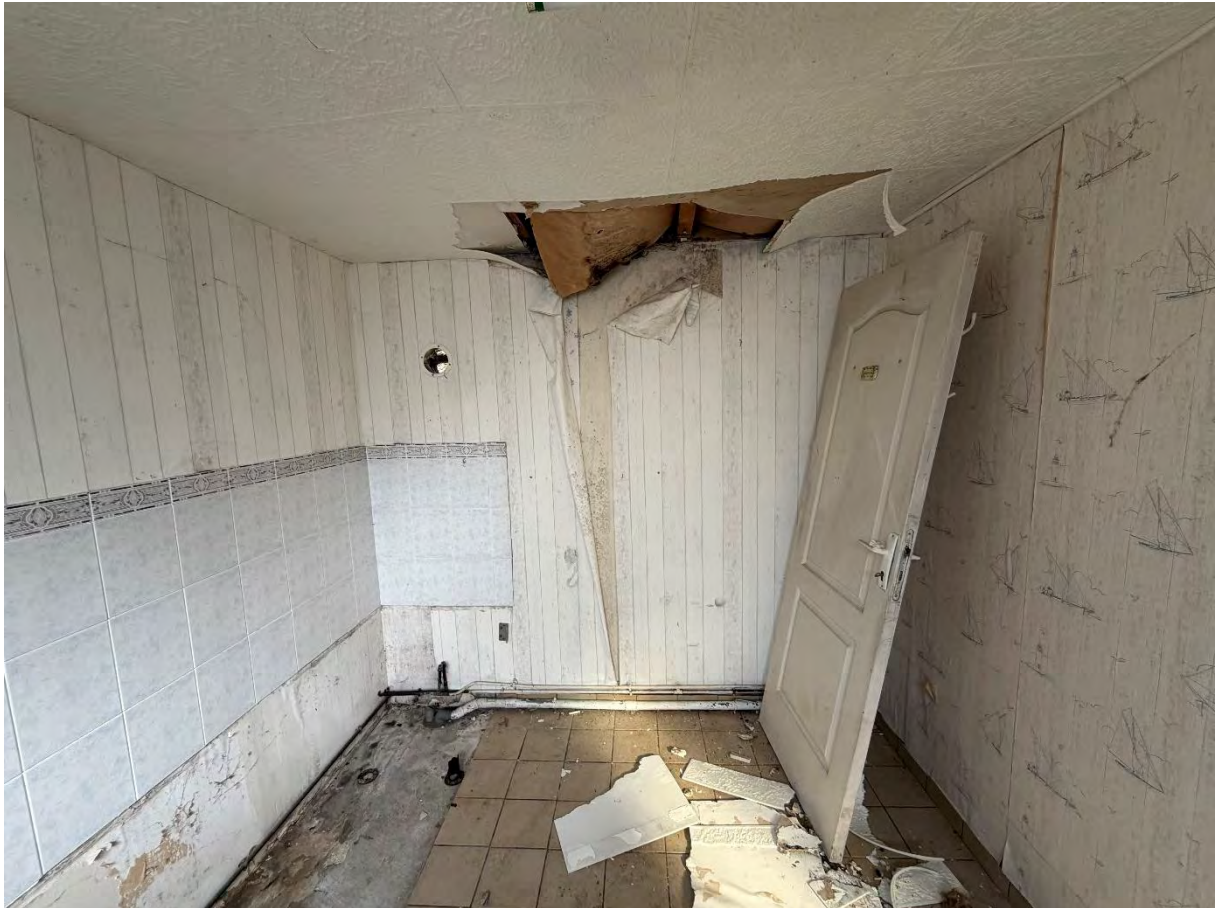
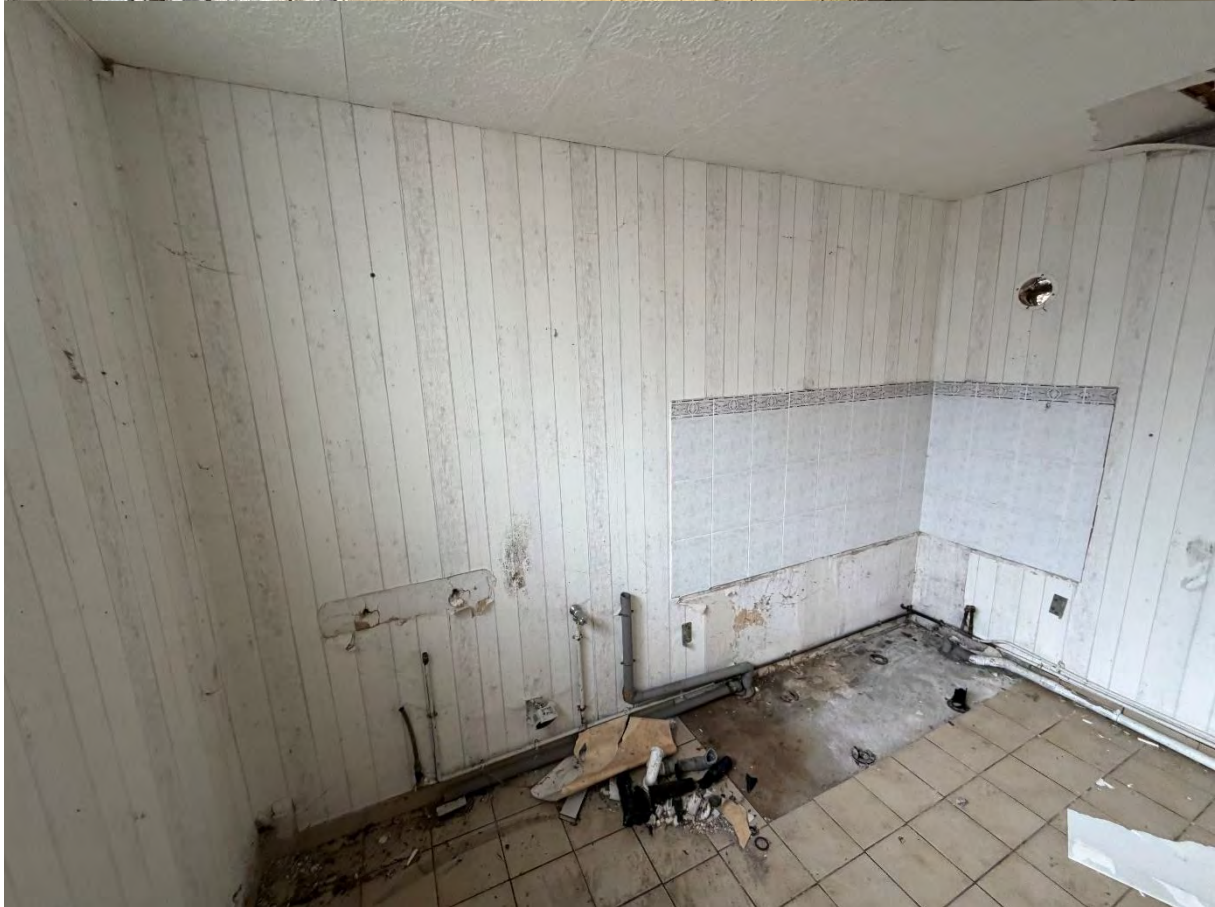
## **SALLE DE BAINS**

Les murs sont tapissés, humides. Tapisserie décaillée, présence de moisissure. Une petite partie carrelée au niveau de l'ancienne baignoire.

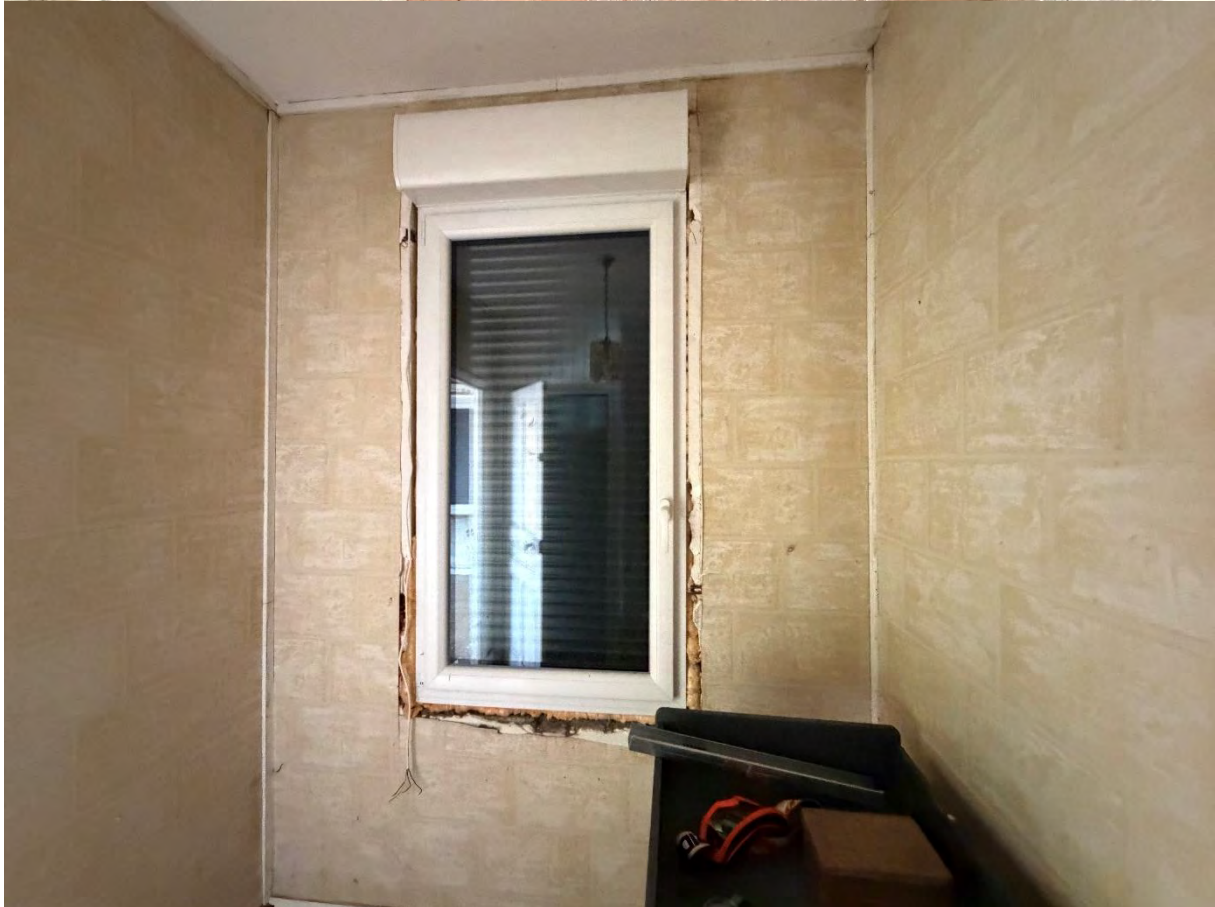
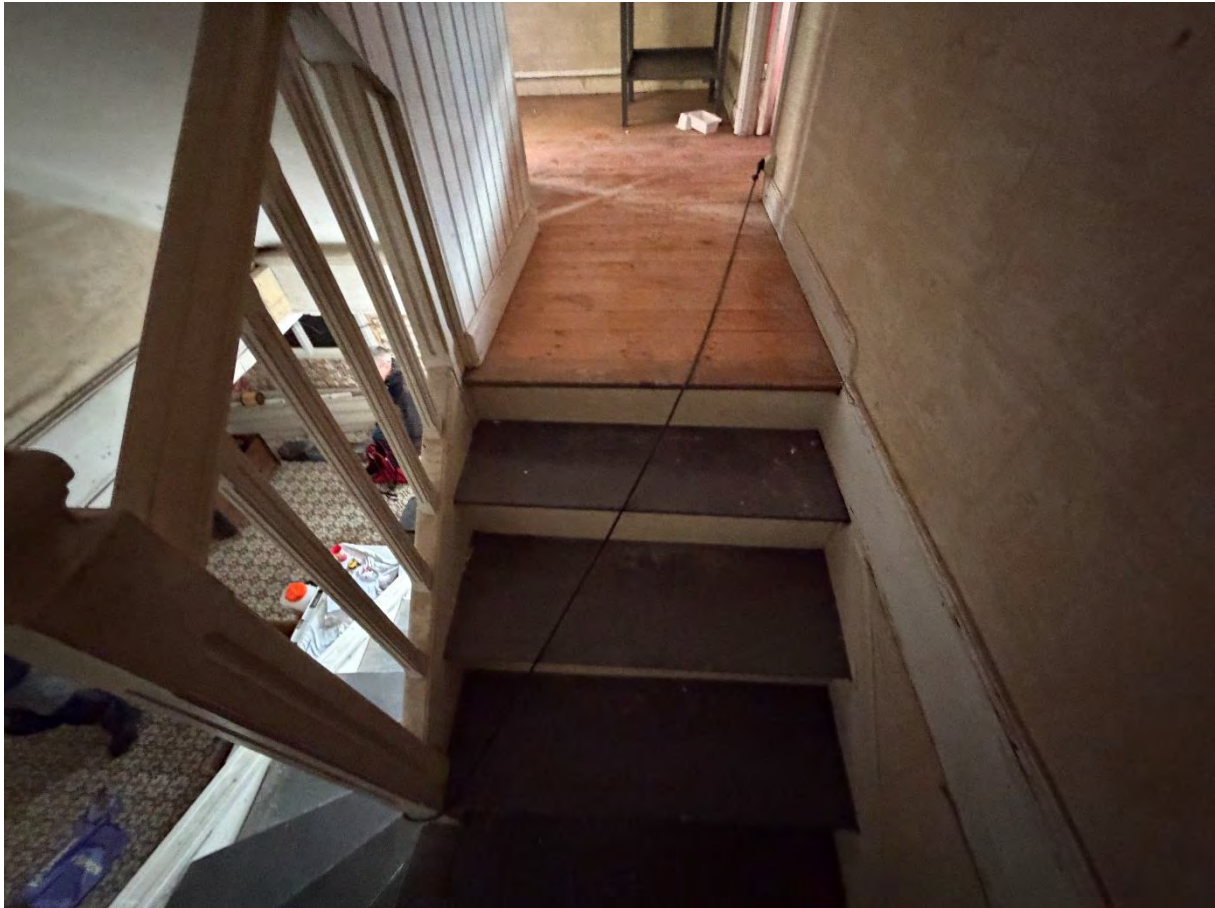
## **ACCES ETAGE ET PALIER**

Le sol est recouvert d'un plancher.  
Les plinthes sont en bois, peintes en blanc.  
Les murs sont tapissés, tapisserie ancienne. Un pan de la montée d'escaliers en lambris bois peints en blanc.  
Le plafond est peint en blanc. Une fissuration.

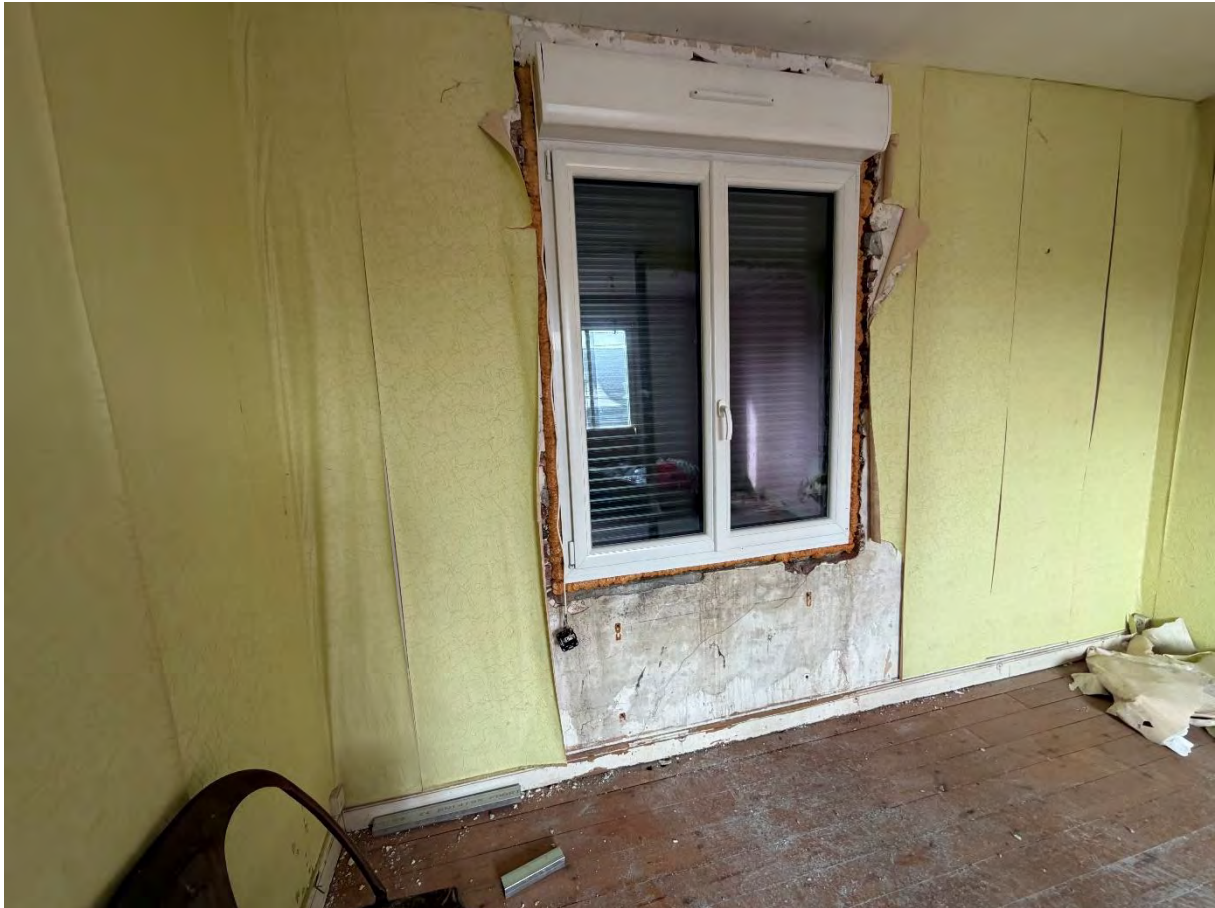
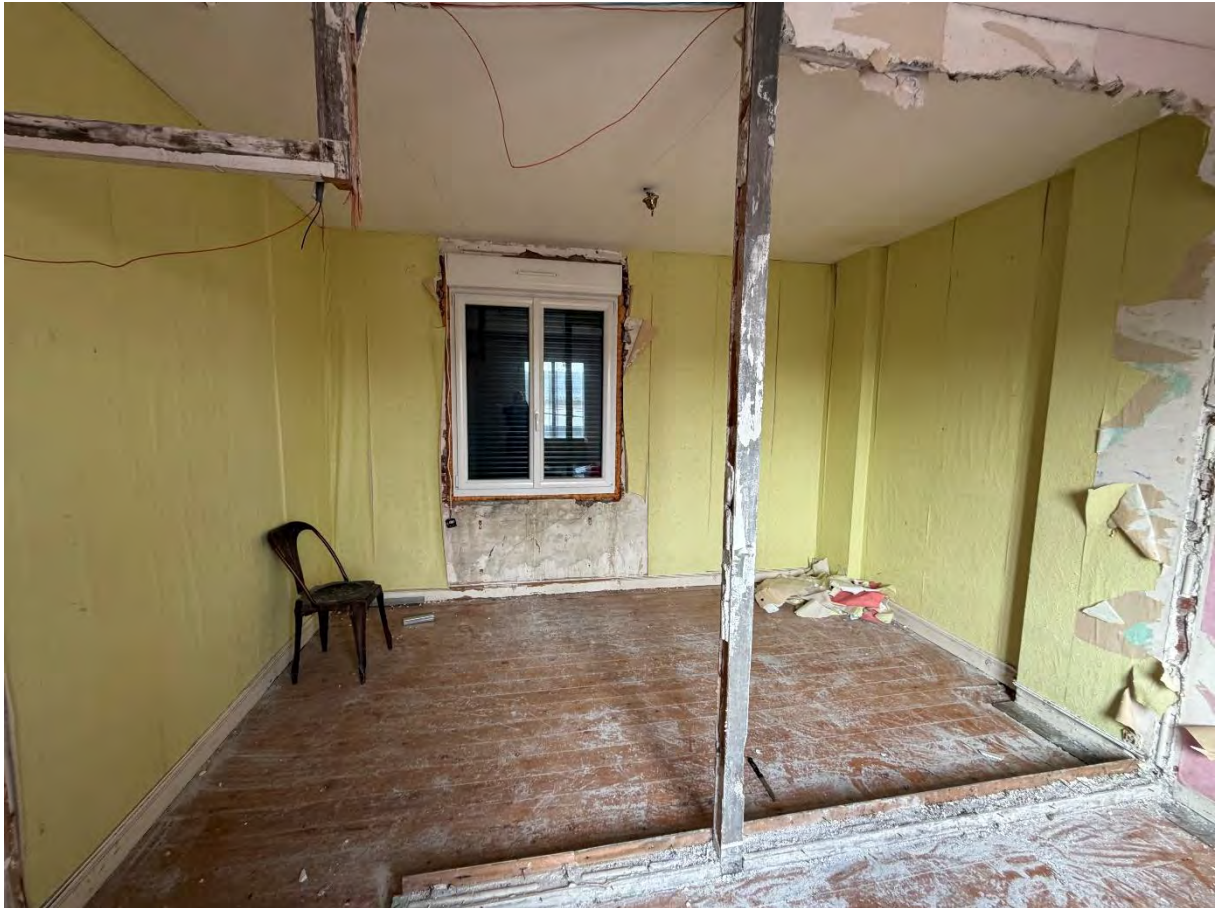
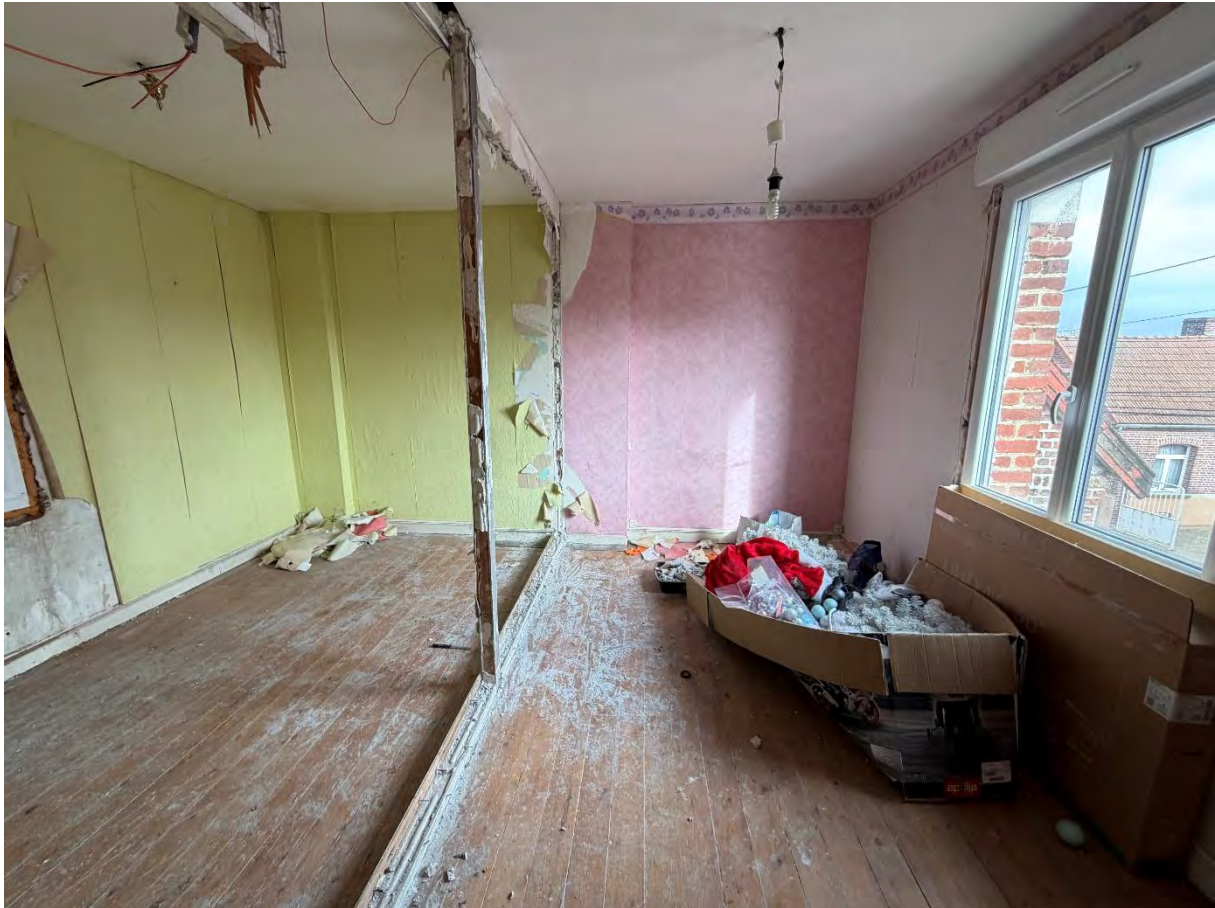
## **CHAMBRE N°1**

Le plafond est peint en blanc. Plusieurs fissurations visibles.

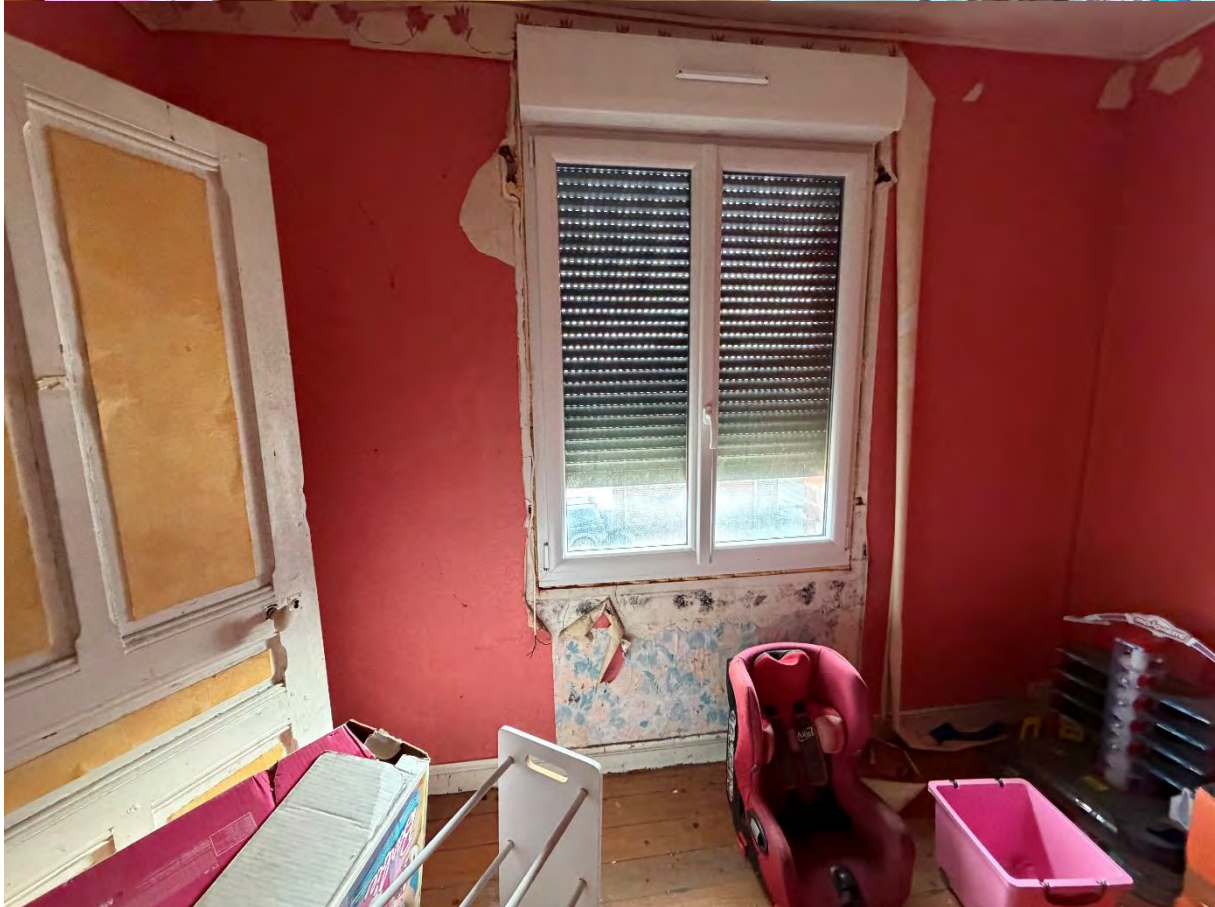
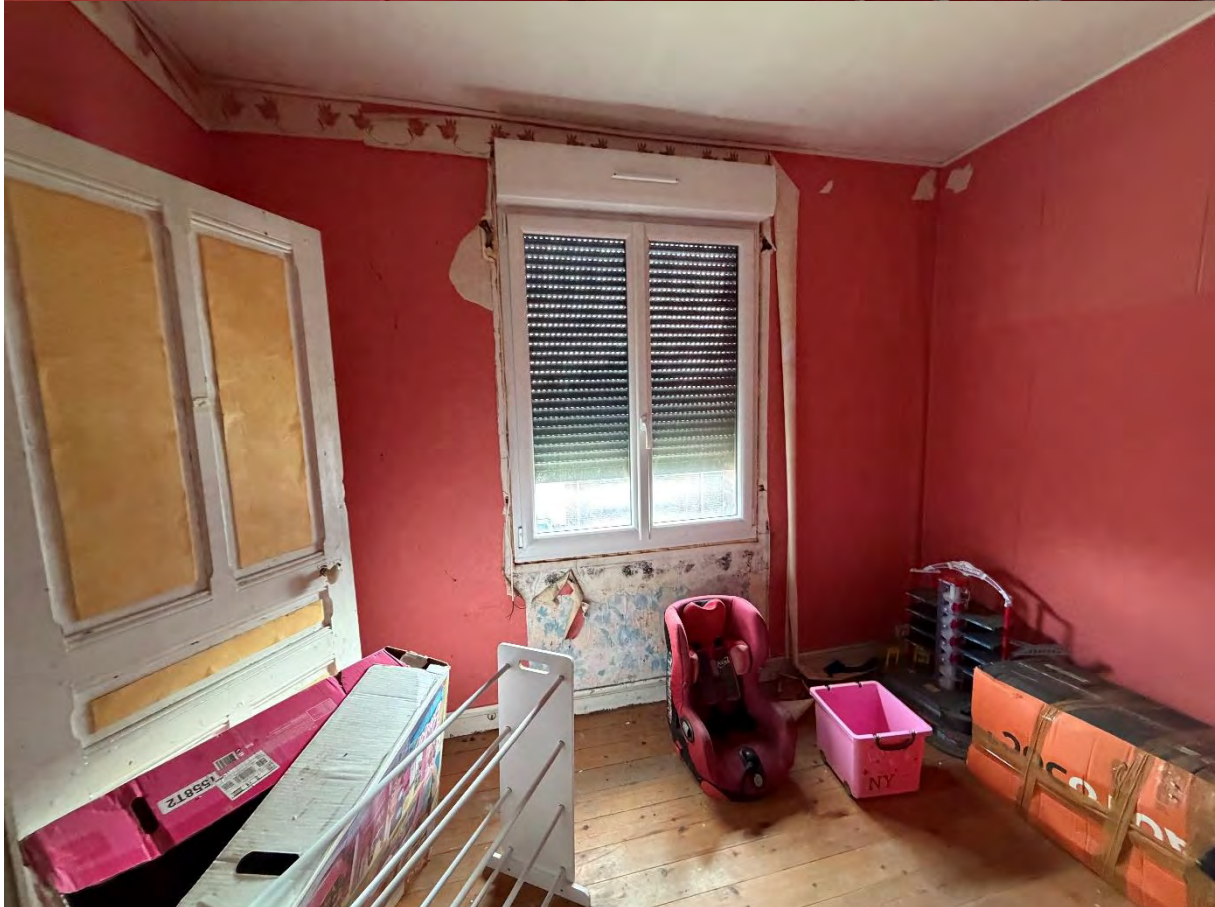
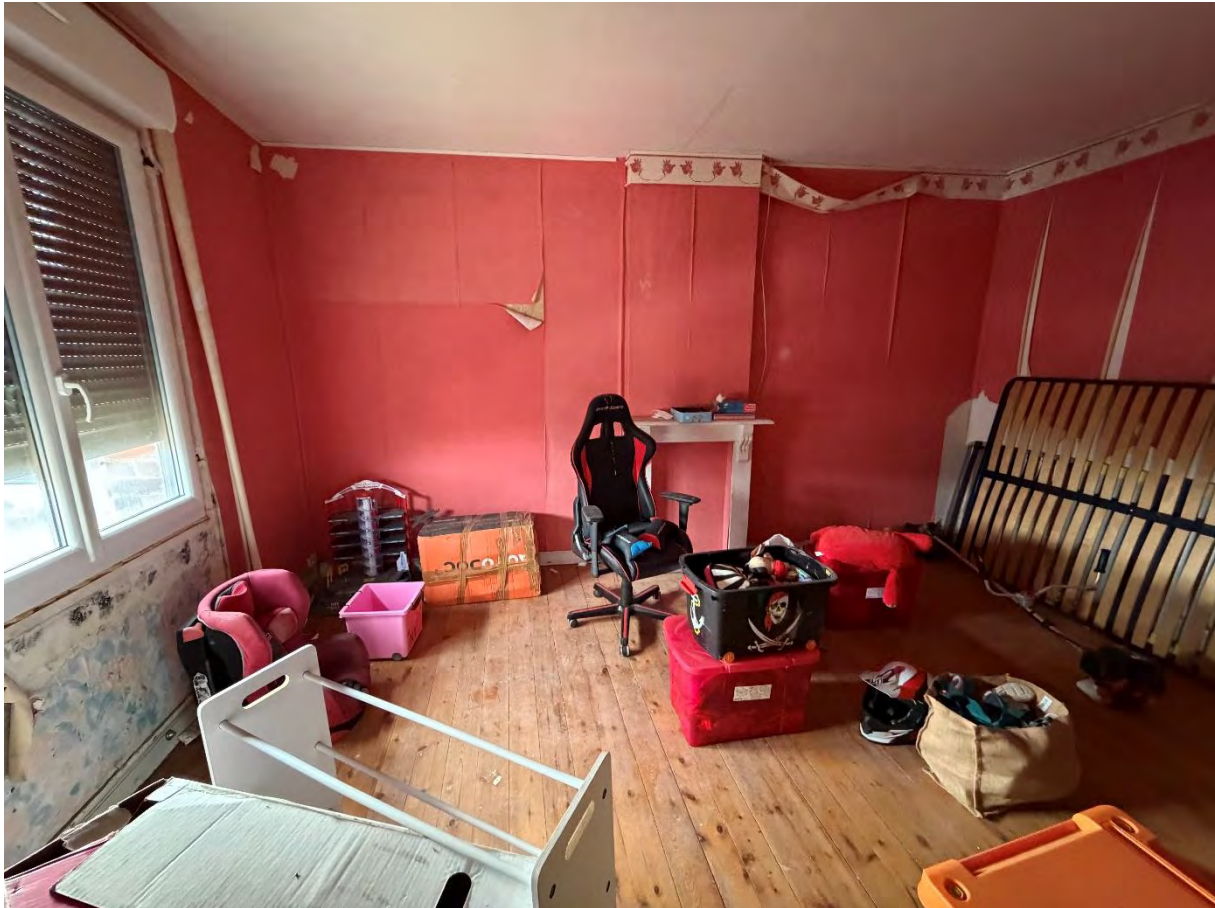
## **CHAMBRE N°2**

Le plafond est peint en blanc. Plusieurs fissurations visibles.
