## PROCES VERBAL DE DESCRIPTION DE COMMISSAIRE DE JUSTICE

## **L'AN DEUX MILLE VINGT-SIX et le ONZE FEVRIER**

Laquelle en application de la loi me requiert à l'effet de procéder au procès-verbal de description tel qu'indiqué à l'article R322-2 du CPCE d'un immeuble situé **11, rue de Demicourt (62147) HERMIES**, consistant en un immeuble à usage d'habitation figurant au plan cadastral de ladite commune sous la relation suivante : section D, numéro 61, lieudit RUE DE DEMICOURT, contenance : 0ha06a88ca.

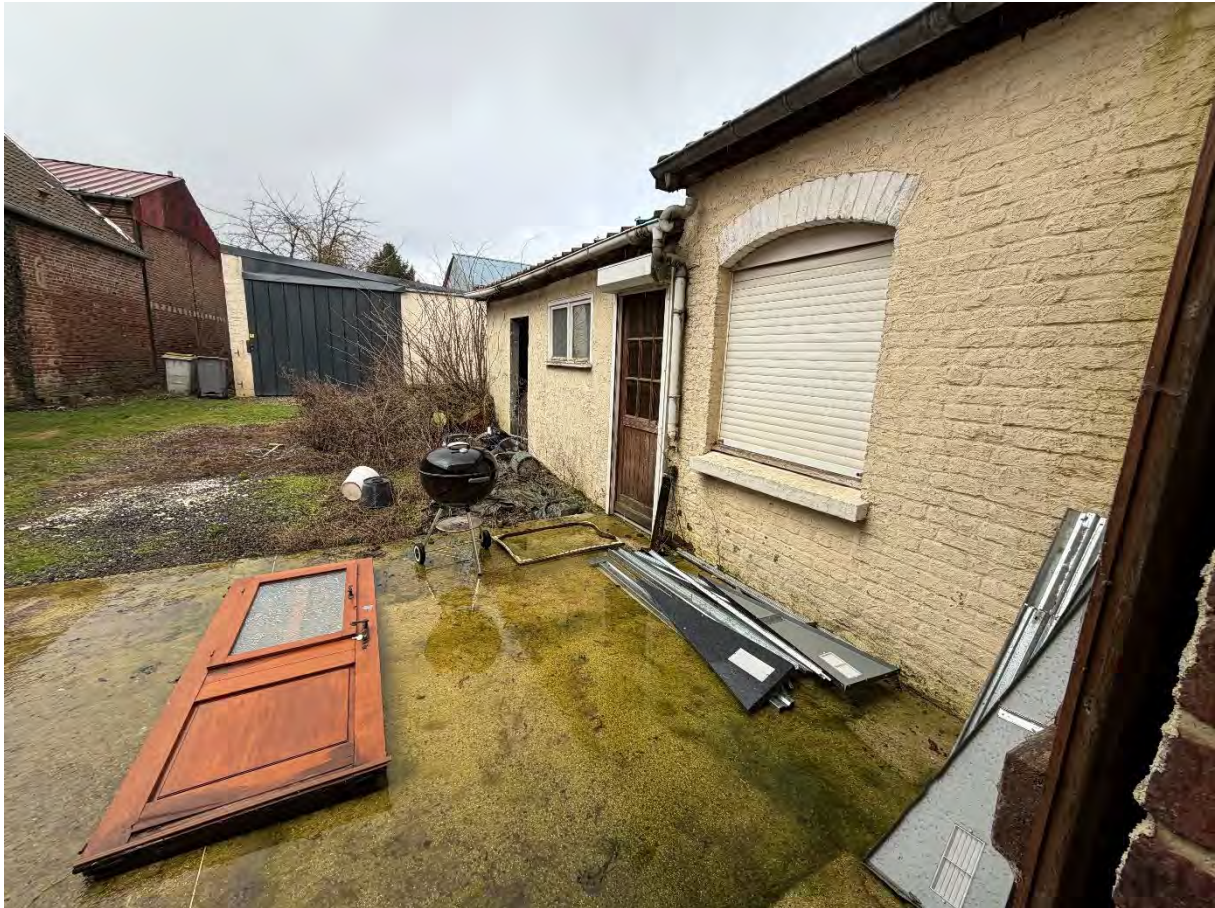
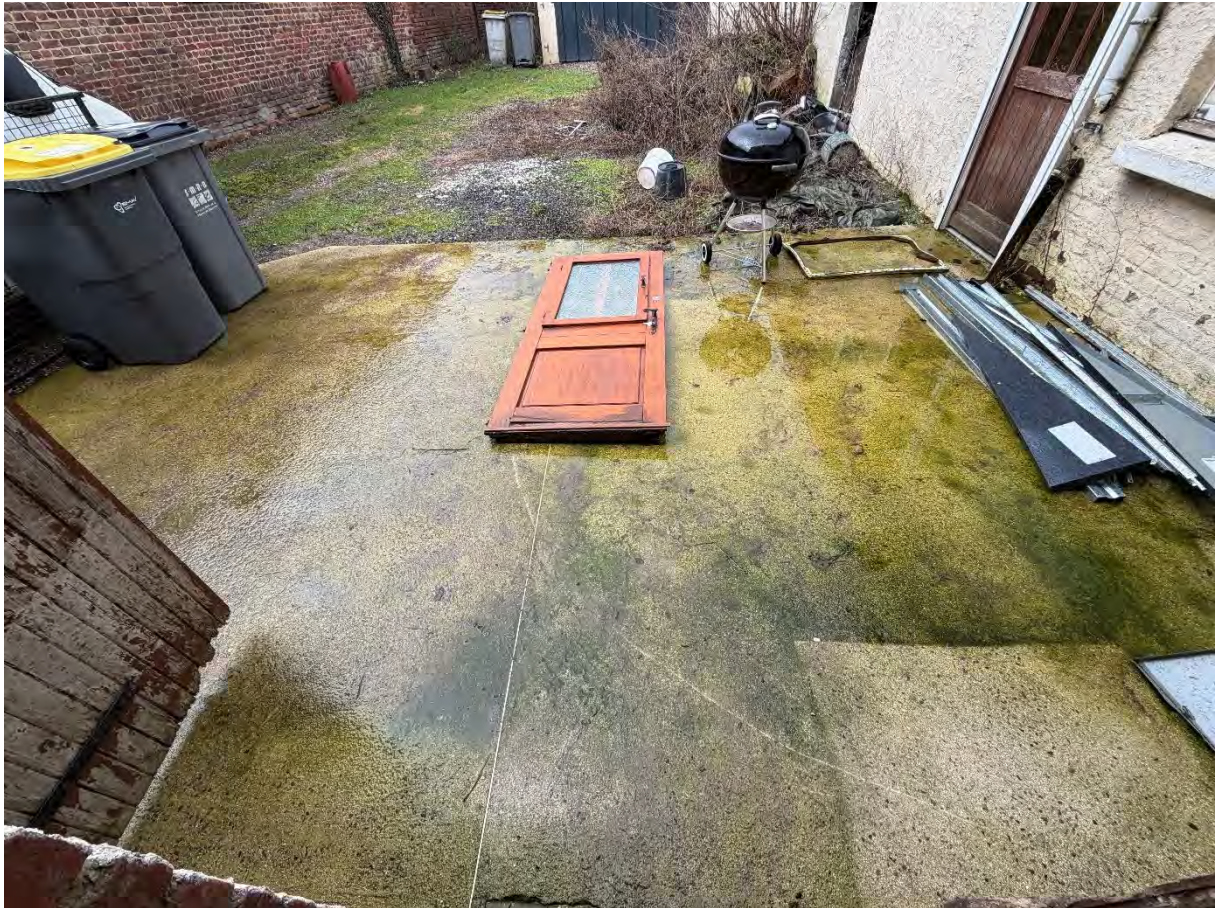
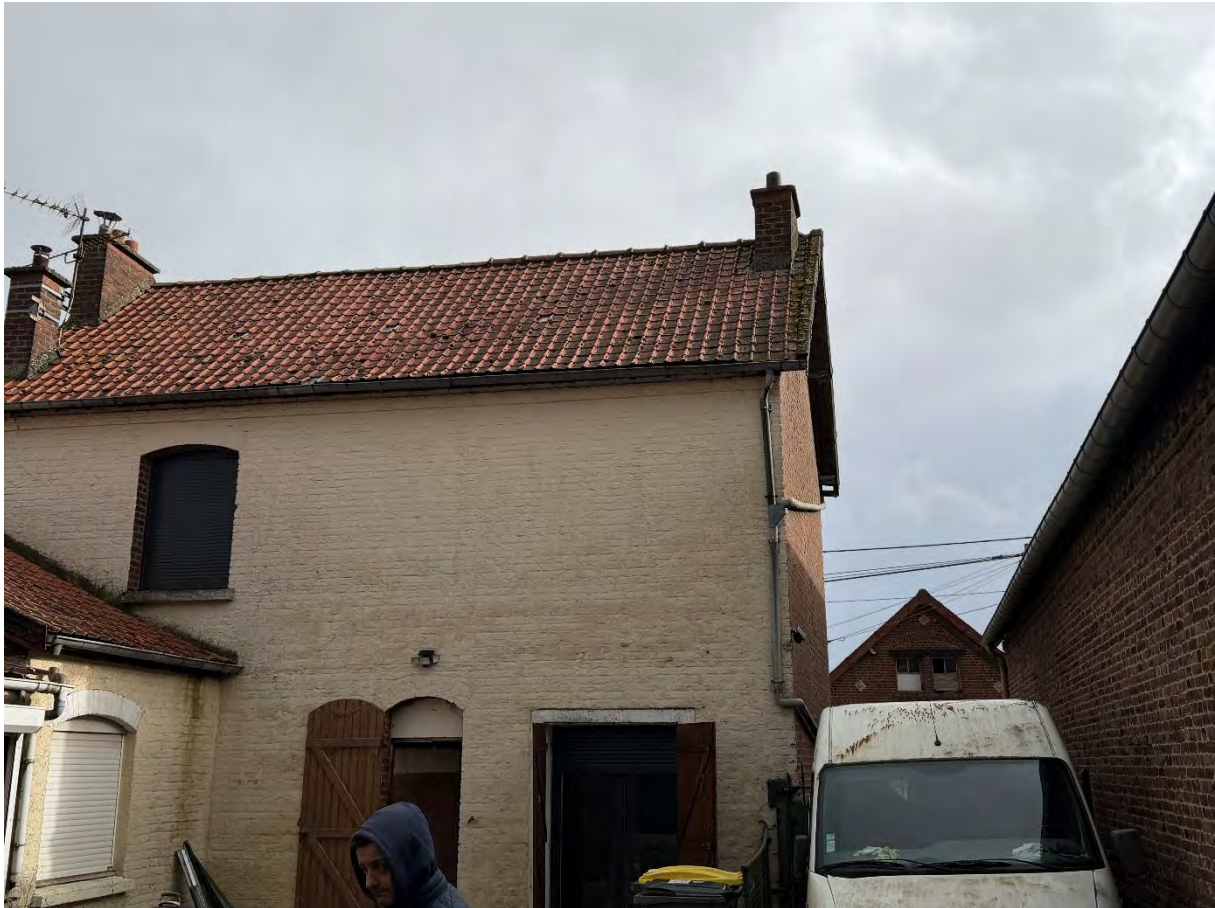
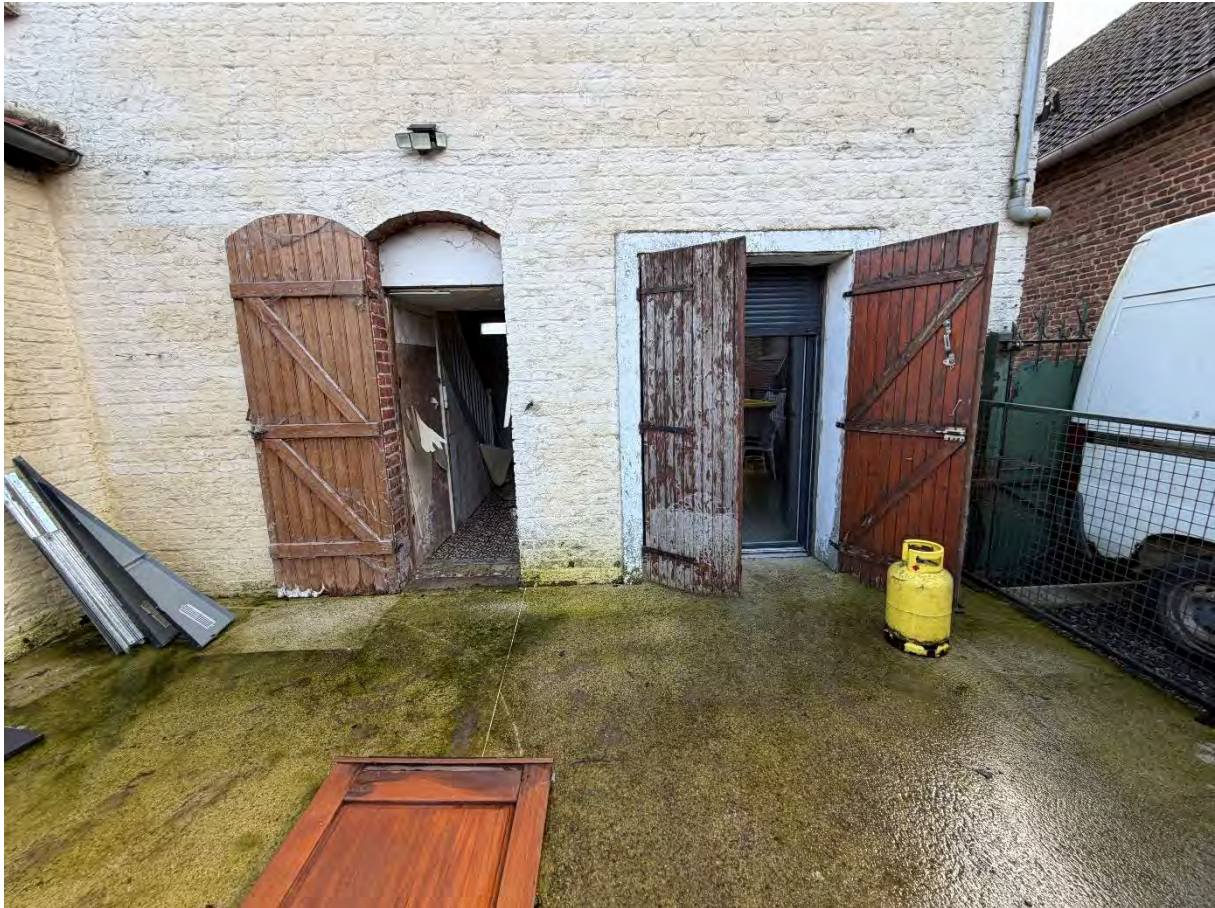
## **EXTERIEUR**

Une terrasse en béton, verdie.

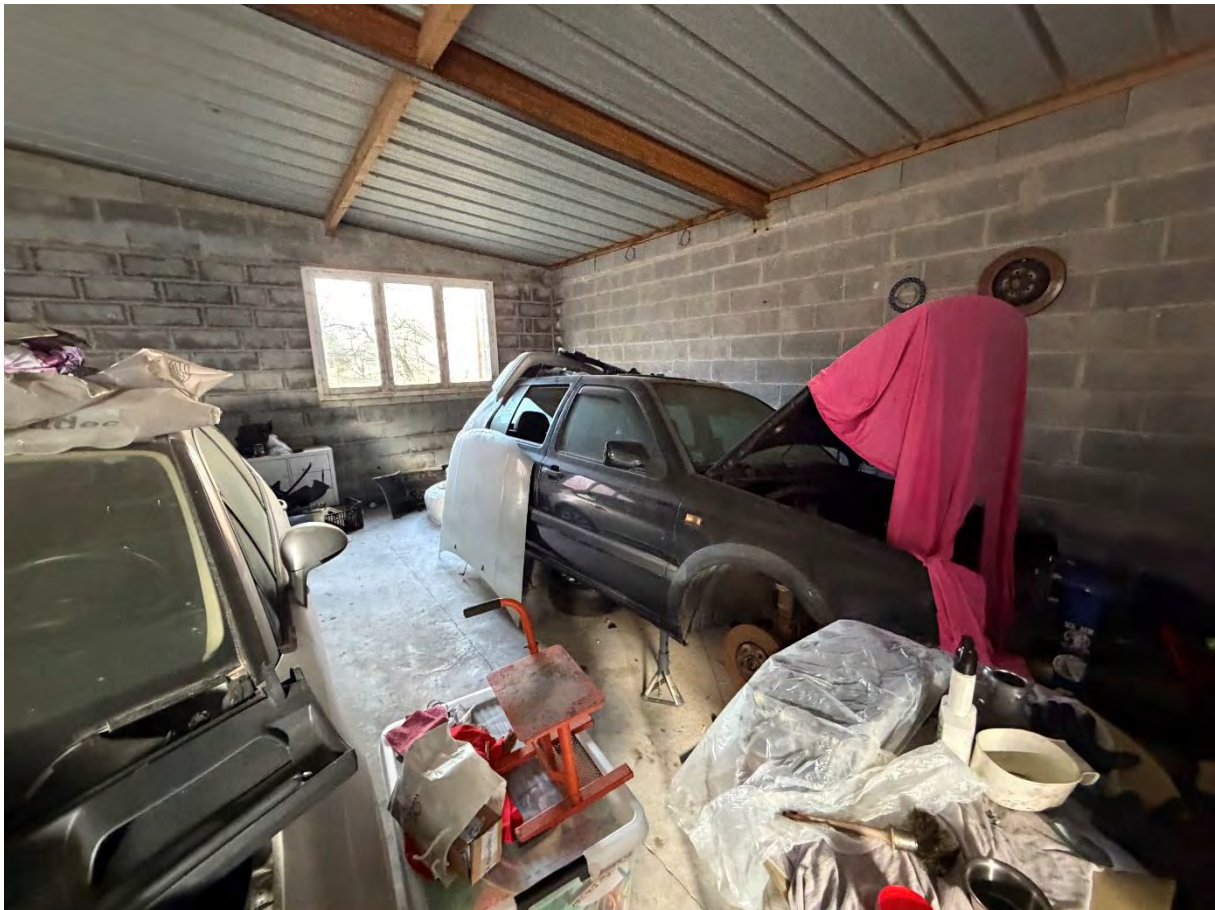
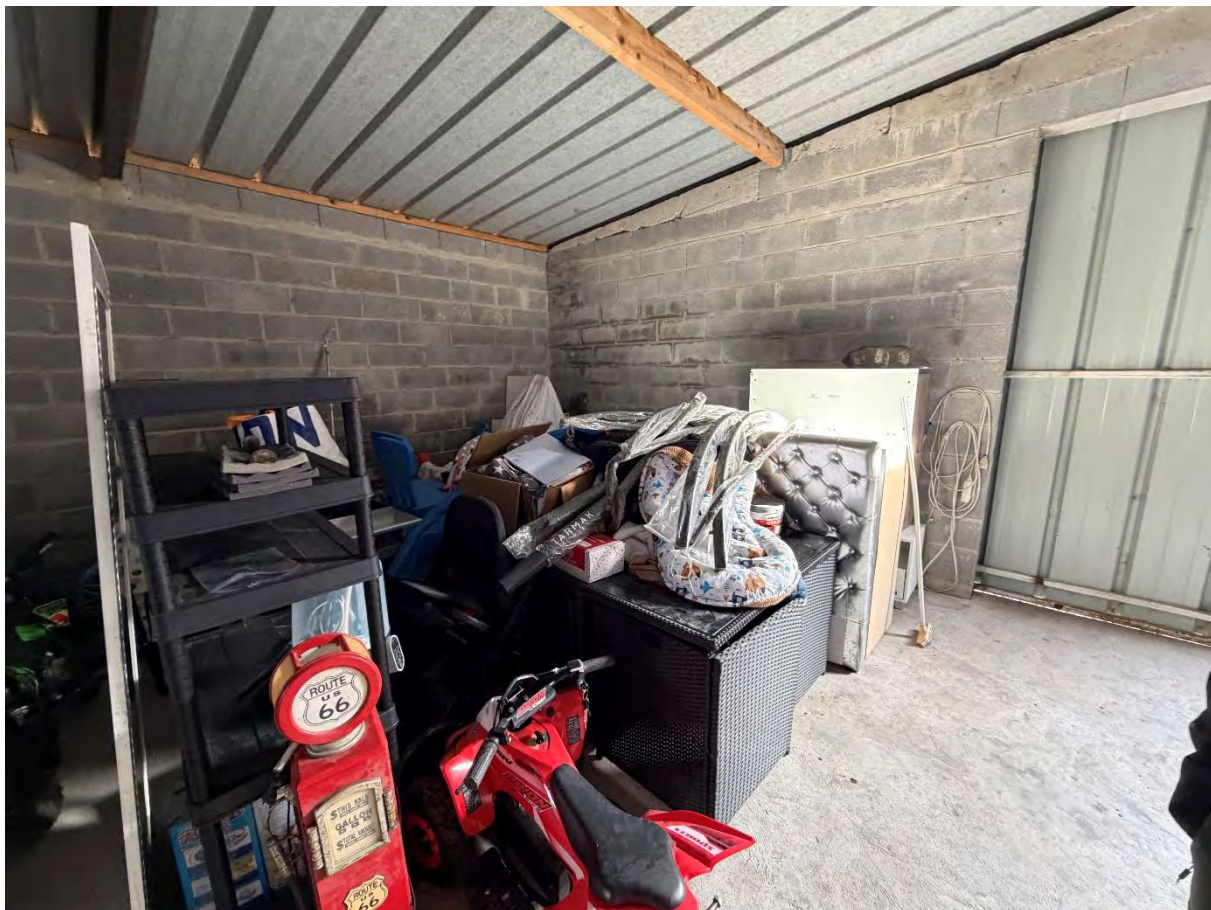
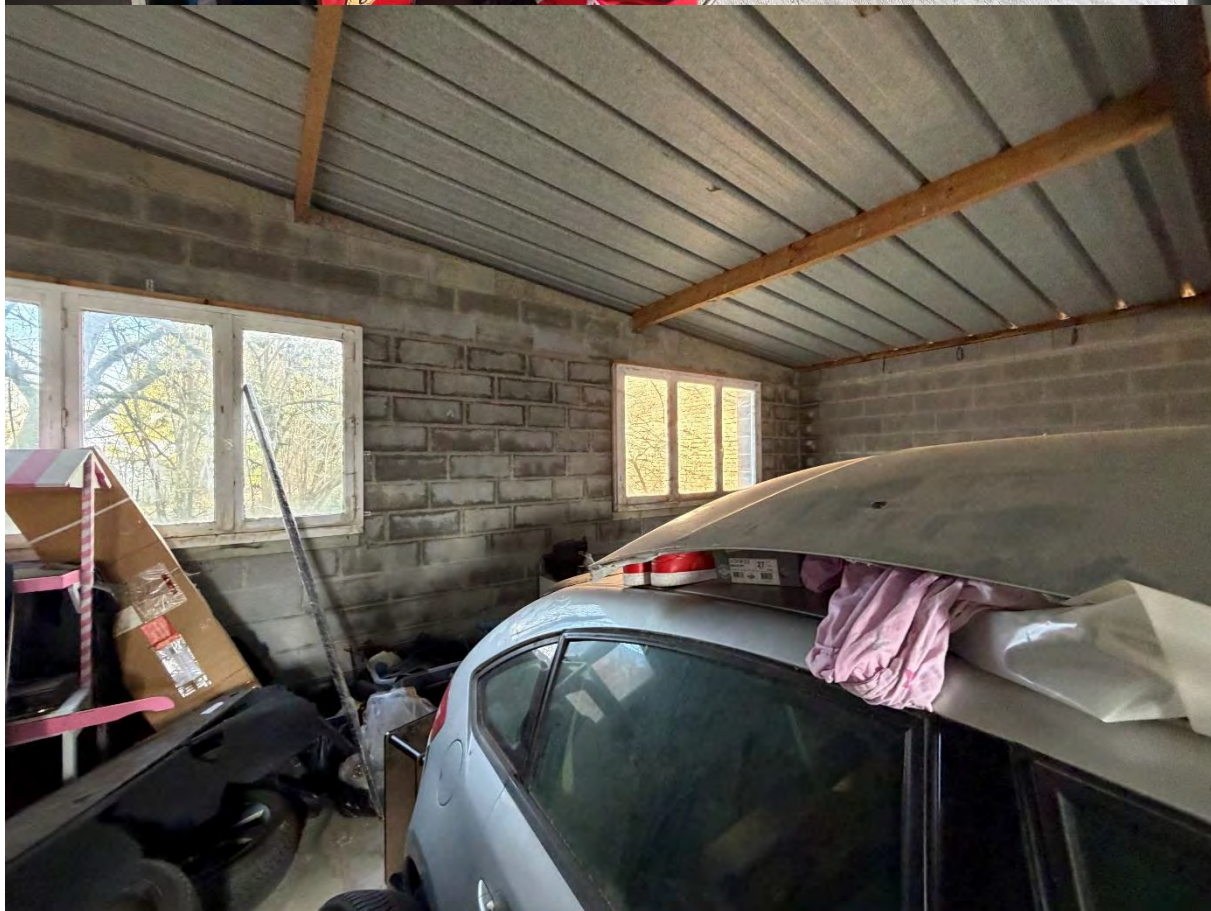
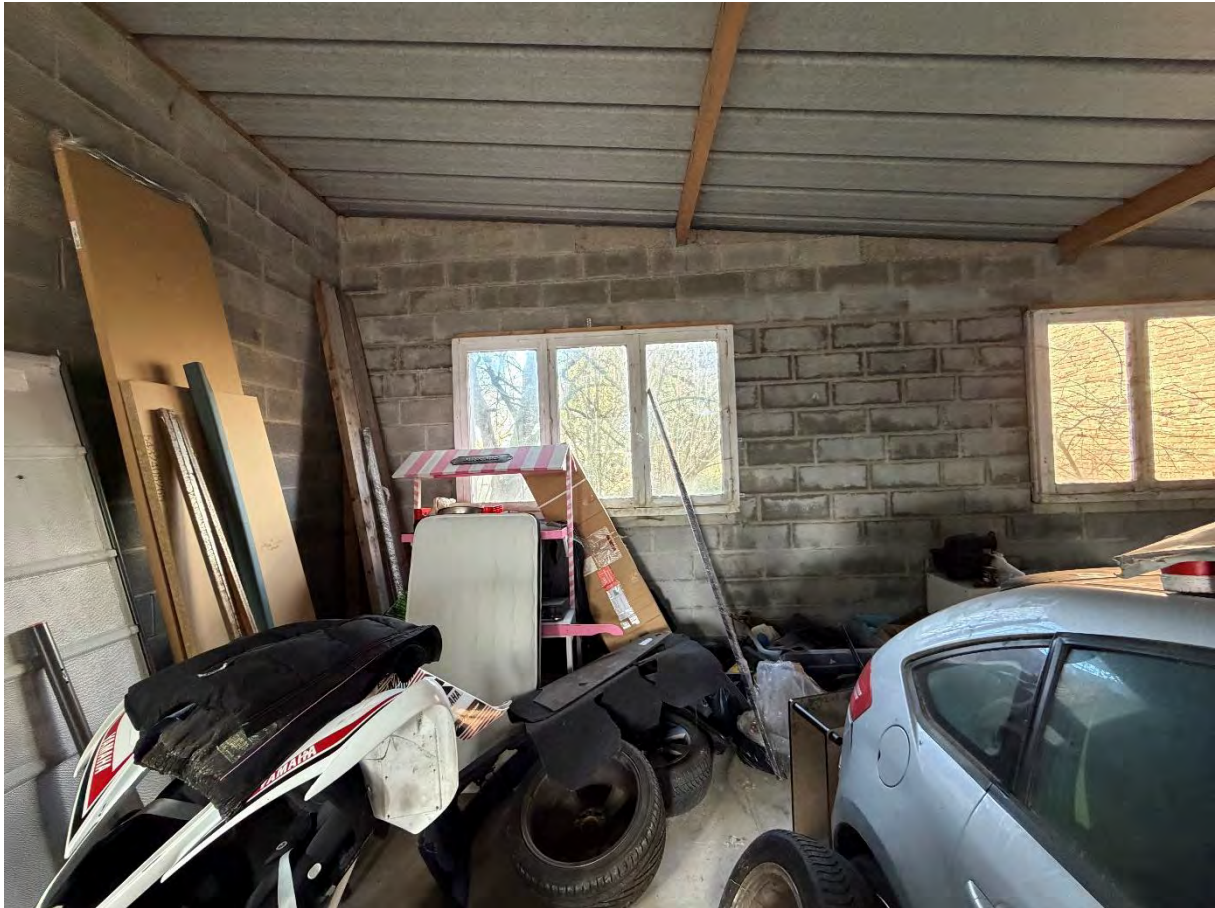
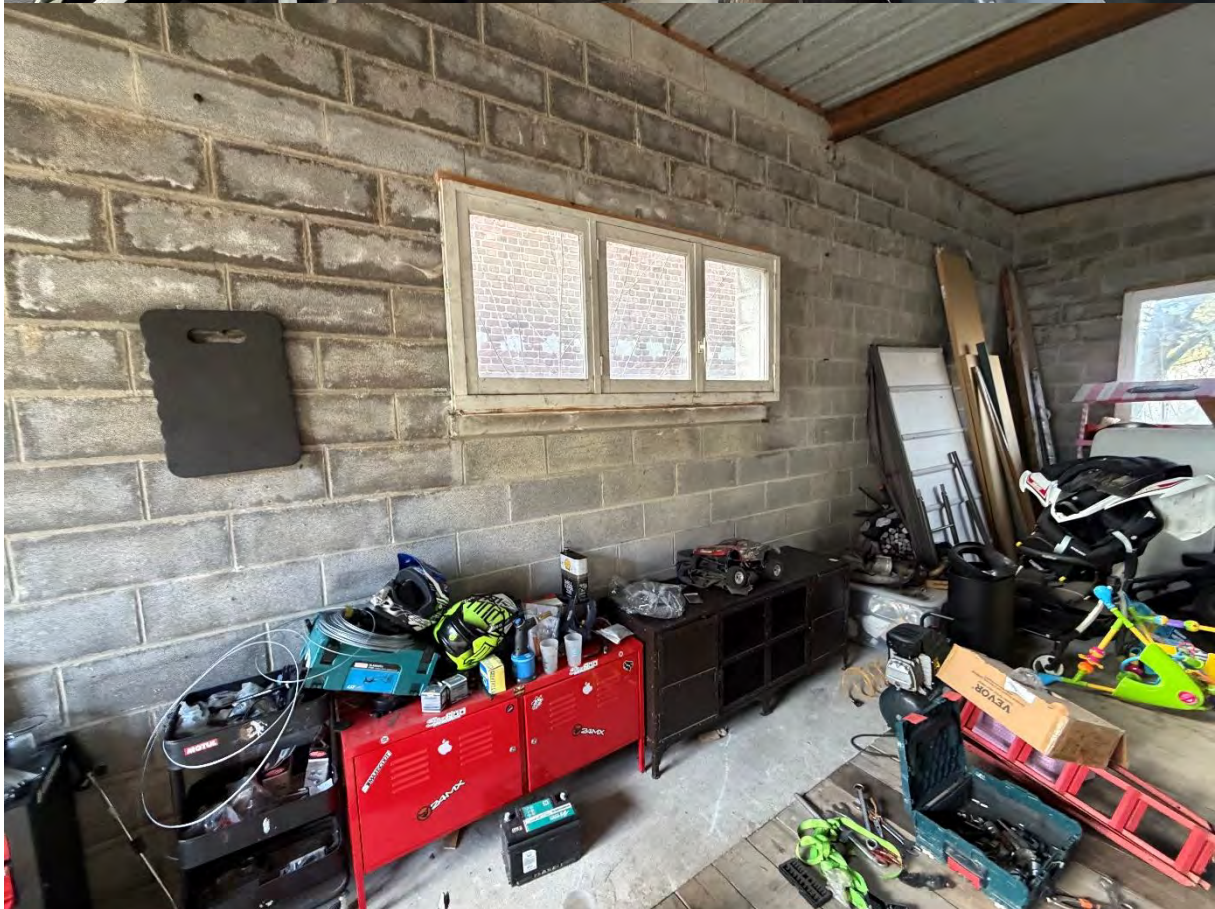
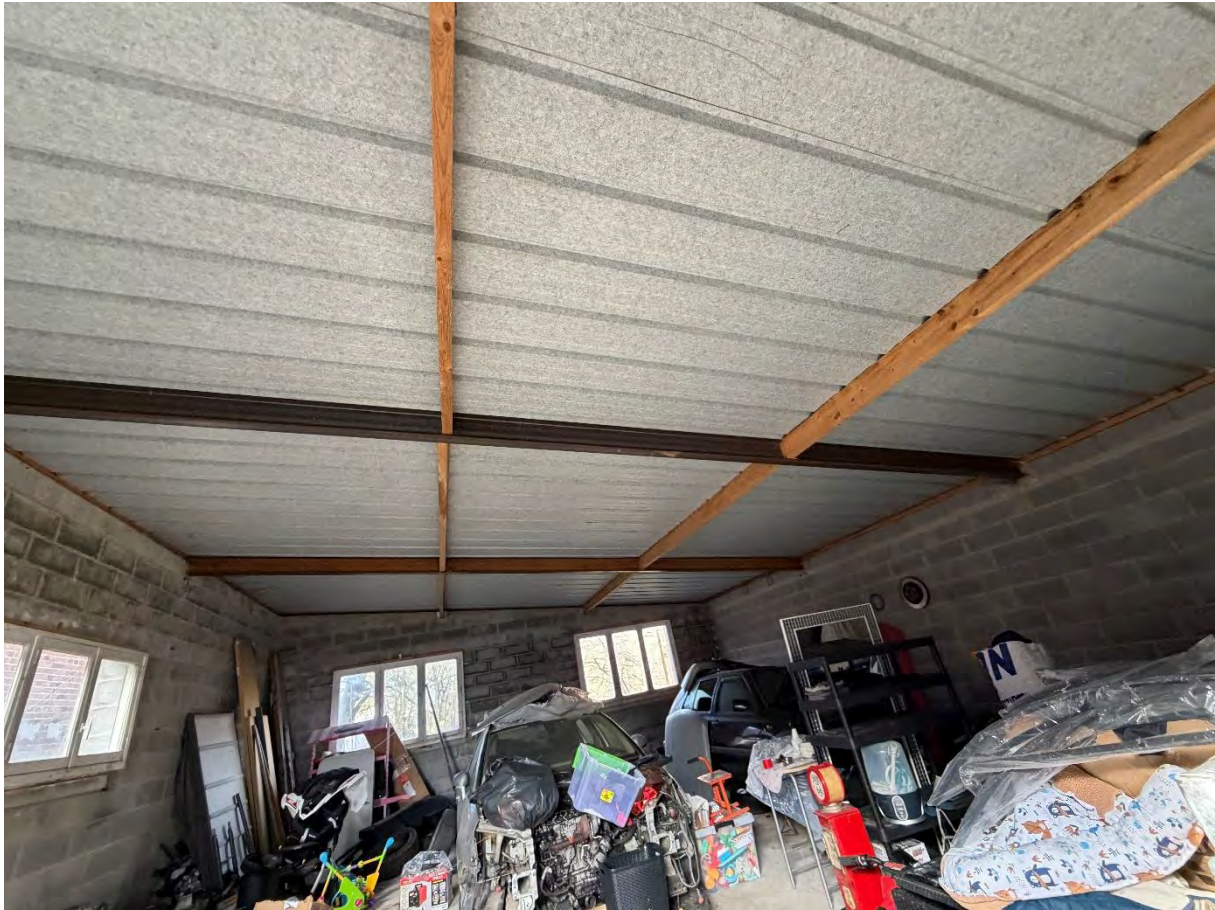
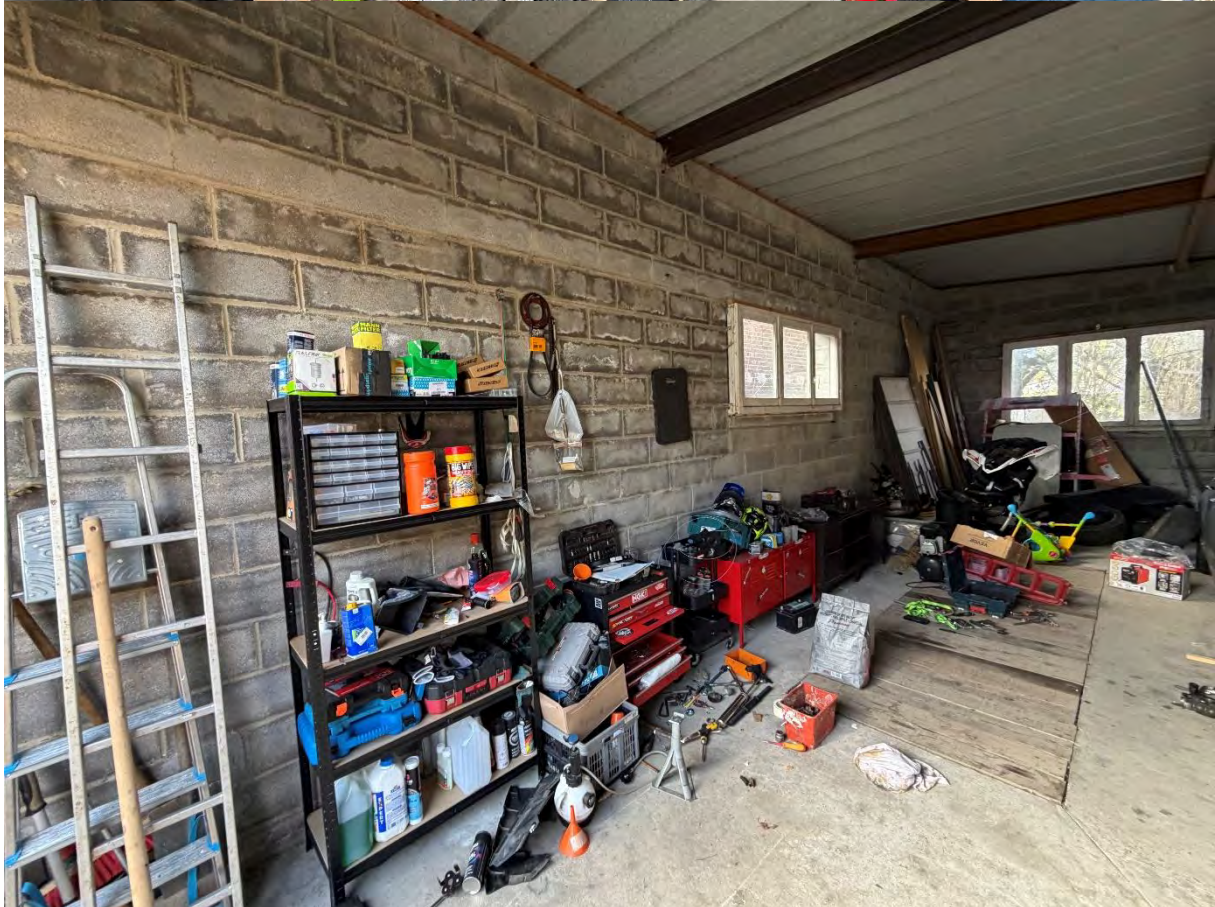
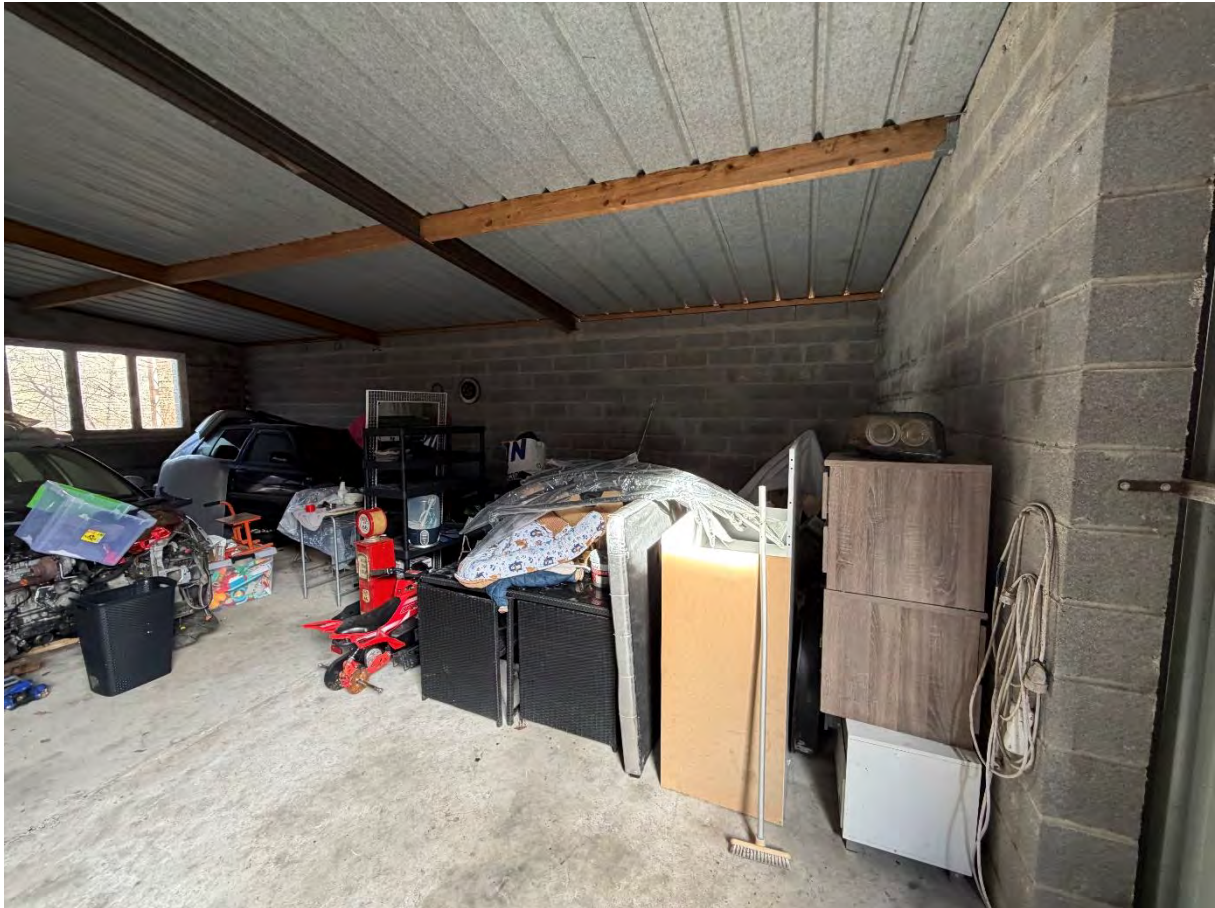
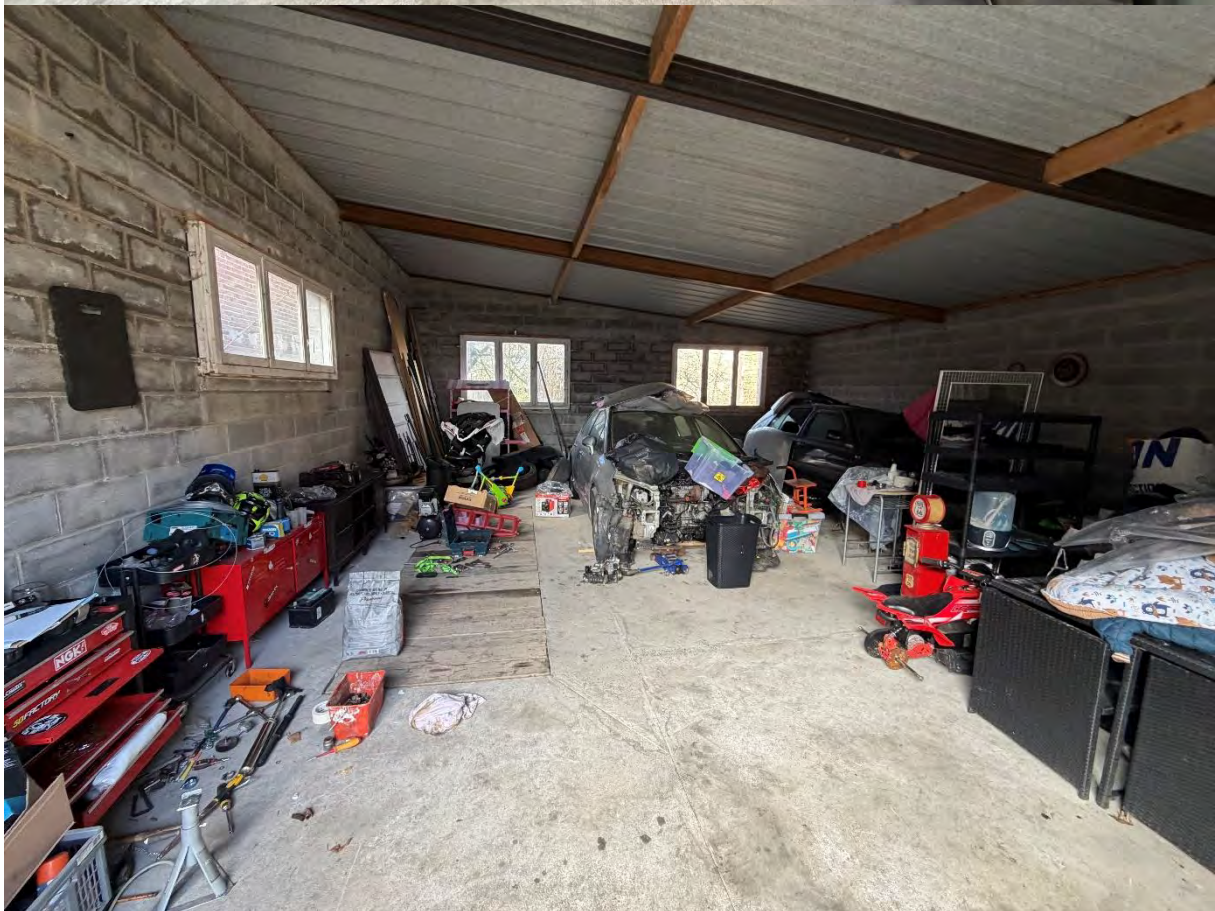
## **GARAGE**

Un grand garage en parpaings.

Accès par une grande porte métallique.

Le sol est constitué d'une dalle en béton à l'état brut.

Les murs sont en parpaings.

Le toit est recouvert de tôles récentes.

Poutres apparentes.

Trois châssis-fenêtres en bois, trois ouvrants, anciens.

Absence de volet.
