# DOSSIER DE DIAGNOSTICS TECHNIQUES

**Référence : 141638 EXEACTE**

| <b>Bien :</b> | <b>Maison individuelle</b> |
| <b>Adresse :</b> | <b>23 rue Jeanne Bouchet<br/>59124 ESCAUDAIN</b> |

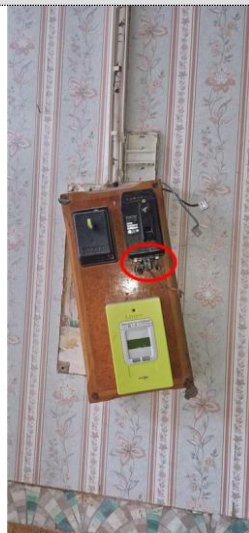
### Point de contrôle N° B.7.3 a)

Description : L'ENVELOPPE d'au moins un matériel est manquante ou détériorée.

Observation(s) Capot de protection sous le disjoncteur de branchement absent

Localisation : Entrée

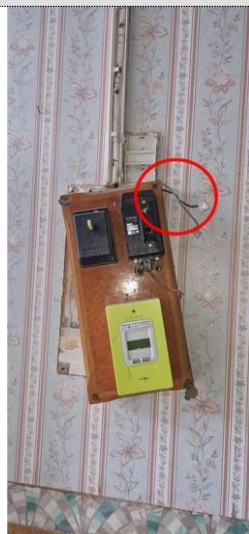
### Point de contrôle N° B.7.3 c2)

Description : Au moins un CONDUCTEUR nu et/ou au moins une partie accessible est alimenté sous une tension > 25 V a.c. ou > 60 V d.c. ou est alimenté par une source autre que TBTS.

Observation(s) Conducteurs nus accessibles
