## **PROCES VERBAL DE DESCRIPTION**

Certifie m'être transporté ce jour au 93 Rue d'Inkermann à (59100) ROUBAIX à l'effet de procéder à la description exacte et détaillée du bien immobilier s'y trouvant figurant à la matrice cadastrale de la Commune de Roubaix sous la référence section KS n°241 ;

Cet immeuble fait l'objet d'un arrêté de péril n°2023 A 1039 en date du 25 Avril 2023. Cet arrêté est annexé au présent procès-verbal de description.

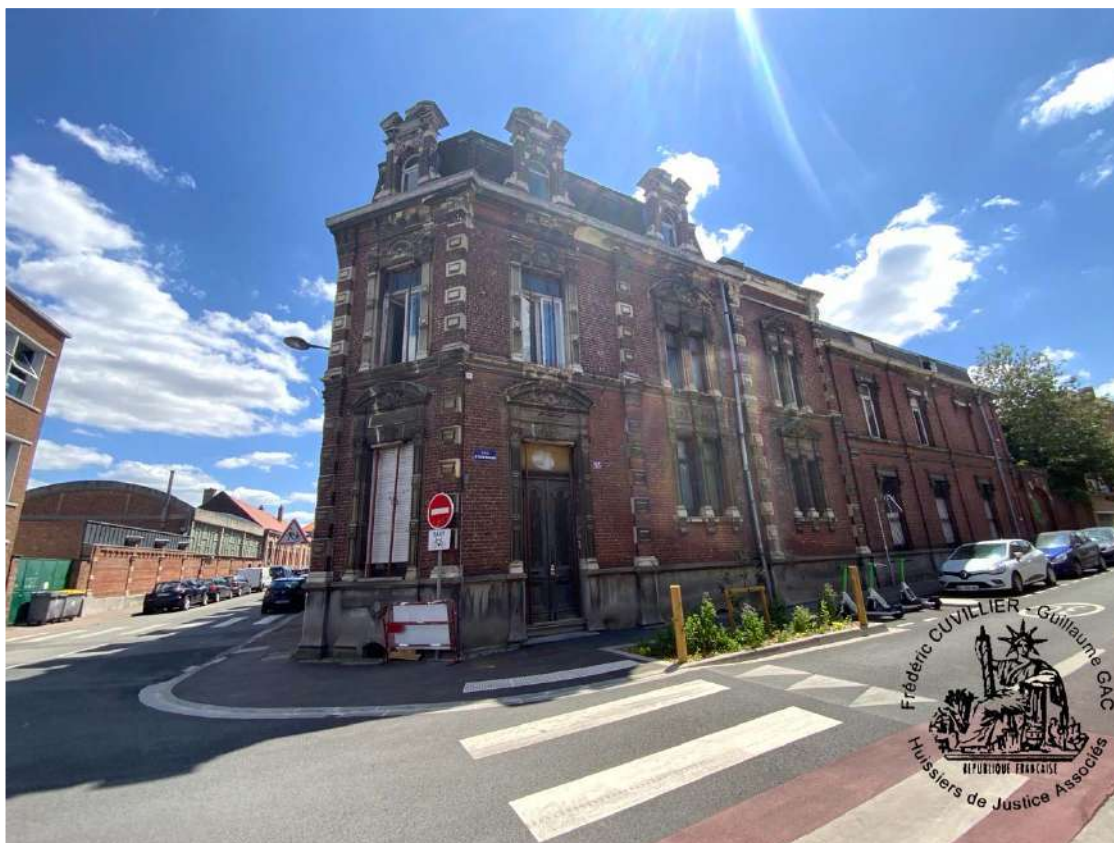
## PHOTOGRAPHIES DE LA RUE

L'immeuble est situé à l'angle des rues d'Inkermann et de l'Industrie. Je relève la présence de plusieurs poteaux de soutènement au niveau de la porte d'entrée et de certaines fenêtres.

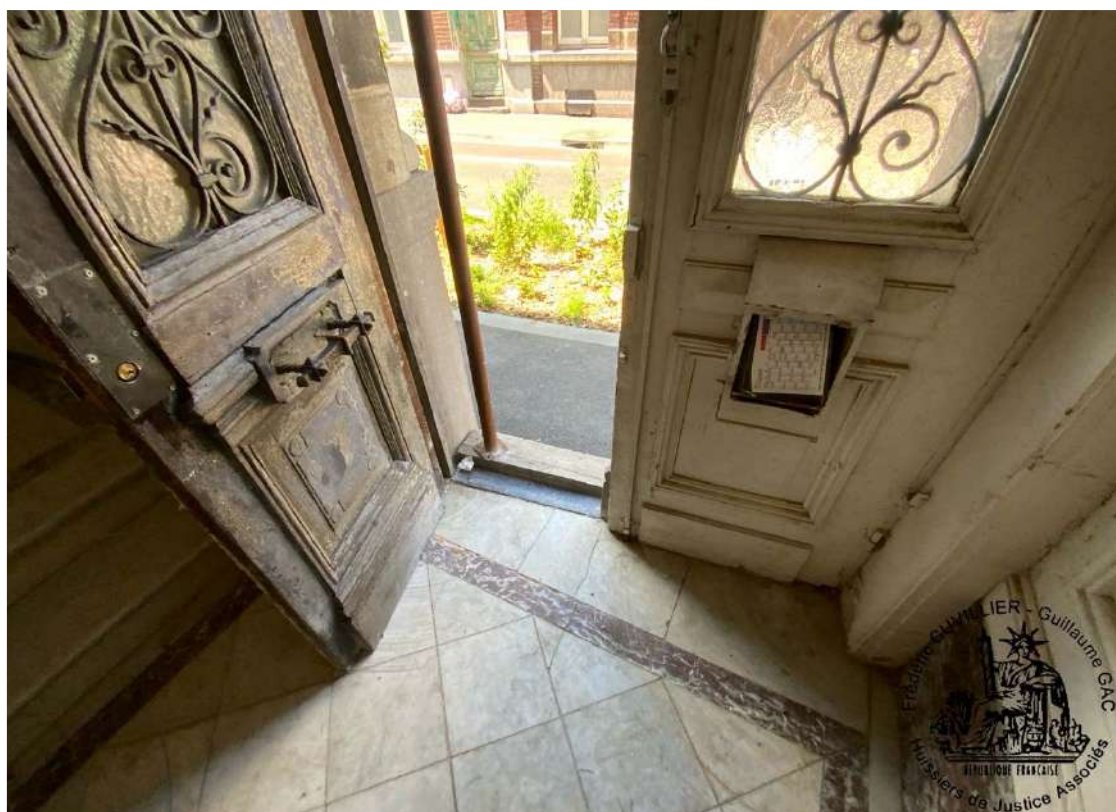
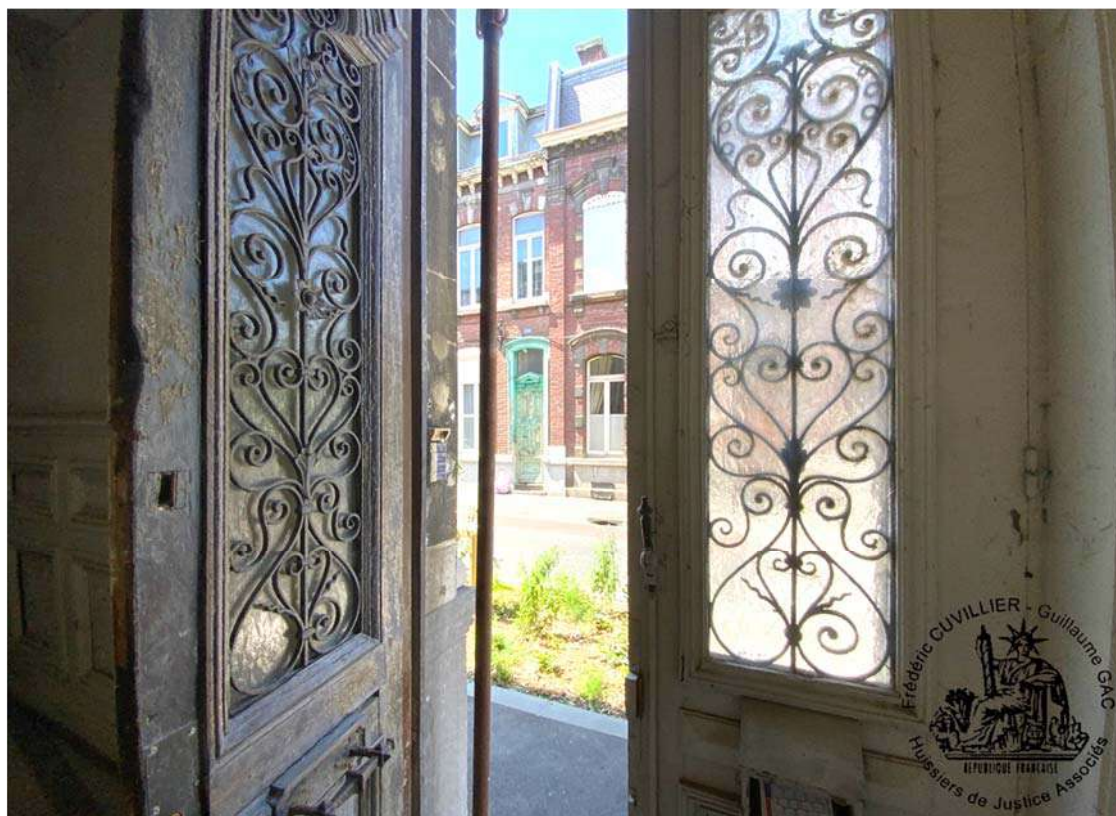
## **ENTRÉE**

Par une double porte en bois, j'accède à l'entrée. Le plafond est usagé et percé.

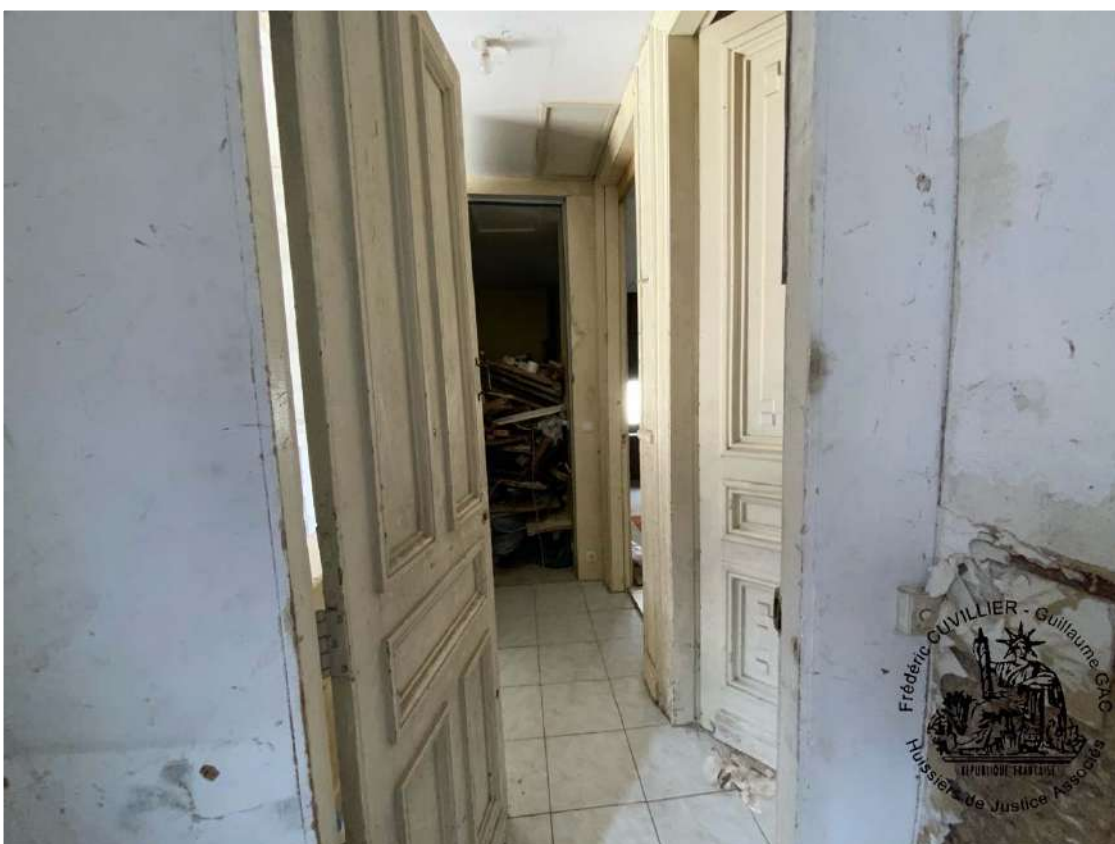
## DÉGAGEMENT 1

J'emprunte le dégagement n°1.

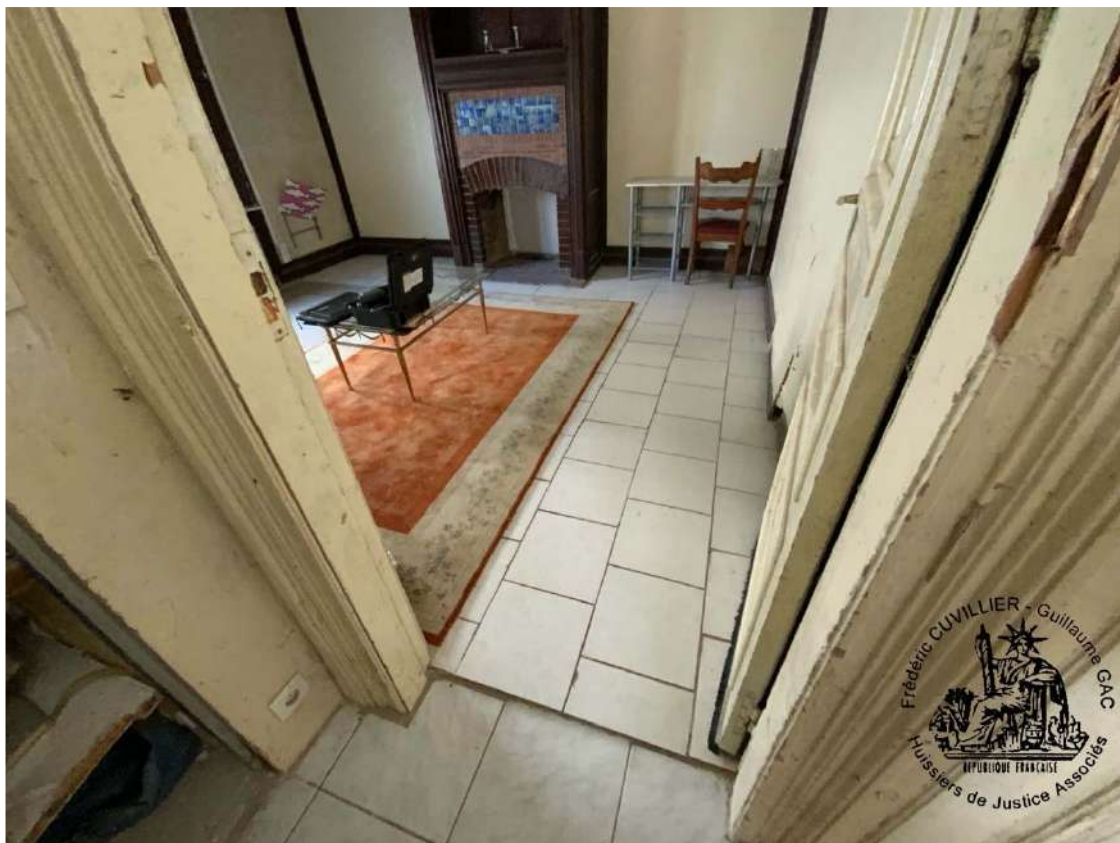
## LOCAL 2

J'accède ensuite au local n°2 mitoyen 1 par une porte en bois. Sol sur carrelage. Une fenêtre deux battants côté rue de l'industrie. Une cheminée dont le foyer a été obstrué. Un radiateur.

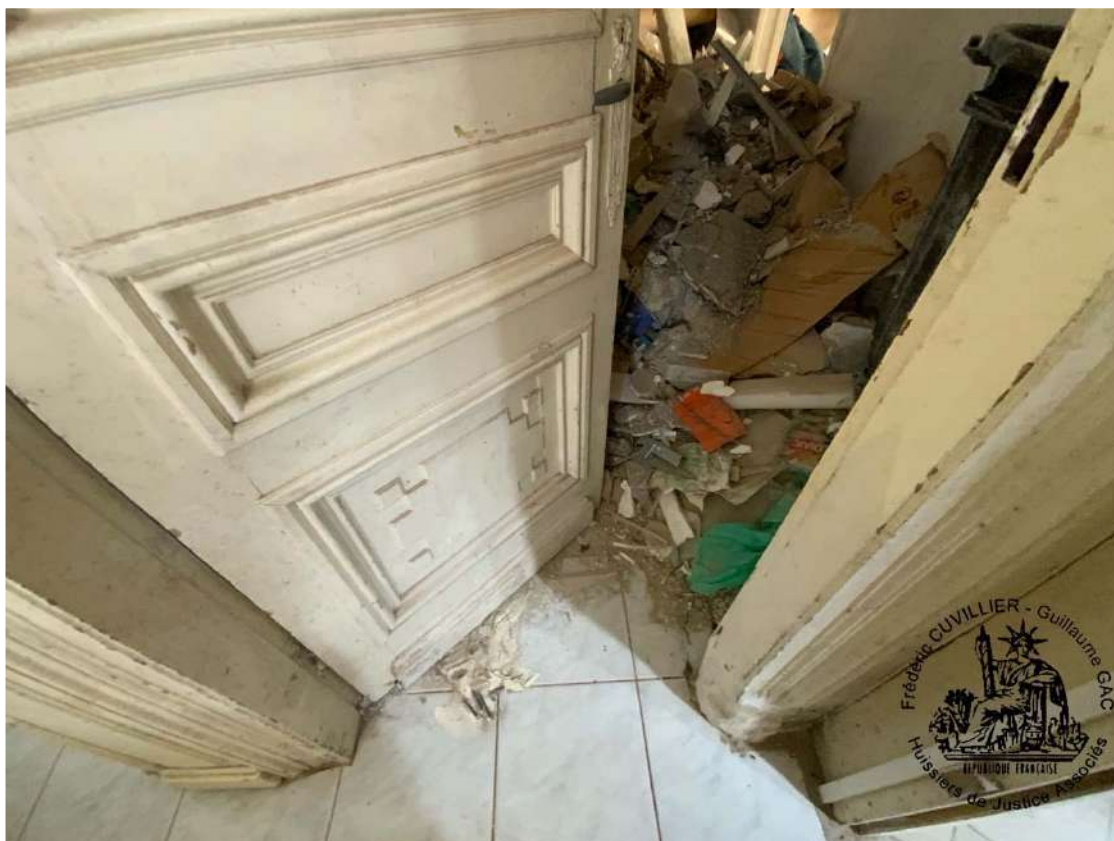
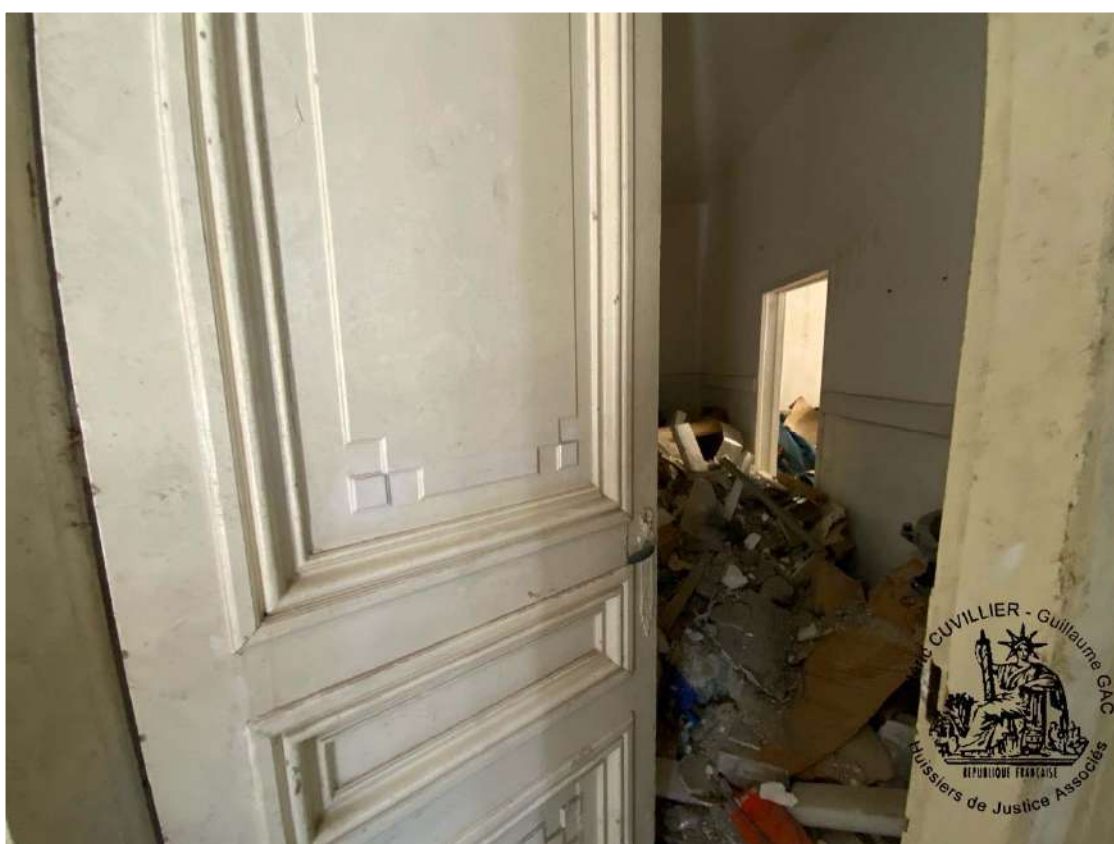
### LOCAL 3

J'accède au local n°3 par une porte en bois. Ce local est encombré : présence de gravats.

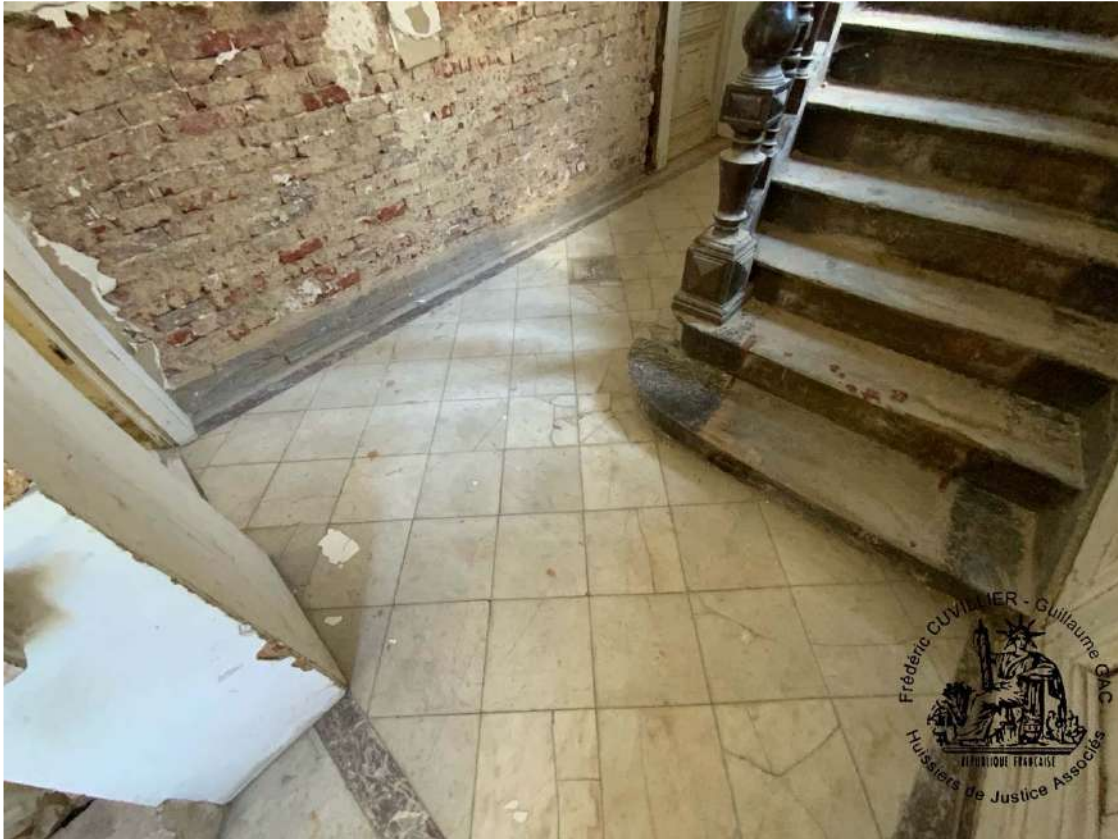
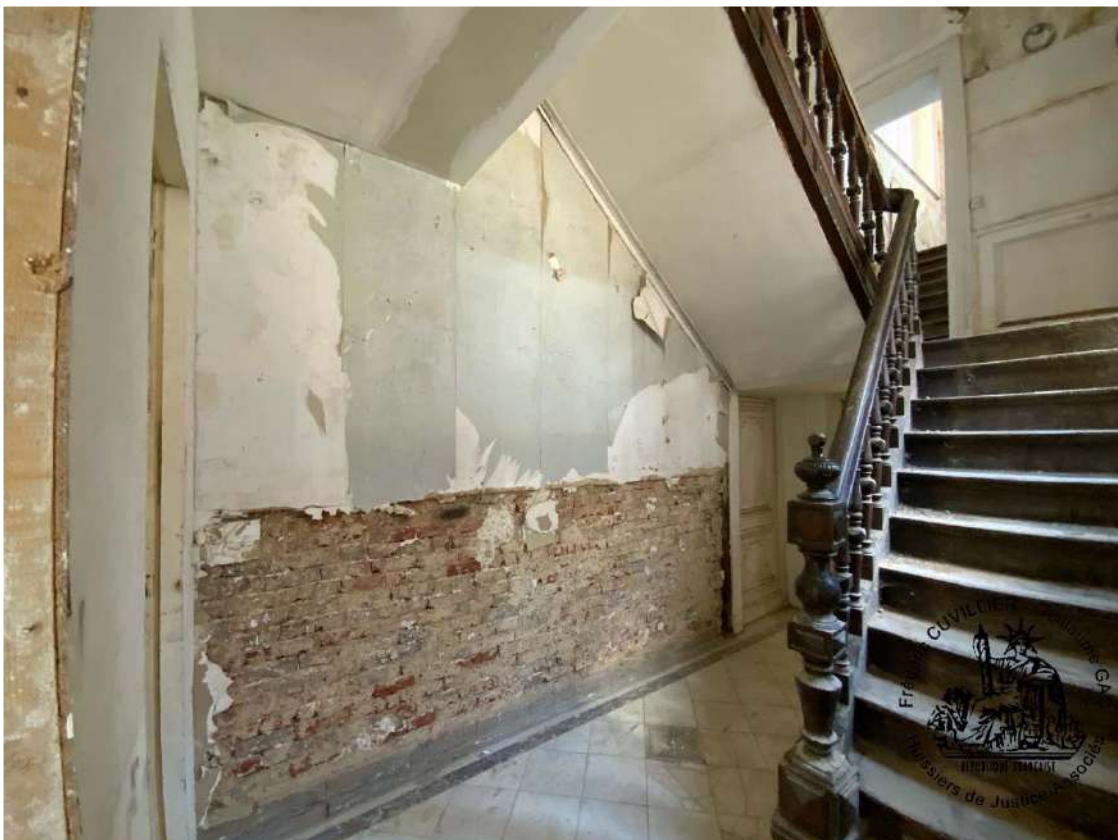
## DÉGAGEMENT 2

J'emprunte ensuite le dégagement °2.

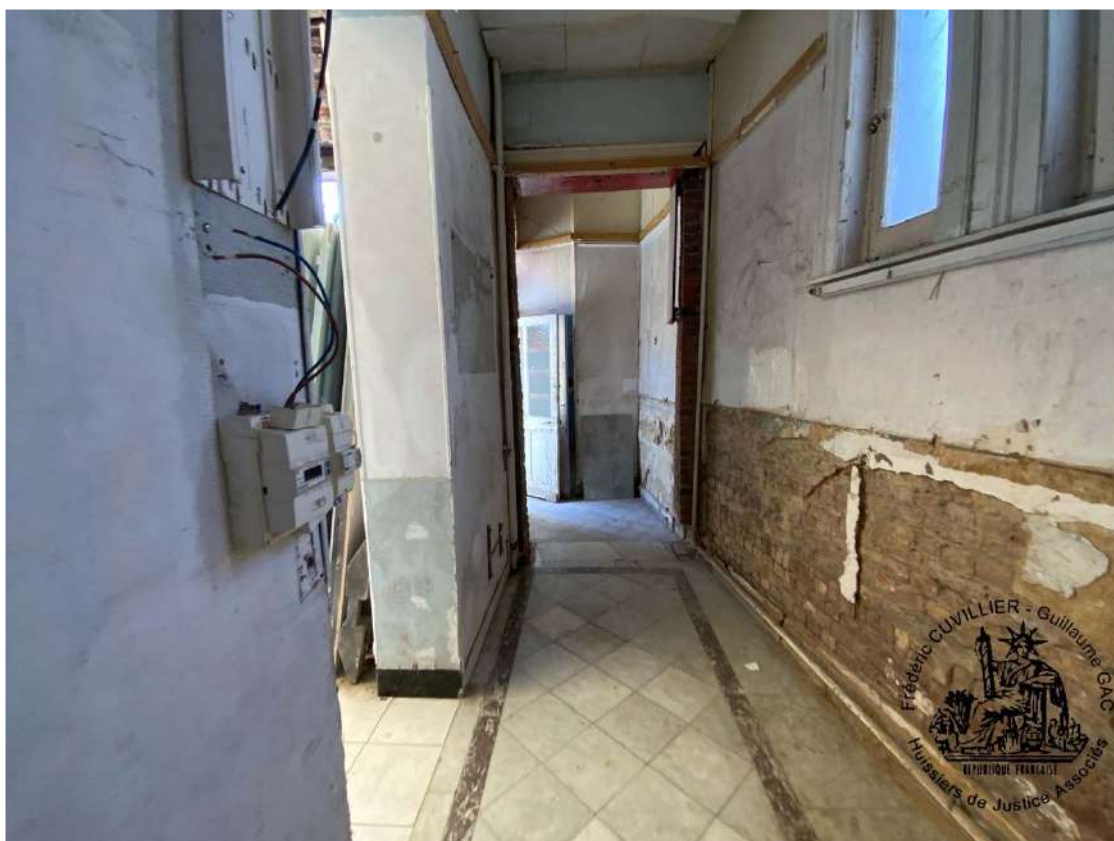
Présence d'un compteur électrique et d'un disjoncteur.

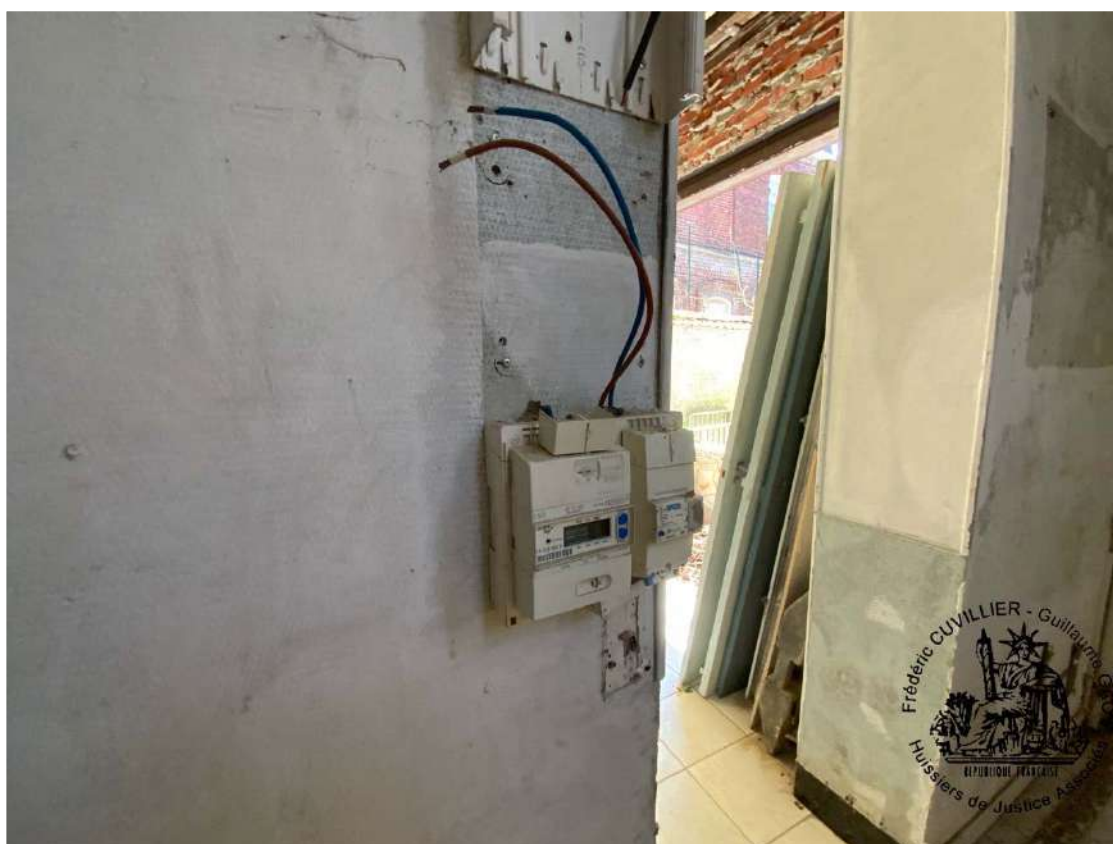
Le plafond est usagé à cet endroit.

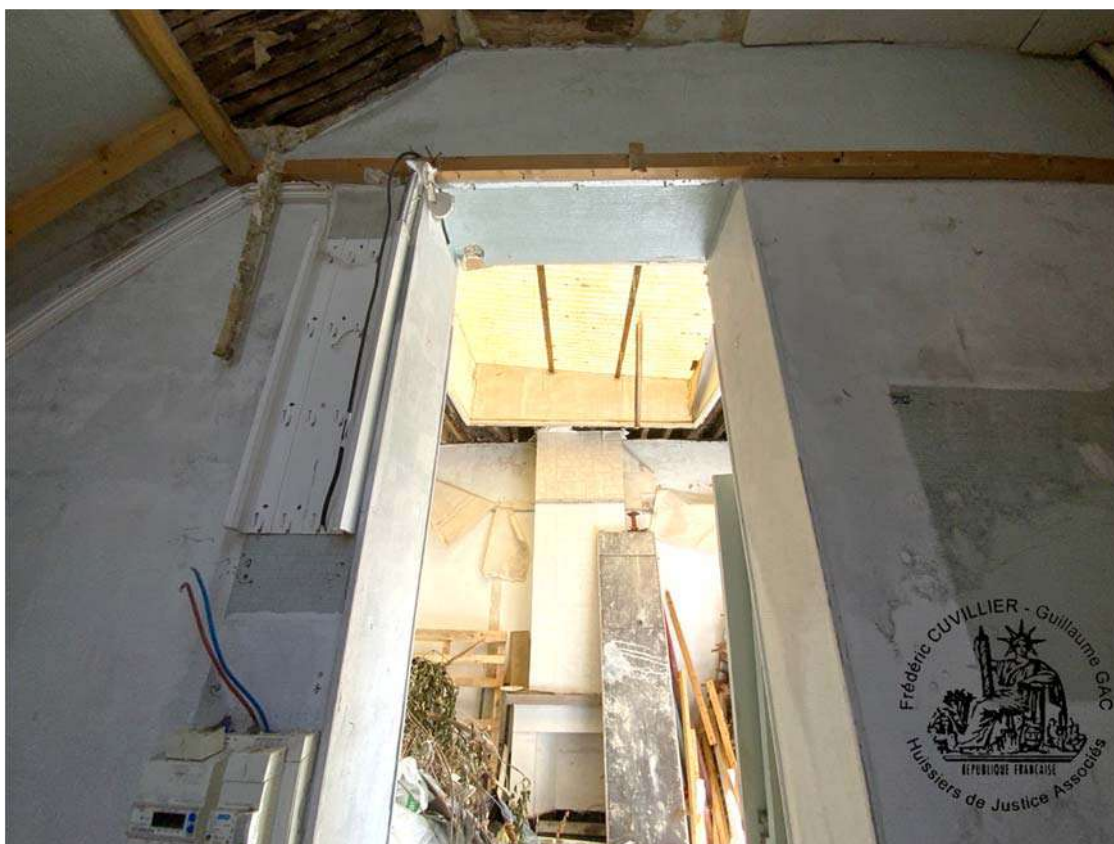
## LOCAL 4

Du dégagement n°2, j'accède par une ouverture libre au local n°4. Local usagé avec au plafond des poutres en bois qui s'affaissent. Présence de gravats et déchets divers. Une partie du mur est absent : le local est à l'air libre.

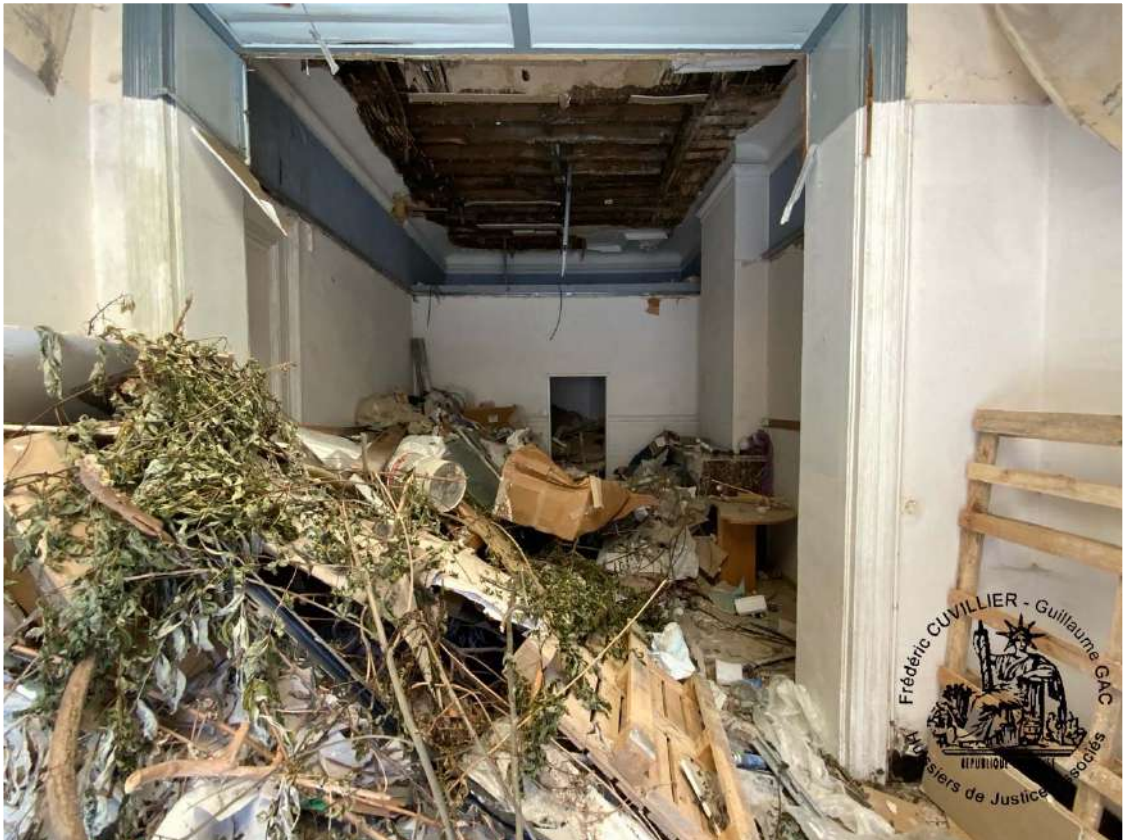
## LOCAL 5

En enfilade, le local n°5. Toujours présence de gravats divers. Ce local n°5 communique avec le local n°3.

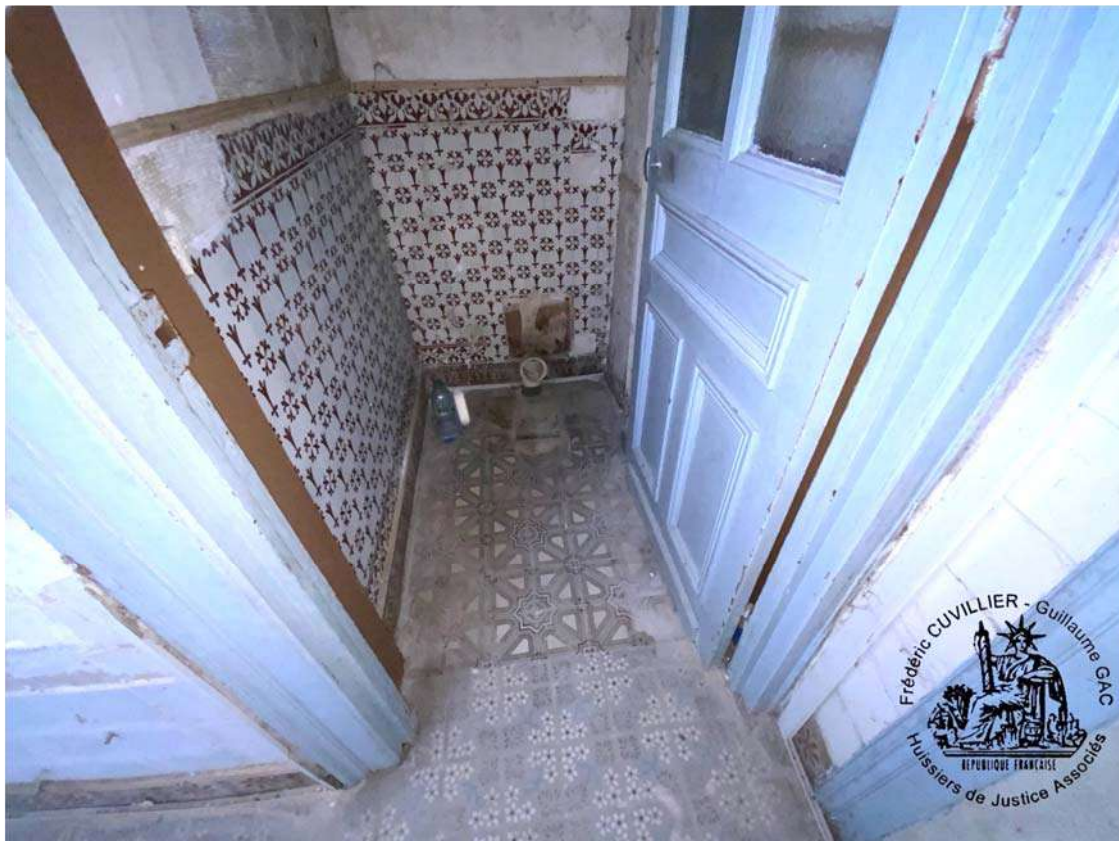
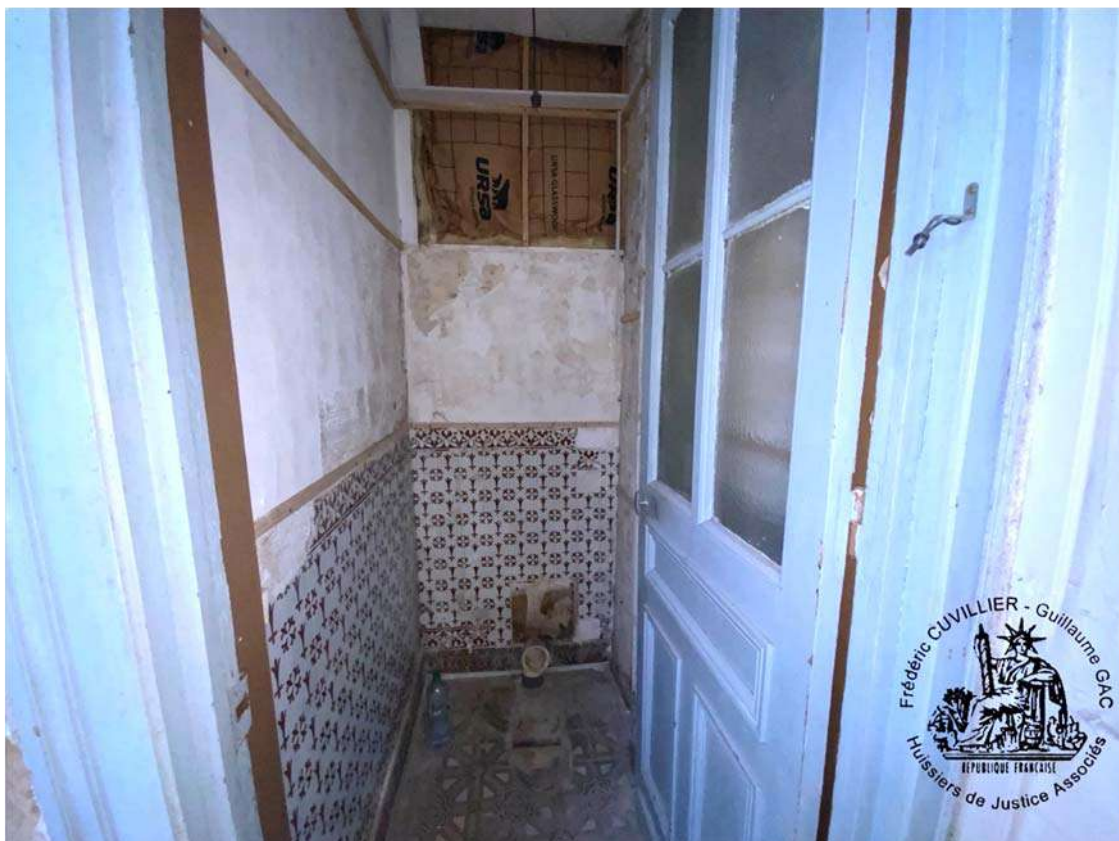
## WC 1

Ce dégagement n°3 mène à la pièce WC n°1. Absence de bloc sanitaire.

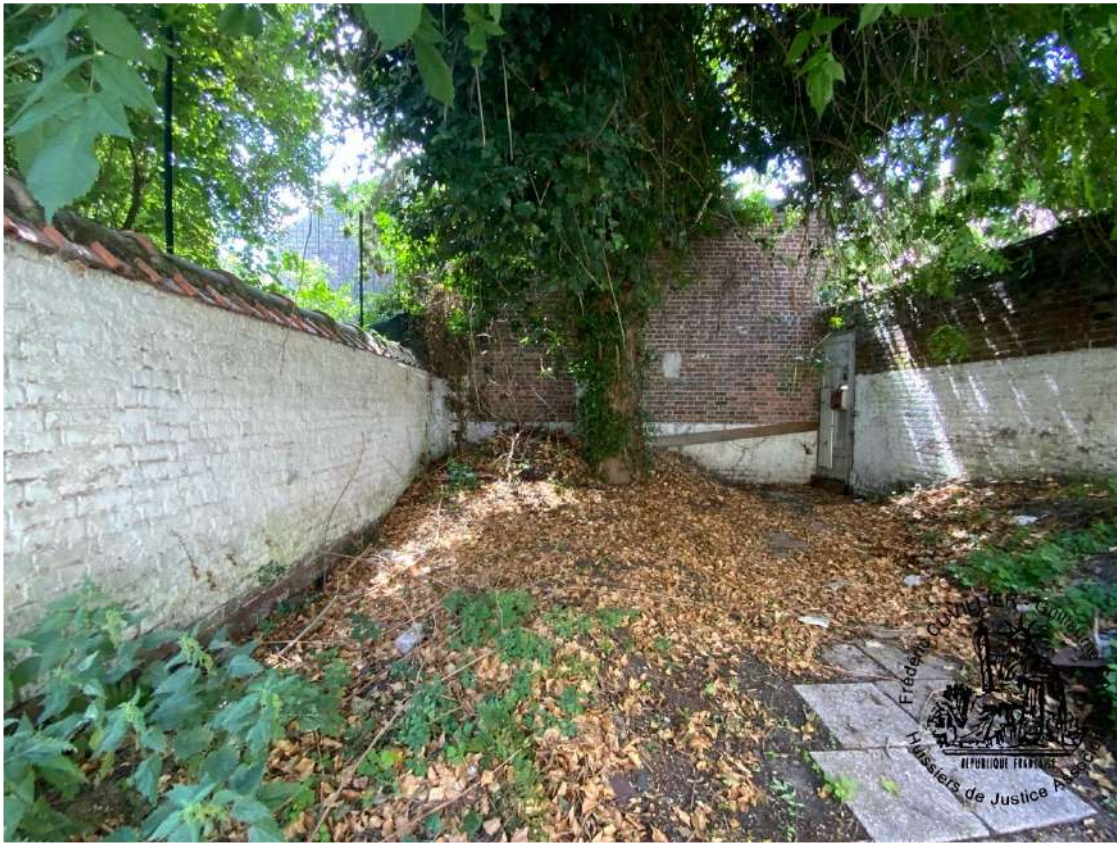
## EXTÉRIEUR

Du dégagement n°2, j'accède ensuite à l'extérieur. Un petit trottoir sur pavage Présence d'un petit jardin. A l'extrémité de celui-ci, une porte d'accès à la rue d'Inkermann.

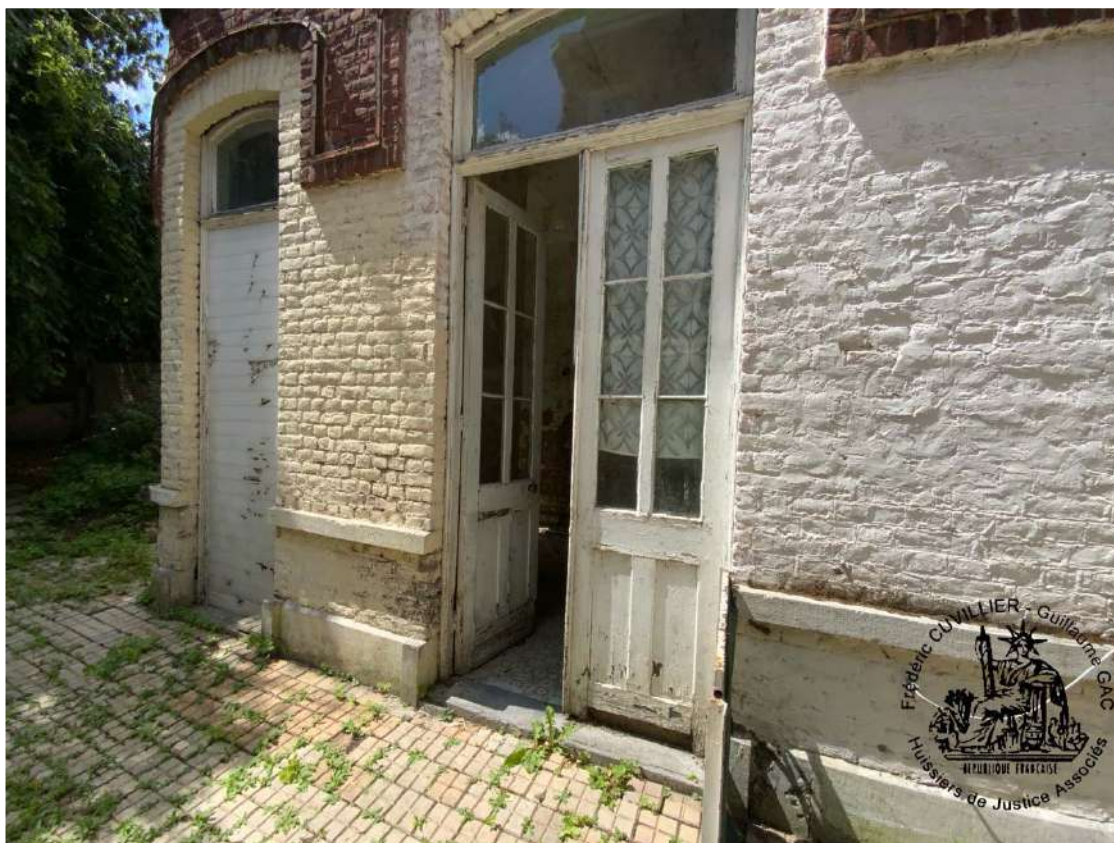
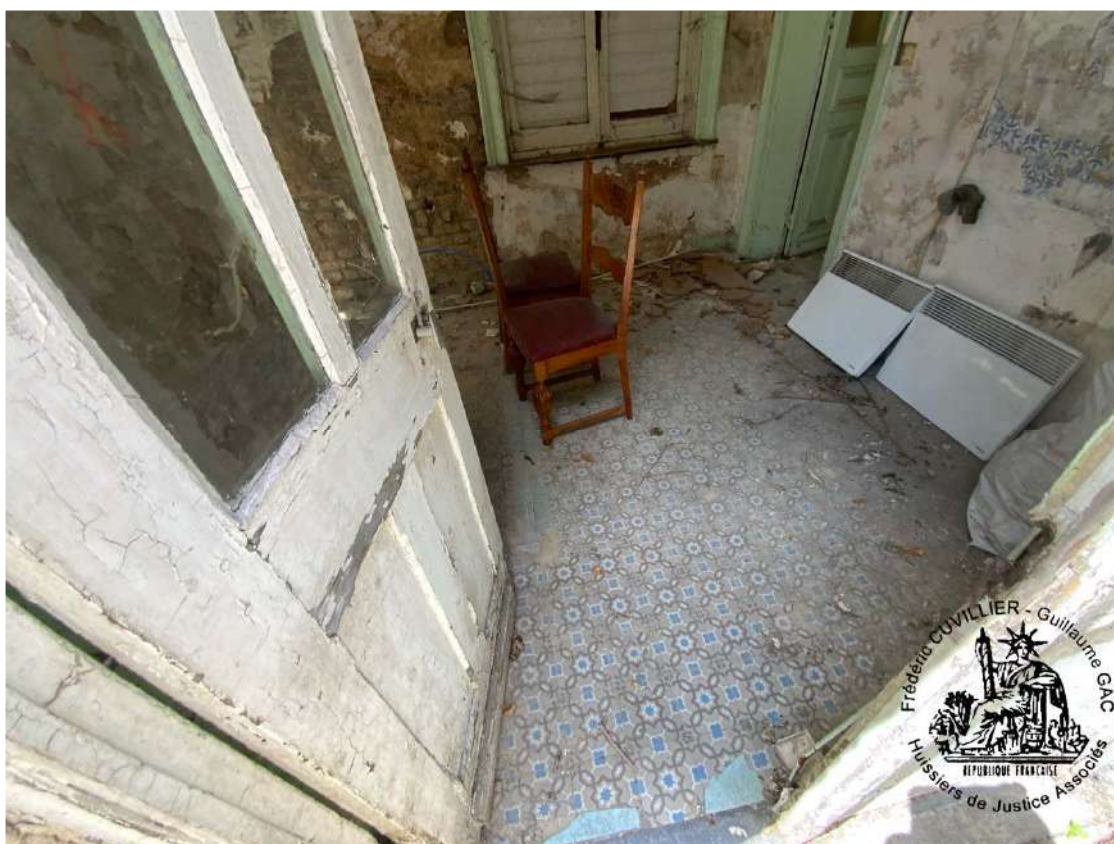
## LOCAL 6

De l'extérieur, j'accède au local n°6. Local usagé.

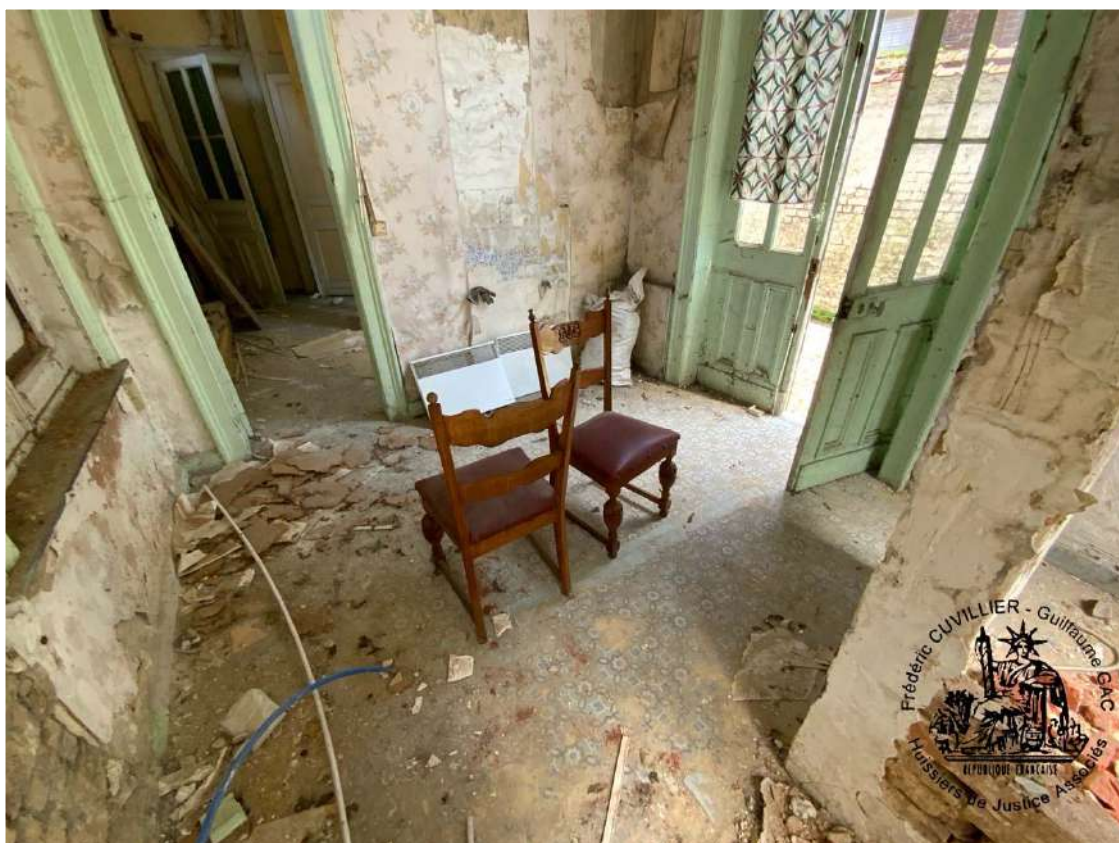
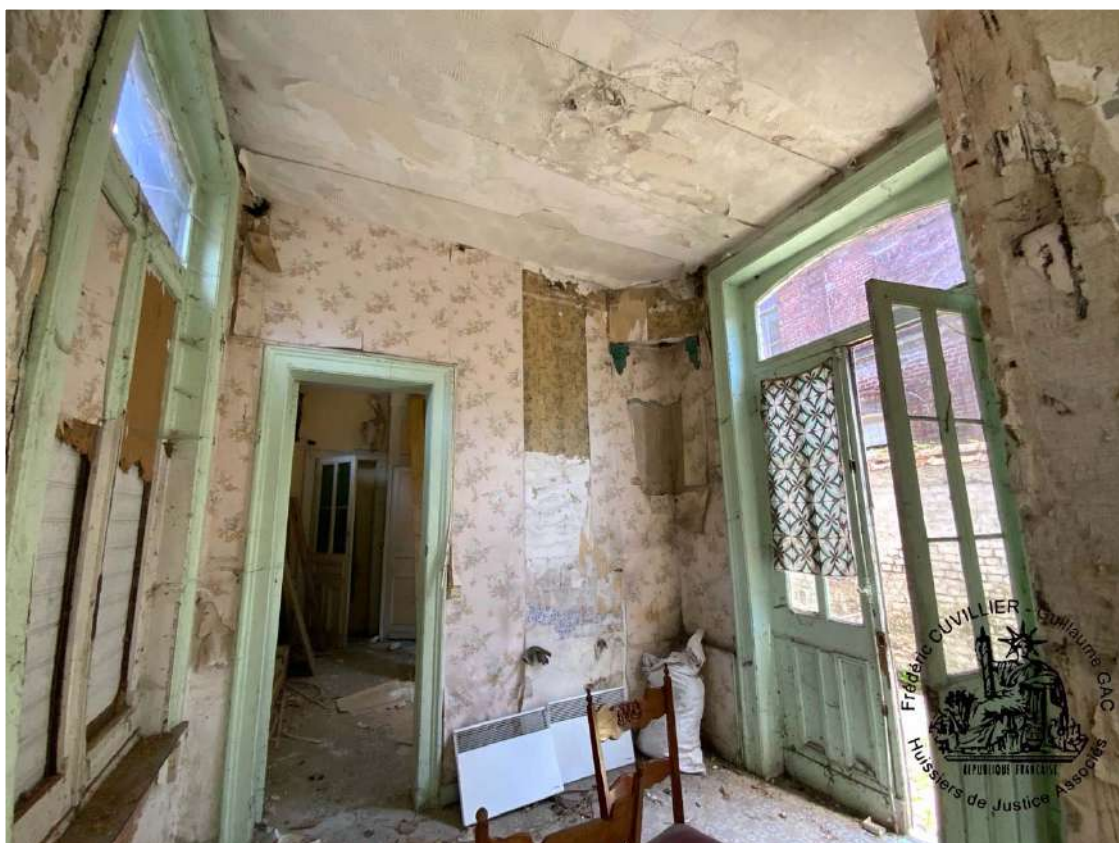
Au niveau de ce local n°6, une ancienne pièce WC dont une partie des murs a été abattue.

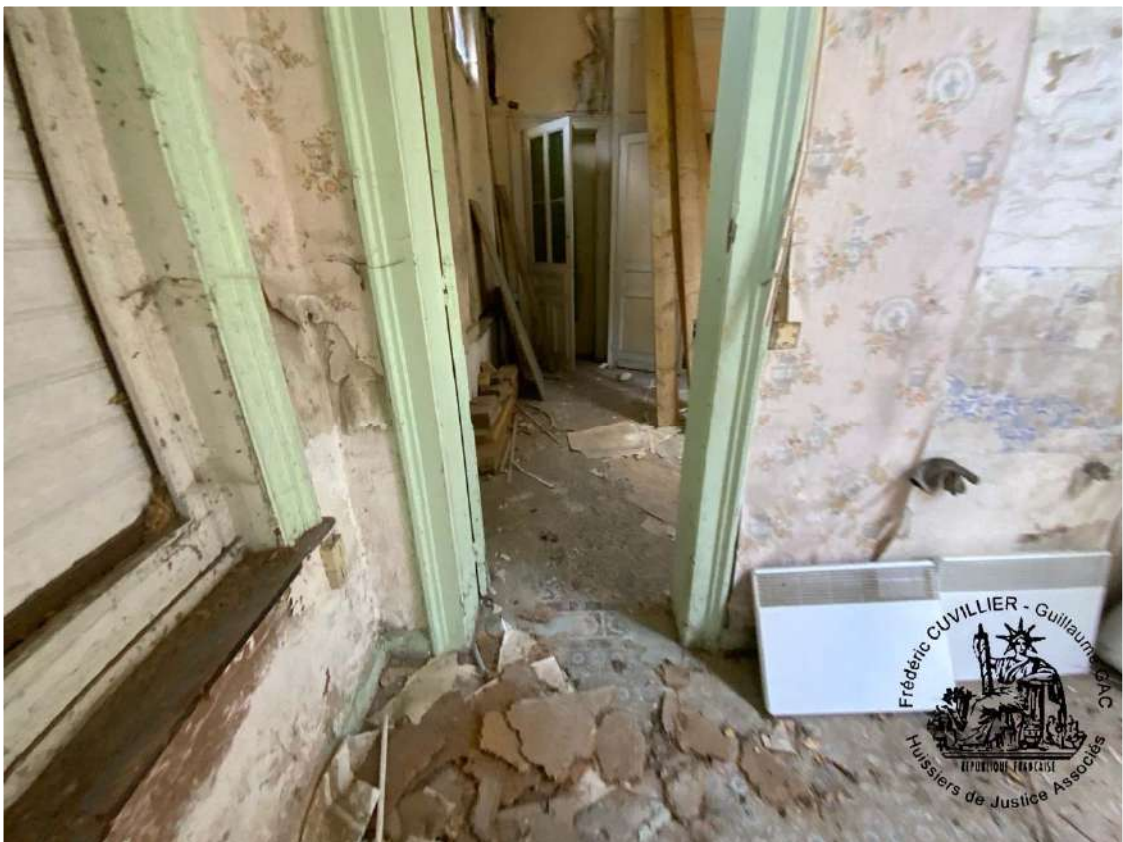
## LOCAL 7

Du local n°6, j'accède au local n°7 usagé également.

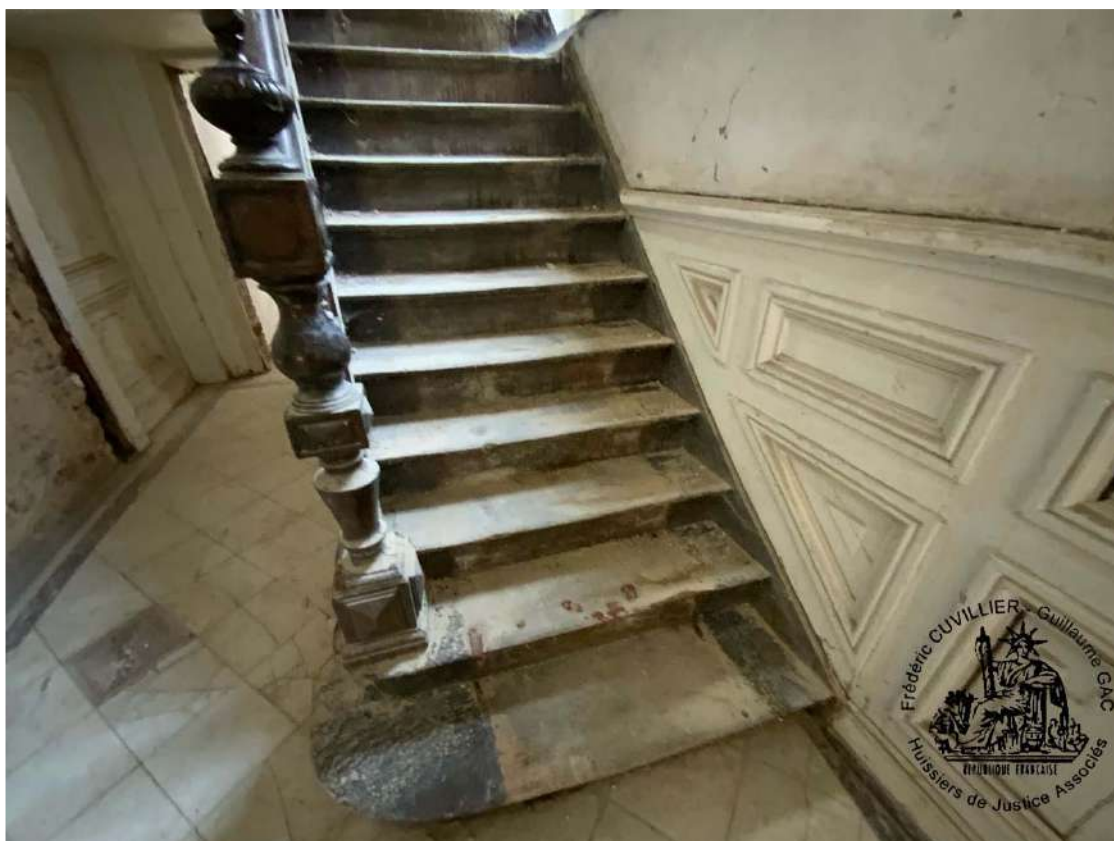
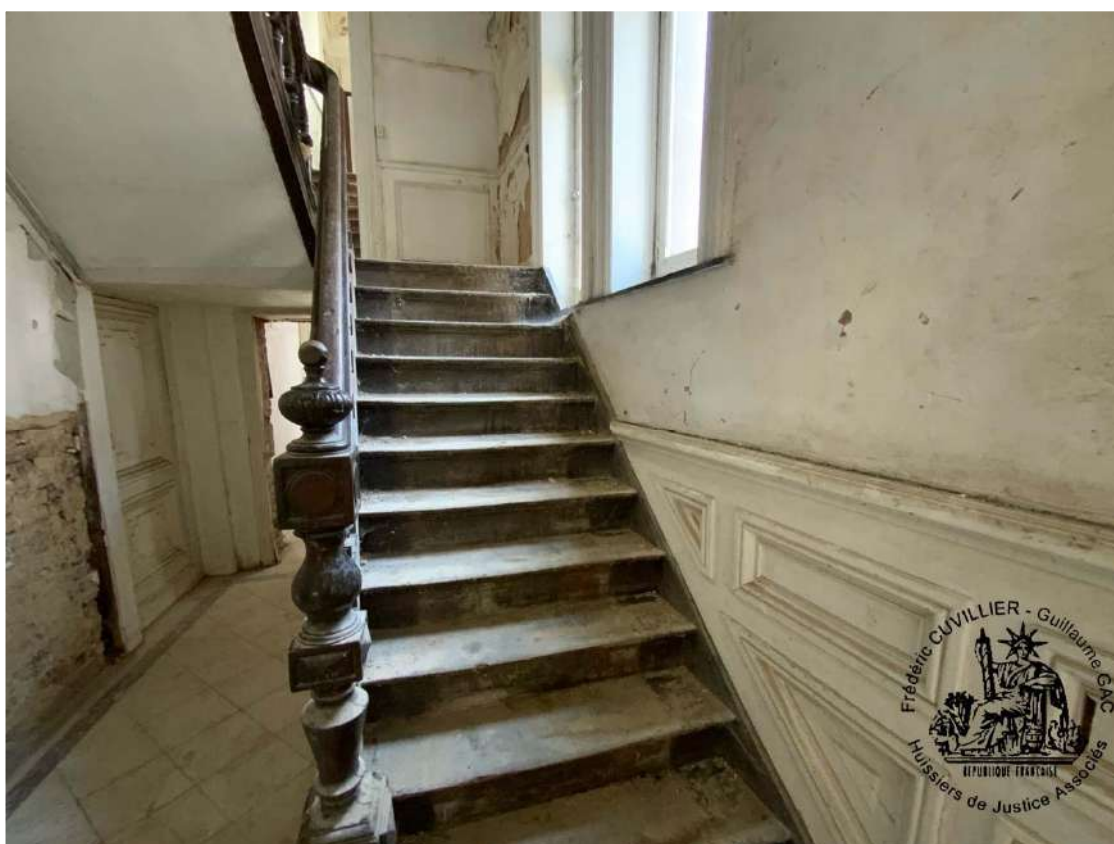
## ESCALIER 1

Du dégagement n°1, j'emprunte l'escalier n°1 en bois qui mène au premier étage.  
L'escalier est en deux parties et dessert un palier intermédiaire. Le tout est vétuste.

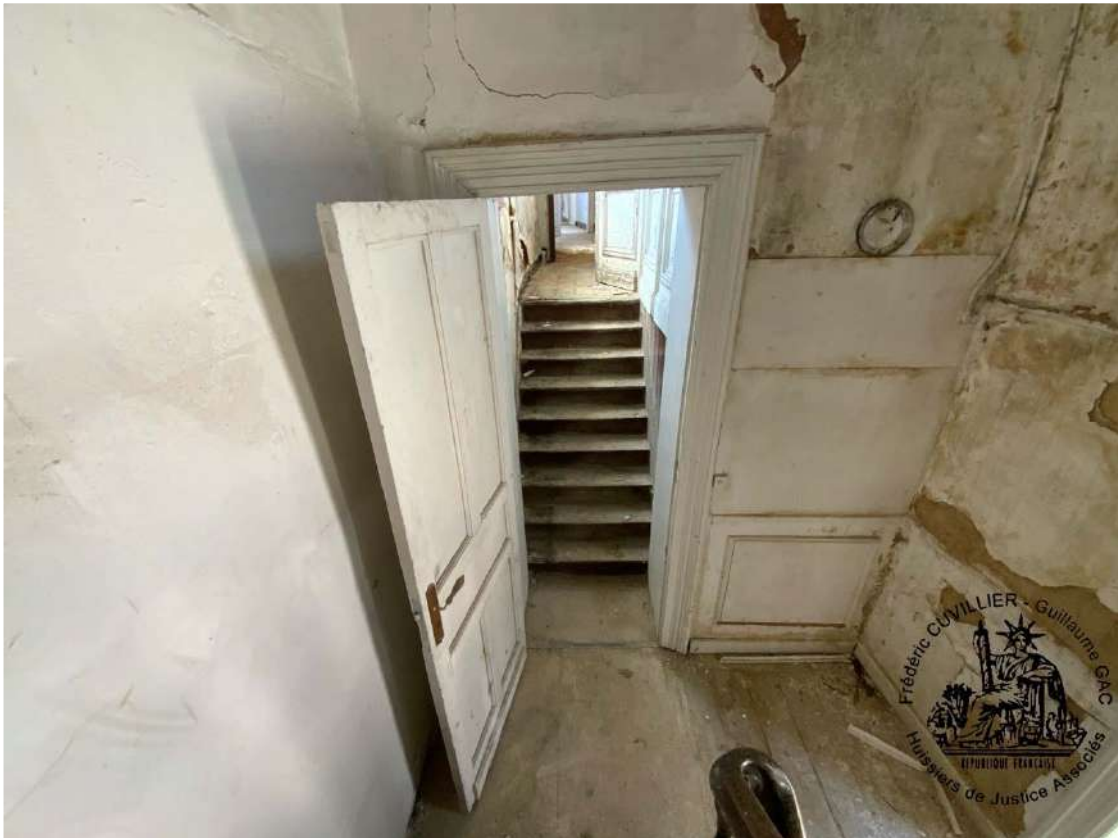
### DEMI PALIER N+1

Du demi palier au N+1, j'accède au dégagement n°5 par un escalier en bois vétuste et branlant.
