## **PROCES VERBAL DE DESCRIPTION**

Certifie m'être transporté ce jour au 93 Rue d'Inkermann à (59100) ROUBAIX à l'effet de procéder à la description exacte et détaillée du bien immobilier s'y trouvant figurant à la matrice cadastrale de la Commune de Roubaix sous la référence section KS n°241 ;

Cet immeuble fait l'objet d'un arrêté de péril n°2023 A 1039 en date du 25 Avril 2023. Cet arrêté est annexé au présent procès-verbal de description.

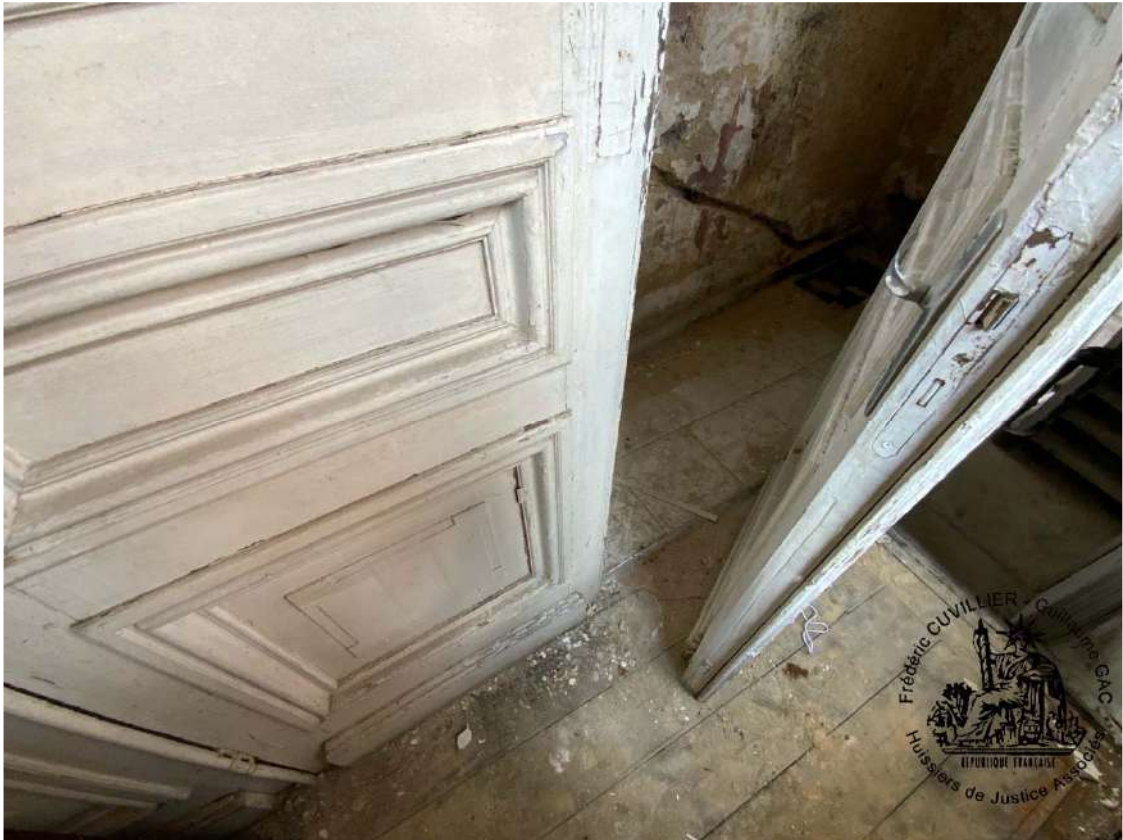
Présence d'un petit placard.

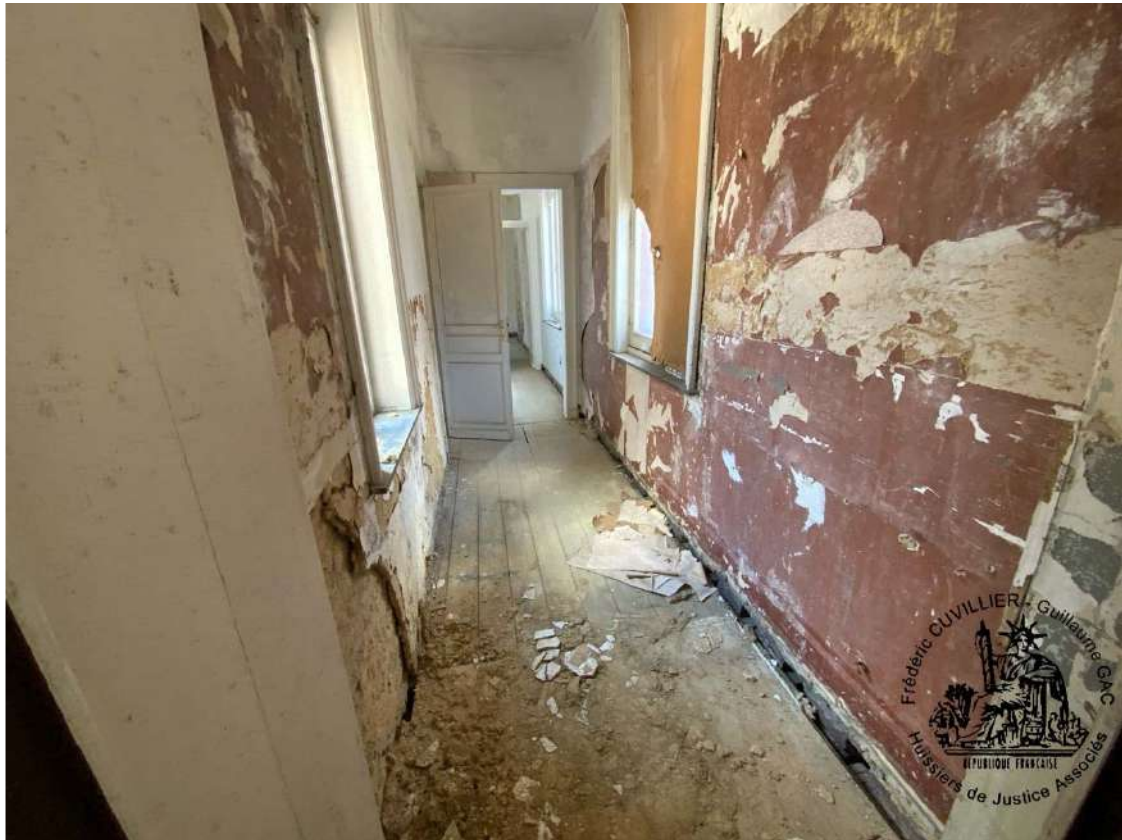
## DÉGAGEMENT 6

En enfilade, le dégagement n°6 vétuste également. Sol sur plancher en bois ancien. Plafond usagé.

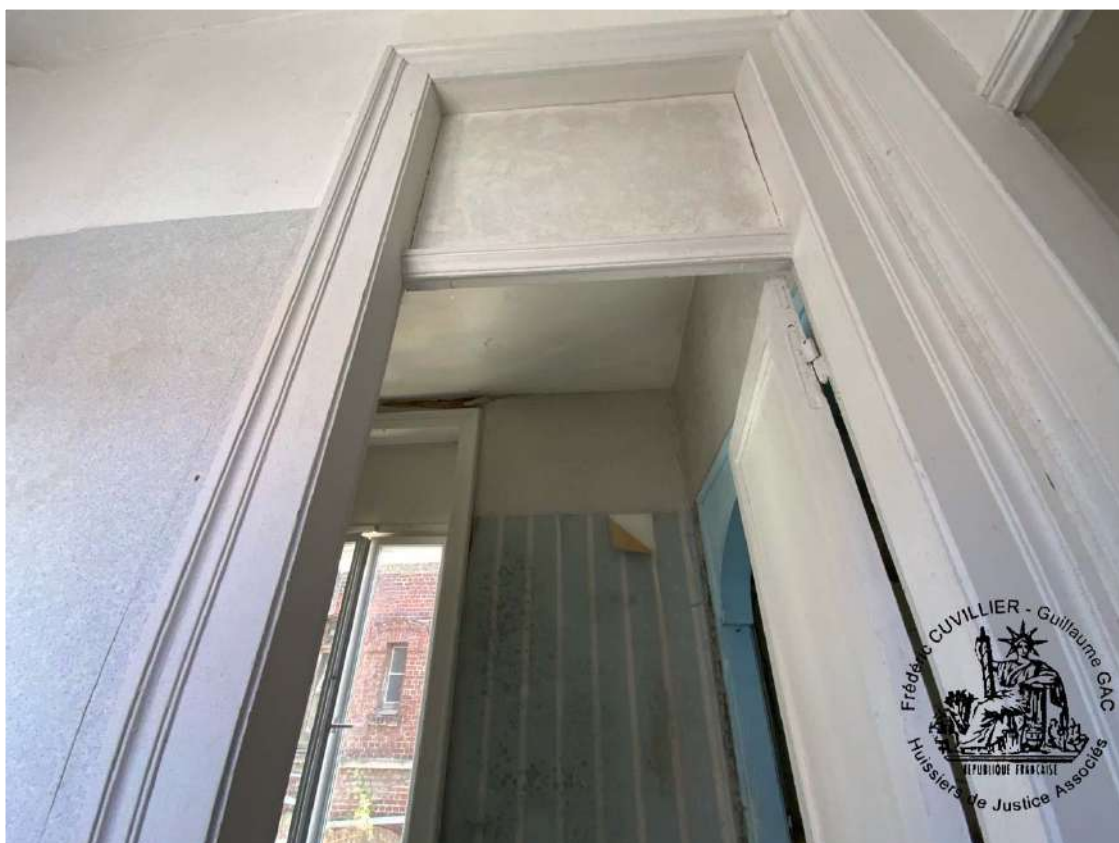
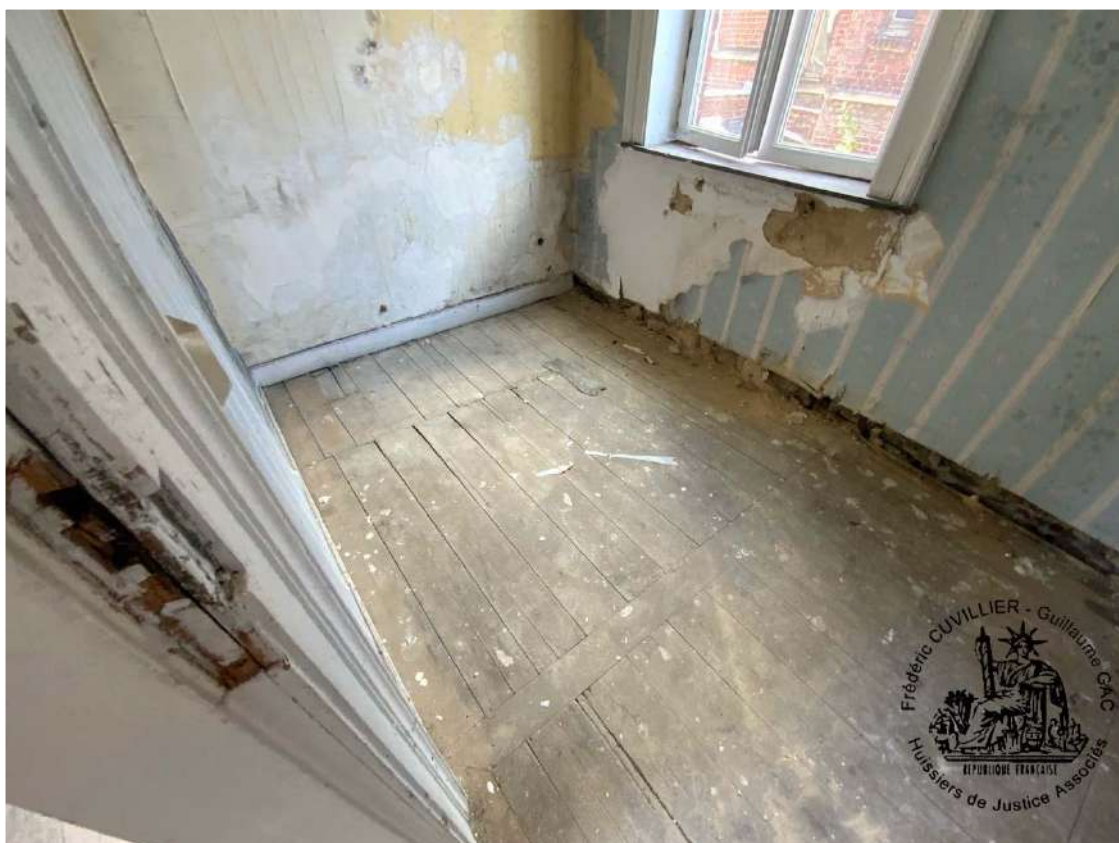
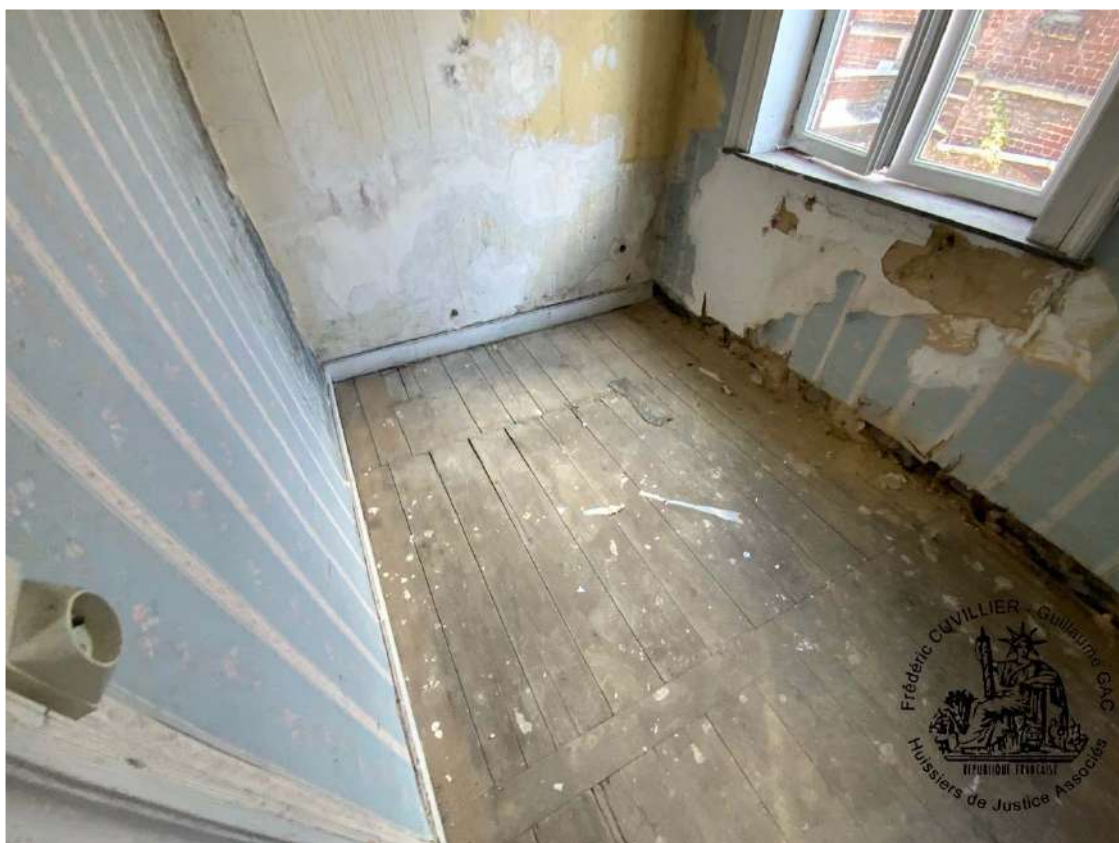
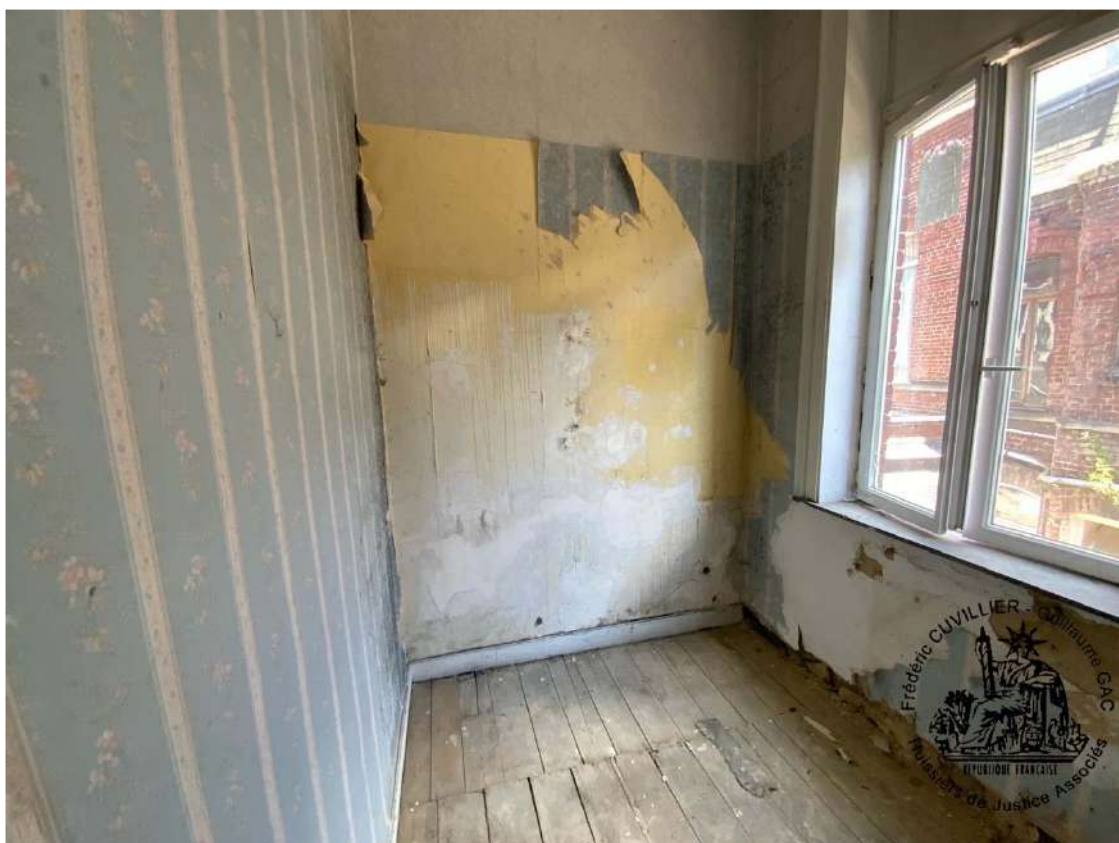
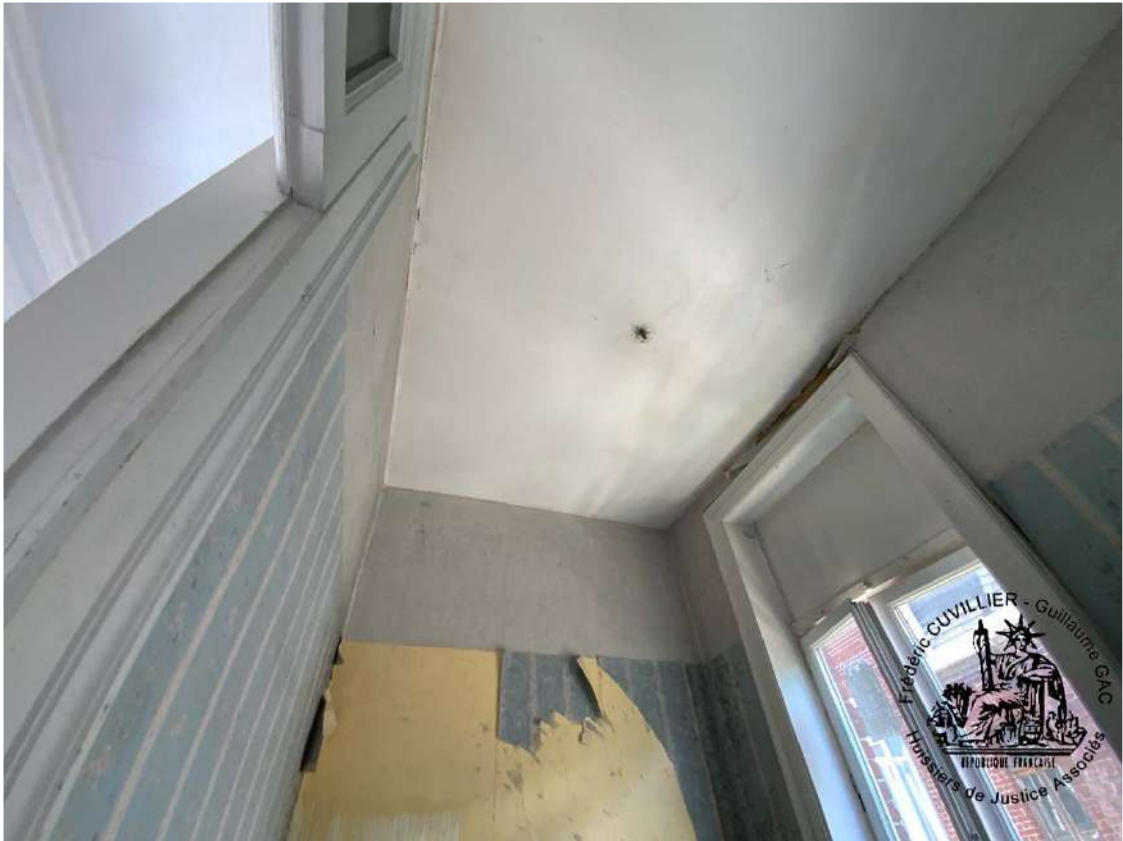
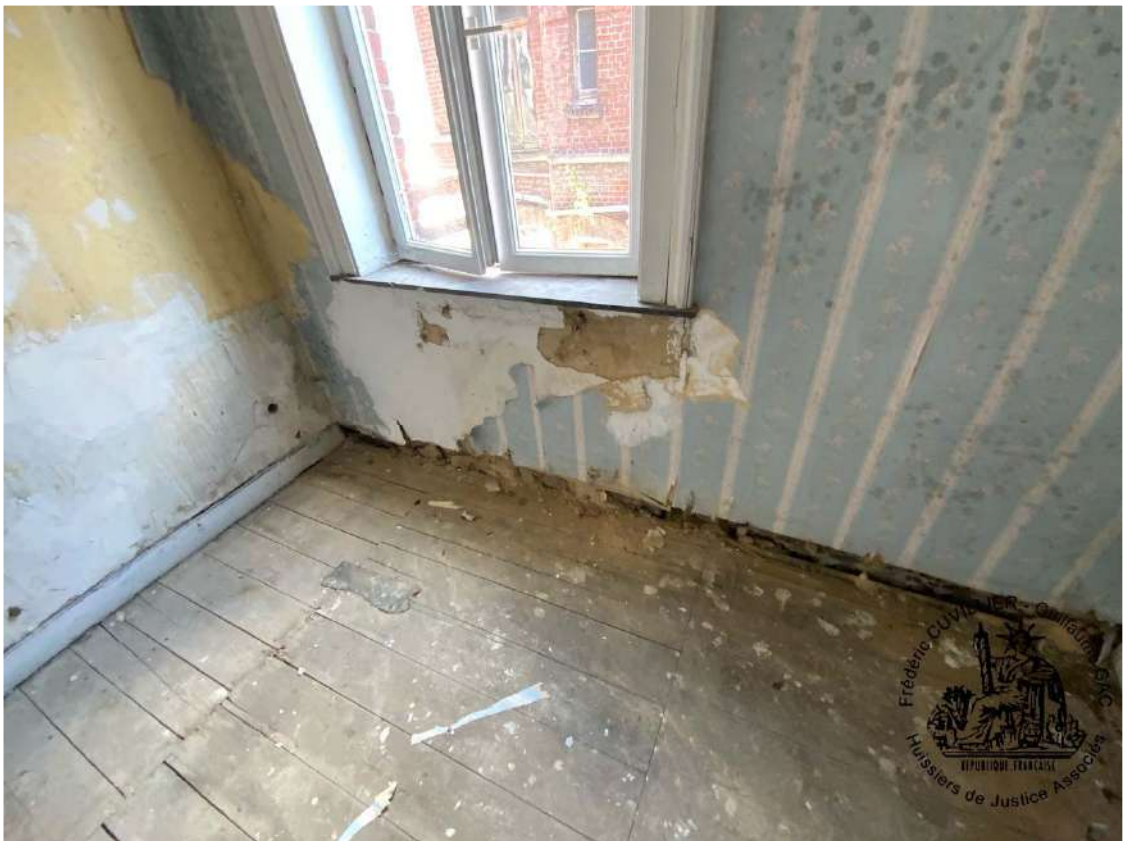
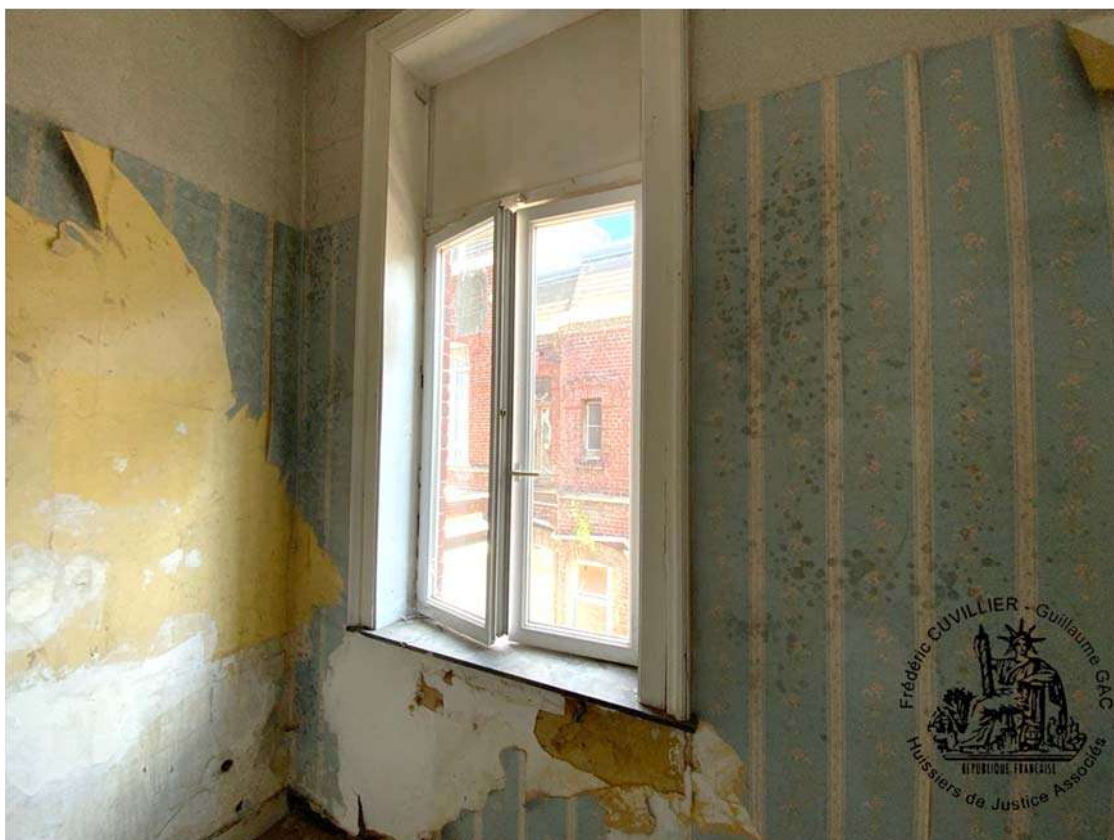
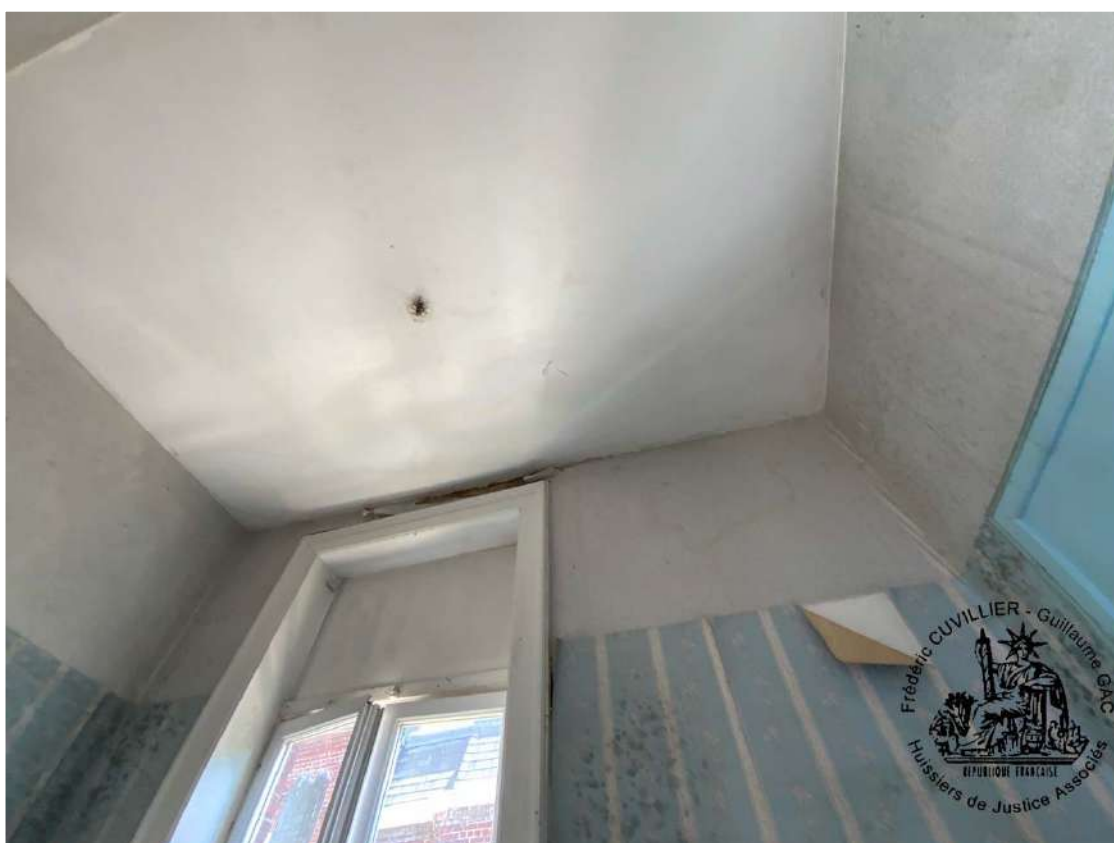
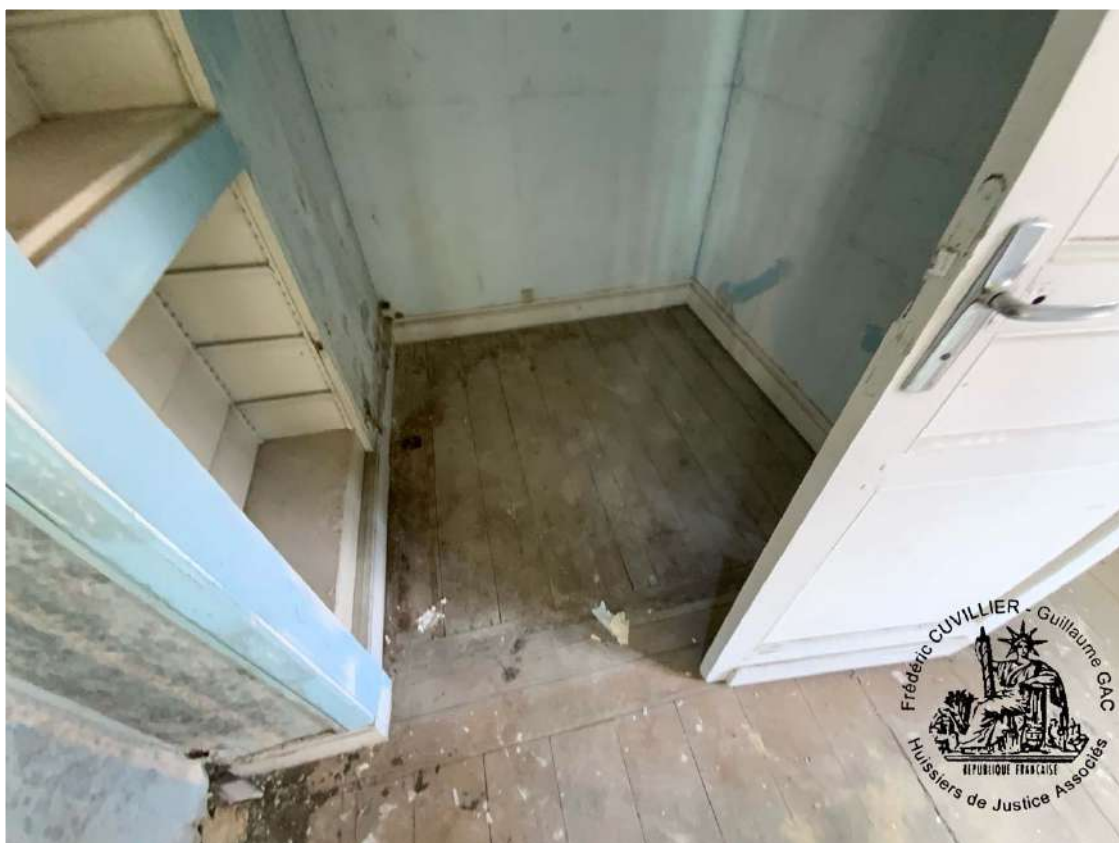
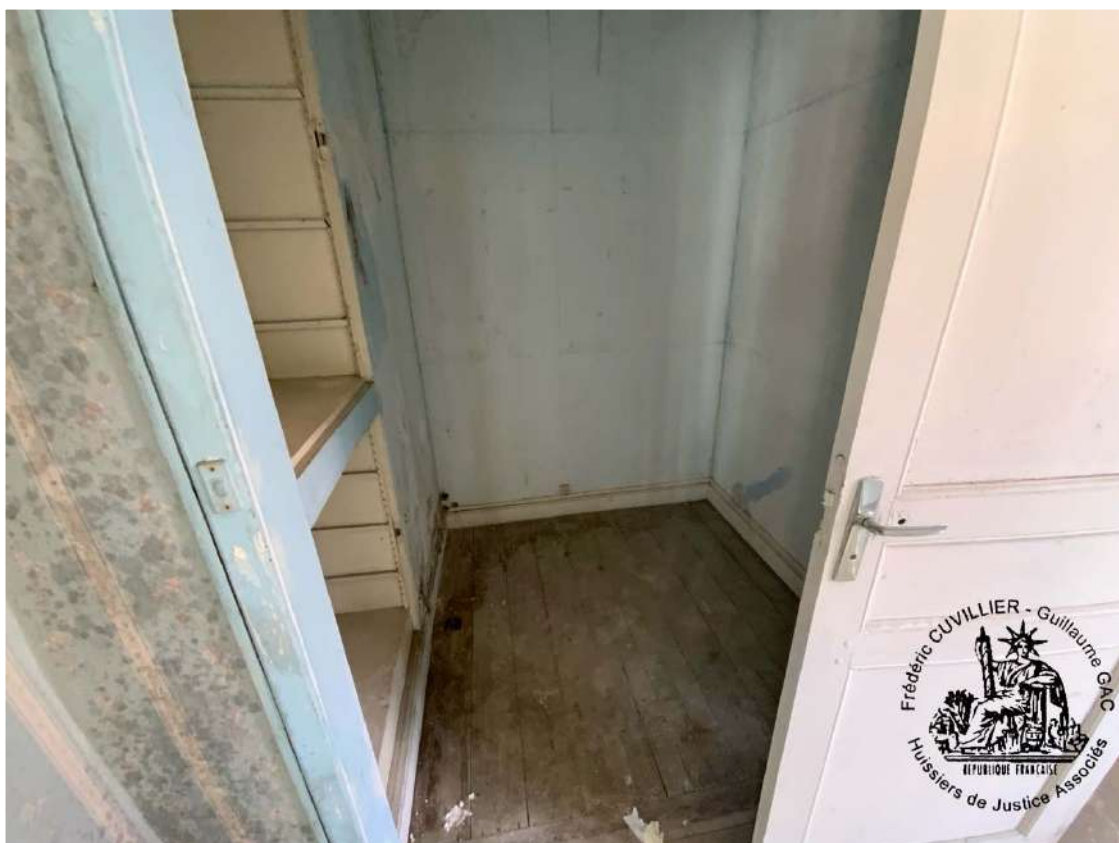
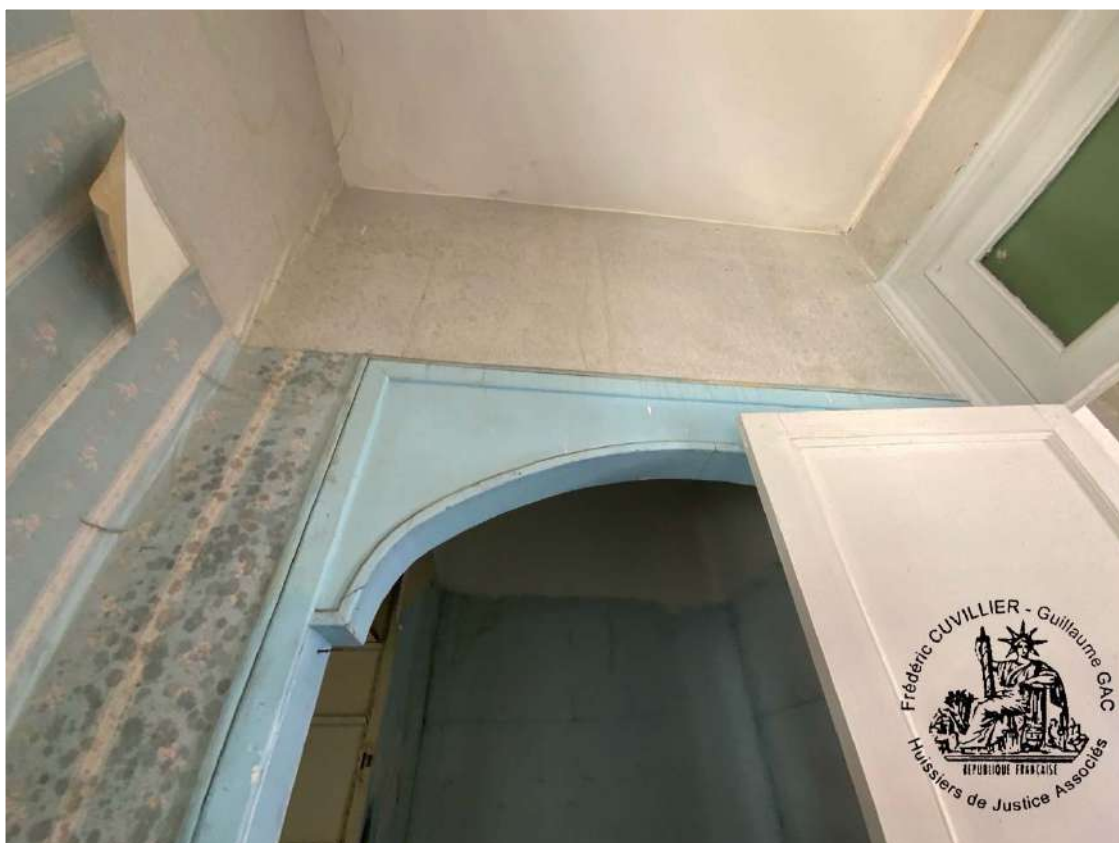
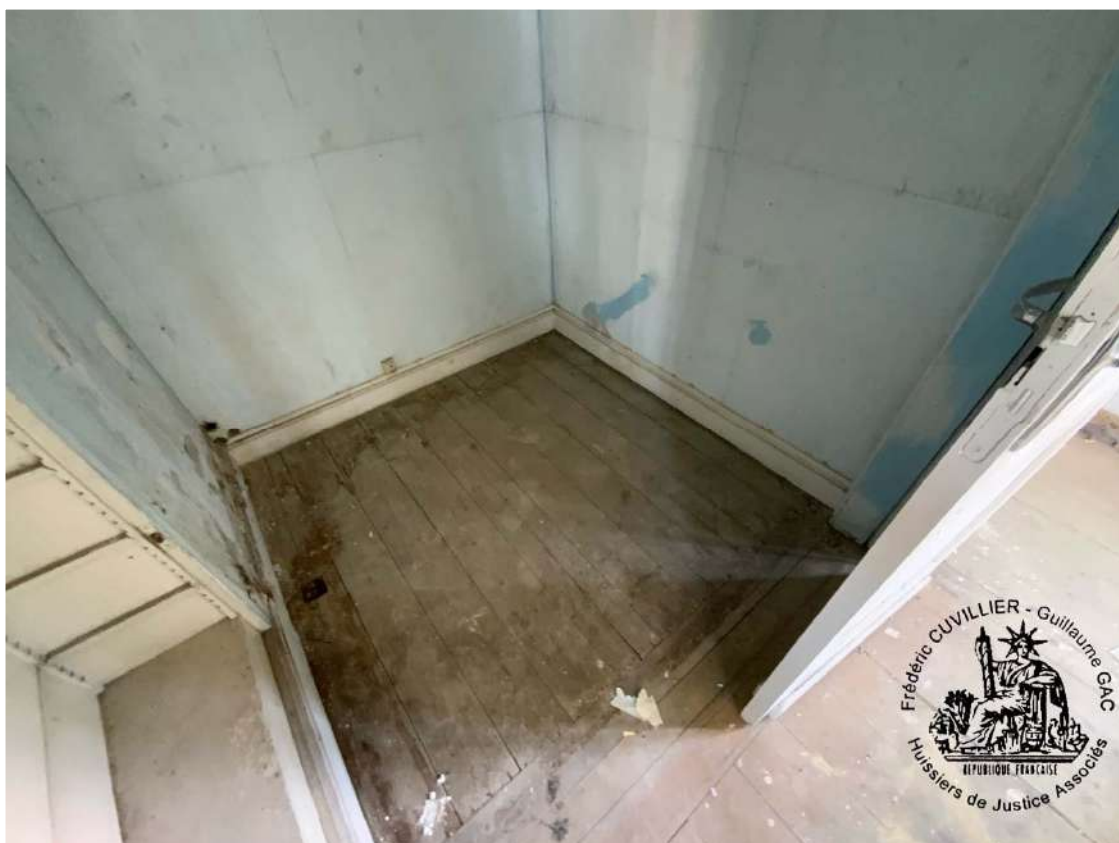
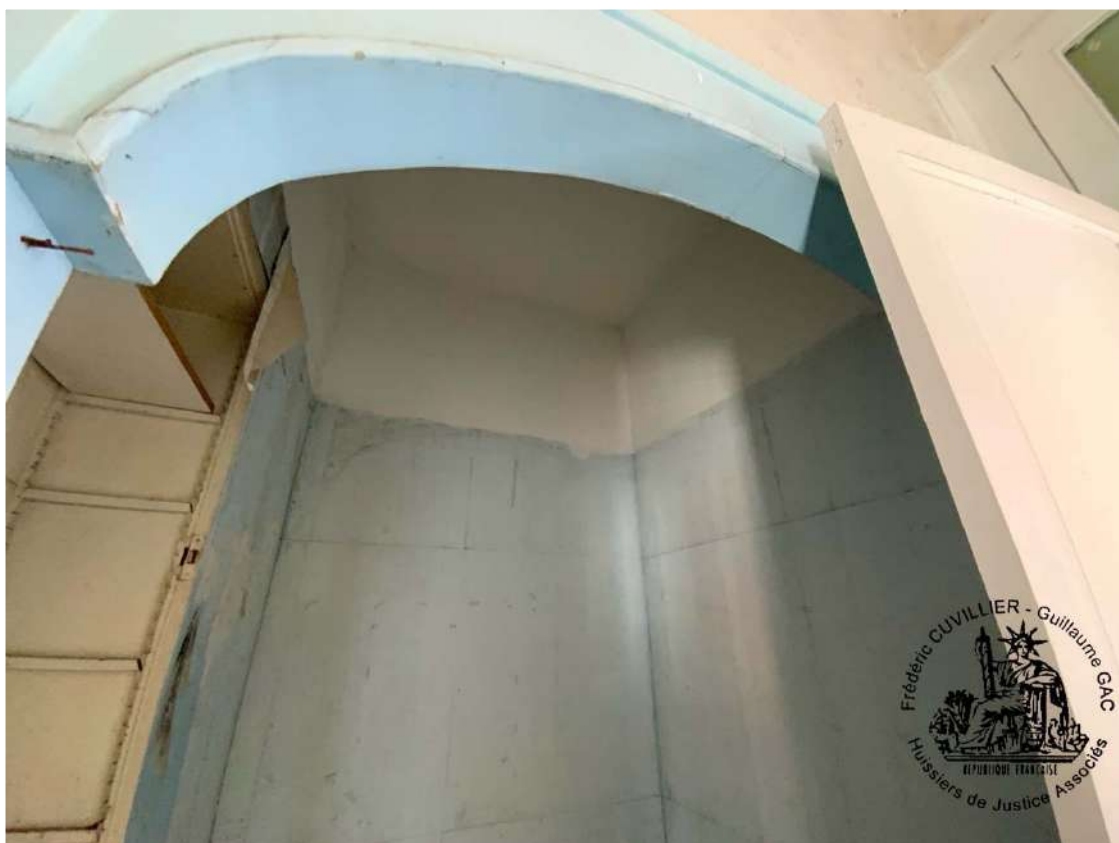
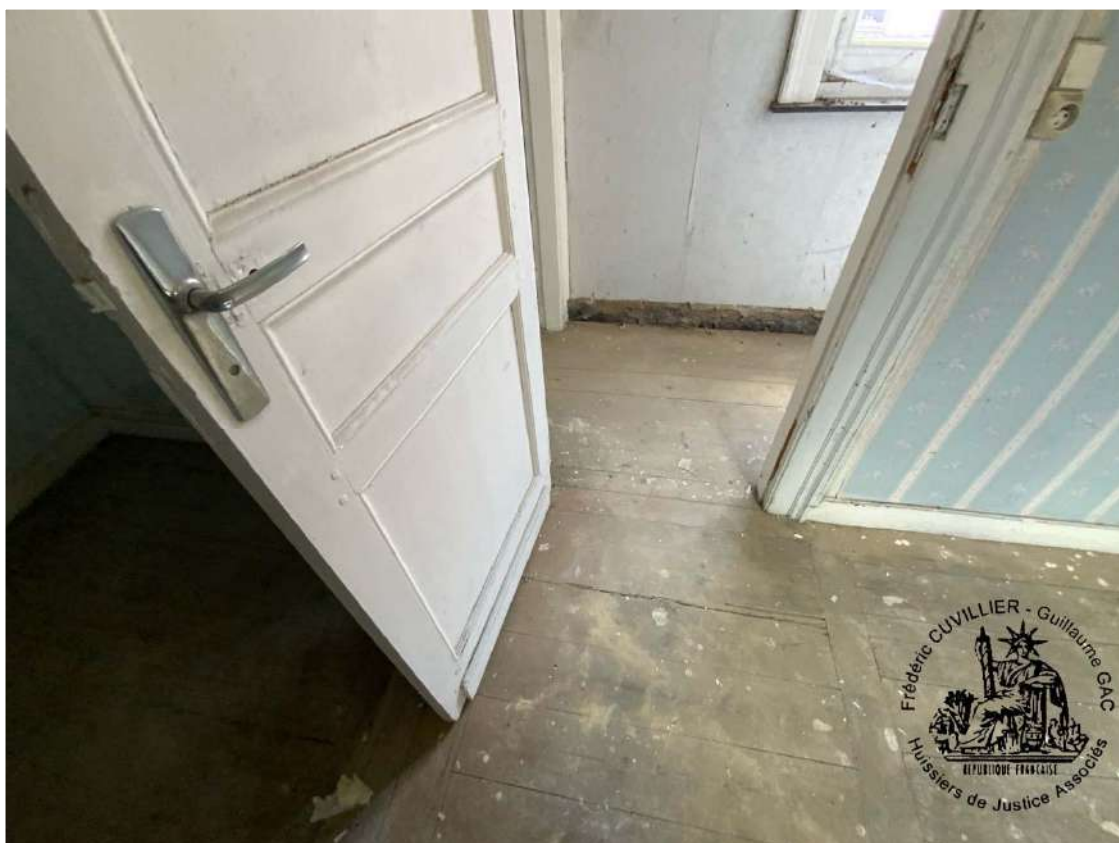
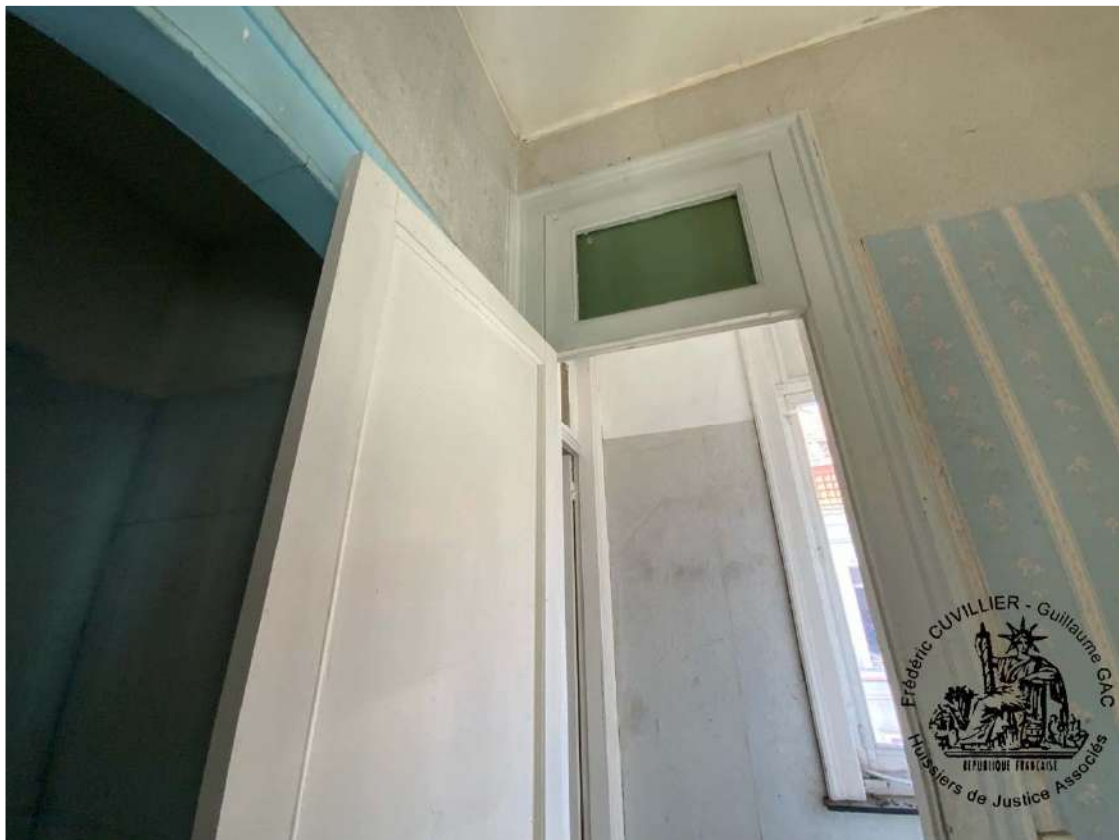
## LOCAL 14

Du dégagement n°7, j'accède au local n°14 par une porte en bois. Sol sur plancher en bois.
