## **PROCES VERBAL DE DESCRIPTION**

Certifie m'être transporté ce jour au 93 Rue d'Inkermann à (59100) ROUBAIX à l'effet de procéder à la description exacte et détaillée du bien immobilier s'y trouvant figurant à la matrice cadastrale de la Commune de Roubaix sous la référence section KS n°241 ;

Cet immeuble fait l'objet d'un arrêté de péril n°2023 A 1039 en date du 25 Avril 2023. Cet arrêté est annexé au présent procès-verbal de description.

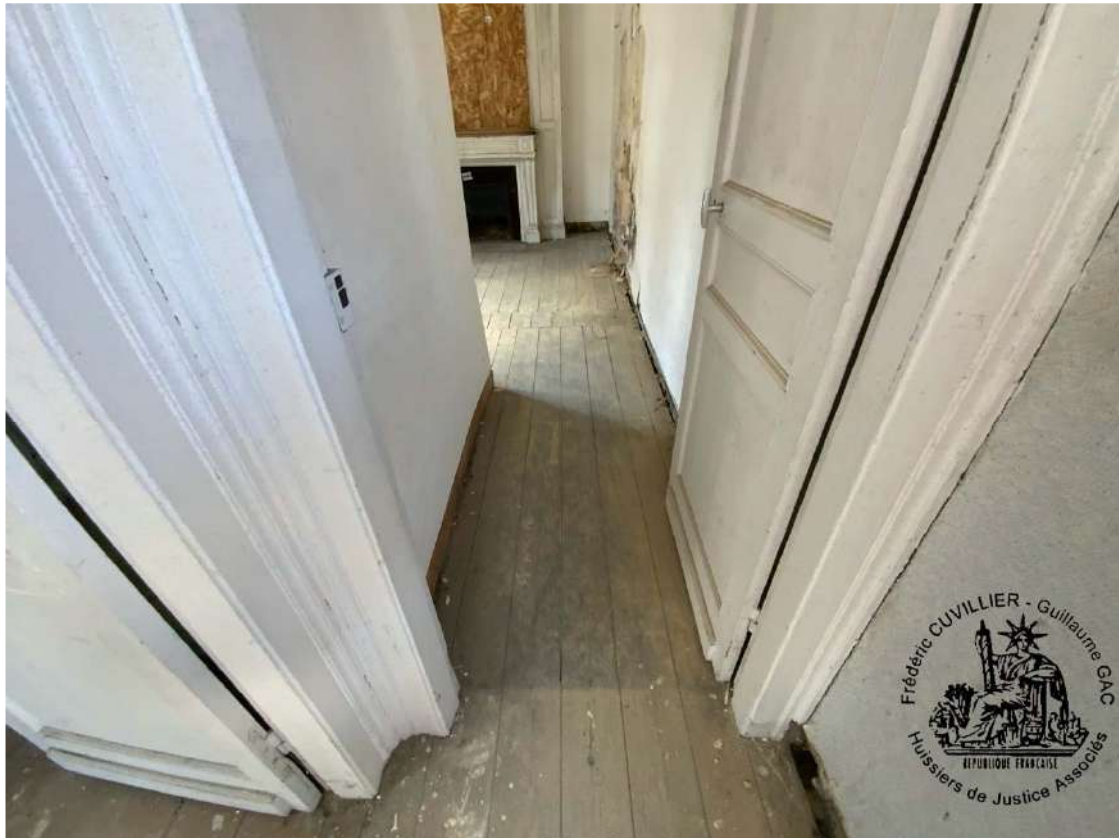
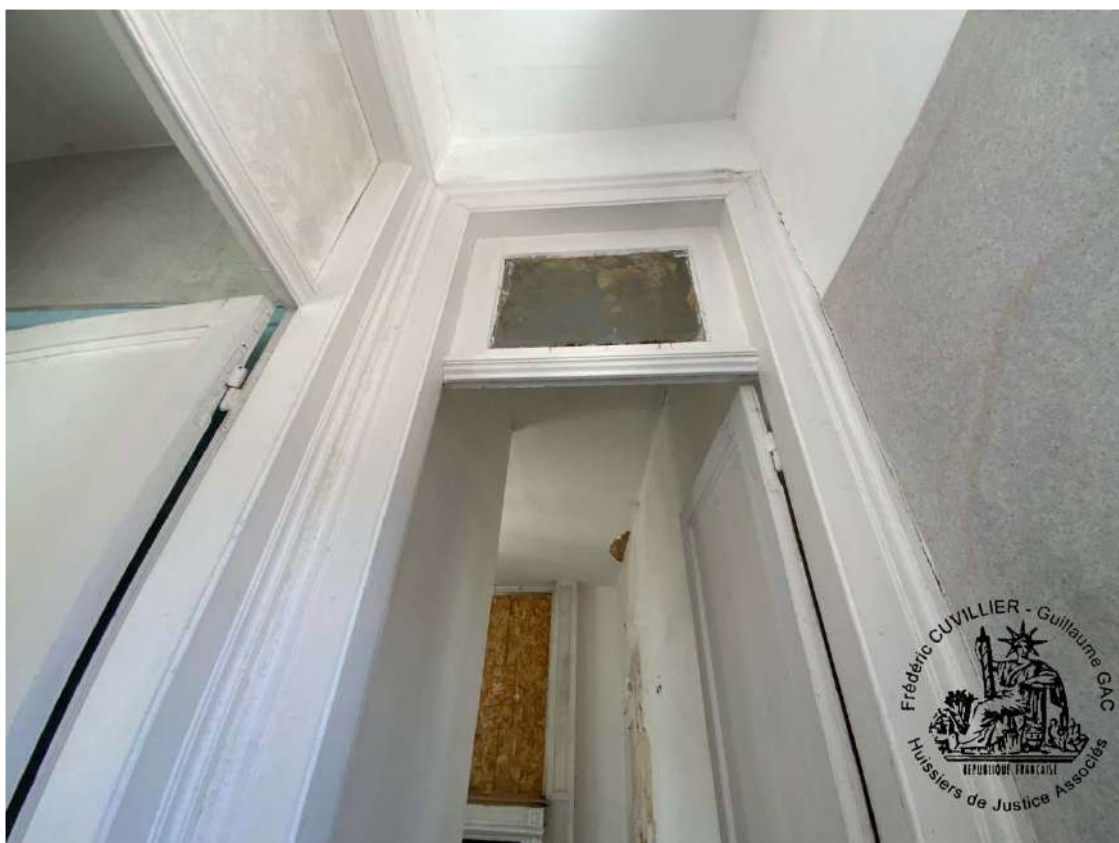
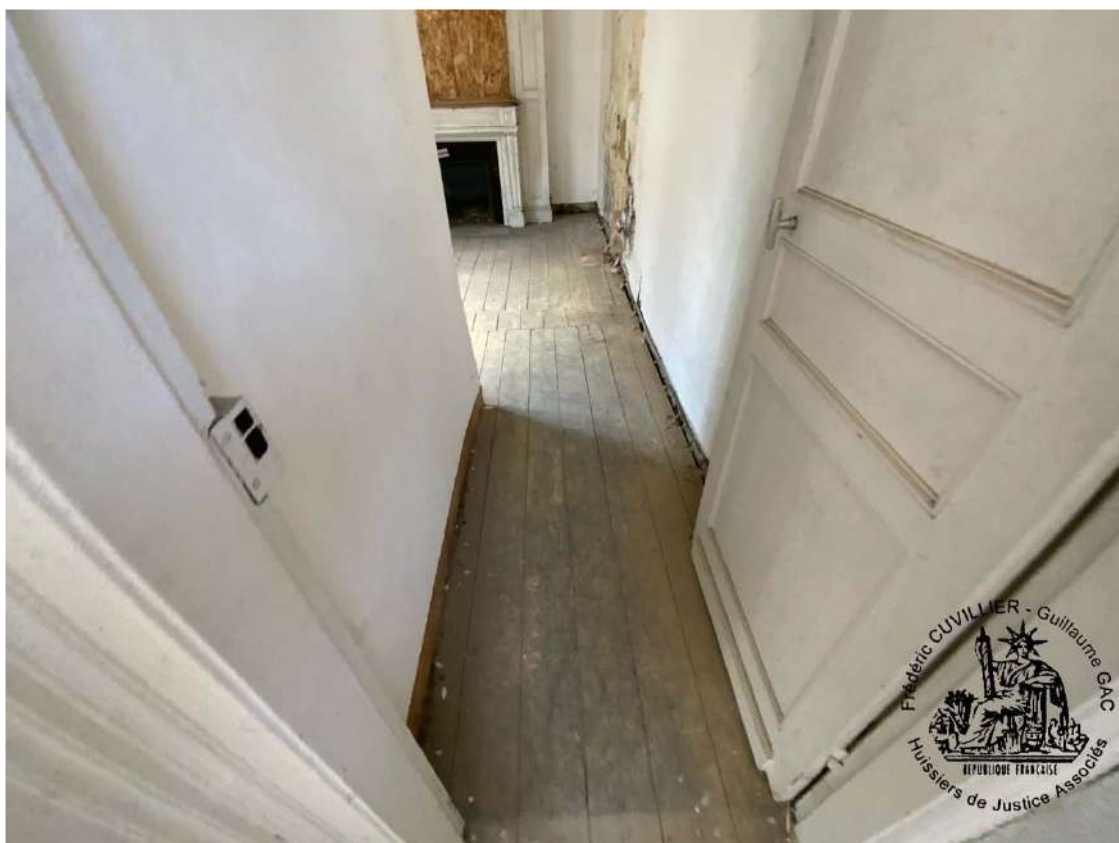
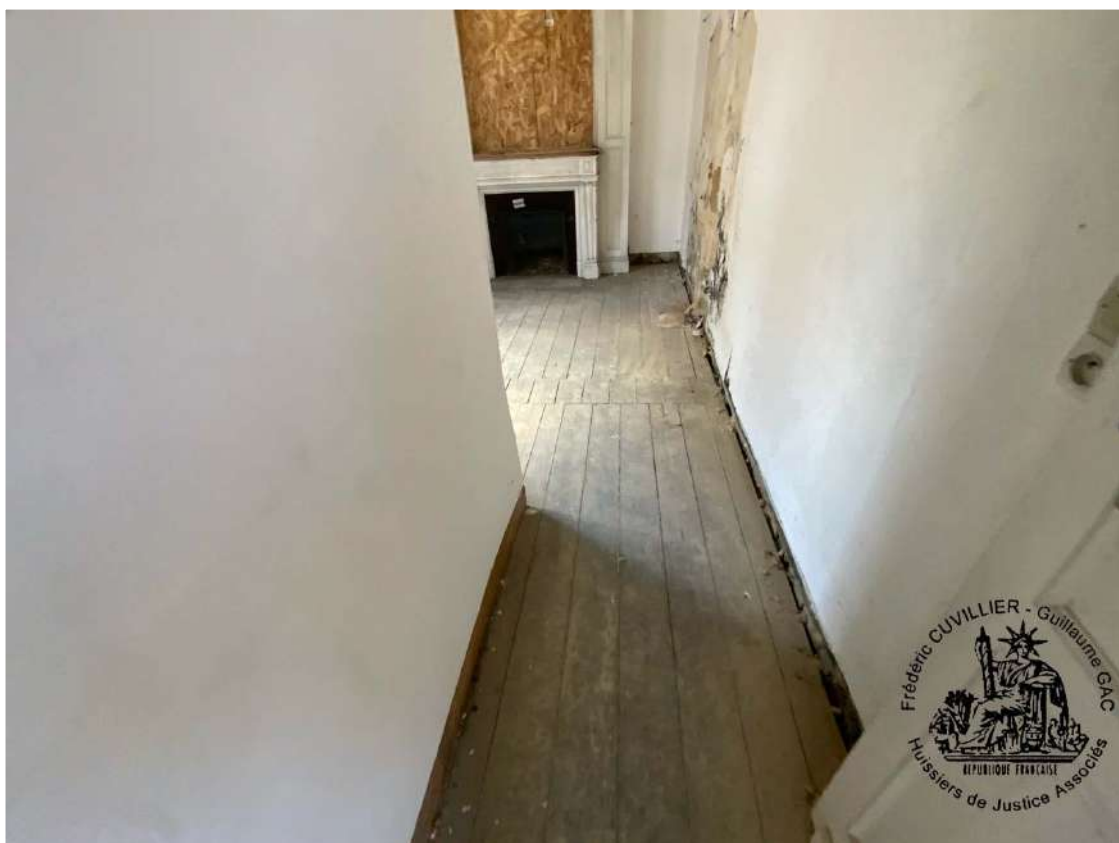
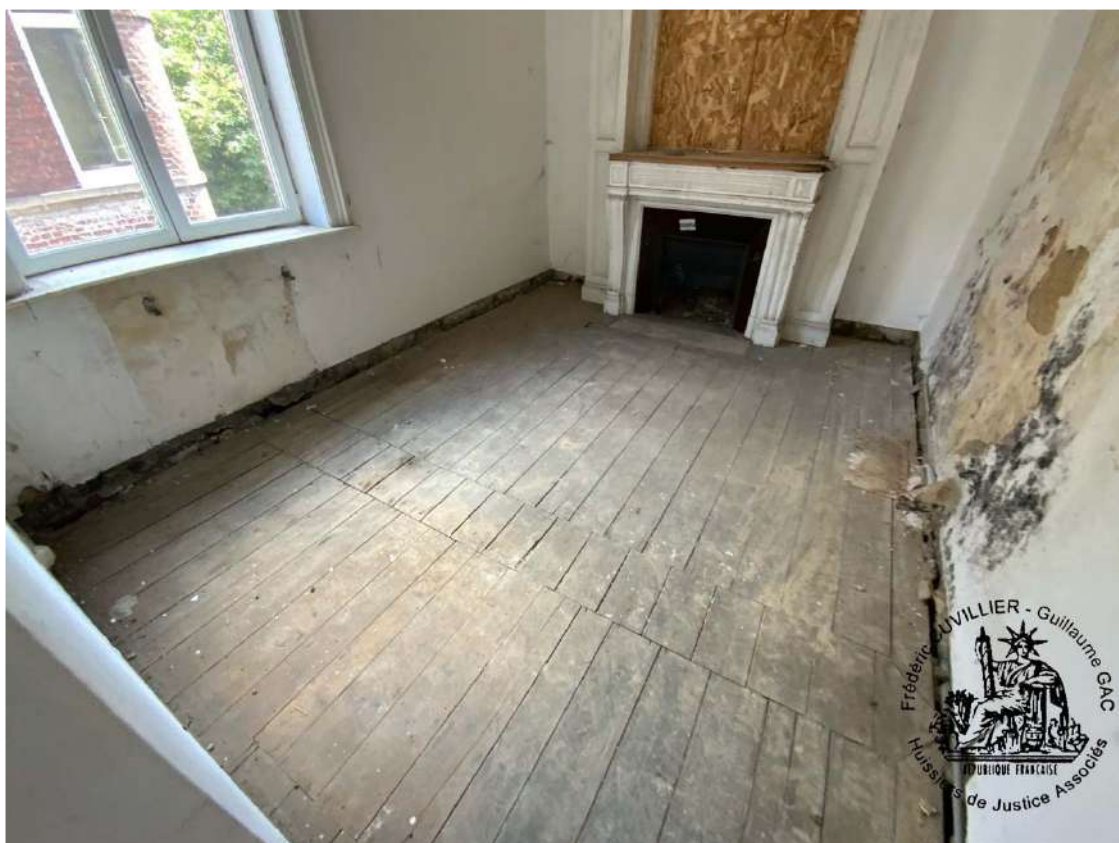
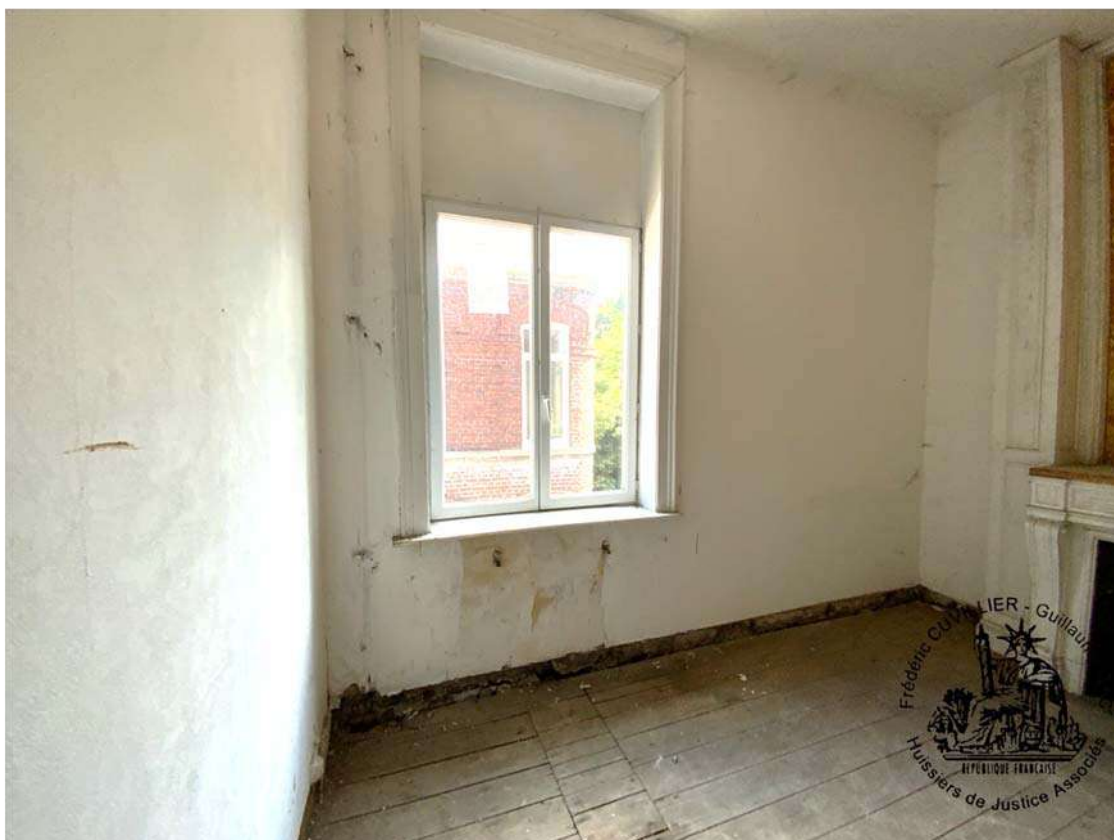
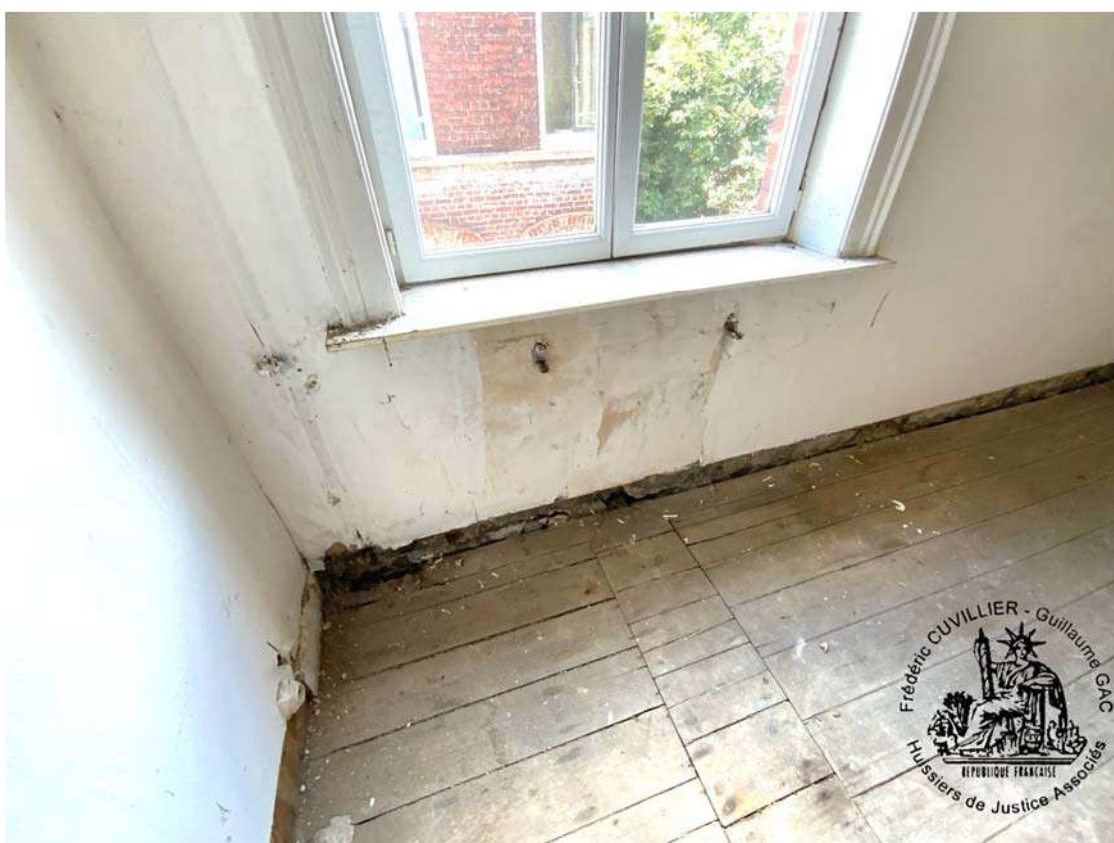
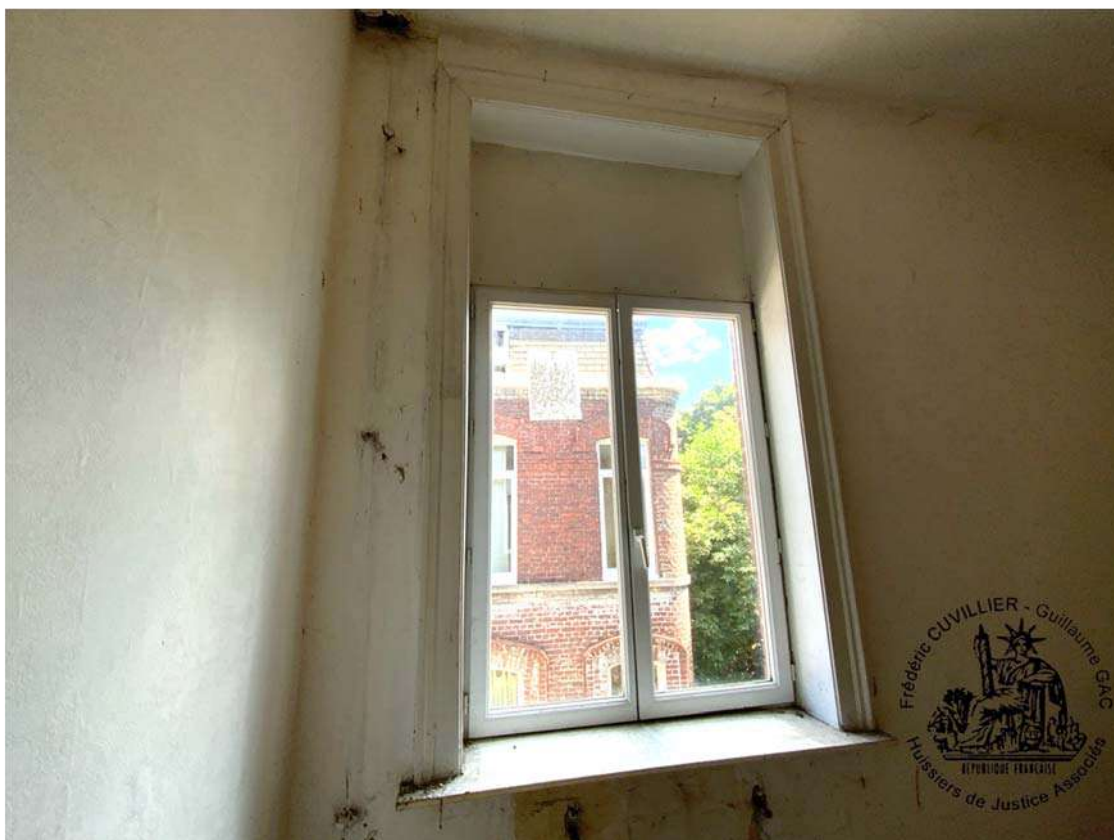
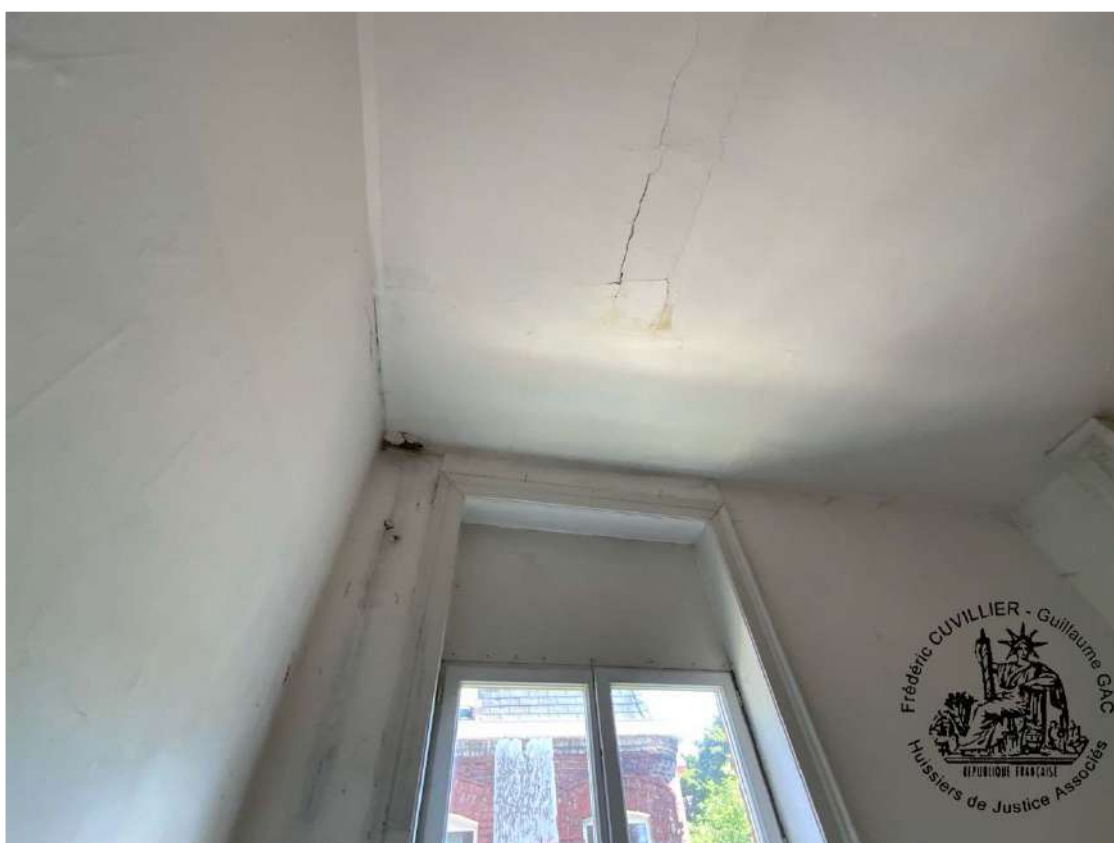
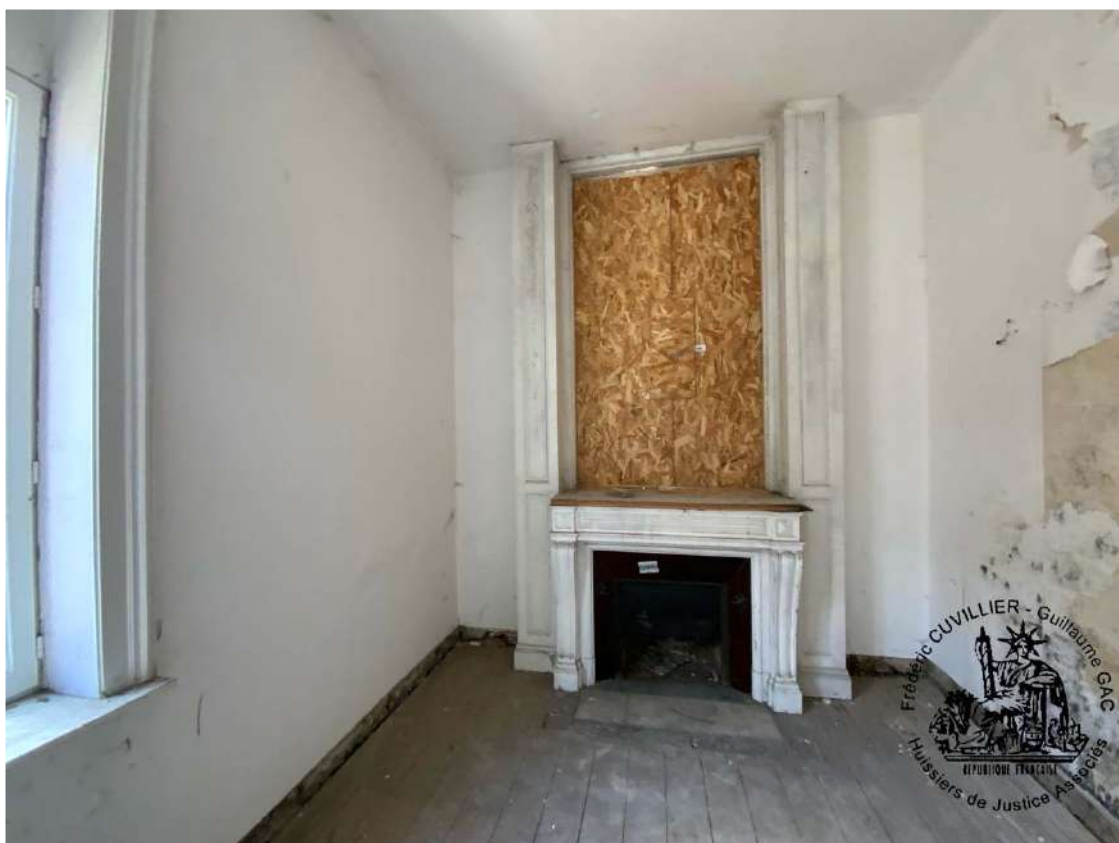
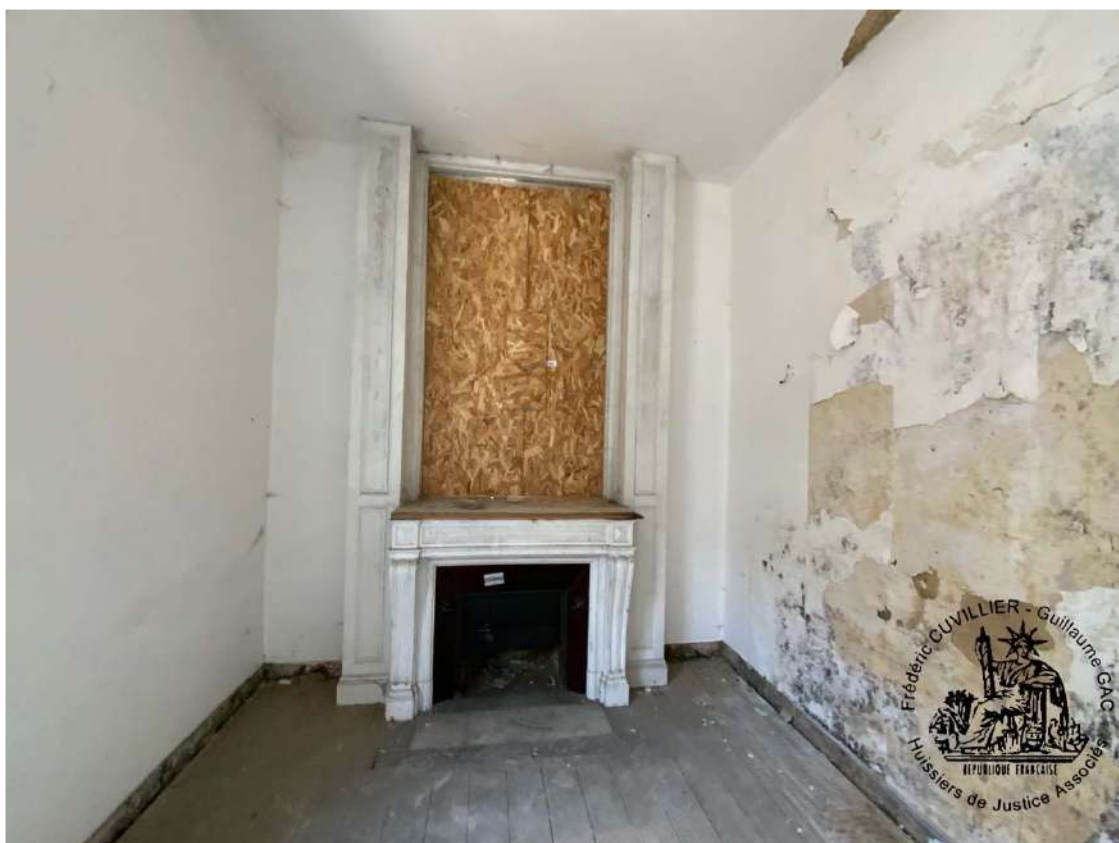
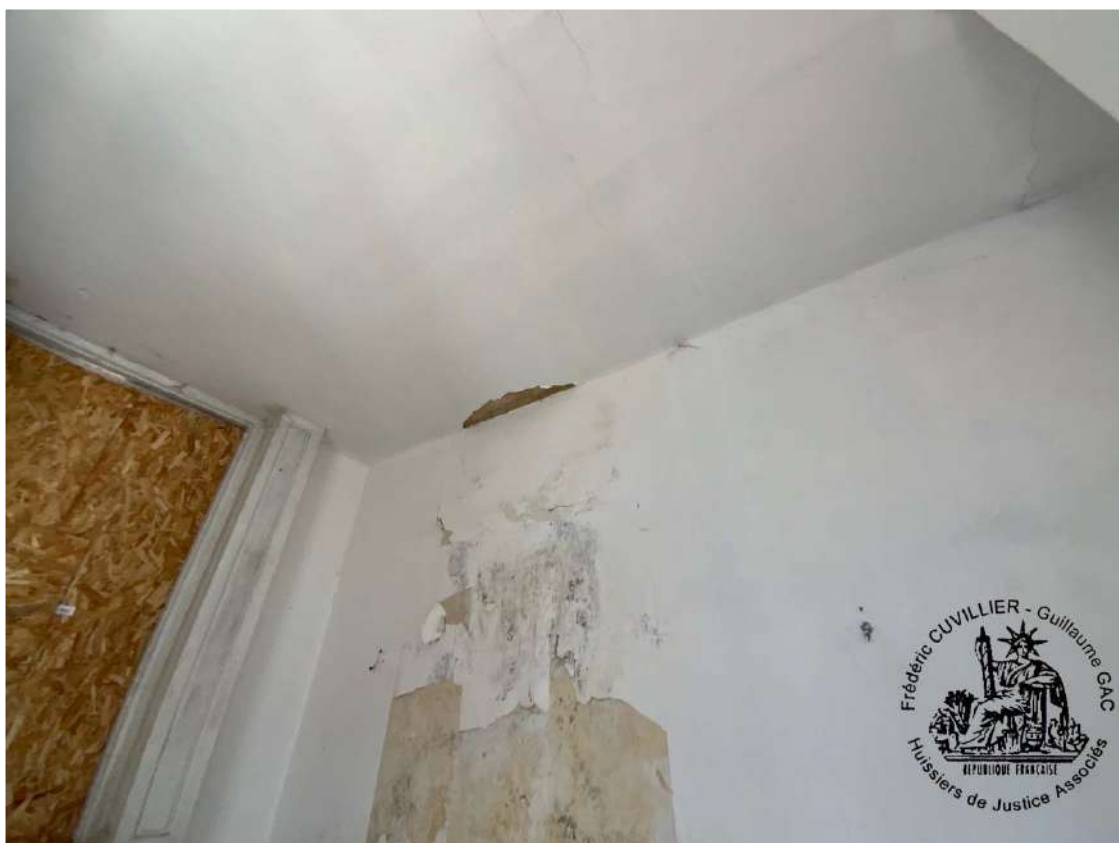
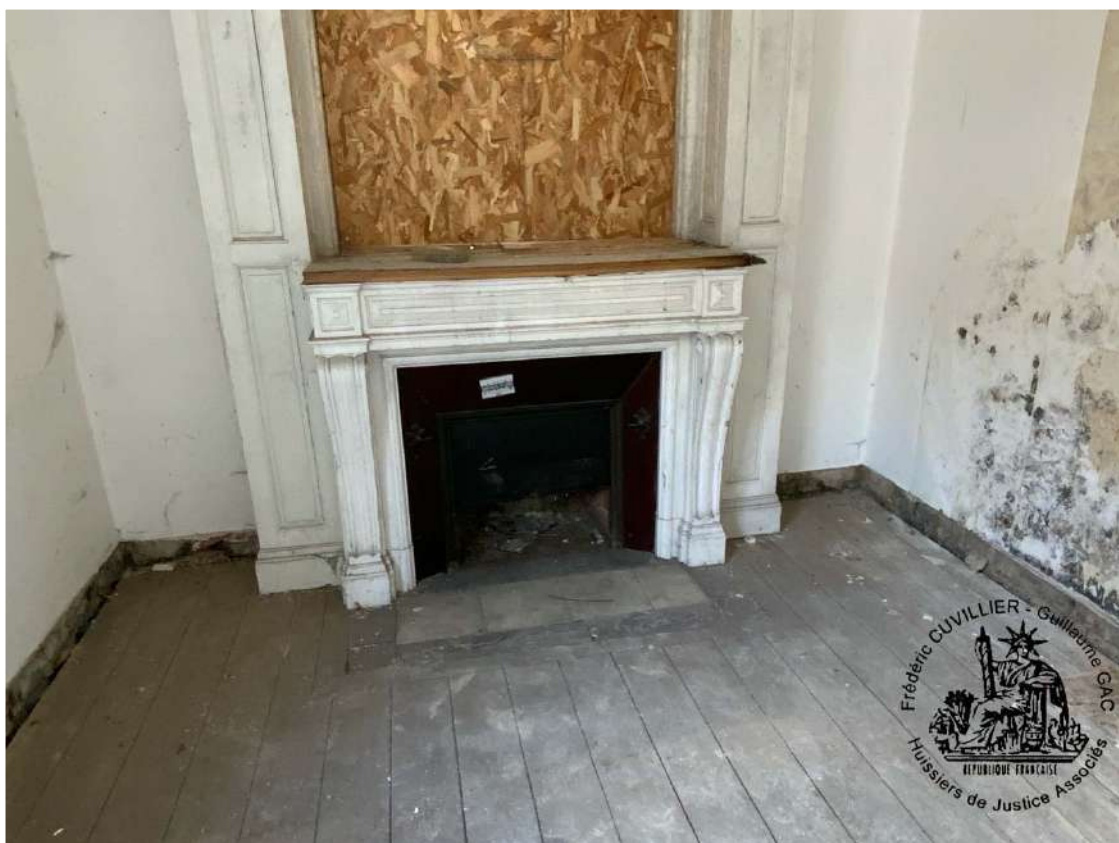
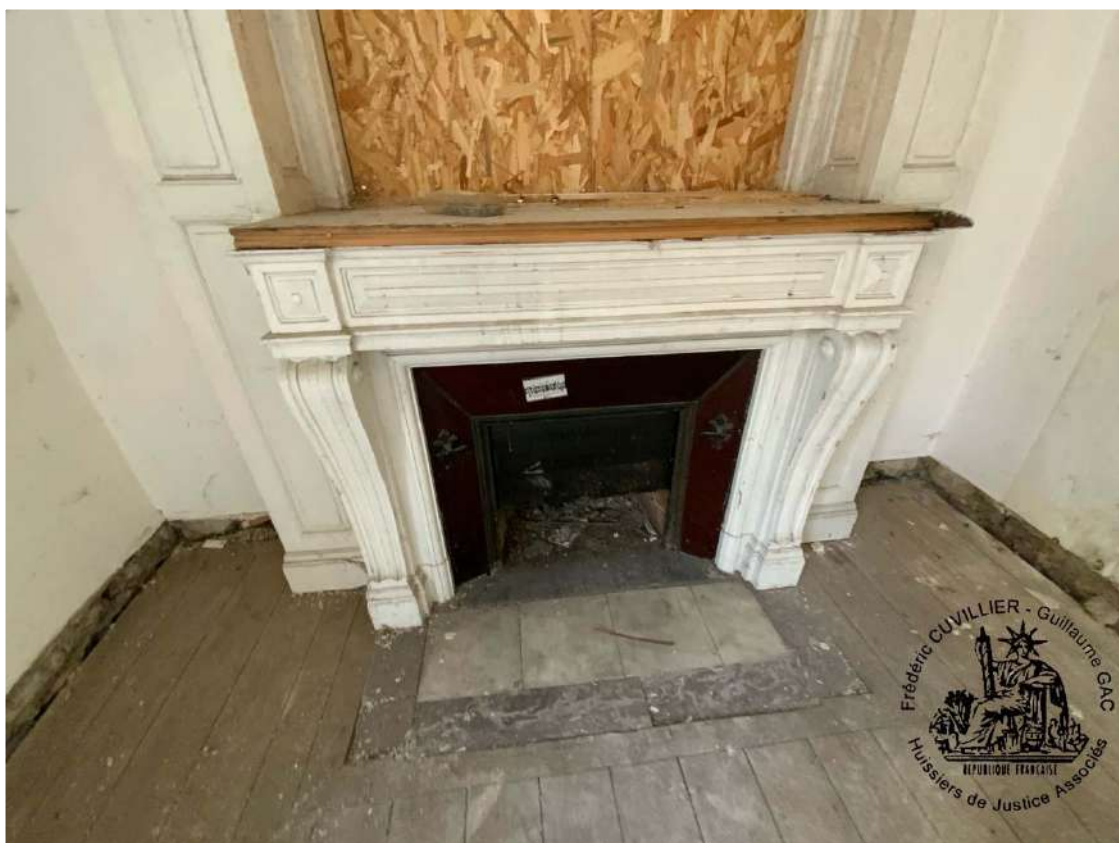
## LOCAL 15

A l'extrémité du dégagement n°7, j'accède au local n°15 par une porte en bois. Sol sur plancher en bois. Présence d'une ancienne cheminée.

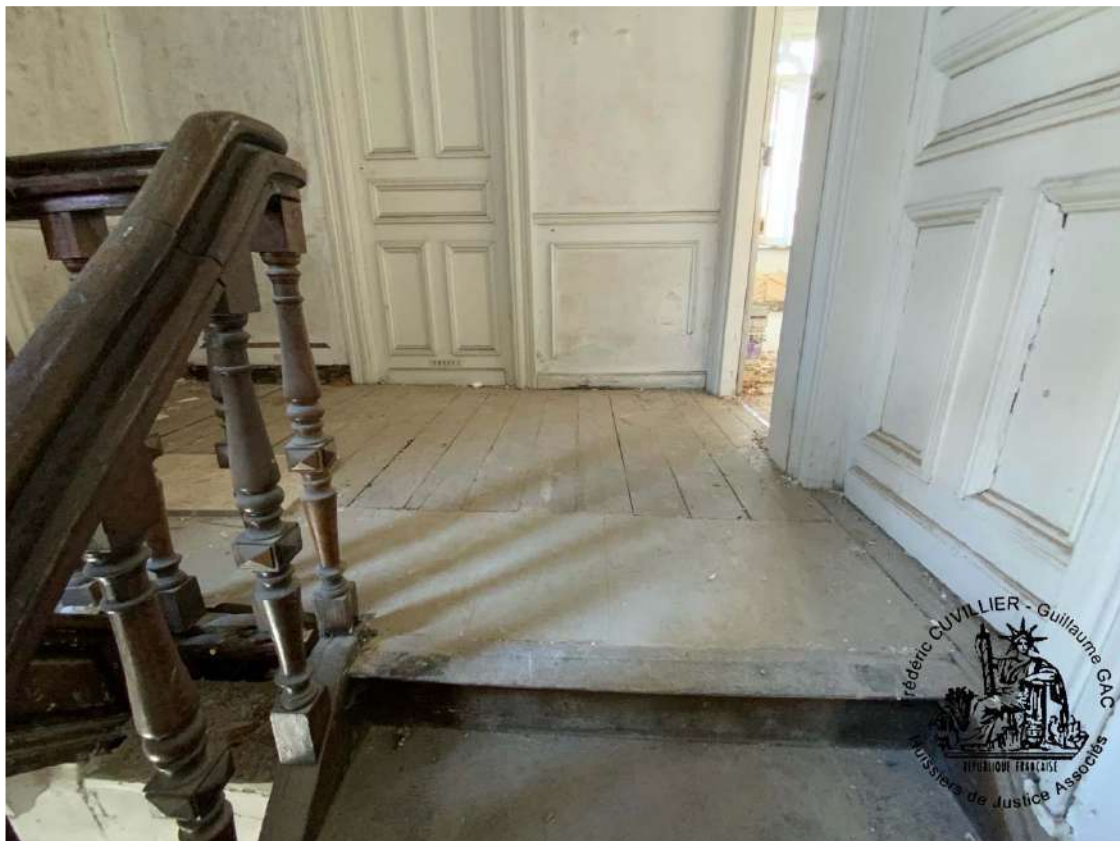
### **PALIER 1**

Par la seconde partie de l'escalier 1, j'accède au palier du premier étage. Sol sur plancher en bois.

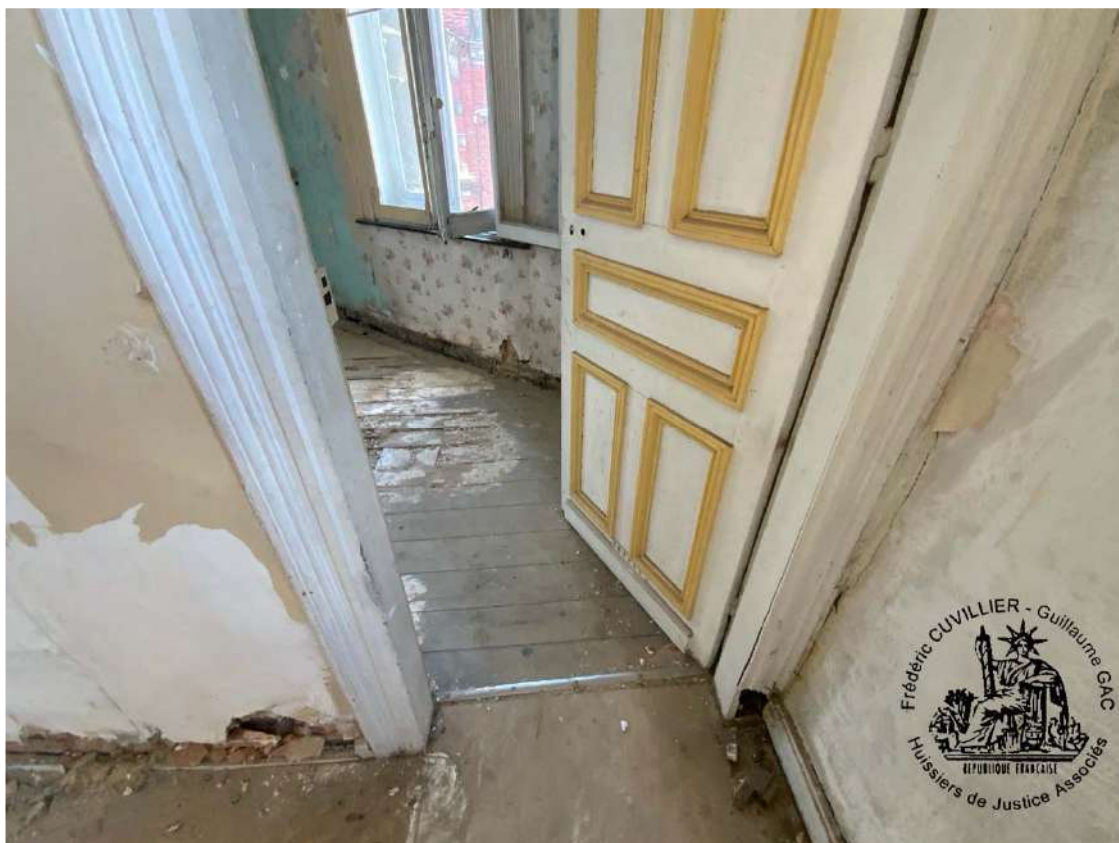
## LOCAL 9

Du palier 1, j'accède ensuite au local n°9 par une porte en bois. Sol sur plancher en bois usagé avec trou. L'ensemble est vétuste.
