## **PROCES VERBAL DE DESCRIPTION**

Certifie m'être transporté ce jour au 93 Rue d'Inkermann à (59100) ROUBAIX à l'effet de procéder à la description exacte et détaillée du bien immobilier s'y trouvant figurant à la matrice cadastrale de la Commune de Roubaix sous la référence section KS n°241 ;

Cet immeuble fait l'objet d'un arrêté de péril n°2023 A 1039 en date du 25 Avril 2023. Cet arrêté est annexé au présent procès-verbal de description.

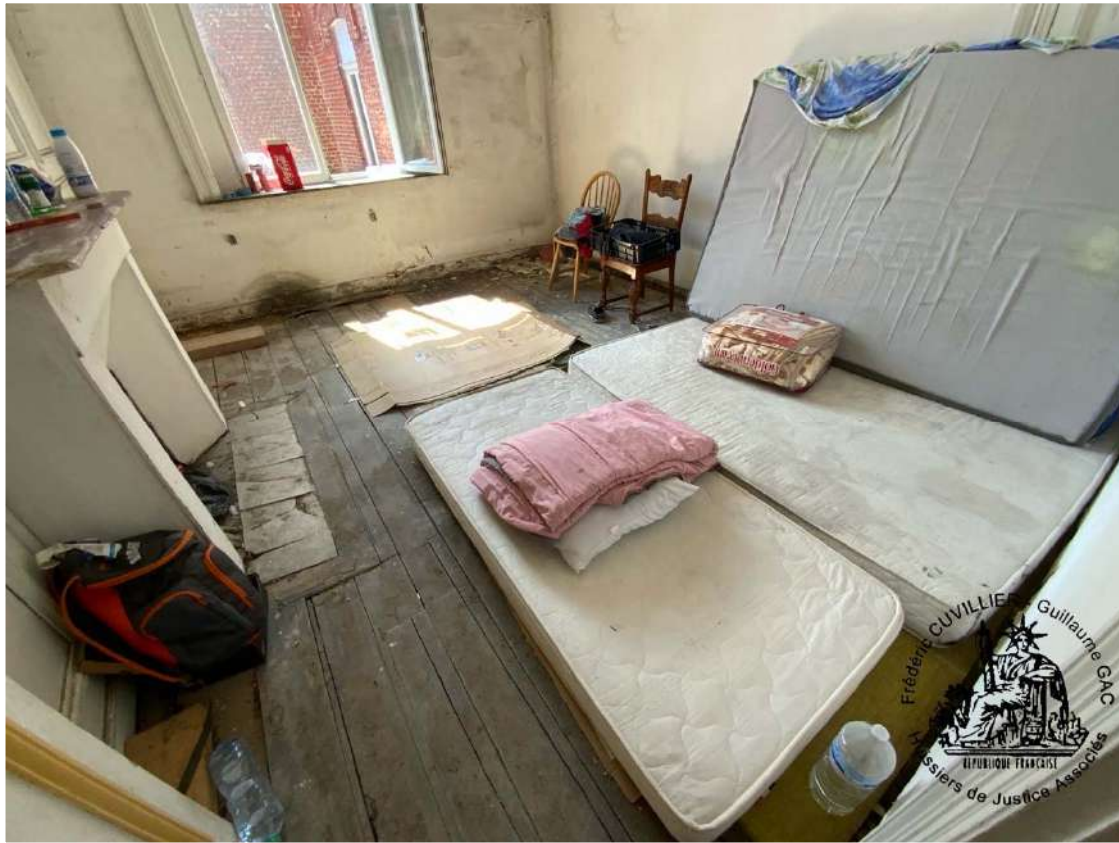
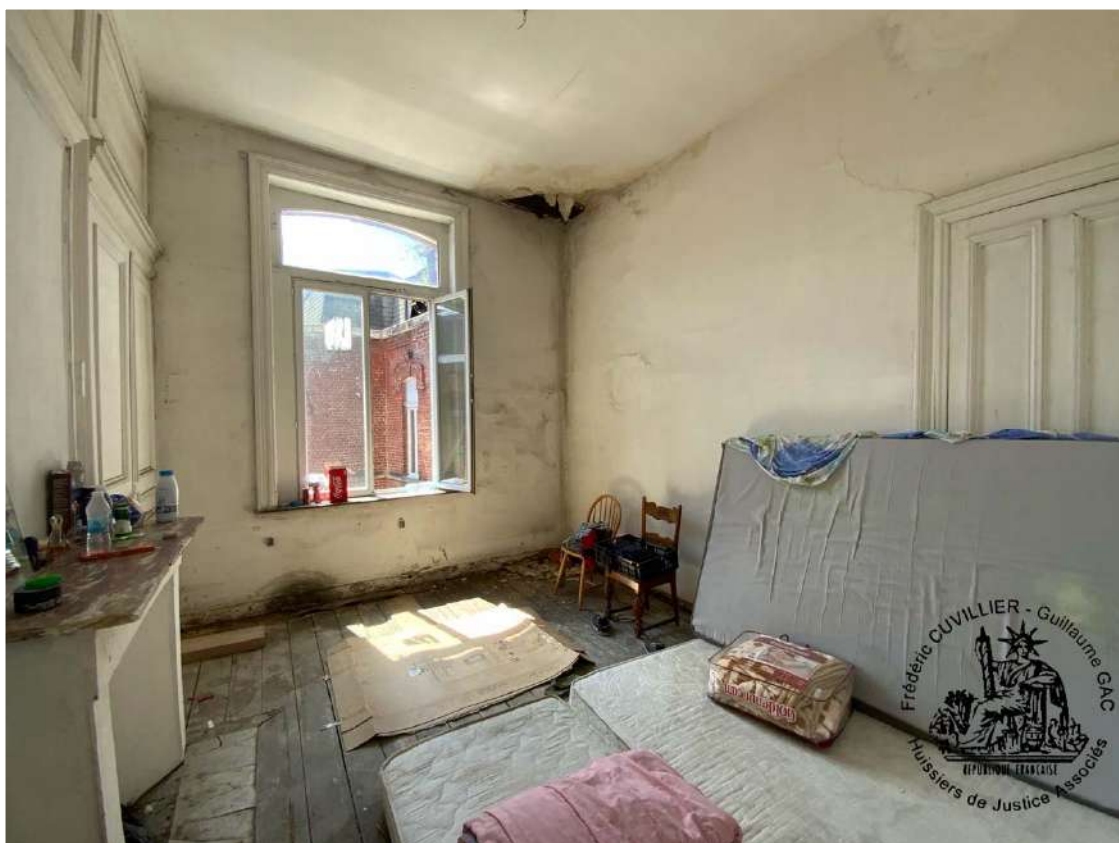
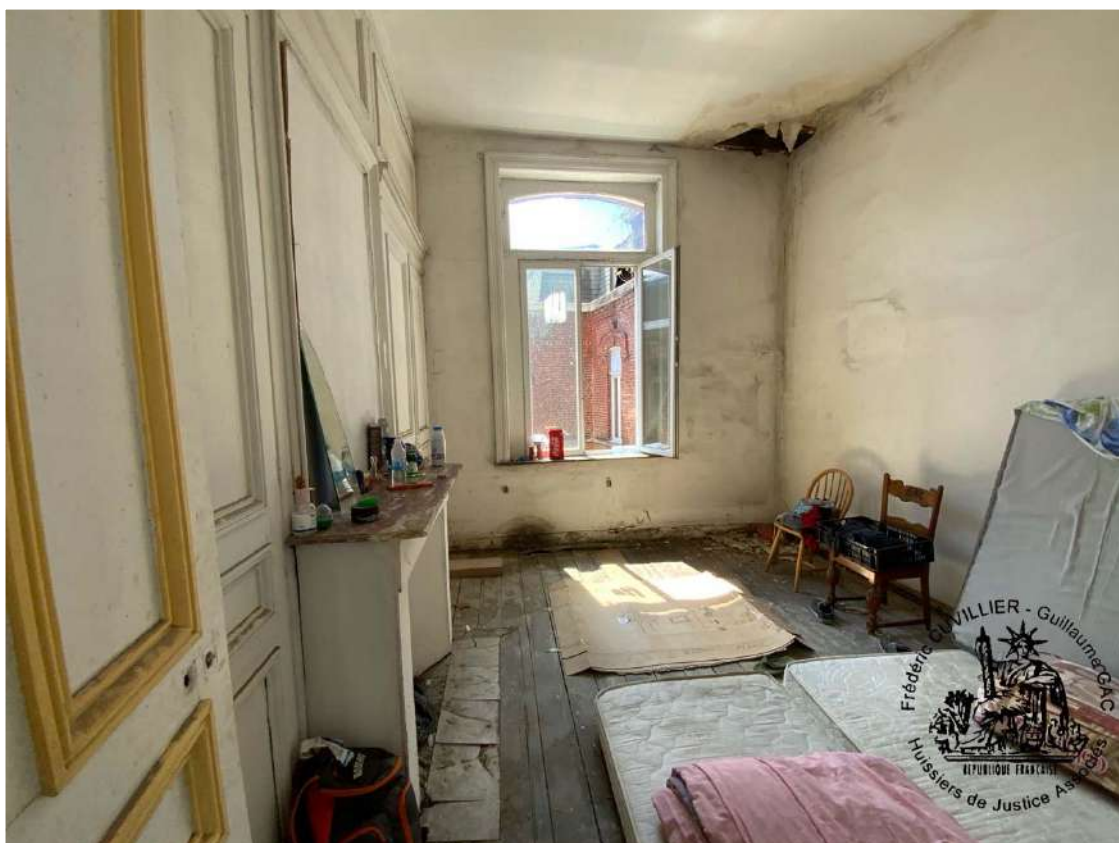
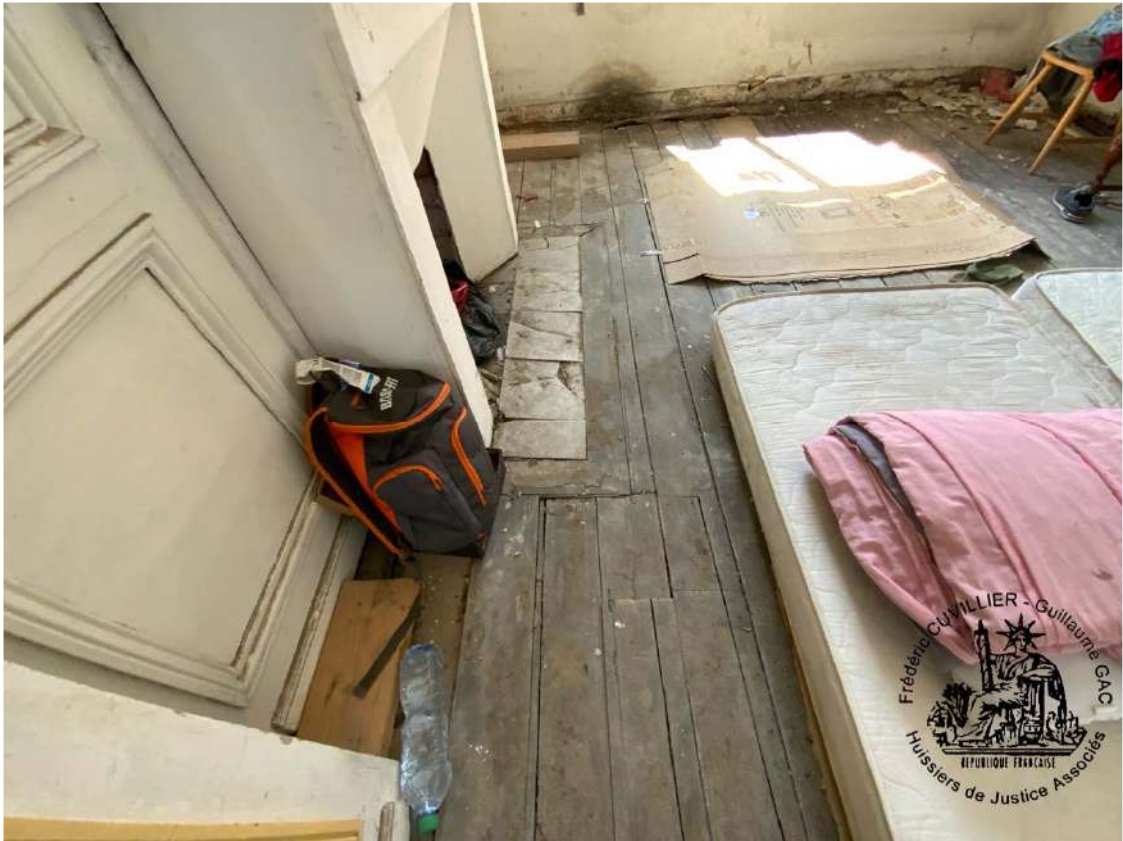
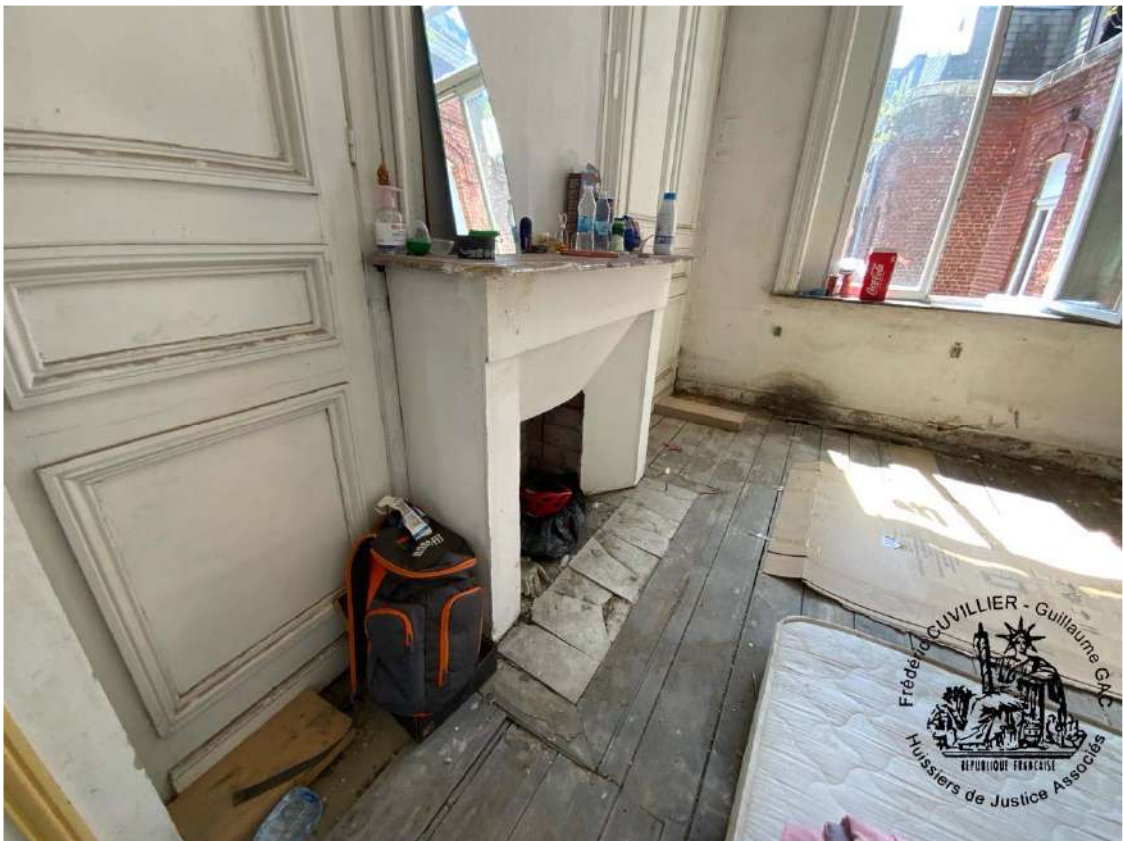
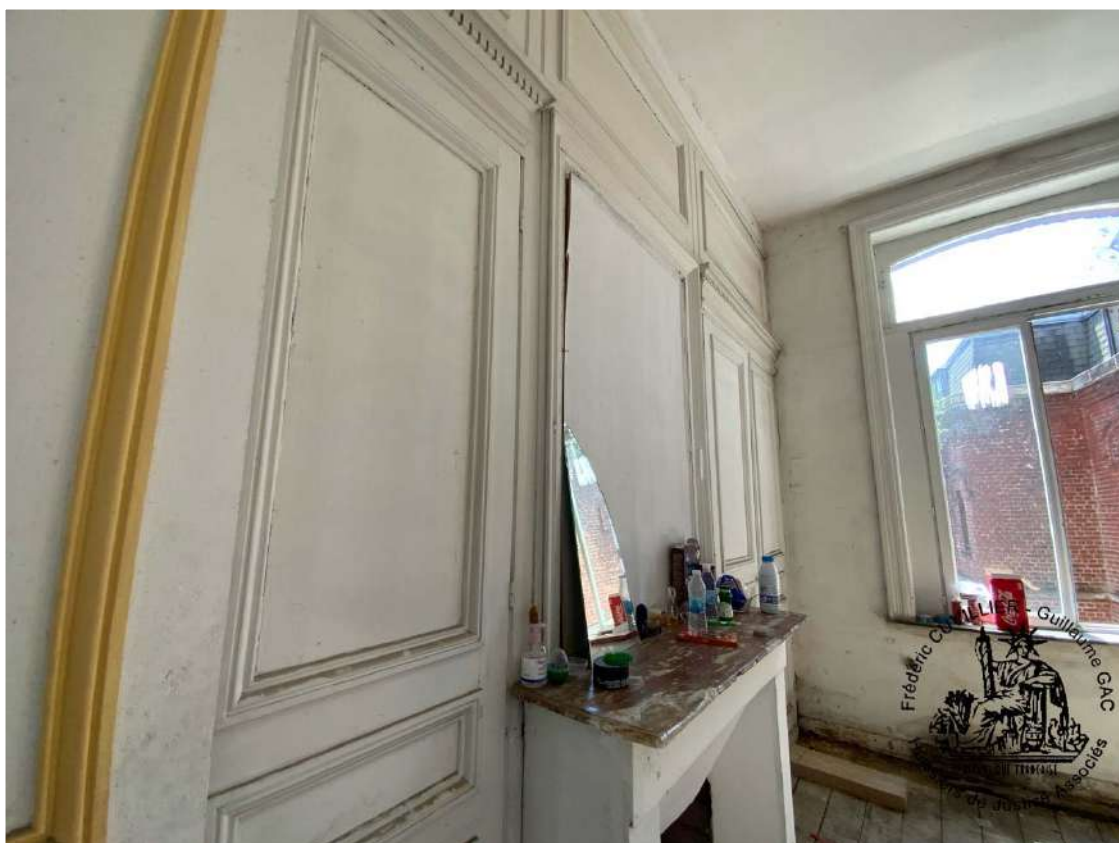
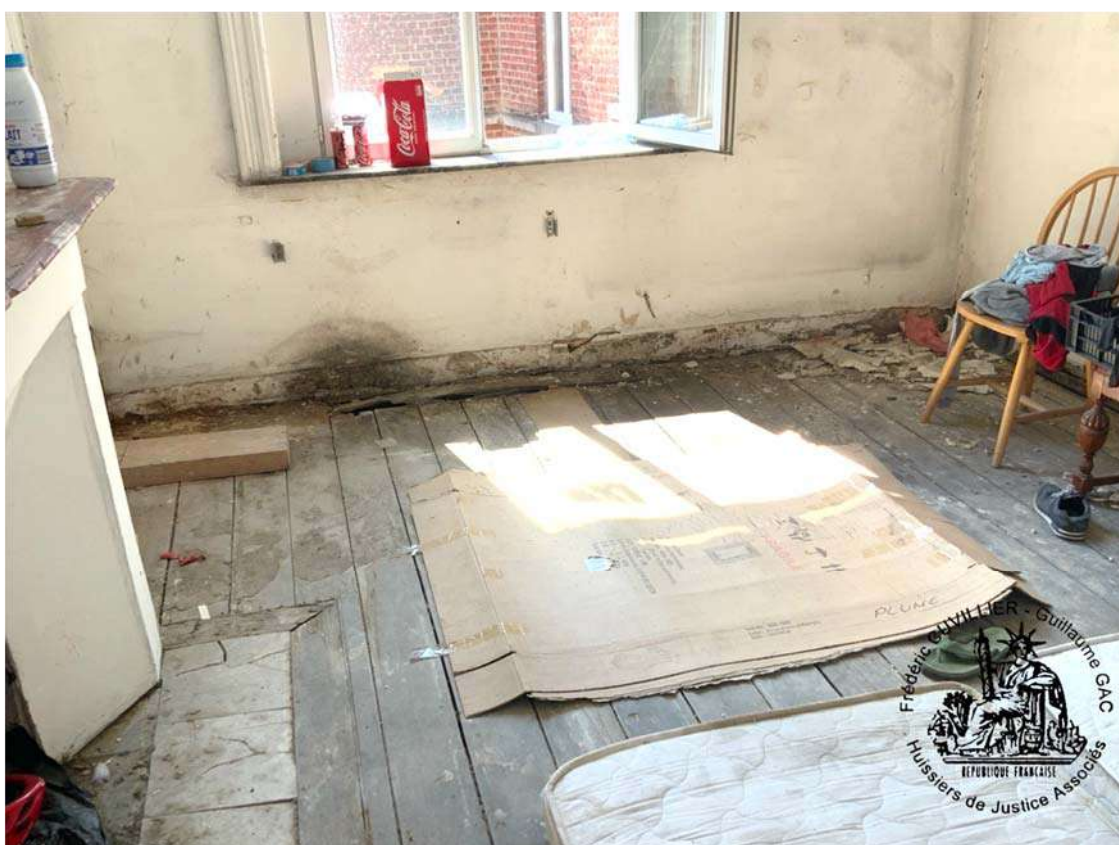
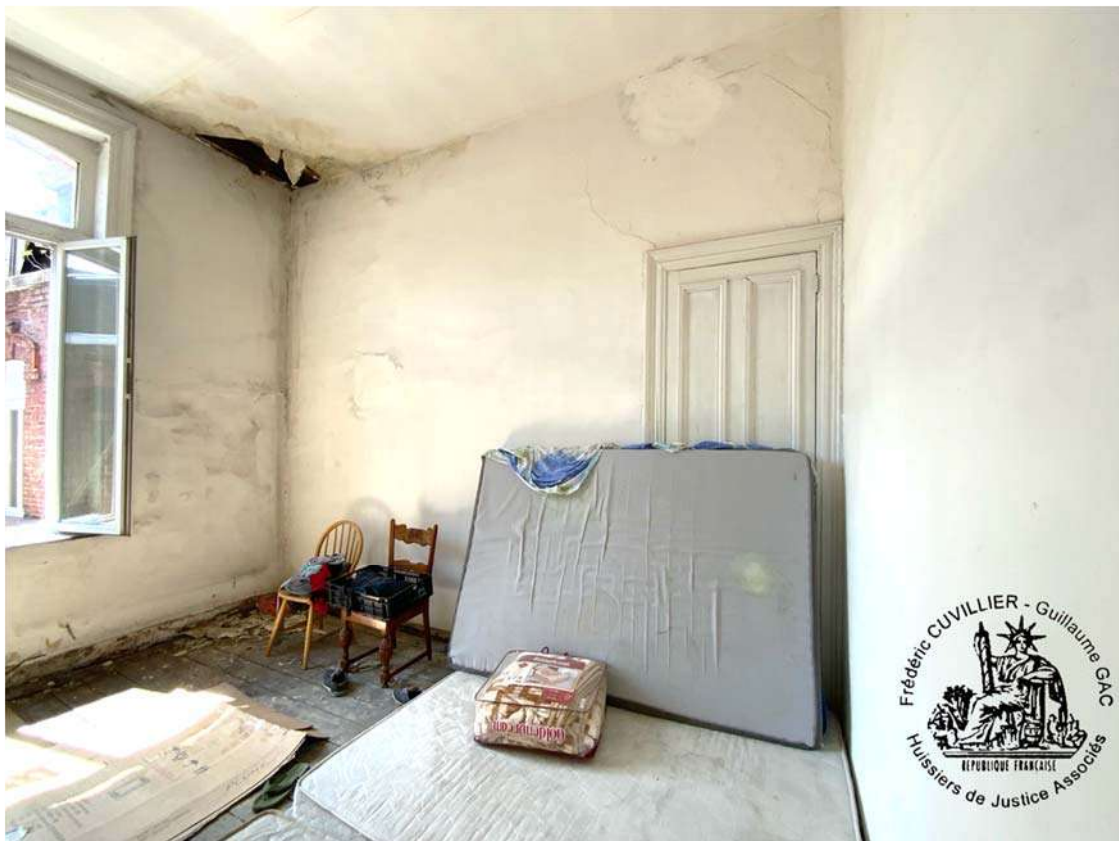
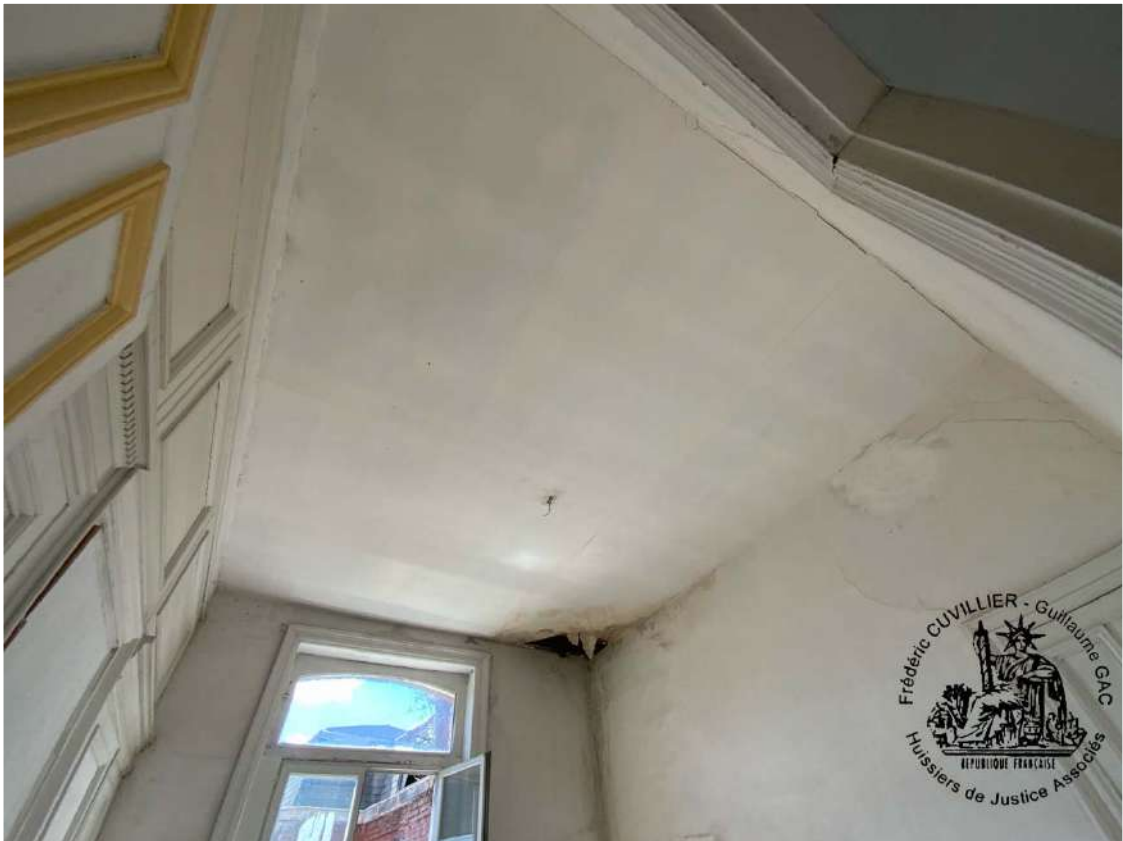
## LOCAL 10

Du local n°9, j'accède au local n°10 par une porte en bois. Sol sur plancher en bois. Présence d'une ancienne cheminée. L'ensemble est vétuste.

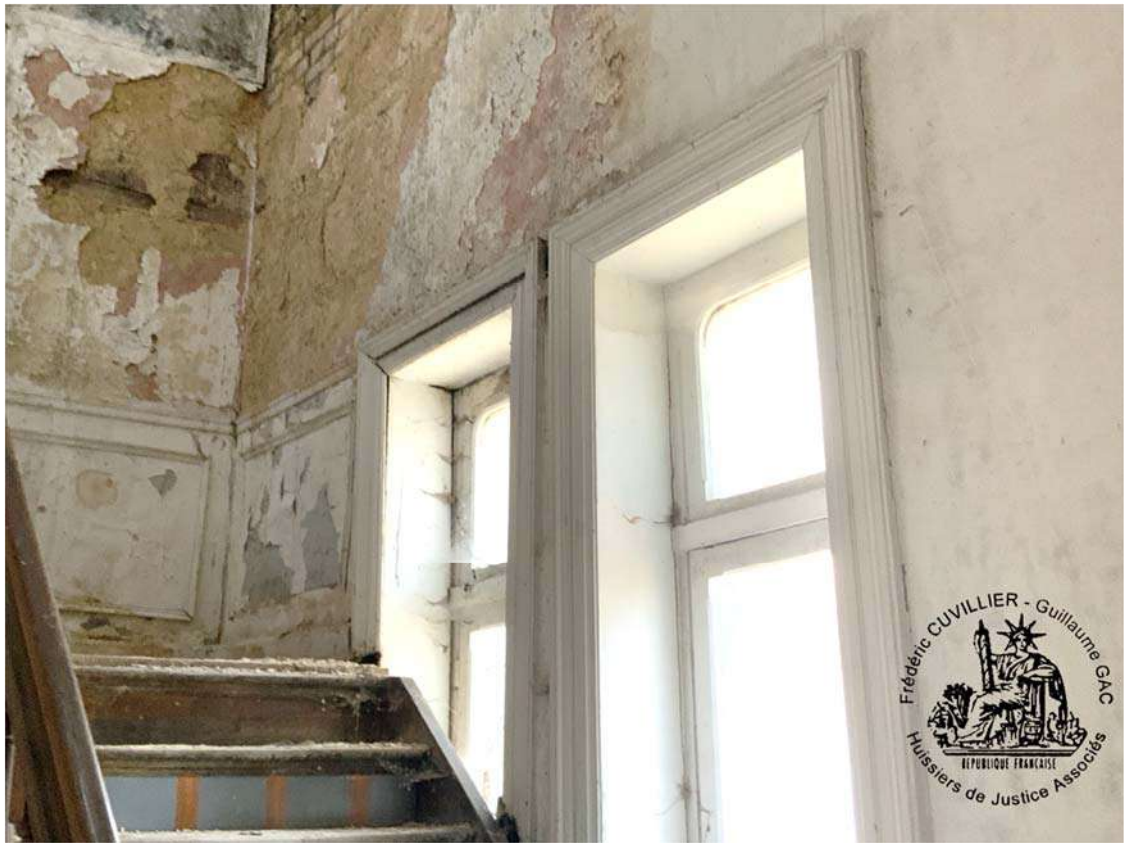
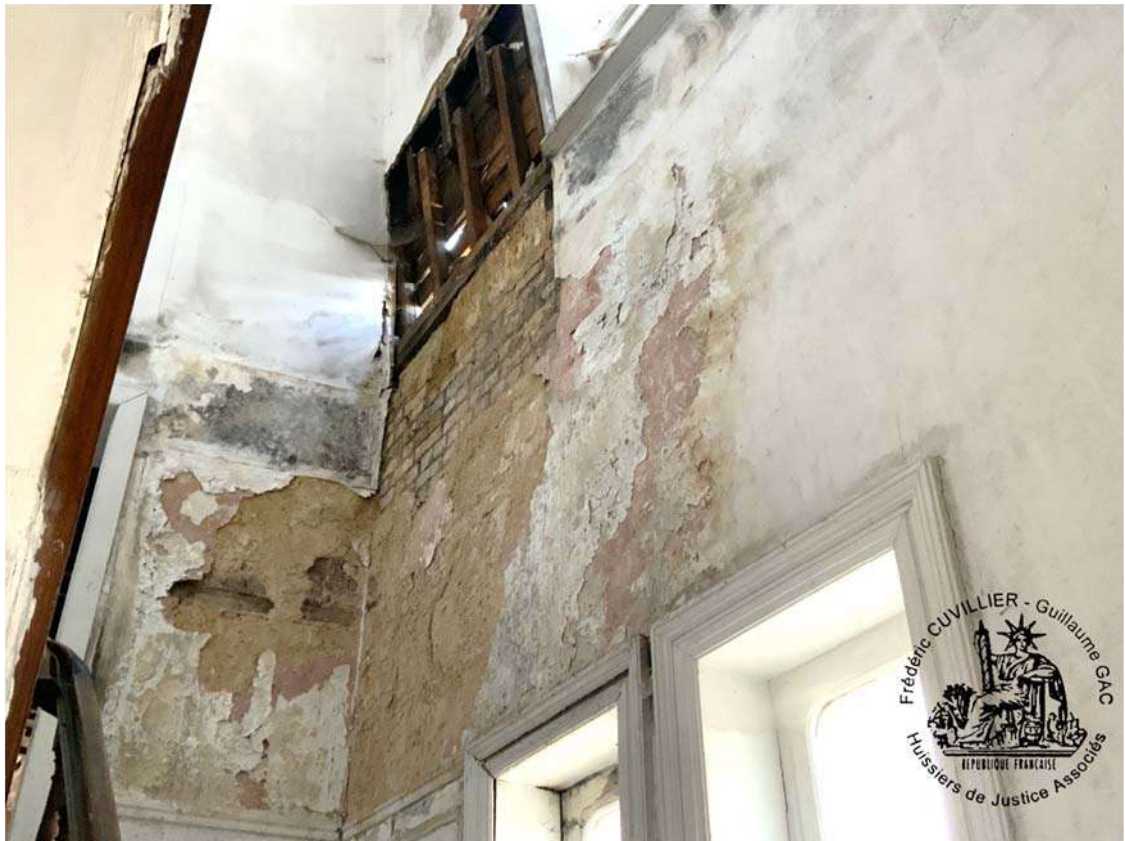
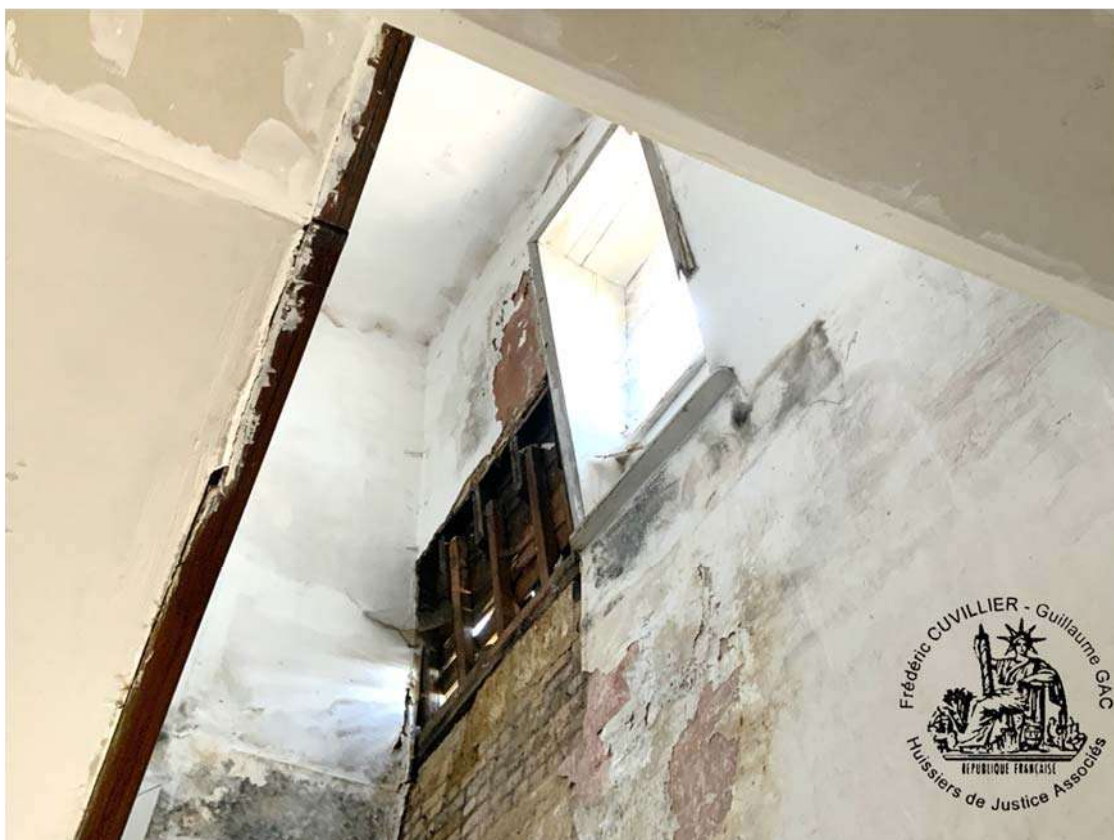
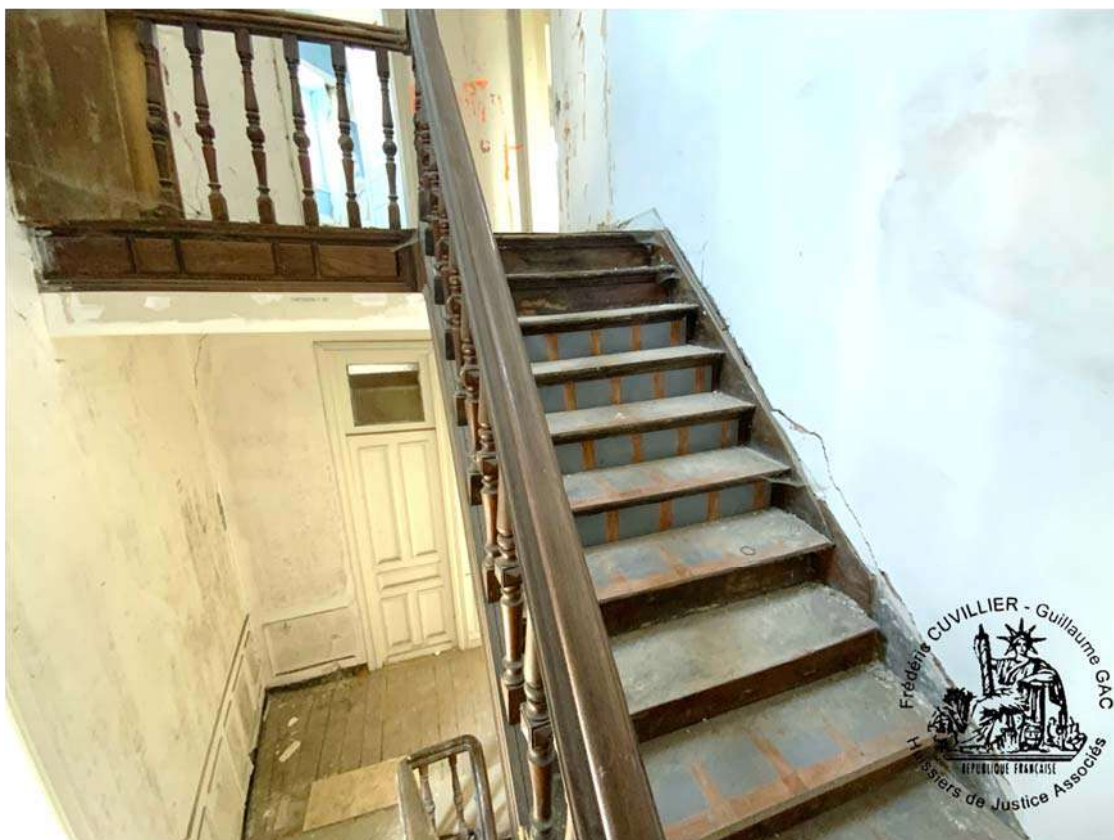
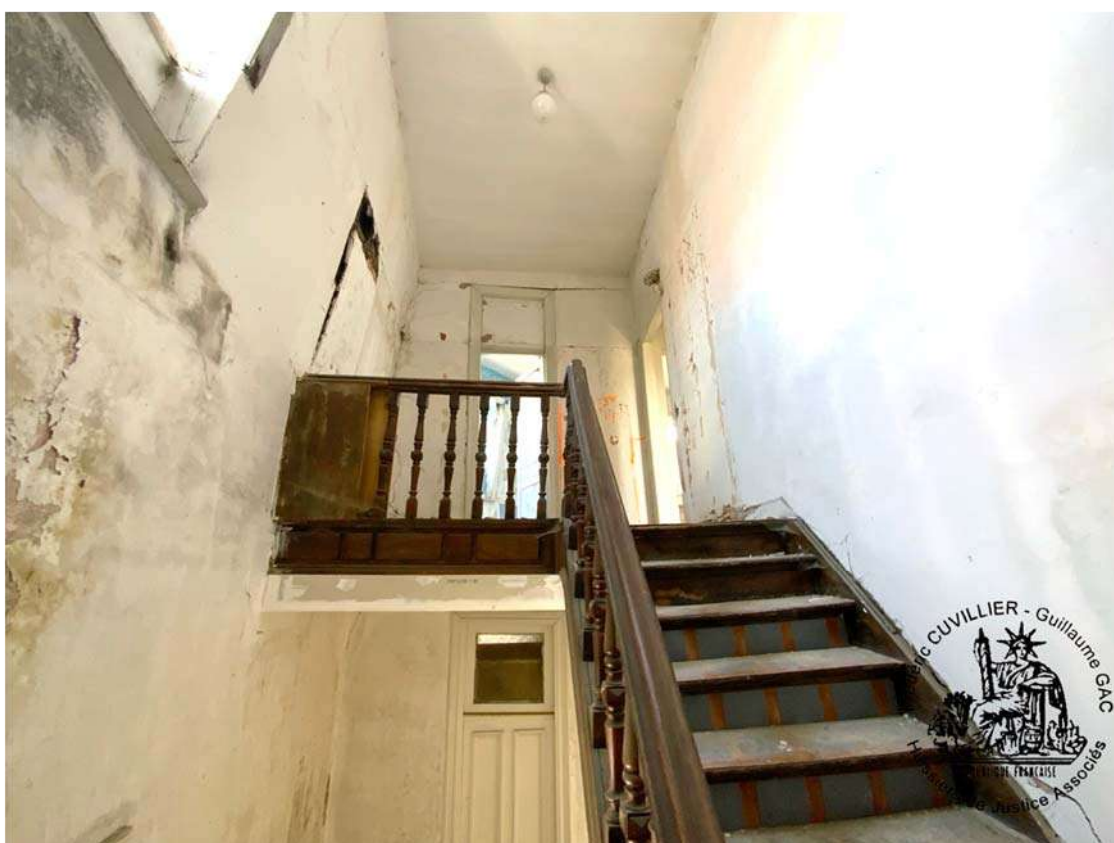
## ESCALIER 2

Du palier 1, j'emprunte l'escalier n°2 en bois qui mène au second étage. L'escalier est en deux parties et dessert un palier intermédiaire. Le tout est vétuste.

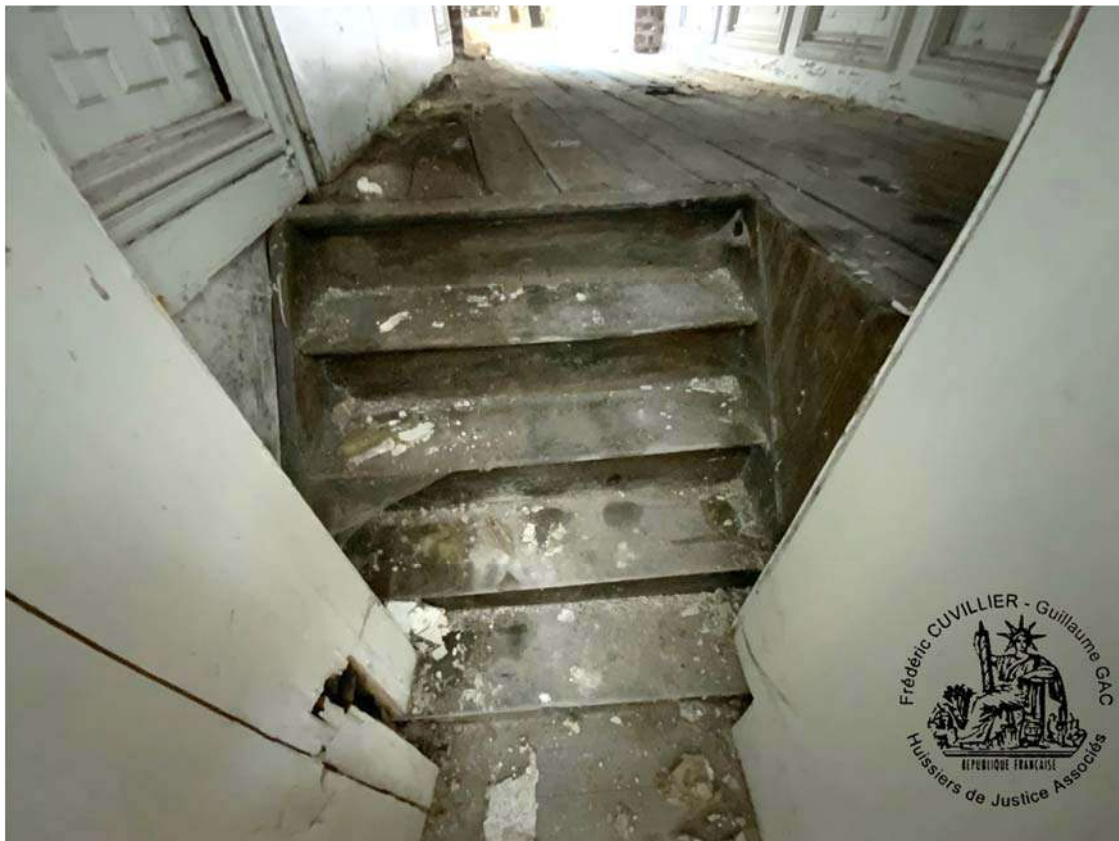
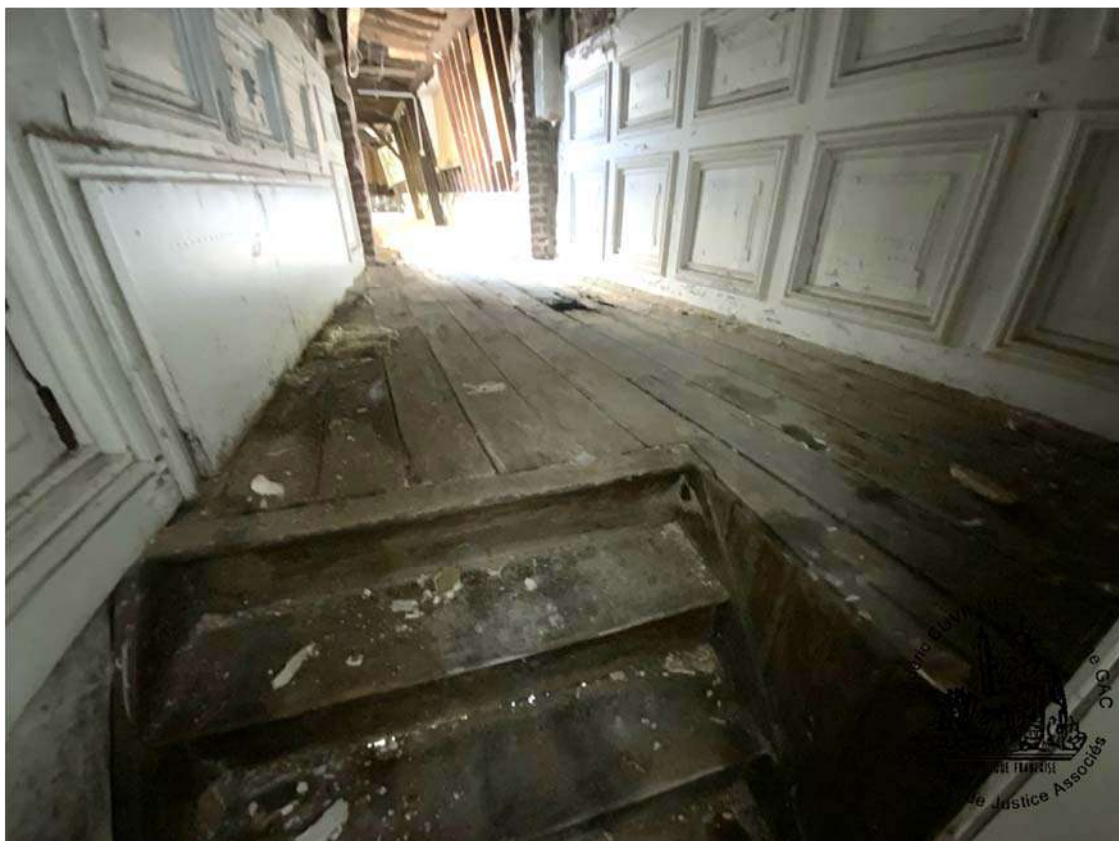
## DEMI PALIER N+2

Du demi palier au N+2, j'accède aux combles par un escalier en bois vétuste et branlant.
