## **PROCES VERBAL DE DESCRIPTION**

Certifie m'être transporté ce jour au 93 Rue d'Inkermann à (59100) ROUBAIX à l'effet de procéder à la description exacte et détaillée du bien immobilier s'y trouvant figurant à la matrice cadastrale de la Commune de Roubaix sous la référence section KS n°241 ;

Cet immeuble fait l'objet d'un arrêté de péril n°2023 A 1039 en date du 25 Avril 2023. Cet arrêté est annexé au présent procès-verbal de description.

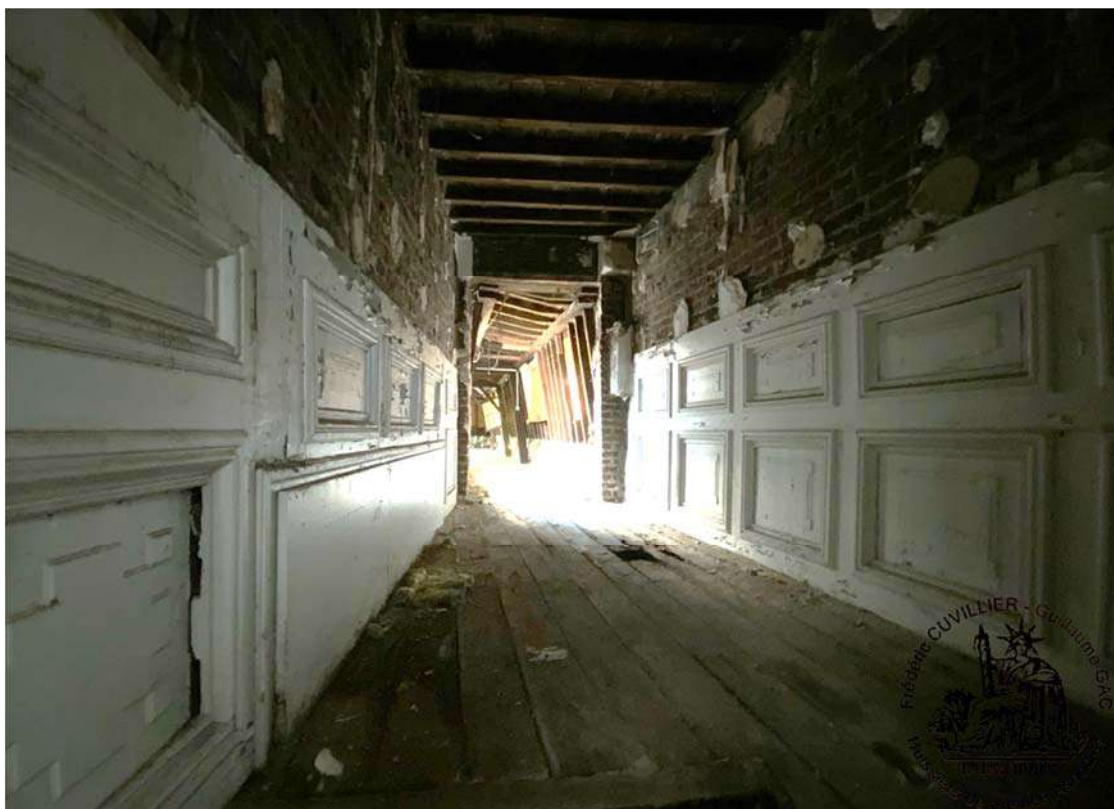
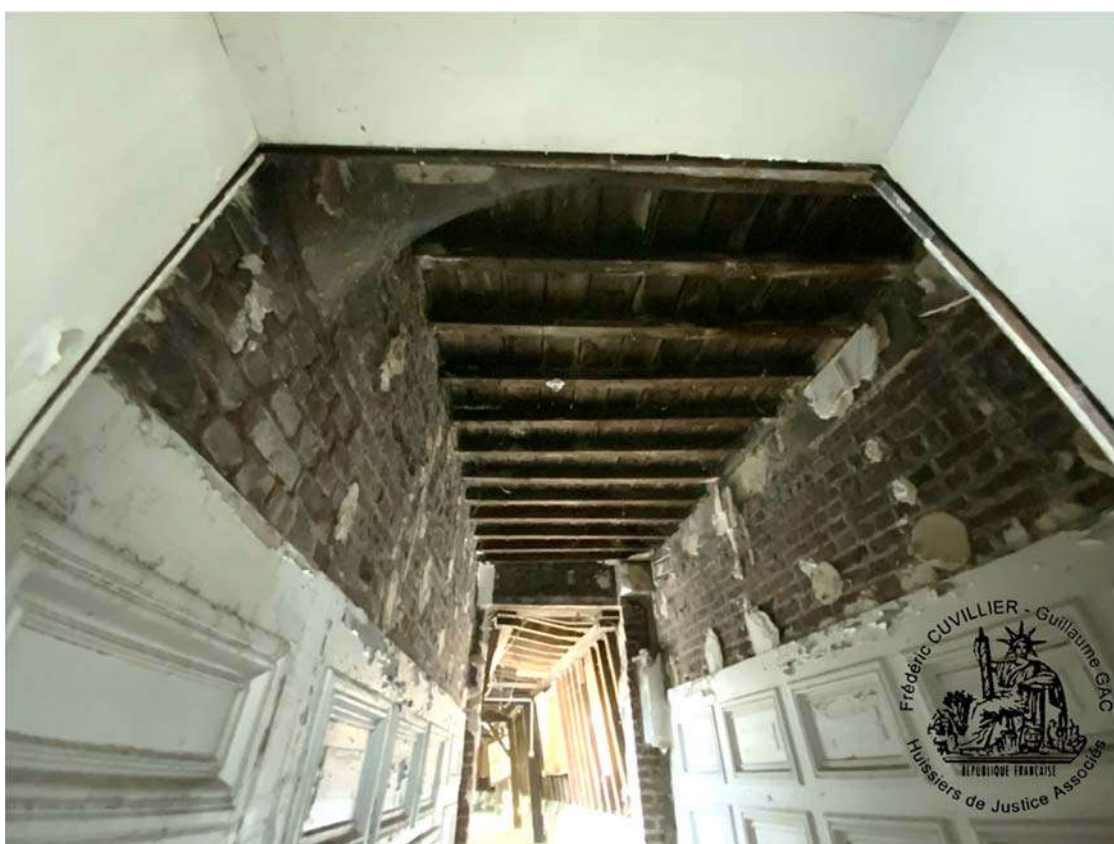
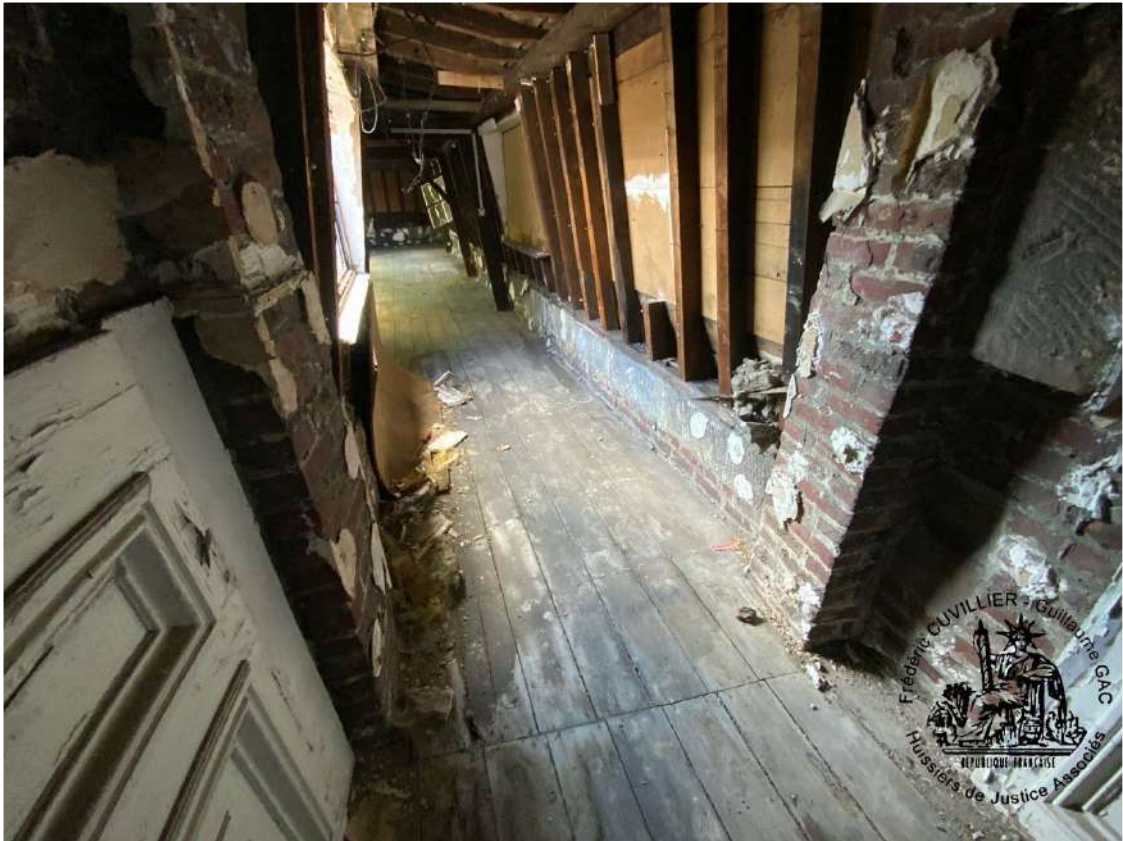
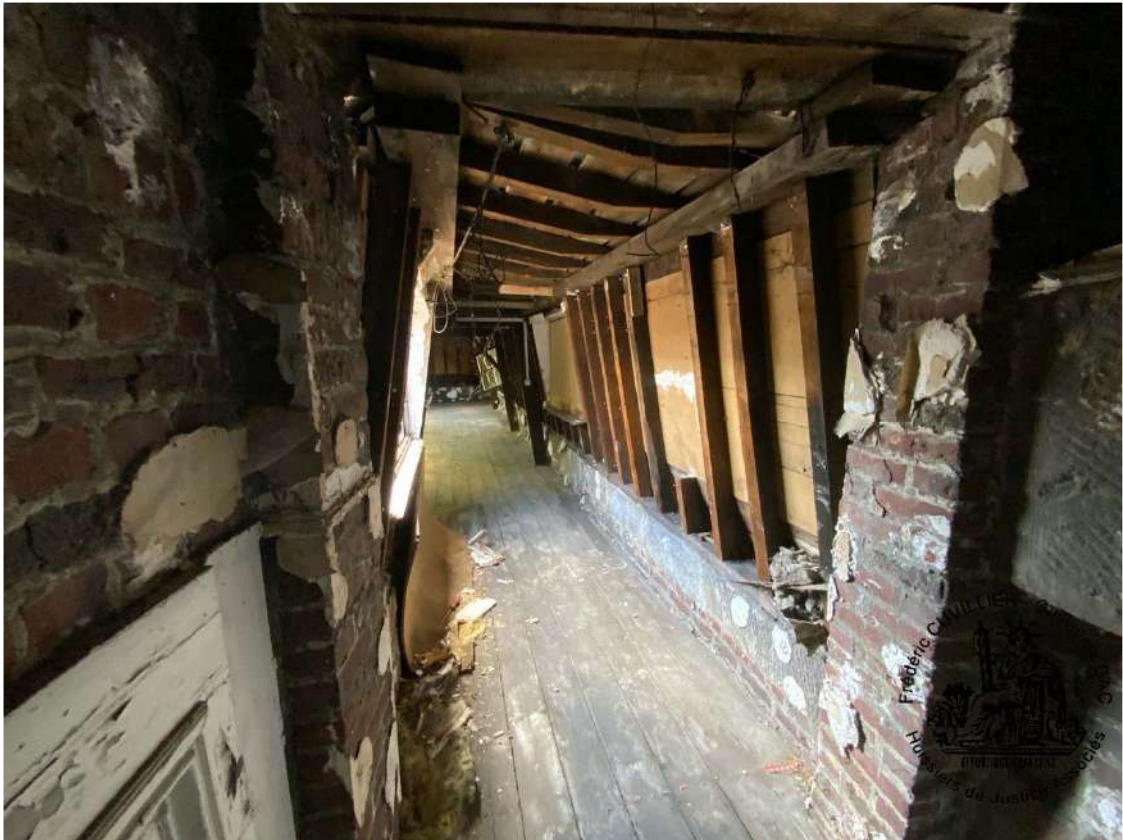
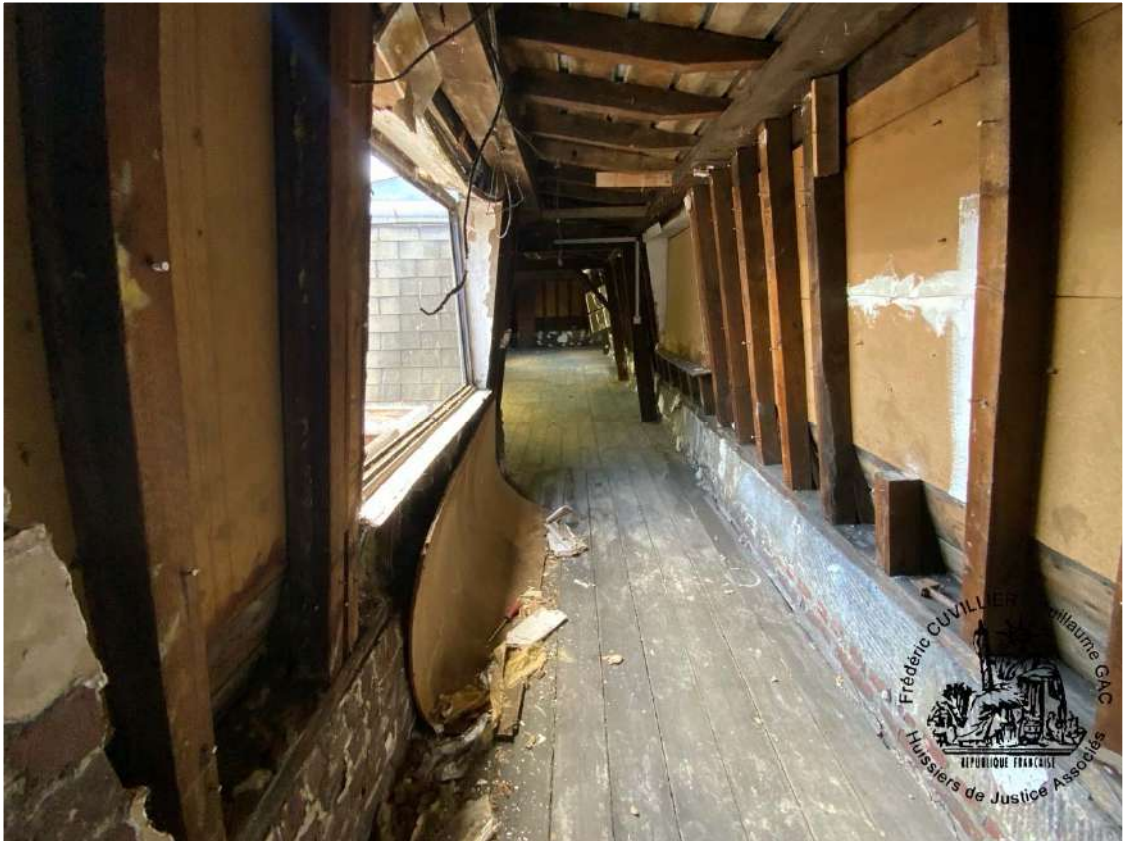
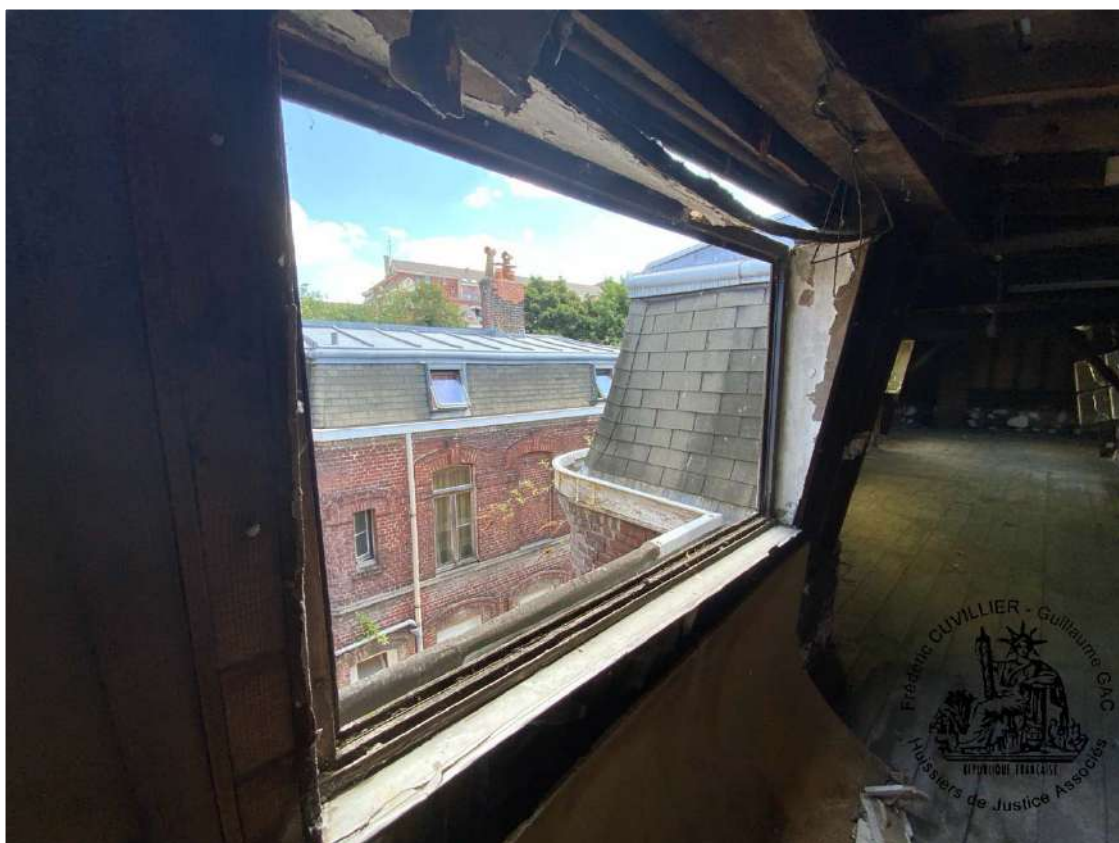
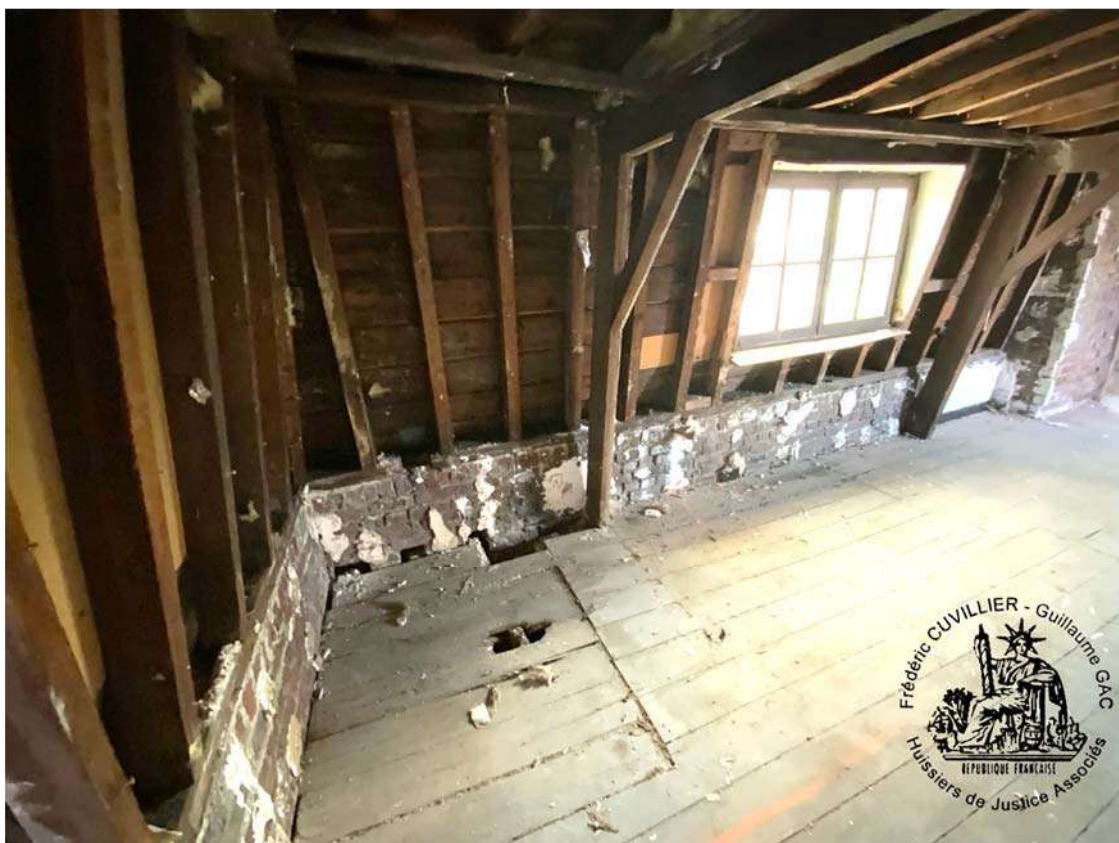
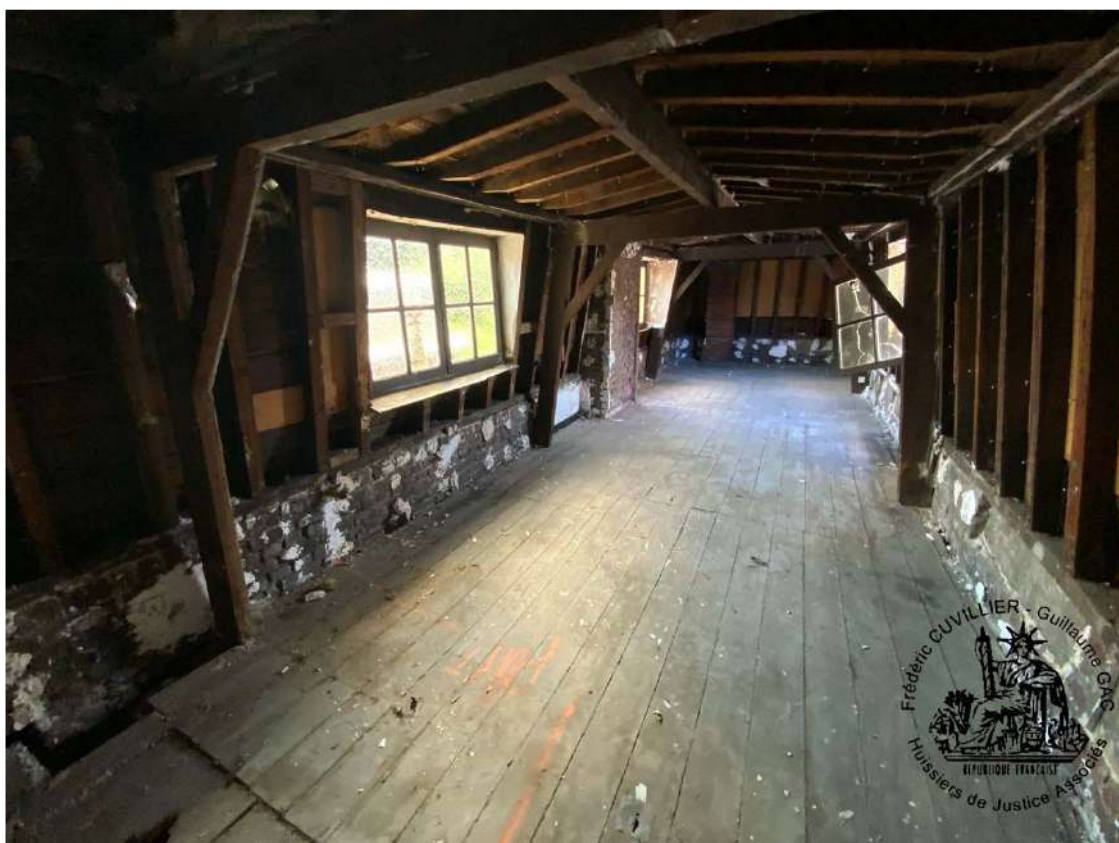
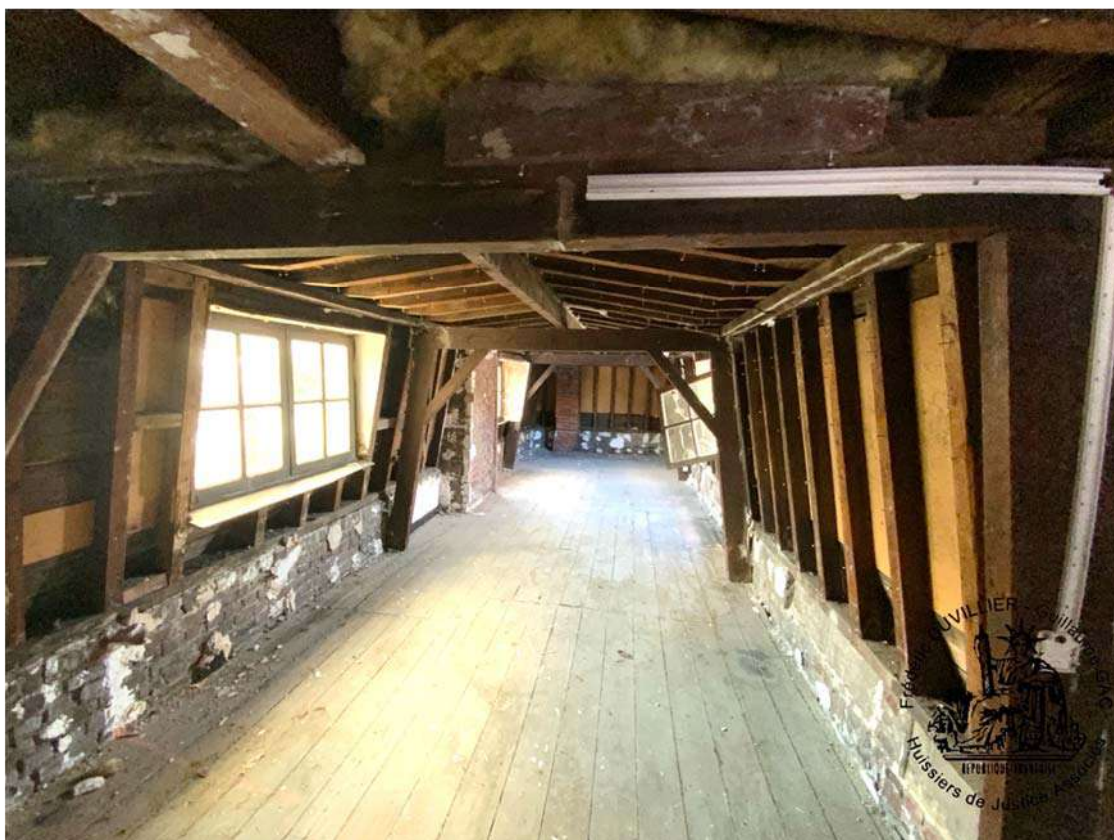
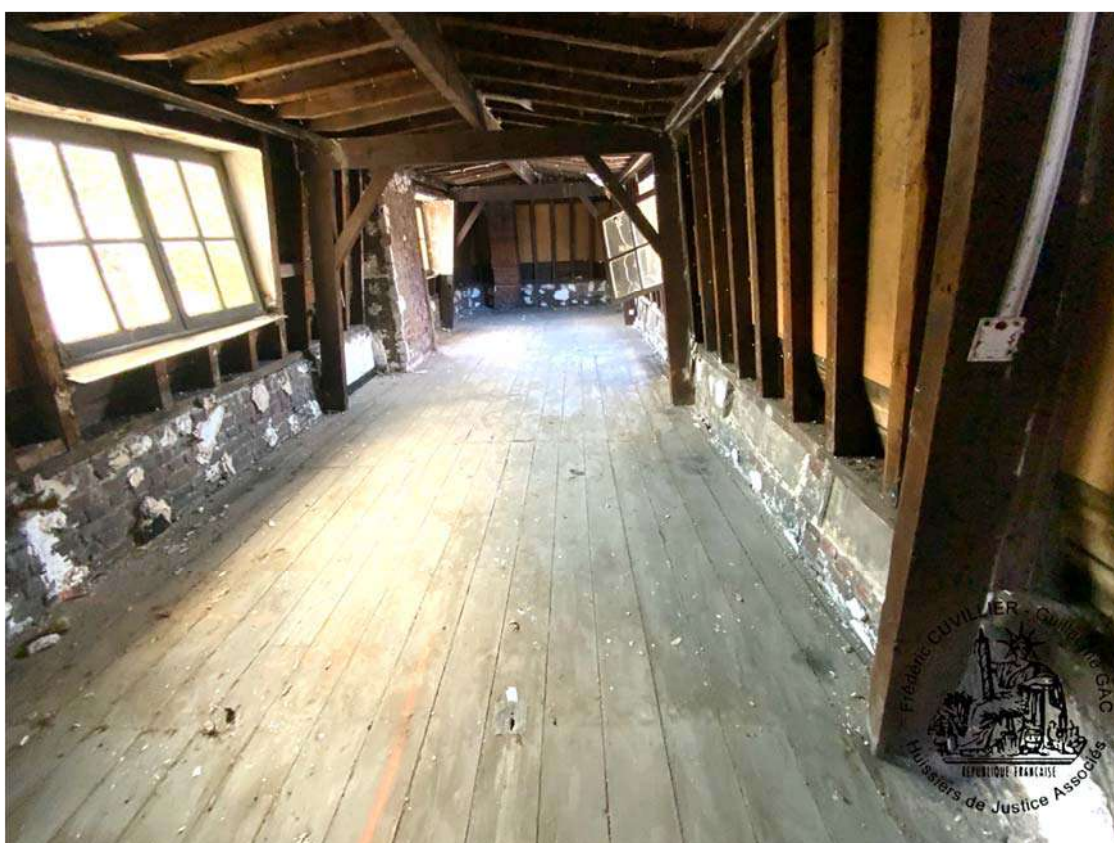
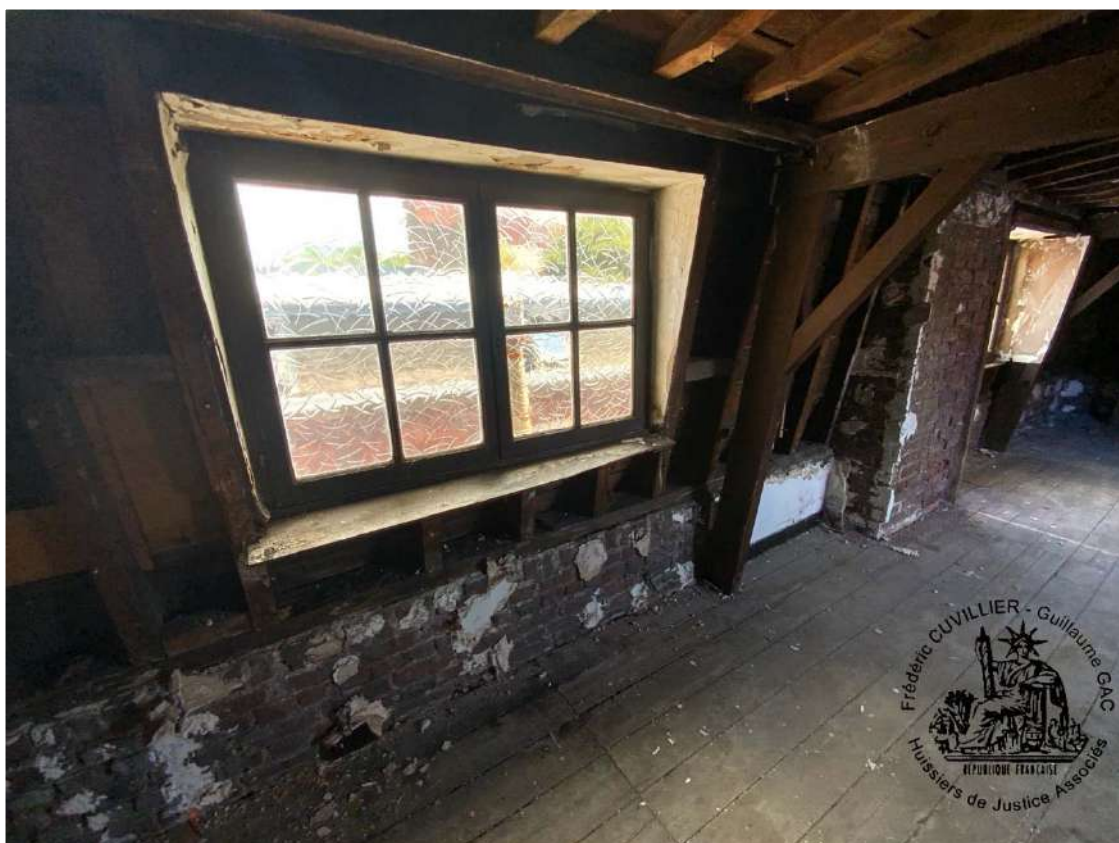
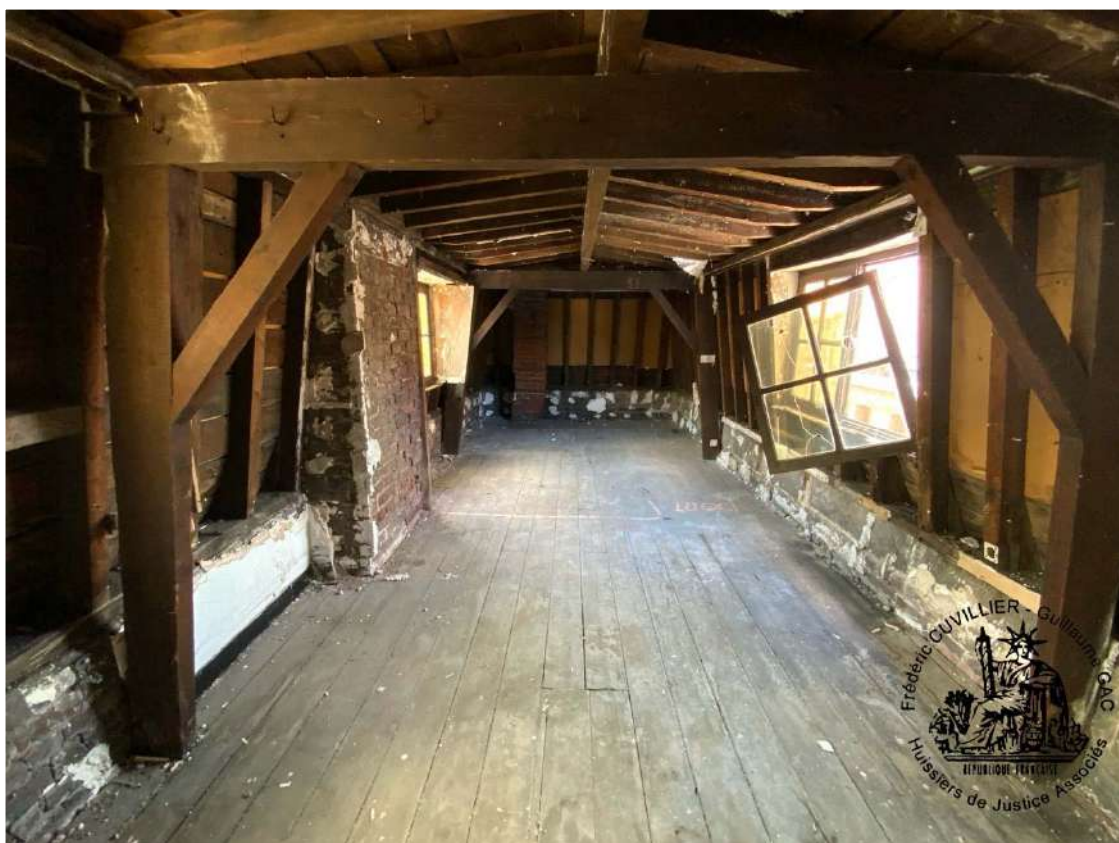
## COMBLES

Combles avec sol sur plancher en bois vétuste et branlant. Présence de poutres apparentes. Huisseries anciennes et usagées.

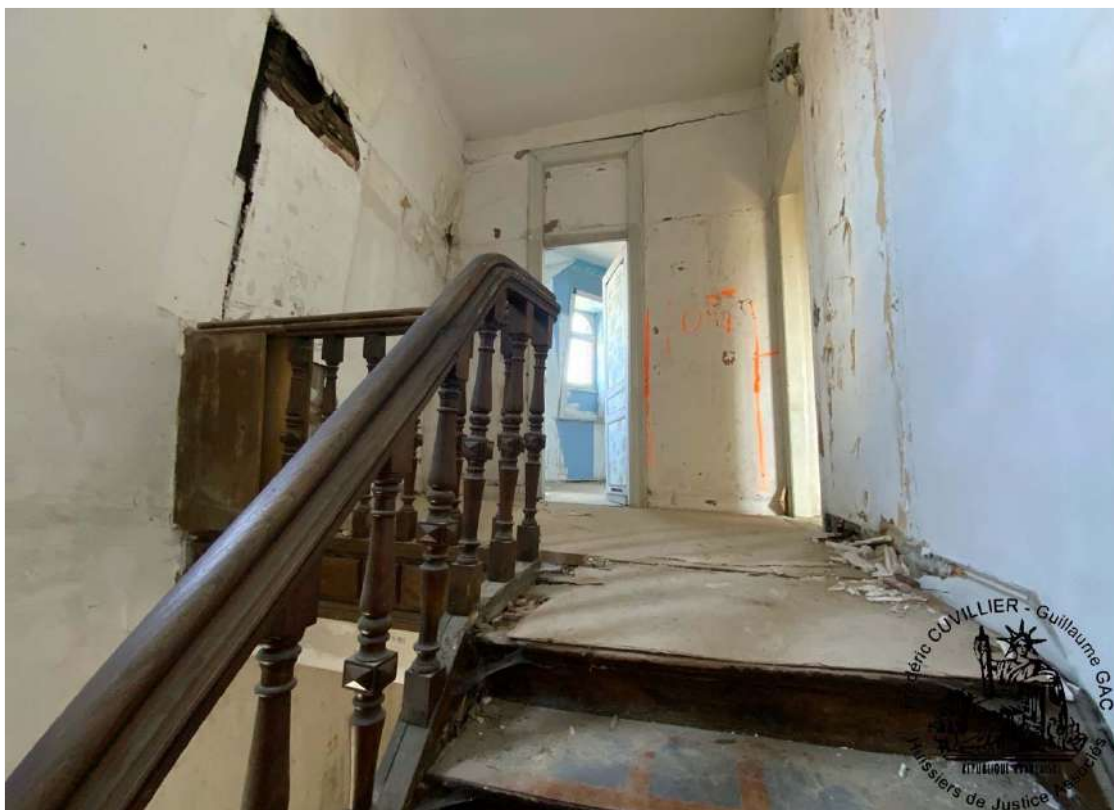
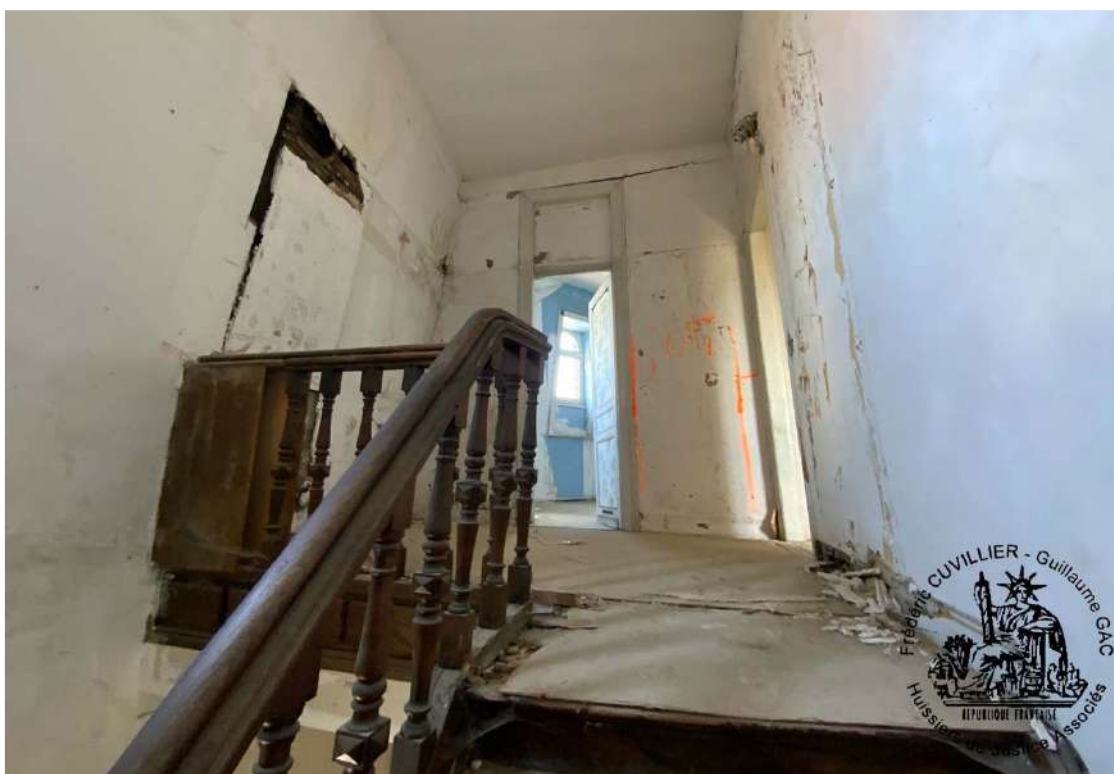
## **PALIER 2**

De la seconde partie de l'escalier n°2, j'accède au palier n°2 du second étage. L'ensemble est vétuste.

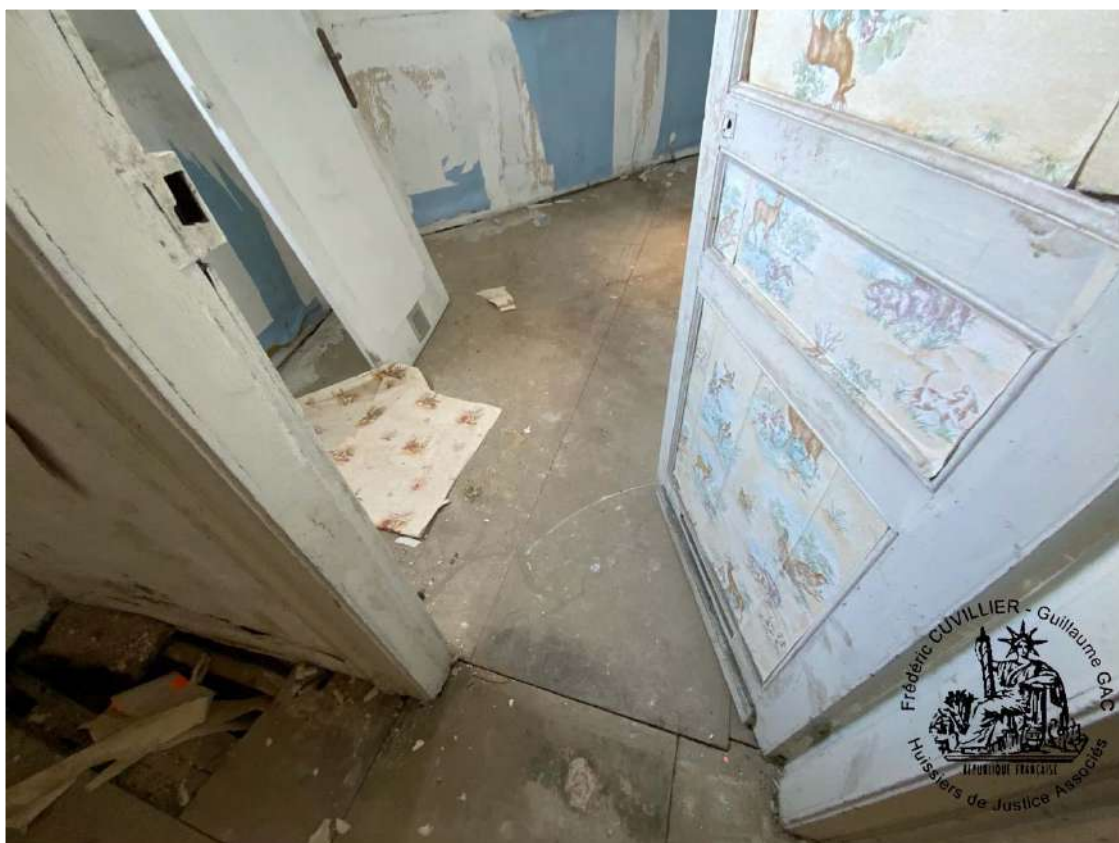
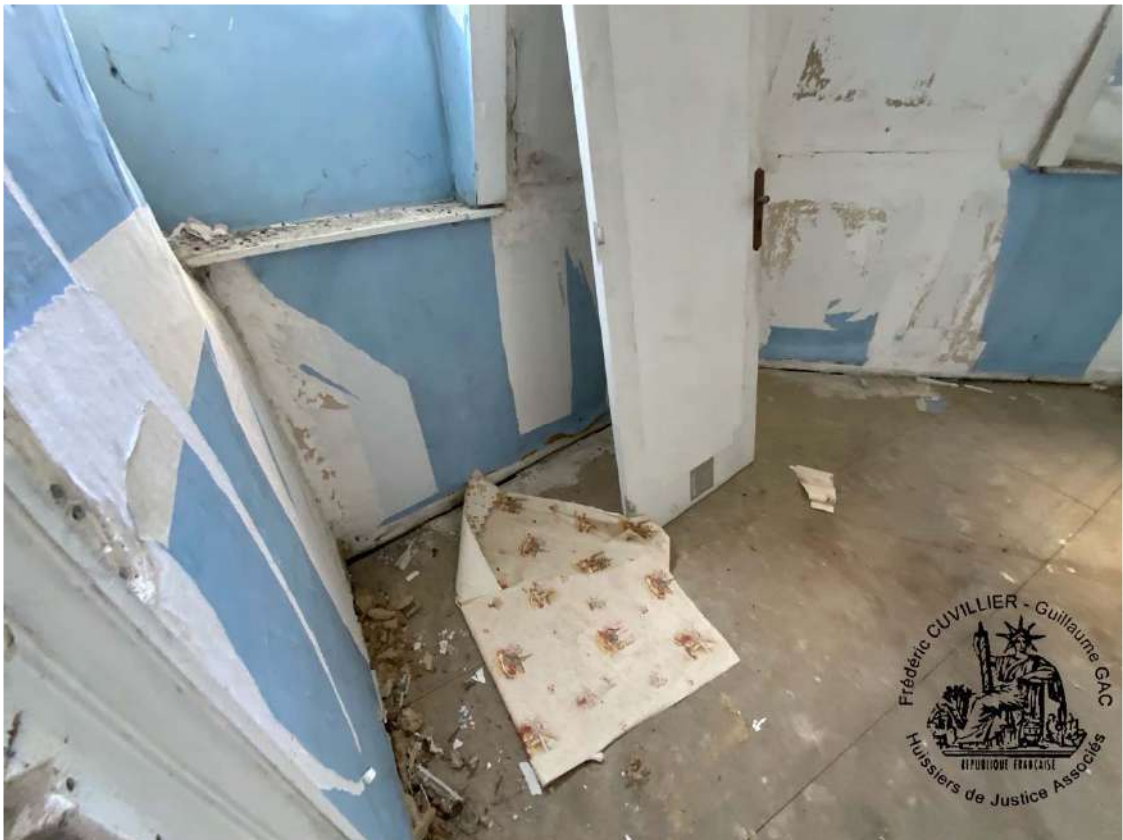
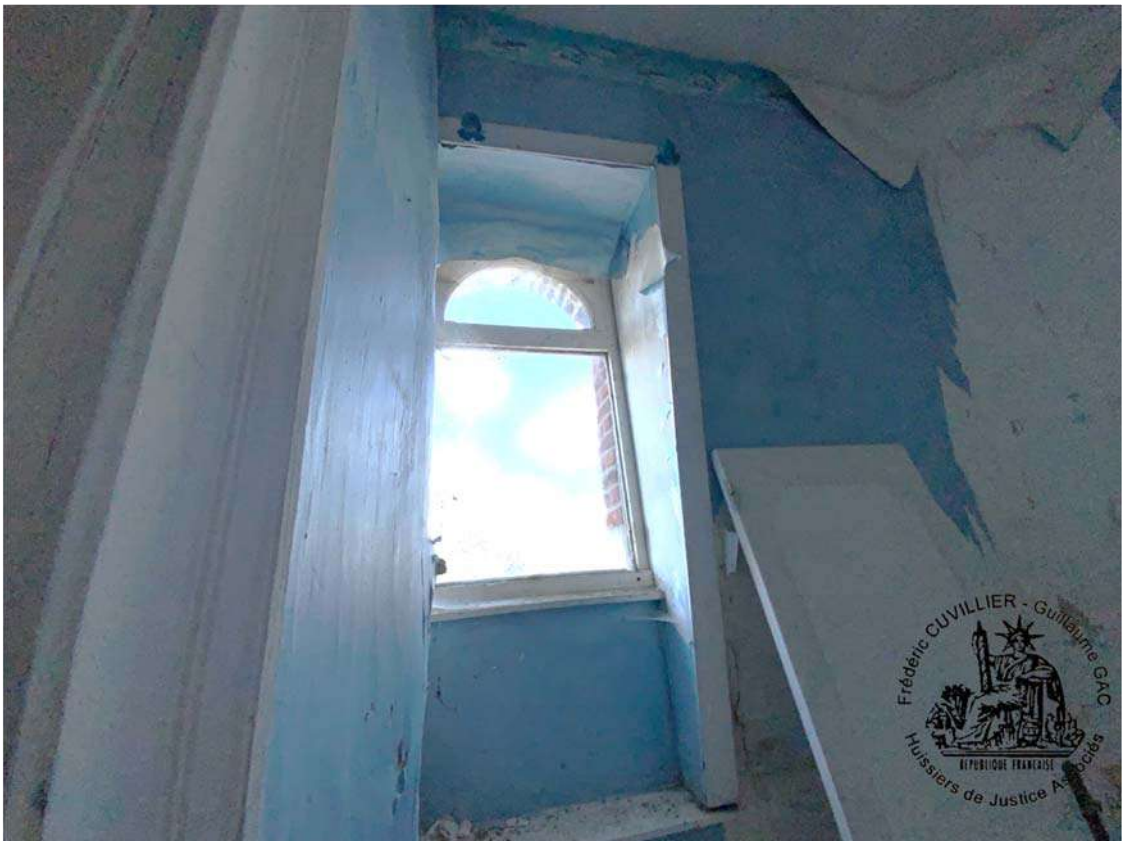
## LOCAL 11

Du palier n°2, j'accède au local n°11 par une porte en bois. L'ensemble est vétuste.

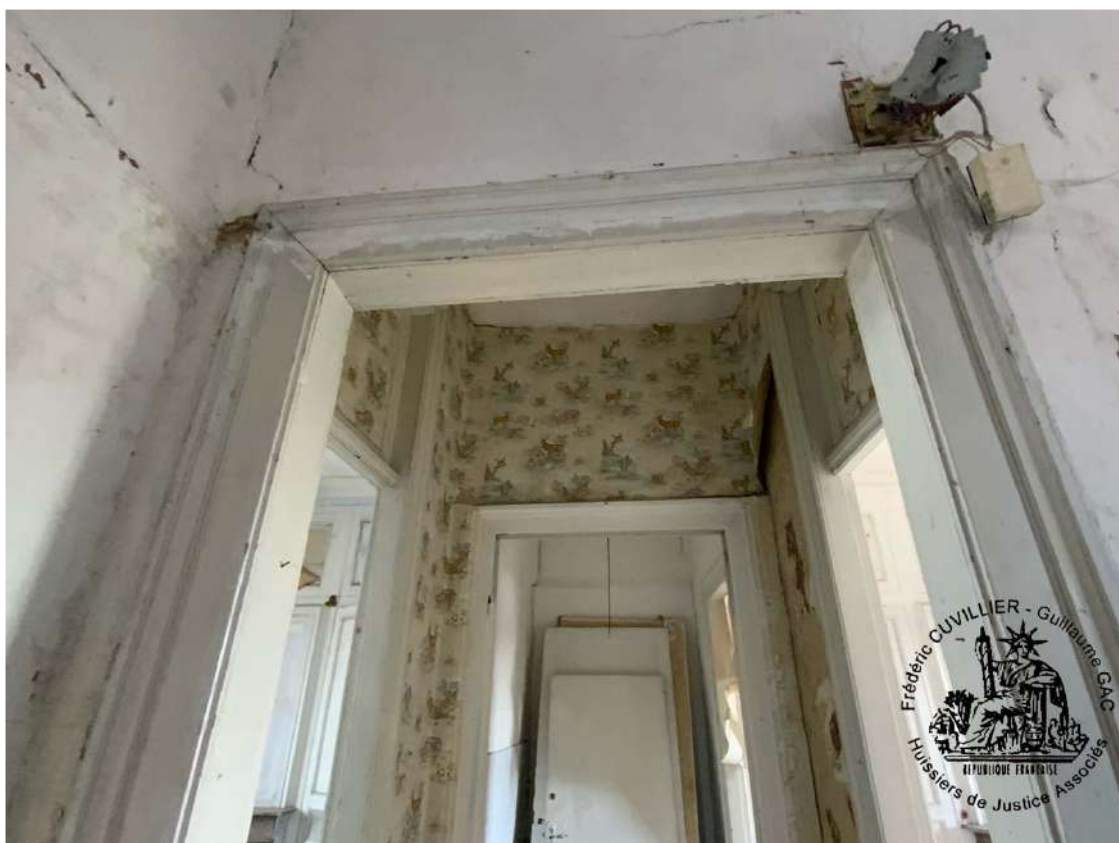
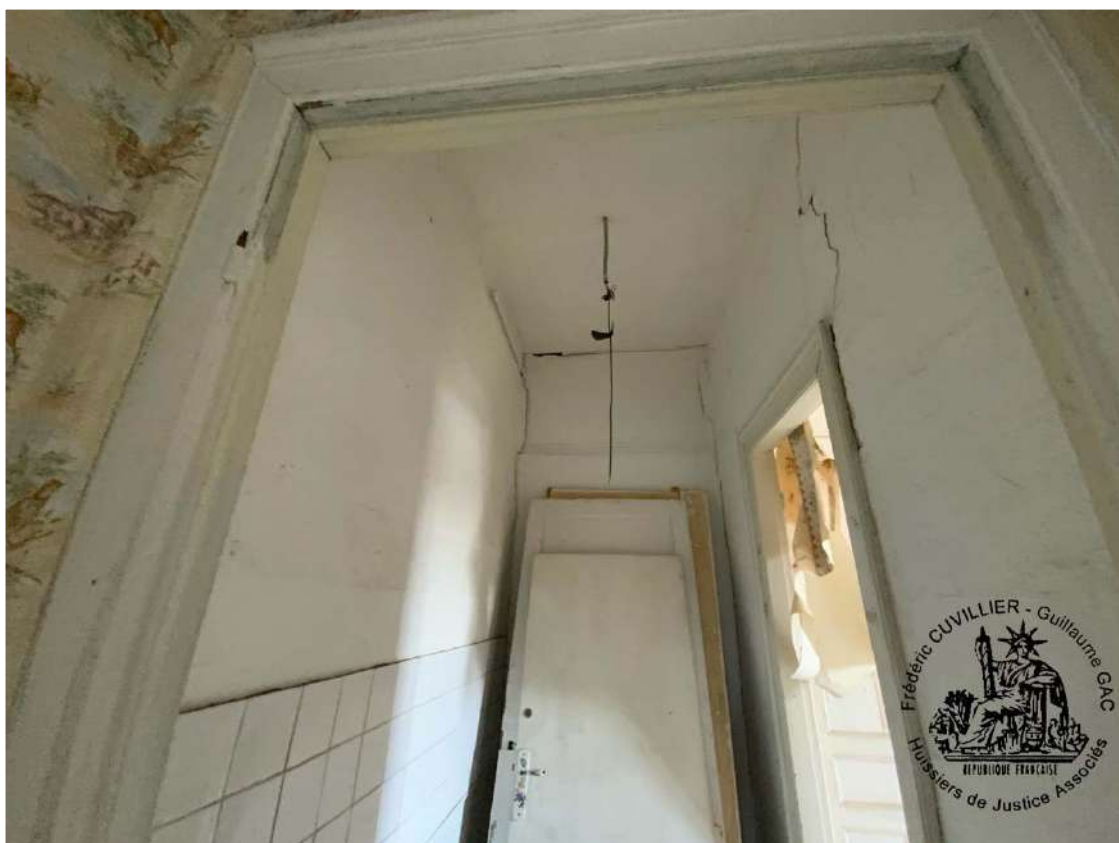
#### DÉGAGEMENT 4

Du palier n°2, j'emprunte ensuite le dégagement n°4. Sol sur plancher en bois.  
L'ensemble est vétuste. Présence d'une fissure au niveau du mur.
