## **PROCES VERBAL DE DESCRIPTION**

Certifie m'être transporté ce jour au 93 Rue d'Inkermann à (59100) ROUBAIX à l'effet de procéder à la description exacte et détaillée du bien immobilier s'y trouvant figurant à la matrice cadastrale de la Commune de Roubaix sous la référence section KS n°241 ;

Cet immeuble fait l'objet d'un arrêté de péril n°2023 A 1039 en date du 25 Avril 2023. Cet arrêté est annexé au présent procès-verbal de description.

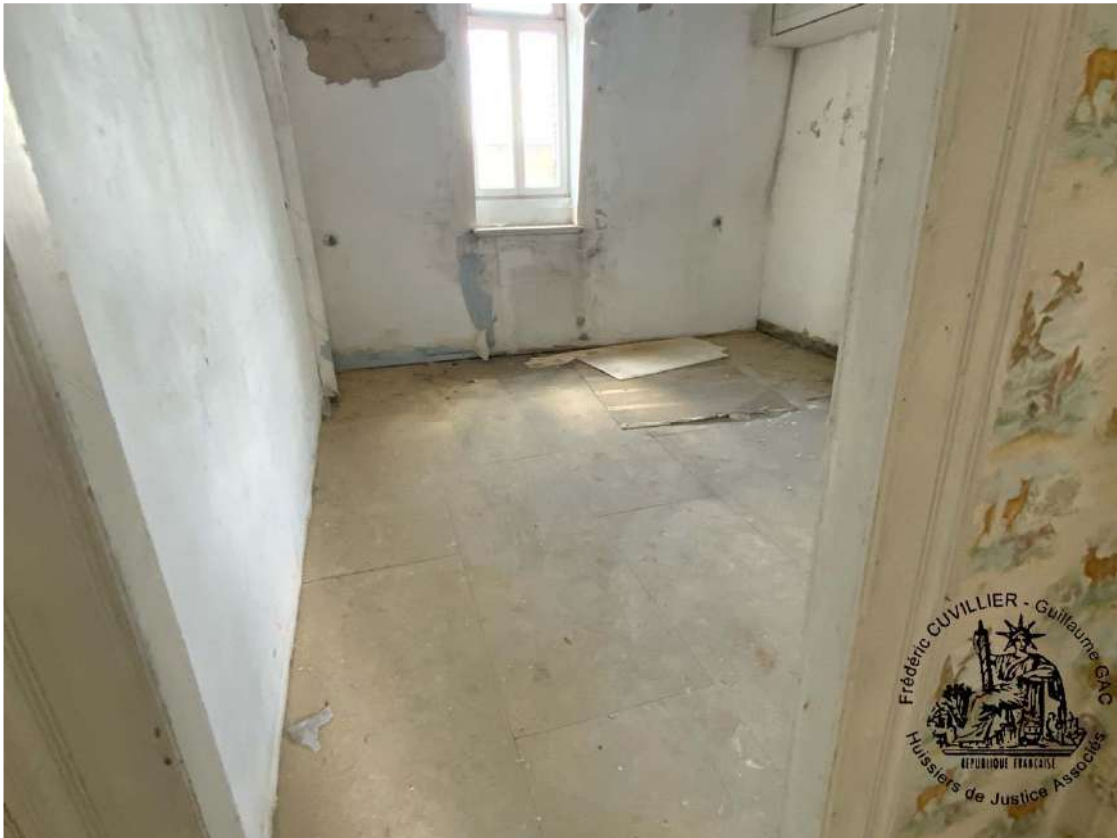
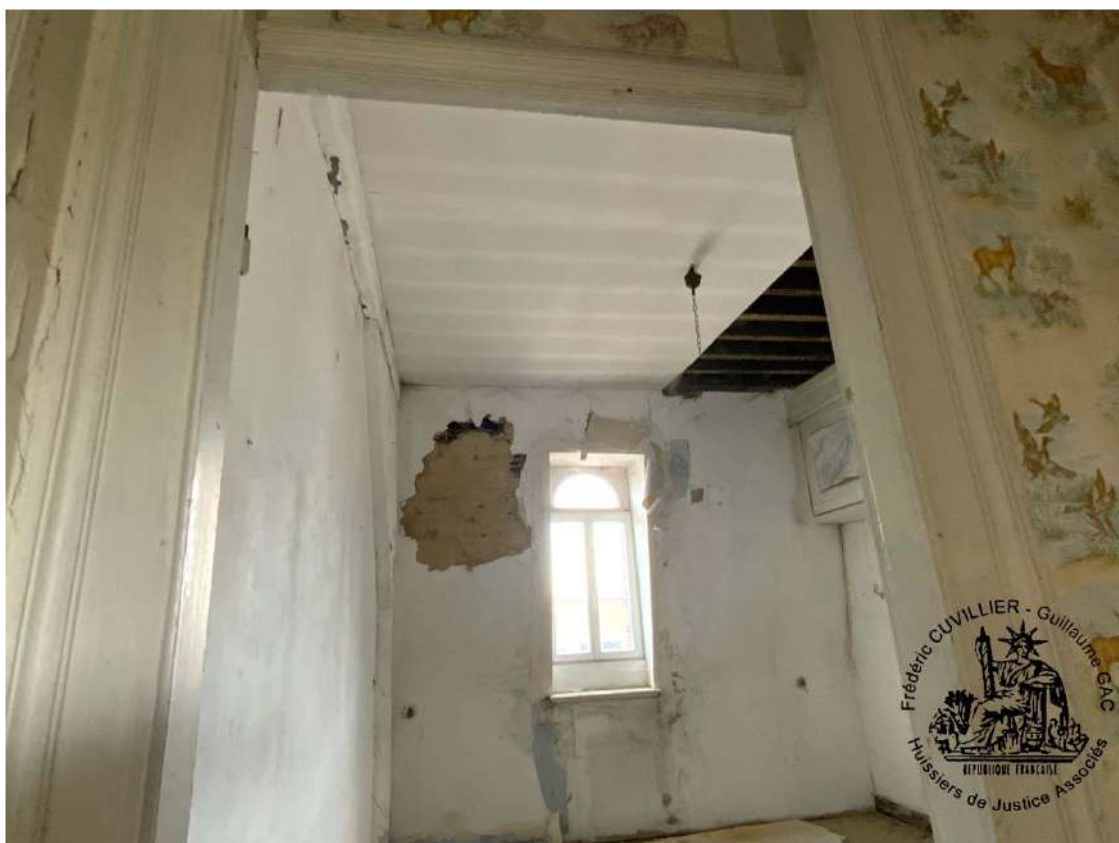
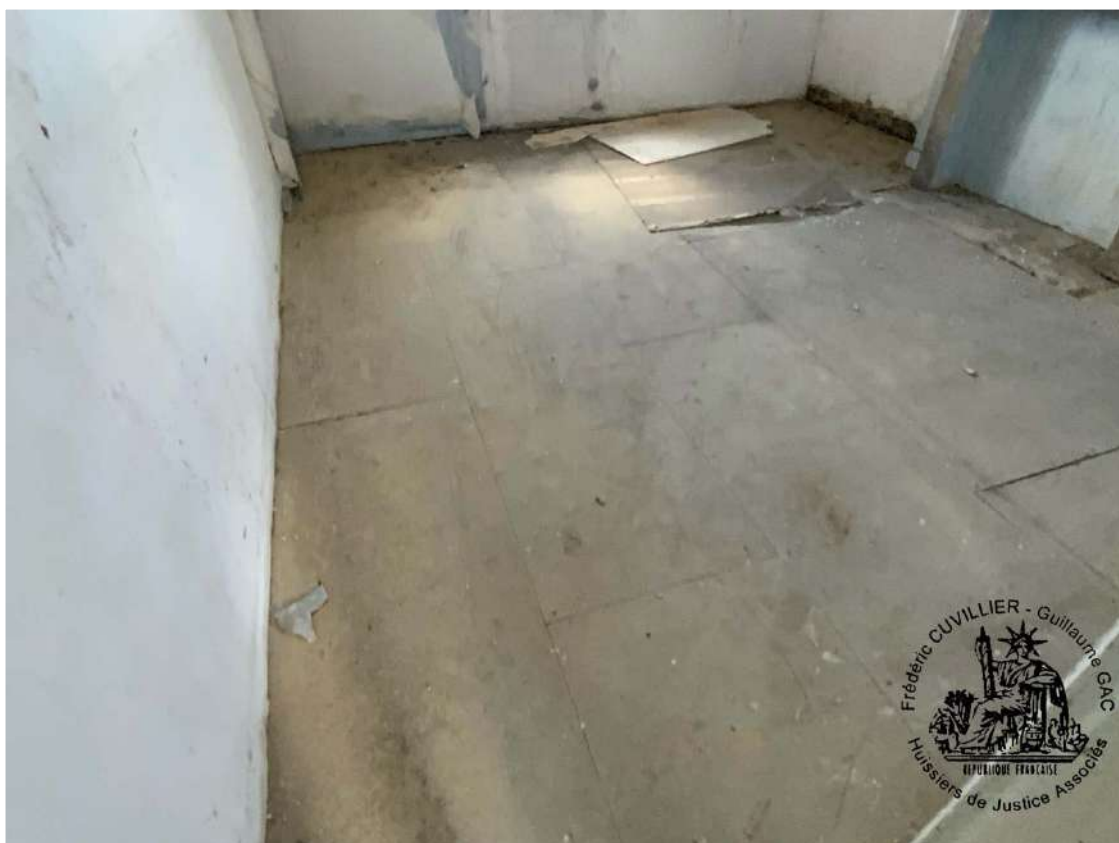
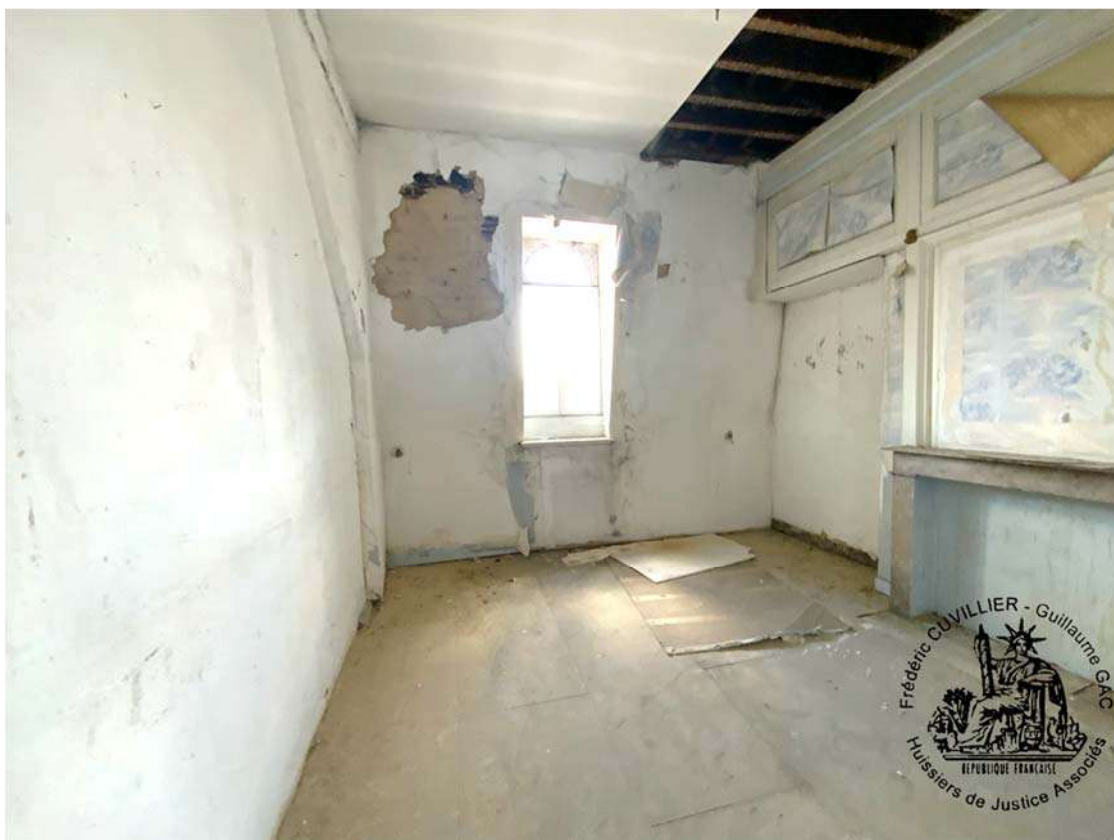
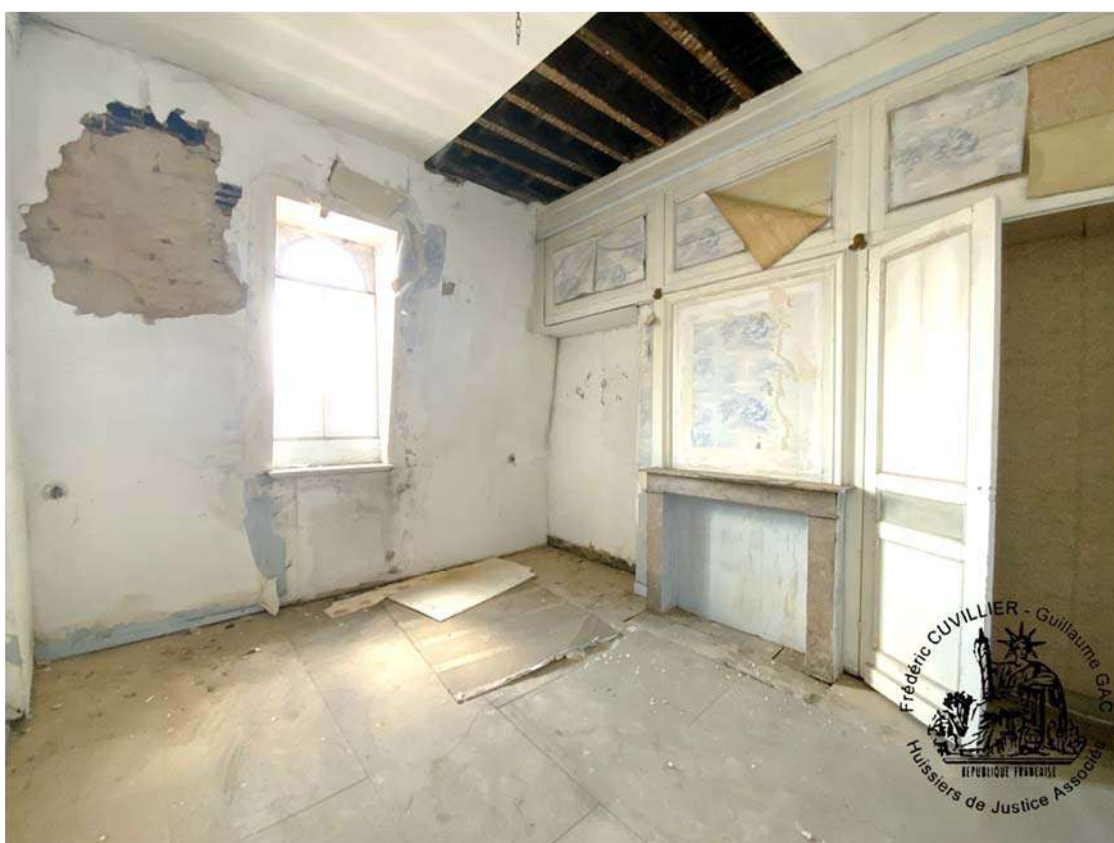
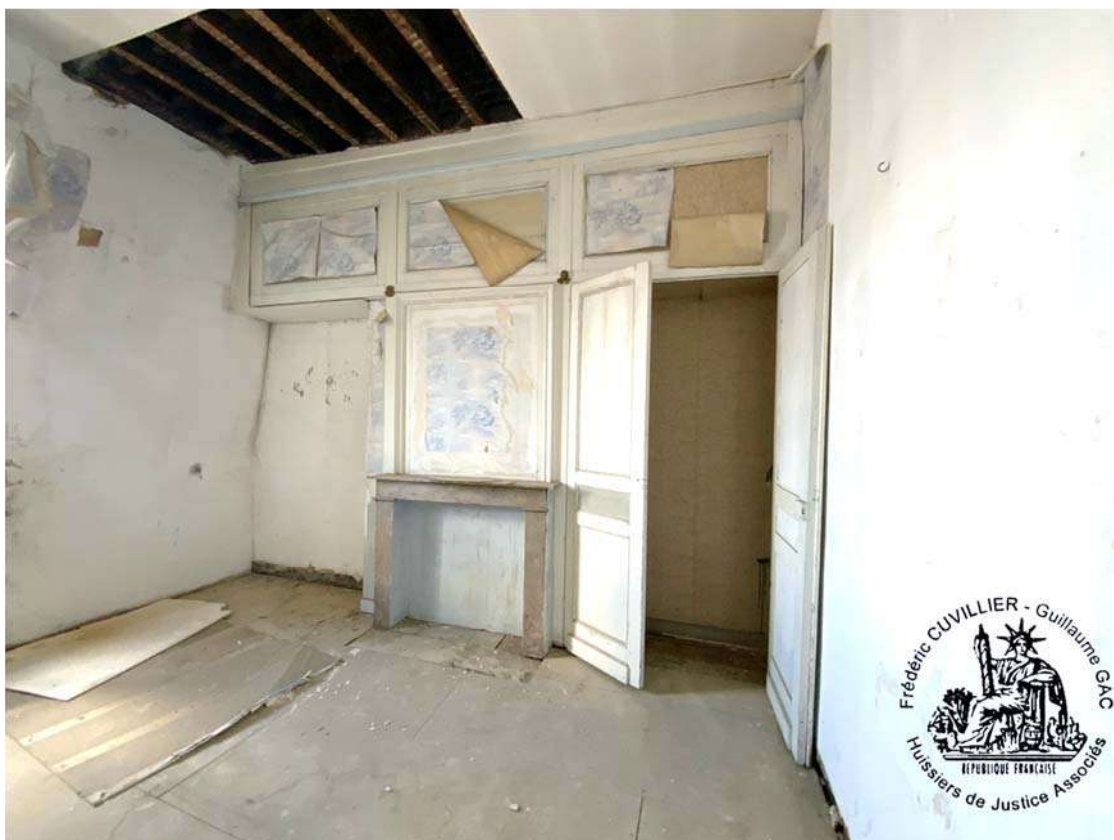
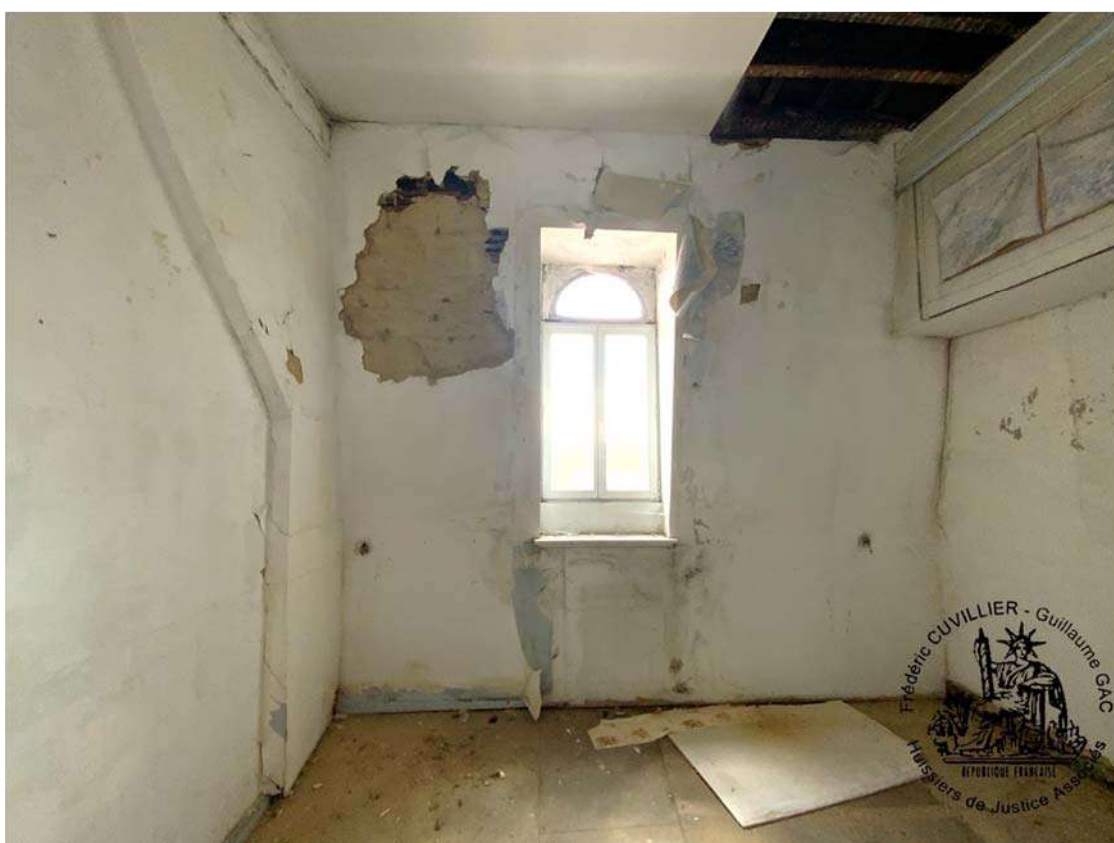
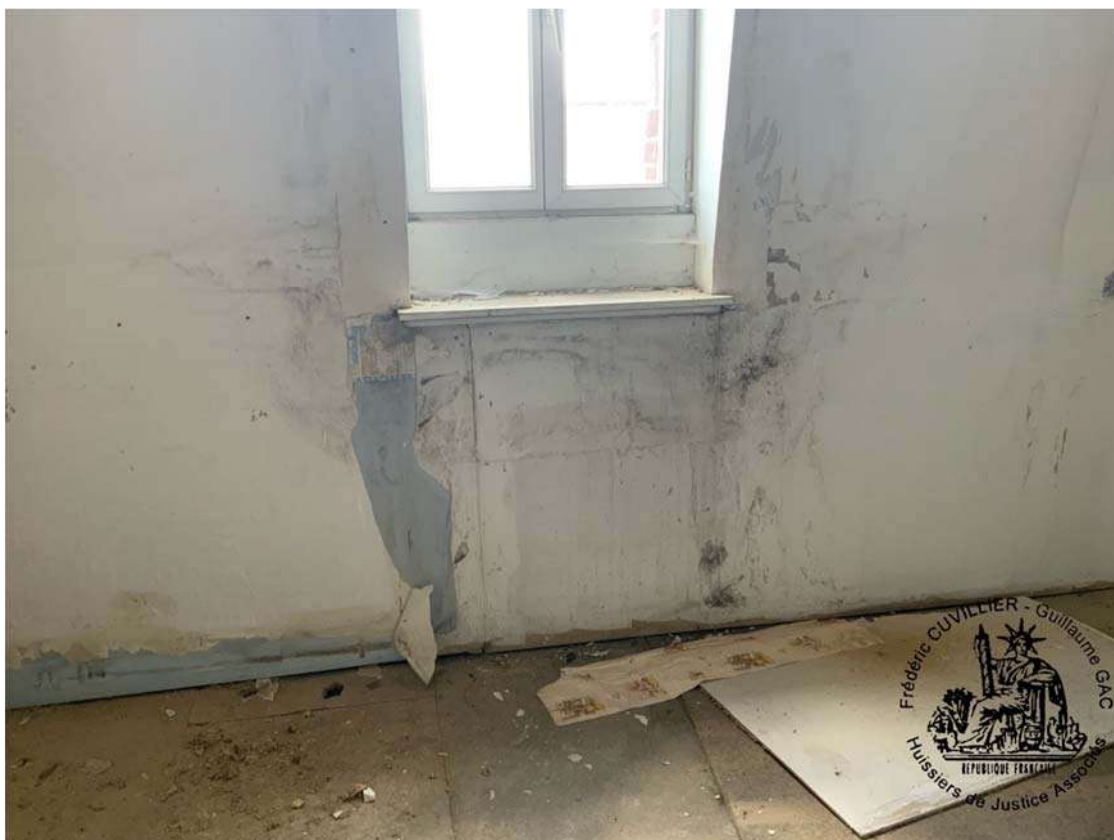
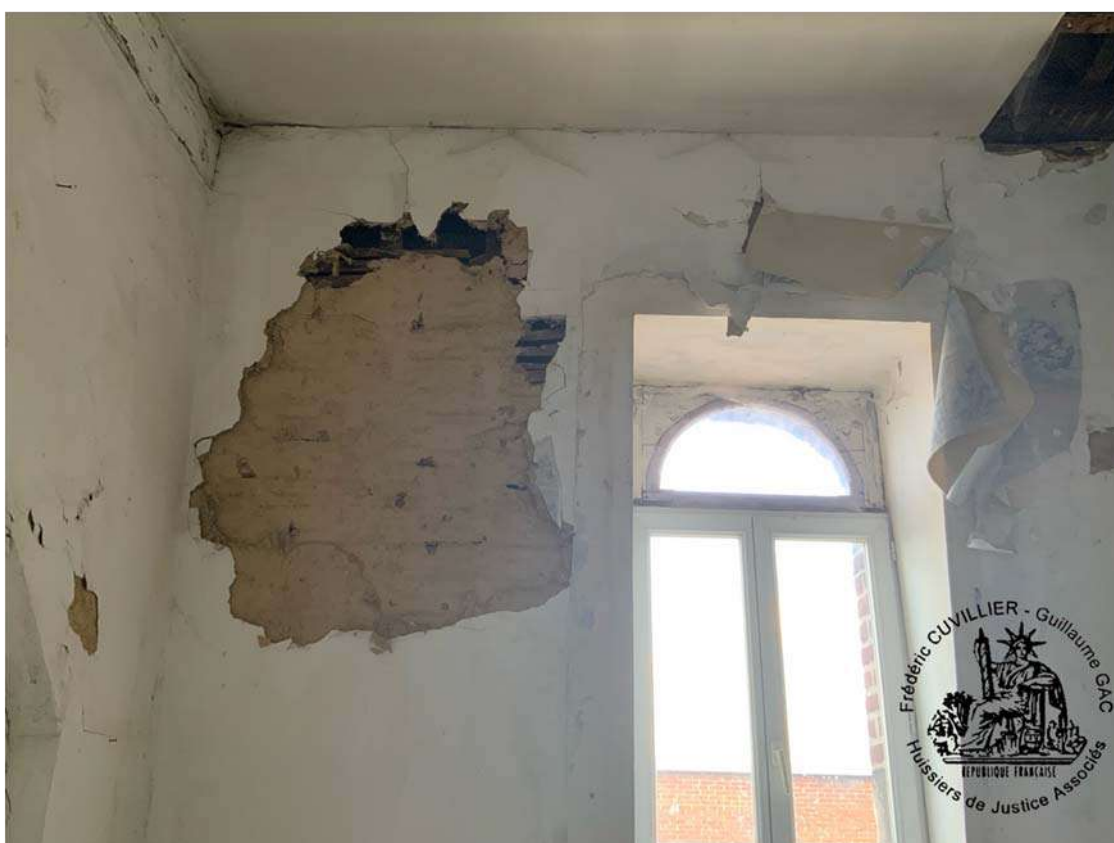
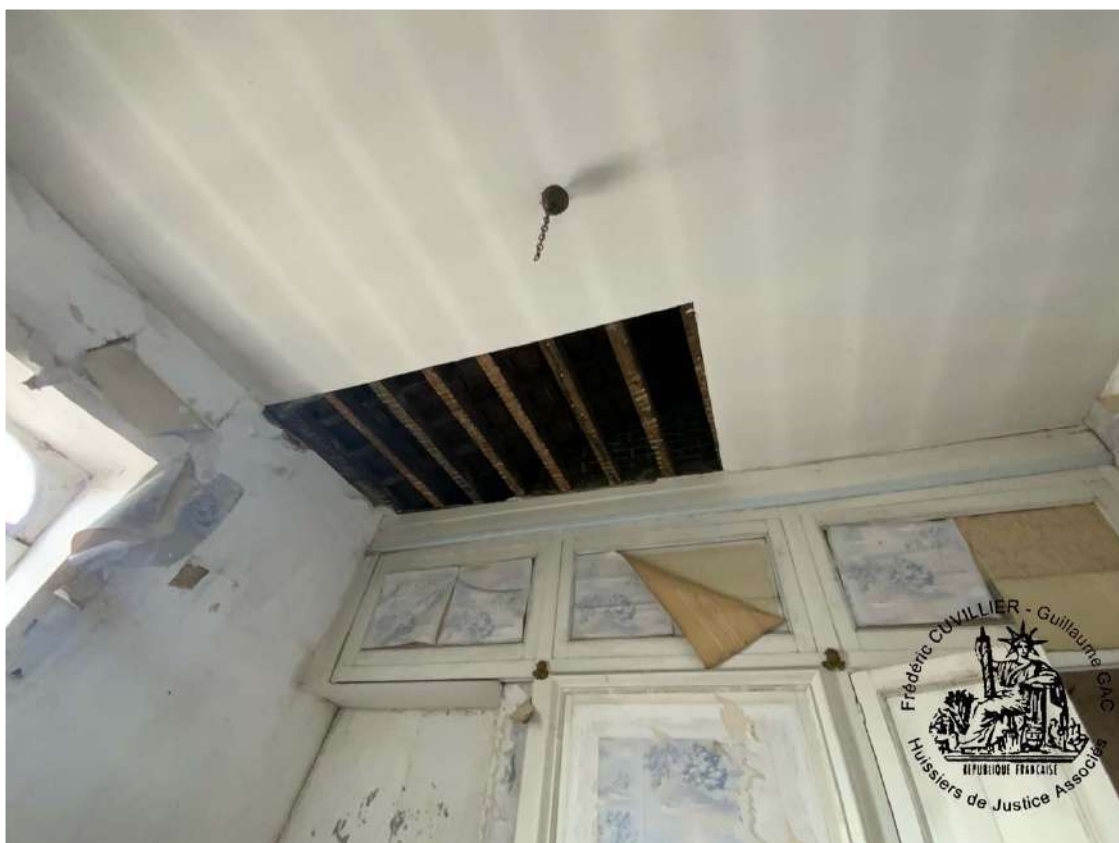
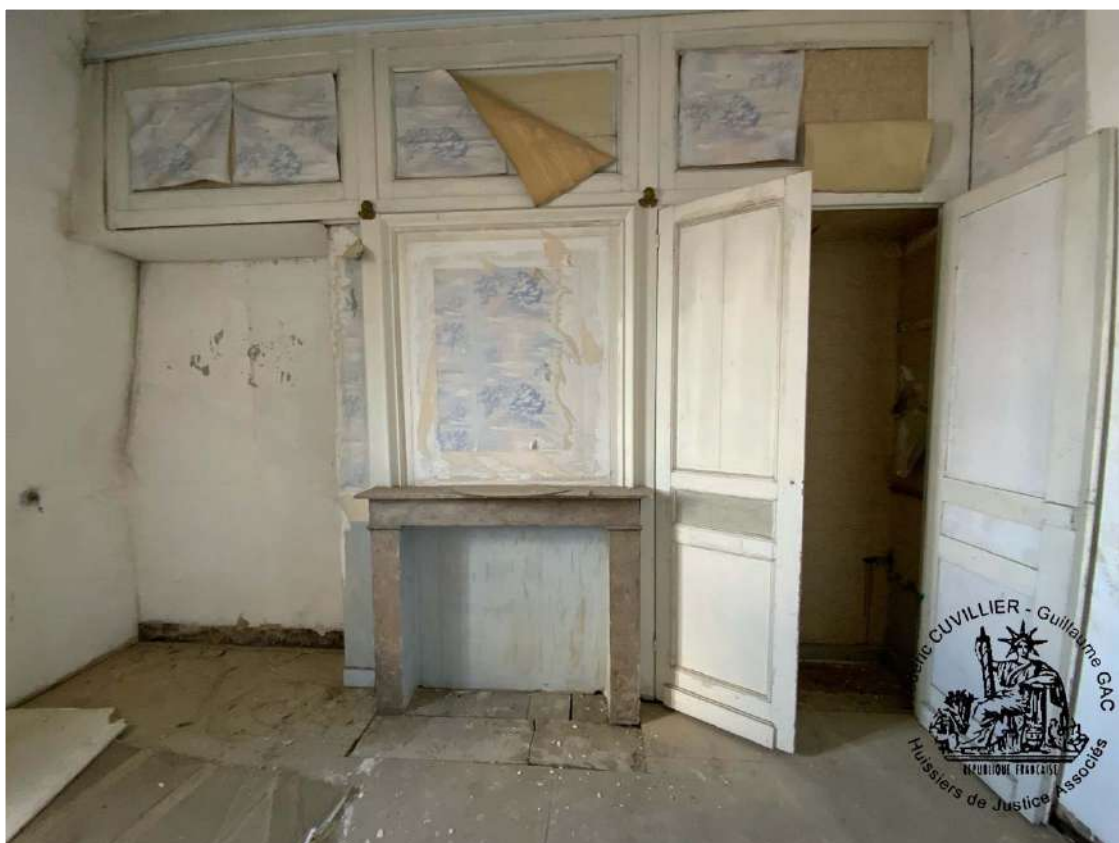
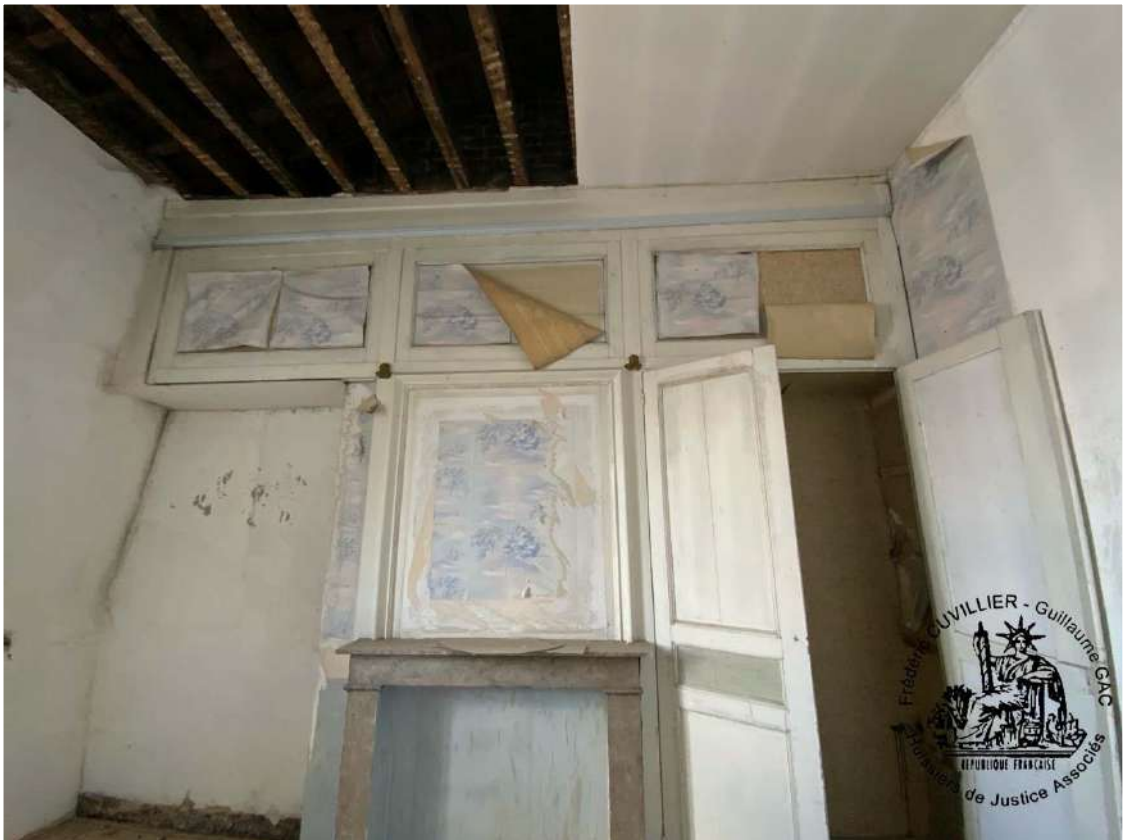
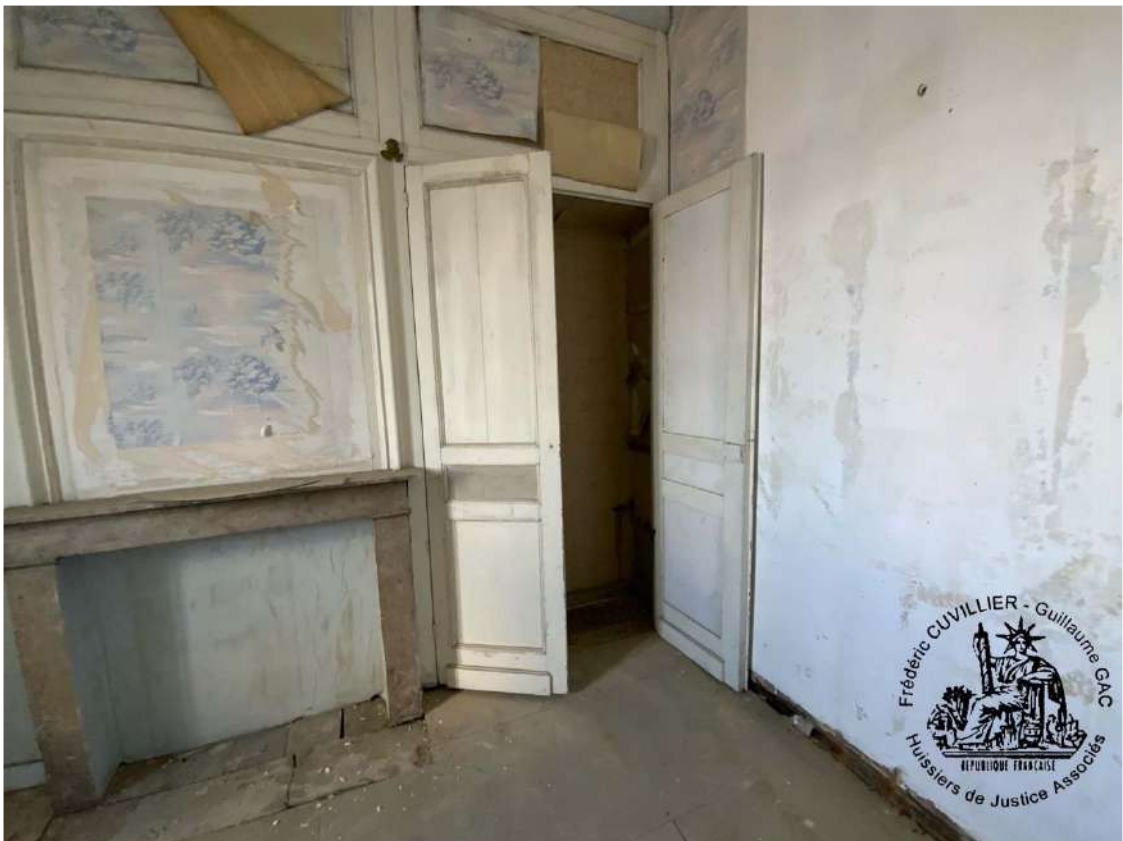
## LOCAL 12

Du dégagement n°4, sur la gauche, j'accède au local n°12. L'ensemble est vétuste. Le plafond est usagé.

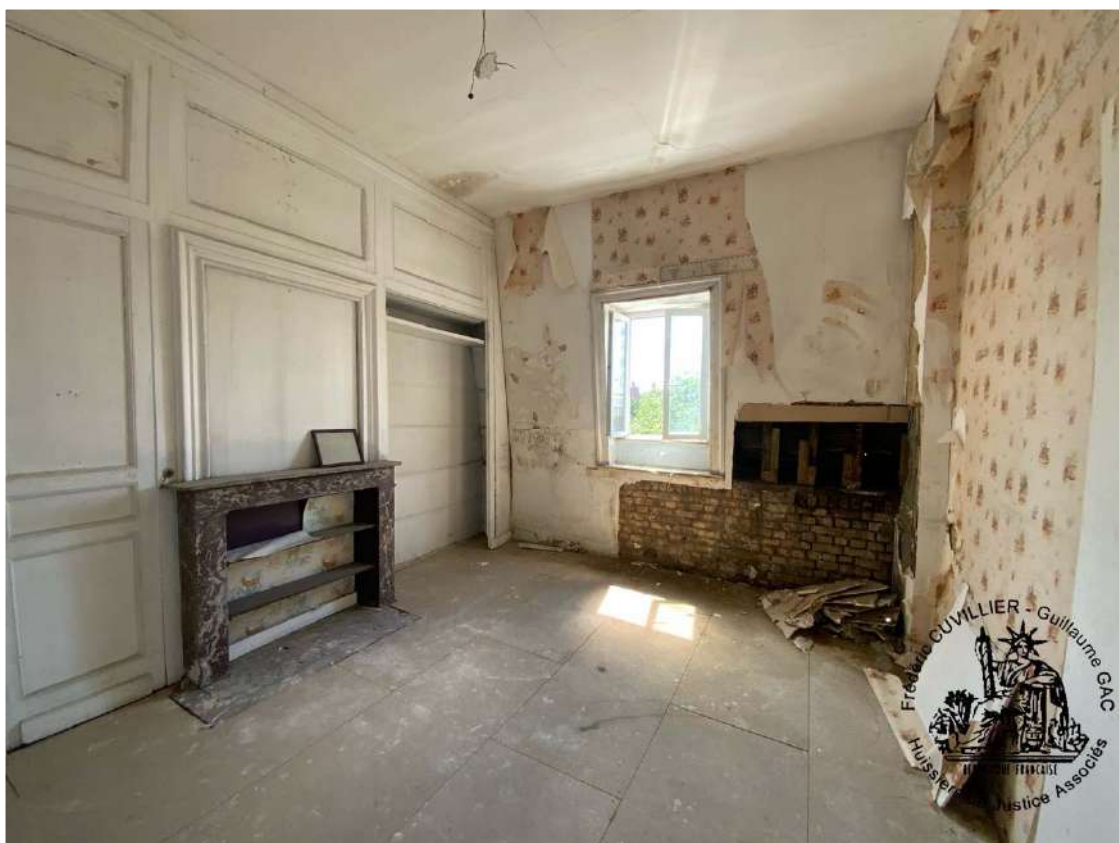
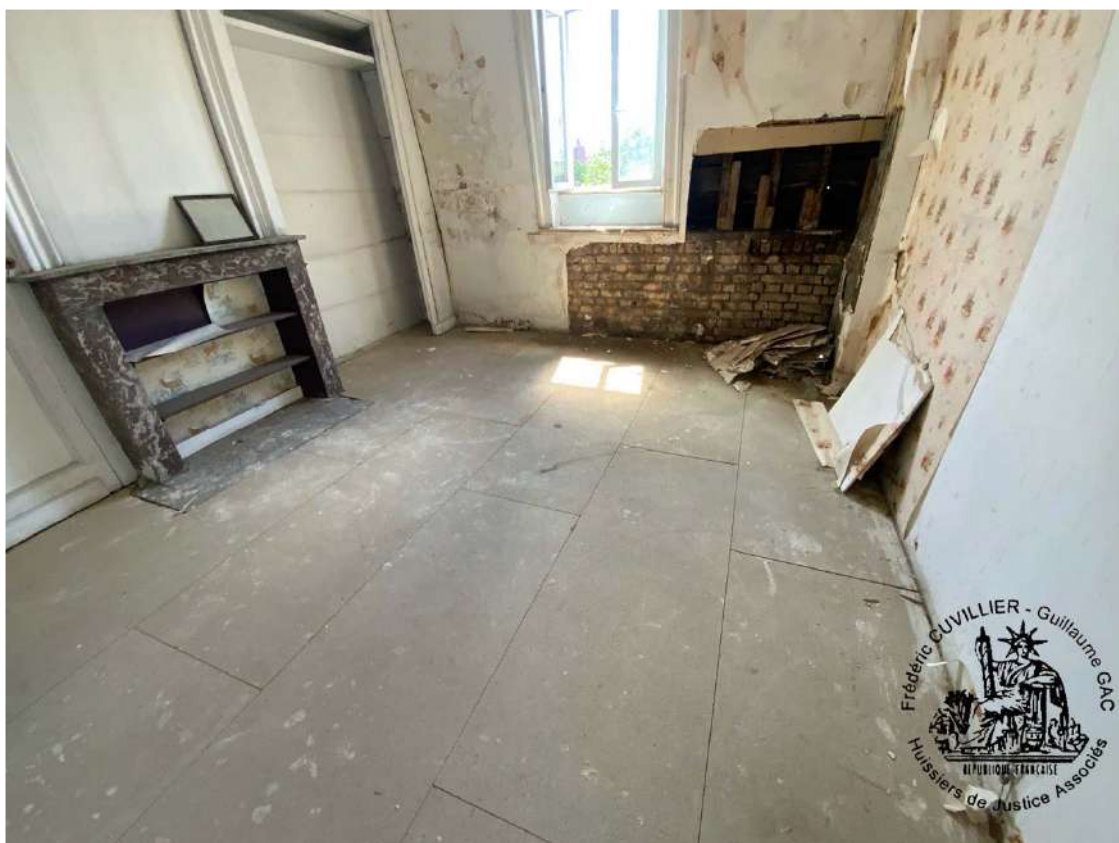
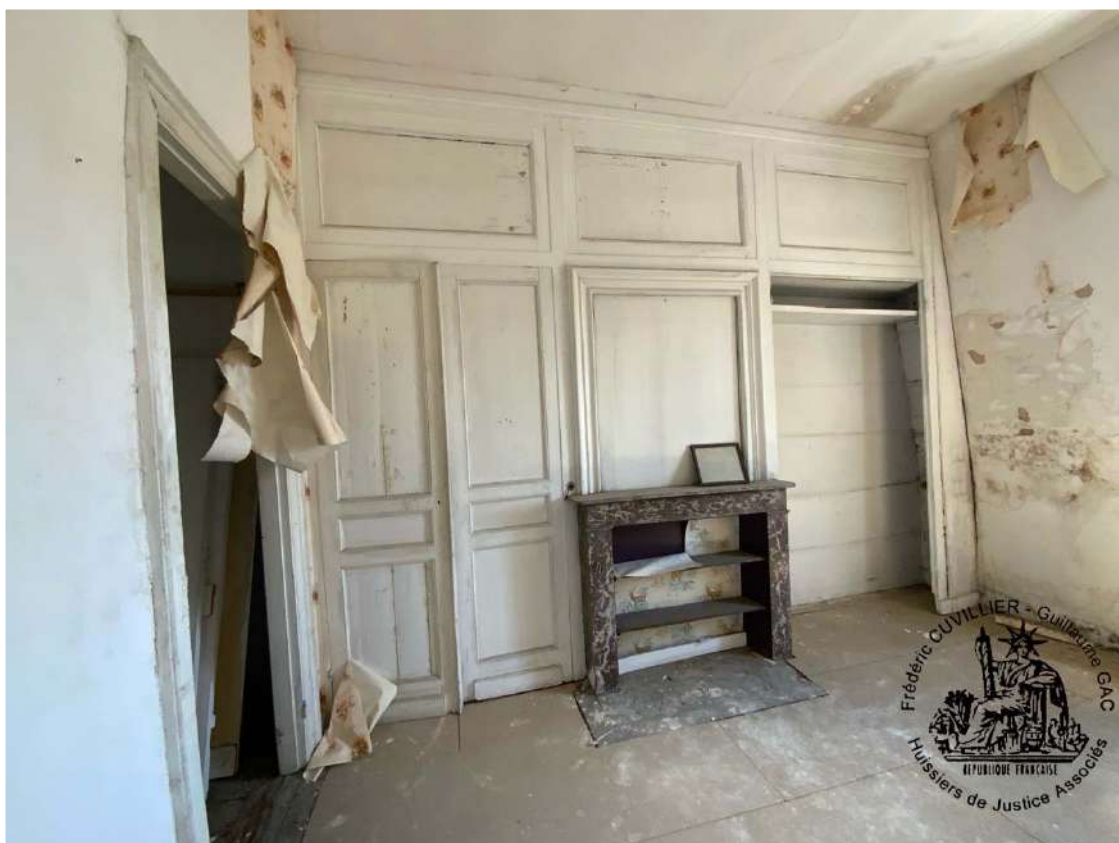
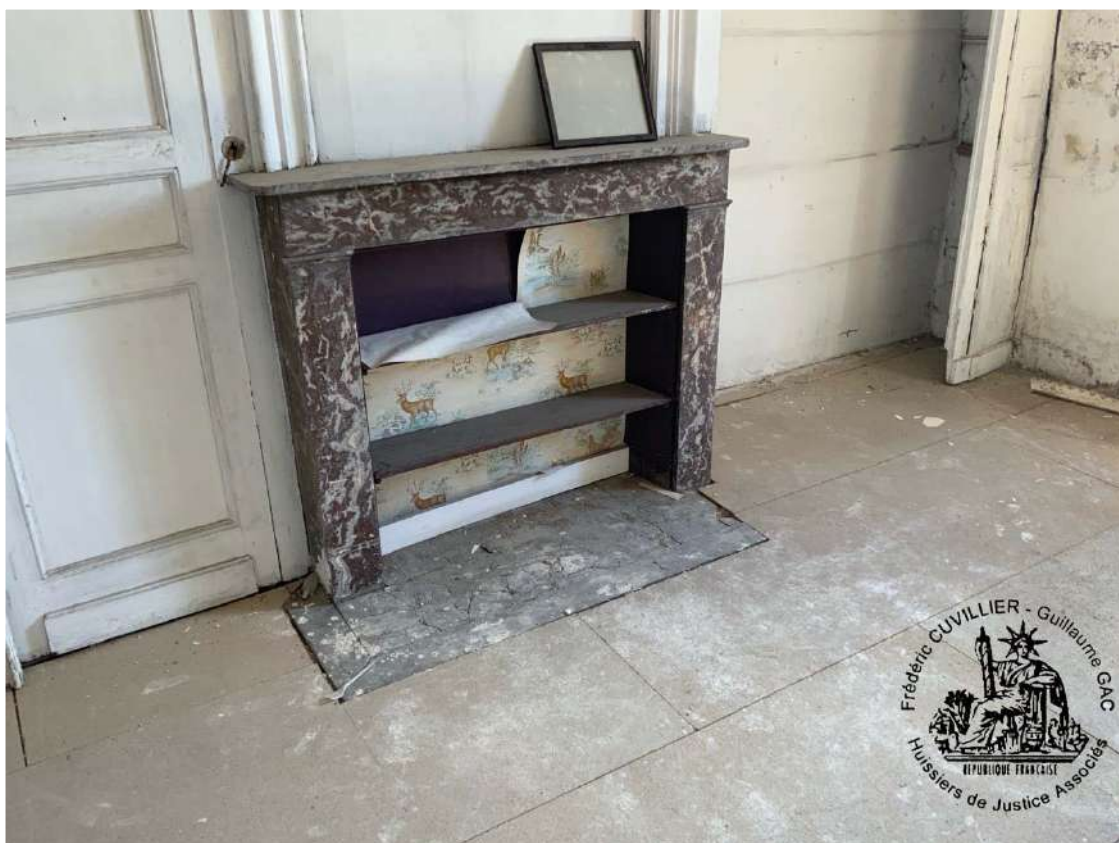
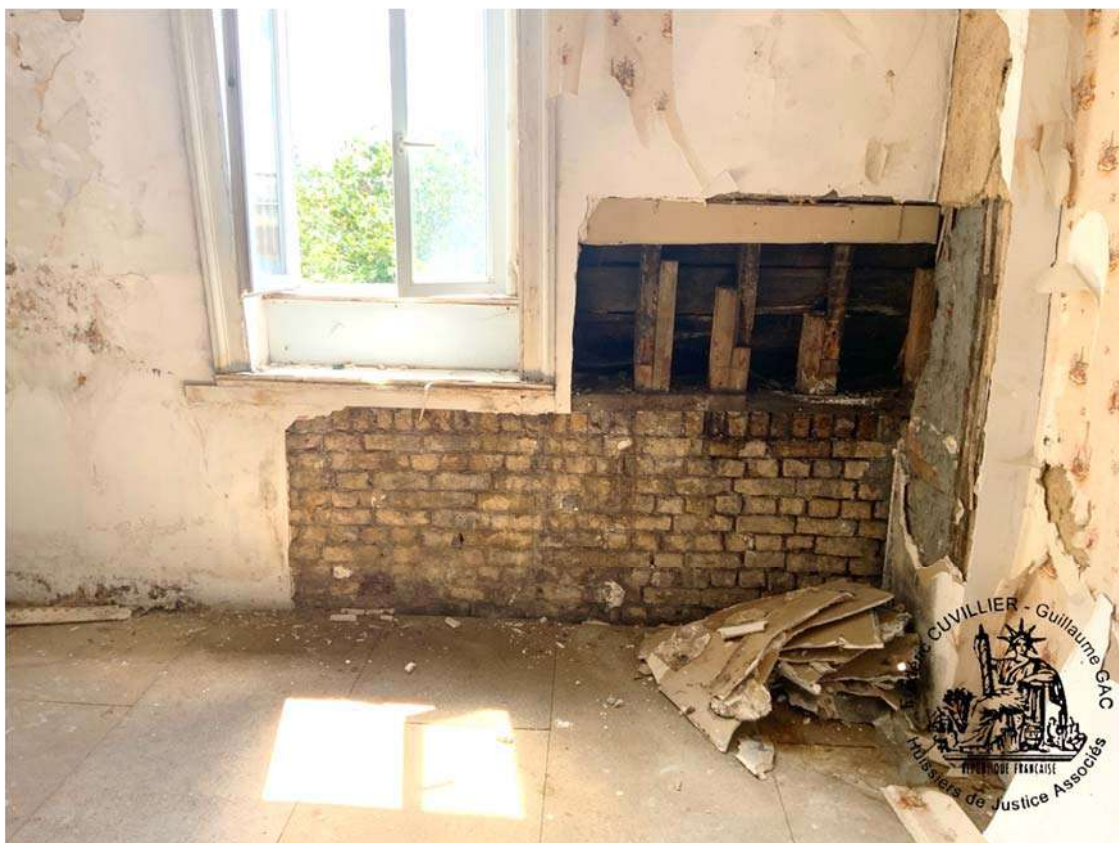
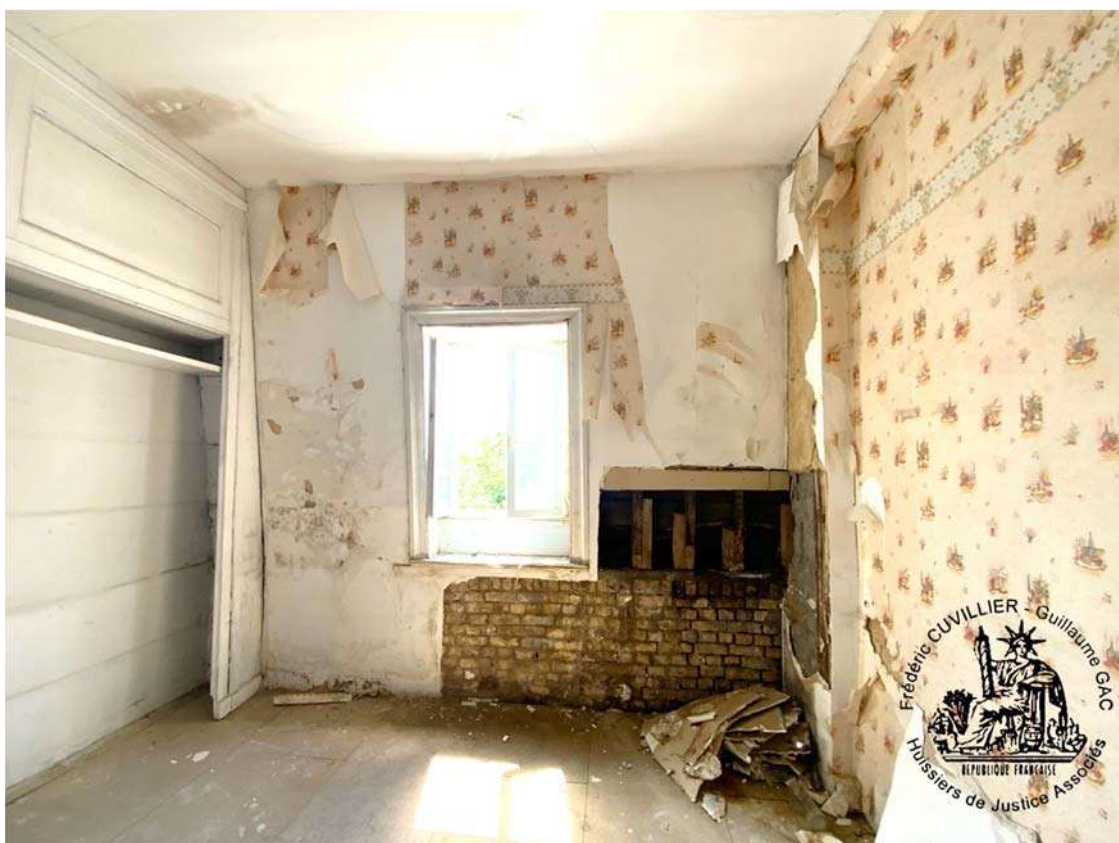
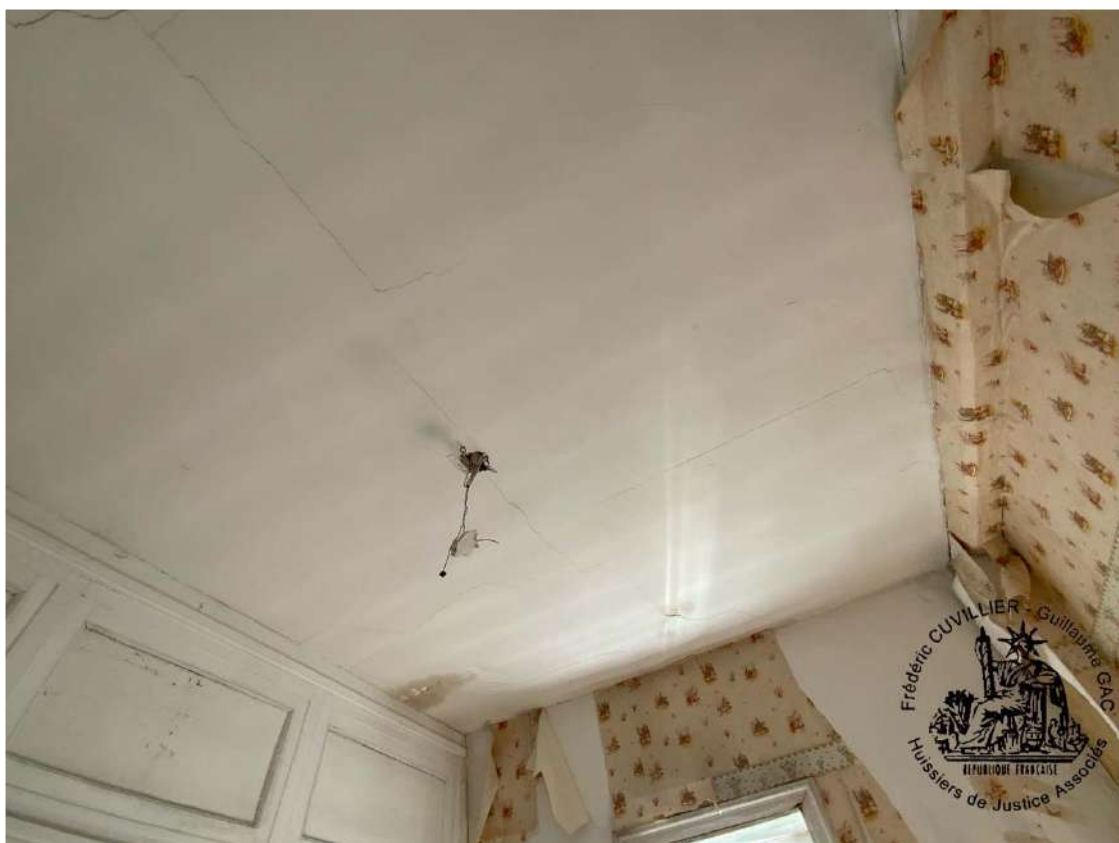
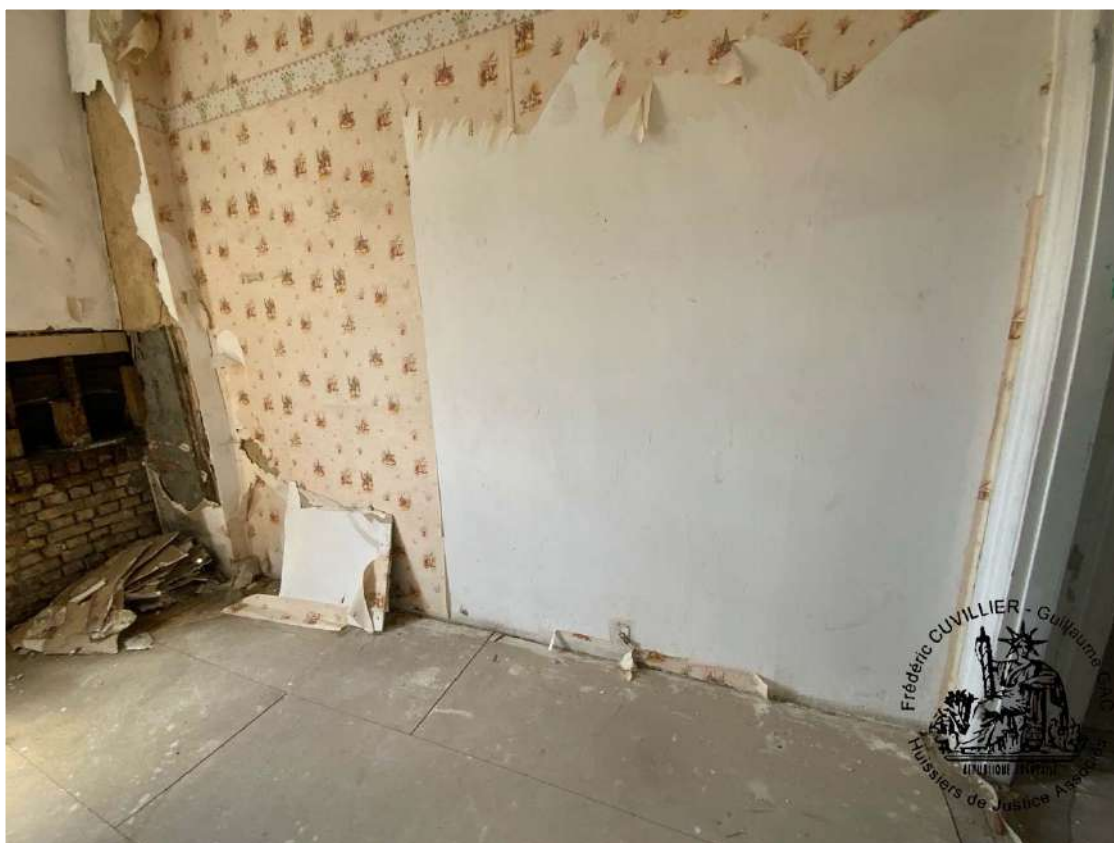
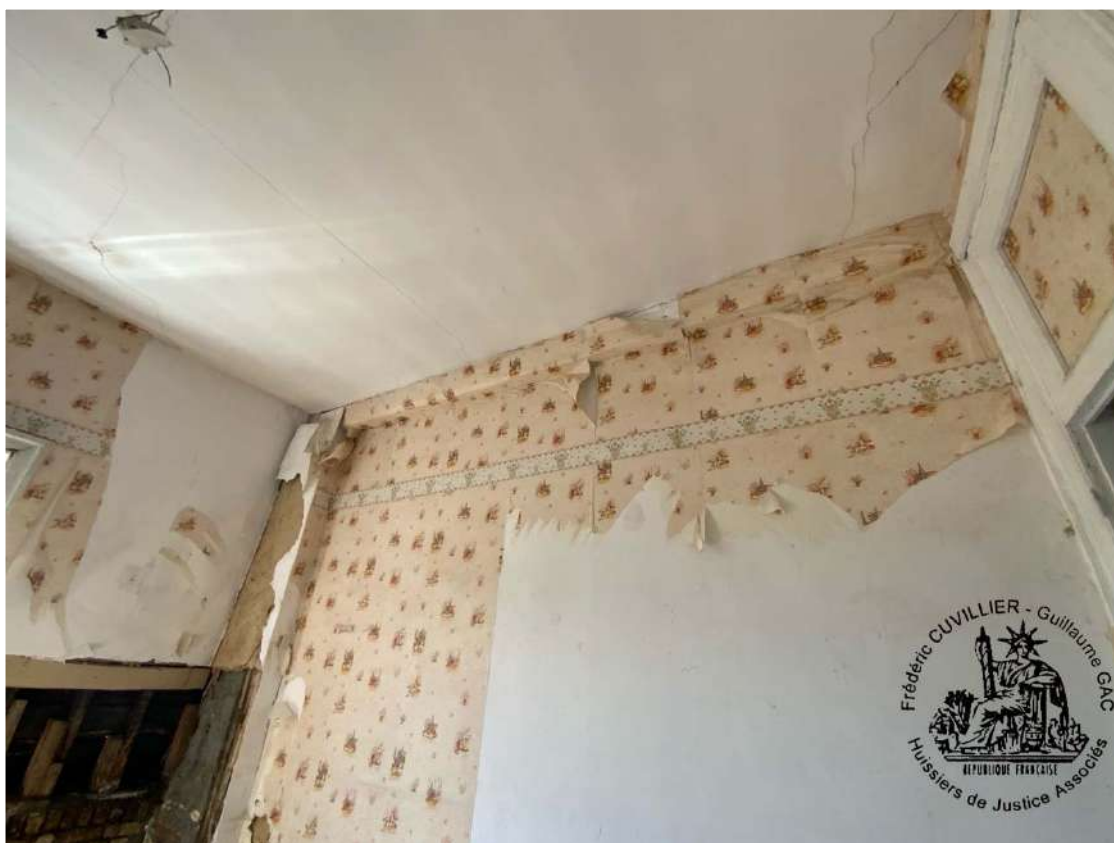
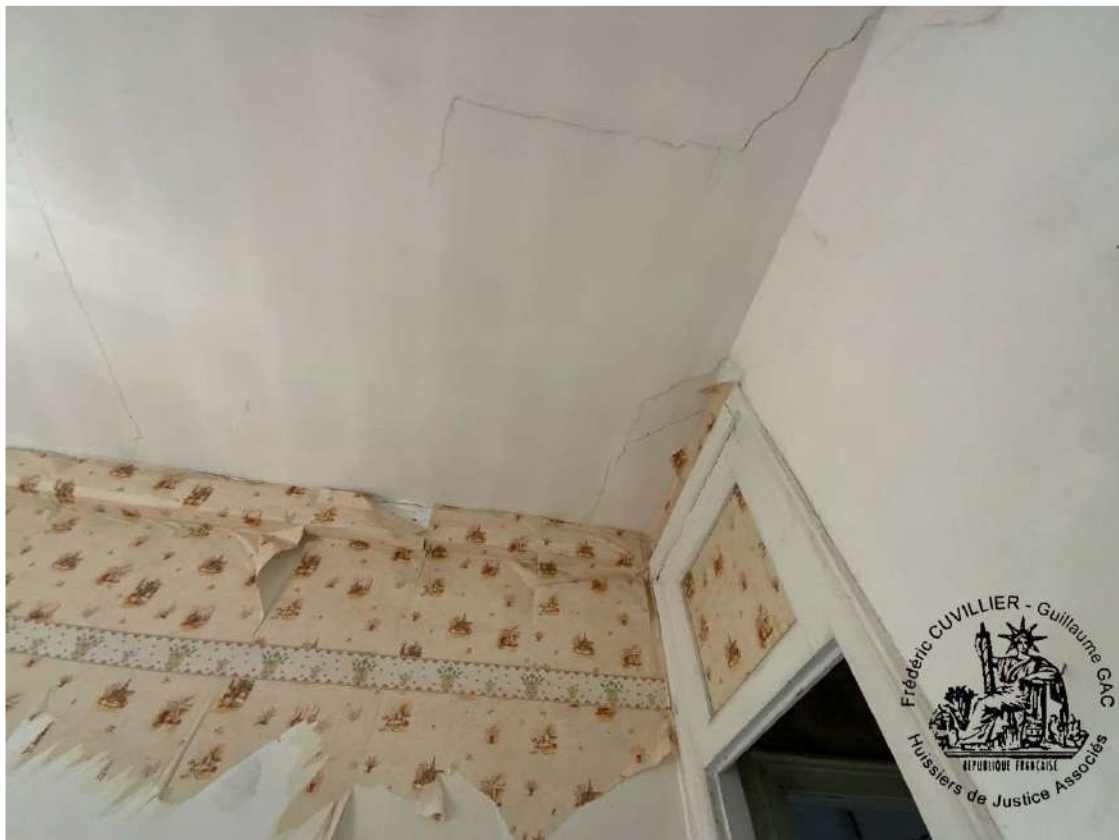
## LOCAL 13

Du dégagement n°4, sur la droite, j'accède au local n°13. Présence d'une ancienne cheminée. L'ensemble est vétuste. Les murs sont usagés. Des fissures au plafond.

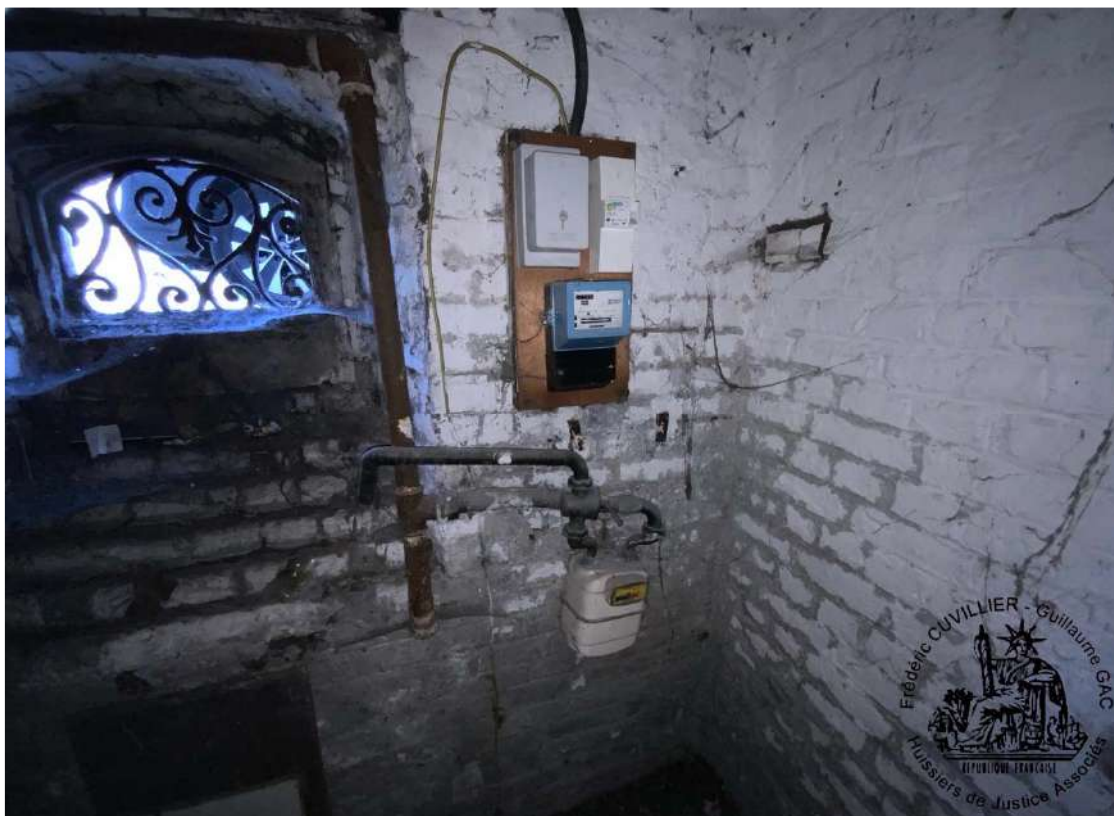
Présence d'un compteur EDF ancien et d'un compteur gaz.
